Informe Técnico N° A7370

EVALUACIÓN DE PELIGRO GEOLÓGICO POR CAÍDA DE ROCAS EN EL SITIO ARQUEOLÓGICO VENTANILLAS DE OTUZCO

Departamento Cajamarca
Provincia Cajamarca
Distrito Baños del Inca

ABRIL
2023

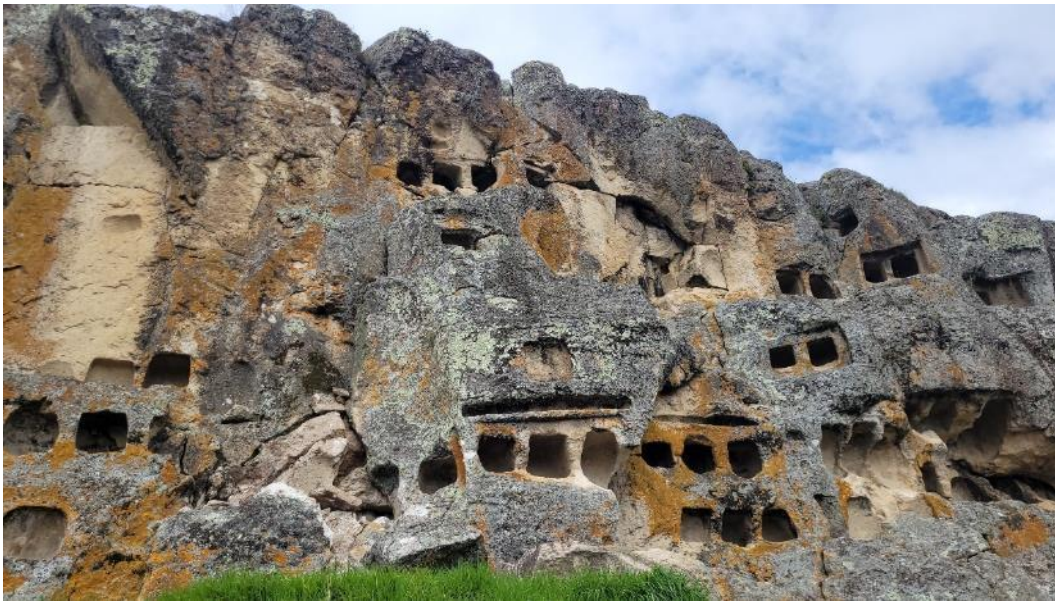
El principal daño es el deterioro acelerado del sitio arqueológico Ventanillas de Otuzco, lo cual significa la pérdida del patrimonio histórico del departamento de Cajamarca (fotografía 10).

Fotografía 10. Se puede apreciar los nichos fúnebres muy deteriorados (poco a medianamente fracturados y moderadamente hasta altamente meteorizados), si no se toman medidas de remediación este sitio arqueológico quedará totalmente destruido.

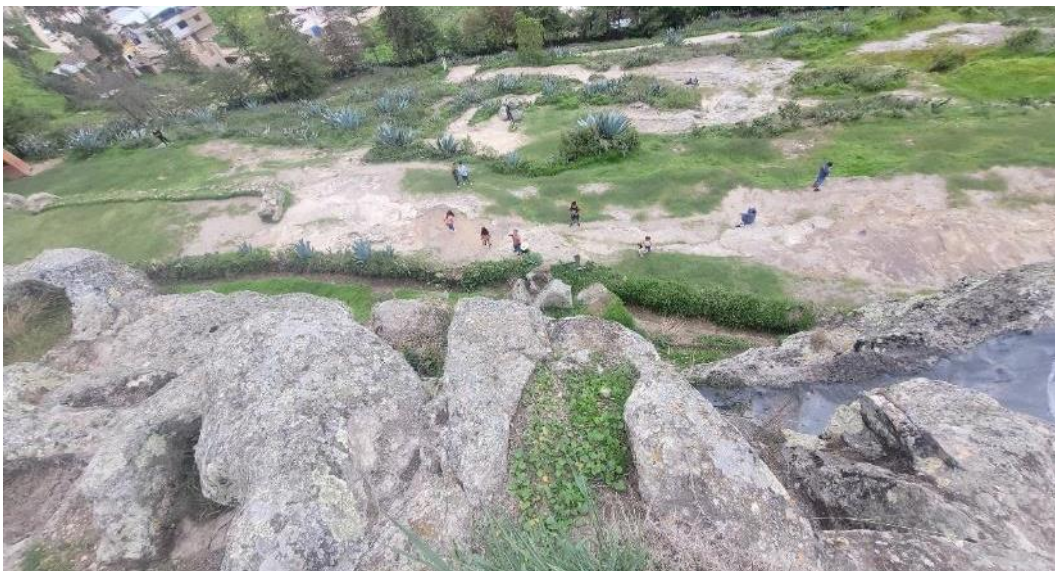
El camino por donde transitan los turistas se encuentra a 5 m del frotis donde se ubican los nichos fúnebres, lugar donde se origina el evento de caída de rocas, las cuales puede atentar contra su integridad física de los transeúntes. (fotografía 11).

Fotografía 11. Se puede apreciar que los turistas transitan por la parte baja del frontis donde se ubican los nichos funerarios, su integridad física queda expuesta por la caída de rocas.
