Informe Técnico N° A7372

EVALUACIÓN DE PELIGROS GEOLÓGICOS POR MOVIMIENTOS EN MASA EN LA QUEBRADA ANISHUAYJO (SECTORES CONDADO Y BARRIO MARIÑO)

Departamento Apurímac
Provincia Abancay
Distrito Abancay

ABRIL
2023

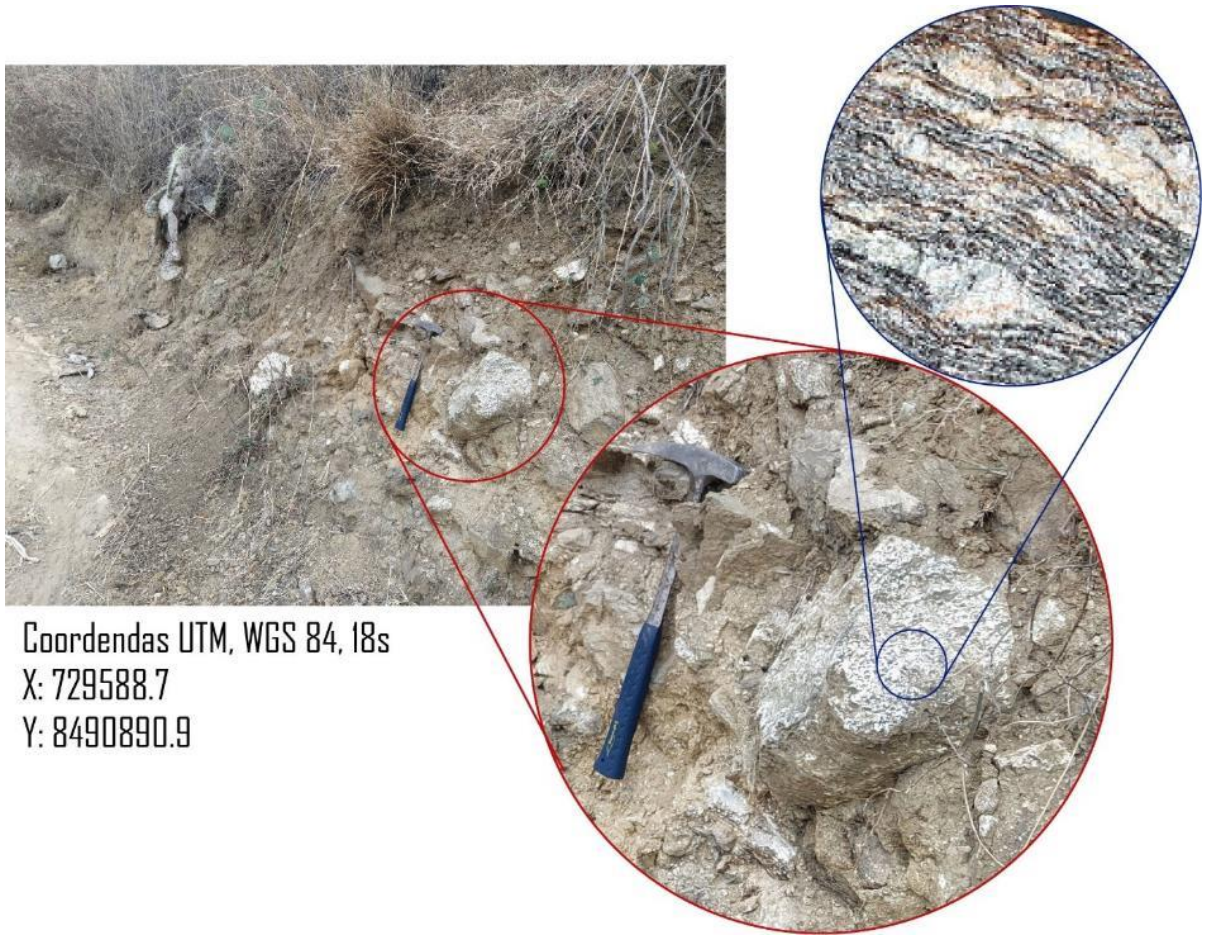
Localmente se observan rocas metamórficas correspondientes a ortogneis, altamente fracturadas y meteorizadas (figuras 8-9 y cuadros 4-5), en algunos sectores la roca se presenta completamente meteorizada formando suelos residuales.

Figura 8. Ortogneis en la parte baja de la quebrada Anishuayjo, se muestra la roca fragmentada.

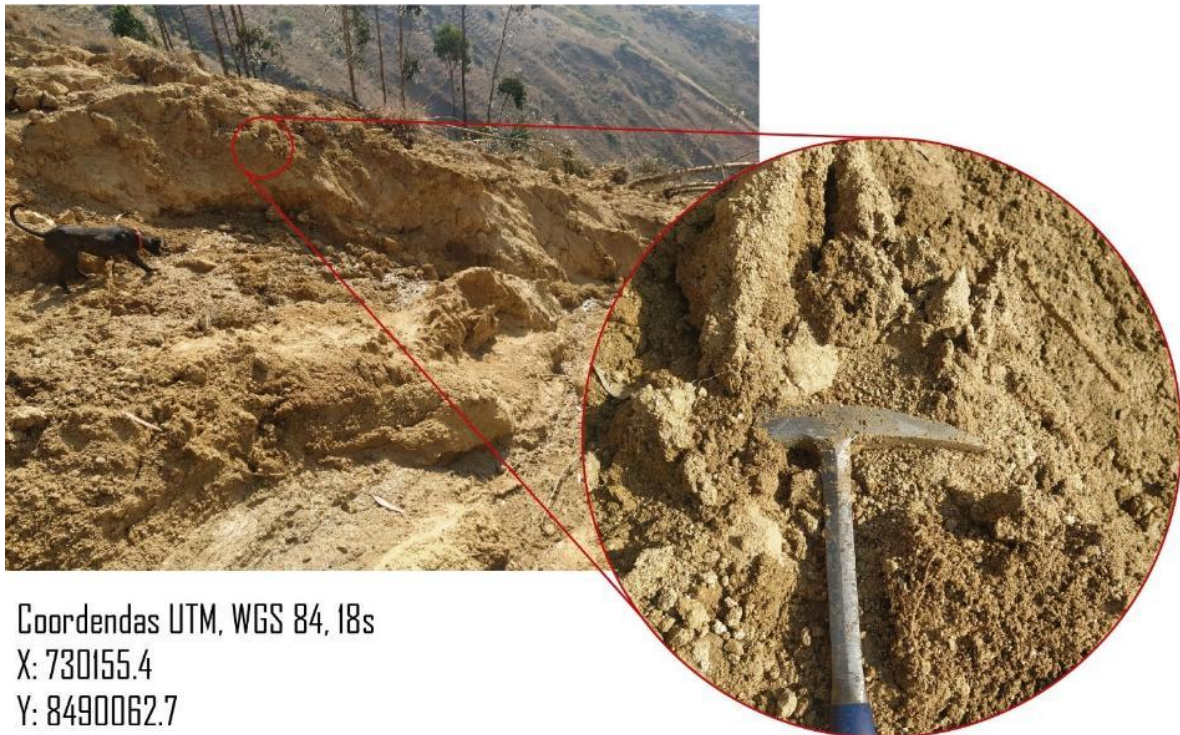
Figura 9. Ortogneis en la parte alta de la quebrada Anishuayjo, se muestra la roca altamente meteorizada.

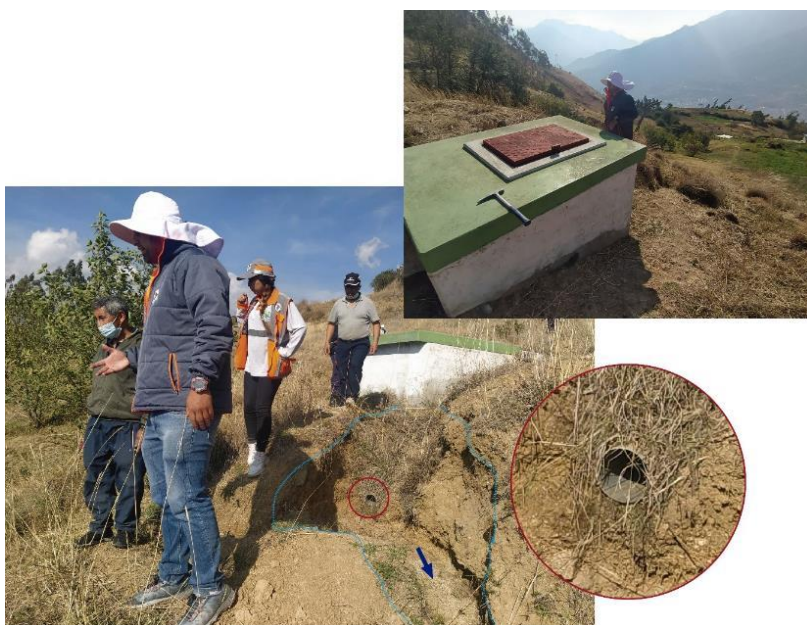
Este deslizamiento rotacional se produjo el 16 de agosto de 2022, según los pobladores, el evento se relaciona con el rebalse de una captación y canal de agua (figuras 14-16), que habría saturado el terreno, esto generó el incremento de la presión intersticial de poros, (coordenadas WGS 84, 18 s, X: 730037 y Y: 8490099) y se desencadenó el evento.

Figura 14. Captación de agua y rebalse de este.

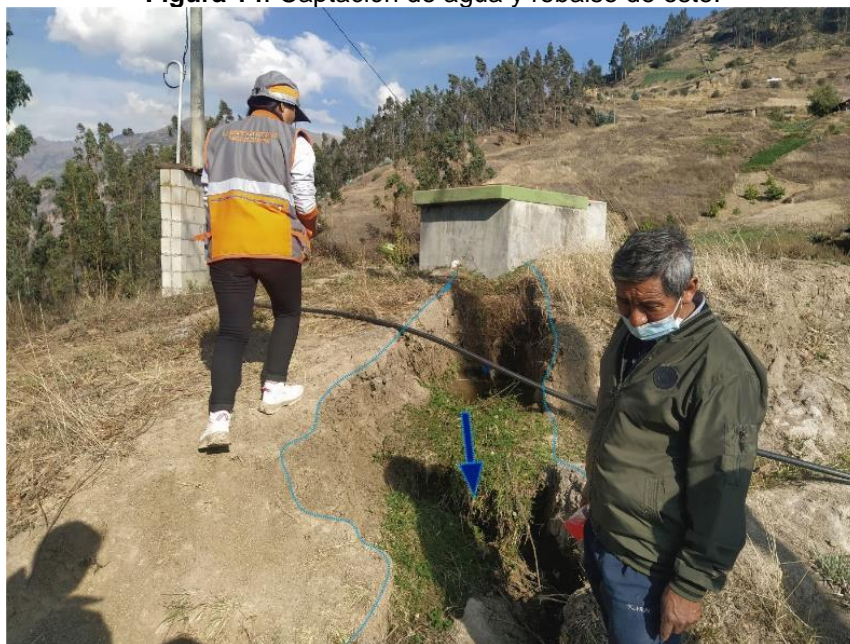
Figura 15. Obsérvese el surco producto de la erosión del agua que habría rebalsado la captación de agua.

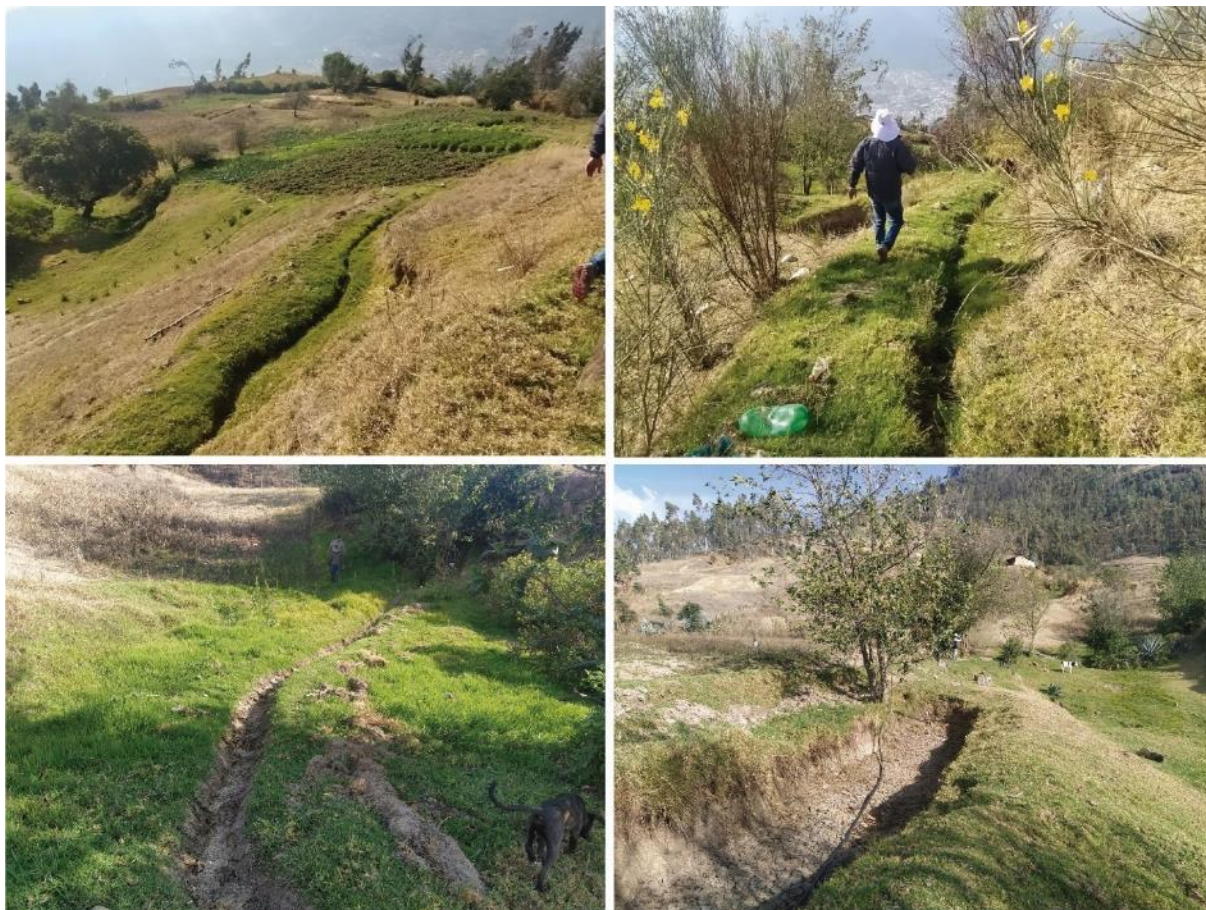
Figura 16. Canales de agua no revestidos, ubicados en el sector de Quisipata Baja, inmediatamente superior al área de deslizamiento.

- Presencia de canales de riego no impermeabilizados, por donde infiltran las aguas saturando el terreno e incrementando la presión intersticial de los poros, favoreciendo así la ocurrencia de movimientos en masa.
- Ausencia de sistemas de drenaje en el sector de Condado, por ello los pobladores vierten las aguas domésticas directamente al terreno.

6. Implementar sistemas de drenajes impermeabilizados que recolecten las aguas de lluvias en la ladera, para evitar la infiltración de aguas al suelo (que incrementan las presiones intersticiales); con ello se va a evitar la formación de nuevos deslizamientos. De igual manera las autoridades locales deberán mejorar los sistemas de desagüe, para evitar el vertido aguas residuales al terreno.

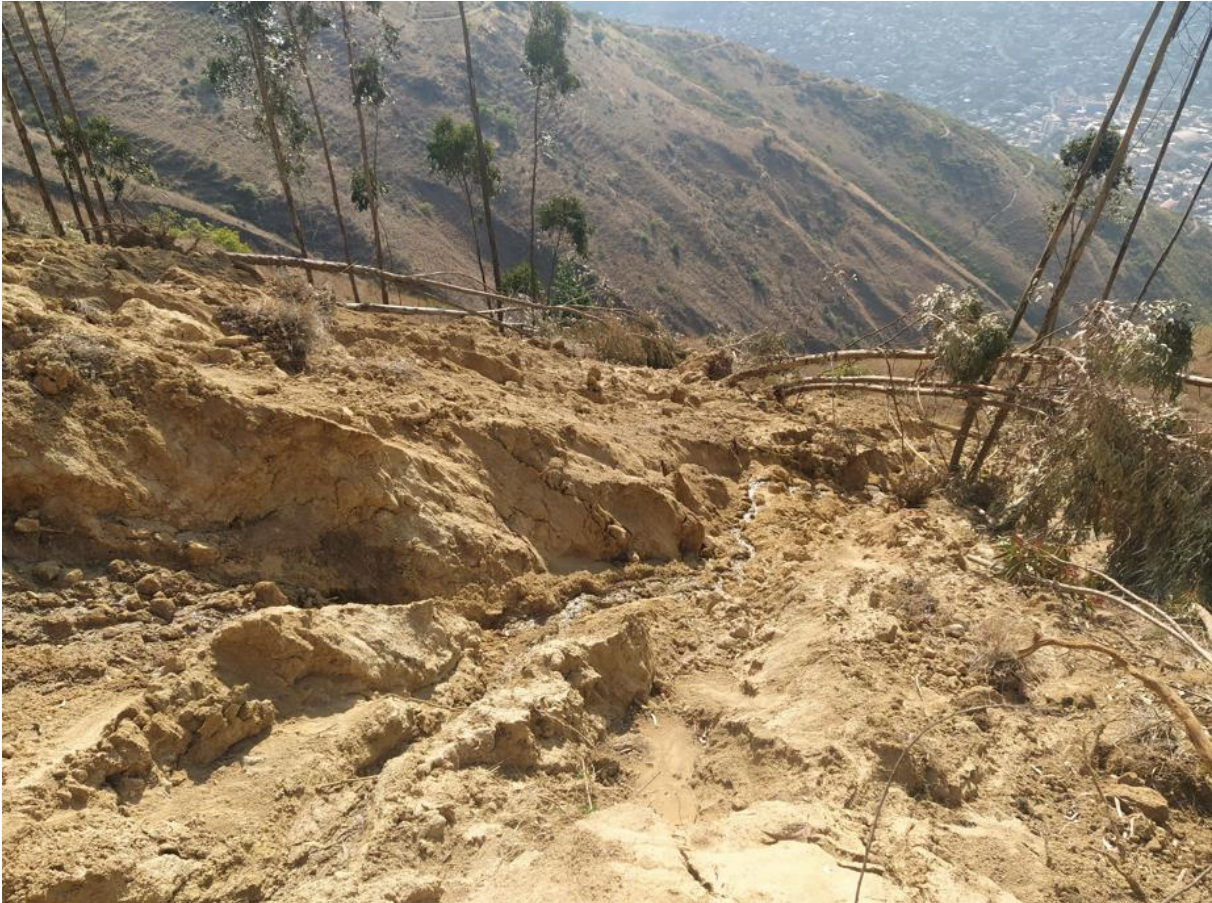
Cabe resaltar que, en el cuerpo del deslizamiento se ha evidenciado la presencia de manantes de agua en las coordenadas UTM, WGS 84, 18s: X: 730208 y Y: 84900033, esto favorece la erosión de la masa deslizada, aumentando la susceptibilidad a futuras reactivaciones.

Fotografía 1 Obsérvese una corriente de agua en el cuerpo del deslizamiento de Quisipata Baja.

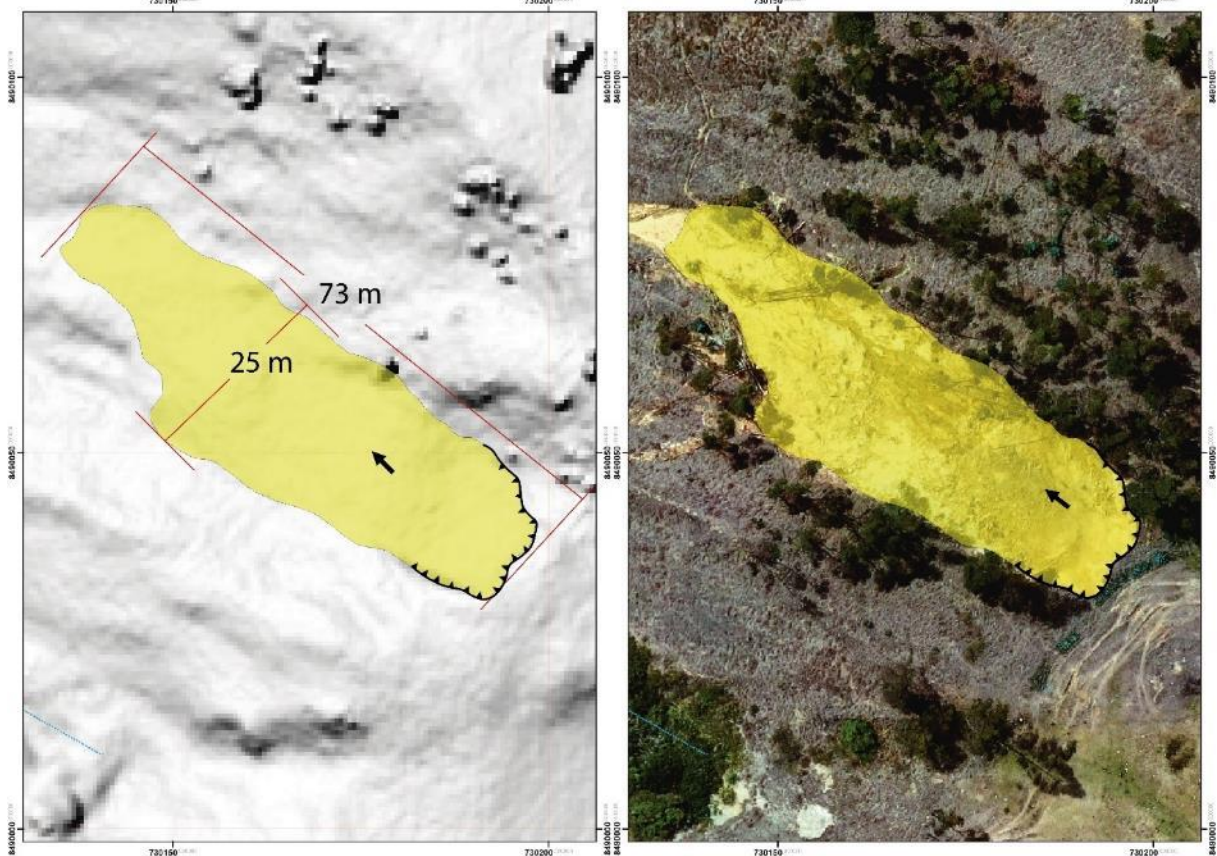
- Área del deslizamiento: 1336 m².
- Forma de la escarpa: Semicircular-continua.
- Estado de la escarpa: Reciente.
- Longitud de la escarpa: 30 m.
- Desnivel entre la escarpa y pie: 36 m.
- Ubicación de la escarpa: Cabecera de la margen derecha de la quebrada Anishuayjo
- Salto principal de la escarpa: 3 m Aprox.
- Salto secundario: no se evidencian
- Superficie de deslizamiento: rotacional (inferido en base a la geomorfología).
- Distribución o actividad: retrogresiva (hacia el sector de agrícola de Quisipata Baja)

Figura 17 Dimensiones de deslizamiento de Quisipata Baja.

4. Implementar planes de monitoreo visual coordinados entre las autoridades locales y distritales, con la finalidad de identificar la formación de nuevos agrietamientos y posteriores deslizamientos.

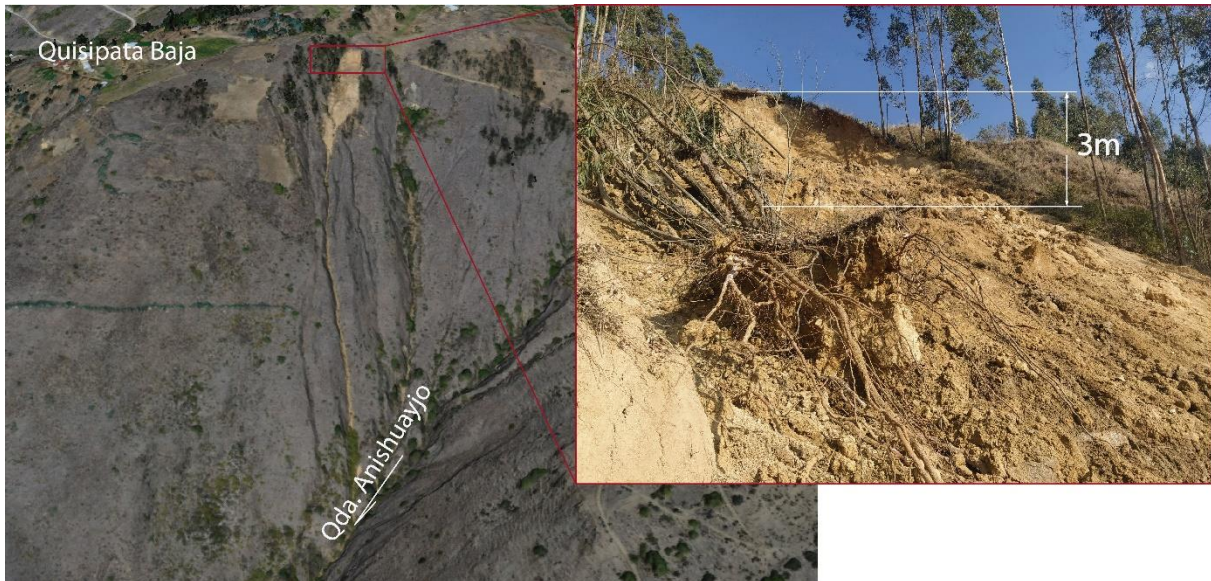
Figura 18 Localización de escarpa principal en referencia con la quebrada Anishuayjo.

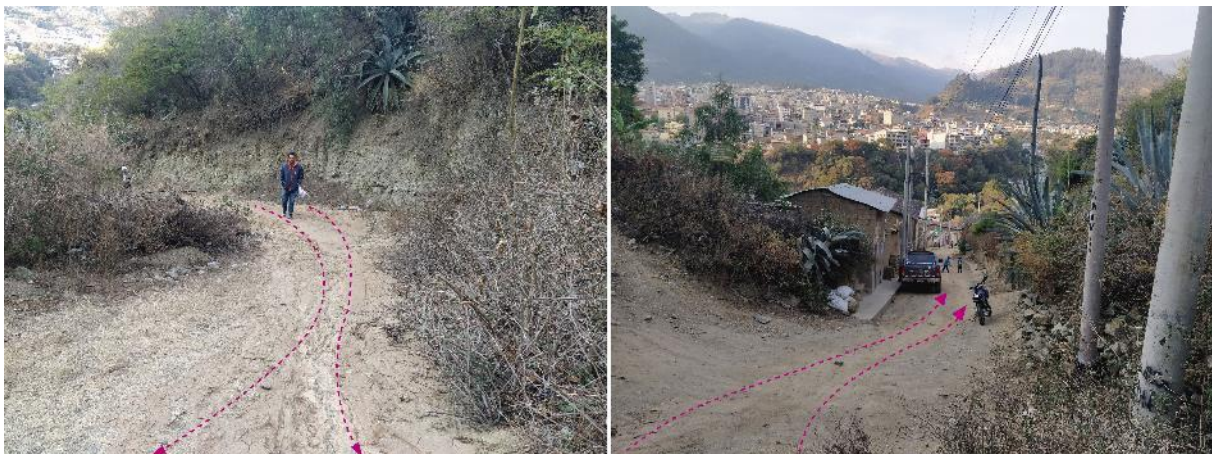
Según la versión de los pobladores el flujo de lodo alcanzó 30 cm de altura, en la zona urbana provocando afectaciones en las calles del barrio Mariño. Cabe resaltar que la quebrada Anishuayjo desemboca directamente sobre el barrio Mariño, es decir no presenta un cauce ni canalización hasta su desembocadura al río principal.

Figura 19. Evidencia de flujo de lodos en el Barrio Mariño, desembocadura de la quebrada Anishuayjo

1. Realizar estudios de evaluación de riesgos (EVAR) por parte de las autoridades locales, a fin de evaluar los elementos expuestos en el Barrio Mariño por flujo de detritos (huaicos) esto determinara si es necesaria la reubicación de la población.
2. Implementar barreras dinámicas (para atrapar sedimentos y reducir la velocidad de flujos) en la quebrada Anishuayjo, con la finalidad de disminuir posibles daños en el barrio Mariño.
3. Realizar estudios hidrológicos para determinar la posibilidad de canalizar la quebrada Anishuayjo hasta su desembocadura en el río Mariño.

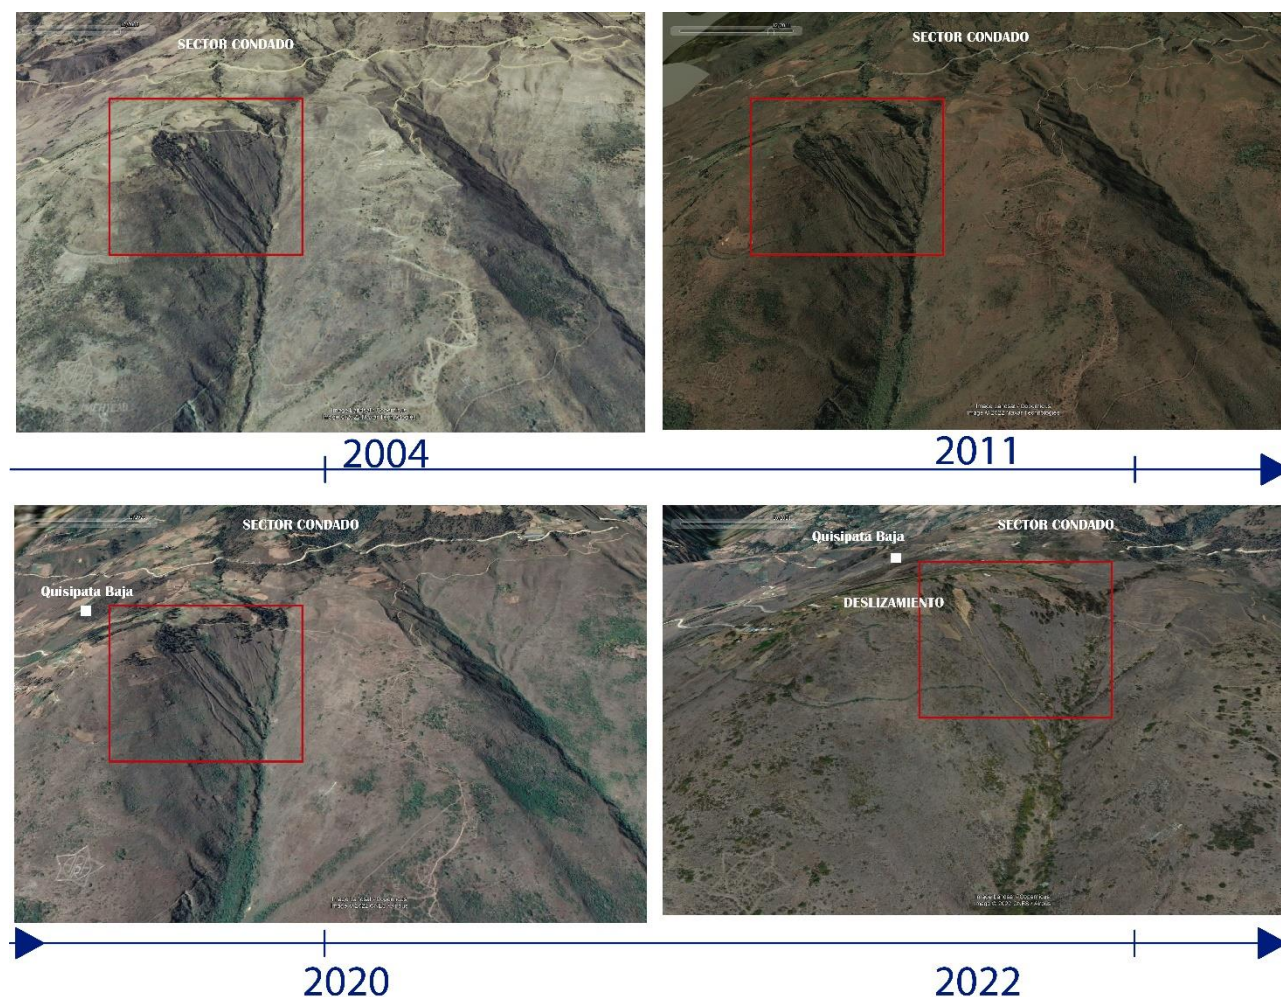
Se infiere que dichas incisiones (cárcavas) se formaron por procesos erosivos de flujos de agua natural, proveniente de las precipitaciones estacionales; sin embargo, la población del de las localidades de Quispata Baja y Alta, por las actividades agrícolas y sistemas de riego incrementaron la escorrentía de agua y la incisión de estas cárcavas.

La imagen multitemporal (figura 21) muestra el progresivo avance de los procesos erosivos que finalmente se manifestaron como un deslizamiento en el 2022.

Figura 21. Imágenes multitemporales de las zonas de mayor carcavamiento en el sector de Condado. (Google Earth)

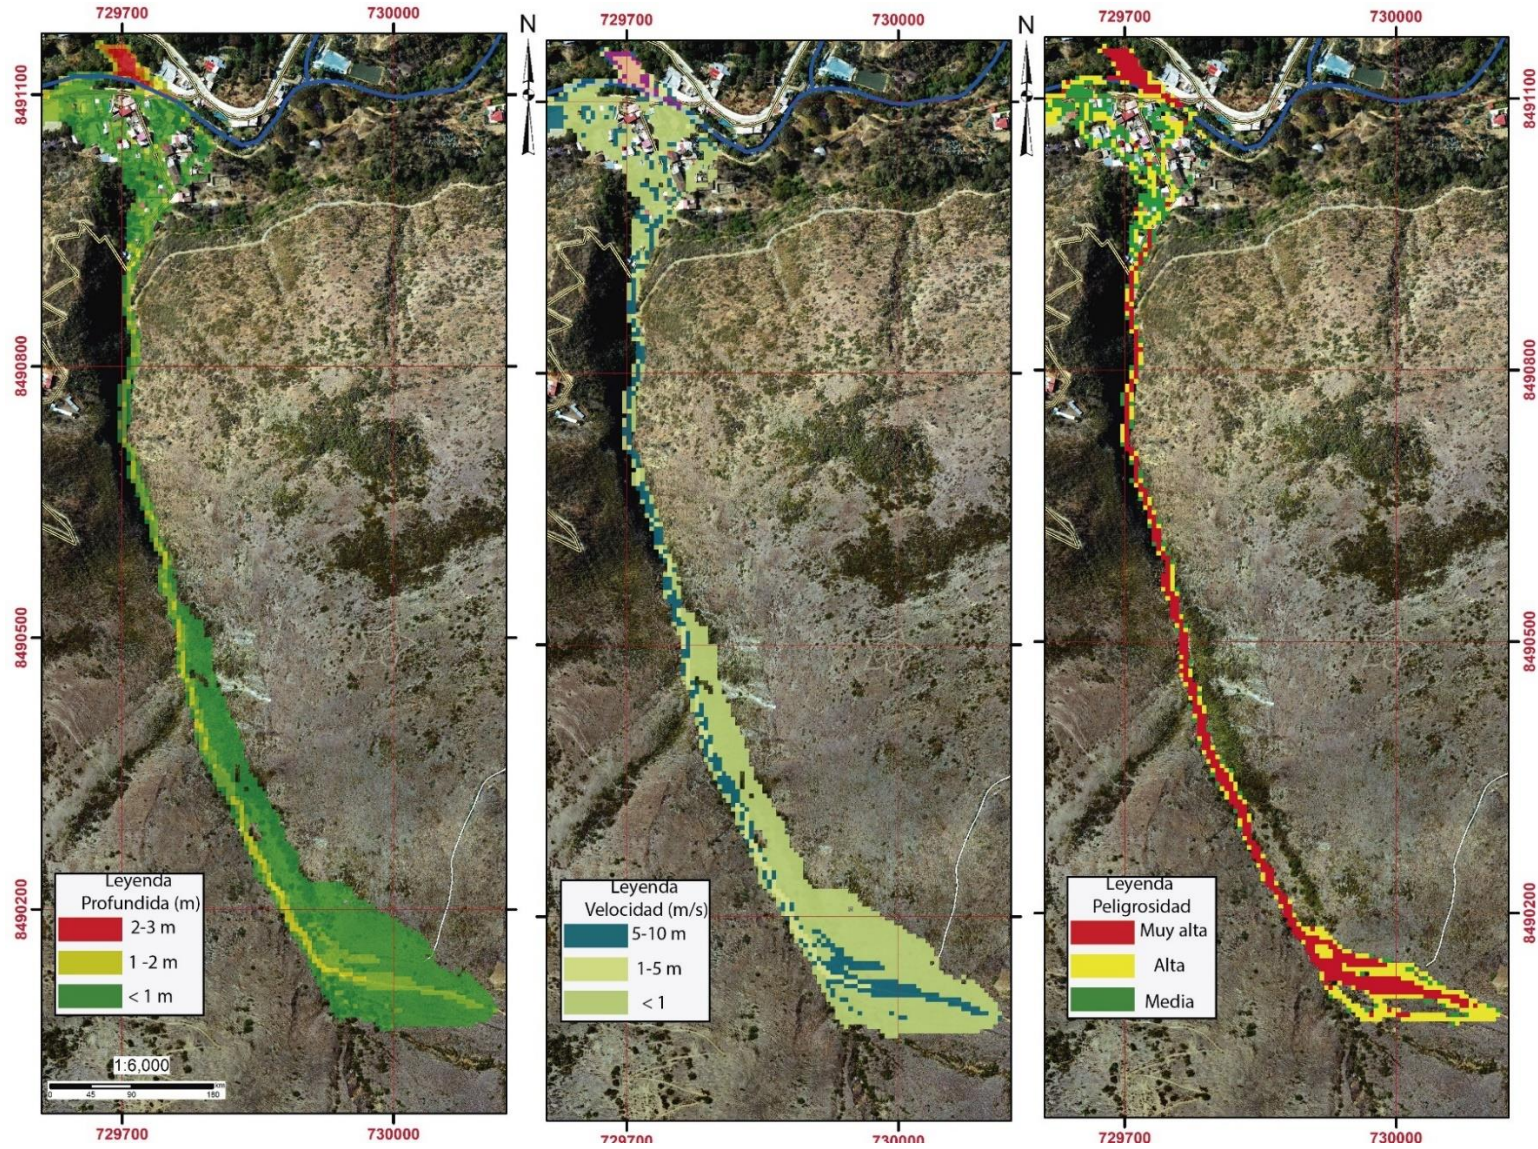
- Tirantes máximos (altura de flujo) de 3 m y velocidades máximas de 10 m/s en el cauce de la quebrada.
- En la zona urbana el modelo reporta tirantes máximos entre 1 m a 0.3 m y mínimos de 0.1 m con velocidades que fluctúan entre 1 m/s a 5 m/s.
- El mapa de peligrosidad calculado en base a los valores de velocidad y alturas de flujo reportan niveles "Muy altos" en la quebrada Anishuayjo hasta la entrada del Barrio Mariño y valores altos y medios en las calles del barrio Mariño hasta su desembocadura en el río del mismo nombre.

Figura 27. Resultados de la simulación de flujo de detritos en la quebrada Anishuayjo.
