Informe Técnico N° A7374

EVALUACIÓN DE PELIGROS GEOLÓGICOS POR MOVIMIENTOS EN MASA EN LOS ALREDEDORES DEL CAMPUS UNIVERSITARIO SANTA ROSA DE TRAPICHE

Departamento Huancavelica
Provincia Angaraes
Distrito Lircay

ABRIL
2023

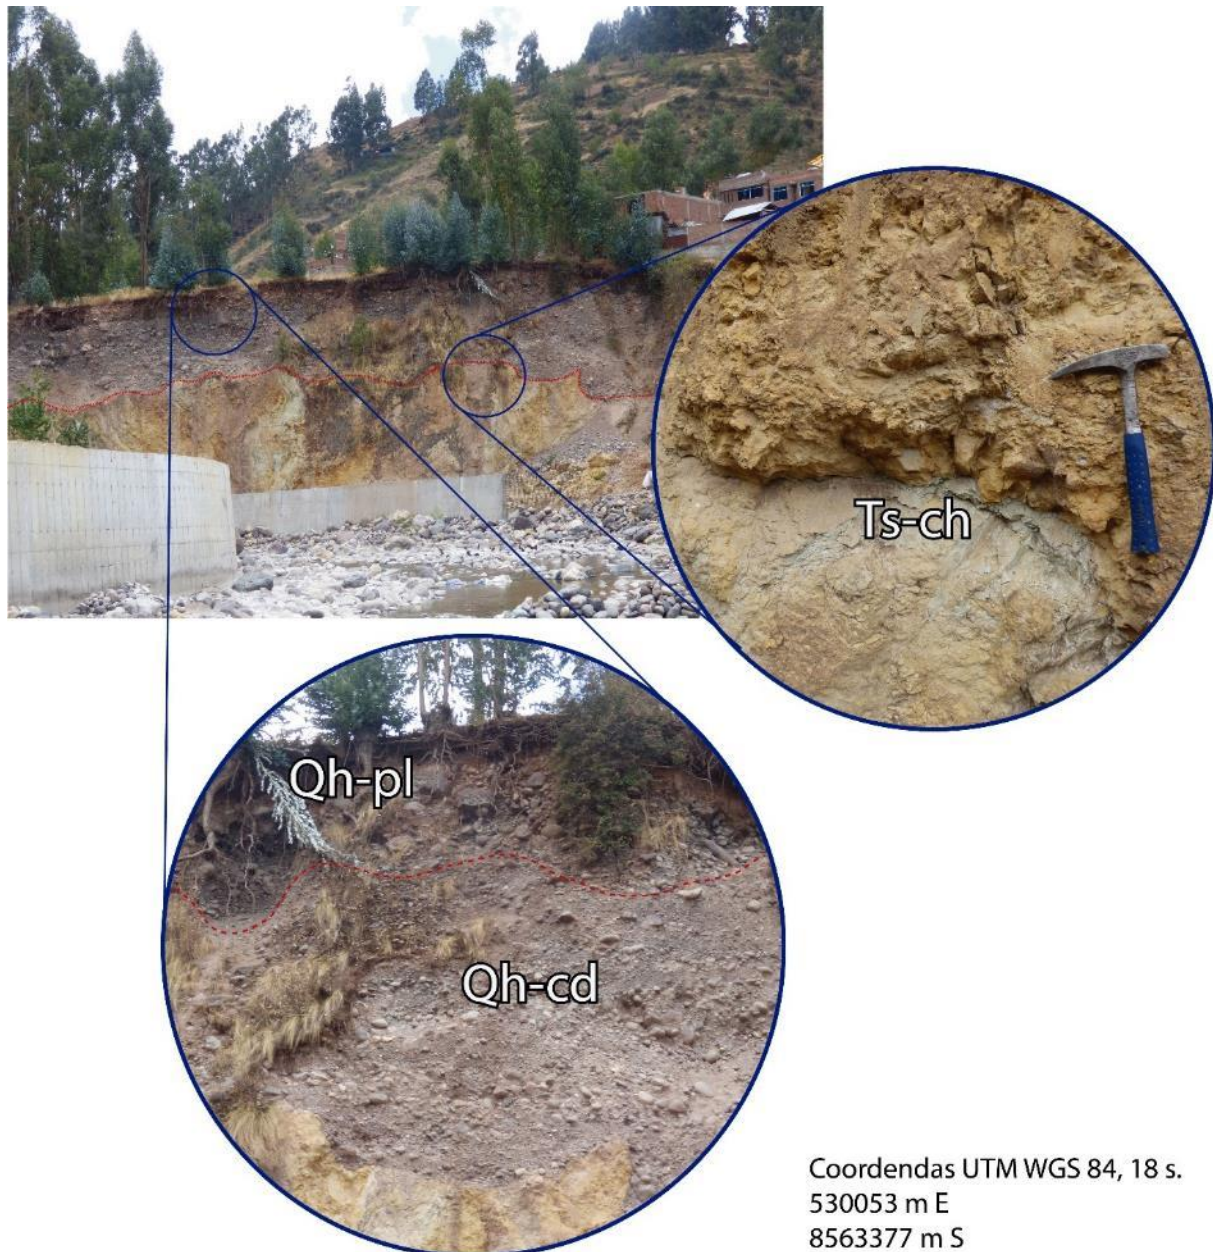
Figura 6. Afloramientos rocosos en la margen derecha del río Sicra, muestra rocas fracturadas (calizas y margas de la Formación Chambará/Ts-ch, cubiertas por depósitos cuaternarios coluvio-deluviales (Qh-cd) y proluviales (Qh-pl).

La separación entre fracturas se encuentra entre 0.30 y 0.05 m, es decir son fracturas muy próximas entre sí, con alta probabilidad de separarse como bloques tabulares.

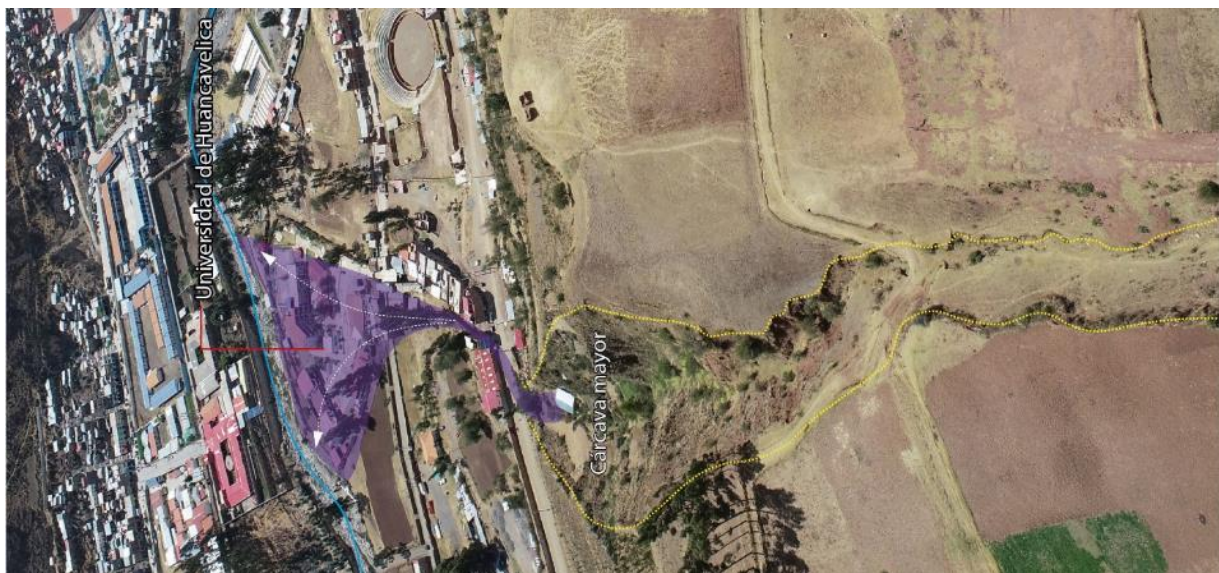
Figura 7. Muestra la cárcava mayor en la ladera oeste del cerro Latapuquio, margen derecha del río Sicra y la acumulación de detritos (conformando un abanico proluvial), sobre el que se edificó el campus Universitario de Santa Rosa de Trapiche.

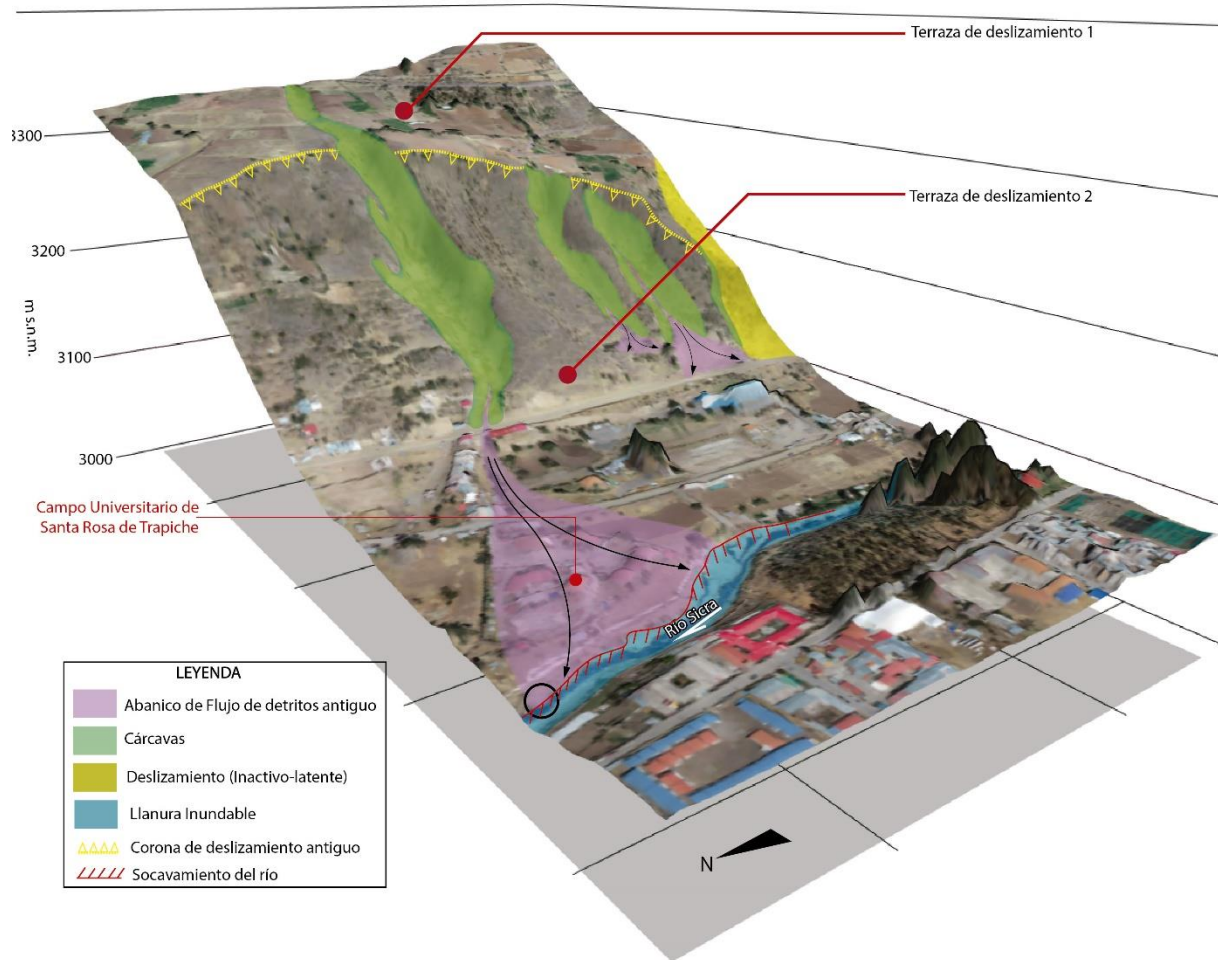
De manera general el campus universitario de Santa Rosa de Trapiche se encuentra limitado al este (140 m) por dos deslizamientos rotacionales (antiguos-inactivos latentes), adosados a la ladera oeste del cerro Latapuquio, en esta misma ladera se presentan cárcavas que han generado flujos de detritos antiguos (debido al transporte del material coluvio-deluvial erosionado) conformando abanicos proluviales. Por el oeste se evidencia procesos de socavamiento del río Sicra sobre terrazas aluviales (figura 11).

Figura 11. Peligros geológicos y otros identificados alrededor del campus universitario de Santa Rosa de Trapiche.

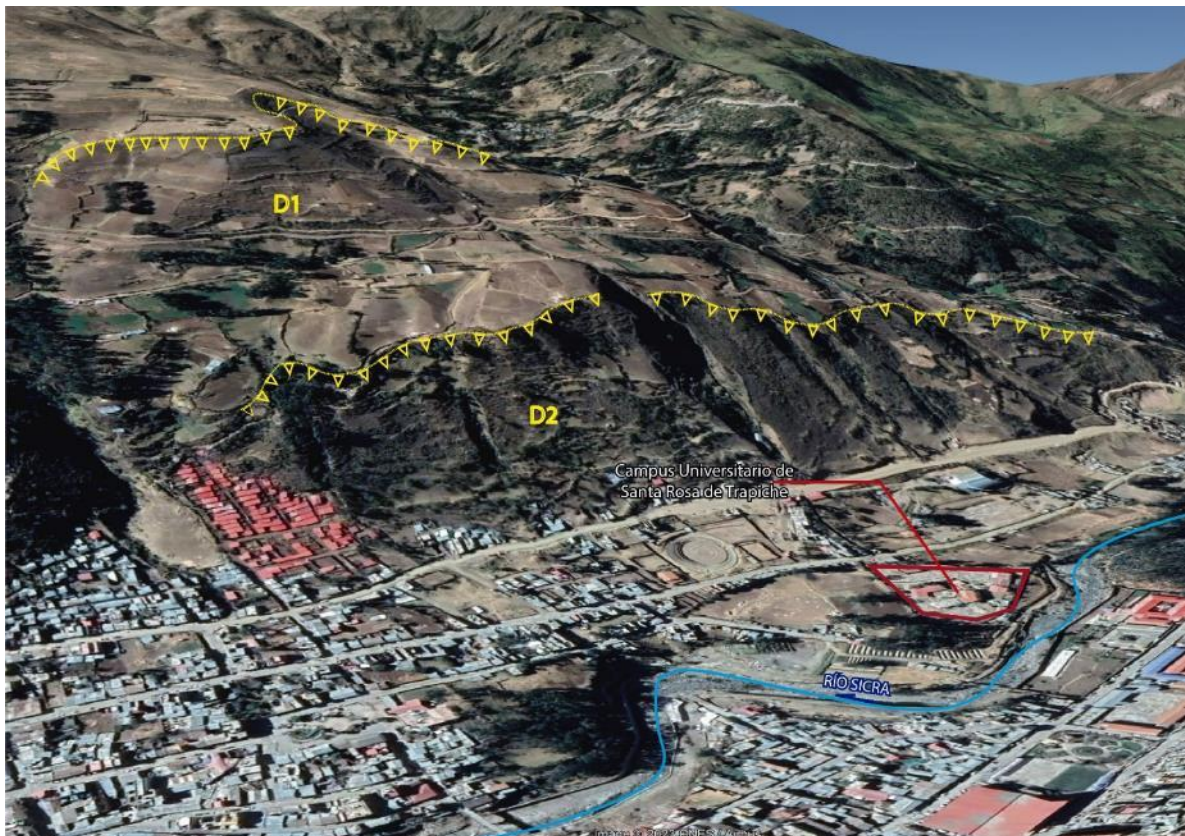
Se interpreta que la ocurrencia de este deslizamiento fue posterior al D1. Presenta una longitud de escarpa de 1.3 km y salto de 20 m, por las características actuales este deslizamiento se considera inactivo latente.

Figura 12. Muestra la corona de dos deslizamientos antiguos ubicados en la ladera oeste del cerro Latapuquio. La escarpa inferior disectada por cárcavas, una de ellas (la más grande que corta las dos escarpas).

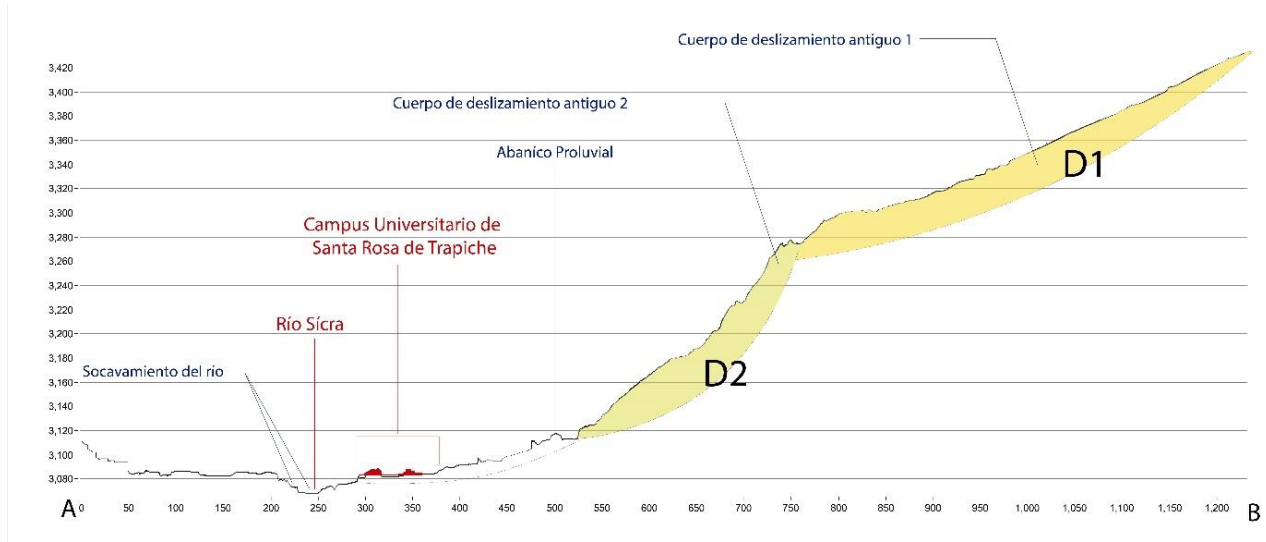
Un corte interpretativo muestra que los deslizamientos D1 y D2, no tendrían influencia directa sobre el campus universitario, sin embargo, según el informe técnico A6535 (citado en las referencias) las viviendas de barrio ubicados en la ladera del cerro (Barrio Pueblo Nuevo), estarían construidas sobre la vertiente de deslizamiento.

Figura 13. Perfil interpretativo de la ocurrencia de deslizamientos a 140 m al oeste del campus universitario de Santa Rosa de Trapiche.

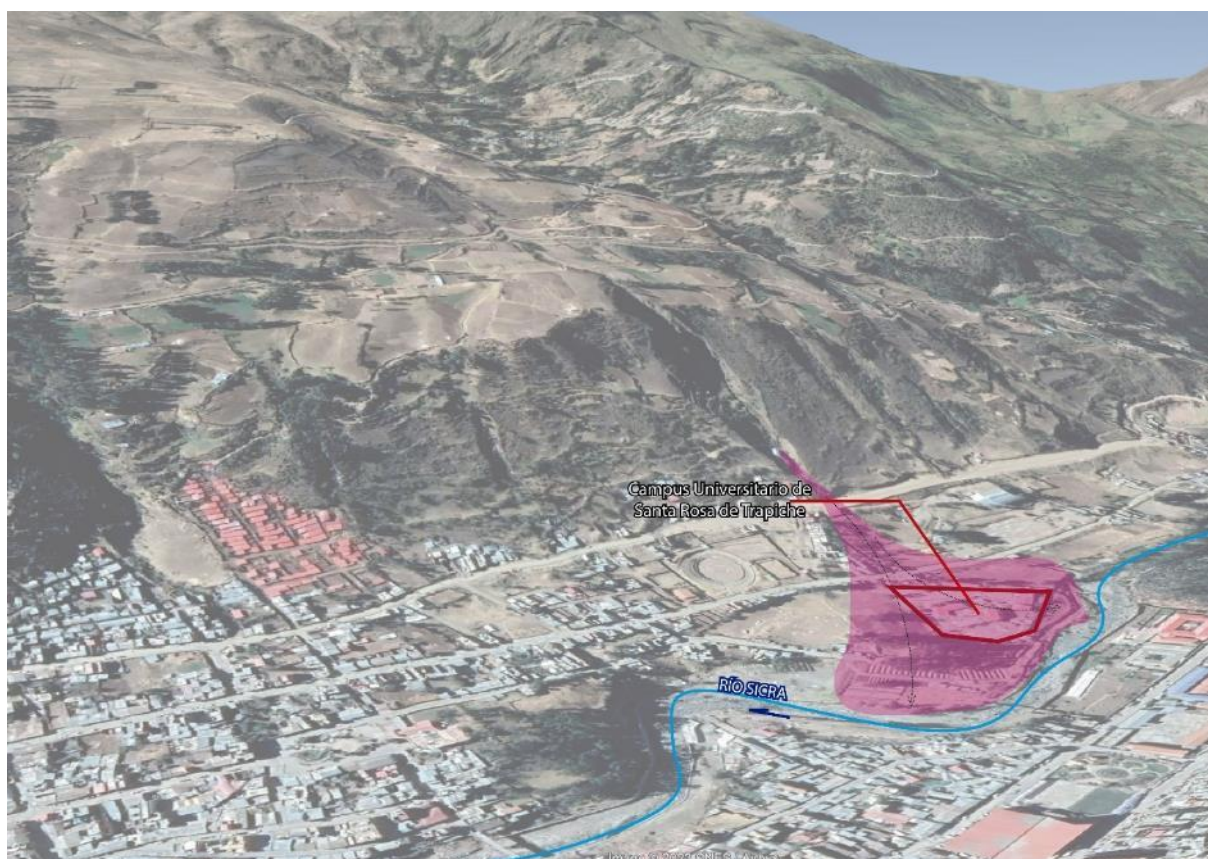
Se evidenció la presencia de abanicos proluviales, provenientes de erosiones en cárcavas en la vertiente oeste del cerro Latapuquio, el principal abanico habría llegado hasta el río Sicra, y es sobre este que se intercalaron materiales detríticos coluvio-deluviales y aluviales formando la actual plataforma donde se edificó el campus universitario de Santa Rosa de Trapiche. Por su morfología existe peligrosidad y alta probabilidad de ocurrencia de flujo de detritos proveniente de la cárcava ante precipitaciones extremas, intensas y/o prolongadas, pudiendo generar afectaciones en las viviendas adyacentes e inundaciones leves a moderadas en el campus universitario (figura 14 y 15).

Figura 14. Se visualiza el abanico proluvial interpretado geomorfológicamente, descendiente desde la cárcava principal en la ladera oeste del cerro Latapuquio.

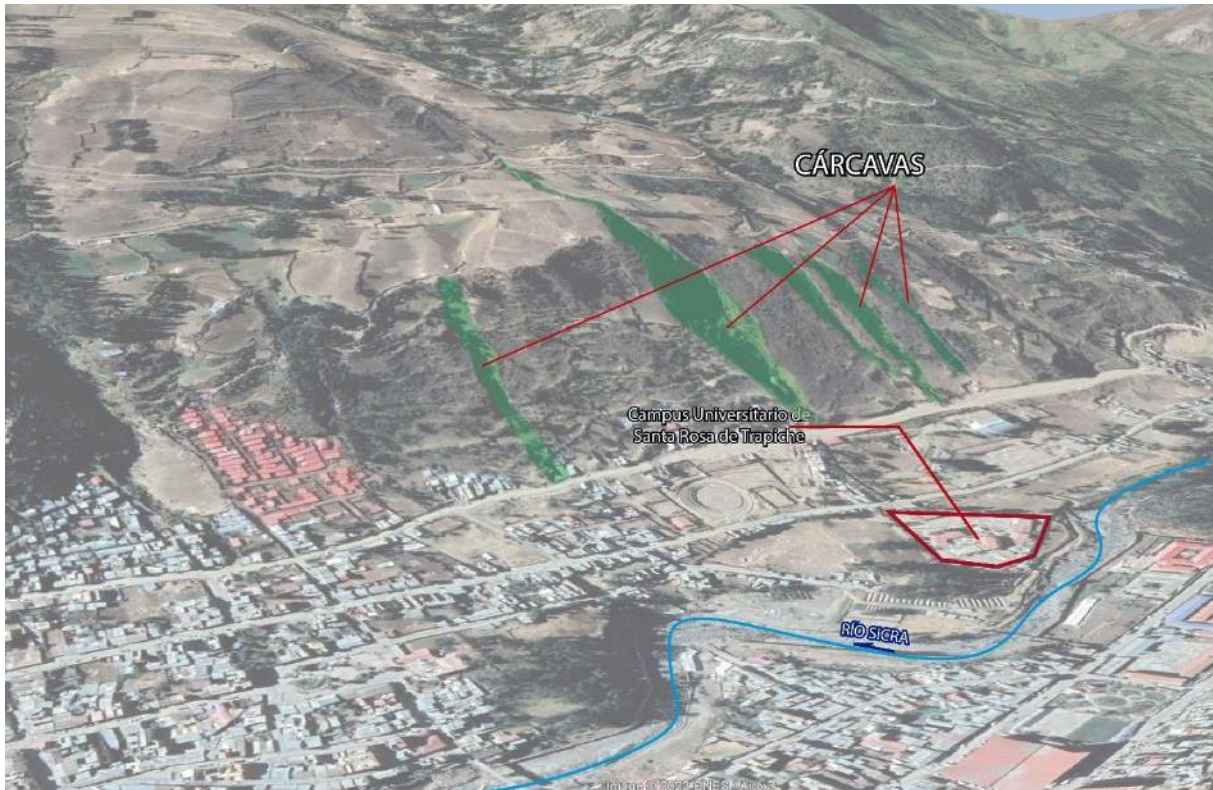
Este proceso se presenta en la ladera oeste del cerro Latapuquio, está relacionado a la escorrentía no controlada de aguas pluviales y malos drenajes de aguas de riego y domésticas en la parte superior del cerro, que erosionan material detrítico de las cárcavas profundizándolas y ensanchándolas de manera continua, este evento se considera activo (figura 15).

Figura 15. Carcavamientos en la ladera oeste del cerro Latapuquio.

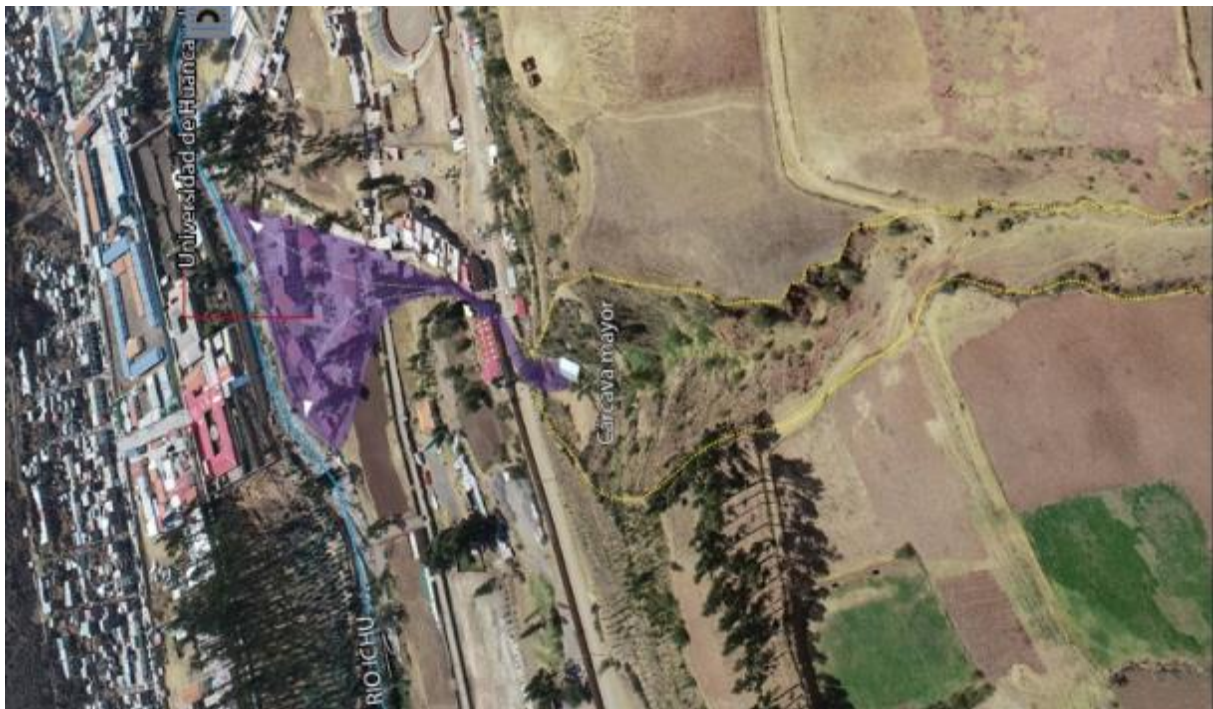
La erosión y evolución de la cárcava principal ha generado un depósito de abanico proluvial en su parte inferior terminal. Posee un ancho de ~70 m, longitud de ~650 m y profundidad aproximada de 80 m (figura 16), esta es la más cercana al campus universitario y de la cual habría proveniendo el material detrítico que conformo al abanico proluvial donde se asienta el campus universitario.

Figura 16. Cárcava principal en la ladera oeste del cerro Latapuquio.

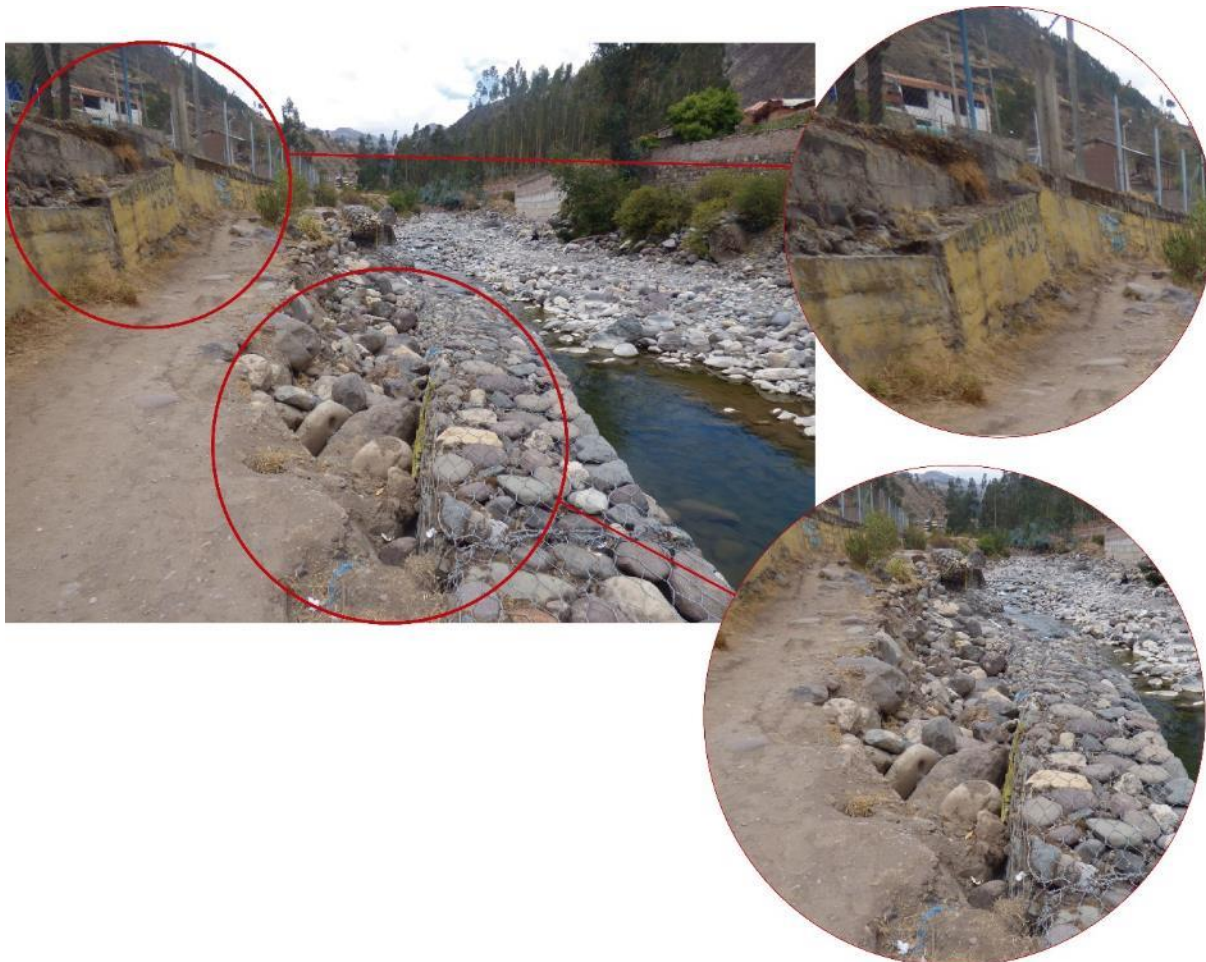
La influencia del río Sicra (socavamiento) se evidencia en ambas márgenes (terrazza aluvial). Esto se debe principalmente a la fuerza que adquieren las aguas en épocas de lluvia, generando el arrastre de bloques en su cauce y márgenes que al impactar con las márgenes de ~2m de altura generan erosión y posterior colapso, el cual se evidencia por la caída de muros de gaviones y muros de contención (figura 17).

Figura 17. Evidencias del socavamiento del río Sicra en la margen derecha.

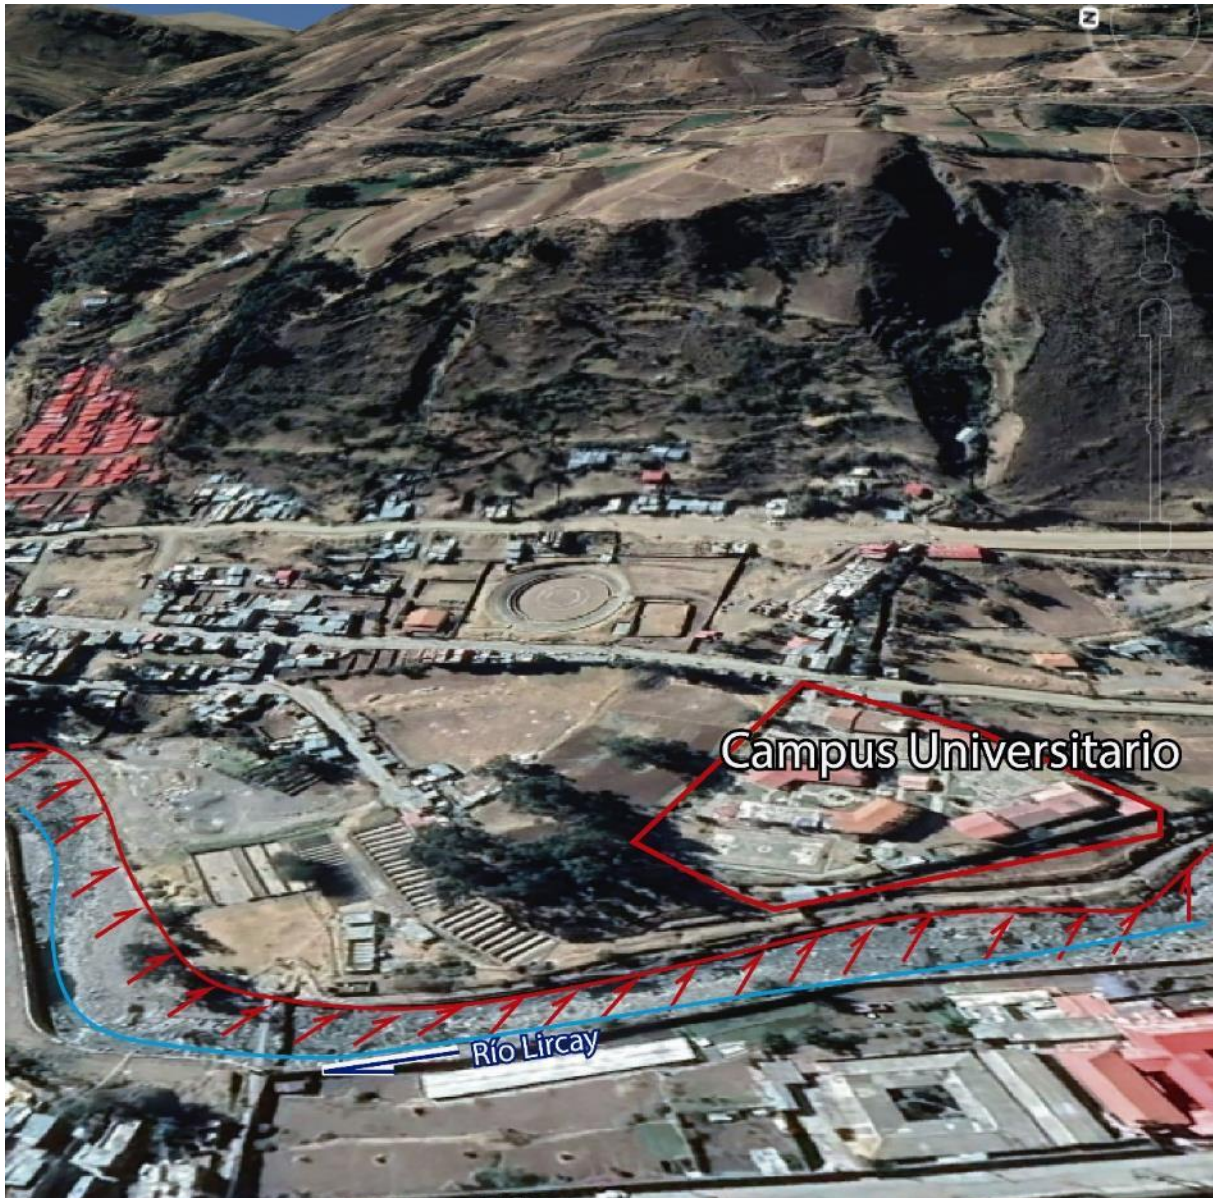
El socavamiento de la terraza aluvial sobre la margen derecha del río Sicra se presenta desde las coordenadas X: 530140, Y: 8563052 hasta las coordenadas X: 530185, Y: 8563524, sumando una longitud aproximada de 500 m, este proceso se considera latente (especialmente en épocas de lluvia), pudiendo ocasionar daños en el extremo Este del campus universitario de Santa Rosa de Trapiche (figura 18).

Figura 18. Longitud de socavamiento del río Sicra sobre la margen derecha (terraza aluvial).
