Informe Técnico N° A7375

EVALUACIÓN DE PELIGROS GEOLÓGICOS POR MOVIMIENTOS EN MASA EN EL CASERÍO DE LLACTASH

Departamento Áncash
Provincia Huaraz
Distrito Independencia

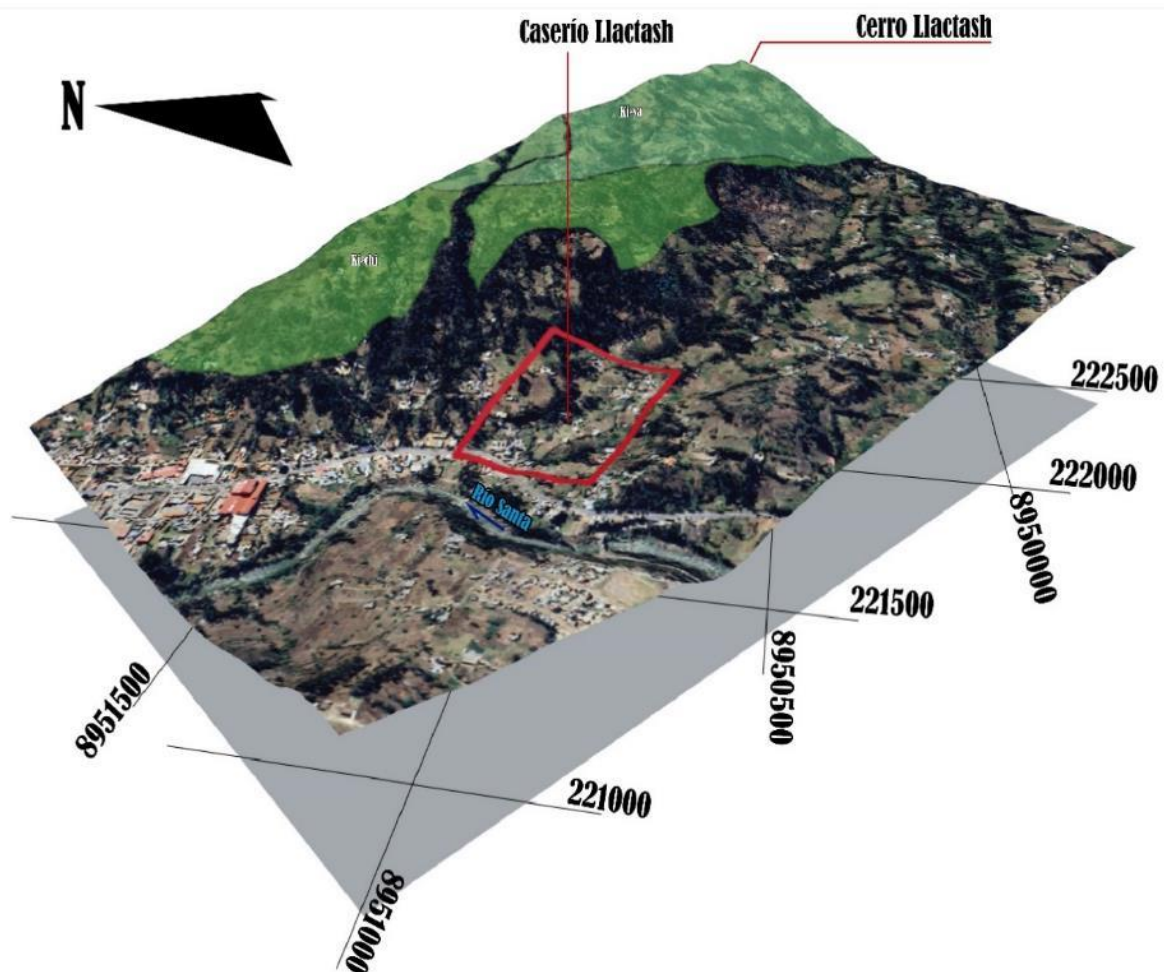
Localmente se observaron restos de calizas (bloques y bolones), acompañados de una matriz arcillosa, en la ladera oeste del cerro Llactash, estos depósitos provendrían de la parte superior del cerro donde se observan estos afloramientos con alto grado de meteorización y fracturamiento (figura 7 y cuadro 3).

Figura 7. Se muestra afloramientos de la formación Santa (Ki-sa) y Chimú (Ki-chi), en la parte alta del cerro Llactash, sobre el caserío del mismo nombre.

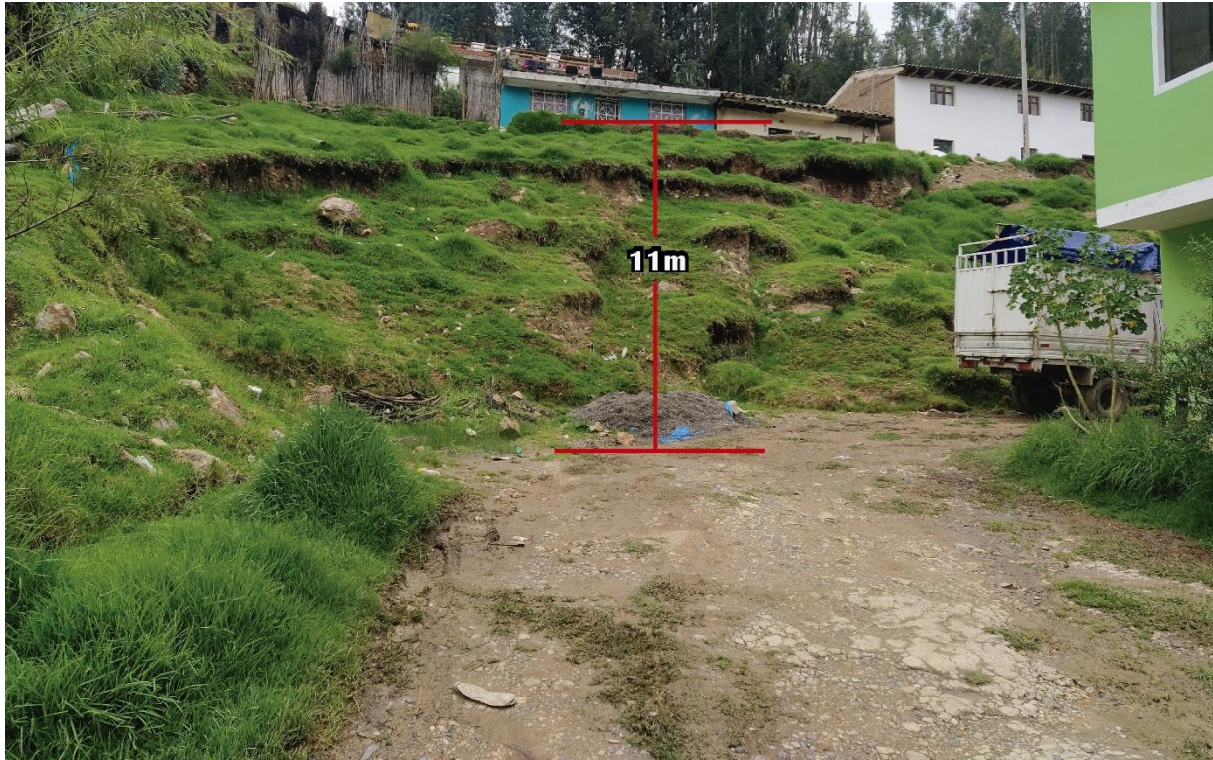
Figura 09. Depósitos coluvio-deluviales ubicados en la parte baja del caserío de Llactash.

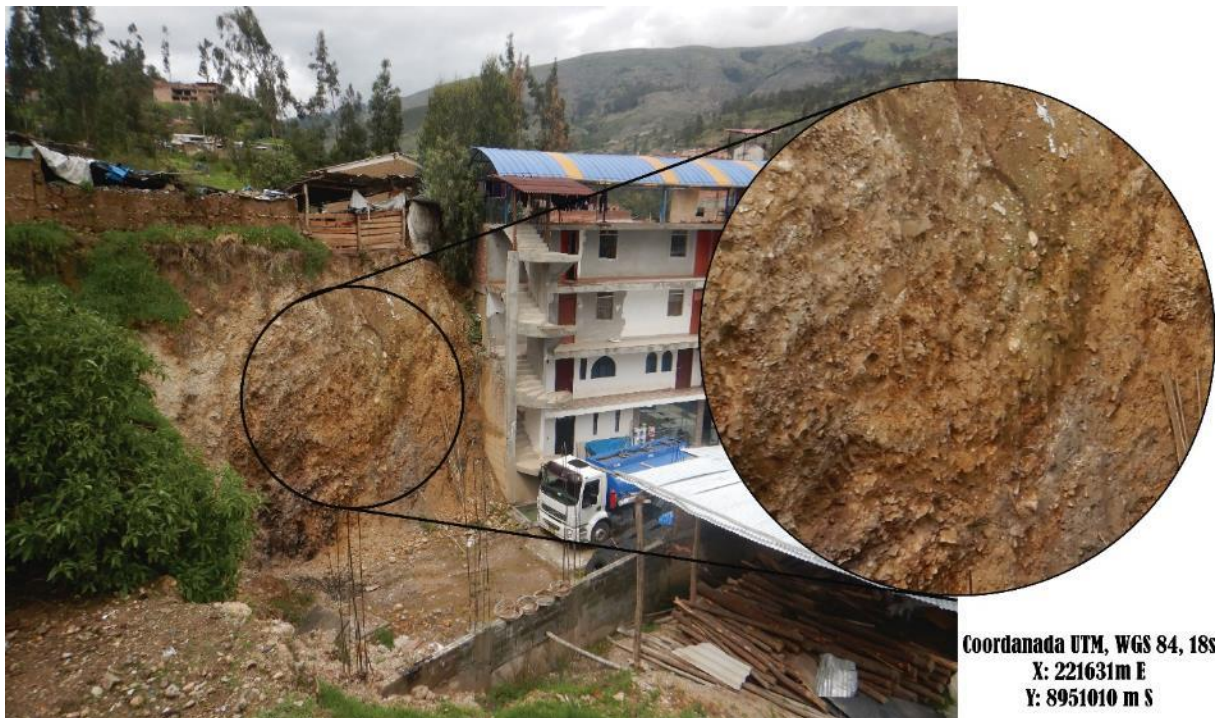
Figura 10. Suelos residuales, producto de la meteorización y fracturamiento de las rocas (areniscas cuarzosas) de la Formación Chimú.

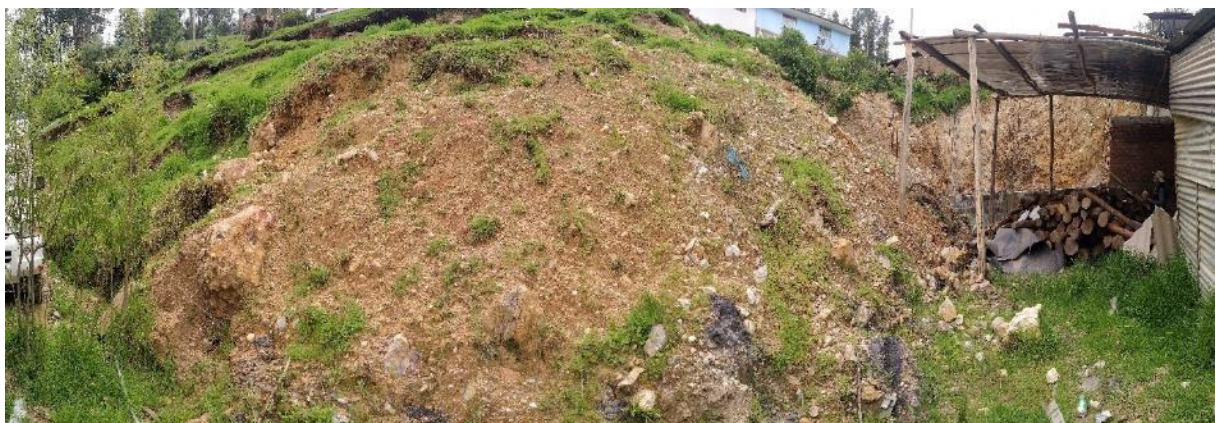
Figura 11. Depósitos coluvio-deluviales ubicados en la coordenada UTM WGS 84, 18s Este: 221628 y Norte: 8951018. Por debajo de las casas con agrietamientos.

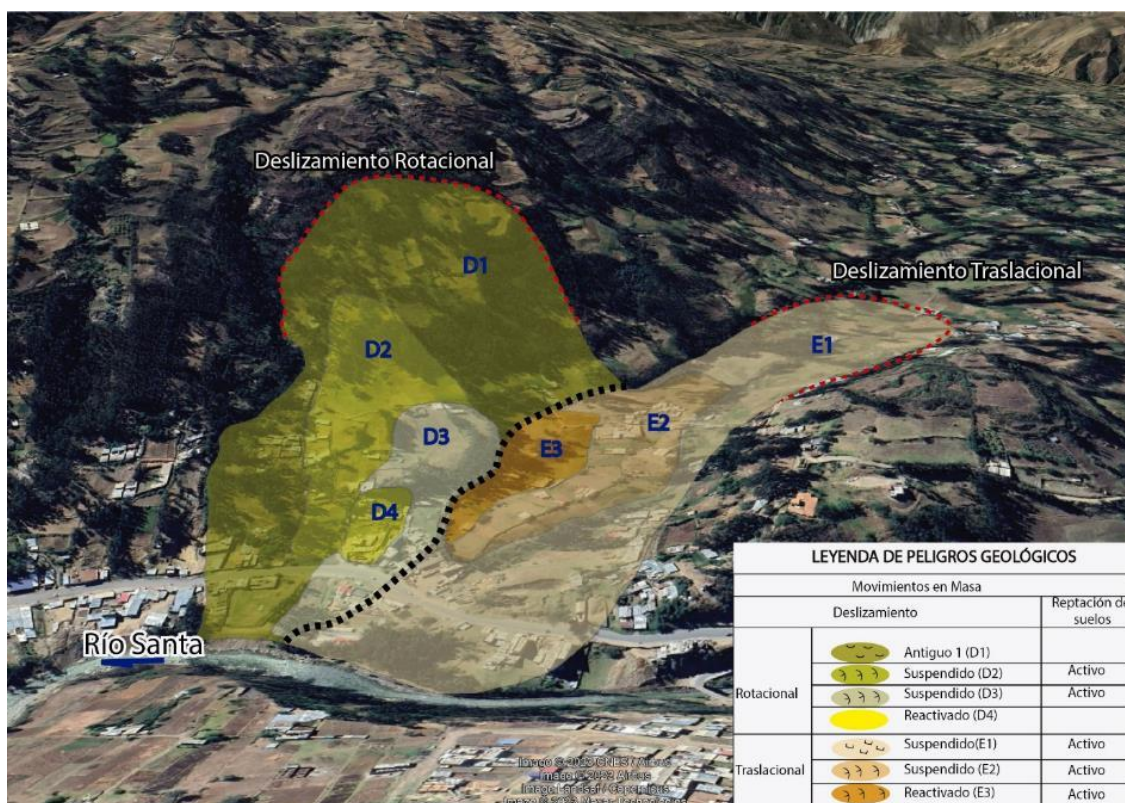
Figura 16. Deslizamientos rotacional y traslacional sobre el que se encuentra el caserío de Llactash.

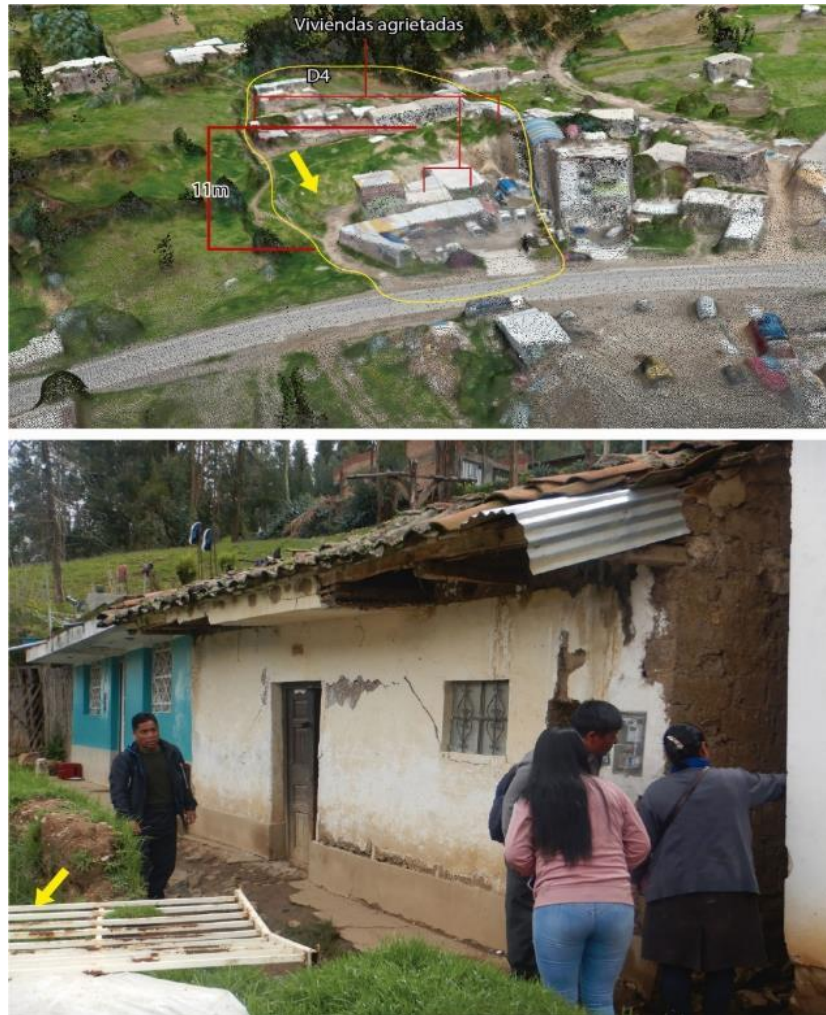
Figura 17. Deslizamientos D4, la flecha amarilla muestra la dirección de avance del movimiento en masa, en la base se puede observar un corte del talud para la construcción de viviendas y la fotografía inferior muestran las viviendas que quedaron la parte superior del talud con agrietamientos y propensas a colapsar.

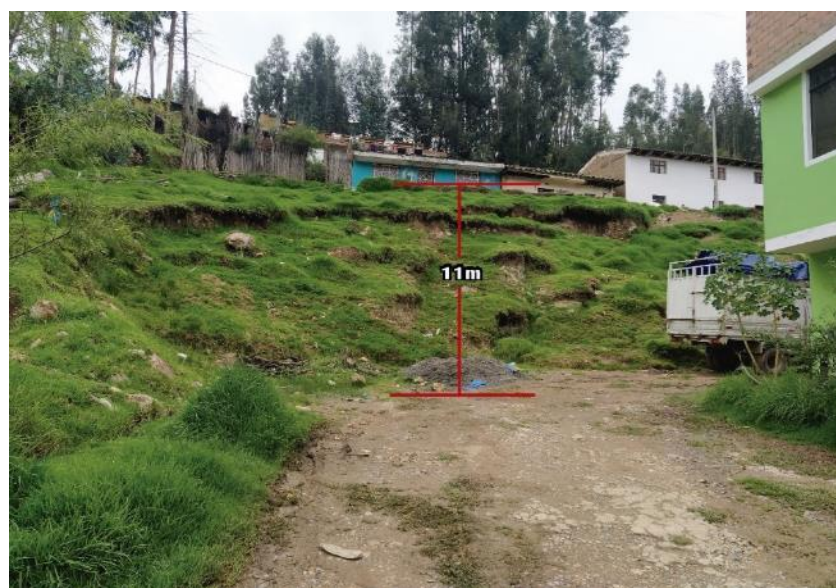
Figura 18. Muestra el talud para construcción de viviendas y las casas agrietadas en la parte superior.

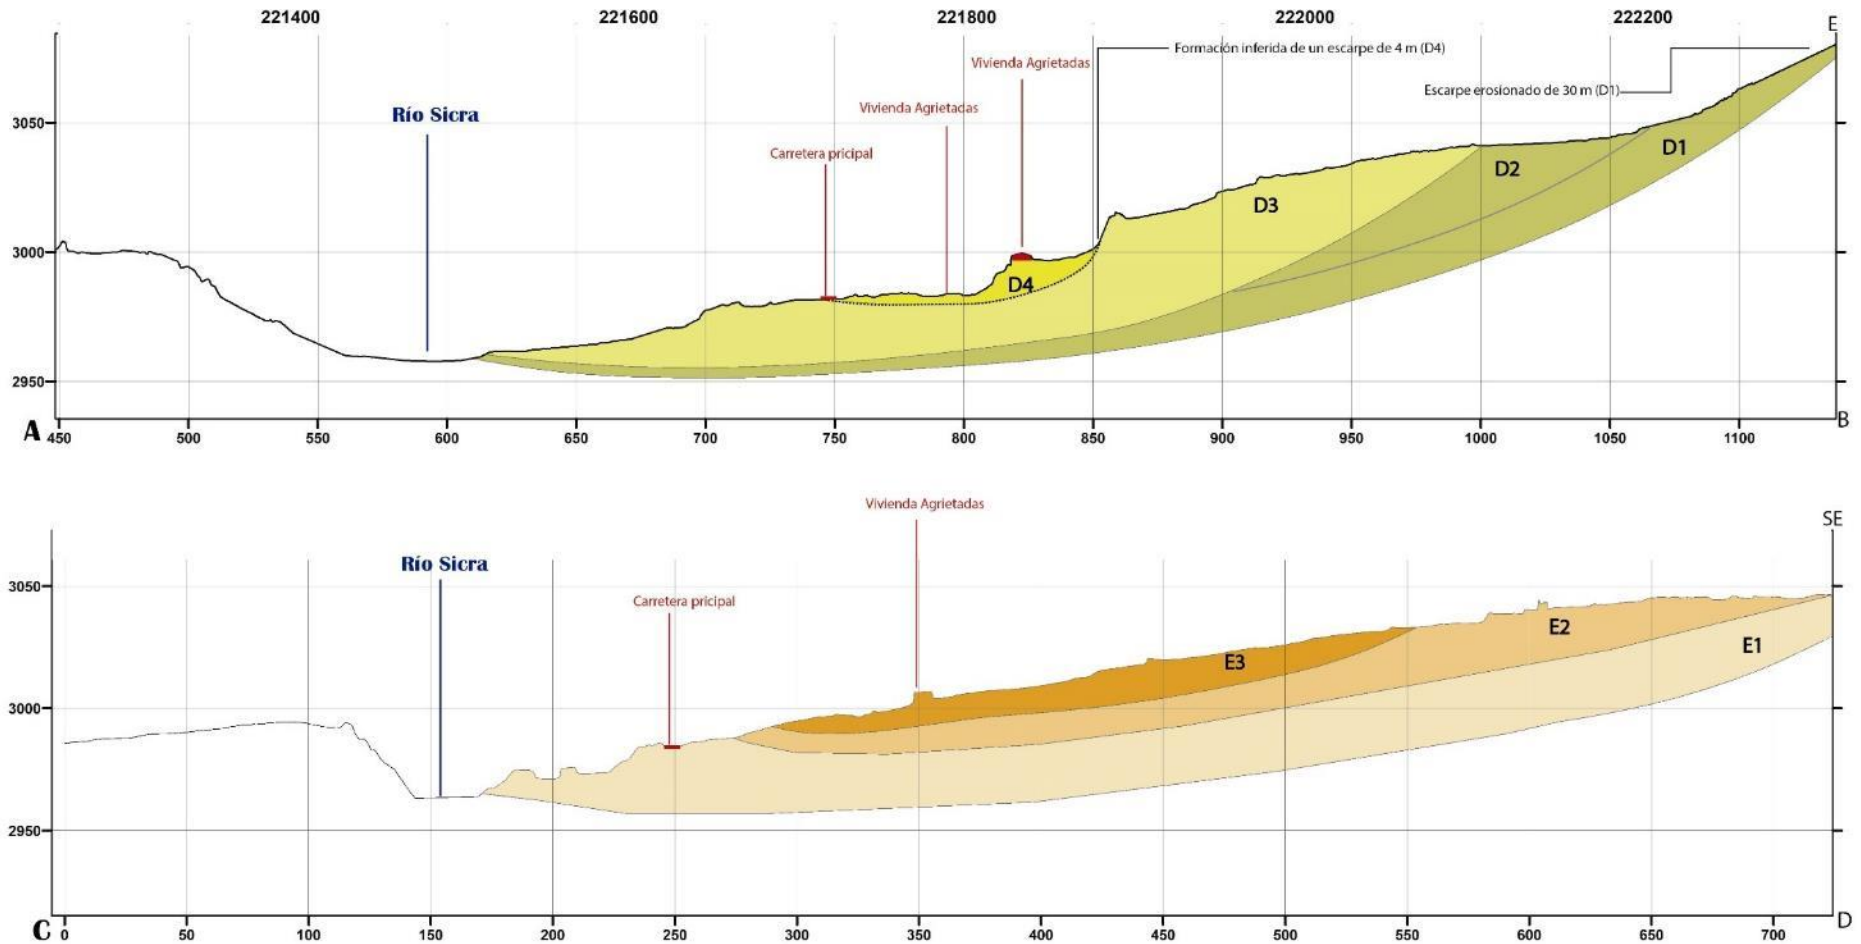
El deslizamiento traslacional E1, tiene dos reactivaciones la primera denominada E2 presenta su corona en la cota 3030 m s.n.m. y pie de avance en la cota 2976 m s.n.m, igual que en el caso del deslizamiento rotacional D1 las características de humedad condicionaron la reptación de esta masa antes deslizada en un área de 3.6 ha, a su vez el proceso de reptación reactivó un deslizamiento (también traslacional) denominado E3 cuya corona se encuentra en la cota 3017 m s.n.m (figura 19).

Figura 19. Cortes interpretativos A-B y C-D, representados en el mapa 4 anexo 1, muestra los deslizamientos rotacionales (superior) y traslacionales (inferior), sobre el que se están desarrollando procesos de reptación de suelos y reactivaciones.

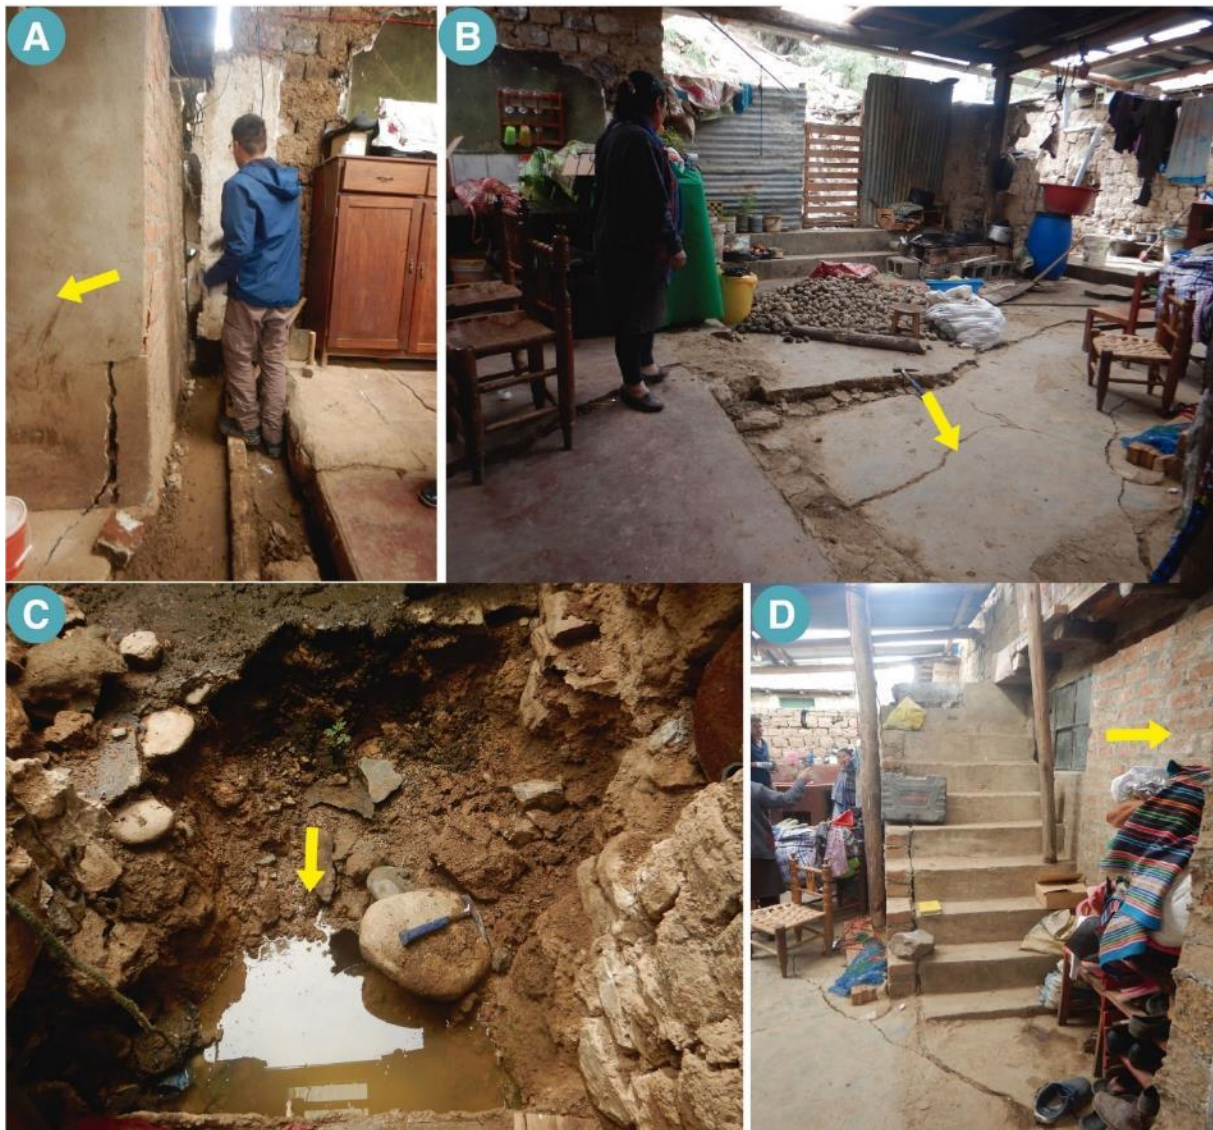
N°	TIPO DE CONSTRUCCIÓN	COORDENADA UTM, WGS 84 18 S (ESTE)	COORDENADA UTM, WGS 84 18 S (NORTE)	PROPIETARIA	AFECTACIÓN
1	Vivienda de dos pisos (material adobe) Ubicada a 11 m desde el nivel de la carretera principal. (figura 20)	221657	8951011	Matilde Rosas	1. Agrietamientos en muros y pisos. 2. Separaciones importantes de paredes, las aperturas muestran dirección E-W (perpendiculares a la pendiente). 3. Surgencias de agua por posibles infiltraciones desde las quebradas adyacentes y saturación del terreno.
2	Vivienda de dos pisos (material adobe) Ubicada a 11 m desde el nivel de la carretera principal. (figura 21)	221655	8951000	Epifanía Matutina Jesús	1. Agrietamientos en muros y pisos. 2. Separaciones importantes de paredes, las aperturas muestran dirección E-W (perpendiculares a la pendiente). 3. Surgencias de agua por posibles infiltraciones.
3	Vivienda de dos pisos (material adobe) Ubicada a 11 m desde el nivel de la carretera principal (figura 22).	221650	8951022	NN	1. Agrietamientos severos en paredes, pisos y techos

Figura 20. Muestra los daños en la vivienda n° 1 por el deslizamiento D4, las flechas amarillas señalan la dirección del movimiento perpendicular a la pendiente. A y D, muestran aperturas en la base del primer piso lo que hace a la construcción altamente susceptible a colapsar por agrietamientos de hasta

25 cm, B) muestra agrietamientos en el piso (patio) con aperturas de 10 cm y longitudes de hasta 3 m y D) muestra filtraciones de agua.

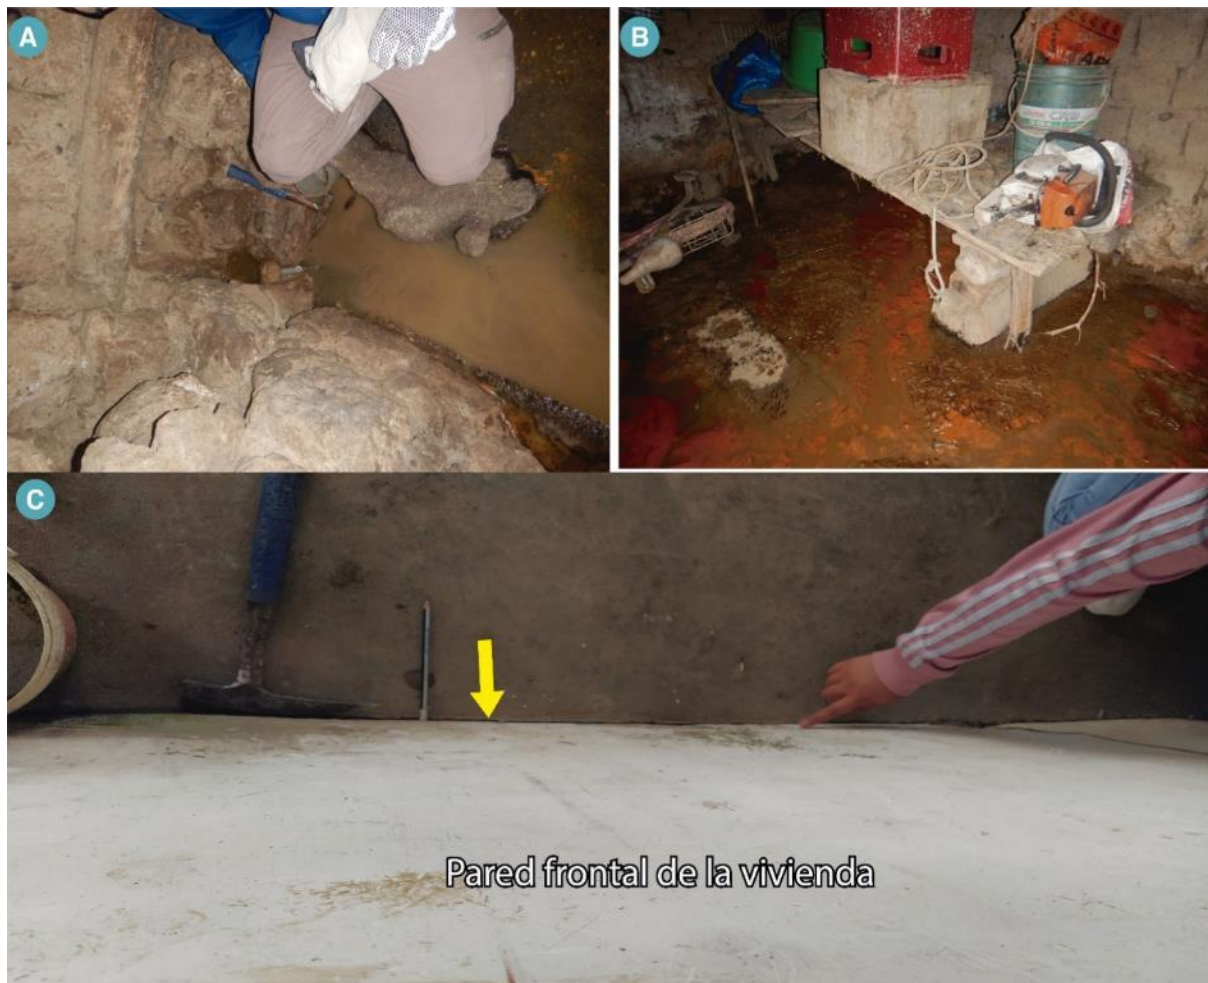
Figura 21. Muestra los daños en la vivienda n° 2 por el deslizamiento D4, las flechas amarillas señalan la dirección del movimiento perpendicular a la pendiente. A) y B) Muestran filtraciones de agua y C) agrietamientos centimétricos de la pared principal de la vivienda.

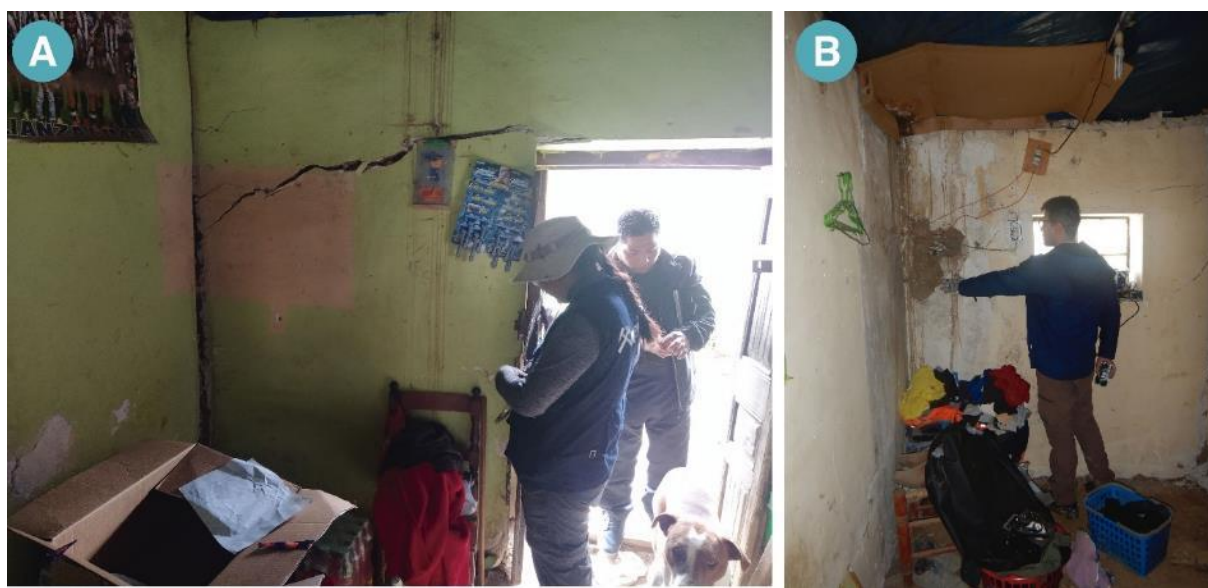
Figura 22. A) y B) Muestra los daños en la vivienda n° 4 por el deslizamiento D4, esta vivienda es utilizada como tienda de abarrotes y muestra daños severos en su infraestructura.

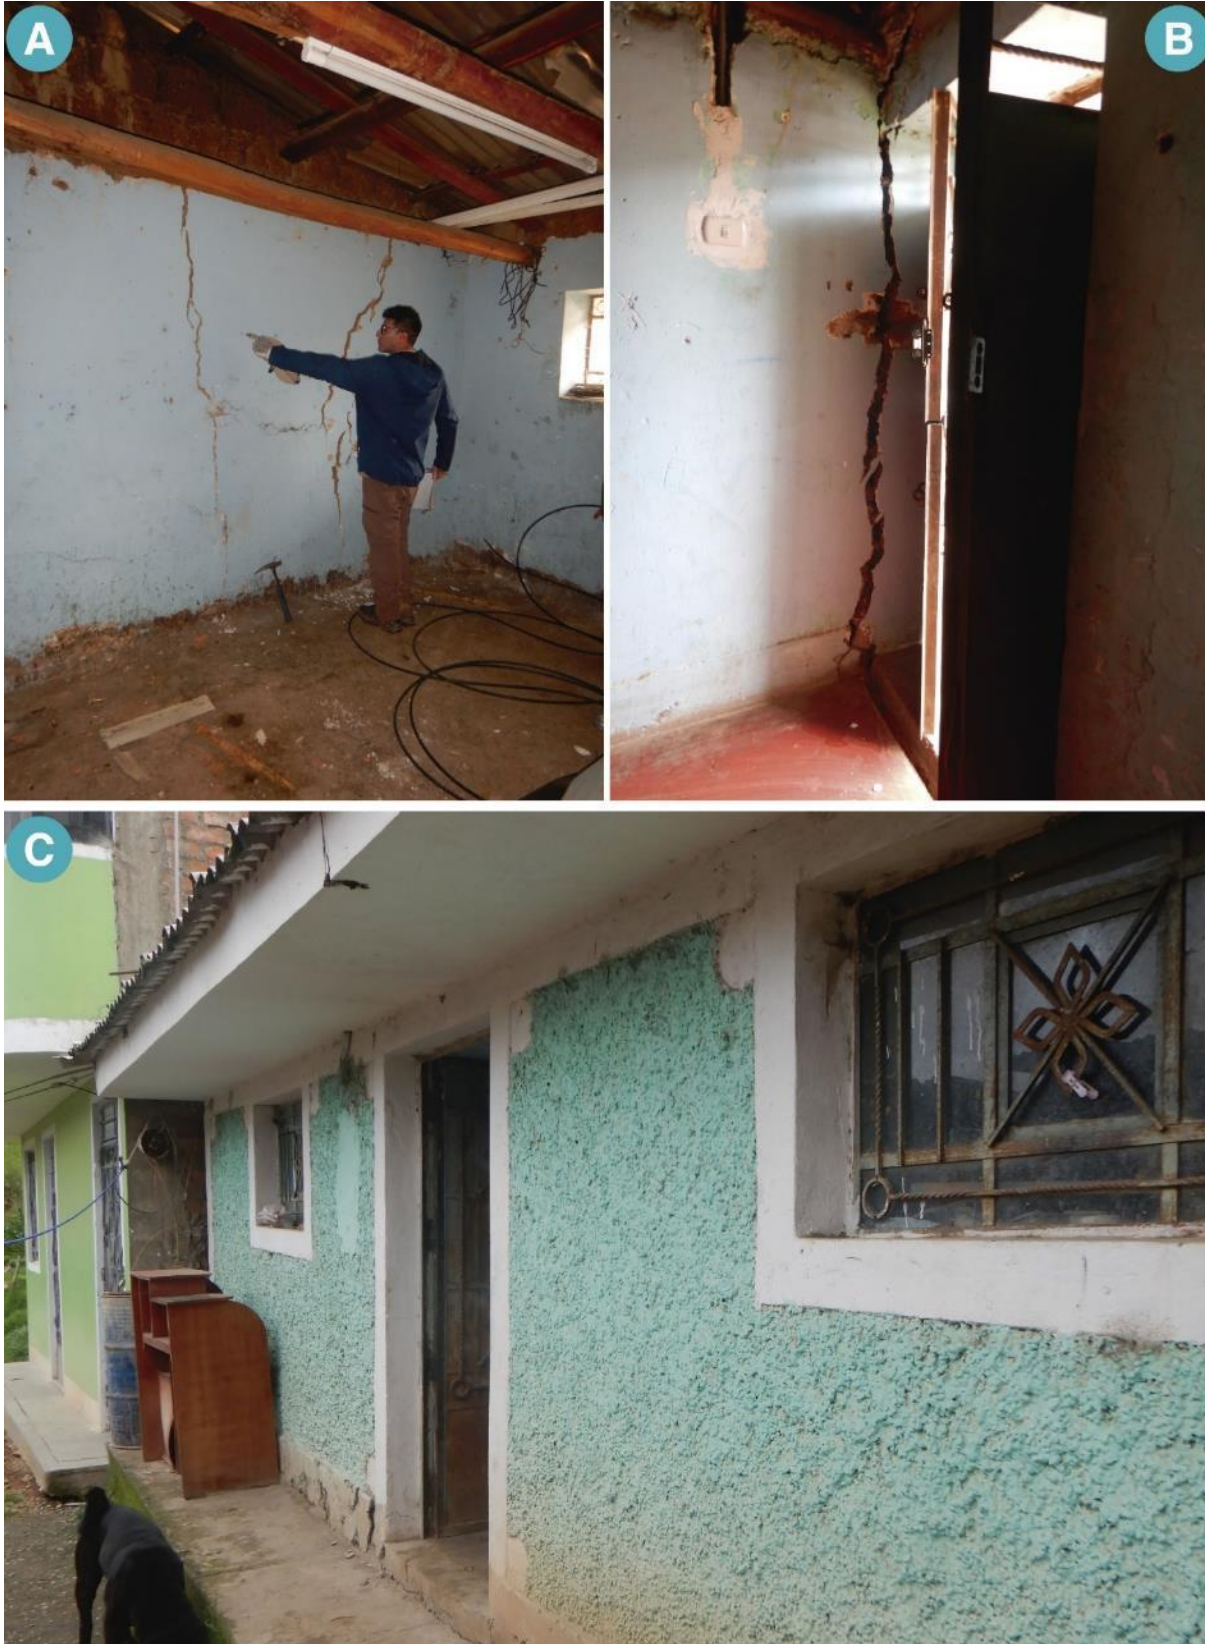
5	Vivienda de dos pisos (material adobe) Ubicada a 0.5 m desde el nivel de la carretera principal (figura 23).	221618	8951022	NN	1. Severos agrietamientos en muros y paredes (la vivienda fue abandonada)
6	Área de procesado de madera (material ladrillo) Ubicada a 0.5 m desde el nivel de la carretera principal (figura 24).	221626.95	8951010.81	NN	1. Agrietamientos en muros limitantes.

Figura 23. Muestra los daños en la vivienda n° 5 por el deslizamiento D4, A y B, muestran los agrietamientos en la vivienda, mientras que C) muestra la fachada de la vivienda actualmente abandonada.

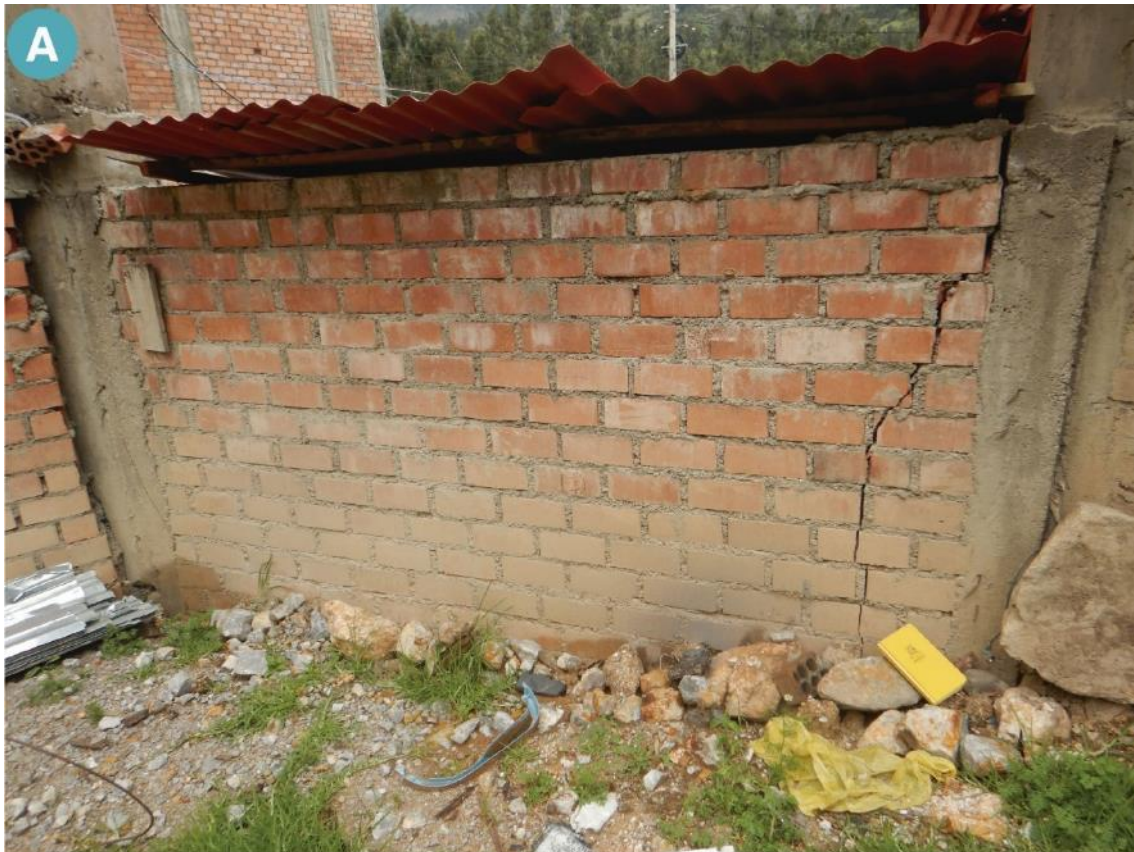
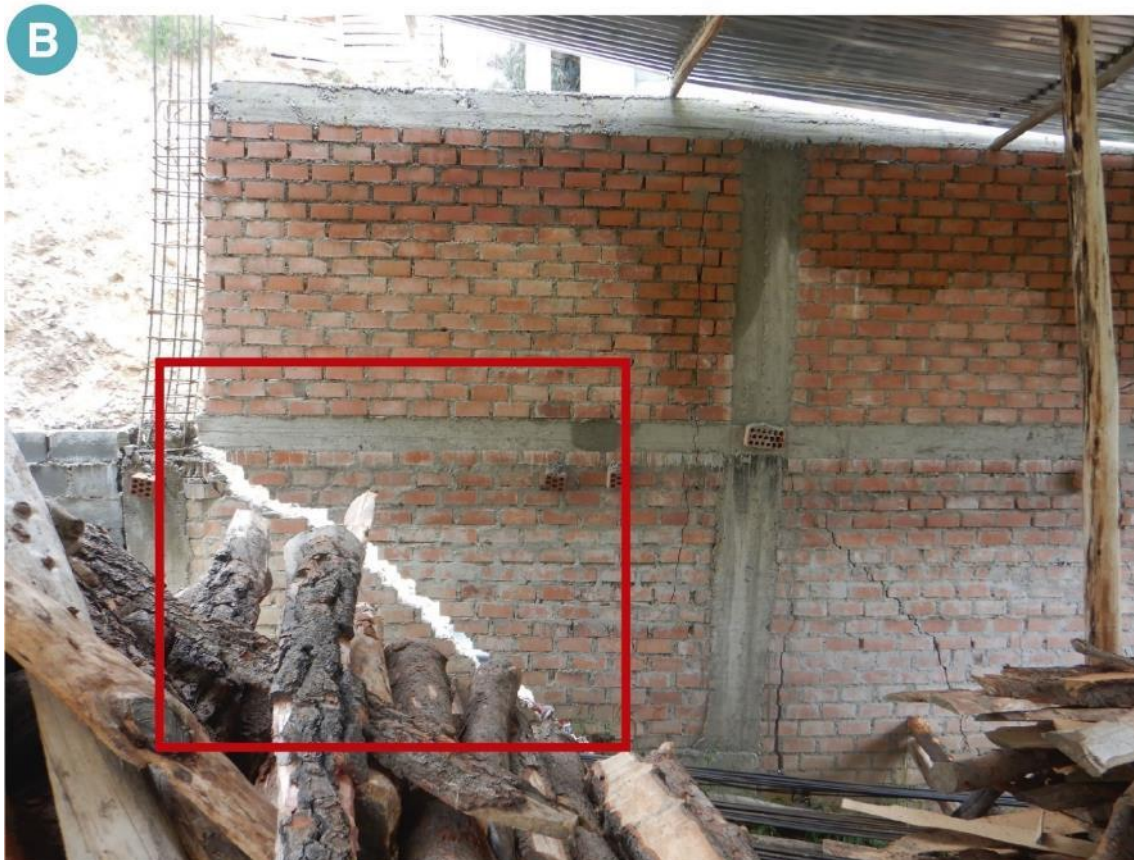
Figura 24. Muestra los daños en la construcción n° 6 por el deslizamiento D4, A y B, muestran los agrietamientos en los muros de división de la propiedad.

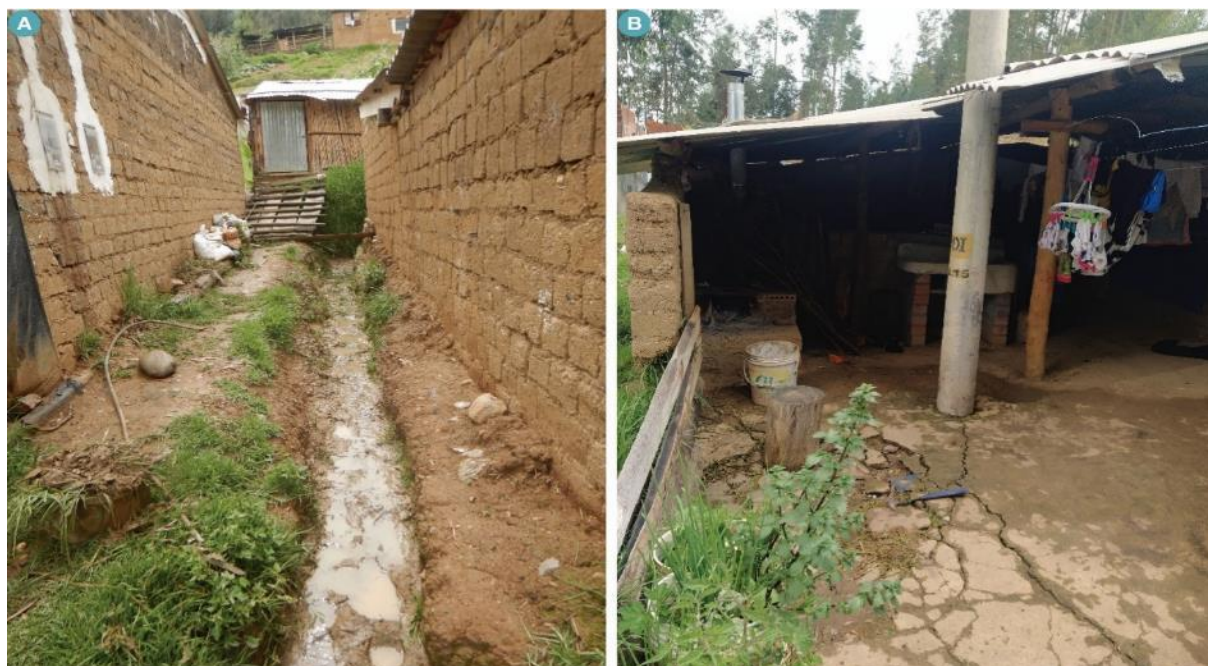
Figura 25. Muestra agrietamientos en la vivienda N°1 afectada por la reptación de suelos, A), muestra la escorrentía de agua y B) agrietamientos cercanos a un poste de energía eléctrica.

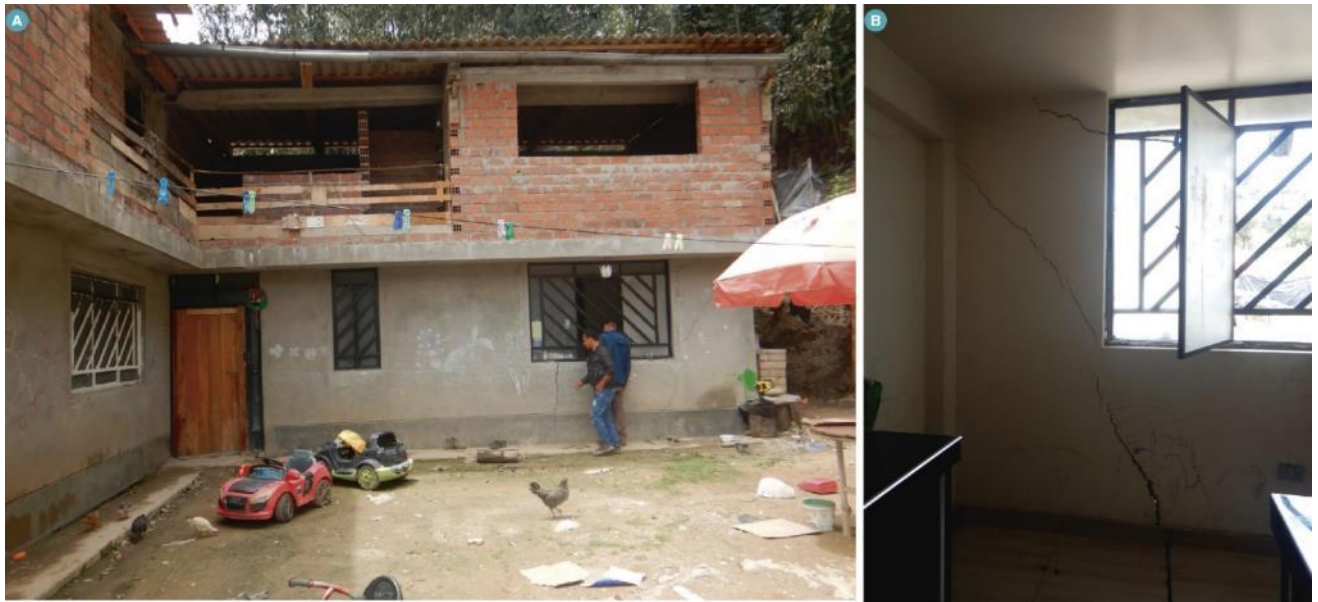
Figura 26. Muestra agrietamientos en la vivienda N°3 afectada por la reptación de suelos, A), muestra la fachada de la vivienda construida en el 2020 y B) muestra agrietamientos y daños en la infraestructura.

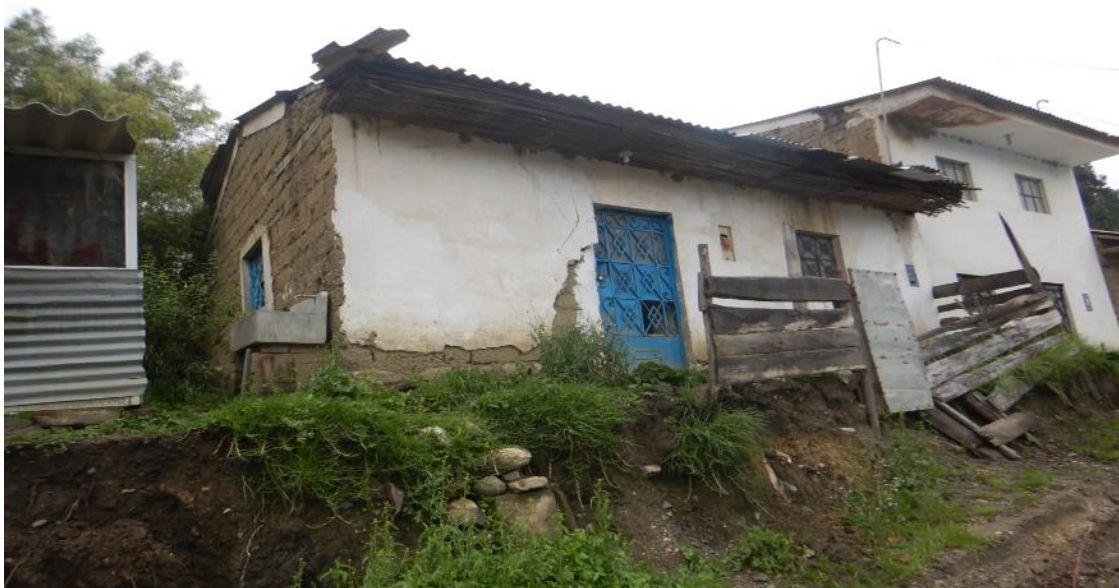
Fotografía 1. Vivienda N°1 con agrietamientos por la reptación de suelos actualmente abandonada.

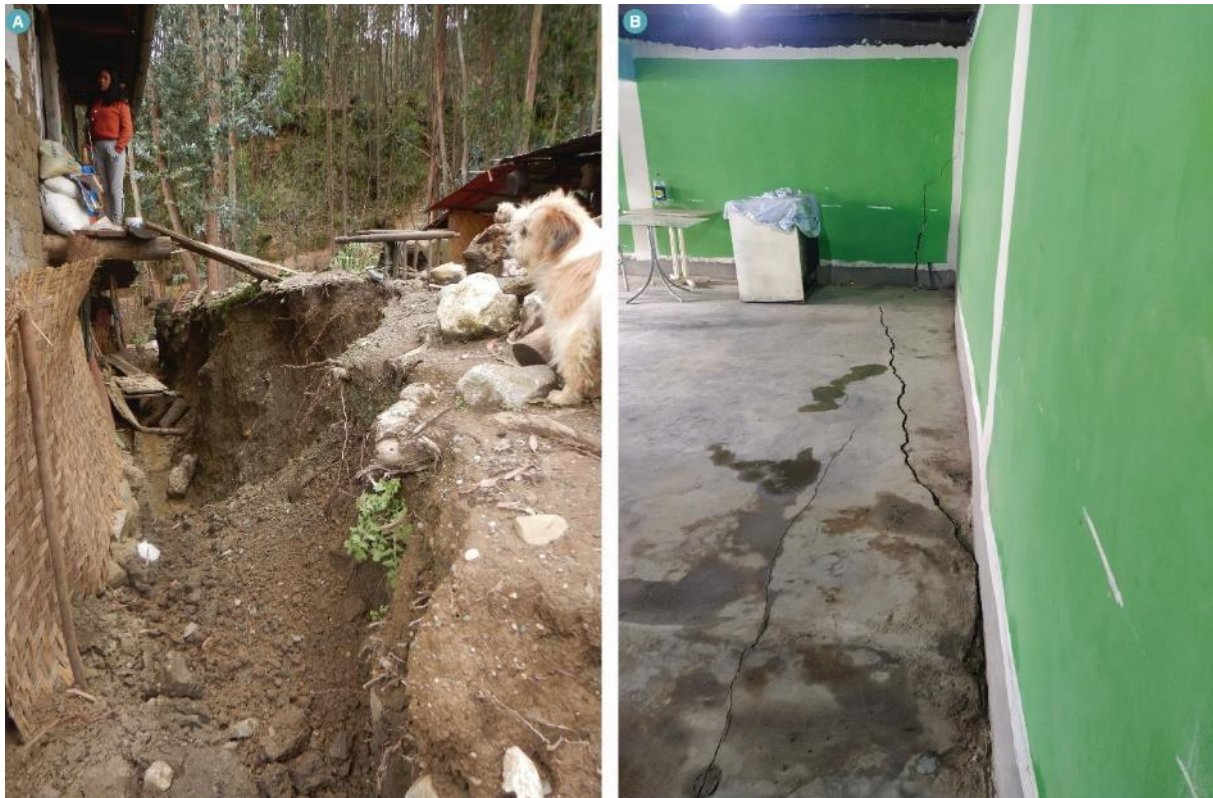
N°	TIPO DE CONSTRUCCIÓN	COORDENADA UTM, WGS 84 18 S (ESTE)	COORDENADA UTM, WGS 84 18 S (NORTE)	PROPIETARIO	AFECTACIÓN
1	Vivienda de 01 piso material de adobe actualmente abandonada (fotografía 1)	221733	8950780	NN	8. Agrietamientos en muros y pisos que motivaron el abandono de la vivienda.
2	Vivienda de 02 pisos (figura 27)	221741	8950818	NN	6. Agrietamientos en muros y pisos.

Figura 27. Muestra agrietamientos en la vivienda N°2 afectada por la reptación de suelos, A), muestra zanjas que han abierto los propietarios Para evitar la infiltración de aguas y B) los agrietamientos en la vivienda.

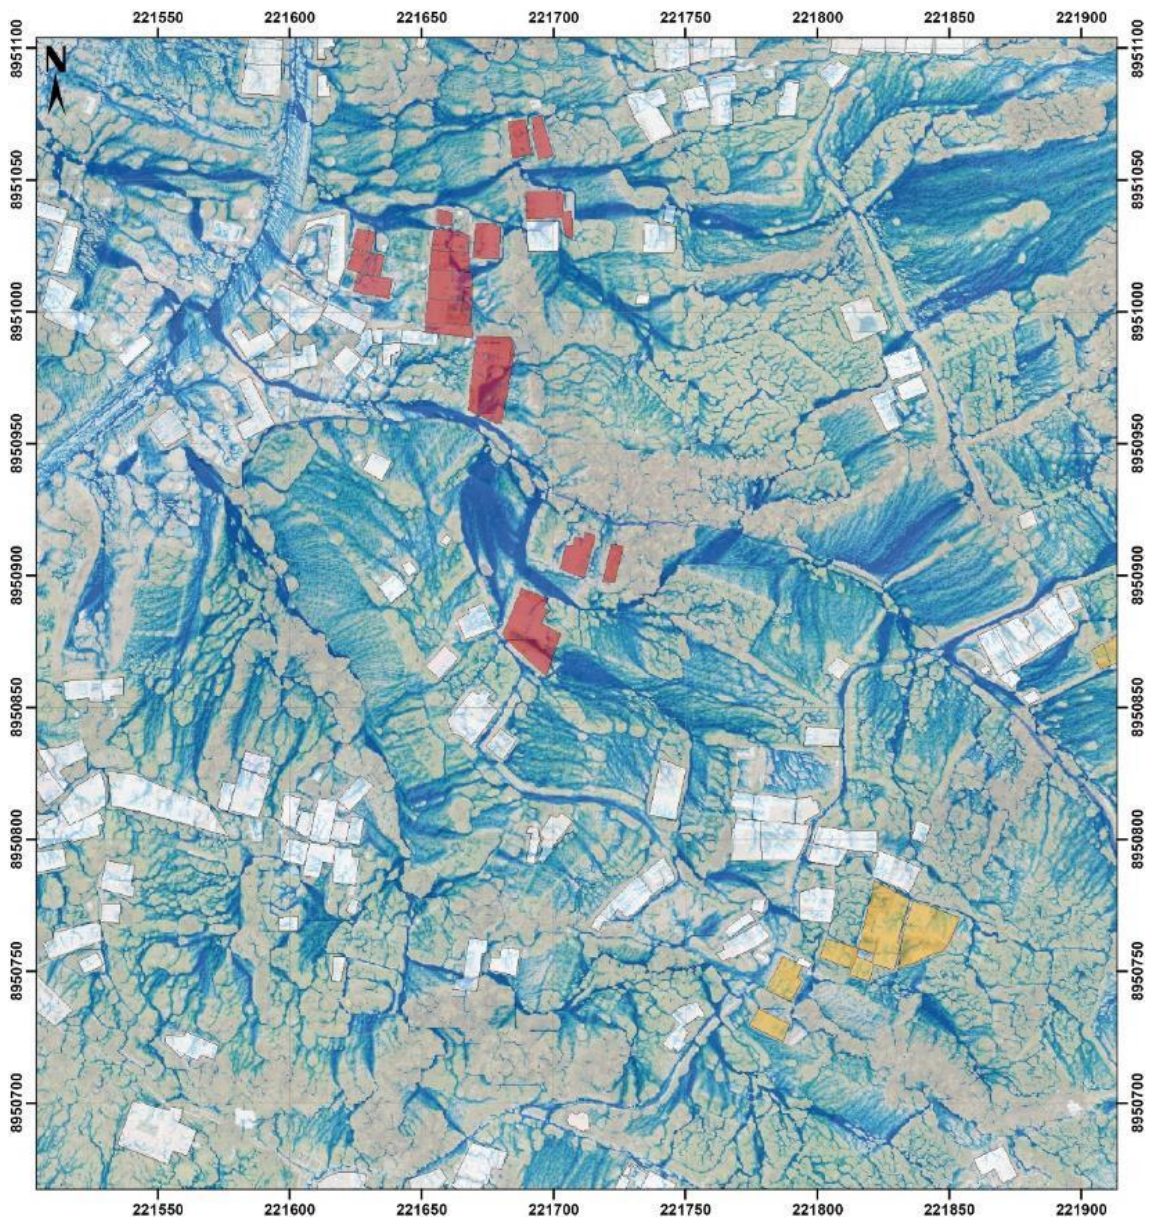
- Además, por la configuración del relieve aunado a las lluvias del sector y mediante un mapa T W I (Índice topográfico de Humedad) se observa que el caserío de Lactash es propenso a la escorrentía de aguas e infiltración de estas lo que aumenta la presión intersticial de poros, el peso del material detrítico y genera su movimiento cuesta abajo (figura 28).

Figura 28. Indie topográfico de humedad, muestra el nivel de escorrentía que puede llegar a tener el área de inspección, se representa en el mapa las casas agrietadas (polígonos rojos) y las casas con infiltraciones (polígonos naranjas).

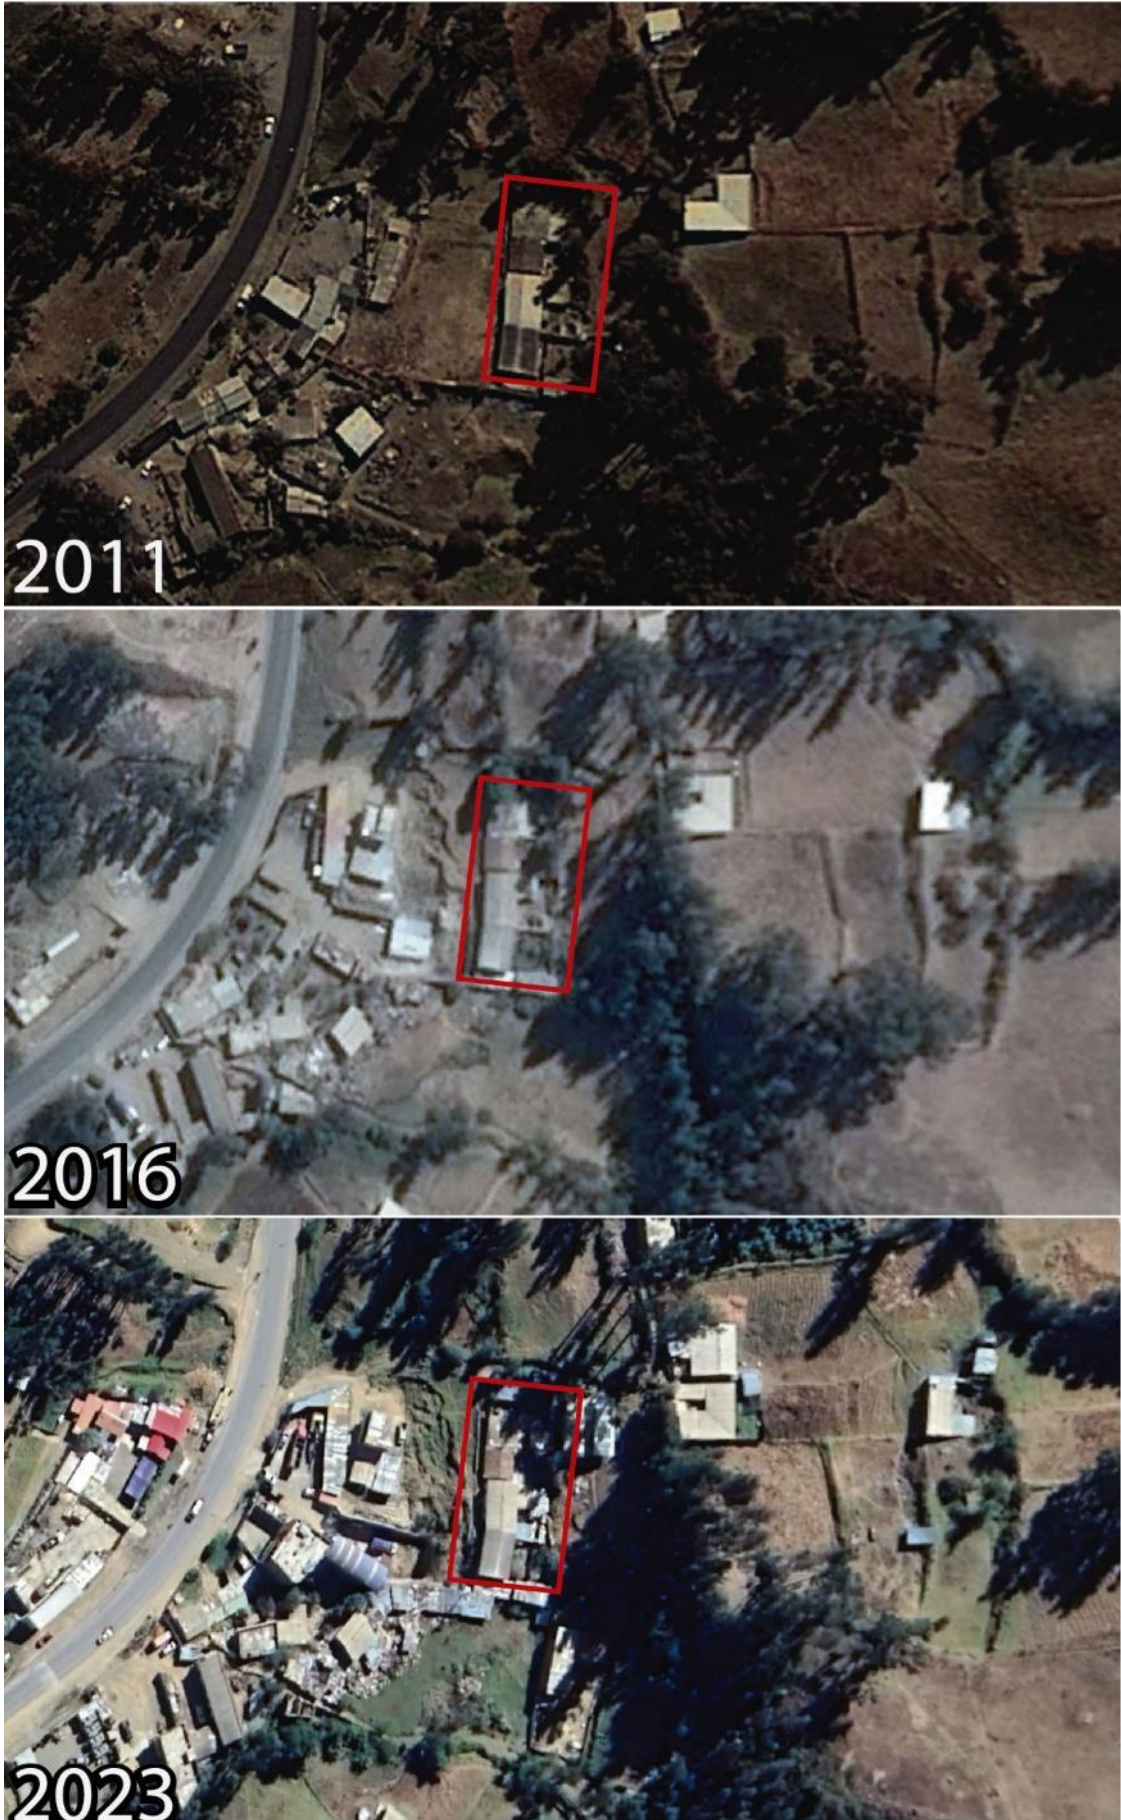
Figura 30. Variación de la ladera por corte del talud en el caserío Lactash (fuente Google Earth)
