Informe Técnico N° A7376

EVALUACIÓN DE PELIGROS GEOLÓGICOS POR EROSIÓN EN CÁRCAVAS EN EL CASERÍO CULEBREROS

Departamento Piura
Provincia Morropón
Distrito Santa Catalina de Mossa

ABRIL
2023

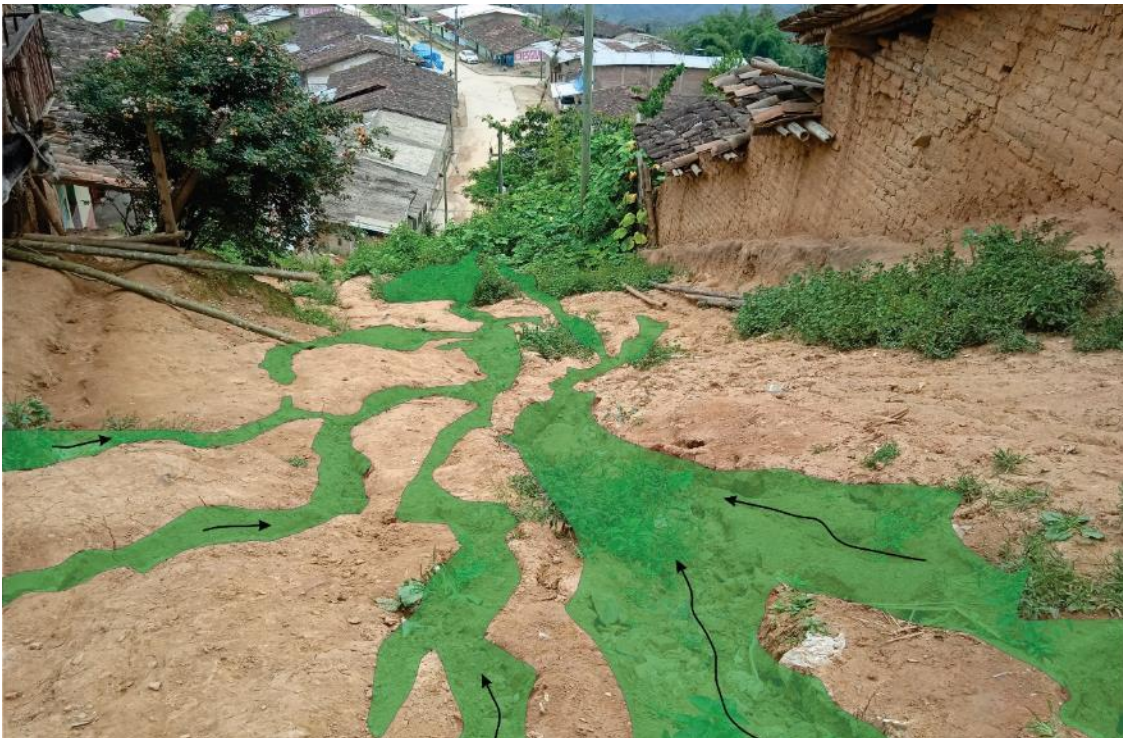
- Estado evolutivo: cárcava joven.
- Largo: 68 m Ancho: 2.5 m Profundidad: 0.30 m.
- Forma del drenaje: dendrítico y paralelo.
- Daños: calles, postes de alumbrado público y viviendas.
- Condicionante: litologías erosionables, coberturas poco compactas y pendientes fuertes a muy escarpadas (15° a >45°).
- Condiciones locales: falta de drenaje pluvial urbano y vías de acceso sin cunetas.
- Potencial para generar deslizamientos.

Figura 9. Cárcavas que afectan viviendas ubicadas en la Calle Comercio, vista de norte a sur donde se aprecia una fuerte pendiente hacia el centro de la ciudad. (Coordenadas: 9434950N y 629341E).

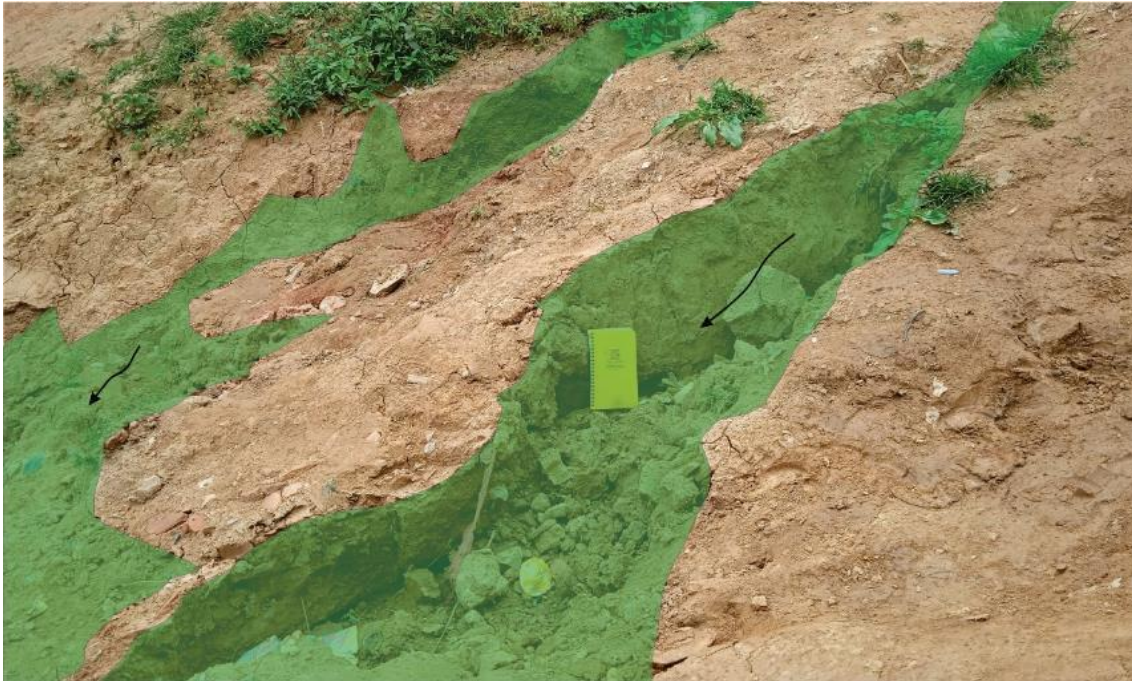
Figura 10. Cárcavas de 30 cm de profundidad en el centro de la Calle Comercio.

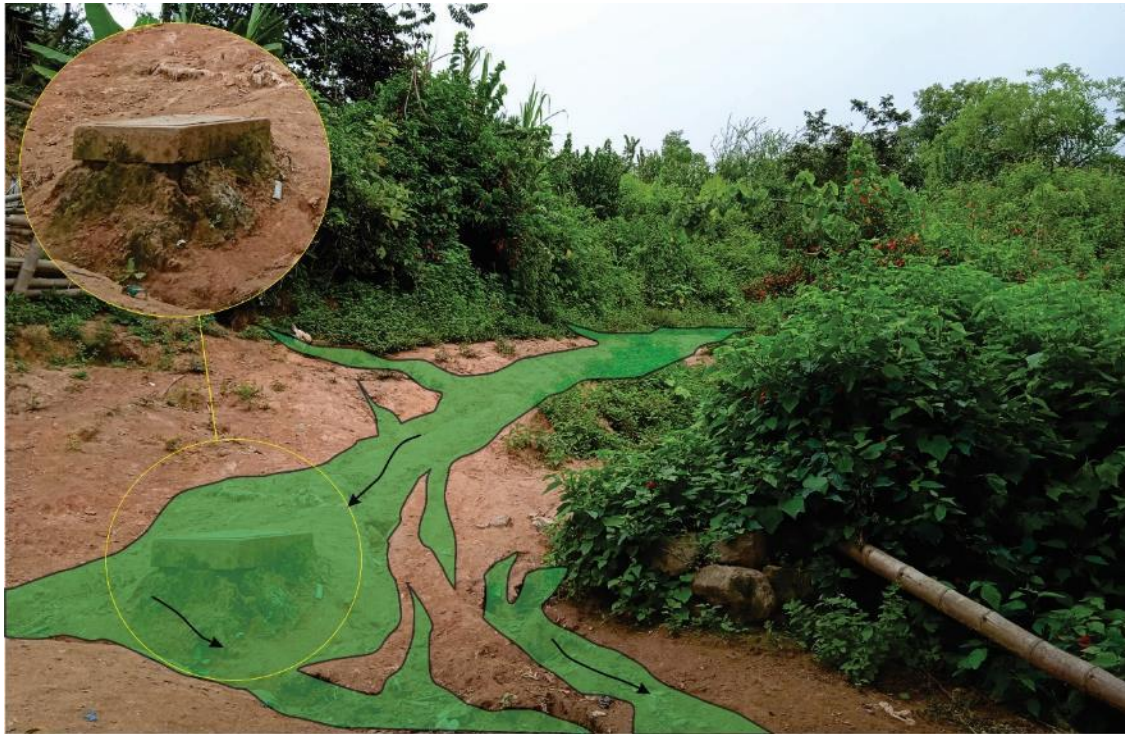
- Estado evolutivo: cárcava joven.
- Largo: 65 m Ancho: 2 m Profundidad: 0.20 m.
- Forma del drenaje: dendrítico y paralelo.
- Daños: calles, postes de alumbrado público, buzones de agua potable y viviendas.
- Condicionante: litologías erosionables, coberturas poco compactas y pendiente muy fuertes (25° - 45°).
- Condiciones locales: falta de drenaje pluvial urbano y vías de acceso sin cunetas.
- Potencial para generar derrumbes.

Figura 11. Cárcavas que afectan viviendas, buzones y cajas de distribución de agua, Ca. Palmeras, coordenadas: 9435015 N y 629358E).

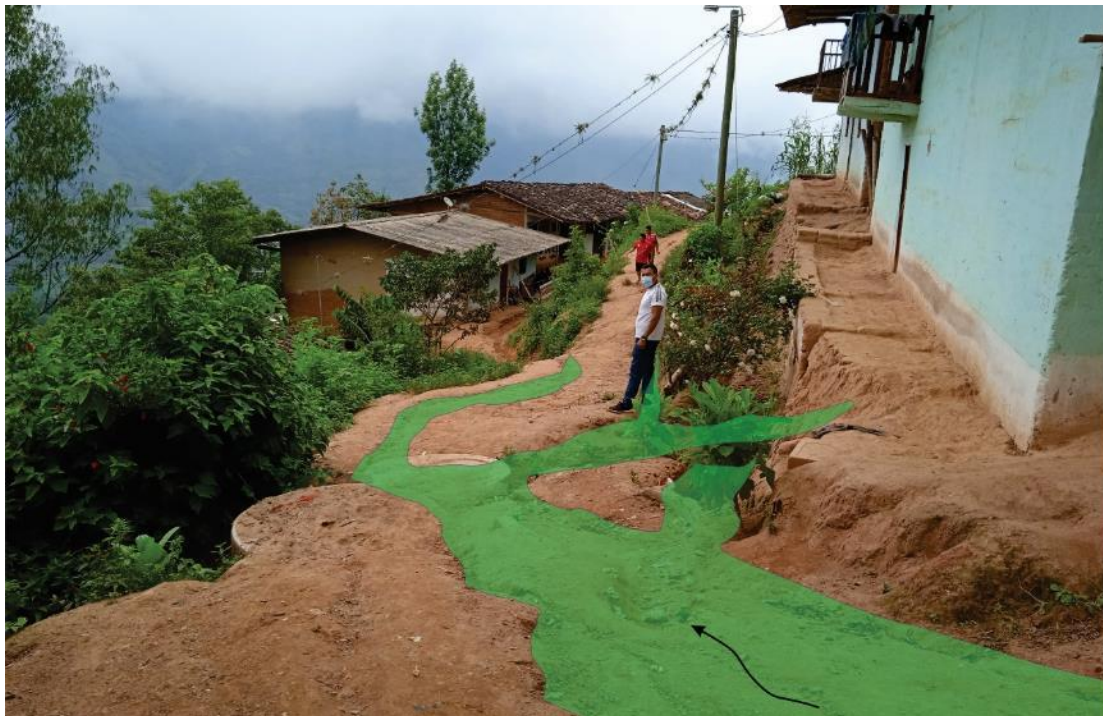
Figura 12. Calle Palmeras, afectada por cárcavas de hasta 20 cm de profundidad, coordenadas 9434991N y 629368E.

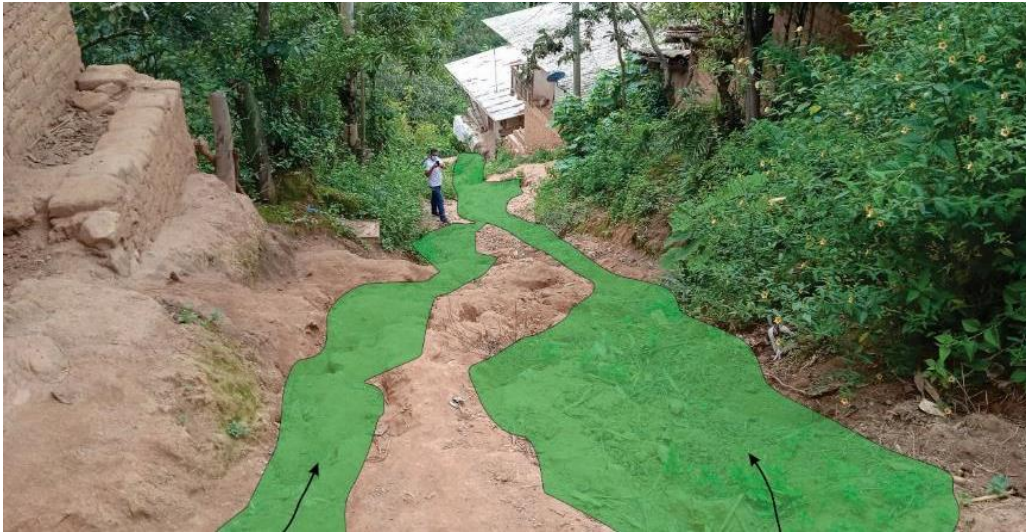
- Estado evolutivo: cárcava joven.
- Largo: 72 m Ancho: 2.2 m Profundidad: 0.40 m.
- Forma del drenaje: dendrítico.
- Daños: calles, postes de alumbrado público, buzones y viviendas.
- Condicionante: litologías erosionables, coberturas poco compactas y pendiente fuerte.
- Condiciones locales: falta de drenaje pluvial urbano y vías de acceso sin cunetas.
- Potencial de generar deslizamientos.

Figura 13. Cárcavas que afectan viviendas y buzones, Jr. Pedro Ruiz, coordenadas: 9434951N y 629367E).

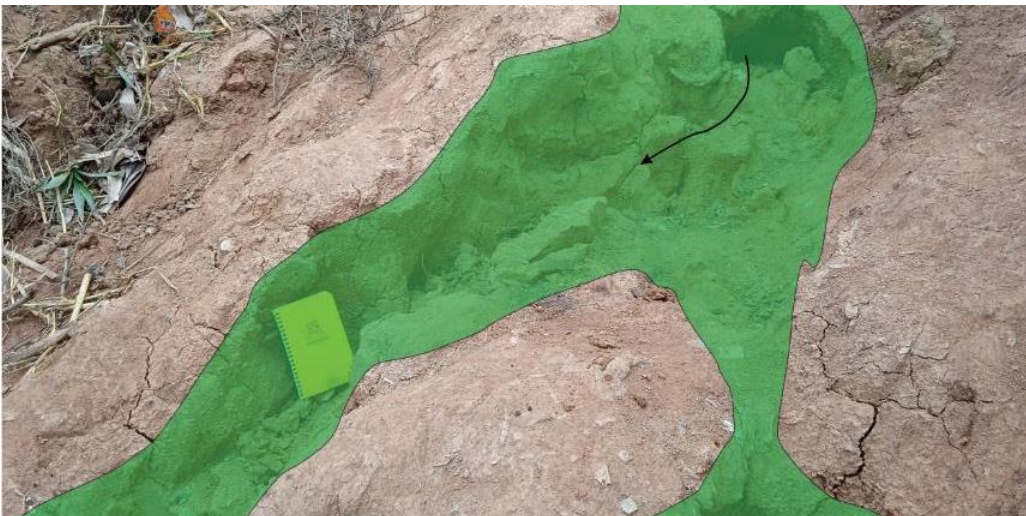
Figura 14. Cárcavas de hasta 40 cm de profundidad, coordenadas 9434919N y 629384E.

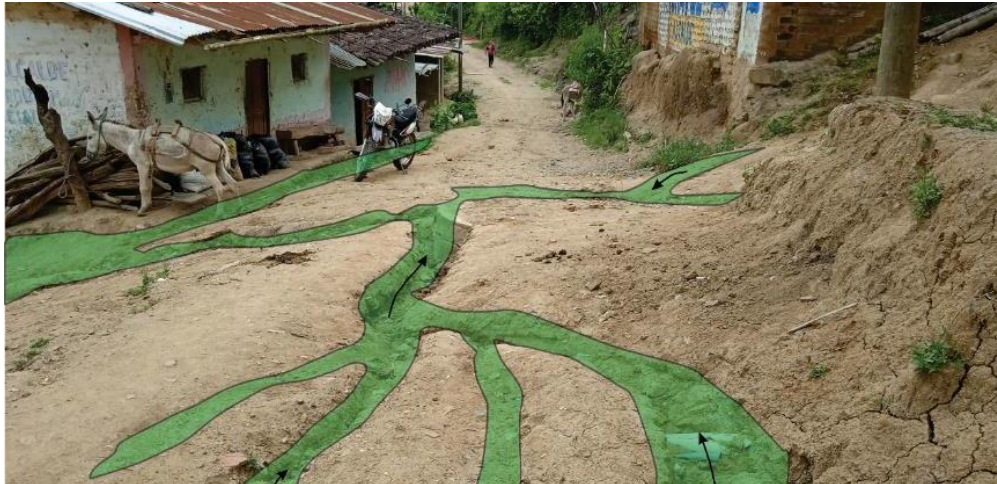
- Estado evolutivo: cárcava joven.
- Largo: 192 m Ancho: 3.50 m Profundidad: 0.50 m.
- Forma del drenaje: dendrítico.
- Daños: calles, postes de alumbrado público, buzones y viviendas.
- Condicionante: litologías erosionables, coberturas poco compactas y pendiente moderada.
- Condiciones locales: falta de drenaje pluvial urbano y vías de acceso sin cunetas.
- Potencial de general derrumbes.

Figura 15. Cárcavas que afectan viviendas, Calle Tupac Amaru, coordenadas: 9434821 N y 629443E).

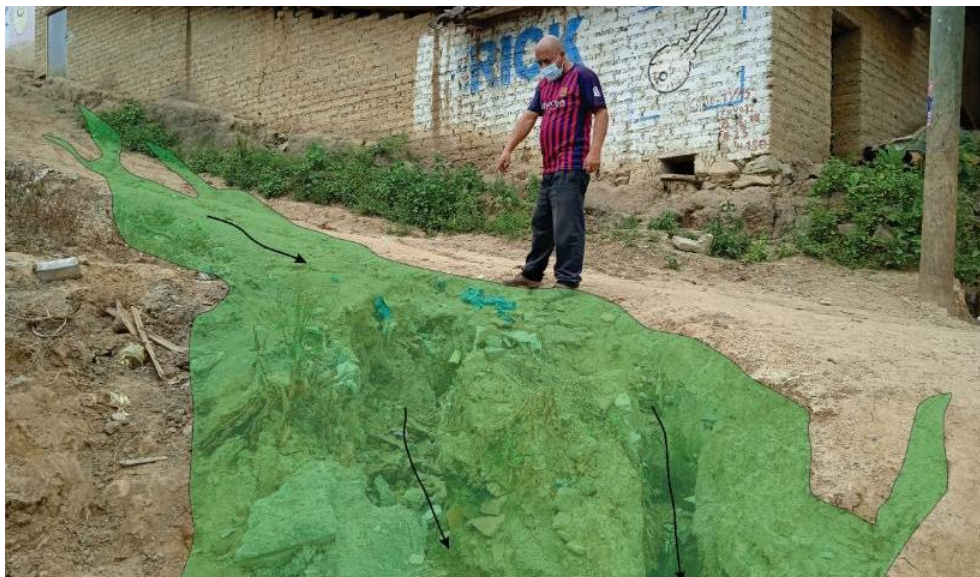
Figura 16. Cárcavas de hasta 50 cm de profundidad, coordenadas 9434774N y 629474E).

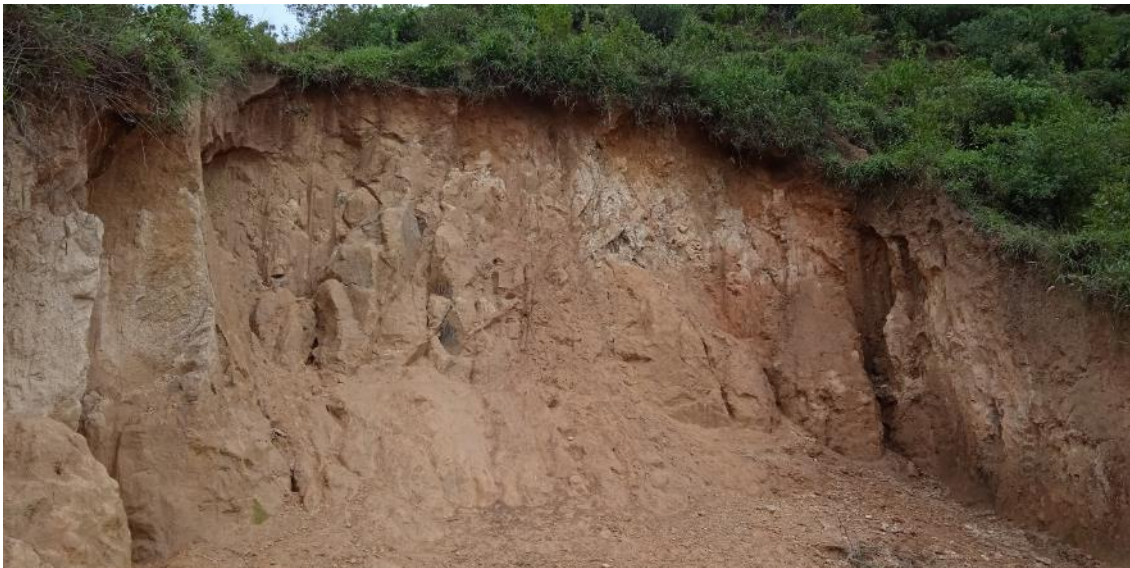
Los tipos de rocas que afloran en la zona de estudio están conformados por tonalitas muy fracturadas y altamente meteorizadas, este tipo de roca se disgrega en arenas, gravillas y limos, luego son transportados por escorrentía, depositándose sobre laderas de montañas con pendientes moderadas a fuertes. Sobre este tipo de rocas se ubica el área urbana del caserío Culebreros (fotografía 1).

Fotografía 1. Tonalitas muy meteorizadas ubicadas en la coordenada 9435016N y 629347E.

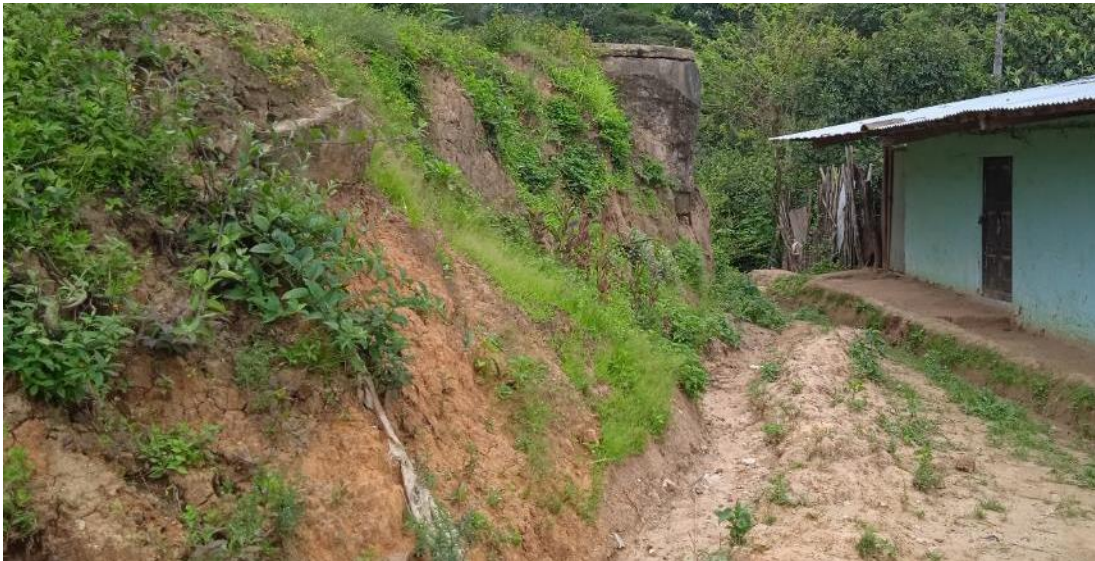
Las coberturas aluviales están conformadas por limoarenosas y limoarcillosas poco compactas, con gravas de granulometría angulosa a redondeada. Estos tipos de coberturas son susceptibles a la erosión formando cárcavas (fotografía 2).

Fotografía 2. Capas limoarenosas susceptibles a erosión en la coordenada 9491919N y 634028E.

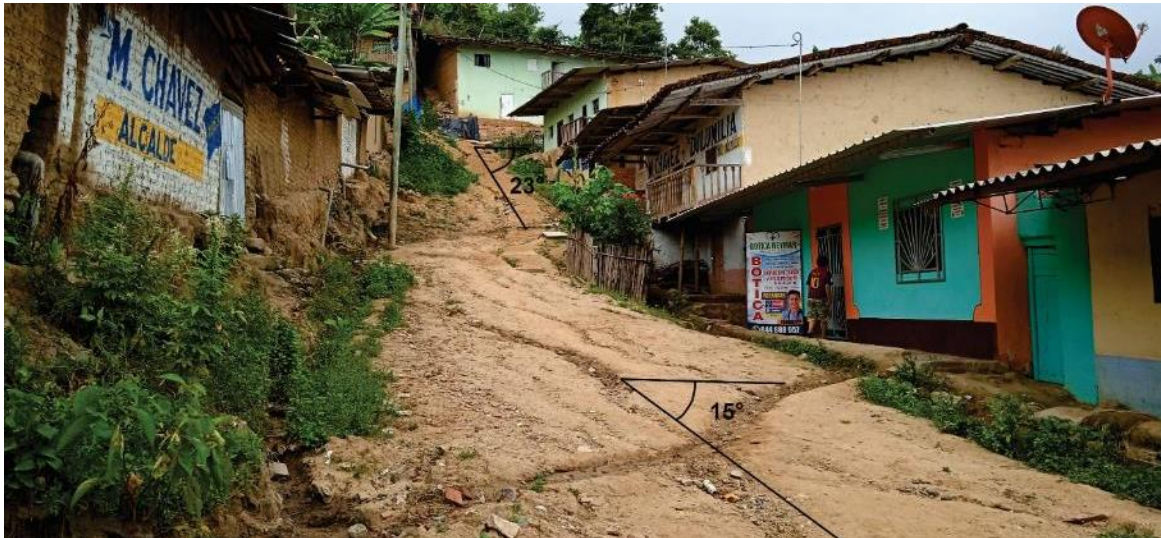
Figura 18. Jr. Pedro Ruiz Gallo con pendientes moderadas a fuertes, coordenada 9434842 N y 629400 E.

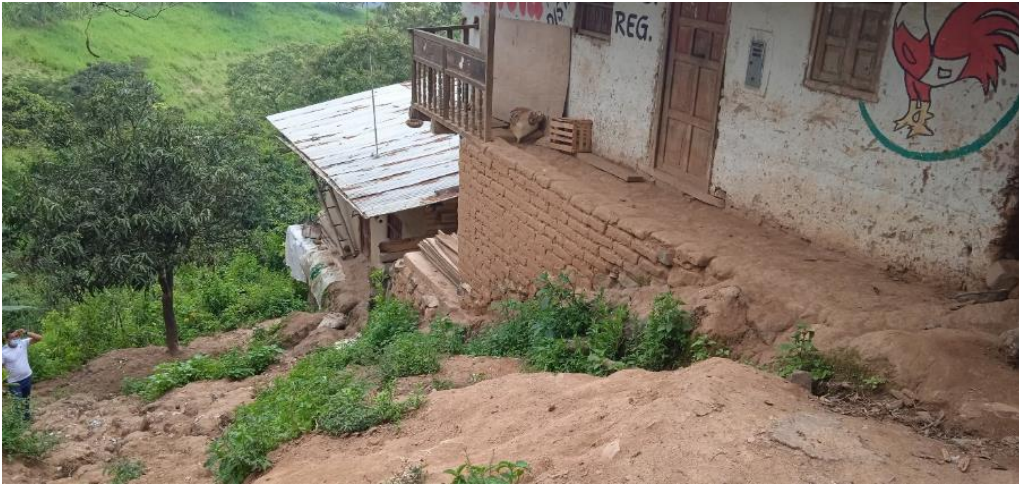
Las viviendas ubicadas en el Jr. Pedro Ruiz Gallo, fueron afectadas por procesos de erosión en cárcavas, este proceso debilitó las bases ya deficientes y de materiales de

baja calidad, la pendiente también incrementó la velocidad de escorrentía, se evidenciaron daños en paredes (fotografías 3 y 4).

Fotografía 3. Vivienda afectada por cárcavas de 30 cm de profundidad, coordenadas 9434922N y 629382E.

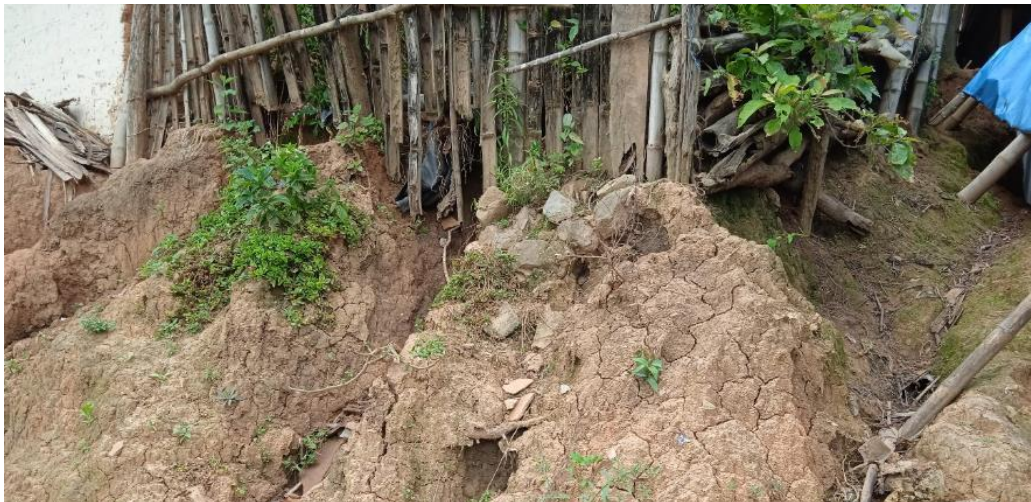
Fotografía 4. Vivienda de adobe y caña, la escorrentía ingresa desde la parte alta de la ladera, coordenadas 9434975N y 629359E.

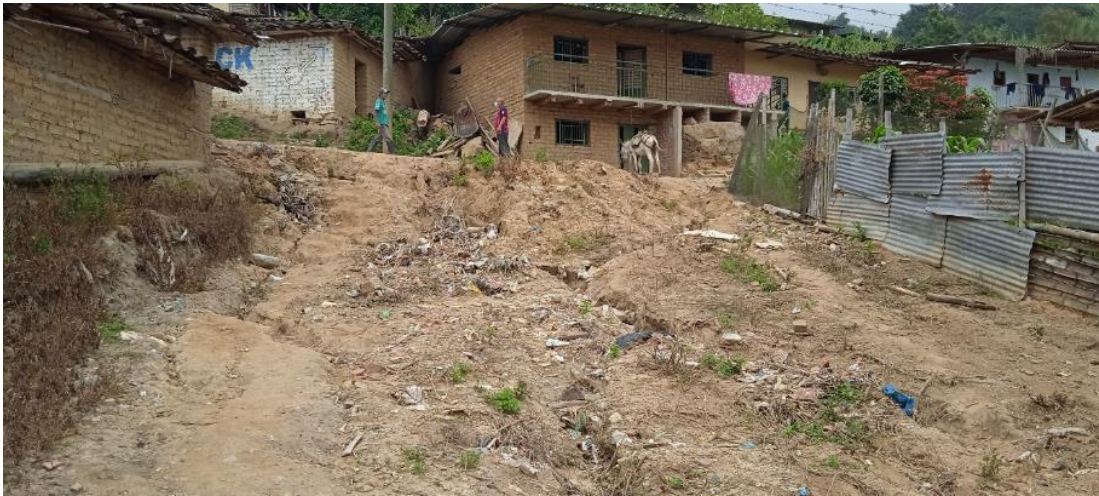
Los procesos de erosión afectan principalmente las calles del caserío Culebreros, los suelos poco consolidados, son fácilmente removidos, crean surcos que se profundizan hacia la pendiente más crítica. En el área urbana, no existe un adecuado manejo de la escorrentía superficial a través de cunetas, alcantarillas o badenes (fotografía 5).

Fotografía 5. Calle Tupac Amaru, procesos de erosión que afectan todo el ancho de la calle, coordenadas 9434689N y 629490E.

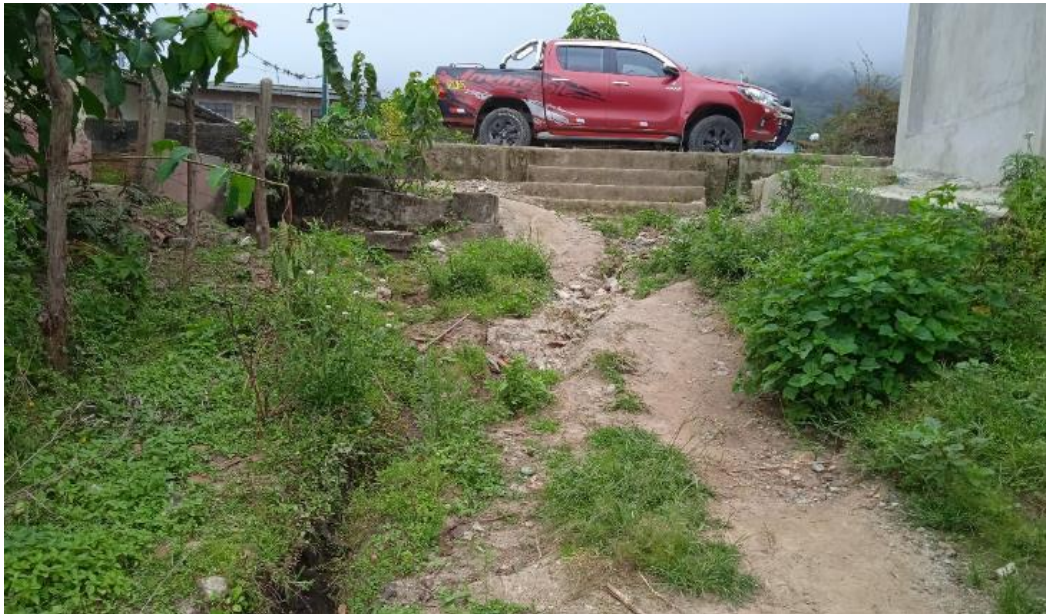
La plaza central recibe la escorrentía proveniente de las calles Las Palmeras, Comercio y Jr. Pedro Ruiz Gallo, todas confluyen hacia el centro del caserío, la parte más afectada se ubica ladera abajo a menos de 3 m de la Iglesia del pueblo (fotografía 6).

Fotografía 6. Parte baja de la plaza central de Culebreros, coordenadas 9434699N y 629450E.
