**Informe Técnico N° A7379**

# EVALUACIÓN DE PELIGROS GEOLÓGICOS POR MOVIMIENTOS EN MASA EN EL CENTRO POBLADO DE VISTA ALEGRE

Departamento San Martín  
Provincia Picota  
Distrito Shamboyacu

MAYO  
2023

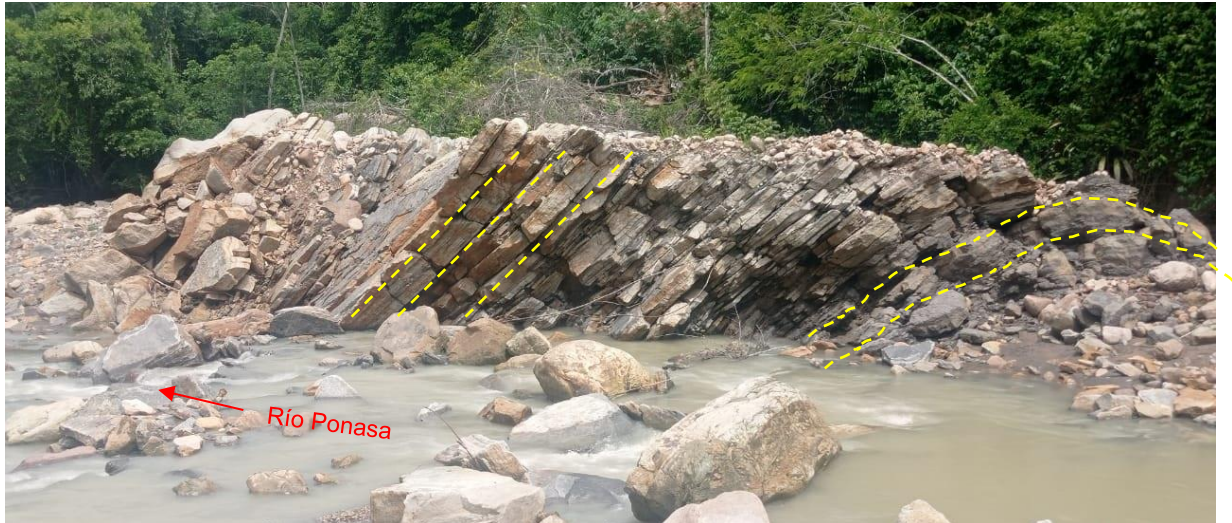
Figura 7. Areniscas y limolitas de la Formación Vivian, se muestran plegadas y muy fracturadas.

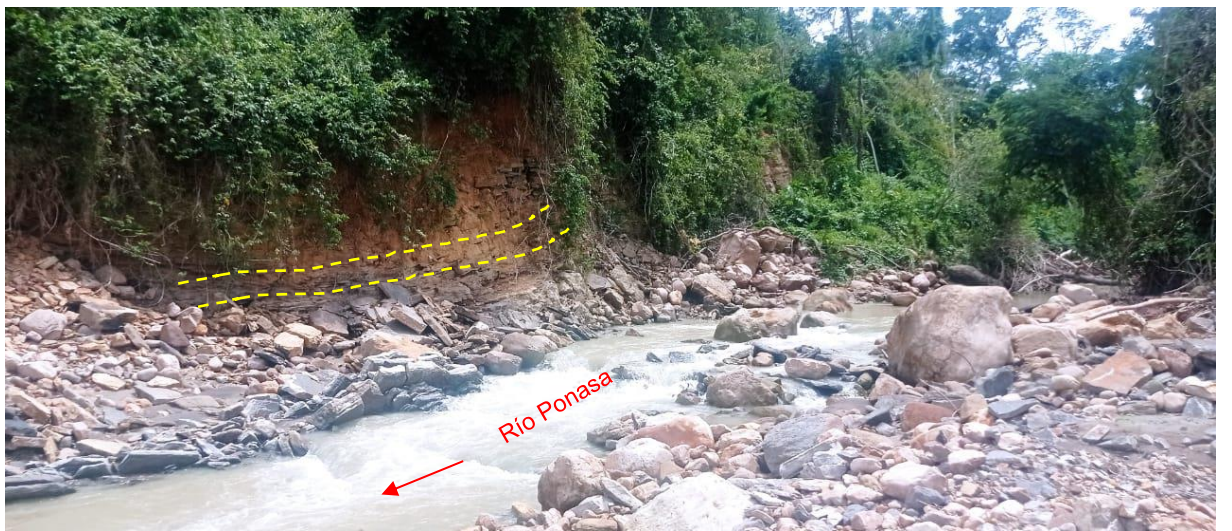
Figura 8. Areniscas amarillentas muy fracturadas y moderadamente meteorizadas.

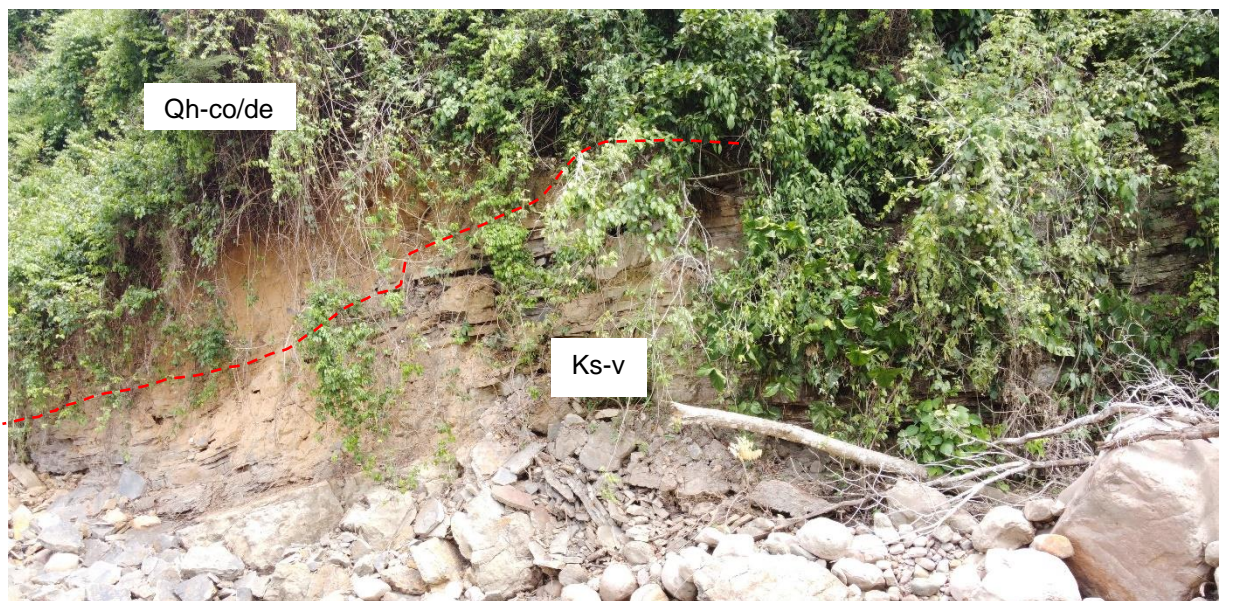
Figura 9. Depósitos coluvio-deluviales (Qh-co/de) sobre areniscas amarillentas de la Fm. Vivian (ks-v).

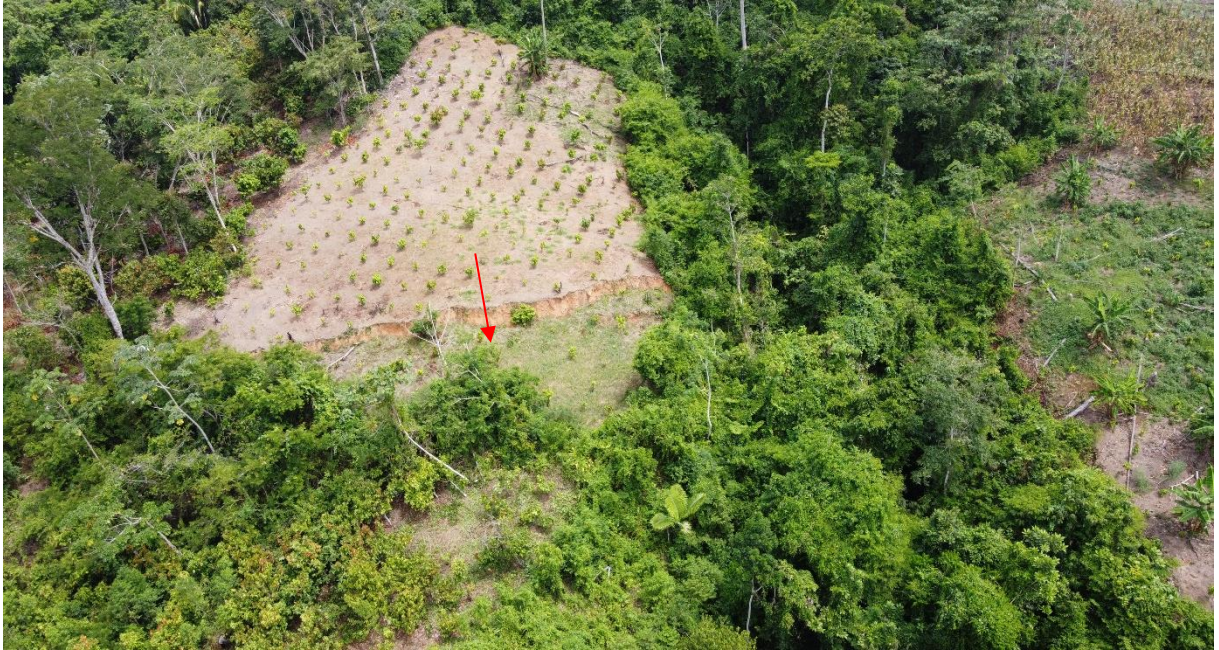
Corresponde a 01 deslizamiento de suelos y rocas, activo, de superficie rotacional en la zona de arranque y planar en la parte baja, con avance retrogresivo. Presenta un área de 0.06 km<sup>2</sup> (6.33 ha), con una longitud de 360 m y ancho de 240 m, con un desnivel entre la corona y el pie de 100 m.

El escarpe principal tiene una longitud de 500 m y un salto de 3.00 m.

Figura 14. Vista en planta de la zona de arranque del deslizamiento.

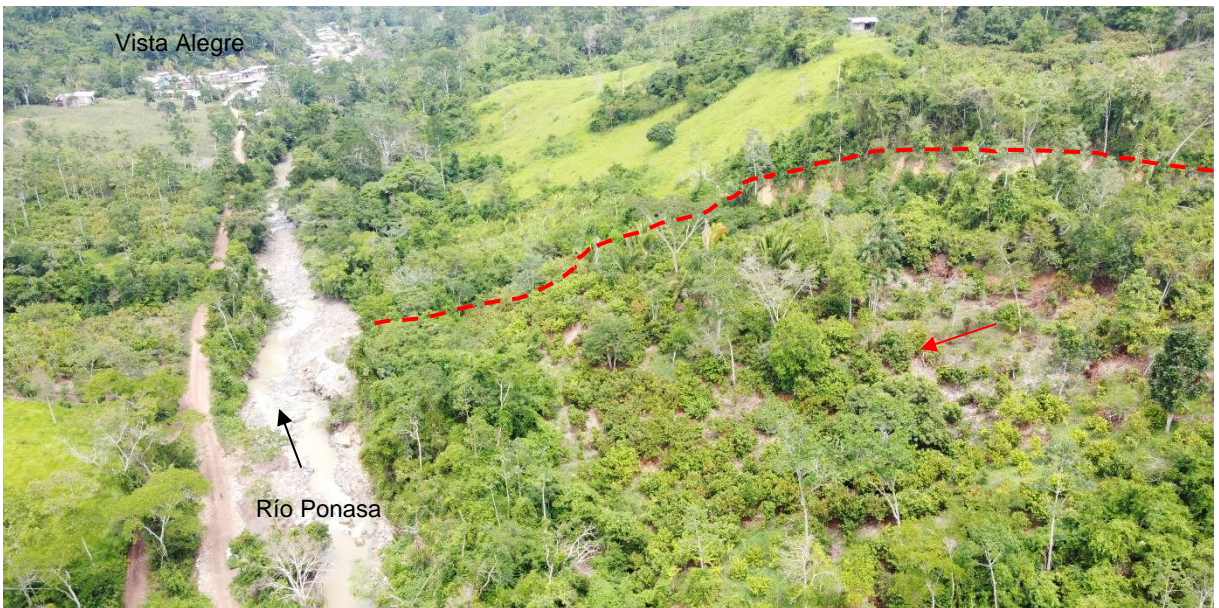
Figura 15. Escarpa lateral derecha y parte de la masa deslizada.

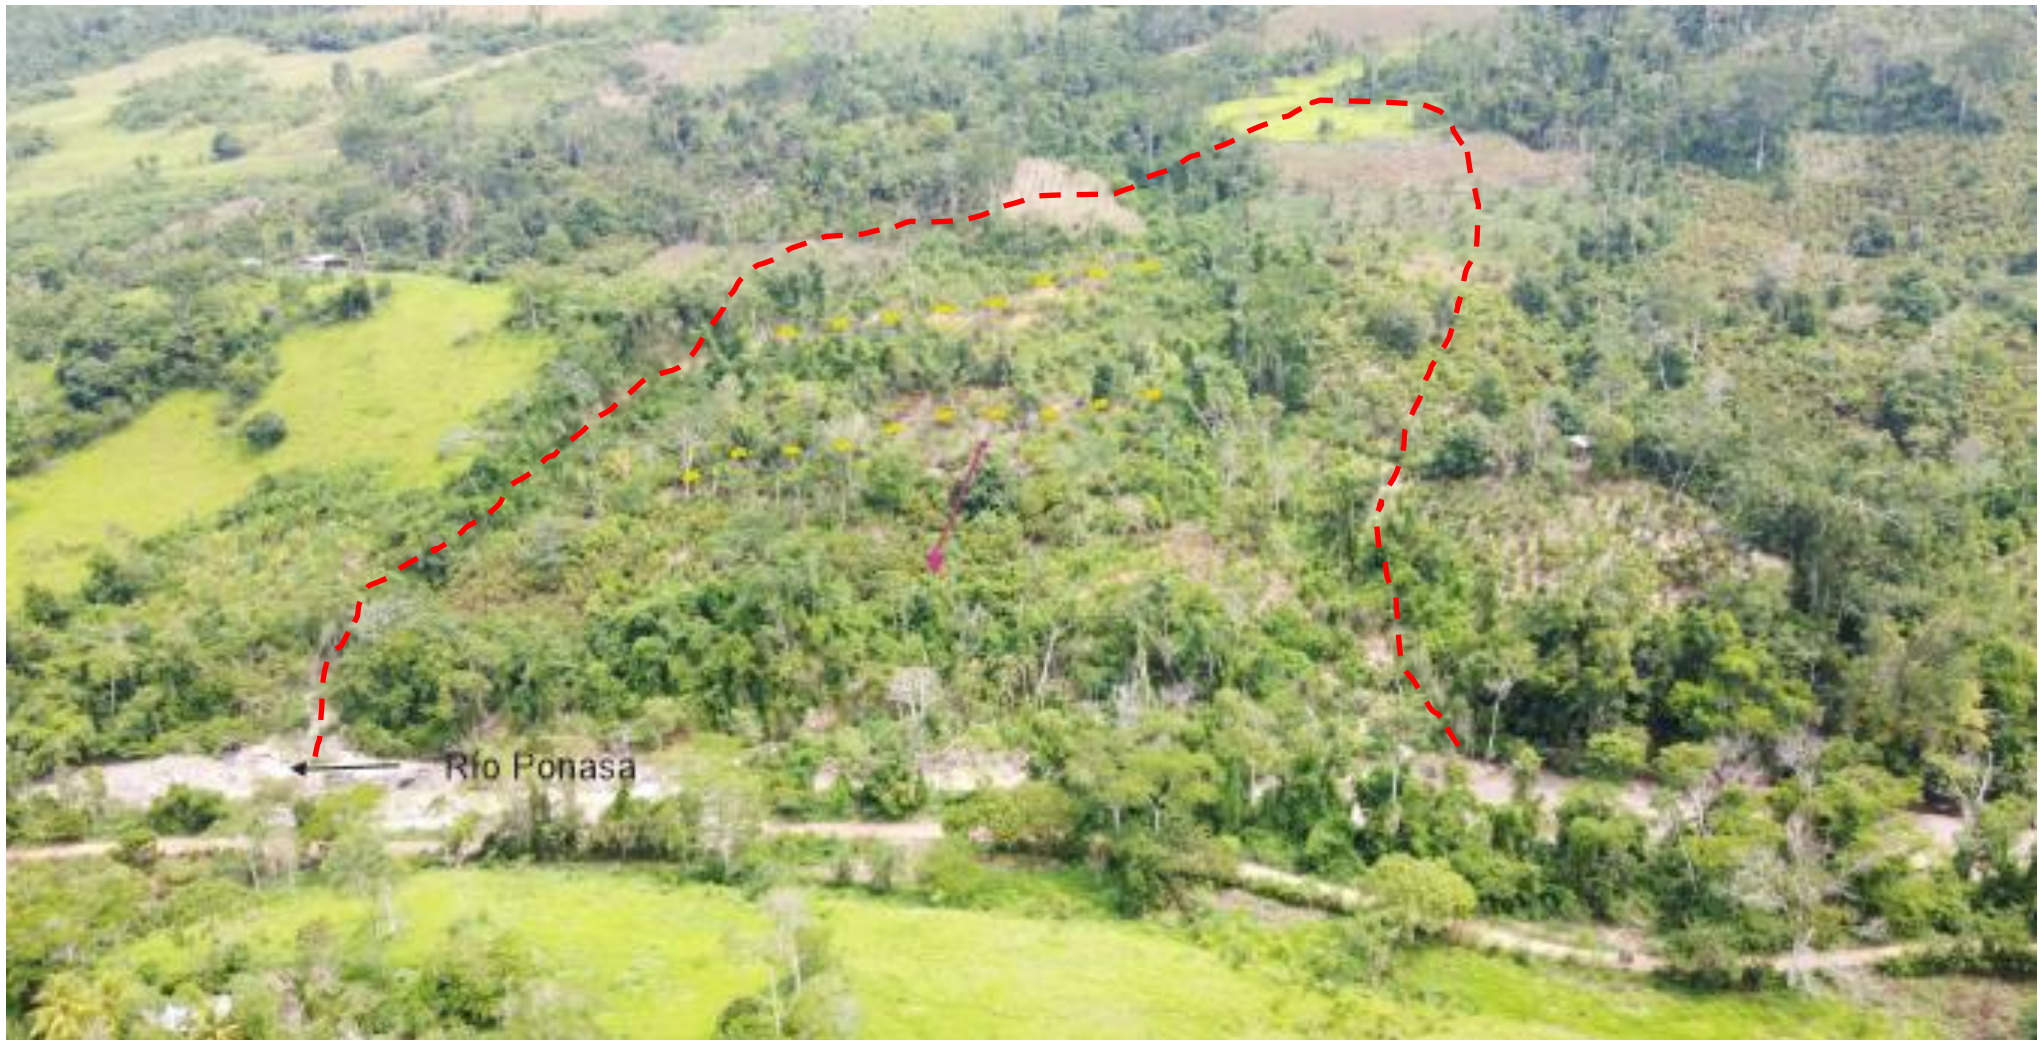
La masa deslizada el 2022, alcanzó cerrar el cauce del río Ponasa, generando un embalse temporal, que ha sido arrastrado por el flujo de agua acumulada.

La laguna que se formó temporalmente tuvo una duración de 02 días, con un diámetro de 30 m, altura de hasta 8 m que cubrió todo el cauce del río.

Una de las causas principales fue la erosión fluvial, que desestabilizó la ladera en un tramo de 270 m.

Figura 16: Vista frontal del deslizamiento que generó el embalse temporal del río Ponasa.

- a) Protección de la zona ribereña de la zona urbana de Vista Alegre, con la construcción de una defensa ribereña que puede consistir de muros tipo enrocado, a fin de proteger las viviendas y unidades productoras ante procesos de erosión fluvial que se puedan generar por un posible flujo de detritos proveniente de los materiales deslizados.

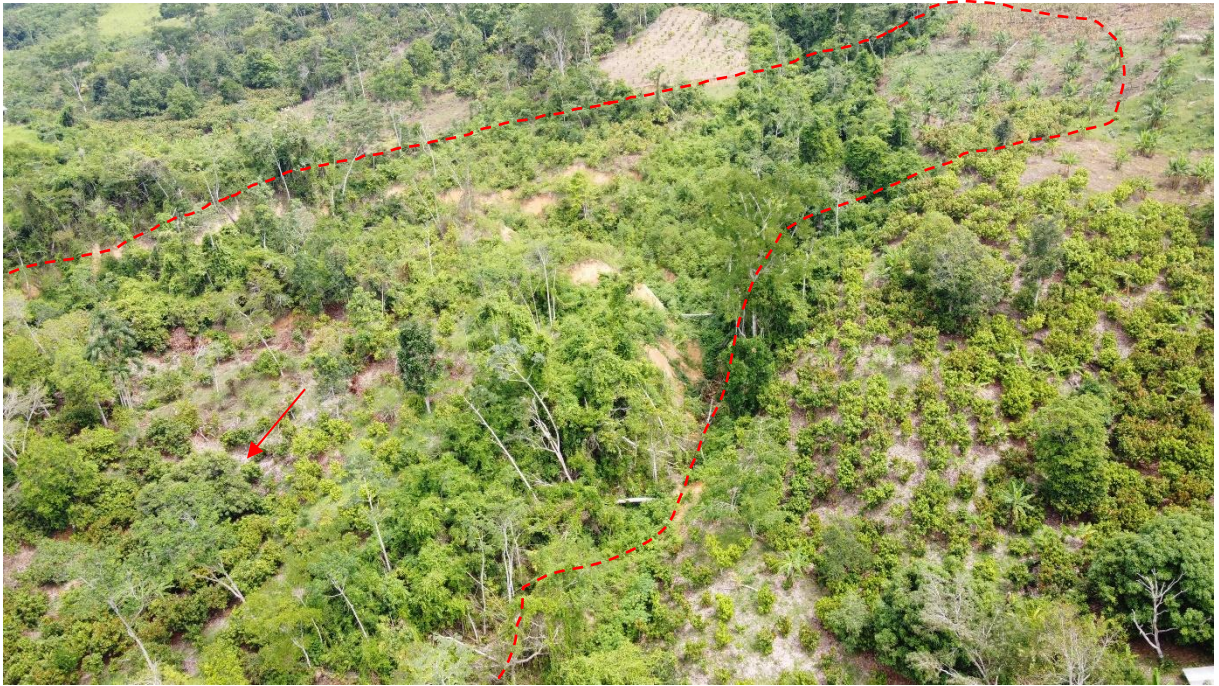
El cuerpo del deslizamiento está conformado por bloques (60%), cantos (10%), gravas (5%) y matriz (25%). En el momento de la inspección se encontraba medianamente húmedo debido a la infiltración de aguas de lluvia.

Figura 17. Masa deformada, con presencia de grietas transversales.

- c) Disminuir la masa deslizada no aplica como recomendación, debido a que se afectarían varias hectáreas de cultivo y de bosque.
- d) Construcción de zanjas de drenaje que intercepten aguas de lluvia de la parte alta de la ladera, cuya entrega será hacia ambas quebradas que limitan el deslizamiento.

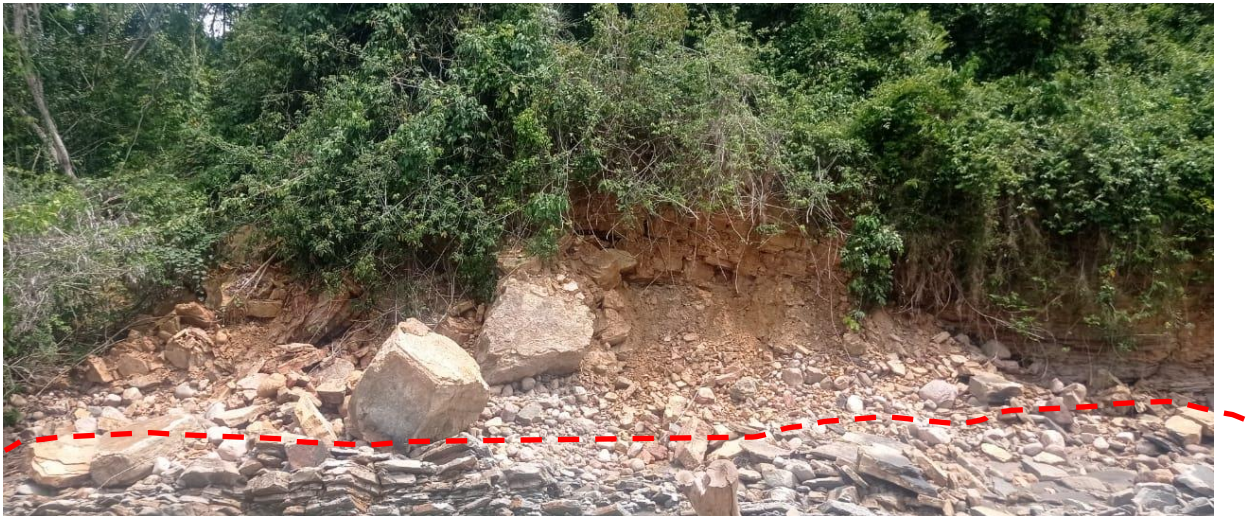
La base del deslizamiento está expuesta a proceso de erosión fluvial, por lo cual puede seguir el movimiento.

Figura 18. Vista frontal del pie del deslizamiento y contacto con estratos de arenisca altamente fracturados.

- e) Cambiar el trazo de la carretera que cruza frente al pie del deslizamiento. La construcción de variante deberá ser hacia el talud superior, alejado del alcance de la masa propensa a deslizarse. Las excavaciones, según lo observado en campo, se realizarán en material suelto al 100%.
