Informe Técnico N° A7371

EVALUACIÓN INGENIERO - GEOLÓGICA EN EL CERRO CRUZ DE SHALLAPA

Departamento Áncash
Provincia Huari
Distrito Chavín de Huántar

ABRIL
2023

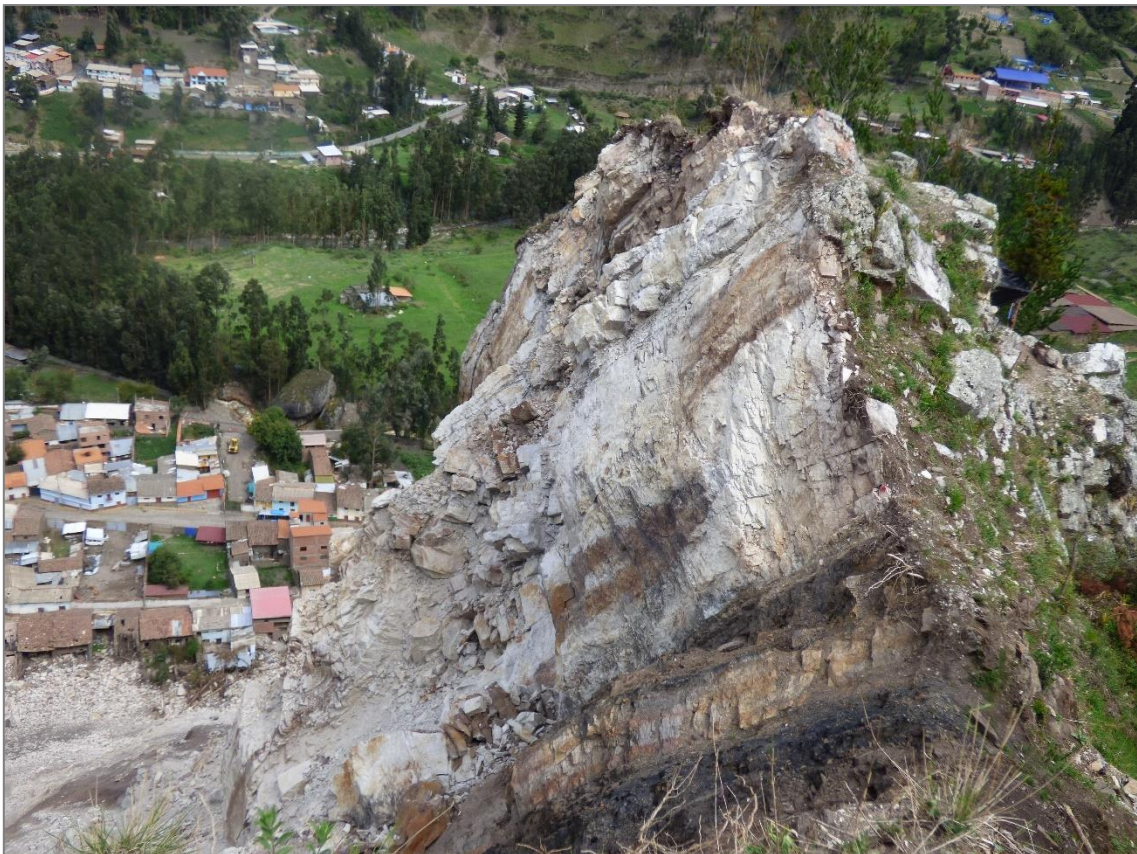
Suprayaciendo a la Formación Oyón, se tienen rocas de la Formación Chimú (figura 3), compuesta por bancos medianos a gruesos, de areniscas cuarzosas blancas de grano fino a medio, intercaladas con limoarcillitas carbonosas y niveles discretos de carbón. Hacia la parte superior está compuesta por bancos gruesos de areniscas cuarzosas de grano medio a grueso, frecuentemente con laminaciones sesgadas y horizontales. Se presenta moderadamente meteorizadas y de mediano a muy fracturadas, con 3 familias principales de discontinuidades, generando bloques sueltos entre 0.2 m a 1.5 m. De acuerdo a sus características ingeniero – geológicas, en conjunto, se considera como roca de mala calidad geotécnica (fotografía 1).

Fotografía 1. Areniscas intercaladas con lutitas y limolitas muy fracturadas.

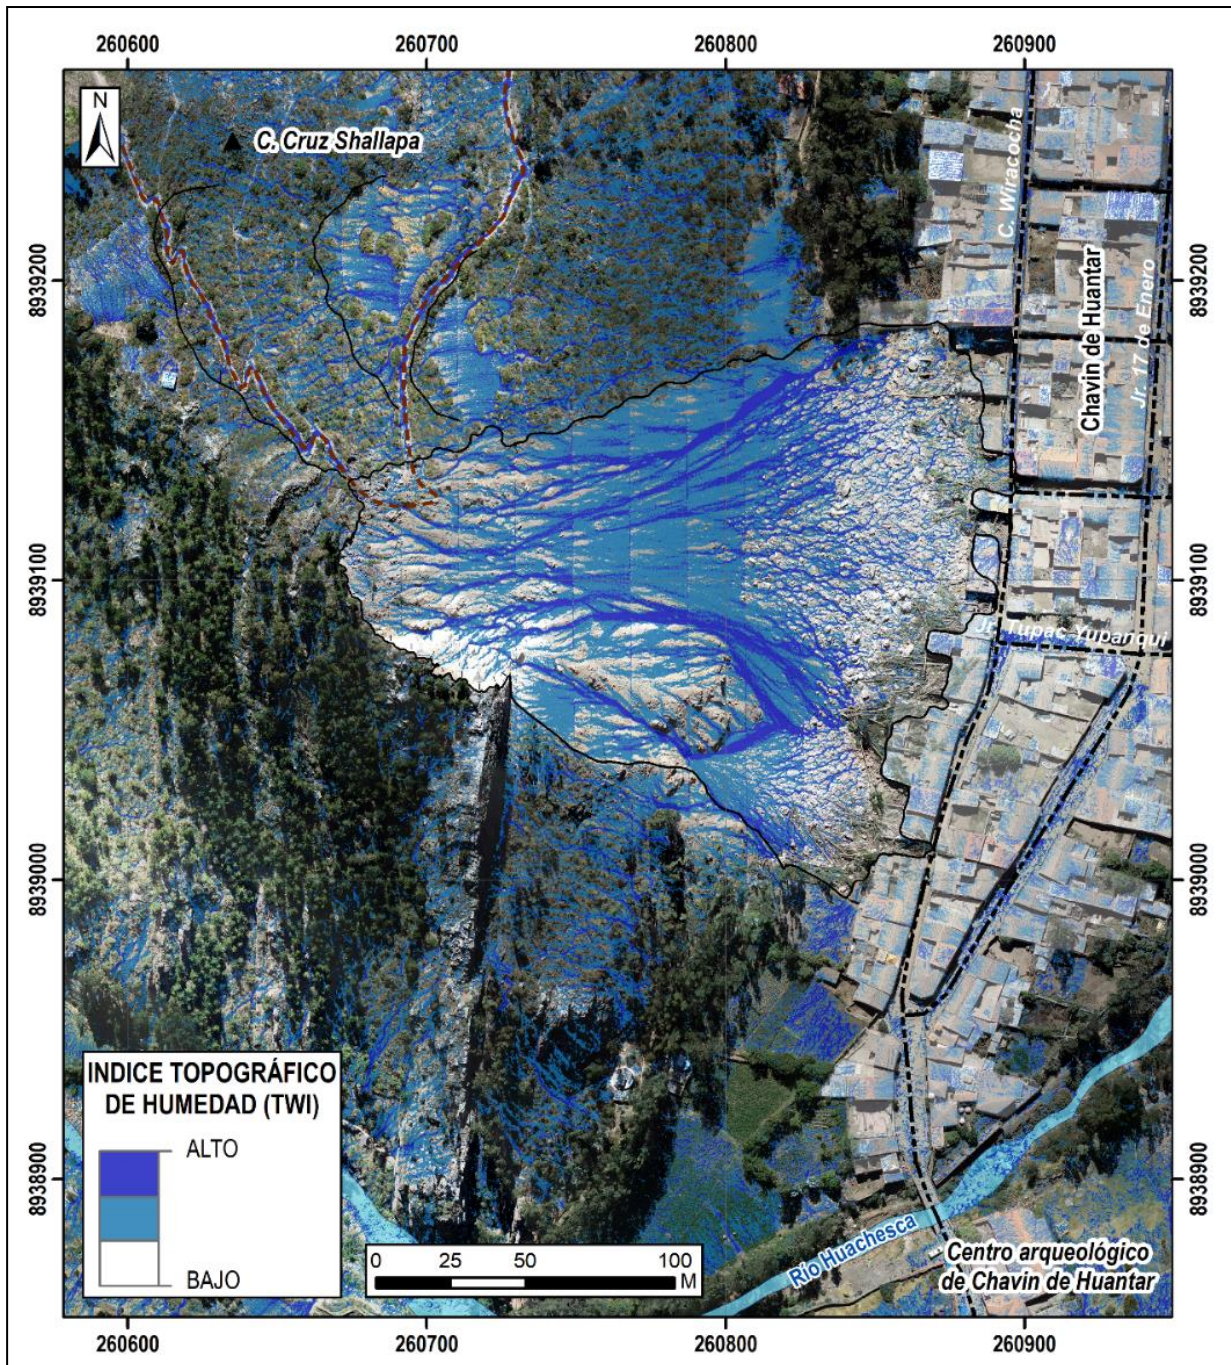
Es así, que en la zona del derrumbe (figura 5) se observa la mayor cantidad de acumulación de agua, que discurren desde la zona de arranque y en varias direcciones, hasta el cuerpo del derrumbe; lo que sugiere que, en incrementos de precipitaciones pluviales, la posibilidad de un incremento de la inestabilidad y producirse nuevos desprendimientos es alta.

De la misma forma, las zonas de deslizamientos antiguos (margen izquierdo del derrumbe), muestran una importante cantidad de drenajes, que discurren ladera abajo en temporada de lluvias intensas. Esta área es muy importante ya que se presentan grietas tensionales debido al movimiento lento del deslizamiento producto de la gravedad. Se debe realizar obras de drenajes y/o sellado de grietas para evitar que la infiltración genere la reactivación de deslizamientos en la zona.

Figura 5: Mapa de la acumulación de agua (TWI) en el derrumbe del cerro Cruz Shallapa y alrededores.

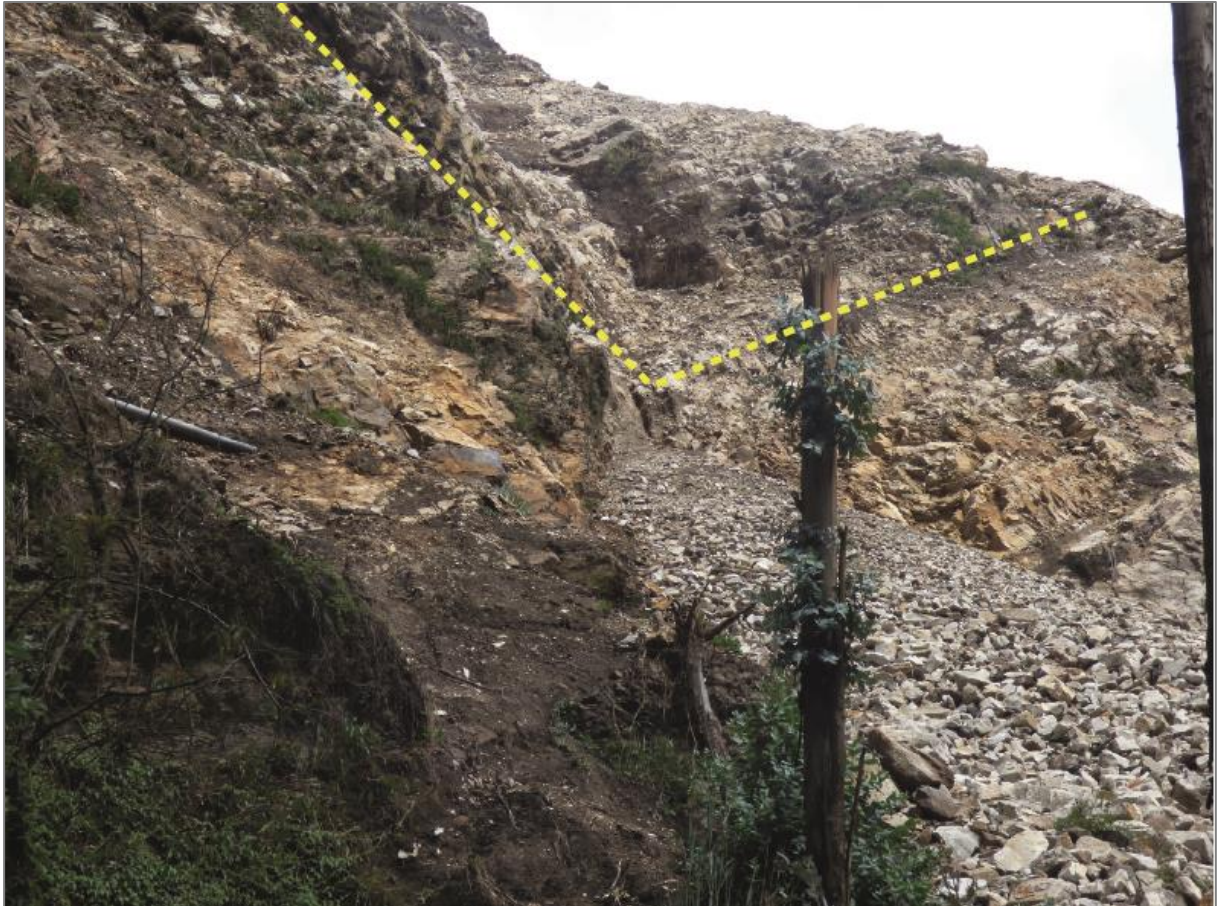
Es importante recalcar lo predominante de la rotura tipo cuña, esto se debe al fracturamiento del macizo rocoso y la disposición de las familias (figura 6 y fotografía 2).

Figura 6: Vista de rotura tipo cuña en la ladera del cerro Cruz de Shallapa.

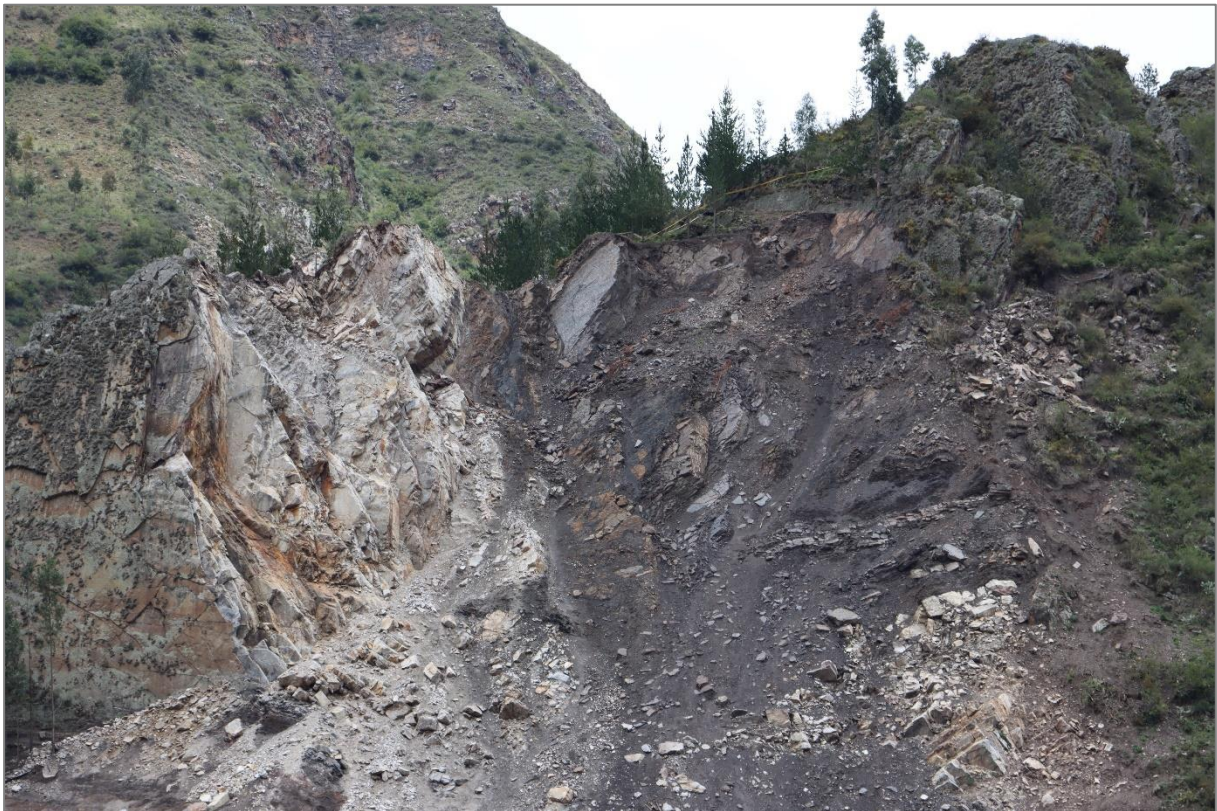
Fotografía 2: Vista de rotura tipo cuña en la ladera del cerro Cruz de Shallapa.

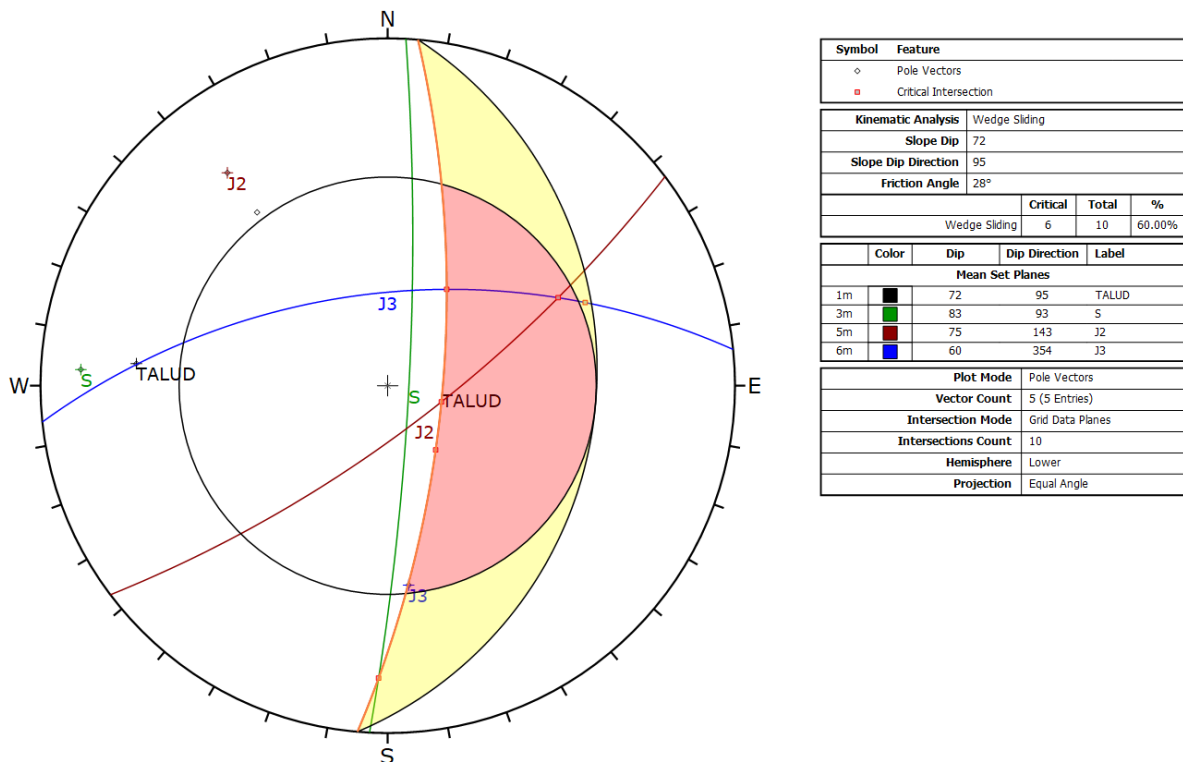
En la figura 8 se observa el análisis con una probabilidad de ocurrencia de 60% respecto del talud y las familias 2 y 3; además de la familia S (estratificación) que funciona como fractura de tracción.

Figura 8. Análisis de rotura por cuña EG.

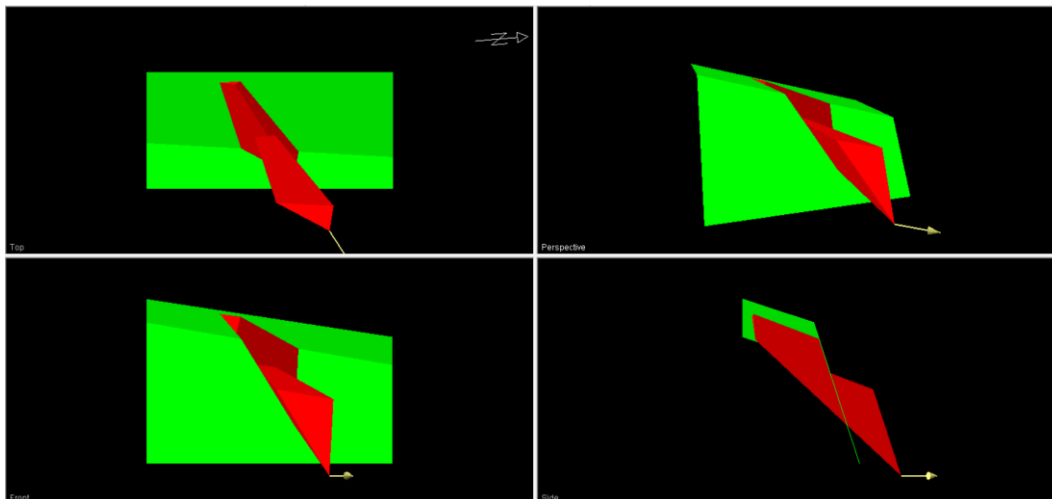
La rotura de la ladera es tipo cuña como se observa en la figura 21 y se proyecta en el análisis de Swedge.

Figura 21. Proyección tipo cuña

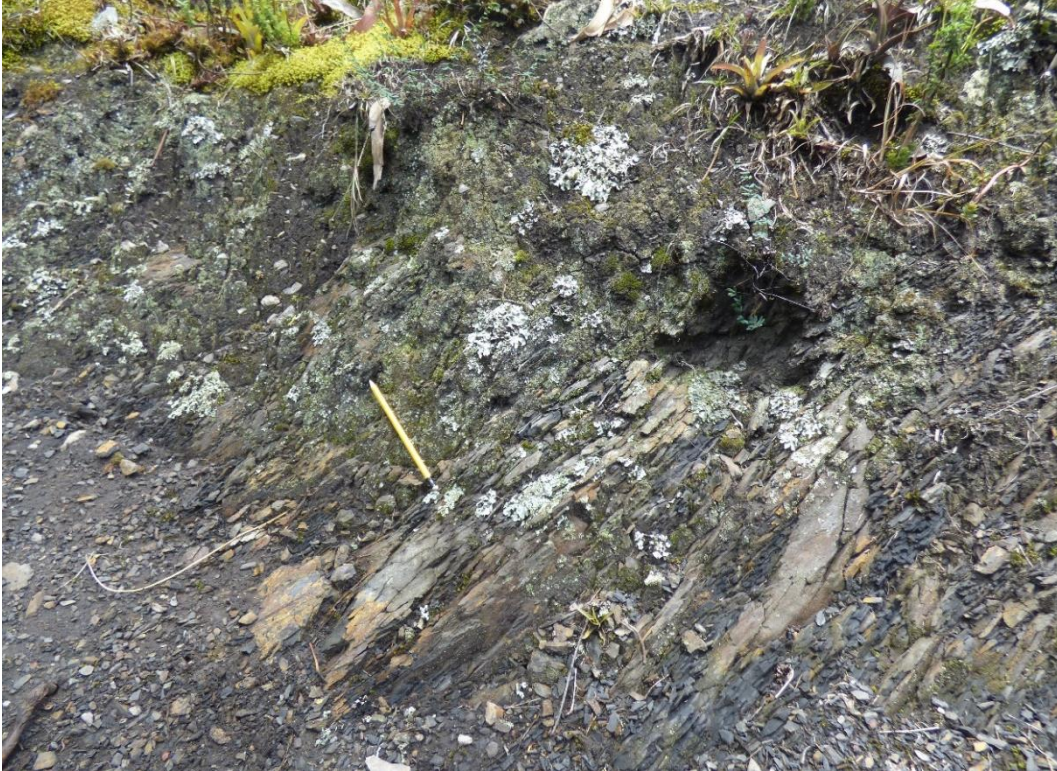
Fotografía 1: Vista de detalle de las limoarcillitas grises fuertemente fracturadas y muy meteorizadas correspondiente a la Formación Oyón.

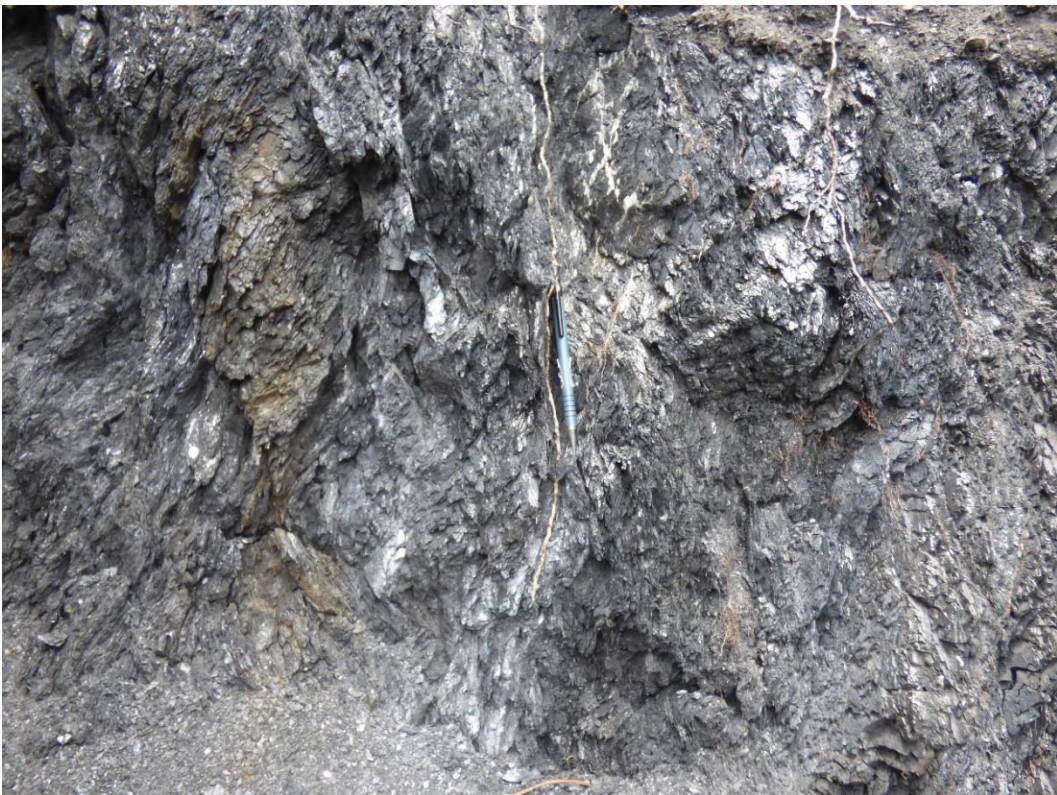
Fotografía 2: Detalle de los niveles de carbón de 1 m aproximadamente correspondiente a la parte superior de la Formación Oyón.
