**Informe Técnico N° A7381**

# EVALUACIÓN DE PELIGROS GEOLÓGICOS POR MOVIMIENTOS EN MASA EN EL SECTOR DE MILENIUM

Departamento San Martín  
Provincia El Dorado  
Distrito Santa Rosa

Elaborado por la Dirección  
de Geología Ambiental y  
Riesgo Geológico del  
INGEMMET

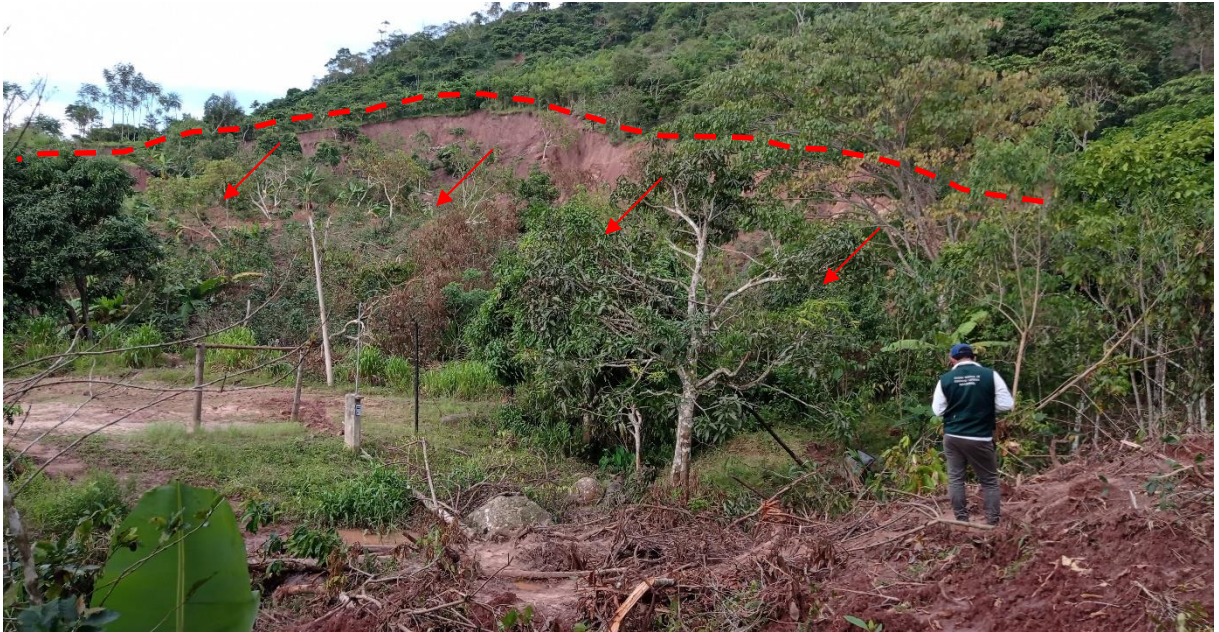
La escarpa principal mide un aproximado de 400 m, con un salto de 20 m. En la cara libre

Figura 8. Vista de la escarpa principal del deslizamiento N°01.

1. Reubicar las viviendas en zonas seguras.
2. Impedir la construcción de nuevas viviendas en la masa inestable y en zonas aledañas a esta.
3. Impedir la deforestación de laderas, especialmente en las zonas altas, como las ubicadas aguas arriba de la corona del deslizamiento, pues puede generar que se amplie.
4. Rellenar con material propio (suelos arcillosos deslizados), las grietas de tensión hasta sellarlas totalmente, a fin de impedir la infiltración rápida y focalizada de aguas de lluvia.
5. Conformar una capa de 0.30 m de espesor con material granular tipo afirmado. Esto con la finalidad de garantizar la transitabilidad de la trocha en el tramo afectado (400 m).

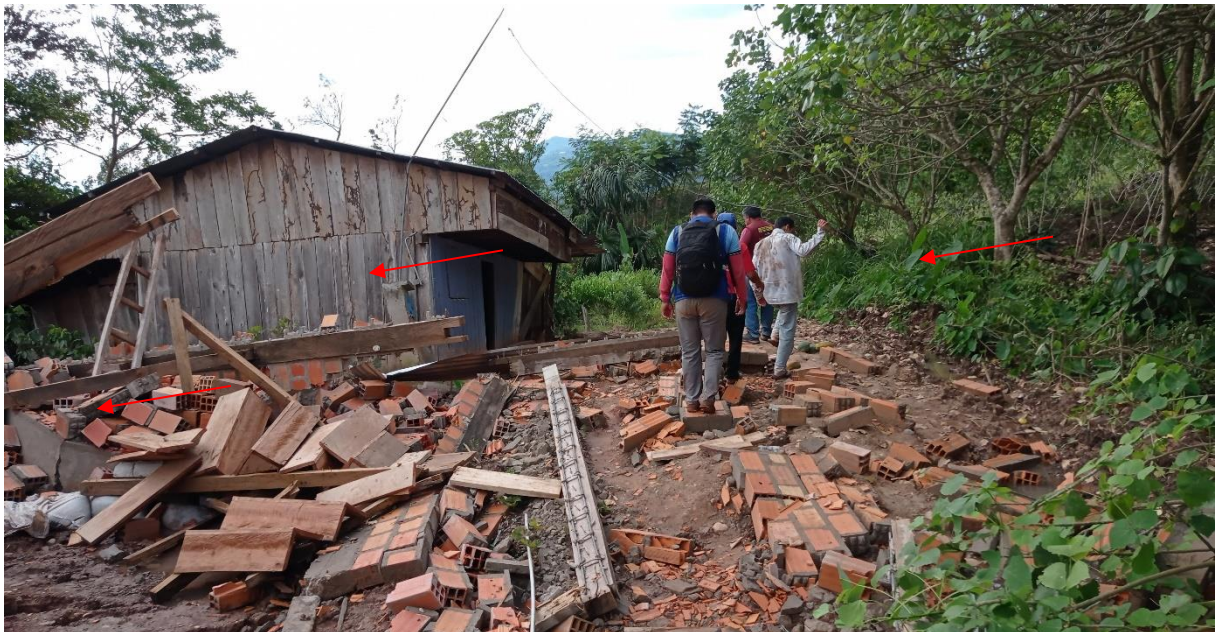
Asimismo, ha destruido 03 viviendas, dejándolas inhabitables. Estas deberán ser reubicadas y no se permitirá la construcción de nuevas viviendas en la zona deslizada y sus alrededores.

Figura 9. Vivienda afectada, ubicada en la parte central de la masa deslizada, deslizamiento N°01.

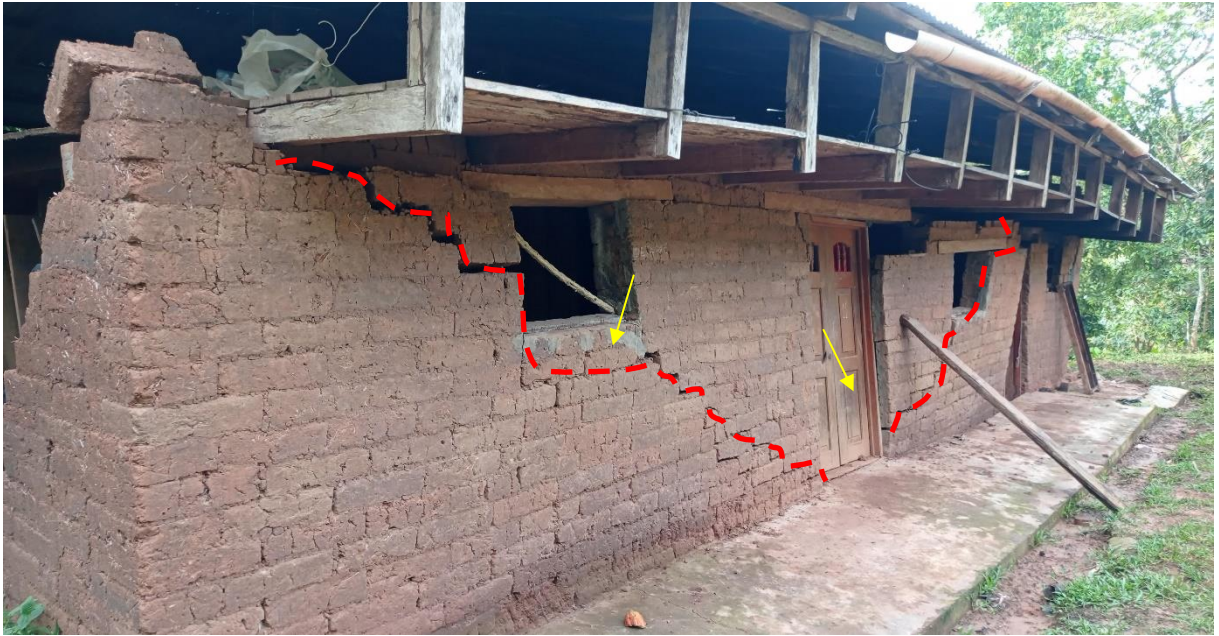
Figura 10. Vivienda afectada, ubicada en la parte central de la masa deslizada, deslizamiento N°01.  
Esta vivienda es inhabitable.

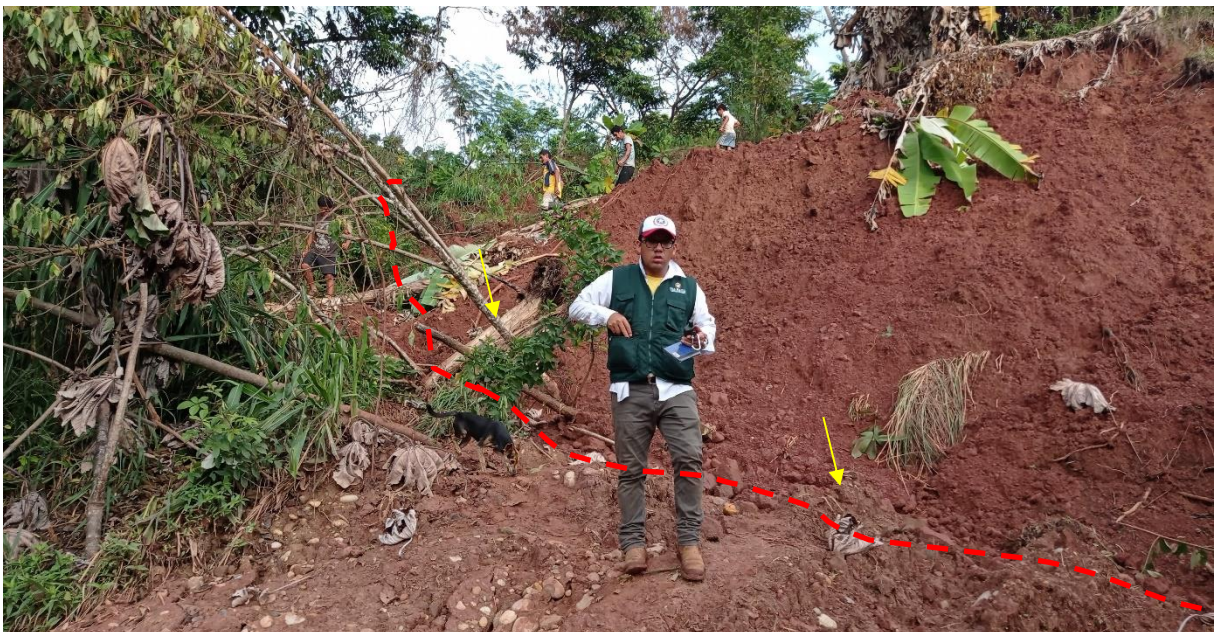
Figura 11. Escarpa lateral derecha del deslizamiento N°01. Presenta una longitud de 80 m y un salto de 3.00 m

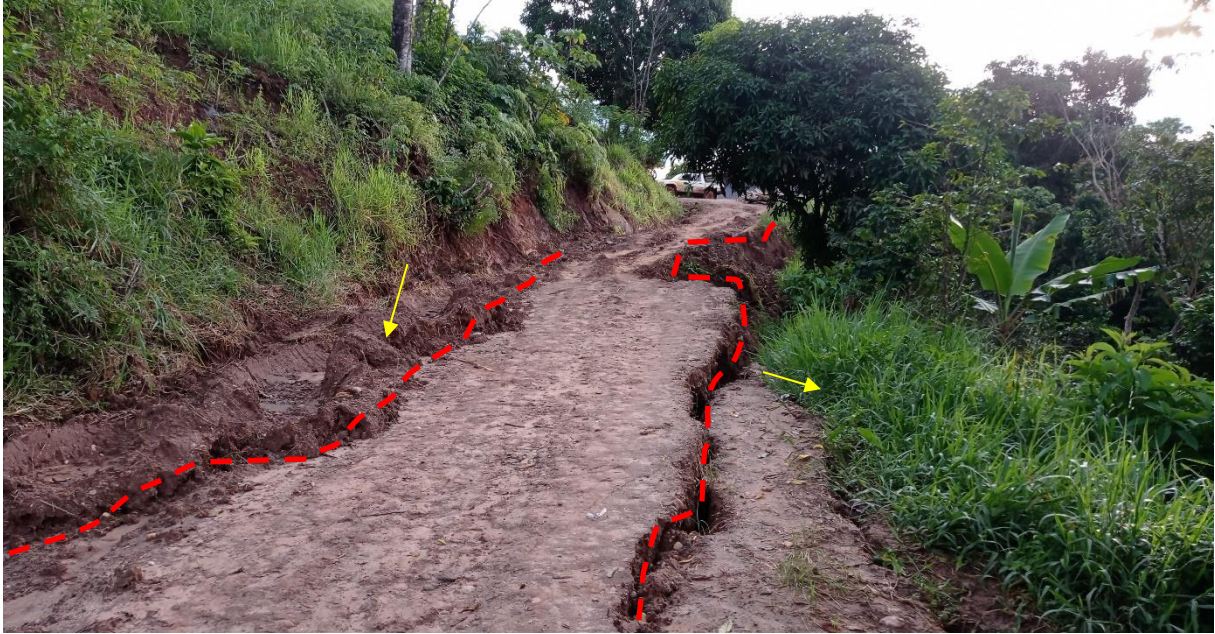
El cuerpo del deslizamiento presenta grietas de tensión abiertas, que tienen longitudes de 40 m y aperturas hasta de 0.60 m y profundidad visible de 1.50 m.

La masa deslizada ha afectado severamente 400 m de la trocha carrozable que comunica el sector Milenium con el C.P. San Juan de Talliquihui y otros.

Figura 12. Acceso destruido por el deslizamiento N°01. Presencia de grietas transversales, con una apertura de 0.60 m y una profundidad de 1.50 m

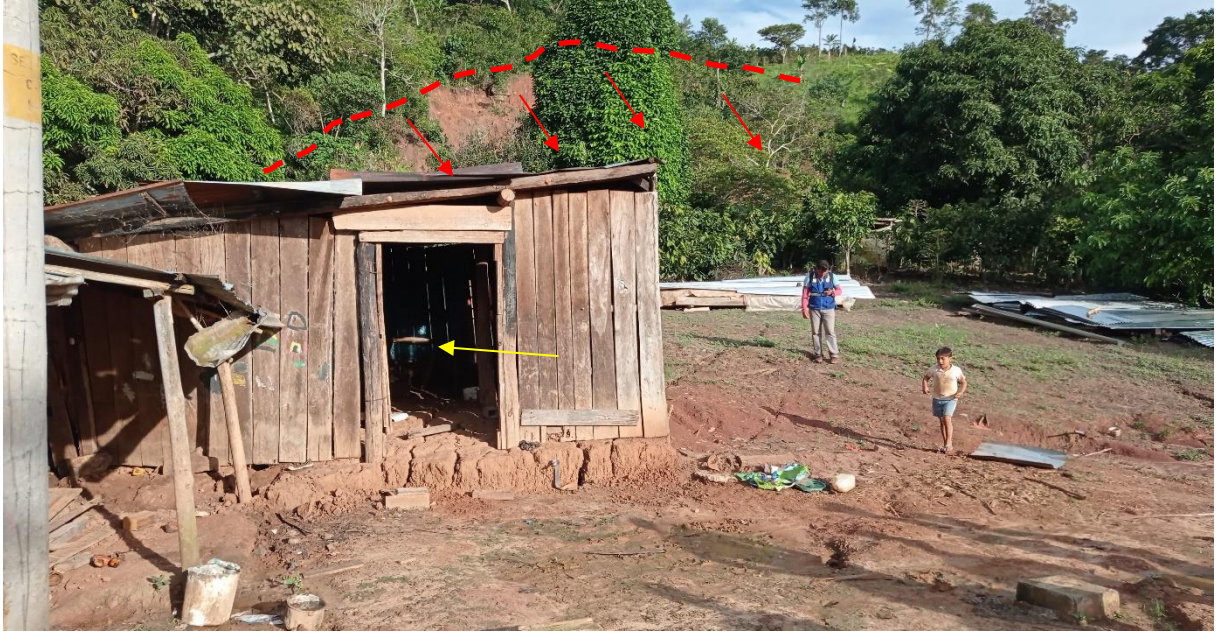
Asimismo, ha destruido 01 vivienda, dejándola inhabitable. Esta deberá ser reubicada y no se permitirá la construcción de nuevas viviendas en la zona deslizada y sus alrededores.

Destrucción de 01 vivienda (figura 13).

Figura 13. Vivienda afectada por el deslizamiento N°02.

1. Reubicar la vivienda en zona segura.
2. Impedir la construcción de nuevas viviendas en la masa inestable y en zonas aledañas a esta.
3. Impedir la deforestación de laderas, especialmente en las zonas altas, como las ubicadas aguas arriba de la corona del deslizamiento, pues puede generar que se amplie.
4. Rellenar con material propio (suelos arcillosos deslizados), las grietas de tensión hasta sellarlas totalmente, a fin de impedir la infiltración rápida y focalizada de aguas de lluvia.
5. Conformar una capa de 0.30 m de espesor con material granular tipo afirmado. Esto con la finalidad de garantizar la transitabilidad de la trocha en el tramo afectado (100 m).
6. Realizar cortes del talud, iniciando en la plataforma de la trocha carrozable, con banquetas H:V de 1:1.

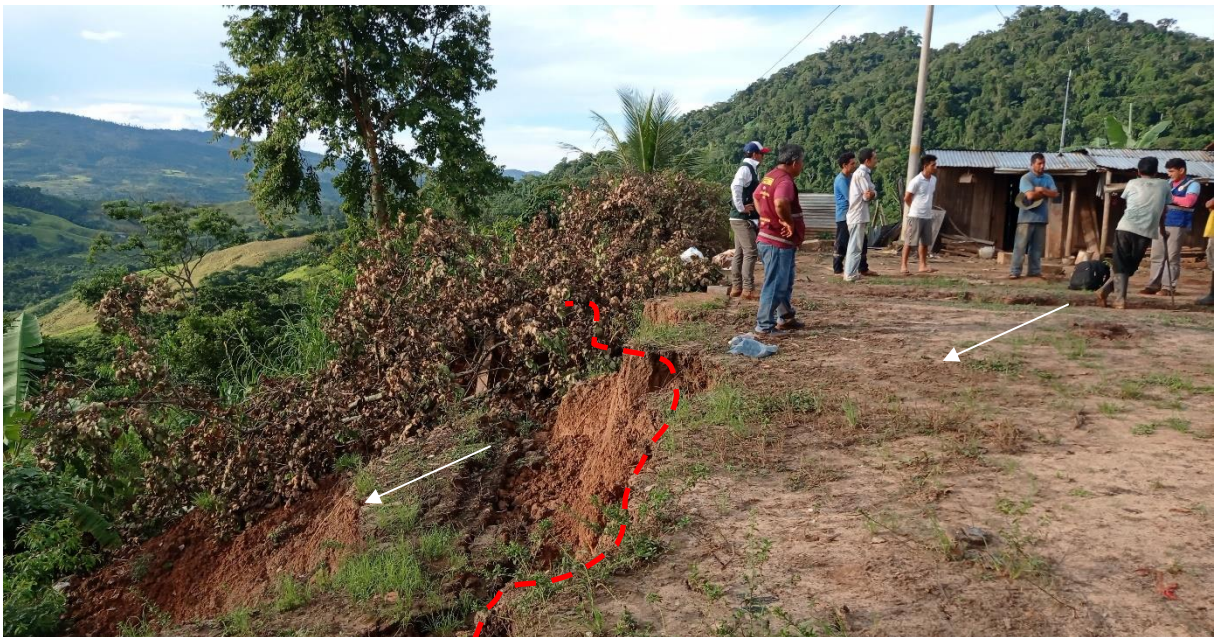
Figura 14. Masa inestable en movimiento lento ladera abajo, deslizamiento N°02 (figura 13).

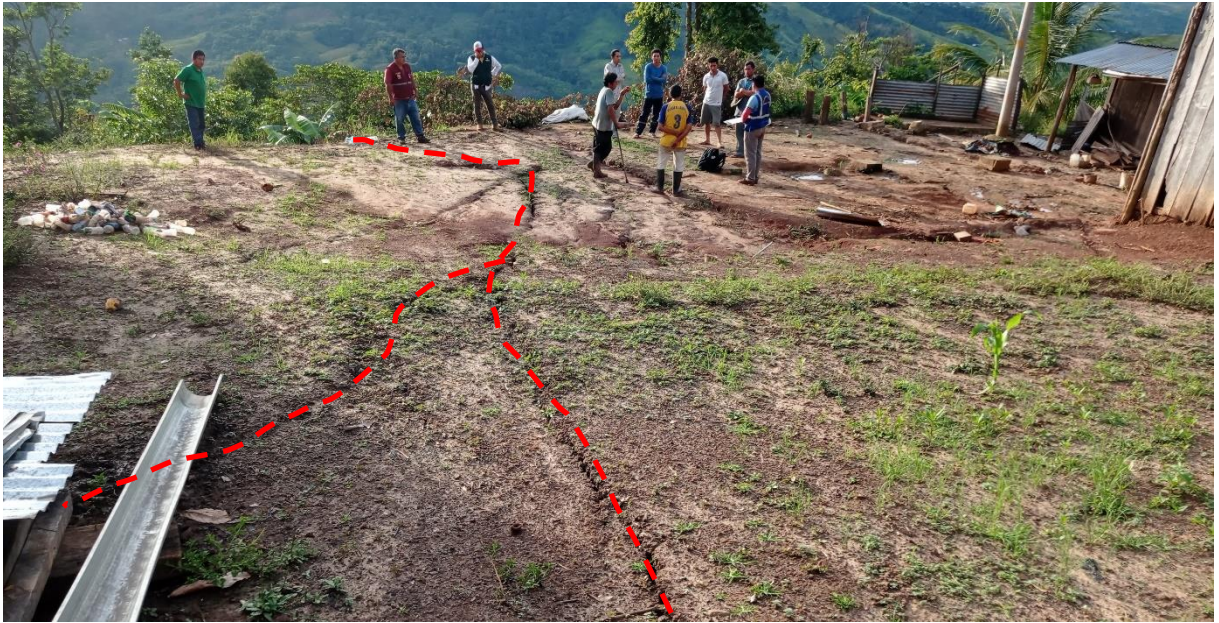
Se observan grietas de tensión en el cuerpo de deslizamiento, con aperturas de 0.10 m y profundidad visible de 0.20 m (figura 15). Asimismo, en la corona del deslizamiento se observa una grieta paralela a la escarpa principal, cuya apertura es de 0.20 m y de longitud de 30 m.

Figura 15. Grietas de tensión en el cuerpo del deslizamiento N°02. Estas presentan una abertura de 0.10 m y profundidad de 0.20 m.
