**Opinión Técnica N° 2-2023**

# EVALUACIÓN DE PELIGROS GEOLÓGICOS POR MOVIMIENTOS EN MASA EN EL SECTOR DE PIÑOTAPATA, ZONA PROPUESTA PARA LA REUBICACIÓN DE LA COMUNIDAD CAMPEESINA DE TASSA

Departamento Moquegua  
Provincia General Sánchez Cerro  
Distrito Ubinas

Mayo  
2023

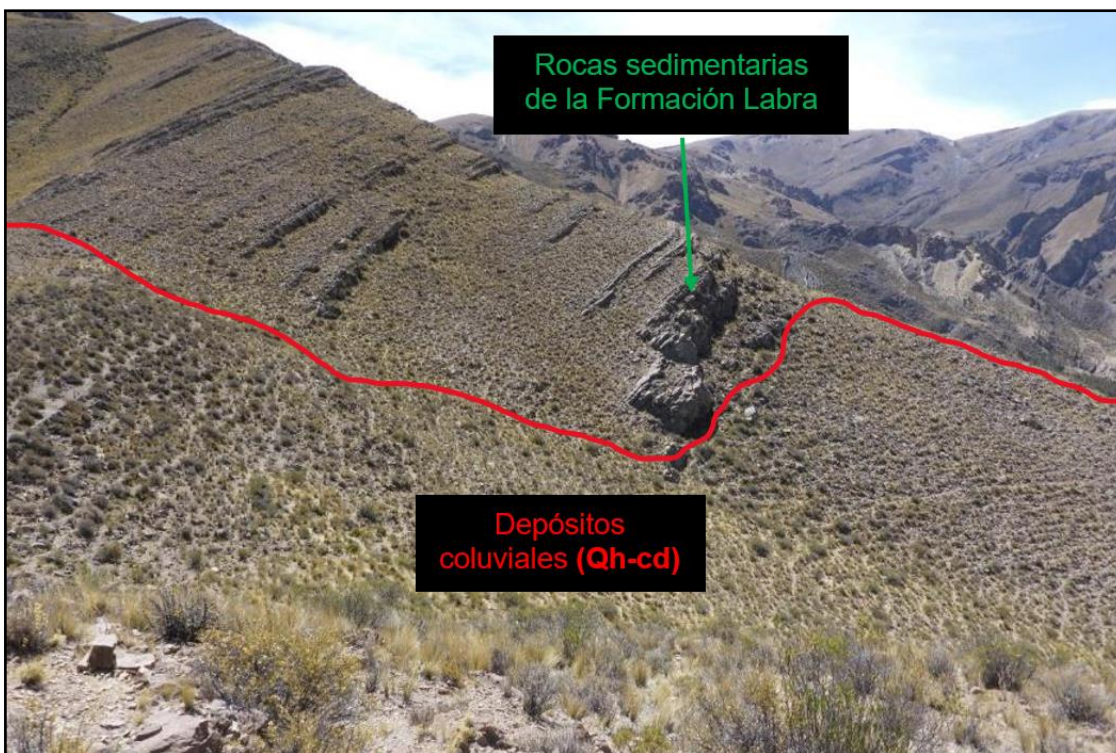
El sector de Piñotapata zona propuesta para la reubicación de la Comunidad campesina de Tassa, el substrato está conformado por rocas sedimentaria de las formaciones Cachios, Labra y Gramadal (Grupo Yura), conformado por lutitas grises y negras, areniscas grises y calizas fosilíferas; estas rocas se encuentran fuertemente deformadas (muy fracturadas) y moderadamente meteorizadas. Además, se tienen depósitos coluvio-deluviales resultado de antiguos movimientos en masa (deslizamientos antiguos), que se encuentran inconsolidados (figura 1).

**Figura 1.** Unidades geológicas en el sector de Piñotapata UTM E: 318409, N: 8209208.

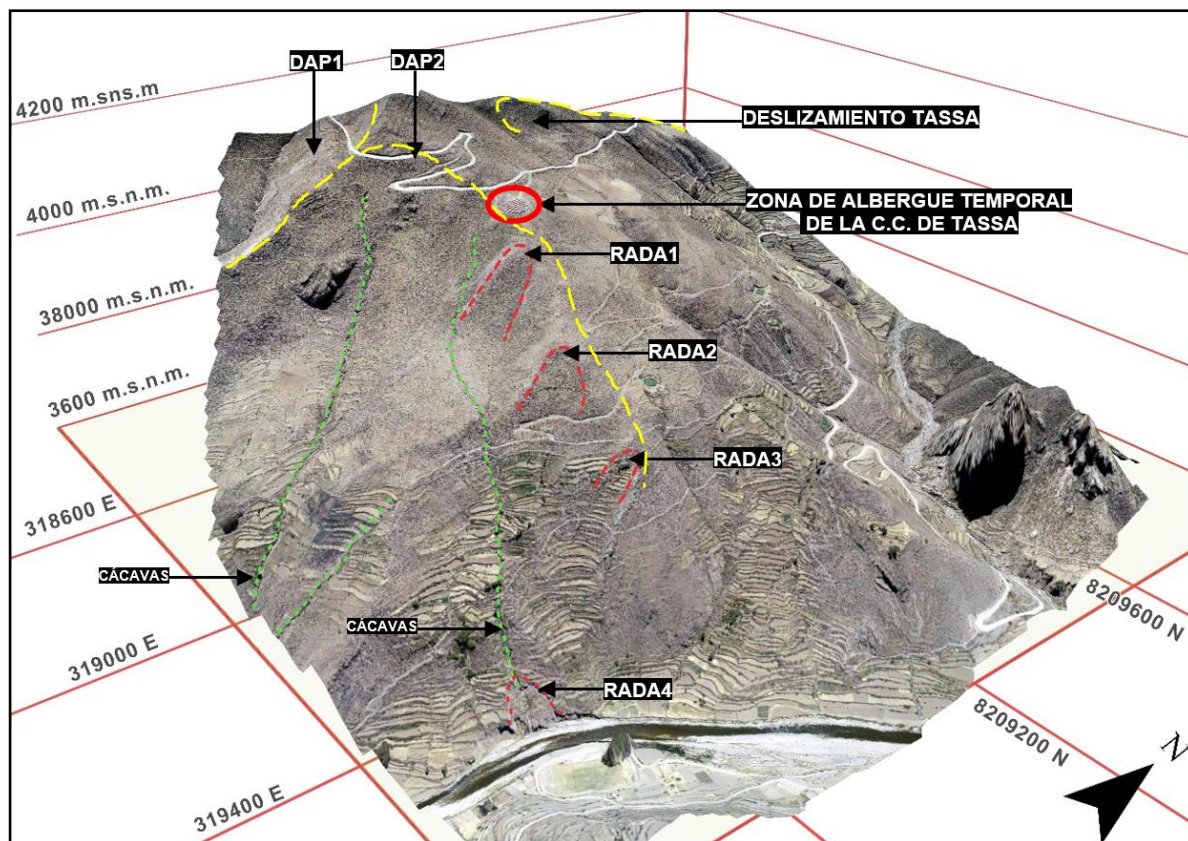
En el deslizamiento antiguo Piñotapata 2 (DAP2), se identificaron cuatro sectores puntuales, que muestran reactivaciones antiguas, (RADA1, RADA2, RADA3 y RADA4) (figura 2). En la actualidad no hay indicios de actividad reciente.

**Figura 2.** Proyección ortogonal de los peligros geológicos de la zona propuesta para la reubicación del C.C. de Tassa (Sector de Piñotapata), elaborado a partir de fotografías tomadas con dron Phantom 4 Pro. Coordenadas E: 319000, N: 8209200.

En la parte baja del deslizamiento Piñotapata 2 (DAP2), se ha identificado zonas de cultivo además de un reservorio de agua. Para evitar lo sucedido en los terrenos del antiguos Tassa; el terreno en el sector Piñotapata debe ser empleado únicamente para viviendas.

Los módulos del albergue en el sector Piñotapata, están ubicados en el borde de un deslizamiento antiguo Inactivo relicto, que pertenece a un movimiento en masa que claramente ocurrió bajo condiciones geomórficas o climáticas diferentes a las actuales, posiblemente hace miles de años (Cruden y Varnes, 1996).

Por las condiciones geológicas, geomorfológicas y geodinámicas, es necesario implementar obras de mitigación de peligros geológicos en áreas próximas al albergue temporal en el sector Piñotapata, para evitar la generación de procesos de movimientos en masa.

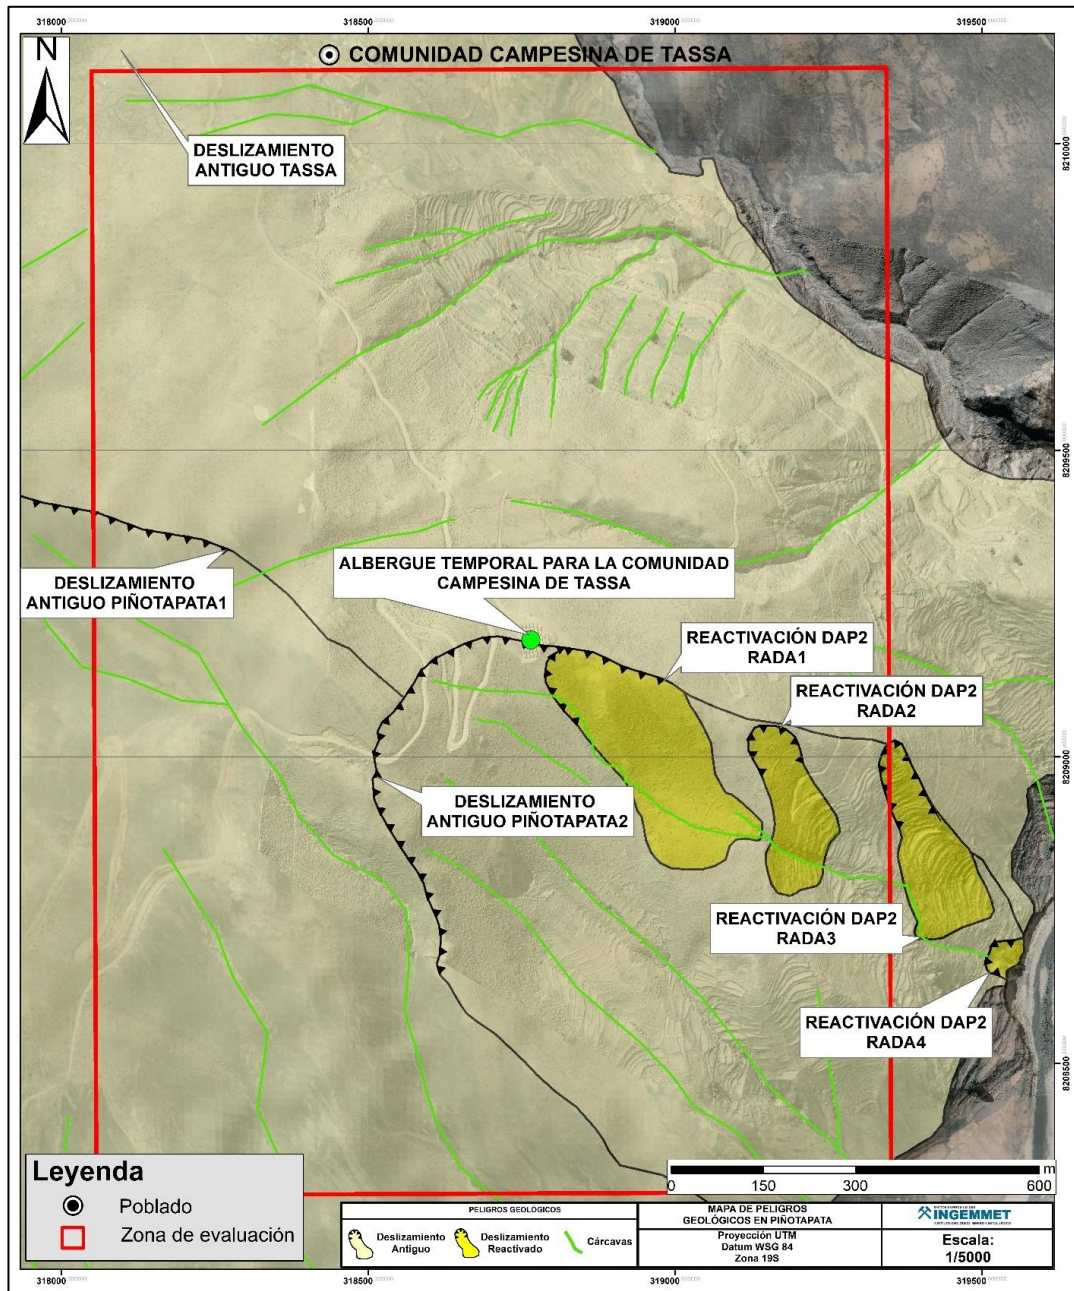
**Figura 3.** Cartografía de peligros geológicos en el sector Piñotapata. (Informe técnico A7326 INGEMMET)

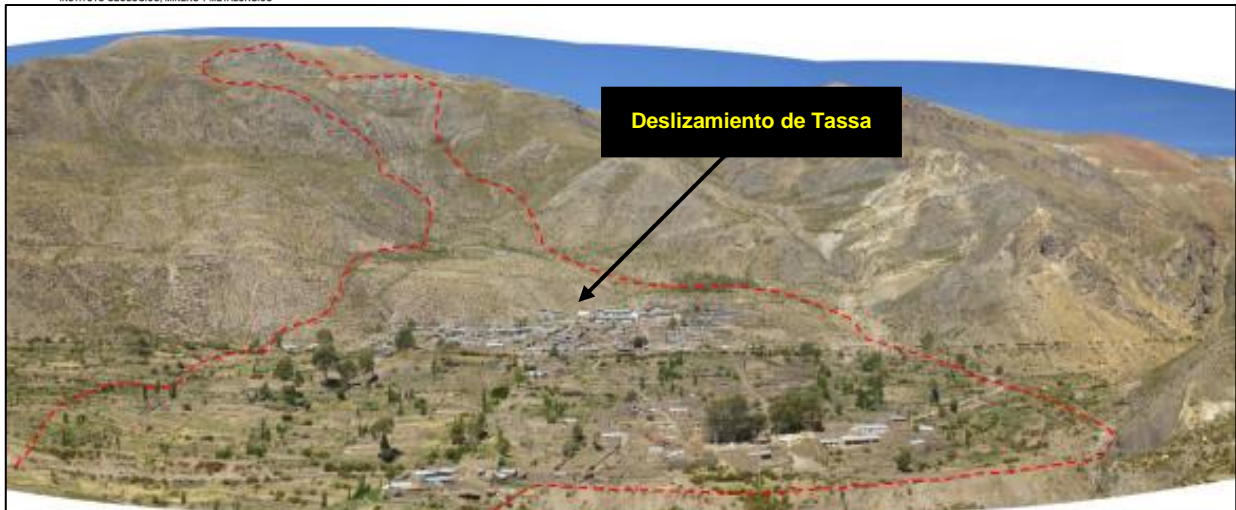
**Figura 4.** Vista del deslizamiento-flujo que está afectando al poblado de Tassa. (Informe técnico A6688 INGEMMET)

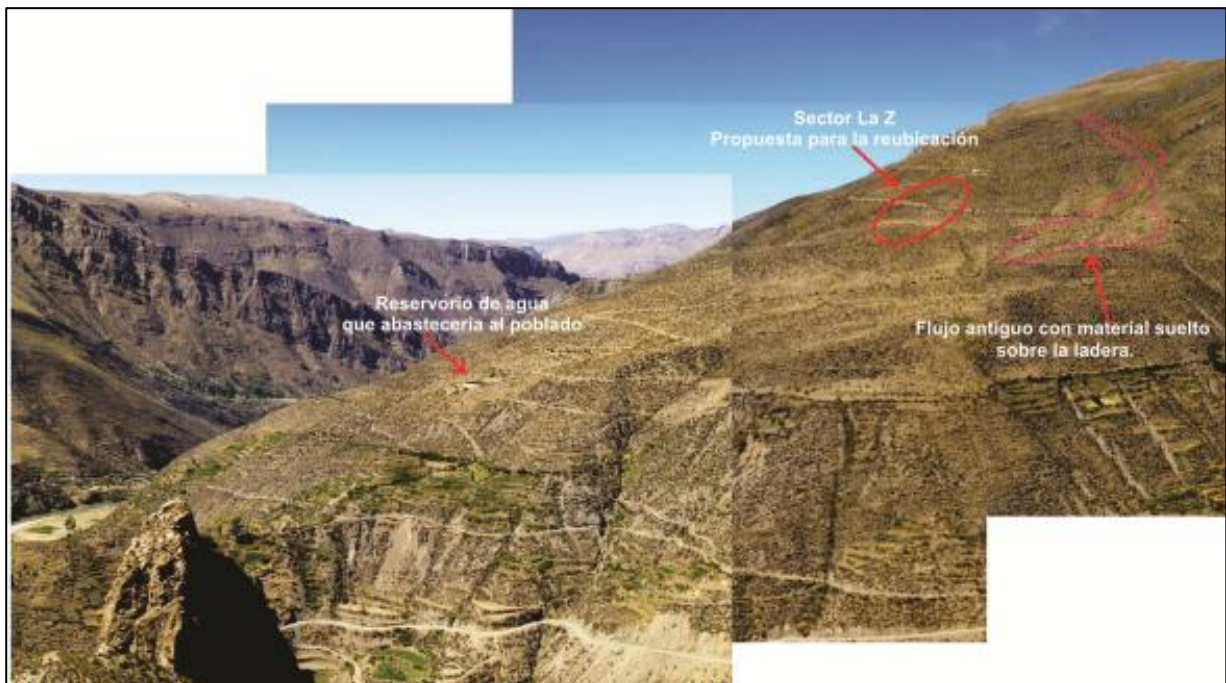
**Figura 5.** Vista panorámica del sector La Z. (modificado del Informe técnico A6688 INGEMMET)
