**Informe Técnico N° A7378**

# EVALUACIÓN DE PELIGRO GEOLÓGICO POR MOVIMIENTOS EN MASA EN EL CENTRO POBLADO AMBASAL

Departamento Piura  
Provincia Ayabaca  
Distrito Ayabaca

MAYO  
2023

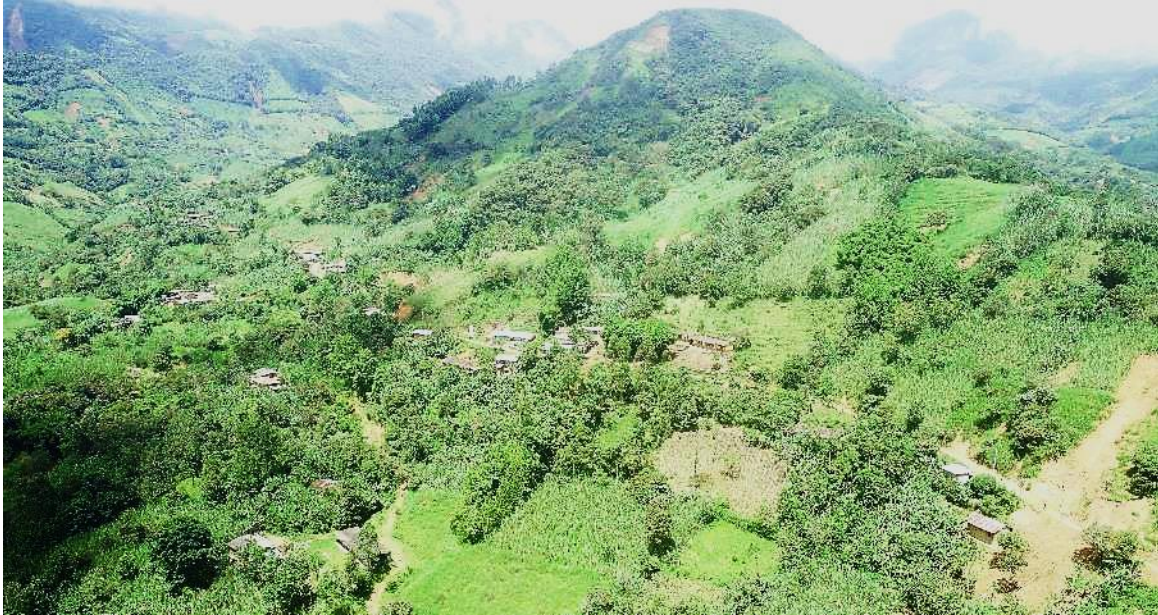
Estos afloramientos están conformados por lavas basálticas a andesitas basálticas de aspecto masivo con estructuras amigdalares, interestratificado con niveles brechosos fuertemente fracturados e intensamente meteorizados. En los cortes de talud se aprecian secuencias con condiciones geomecánicas muy desfavorables, en superficie se observa la roca muy descompuesta y desintegrada (fotografía 1).

**Fotografía 1.** Vista aérea de los afloramientos de la Formación San Lorenzo en contacto con la Formación La Bocana.

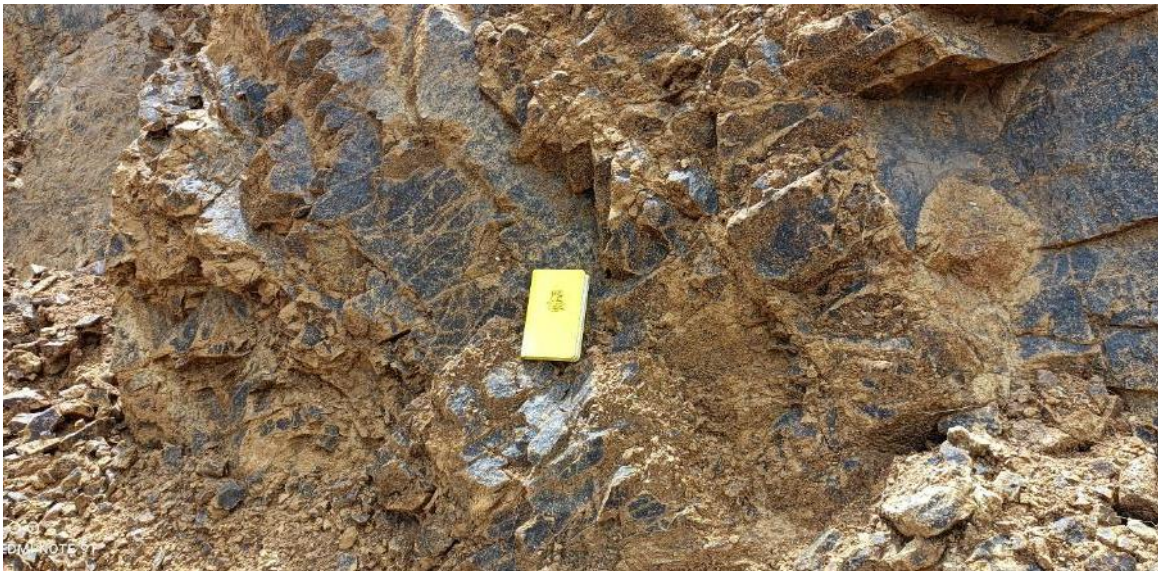
Estos afloramientos están conformados por calizas lodolíticas, margas grises oscuras laminadas, intercaladas con calizas color gris en estratos delgados y algunos niveles tobáceos. Estas secuencias se encuentran fuertemente fracturadas e intensamente meteorizadas, con filtraciones de agua evidenciadas en goteo lento, en superficie se observa la roca muy descompuesta y desintegrada (fotografía 2).

**Fotografía 2.** Calizas lodolíticas intensamente fracturadas de la Formación La Bocana.

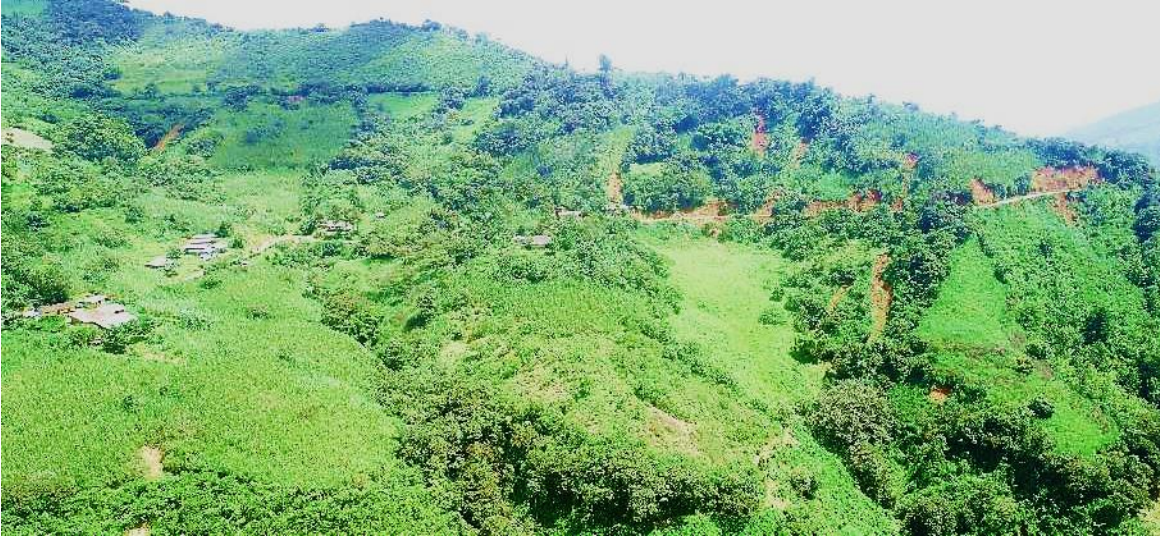
Corresponde a una acumulación sucesiva y alternada de materiales de origen coluvial y deluvial, los cuales no es posible diferenciarlos. Los depósitos coluviales se encuentran formados por acumulaciones ubicadas al pie de taludes escarpados de bloques rocosos angulosos heterométricos y de naturaleza litológica homogénea. Conforman taludes de reposo poco estables; dentro de este tipo de depósito se encuentran los materiales generados por movimientos en masa de tipo deslizamientos, derrumbes, etc. (fotografía 4).

**Fotografía 4.** Vista de los depósitos coluvio deluviales en la ladera afectada por el deslizamiento.

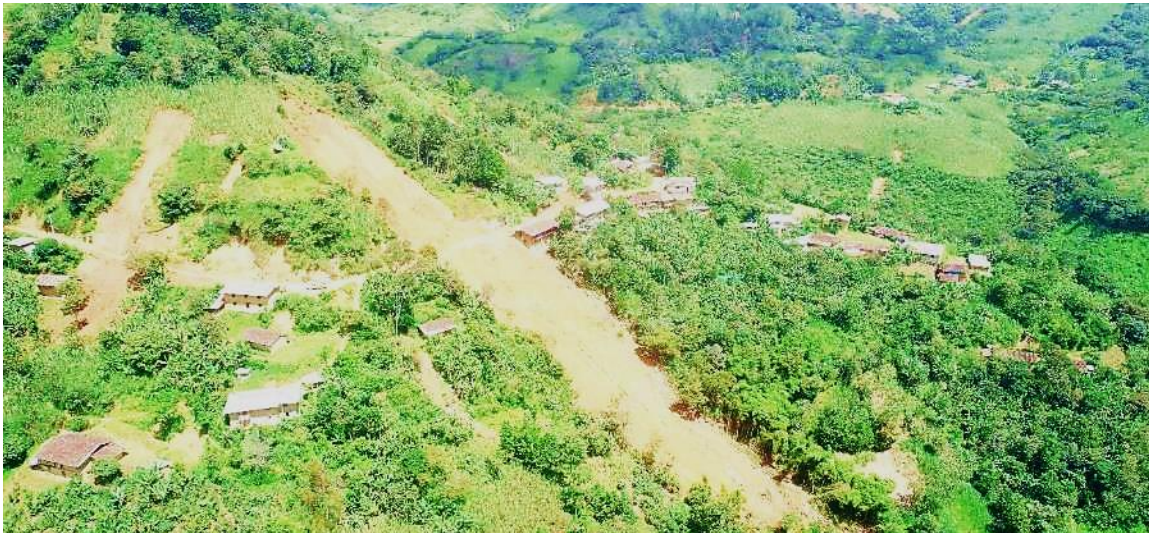
Son depósitos que se encuentran acumulados al pie de laderas, como material de escombros no consolidados, heterométricos constituidos por bolos (15%), cantos (20%), gravas (10%), gránulos (30%) de formas subangulosas a angulosas; además de arenas (25%). Estos depósitos se distribuyen en el área del deslizamiento que afectó el centro poblado Ambasal (fotografía 5).

**Fotografía 5.** Vista de los depósitos coluviales originadas por el deslizamiento en el CP. Ambasal.

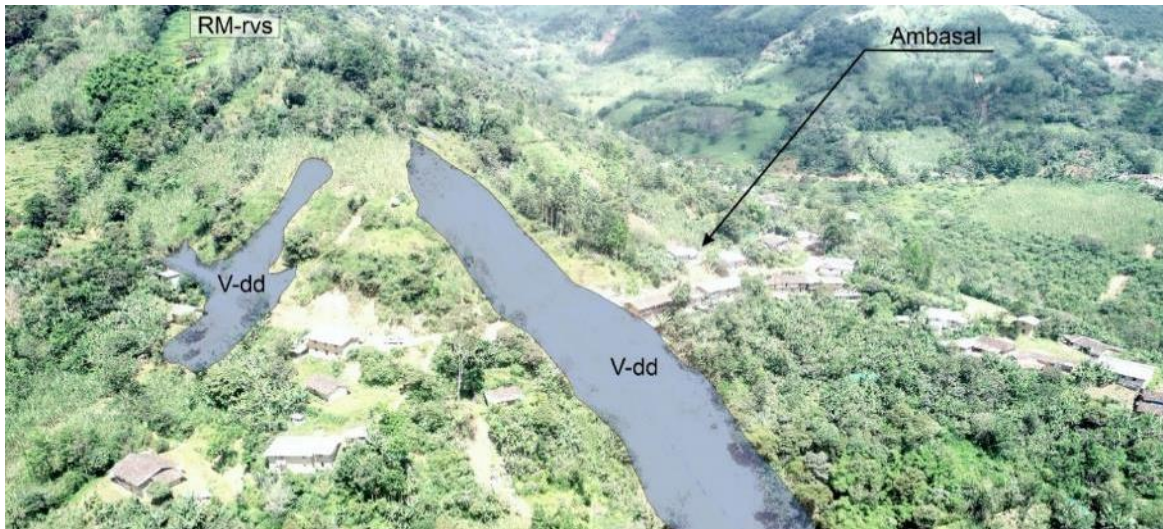
**Subunidad de vertiente con depósito de deslizamiento (V-dd):** Esta geofoma es el resultado de la acumulación de materiales movilizados debido al deslizamiento, modifican localmente la forma de las laderas con pendientes fuertes a muy escarpadas. El deslizamiento ocurrido el 23 de marzo, transportó gran cantidad de materiales conformados por bolos, cantos y gravas en una matriz arenosa que alcanzó 270 m de largo (figura 8).

**Figura 8.** Vista de la vertiente o piedemonte de deslizamiento en el caserío Ambasal.

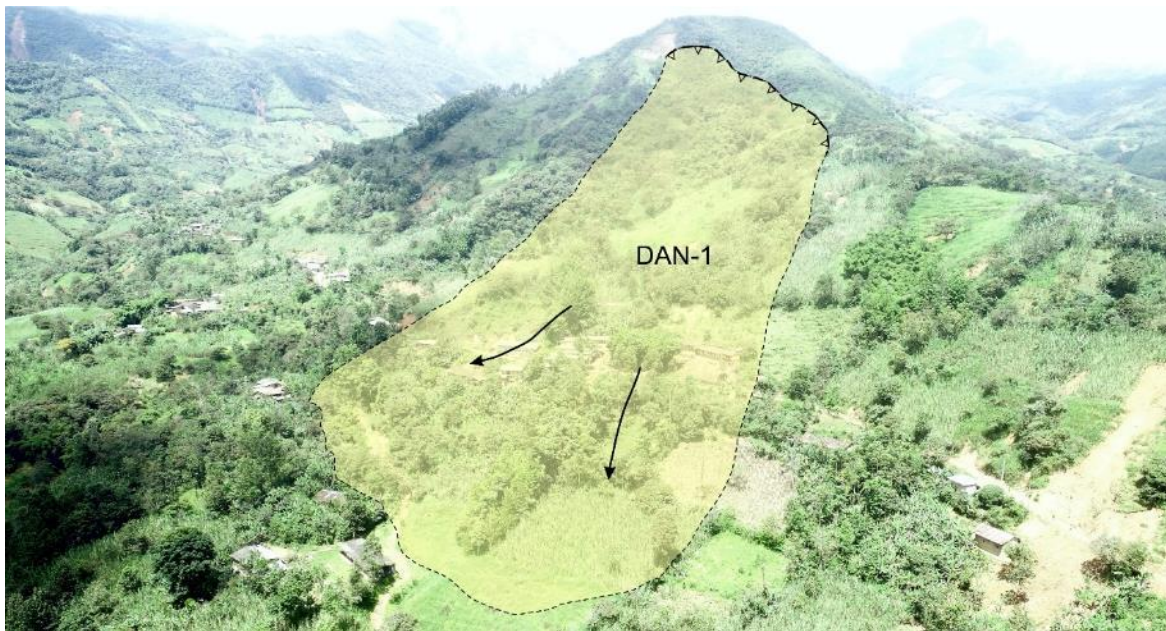
En este tipo, se identificaron 03 deslizamientos, el deslizamiento antiguo (DAN-1) tiene aproximadamente 875 m de largo y 305 m de ancho, el escarpe principal se estima en 670 m de largo, la zona de arranque se ubica a 1741 m de altitud se evidencia en depósitos coluvio deluviales conformada por bloques angulosos que evidencian el corto recorrido del deslizamiento (figura 11).

**Figura 11.** Vista aérea del deslizamiento antiguo (DAN-1).

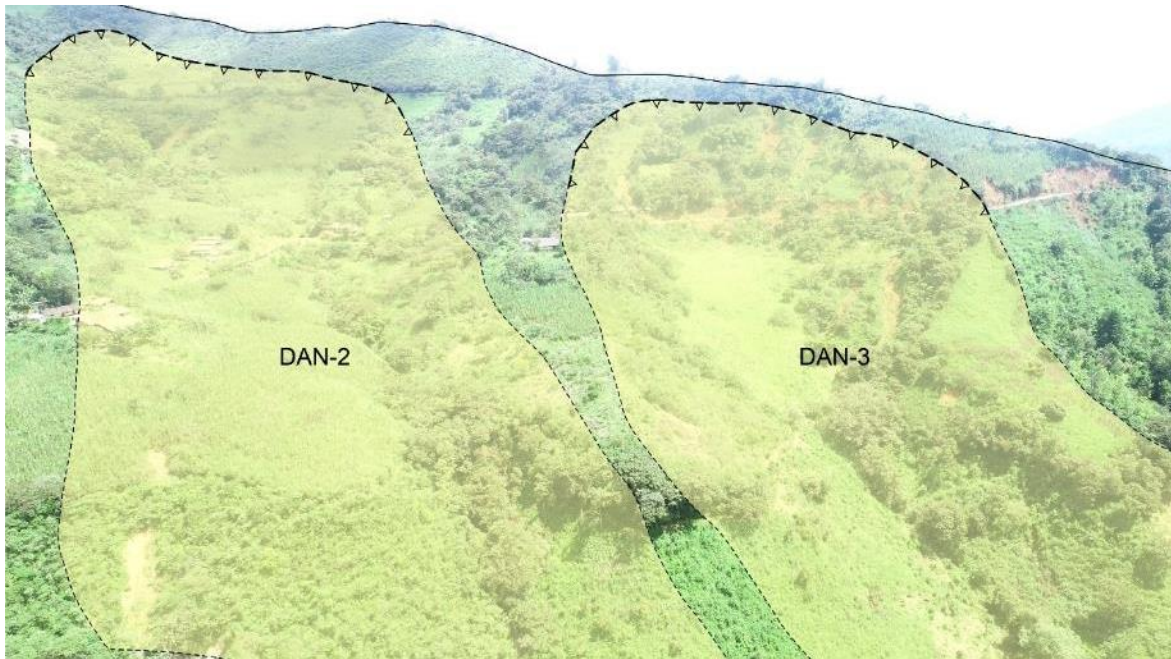
El deslizamiento antiguo (DAN-2) tiene aproximadamente 630 m de largo y 270 m de ancho, el escarpe principal se estima en 370 m de largo, la zona de arranque se ubica a 1660 m de altitud se evidencia en depósitos coluvio deluviales conformada por bloques angulosos que evidencian el corto recorrido del deslizamiento que descienden hasta los 1492 m de altitud (figura 12).

**Figura 12.** Vista aérea del deslizamiento antiguo (DAN-2).

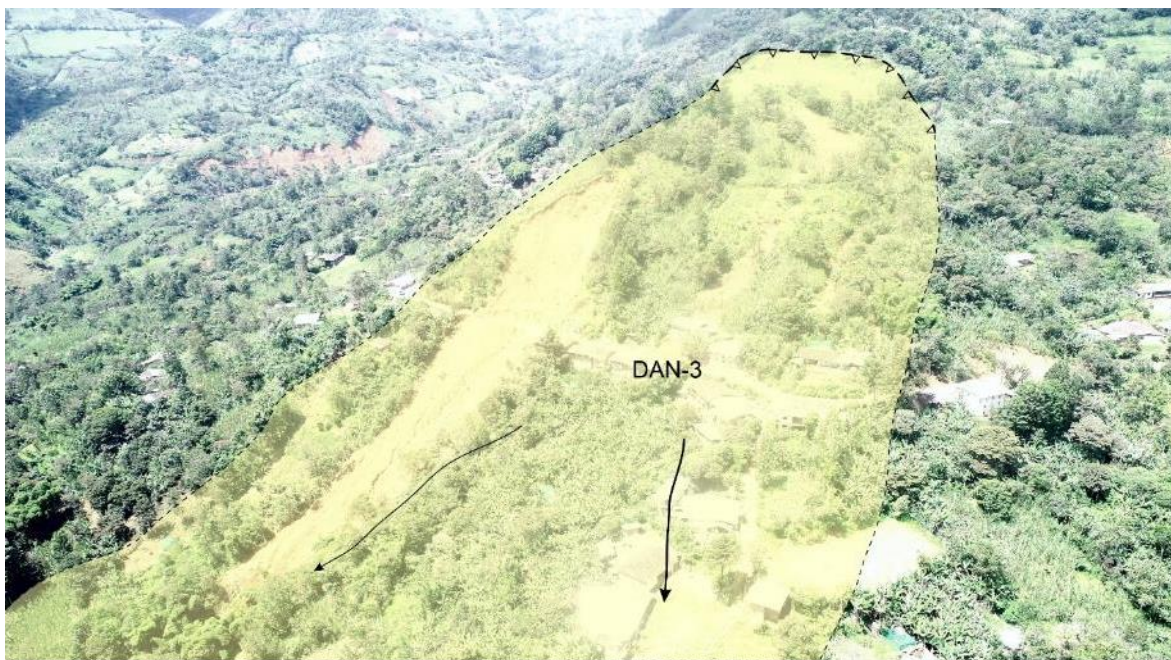
El deslizamiento antiguo (DAN-3) tiene aproximadamente 605 m de largo y 235 m de ancho, el escarpe principal se estima en 330 m de largo, la zona de arranque se ubica a 1550 m de altitud se evidencia en depósitos coluvio deluviales conformada por bloques angulosos que evidencian el corto recorrido del deslizamiento (figura 13).

**Figura 13.** Vista aérea del deslizamiento antiguo (DAN-3).

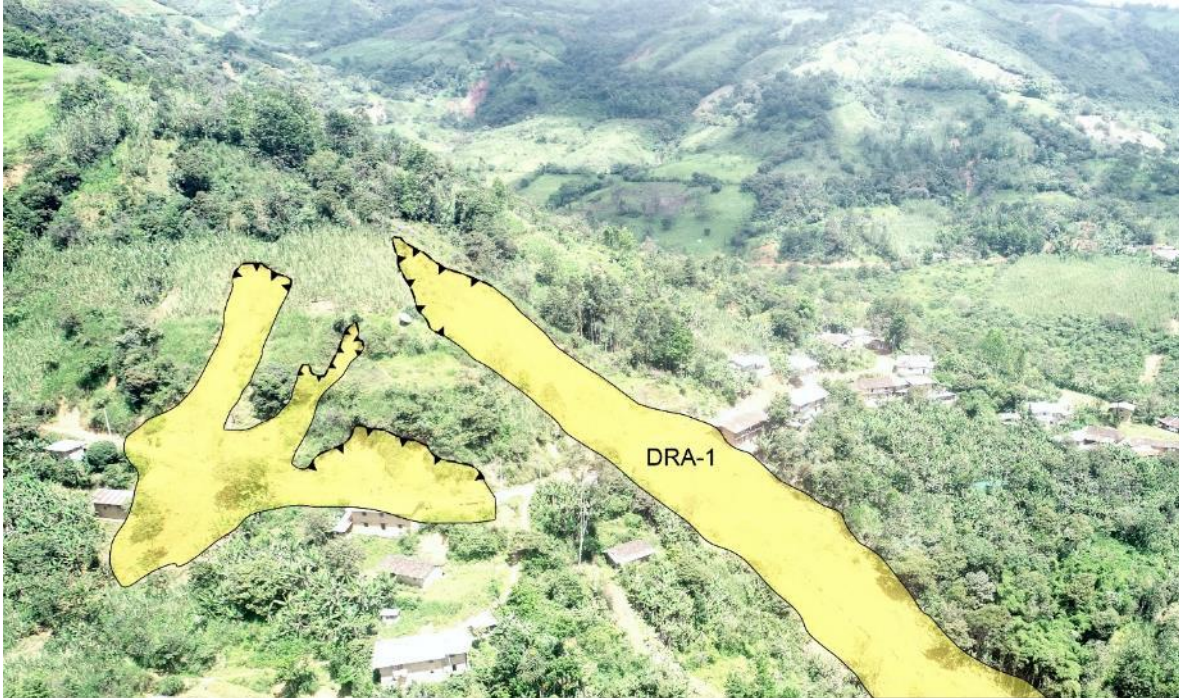
De este tipo de eventos, se identificaron aproximadamente 13 deslizamientos de tipo rotacional activos; el evento de mayor importancia ocurrió en el sector La Curva, próxima al centro de Salud Ambasal, que ocurrió a las 13.30 horas del 01 de abril del presente, y otro en el mismo del centro poblado Ambasal, con las siguientes coordenadas UTM 9493248 N, 639043 E y 1598 m s.n.m. (figura 14).

**Figura 14.** Vista aérea del deslizamiento (DRA-1) en el centro poblado Ambasal.

El deslizamiento abarca un total de 0.81 ha, afectando principalmente de terrenos de cultivos y 14 m de un canal de riego no revestido que probablemente sobresaturó los sedimentos y materiales de naturaleza areno arcillosa.

Se recomienda, banquetear e impermeabilizar el área afectada por el DRA-1, complementada con zanjas de coronación. Rehabilitar la trocha carrozable con adecuado control geotécnico. Impermeabilizar canales, cunetas y zanjas mediante membranas de PVC. Reubicar las viviendas próximas a los deslizamientos activos identificados.

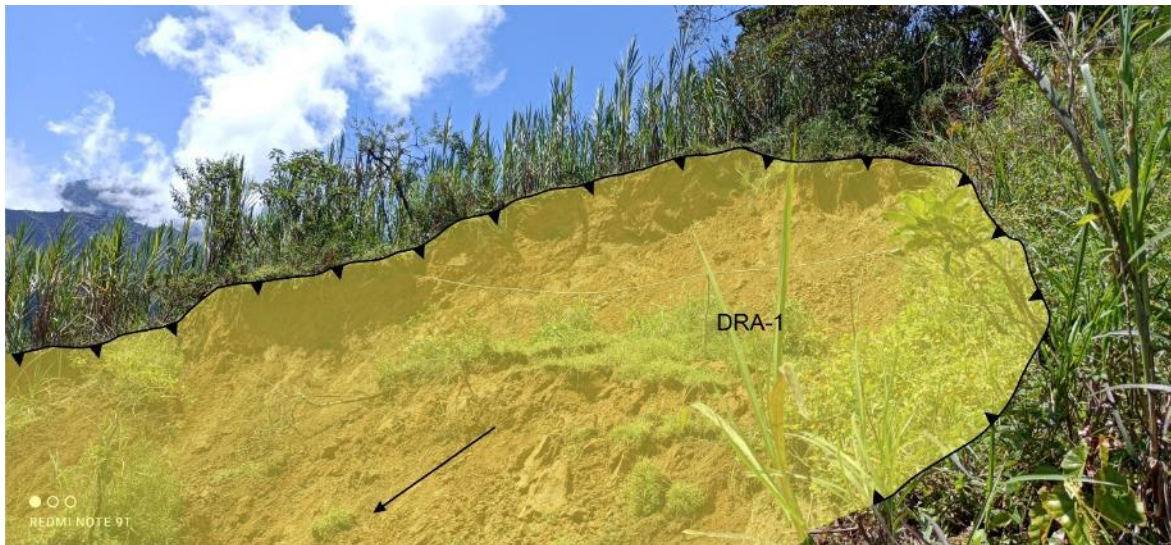
El deslizamiento tiene un escarpe irregular en herradura de 76 m de longitud y 1.5 m de alto donde se pueden apreciar estrías de falla debido al movimiento, los saltos varían de 1 a 2.5 m, y el desnivel entre la escarpa y el pie es de 280 m (DRA-1) (figura 15). La parte superior o la zona de arranque, no ha sufrido desplazamientos ladera abajo, pero sí deformaciones, que originan grietas por tracción o tensión que se emplazan de forma paralela o semiparalela al escarpe.

**Figura 15.** Escarpe visto desde el flanco izquierdo del deslizamiento.

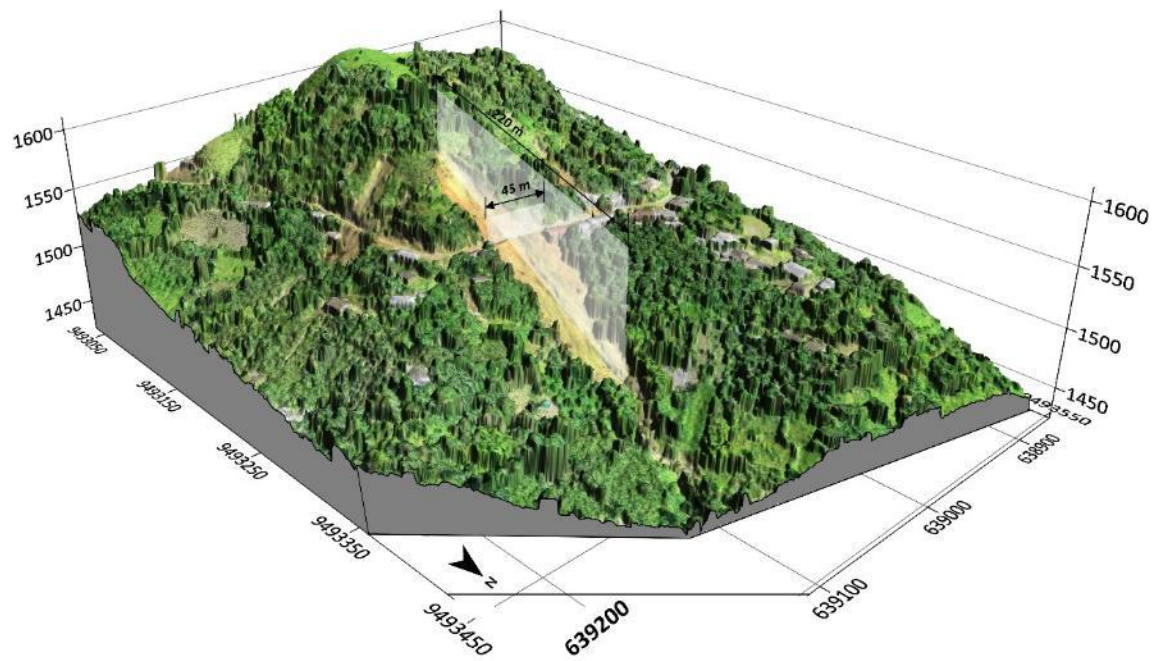
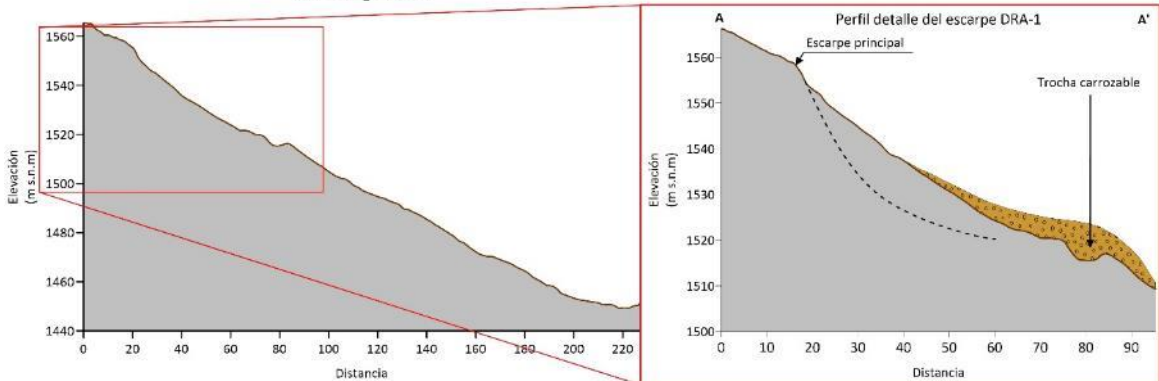
**Figura 16.** Vista 3D y sección transversal del deslizamiento y del escarpe principal.

La zona de estudio se asienta sobre calizas lodolíticas y margas grises oscuras intercaladas con calizas en estratos delgados y niveles tobáceos en la parte inferior, estas rocas se encuentran fuertemente fracturadas, con espaciamiento regular entre sus fracturas (0.06 a 0.20 m). Se observó que, de 1 a 2 m de profundidad la roca se encuentra completamente meteorizada (V); es decir, la roca se encuentra desintegrada a suelo; mientras que, de 2 m a 5 m de profundidad la roca encuentra muy meteorizadas (IV).

El factor detonante fueron los canales de riego sin revestir que permitieron que parte del agua de lluvias se infiltrara al subsuelo muy poroso, el efecto del agua infiltrada saturó las capas superficiales conformadas por calizas lodolíticas que incrementaron su carga, esto se combinó con las propiedades físico-mecánicas de los materiales cuaternarios (poco consolidado), rocas de muy mala calidad y la pendiente de la ladera moderadas a fuerte (5°- 25°) a muy fuertes a muy escarpadas (25°-90°).

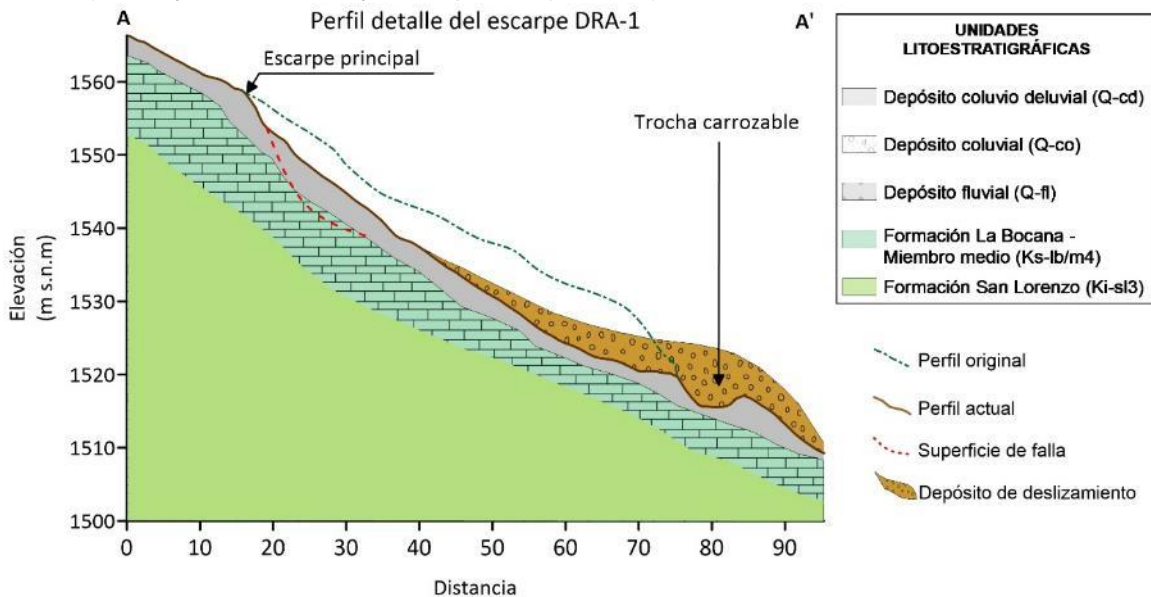
**Figura 17.** Sección transversal del deslizamiento y del escarpe principal.

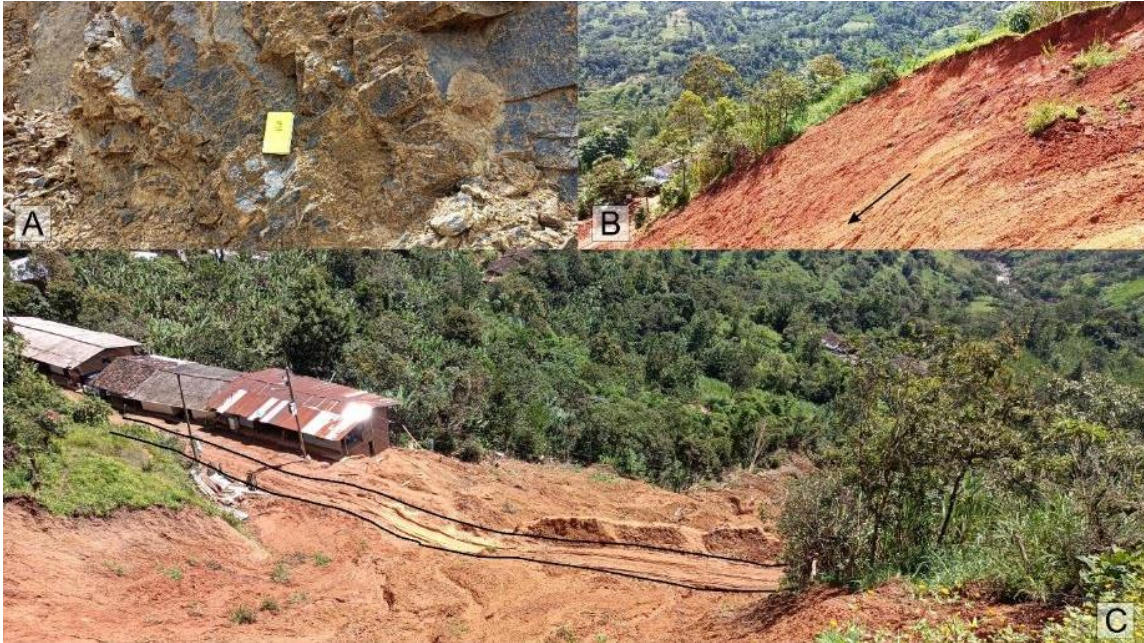
Los trabajos de campo se complementaron mediante la fotogrametría aérea con drone/rpas, donde se obtuvo el modelo digital de terreno (MDT) y la ortofoto de alta resolución (GSD 5 cm), de esta manera se delimitó con mayor precisión la geometría la zona de arranque y la extensión de las grietas que se emplazan de este a oeste con aberturas de hasta 0.10 m,

con profundidad de 0.50 m y desplazamientos de sur a norte (figura 18). Se perdieron 0.75 ha de cultivos y un tramo de 45 m de la trocha carrozable que se utiliza para transportar la producción de cosechas

**Figura 18.** A. Rocas fuertemente fracturadas. B. Estrías de desplazamiento. C. Trocha carrozable afectada ubicada en el cuerpo del deslizamiento.

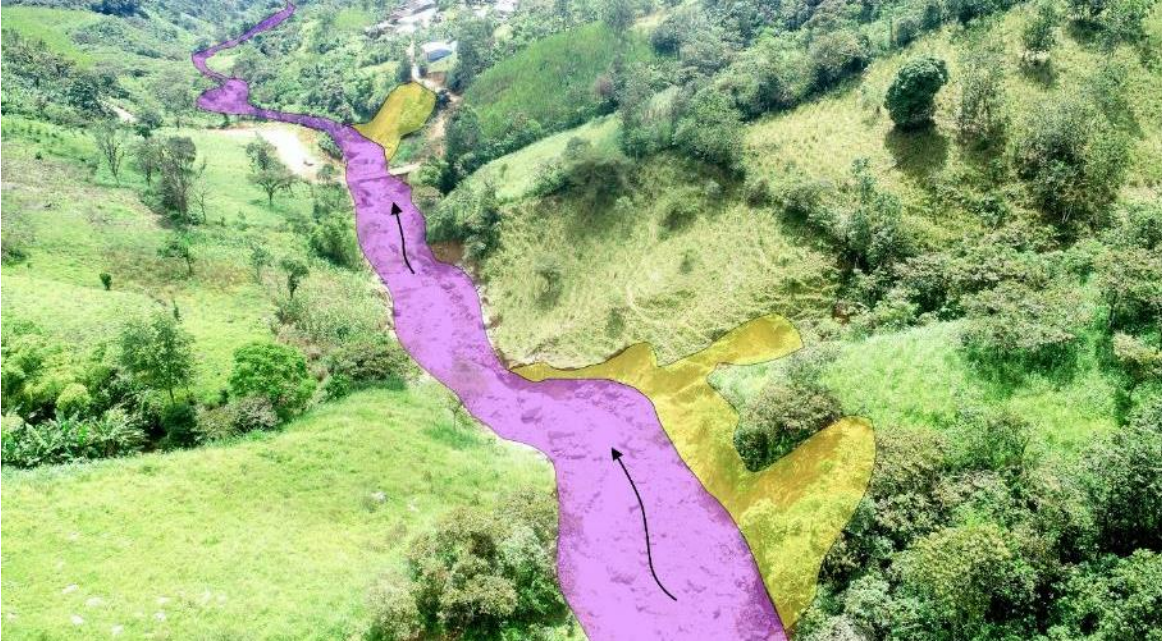
El flujo de detritos ocurrido en la quebrada Ambasal, se canalizó a través de la quebrada del mismo nombre formando una vertiente aluvio torrencial desde el sector El Gramal hasta el centro poblado Ambasal recorriendo un total de 5.7 km, pudiendo proyectarse varios kilómetros aguas abajo hasta la quebrada Chocan. En los alrededores del área de evaluación se identificaron quebradas que se activan en temporada de lluvias generando flujos de detritos, el principal factor condicionante son las coberturas detríticas y arenosas provenientes de afloramientos muy fracturados (figura 20).

**Figura 20.** Quebrada Hierba Buena donde se evidencia un cauce erosionado por flujos que se activan en temporada de lluvias.

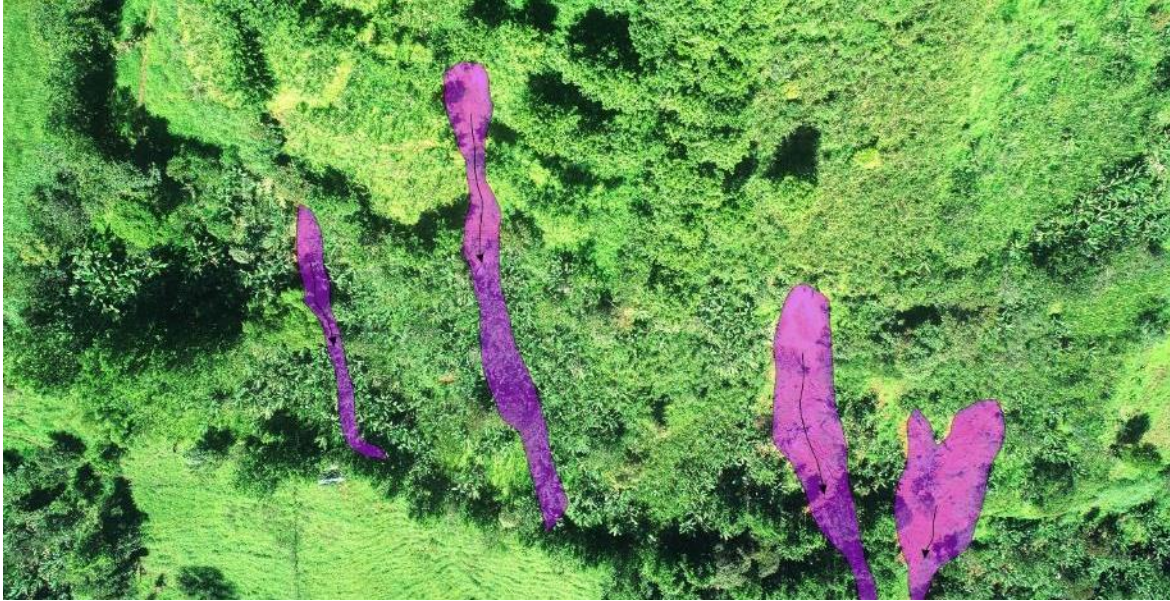
**Figura 21.** Quebrada Hierba Buena donde se evidencia un cauce erosionado por flujos que se activan en temporada de lluvias.

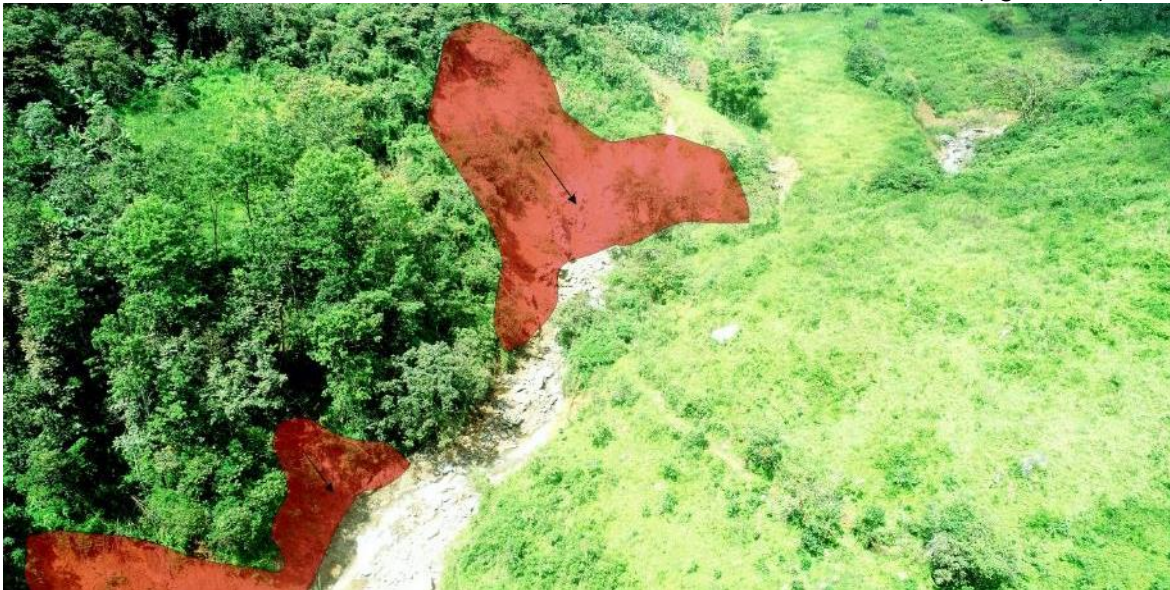
Este tipo de caídas se ubican en ambas márgenes de la quebrada Ambasal, abarca 0.64 ha; además, se tipifica como derrumbes, en estados activos latente, con formas de arranque irregular discontinua. La longitud general de la zona de arranque donde se observan derrumbes activos mide 75 m con un corto recorrido hasta el cauce actual (figura 22).

**Figura 22.** Derrumbes en la margen derecha de la quebrada Ambasal.

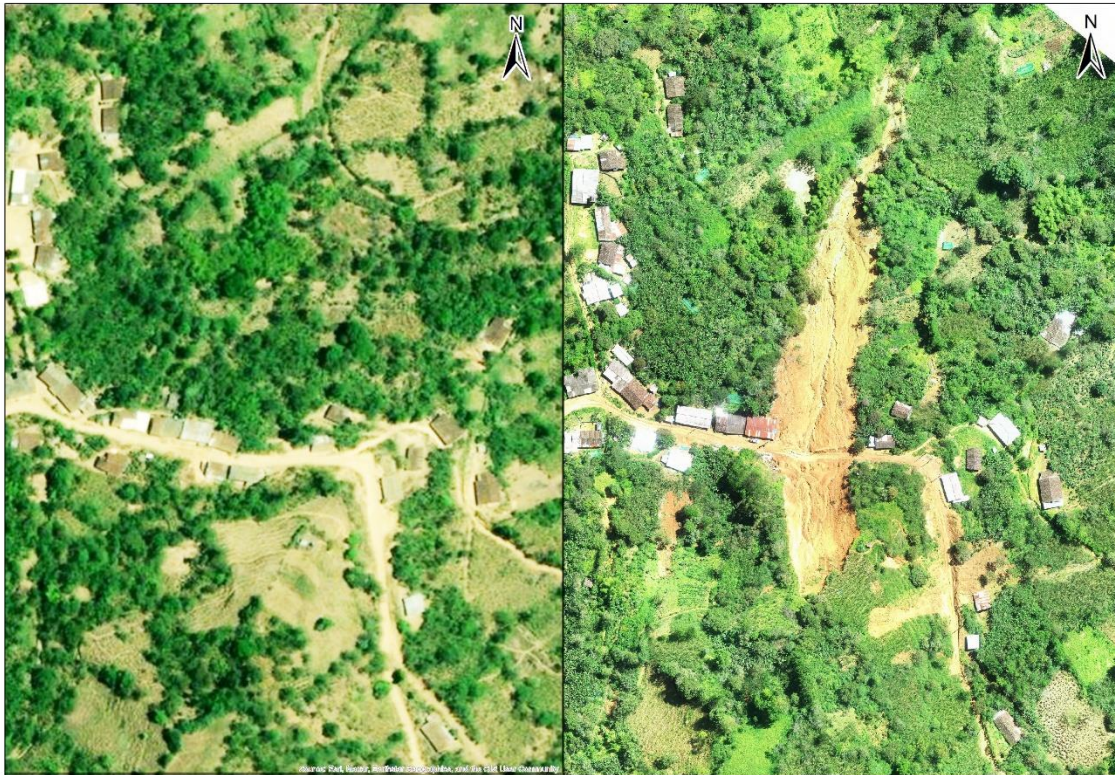
El deslizamiento DRA-1, causó la destrucción total de 03 viviendas ubicadas en la trocha carrozable que comunica el centro poblado Ambasal con caseríos y anexos. (figura 24).

**Figura 24.** Tramo de 45 m de largo de la trocha carrozable afectada. Fuente: INDECI-Ayabaca.

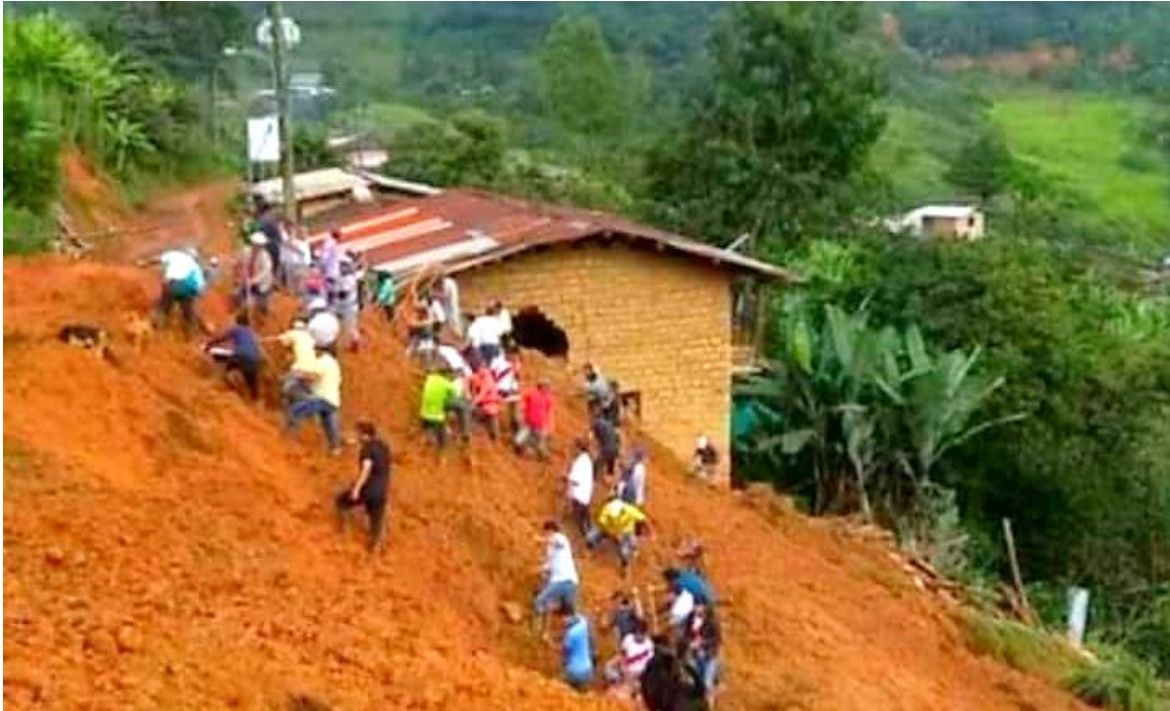
El deslizamiento DRA-1, causó el daño de la trocha carrozable que comunica el centro poblado Ambasal con caseríos y anexos. El cuerpo del deslizamiento tuvo desplazamientos de hasta de 10 a 15 m con dirección sur a norte, la masa alcanzó hasta 3.5 m de alto que

imposibilitó la inmediata habilitación del pase y la interrupción de la vía, el tramo afectado tiene 44 m de largo (figura 25).

**Figura 25.** Tramo de 45 m de largo de la trocha carrozable afectada. Fuente: INDECI-Ayabaca.

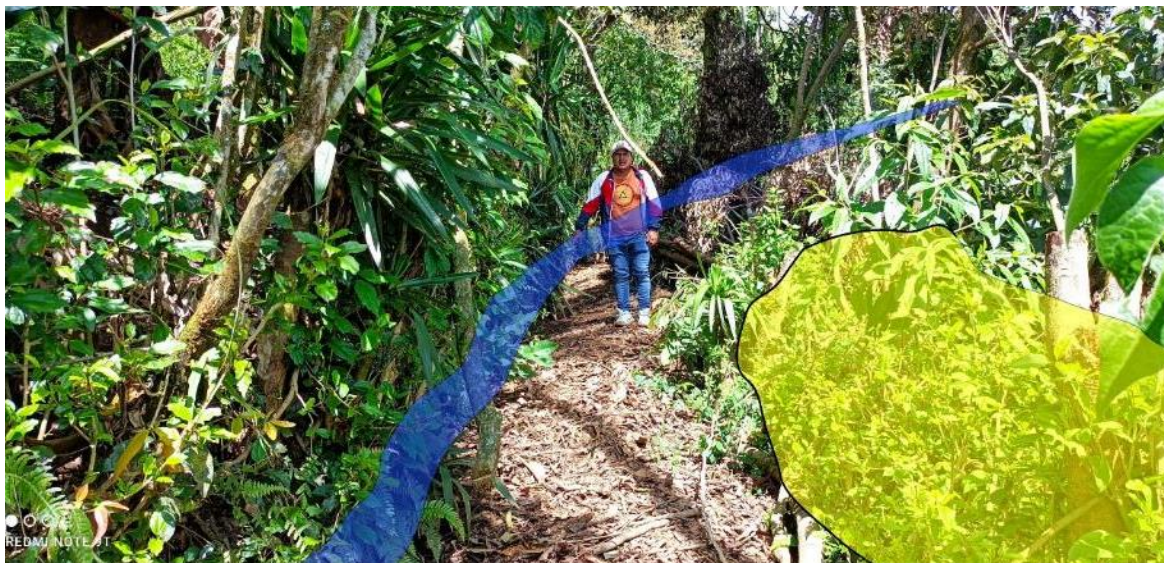
En total los deslizamientos recientes y activos DRA-1, causó la pérdida total de 132 ha de cultivos, donde se han proyectado un total de 20 ha que podrían ser afectados ante reactivaciones (figura 26).

**Figura 26.** Cultivos hacia la parte superior del escarpe y canales de riesgo sin revestir.
