Informe Técnico N° A7390

EVALUACIÓN DE PELIGROS GEOLÓGICOS POR DESLIZAMIENTO EN LA LOCALIDAD SALLIQUE

Departamento Cajamarca
Provincia Jaén
Distrito Sallique

JUNIO
2023

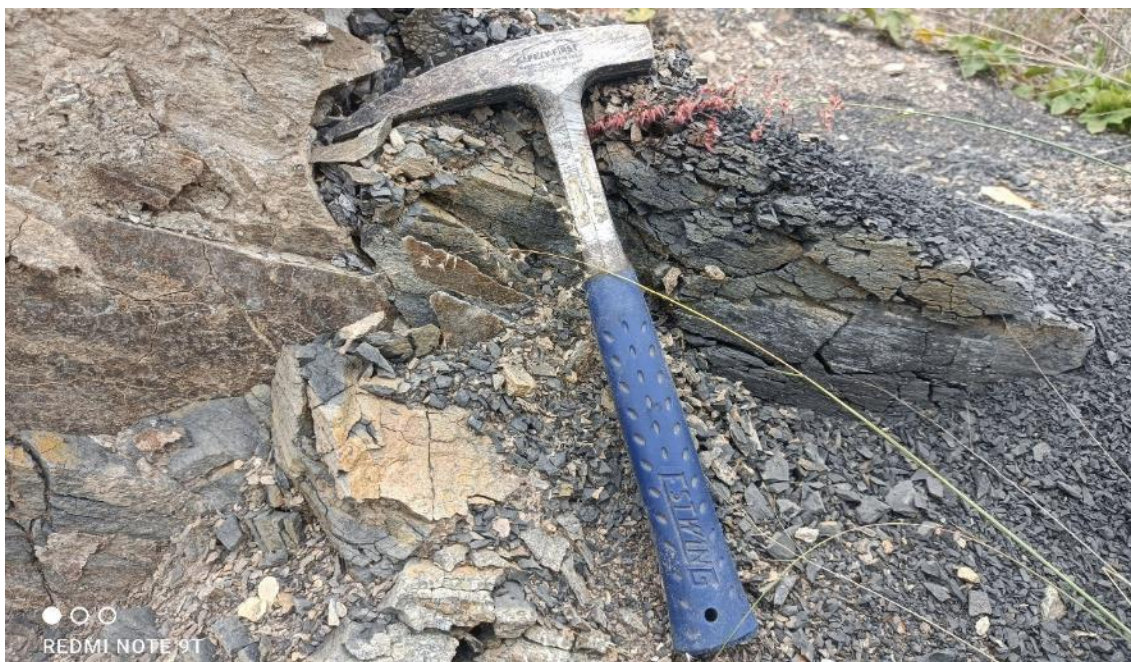
En el sector evaluado se identificó lutitas calcáreas de color gris negruzco (Fotografía 1) y calizas mugstone bituminosas, las cuales se encuentran muy fracturadas y altamente meteorizadas, es en esta formación en donde se desencadenó el deslizamiento.

Fotografía 1. Se observa el macizo rocoso, muy fracturado y altamente meteorizado.
Coordenada UTM WGS-84, 17S: E: 686485; N: 9374047.

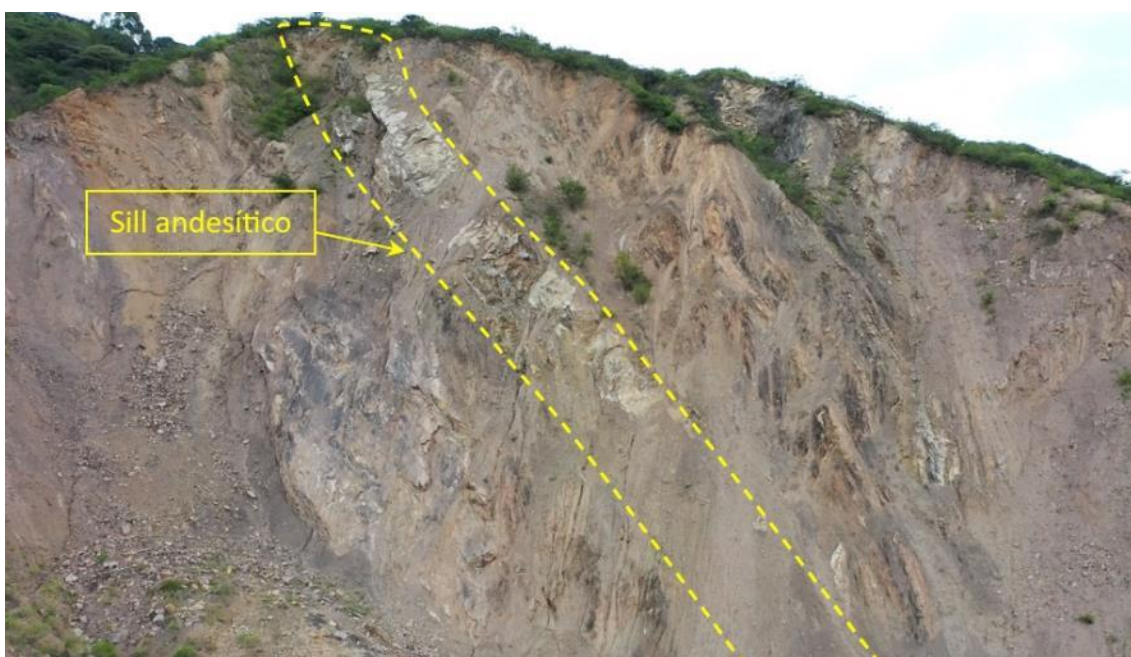
Figura 2. Talud donde se observa intrusión del sill andesítico en las calizas de la Formación Pariatambo.

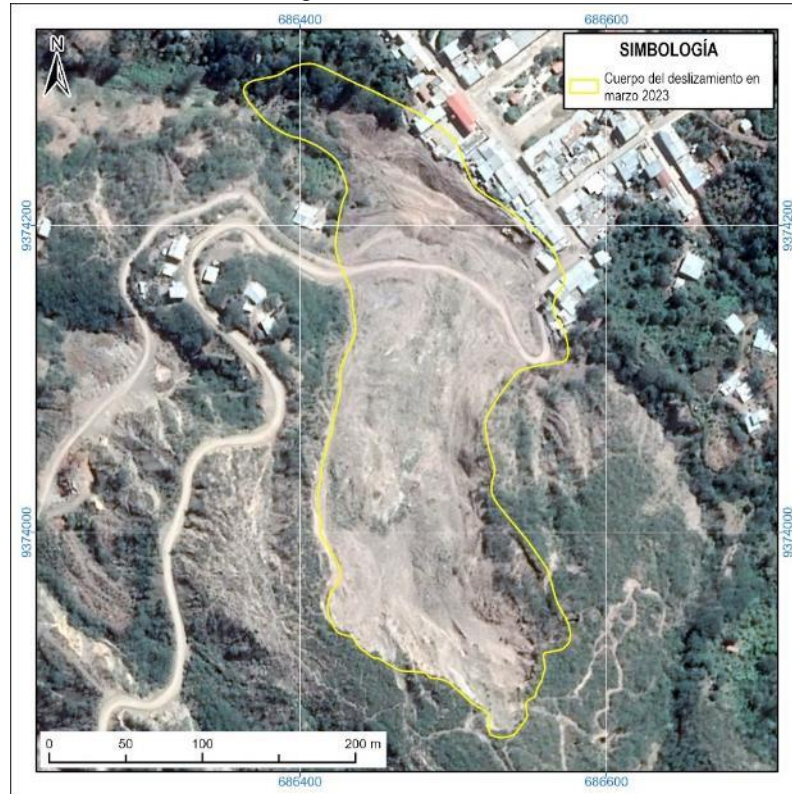
Figura 11. Imagen satelital año 2019, Se observa el avance retrogresivo del movimiento, con dirección sureste.
Fuente: Google Earth.

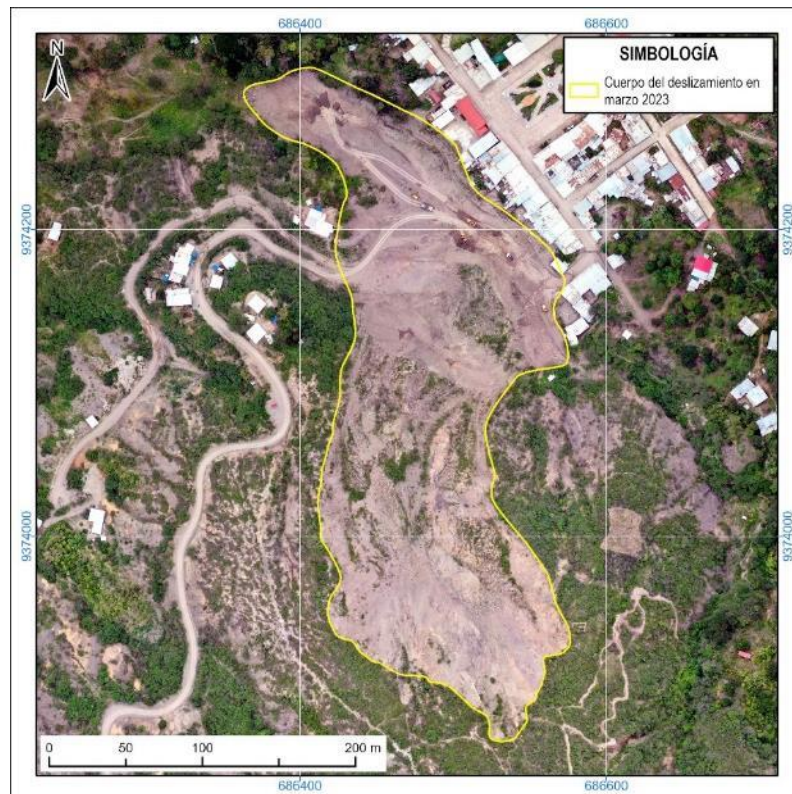
Figura 12. Imagen satelital año 2023, se observa que el movimiento está activo, y avanzando en dirección noroeste.
Fuente: Google Earth.

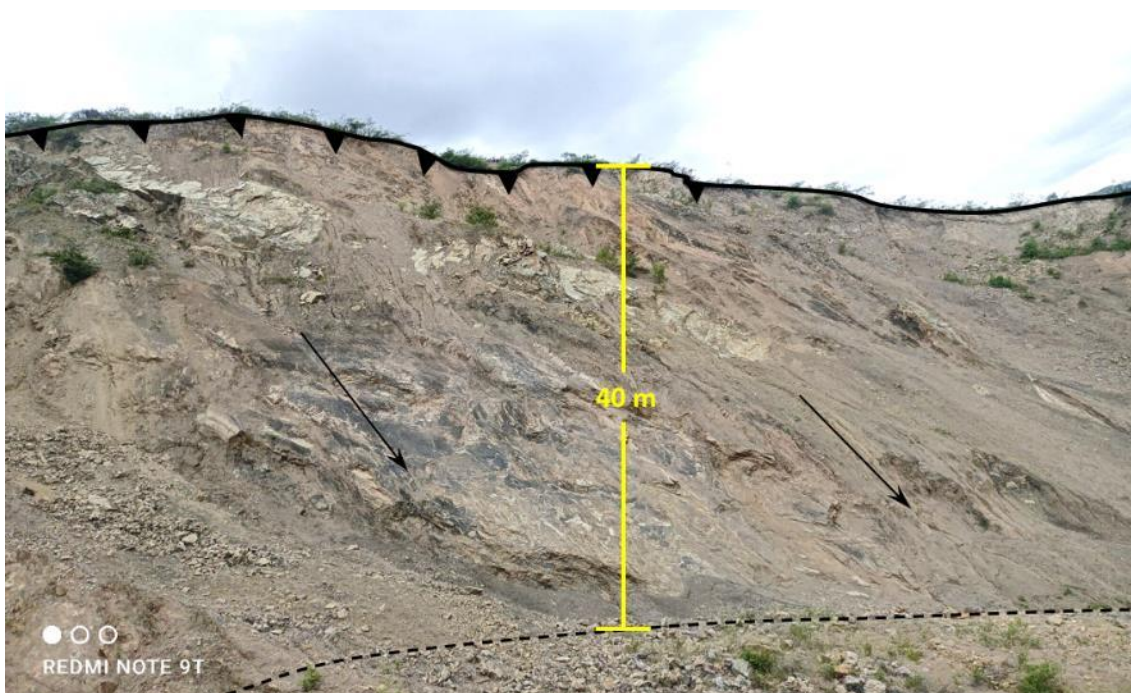
Figura 14. Vista del escarpe principal de deslizamiento, con un desplazamiento vertical de 40 m.

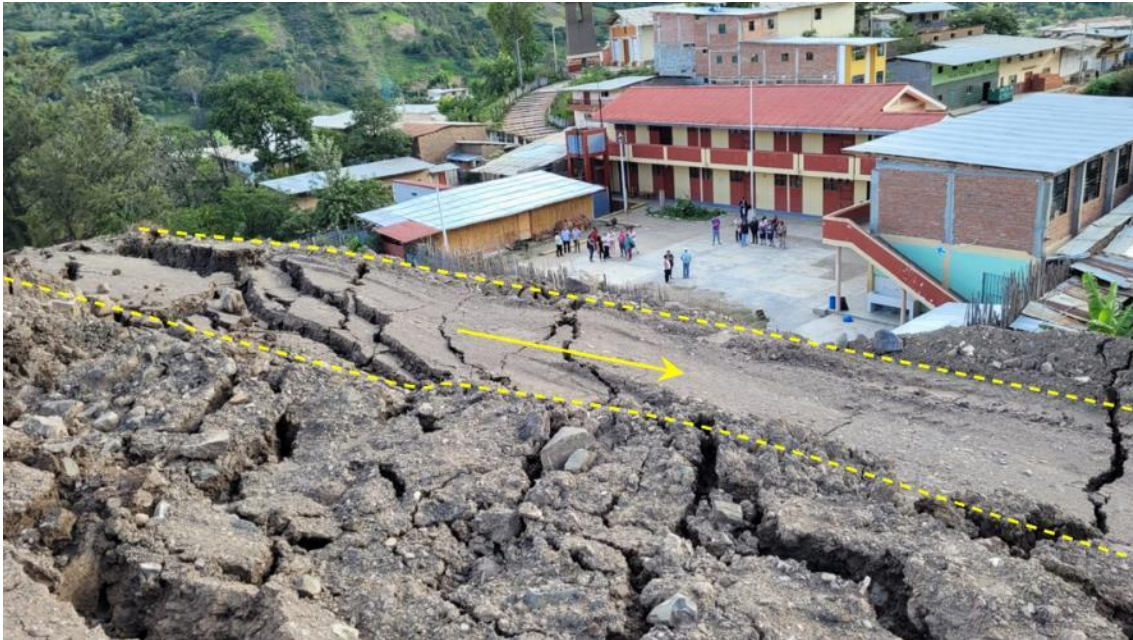
Se puede apreciar grietas de 5 m a 20 m de longitud (originadas en abril del 2023), en la trocha de ingreso a la localidad de Sallique (Figuras 15 y 16 y Fotografía 4), la cual se ubica en la parte baja del cuerpo del deslizamiento, lo que indica que el deslizamiento se mantiene activo.

Figura 15. Grietas afectan trocha carrozable de ingreso a la localidad de Sallique.
Coordenadas UTM WS-84 -17S, **Norte:** 9374221 – **Este:** 686490.

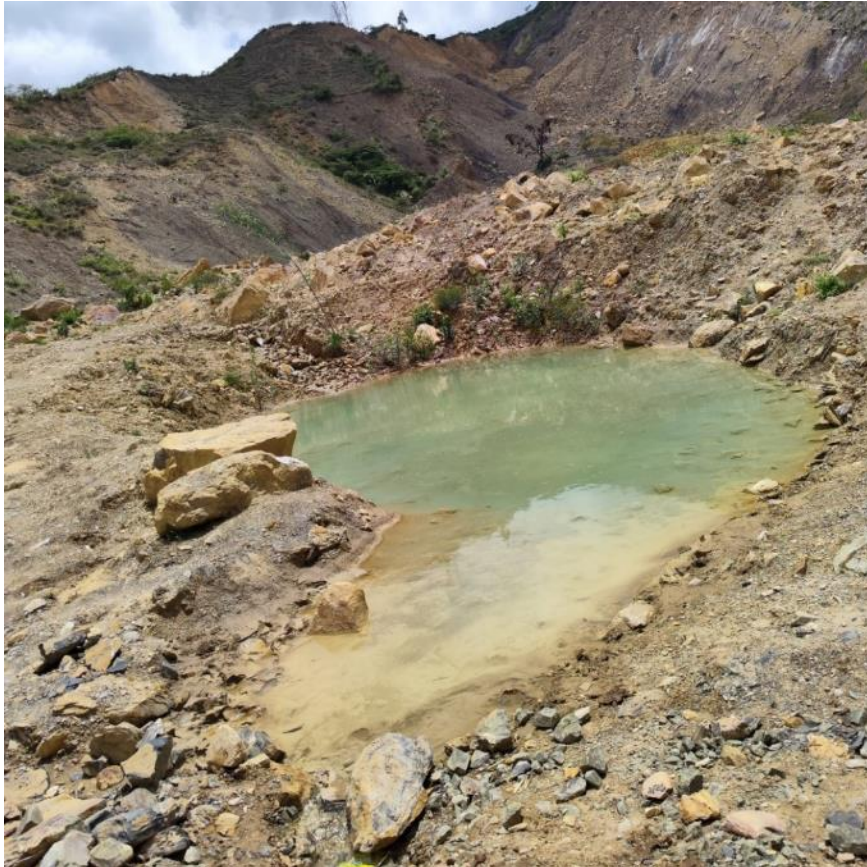
- A pesar de los trabajos de banquetado del talud, aún no se ha implementado medidas de drenaje para captar el agua de escorrentía y evacuarla fuera del cuerpo del deslizamiento (tales como canales de derivación y zanjas de coronación), por lo que se mantiene la filtración de agua y saturación de los terrenos dentro del cuerpo deslizado.
- En la parte baja y media del deslizamiento se aprecia surgencia de agua, que carecen de drenaje (Fotografía 5 y Figura 19).
- Lluvias intensas en los meses de marzo y abril del 2023.

Fotografía 5. Surgencia de agua (sin drenar), dentro del cuerpo del deslizamiento, 27 de marzo del 2023
Coordenadas UTM WS-84 -17S, **Norte:** 9374090 – **Este:** 686469.

En el sector evaluado para la mitigación de los peligros geológicos, se debe controlar la infiltración del agua hacia afuera del cuerpo de deslizamiento. Los métodos de estabilización de los deslizamientos, que contemplan el control del agua, tanto superficial como subterránea, son muy efectivos y generalmente más económicos que la construcción de grandes obras de contención, desactivan y disminuyen la presión de los poros, considerada el principal elemento desestabilizantes en laderas. El drenaje reduce el peso de la masa y al mismo tiempo aumenta la resistencia de la ladera (Suarez, 1998). Las medidas de drenaje recomendadas son:
