Informe Técnico N° A7392

EVALUACIÓN DE PELIGROS GEOLÓGICOS EN EL CENTRO POBLADO DE POMABAMBA

Departamento Áncash
Provincia Pomabamba
Distrito Pomabamba

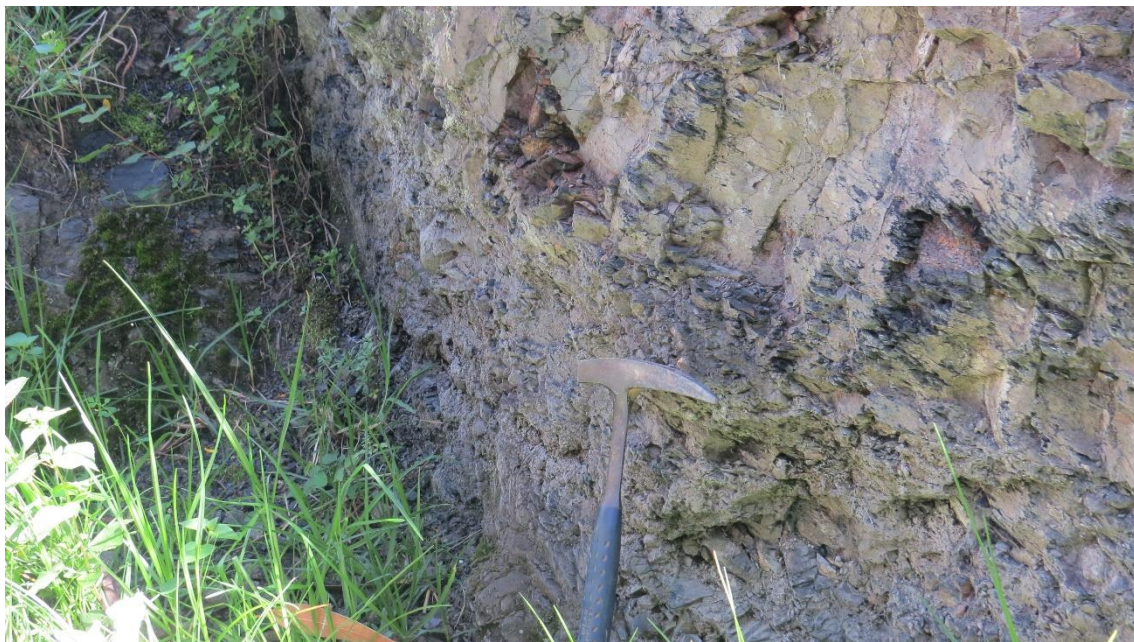
Fotografía 1. Ventana donde son visibles lutitas carbonosas de la Fm. Chicama, en la fotografía se observa altamente meteorizadas.

El grado de meteorización según la clasificación de la ISRM para sedimentario corresponde a SUELO RESIDUAL (V) - MUY METEORIZADAS (IV), la alteración de los materiales es de tipo ALTAMENTE DESCOMPUESTA por lo que se trata de rocas meteorizadas a suelos, conservándose la fábrica original. Los granos minerales están sin alterar, pero la roca es friable.

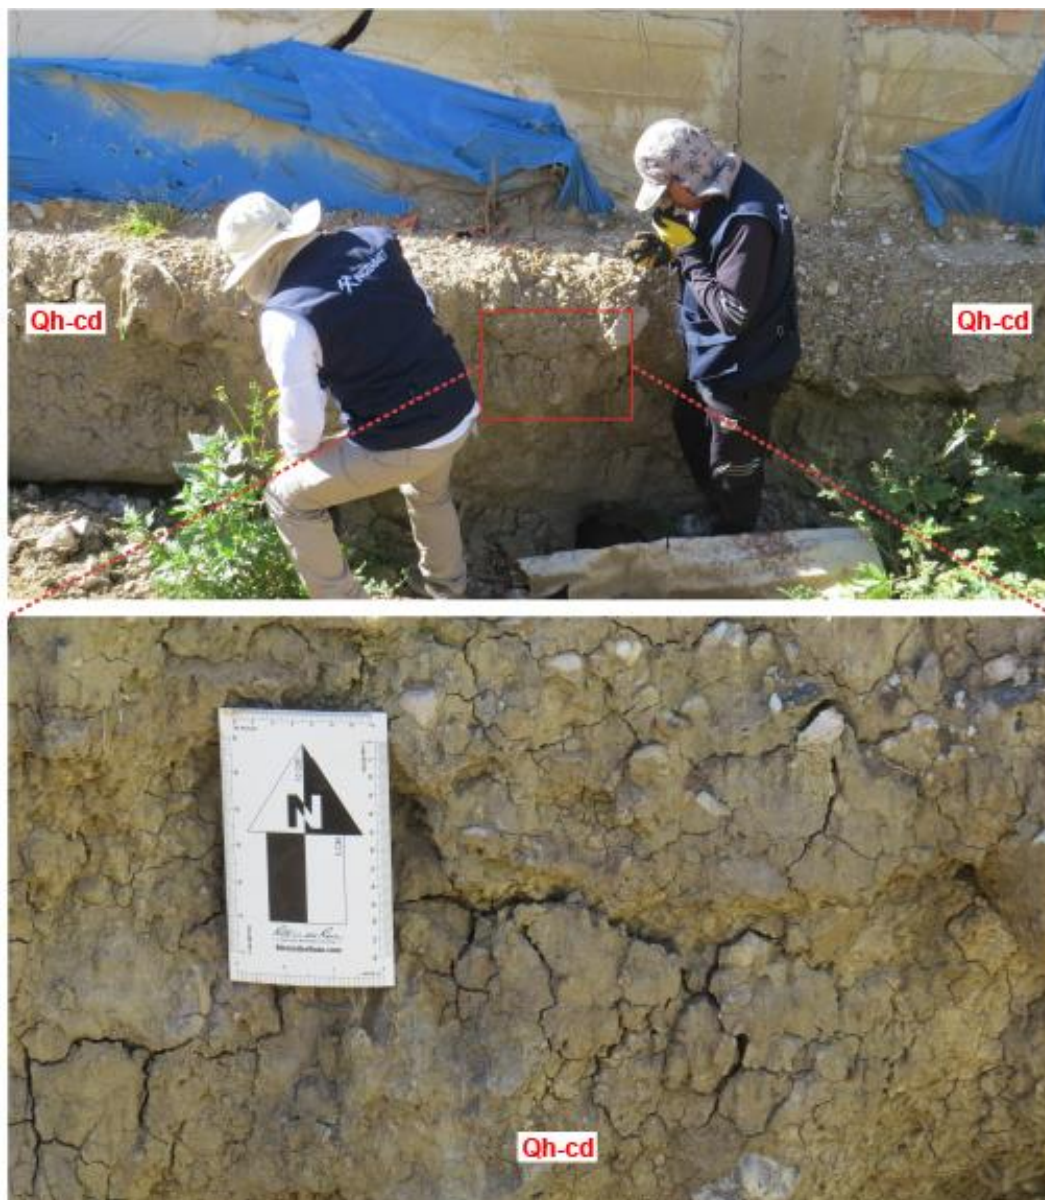
Fotografía 3. Ventana a detalle de material coluvio-deluvial. Las casas colapsadas se encuentran ubicadas en este tipo de material.

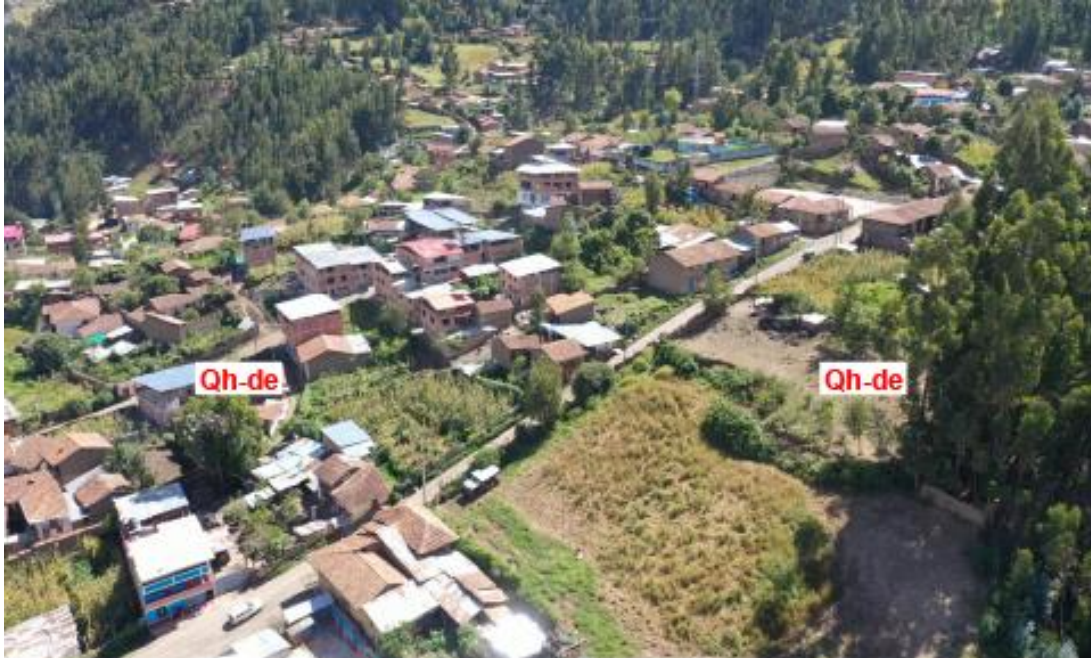
Fotografía 4. Vista aérea donde se observa que el distrito de Pomabamba está ubicado en un depósito deluvial efecto de la erosión de la montaña del flanco Este, la pendiente menor al 20%, el material que lo compone y la morfología develan el tipo de suelo de la localidad.

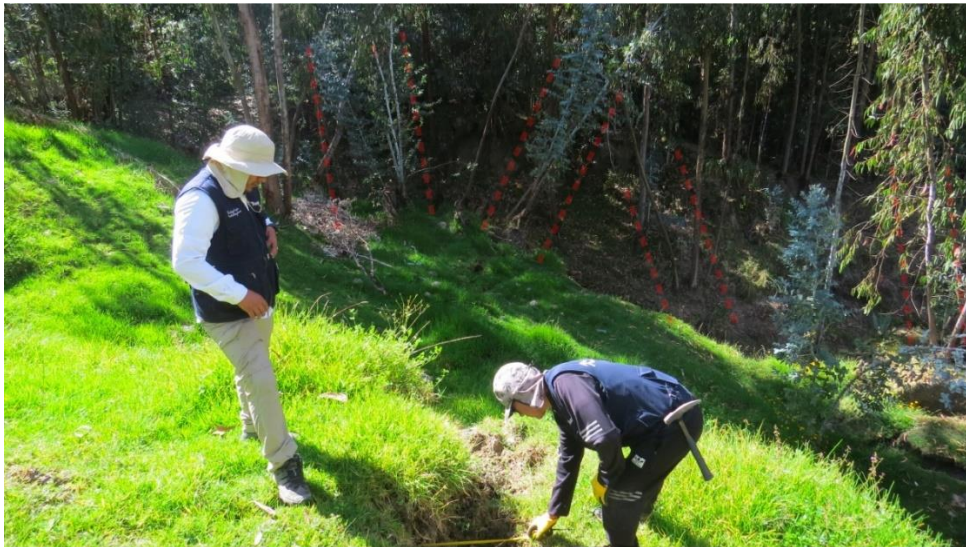
El 8 de noviembre del 2022, la población se percata de sutiles pero marcadas grietas paralelas a la dirección de buzamiento de la ladera colindante. Al transcurrir los meses estas se acrecentaron, y fue hasta el 6 de febrero que generó el colapso de 3 viviendas.

Fotografía 9. En la fotografía se señala en líneas punteadas los árboles inclinados, efecto del suelo reptando; Se muestra, además la medición de ondulaciones del terreno o saltos corroborando el esquema de la figura 5.

- Percolación: La perenne saturación de los suelos a consecuencia del riego por gravedad y la infiltración originada por el sistema de alcantarillado precario de la ciudad, generan en los suelos arcillosos una mayor presión de poros, lo que lleva a la disminución de la presión efectiva del terreno y por ende se denomina suelo colapsable.

- 1) Reubicar las viviendas y campos de cultivos que están a 100 m. del Jr. Huaraz y Jr. Lima donde se viene suscitando la reptación.
- 2) Implementar y realizar el monitoreo a través de puntos topográficos como apoyo y control para mediciones topográficas del movimiento del deslizamiento.
- 3) Modificar la geometría del talud y ubicar drenes californianos para desaguar el agua infiltrada en las laderas.
- 4) Realizar trabajos de sensibilización en temas de peligros geológicos masa y gestión del riesgo de desastres.
- 5) Reubicar las zonas agrícolas y evitar el riego en estas zonas agrícolas de ALTA SUSCEPTIBILIDAD.
- 6) Respetar la denominación de "Franja marginal" en la quebrada Cañari.
- 7) Prohibir la construcción de sistema de alcantarillado sin sustento técnico en Pomabamba
- 8) Realizar la EVAR correspondiente.

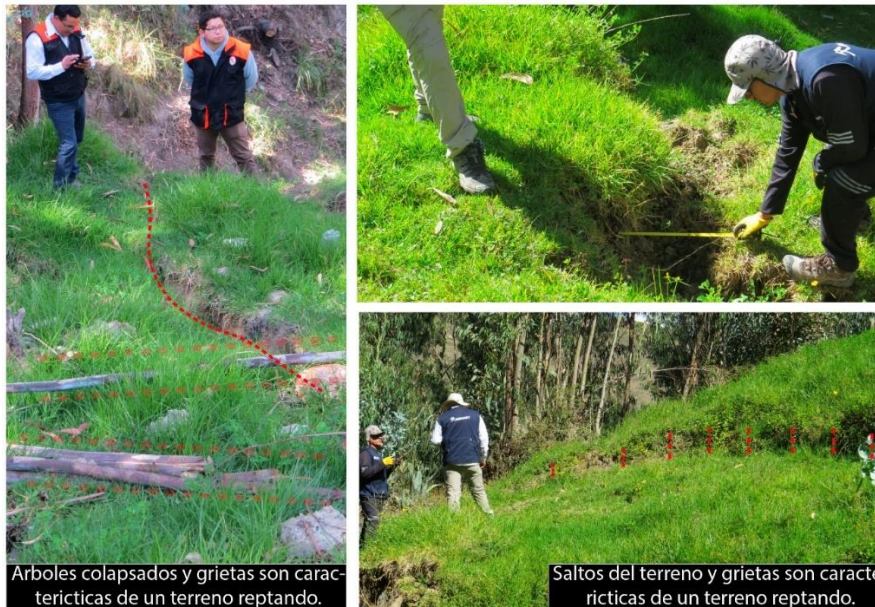
- Longitud de la mayor grieta (horizontal): 100 m.
- Saltos de grietas (vertical): 70 m.
- Saltos paralelos a la escarpa inicial (ortogonal a horizontal): 3 m.

Fotografía 10. Agrietamientos transversales de hasta 4 m de longitud, ubicada a 5 m del deslizamiento rotacional, con dirección NW-SE, con saltos de 0.30 cm.

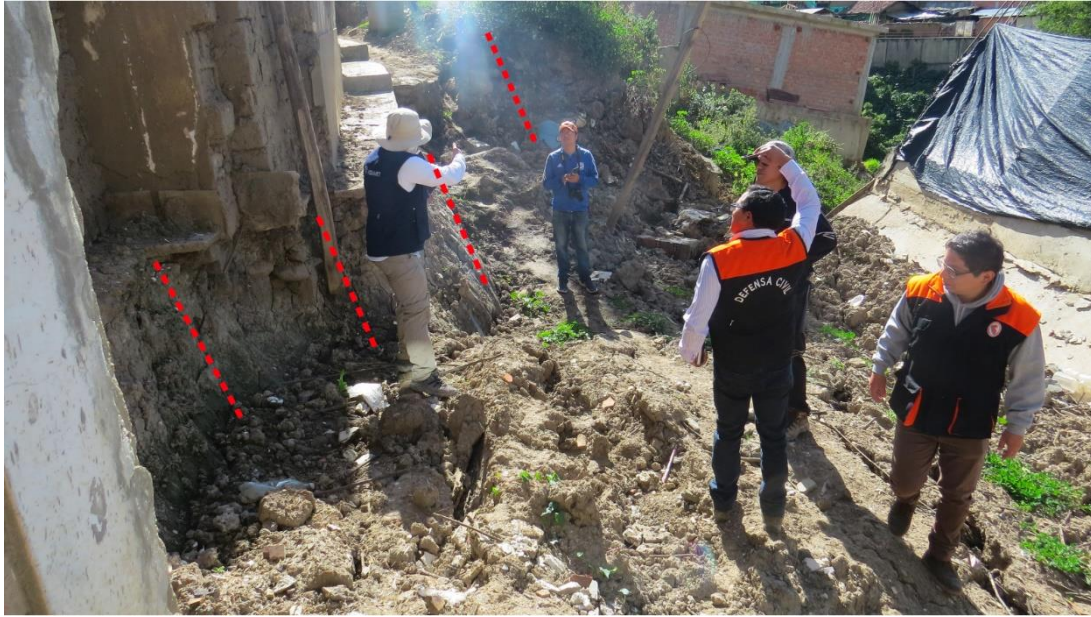
- Estado de la actividad del movimiento: Activo
- Deslizamiento de tipo: Rotacional
- Forma de la escarpa principal: Semicircular.
- Superficie de rotura: Semicircular y alargada.
- Longitud de la escarpa: 15 m.
- Longitud entre escarpa y pie: 55 m.
- Salto de escarpa principal, comprendido entre: 2 a 3 m.

Fotografía 11. En la fotografía es posible observar el escarpe principal del deslizamiento (líneas rojas entrecortadas).

- Geometría del terreno: Pendiente del terreno pronunciada, de fuerte (15° a 25°) a muy escarpada (25° a 45°). Las elevadas pendientes junto a zonas urbanas generan una alta susceptibilidad a ocurrencia de deslizamientos.
- Configuración geomorfológica del área (piedemonte coluvio-deluvial): En esta unidad se observa mayor frecuencia de erosión de laderas y presencia de movimientos en masa y depósitos de deslizamientos.
- Litología: Conformada por suelo arcilloso de una potencia de 2 metros en contacto con lutitas carbonosas muy fracturadas correspondientes a la Fm. Chicama.

- Percolación: La perenne saturación de los suelos a consecuencia del riego por gravedad y la infiltración originada por el sistema de alcantarillado precario de la ciudad, generan en los suelos arcillosos una mayor presión de poros, lo que lleva a la disminución de la presión efectiva del terreno y por ende se denomina suelo colapsable.
- Carga al terreno: Según la teoría de consolidación, una arcilla en estado saturado que es sometida a un proceso de carga de compresión sufrirá un

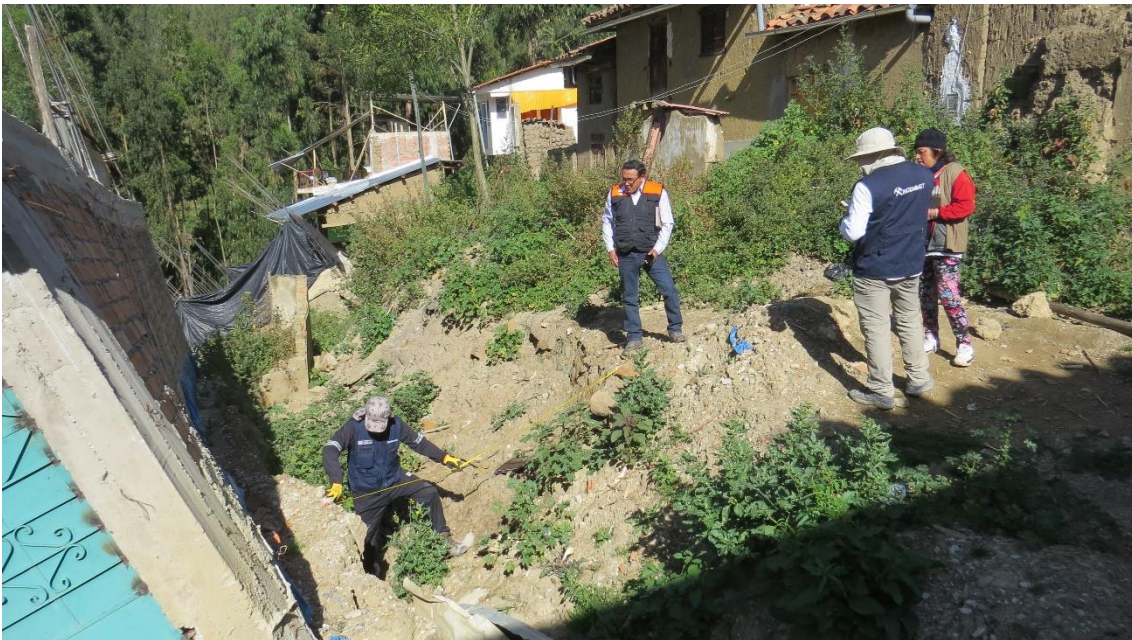
- Afecta 3 viviendas de forma directa las cuales colapsaron y más de 10 viviendas en la zona aledaña donde se registran múltiples grietas y gran riesgo ya que el deslizamiento es de tipo retrogresivo, además colapso más de 1000 m² de terrenos de cultivo.
- Podría afectar la vías vecinales y sistema de alcantarillado.

Fotografía 12. Se aprecia el escarpe principal del deslizamiento.

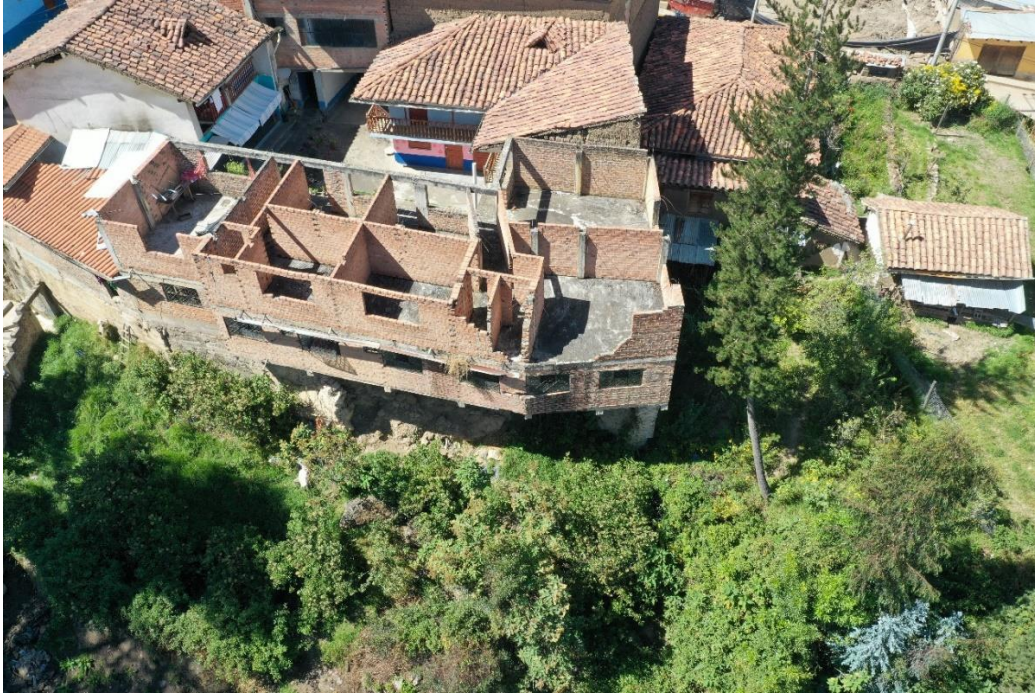
- Erosión de ladera: Actualmente, las laderas del río Cañari ubicada en el barrio de Cañari, viene presentando un proceso de erosión activa que socava el terreno donde aledaño donde se ubican muchas viviendas, el material removido desciende hasta integrarse al río Pomabamba.
-

Fotografía 13. Vista aérea donde se observa la erosión de ladera que socavó las cimentaciones de una vivienda de 2 pisos. Este hecho demandó evacuarlos de forma inmediata por el inminente peligro al que se exponen los ocupantes de dicho inmueble.

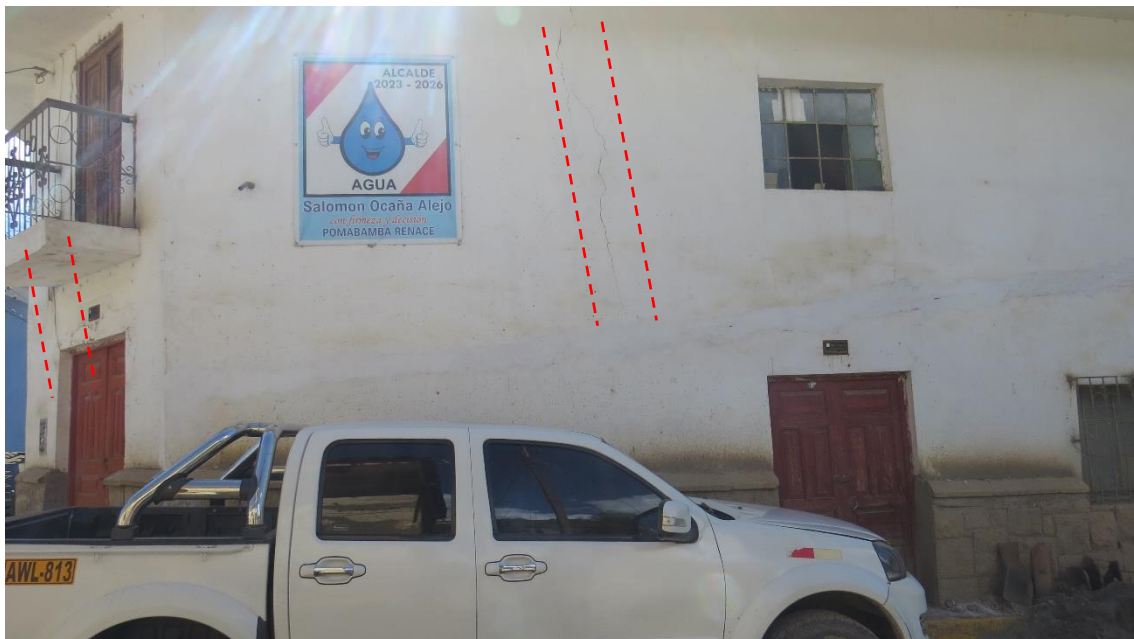
Fotografía 14. Vista que evidencia el agrietamiento de las viviendas próximas a la quebrada Cañari y el río Pomabamba.

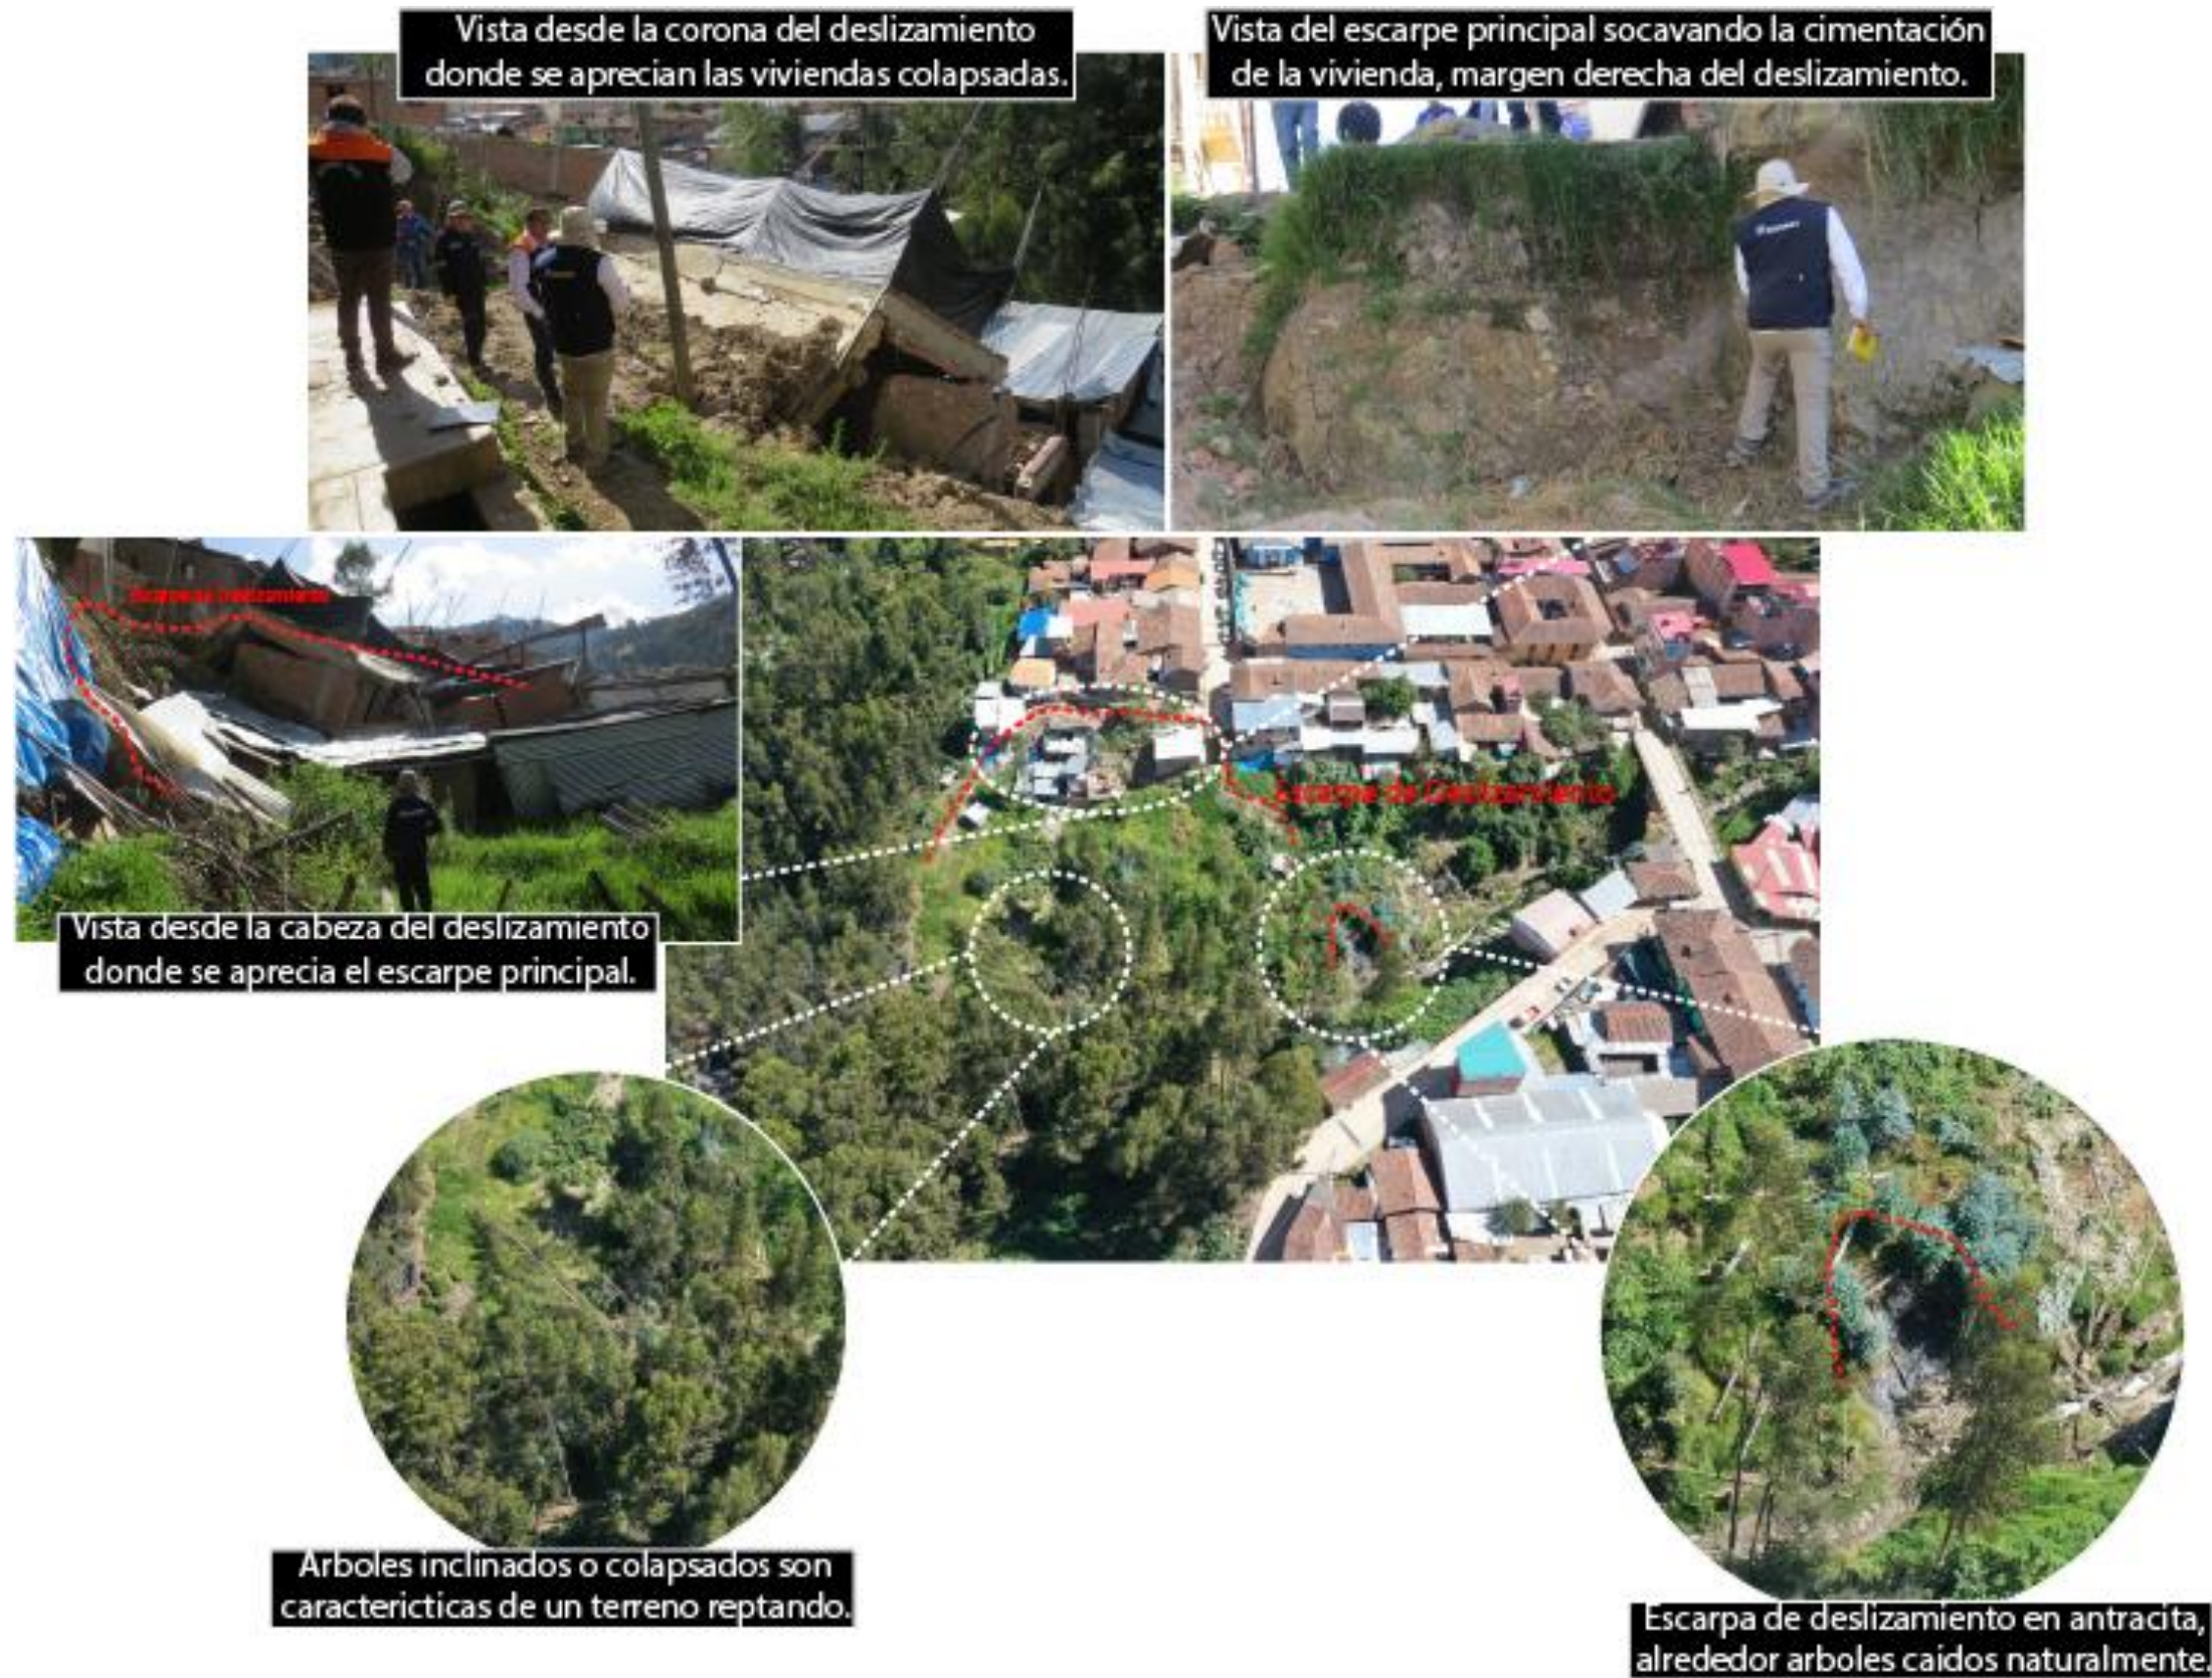
Fotografía 15. Vista aérea donde se señala y amplifica diferentes eventos, desde esta imagen se pretenden exponer los eventos sucedidos y su proximidad entre ellos.
