Informe Técnico N° A7394

EVALUACIÓN DE PELIGROS GEOLÓGICOS EN EL CASERÍO SAN ANTONIO DE JUPROG

Departamento Áncash
Provincia Huari
Distrito San Marcos

JUNIO
2023

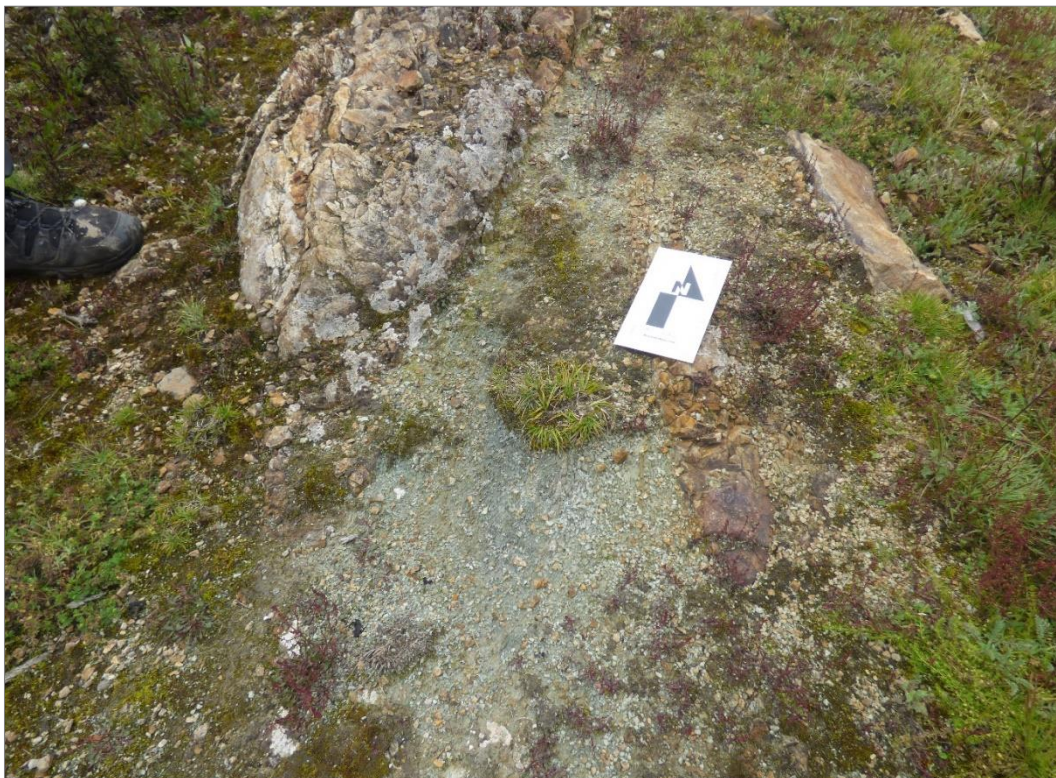
Fotografía 3. Vista de la intercalación de lutitas y limolitas en el sector Jatun Piruro, se presentan muy fracturadas y meteorizadas.

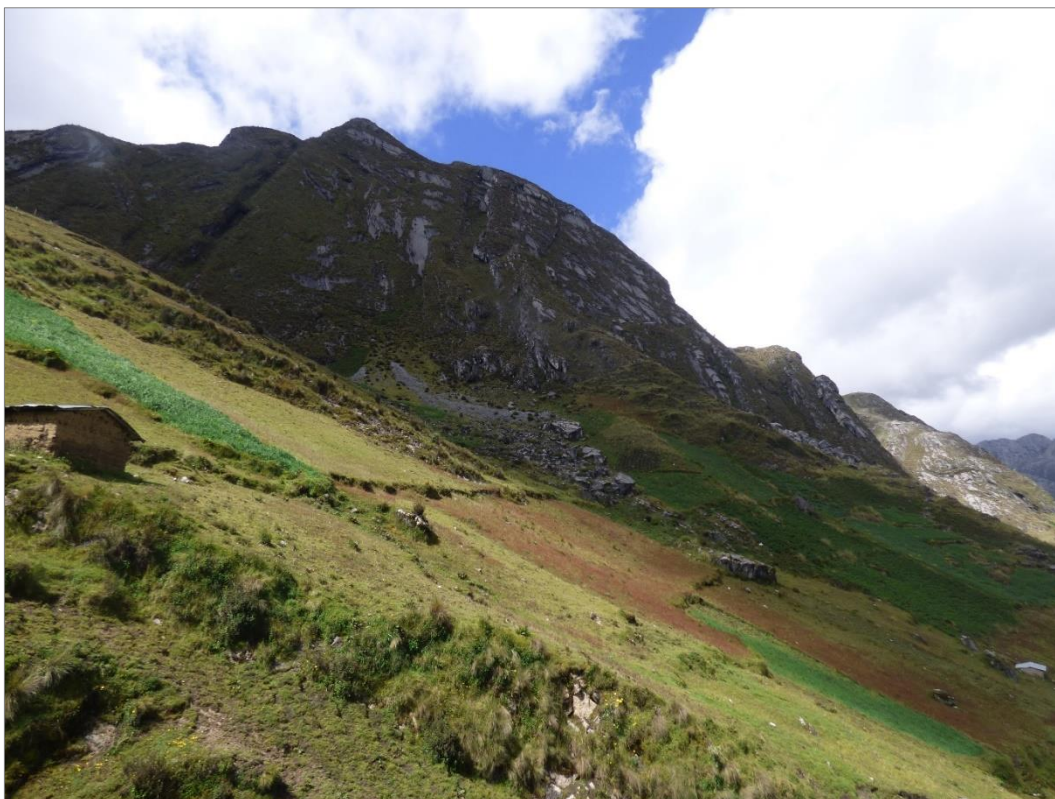
Fotografía 6. Vista al noreste del sector Chaquicocha depósito coluvial, compuesto por bloques angulosos, gravas arenas y limos, de compacidad suelta.

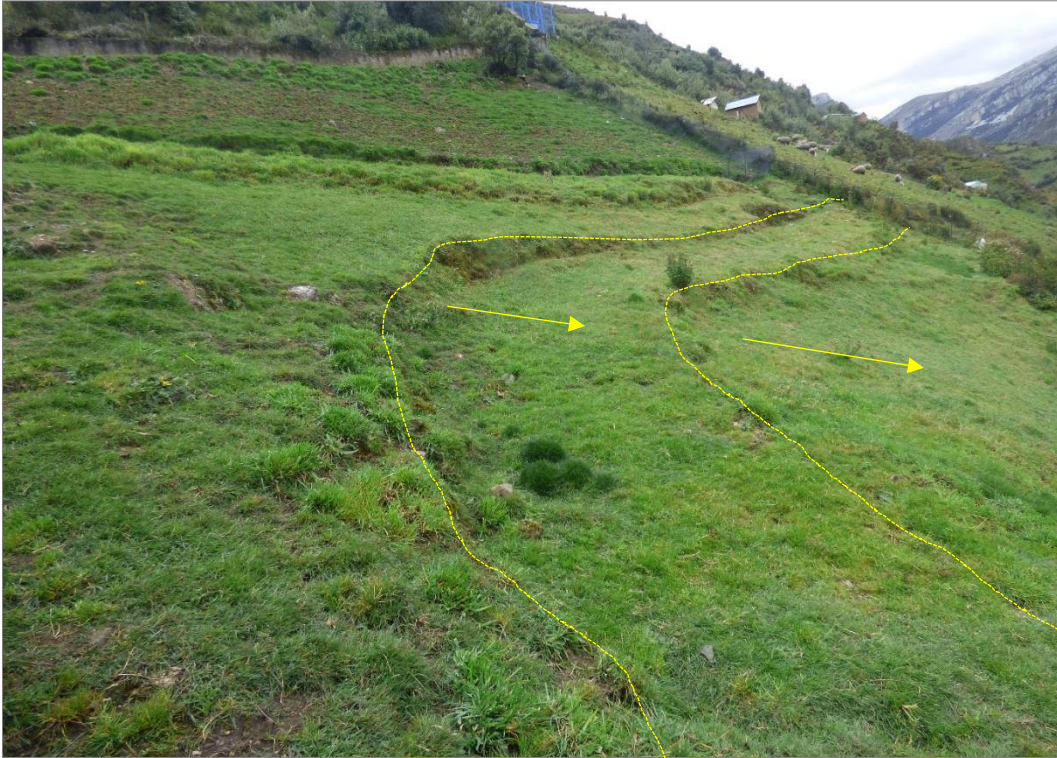
Figura 10. Escarpa del deslizamiento de aproximadamente 30 cm, en la ladera suroeste del sector Jatun Piruro; con una inclinación de pendiente media a fuerte.

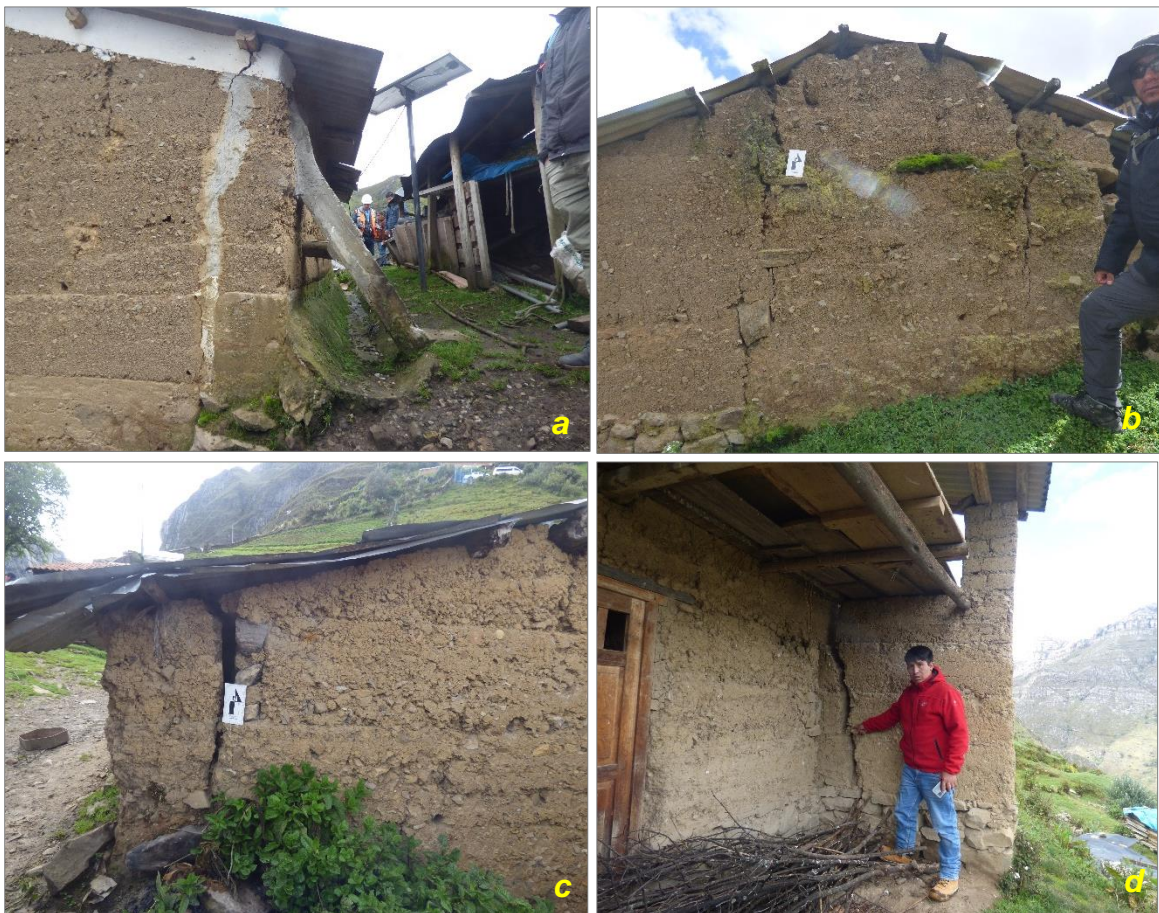
| SECTOR | TIPO DE PELIGRO | GEOMORFOLOGIA | LITOLOGIA | AFECTACIÓN |
|---|---|--|--|--|
| Jatun Piruro | Derrumbes y deslizamientos activo e inactivo latente en la ladera sureste del sector. | Montaña sedimentaria, vertiente coluvio deluvial | Depósitos coluvio deluviales, areniscas intercaladas con lutitas y limolitas de la Formación Carhuaz. | Viviendas con paredes agrietadas (figura 11) |

Figura 11. a, b, c y d) Viviendas de Jatun Piruro con paredes agrietadas, en dirección suroeste.

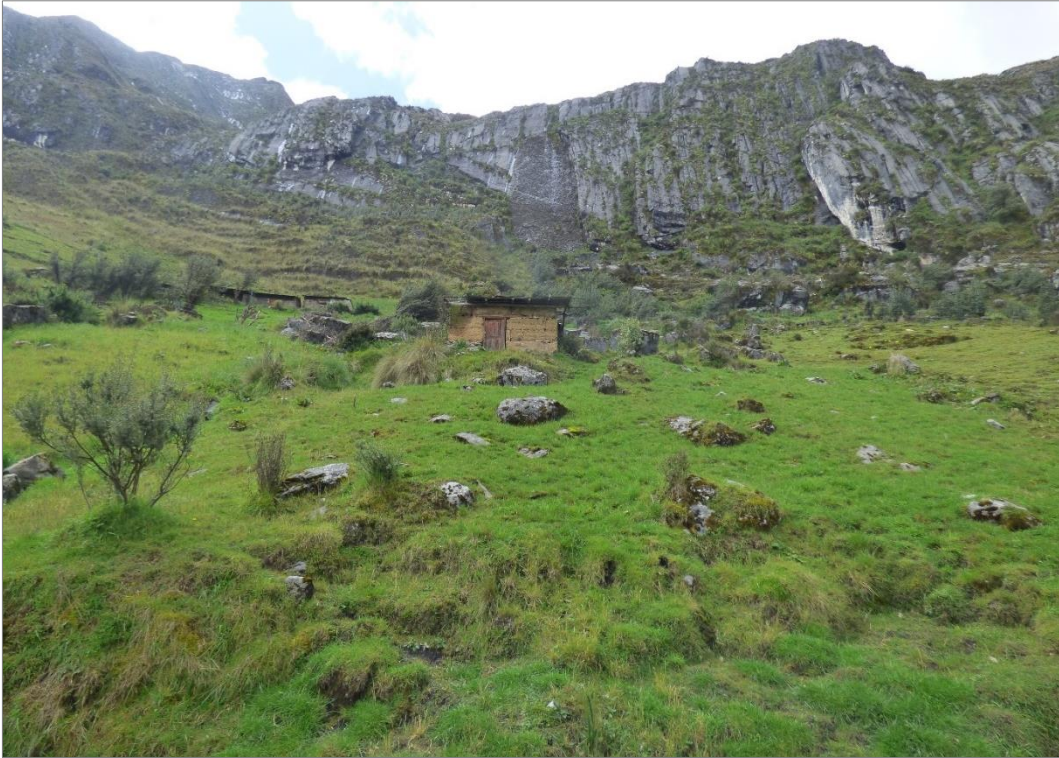
| SECTOR | TIPO DE PELIGRO | GEOMORFOLOGIA | LITOLOGIA | AFECTACIÓN |
|---|---|--|--|--|
| Chipta | Derrumbes y deslizamientos activo e inactivo latente, caída de rocas activo en la ladera noreste que circunda el sector (fotografía 7 y 8). | Montaña sedimentaria, vertiente coluvio deluvial. | Depósitos coluvio deluviales, Formación Carhuaz (areniscas intercaladas con lutitas y limolitas) y Jumasha (calizas) | Viviendas con paredes agrietadas (figura 12) |

Fotografía 7. Caída de rocas de grandes bloques de caliza (5 m) desde la ladera suroeste que circunda el sector de Chipta.

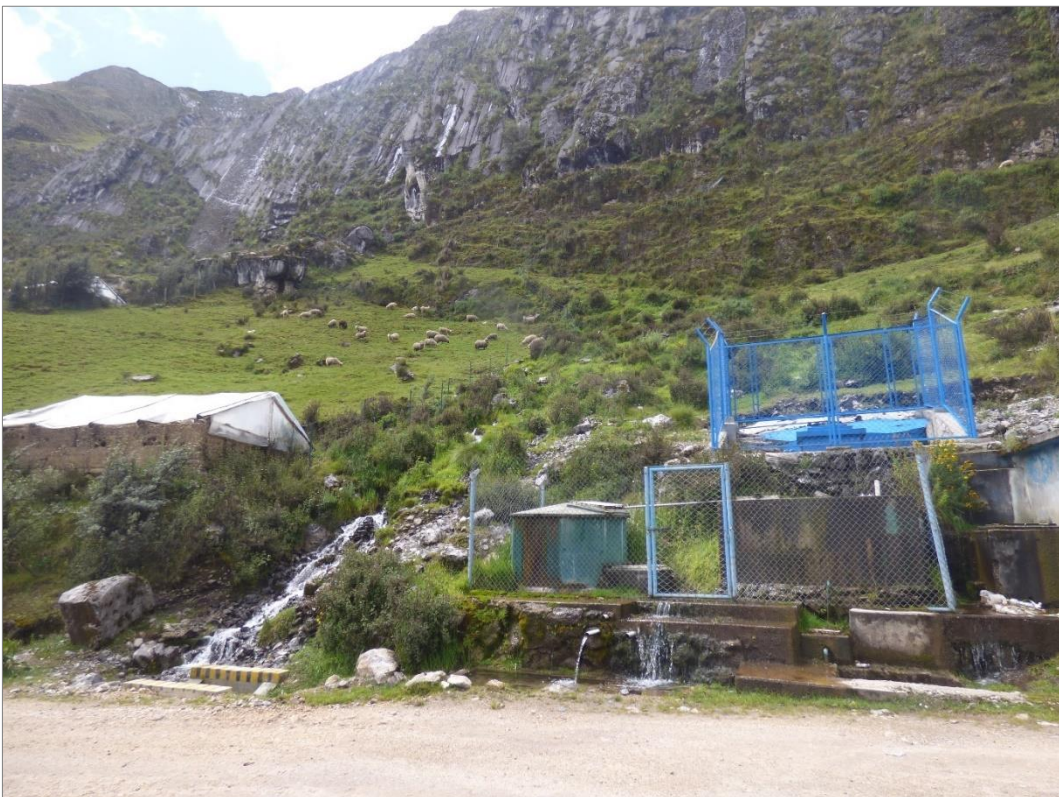
Fotografía 8. Desde la ladera noreste que delimita Chipta, en temporada de lluvias desciende bastante cantidad de agua que atraviesa el sector referido, lo que podría contribuir en la saturación e inestabilidad del terreno.

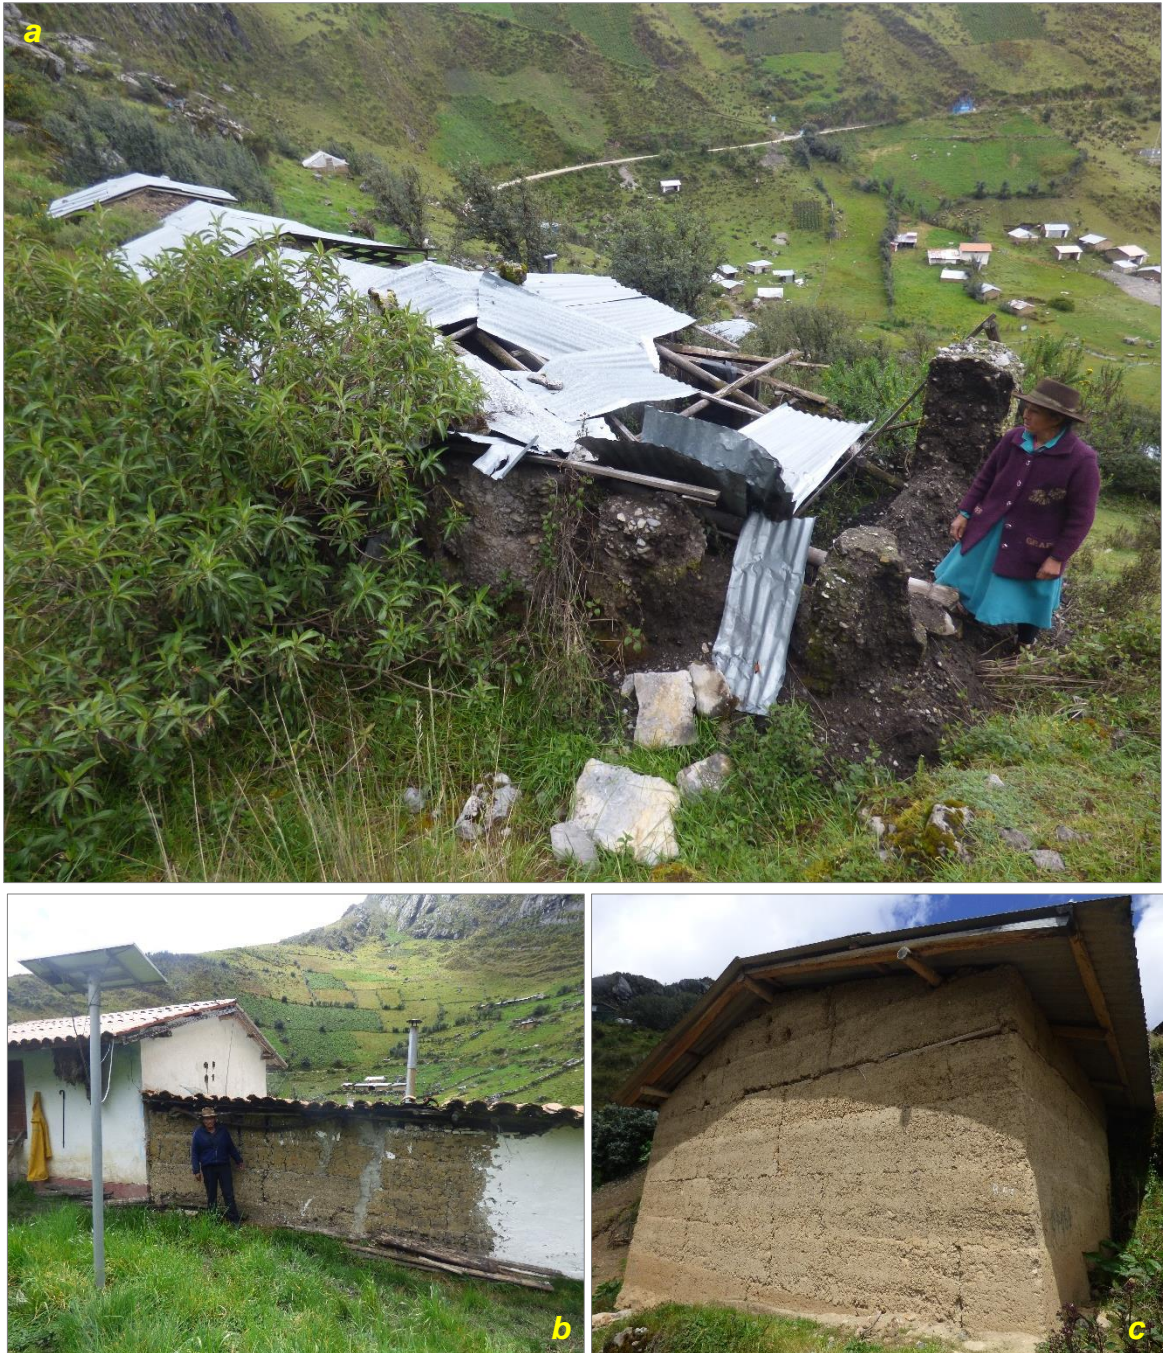
Figura 12. a) Vista de viviendas afectadas por caída de rocas de la ladera suroeste. b y c) Viviendas con paredes agrietadas del sector Chipta.

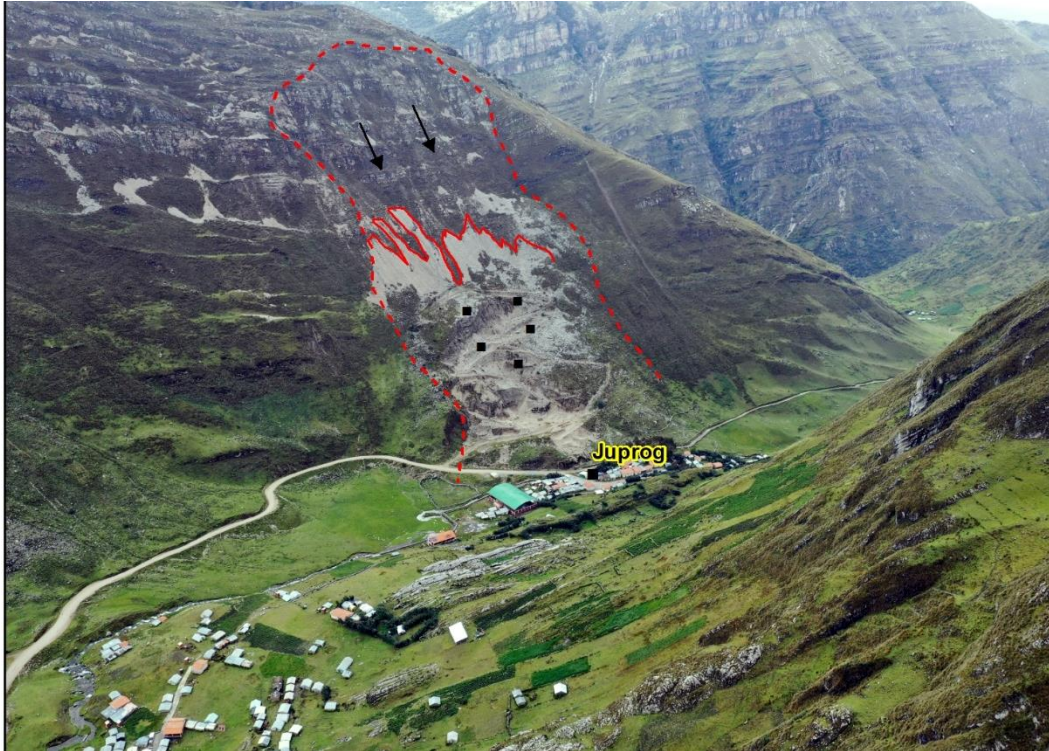
| SECTOR | TIPO DE PELIGRO | GEOMORFOLOGIA | LITOLOGIA | AFECTACIÓN |
|---|---|--|--|--|
| Juprog | Derrumbes reactivados de la ladera suroeste que delimita el sector (figura 13). | Terraza fluvioglaciario, vertiente coluvial. | Depósito fluvioglaciario, vertiente coluvial | Viviendas con paredes agrietadas. |

Figura 13. Vista del derrumbe al suroeste del sector Juprog. En líneas rojas entrecortadas se aprecia el evento antiguo y en líneas continuas el evento reactivado. Se observan cortes de talud que estarían inestabilizando el derrumbe.

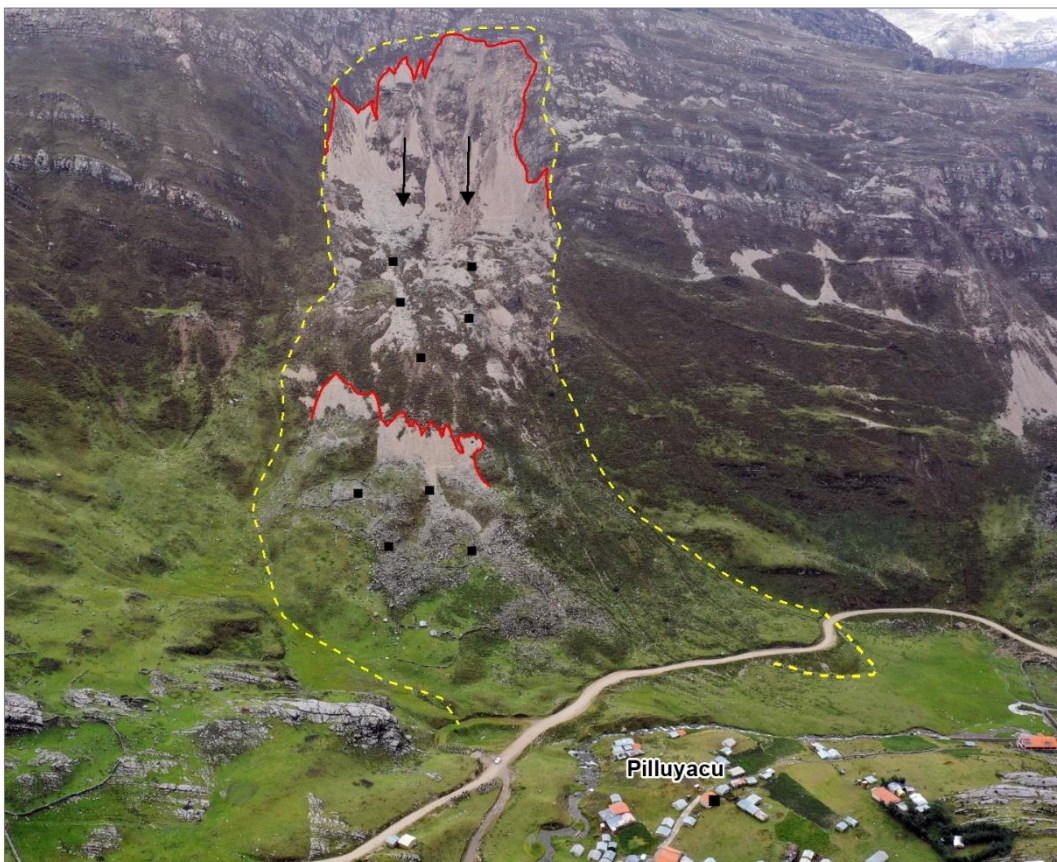
| SECTOR | TIPO DE PELIGRO | GEOMORFOLOGIA | LITOLOGIA | AFECTACIÓN |
|---|---|--|--|--|
| Pillayacu | Derrumbes antiguos en la ladera noroeste que limita el sector, así mismo, al sureste se observa derrumbe reactivado. Por otro lado, en el sector se evidencian hundimientos, producto de los procesos kársticos que sufren las calizas (figura 14). | Vertiente coluvio deluvial, montaña de roca sedimentaria, valle glaciofluvial. | Depósito coluvio deluvial, glaciofluvial y calizas de la Formación Jumasha. | Viviendas con paredes agrietadas. |

Figura 14. Vista al suroeste del sector Pilluyacu, avalancha de rocas (líneas entrecortadas de color amarillo) y derrumbes reactivados en líneas continuas de color rojo.

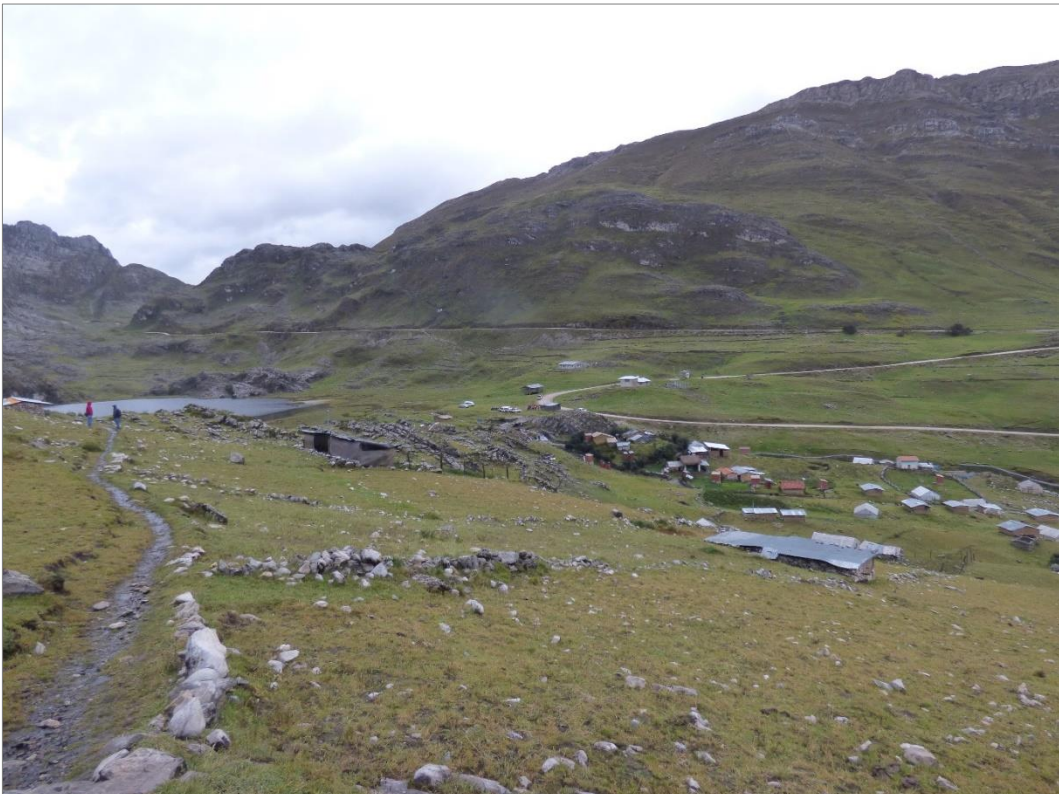
| SECTOR | TIPO DE PELIGRO | GEOMORFOLOGIA | LITOLOGIA | AFECTACIÓN |
|---|---|--|--|--|
| Shaguanga | Hundimientos producto de los procesos kársticos que sufren las calizas (fotografía 10). | Valle fluvioglaciario. | Depósito fluvioglaciario, calizas de la Formación Jumasha. | Viviendas con paredes agrietadas. |

Fotografía 10. Sector Shaguanga asentado sobre valle fluvio-glaciar y calizas de la Formación Jumasha, zona propensa a sufrir hundimientos.
