Informe Técnico N° A7395

EVALUACIÓN DEL PELIGRO GEOLÓGICO POR DESLIZAMIENTO EN LA LOCALIDAD SANTO DOMINGO DE LA CAPILLA

Distrito Santo Domingo de La Capilla

JUNIO
2023

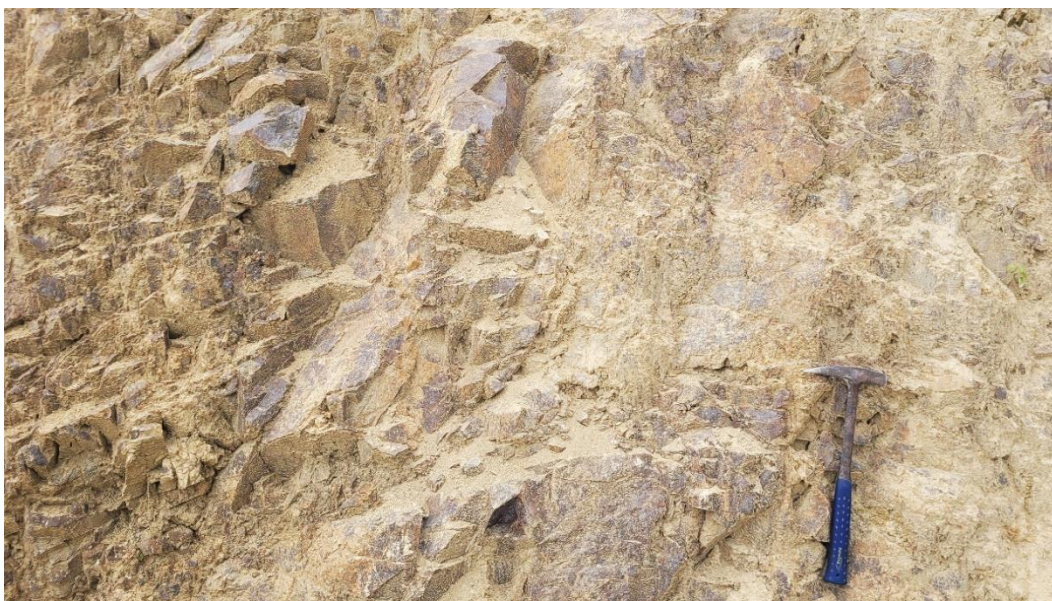
Fotografía 1: Talud donde se observa el macizo de composición andesítica, muy fracturado y altamente meteorizado. Coordenada UTM WGS-84, 17S: E: 737396; N: 9309138.

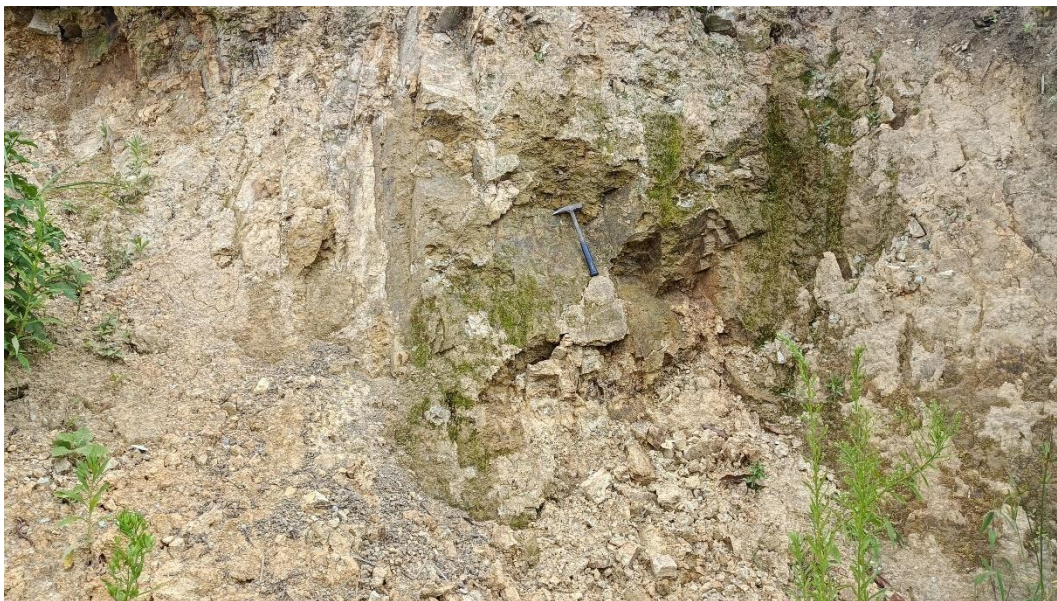
Fotografía 2: Talud donde se observa la filtración de agua hacia el macizo rocoso, lo que acelera el proceso de meteorización. Coordenada UTM WGS-84, 17S: E: 737413; N: 9309111.

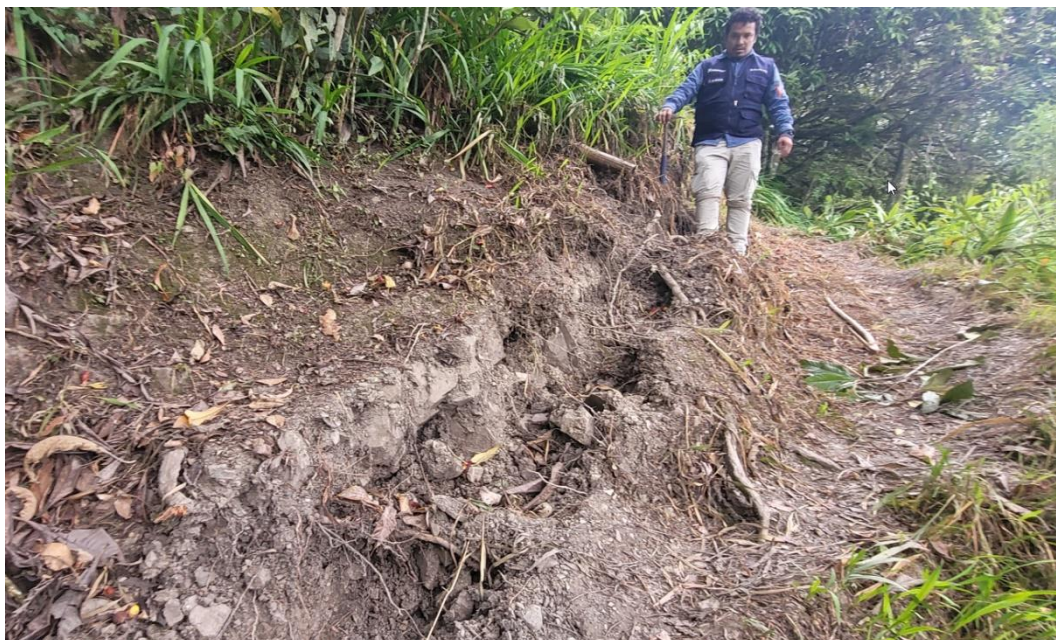
Fotografía 3: Se observa el depósito coluvio-deluvial, constituido por gravas y bloques no consolidados en una matriz arcillo limosa. Coordenada UTM WGS-84, 17S: E: 737413; N: 9309111; altitud:1805 m s. n. m.

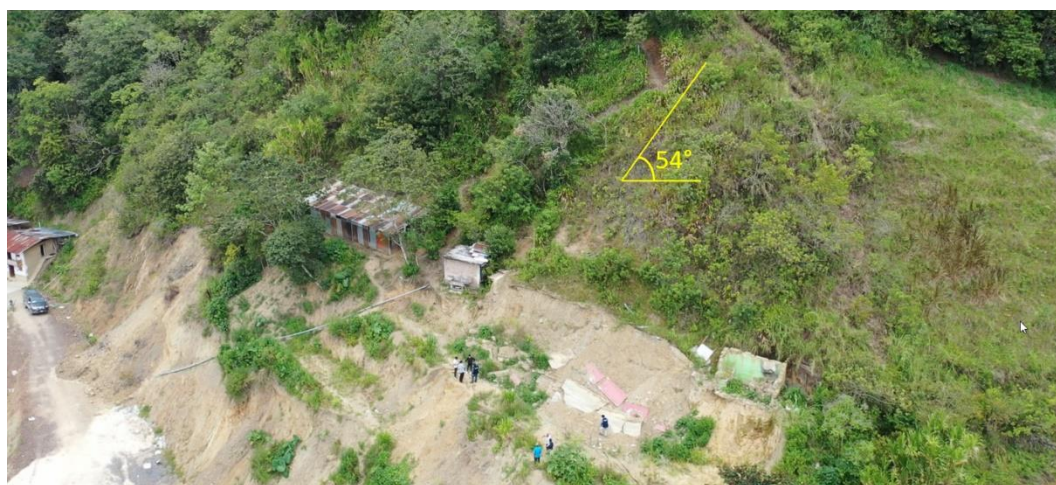
Figura 4. En el cuerpo de deslizamiento, se puede apreciar un terreno muy escarpado con 54° de pendiente.

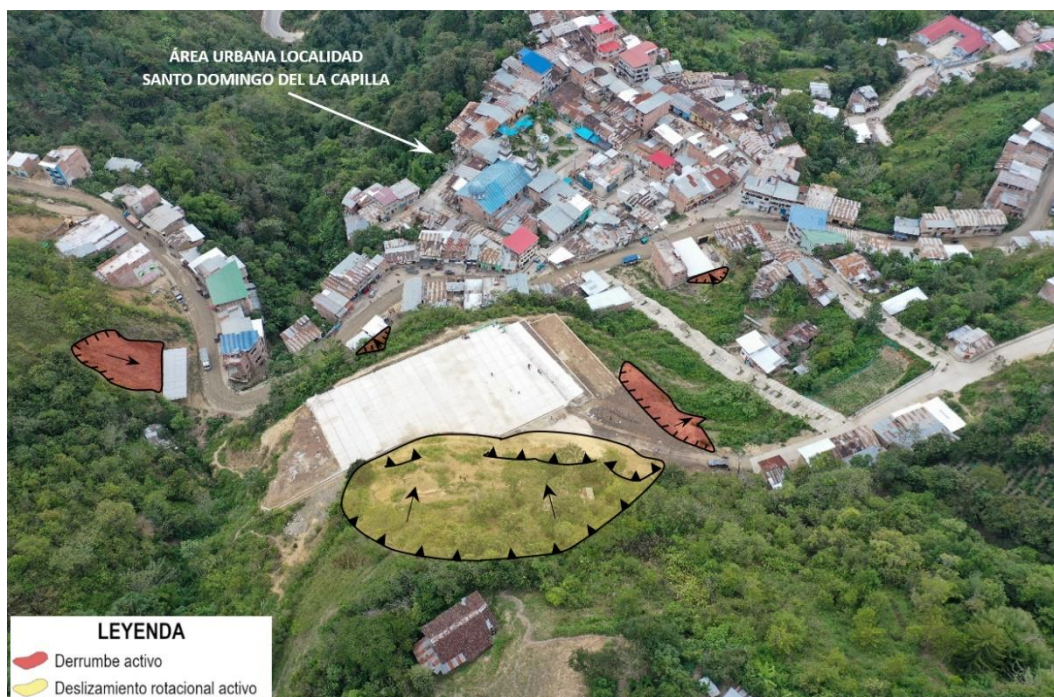
En la localidad de Santo Domingo de La Capilla, se identificó un deslizamiento rotacional activo (mapa 4), que afectó dos viviendas; cuyo movimiento persistente, podría afectar además las viviendas ubicadas al noroeste (figura 6).

Figura 6. Vista panorámica del deslizamiento, en la parte baja se puede apreciar la plataforma de concreto construida con fines de funcionamiento de mercado local; así mismo las viviendas expuestas al peligro por deslizamiento. Coordenadas UTM WS-84 -17S, **Norte:** 9309136 – **Este:** 737430.

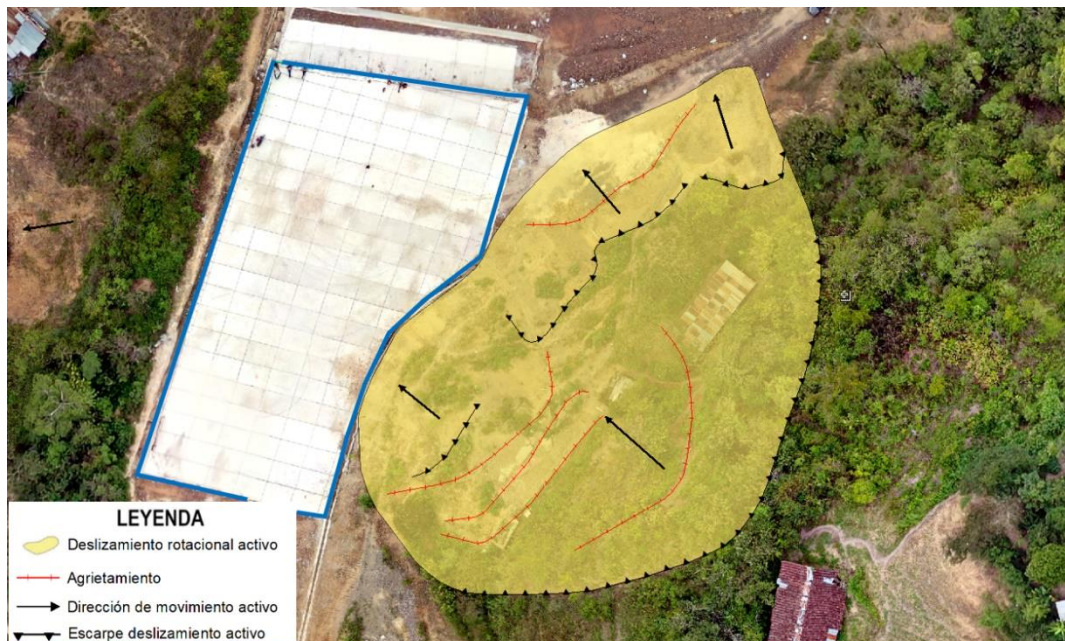
Figura 7. Vista del escarpe principal de deslizamiento, forma semicircular; así mismo se puede apreciar las grietas (líneas rojas), dentro del cuerpo del deslizamiento.

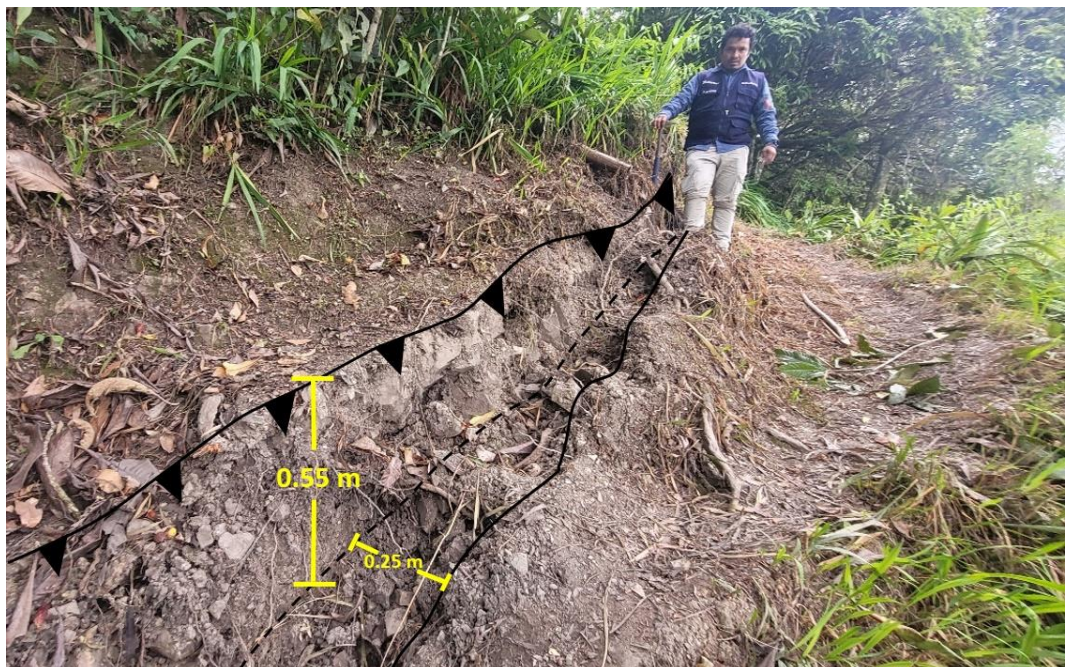
Figura 8. Se observa el escarpe principal con salto vertical de 0.55 m.
Coordenadas UTM WS-84 -17S, Norte: 9309136 – Este: 737430.

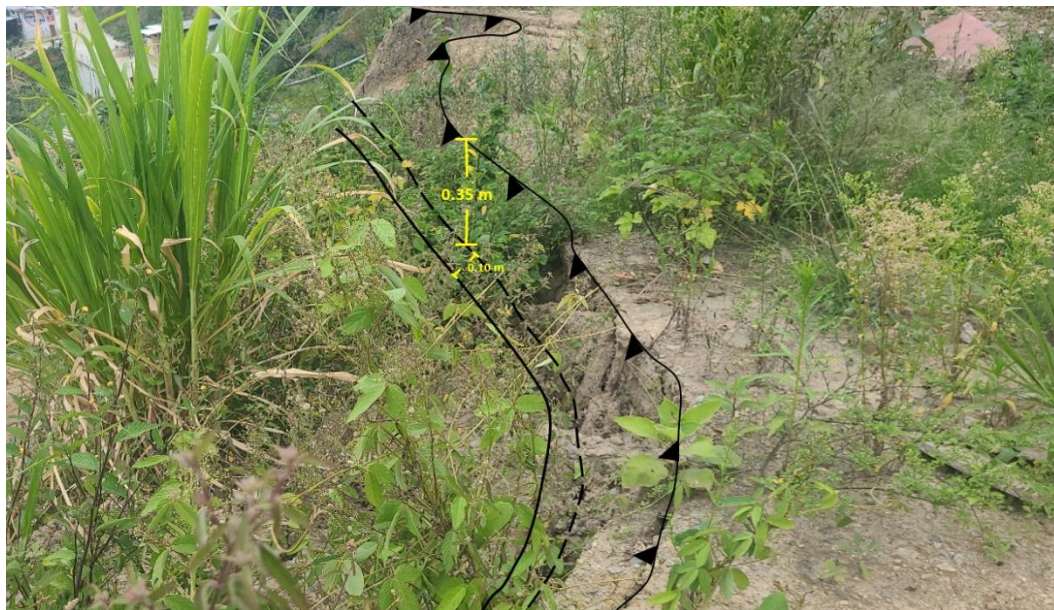
En el cuerpo del deslizamiento tenemos escarpes secundarios con longitudes de 13, 14 y 37 m, con un salto de 0.2 a 0.5 m (figura 9); así mismo se identificó agrietamientos con longitudes hasta de 27 a 40 m, con aperturas de entre 10 y 25 cm (figuras 10, 11 y 12).

Figura 9. Se observa el escarpe secundario con salto vertical de 0.35 m.
Coordenadas UTM WS-84 -17S, **Norte:** 9309123 – **Este:** 737409.

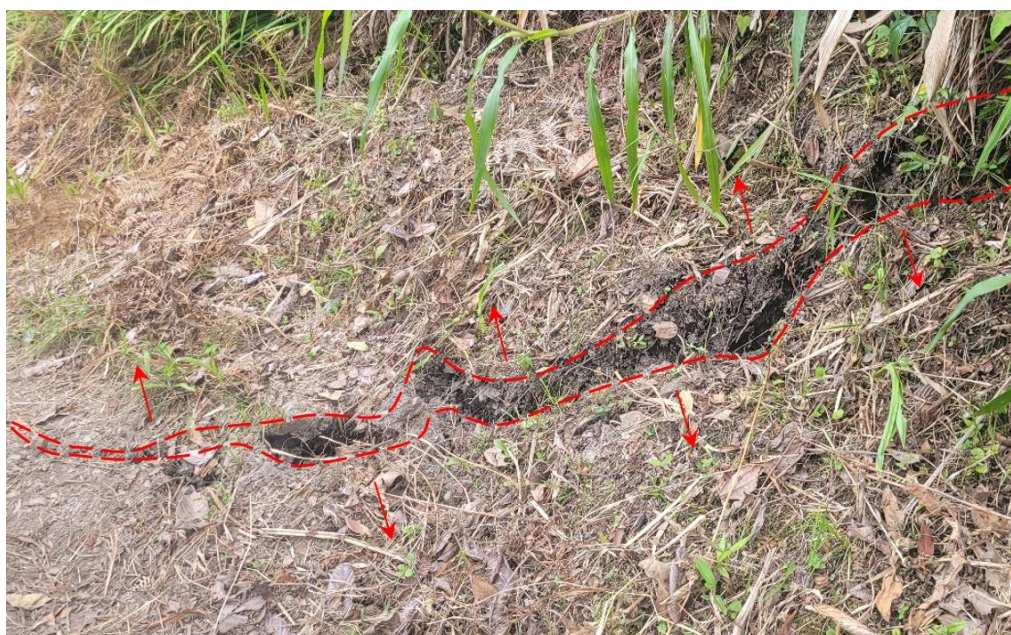
Figura 10. Se observa agrietamiento de 39 m de longitud y ancho de 5 a 15 cm.
Coordenadas UTM WS-84 -17S, **Norte:** 9309138 – **Este:** 737437.

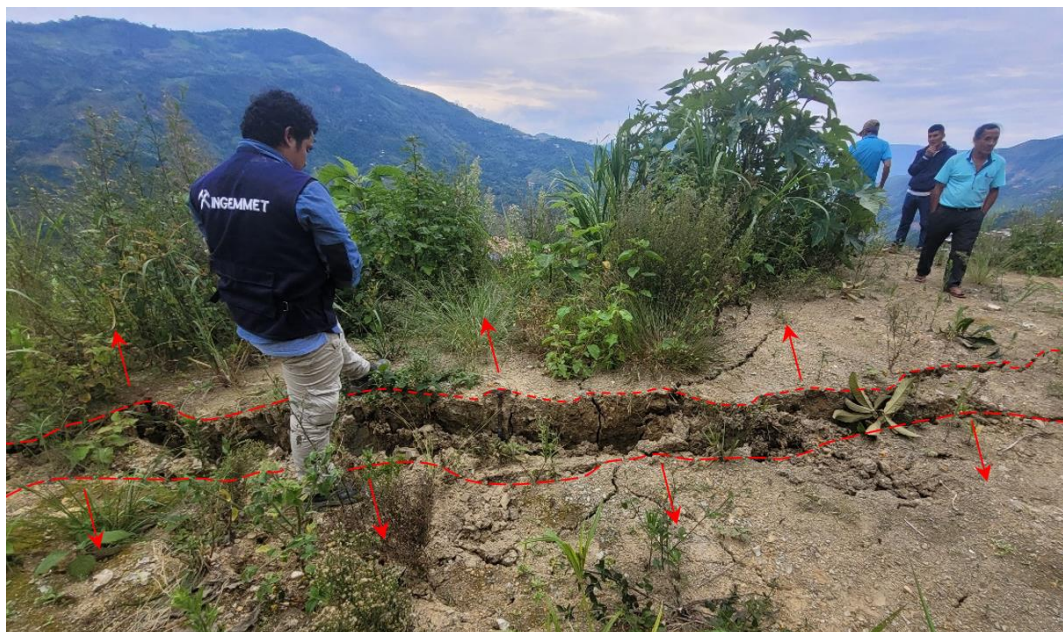
Figura 11. Se observa agrietamiento de 33 m de longitud y ancho de 15 a 25 cm. Coordenadas UTM WS-84 -17S, Norte: 9309119 – Este: 737411.

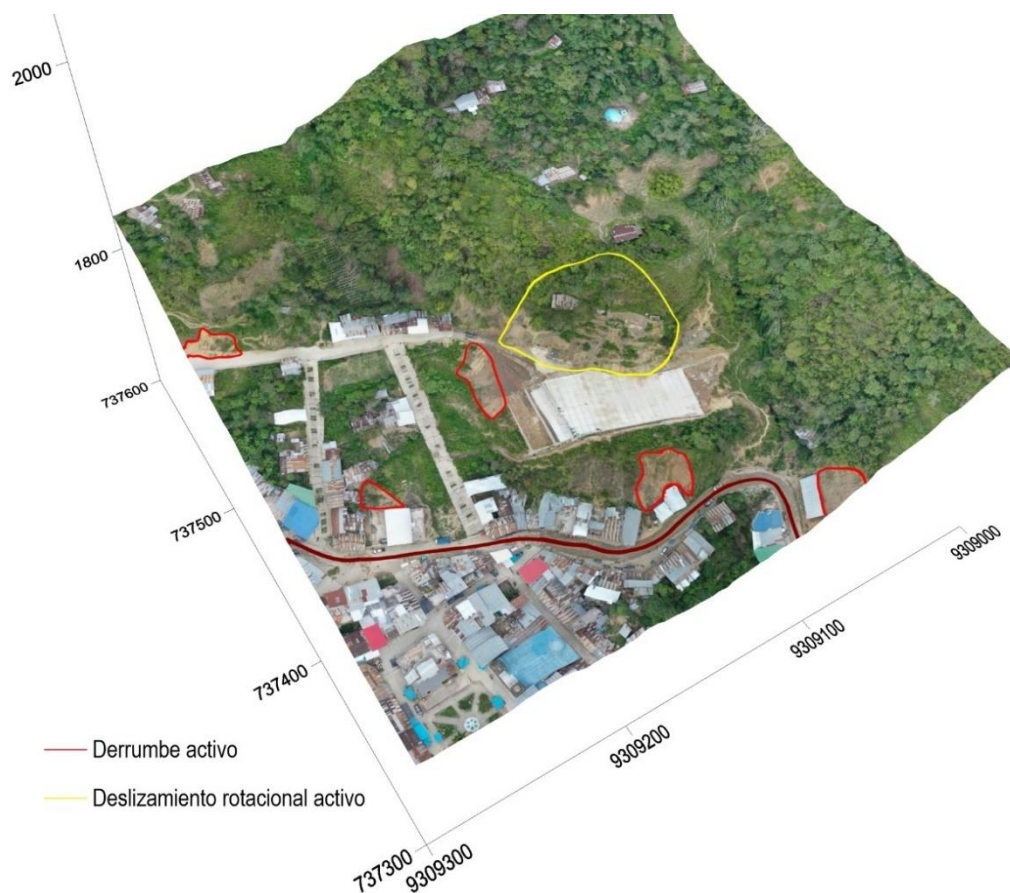
Figura 12. Modelo 3D de la zona de deslizamiento (línea amarilla) y derrumbes (líneas rojas), en la localidad de Santo Domingo de La Capilla; así mismo se puede apreciar en la parte baja, la plataforma de concreto y las viviendas expuestas al movimiento.

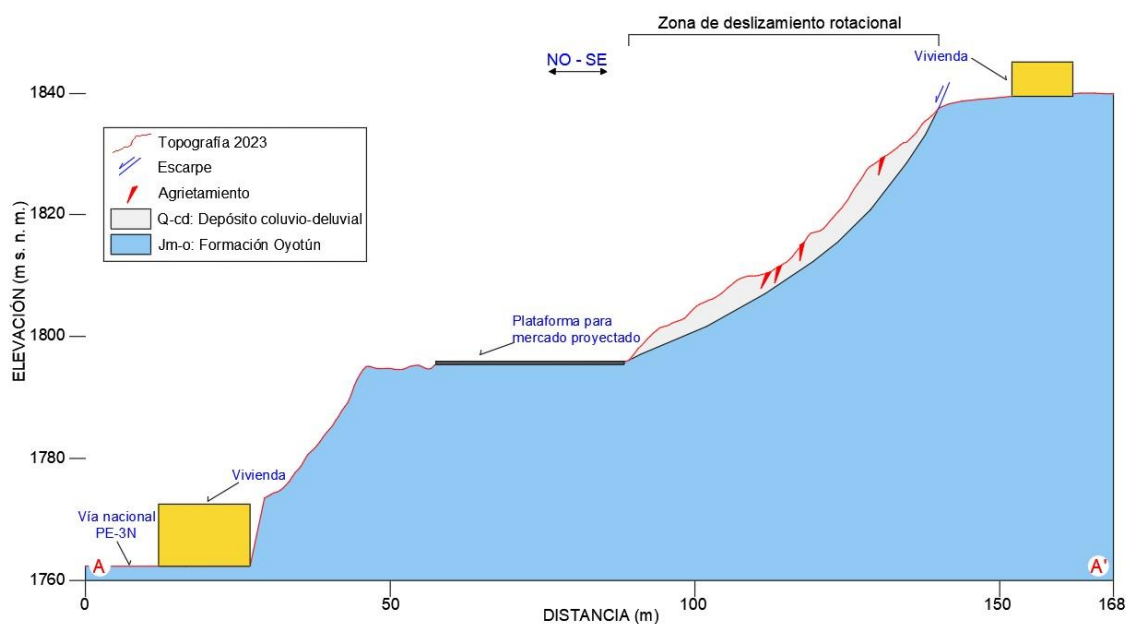
Se ha tomado el Perfil A'-A'' (Mapa 4) para poder analizar la cinemática del deslizamiento (Figura 13), donde se observa el basamento de rocoso de origen volcánico (secuencia de derrames lávicos de composición andesítica), cubierto por un depósito de origen coluvio – deluvial.

Se puede interpretar que el deslizamiento rotacional, se activó por la saturación de los terrenos acondicionados para plantación de frutales y uso agrícola, donde se tiene un sistema de riego por inundación y sin drenaje adecuado. El factor detonante fue la presencia de lluvias intensas en el mes de enero.

Figura 13. Perfil longitudinal A-A' del movimiento localidad Santo Domingo de la Capilla.

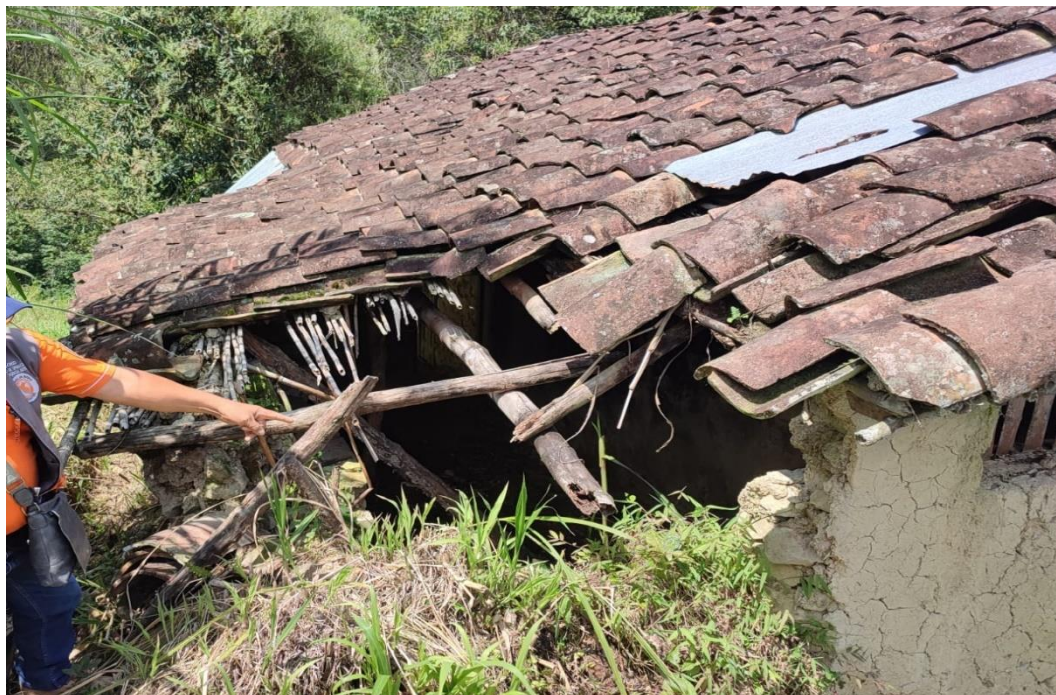
- Daños estructurales en dos viviendas ubicadas en la parte baja del deslizamiento, se encuentran inhabitables (fotografía 4 y 5), es necesario reubicarlas.

Fotografía 4. Vivienda inhabitable, ubicada en el cuerpo de deslizamiento.
Coordenadas UTM WS-84 -17S, **Norte:** 9309119 – **Este:** 737411.

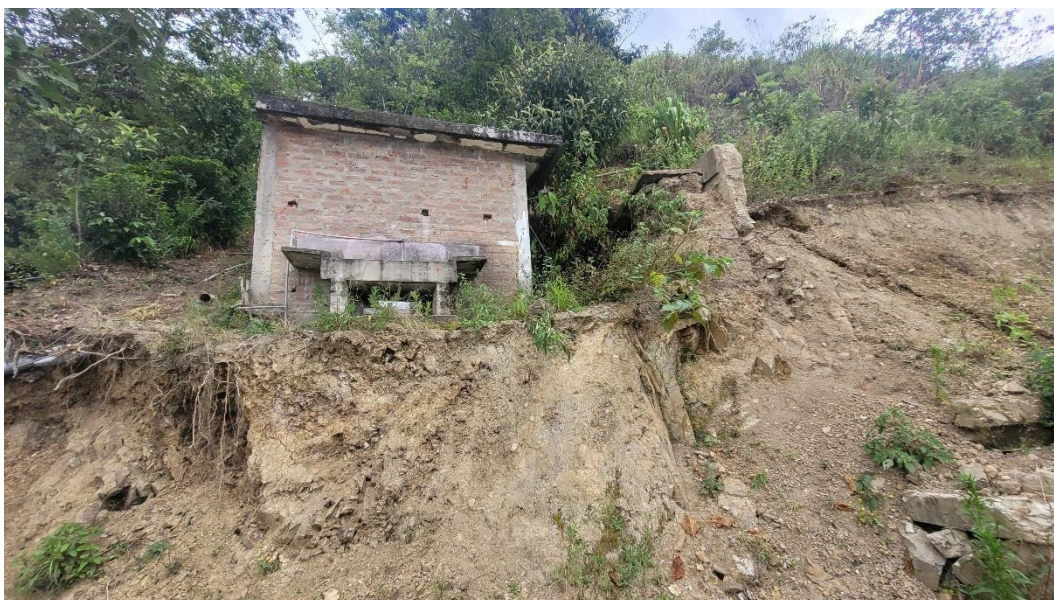
Fotografía 5. Vivienda inhabitable, ubicada en la parte sobre escarpe secundario.
Coordenadas UTM WS-84 -17S, **Norte:** 9309130– **Este:** 737431.
