**Informe Técnico N° A7397**

# EVALUACIÓN DE PELIGROS GEOLÓGICOS EN LAS LOCALIDADES DE HORNUYOC Y SHAURI DEL CENTRO POBLADO DE MAYA

Departamento Áncash  
Provincia Carhuaz  
Distrito Carhuaz

JULIO  
2023

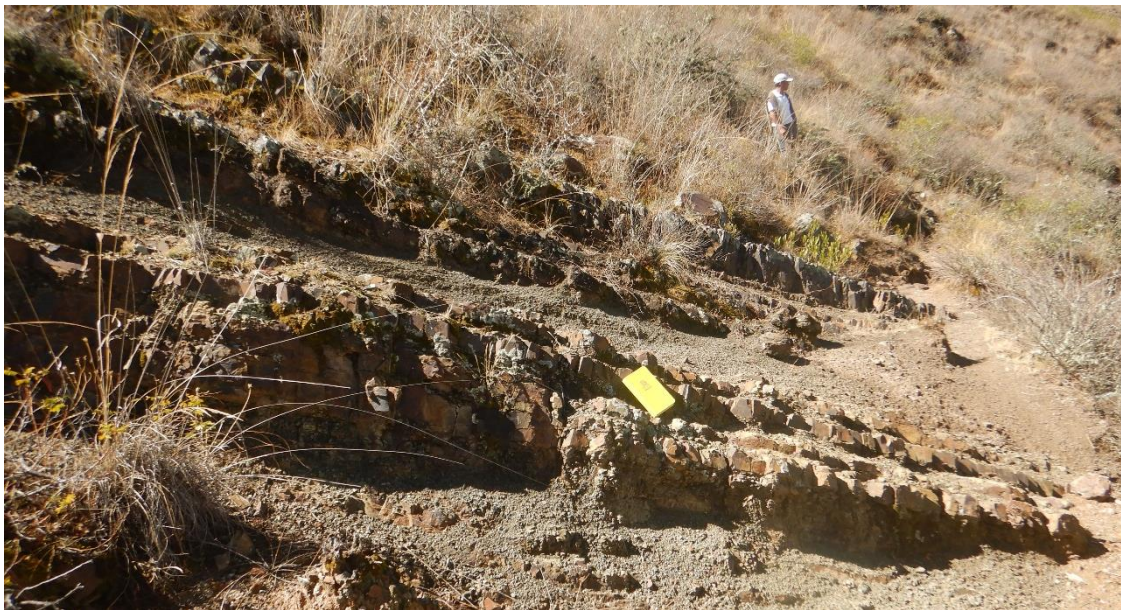
**Fotografía 3.** Vista de intercalación de areniscas con lutitas, que se encuentran fracturadas y moderadamente meteorizadas.

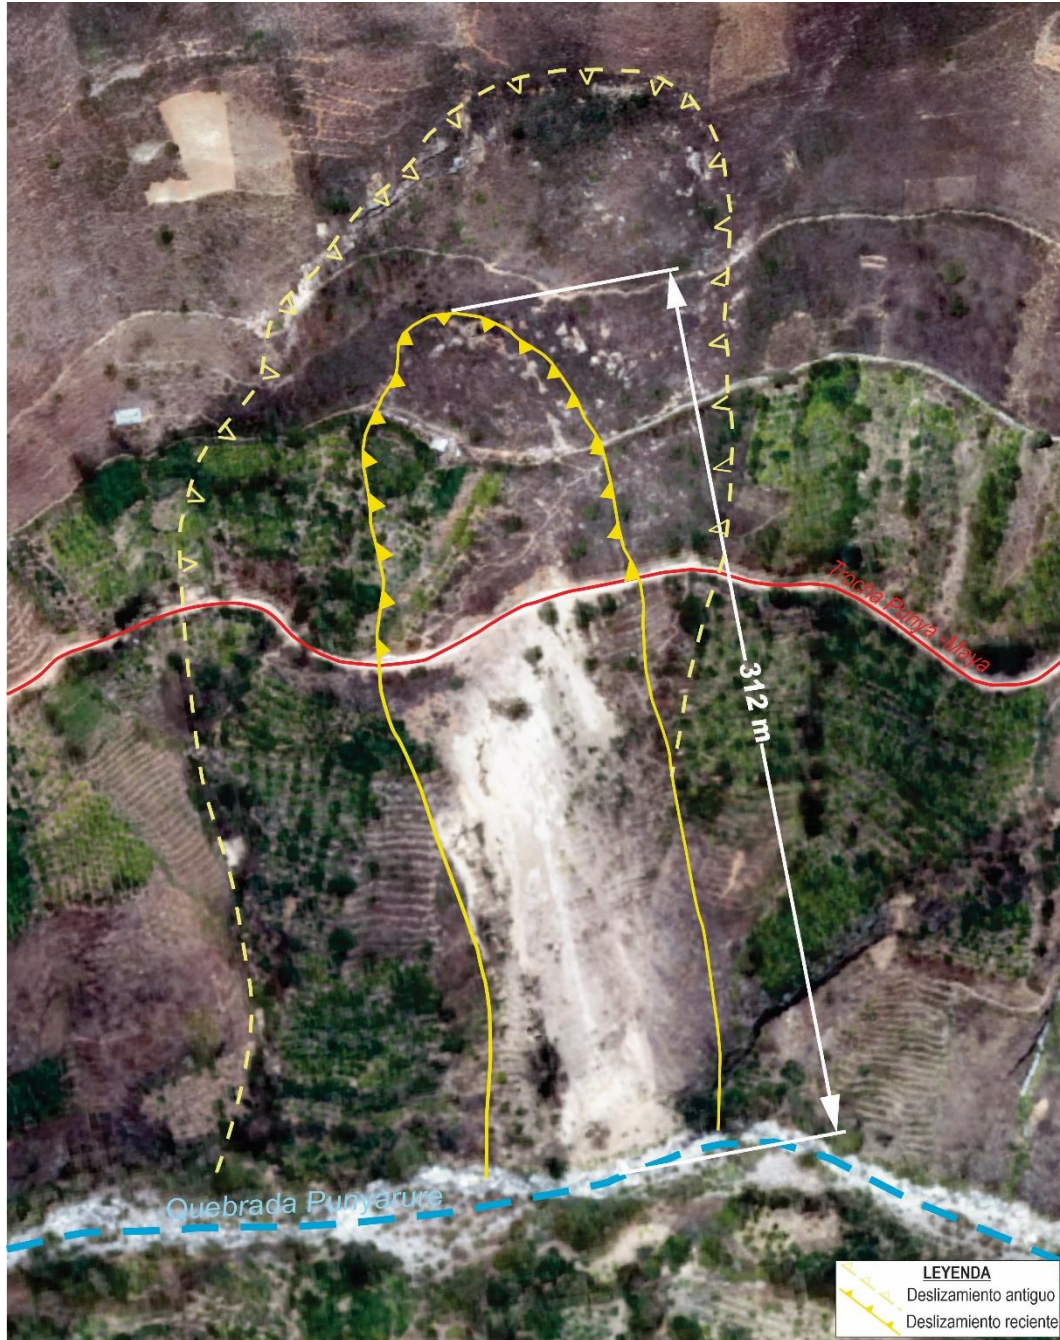
**Figura 12.** Vista panorámica del deslizamiento, se aprecia la reactivación del deslizamiento con línea continua amarillo intenso, así como el deslizamiento antiguo con líneas entrecortadas. Ubicado en la margen izquierda de la quebrada Punyarure.

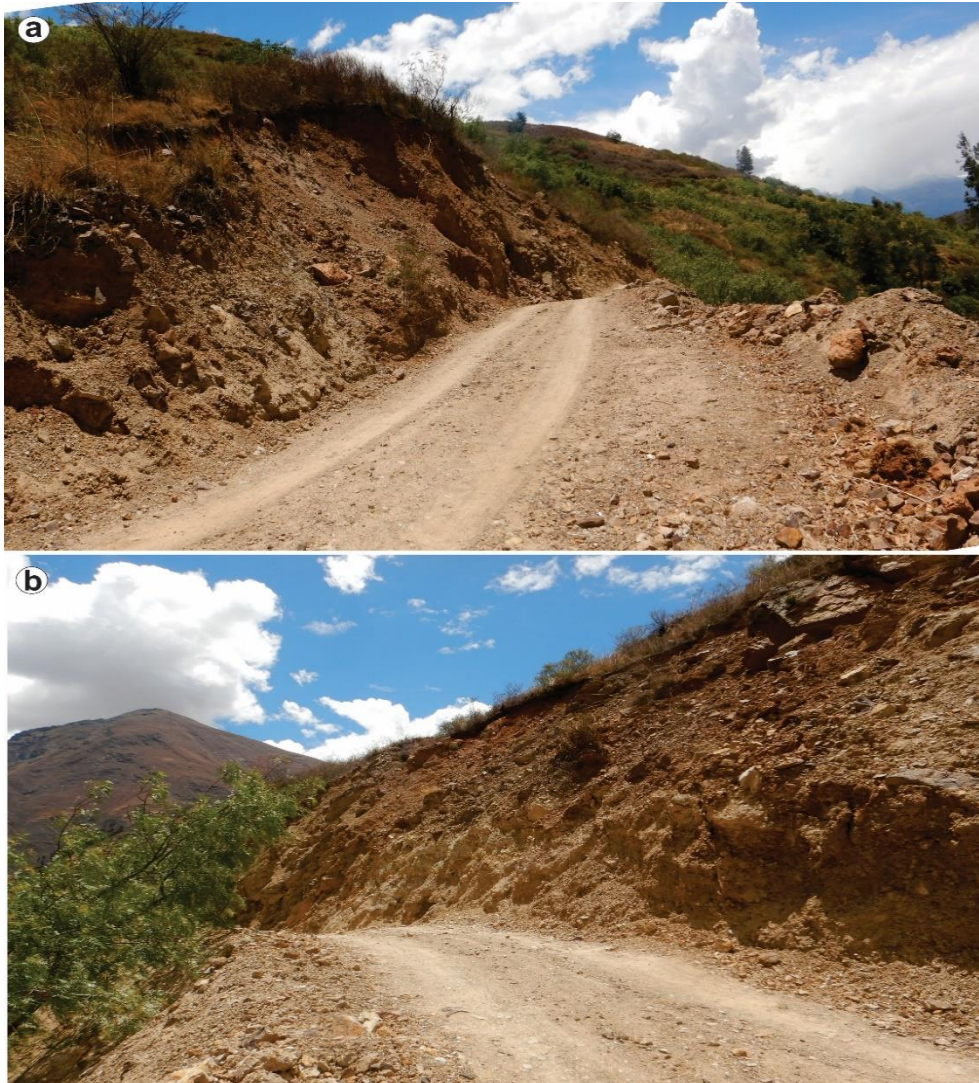
El evento generó la obstrucción de trocha carrozable Maya – Punya de 92 m, afectando el tránsito vehicular por cuatro días, la ocurrencia de este evento afecta continuamente este tramo, por el cual se tiene que realizar limpieza de la trocha todos los años en temporada de lluvia. (figura 13).

**Figura 13.** Vista de la trocha carrozable que permite el acceso de los centros poblados de Punya hacia Maya, se puede observar la acumulación de material en una de las márgenes.

- 1) Considerar cambiar el trazo de carretera, trabajo que tiene que ser realizado por especialistas. Ver anexo 2: Medidas de mitigación para deslizamientos.
- 2) Realizar mantenimiento de las tuberías de agua potable, que cruzan por el cuerpo de deslizamiento con el fin de evitar fugas de agua. Con ello se evita incrementar la saturación del suelo.
- 3) Realizar charlas de sensibilización y concientización del peligro y riesgo al que se encuentran expuestos en la localidad de Hornuyoc y alrededores.
- 4) Realizar la captación y derivación de las aguas de manantiales que se encuentran en el cuerpo del deslizamiento; estas aguas deberán ser conducidas por medio de canales revestidos con tubería de PVC u otro tipo flexible, hacia cauces naturales, ubicados lejos de la zona inestable.

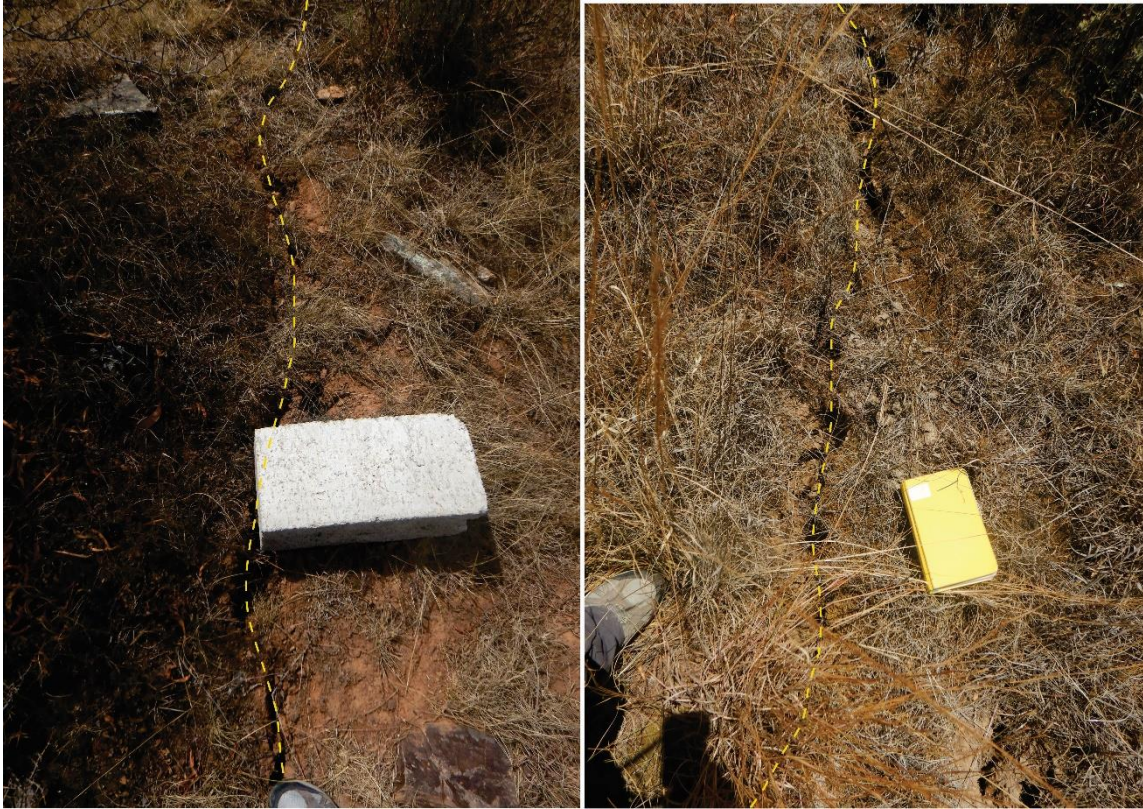
Dentro del cuerpo del deslizamiento se identificaron agrietamientos transversales con aberturas que varían entre 0.02 a 0.18 m, de longitudes de hasta 1 m, y con profundidades visibles de hasta 0.06 m (figura 14), también se observó varios árboles inclinados a partir de la trocha carrozable hacia la quebrada Punyarure, producto de la remoción de masa (figura 15).

**Figura 14.** Agrietamientos longitudinales identificados en el cuerpo del deslizamiento, los mismos que llegan a tener longitudes de hasta 1 m, con aberturas de 0.02 a 0.18 m.

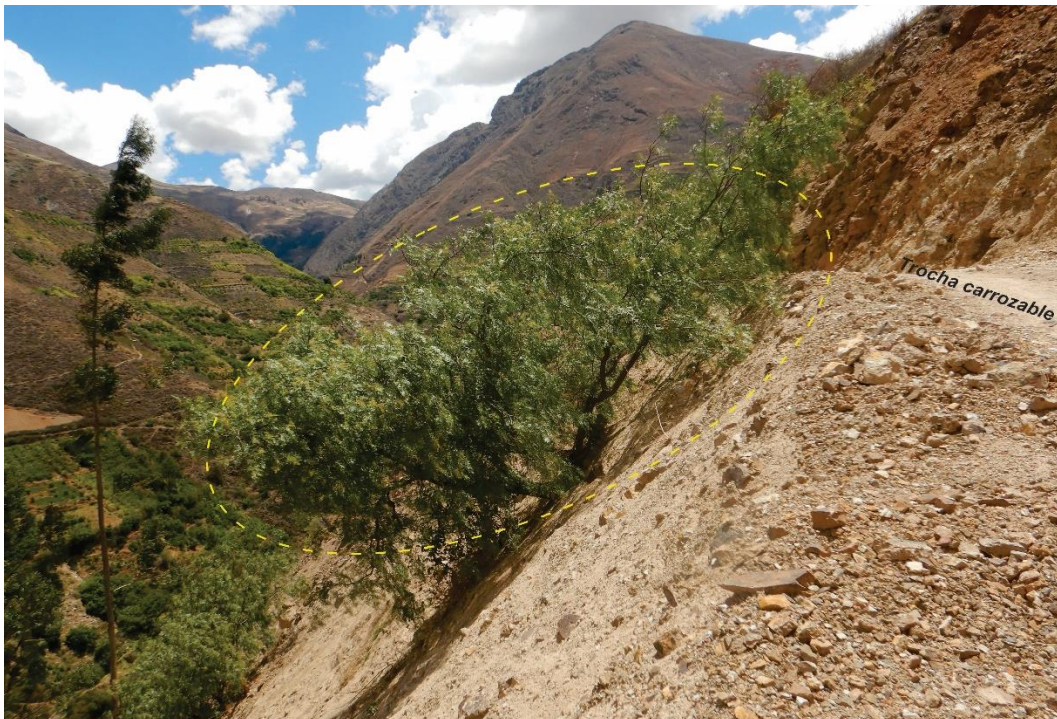
**Figura 15.** Vista donde se observa árboles inclinados, se ubican en la parte baja de la trocha carrozable de acceso C.P. Puna hacia C.P. Maya.

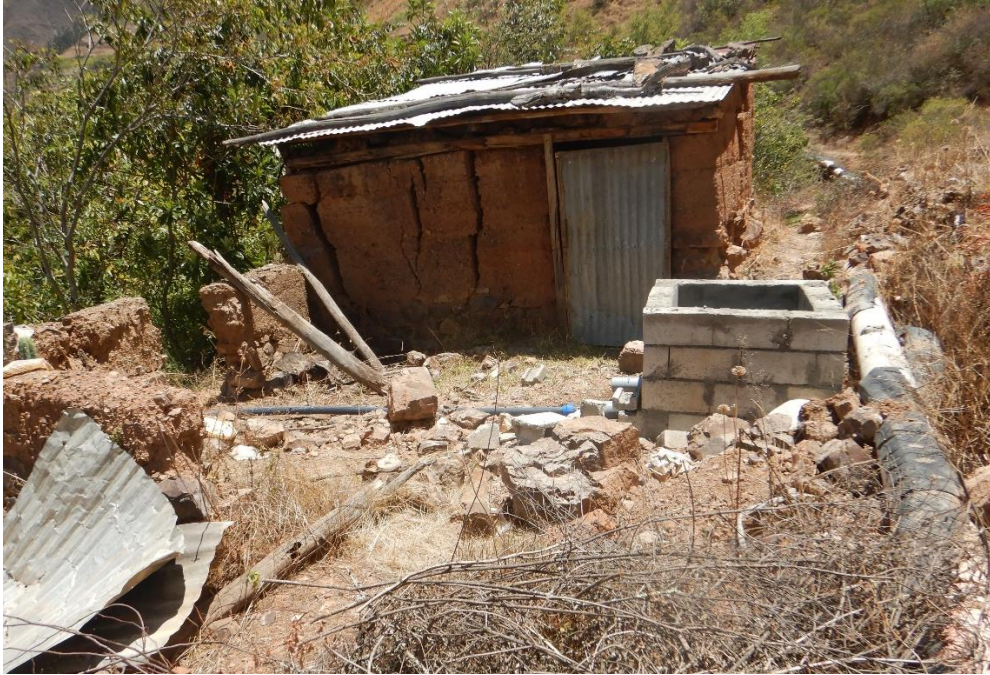
Se identificó una vivienda de adobe a 42 m de la escarpa, con agrietamientos en sus paredes, las mismas que tienen aberturas de hasta 0.09 m, con longitudes de hasta 1 m, actualmente la vivienda se encuentra deshabitada por un tema de seguridad; esta se encuentra entre las coordenadas UTM 8973190 N, 204696 E con una altitud de 2829 m s.n.m (figura 16).

**Figura 16.** Vivienda de adobe, con agrietamientos longitudinales, con aberturas de hasta 0.12 cm; actualmente la vivienda se encuentra deshabitada.

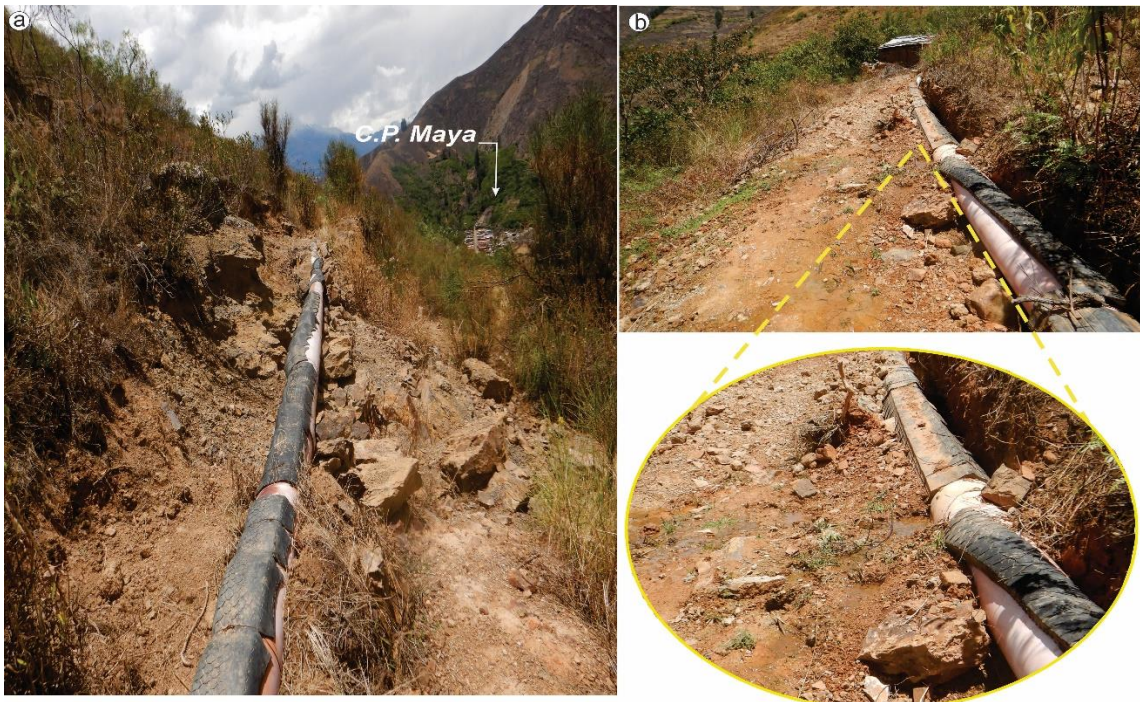
Es importante mencionar que por el cuerpo del deslizamiento discurre la tubería de agua potable, un tramo de 148 m, donde se observó filtraciones en algunos puntos, abarcando 3 m de afectación discontinua. Las filtraciones estarían contribuyendo a la saturación del suelo, debido a que no presenta una estructura especial donde recaiga la tubería. En varios puntos la tubería está asentada sobre rocas o sobre vegetación, así mismo esta propensa que los animales o las mismas personas tienda a romperla. (figura 17).

**Figura 17.** Se observa tubería de agua potable, que pasa por el cuerpo del deslizamiento, el cual presenta fugas en varios puntos, cabe mencionar que la tubería instalada se encuentra expuesta.

- Fugas de agua en varios puntos de la tubería de agua potable; por el mal mantenimiento de las tuberías que discurren por el cuerpo del deslizamiento, lo que contribuiría a la saturación de suelo.
- Corte de talud para el mantenimiento de la trocha carrozable Maya – Punya (según información de los pobladores).

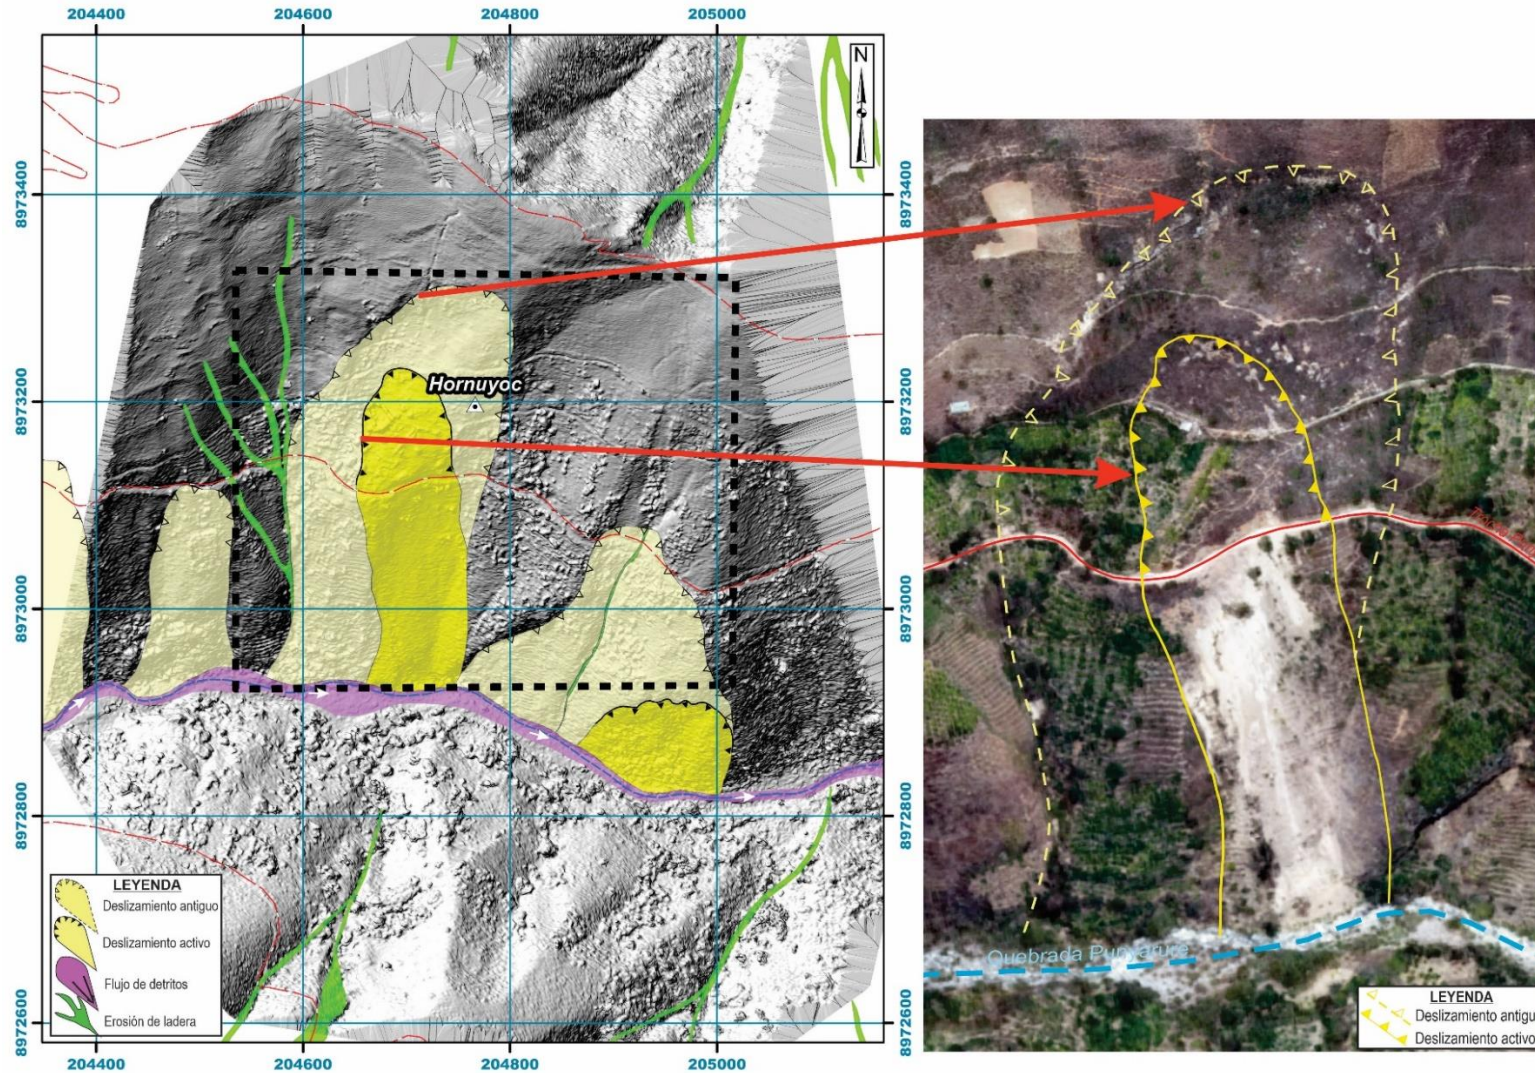
**Figura 18.** Cartografía de procesos geológicos en la localidad de Hornuyoc, donde se evidencia dos deslizamientos reactivados, ubicados en la margen izquierda de la quebrada Punyarure, que afecta directamente la trocha carrozable.

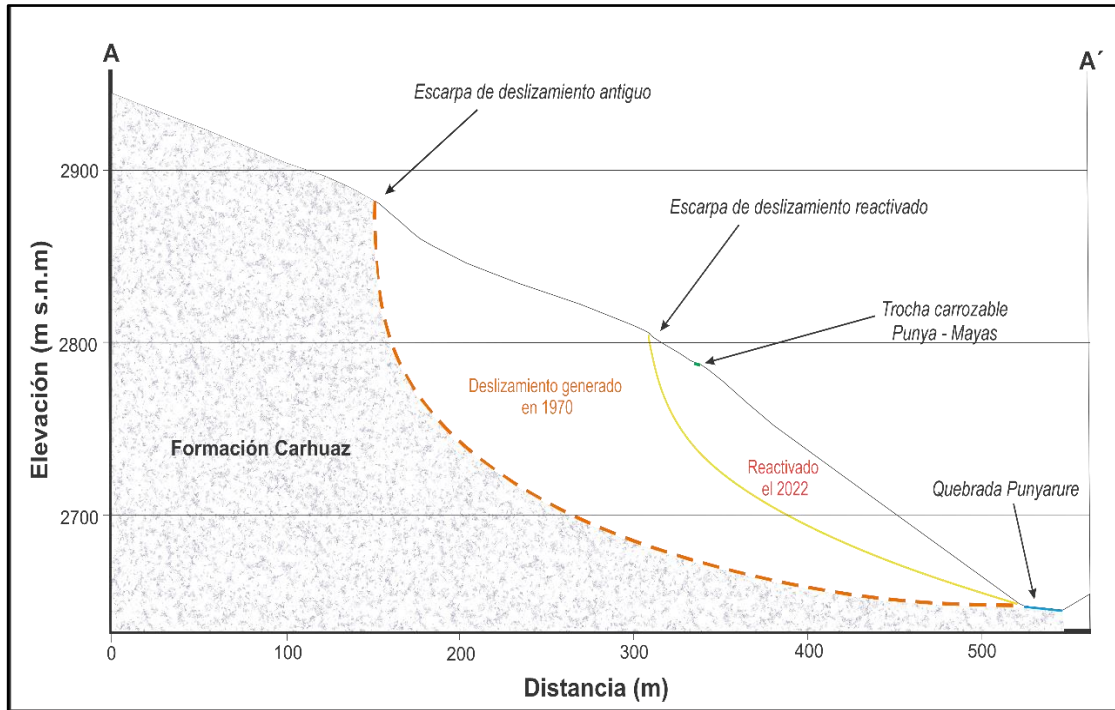
El agua al infiltrarse sobre el material inestable, modificó sus propiedades físicas, dando como consecuencia la pérdida de cohesión, que aumentado con la pendiente del terreno moderada (5° a 15°) a muy fuerte (25° a 45°), determinó que la masa inestable se deslizara cuesta abajo.

**Figura 19.** Esquema de sección del deslizamiento de la localidad de Hornuyoc.

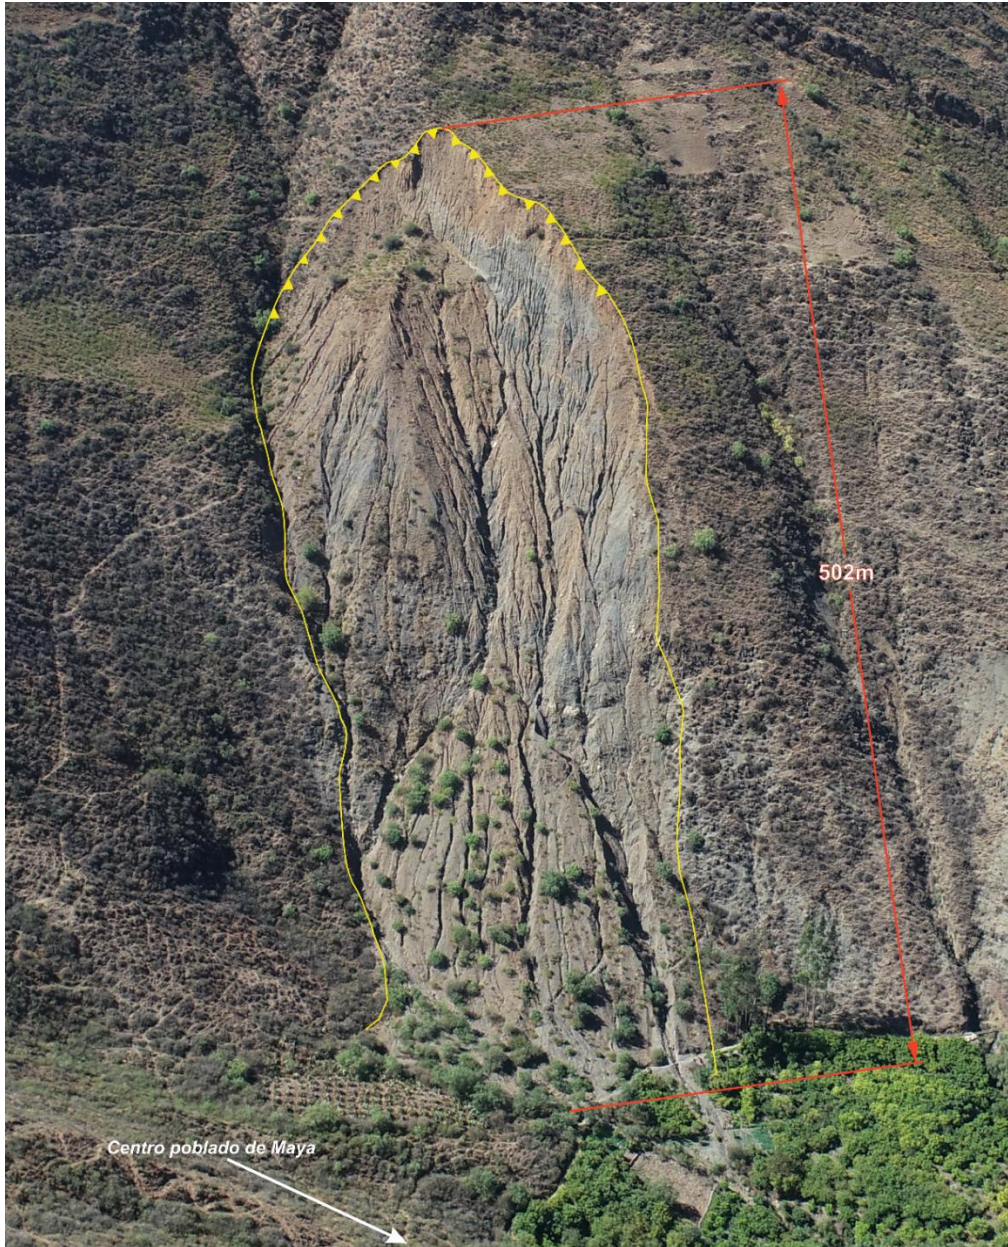
**Figura 21.** Vista panorámica, donde se puede apreciar la reactivación del deslizamiento con línea de color amarillo intenso. Ubicado en la margen derecha de la quebrada Paccharure.

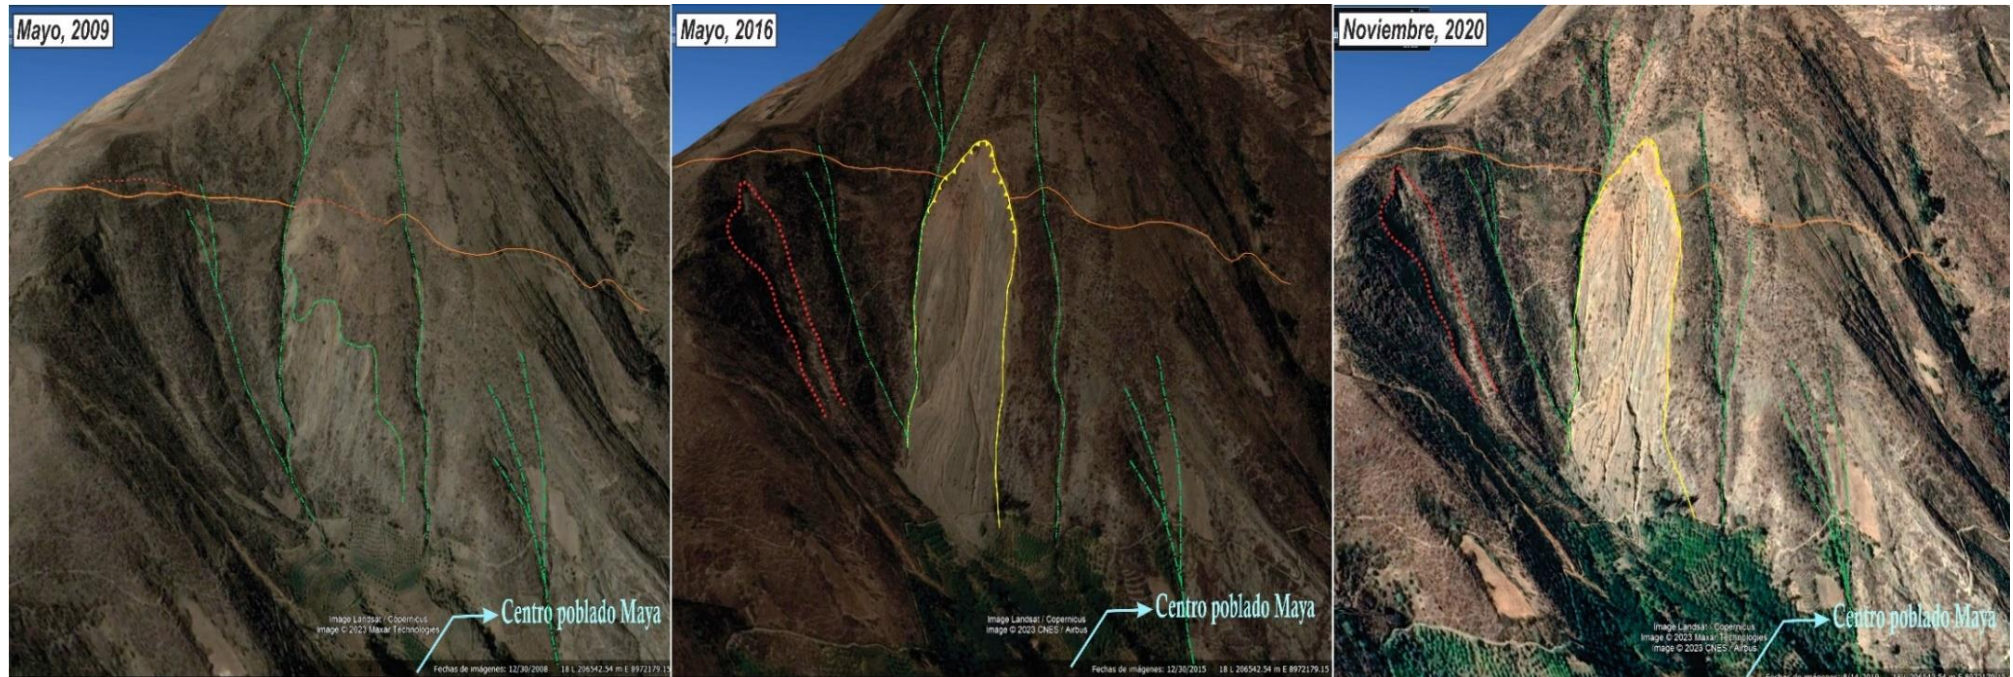
**Figura 22.** Análisis multitemporal que muestra la evolución del deslizamiento de la localidad de Shauri, usando imágenes de la plataforma de Google Earth e imágenes tomadas del dron tomadas el 2022.

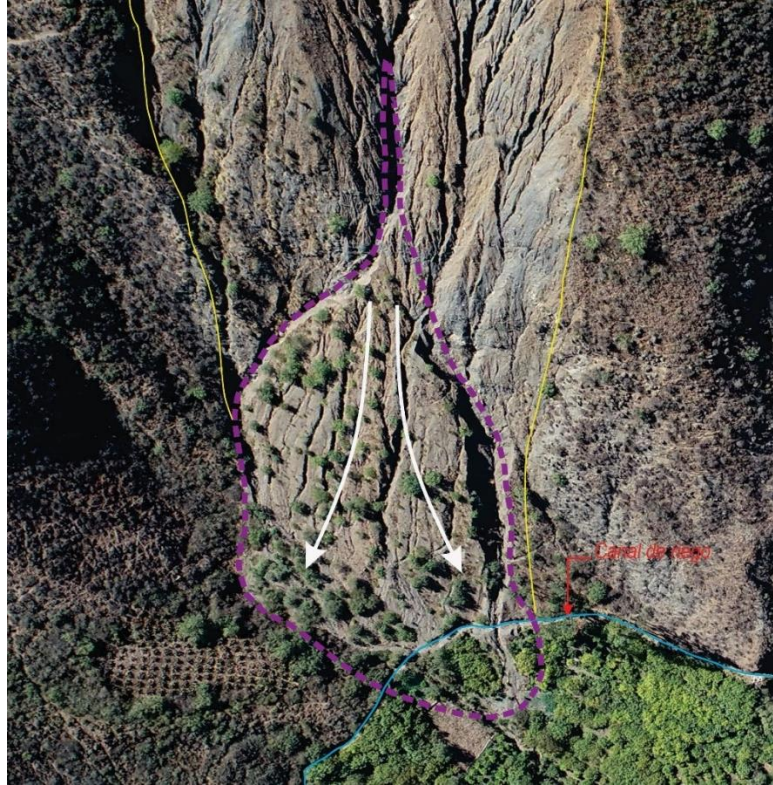
**Figura 23.** Vista panorámica del flujo, ubicado en la parte baja del deslizamiento, delimitado con líneas entrecortada de color morada. Ubicado 510 m al este, desde la municipalidad de Maya; el cual afectó temporalmente el canal de riego, actualmente dicho canal se encuentra en funcionamiento.

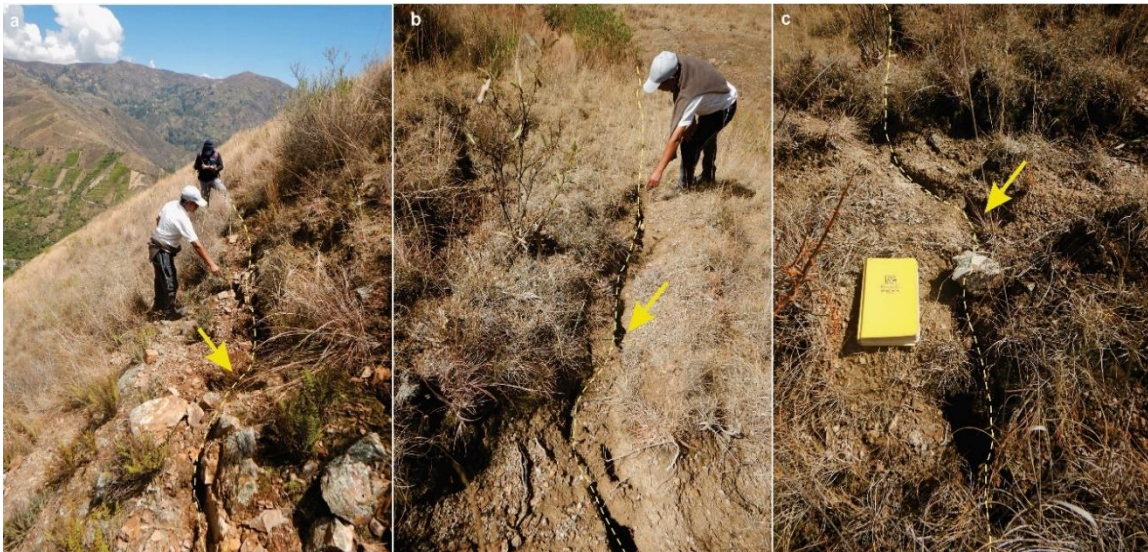
Se observó agrietamientos transversales ubicados al noroeste del deslizamiento, con espaciamentos que van de 0.05 m a 0.45 m con longitudes de hasta 20 m y profundidades visibles de hasta 0.40 m (figura 24); las mismas que van en dirección suroeste.

**Figura 24.** Vista de agrietamientos transversales identificados al noroeste del deslizamiento entre las coordenadas UTM 8972741 N, 206510 E, con una altura de 2879 m s.n.m. las mismas que llegan a tener longitudes de hasta 20 m, con aberturas entre 0.05 m a 0.45 m y profundidades visibles de hasta 0.40 m.

Se evidencio la presencia de grietas en la margen derecha del deslizamiento; los cuales son indicativos que el proceso de movimiento en masa aún se encuentra activo, con actividad retrogresiva hacia el sur.

- 3) Completar el revestimiento con tuberías de PVC o mangueras flexibles
- 4) Sellar las grietas ubicadas en la margen derecha del deslizamiento, con arcilla. Con ello se evita la saturación del suelo.

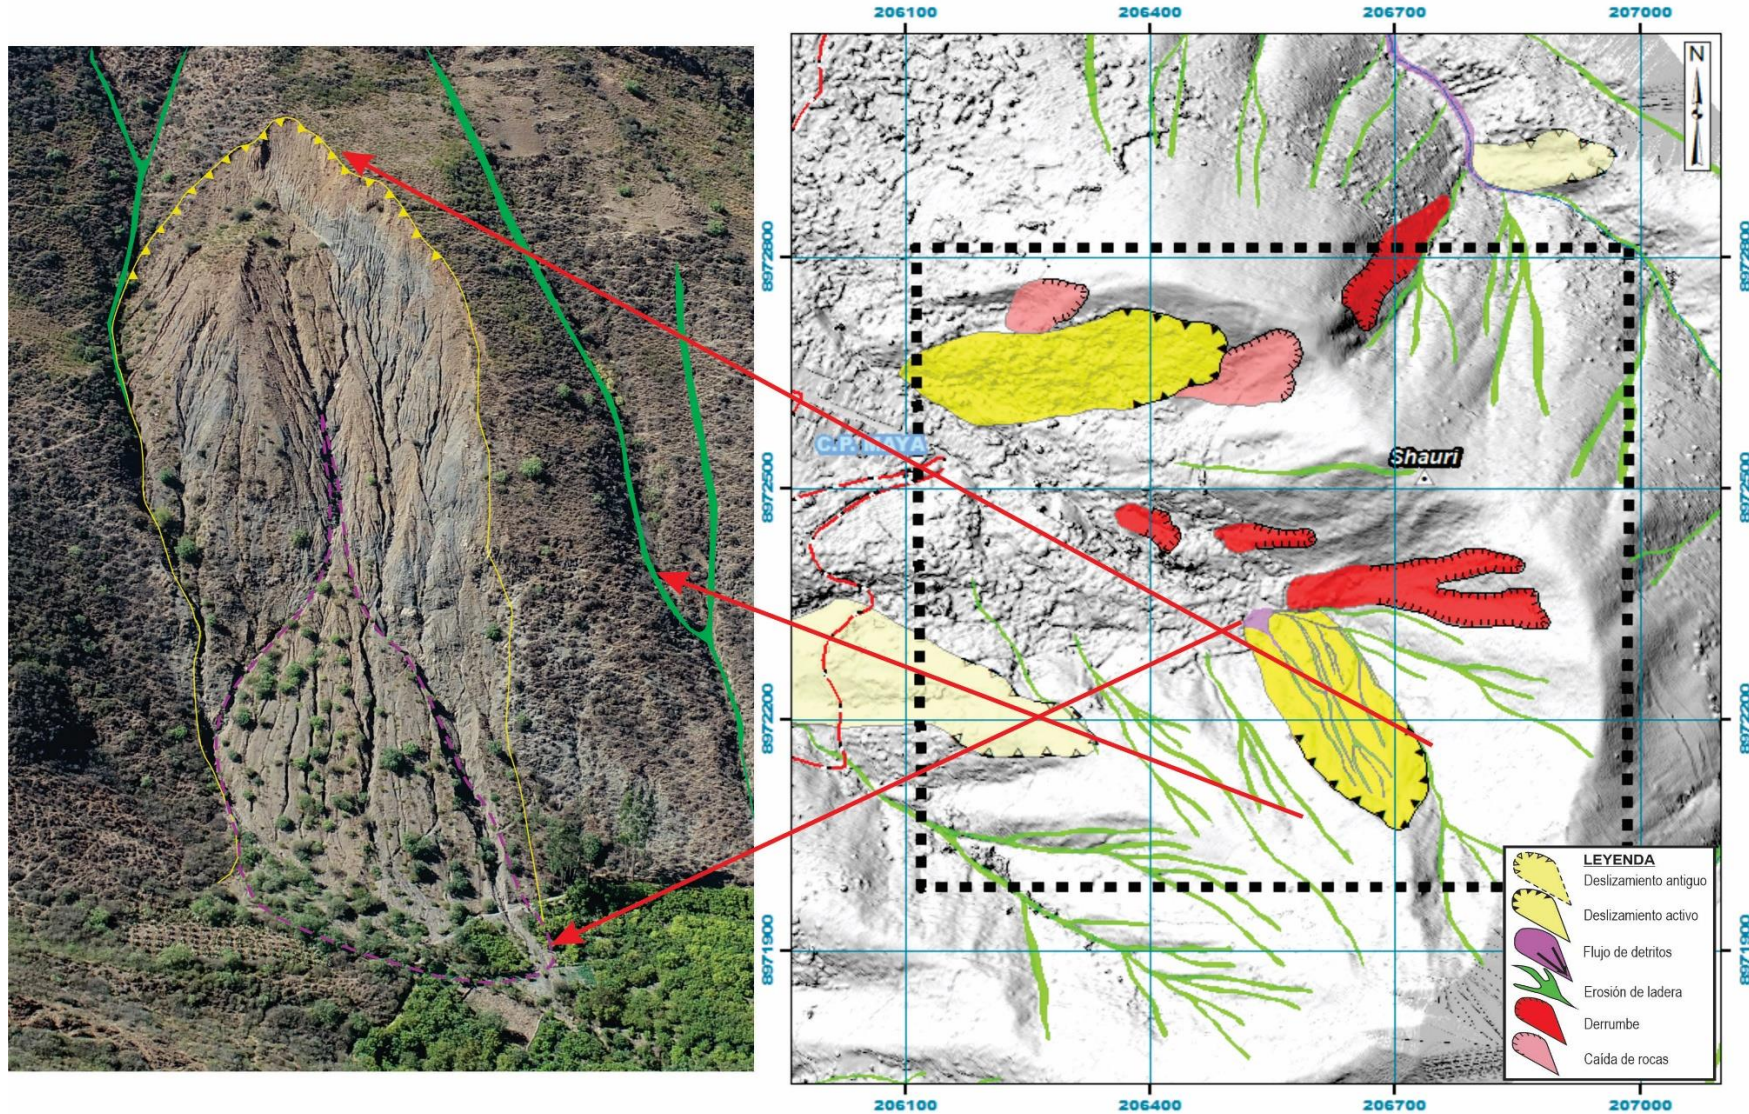
**Figura 25.** Cartografía de procesos geológicos en la localidad de Shauri, se evidencia la reactivación del deslizamiento, ubicados a 440 m aprox., que afectó el canal de riego; cabe mencionar que se generó un pequeño flujo en el cuerpo del deslizamiento. así como proceso de erosión de ladera en ambas márgenes del deslizamiento.

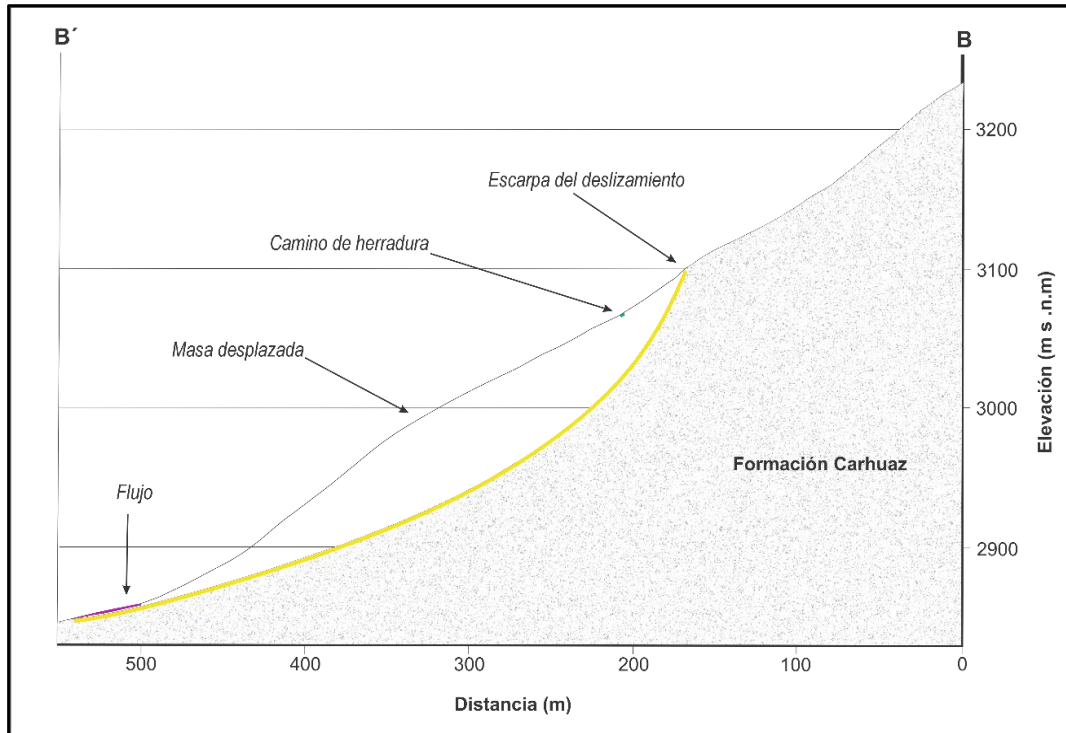
El factor detonante fue las lluvias, así como la infiltración de agua proveniente del riego de cultivos; que genera que parte de la ladera se inestabilice; el efecto del agua infiltrada se combinó desfavorablemente con las propiedades físico-mecánicas de los materiales cuaternarios (de naturaleza poco consolidado) y la pendiente de la ladera que en este caso se encuentra de moderada (5° a 15°) a muy fuerte (25° a 45°).

**Figura 26.** Esquema de sección del deslizamiento de la localidad de Shauri.
