Informe Técnico N° A7398

EVALUACIÓN DE PELIGROS GEOLÓGICOS POR DESLIZAMIENTOS EN EL SECTOR ANEXO CCONCHAYOC DE LA COMUNIDAD DE CCONCHAYOC

Distrito Haquira, provincia Cotabambas, departamento Apurímac

Elaborado por la Dirección
de Geología Ambiental y
Riesgo Geológico del
INGEMMET

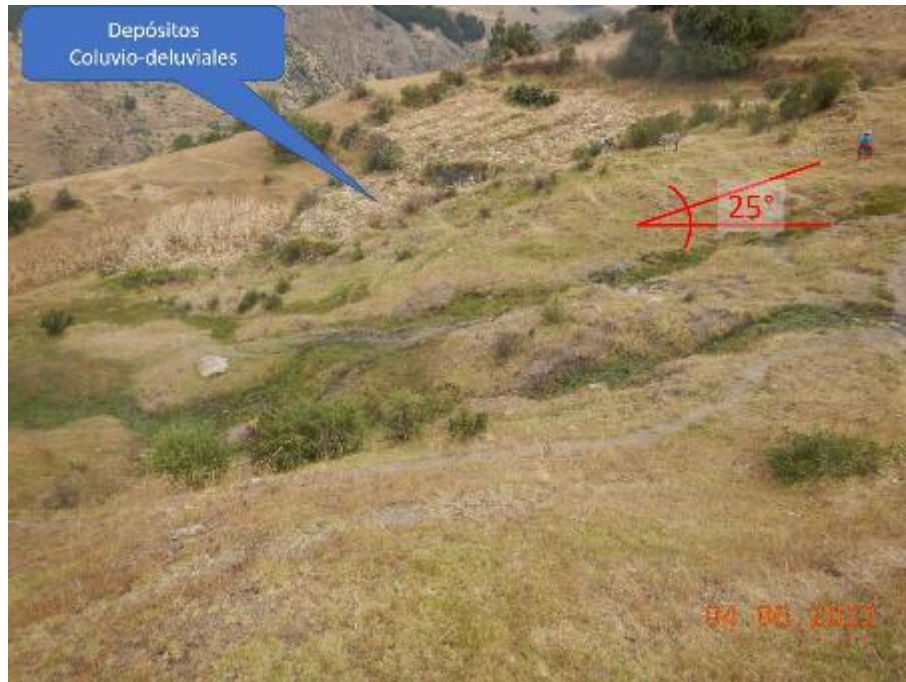
Depósitos poco compactos que se ubican en la zona baja del Anexo Cconchayoc, Originadas por depósitos de materiales coluviales, con proceso de remoción pendiente abajo por acción de aguas de escorrentía, constituidas por suelos finos como arcilla, limos y arenas con inclusiones de fragmentos rocosos, con formas angulosas y heterométricos con diámetros hasta de 8 cm, que cubre la ladera (Figura 3) (Anexo 2 – descripción de formaciones superficiales 1).

Figura 3: depósitos coluvio-deluviales presentando pendientes moderadas a fuertes.

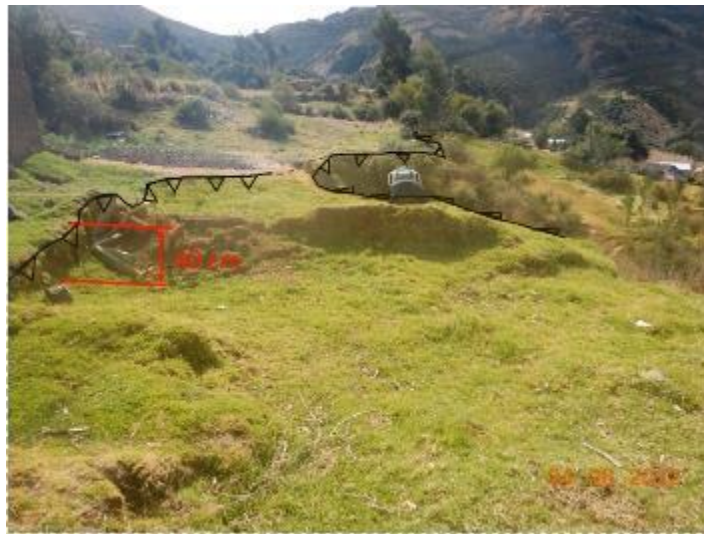
Se identificó una escarpa de deslizamiento antiguo que se ubica en el poblado Anexo Cconchayoc y pasa por la carretera Haqira – Ccocha, presenta una longitud aproximada de 250 m. dentro del cuerpo de este deslizamiento se aprecian otros deslizamientos reactivados; entre ellos, las reactivaciones del año 2011, presentando dos escarpes que generaron un cuerpo de deslizamiento, el primero con longitud de poco más de 50 m y salto de 3 m, y el segundo ubicado en su margen derecha, con longitud de escarpe de 45 m y salto de 40 cm. En la parte baja de estos escarpes se apreció grietas con aperturas de hasta 1m y profundidades visibles de 40 cm (Figura 4).

Figura 4: Escarpas de deslizamientos activados el año 2011.

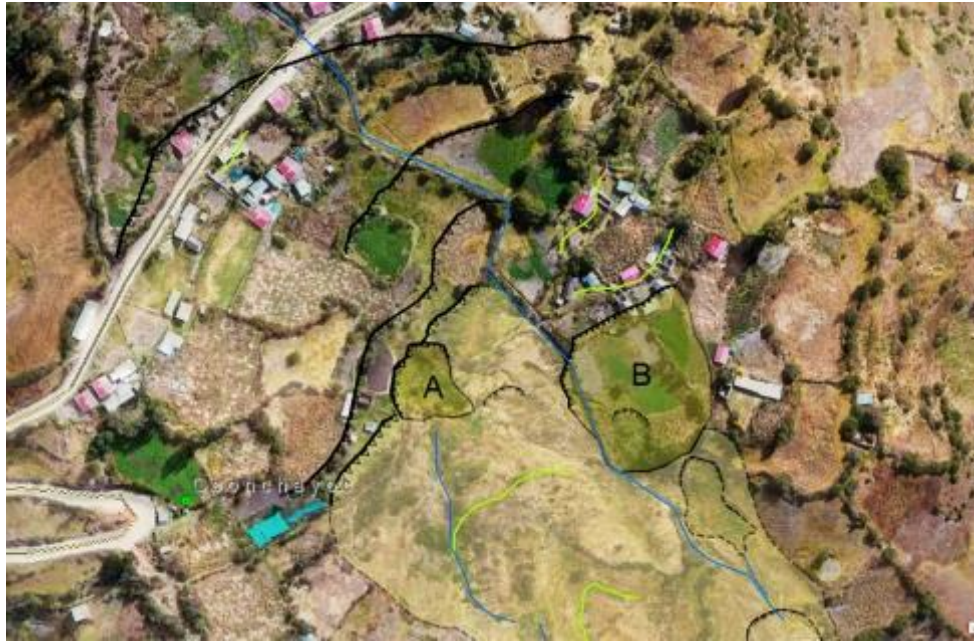
De acuerdo a los pobladores el día 4 de febrero del 2022 se generaron otras reactivaciones, se reconoció dos deslizamientos rotacionales reactivados recientes, denominados A y B, los cuales presentan avance retrogresivo, con agrietamientos en la parte posterior del escarpe principal y longitudinales dentro del cuerpo de sus deslizamientos (Figura 5) (Anexo 1 - Mapa 4).

Figura 5: Se aprecia los polígonos en color amarillo oscuro que son los deslizamientos reactivados recientes A y B y en amarillo claro el deslizamiento del 2011.

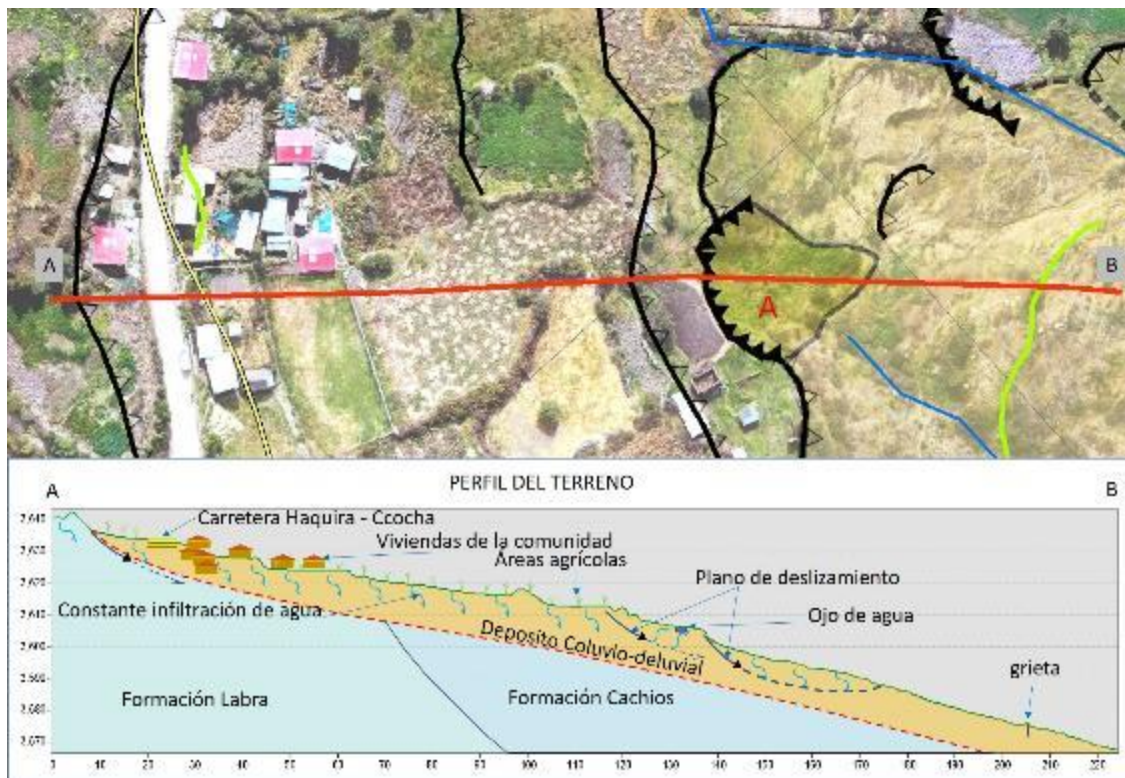
El deslizamiento reciente “A” presenta una escarpa con una longitud de 55 m y salto de 40 cm, con una distancia de la corona al pie de 34 m, en su margen derecha se aprecia un ojo de agua y en su margen izquierda un canal principal de riego del sector, el cual se encuentra en malas condiciones lo que origina infiltración de agua al subsuelo (Figura 6).

Figura 6: Perfil geológico del deslizamiento.

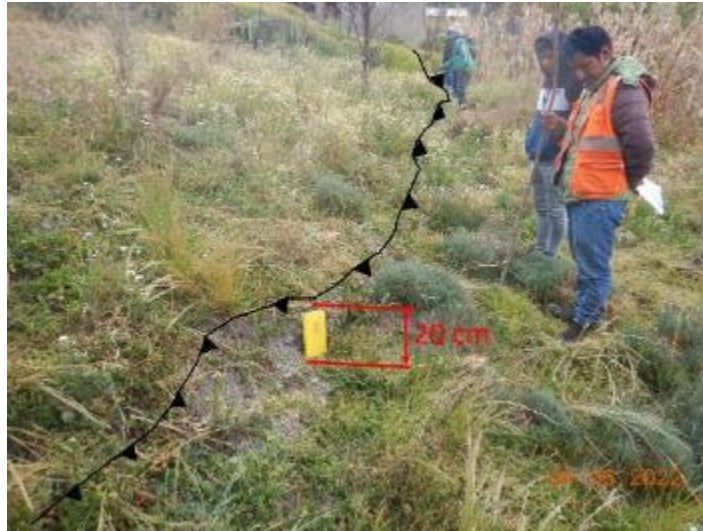
El deslizamiento reciente B se ubica en la margen izquierda del deslizamiento antes mencionado, presenta una escarpa con longitud de 80 m y salto de 20 cm (Figura 7), en su margen derecha se aprecia un canal principal de regadío del sector, el cual se encuentra en malas condiciones lo que origina infiltración de agua al subsuelo y está generando saturación y desestabilización del terreno.

La escarpa del deslizamiento B pasa por debajo de 3 viviendas donde se apreciaron grietas en sus muros. Además, los suelos movidos de este deslizamiento no se aprecian por los trabajos realizados para sembrar.

Figura 7: Escarpa de deslizamiento reactivado con distancia de 80 m y salto de 20 cm.

- b) Realizar zanjas de coronación y espina de pescado impermeabilizadas, para evitar la infiltración y sobrecarga de peso del talud en el deslizamiento.

- c) Canalizar todos los puquiales ubicados dentro del cuerpo de los deslizamientos y trasladarlos por canales impermeabilizados hasta la quebrada principal evitando infiltraciones de sus aguas en el trayecto.

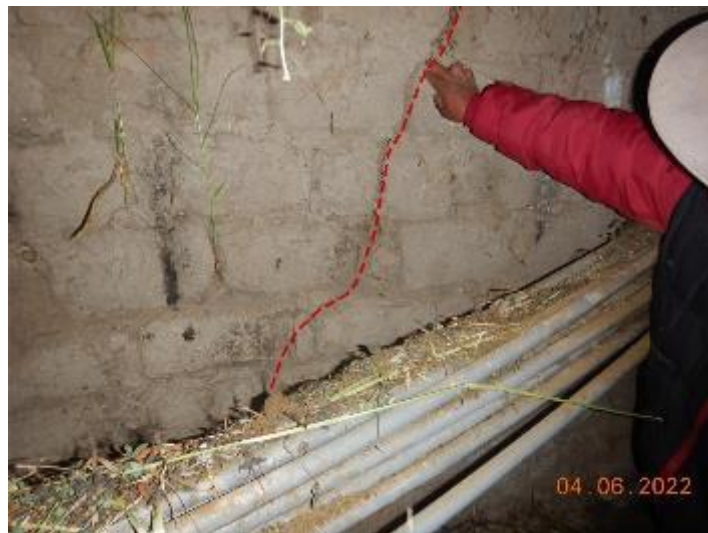
Estas reactivaciones generaron grietas tensionales dentro y fuera de los cuerpos del deslizamiento. Como evidencia de lo mencionado se tienen rajaduras en los muros y pisos de las viviendas, con longitud de hasta 55 m y aperturas de 3 cm (Figura 8 y 9).

Figura 8: Muros agrietados por efectos del empuje del deslizamiento.

- a) Las viviendas afectadas por los deslizamientos reactivados del año 2011, del año 2022 y las que se encuentran adyacentes a las grietas (área de influencia), deben pasar a un proceso de reubicación.

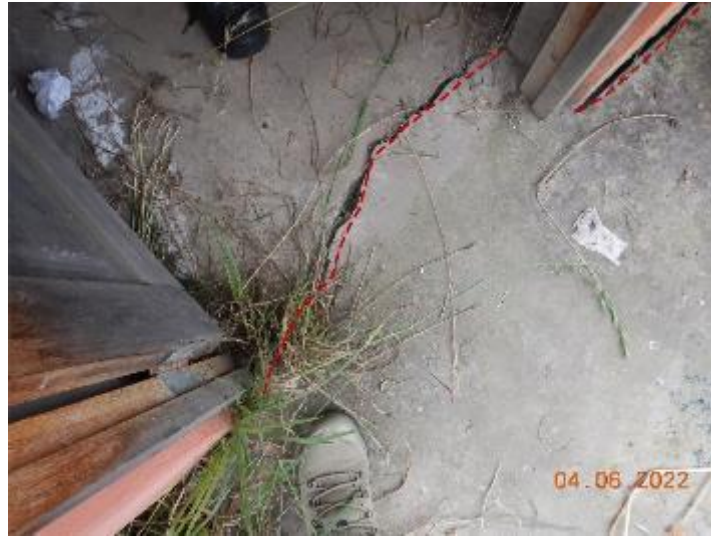
Figura 9: Piso de vivienda agrietado, generadas por efecto del desplazamiento del deslizamiento.

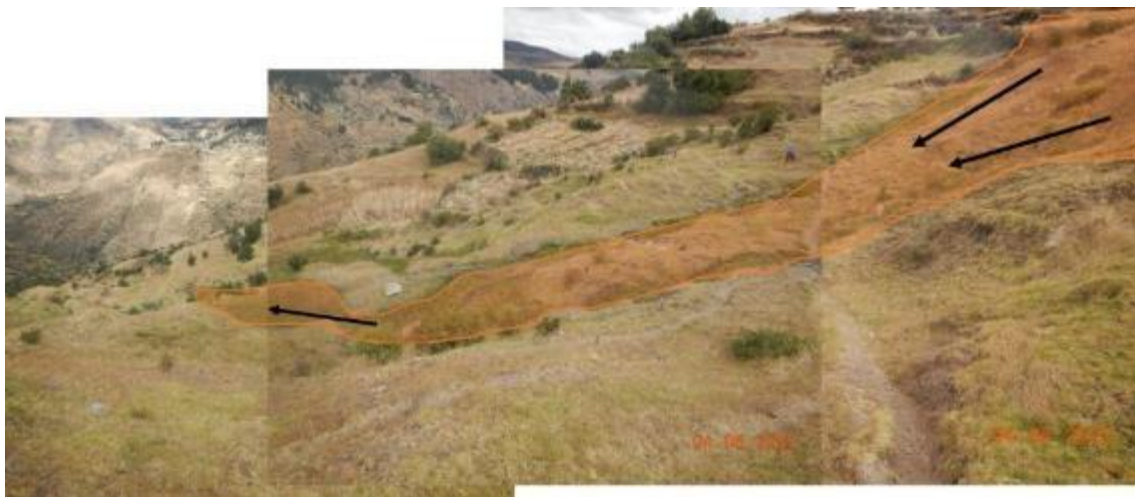
Los materiales trasladados por estos deslizamientos se juntan y se canalizan por una torrentera principal en la ladera, hasta llegar a la quebrada Challajoran, los cuales son trasladados unos 500 m en forma de flujo (Figura 10).

Figura 10: Se aprecia que todos los materiales deslizados llegan hasta una torrentera, luego las aguas discurren hacia la quebrada principal Challajoran.

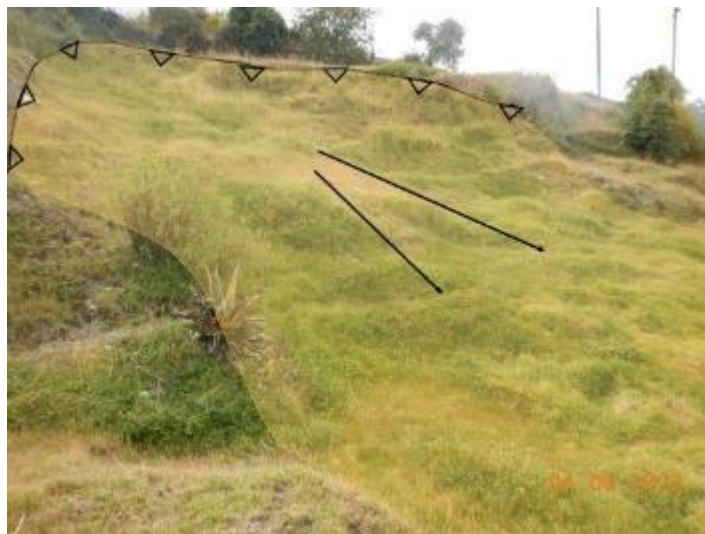
Además, en la parte baja del sector, se parecían otras escarpas de deslizamientos que fueron generadas el 2011, una de ellas con longitud de 40 m y salto de 15 cm (Figura 11).

Figura 11: En la parte baja del deslizamiento principal se aprecia un movimiento de menor volumen generado el 2011.
