**Informe Técnico N° A7401**

# **EVALUACIÓN DE PELIGROS GEOLÓGICOS EN EL CAMPUS UNIVERSITARIO DE LA FACULTAD DE CIENCIAS AGRARIAS DE LA UNIVERSIDAD NACIONAL DE HUANCAMELICA**

**JULIO  
2023**

Distrito Acobamba, provincia de Acobamba, departamento Huancavelica

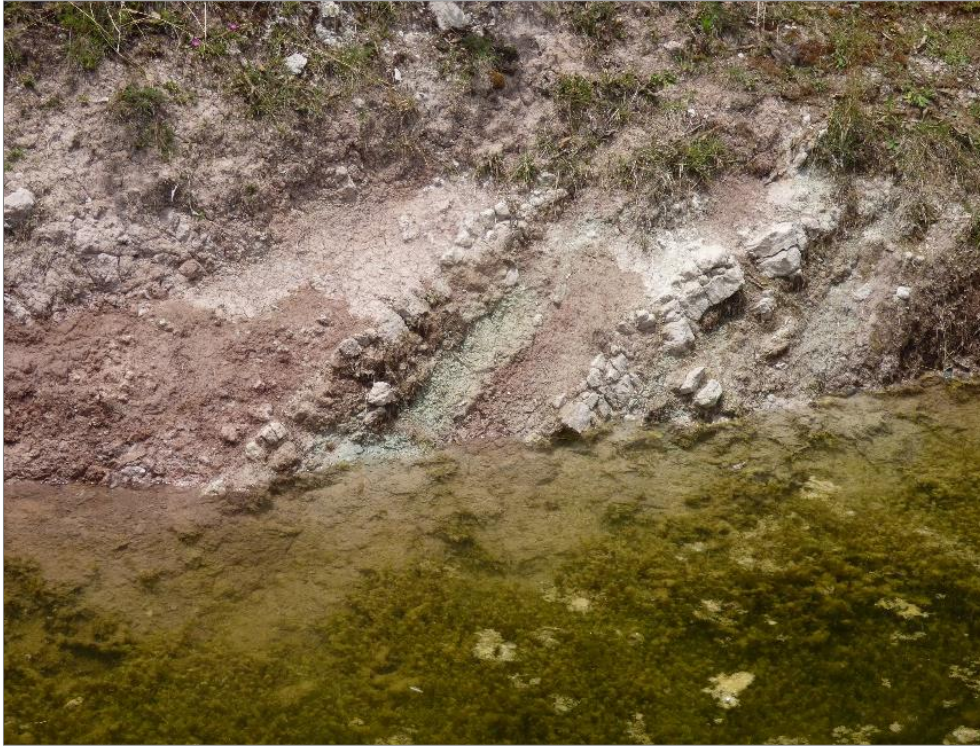
De forma local, está conformada por limoarcillas verdes, rojas y amarillentas intercaladas con areniscas grises y algunos estratos de tobas, se presentan medianamente fracturadas a muy fracturadas y altamente meteorizadas (fotografía 1). Hacia el tope se encuentra el miembro superior, compuesta por toba dacítica, moderadamente meteorizada, denominada toba Rumihuasi (figura 5).

**Fotografía 1:** Vista de limoarcillitas verdes, rojas y amarillentas intercaladas con areniscas grises. Hacia el tope se tiene una toba dacítica, ligeramente meteorizada.

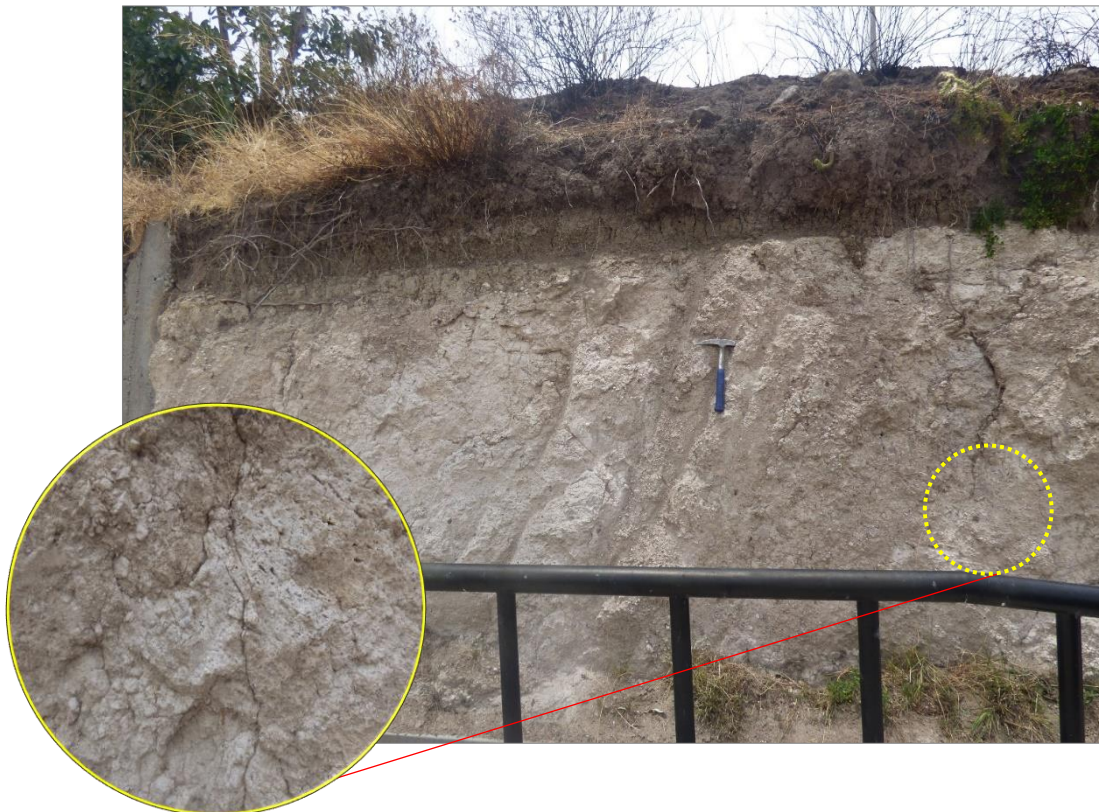
**Figura 5.** Vista de toba dacítica, moderadamente meteorizada corresponde al Miembro medio de la Formación Acobamba.

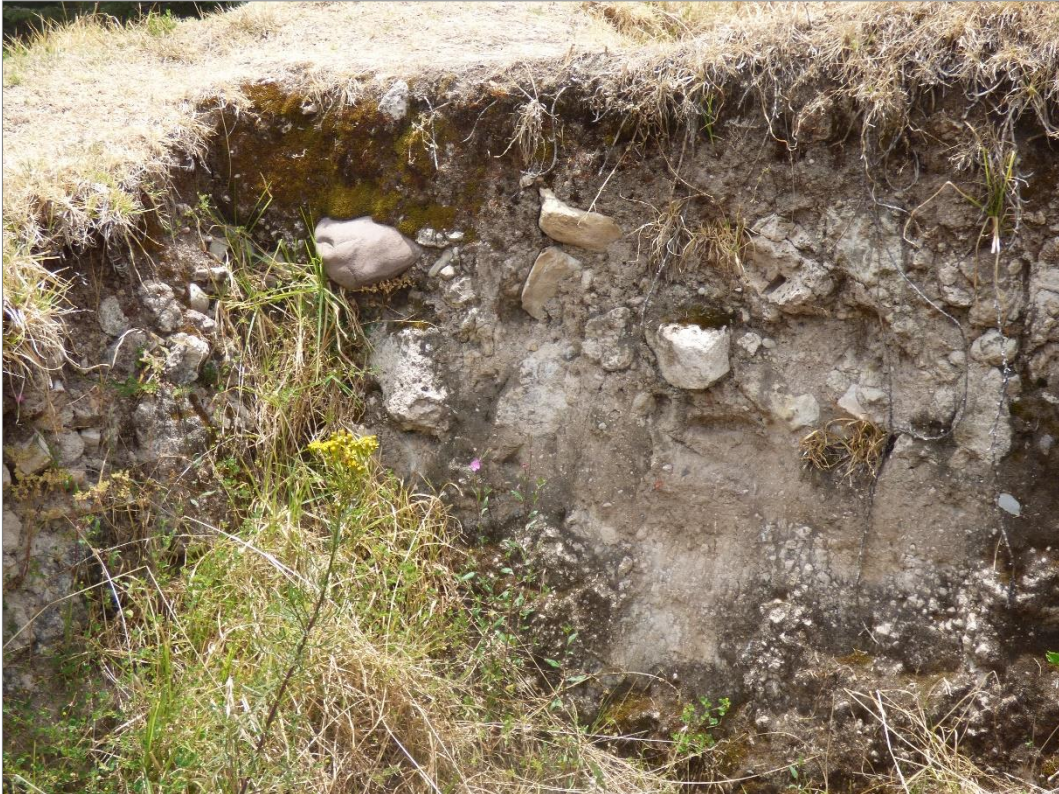
Parte de los afloramientos se encuentran cubiertos por depósitos no consolidados de estructura masiva y textura arenoso, compuesto por bloques (5%), cantos (15%), grava - gravilla (25%) de formas subredondeadas a subangulosas, arenas de grano medio (35%), y limos (20%); de consistencia medio compacto, no plástico (fotografía 2).

**Fotografía 2.** Depósito compuesto por bloques, cantos, grava - gravilla de formas subredondeadas a subangulosas, arenas de grano medio, presentan matriz areno-limosa (20%), de consistencia medio compacto, no plástico.

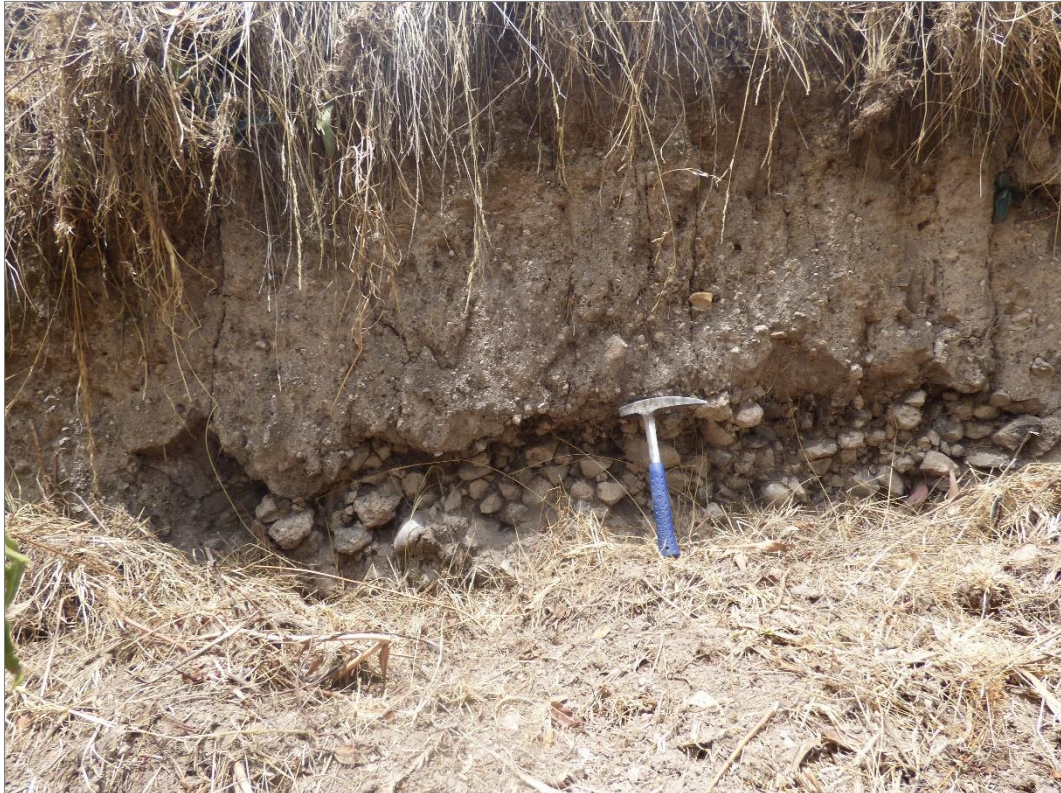
Son suelos inconsolidados, presentan malas características geotécnicas y se consideran poco competentes, susceptibles a la generación de movimientos en masa, en particular deslizamientos y derrumbes (fotografía 3).

**Fotografía 3.** Presenta estructura masiva y textura arenoso. Son suelos inestables, presentan malas características geotécnicas y se consideran no competentes, susceptibles a la generación de movimientos en masa.

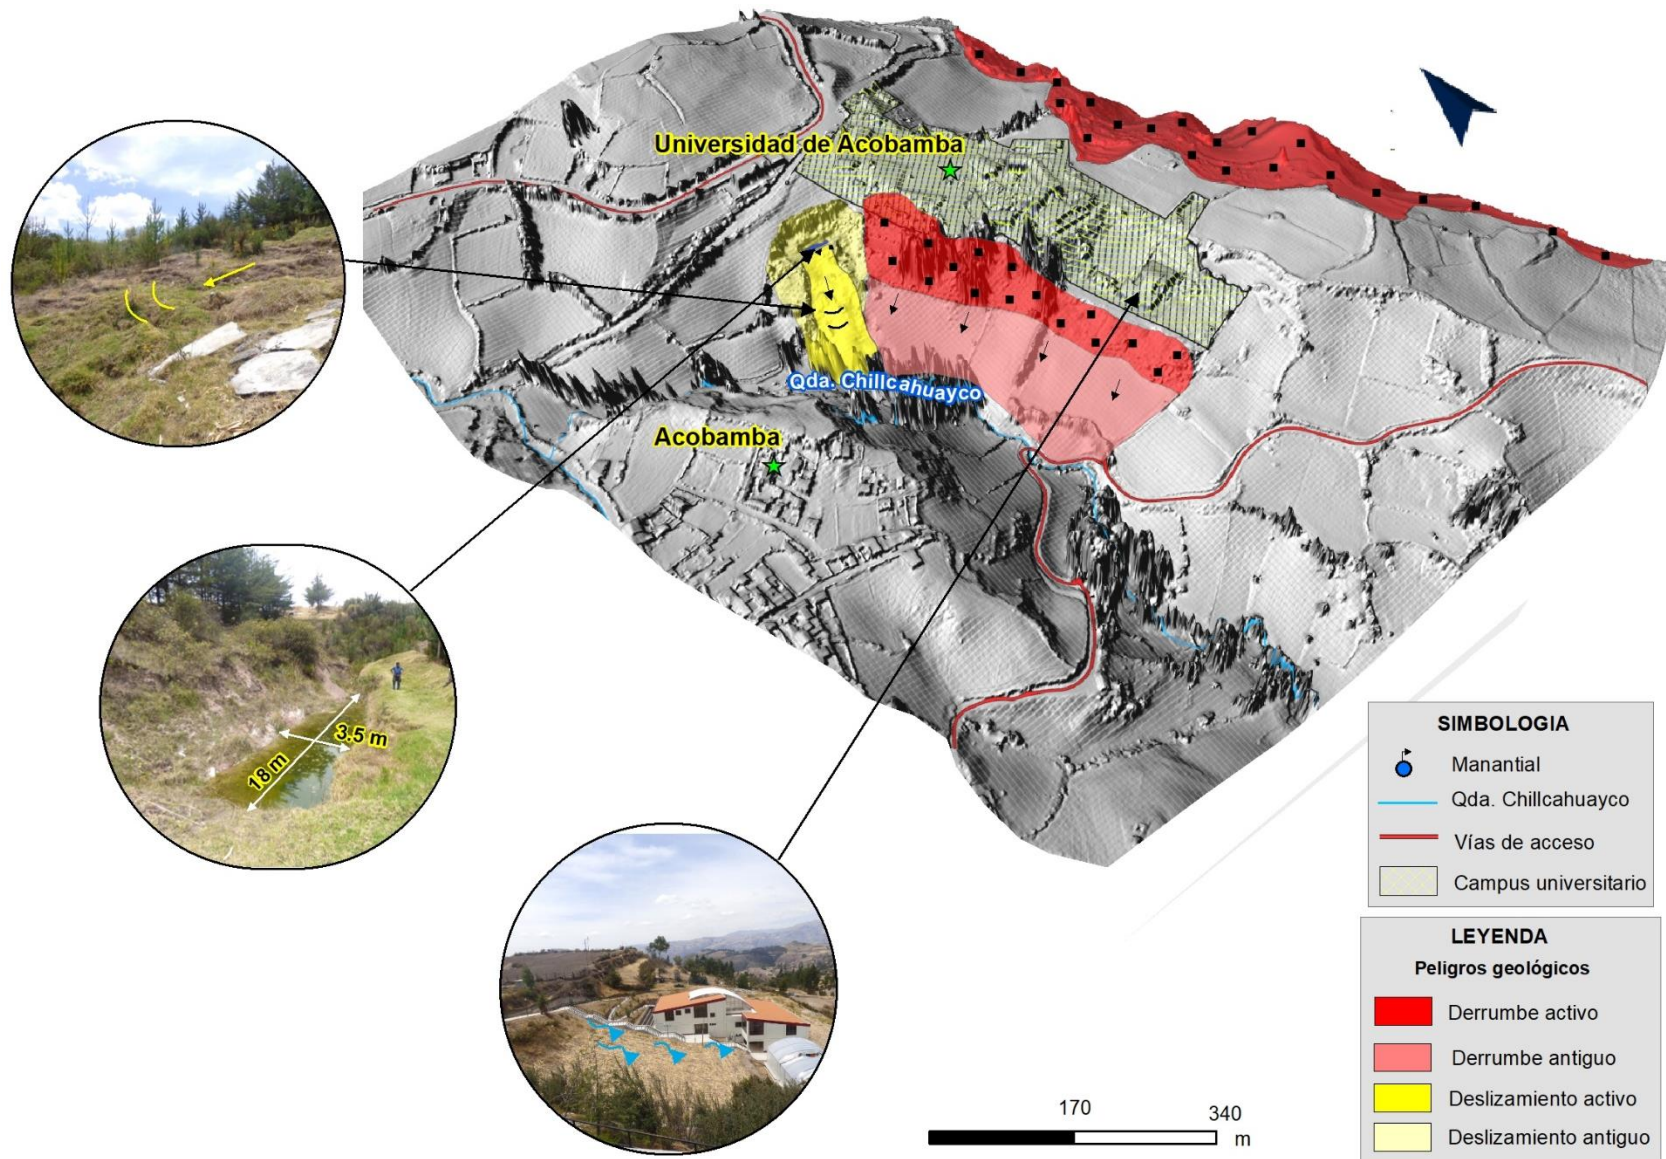
Los peligros geológicos identificados en el campus universitario Común Era Facultad de Ciencias Agrarias, corresponden a movimientos en masa de tipo derrumbes, y deslizamiento antiguo y recientes (Proyecto Multinacional Andino: Geociencias para las Comunidades Andinas, 2007). Estos peligros son resultado del proceso de modelamiento del terreno, condicionado por el contexto geológico (limoarcillitas verdes, rojas y amarillentas intercaladas con areniscas grises y algunos estratos de tobas medianamente fracturadas a muy fracturadas y altamente meteorizadas) y geomorfológico (ladera de colinas y lomadas empinada); así como la presencia de depósitos de eventos antiguos y la intervención antrópica (cultivo en el cuerpo de derrumbes antiguos), que conllevó a la reactivación y/o ocurrencia de derrumbes y deslizamientos (Anexo 1: Mapa 4).

**Figura 6.** Peligros geológicos por movimientos en masa identificados en el campus de la Facultad de Ciencias Agrarias de Acobamba.

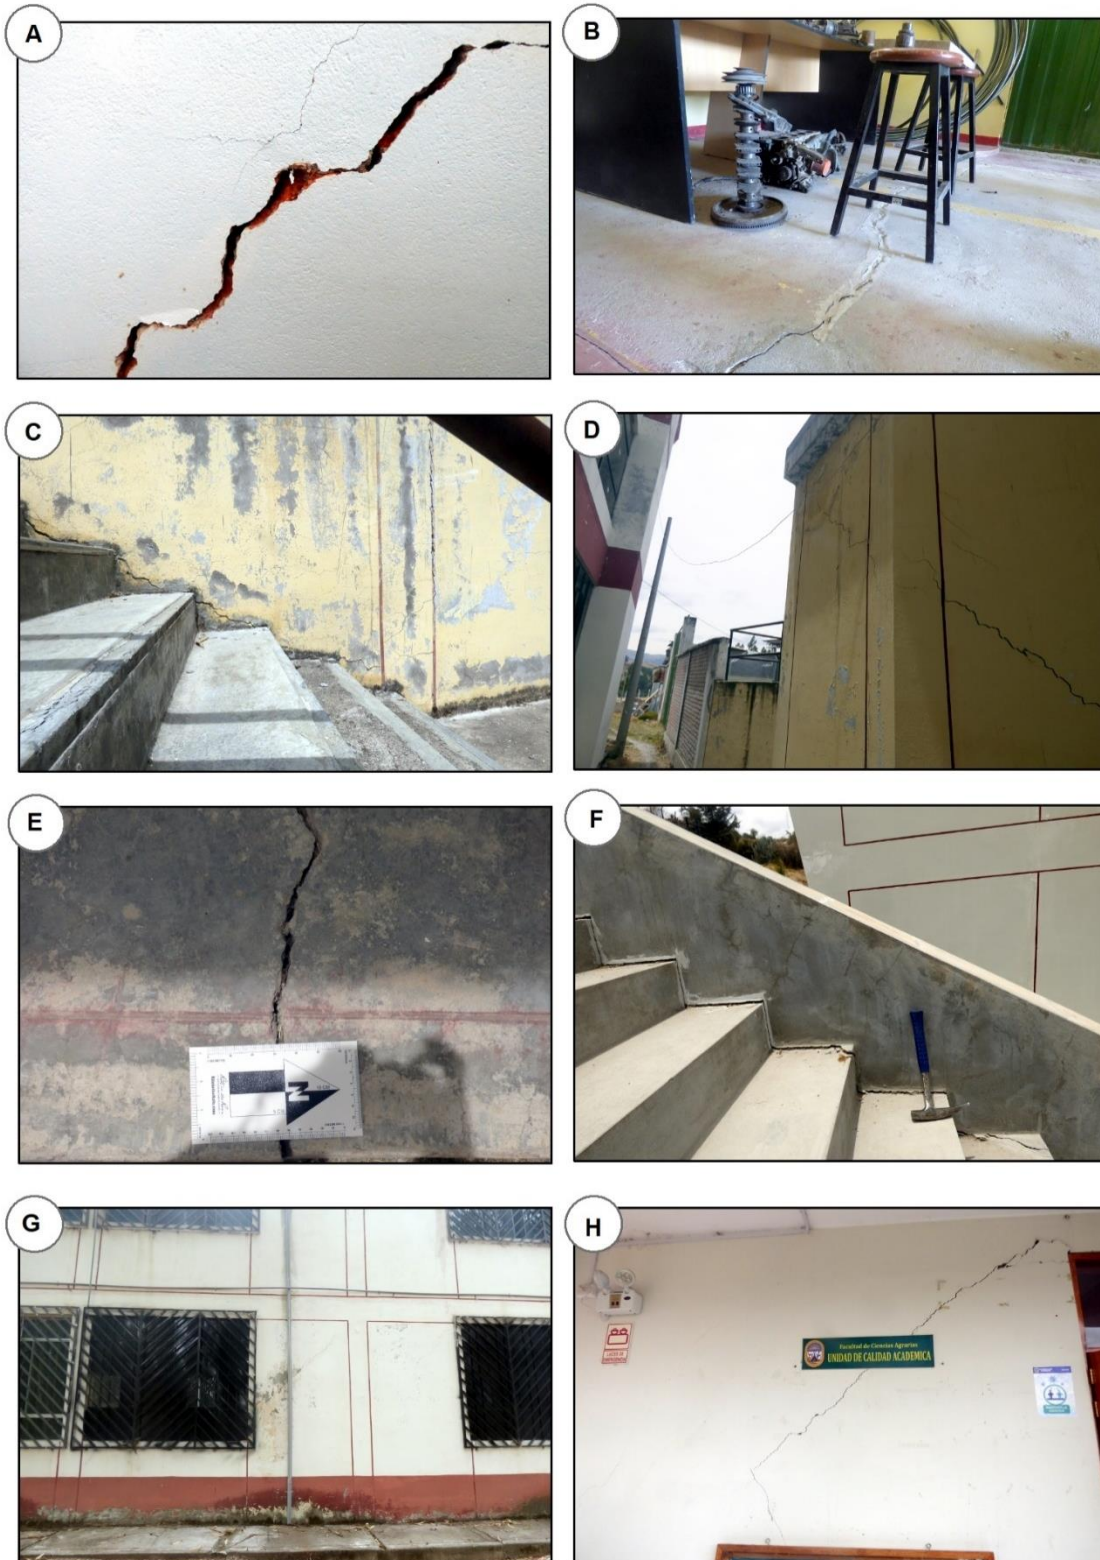
Según mencionan los pobladores, a partir del sismo ocurrido el 2007, las paredes y pisos del pabellón C de la Facultad de Ciencias Agrarias empezaron a evidenciar mayor agrietamiento, en dirección norte - sur y noreste – suroeste, con aperturas 1.2 cm en promedio (figura 7). Del mismo modo, nuevos agrietamientos empezaron a producirse el 2022, a partir de las lluvias intensa y/o prolongadas (fotografía 4). Además, en esta ladera, se empiezan a presentar árboles inclinados en contra de la pendiente, lo que nos infiere el movimiento de la ladera. Así también, se tiene terrenos de cultivo, el riego en exceso podría contribuir en acelerar la reactivación de estos movimientos (figura 8).

**Figura 7.** Vista de la infraestructura de Ciencias Agrarias con fallas: a y d). Pared agrietada en dirección noreste. b y e) Piso agrietado con apertura milimétrica. c) Gradas de laboratorio con evidencia de rajaduras f) Gradas de la nueva construcción agrietada a favor de la pendiente (30°). g) Paredes resanadas de agrietamientos antiguos. h) Nuevos agrietamientos en el Pabellón de la Unidad de Calidad Académica, los cuales empezaron a producirse el 2022, a partir de las lluvias intensa y/o prolongadas.

Según mencionan los pobladores, a partir del sismo ocurrido el 2007, las paredes y pisos del pabellón C de la Facultad de Ciencias Agrarias empezaron a evidenciar mayor agrietamiento, en dirección norte - sur y noreste – suroeste, con aperturas 1.2 cm en promedio.

4. En específico, en el pabellón C de la Facultad de Ciencias Agrarias, se presentan rajaduras de dirección norte - sur y noreste – suroeste, las mismas que según versión de los pobladores, han ido creciendo e incrementándose a raíz del sismo ocurrido en agosto del 2007. De igual forma, nuevas rajaduras presentadas en el 2022, empezaron a producirse con los episodios de lluvias intensa y/o prolongadas. Todas estas rajaduras se presentan en la infraestructura y construcción, aún no presentes en la superficie del terreno como agrietamientos; pero las condiciones geológicas propias del terreno podrían contribuir a la presencia de agrietamientos de las paredes y piso de la Facultad de Ciencias Agrarias.

5. Debido a las condiciones geológicas, geomorfológicas y de geodinámica externa que se configuran en el campus universitario Común Era Facultad de Ciencias Agrarias se determina que principalmente el Pabellón C presenta **Peligro Medio - Alto** a derrumbes y deslizamientos. Es necesario realizar estudios geotécnicos (mecánica de suelos – cimentaciones) para determinar las causas de los agrietamientos y rajaduras en la infraestructura.

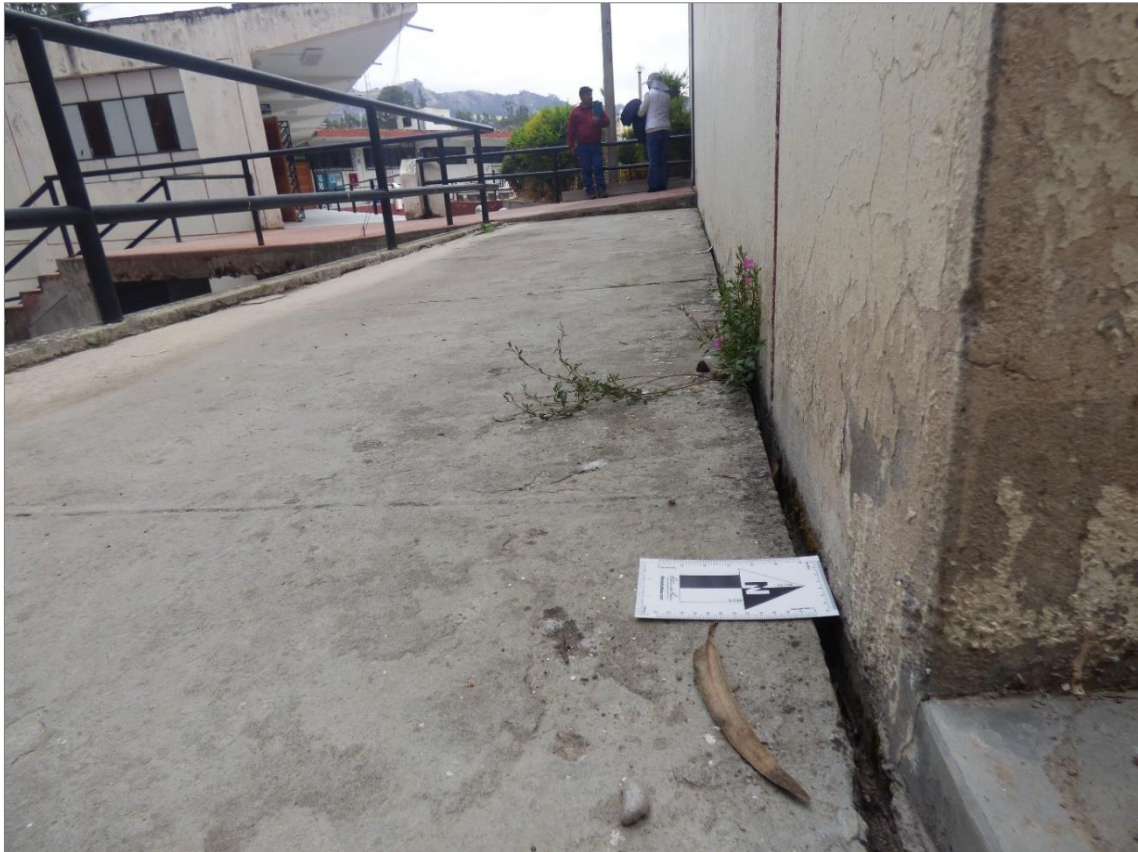
**Fotografía 4.** Denlazamiento de aproximadamente 3 cm, en la infraestructura del Pabellón de Ciencias Agrarias, a favor de la pendiente.

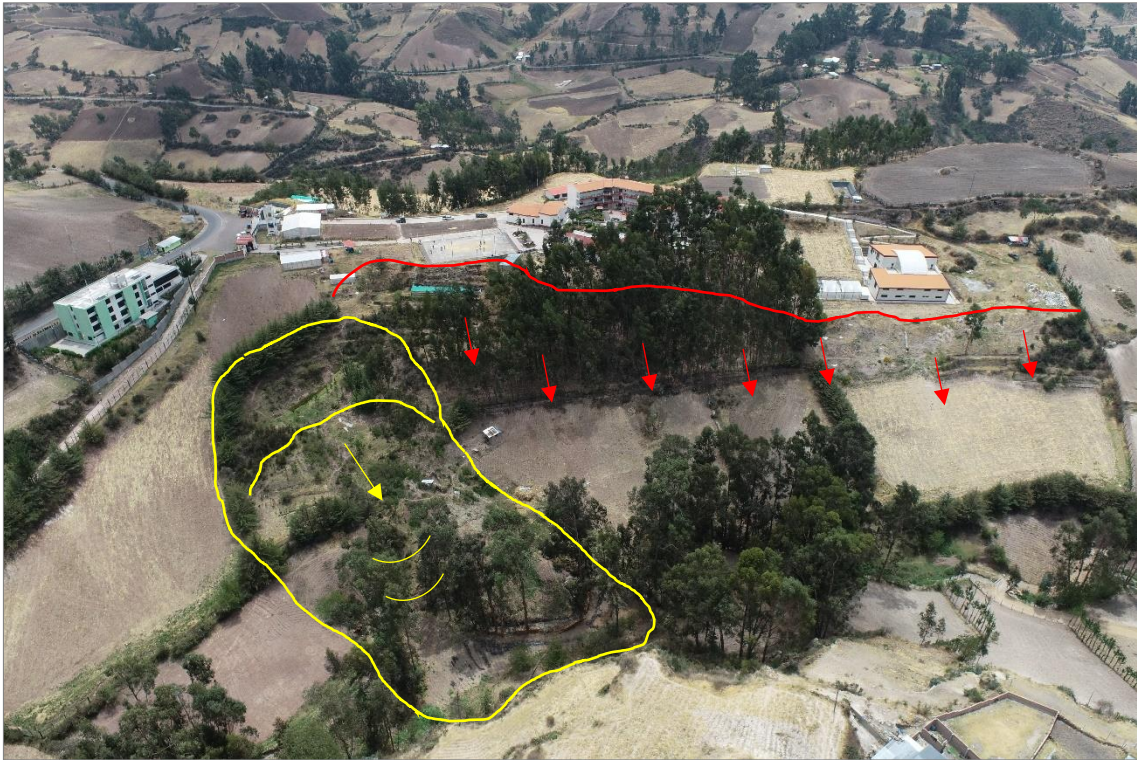
Adyacente a este derrumbe, en dirección al noroeste se presenta un deslizamiento tipo rotacional, con reactivación igualmente en el 2007 (figura 9), el cuerpo de dicho movimiento movilizo material con un volumen ~11 mil m<sup>3</sup>, compuesto por bloques (5%), cantos (15%), grava - gravilla (25%) de formas subredondeadas a subangulosas, inmersas en arenas de grano medio (35%), y limos (20%); de consistencia medio compacto, no plástico. Las dimensiones de este evento, presentan un salto de 1.50 m, 40 m de ancho en la zona media y aproximadamente 110 m entre la corona y pie del evento, que destruyó una infraestructura metálica (fotografía 5). Es importante mencionar que, en este sector se observa la presencia de un manantial, hacia la parte posterior (corona), el mismo que se determina como un almacenador de agua, que ha formado una pequeña laguna con un ancho aproximado de 3.5 m y una longitud de 18 m (figura 10).

**Figura 9.** Vista del deslizamiento reactivado el año 2007, presenta un salto de 1.50 m, 40 m de ancho en la zona media y aproximadamente 110 m entre la corona y pie del evento, que destruyó una infraestructura metálica.

1. Mejorar el sistema de drenaje pluvial, este debe ser canalizado y derivado hacia la quebrada Chillcahuayco.
2. Se recomienda implementar sistemas de drenajes impermeabilizados por encima de la corona del deslizamiento y derrumbe, el cual cumplen la función de recolectar las aguas de lluvias, de esa manera se podrá evitar la infiltración de aguas al suelo (que incrementan las presiones intersticiales). Estas obras de mitigación pueden ser complementadas con canales de entrega, es decir, que deriven las aguas del canal de zanja de coronación hacia ríos o quebradas próximas, en este caso hacia la quebrada Chillcahuayco.

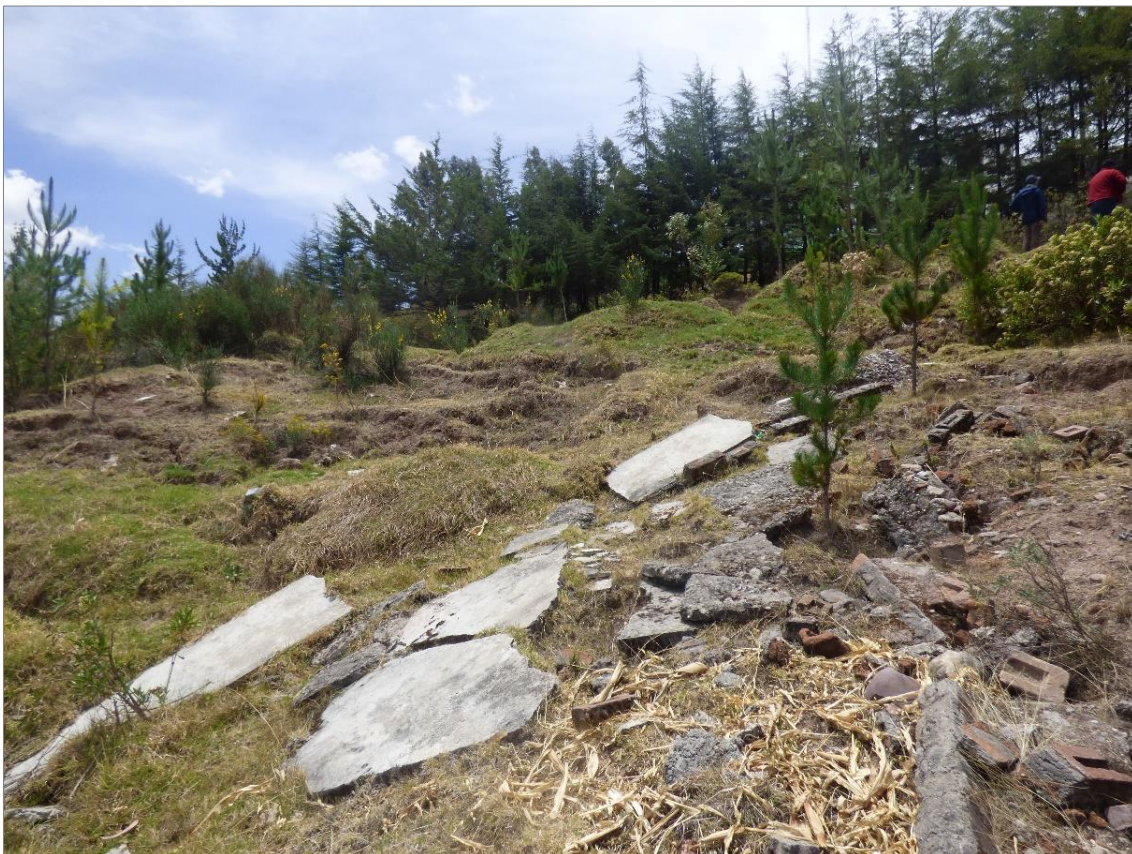
**Fotografía 5.** Deslizamiento que afectó la infraestructura metálica.
