EVALUACION DE LA SEGURIDAD FISICA DE LA COMUNIDAD
CAMPESINA DE CHAMBARA A LOS EFECTOS DEL FENÓMENO
DE " EL NIÑO"

DIST. DE SAYAN, PROV. DE HUAURA, DPTO. DE LIMA

DIRECCIÓN DE GEOTECNIA

FEBRERO 1998
LIMA - PERÚ

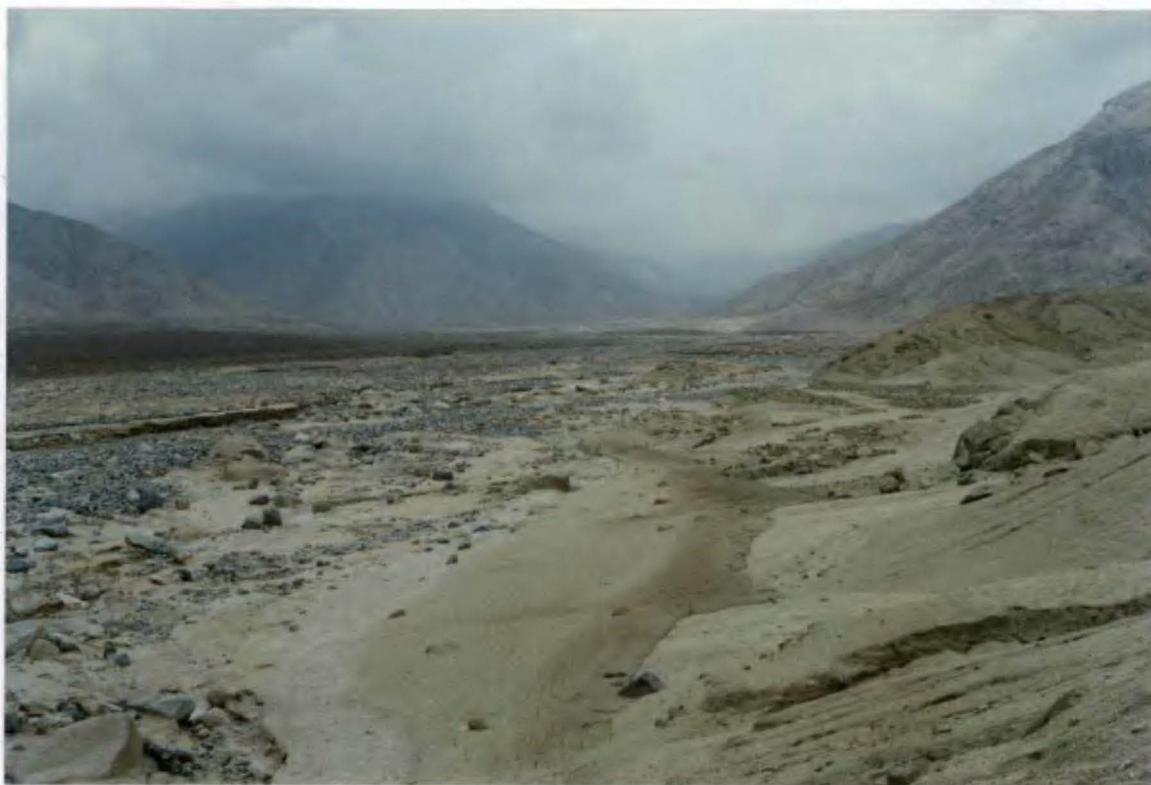
FOTO N° 1.- Vista aguas arriba de la cuenca de recepción de la quebrada de Lloclla.

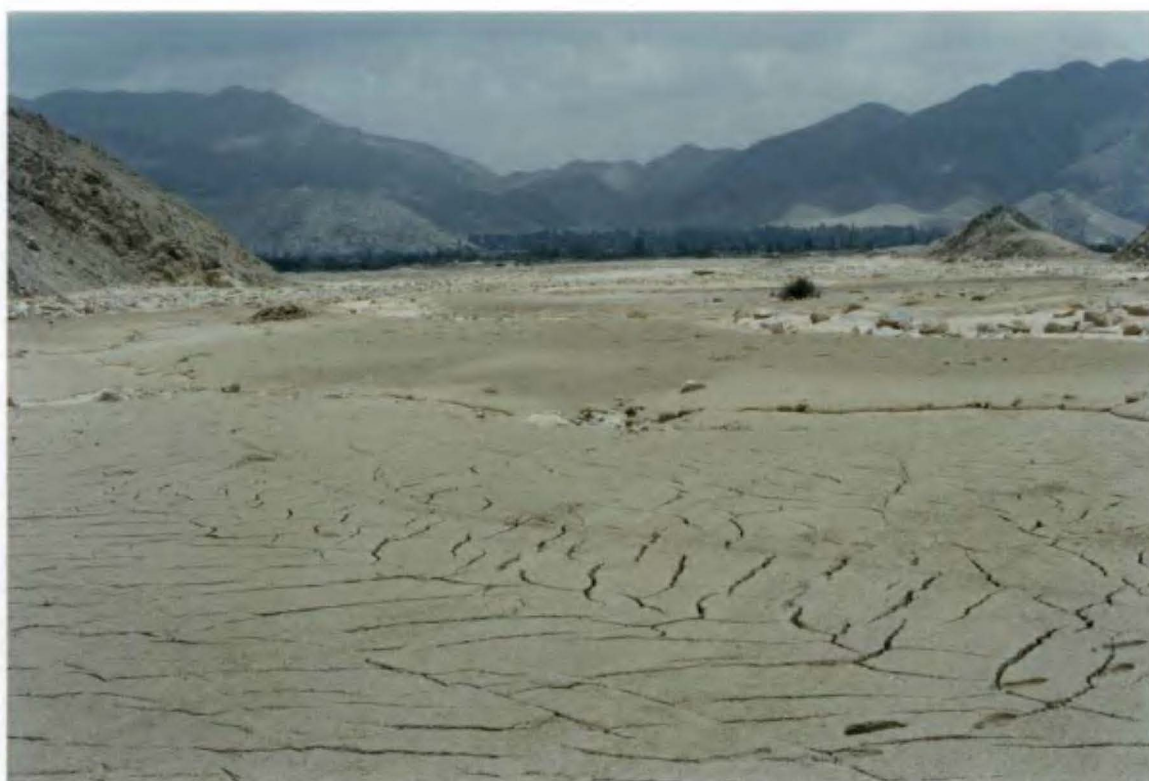
El 04 de Febrero de 1998 debido a las fuertes precipitaciones pluviales ocurridas como efectos del Fenómeno de "el Niño" por la quebrada Lloclla se produjo, el desplazamiento de grandes masas de lodo y rocas que arrasó el centro poblado de Chambara.

Fuertes precipitaciones pluviales a causa del Fenómeno del Niño
Pendientes pronunciadas de la quebrada.
Taludes de fuerte pendiente en ambas márgenes de la quebrada
Zona árida, desprovista de vegetación

FOTOS N° 1 Y 2 .- Vista panorámica de la Quebrada Lloclla, por donde discurrió el huayco del 4 de Febrero de 1998, que arrasó el Centro Poblado de Chambara. Vista aguas abajo.

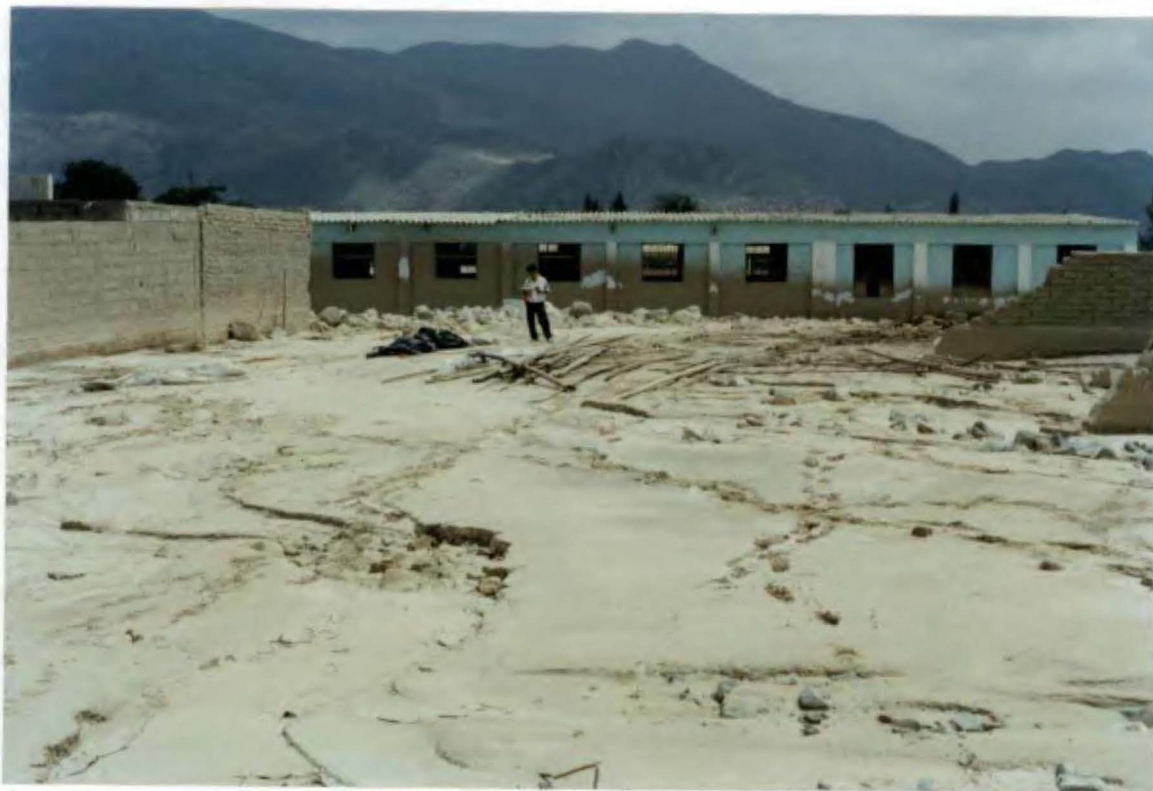
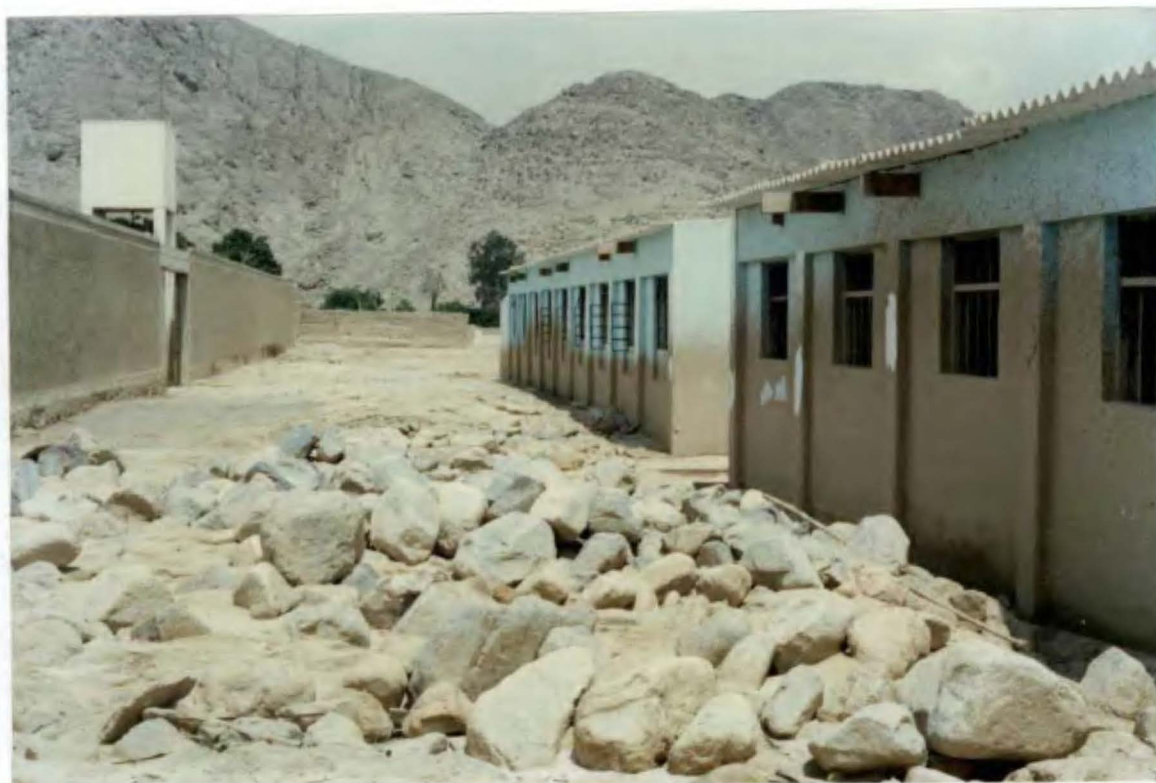
FOTO N° 3

Afectó viviendas, centros escolares, infraestructura básica, de riego, obras viales y terrenos de cultivo.

FOTOS N° 3 Y 4.- Huayco que afectó Centros Escolares en la Comunidad Campesina de Chambara

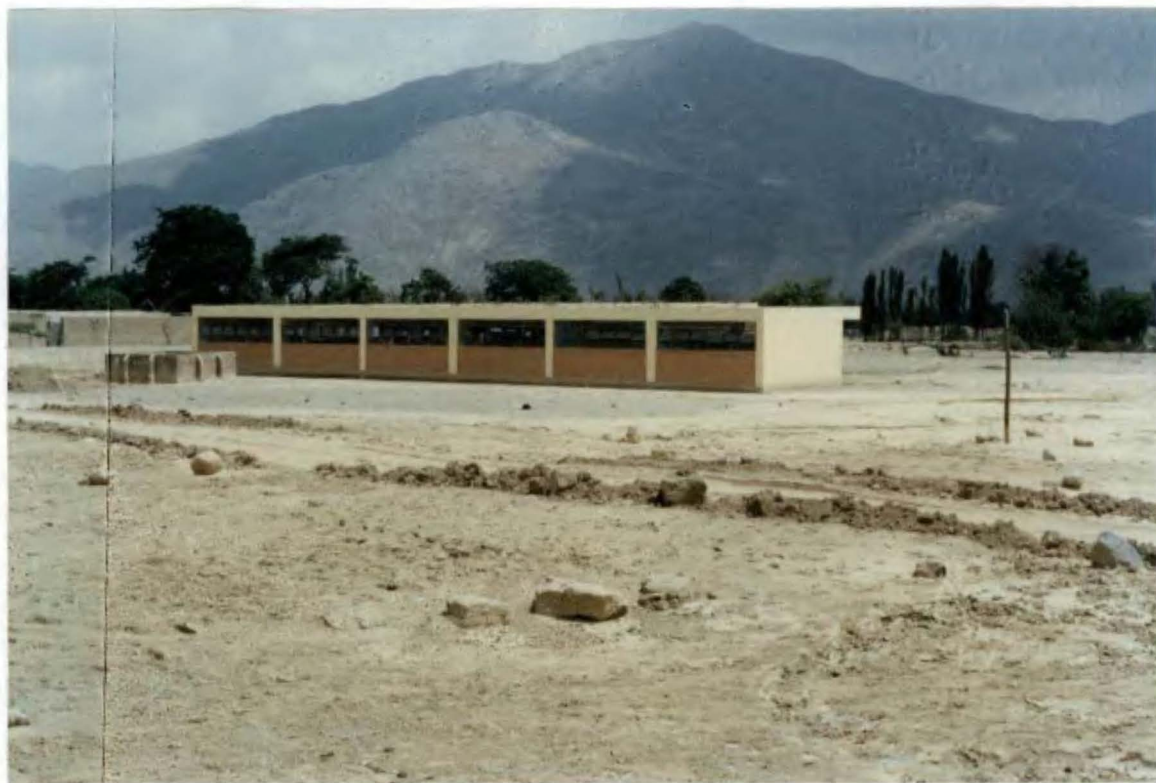
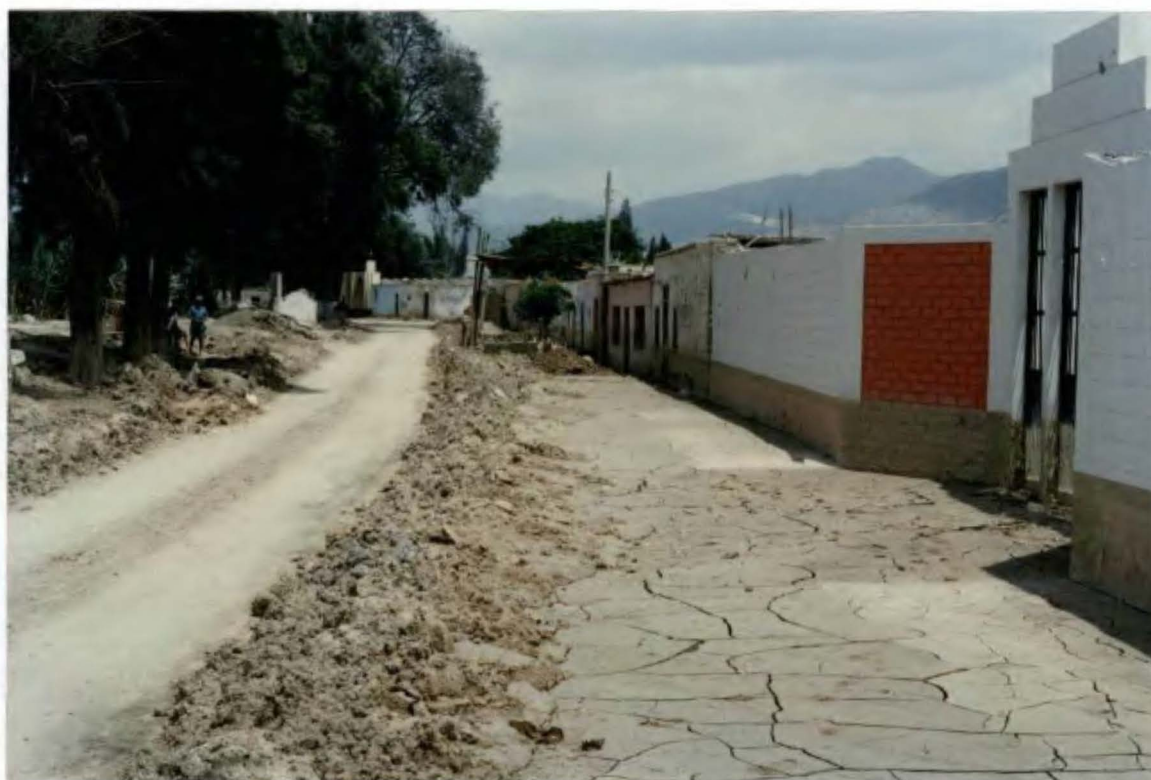
FOTO N° 5

FOTOS N° 5 Y 6.- Flujos de lodo que afectó viviendas, centros escolares, calles y plazas por el huayco del 04 de Febrero de 1998.

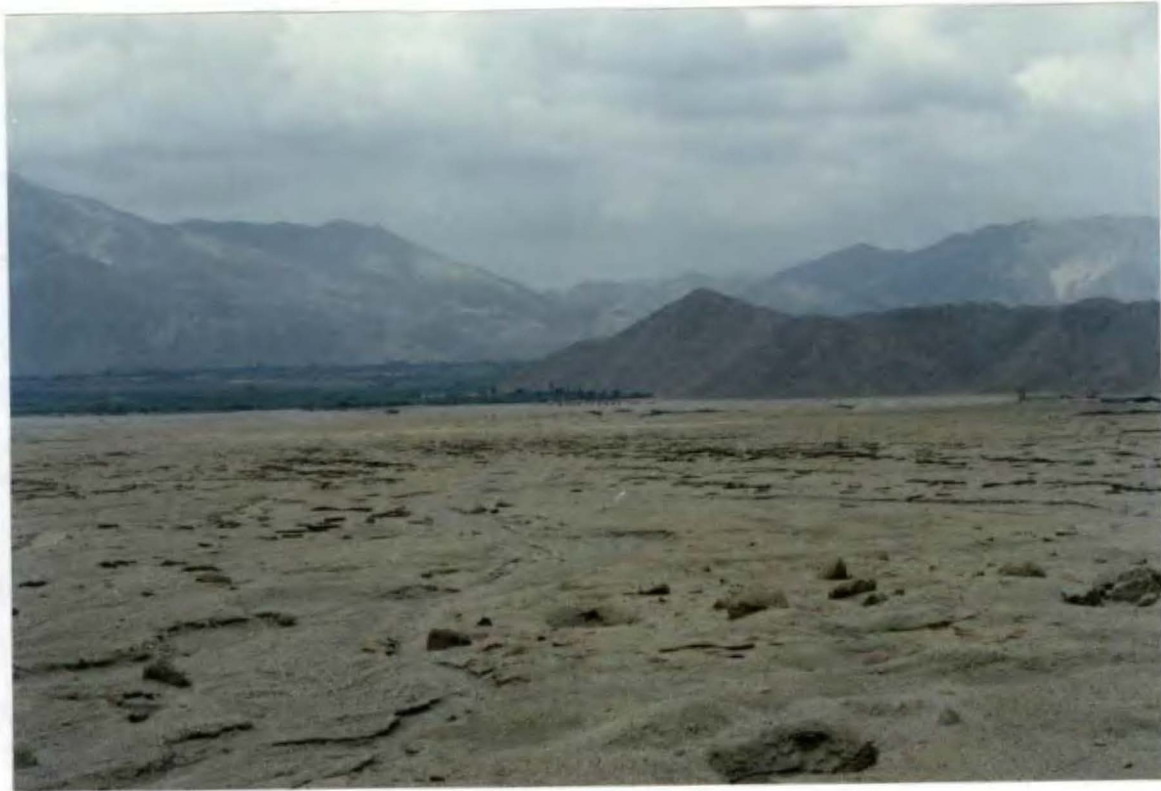
FOTO N° 7.- Area de Santa Elvira de Chambara de pendiente llana a moderada y condiciones favorables para la reubicación de la Comunidad Campesina de Chambara.

Desde el punto de vista geomorfológico la Comunidad Campesina de Chambara, se encuentra mal ubicado, por lo que se recomienda su reubicación en el área de Santa Elvira de Chambara, por ser el área más estable, para su nueva ordenación territorial.

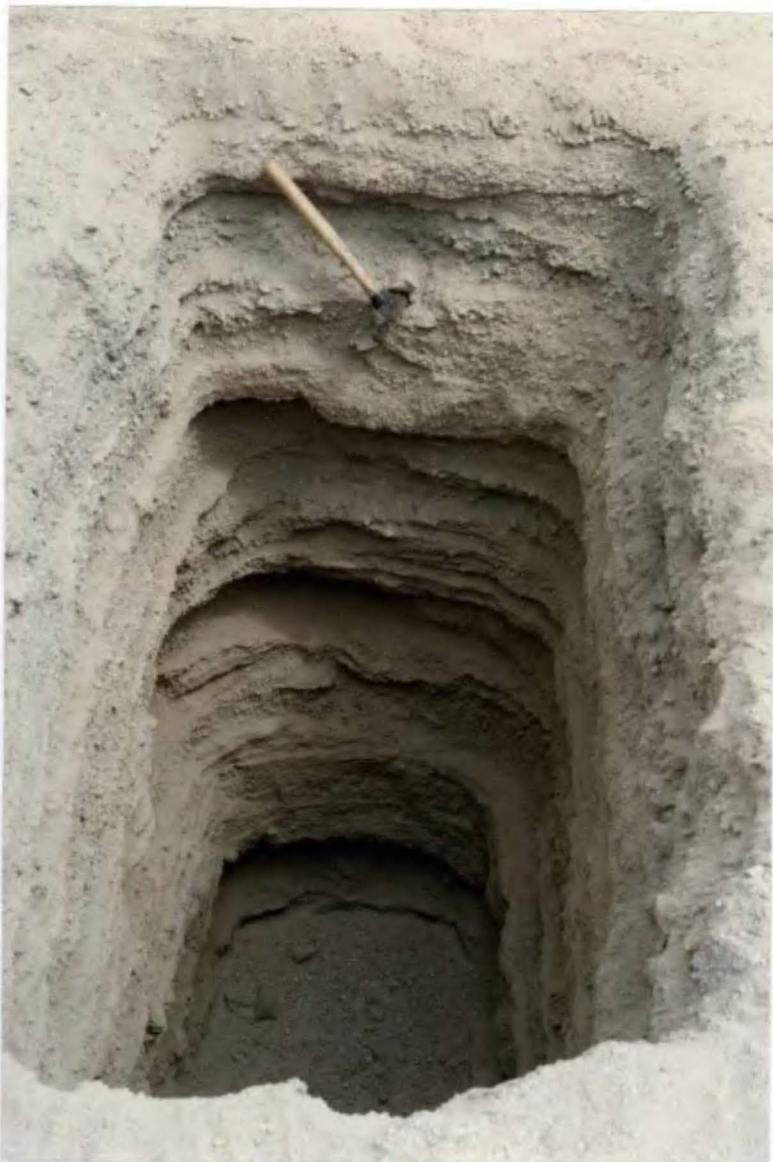
Los suelos de Santa Elvira de Chambara, está formado por depósitos proluviales, compuestas por gravas, arenas, en matriz limo-arcilloso, de permeabilidad media a alta, poco compacto, seco en estado natural, muy inestables cuando están saturados de agua.

FOTO N° 8.- Suelo proluvial de gravas, arena y finos, que constituirá como terreno de fundación de Santa Elvira de Chambara.

Las viviendas deberán ser construidas con cimientos no menos de 1.00 m. de profundidad.

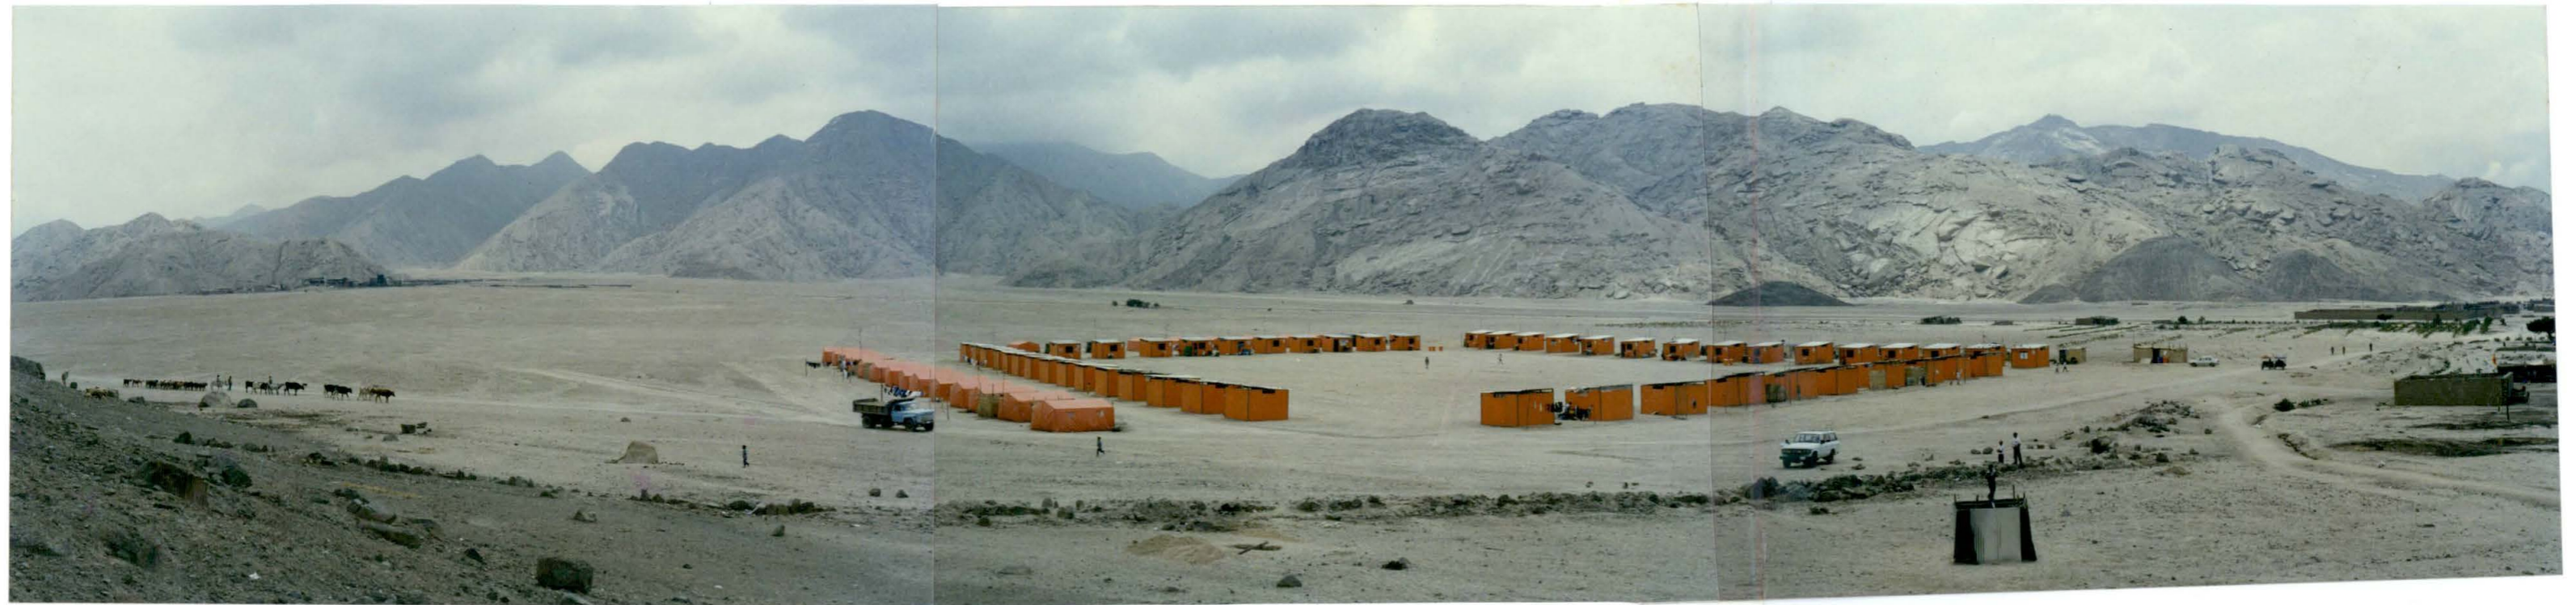
Dentro del área de Santa Elvira de Chambara no se observan fenómenos de geodinámica externa que puedan comprometer la seguridad física de la nueva sede del centro poblado y sus instalaciones.

FOTO N° 9.- Vista panorámica del área de Santa Elvira de Chambara, sin huellas de haber sido afectado por fenómenos de geodinámica externa, que puedan comprometer su seguridad física. Instalación de módulos provisionales para los damnificados por el huayco.
