# EFFECTO SISMICO EN EL CENTRO POBLADO MENOR DE LLAUPI

DIST. ULCUMAYO, PROV. JUNIN, DPTO. JUNIN

DIRECCION DE GEOTECNIA  
OCTUBRE - 2000  
LIMA - PERU

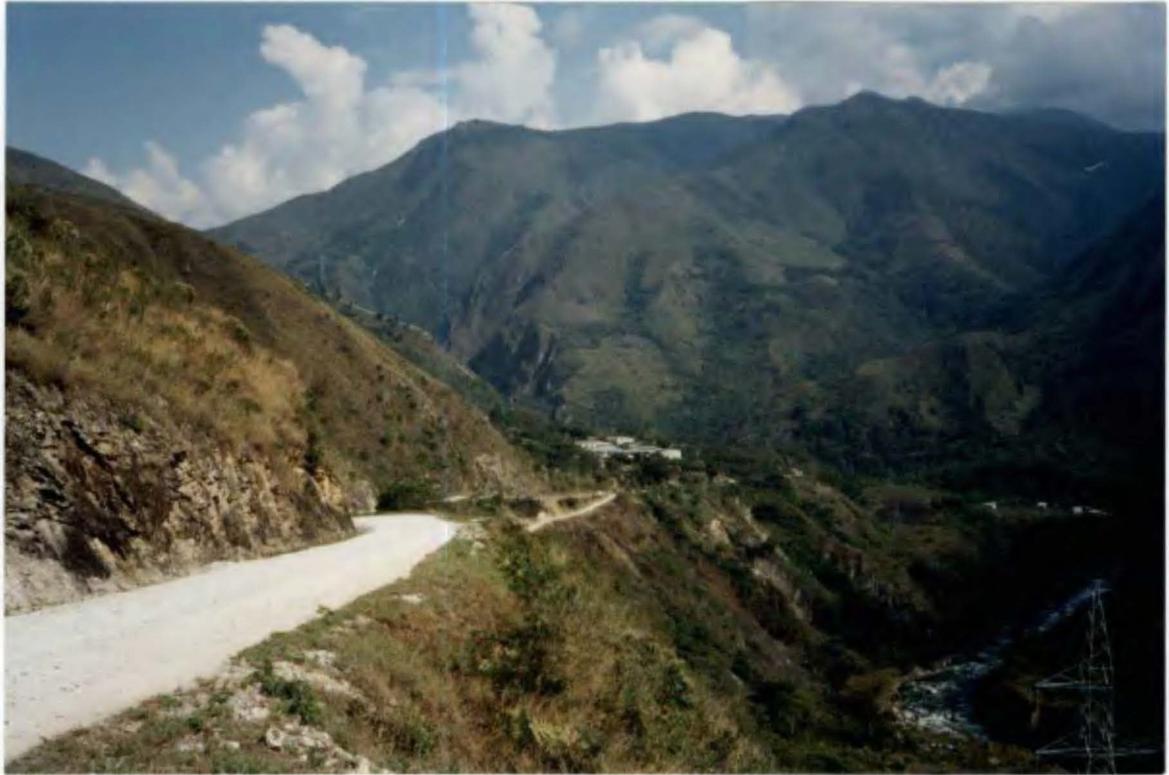
El Centro Poblado Menor de Llaupi se encuentra asentada sobre una terraza aluvial, en la margen derecha de la quebrada Yaupicocha, afluente por la margen derecha al río Paucartambo, que forma el drenaje principal de la zona, circundado por los cerros San Alberto y Ocshapata. Foto N° 1

El valle de Llaupi donde se ubica la ciudad es amplio de pendientes llanas a moderadas, comprendida entre 0°, 10°, que al ascender hacia las laderas de los cerros pasan de moderadas a abruptas ( 20° a 42°). Foto N° 1.

**FOTO N° 1** Vista panorámica del Centro Poblado Menor de Llaupi, asentado sobre terrazas aluviales en la margen derecha del río Paucartambo

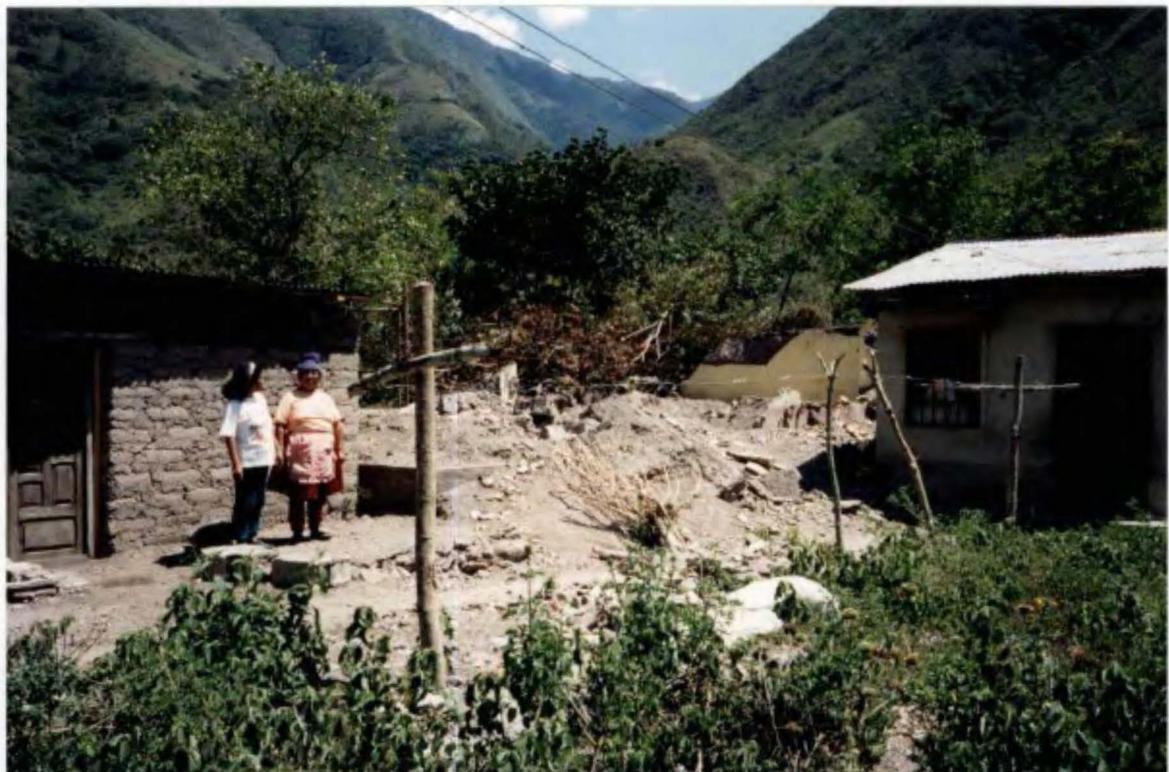
**FOTO N° 2** .- Colegio Agropecuario destruido por el sismo del 04-10-99

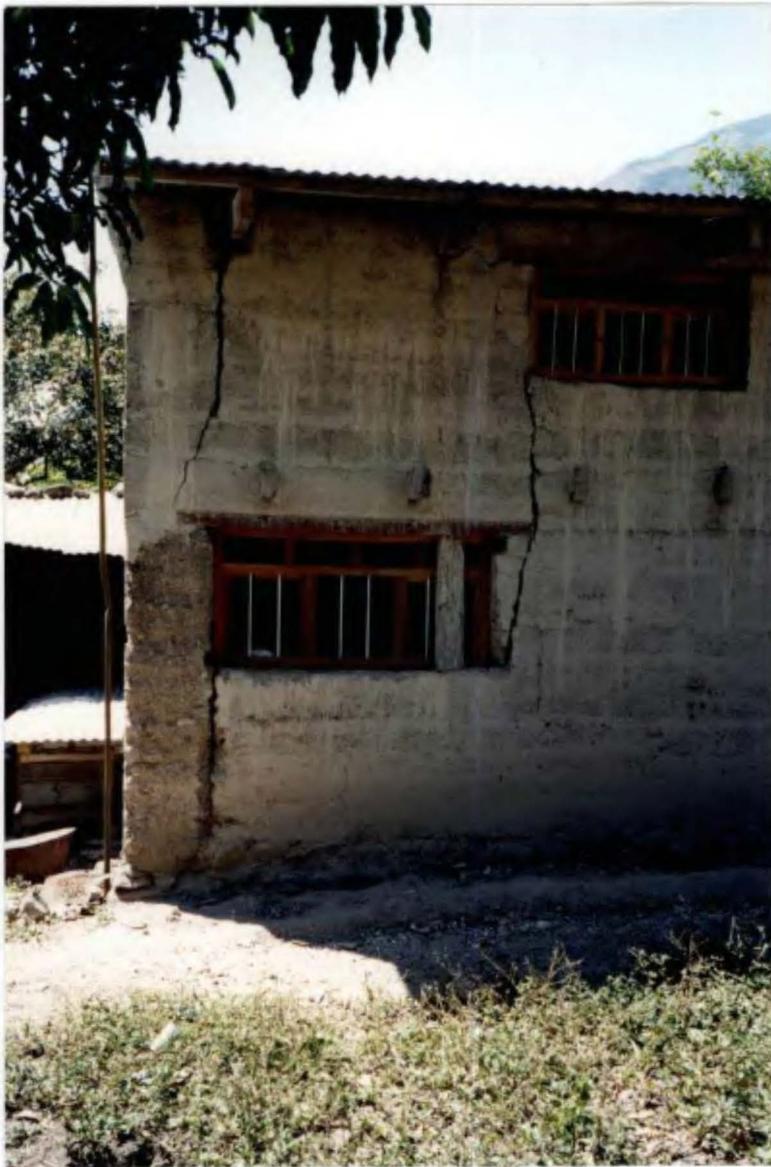
FOTO N° 3

- A pesar que el sismo fue superficial (Profundidad 33 Km.) con una magnitud de 5.5 Mb, el pueblo de Llaupii fue muy afectado debido al 80% de sus construcciones son de tapial. Fotos N° 3, 4, 6, 7. Las viviendas tienen más de 50 años de antigüedad y han sido debilitadas por las constantes lluvias.
- Viviendas debilitadas por sismos anteriores (Sismo de Oxapampa del 06-05-97). Foto N° 4
- Suelos de comportamiento físico mecánico deficiente
- 10 Viviendas destruidas Foto N° 2
- 65 Viviendas afectadas ( agrietadas en las paredes)
- Un Centro educativo afectado Foto N° 6

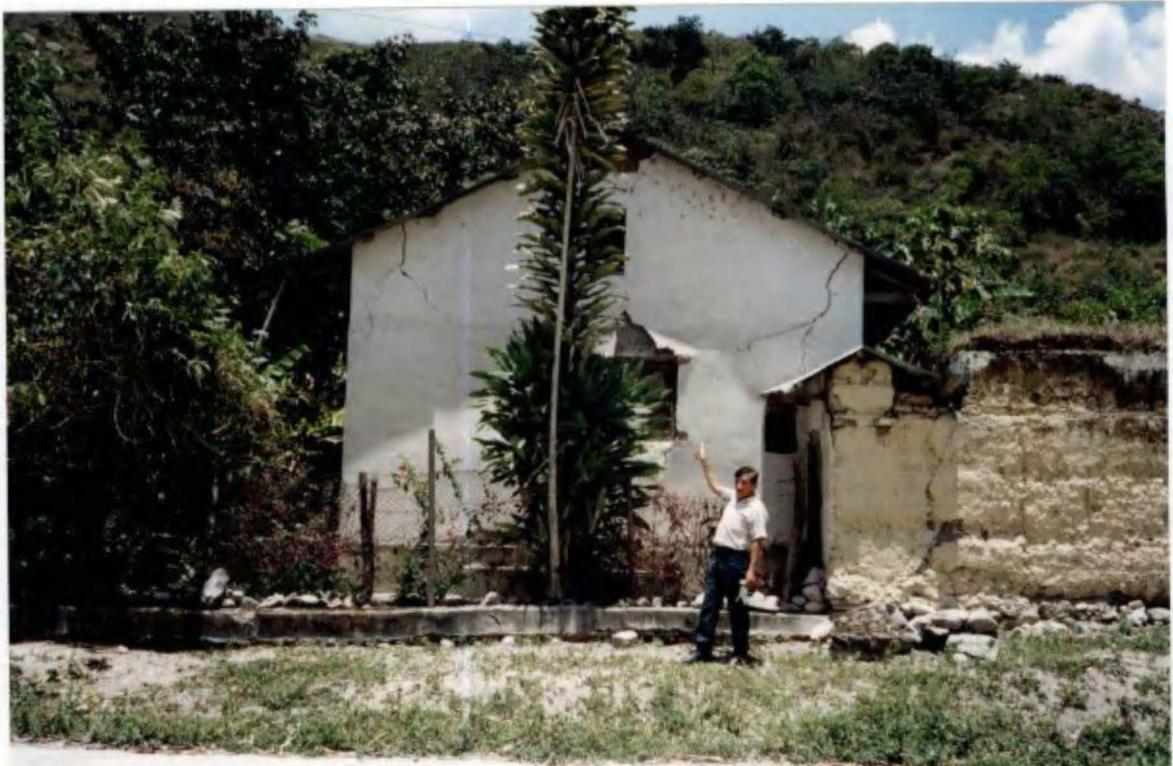
FOTO N° 4.- Efectos del sismo sobre viviendas con paredes de tapial.

- Se recomienda realizar el catastro urbano de la ciudad de Llaupi, así como estudios de mecánica de suelos y de microzonificación sísmica del área que ayuden a planificar la ordenación territorial del centro poblado.
- Es recomendable el reforzamiento estructural de las viviendas, el mejoramiento de la infraestructura vial de acceso y el planeamiento urbano del pueblo de Llaupi, de manera tal que responda exitosamente a la ocurrencia de nuevos sismos.
- En coordinación con la Universidad Católica del Perú, CISMID y SENCICO, se debe diseñar una vivienda típica de adobe para la zona donde se emplaza el pueblo de Llaupi y sus alrededores.
- Prohibir terminantemente la construcción de viviendas con paredes de tapial.

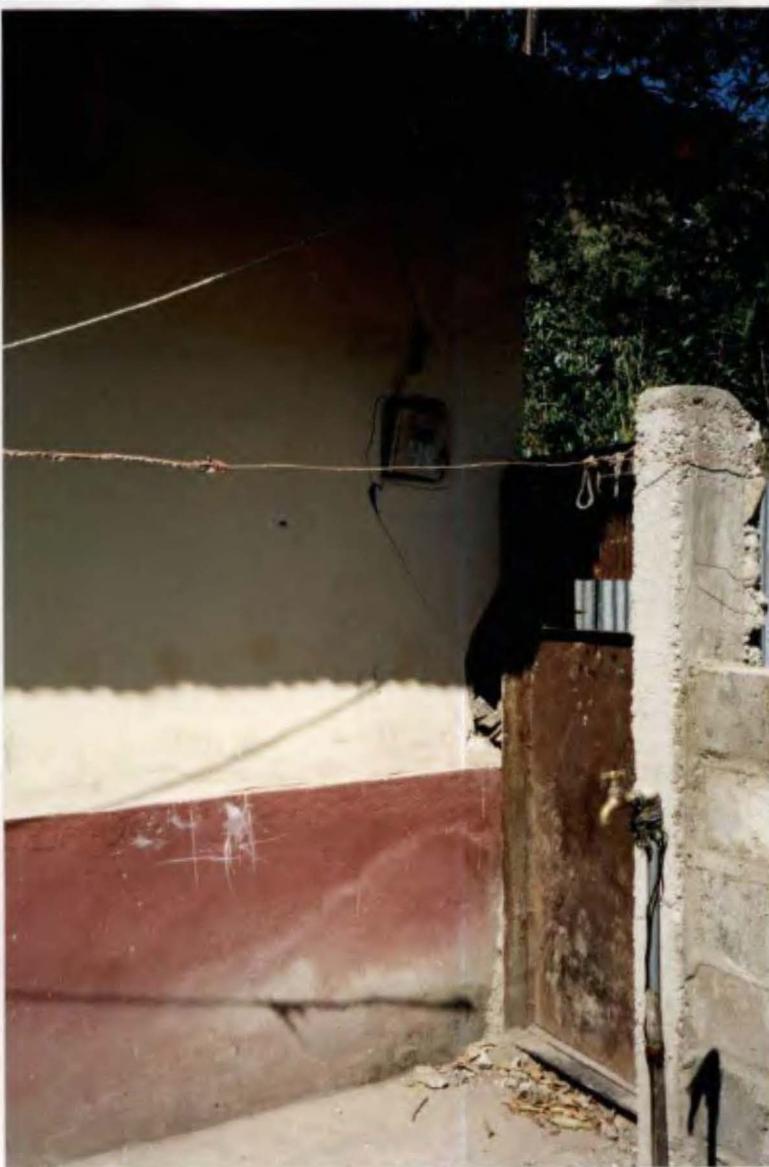
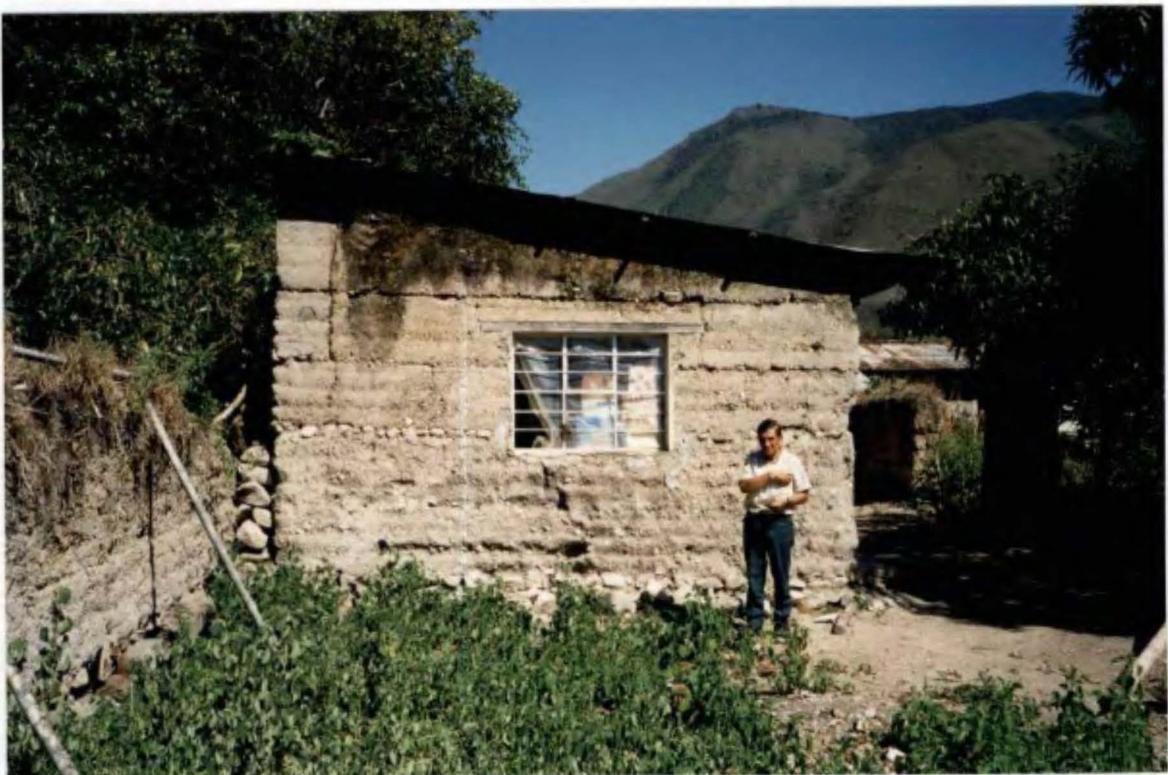
FOTO N° 5

FOTO N° 5-6 Centro Educativo Inicial, con las paredes agrietadas por efectos del sismo.

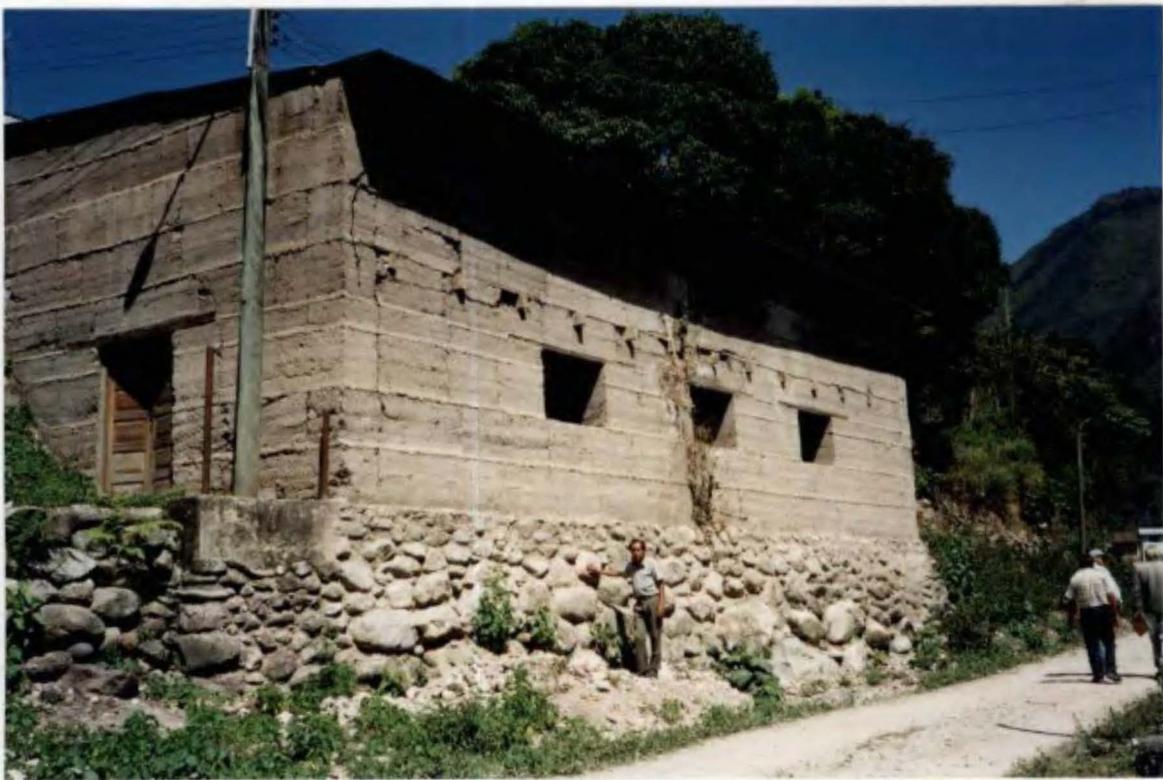
**FOTO N° 7.-** Vivienda de tapial agrietada y construida sobre pircas de piedra

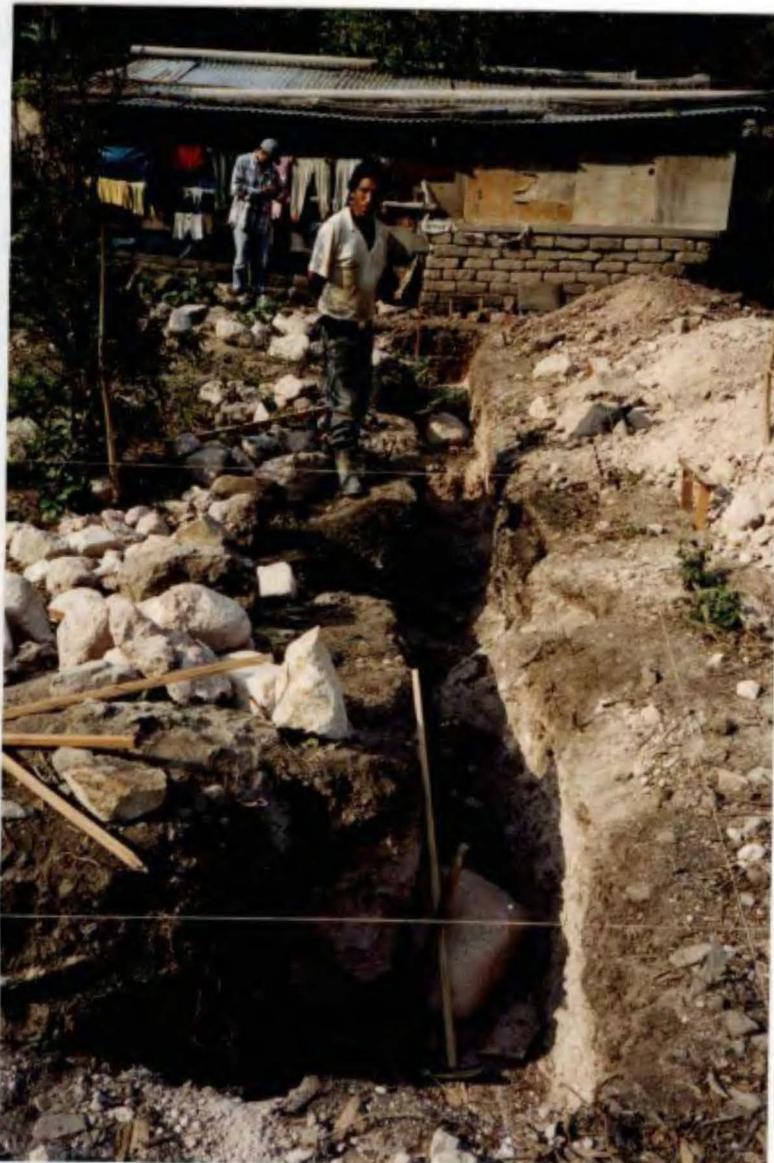
Mezcla de bloques, gravas y gravillas angulosas a subangulosas, heterométricas de naturaleza volcánica y sedimentaria con arenas y finos acumuladas en forma caótica, cubriendo las terrazas aluviales y el basamento rocoso especialmente en las laderas de los cerros, son poco compactos, de permeabilidad media a alta, muy inestables cuando están saturados de agua. Constituyen el terreno de fundación del Centro Poblado Menor de Llaupi. Foto N° 8.

**FOTO N° 8** Excavaciones para cimientos sobre suelo de comportamiento físico mecánico deficiente.

- De acuerdo a la observación visual de las características del terreno de fundación donde se localiza el poblado de Llaupi, la cimentación de las viviendas no debe ser menor a 1.00 m. de profundidad.
- Se recomienda la elaboración de un Plan de Trabajo Interinstitucional que esté enfocado hacia la reconstrucción de la ciudad con una capacidad de respuesta exitosa a futuros eventos sísmicos.
- Preparar a los pobladores del Centro Poblado Menor de Llaupi, sobre la Prevención, Mitigación y Reconstrucción, ante la ocurrencia de Peligros Geológicos que provoquen desastres naturales, mediante la divulgación de charlas, folletos y boletines etc. y realizar simulacros siguiendo las directivas del Instituto Nacional de Defensa Civil.
