INSTITUTO GEOLÓGICO MINERO Y METALÚRGICO

INGEMMET
DIRECCIÓN DE GEOTECNIA
JULIO - 2001

EVALUACIÓN PRELIMINAR DE LA VIA DE ACCESO A LAS INSTALACIONES DE LAS CENTRALES HIDROELÉCTRICAS CHARCANI

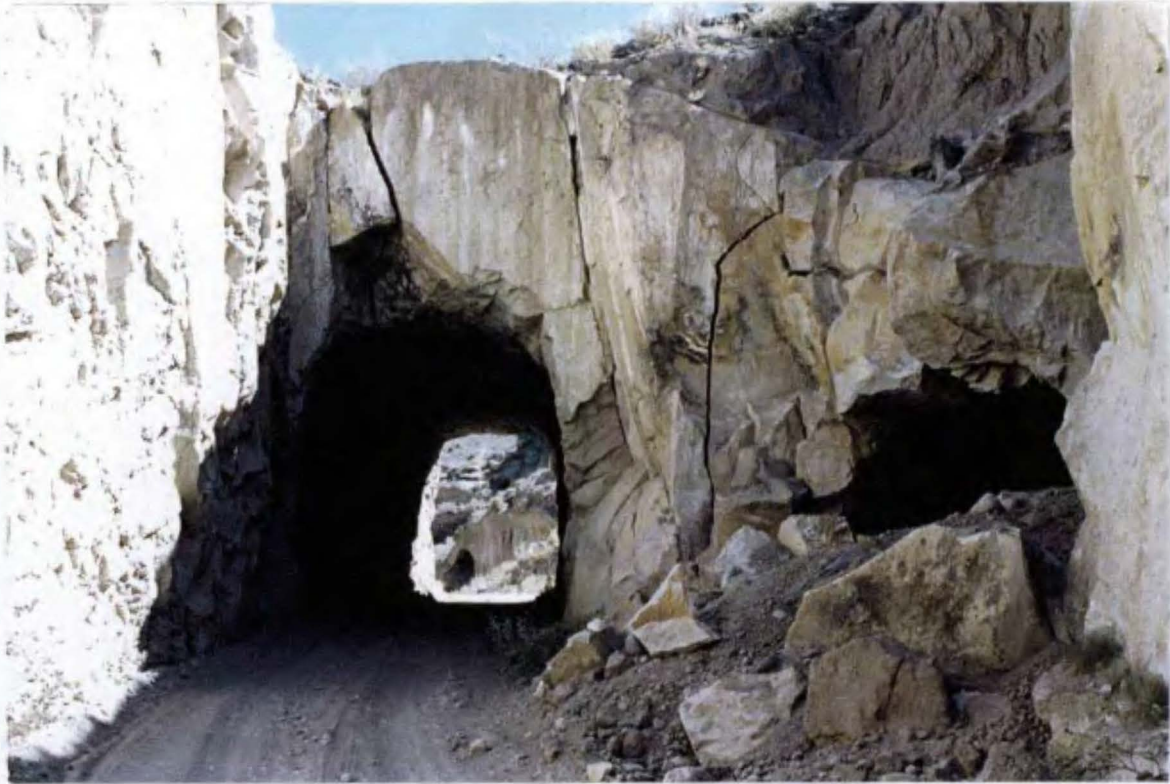
La carretera corta, con un túnel de 25 m de largo, rocas volcánicas (tobas) fracturadas. Con el sismo del 23/06/01 se han presentado caídas de bloques y cuñas subterráneas. Siendo la boquilla de salida una de las más afectadas.

En la boca de salida, sobreyaciendo a las tobas, se hallan depósitos coluviales poco consolidados con posibilidades de derrumbarse (Foto N°1).

Foto N° 1: Estado y aspectos estructurales del túnel en tobas fracturadas (ingreso a Charcani I). Caída de bloques y derrumbes de los depósitos coluviales ubicados sobre las tobas.

Se recomienda "desquinchar" los bloque sueltos en el túnel, principalmente en su boca de salida (hacia la C.H. Charcani I).

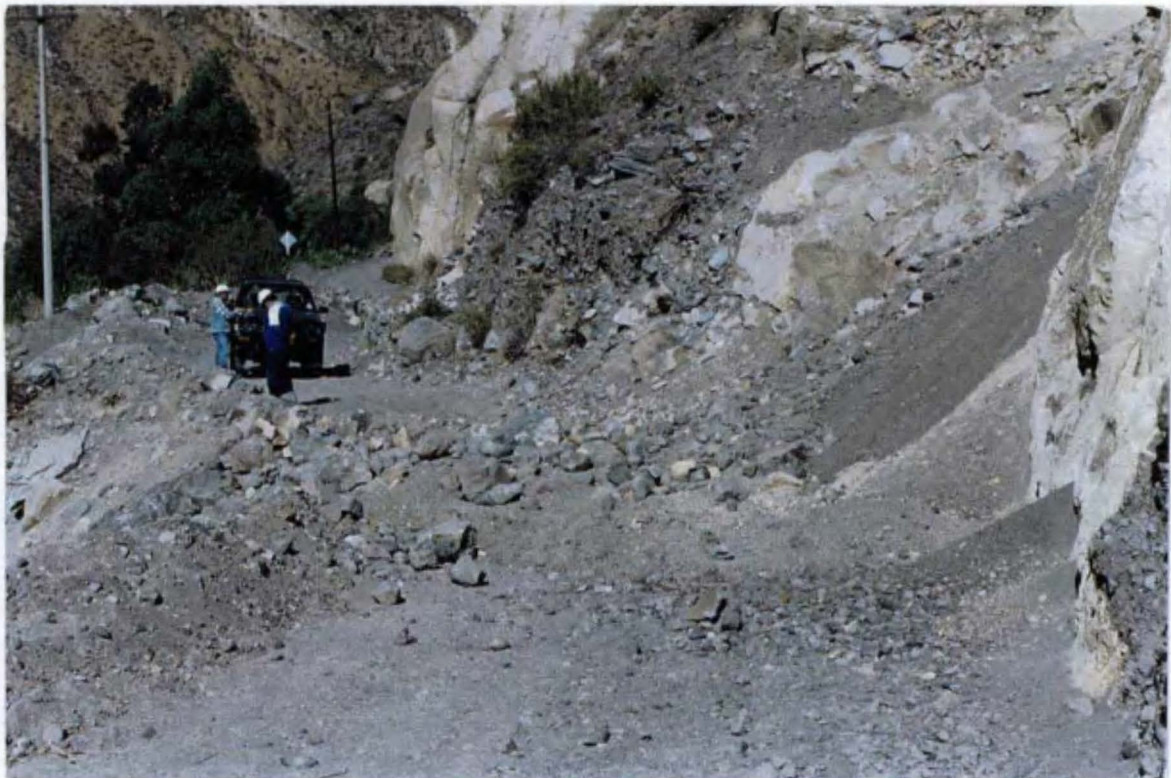
En este sector se produjeron, por el sismo del 23/06/01, derrumbes del talud de corte de la carretera, ver Fotos 2 y 5.

El tramo corta depósitos proluviales y coluviales poco consolidados, con presencia de grandes bloques sueltos tanto superficiales como en el cuerpo del depósito. Los taludes naturales son medianamente estables y los taludes de corte inestables por aguas superficiales y/o sismos. Se han producido derrumbes del talud de corte a consecuencia del sismo del 23/06/01. (Foto N° 2).

Foto N° 2: Derrumbe producido por el sismo del 23/06/01 y reactivado por la réplica del 05/07/01. Afecta la carretera afirmada que conduce a las instalaciones de las Centrales Hidroeléctricas de Charcani. Este derrumbe se produjo en depósitos coluviales y proluviales poco consolidados, que yacen sobre depósitos piroclásticos. Zona crítica.

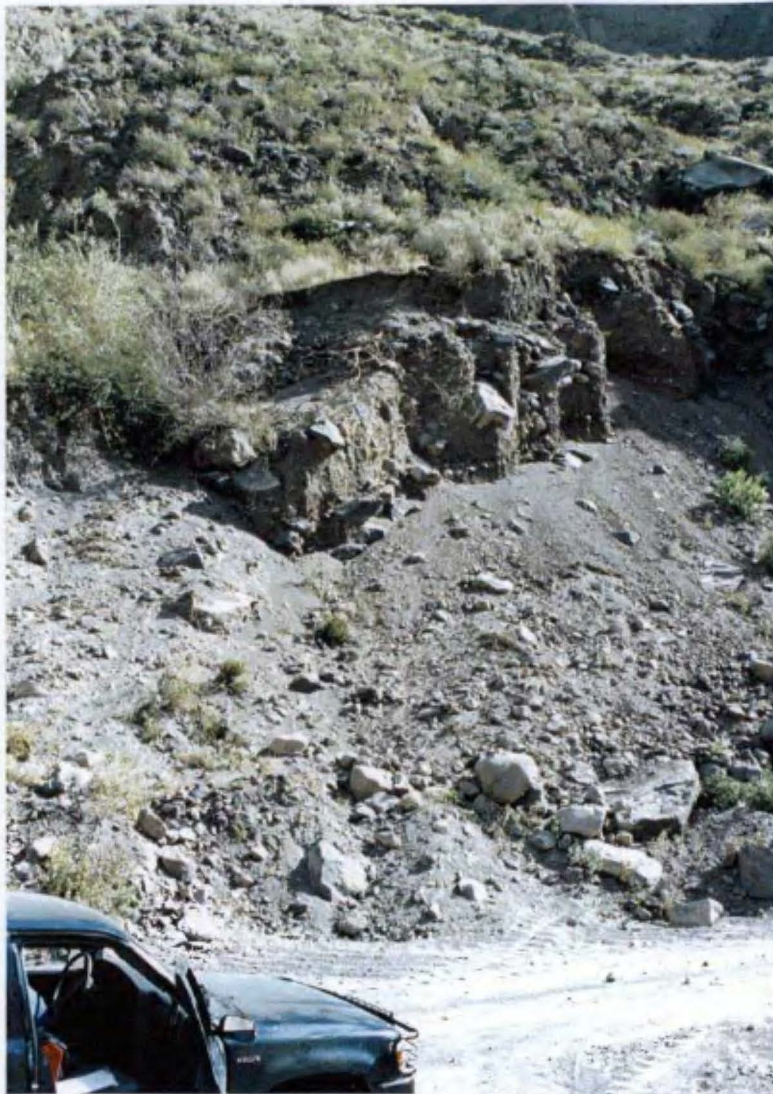
Se observó asentamientos de los taludes de corte en depósitos coluviales, como el localizado en la entrada a la C.H: Charcani VI. (Foto N° 3).

Foto N° 3: Asentamiento, producido por el sismo del 23/06/01, en depósitos coluviales y proluviales, que afectan el talud de corte de la carretera. Localizado cerca de la entrada de Charcani VI. Puede reactivarse.

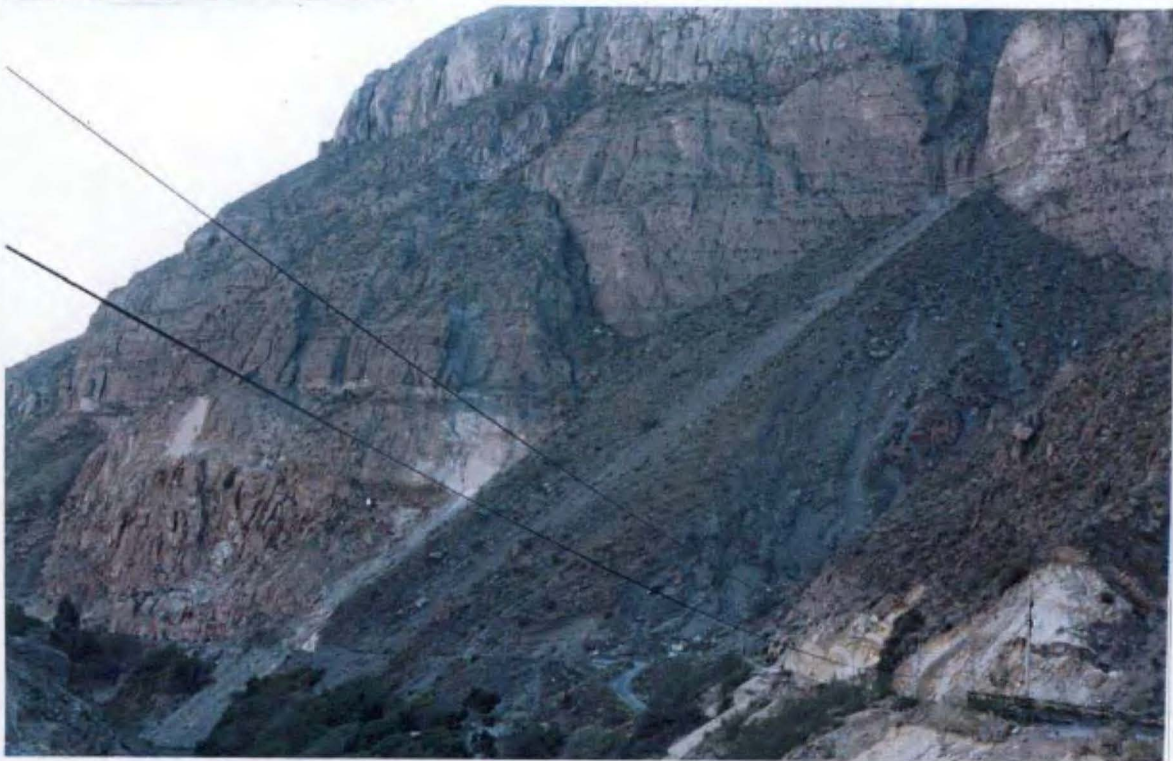
En la Foto N° 4 se observa la morfología de este tramo: taludes naturales verticales en los piroclastos y con pendientes de 45° en los depósitos coluviales; alturas de hasta 200 m.

Foto N° 4: Aspectos morfoestructurales típicos de la margen derecha del río Chili. Se presentan rocas volcánicas (tobas) muy fracturadas (abiertas después del sismo), con taludes verticales de hasta 250 m de altura. Además se tienen depósitos coluviales y proluviales poco consolidados con taludes naturales de 45° de pendiente promedio. Zona inestable; a la izquierda se nota las huellas del derrumbe descrito en la Foto N° 2 (A).

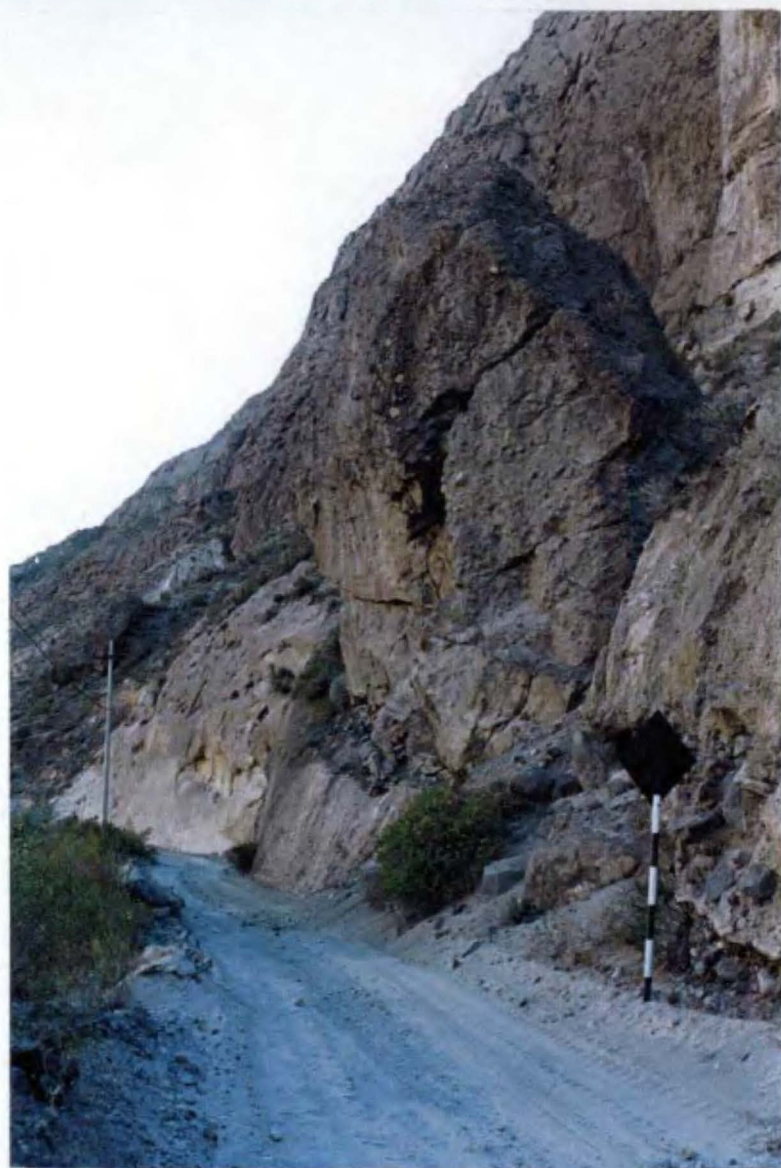
Foto N° 5: Bloque suelto de aglomerado volcánico muy fracturado situado sobre la carretera y la línea de alta tensión. Desquinchar sin explosivos.

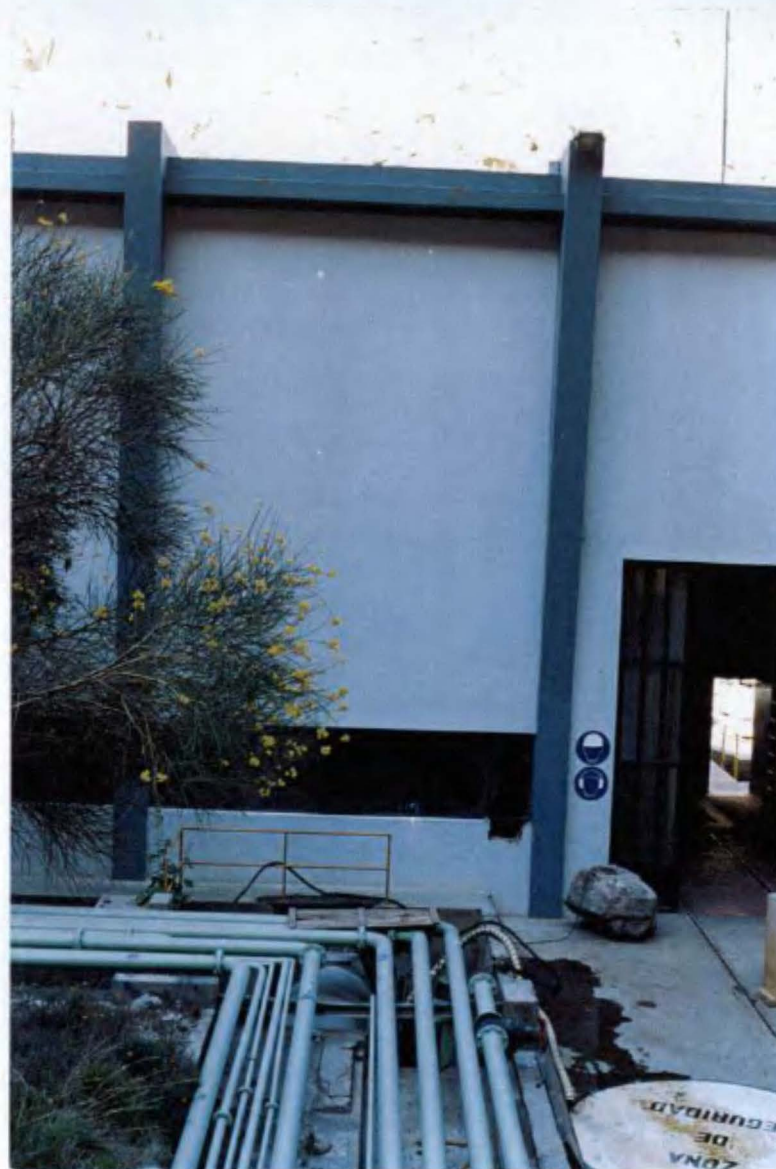
El sismo del 23/06/01 produjo desprendimientos de rocas, que afectó las instalaciones de la C.H. Charcani IV, donde uno de los bloques desprendidos dañó las tuberías en la central. (Foto N° 6).

Foto N° 6: Caída de rocas que han afectado las instalaciones de Charcáni IV (A).

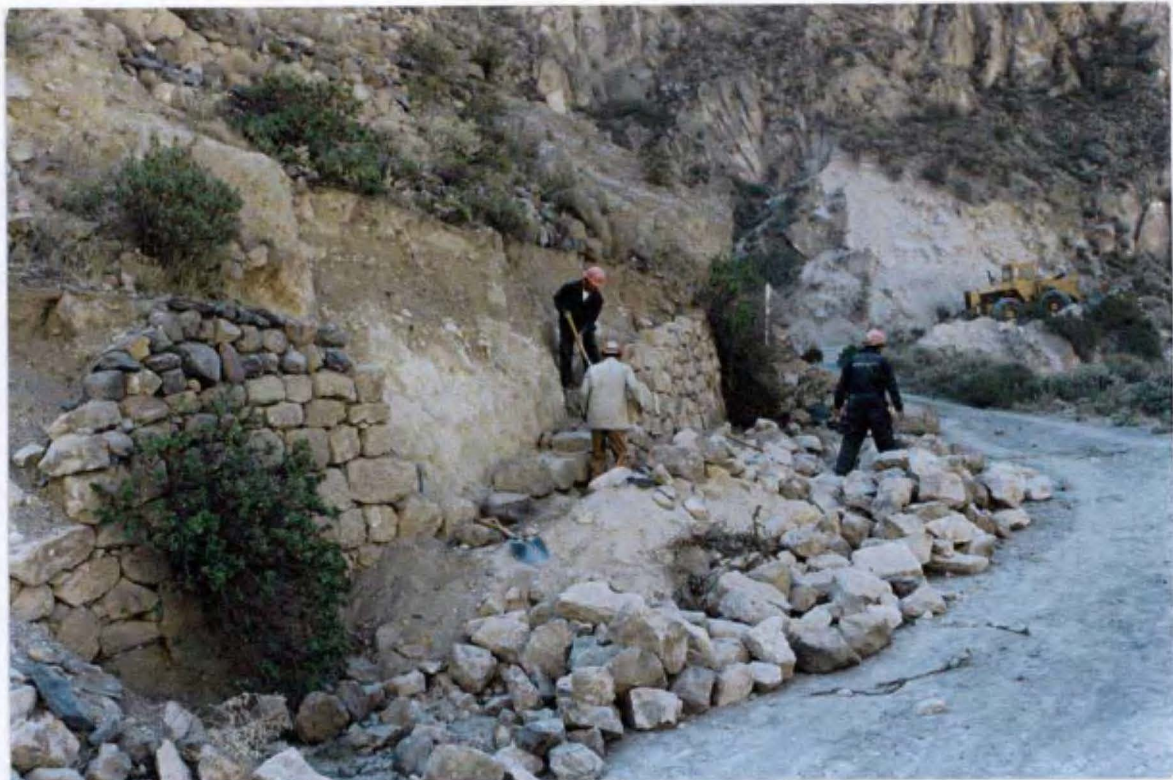
En este tramo se han observado derrumbes en el talud de corte originados por el sismo, provocando el derrumbe de los muros secos existentes, e interrumpiendo el tráfico hacia Charcani V. (Foto N° 7).

Foto N° 7: Colapso de muros secos (pircas de piedra), por el sismo del 23/06/01. Problema que afectó a la mayoría de los muros secos en la vía de acceso a Charcani V.

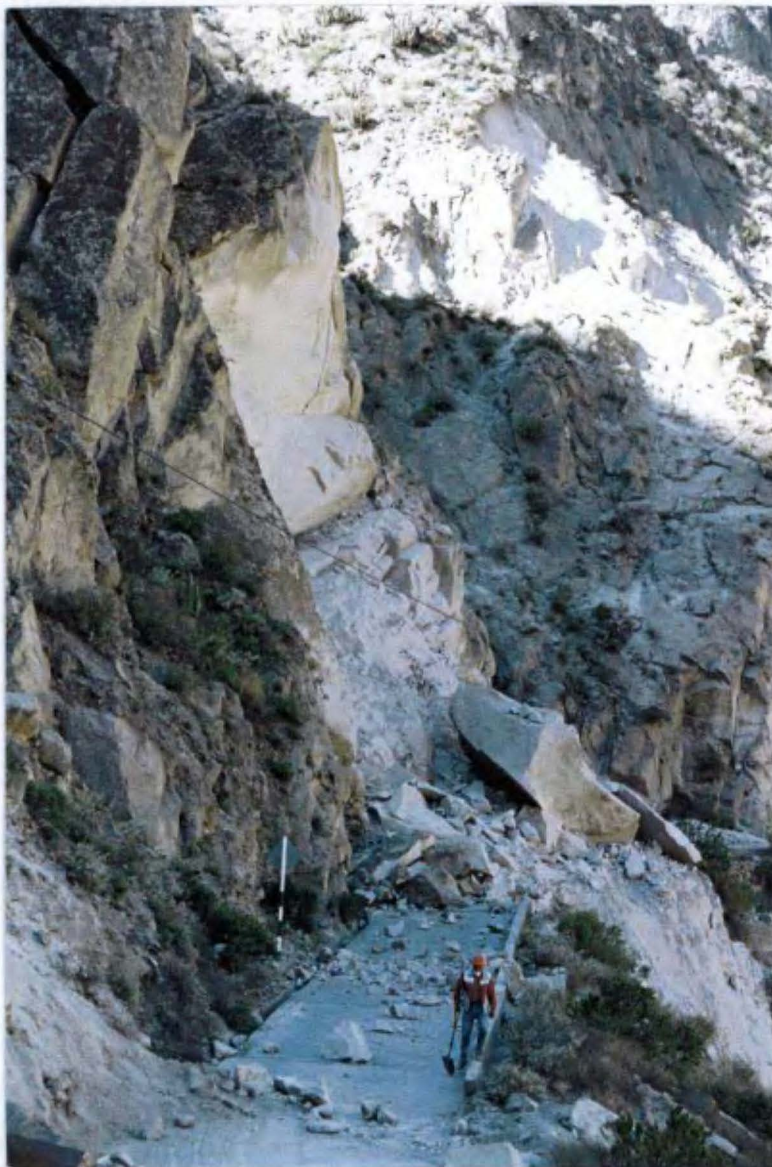
En el Km, 12+250 se produjo el fallamiento del talud rocoso en forma de cuñas, originando la interrupción de la carretera hacia Charcani V. (Foto N°8).

Foto N° 8: Falla del talud rocoso produciendo deslizamientos en cuña, fenómeno común en este tramo (Km 12+000 - 13+000). El deslizamiento llega a afectar la plataforma de la carretera afirmada, destruyéndola e interrumpiendo el tráfico hacia Charcani V. Zona Crítica

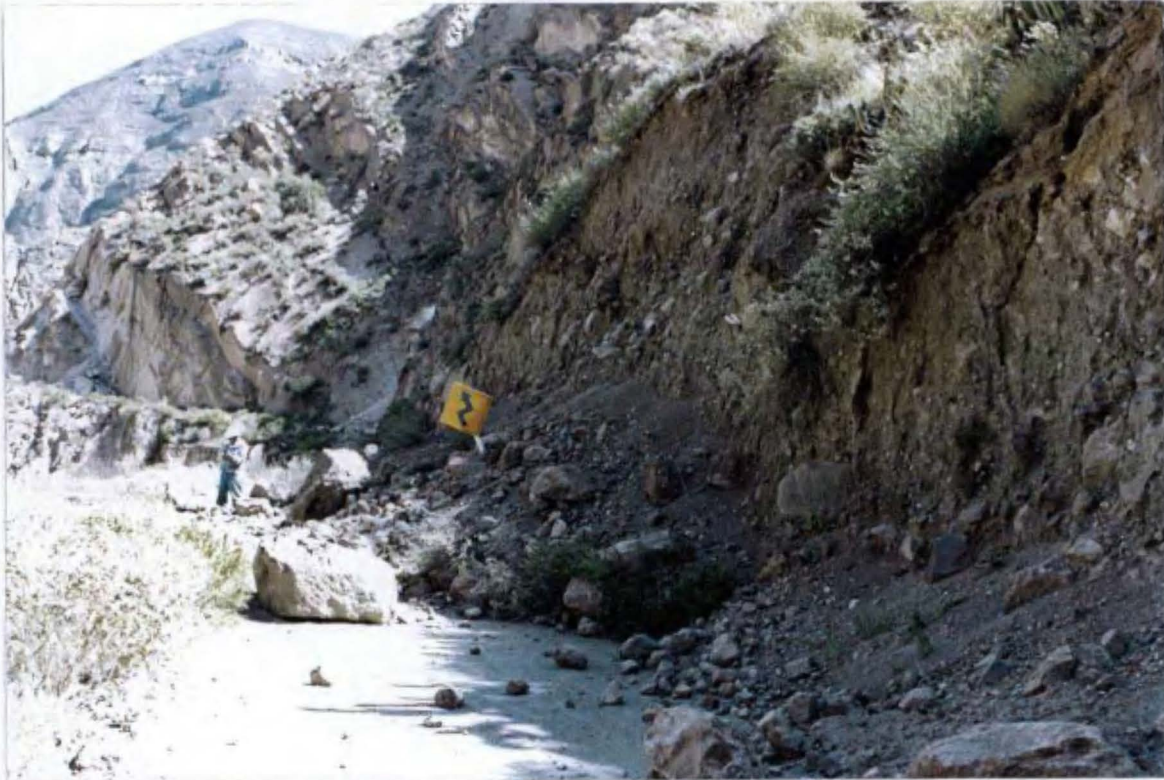
A partir de este sector se localizan varios derrumbes en los taludes de corte (Foto N° 9) y fallamientos del talud rocoso que interrumpen el acceso a Charcani V. Como los que se mencionan a continuación:

Foto N° 9: Derrumbe del talud de corte en depósitos proluviales medianamente consolidados.

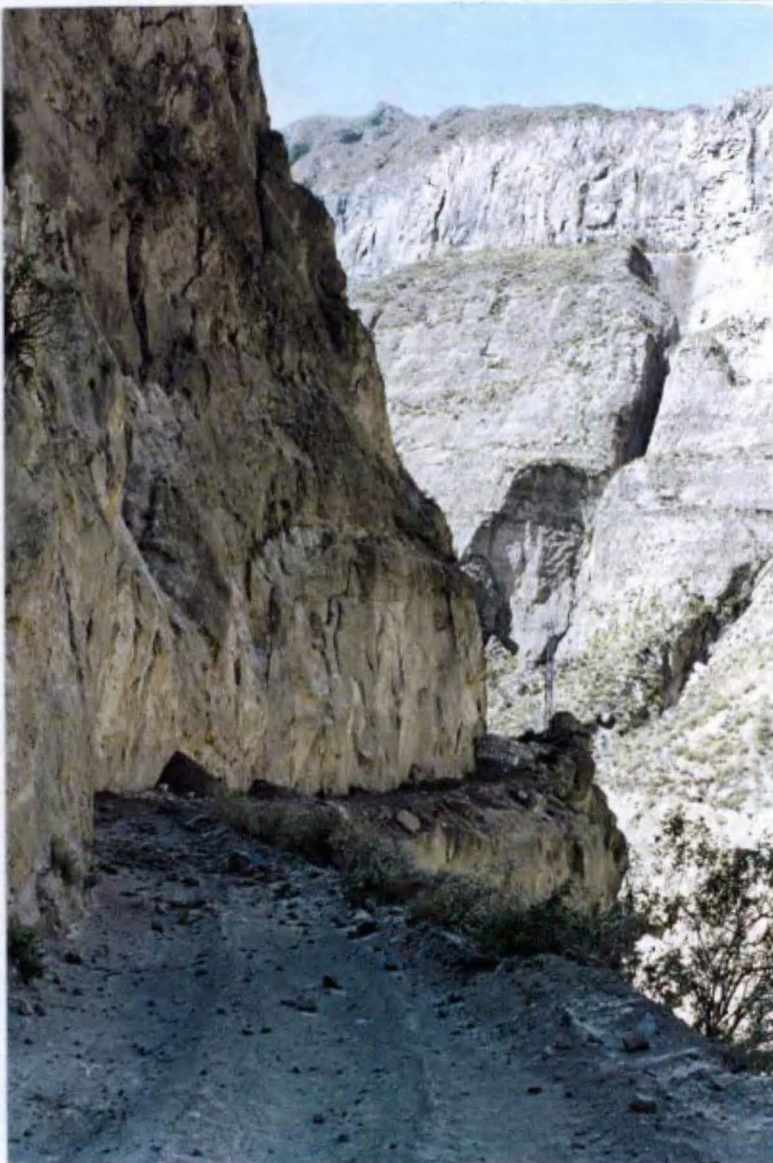
Foto N° 10: Aspectos de los taludes naturales y de corte en el tramo Km 12+140 – 13+000, con derrumbes en lavas y depósitos proluviales, donde se observan bloques de hasta 2 m de diámetro. Estos derrumbes han producido la ruptura de la plataforma de la carretera y en otros sectores, agrietamientos con fracturas tensionales.

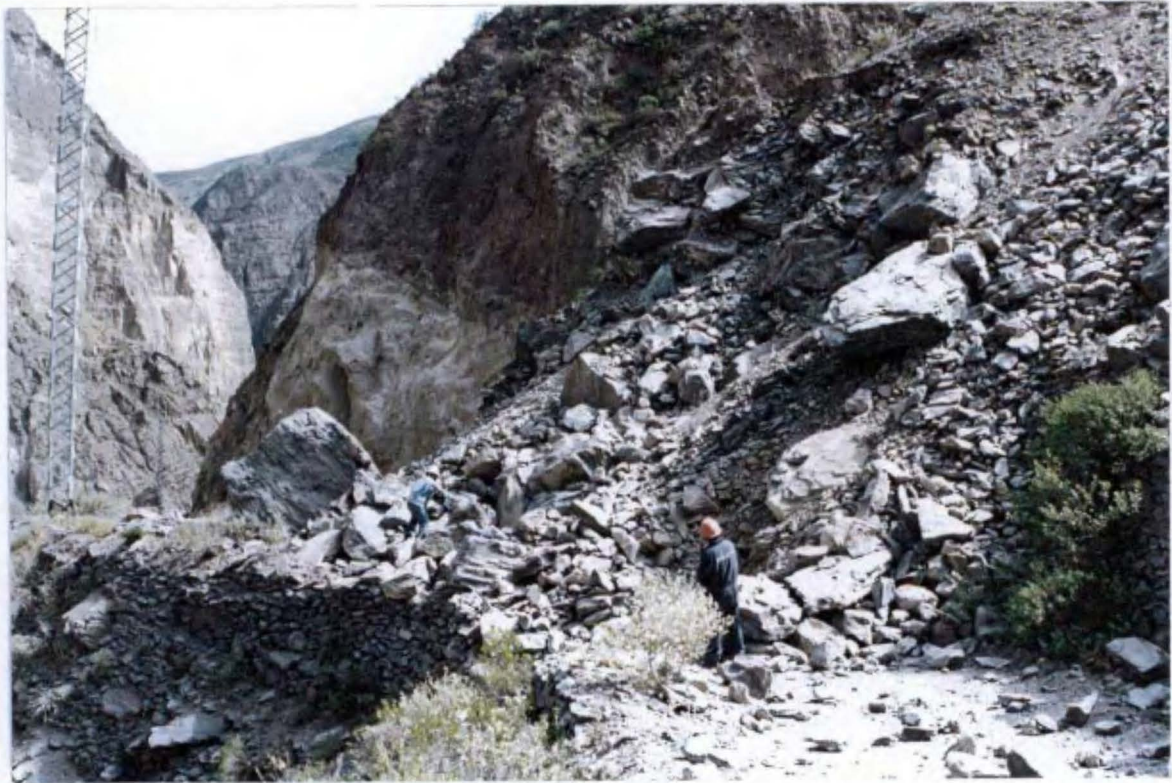
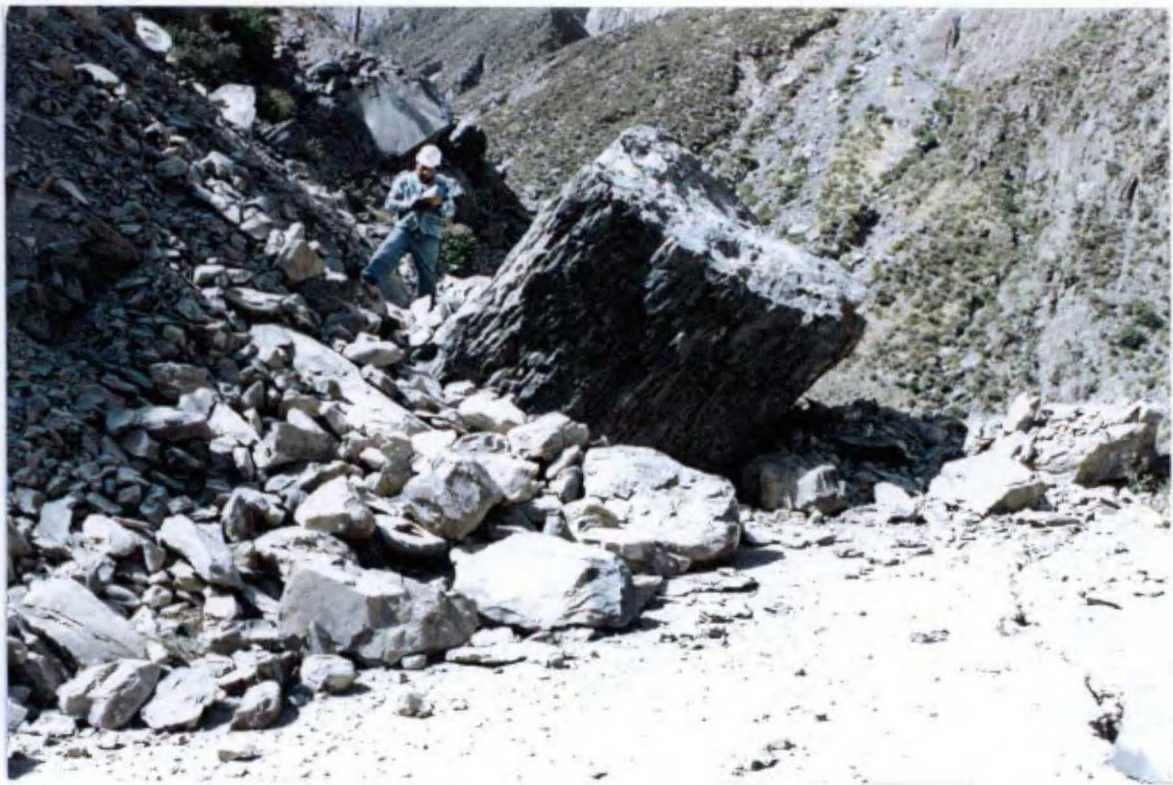
- Derrumbes en depósitos proluviales, con bloques de hasta 4 m de diámetro, que afectan la carretera: agrietándola y dañando la plataforma. También la torre de alta tensión (N° 60) ha sufrido serios daños en su base. (Fotos N° 11 y 12).
- Otros derrumbes se presentan en lavas y depósitos proluviales, donde se observan bloques de hasta 2 m de diámetro. Estos derrumbes han producido la ruptura de la plataforma de la carretera y en otros sectores la ha agrietado, produciendo fracturas tensionales. (Foto N° 10)

Fotos N° 11 y 12: Derrumbes en rocas volcánicas muy fracturadas y depósitos coluviales poco consolidados, que afectan la carretera de acceso a Charcani. Se observan grietas tensionales en la plataforma de la carretera. Zona Crítica.

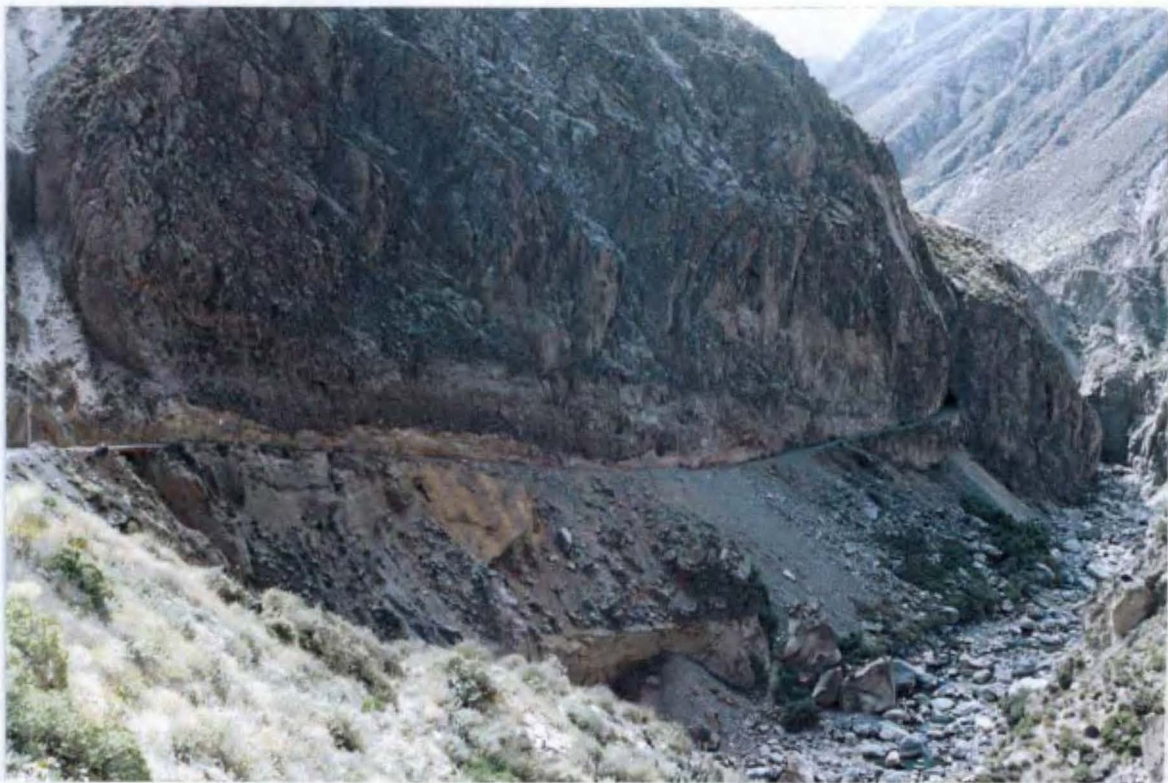
El tramo corta tobas muy fracturadas con taludes naturales entre 70° a 90° y depósitos coluviales y proluviales poco consolidados. (Foto N° 13).

En este tramo se localizan pequeños derrumbes y algunos desprendimientos de rocas.

Foto N° 13: Aspecto de un sector de la carretera afirmada del Km 13+000 hacia Charcani V. Se observan derrumbes y desprendimiento de rocas de poca magnitud en depósitos proluviales y coluviales.

Se recomienda el peinado de talud y construcción de muros secos.

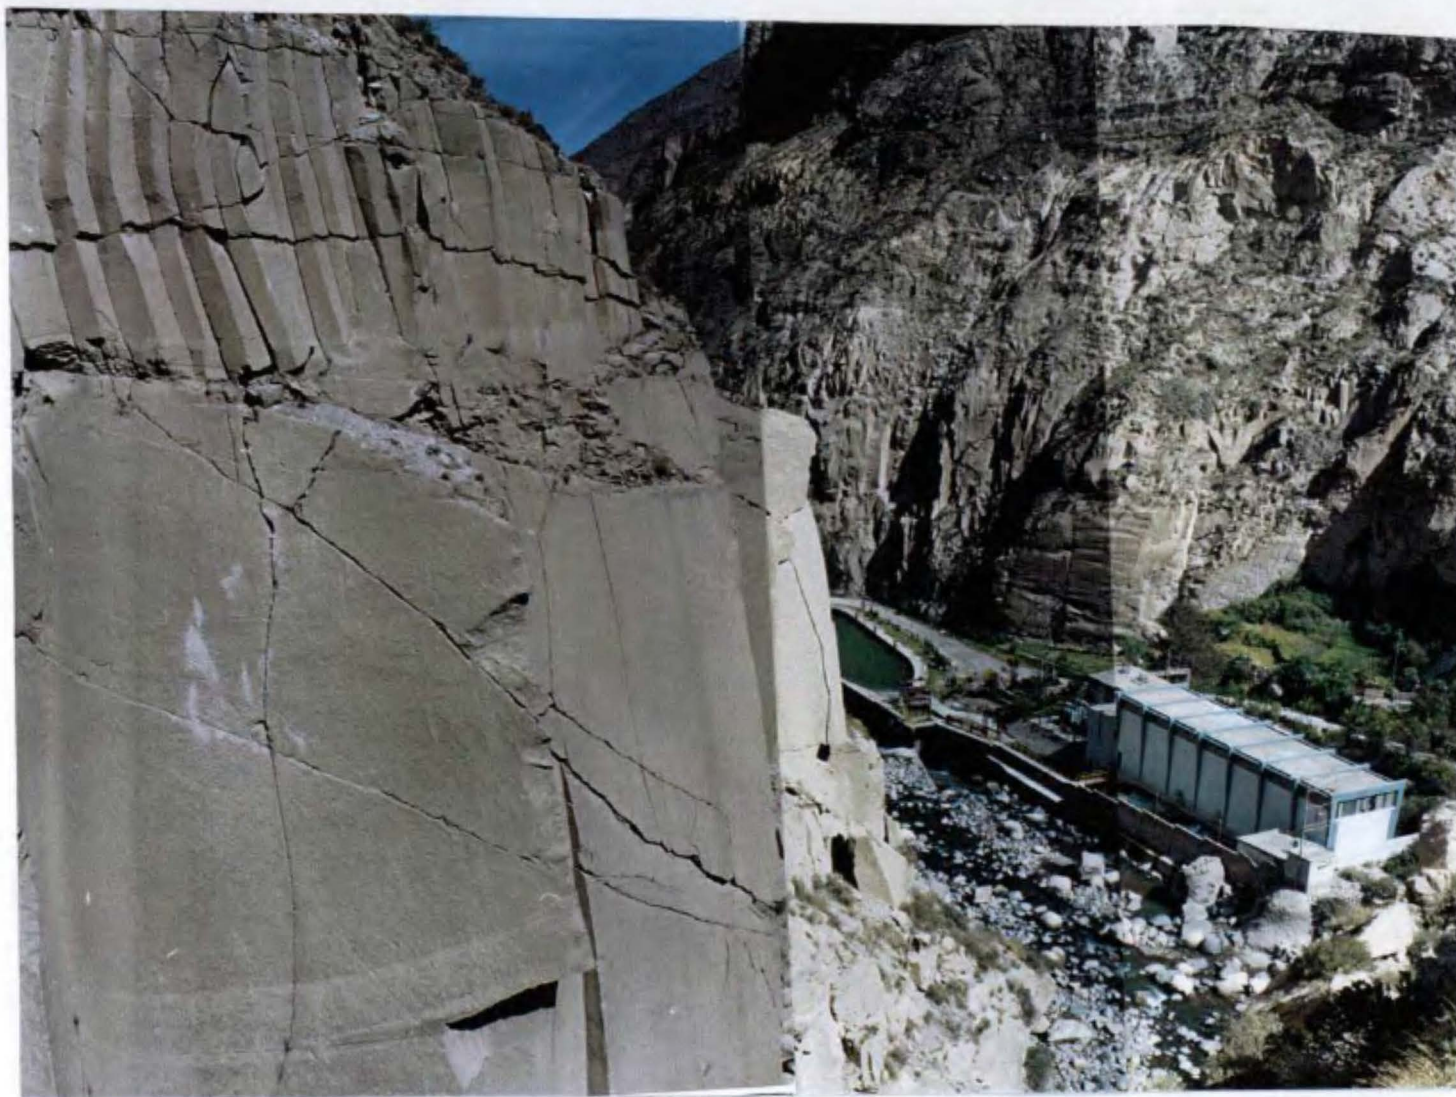
2. Las rocas volcánicas con taludes naturales verticales y alturas entre 150 a 200 m, presentan posibilidades de fallamiento del talud rocoso por fracturas paralelas al valle del río Chili. El posible colapso de estas rocas puede comprometer seriamente las instalaciones de la C.H. de Charcani IV y podrían represar el río Chili.

Foto N° 14: Se observan rocas volcánicas de resistencia media a blanda, muy fracturadas, con taludes naturales verticales de alturas entre 150 a 200 m, muy fracturados (disyunción columnar), que podrían desprenderse por deslizamiento planar. El colapso de estas rocas muy fracturadas puede comprometer seriamente las instalaciones de la C.H. de Charcani IV.

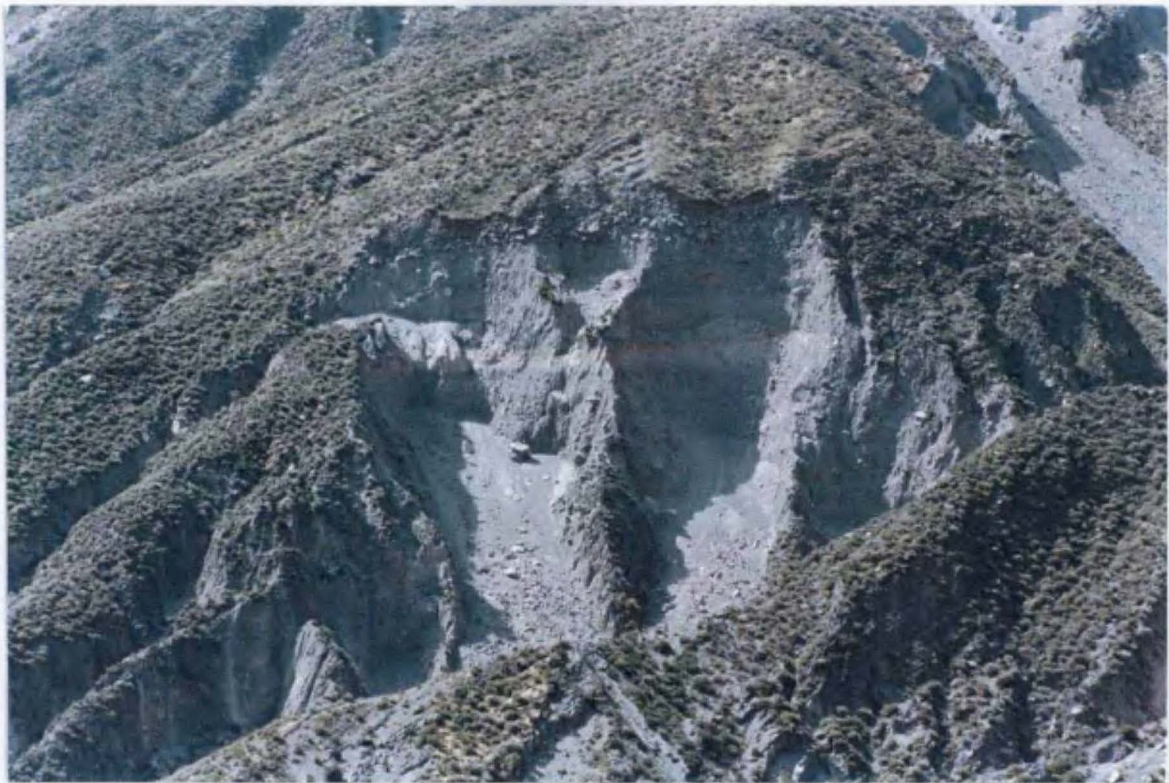
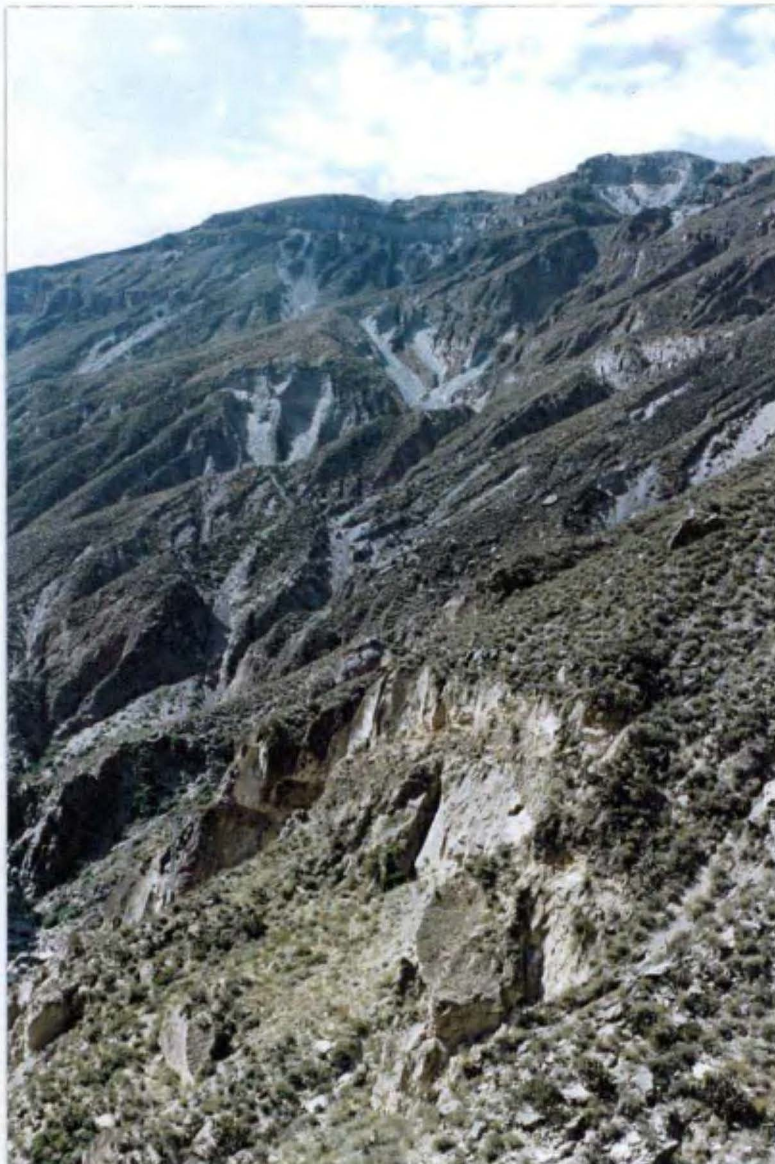
Todos estos materiales han sido inestabilizados por el sismo del 23/06/01, produciéndose fallamientos en los taludes rocosos (cuñas, roturas planares, desprendimiento de rocas, etc.) y derrumbes en los depósitos coluviales, proluviales y aluviales. Se observan fenómenos del tipo erosión en cárcavas y derrumbes en los depósitos piroclásticos (ignimbritas no soldadas y tefras) poco consolidados (Fotos 15 y 16).

Fotos N° 15 y 16: Aspectos de los taludes de la margen izquierda del río Chili, en depósitos piroclásticos poco consolidados (ignimbritas no soldadas y tefras).

Derrumbes y desprendimiento de rocas se producen constantemente, incrementándose después del sismo del 23/06/01. Derrumbes y huaycos de gran magnitud pueden producirse en un periodo de lluvias extraordinarias.
