**DAÑOS POR DESLIZAMIENTOS EN EL BARRIO DE
URUBAMBA-SECTOR 2**

DIST. ; PROV. Y DPTO. DE CAJAMARCA

**DIRECCION DE GEOTECNIA
MAYO-2001
LIMA - PERU**

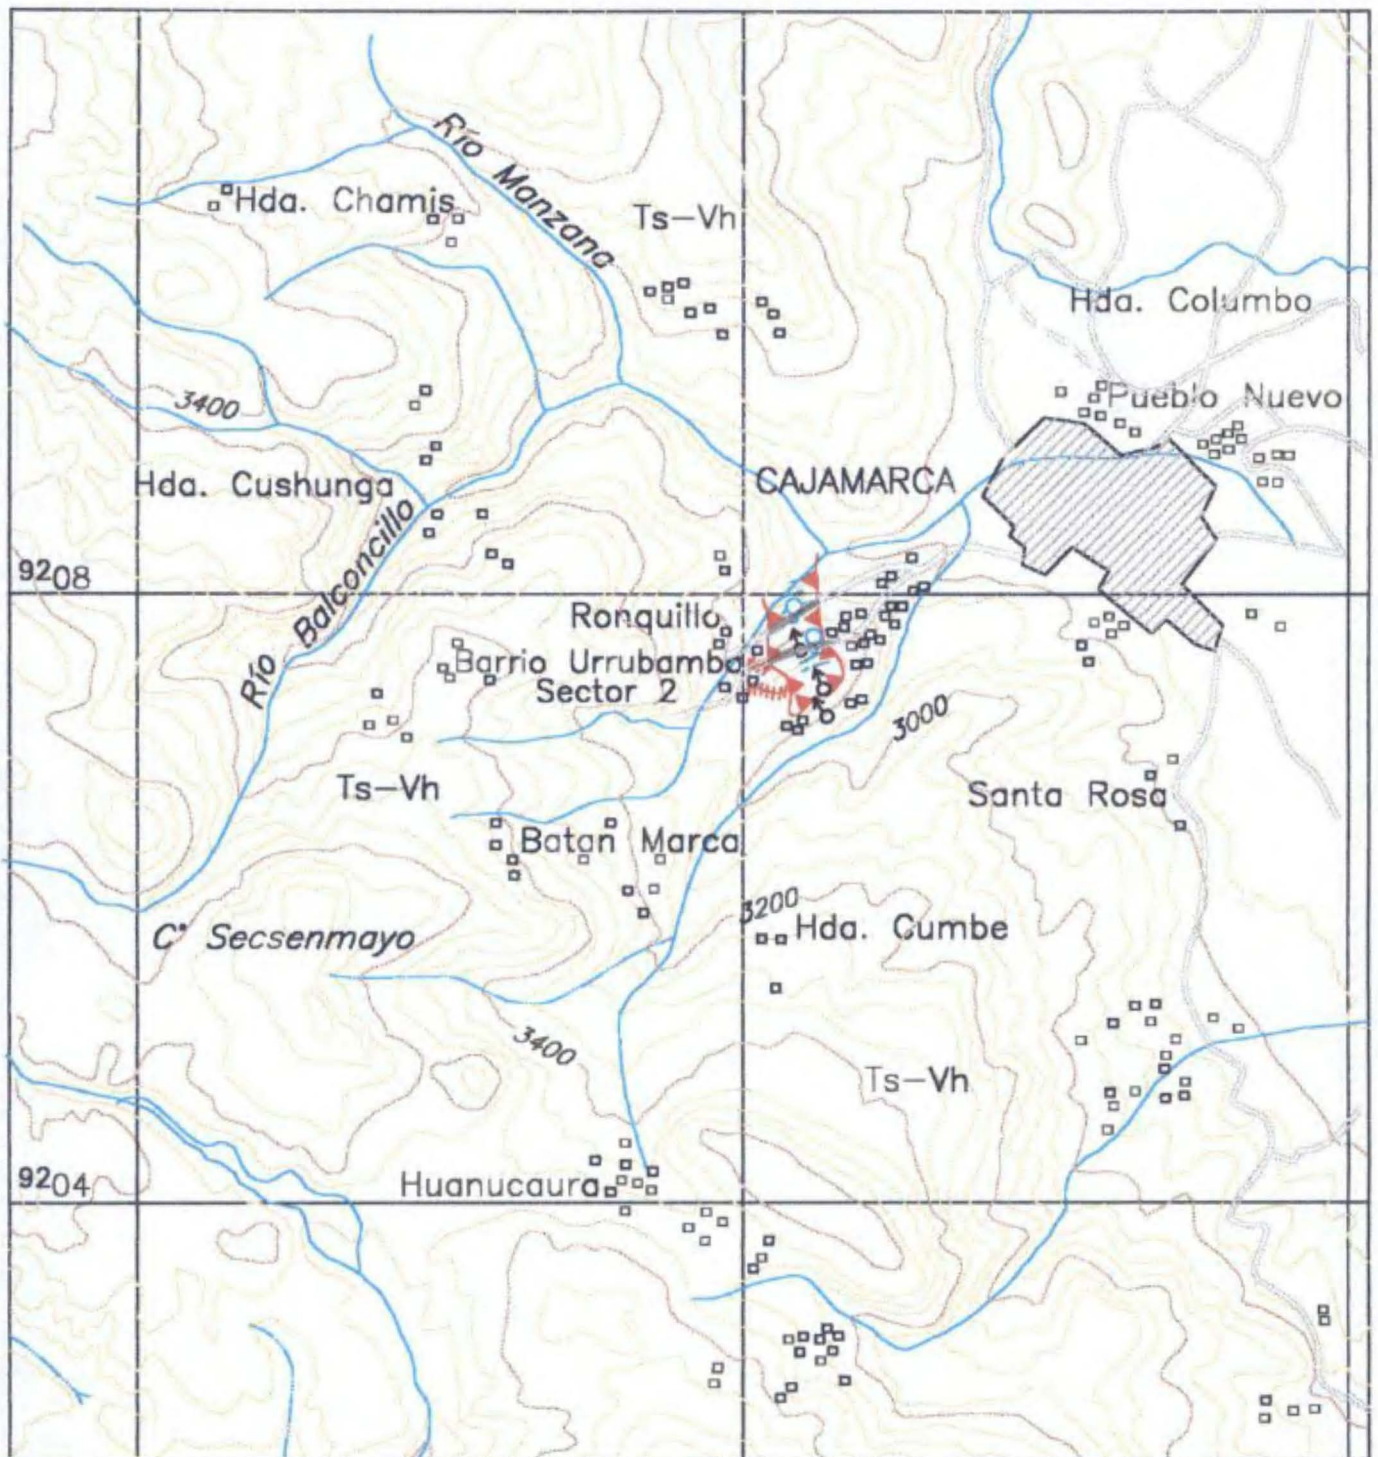
PLANO DE PELIGROS GEOLÓGICOS

El día 23 de Marzo del 2001, se origina el deslizamiento, acompañado de flujos de barro, teniendo como elementos vulnerables las viviendas construidas en las laderas del cerro, terrenos de cultivo, carretera, caminos de herradura, tuberías de agua potable, postes y redes eléctricas. Ver Mapa N° 1.

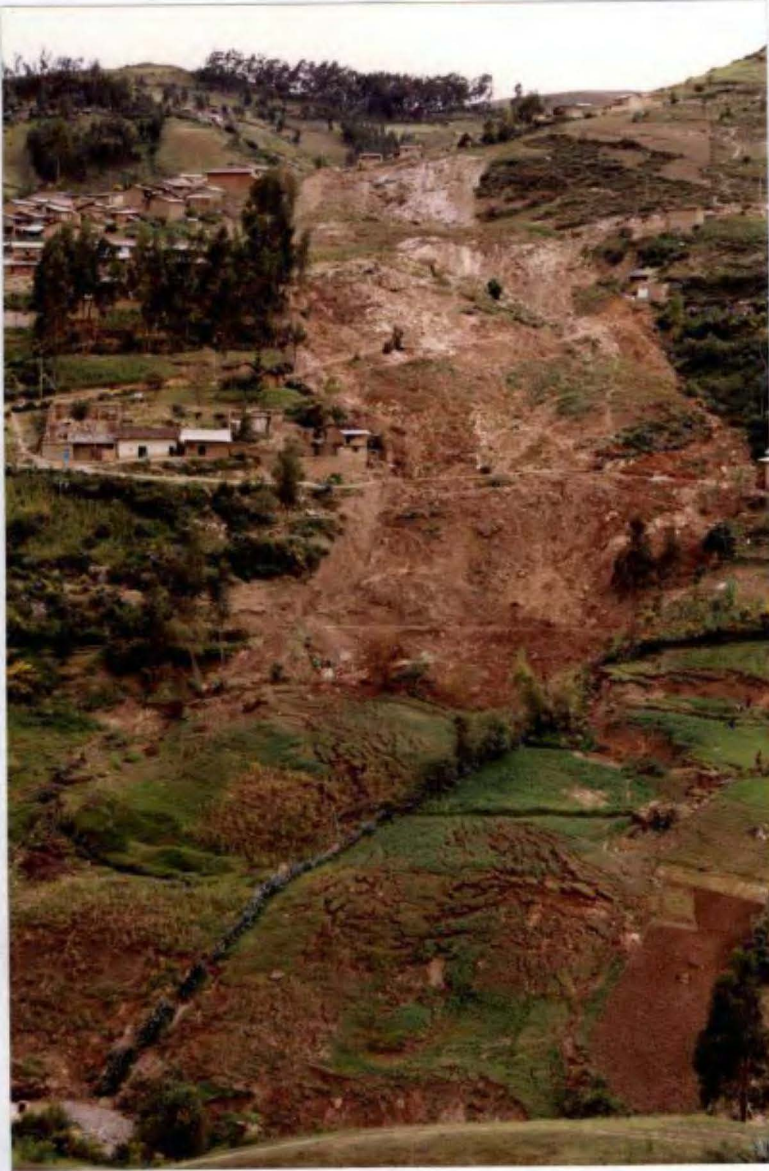
Las observaciones en el campo nos han demostrado que los movimientos dentro del perímetro y cuerpo del deslizamiento no son uniformes, algunos sectores sufren una mayor aceleración que otros, determinándose de ésta manera áreas críticas dentro del cuerpo del deslizamiento, corroborándose de ésta manera lo manifestado por los pobladores que los movimientos se produjeron en forma paulatina los días subsiguientes a su inicio. Es posible que estos movimientos continúen hasta alcanzar con el tiempo su equilibrio y ángulo de reposo correspondiente. Fotos N° 1,2, 3, y 4.

En el área Este del deslizamiento, en la próxima temporada de lluvias los agrietamientos pueden incrementar sus vectores de movimiento horizontales y verticales debido a la inestabilidad de las laderas, generándose en un movimiento de masa de suelo y rocas de poca magnitud. Foto N° 1.

- Los Peligros Geológicos que ocurrieron en el Barrio de Urubamba-Sector 2 son deslizamientos traslacionales con flujos de barro.
- Las causas que originaron este fenómeno fueron: saturación del suelo inconsolidado, rocas fuertemente fracturadas y alteradas, pérdida de su cohesión interna por humedad excesiva, infiltraciones de las aguas provenientes de las precipitaciones pluviales, laderas de fuerte pendiente y falta de cobertura vegetal. Foto N° 1.

FOTO N° 1 Vista panorámica del deslizamiento activo en las laderas del Barrio Urubamba Sector 2, que destruyó viviendas, obras viales e infraestructura básica.

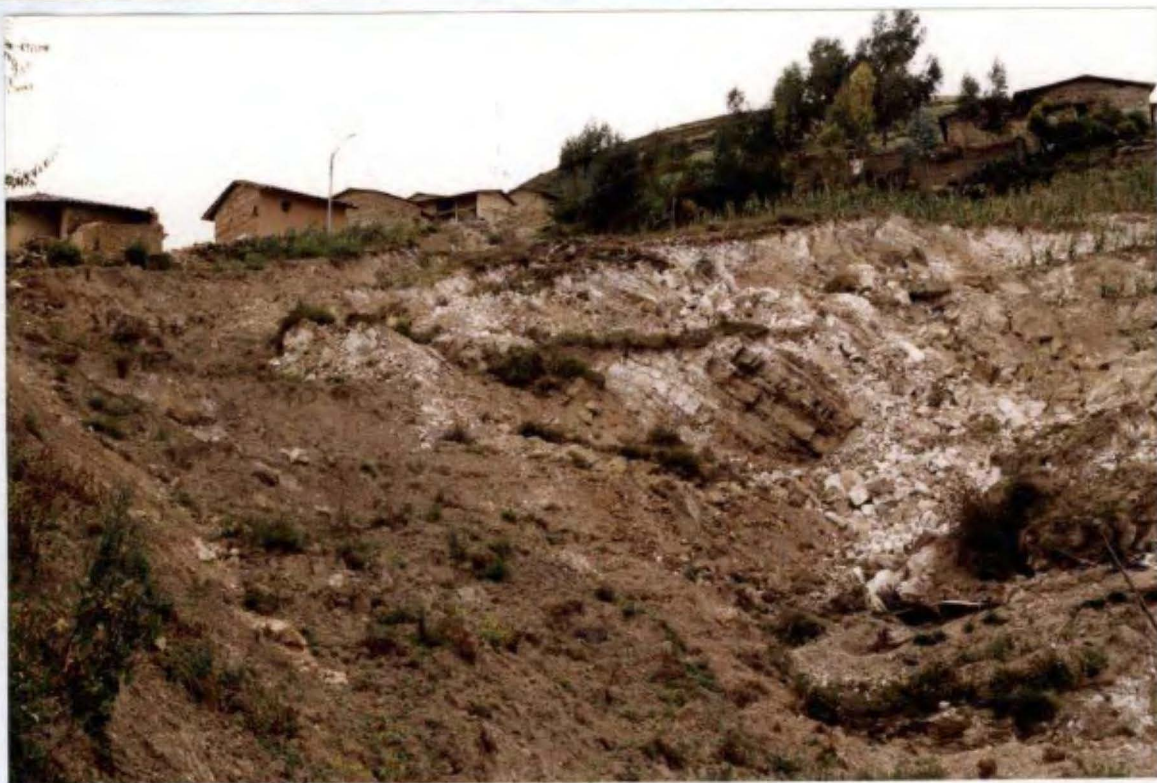
En el área del Barrio de Urubamba-Sector 2 afloran rocas volcánicas de Grupo Calipuy (Volcánico Huambos), conformado por depósitos sub-horizontales de tobas andesíticas de color blanco amarillento intercaladas con areniscas y flujos piroclásticos, se les encuentra fuertemente alterados y muy fracturadas, desmenuables, de resistencia media a dura, con permeabilidad media a alta. Foto N° 2

La corona del deslizamiento tiene una longitud aproximada de 100.00 m., con escarpas verticales entre 5 y 8 m. Fotos N° 2.

- Zona donde se inicia el deslizamiento en suelo y rocas fuertemente fraturas y alteradas. Fotos N° 2.
- Cota de la zona de arranque del deslizamiento: 3,050 msnm.

- Escarpa Principal en la corona del deslizamiento: 4 a 5 m. (Foto N° 2)
- Pendiente media de la zona de arranque: 80°
- Grietas paralelas y transversales a la ladera

FOTO N° 2 Escarpas en la zona de arranque y corona del deslizamiento, en suelos inconsolidados y rocas muy fracturadas y alteradas.

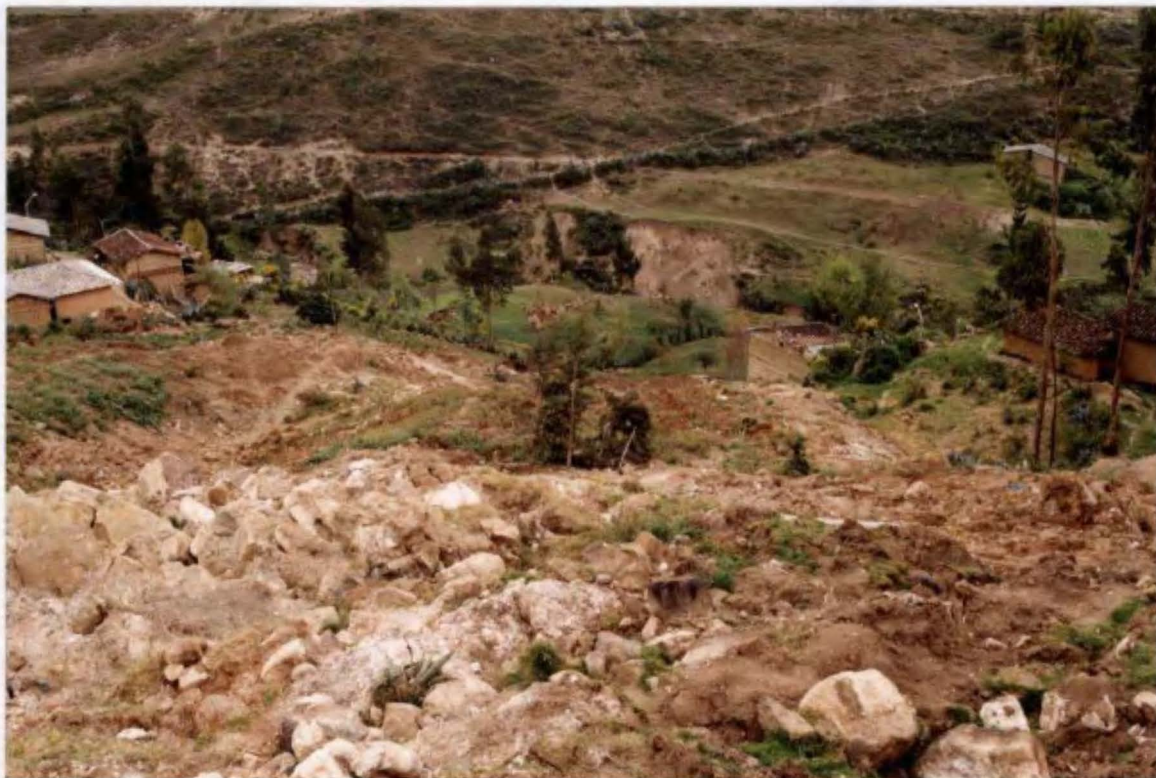
- Zona comprendida entre la zona de arranque y el pie del deslizamiento, cuya masa se desplazó por una superficie potencial de deslizamiento y arrasó viviendas, obras viales, tuberías de agua, postes y redes eléctricas. Foto N° 3
- Pendiente media de la zona de transporte: 30° a 35°

FOTO N° 3 Zona del cuerpo del deslizamiento que sepultó viviendas, obras viales, tuberías de agua potable, postes y redes eléctricas.

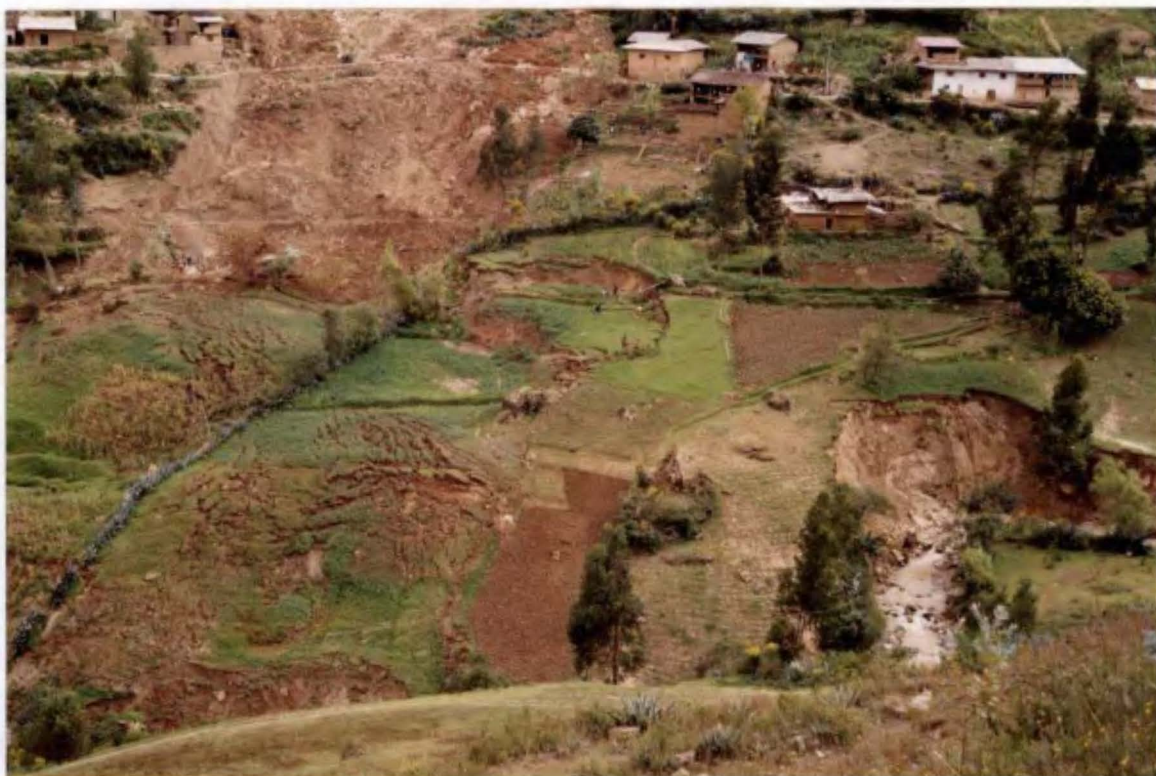
- Zona donde se depositó parte del material del deslizamiento con desarrollo de grietas radiales que afecta terrenos de cultivo. Foto N° 4
- Pendiente media de la zona de depósito. 10° a 15°
- Cota más baja del deslizamiento: 2,850 msnm. No llegó al río Urubamba.
- Diferencia de altura: entre la zona de arranque y el pie del deslizamiento 200 m.

FOTO N° 4 Intensos agrietamientos radiales en el pie del deslizamiento que afectan terrenos de cultivo.

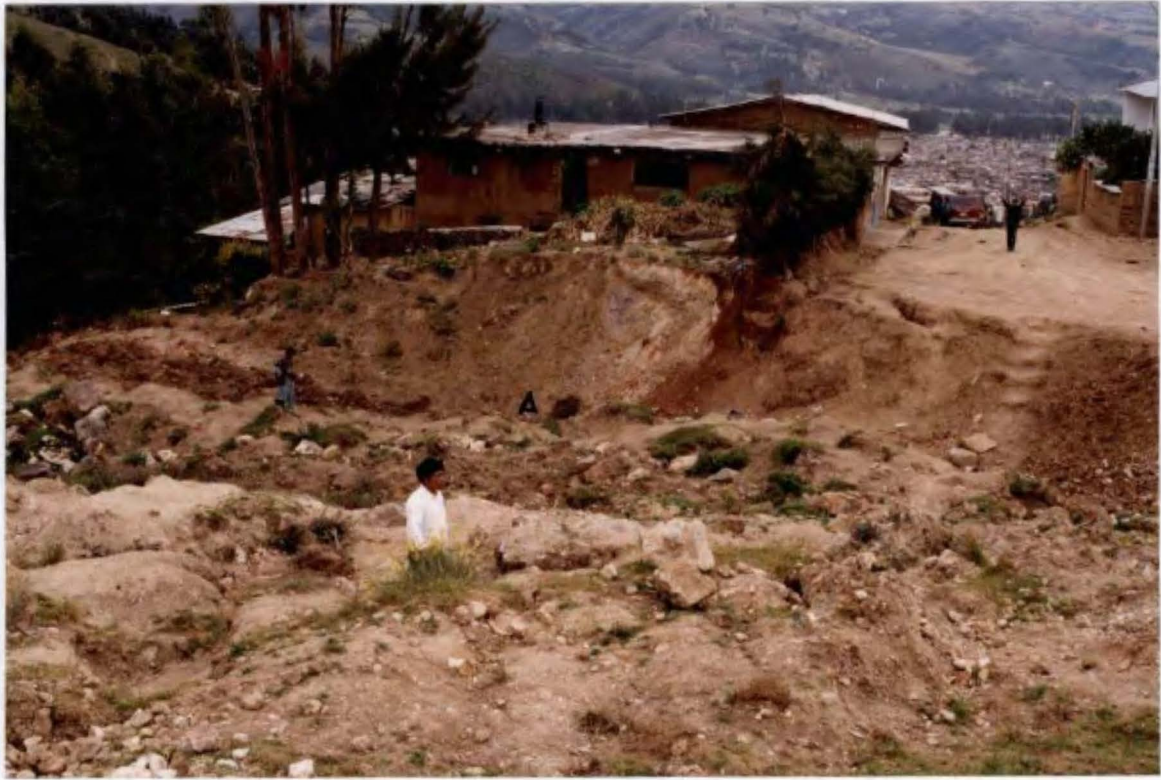
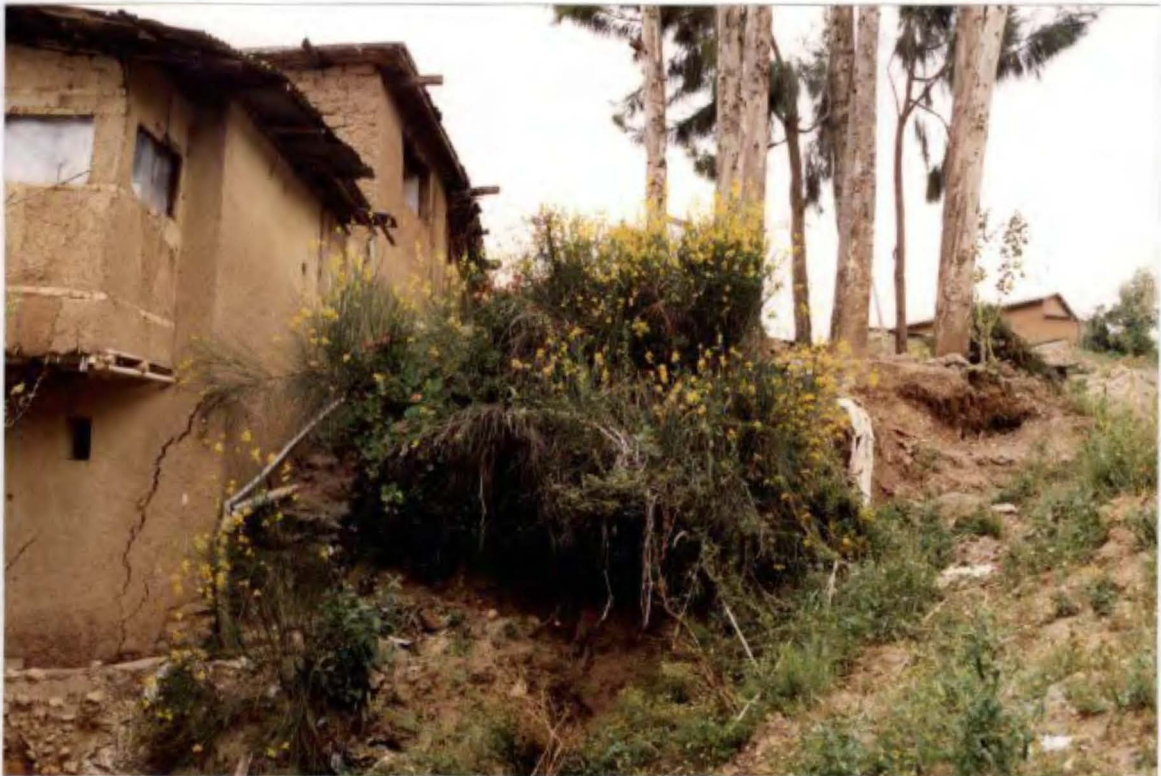
FOTO N° 5

- 35 Viviendas destruidas
- 04 Viviendas afectadas (abandonadas) Foto N° 5 y 6
- Fueron arrasados aproximadamente 1.5 Has. de terrenos de cultivo
- Destrucción de 200 m. de carretera
- Destrucción de 200 m. de camino de herradura
- Agrietamiento y desplazamiento de suelos.
- Modificación de la forma superficial del terreno.
- Daños psicológicos: Temor de los pobladores

FOTO N° 5-6 Efectos del deslizamiento que dejó fuertes agrietamientos en las viviendas que fueron abandonadas. En la parte cenral de la fotografia N° 5 aparecen ojos de agua (A), que deben ser drenados .
