# EVALUACION DEL PELIGRO GEOLOGICO EN EL CENTRO POBLADO DE SAYLLA

DIST. DE SAYLLA; PROV. DE CUSCO; DPTO. DE CUSCO

DIRECCION DE GEOTECNIA  
JULIO 2001  
LIMA - PERU

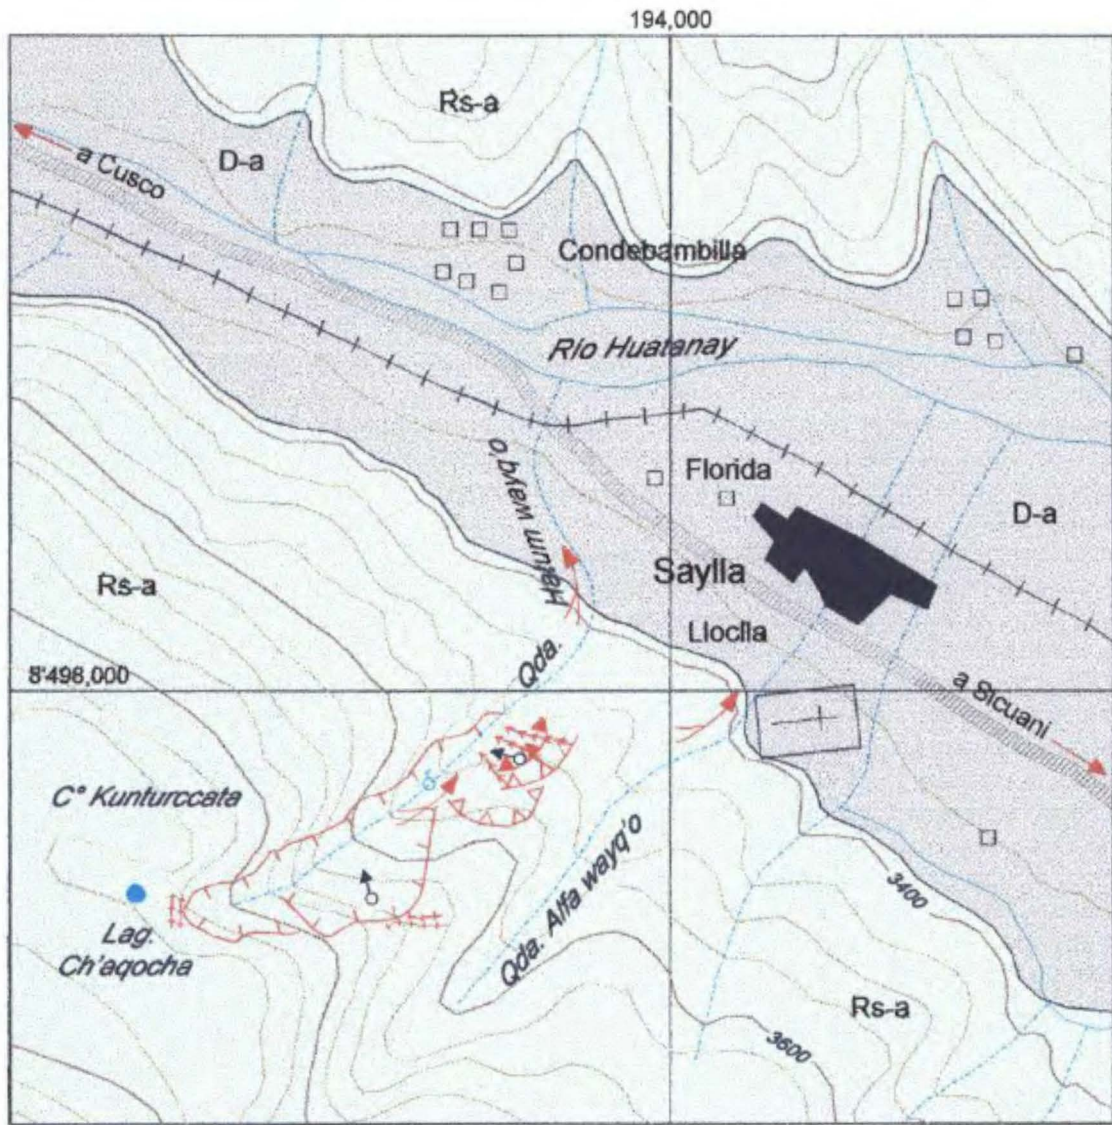
### PLANO DE PELIGROS GEOLOGICOS

En las laderas de la escarpa del derrumbe existe abundante material suelto que sigue cayendo, haciendo de la zona un área inestable y crítica. Plano N° 1, Foto N° 3.

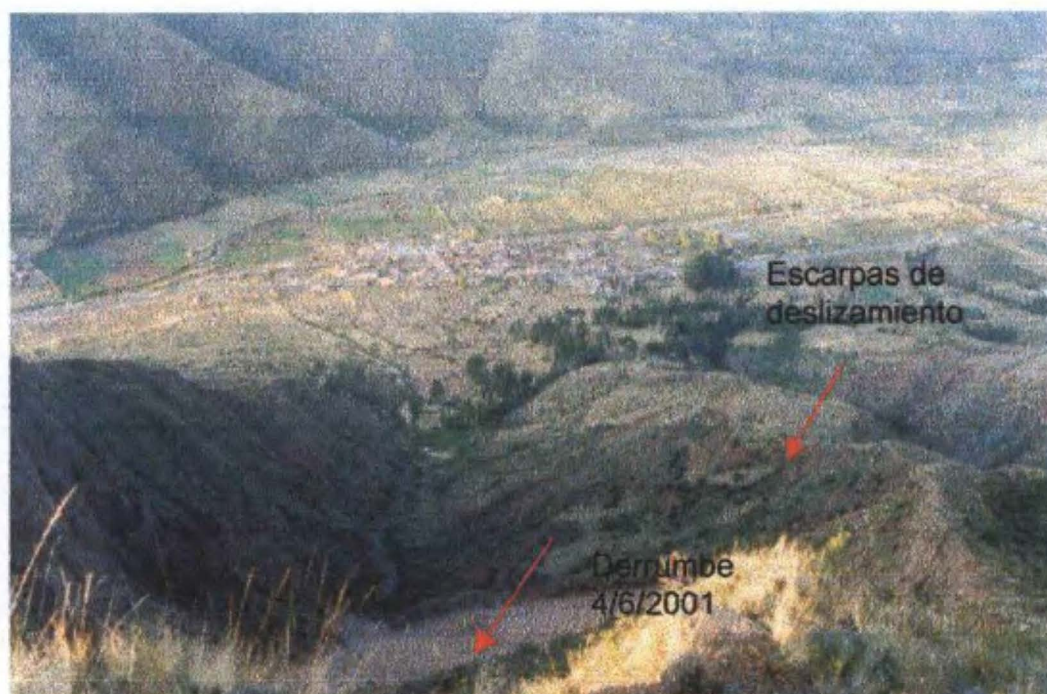
Se observan escarpas de un deslizamiento en la margen derecha de la quebrada Hatum Wayq'o, ocurrido en 1987; en la actualidad se han detectado hasta tres escarpas que involucran roca y suelo, afectadas por la escorrentia superficial que forma cárcavas profundas; la corona principal tiene una longitud aproximada de 500 m y actualmente el corrimiento del material es imperceptible hacia la quebrada. Foto N° 1

Estos corrimientos se deben al tipo de suelo existente, al basamento rocoso constituido por areniscas muy fracturadas, a la acción del agua superficial y subterránea, presión de poros, la gravedad y los movimientos sísmicos.

**FOTO N°-1.-** Vista de la quebrada Hatum Wayq'o, obsérvese hacia su margen derecha las escarpas, corona y zona de arranque de un deslizamiento, al fondo el pueblo de Saylla .

- Monitorear el deslizamiento, colocando estacas verticales en cruz que sean periódicamente controladas por las autoridades de Saylla quienes informarán a INDECI-Cusco en caso noten movimientos acelerados.
- Efectuar obras de drenaje en el cuerpo del deslizamiento que permitan captar y evacuar las aguas de precipitación pluvial evitando su infiltración la que ayuda a provocar el movimiento lento, e imperceptible del material hacia la quebrada, contribuyendo a angostar el cauce actual de la quebrada.

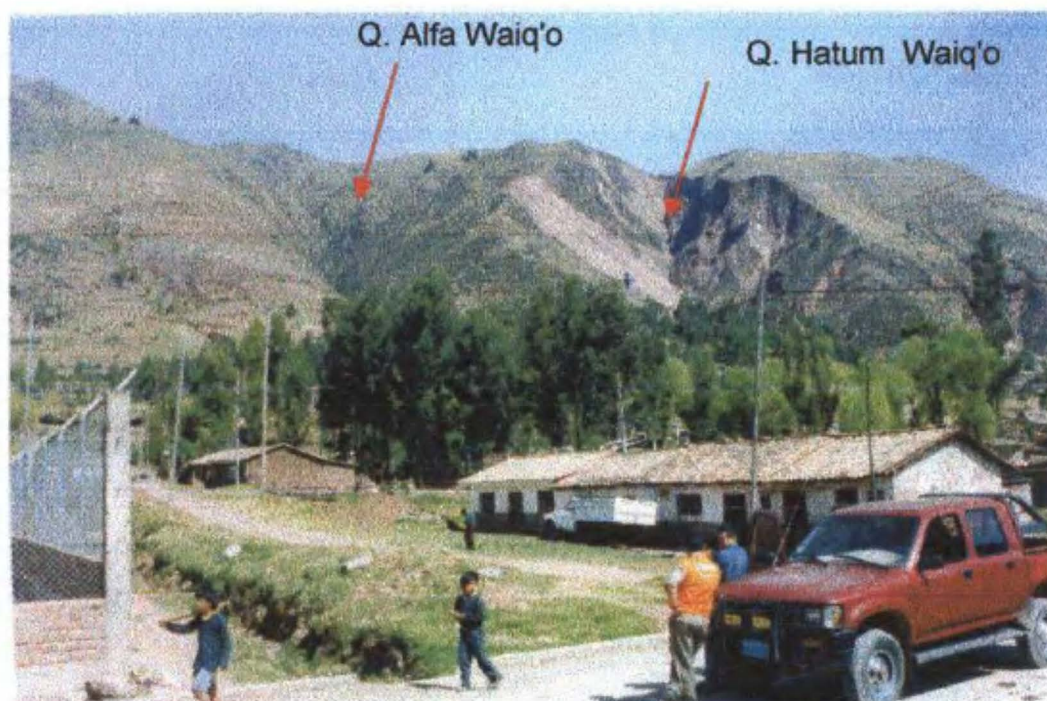
En 1996, la quebrada Alfa Waiq'o, aledaña a la de Hatum Waiq'o también trajo un huayco que afectó la carretera Cusco-Sicuani y destruyó terrenos de cultivo y viviendas de los pobladores. Foto N°2.

**FOTO N° 2** Vista desde el pueblo de Saylla a las quebradas de Alfa Waiq'o y Hatum Waiq'o, observese en la margen derecha de ésta última las huellas del derrumbe de 04/06/2001. Por la quebrada Alfa Waiq'o en 1996, bajó un huayco que llegó hasta el pueblo de Saylla.

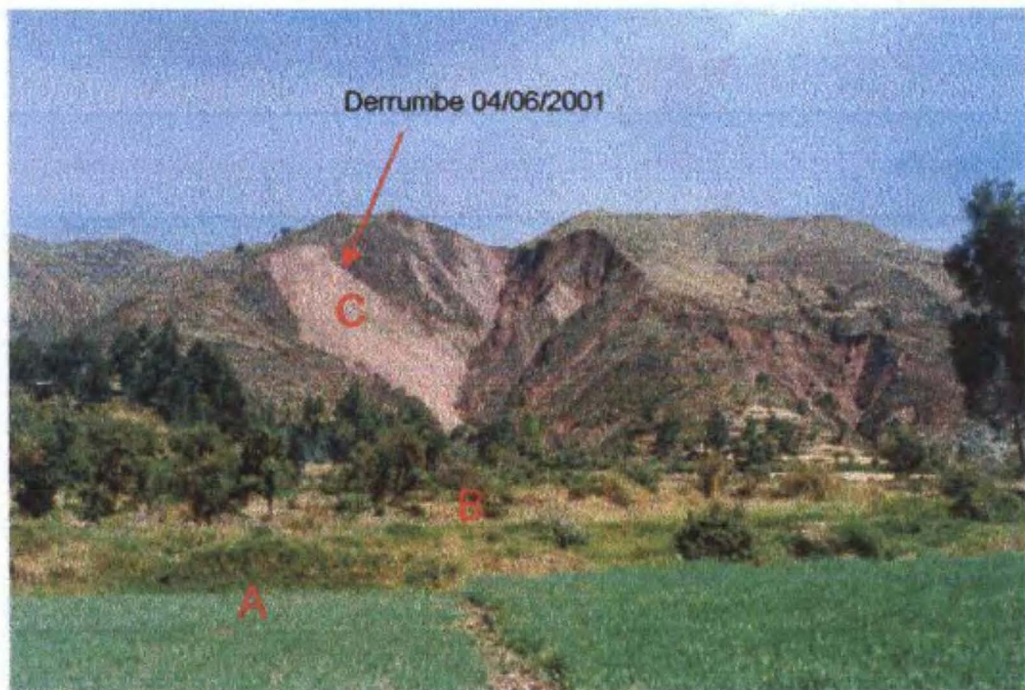
**FOTO N°3** Vista que muestra el sector conocido antiguamente como Lloclla (A) y el área por donde pasaba el cauce de la quebrada Hatum Waiq'o (B) que hoy es ocupado por terrenos de cultivo. En la margen derecha de la quebrada el derrumbe del 04/06/2001 (C).

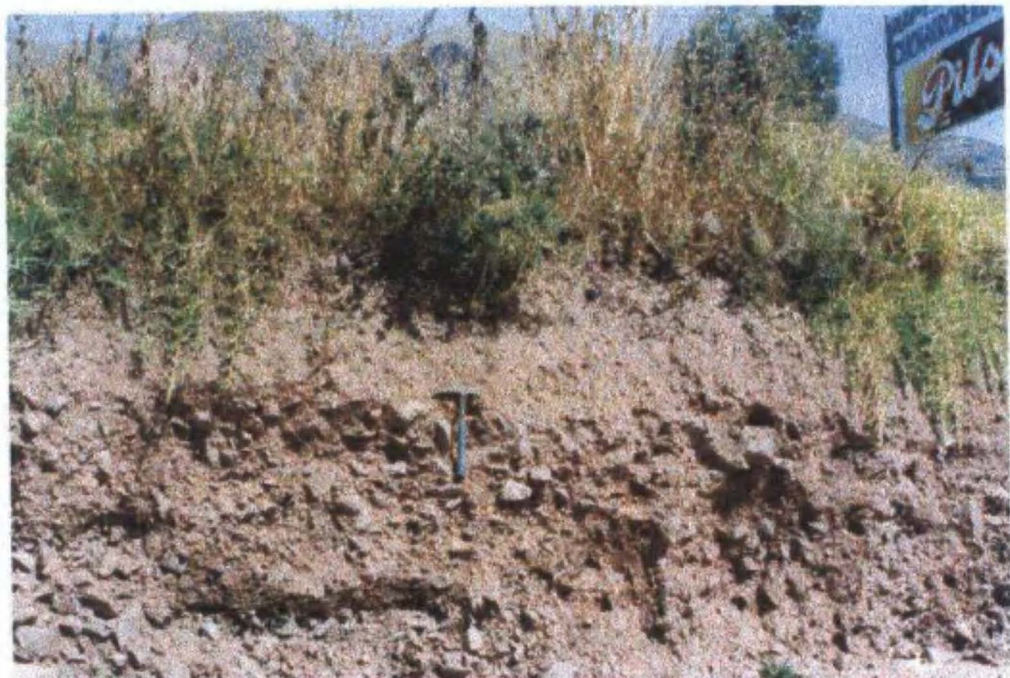
Los depósitos proluviales, forman superficies suaves inclinadas que descansan sobre las terrazas aluviales, están constituidos por fragmentos heterométricos de roca arenisca, angulosos y subangulosos, envueltos en una matriz limoarcillosa distribuida sin ningún orden, superficialmente están cubiertos por terrenos de cultivo y son susceptibles a saturarse. Foto N° 4.

**FOTO N° 4** Depósitos proluviales en el sector de Lloclla, que evidencian que antiguamente por ese sector bajaban huaycos.

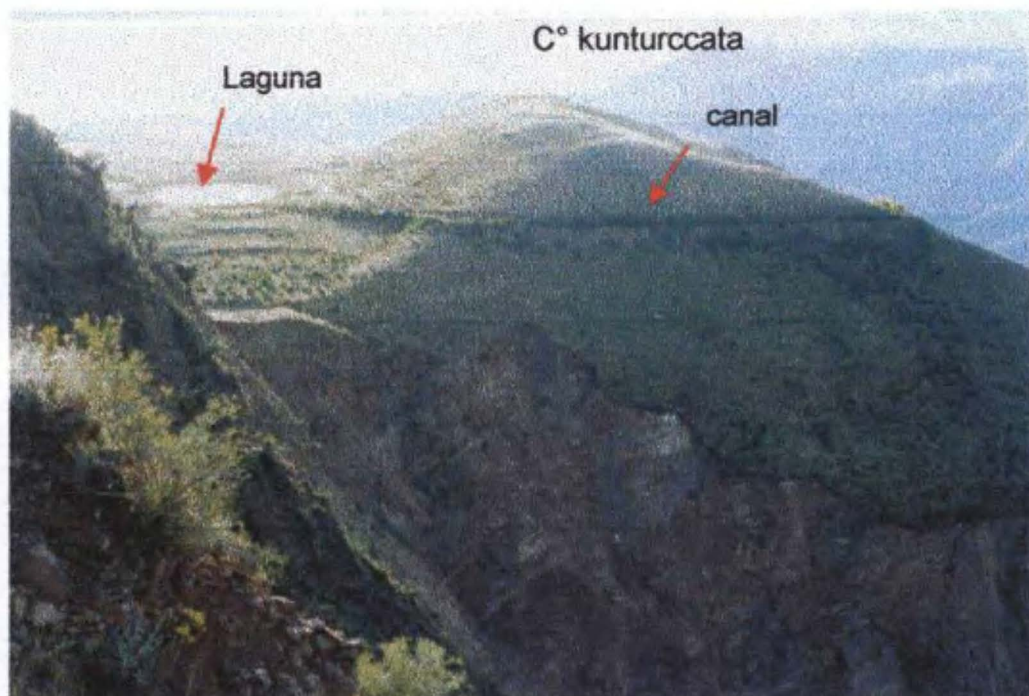
El principal peligro que podría ocurrir sería un huayco, generado por el desborde de la laguna Ch'aqocha ubicada en el C° Kunturccata durante la época de lluvias excepcionales con una caída de 250 m., saturando el material acumulado en las nacientes de la quebrada desplazándolo pendiente abajo por su cauce con 15° a 20° de pendiente. Foto N° 5.

**FOTO N° 5.-** Laguna Ch'aqocha en el C° Kunturccata, obsérvese en la margen izquierda de la quebrada el canal de irrigación sin revestir y la escarpa de un derrumbe antiguo estabilizado al llegar a la roca.

- Revestir el canal que conduce las aguas de la laguna Ch'aqocha destinadas para riego de áreas de cultivo, debido a que parte de estas aguas se pierden por infiltración en los materiales (suelo y roca), asimismo, monitorear en épocas de lluvias estacionales el nivel de la laguna.

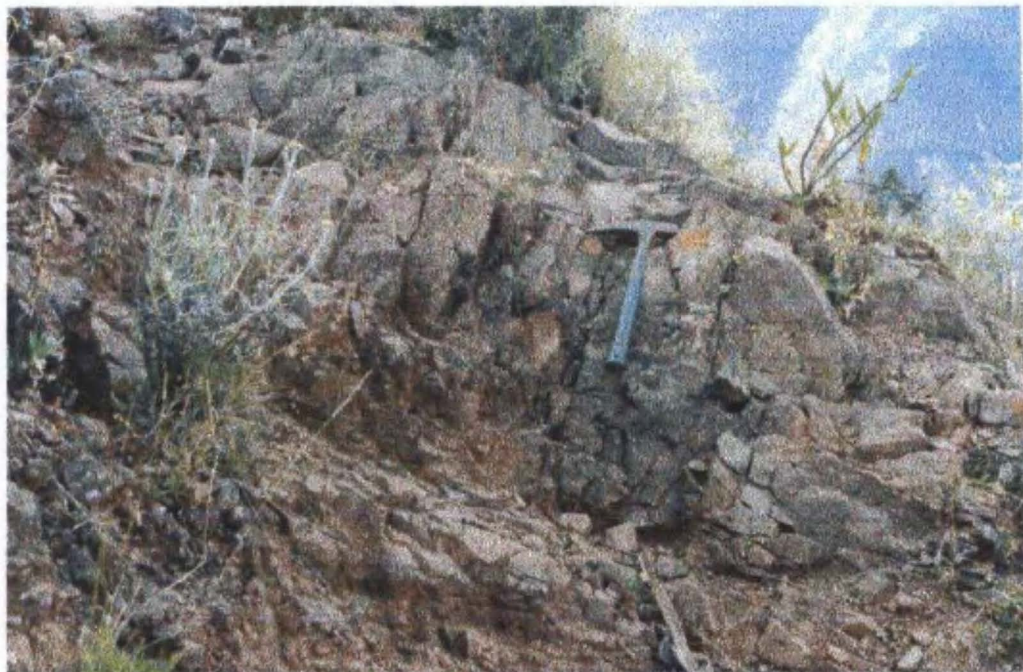
inclinan contra talud, localmente presentan suaves plegamientos a favor y en contra del talud. Superficialmente estas rocas se encuentran fuertemente fracturadas, alteradas y fragmentadas. Foto N° 6.

**FOTO N° 6** Afloramiento de roca arenisca muy fracturada y alterada por acción de los agentes de la meteorización cerca de la zona de arranque del derrumbe del 4 de junio del 2001.

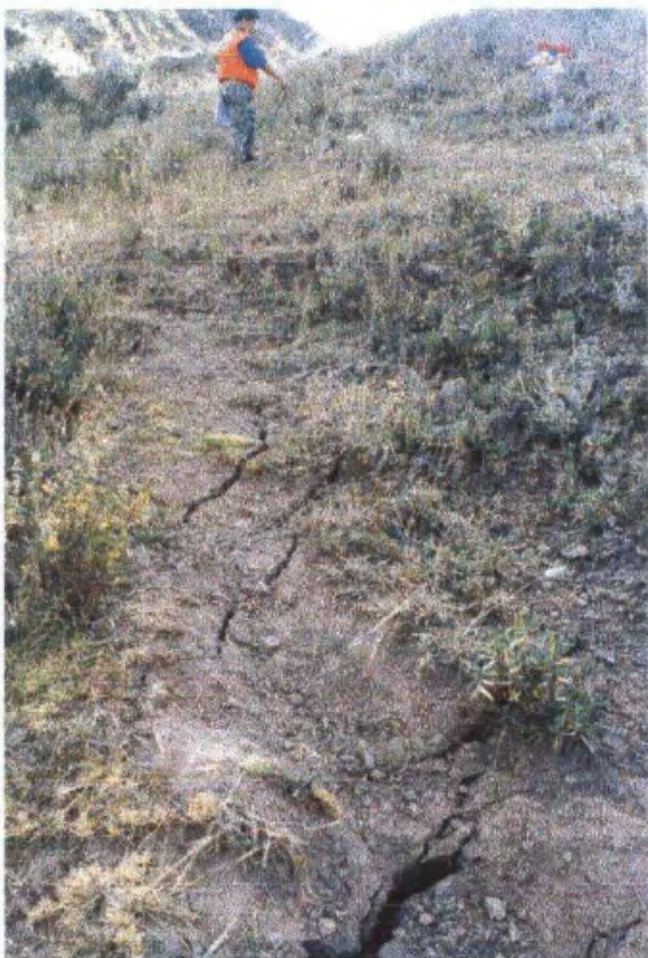
- Agrietamientos en la zona de arranque del derrumbe del 4 de junio del 2001 que forman masas de suelo y roca en estado crítico de colapso. Foto N° 7.
- Movimientos sísmicos.
- Las precipitaciones pluviales estacionales cuyas aguas se infiltran a través del suelo permeable, grietas y fracturas en la roca, produciendo expansión, contracción y presión de poros.
- Canal de riego sin revestir que circunda la partes alta del C° Kunturccata, cuyas aguas son desviadas de la laguna Ch'aqocha, y se pierden por infiltración.
- Abundante material acumulado en el cauce de la quebrada Hatum Wayq'o y en las laderas del derrumbe actual.

**FOTO N° 7.-** Agrietamientos en la corona del derrumbe, las mismas que siguen una dirección este-oeste, presenta una abertura de 0.15 m. Y desplazamiento vertical de 0.15 m que involucra roca y suelo.

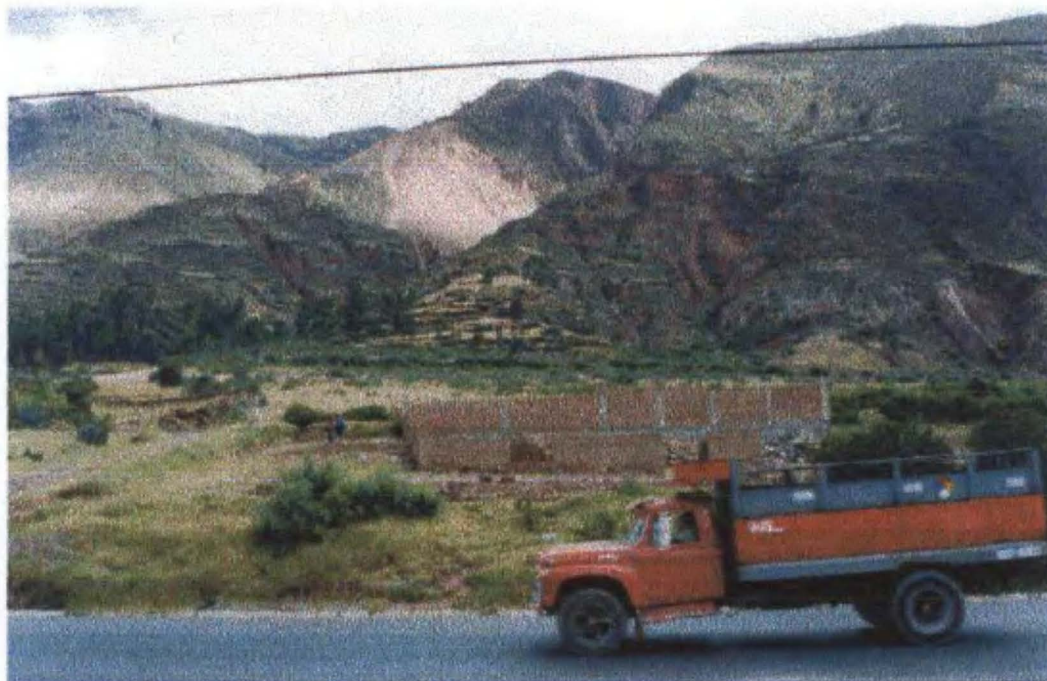
**FOTO N°8.-** Viviendas en construcción de material noble ubicadas en el cono de deyección de la quebrada Hatum Wayq'o, zona por donde podría desplazarse un nuevo huayco.

- Prohibir la construcción de viviendas en el área de Lloclla sin autorización del Municipio de Saylla, las cuales podrían ser afectadas por el huayco que se genere cuando una avenida violenta de agua y materiales rebase el cauce de la quebrada.

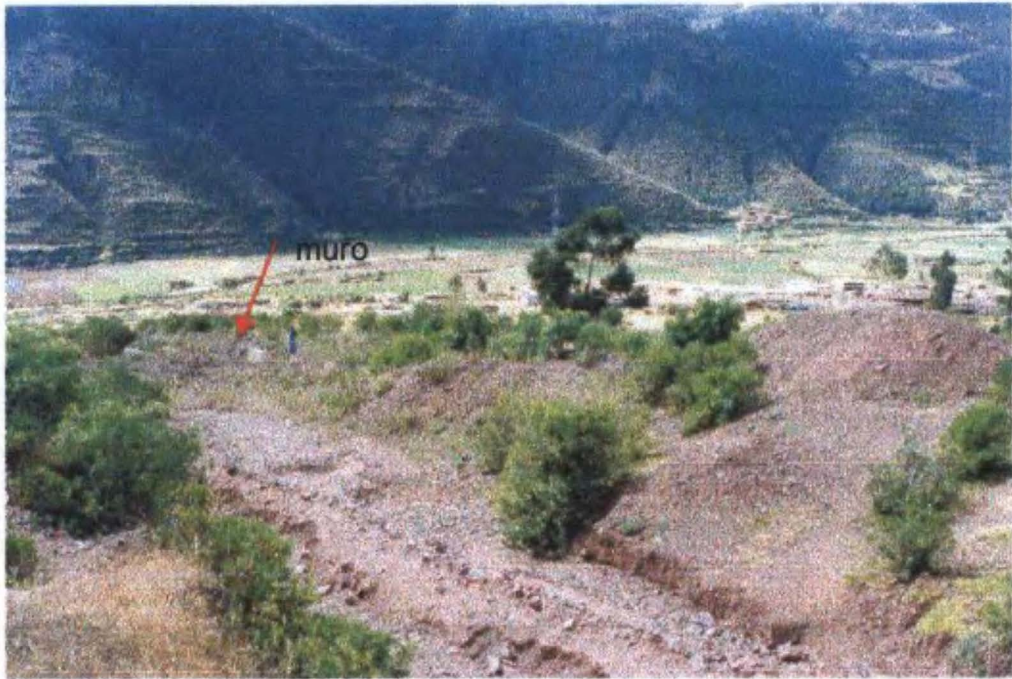
Por a quebrada Hatum Waiq'o se han desplazado huaycos en varias oportunidades, así en 1994 un huayco destruyó el centro educativo de Saylla, arrasó la carretera Cusco-Sicuani y la línea férrea, interrumpiendo el tráfico por 1 semana. En los años 1999 y 2000 ocurrieron nuevamente huaycos que taparon completamente la obra de defensa construida en la margen derecha de la curva del cauce actual del río, la cual consistía en un muro de concreto de 120 m. de largo por 3 m. de alto. Foto N° 9.

**FOTO N° 9.-** Vista aguas abajo de la quebrada Hatum Waiq'o, en la margen derecha se observa el material acumulado por el huayco de 1999-2000 que rebasó el cauce y cubrió la defensa ribereña ( muro de 120 m de longitud).

- Realizar antes de la temporada de lluvias obras de protección con el material que se dispone en el lugar; se incluyen: diques escalonados en el cauce como disipador de energía y muros de defensa en el sector de la curva donde la quebrada se desvía hacia la izquierda, protegiendo de ésta manera las áreas donde actualmente se encuentran construcciones de material noble y terrenos de cultivo (Lloclla) zonas susceptible a sufrir los estragos de un desborde del material de un huayco que comprometería su seguridad física del pueblo de Saylla. Fotos N°s 9 y 10.

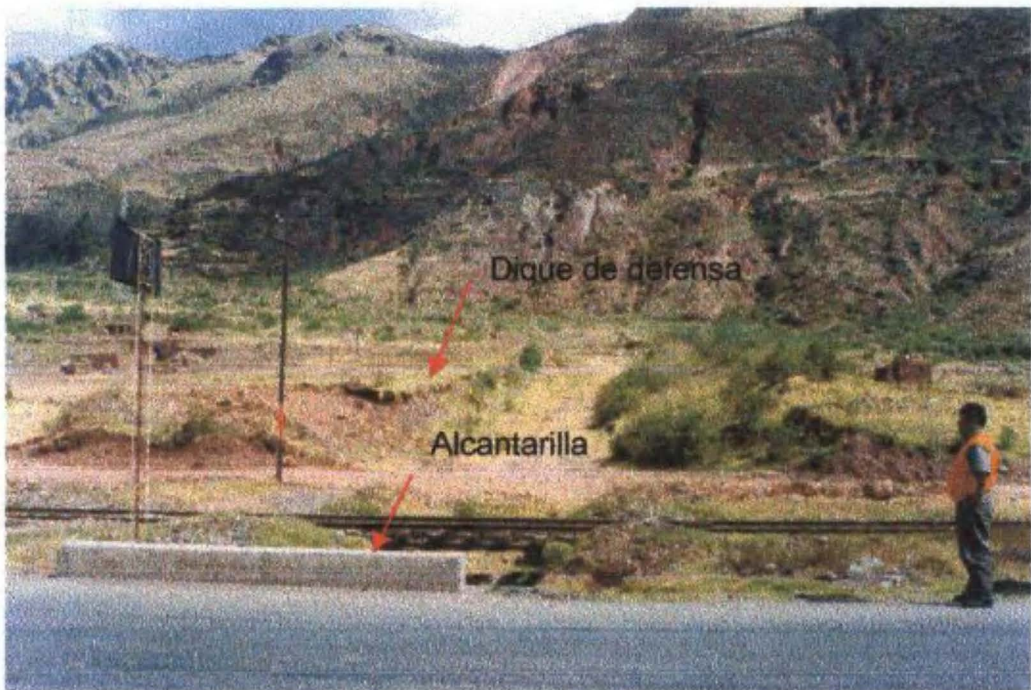
El cauce en sus inicios tiene una profundidad de 10 m, el que disminuye aguas abajo hasta 1.70 m, debido a que no se ha efectuado la limpieza del material transportado por huaycos pasados; de ocurrir un nuevo huayco, el material podría desbordarse por la margen derecha y desplazarse por el cono de deyección en el sector que antiguamente se conocía como Lloclla que presenta una pendiente de 12°, arrasando terrenos de cultivo, casas en construcción, pudiendo llegar a afectar al pueblo de Saylla, la carretera y el ferrocarril Cusco-Sicuani hasta desembocar al río Huatanay. Foto N° 10.

**FOTO N°10 .-** Vista aguas abajo de la quebrada Hatum Waiq'o, obsérvese los diques de defensa construidos con material arrimado con maquinaria y las alcantarillas de poco diámetro que quedarían obstruidas ante un huayco de regulares dimensiones.

- Construir diques de rocas en ambas márgenes del tramo final del cauce, desde antes de llegar a la línea férrea y a la carretera; ubicando en lugar de las alcantarillas existentes pontones que permitan el pase del material que arrastre la quebrada sin dañarlas.

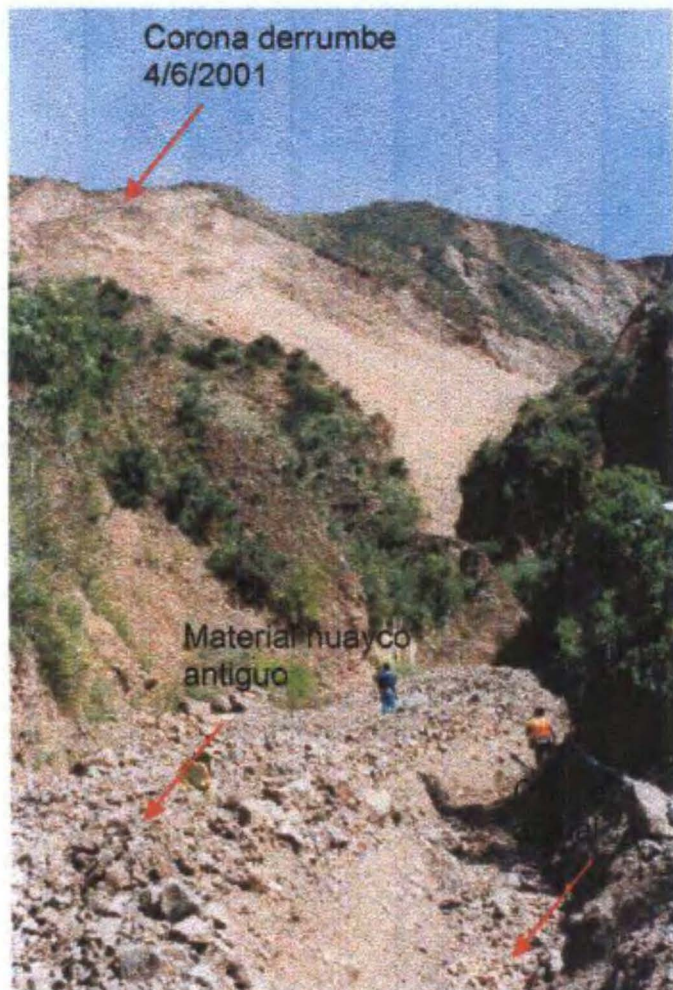
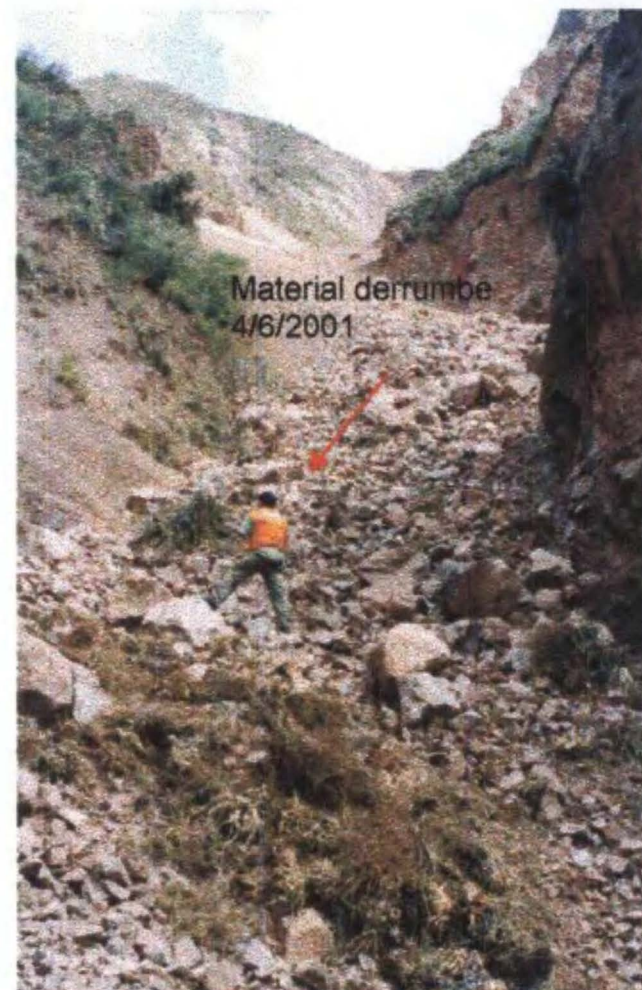
**FOTO N° 11.-** Vistas donde se observa a la izquierda el material proluvial de un antiguo huayco y a la derecha el material que proviene del derrumbe del 4 de junio del 2001, el que ha obstruído el cauce en la cabecera de la quebrada Hatum Waiq'o.

- Limpieza del cauce de la quebrada Hatum Wayq'o con maquinaria pesada (retroexcavadora y tractor de oruga) protegiendo ambas márgenes con la acumulación del material de limpieza colocando principalmente en el sector de la curva diques de protección; la ejecución de los trabajos debe ser coordinado entre INDECI-Cusco, las autoridades distritales y la población en general. Foto N° 11.
- Desquinche del material en estado crítico de colapso en la corona del derrumbe del 4 de junio del 2001 hasta otorgarle al talud un ángulo de reposo apropiado (3:1) y sellar las grietas de tensión que se forman en el suelo en colapso o monitorearlas con la colocación de tensómetros artesanales consistentes en clavar en la parte superior de ellas barras de

fierro corrugado de 0.50 m. y entre las puntas de las barras tensor alambres observando si existe movimiento. Foto N° 11.
