**INSPECCIÓN GEOLÓGICA EN LA SEXTA  
ZONA DEL ASENTAMIENTO HUMANO 07 DE  
OCTUBRE**

**DIST. DE EL AGUSTINO; PROV. Y DPTO. DE LIMA**

**DIRECCIÓN DE GEOLOGÍA AMBIENTAL  
DICIEMBRE - 2002  
LIMA - PERÚ**

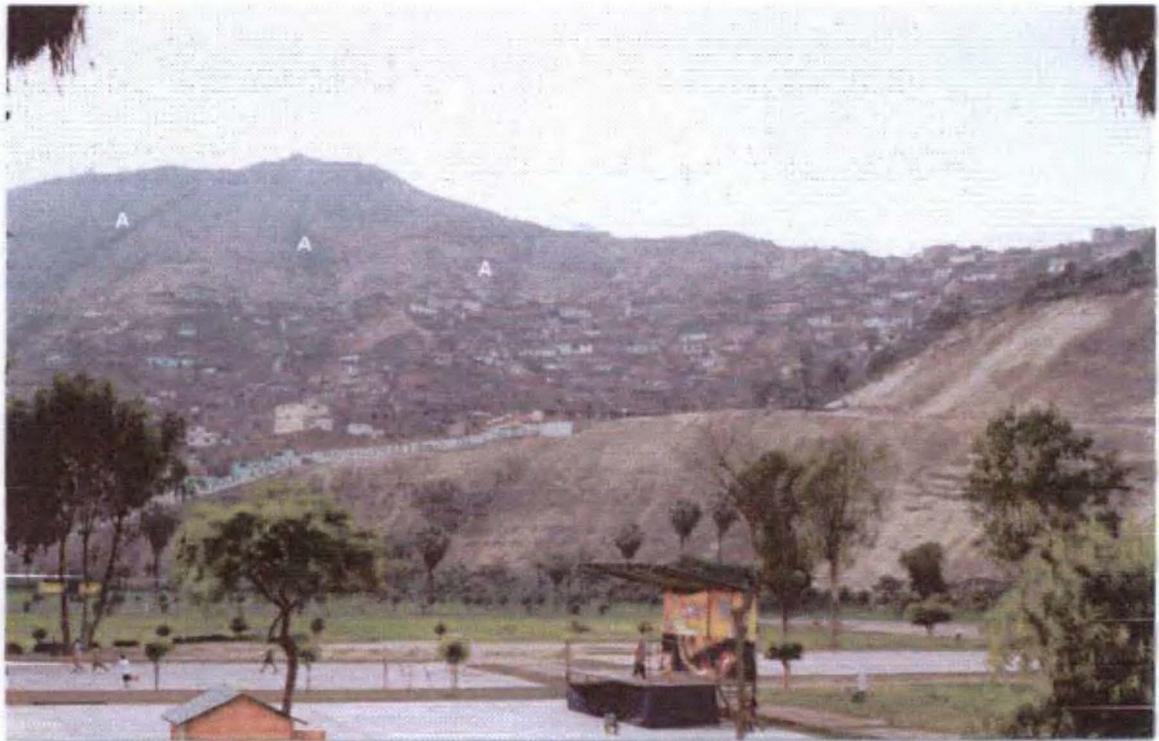
La 6ta. Zona del Asentamiento Humano 07 de Octubre, se ubica en la ladera sur del Cerro San Pedro (Foto N° 1), colindante con la 5ta Zona, al lado Oeste y el A.A.H.H. Amauta al Noroeste (Figura N° 1).

**FOTO N° 1:** Vista panorámica de la 6ta. Zona del A.A.H.H. 07 de Octubre, donde se observan algunos canchales que pueden afectar al poblado (A).

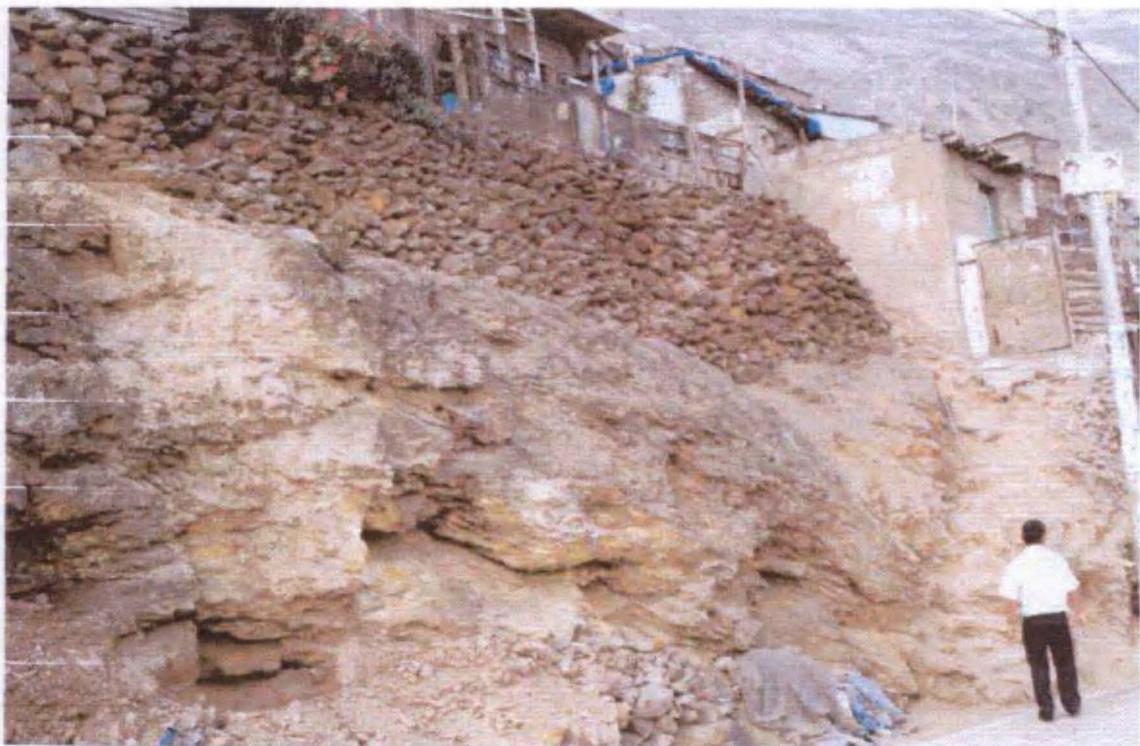
En el límite entre los A.A.H.H. 07 de Octubre y Amauta, se distingue una zona de alteración, con rocas bastantes fracturadas, sobre las cuales se hallan asentadas viviendas y vías de accesos (Foto N° 2).

En esta zona se observa que parte de sus accesos se han construido sobre una roca muy alterada, Foto N° 2 (en el límite con el A.A.H.H. Amauta), sobre la cual se han construido edificaciones muy precarias, las que carecen de buenos cimientos.

**FOTO N° 2:** Zona donde se encuentra la roca alterada, obsérvese casas construidas sobre un relleno inadecuado (limite del A.A.H.H. 07 de Octubre con el A.A.H.H. Amauta).

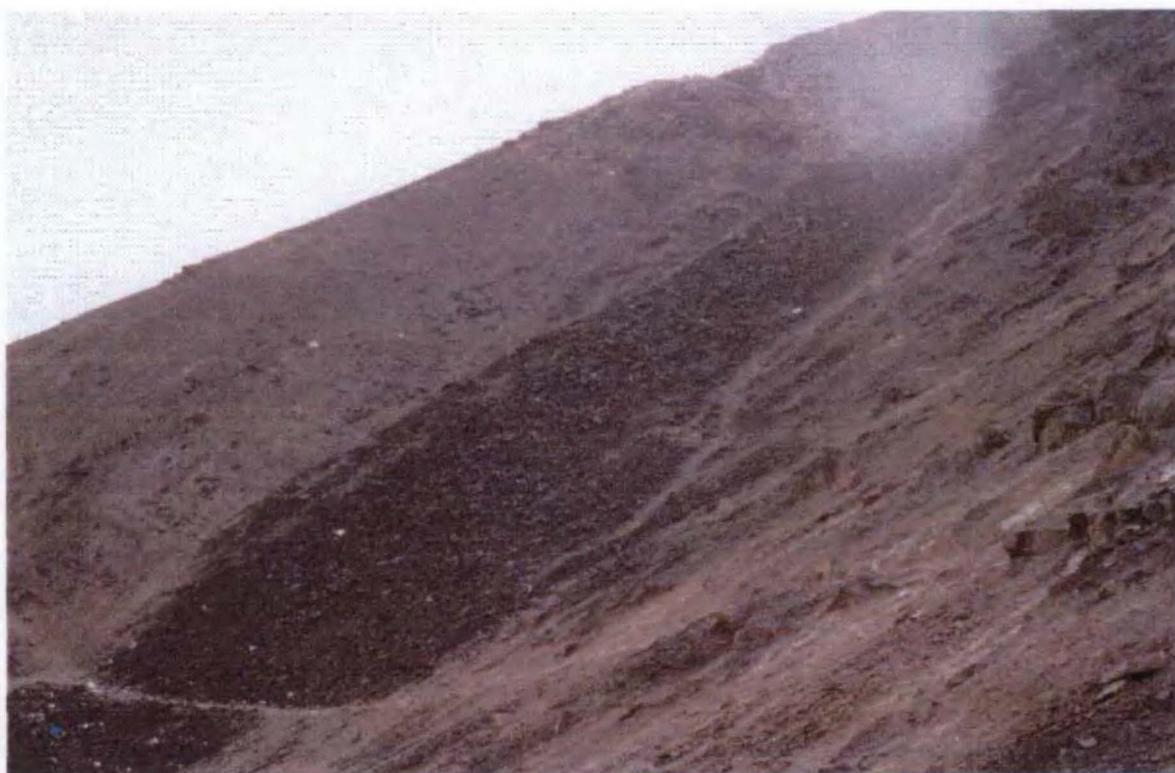
En algunos sectores, principalmente en la parte alta entre el límite de la 5ta y 6ta. Zona, se presentan suelos de tipo coluvial conformado por gravas, arenas y limos, formando canchales (Foto N°3). También se distinguen acumulaciones de desmonte de material de construcción de viviendas los que fueron utilizados para rellenar parte de la Av. Santa Rosa (Foto N° 4).

Dentro de esta zona se localizan dos áreas de acumulación de materiales fragmentados sueltos (canchales), la primera entre el límite de la 5ta y 6ta zona, (Foto N°3), donde la pendiente es bastante fuerte (>45°), y la otra muy cerca de las casas. Estos canchales no están estabilizados.

**FOTO N° 3:** Apréciese, la zona de canchales, conformado por material anguloso suelto.

- ◆ Es necesario reforestar las zonas de fuerte pendiente para estabilizar el área e impedir que sean invadidas por personas que deseen ubicarse en estas zonas, sin importarles su seguridad y la de su familia, ni los problemas posteriores que acarrea vivir en zonas inseguras.

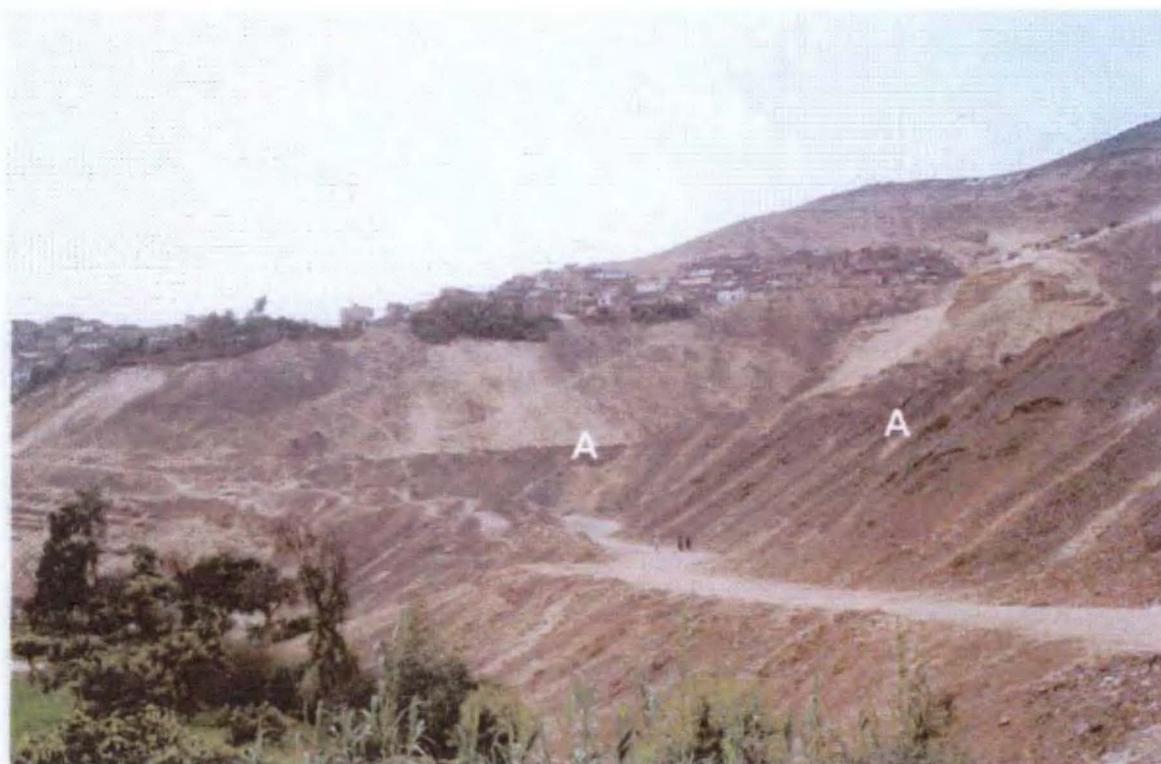
Se observó que parte de la vía de acceso al A.A.H.H. se encuentra construida sobre un relleno de desmonte, con problemas de asentamientos en el borde externo de la vía, por mala compactación.

**FOTO N° 4:** Vista de la vía de acceso a la 6ta. Zona del A.A.H.H. 07 de Octubre, donde se observa material de desmorte en el borde externo (A).

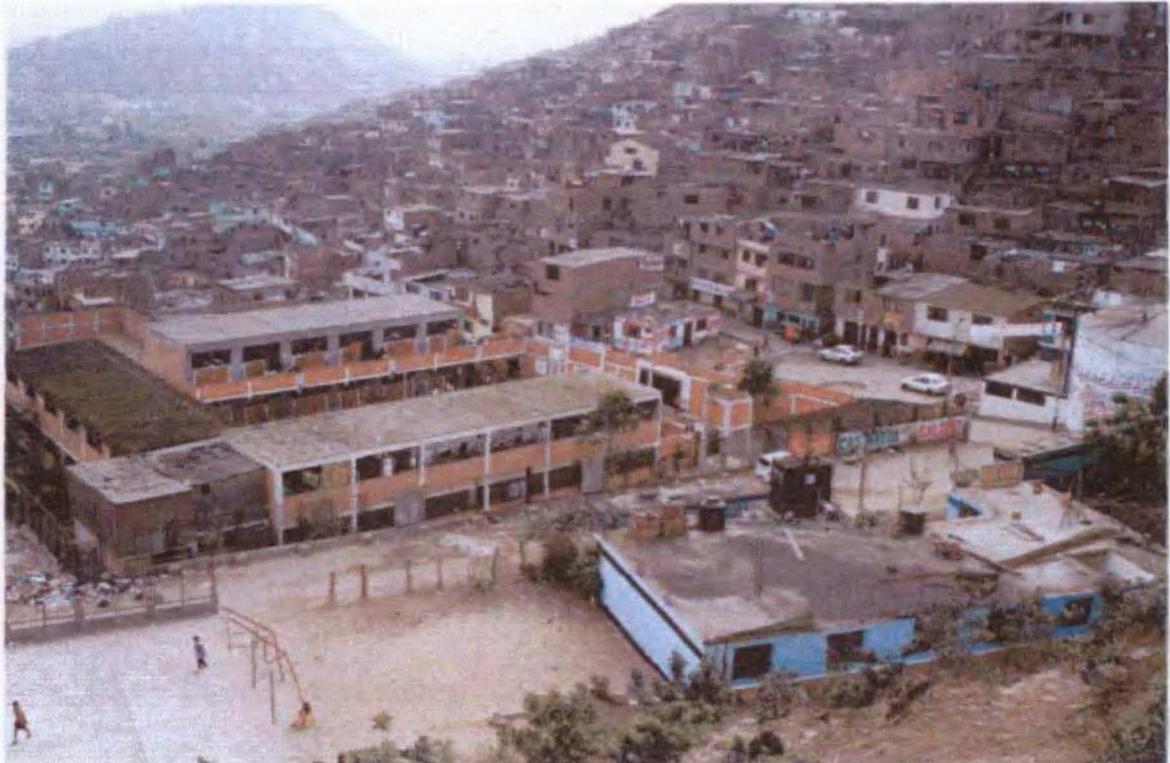
roca y no necesitan rellenos para sus cimientos. En esta zona se ubican el colegio "Los Libertadores de Ayacucho", la Posta Médica y el tanque de agua de Sedapal de 850 m<sup>3</sup>, (Foto N°5).

**FOTO N° 5:** Area plana (Zona 1), donde se observa las edificaciones de colegio Los Libertadores de Ayacucho, Centro Médico, reservorio de agua y algunas viviendas.

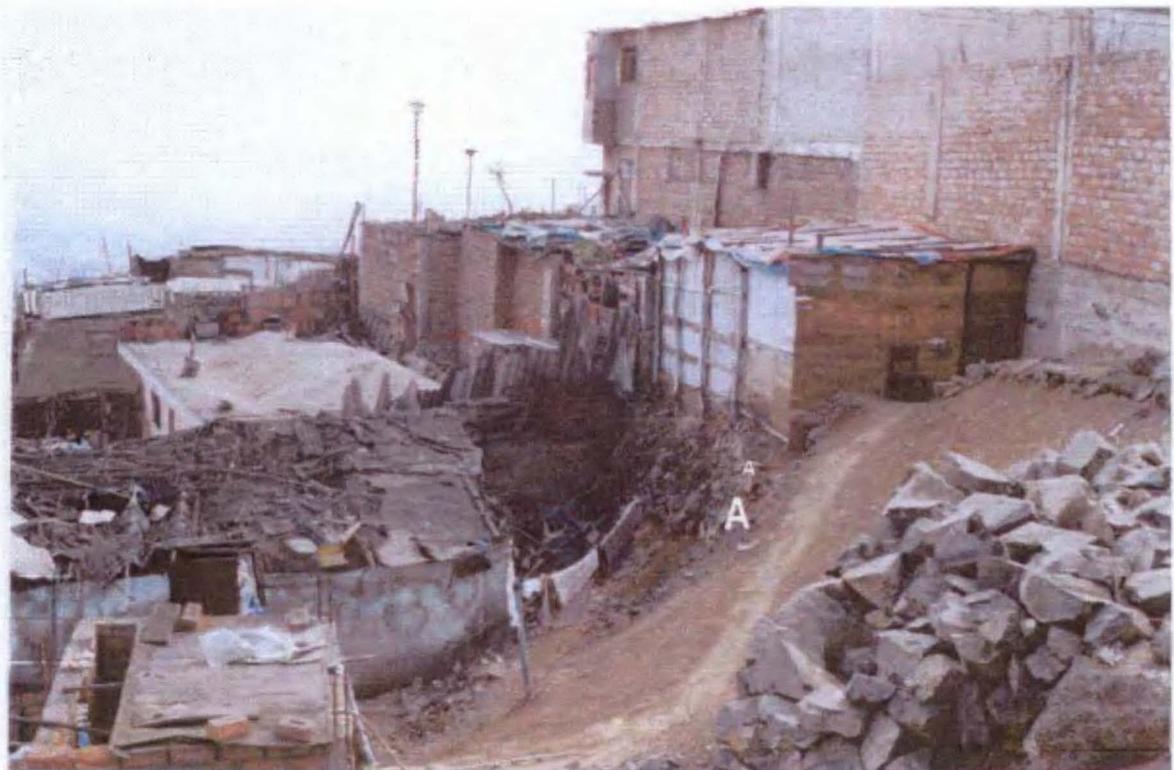
Corresponde a la ladera superior del cerro, cuyas pendientes varían entre 30°-45°, donde se observan casas construidas sobre rellenos sostenidos por pircas, algunas precarias otras de material noble ( Fotos N° 6 y 7).

**FOTO N° 6:** Viviendas de construcción precarias (Zona 4), que carecen de buenos cimientos. Se aprecia material de relleno en sus bases (A).

- ◆ Para darle una mayor seguridad a las viviendas construidas sobre relleno, se debe mejorar la cimentación de las edificaciones, procurando que ellas descansen sobre roca.

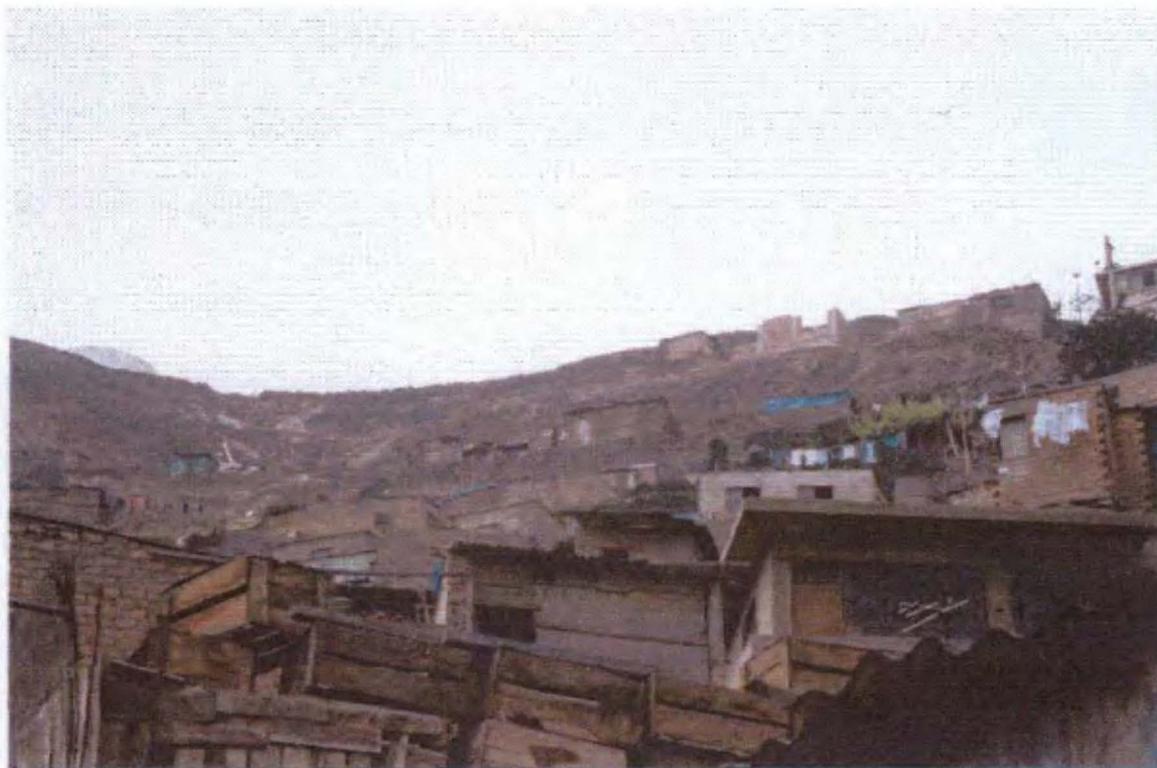
**FOTO N° 7 : vista de la zona N° 3, donde hay edificaciones de material noble sobre la roca, pero también existen edificaciones precarias construidos sobre material de relleno.**

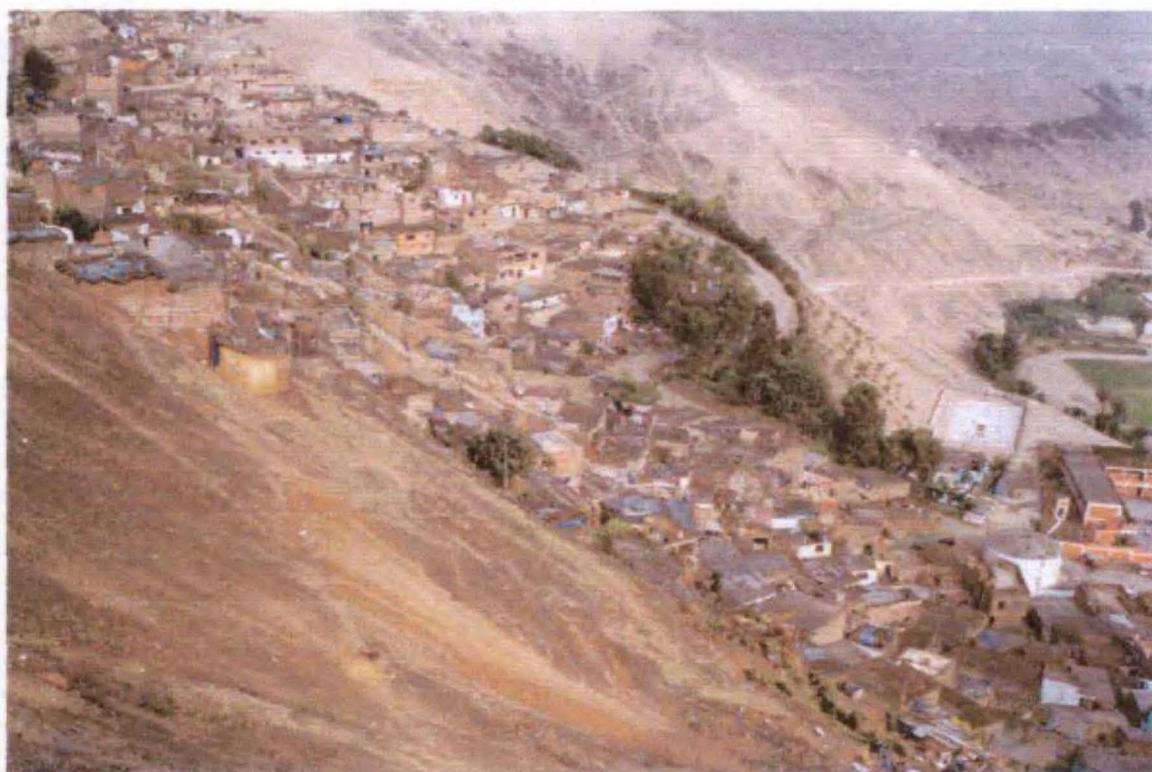
Ubicada en las laderas superiores del cerro San Pedro, donde las pendientes son mayores a 45°. En este sector se observaron pocas edificaciones, tanto de material noble como precarias. Algunas de ellas se han construido sobre material de relleno (Fotos N° 8 y 9).

**FOTO N° 8 : Zona 4, donde la pendiente de la ladera es muy fuerte, se observan pocas viviendas, algunas de ellas construidas sobre material de relleno.**

- ◆ Se debe prohibir la construcción de viviendas en las laderas de fuerte pendiente, por los problemas de seguridad, accesibilidad y la falta de servicios vitales para ser habitables.

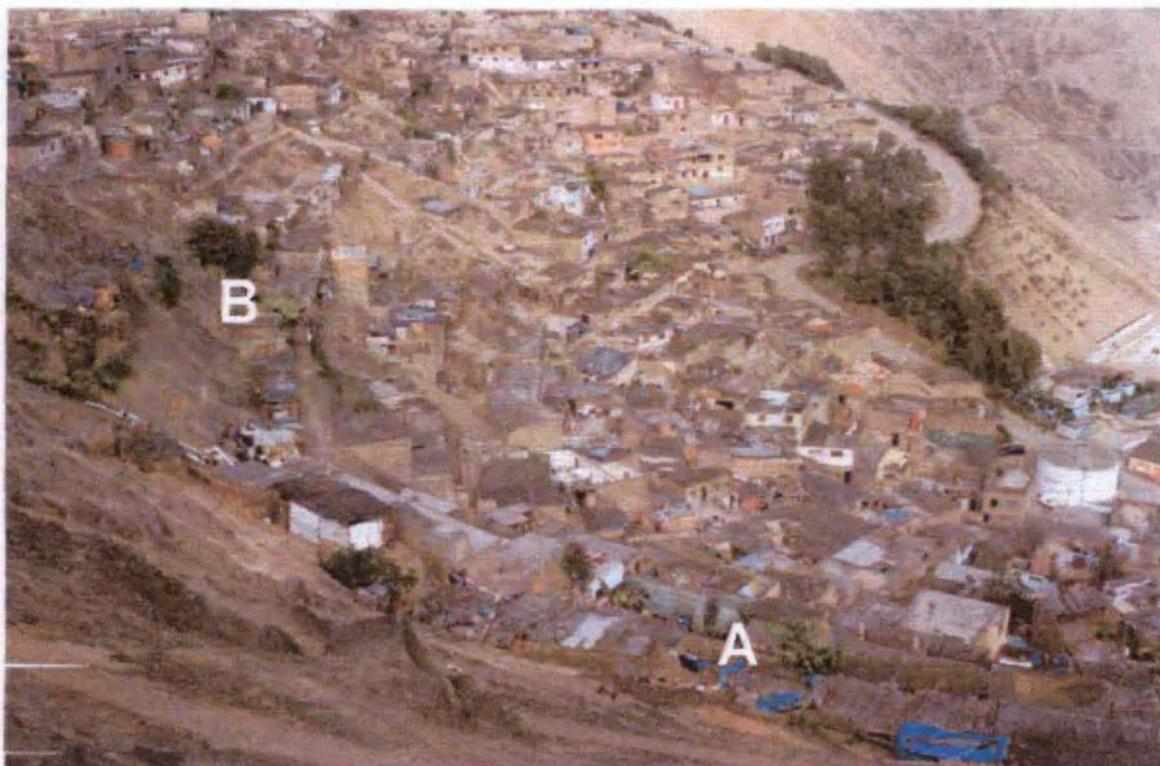
**FOTO N° 9:** Vista donde resalta la Zona 4 (A), borde inferior, observándose viviendas de construcción inadecuadas (B).

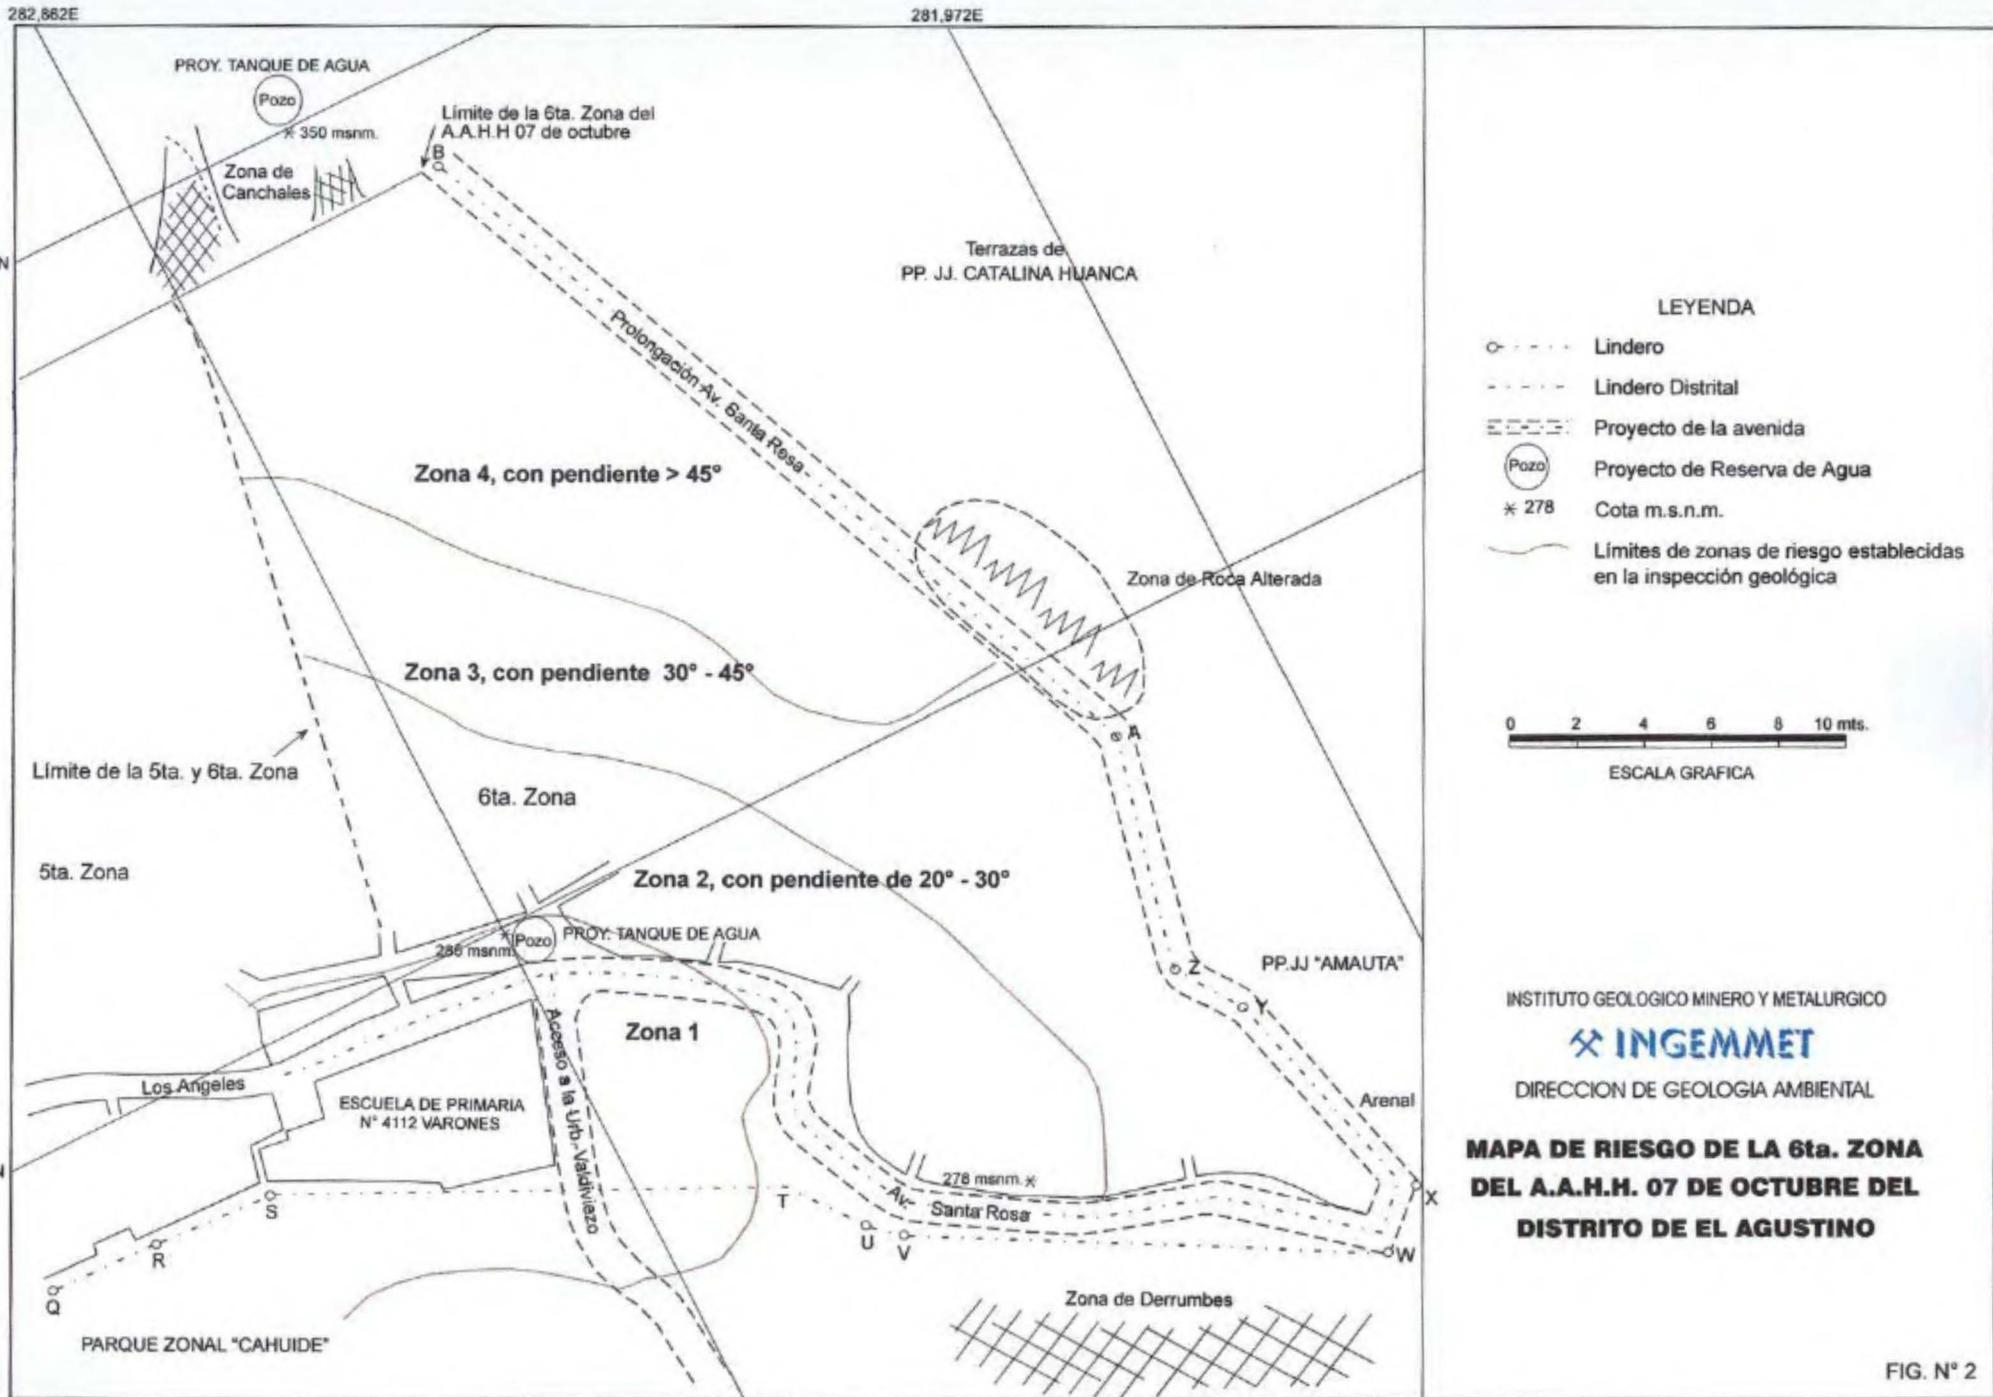
FIG. N° 2

Se ubica en la ladera inferior del cerro San Pedro (Figura N° 2), cuya pendiente varia entre 5°-20°, es una zona casi plana donde las edificaciones están sobre

Corresponde a la ladera media del cerro, cuyas pendientes varían entre 20°-30° (Figura N° 2), zona estable. En esta zona las edificaciones generalmente están construidas sobre roca. Dentro de ella se observan casas con buenos cimientos, sin relleno, sin rajaduras ni agrietamientos.

**MAPA DE RIESGO DE LA 6ta. ZONA DEL A.A.H.H. 07 DE OCTUBRE DEL DISTRITO DE EL AGUSTINO**
