INSTITUTO GEOLÓGICO MINERO Y METALÚRGICO

**INSPECCION GEOLOGICA EN EL DISTRITO
DE MARMOT**

(CPM. Las Palmas - Dist. Marmot - Prov. Gran Chimú - Dpto. La Libertad)

**DICIEMBRE 2002
LIMA - PERU**

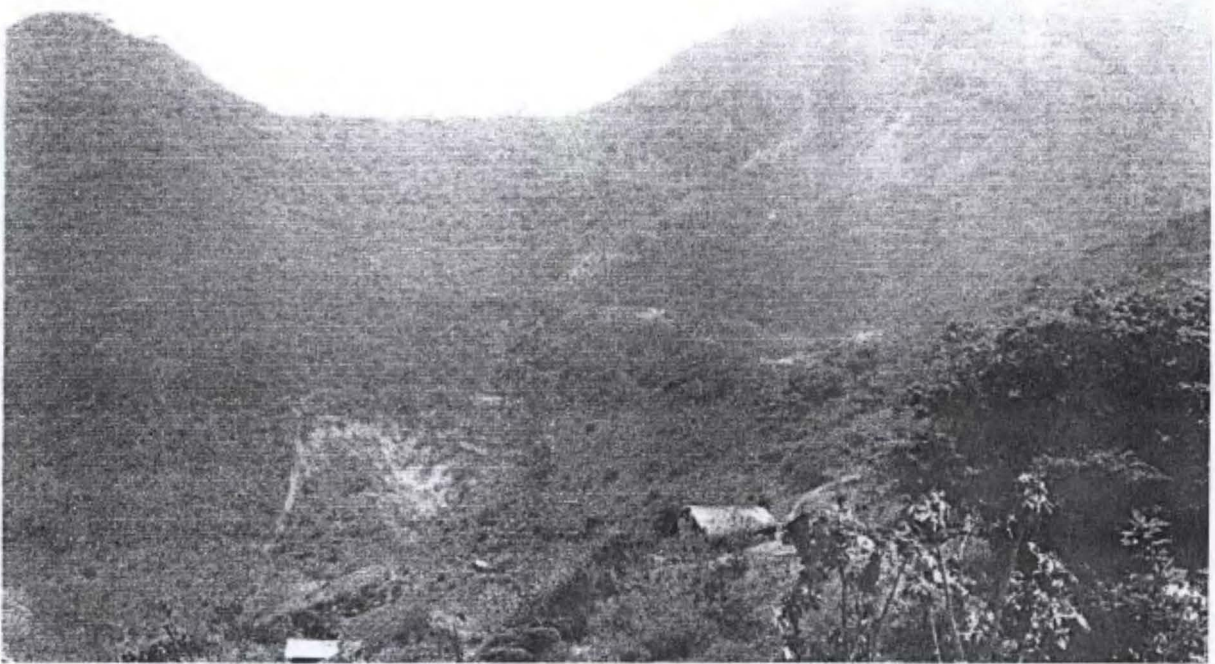
De acuerdo a las características que presenta y según la Clasificación de Movimientos de Masa de Varnes (1978), el tipo de movimiento de masa observado en el área del cerro Pilcay, se describe como un deslizamiento tipo traslacional.

El deslizamiento involucra un depósito coluvio-deluvial de un probable deslizamiento inactivo-joven (Clasificación tomada de McCalpin, 1984¹); en cuya evidencia visual muestra un depósito con pendiente suave (15°-35°), una superficie escalonada (Ver Foto N° 1), en cuya base o pie se está produciendo erosión de laderas, y hacia la cara libre el deslizamiento actual, una escarpa recta a semicircular de aproximadamente 250-300 m de longitud con salto principal de 4-5 m de altura y asentamientos paralelos hacia la cárcava (cara libre; ver foto N° 2), que pasa hacia el otro lado de la cárcava (quebrada), mostrando igualmente asentamientos paralelos (sector del cementerio). Hacia la parte superior de la escarpa actual, a mas o menos 100 m en dirección de la pendiente se observa reactivaciones recientes, distinguiéndose una escarpa recta con un salto del orden de 1-1.50 m (Foto N° 3). El substrato observado en los alrededores es una alternancia de material lutáceo (relieves suaves) con intercalaciones de capas de areniscas (relieves abruptos).

Foto N° 1 Vista de la ladera NO del cerro Pilcay, se distingue una superficie escalonada y una zona de escarpa semicircular aparentemente de un deslizamiento antiguo (inactivo-joven). En la parte inferior el deslizamiento del sector Los Guayos.

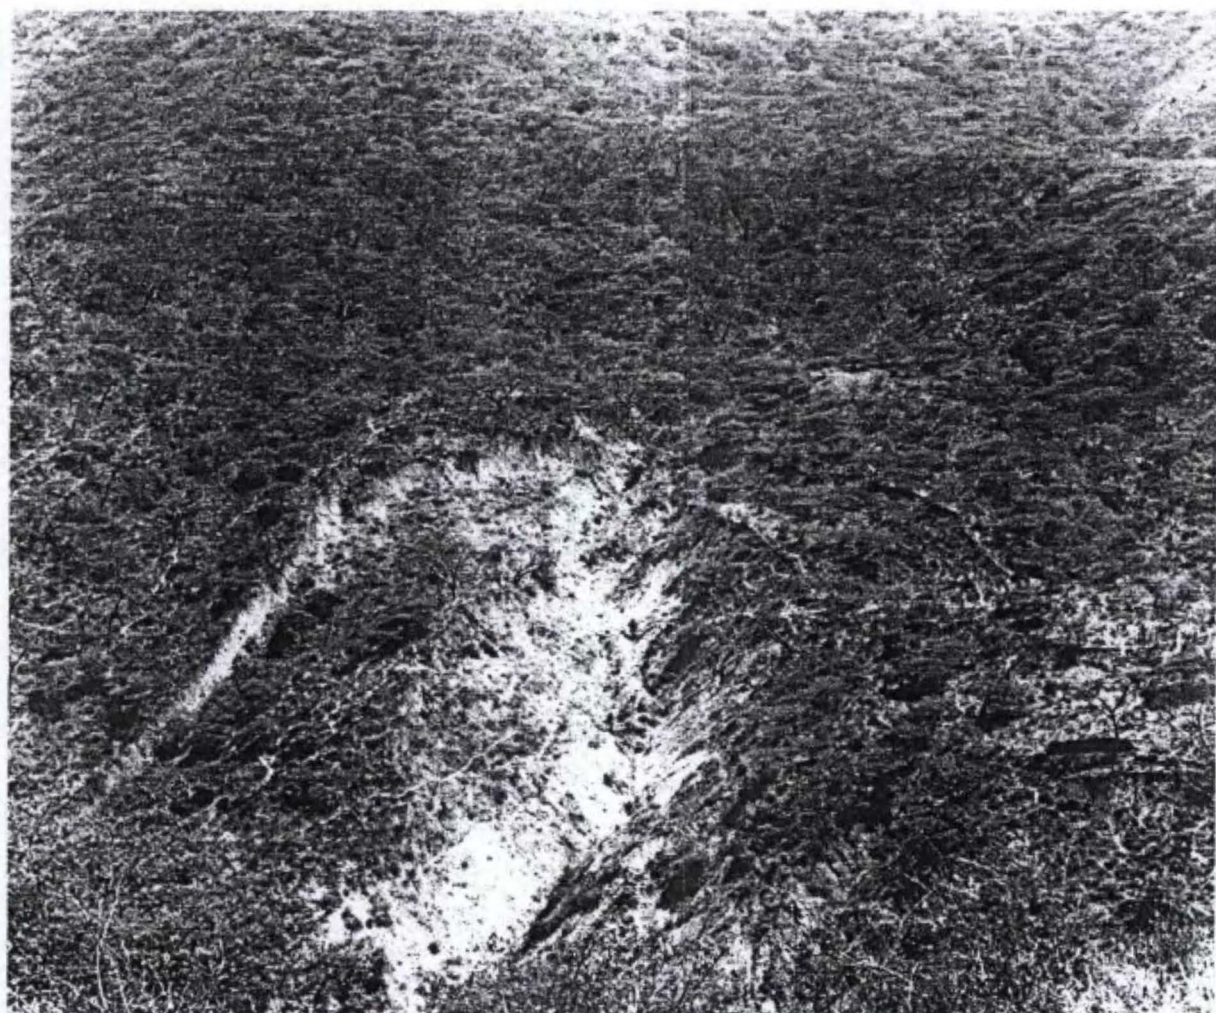
Los pobladores del lugar manifiestan la ocurrencia de este proceso después de las lluvias del presente año, aunque se presume que se haya iniciado desde el año pasado. Las versiones del lugar manifiestan que se produjo como un desplome brusco y seco, que suscitó un ruido violento, presumiblemente a lo que ellos lo asocian a movimientos sísmicos.

Las causas probables del deslizamiento serian la infiltración de aguas de lluvia, la pérdida de cohesión en los suelos de la zona en presencia de agua y la erosión en cárcavas que ayuda a desestabilizar los frentes o caras libres.

Foto N° 2 Vista panorámica del deslizamiento de Guayos, donde se distingue la zona de escarpa a ambos lados de una cárcava, y asentamientos paralelos a ésta. En la parte superior un asentamiento más reciente muestra una escarpa recta.

2. Los efectos o impactos negativos del deslizamiento en el sector Guayos son mínimos, por ser una zona despoblada con vulnerabilidad baja. De producirse lluvias abundantes excepcionales su mayor efecto podría alcanzar a embalsar la quebrada de Las Palmas.

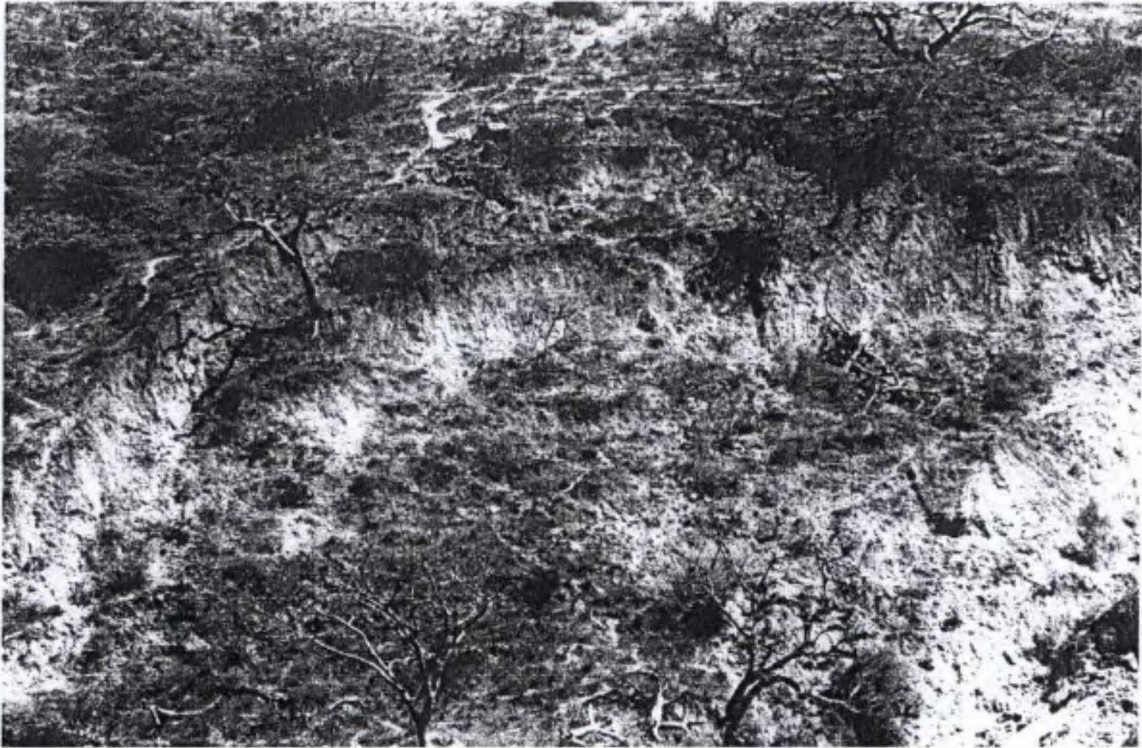
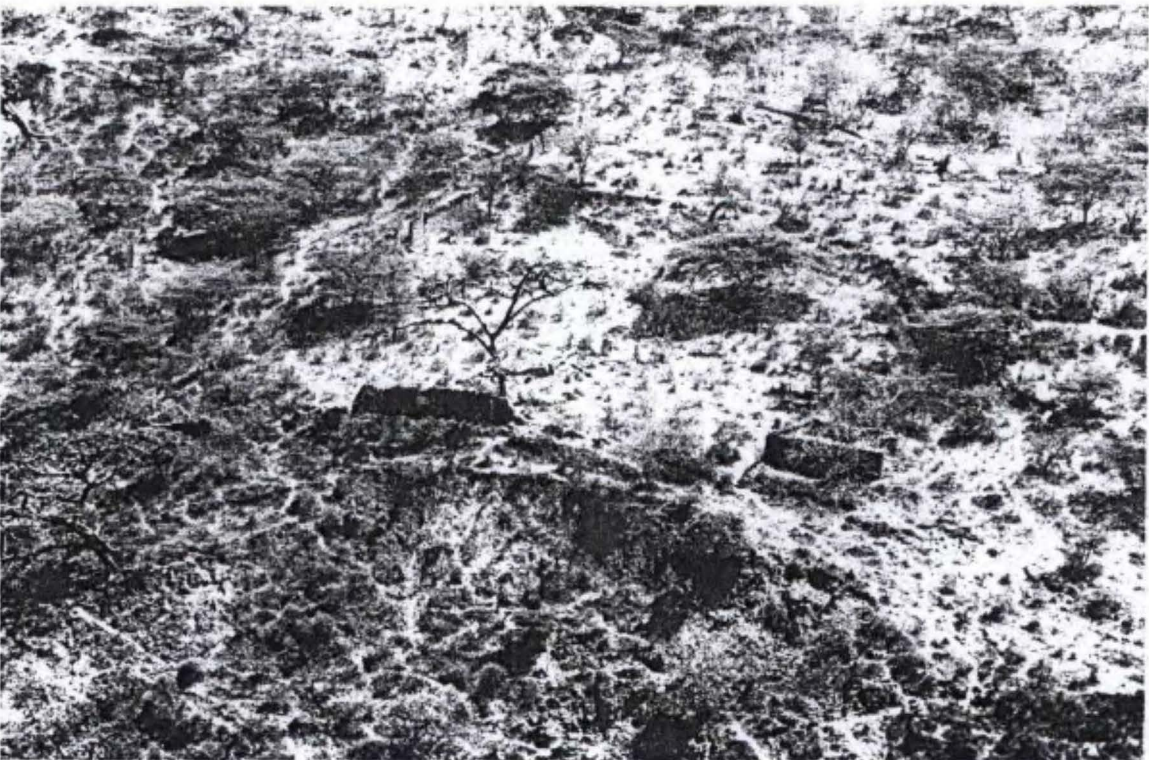
Foto N° 3 Dos acercamientos de los lados izquierdo y derecho del deslizamiento. En la parte superior se distingue que la zona de arranque involucra suelo coluvial-deluvial, con arranque de vegetación y tierra; en la vista inferior el sector del cementerio que muestra agrietamientos y asentamientos de terreno

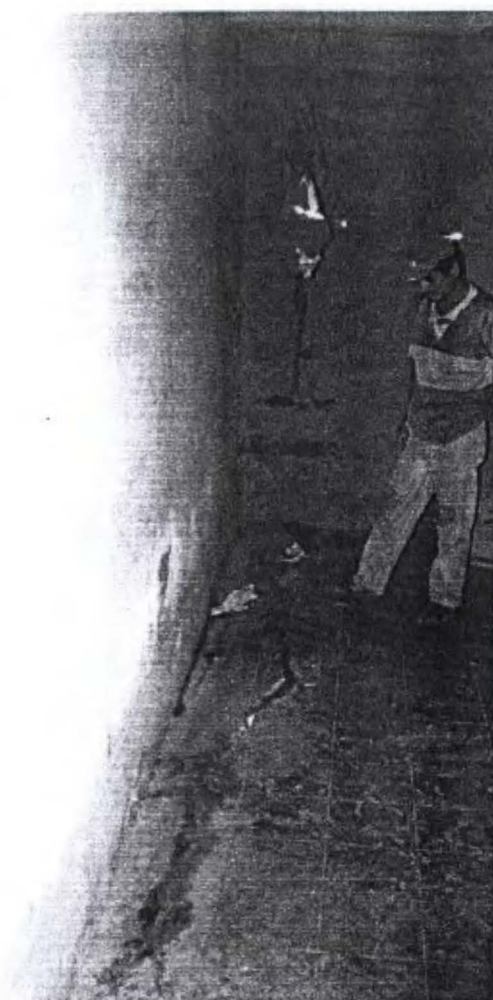
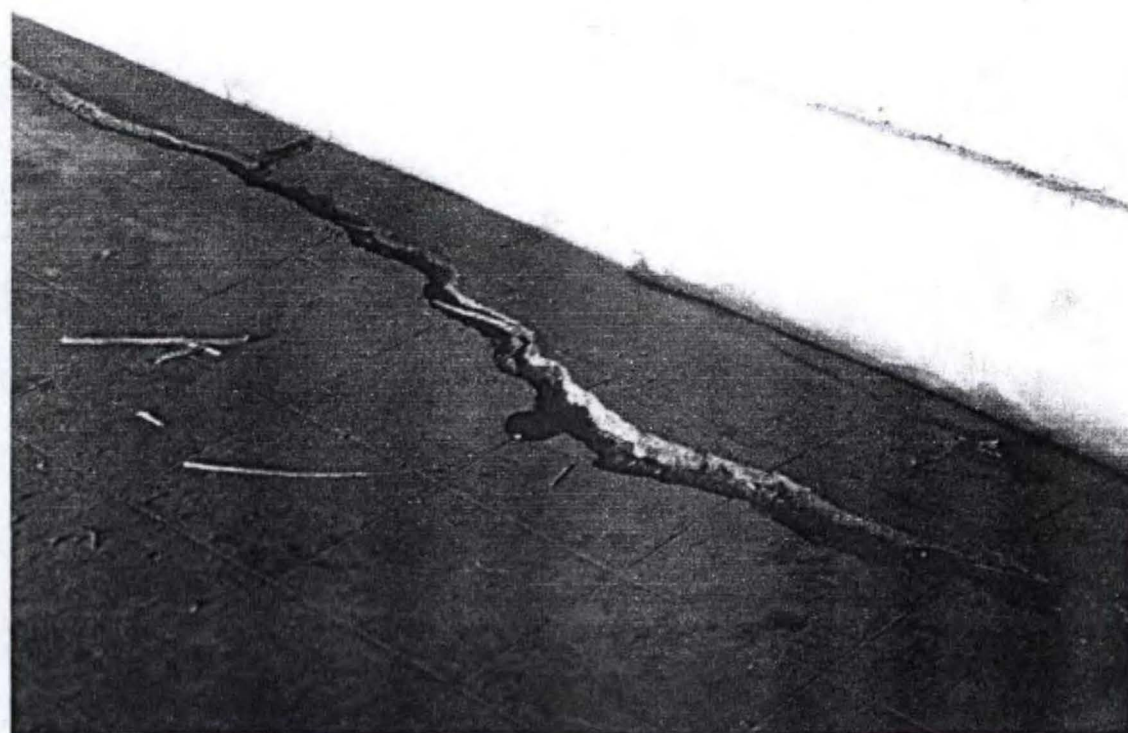
En el área de La Laja, anexo de Las Palmas, se pudo comprobar la presencia de agrietamientos en el terreno y algunas viviendas del lugar (Ver Fotos N° 4, 5), con aberturas de orden centimétrico (20-30 cm); aunque muchos de los agrietamientos y rajaduras en suelo han sido tapadas o selladas por los pobladores, en ellas se puede distinguir aparentemente un movimiento vertical que involucra un suelo gravoso con matriz areno-limosa (Ver Foto N° 6), no se pudo distinguir la geometría del trazo, ni la continuidad de estas, pero en su posición relativa se pudo notar dos agrietamientos en forma casi paralela.

Foto N° 4 Dos vistas de agrietamientos en el piso de una vivienda en el sector de La Laja, del orden de centímetros. Probable ocurrencia de deslizamiento.

3. Para el caso de deslizamiento en el sector La Laja, debe contemplarse un seguimiento y control de los movimientos, agrietamientos, y aunque no se presentan actualmente movimientos potenciales en la zona, estos podrían desencadenarse en un proceso brusco o súbito. El humedecimiento del suelo también debe evitarse y debería contemplarse el revestimiento del canal de agua circundante al área.

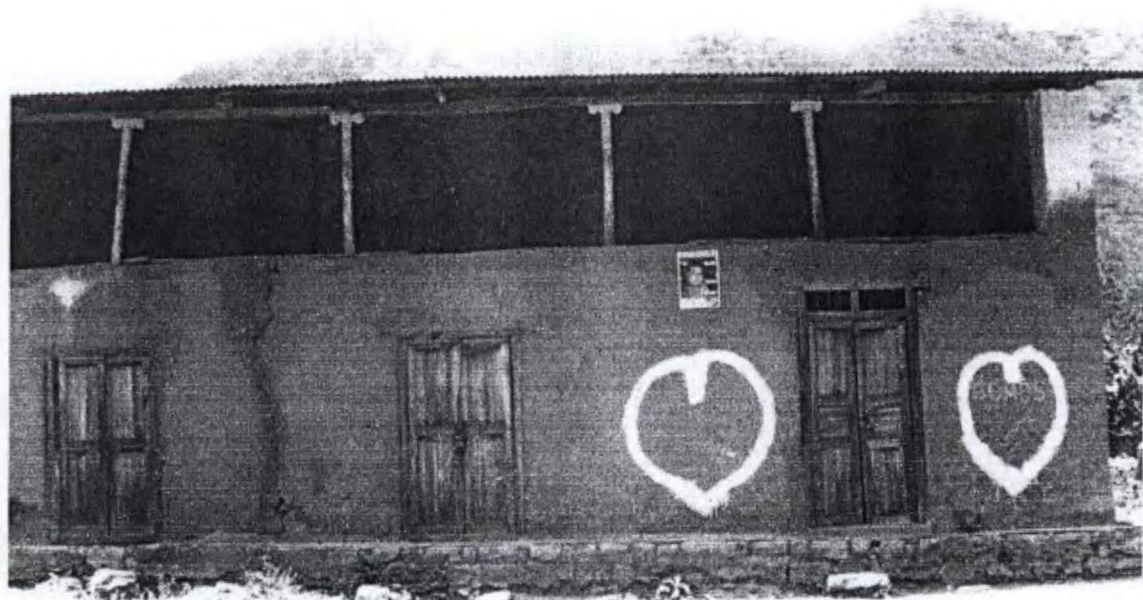
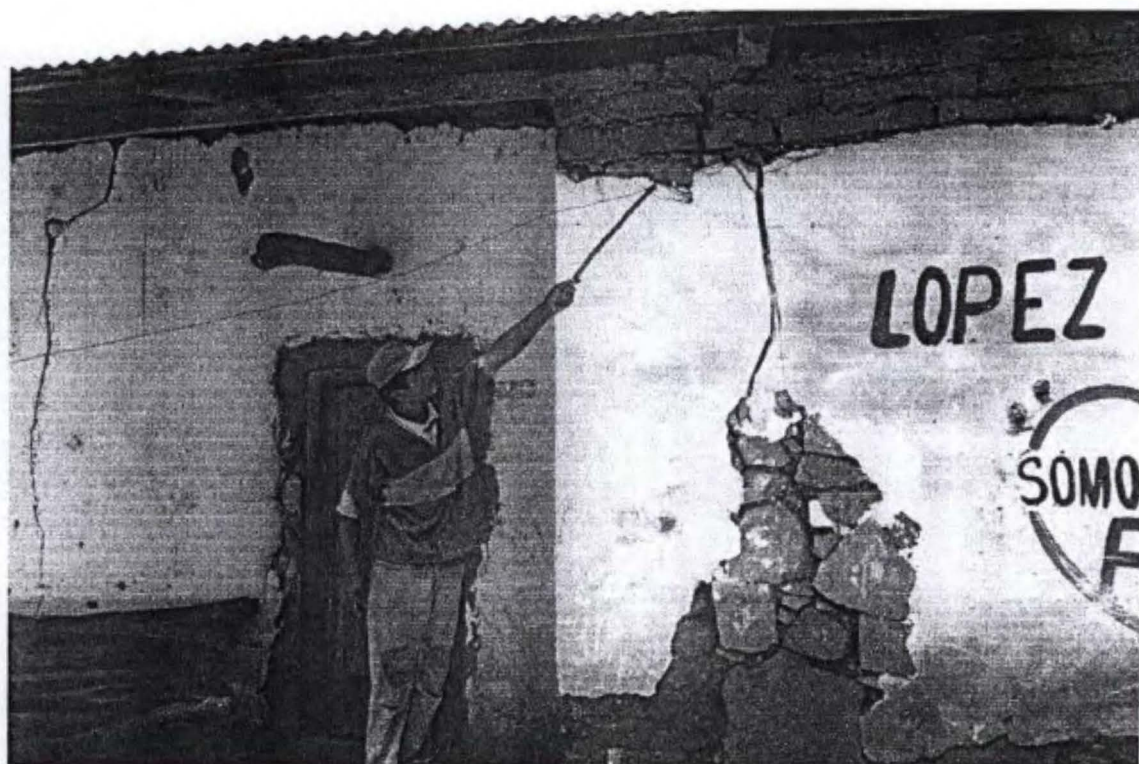
La vulnerabilidad para este sector es alta, pues existen aproximadamente unas 20 a 25 viviendas, generalmente precarias, de material de adobe con cimientos de piedra, y si consideramos cuatro o cinco habitantes por vivienda estaríamos hablando aproximadamente de unas 100 a 120 personas, así como terrenos de cultivo, coca, frutales y panllevar, sustento de la población de La Laja. Se estima una peligrosidad media que se necesita evaluar y donde el riesgo es por tanto medio a alto.

Foto N° 5 Dos vistas del tipo de viviendas existentes en el sector de La Laja (adobe con cemento de piedra), que presentan agrietamientos en las paredes en dos viviendas del sector.

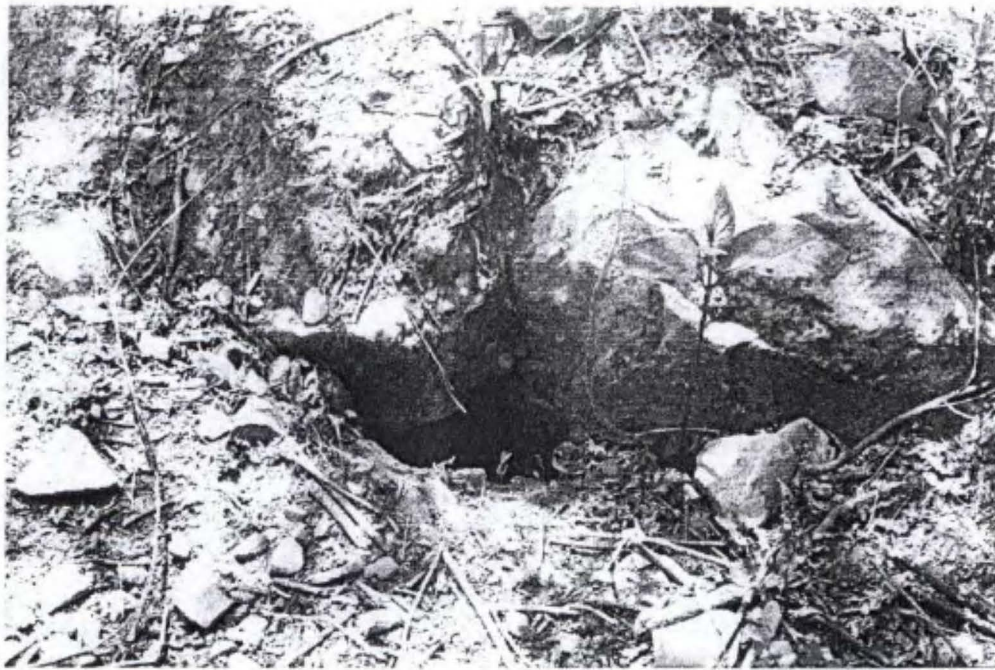
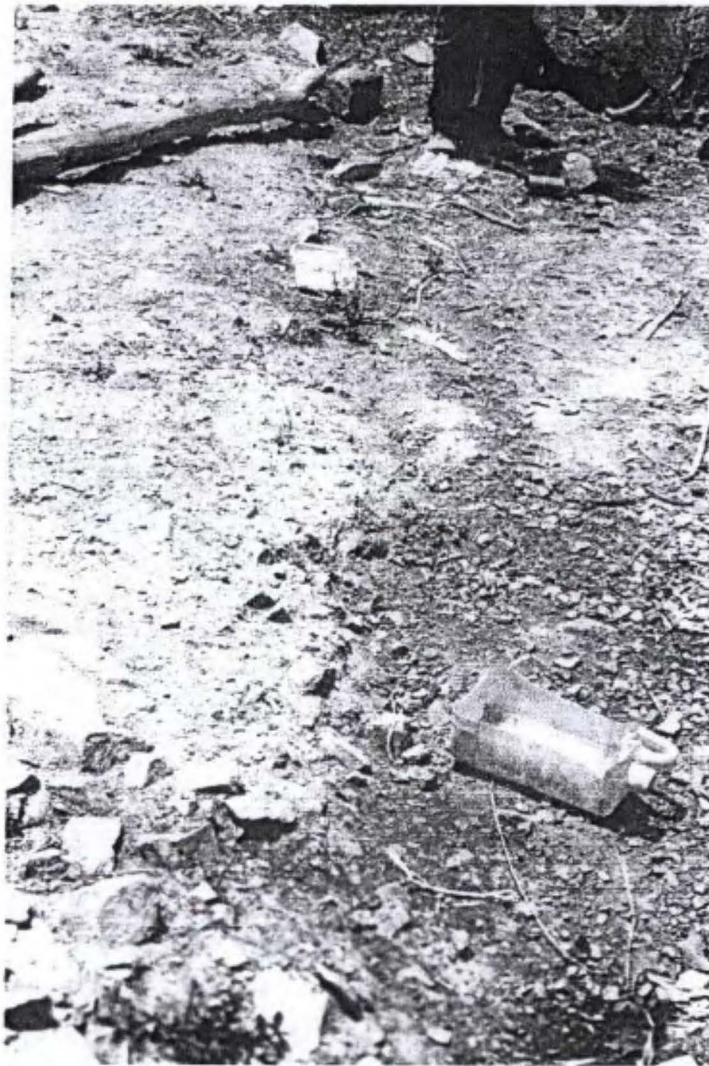
Foto N° 6 Dos vistas del suelo superficial del área de La Laja, coluvial-deluvial, con clastos angulosos en matriz limosa se distingue un leve hundimiento del terreno (vista inferior) y una zona de agrietamiento en el suelo (vista superior)

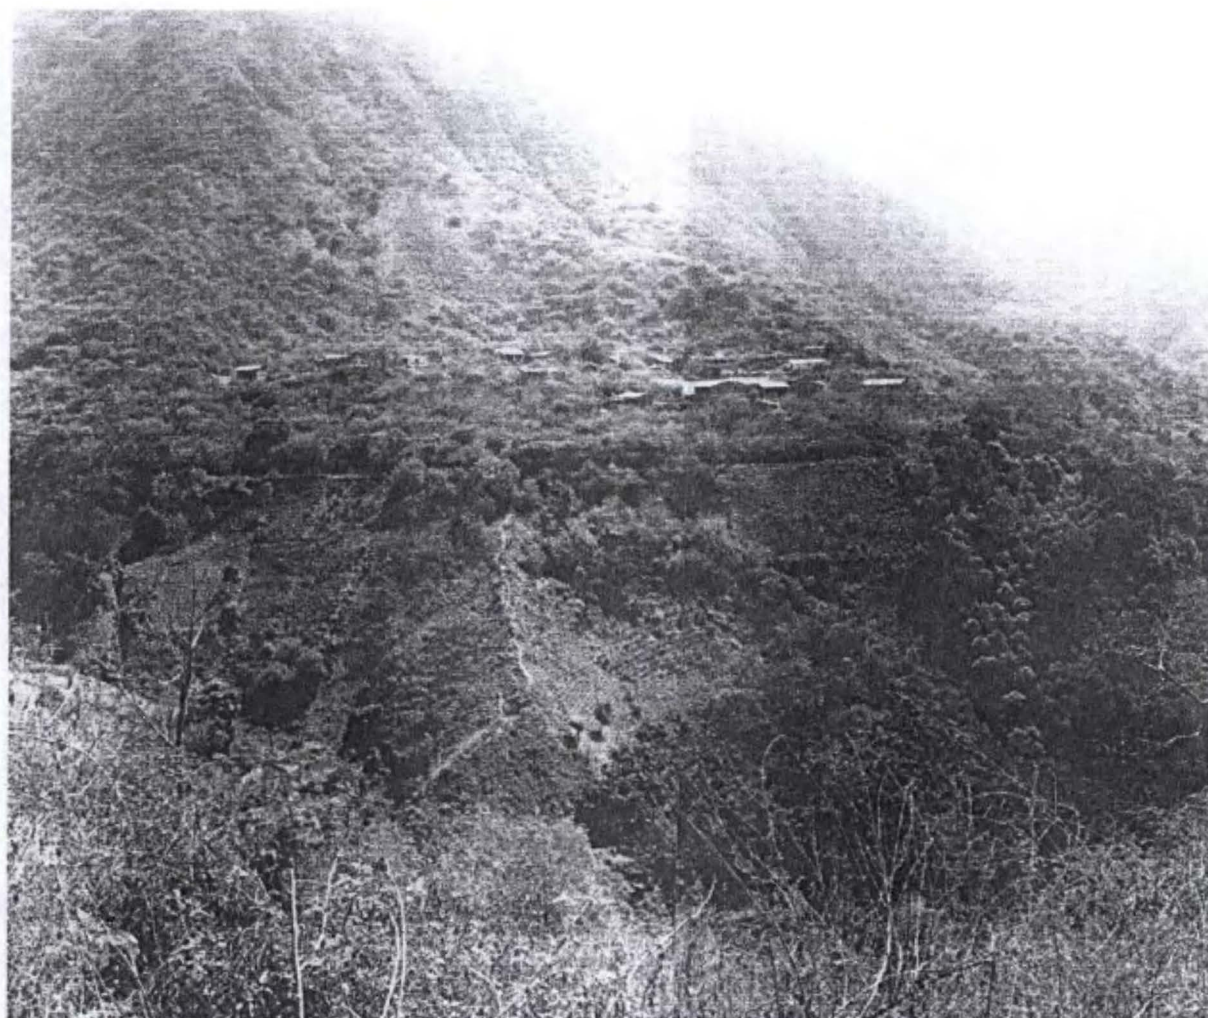
Presenta una forma de relieve irregular, con una pendiente variable, entre 2-3° en la zona poblada, promedio de 30-35°, convexa en la parte inferior izquierda y cóncava en la parte inferior derecha, estas dos últimas áreas agrícolas del sector (Ver Foto N° 7).

Las características geomorfológicas en la ladera, sobretodo la parte cóncava, inferior del pueblo, se asocia a una escarpa reciente de deslizamiento, truncada en un canal de regadío (sin revestir) que discurre por toda la ladera. Hacia la parte inferior aparentemente más húmeda, existe un manantial que según los pobladores, mantiene casi un agua constante todo el año, así como de otros manantiales existentes en el área, como el observado en la quebrada El Sauce, aparentemente de características termales que aflora en secuencias de areniscas, con un caudal inferior a los 15 l/m. Estas observaciones hacen presumir la presencia de un deslizamiento, y sería la explicación de los ruidos ocurridos en el área que según los pobladores empezaron desde Junio-Julio del año pasado (2001), y/o el inicio de un proceso de deslizamiento, que podría desencadenar bruscamente en un período de lluvias excepcionales.

Foto N° 7 Vista de la ladera inferior del cerro El Arco, limitada por dos quebradas, lugar donde se asienta el caserío de La Laja y su área agrícola, en la que se tiene indicios del proceso de un deslizamiento. Nótese la forma de la ladera (cóncava en el lado izquierdo mostrando una escarpa reciente de deslizamiento, y convexa en el lado derecho, pendiente variable, suelo superficial. Se distingue también el canal de regadío que discurre por media ladera. Hacia la parte superior proceso de caída de rocas.

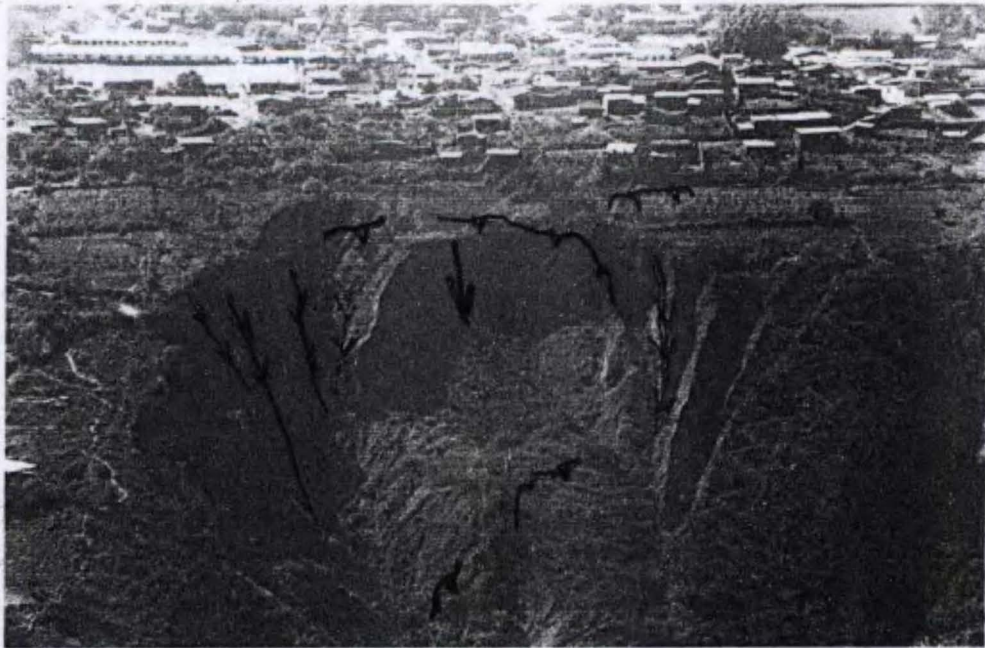
Foto N° 8 Vista del poblado de Compín, donde en su talud inferior se produjo un deslizamiento en 1998 que afectó un área importante de frutales, nótese igualmente el proceso de erosión en cárcavas.

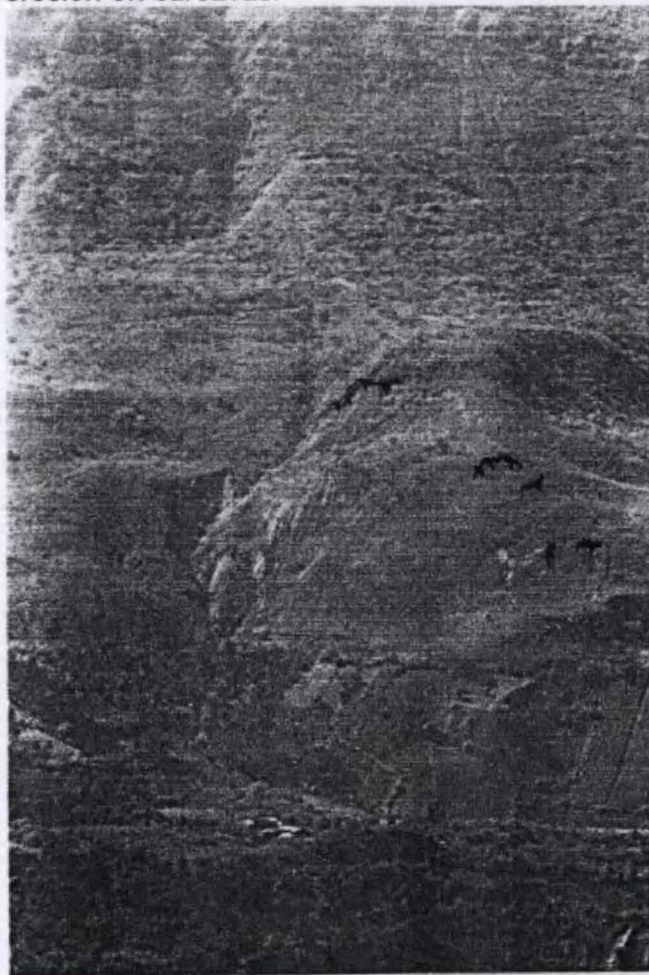
presencia de cárcavas profundas del mismo orden, en una longitud de 500 m; en el año 2001 se han acelerado principalmente los procesos de erosión de laderas (Fotos N° 8 y 10). Hacia la parte superior del poblado también se puede diferenciar dos zonas con escarpas y asentamientos de terreno recientes, activos, en el sector conocido como "La Mesa", con presencia de cárcavas, una de ellas compromete un canal de agua (Fotos N° 9 y 10). La vulnerabilidad es media.

Foto N° 9 Vista panorámica de la localidad de Compín, donde se evidencian procesos geodinámicos de deslizamiento, derrumbe y erosión en cárcavas. ésta última en el lado derecho de la foto (2001), quebrada Compín.

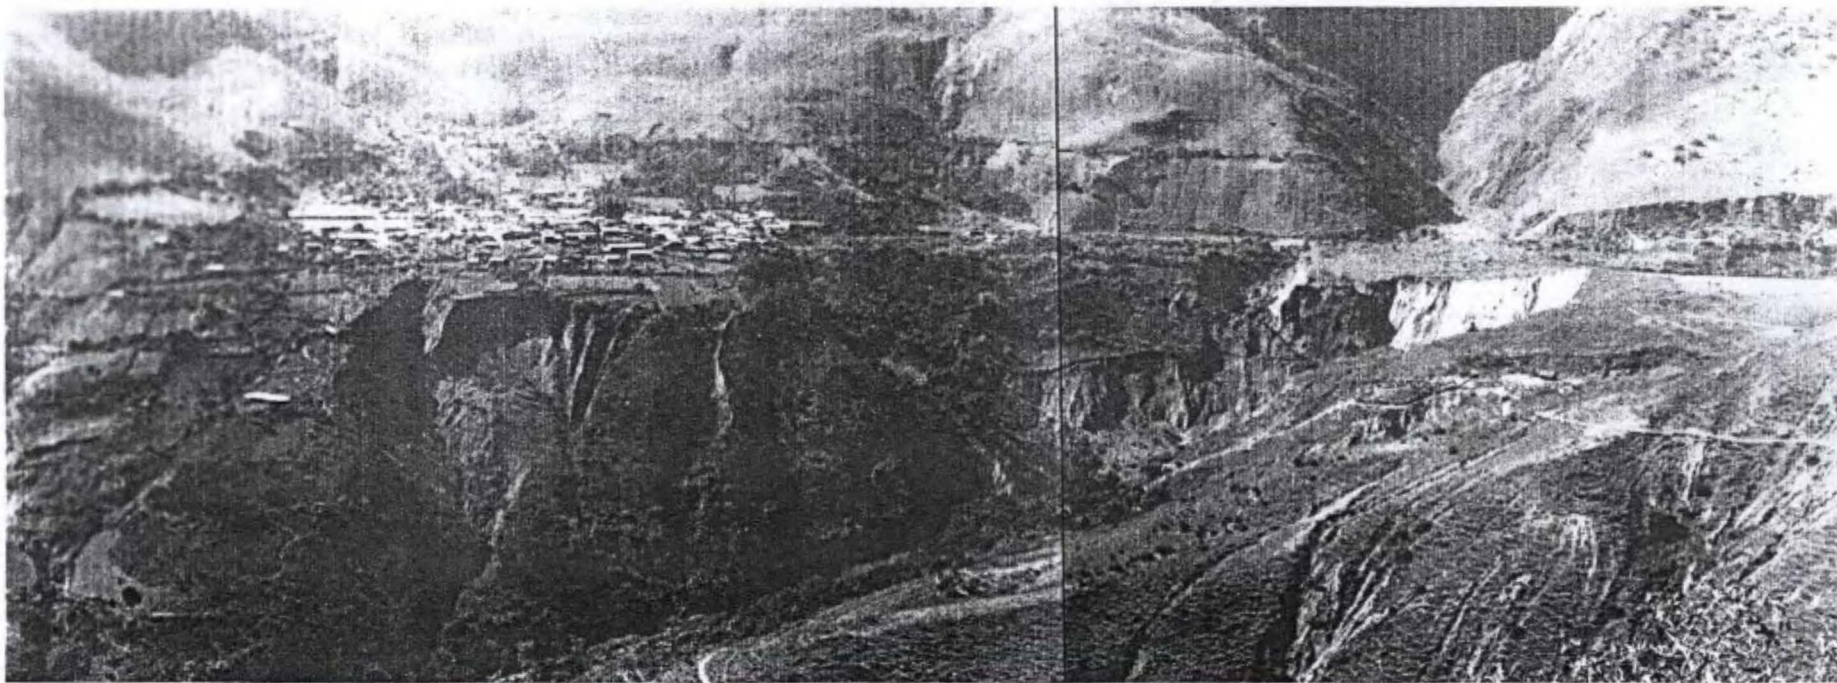
Foto N° 10 Vista de la ladera inferior del cerro La Somada, donde se están produciendo procesos de deslizamiento (dos sectores) y erosión de laderas. Nótese los agrietamientos y escarpas en el suelo tipo residual.

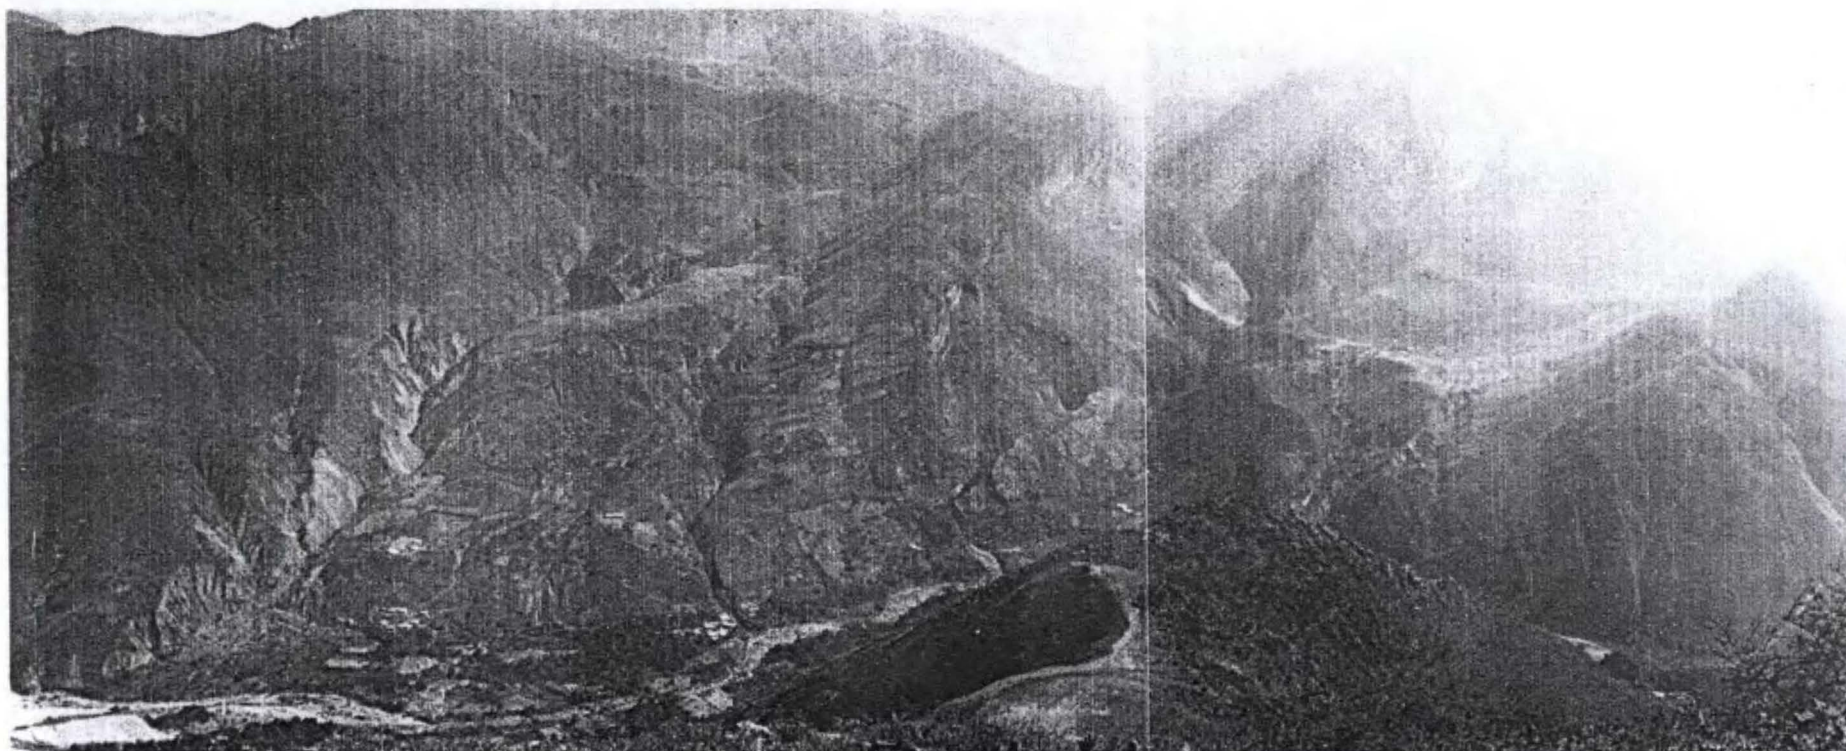
- ♦ **Erosión de laderas en el sector de Lucmayaco:** (Foto N° 11): El sector de Lucmayaco está ubicado en la margen derecha del río Chicama, ladera del cerro Carangas con una pendiente entre 30-45°. Se puede distinguir la presencia de un substrato sedimentario, lutáceo, meteorizado con presencia de suelo residual, y laderas muy disectadas, que a la vez generan algunos flujos en las cárcavas o quebradas torrenciales. Se nota la pérdida de suelos, afectando escasos terrenos de cultivo. La vulnerabilidad es baja.

Foto N° 11 Vista panorámica del valle del río Alto Chicama, ladera del cerro Carangas, sector de Lucmabamba, margen derecha. Se distinguen procesos de erosión de laderas, flujos excepcionales y erosión de riberas en ambas márgenes del río.
