PELIGRO POR DESLIZAMIENTOS EN LA LOCALIDAD DE TAMBOPATA QUE AFECTA LA CARRETERA LIMA-CANTA-CERRO DE PASCO

DIRECCIÓN DE GEOLOGÍA AMBIENTAL

**LIMA - PERÚ
MAYO, 2002**

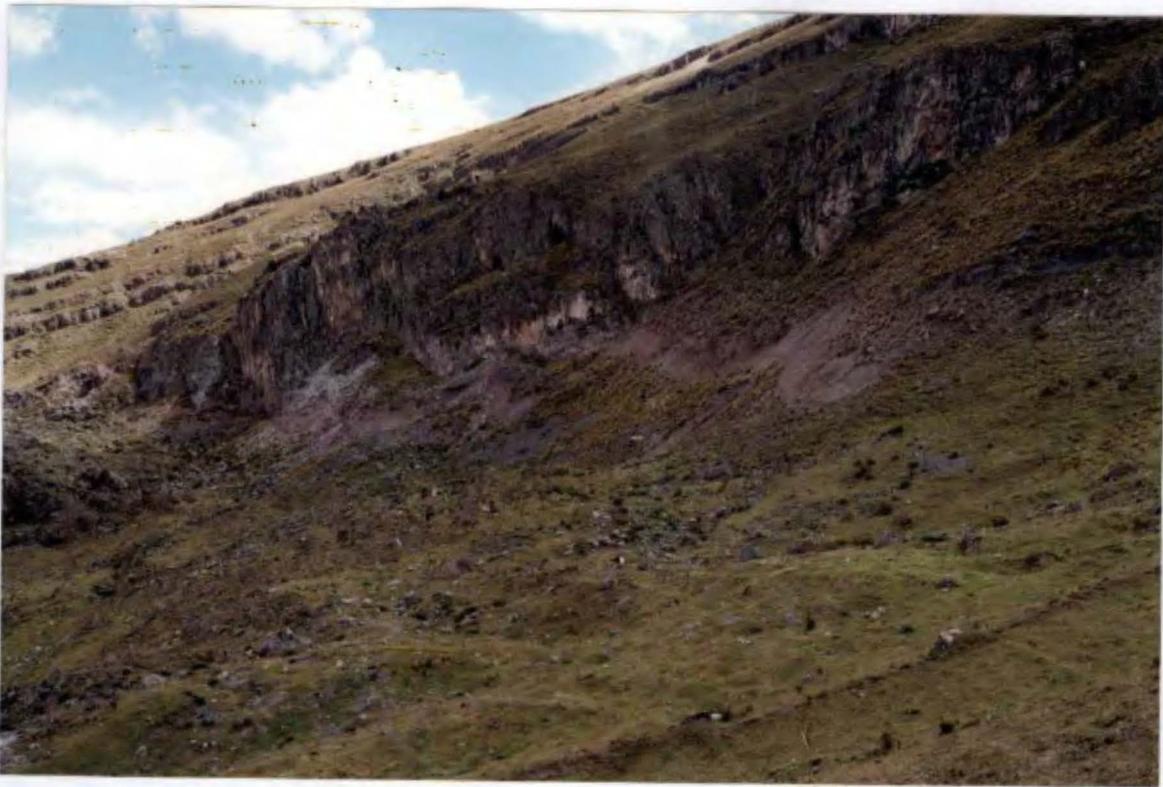
- Superficie de ruptura compuesta (roca y suelo)
- Escarpa Principal: 3.00 m. Foto N° 2
- Escarpas Norte y Sur: 0.50 y 1.00 m. Foto N° 4.
- Volumen aproximado: 7'000,000 m³
- Cota de la zona de arranque del deslizamiento: 4,362 msnm. Foto N° 2.
- Cota más baja del deslizamiento: 3,960 msnm. Foto N° 3.
- Diferencia de altura: 402.00 m.
- Ancho promedio del deslizamiento 0.700 Km.
- Pendiente media de la zona de arranque: 77°
- Pendiente media de la zona de transporte: 30°
- Pendiente media de la zona de depósito. 15°

FOTO N° 2,- Vista de la zona de arranque del deslizamiento, con escarpas que superan los 8.00m.

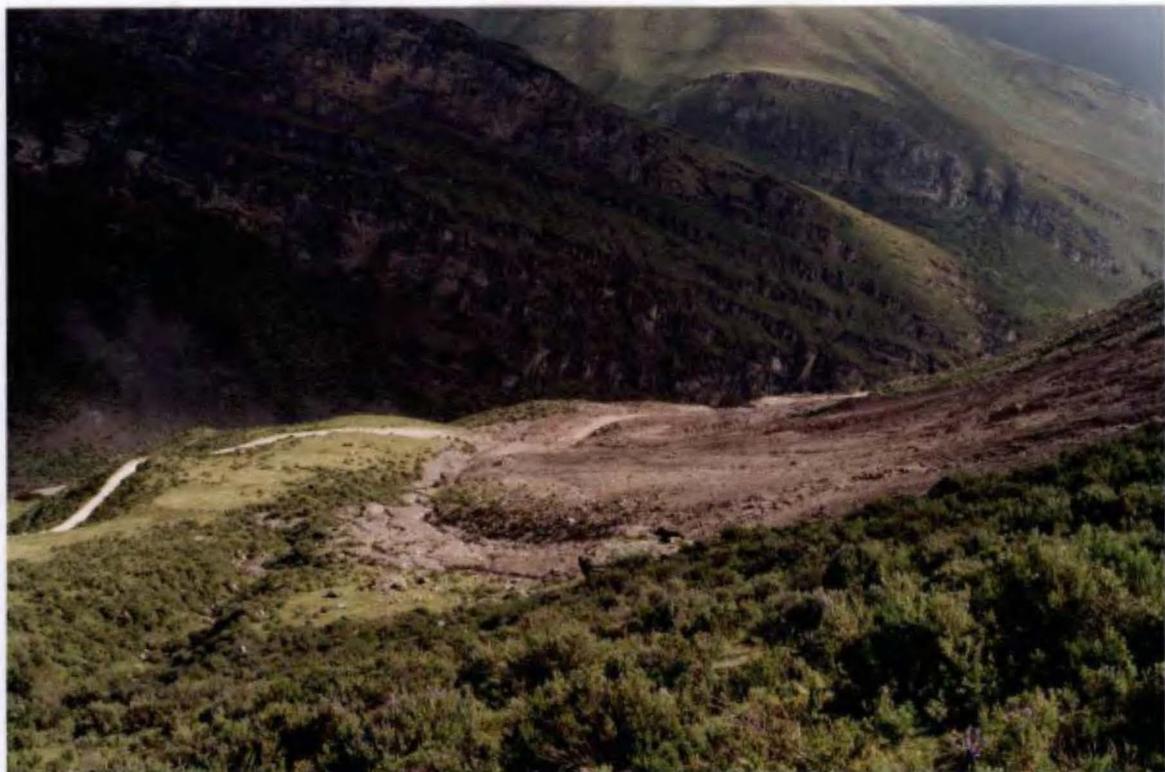
FOTO N° 3.- Vista del pie del deslizamiento y flujos de lodo, que compromete la seguridad física de la carretera, haciendo difícil el tránsito vehicular.

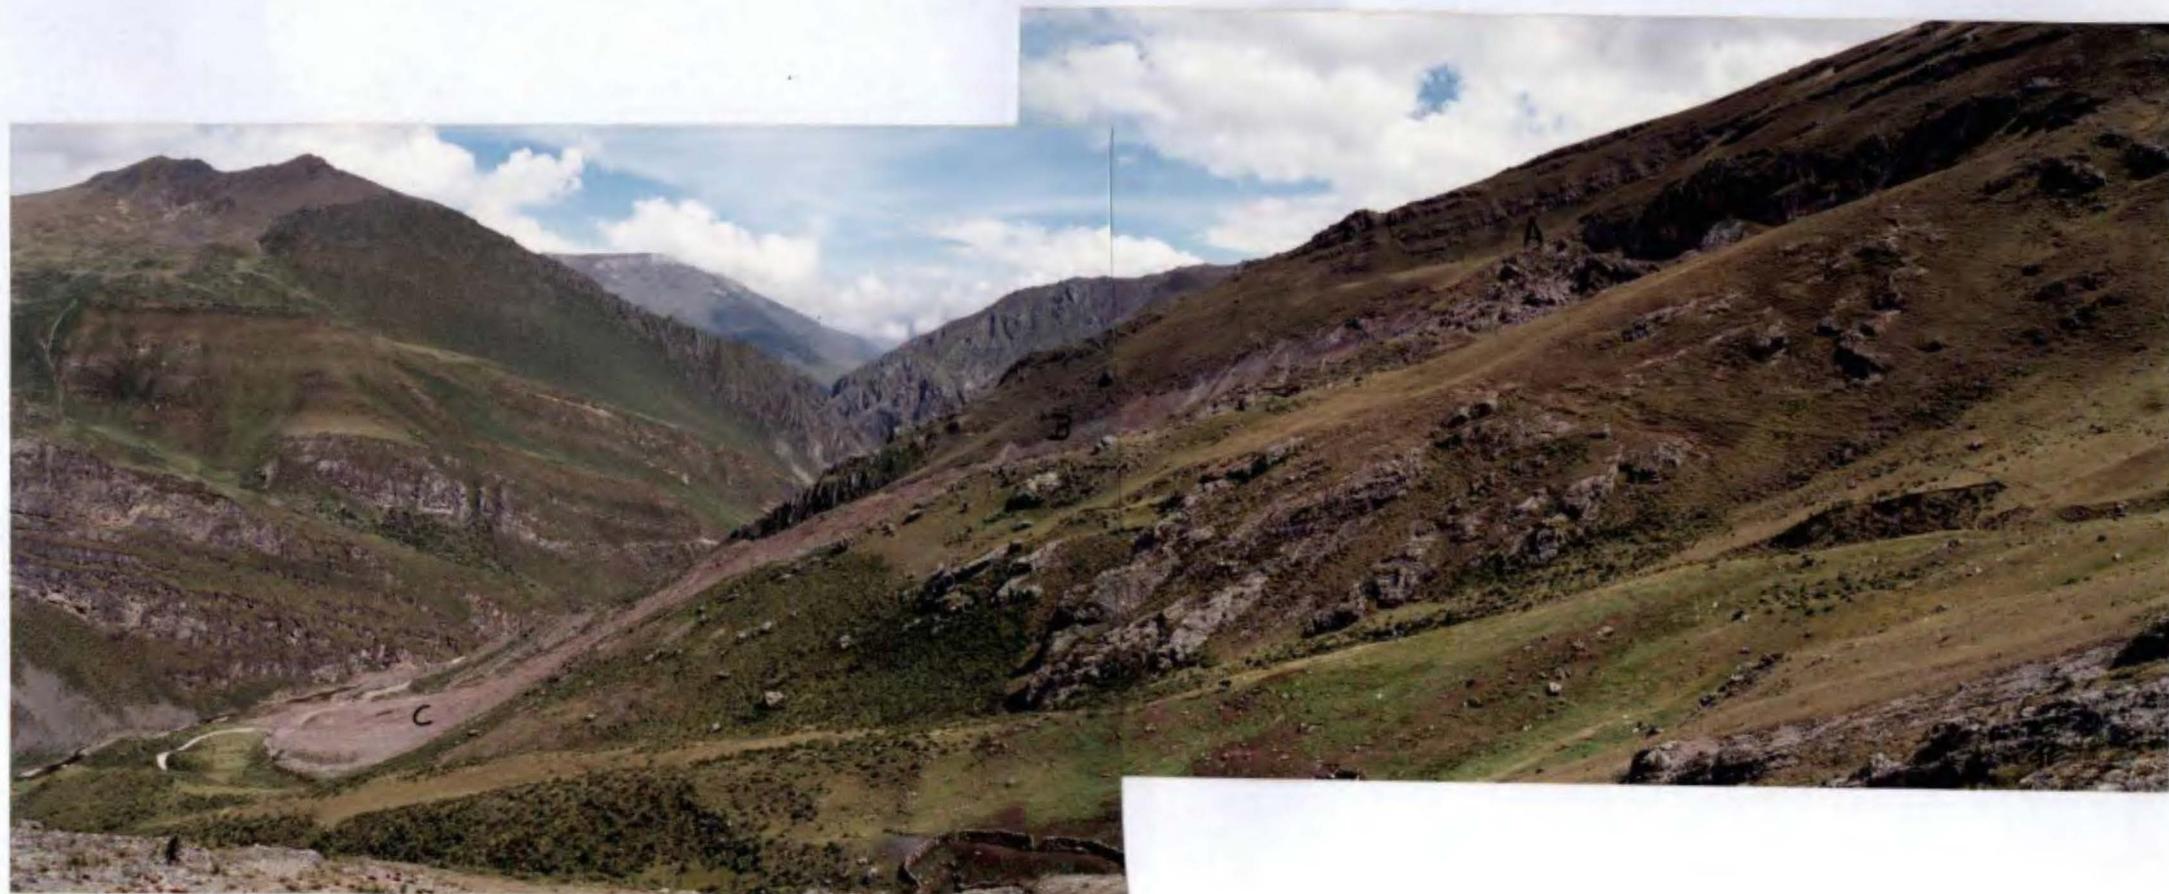
En el área del cerro San Luis y la carretera, afloran rocas constituida de secuencias volcánicas. Litológicamente conformados por conglomerados volcánicos y tobas, con intercalaciones de areniscas tobáceas, se les encuentra fuertemente intemperizadas, fracturadas y alteradas, delesnables, de resistencia media a dura, con permeabilidad media a alta por fisuración. Foto N° 1, 2

El deslizamiento potencial en rocas y suelo ocurre en las laderas superiores de la carretera. Fotos N° 1.

FOTO N° 1.-Vista panorámica del deslizamiento de Tambopata, Km. 132 que afecta la Carretera Lima-Canta-Cerro de Pasco, Se observa: la zona de arranque (A), cuerpo del deslizamiento (B) y pie del deslizamiento (C).

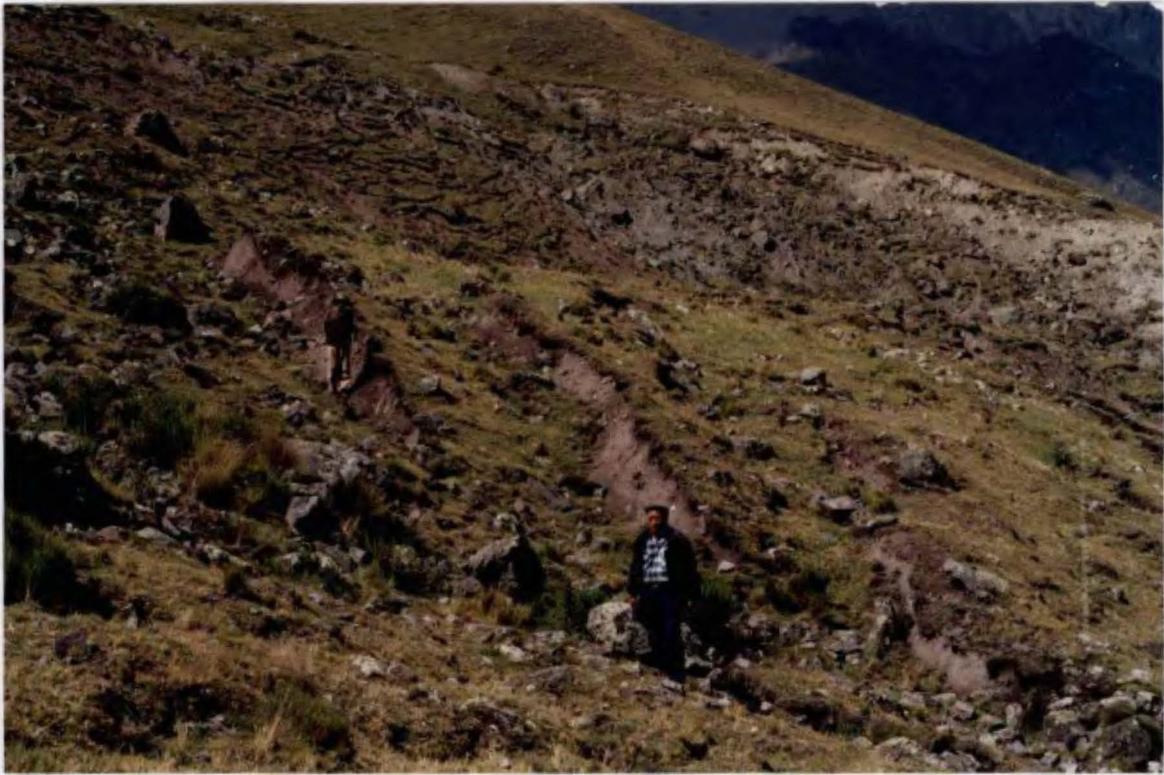
FOTO N° 4

Los numerosos agrietamientos se producen escalonadamente en forma paralela y transversal a la ladera, con longitudes promedio de 10 a 500 m., con vectores de movimiento promedio horizontal (ancho) entre 0.30 a 1.40 m., escarpa vertical (salto) entre 0.30 a 0.80 m. y una profundidad medible entre 0.50 a 1.00 m. Fotos N° 2, 4, 5, .

sectores sufren una mayor aceleración que otros, determinándose de ésta manera áreas críticas dentro del cuerpo del deslizamiento activo. Fotos N°s 4, 5

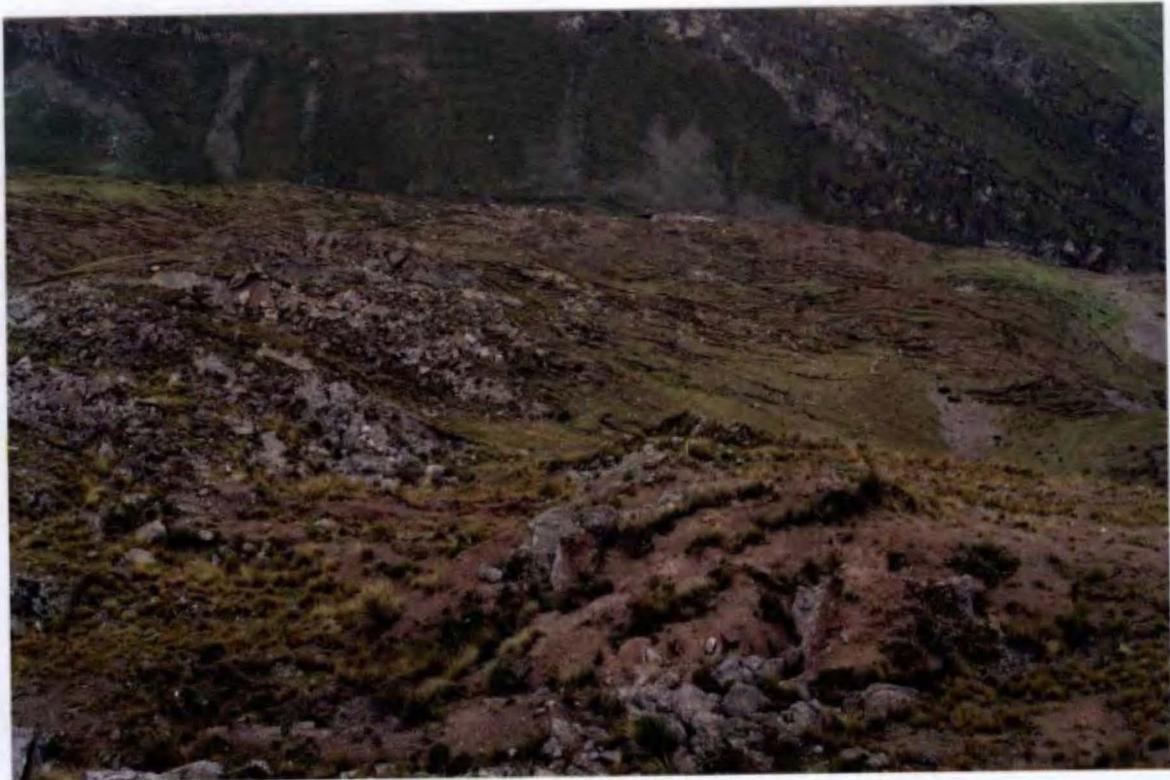
heterométrica, de naturaleza volcánica, poco compactos, muy inestables en las laderas por saturación del agua, permeabilidad alta, se encuentran acumulados en las laderas cubriendo el basamento rocoso, con una potencia aproximada de 10.00 m. Foto N° 4, 5

- Los Peligros geológicos que ocurren en la zona de estudio son deslizamientos, derrumbes y flujos de lodo.
- Las causas que originaron este fenómeno fueron: saturación del suelo incoherente, rocas fuertemente fracturadas, pérdida de su cohesión interna por humedad excesiva, infiltraciones de las aguas provenientes de las precipitaciones pluviales, laderas de fuerte pendiente, falta de cobertura vegetal y fallas geológicas locales. Foto N° 5.

FOTO N° 4-5.- Sistema de agrietamientos intensos en el cuerpo del deslizamiento que permite la infiltración de aguas pluviales.

- Ensanche de la Carretera con una plataforma de 8.00 m. de ancho.
- Construcción de cunetas, alcantarillas, drenajes a lo largo de la vía en forma de V, para que las aguas de filtración y escurrimiento superficial sean captadas mediante cunetas y alcantarillas.
- Construir una cuneta de coronación en la zona de arranque del deslizamiento, para captar las aguas de infiltración y escurrimiento superficial, que desemboque a una quebrada lateral.
- En la zona de derrumbes, tratamiento al talud de corte mediante desquiches del material inestable (peinados de talud) y de acuerdo a las Normas Técnicas de Carreteras. Analizar si es posible el escalonamiento del talud.
- Sellado de grietas: Esta operación se llevará a cabo mediante el relleno y pisoneo de la abertura de las grietas existentes, con cascajo

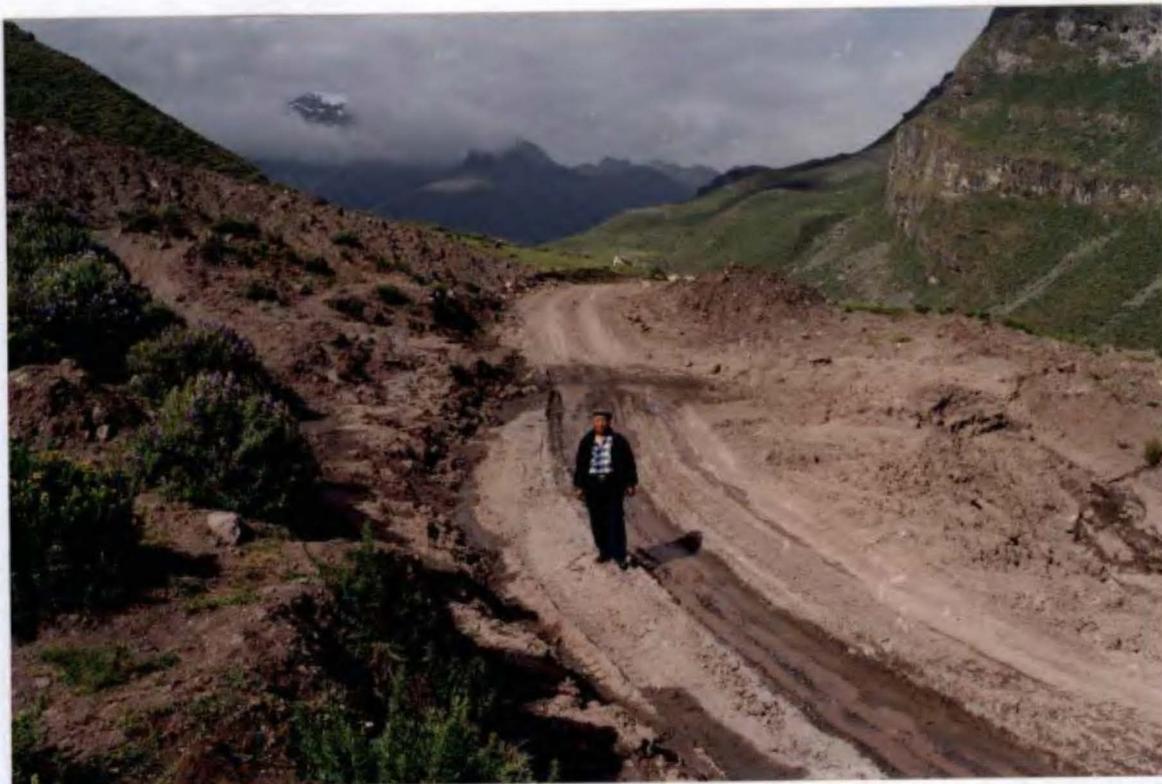
En la ladera superior al talud de corte de la carretera se producen constantes flujos de lodo debido a las aguas subterráneas, que ocasionan lodazales e invaden la plataforma de la carretera, haciendo difícil el tránsito de los vehículos

Las causas principales para la ocurrencia de estos fenómenos son la presencia de suelos incoherentes, rocas muy fracturadas y un régimen de precipitaciones pluviales temporales en la región. Foto N° 6

FOTO N° 6.- Flujos de lodo y fuertes filtraciones en el pie del deslizamiento, que discurre libremente por la plataforma de la carretera, por carecer de drenajes adecuados, cunetas y alcantarillas.

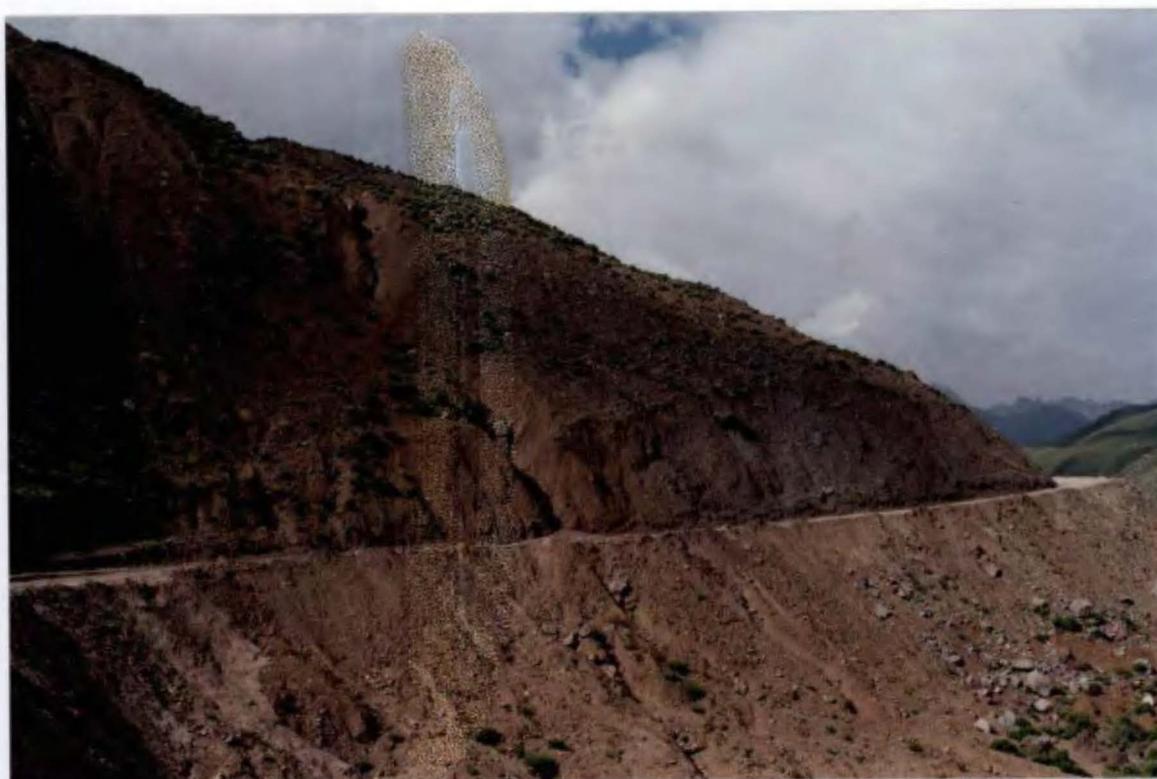
Son remociones en masa que se producen en suelos y rocas muy intemperizadas y/o fracturadas en los taludes de corte de la carretera y por pérdida de soporte lateral, que afecta el tránsito normal de los vehículos. Foto N° 7.

Foto N° 7.- Area de derrumbes y erosión de laderas, que afectan la circulación de vehículos. Realizar trabajos de desquinche y peinados de talud.
