INSPECCIÓN DE PELIGROS GEOLÓGICOS EN LOS ANEXOS ALEDAÑOS AL DISTRITO DE CANTA

DIST. DE CANTA; PROV. DE CANTA; DPTO. DE LIMA

ANEXO: PARIAMARCA

**PELIGRO GEOLOGICO POR REMOCIONES EN MASA
EN EL AREA DE PARIAMARCA**

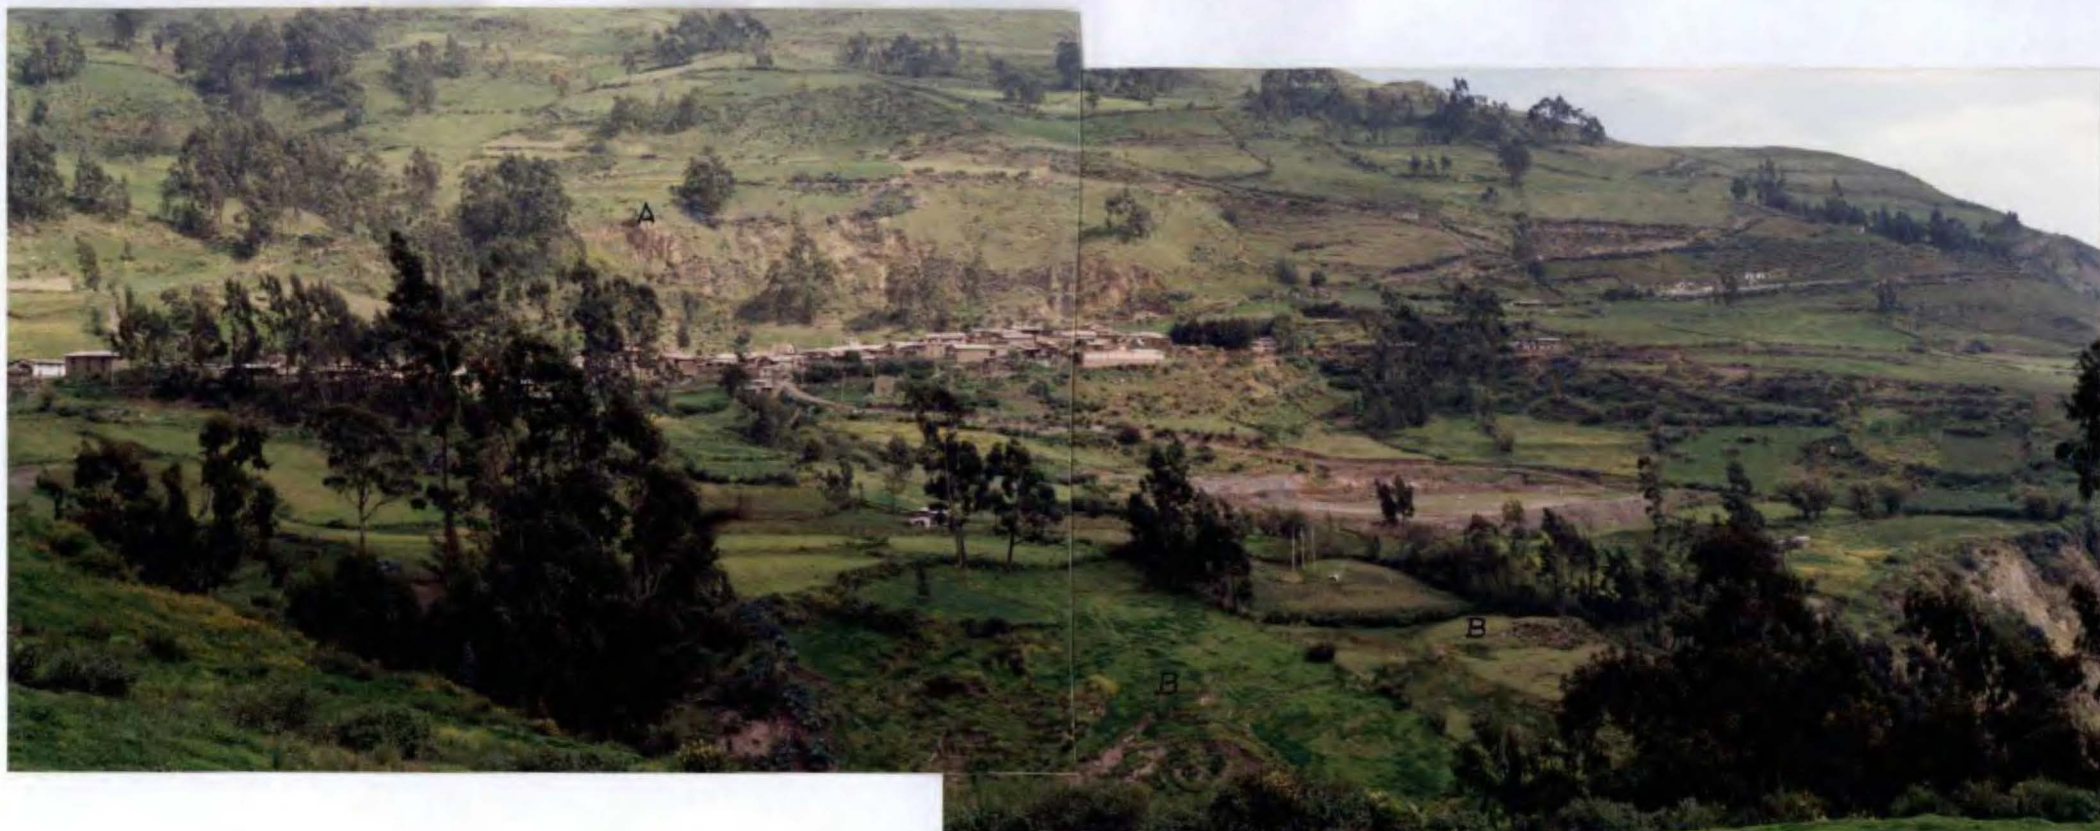
Estas remociones en masa se producen en el sector Sur del Centro Poblado de Pariamarca, en la ladera superior y margen izquierda de la quebrada Agomarca, que comprometen la seguridad física de terrenos de cultivo y pastos naturales. Fotos Ns° 1, 2, 3.

- Los Peligros Geológicos que ocurren en el área del Centro Poblado de Paríamarca son: agrietamientos, deslizamientos y Derrumbes
- En la próxima temporada de lluvias los agrietamientos pueden incrementar sus vectores de movimiento horizontales y verticales debido a la inestabilidad de las laderas. Fotos N° 1, 2, 3.

FOTO N° 1 Vista panorámica del Anexo de Paríamarca, donde se observa: derrumbes antiguos (A), agrietamientos y deslizamientos activos (B).

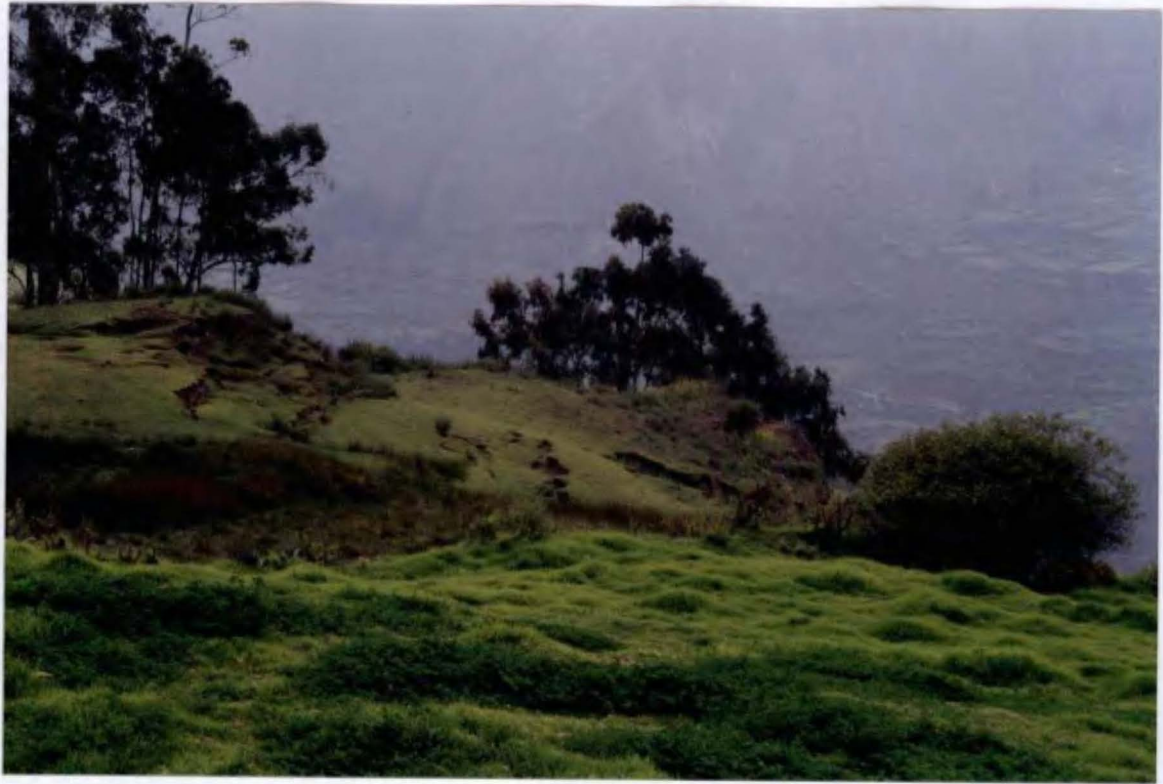
FOTO N° 2

Los numerosos agrietamientos se producen escalonadamente en forma paralela y transversal a la ladera, con longitudes promedio de 50 a 100 m., con vectores de movimiento promedio horizontal (ancho) entre 0.30 a 0.60 m., escarpa vertical (salto) entre 0.30 a 0.70 m. y una profundidad medible entre 0.20 a 0.50 m. . Fotos Ns° 2, 3.

La corona de los deslizamientos tiene una longitud aproximada de 20 a 30 m., con escarpas verticales entre 0.30 a 1.00 m. Fotos N° 2, 3

Los deslizamientos se deben al tipo de suelos incoherentes, a la litología del basamento rocoso constituido por rocas de naturaleza volcánica y sedimentaria, muy fracturadas en superficie, fuertemente alterados, al discurrir del agua superficial y subterránea con desarrollo de sobrepresiones intersticiales, originadas por las filtraciones debido a las precipitaciones pluviales y riego incontrolado.

Al conjunto de esta remoción de masas se le puede tipificar como un deslizamiento rotacional retrogresivo y activo. Foto N° 2, 3.

FOTO N° 2-3 Agrietamientos y deslizamientos activos en la ladera inferior al Centro Poblado de Paiamarca.

- Sellado de grietas: Esta operación se llevará a cabo mediante el relleno y pisoneo de la abertura de las grietas existentes, con cascajo y tierra, dándole al terreno un talud uniforme, para evitar la infiltración de las aguas por precipitación pluvial y de escorrentía superficial.
- Prohibir la construcción de viviendas muy cercanas al talud del cerro Misane.
- Prohibir el uso indiscriminado del agua de riego
- Realizar obras de drenaje en los manantiales y bofedales a fin de evitar su empozamiento y filtración.
- Uso racional del agua potable, evitando fugas de agua por deterioro de tuberías y llaves de caño.

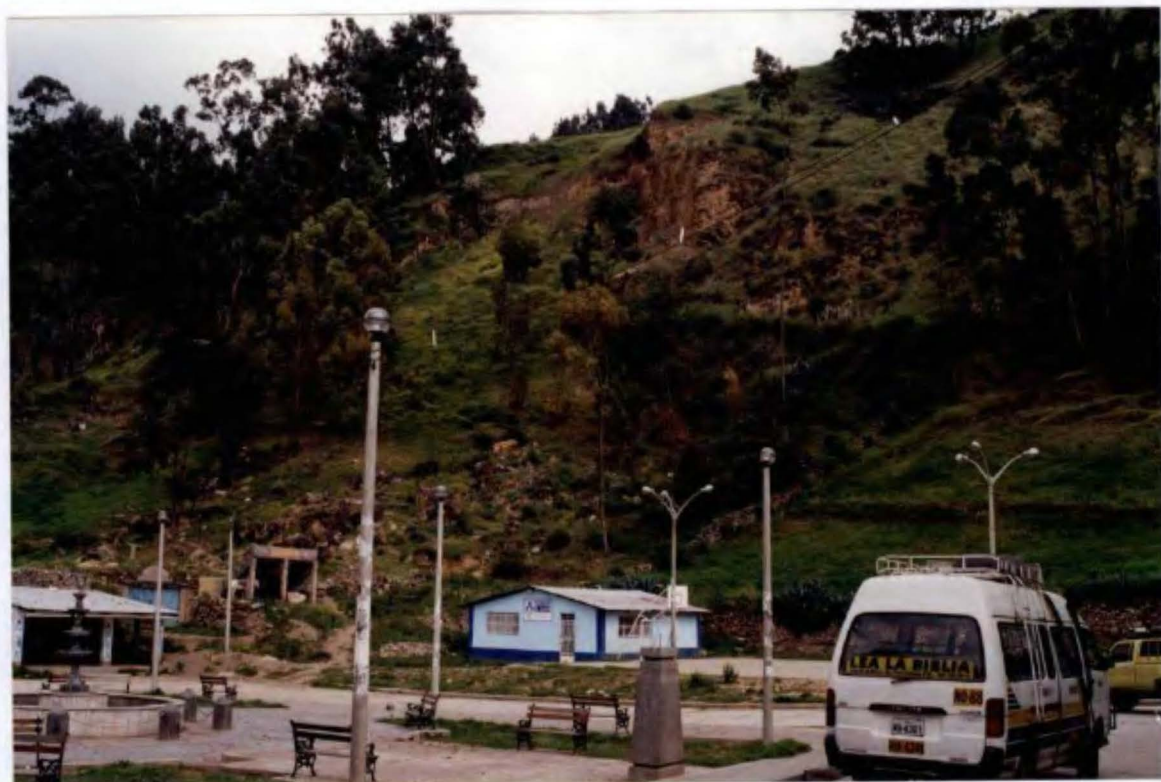
Depósitos, producto del derrumbe del Cerro Misane, constituido por bloques, bolos, cantos, gravas, en matriz arcillo-limoso acumuladas en forma caótica y heterométrica, de naturaleza volcánica y sedimentaria,

poco compactos, muy inestables por saturación del agua, permeabilidad alta. No son recomendables como terrenos de fundación. Foto N° 4.

En Mayo de 1971, en el cerro Misane se originó este fenómeno en suelo y roca, que sepultó el Cementerio de la Comunidad, originando alarma en la población. Actualmente se encuentra estabilizado. Foto N° 4.

FOTO N°-4.- Vista del Derrumbe ocurrido en Mayo de 1971 que sepultó el Cementerio de la Comunidad cercano a la Plaza de Armas de Paríamarca.

Se recomienda no construir viviendas muy cercanas al talud.
