Opinión Técnica N° 5-2023

EVALUACIÓN DE PELIGROS GEOLÓGICOS POR MOVIMIENTOS EN MASA EN EL DESLIZAMIENTO DE ACHOMA Y EL SECTOR COLLPANE

Departamento Arequipa
Provincia Caylloma
Distrito Achoma

Julio
2023

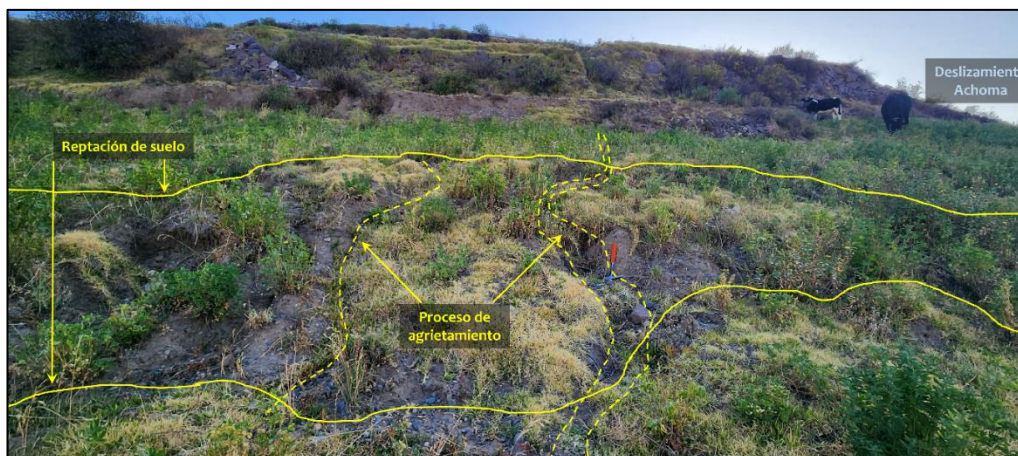
En la actualidad, en la inspección de campo al deslizamiento Achoma de fecha 10 de junio 2023, se ha identificado procesos de agrietamiento en el punto UTM E: 212138, N: 8266411. Además de procesos de reptación de suelos y flujo de tierra en el punto UTM E: 212162, N: 8266420. Indicativo de que los terrenos siguen saturados, (figura 3).

Figura 2. Reptación de suelos y agrietamientos, coordenadas UTM E: 212138, N: 8266411.

3. En la actualidad se ha identificado procesos de agrietamiento en el punto UTM E: 212138, N: 8266411. Además de procesos de reptación de suelos y flujo de tierra en el punto UTM E: 212162, N: 8266420. Indicativo de que los terrenos siguen saturados.

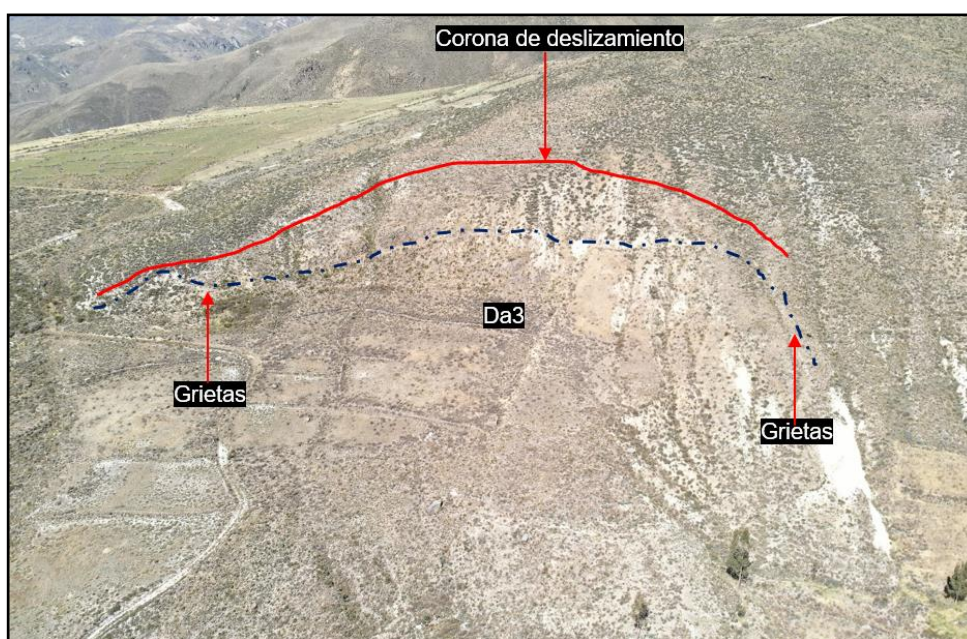
La manifestación de grietas en el terreno, a lo largo del deslizamiento, indican la reactivación de este. Se tomaron las coordenadas de las grietas (tabla 1), las cuales se presenta alineadas, siguiendo una forma de herradura, (figura 5). Asimismo, el canal Majes Siguas el tramo 9, viene siendo afectado por el movimiento del deslizamiento Da3 y probablemente por la falla geológica que cruza el sector. (**revisar Anexo 1 – Figura 10**).

Punto	Norte	Este
P1	8264115	211907
P2	8263906	211942
P3	8263835	211937
P4	8263705	211849
P5	8264545	211876

Figura 4. Grietas en el deslizamiento Da3.

5. Se confirmó la reactivación del deslizamiento Da3, en su cuerpo se evidencian grietas con aperturas que varían entre 1 y 30 cm, extendidas con longitud de 500 m, siguiendo una forma de herradura, que exhibe un deslizamiento rotacional.

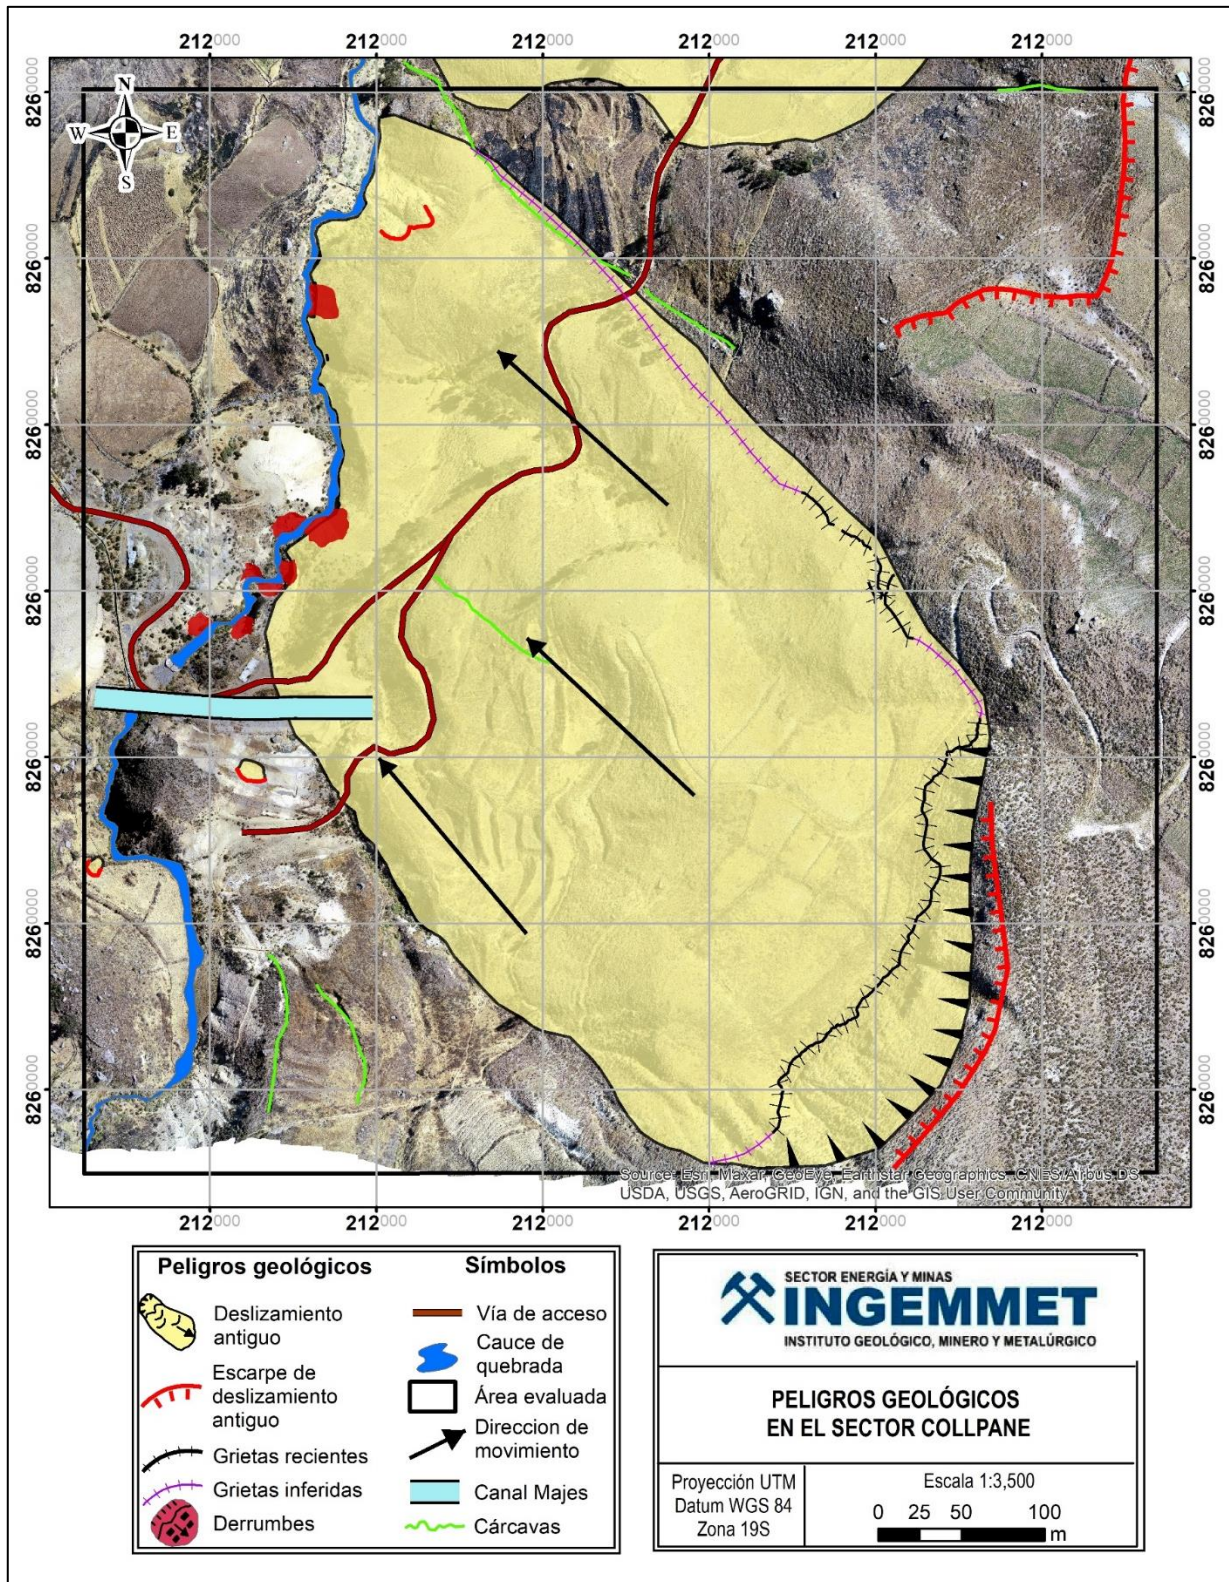
En junio del presente año, nuevos trabajos de campo permitieron ver la situación actual del peligro geológico por deslizamiento. Se contrastó el estado de los deslizamientos. De esta manera se confirmó la reactivación del deslizamiento Da3, (figura 4). Se evidenciaron grietas con aperturas que varían entre 1 cm y 30 cm, extendidas con longitudes de hasta 500 m, siguiendo una forma de herradura, que exhibe un deslizamiento rotacional antiguo. El cual posee las siguientes características: (**revisar Anexo 1 - Mapas 3 y 4**).

Mapa 4. Cartografía de peligros geológicos, deslizamiento etiquetado Da3.
