ZONAS CRÍTICAS POR PELIGROS GEOLÓGICOS EN LA ZONA SUR DEL PERÚ

2023

Elaborado por la Dirección
de Geología Ambiental y
Riesgo Geológico del
INGEMMET

Instituto Geológico Minero y Metalúrgico. Dirección de Geología Ambiental y Riesgo Geológico (2023). Zonas críticas por peligros geológicos en la zona Sur del Perú. Lima: INGEMMET, Boletín de la Serie C, 312 p.

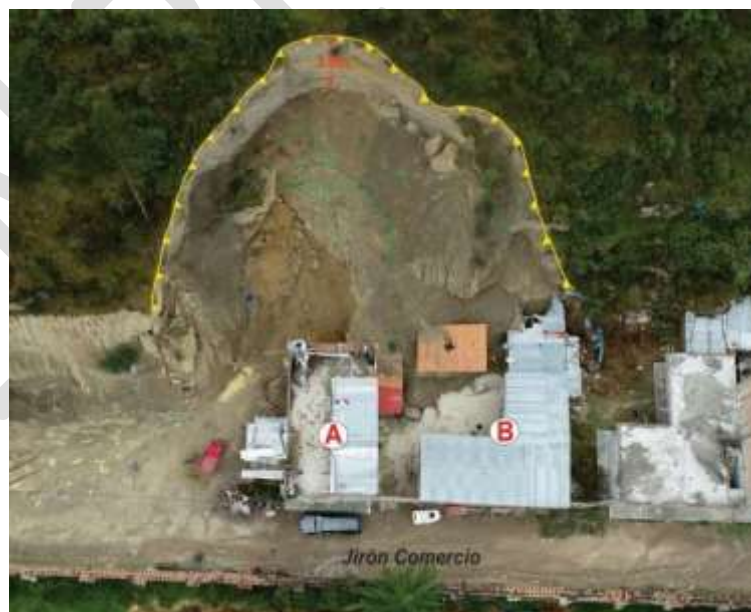
Figura 2.2 Vista tomada con el dron, donde se puede visualizar las grietas transversales con longitudes de hasta 13 m (líneas punteadas de color verde); emanación de agua subterránea (punto de color azul) y se puede ver la afectación a las dos viviendas ubicadas al pie del deslizamiento Comunidad campesina Pairaca.

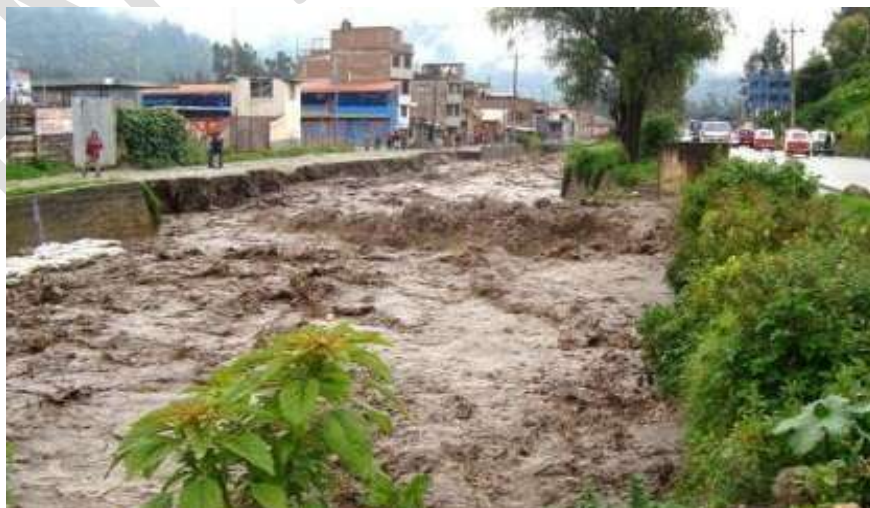
Fotografía 2.1 Río Chumbao a punto de desbordarse en febrero del 2012. (Tomado de: <http://www.rpp.com>)

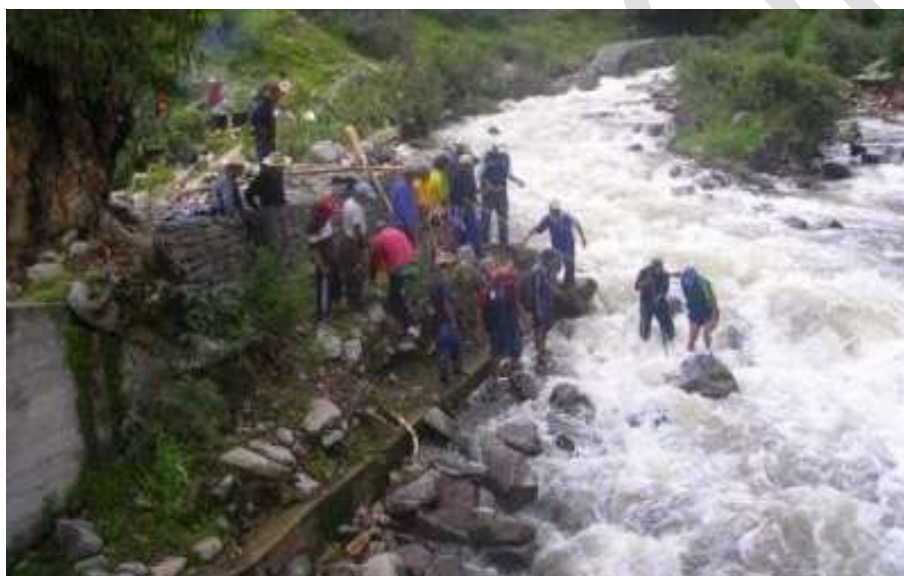
Fotografía 2.3 Pobladores de Totora-Oropesa tratando de reforzar defensas ribereñas en la margen derecha del río Oropesa (Fotografía cortesía del GORE Apurímac, enero del 2004).

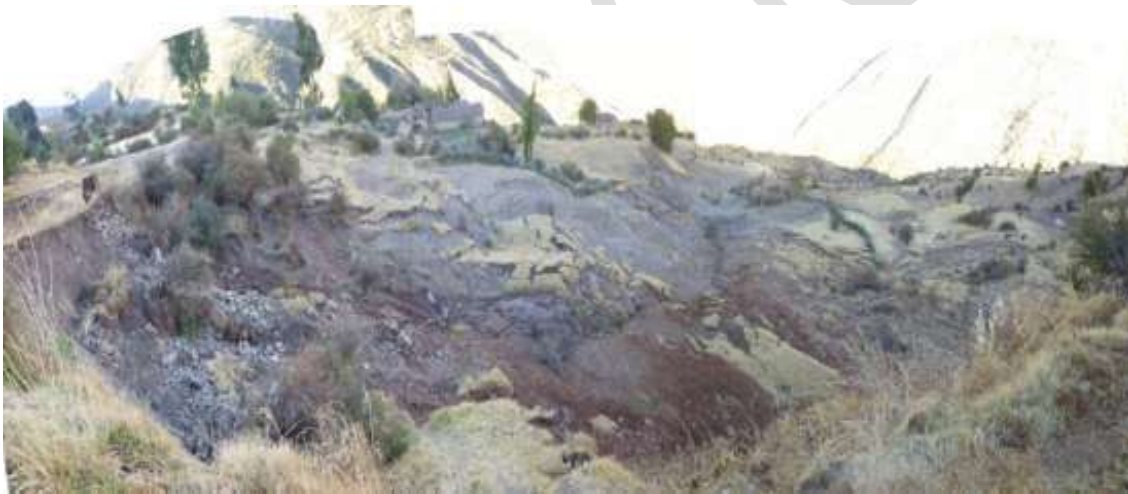
Fotografía 2.4 Deslizamiento de tipo rotacional ocurrido en la provincia de Cotabambas distrito de Haqira, Anexo Ccayao situado en la comunidad de Cconchayoc producido en marzo del 2012.

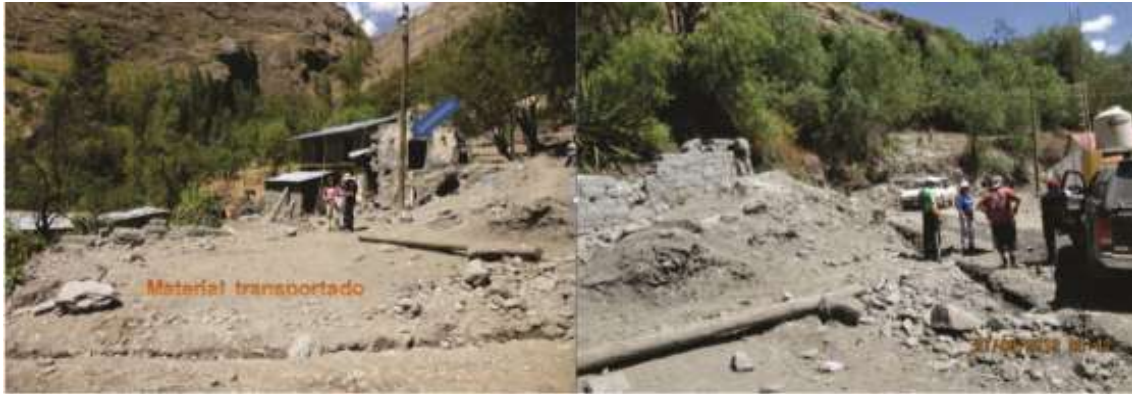
Sector (Distrito)	Comentario geodinámico	Daños ocasionados y/o probables	Recomendaciones
22 Paccayura (Progreso)	Flujo de detritos. Deslizamiento dentro de un flujo de detritos (abanico), se construyó un pequeño muro de contención (Figura 2.5).	Probablemente sean afectadas viviendas del poblado de Paccayur.a.	Debido a la complejidad y vulnerabilidad del caso, es necesario la reubicación de la población entera.
23 Distrito de Huayllati (Huayllati)	Movimiento complejo. Material arcilloso-limoso, el evento antiguo consta de bloques y el moderno de flujos (Figura 2.6).	Probablemente sean afectadas viviendas del centro poblado	Construcción de un canal que sirva de vía para la circulación de un eventual flujo, desviando el material por fuera de la población
24 Chacapampa (Huayllati)	Flujo de detritos. Confluencia de dos quebradas, se observa deslizamiento en el margen izquierdo, viviendas cerca	Podrían ser afectadas viviendas del centro poblado	La vulnerabilidad es alta, por lo que se recomienda una reubicación urgente

Figura 2.5 El flujo de Paccayura (distrito de Progreso, provincia de Grau) impactó con varias viviendas ubicadas en su cauce.

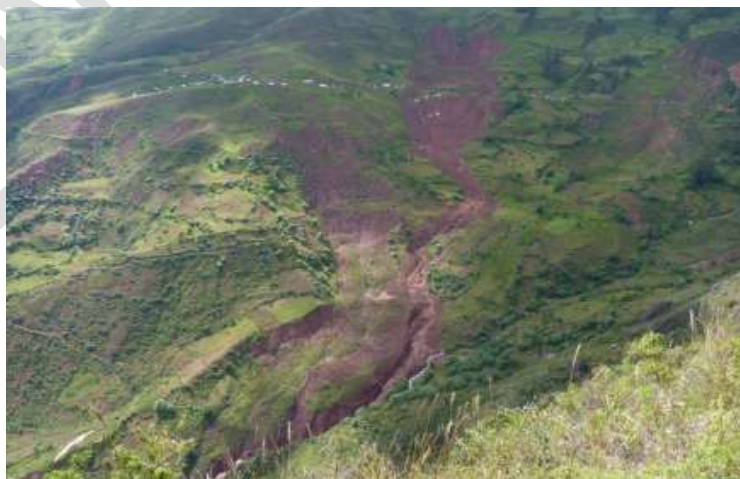
Sector (Distrito)	Comentario geodinámico	Daños ocasionados y/o probables	Recomendaciones
29 Choquepuquio (Ocobamba)	Movimiento complejo. En un primer momento ocurre el deslizamiento seguido de un flujo (Fotografía 2.8).	Provocó la destrucción de 64 viviendas, muerte de animales y arrasó terrenos de cultivo.	Se recomienda no volver a habitar la zona ni emplear como terrenos. Puede ser zona de recreación o reserva no visitada durante épocas de lluvias.
30 Esmeralda (Ocobamba)	Deslizamiento. Deslizamiento rotacional en capas rojas. Sufrió reactivaciones en los años 2004, 2009, 2010 y 2011. Pendiente del terreno entre 35 y 40°. Presencia de filtraciones y oconales en los terrenos de cultivo.	Daños a 50 viviendas ubicadas en el cuerpo del deslizamiento.	Las familias han sido notificadas por las autoridades locales y provinciales que deben reubicarse. Se recomienda que ningún poblador permanezca en el área. No emplear como terrenos de cultivo sino como zona de recreación o reserva no visitada en épocas de lluvias.

Fotografía 2.8. Deslizamiento que arrasó 64 viviendas del poblado de Choquepuquio (distrito de Ocobamba, provincia de Chincheros).

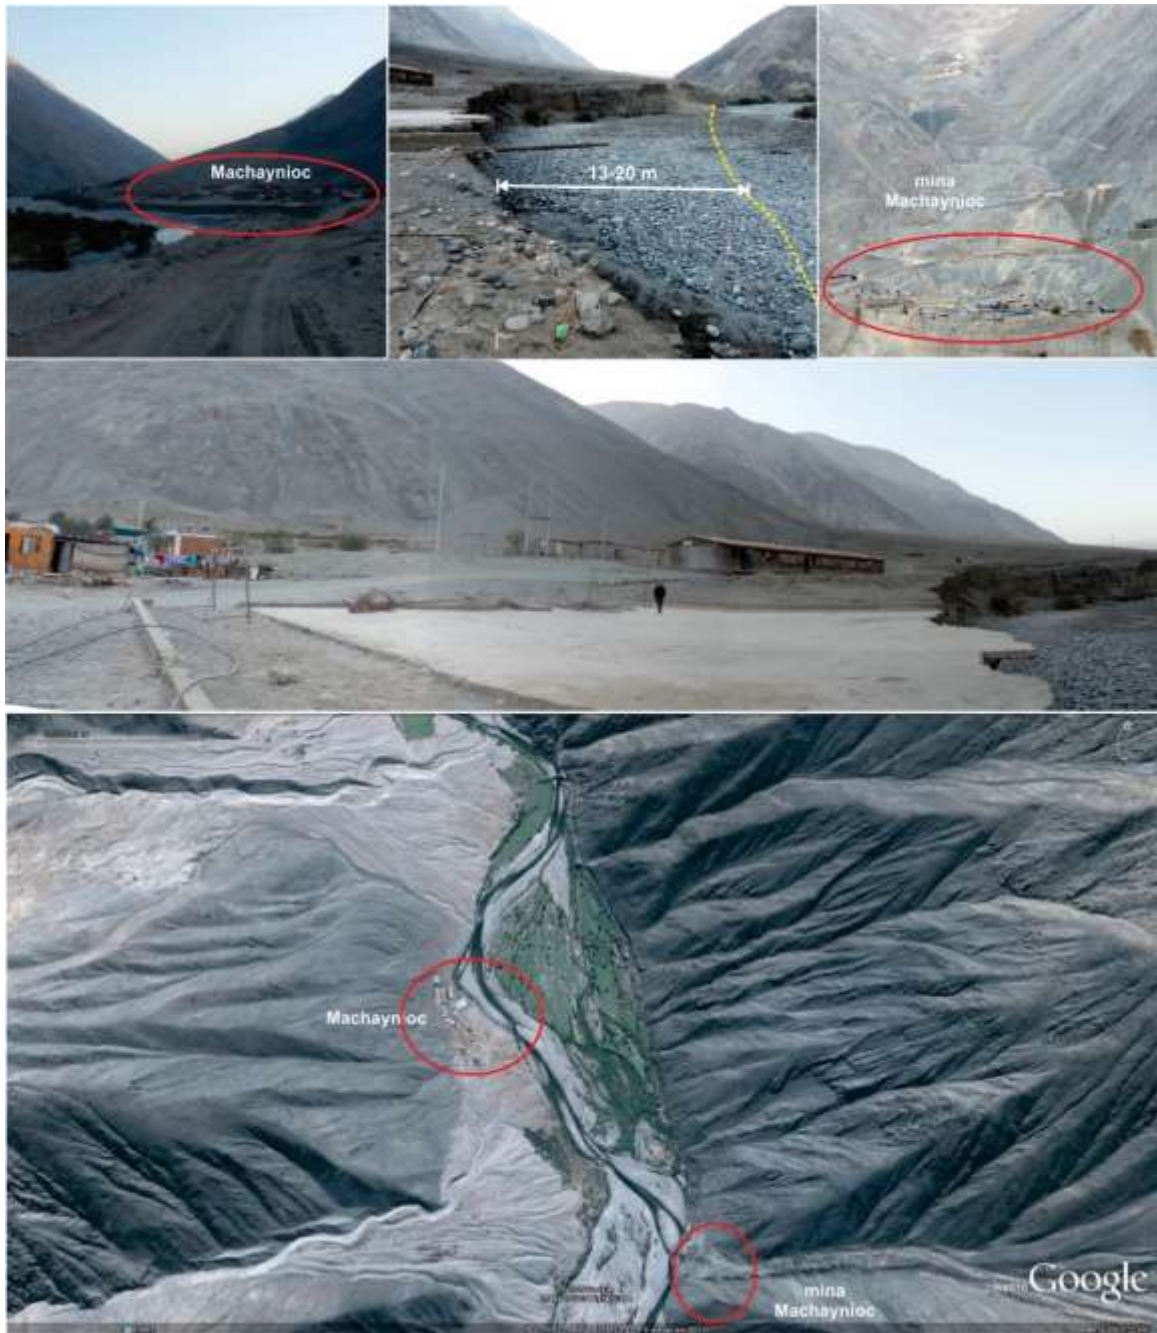
Figura 3.2 Vistas del sector Machaynioc afectado por erosión fluvial en la margen derecha del río Machaynioc. El poblado se encuentra sobre depósitos de flujos antiguos como se muestra en la imagen del Google Earth.

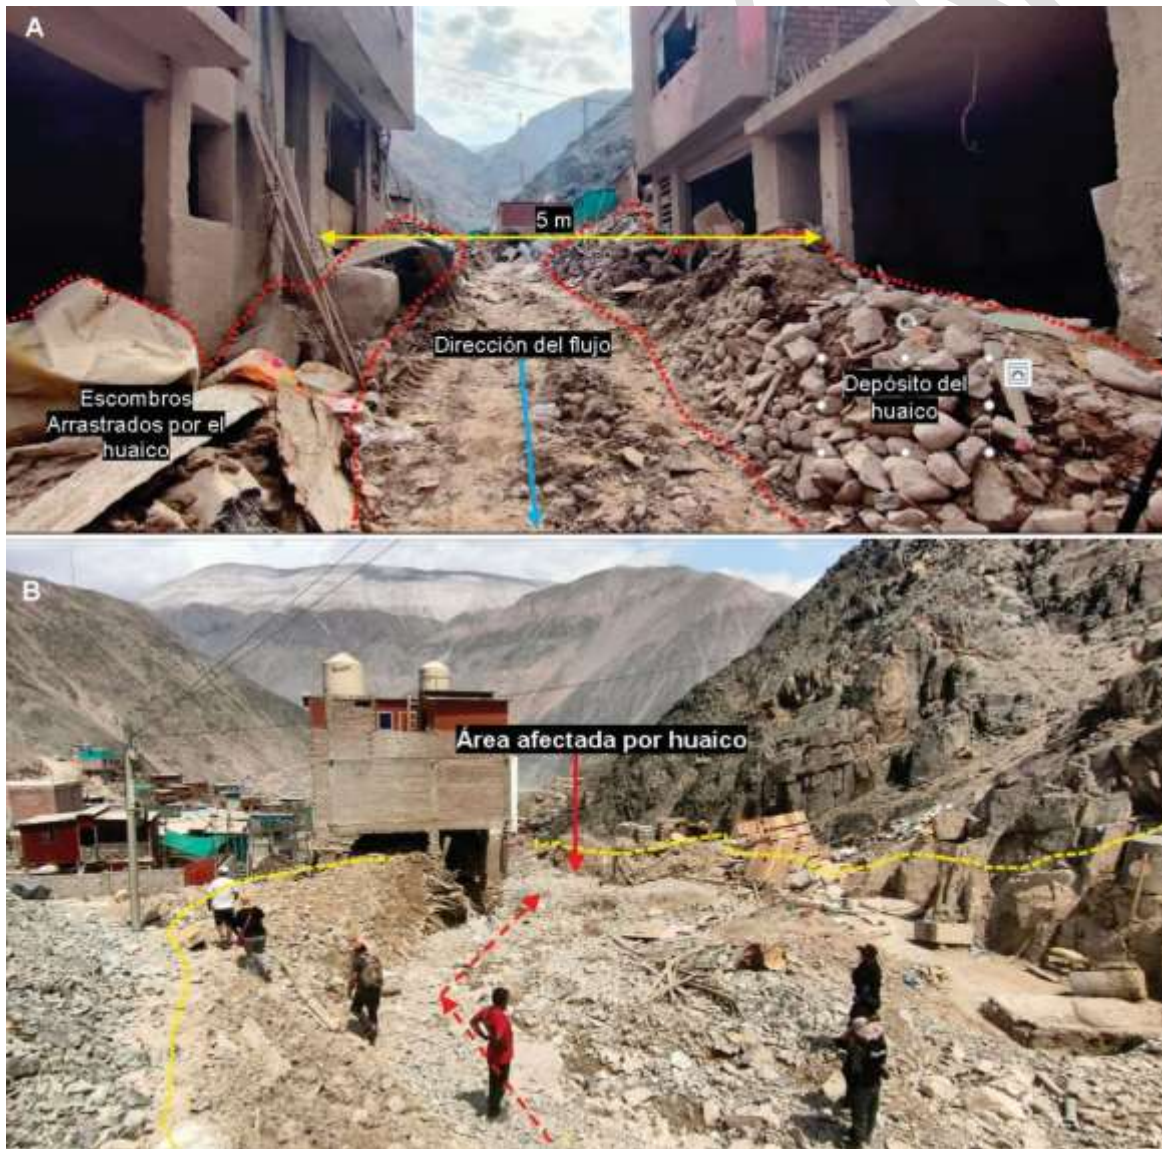
Figura 3.9 Viviendas afectadas por el huaico del 5 de febrero de 2023 (A), Área inundada por huaico y zonas erosionadas (B), ambas en el sector Posco Misky.

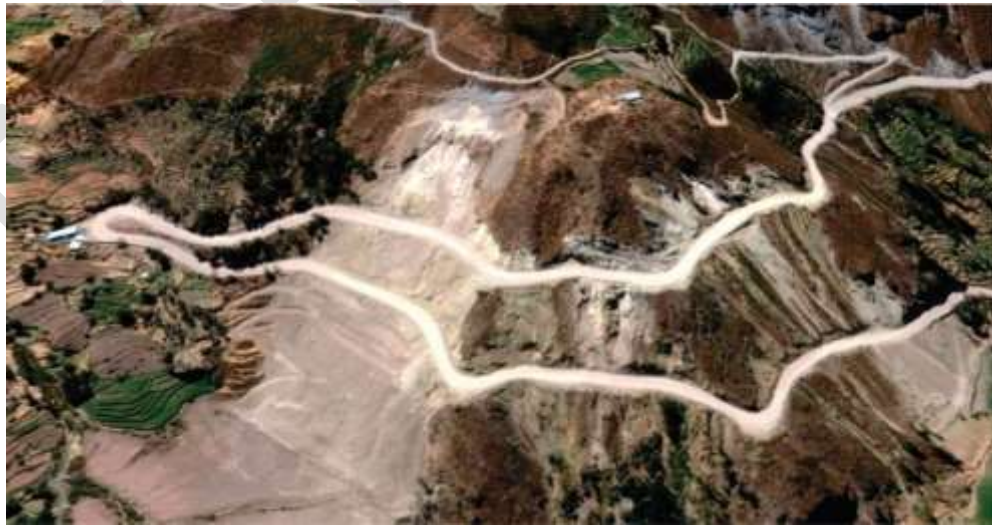
Figura 3.13 Carretera de acceso entre Cotahuasi y Chuquibamba (Km 8+100) afectada y susceptible a derrumbes por corte de talud para su construcción. Imagen Google Earth.

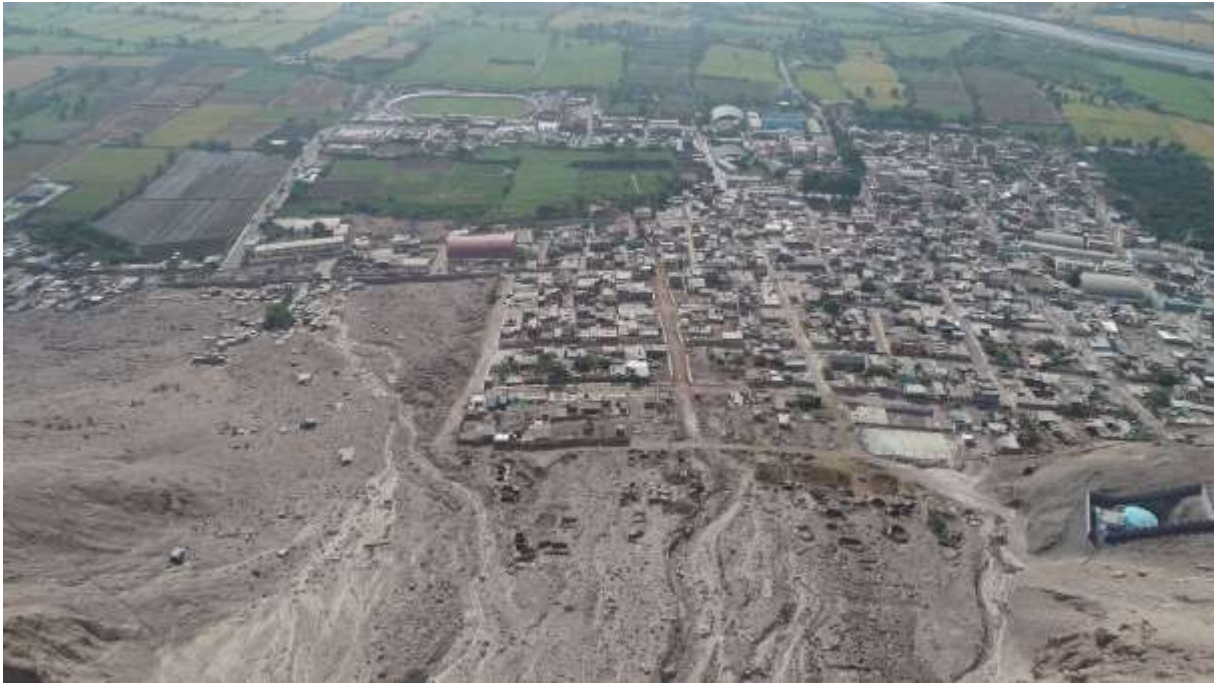
Fotografía 3.1 Viviendas de Aplao se ubican sobre un abanico por donde constantemente cae material de las laderas superiores.

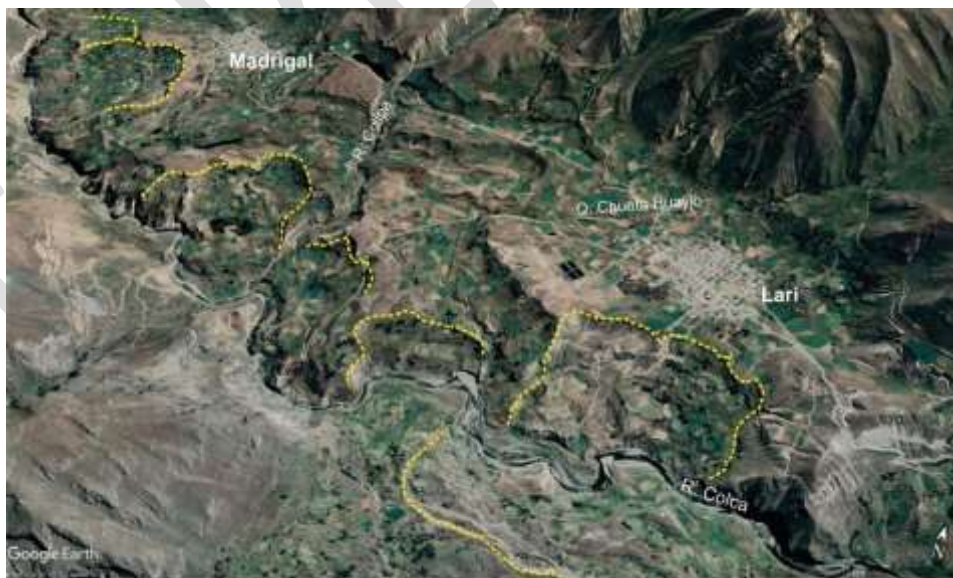
Figura 3.15 Vista panorámica de los deslizamientos de Lari y Madrigal en la margen derecha del río Colca. Se distingue con líneas punteadas de color amarillo a las escarpas superiores irregulares. Terrenos escalonados en el material deslizado, con afloramientos de agua y basculamiento del terreno en el pie del deslizamiento. También presenta erosión o socavamiento del río Colca. Imagen Google Earth.

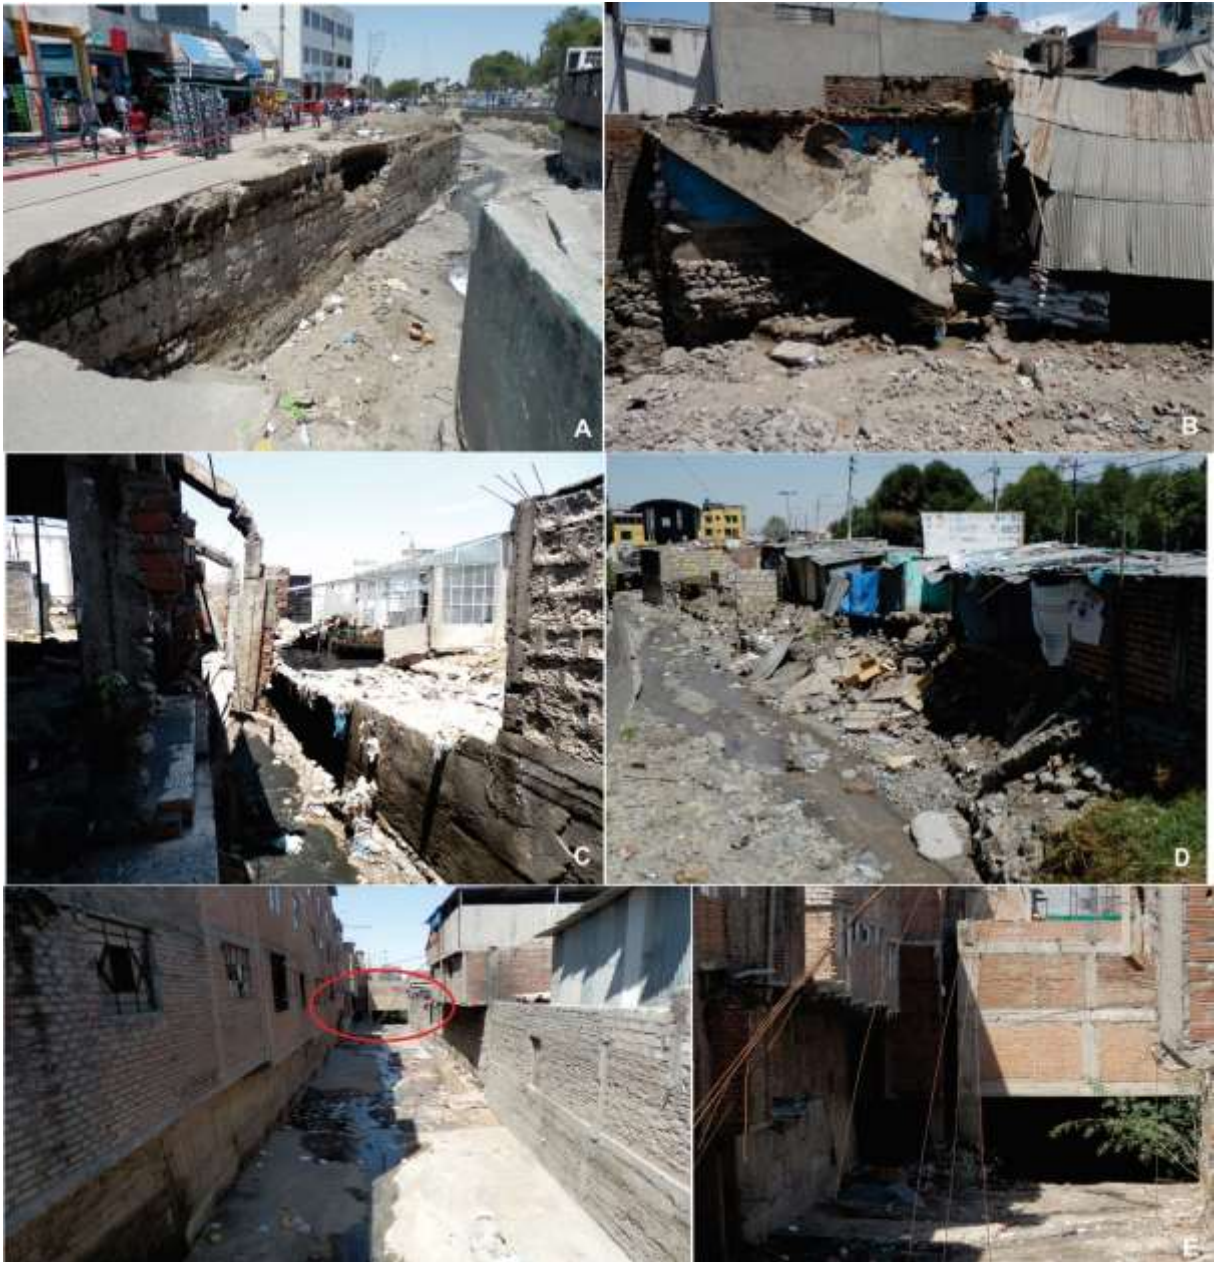
Figura 3.19 A) Colapso de muros de contención en la margen izquierda de torrentera, con pérdida de plataforma de la calle Virgen del Pilar. Este colapso permitió el descubrimiento de un muro antiguo a más de 1 m detrás del actual con 17 m de ancho. B) Colapso de muros de los puestos del mercado del Altiplano. C) El cauce de la torrentera se ha estrechado a 4.54 m de ancho por construcción de edificaciones. Por efecto del flujo, socavó los cimientos del muro de contención en la margen izquierda, lo que generó el colapso de las columnas de la fábrica textil y el rebose en ambas márgenes, en el pasaje Victoria. El puente en forma de arco a 11 m aguas abajo tiene un ancho de 3.78 m, el cual estranguló aún más la torrentera. D) Intersección de la Av. Venezuela con el pasaje Jacinto Ibáñez, frente a la Urb. Juan El Bueno. Allí se encuentran ubicadas 6 viviendas y un total de 20 personas que habitan dicho espacio. En la margen derecha de la torrentera, pese a que se realizó la limpieza del cauce, es evidente que las viviendas han avanzado hacia el cauce de la torrentera. Al incrementar el caudal de la torrentera

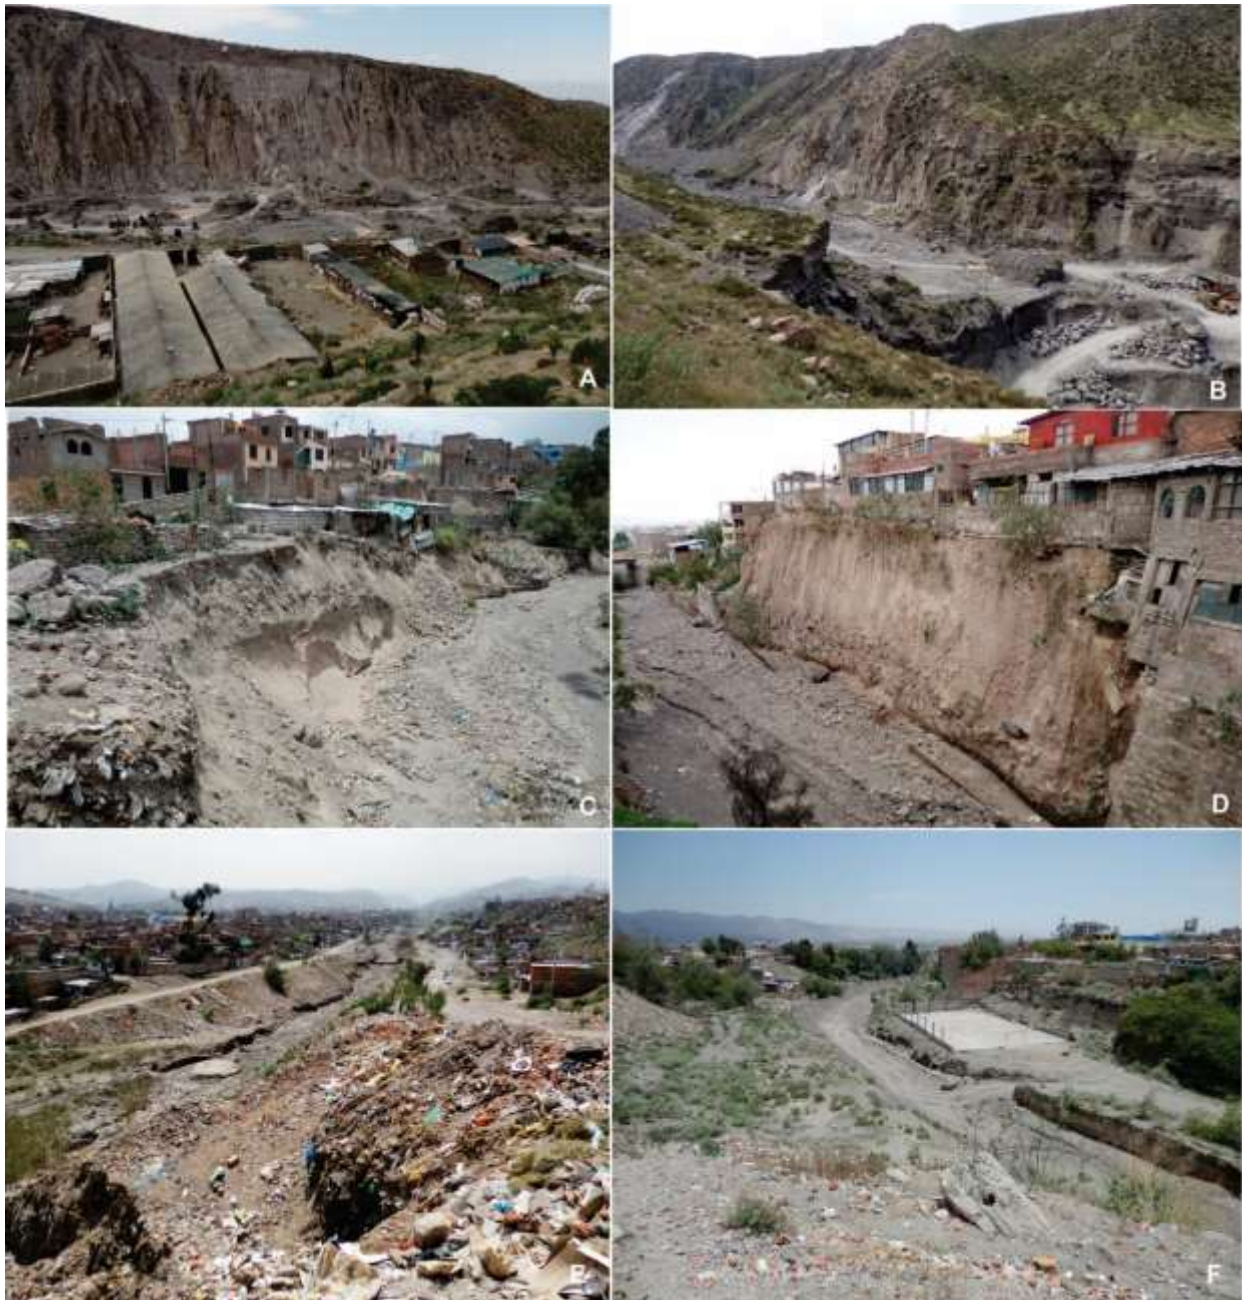
Figura 3.21 A) Erosión de laderas de tipo cárcavas y derrumbes en ambas márgenes de la quebrada San Lázaro (parte alta) aportan material suelto al cauce de la quebrada. B) Presencia de canteras en el cauce de la quebrada San Lázaro acumula material suelto. C y D) Viviendas se encuentran al borde del acantilado formado en la quebrada San Lázaro, algunas ya han colapsado. E). Desmonte y basura acumulada en la parte alta de la quebrada San Lázaro. F) Plataforma deportiva en terraza baja de la quebrada San Lázaro.

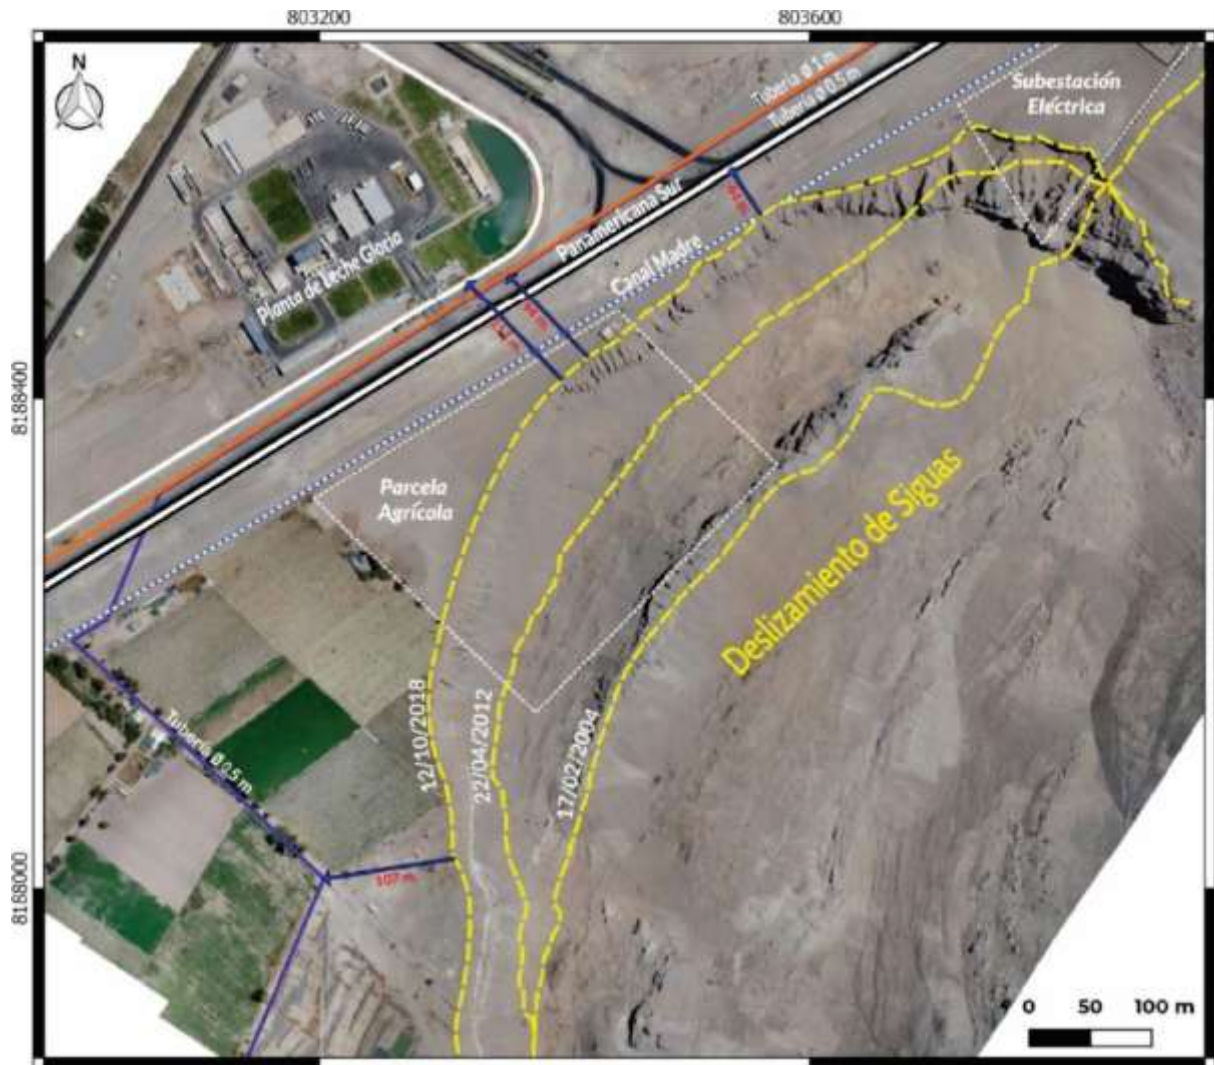
Figura 3.22 Evolución de la escarpa principal del deslizamiento de Sigwas y distancias mínimas a la infraestructura amenazada. Vista de un ortomosaico con resolución de 3.7 cm/píxel (Taípe & Huanca, 2018).

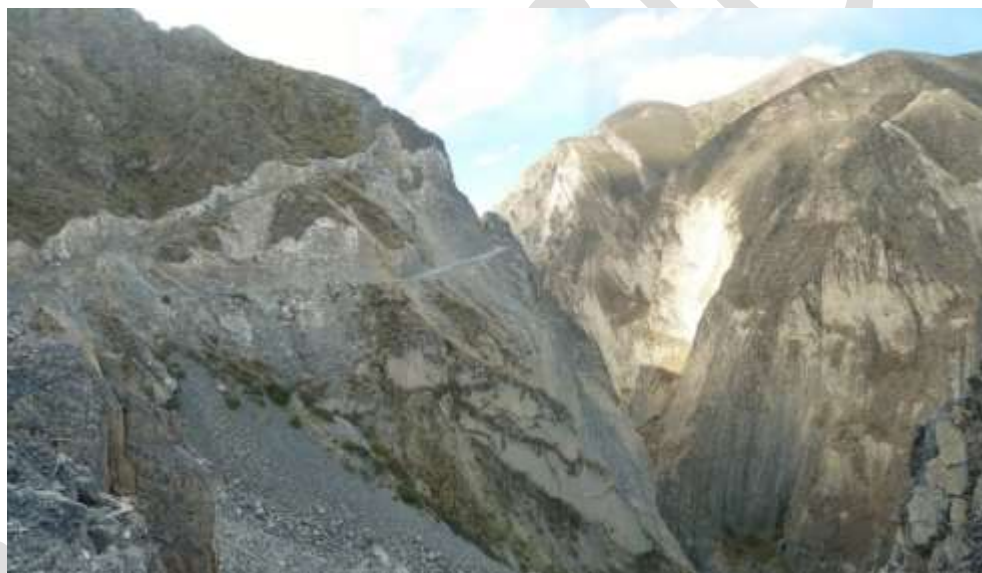
Fotografía 4.10 Talud de carretera Pomabamba-Sarhua-Huancasancos, intensamente fracturado. Se producen derrumbes y caída de rocas.

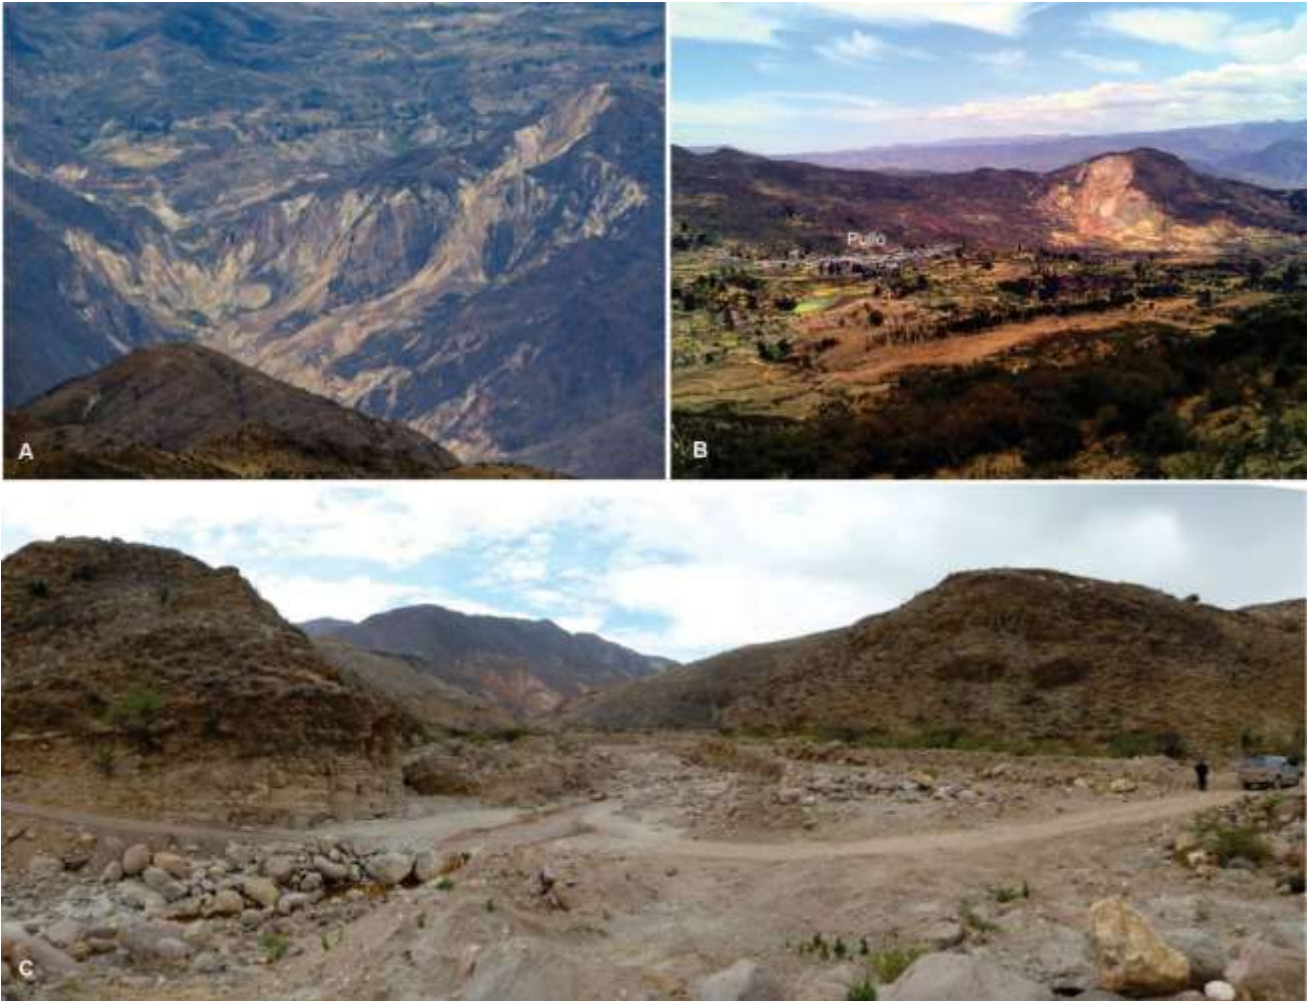
Figura 4.2 Deslizamiento flujo en el lado norte del cerro Sallachipa. Los materiales se encausaron por la quebrada y llegaron hasta el río Sangarará(A). Deslizamiento flujo en el lado sur del cerro Sallachipa. En la vista también se observa al poblado de Pullo (B). Flujo de detritos en la quebrada Tampa, originado con los materiales que aportan los dos deslizamientos del cerro Sallachipa. Este huaico obstruyó el tránsito en la trocha carrozable que conduce de Coracora a Yauca (C).

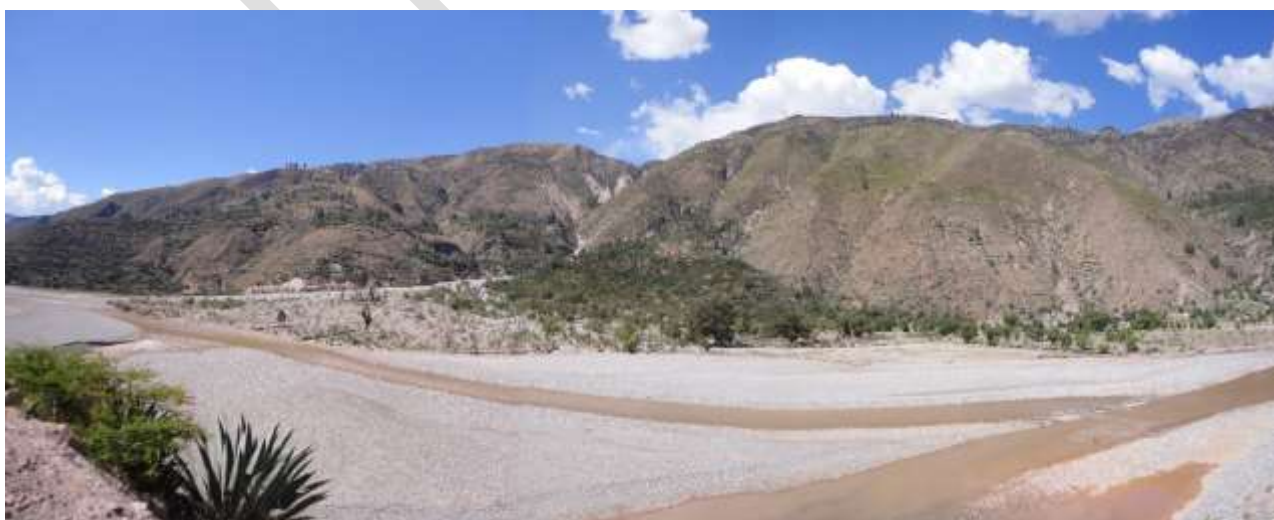
Fotografía 4.14 Depósito de huayco en quebrada Viscachayoc. El poblado de Pampa Cruz está asentado en el abanico.

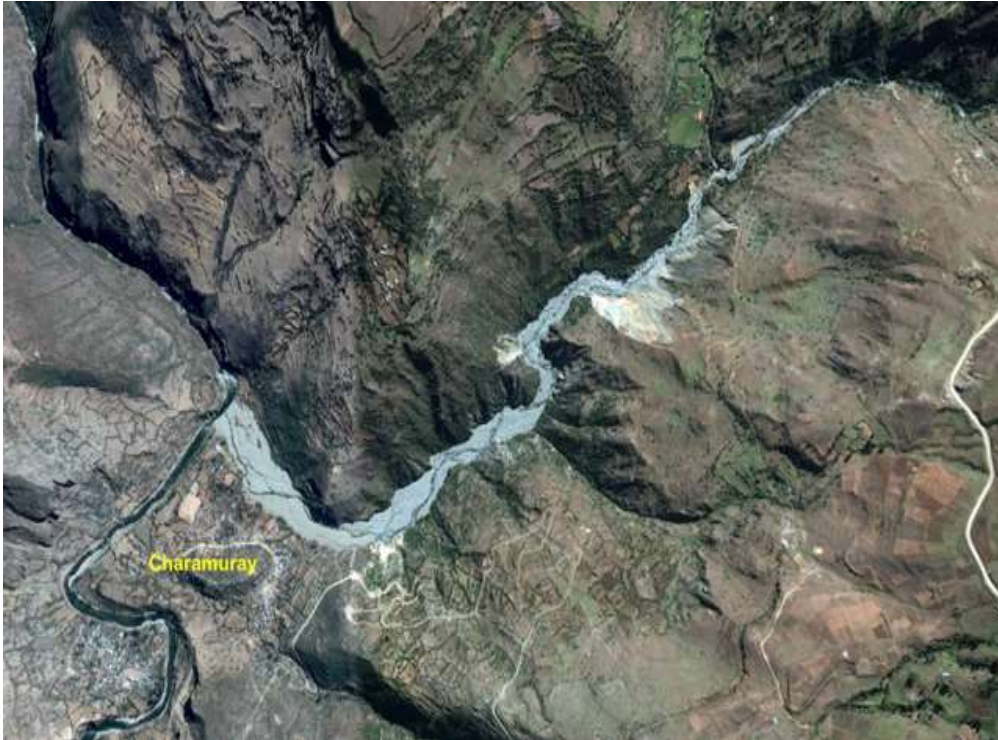
Figura 5.2 Poblado de Churumuy asentado en la confluencia del río Chullumayo en el río Santo Tomas. Por el río Chullumayo discurren huaicos.

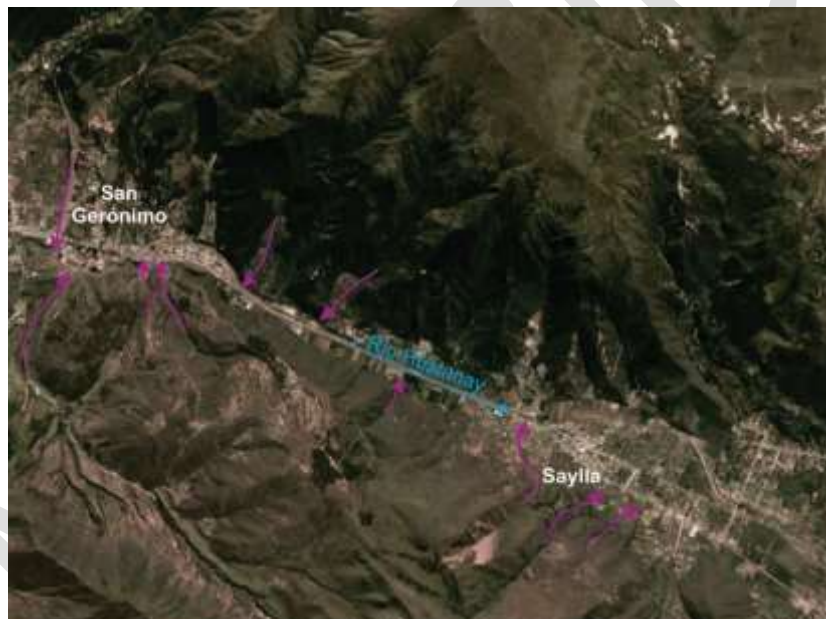
Figura 5.3 Cauce del río Huatanay entre los poblados de San Gerónimo y Saylla, donde se producen erosión fluvial e inundación; se señalan con flechas color lila las quebradas por donde discurren flujos de detritos.

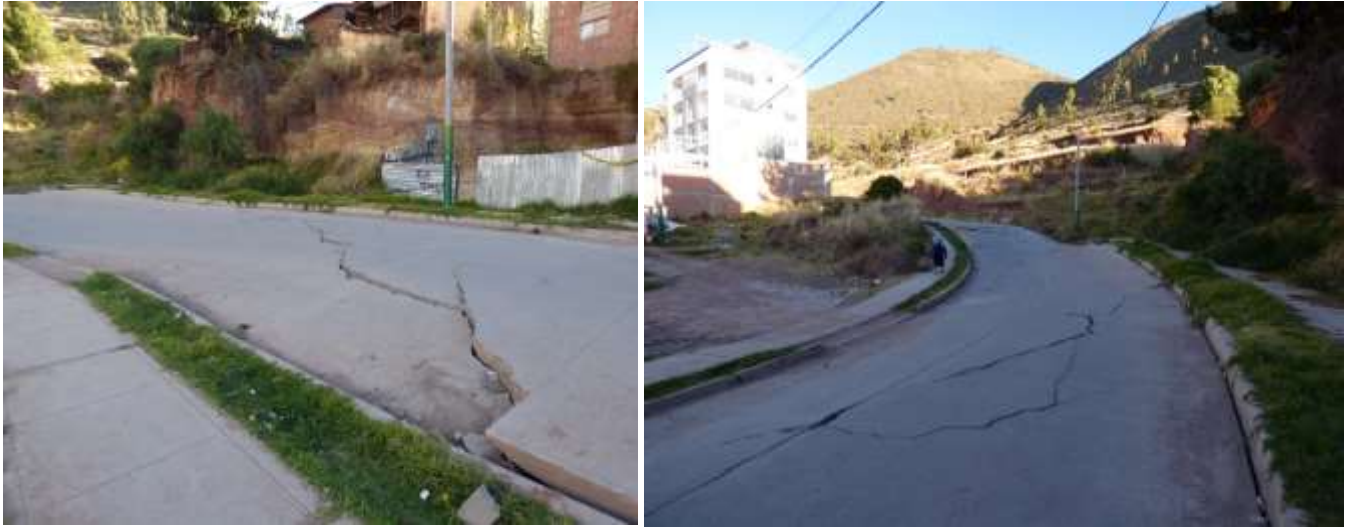
Figura 5.4 Vistas de múltiples agrietamientos, asentamientos y enduzamientos en la plataforma de carretera.

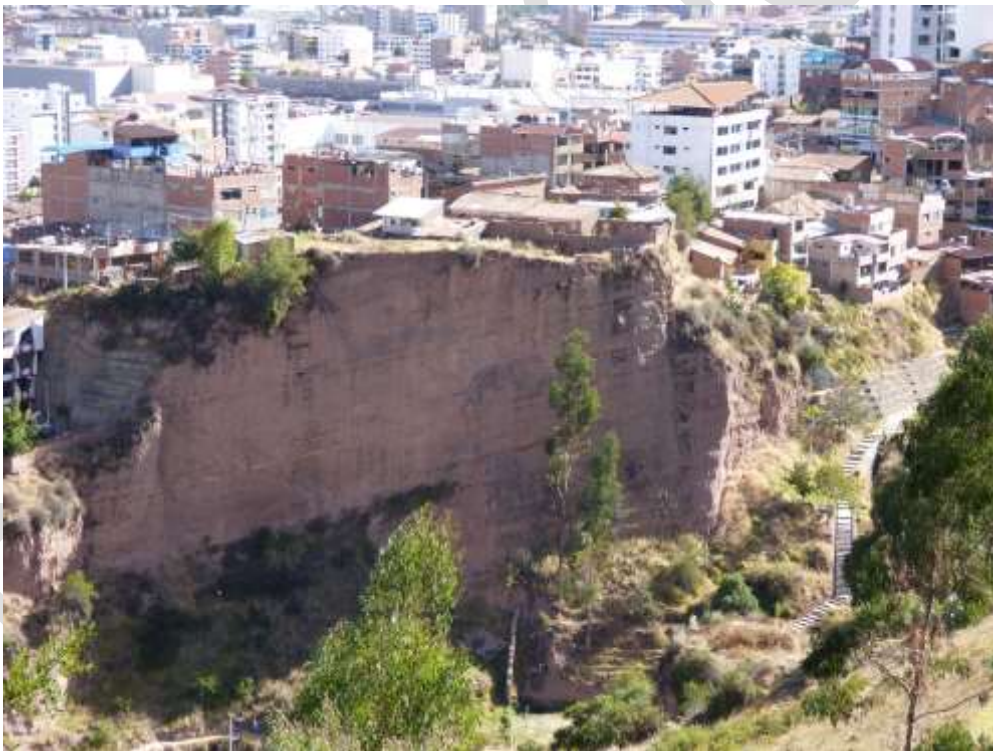
Fotografía 5.9 Acantilado vertical en la margen izquierda de la quebrada Shihuila; se observan viviendas construidas en el borde del acantilado.

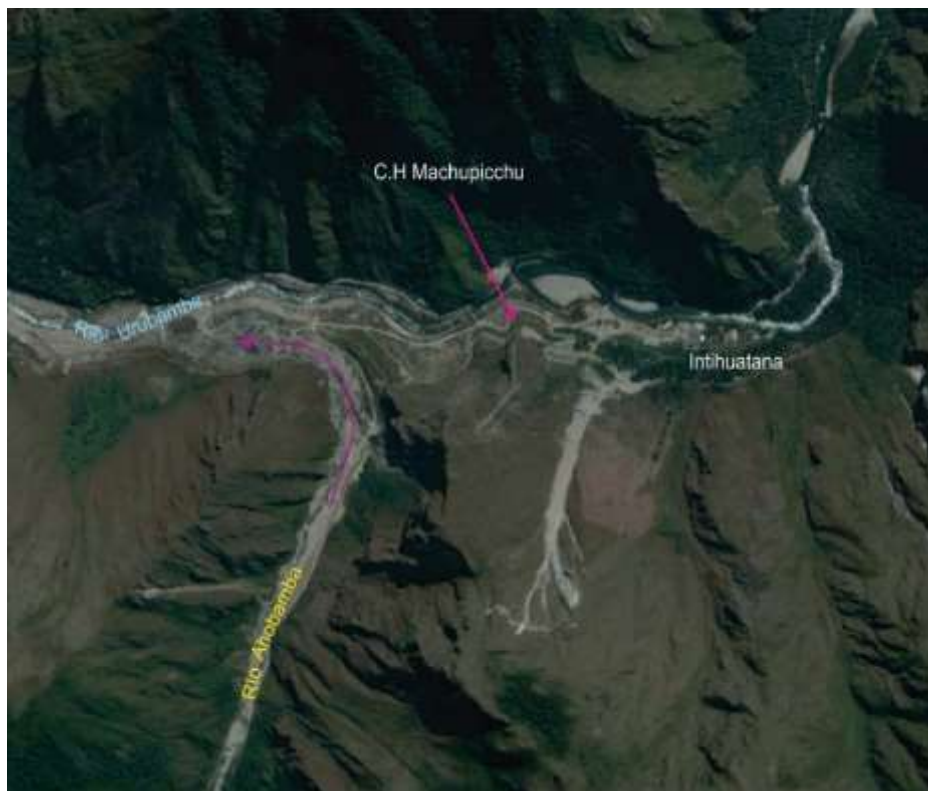
Figura 5.6 Vista del río Urubamba donde se encuentra la C.H de Machupicchu, también se puede observar el cauce del río Ahobamba, por donde discurrió un aluvión que represo el río Urubamba y provoco daños en la central hidroeléctrica.

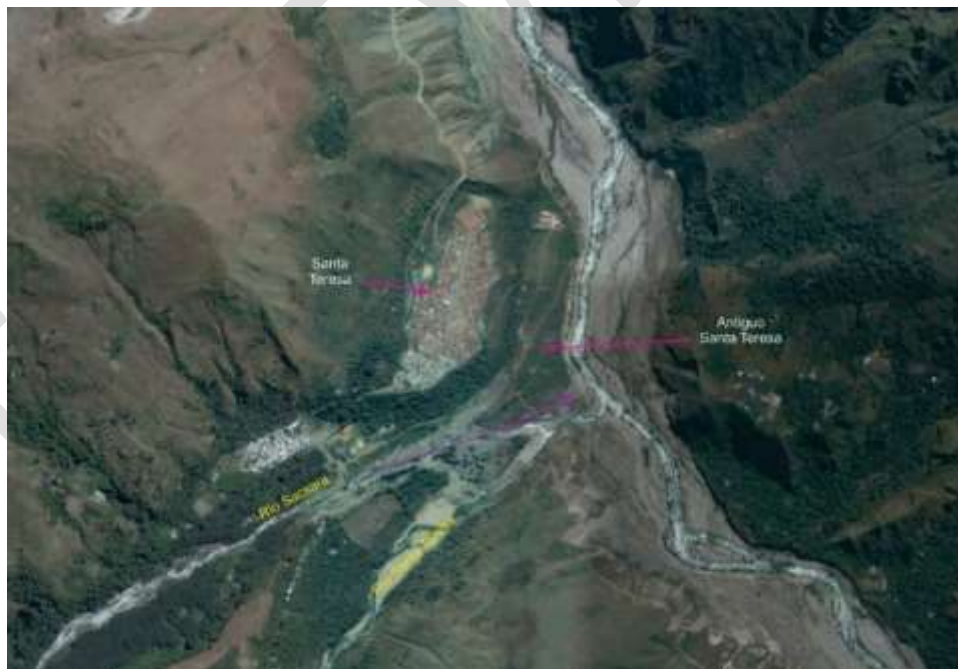
Figura 5.7 Vista del río Sacsara y del poblado de Santa Teresa arrasado por un huaico en el año 1998.

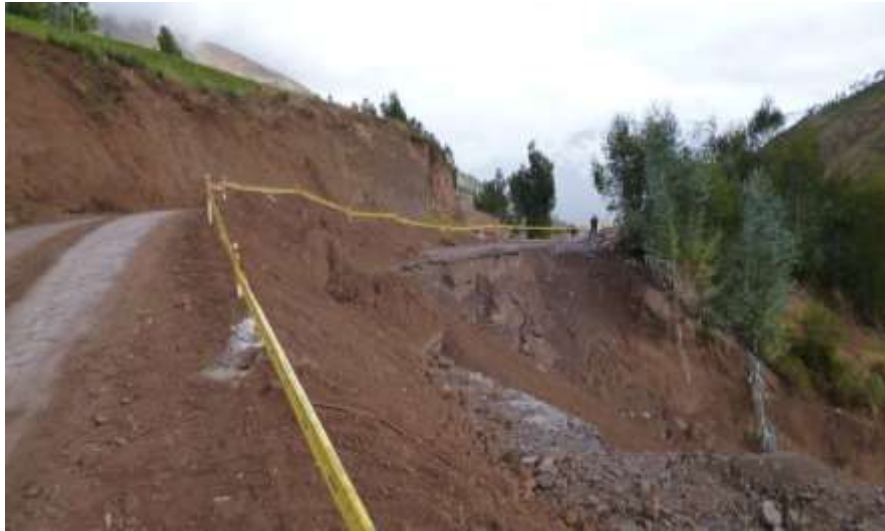
Fotografía 5.26 Deslizamiento que cortó toda la plataforma de la carretera en el Km. 3+630 de la carretera Calca-Yanatile, substrato de areniscas, limolita roja e ignimbritas.

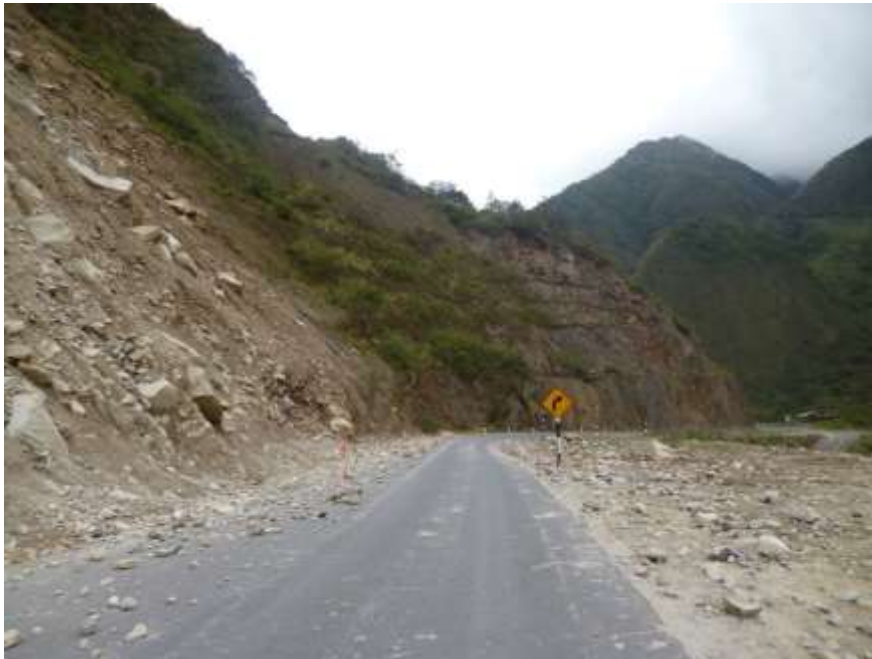
Fotografía 5.27 Detritos caídos obstaculizan el tránsito por la carretera Interoceánica en el Km. 148+500.

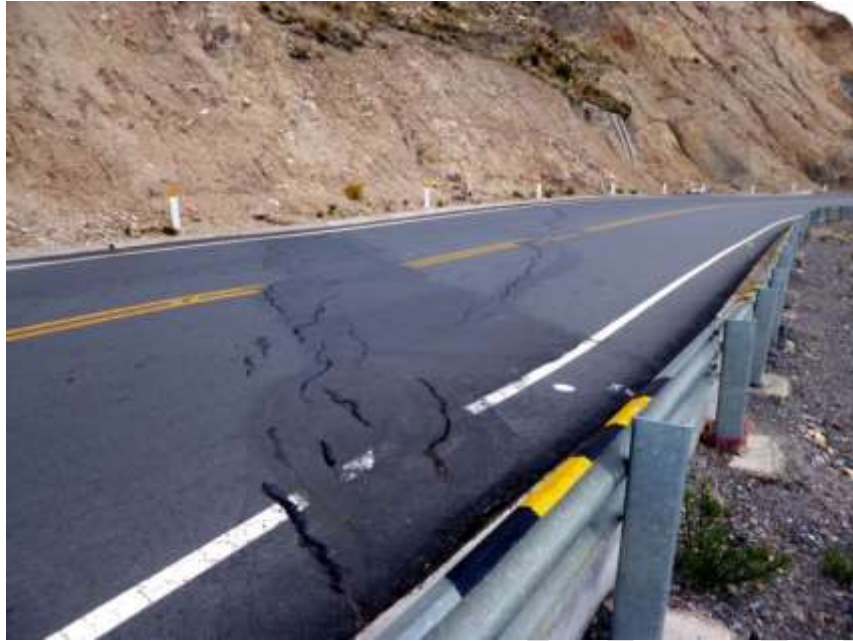
Fotografía 5.28 Plataforma de carretera asfaltada agrietada y con asentamientos.
