ZONAS CRÍTICAS POR PELIGROS GEOLÓGICOS EN LA ZONA SUR DEL PERÚ

2023

Elaborado por la Dirección
de Geología Ambiental y
Riesgo Geológico del
INGEMMET

Instituto Geológico Minero y Metalúrgico. Dirección de Geología Ambiental y Riesgo Geológico (2023). Zonas críticas por peligros geológicos en la zona Sur del Perú. Lima: INGEMMET, Boletín de la Serie C, 312 p.

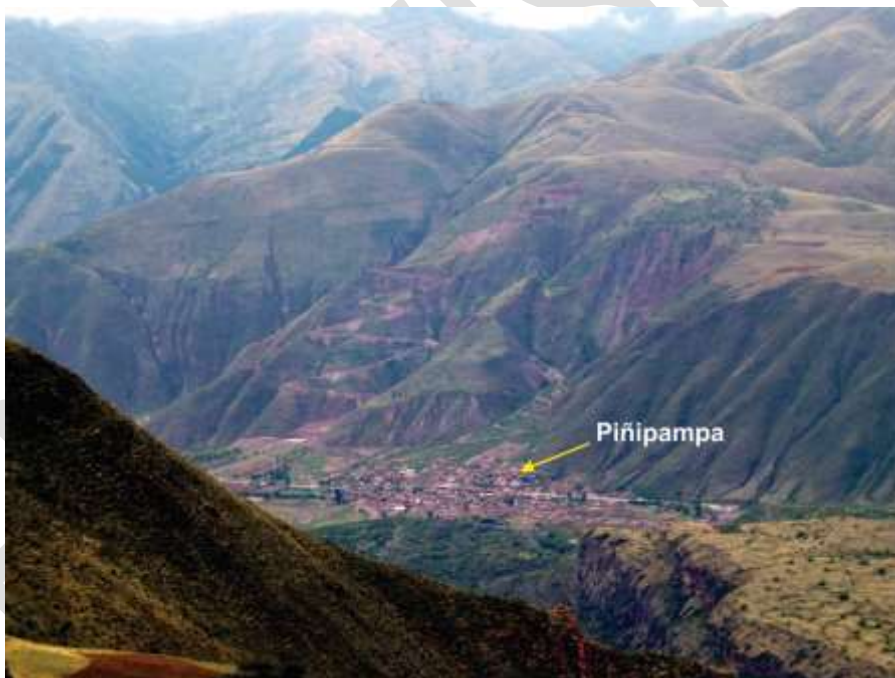
Figura 5.10 Poblado de Piñipampa asentado en el cono de deyección de quebrada de corto recorrido, nuevos flujos pueden afectar al poblado.

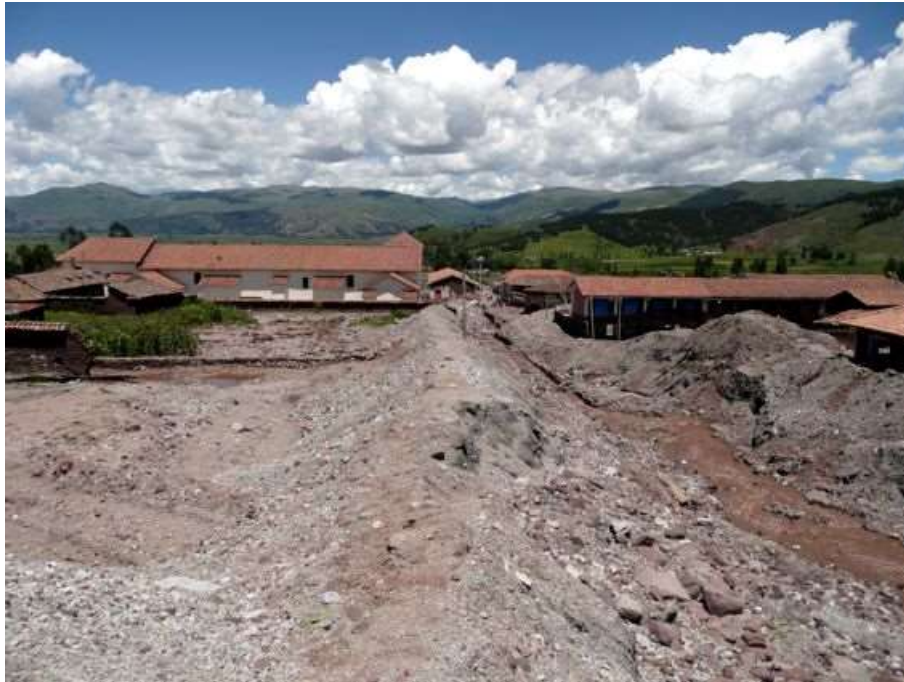
Fotografía 5.29. Cauce colmatado de la quebrada Qenqo, el material transportado superó la capacidad de carga del canal produciéndose desbordes y la formación de albardones. El flujo de detritos afectó viviendas y calles de Zurite.

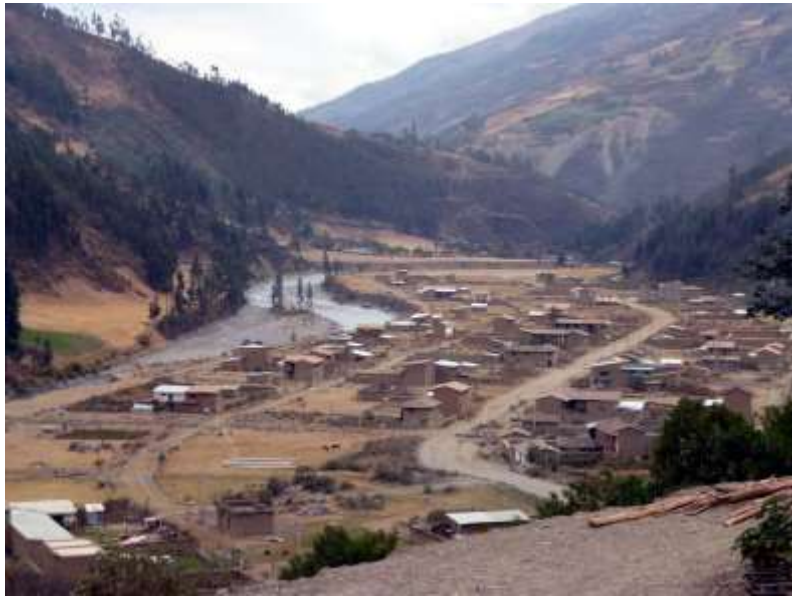
Fotografía 5.31 Población que ocupa terrenos de la hacienda Llaychu, asentada sobre una terraza baja en la margen derecha del río Paucartambo, puede ser afectada por procesos de erosión e inundación fluvial.

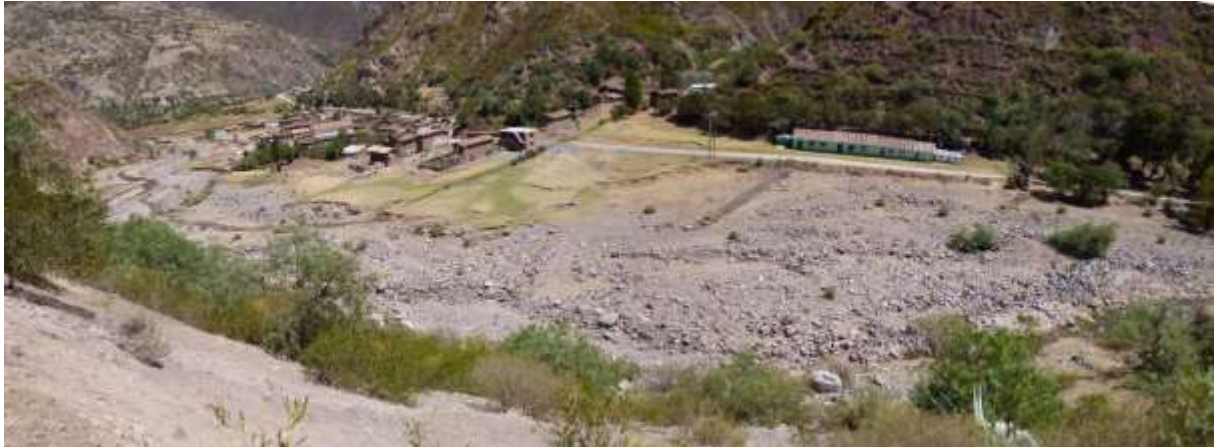
Fotografía 5.34 Valle del río Paruro y del poblado de Cusibamba bajo asentado en su margen izquierda cerca a la desembocadura en el río Apurímac, afectado por procesos de erosión fluvial y huaicos, se han colocado espigones con gaviones para evitar que el poblado sea afectado.

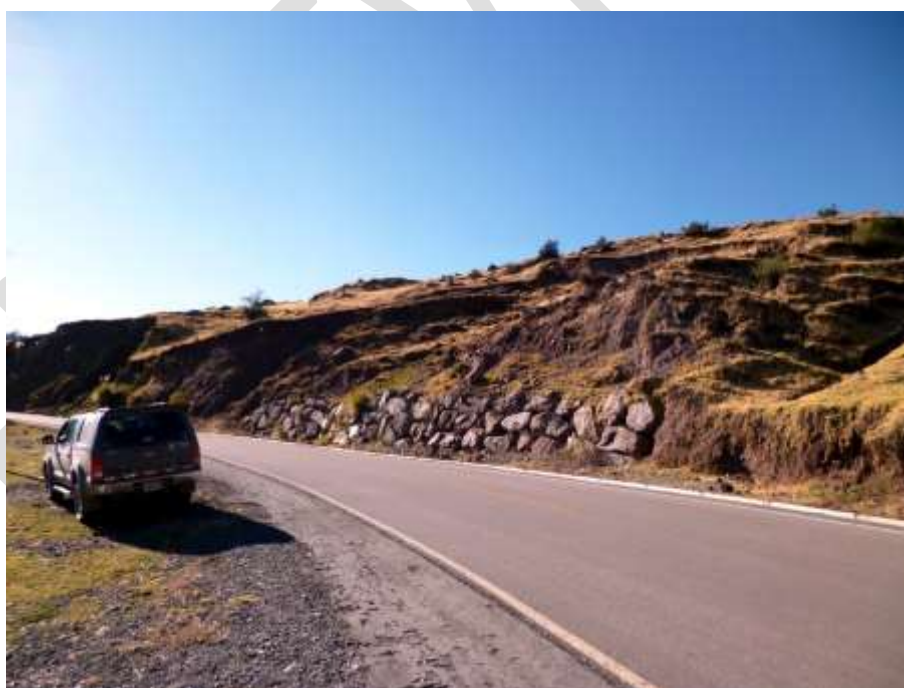
Fotografía 5.34 Carretera Acomayo-Pitumarca, zona donde se presenta asentamiento en el talud superior de la carretera por efectos de un deslizamiento activo

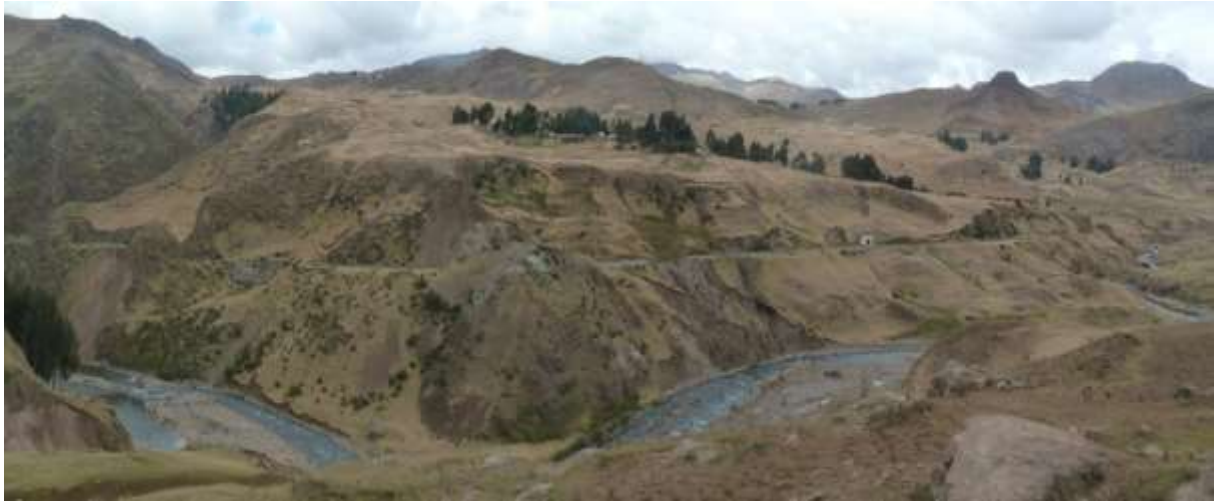
Fotografía 6.1 Movimiento complejo de deslizamientos-flujos, reptación y derrumbes en el sector de Pomagoria/ carretera Huancavelica-Yauli.

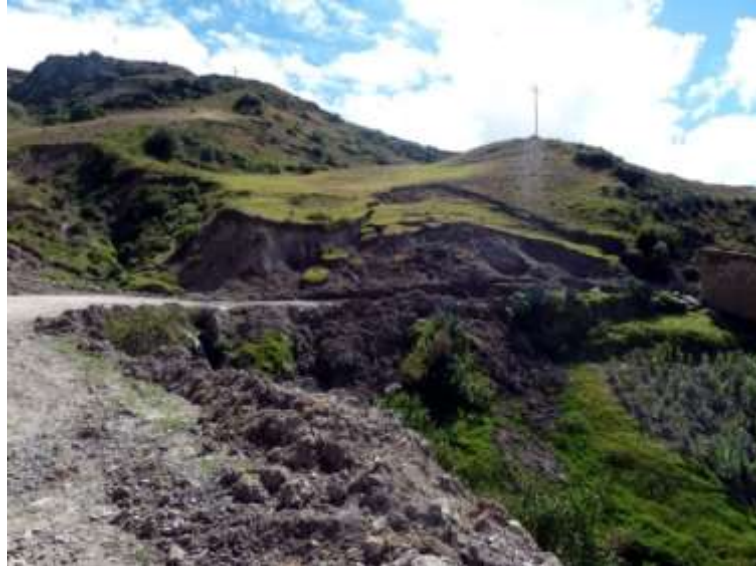
Fotografía 6.8 Deslizamiento en el talud superior de la carretera, localizado encima del poblado de Churcampa.

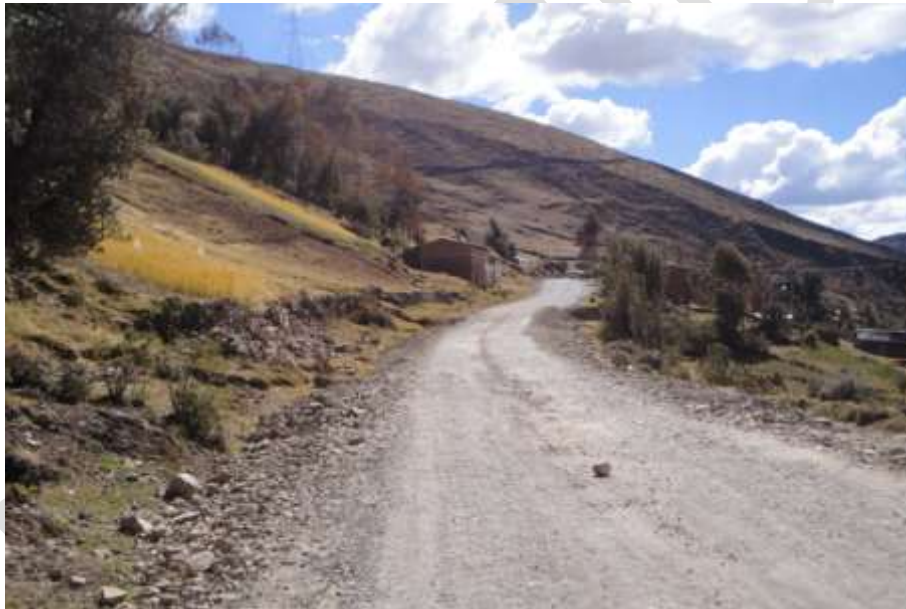
Fotografía 6.10 Vista de perfil de los asentamientos y agrietamientos en la plataforma de la carretera por efectos de un deslizamiento en el sector de Huaribambilla.

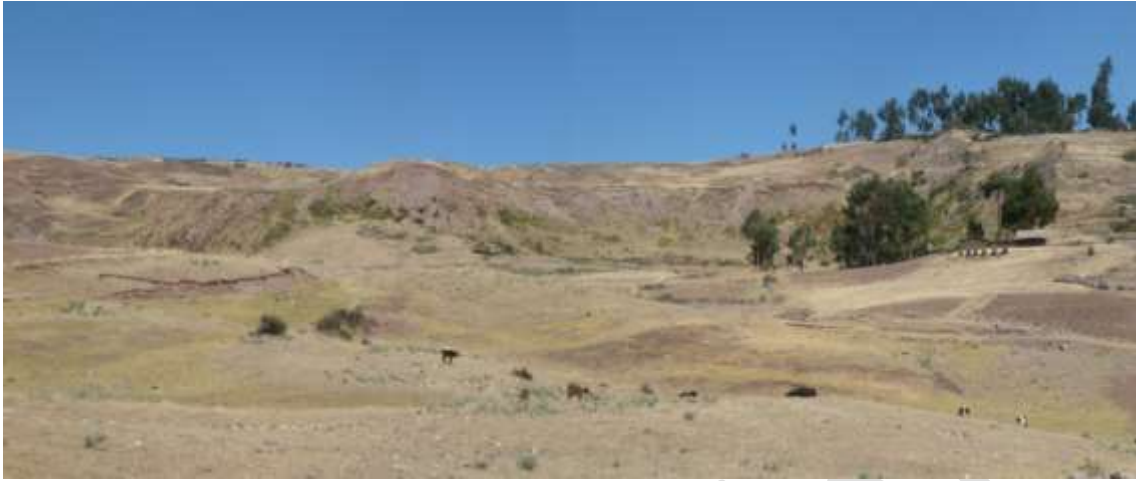
Fotografía 6.13 Deslizamiento antiguo reactivado en el cerro Jasibamba, sectores de Cuñi y Villa del Carmen.

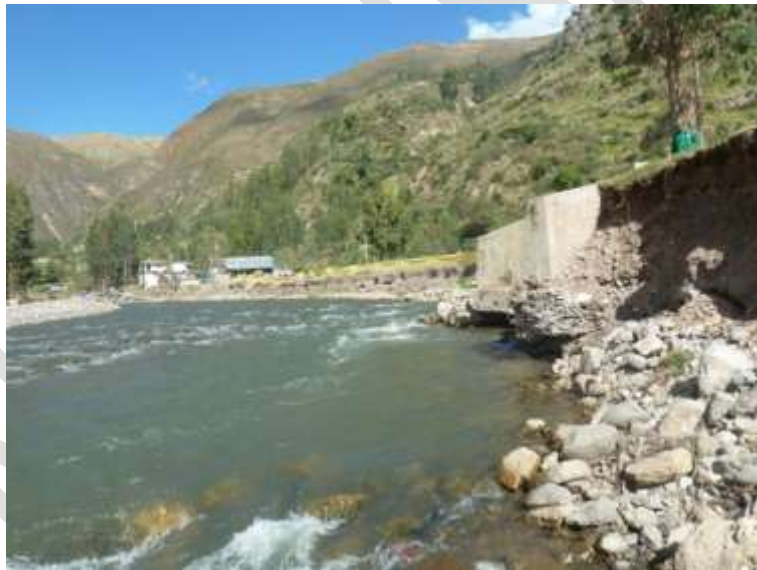
Fotografía 6.17 Vista de las bases socavadas de los estribos del puente Alambrijo y erosión en la plataforma de la carretera.

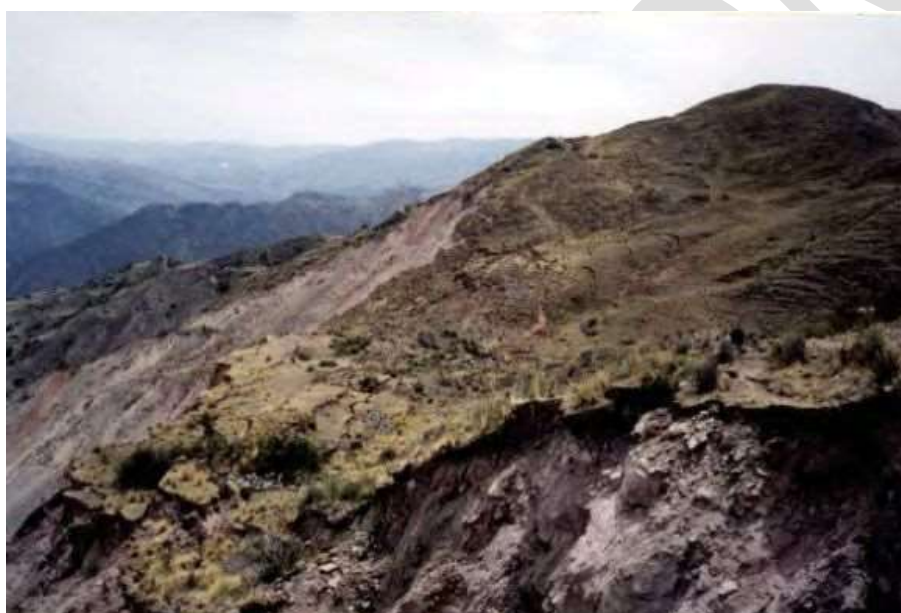
Fotografía 6.22 Sistema de agrietamientos intensos en la ladera superior de la zona de arranque (corona) del deslizamiento del 16-03-2000, en Uralla. (Fotografía: Dávila, 2000).

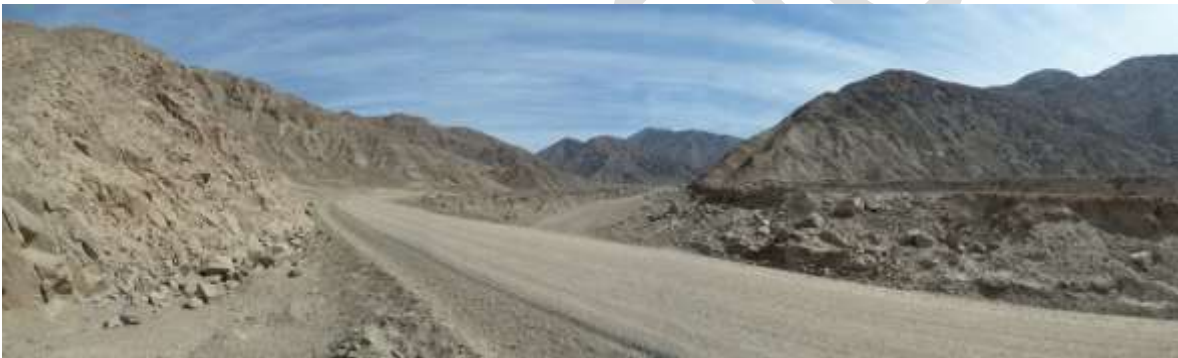
Fotografía 7.1 Tramo Culebrillas, trazado en cauce de quebrada que se activa excepcionalmente y puede ser afectada por flujos de detritos

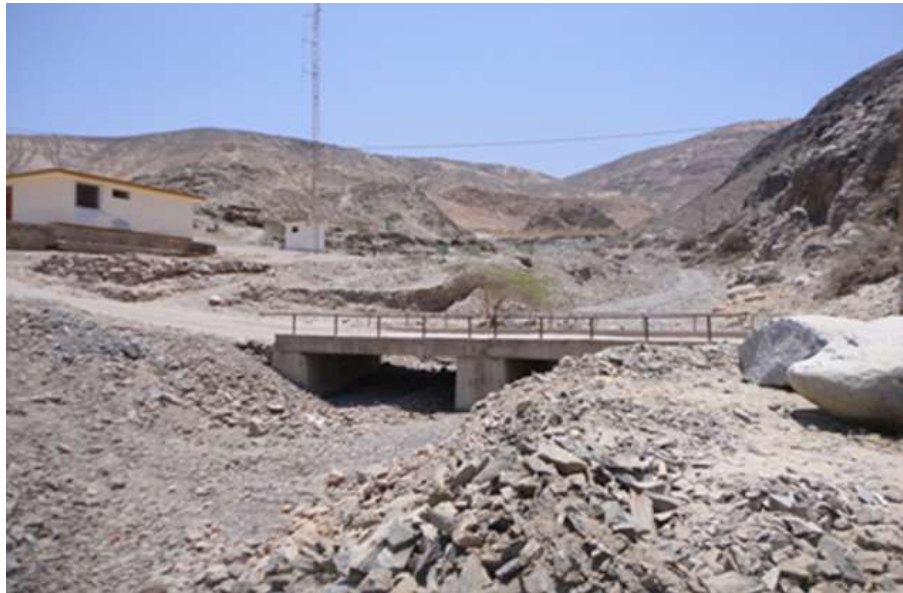
Fotografía 7.4 Sector de Saramarca. Viviendas asentadas muy cerca de quebrada que se activa excepcionalmente y acarrea flujos.

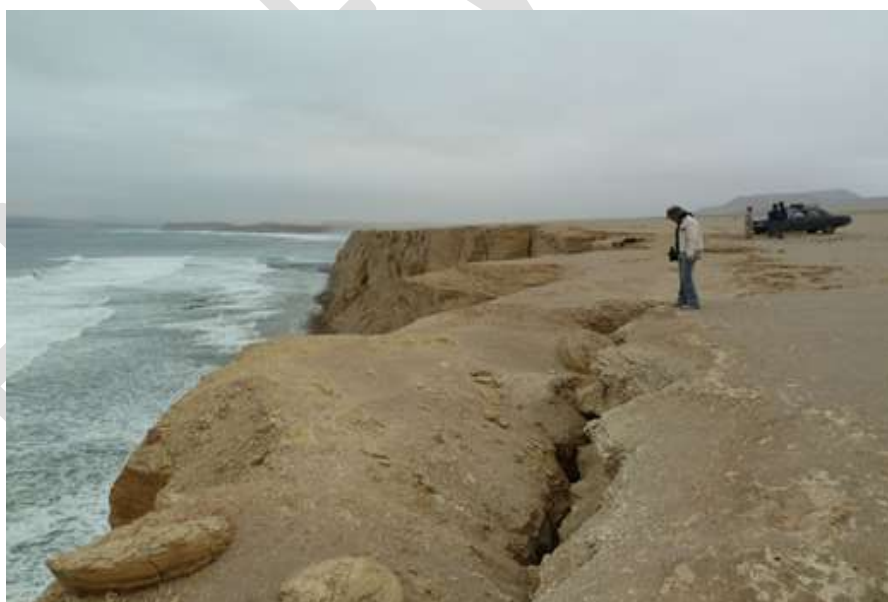
Fotografía 7.7 Asentamientos y agrietamientos en el acantilado de la Playa Las Salinas, en el extremo sur de la playa Yumaque

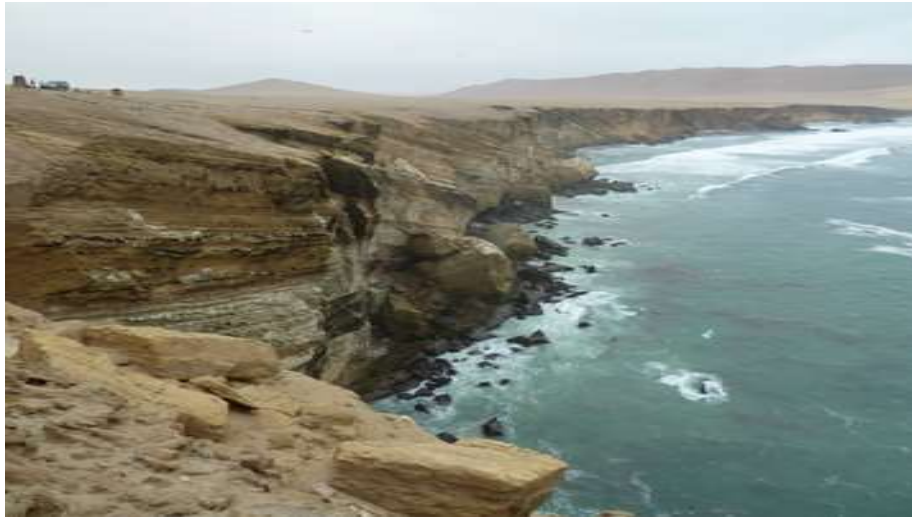
Fotografía 7.8 Sector Punta Arquillo, desde donde se produjo la caída de rocas que afectó la zona de descanso de lobos marinos.

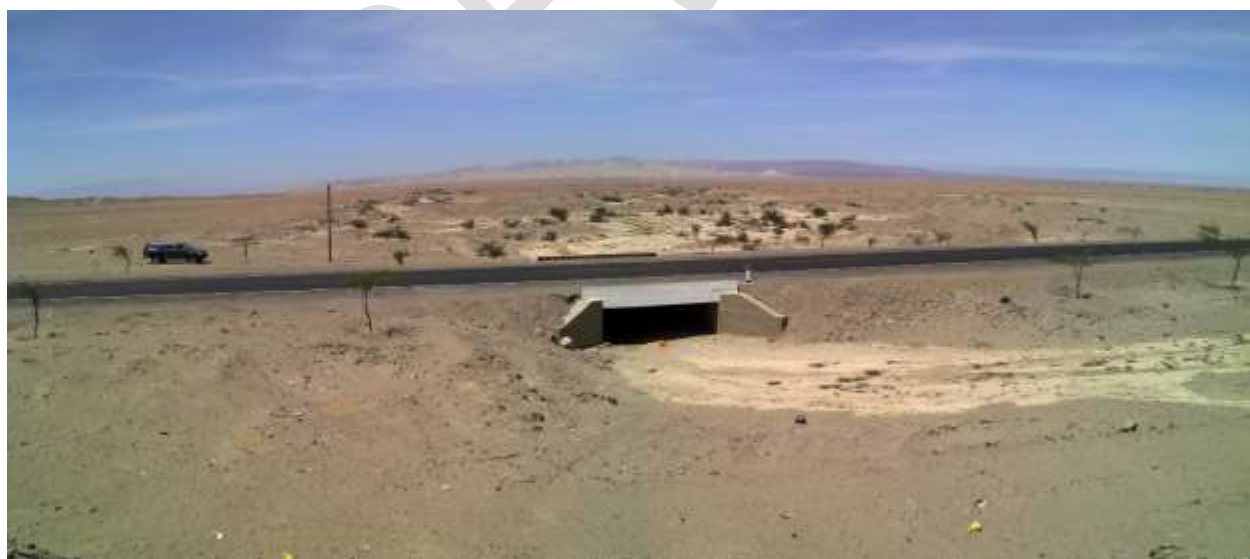
Fotografía 7.10 Quebrada que se activa excepcionalmente a la altura del km 377 de la carretera Panamericana Sur.

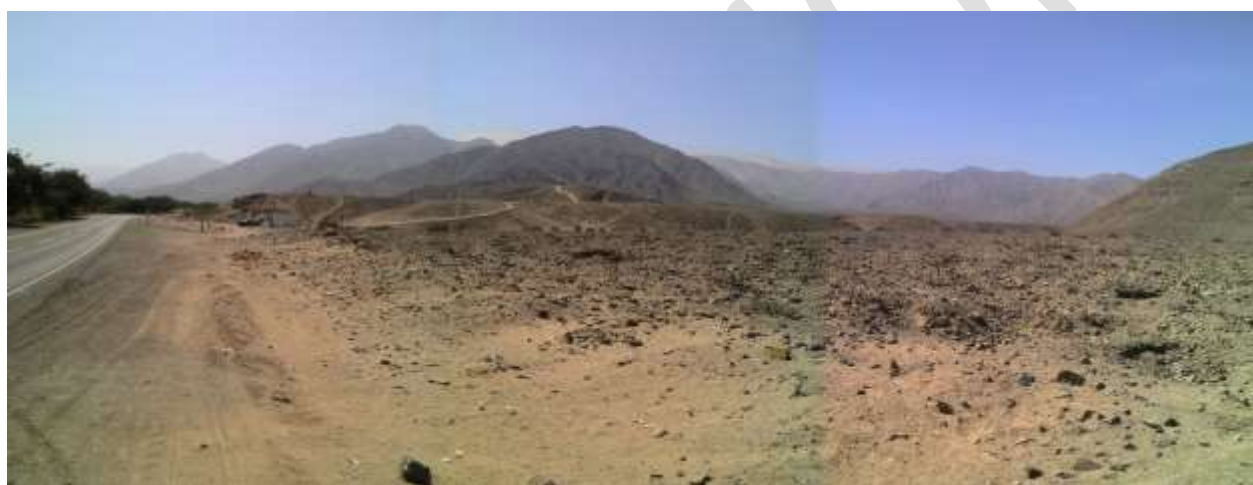
Fotografía 7.11 Depósitos en forma de abanicos, acumulados por huaicos excepcionales. Cauce de torrentera seca a la altura del km 16+380 de la carretera Nazca-Puquio.

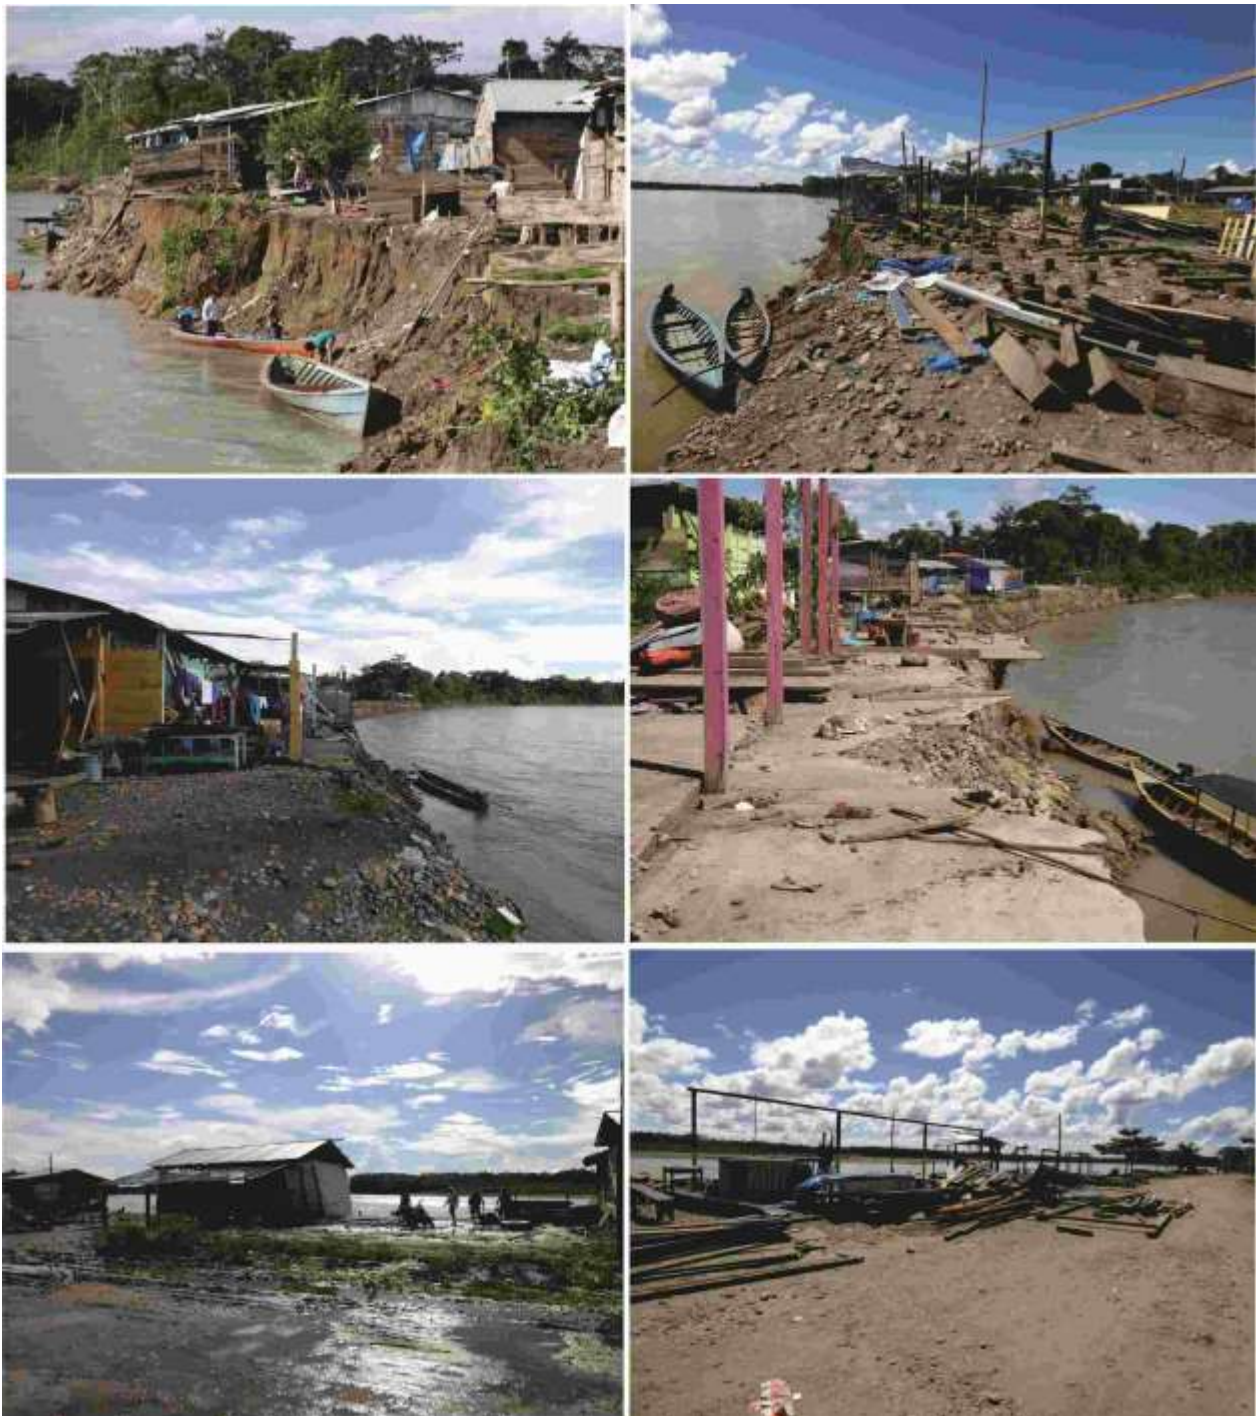
Figura 8.12 Vistas del sector Sarayacu, como producto de la erosión fluvial-inundación colapsaron 27 viviendas, la inundación llegó hasta el sector Virgen de la Candelaria, km 338 de la carretera Interoceánica.

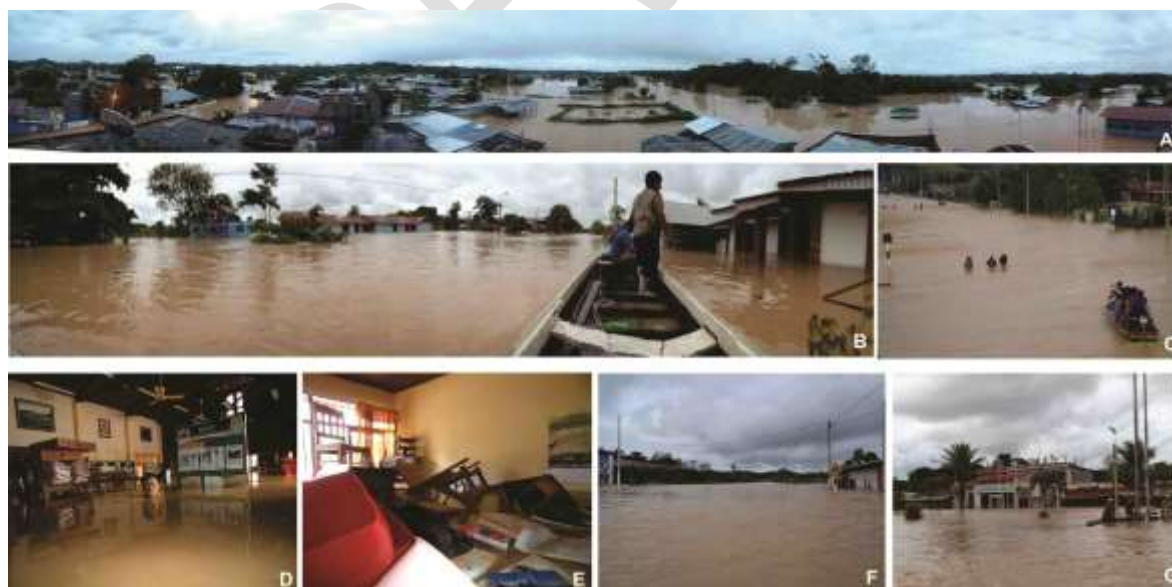
Figura 8.14 A y B) Vista de la inundación del 17 de febrero de 2012 en la ciudad de Iñapari. C) Av. León Velarde, Barrio Virgen del Rosario, el nivel del agua alcanzó 1.5 m de altura en la ciudad. D y E) Vistas tomadas en el interior de la Municipalidad Provincial de Iñapari, afectó documentos, archivos, sistema integrado, comunicación, equipos de cómputo, mobiliario y los patrimonios de almacén. F) Vista de la Av. León Velarde (carretera Interoceánica y el puente Internacional. G) Plaza de armas de Iñapari y Banco de la Nación totalmente inundados. Fuente: Indeci, 2012

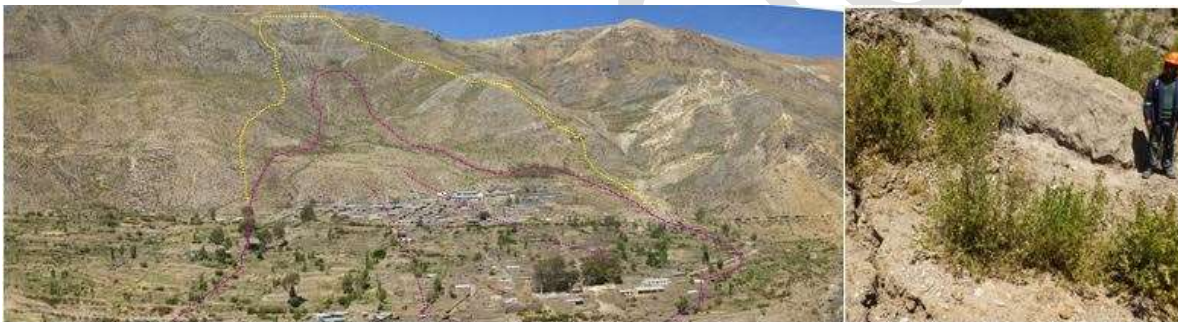
Figura 9.3 Deslizamiento-flujo en el sector Tassa, con presencia de grietas en terrenos de cultivo.

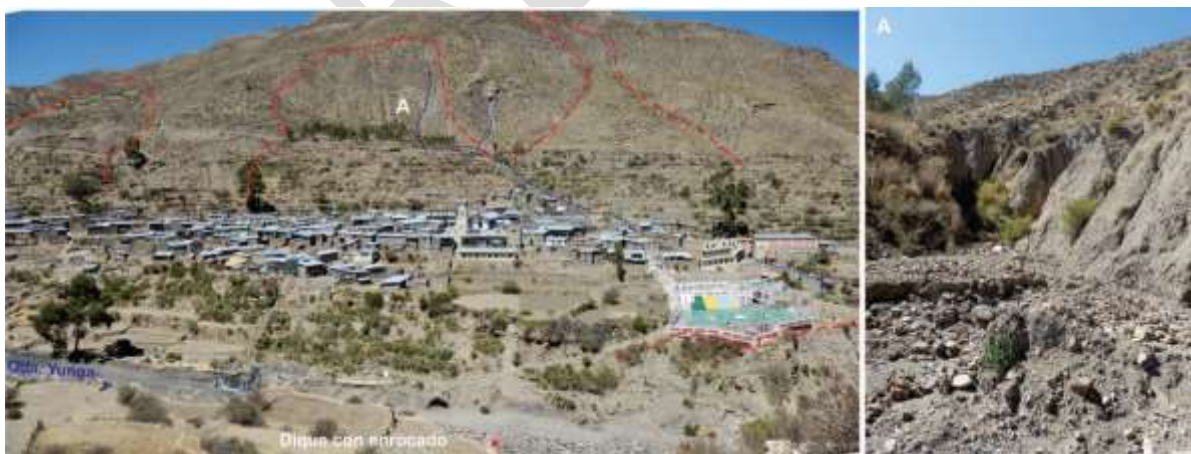
Figura 9.4 El poblado de Yunga se encuentra asentado sobre depósitos antiguos de remoción en masa, algunos se reactivan en forma de erosión de laderas por donde discurren huaicos como se puede apreciar en la ampliación (A) debido al abundante material suelto en las laderas del cerro Machapata. En líneas de color azul se observa la trayectoria del huaico del 16 de diciembre del 2012 que afectó al poblado de Yunga. También presenta erosión fluvial en la margen izquierda de la quebrada Yunga, su cauce tiene un ancho máximo de 20 m, se ha colocado un dique con enrocado de aproximadamente 230 m de longitud, con presencia de derrumbes reactivados por socavamiento del pie del talud de la ladera o terraza, infiltraciones naturales y de riego.

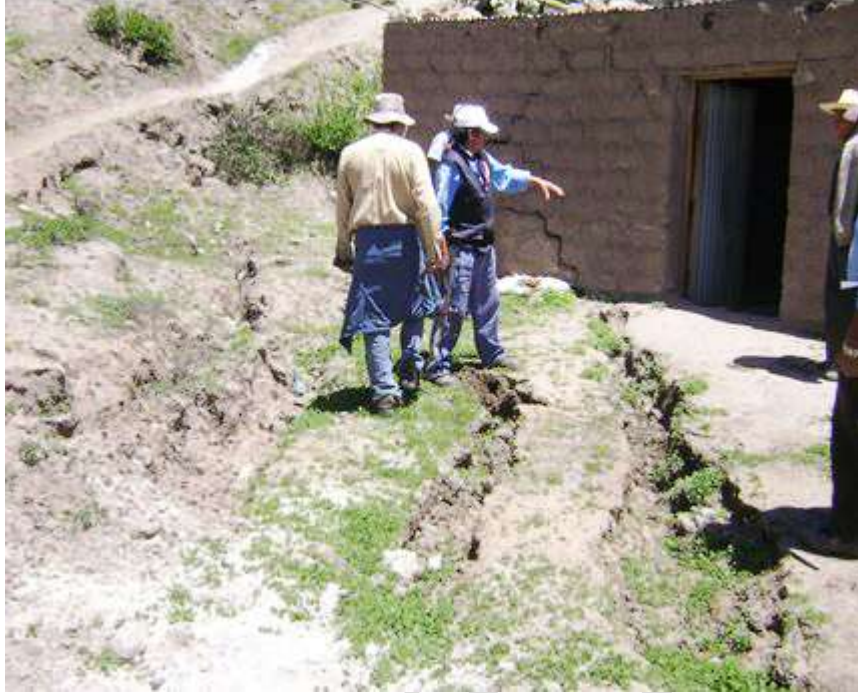
Fotografía 9.1 Vista de agrietamientos en el terreno, también se presenta en viviendas de Amata.

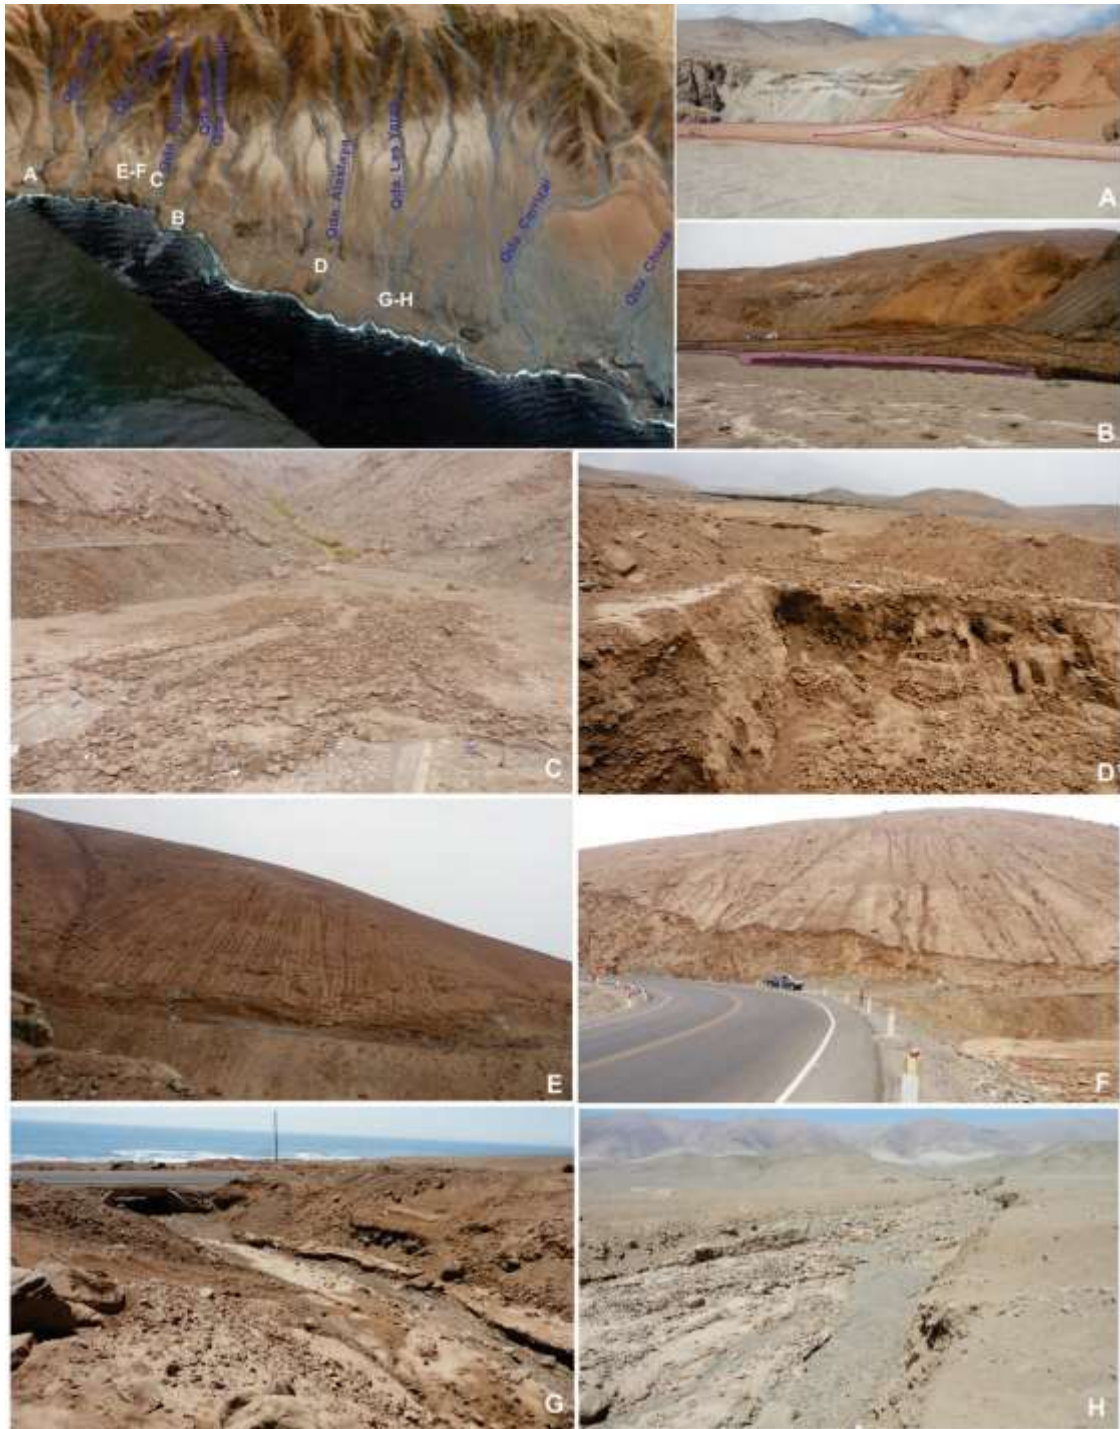
Figura 9.10 Flujo de detritos en quebrada Chololo, desemboca en forma de abanico en la playa El Platanal, también el área es afectada por derrumbes en acantilados (A). Flujo de detritos en quebrada Seca, en forma de abanico desemboca en la playa Wawakiki, se pueden observar hasta dos eventos principales, corta la carretera Costanera en el km 66+750 (B). Cauce colmatado por depósito de huaicos que discurre por la quebrada Agua Buena en el km 65+673 de la carretera Costanera (C). Flujo de detritos en quebrada Alastaya, en el km 70+500 de la carretera Costanera (D). Erosión de laderas en el cerro Tentación, en época de lluvias excepcionales discurren pequeños flujos (E y F). Huaicos en km 71+650 de la carretera Costanera discurre por la quebrada Las Yaras (G y H).

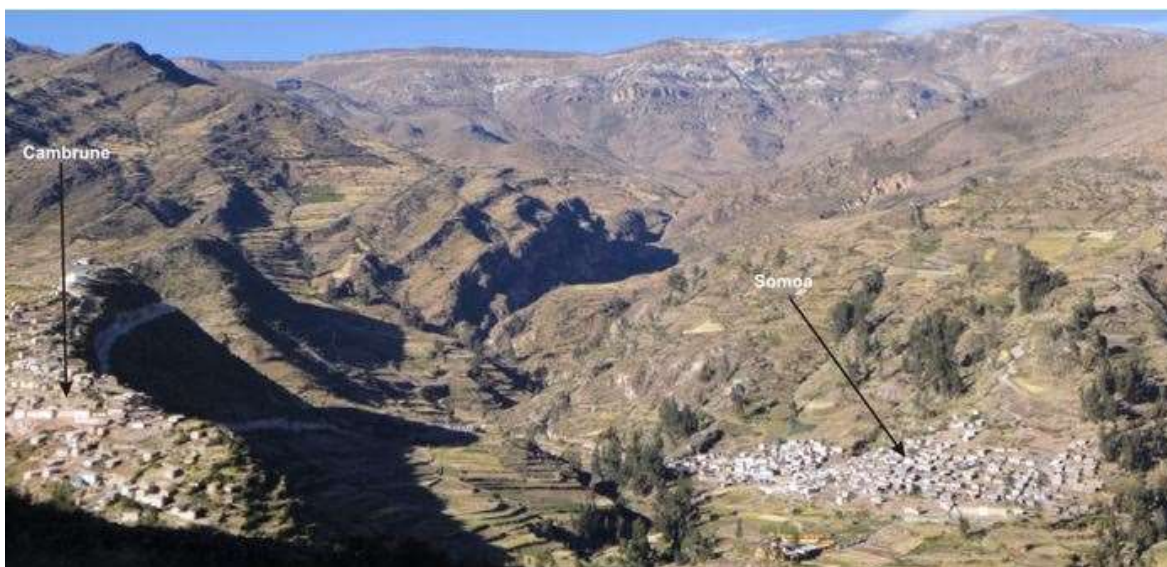
Figura 9.11 Poblado de Somoa asentado sobre un antiguo depósito proluvial (material dejado por un huaico).

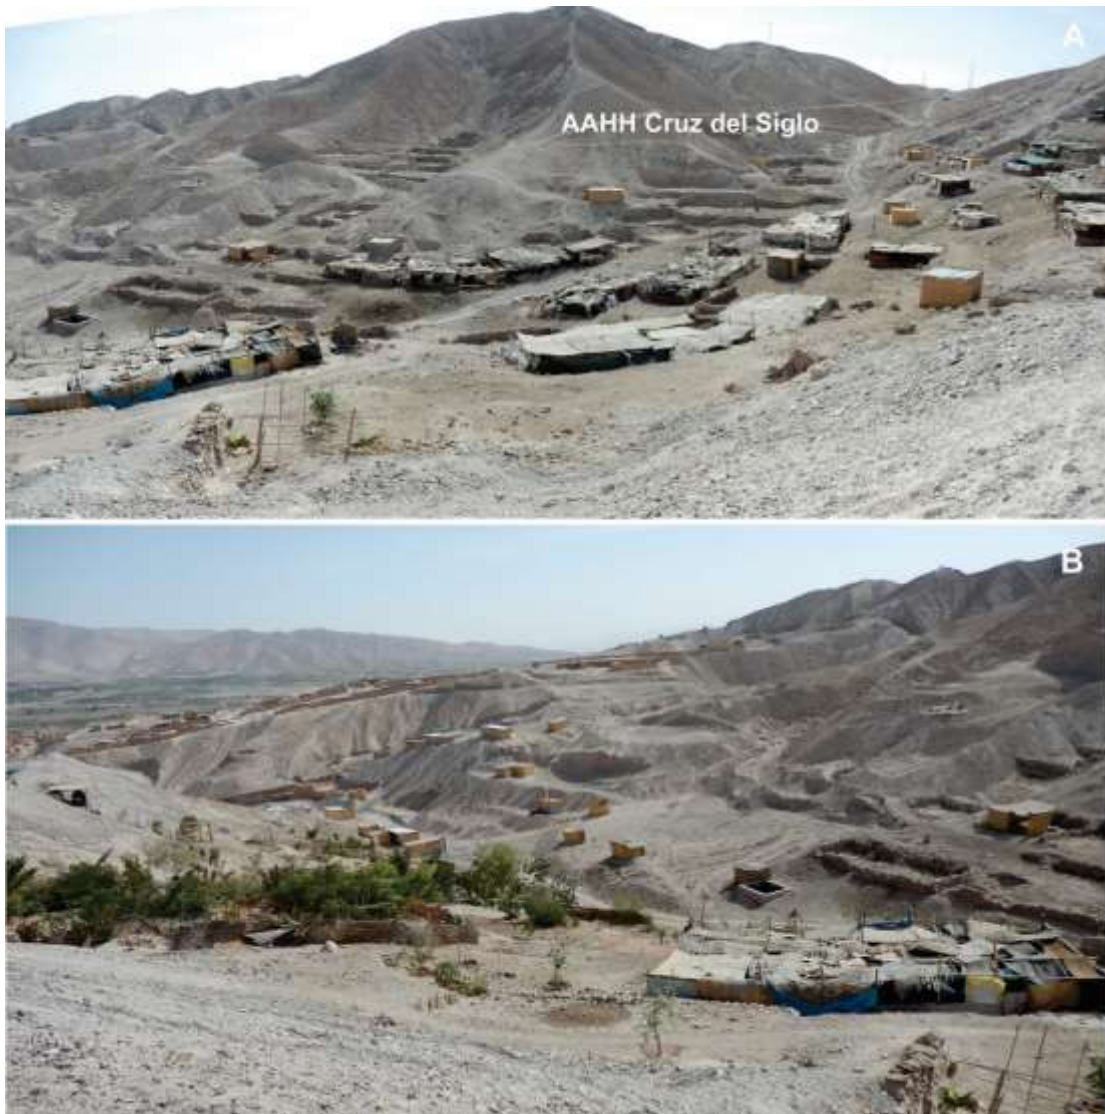
Figura 9.12 Erosión en cárcavas y derrumbes en cabecera de la quebrada San Antonio (A y B), viviendas y chancherías del AA.HH. Cruz del Siglo se encuentran en el cauce de quebradas.

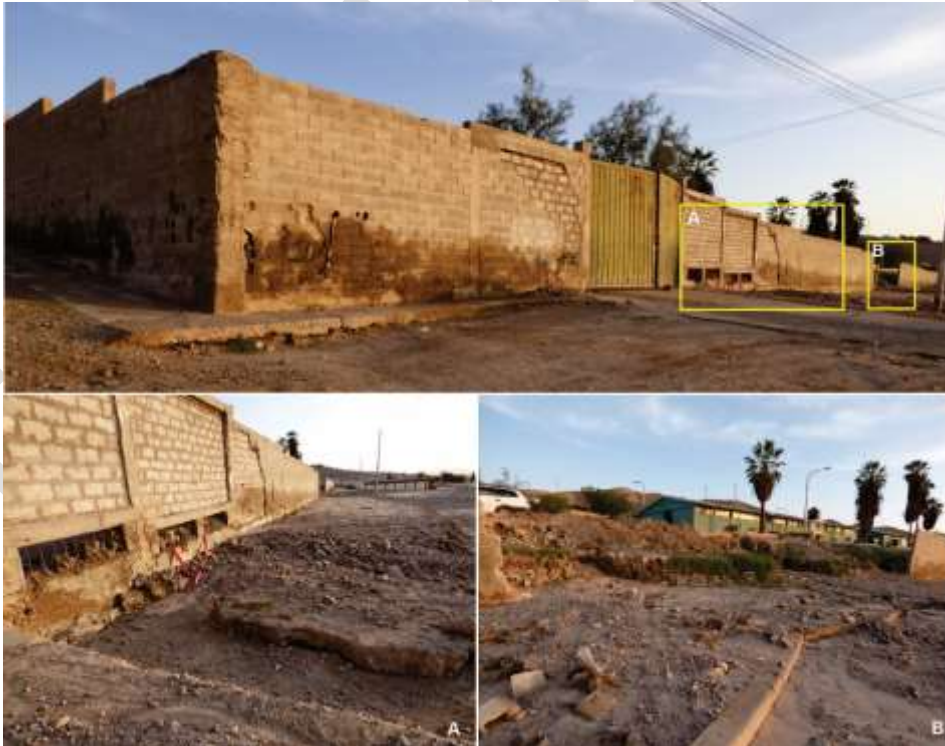
Figura 9.17 A) Vista del cuartel Los Ángeles, Samegua B) y C) Ampliación de la vista del cuartel y el daño ocasionado por el huaico del 26/02/2020 donde se observa muros colapsado por el empuje del flujo cerca del Instituto José Carlos Mariategui.

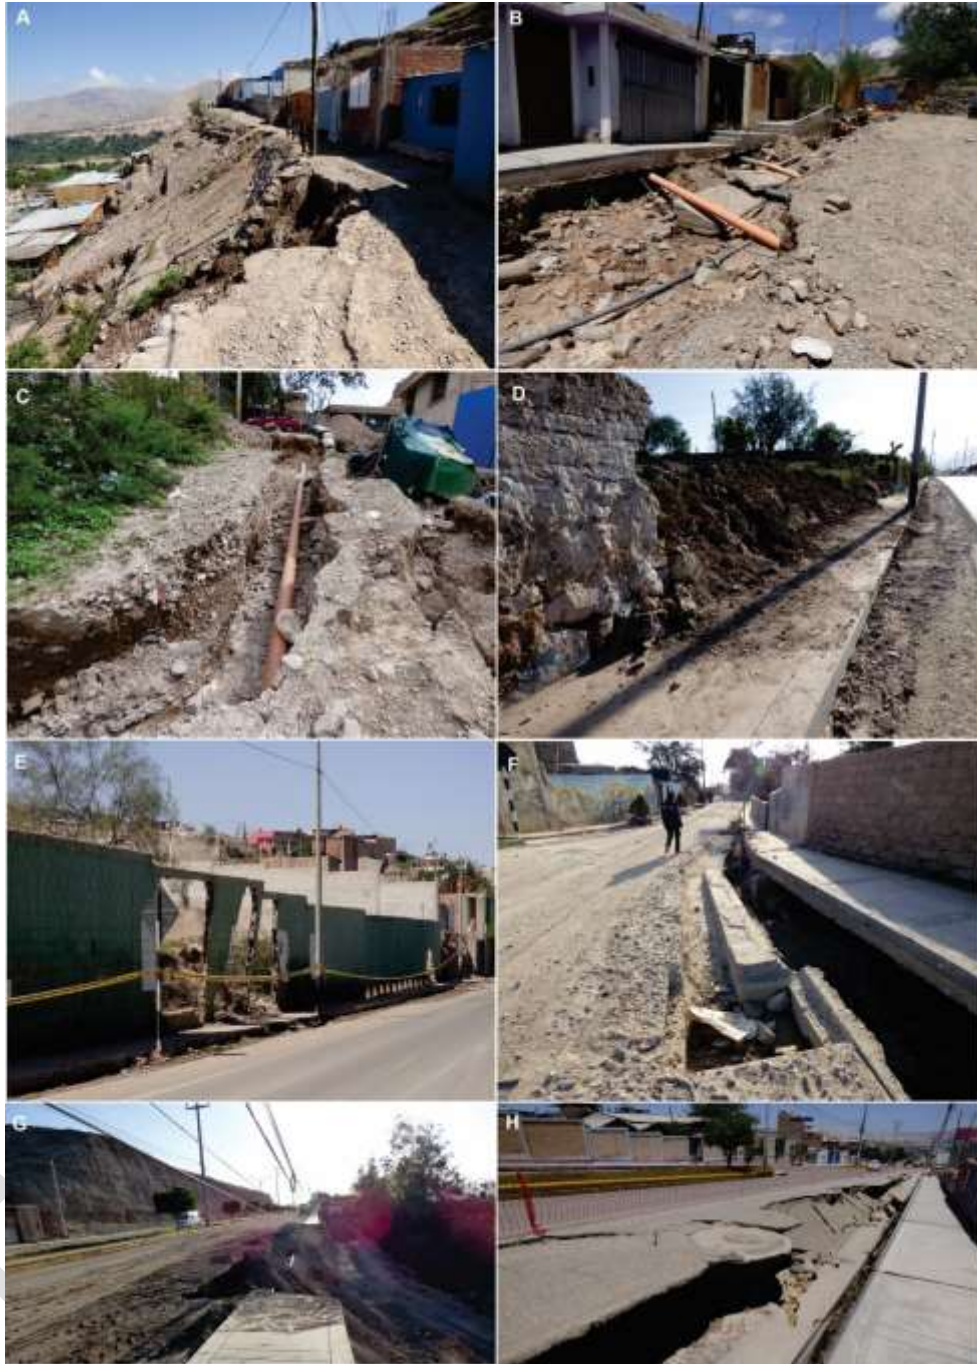
Figura 9.18 Daños ocasionado por el flujo de detritos del 26/02/2020. A) En la parte alta de Samegua cerca del mirador, se generaron huaicos que discurrieron a través de cárcavas afectando viviendas que se encontraban asentadas sobre ladera inestables. B) Socavación de la calle Los Ángeles producto del recorrido del flujo del 26/02/2020. C) Las redes de agua potable colapsaron por el paso del flujo que discurrió por una margen del estadio Maracaná. D) Muro perimétrico del Fundo Los Ribero colapsado por el empuje del huaico. E) Muro del cuartel Los Ángeles colapsado desde la Av. Andrés A. Cáceres. F) Flujo socavó las veredas de la calle Antigua Samegua. G) Huaico socavó 28 m de vereda y carpeta asfáltica de la Av. Andrés A. Cáceres. H) Socavamiento de cuneta y 275 m de carpeta asfáltica de la Av. Andrés A. Cáceres, dejando buzones de desagüe descubiertos.

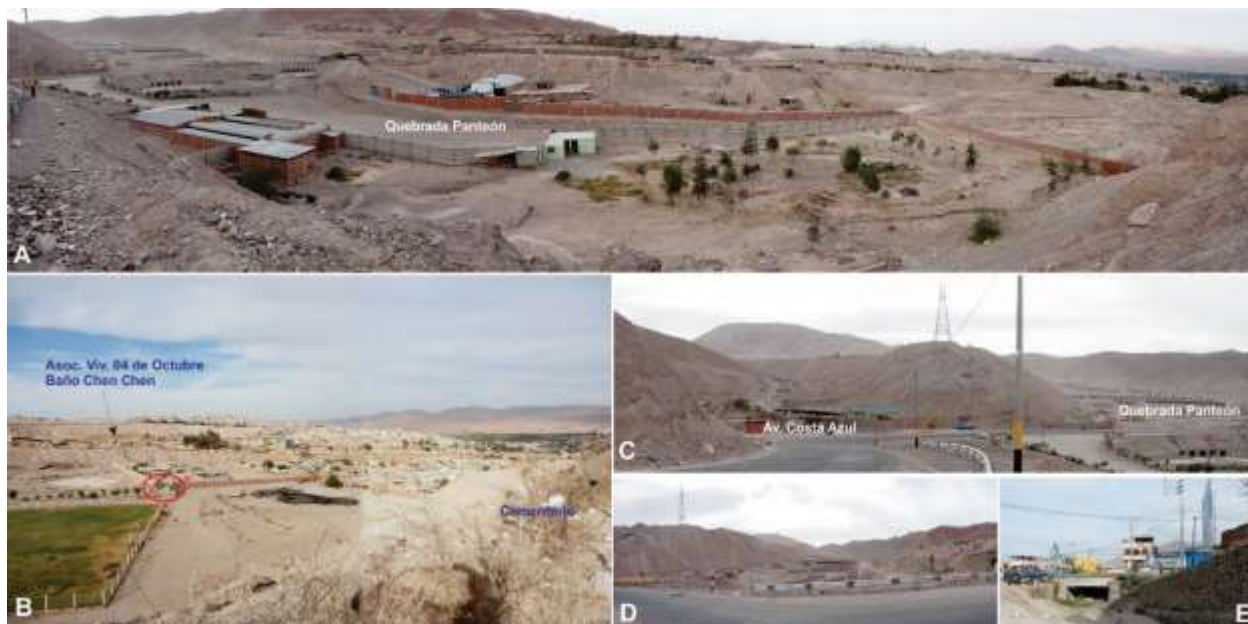
Figura 9.19 A) Vista panorámica de la quebrada Cementerio o Panteón. B) Flujo de detritos en el 2012 se llevó muro de una de las instalaciones de la Universidad José Carlos Mariátegui, señalado con un círculo de color rojo, el cual se encuentra en pleno cauce de la quebrada Panteón. C) Se observan viviendas ubicadas en el cauce de quebradas afluentes a la quebrada Panteón, a la altura del km 4+880. D) Cabecera de la quebrada Panteón cruza carretera asfaltada, en el km 5+180. E) Aguas abajo de la quebrada Panteón, en el sector Pedregal-La Victoria, se ha colocado un pontón para proteger la carretera Binacional.

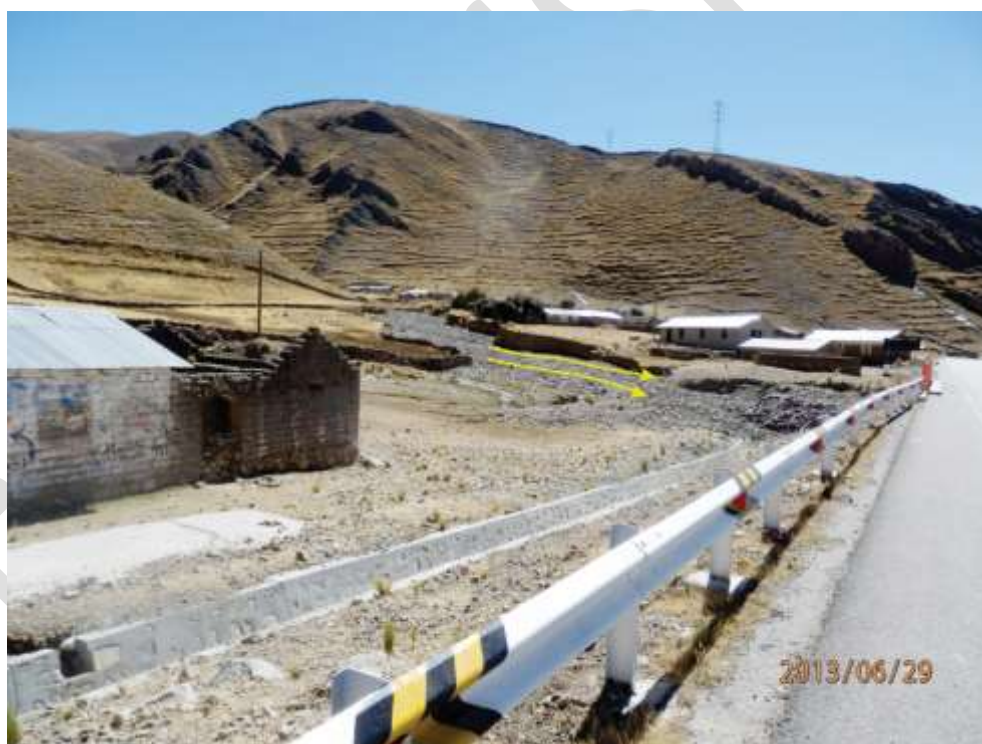
Figura 10.2 Sector Ccatuyo, susceptible a flujo de detritos (huaico) y erosión. Afectaría viviendas que se encuentran asentados dentro del abanico antiguo.

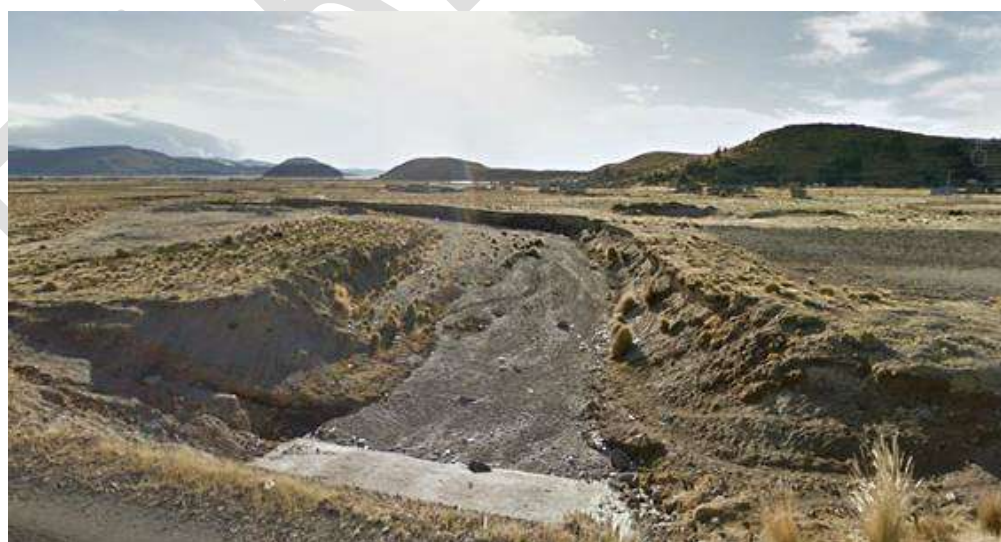
Fotografía 10.2 Vista del sector Sacsani, susceptible a huacos e inundación. Generado por la presencia de lluvias intensas.
