ZONAS CRÍTICAS POR PELIGROS GEOLÓGICOS EN LA ZONA SUR DEL PERÚ

2023

Elaborado por la Dirección
de Geología Ambiental y
Riesgo Geológico del
INGEMMET

Instituto Geológico Minero y Metalúrgico. Dirección de Geología Ambiental y Riesgo Geológico (2023). Zonas críticas por peligros geológicos en la zona Sur del Perú. Lima: INGEMMET, Boletín de la Serie C, 312 p.

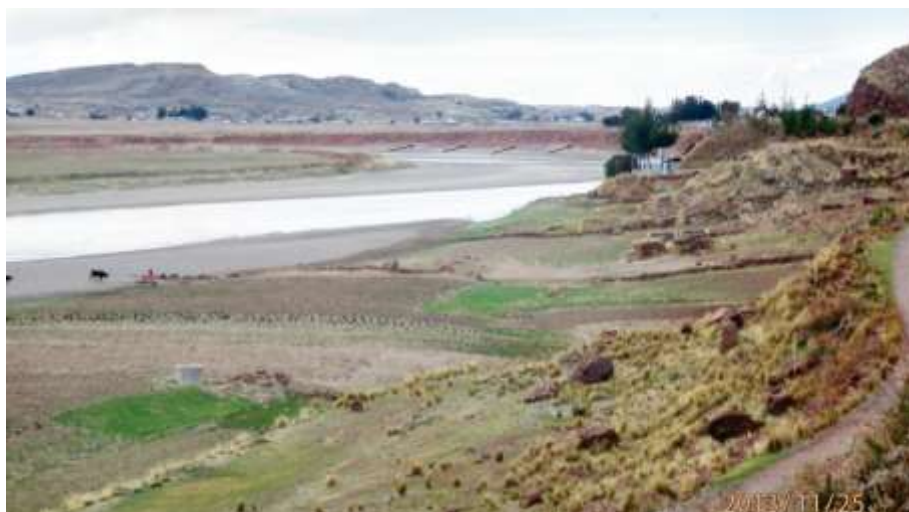
Figura 10.6 Vista panorámica del sector Alquipa, se observa erosión fluvial y zona inundable, utilizados como terrenos de cultivo.

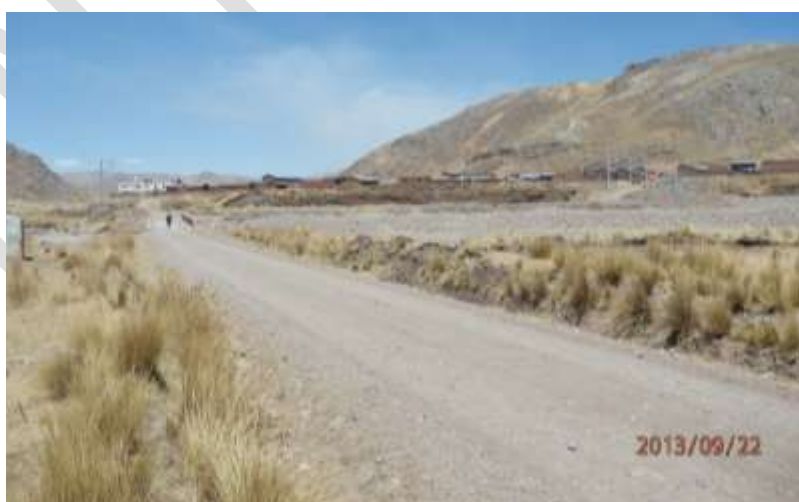
Fotografía 10.3 Vista panorámica del poblado Larimayo susceptible a flujo de detritos, inundación y erosión fluvial, que afecta tramo de carretera y viviendas que se encuentran a la ribera del río.

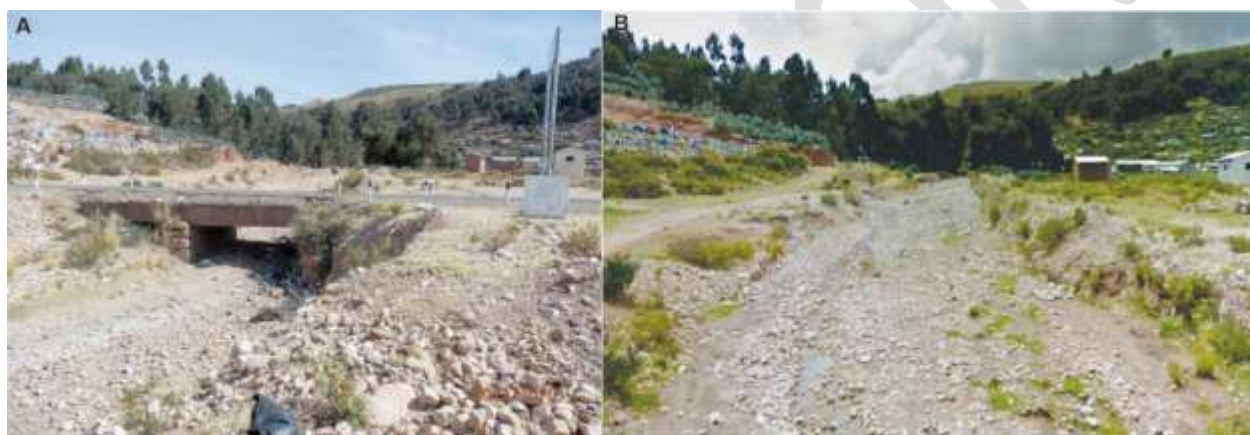
Figura 10.7 Sector Sucuni es susceptible a flujo de detritos, detonados por intensas lluvias. Afectaría viviendas que se encuentran cerca al cauce (A y B).

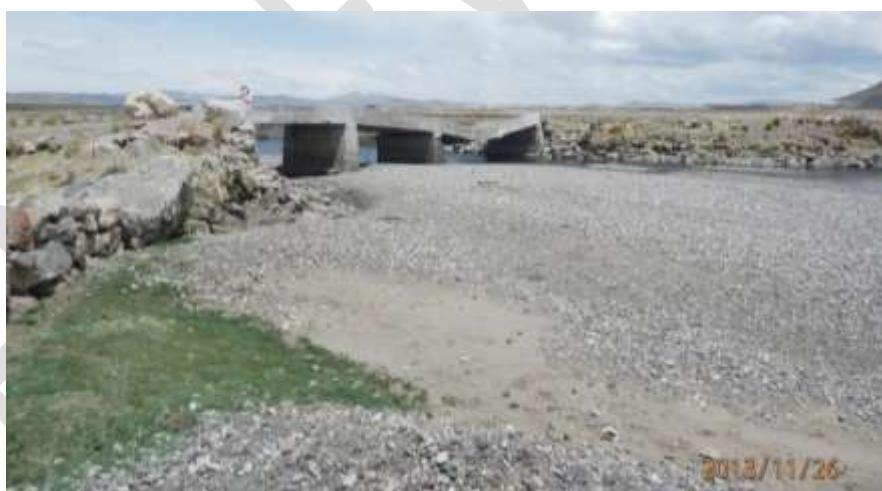
Fotografía 10.4 Vista del puente Caturay, se observa daños a la base del puente, ocasionado por peligros geohidrológicos de tipo erosión fluvial.

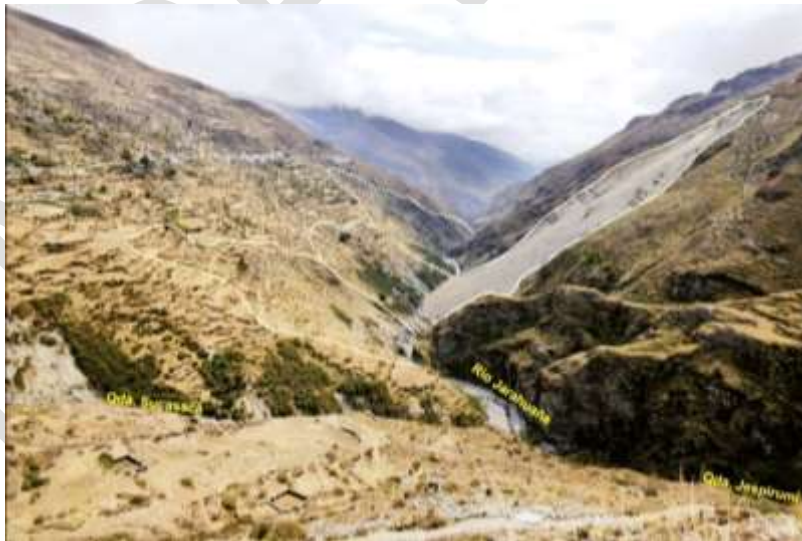
Figura 10.8 Sector Jaruhuaña, susceptible a derrumbes, deslizamiento y erosión de ladera. Se puede observar en línea blanca derrumbe reciente 2014, en línea amarillas eventos.

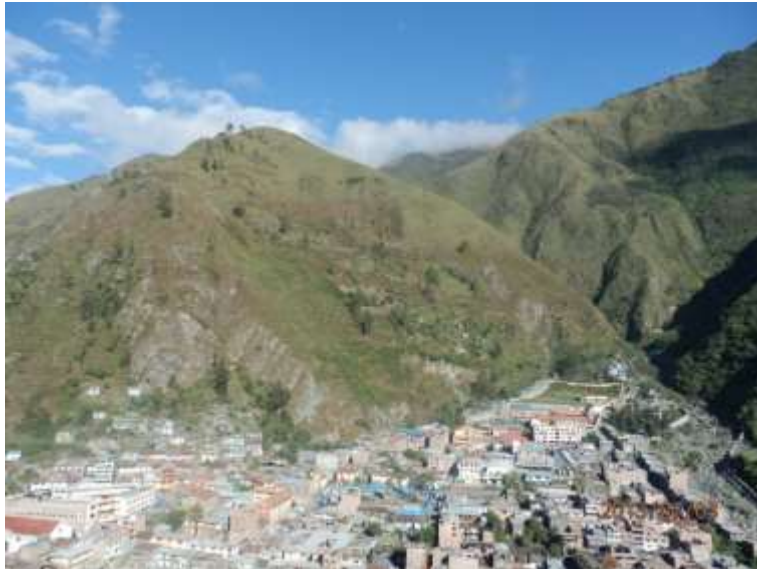
Fotografía 10.5 Vista panorámica del poblado de Sandia donde se puede observar zona de huaicos, derrumbes y talud de roca muy fracturada.

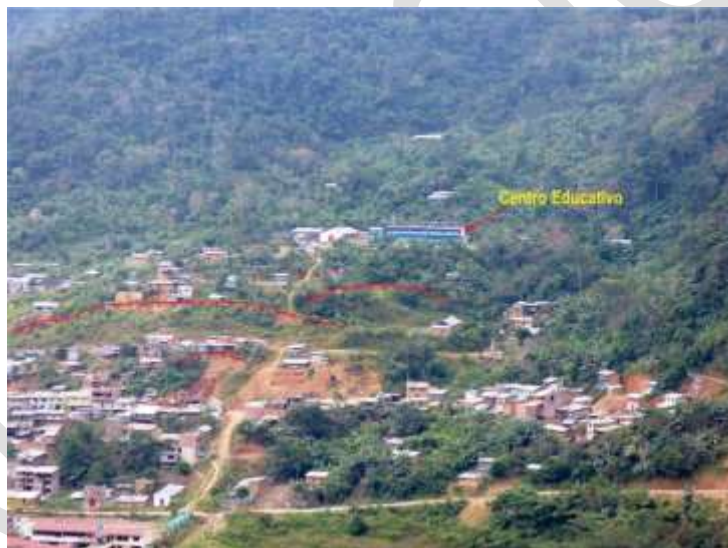
Figura 10.9 Vista del poblado de Putina Punco. Se observa deslizamiento confinado que afectó viviendas e infraestructura.

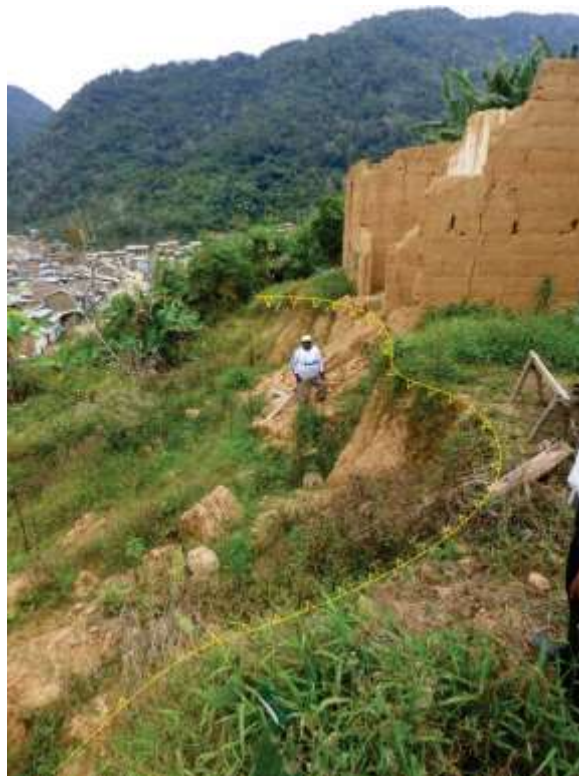
Figura 10.10 Escarpa de deslizamiento que ocasionó daños en algunas viviendas de Putina Punco.

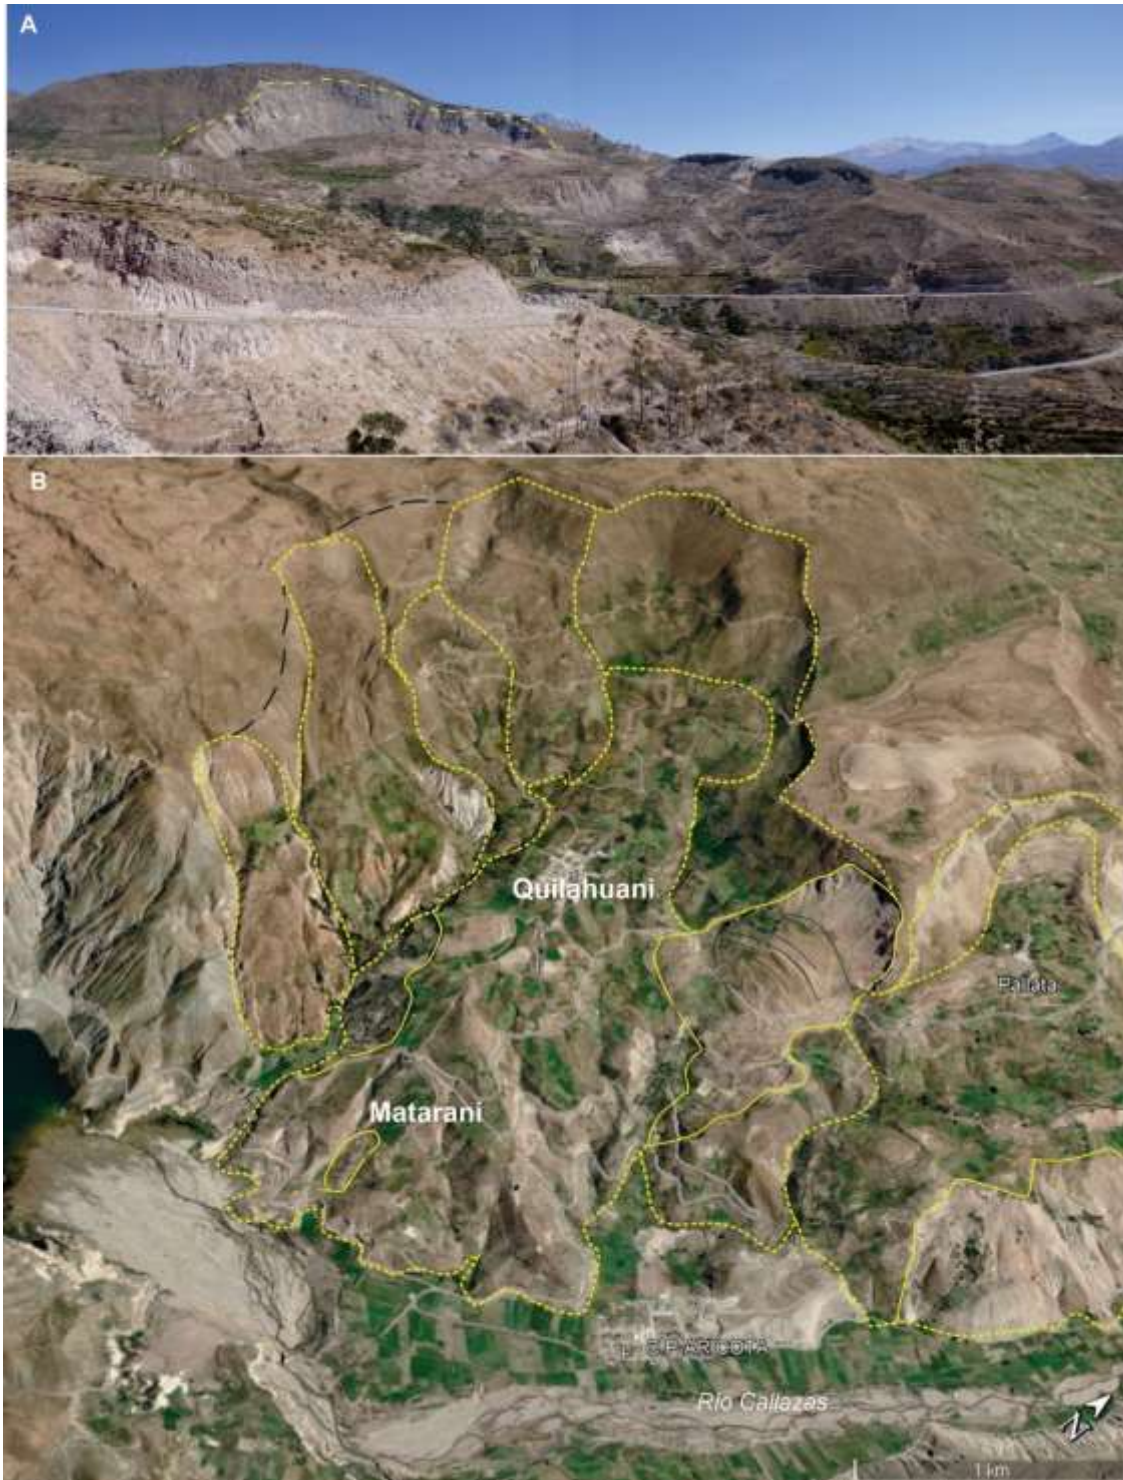
Figura 11.5 A Vistas de la escarpa del deslizamiento de Quilahuani,- B) Imagen del Google Earth, se observa que el poblado se encuentra en el cuerpo del deslizamiento con presencia de algunas reactivaciones a manera de derrumbes y deslizamiento como en el sector Matarani al pie del deslizamiento de Quilahuani, en la margen derecha del río Callazas.

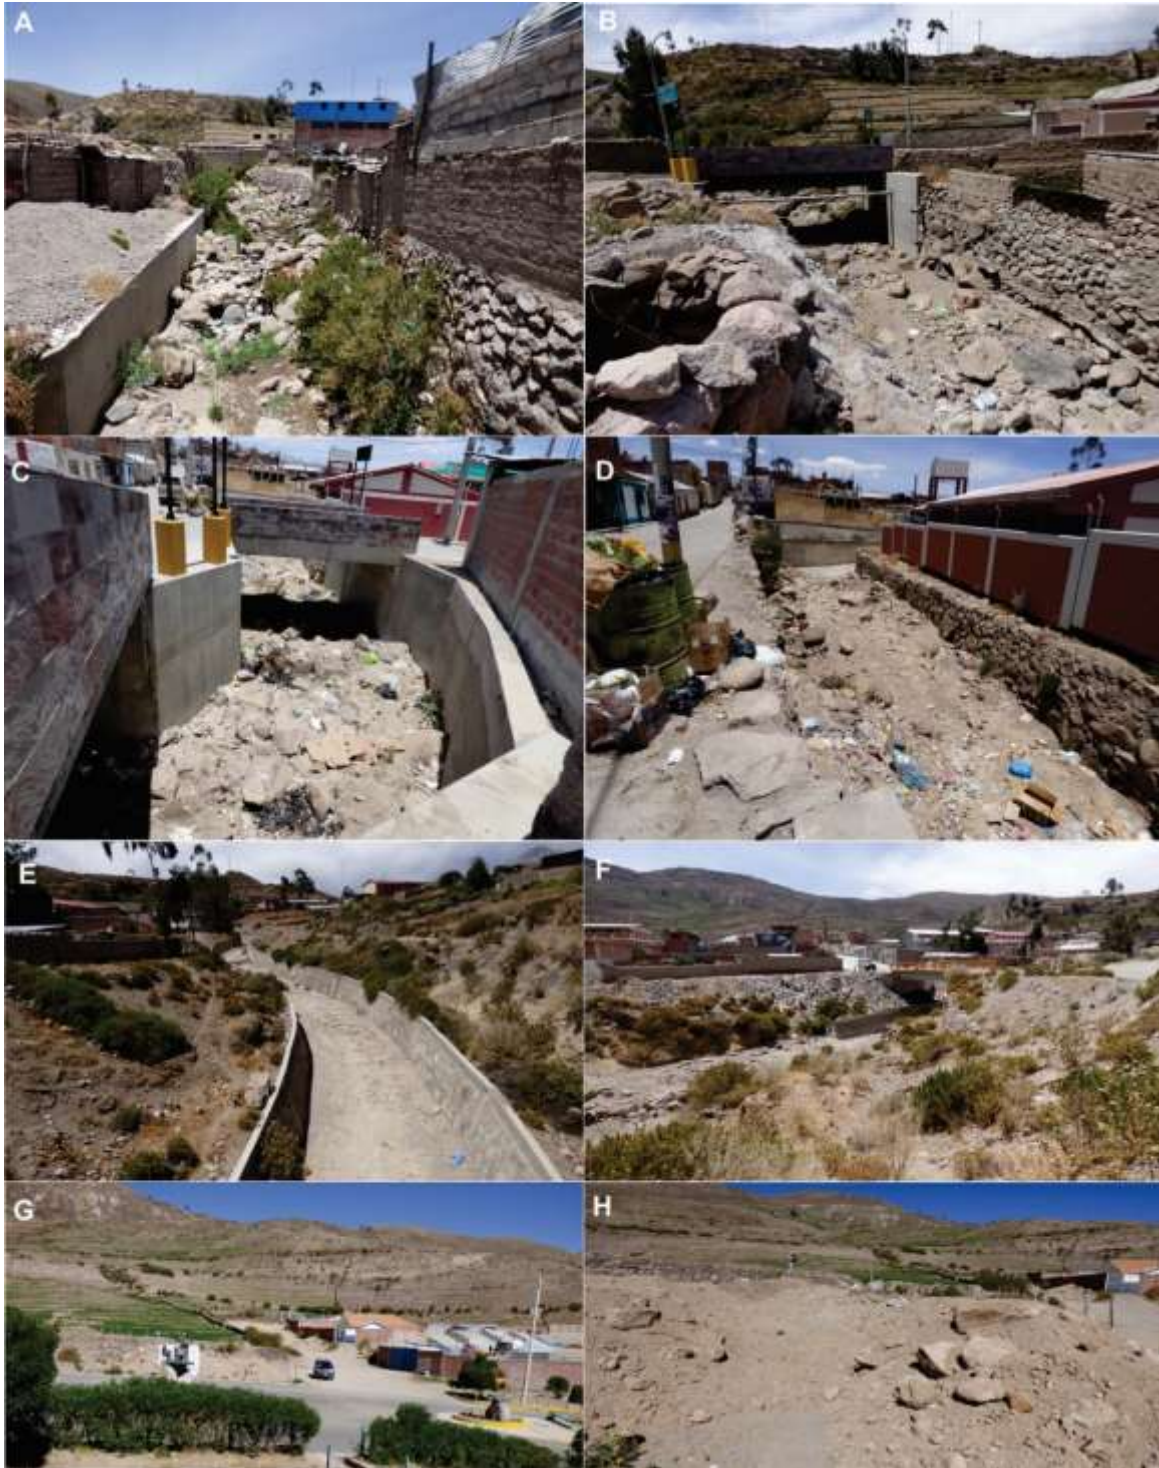
Figura 11.6 A) Cauce colmatado del río Candarave, aguas arriba del puente 2 de Mayo. B) Cauce estrangulado y colmatado aguas arriba del Puente El Triunfo. C y D) Cauce canalizado por partes se encuentra colmatado, aguas abajo del puente Dos de Mayo. E y F) Tramo canalizado del río hasta el puente Candarave, en la parte alta, el cauce se encuentra colmatado y reducido entre 5 a 6 m; G y H) depósito del último huaico acarreado por la quebrada Jucuturi.
