**Informe Técnico N° A7403**

# EVALUACIÓN DE PELIGROS GEOLÓGICOS EN LA QUEBRADA AÑASHUAYCO SECTOR RUTA DEL SILLAR

Departamento Arequipa  
Provincia Arequipa  
Distrito Cerro Colorado

JULIO  
2023

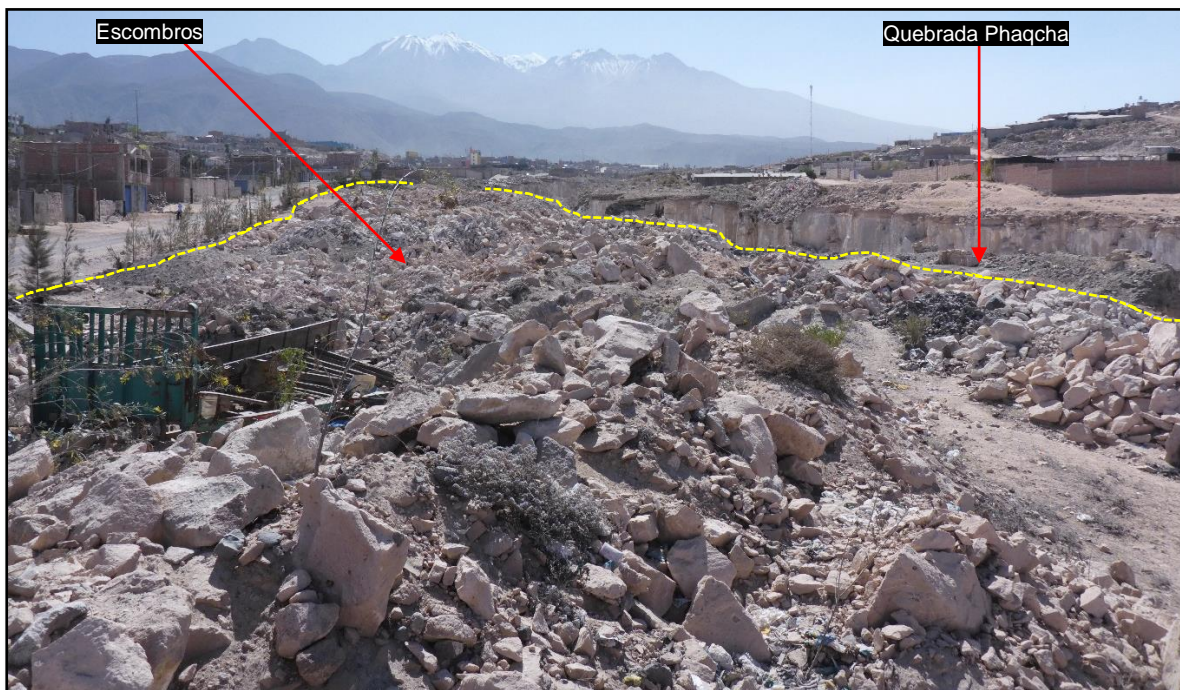
El más representativo es la acumulación de escombros en la margen derecha de la quebrada Phaqcha (figura 13). Asimismo, en el cauce antiguo de las quebradas Añashuayco y Phaqcha, se observa abundante material suelto, provienen de los restos del trabajo del tallado de sillar (figura 14). Los depósitos están conformados por residuos sólidos y bloques de sillar, se encuentran no consolidados.

**Figura 13.** Acumulación de escombros en la margen derecha de la quebrada Phaqcha, (coordenadas UTM WGS84: 220910E, 8189868N)

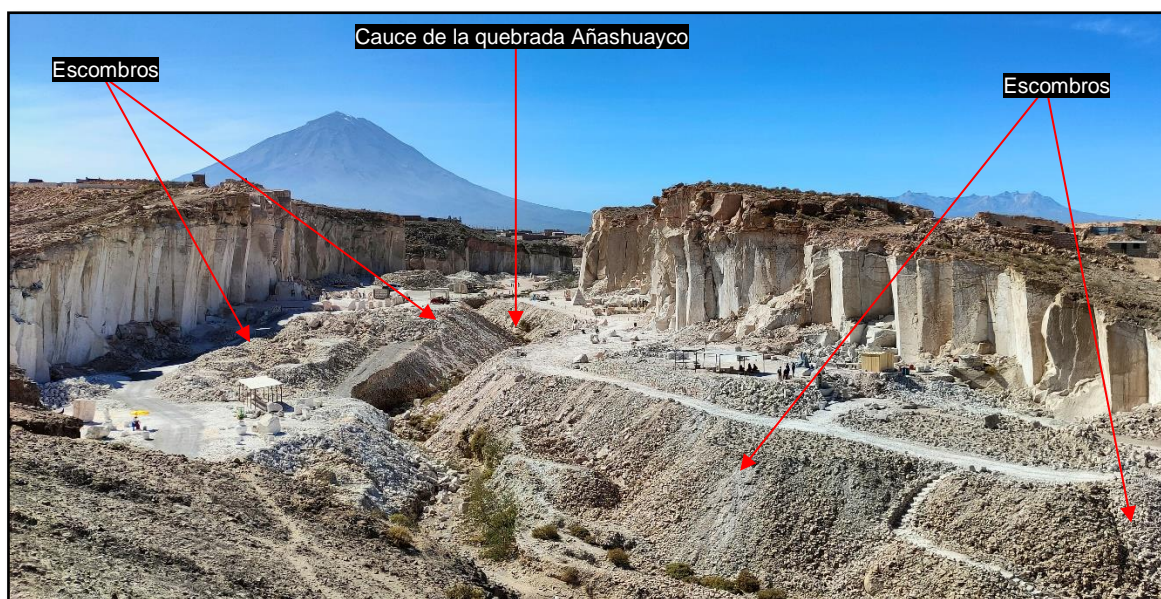
**Figura 14.** Acumulación de escombros en la quebrada Añashuayco

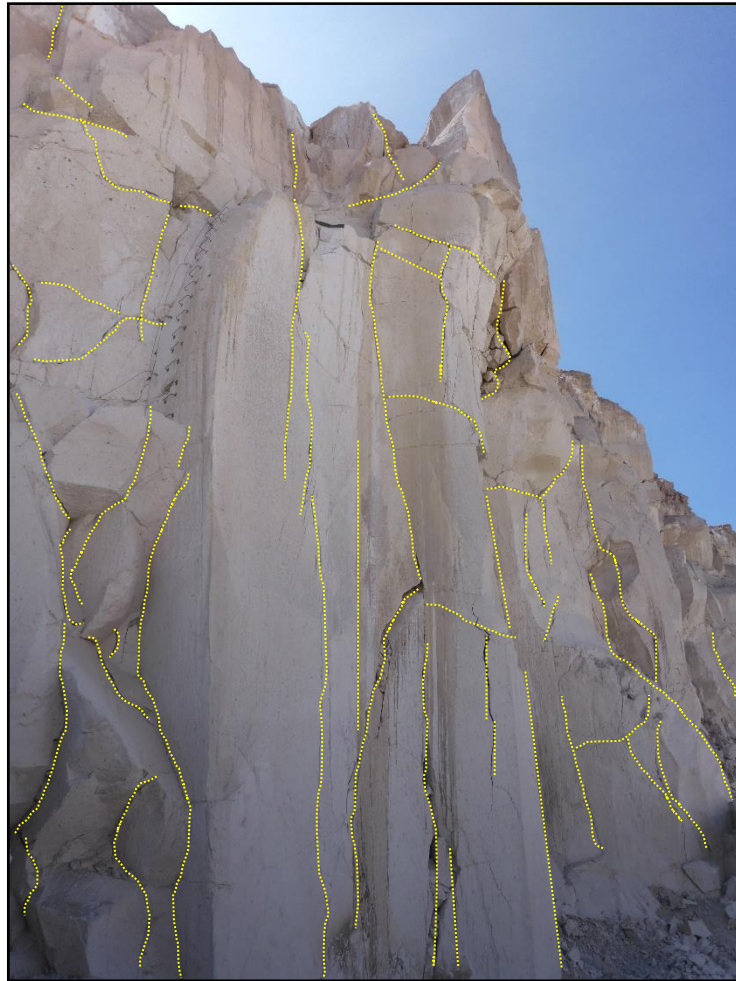
En el sector Ruta del Sillar, la unidad blanca de la Ignimbrita Aeropuerto de Arequipa se encuentra ligeramente meteorizada y medianamente fracturada, se observó agrietamientos y diaclasas dispuestas en su mayoría de manera vertical, en paredes con espesores de hasta 20 m (figura 16). Además, se observan bloques, cuyos tamaños varían entre 0.50 a 8 m de diámetro, mostrando un GSI entre 75 – 65 (Tabla N°3).

**Figura 16.** Se muestra el fracturaamiento de la roca (líneas amarillas) en el sector Ruta del Sillar, Ignimbrita unidad blanca, (coordenadas UTM WGS84: 221211E, 8189503N)

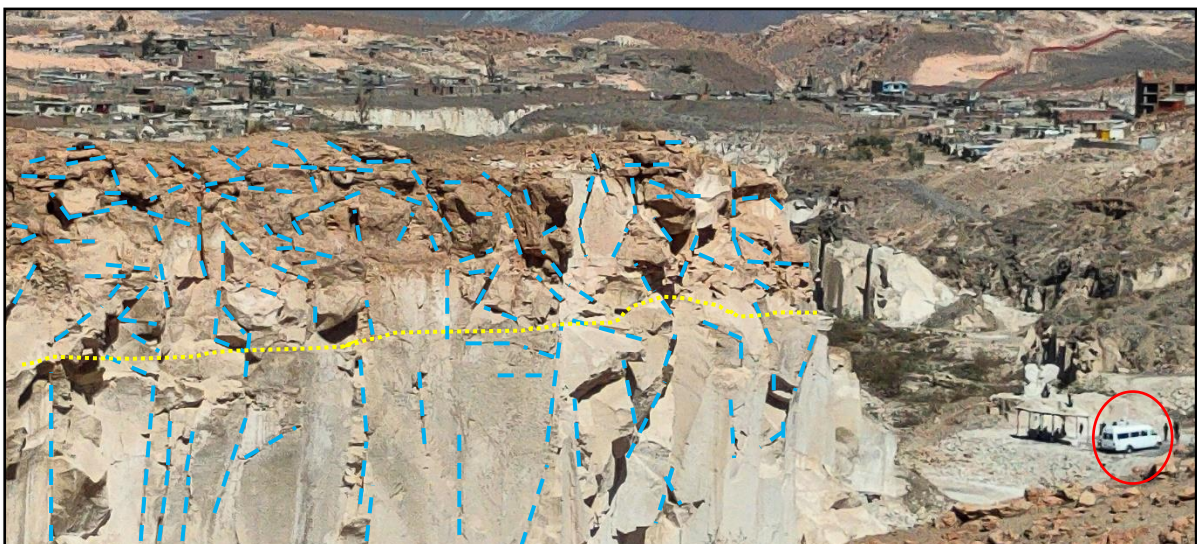
Asimismo, en la unidad rosada de la Ignimbrita Aeropuerto de Arequipa, se presenta altamente meteorizada y muy fracturada, se observó agrietamientos y diaclasas dispuestas caóticamente (figura 17). Se aprecian principalmente al tope de las secuencias, expuestas a la meteorización e internismo, se observan bloques, cuyos tamaños varían entre 0.40 a 5 m de diámetro, mostrando un GSI entre 40 – 50 (tabla N°3).

**Figura 17.** Fracturas en el afloramiento de la Ignimbrita Rosada, sector Ruta del Sillar, (coordenadas UTM WGS84: 221157E, 8189418N)

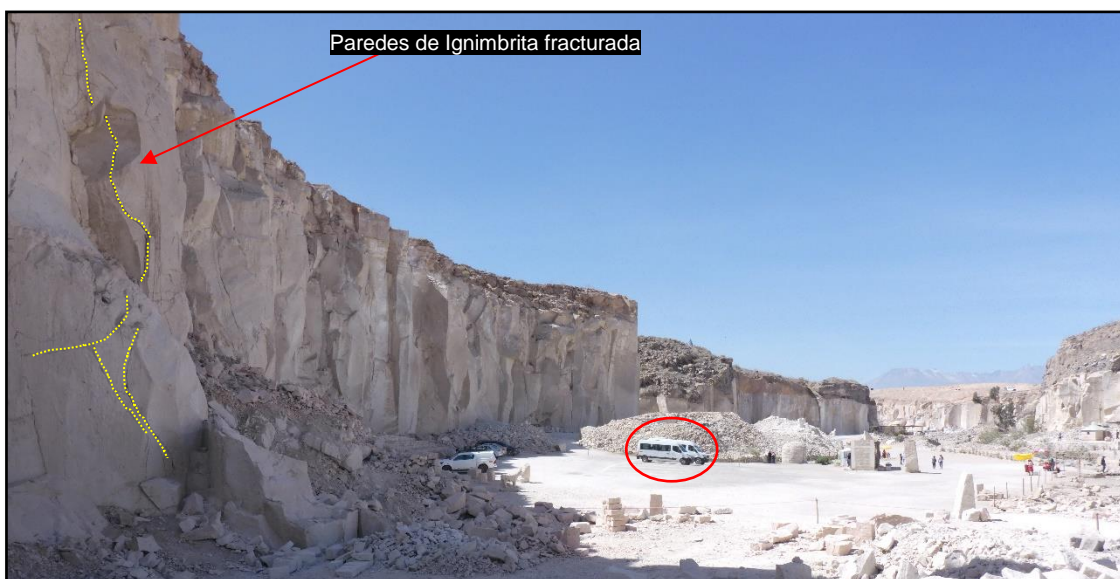
En algunos puntos, la ignimbrita que forma las paredes del sector Ruta del Sillar, están fracturadas, estos podrían colapsar y caer frente a movimientos sísmicos, (figura 18).

**Figura 18.** Fracturas en la roca, sector Ruta del Sillar, se muestra la Ignimbrita Rosada, (coordenadas UTM WGS84: 221254E, 8189525N)

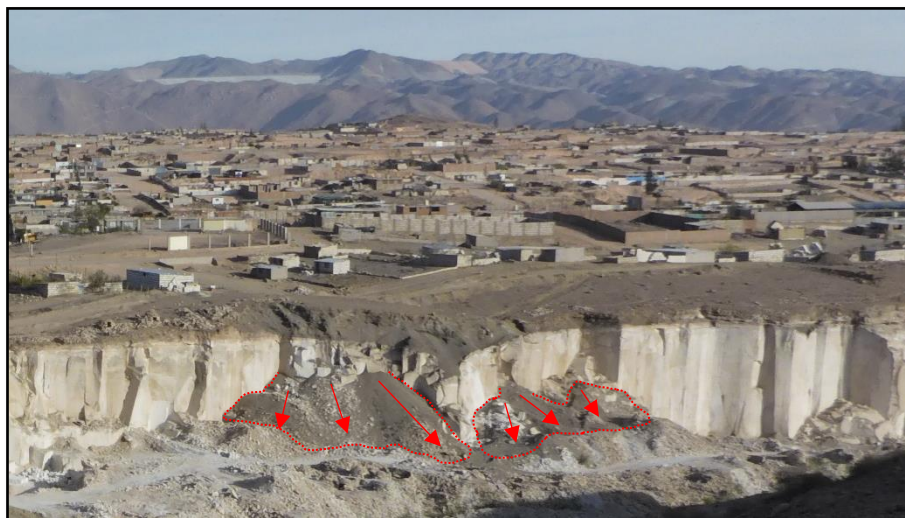
Al pie de los derrumbes cruza una carretera carrozable, el cual es la vía principal de comunicación en el sector Ruta del Sillar, en un primer punto se calculó un tramo afectado de 70 m (figura 19) y en el segundo punto, aproximadamente 90 m del tramo viene siendo afectado, (figura 20). La zona de arranque de los derrumbes presenta forma regular, el material es de origen antrópico, se trata de material de desponte.

**Figura 19.** Se muestran los depósitos generados por los derrumbes (delimitados con líneas rojas) en el sector Ruta del Sillar, Quebrada Añashuayco, (coordenadas UTM WGS84: 220685E, 8188923N)

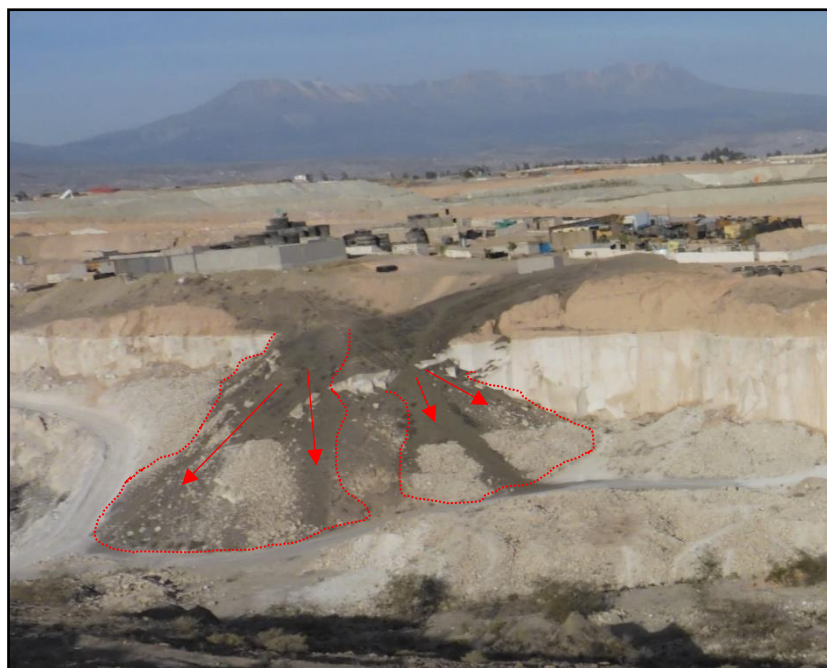
**Figura 20.** Derrumbes en el sector Ruta del Sillar, Quebrada Añashuayco, (coordenadas UTM WGS84: 220949E, 8189189N)

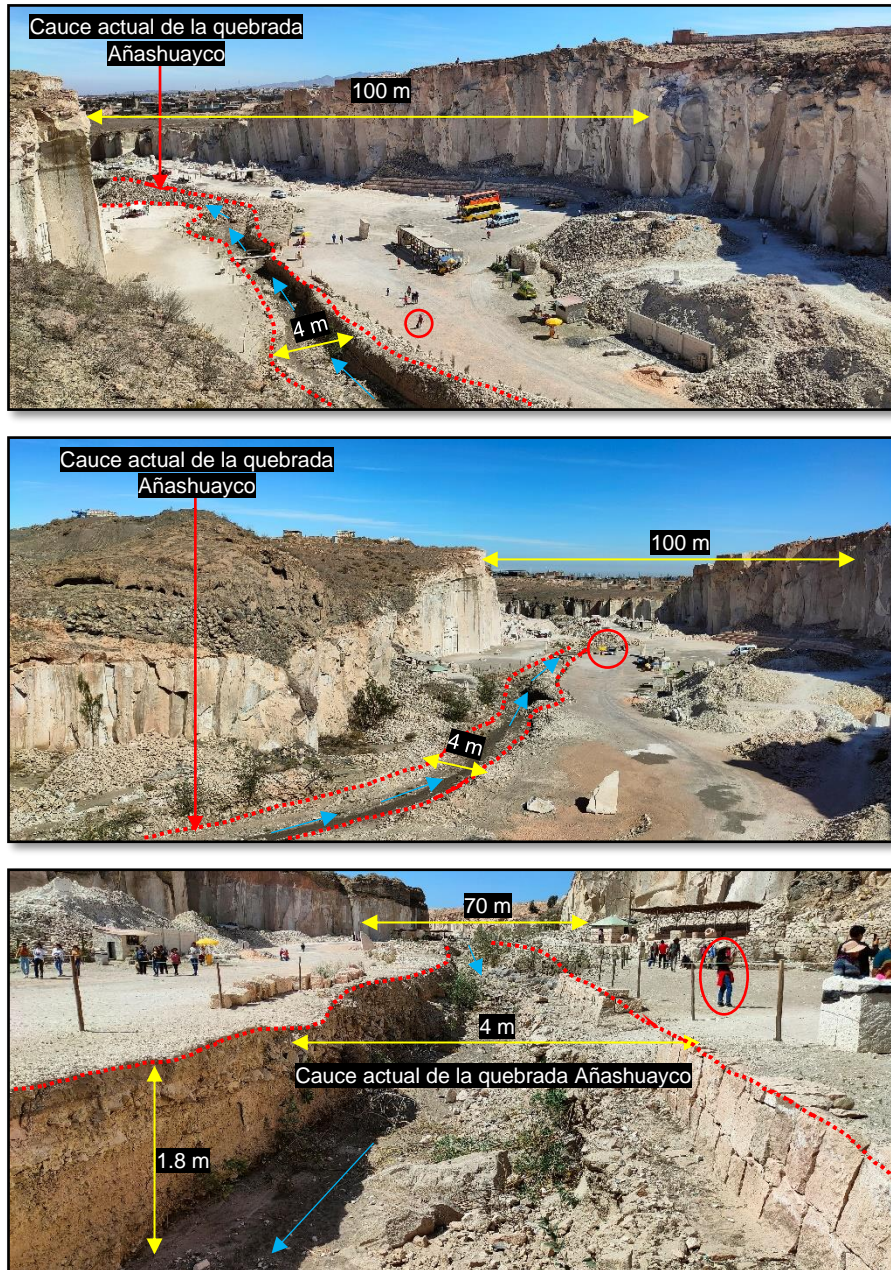
**Figura 21.** Cauce actual de la Quebrada Añashuayco

1. Canalizar y encauzar el cauce de la quebrada Añashuayco a fin de controlar y derivar los flujos de detritos (huaicos) y no causen daños. Para determinar el ancho y profundidad del canal, se debe realizar una estimación de capacidad máxima, en base al cálculo volumétrico de los flujos de detritos para lluvias extremas.

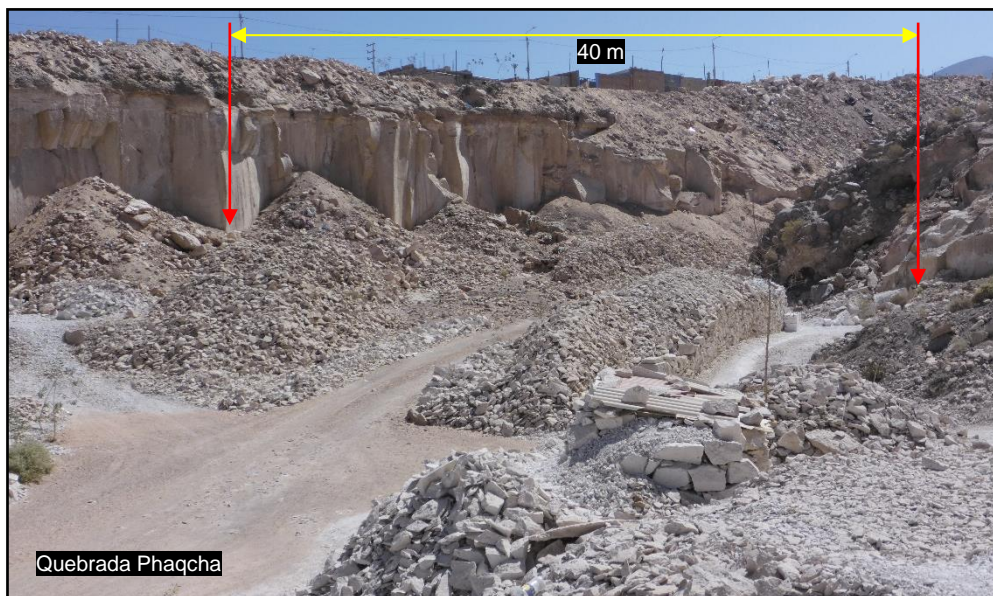
En la quebrada Phaqa, el cauce actual no está definido, mientras que el cauce antiguo, posee entre 50 – 70 m de ancho, se ha observado abundantes escombros en el fondo de la quebrada (figura 22).

**Figura 22.** No hay cauce reciente en la Quebrada Phaqcha, (coordenadas UTM WGS84: 220944E, 8189760N)

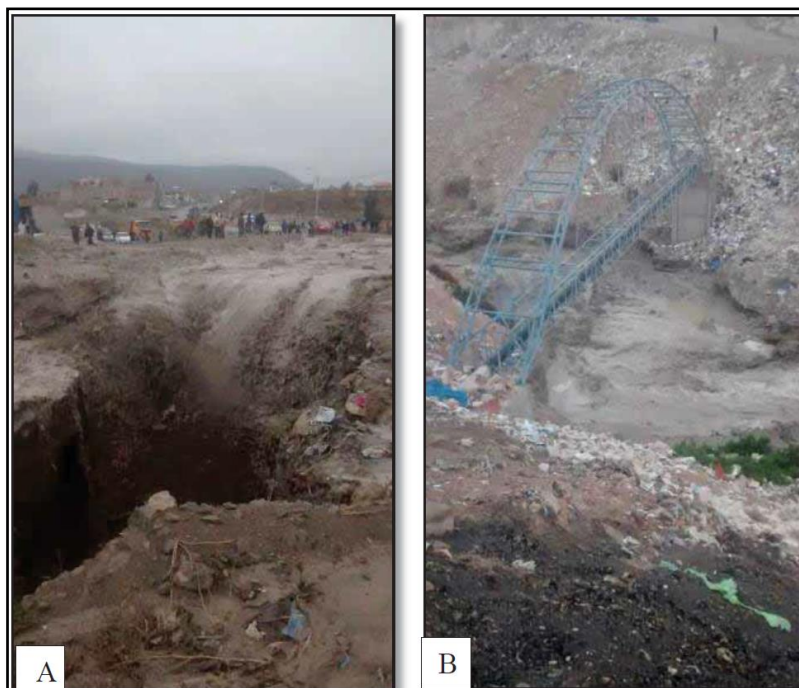
**Reporte de flujos de detritos en la quebrada Añashuayco:** El 16 de febrero 2018, después de una intensa lluvia, 9.2 mm de precipitación según el SENAMHI, en la parte alta del distrito de Cerro Colorado, se desencadenó un flujo de detritos, que descendió por la quebrada Añashuayco (figura 23); dejó 01 persona muerta y 20 personas afectadas, según el reporte del Sistema de Información Nacional para la Respuesta y Rehabilitación (SINPAD), (tablas 4 y 5)

**Figura 23.** Vista de la quebrada Añashuayco, en febrero 2018. a) Vista de los lahares que afectaron las vías de comunicación en la quebrada Añashuayco – distrito de Cerro Colorado, b), Vista del caudal del lahar cerca de las Canteras de Añashuayco- distrito Cerro Colorado. Alavi, H., 2020.
