DIRECCIÓN DE GEOLOGÍA AMBIENTAL Y RIESGO GEOLÓGICO

Informe Técnico N° A7404

EVALUACIÓN DEL PELIGRO GEOLÓGICO POR MOVIMIENTOS EN MASA EN LOS SECTORES RESIDENCIAL DERRAMA MAGISTERIAL, PROLONGACIÓN VÍA DE EVITAMIENTO Y IV CENTENARIO – TRES ESQUINAS DE LA CIUDAD DE CHACHAPOYAS

Departamento Amazonas
Provincia Chachapoyas
Distrito Chachapoyas

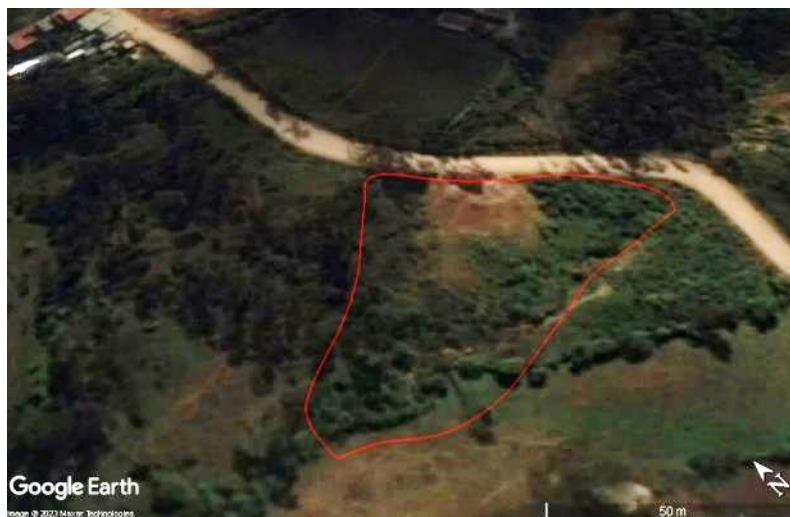
Está activo desde el 2012, presentándose como asentamientos en la vía departamental AM-109 (figura 7), para posteriormente continuar con diversos episodios de reactivación, siendo el más reciente en el 2023 (figura 8), el cual compromete la integridad de la vía AM-109 en 80 m y una línea de conducción de energía eléctrica.

Figura 7. Vista de la zona del deslizamiento DRA1 (en línea roja) en junio del 2012. **Fuente:** Google.

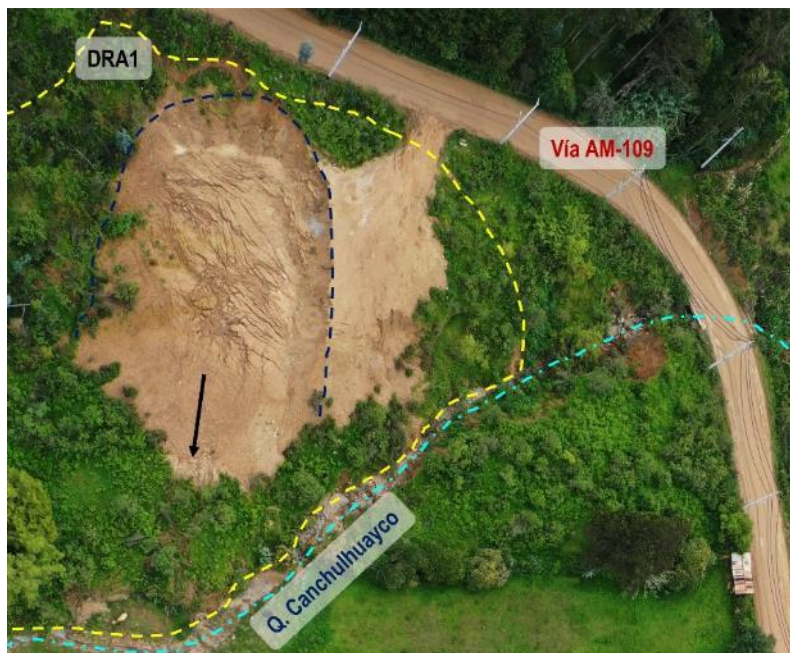
Figura 8. Vista del deslizamiento DRA1 en marzo del 2023, el cuerpo del deslizamiento está delimitado por la línea discontinua amarilla, un escarpe secundario está resaltado en línea discontinua azul.

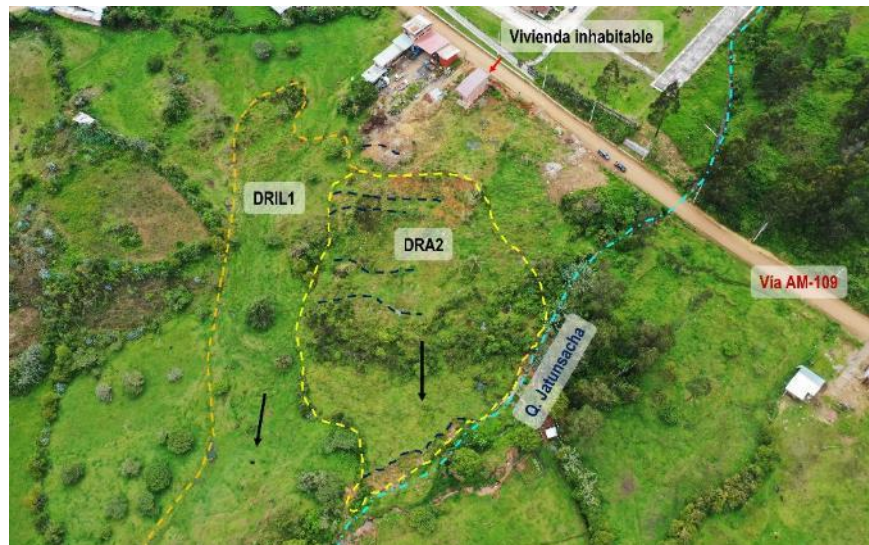
El deslizamiento activo 2 tiene un área de 7 533 m² y un volumen de 15 184 m³ ha producido afectación a una vivienda ubicada en la parte posterior de la corona (fotografía 6), debido al carácter retrogresivo del mismo que ha generado grietas de tracción que podrían configurar un nuevo escarpe en el futuro.

El deslizamiento inactivo 1 ha afectado terrenos naturales en un área de 7 871 m² y 13 492 m³, actualmente solo es apreciable la deformación del terreno debido al movimiento; sin embargo, no se descarta su reactivación ante lluvias extremas o movimiento sísmico fuerte.

Figura 9. Vista del deslizamiento rotacional activo DRA 2 (a la derecha) y el deslizamiento rotacional inactivo DRIL 1 (a la izquierda) ubicados al oeste de la Residencial Derrama Magisterial.

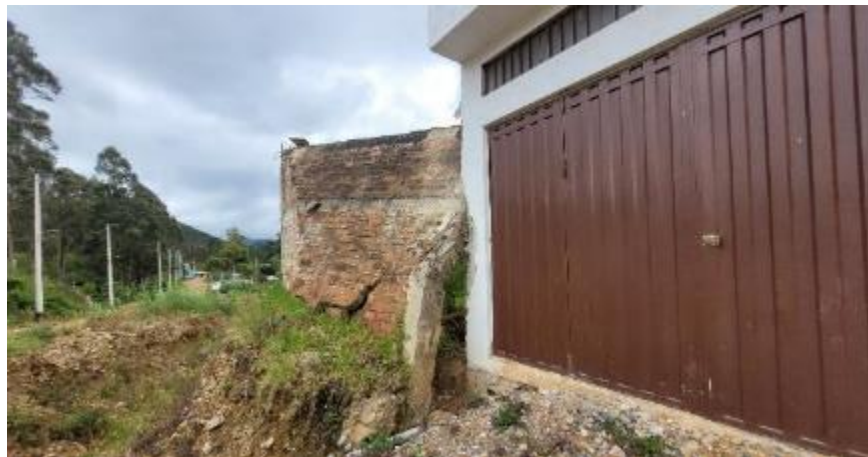
Fotografía 6. Muro colapsado de la vivienda afectada por el deslizamiento rotacional activo 2.
Coordenadas: E: 181984; N: 9309266; Z: 2293.

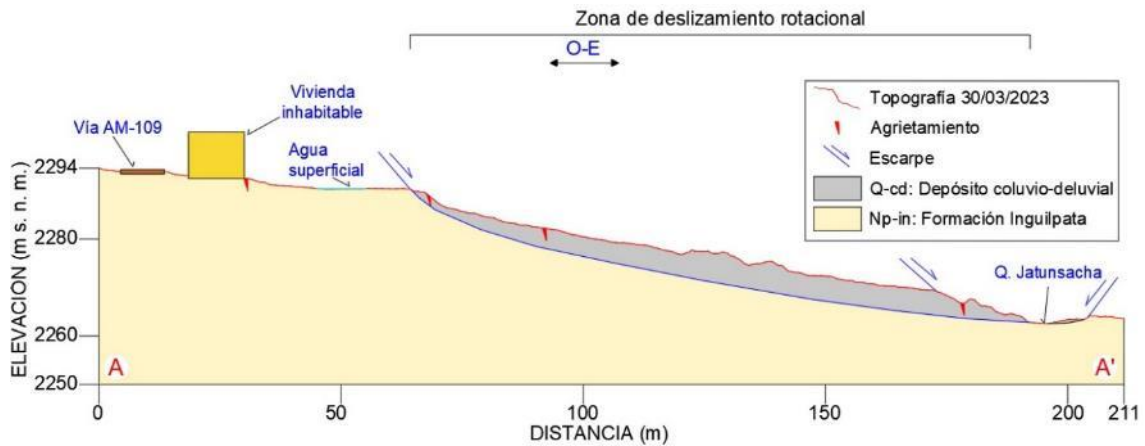
En el perfil longitudinal A-A' (figura 10) se aprecia la distribución de los materiales geológicos (Formación Inguipata y depósitos coluvio deluviales), así como los agrietamientos dentro del deslizamiento y por tracción detrás de la corona.

Figura 10. Perfil longitudinal A-A' que representa la distribución de los materiales geológicos, agrietamientos y estructuras expuestas a daños.

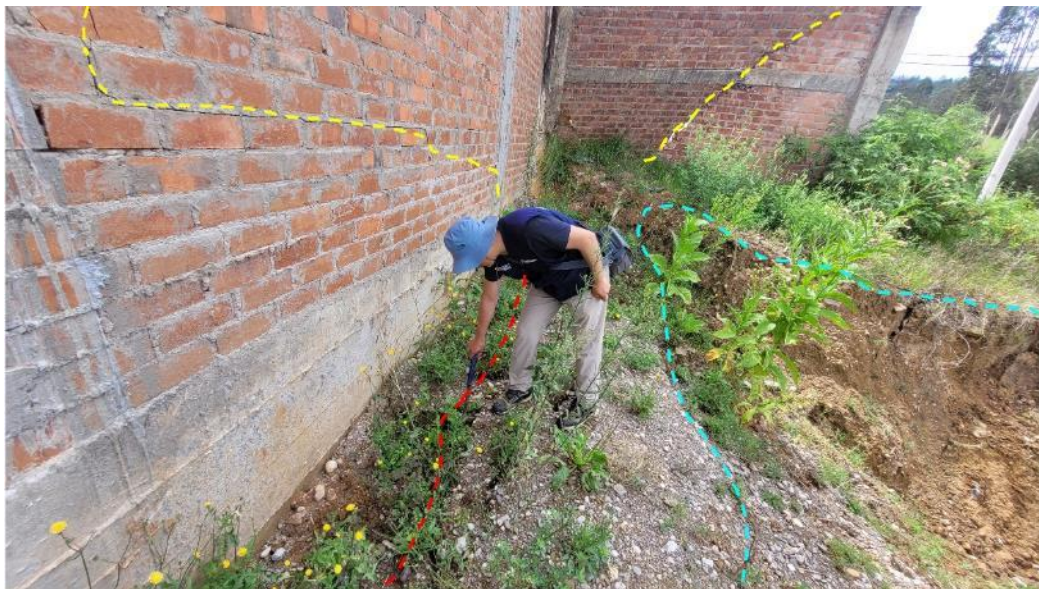
Los agrietamientos de tracción, generados por el movimiento retrogresivo del deslizamiento han generado fracturamientos en una vivienda (Figura 11); además, se ha ubicado una gran cantidad de agua acumulada en la parte superior del deslizamiento (Fotografía 7) lo que configura un factor que ha favorecido la generación del movimiento en masa, cuyo escarpe principal se ubica a 50 m al oeste de la vía departamental AM-109 y muestra un salto vertical de hasta 2.5 m (Fotografía 8).

Figura 11. Agrietamiento de tracción en la parte posterior de la corona del deslizamiento DRA2 (en línea roja) que ha afectado una vivienda (fracturas estructurales en amarillo), además un sector de erosión demarcado en línea celeste. **Coordenadas:** E: 181979; N: 9309265; Z: 2293.

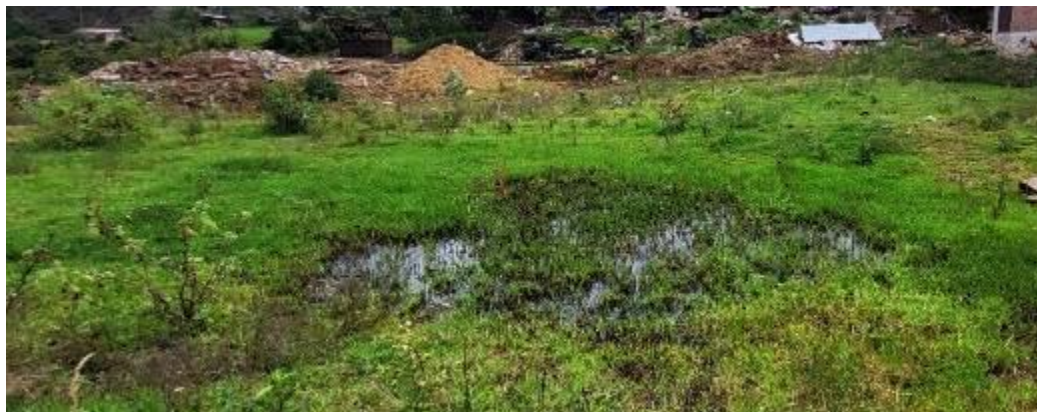
Fotografía 7. Presencia de agua en la parte superior del deslizamiento. **Coordenadas:** E: 181954; N: 9309267; Z: 2290.

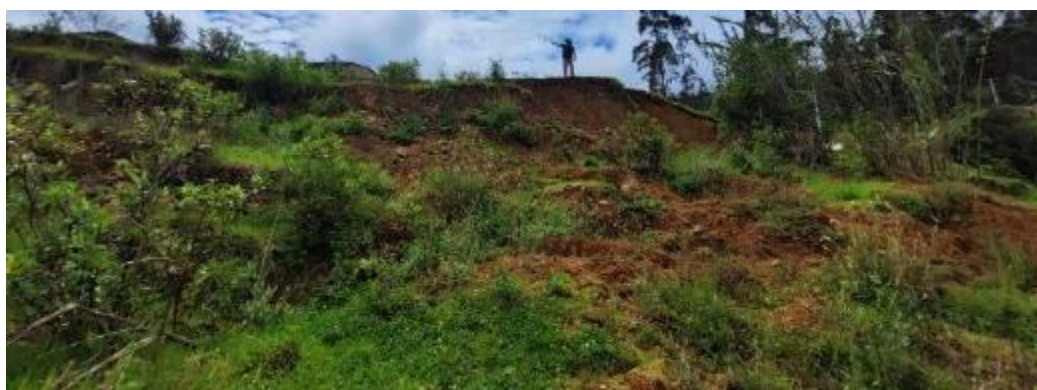
Fotografía 8. Vista del escarpe principal del deslizamiento DRA2. **Coordenadas:** E: 181923; N: 9309268; Z: 2284.

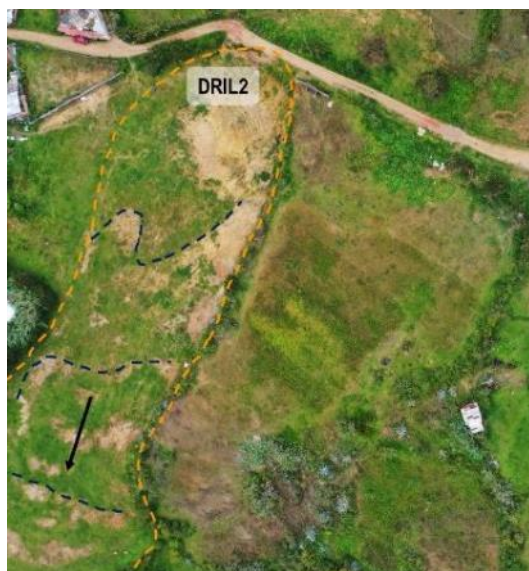
Cubre un área de 7 996 m² y un volumen de 13 324 m³, se ubica al noroeste del DRIL1; es apreciable debido a la deformación que causó al terreno; no descartando una reactivación del movimiento ante lluvias extremas o movimientos sísmicos intensos, lo que llevaría a no solo la afectación de la ladera, sino también a una trocha carrozable ubicado en su parte alta (figura 12).

Figura 12. Vista del deslizamiento rotacional inactivo latente 2, al oeste del sector Residencial Derrama Magisterial.

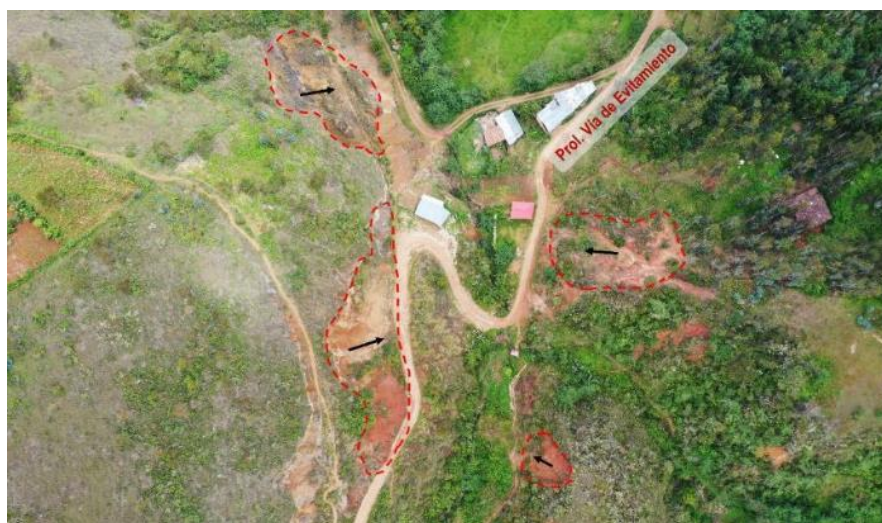
En el sector Prolongación Vía de Evitamiento, al este de la zona evaluada, se han cartografiado 3 deslizamientos rotacionales activos y un derrumbe activo (figura 13 mapa 5); además, mediante el cartografiado con dron, también se han identificado 4 derrumbes activos ubicados al sur del sector Prolongación Vía de Evitamiento (figura 13) cuya área combinada suma 3 631 m², generados por la excavación de las laderas para la conformación de las vías de comunicación.

Figura 13. Derrumbes activos ubicados al sur del sector Prolongación Vía de Evitamiento.

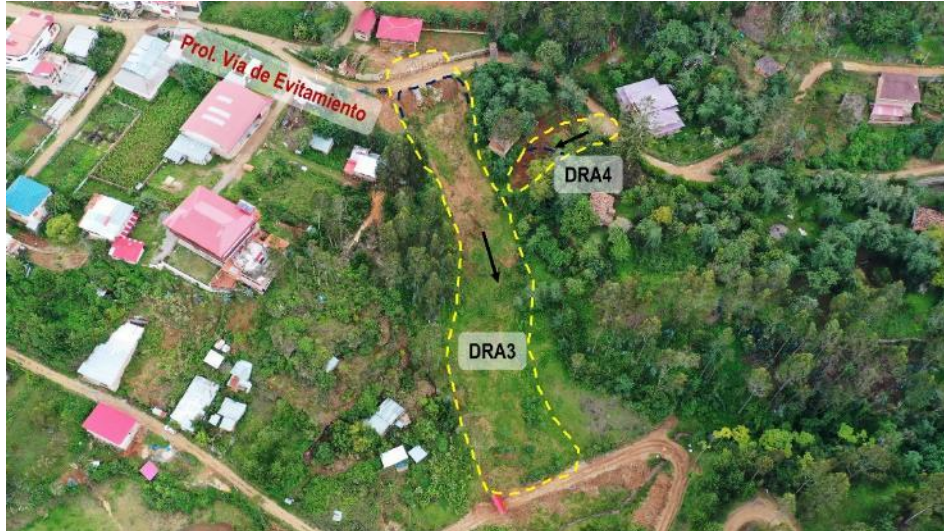
Los deslizamientos rotacionales activos de este sector se encuentran próximos el uno del otro (figura 14), han afectado a la prolongación de la vía de evitamiento (figura 15), generando la necesidad de realizar actividades de relleno para la rehabilitación de la vía.

Figura 14. Vista de los deslizamientos DRA3 y DRA 4 en el sector Prolongación Vía de Evitamiento.

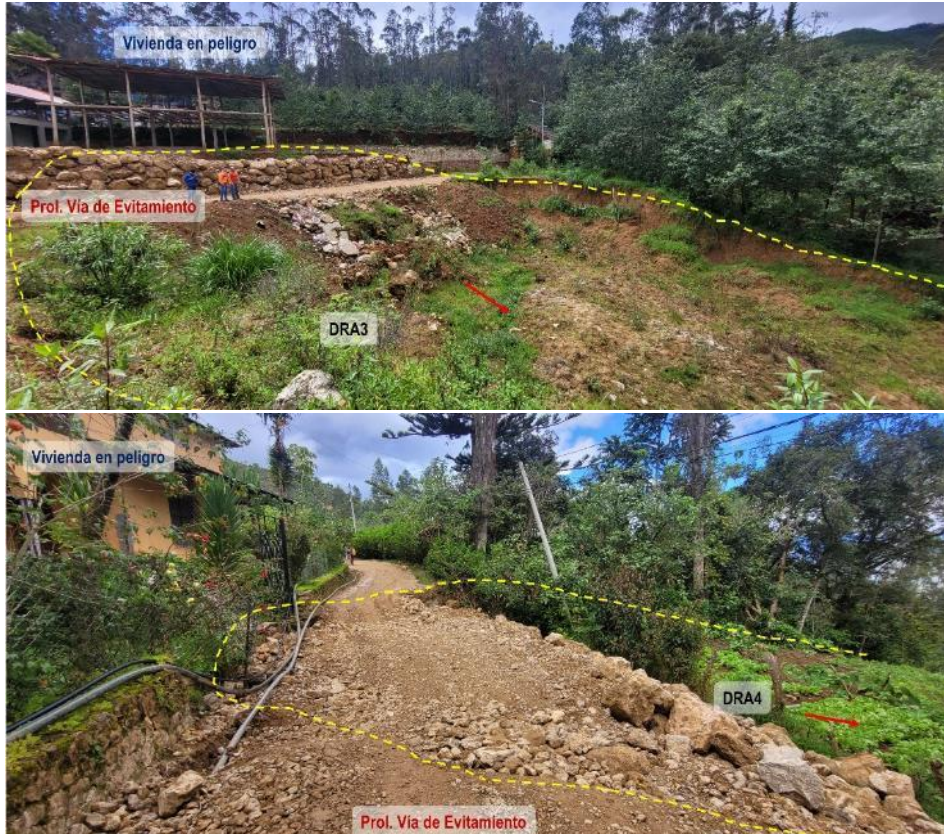
Figura 15. Vista de los deslizamientos DRA3 (arriba, coordenadas E: 182895; N: 9308919); DRA 4 (abajo, Coordenadas E: 182918; N: 9308857).

Además, estos deslizamientos han puesto en peligro a dos viviendas ubicadas en la parte posterior de su corona (figura 15) y a una vivienda ubicada entre ambos deslizamientos (figura 16).

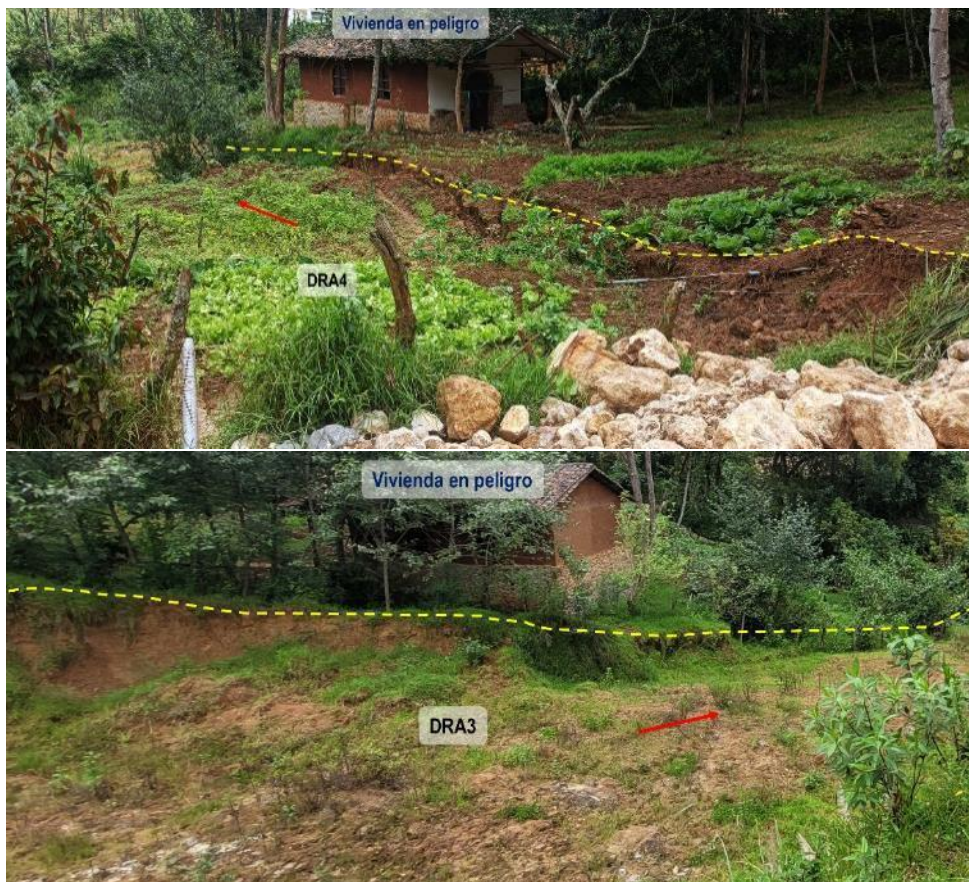
Figura 16. Vivienda en peligro ubicada al margen izquierdo del deslizamiento DRA3 (arriba) y a la margen derecha del deslizamiento DRA4 (abajo). **Coordenadas:** E: 182898; N: 9308879; Z: 2401.

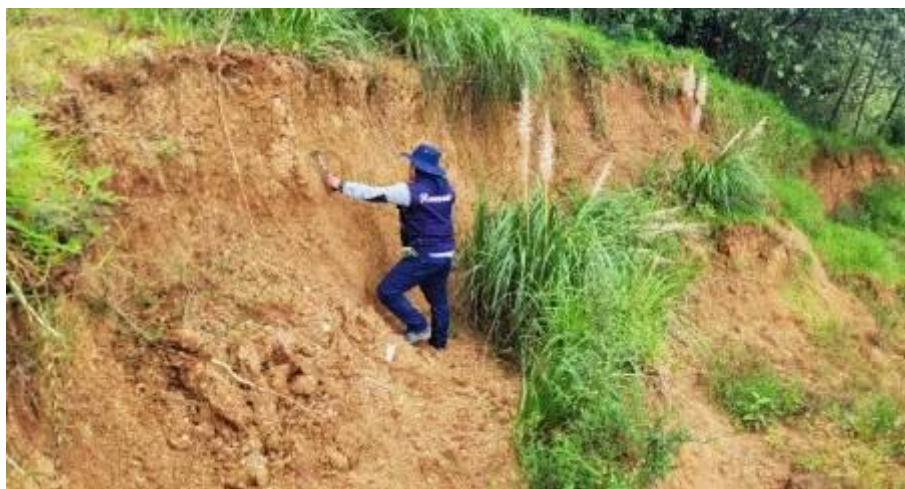
El deslizamiento DRA3 muestra un salto vertical de hasta 4m (figura 17), mientras el deslizamiento DRA4 tiene un salto vertical de hasta 1 m (figura 18).

Figura 17. Salto vertical del escarpe principal del deslizamiento DRA3. **Coordenadas:** E: 182913; N: 9308904; Z: 2401.

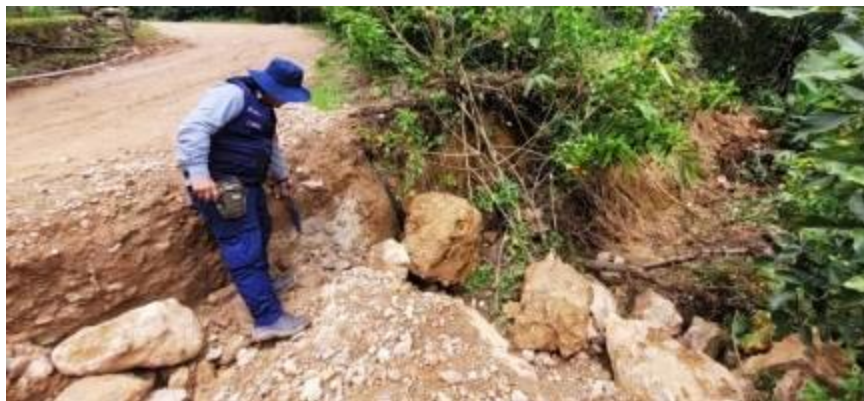
Figura 18. Salto vertical del escarpe del deslizamiento DRA4. **Coordenadas:** E: 182907; N: 9308843; Z: 2402.

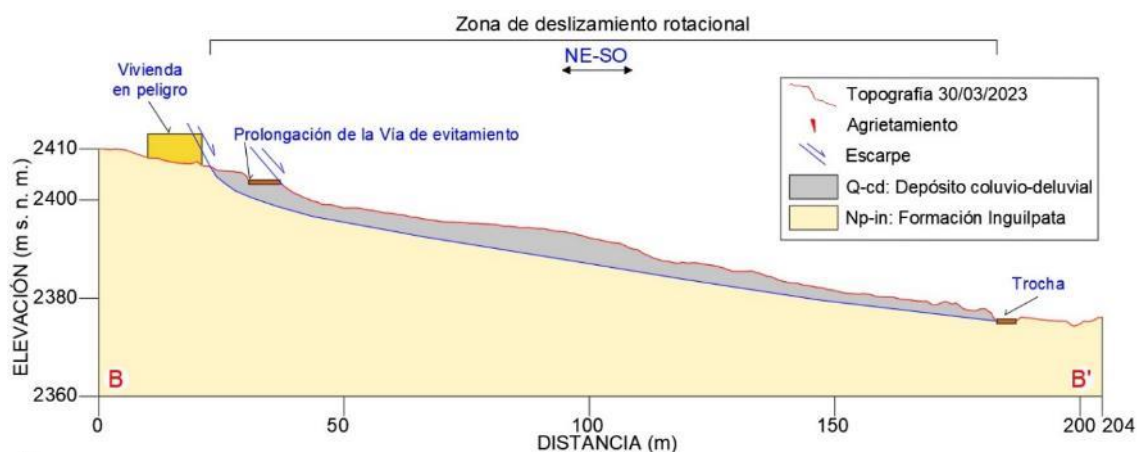
En la figura 19 se muestra el perfil longitudinal B-B', donde se observa la distribución de los suelos coluvio deluviales y de la Formación Inguilpata en la zona del deslizamiento DRA3; además, en la figura 20 se observa la ubicación del escarpe principal (sobre la prolongación de la Vía de evitamiento) y del escarpe secundario (bajo la trocha).

Figura 19. Perfil B-B' que muestra la distribución de los materiales geológicos e infraestructura afectada por el deslizamiento rotacional activo 3.

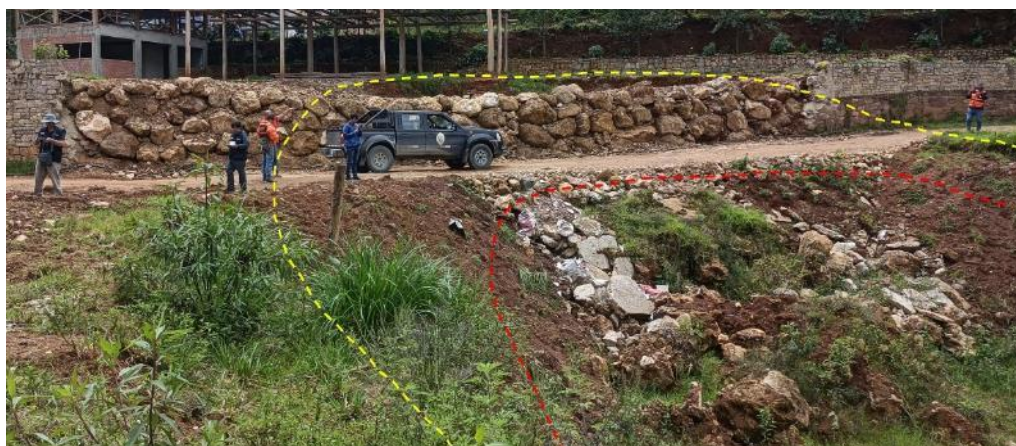
Figura 20. Vista del escarpe principal (en amarillo) y del secundario (en rojo) del deslizamiento DRA3. **Coordenadas:** E: 182914; N: 9308921; Z: 2405.

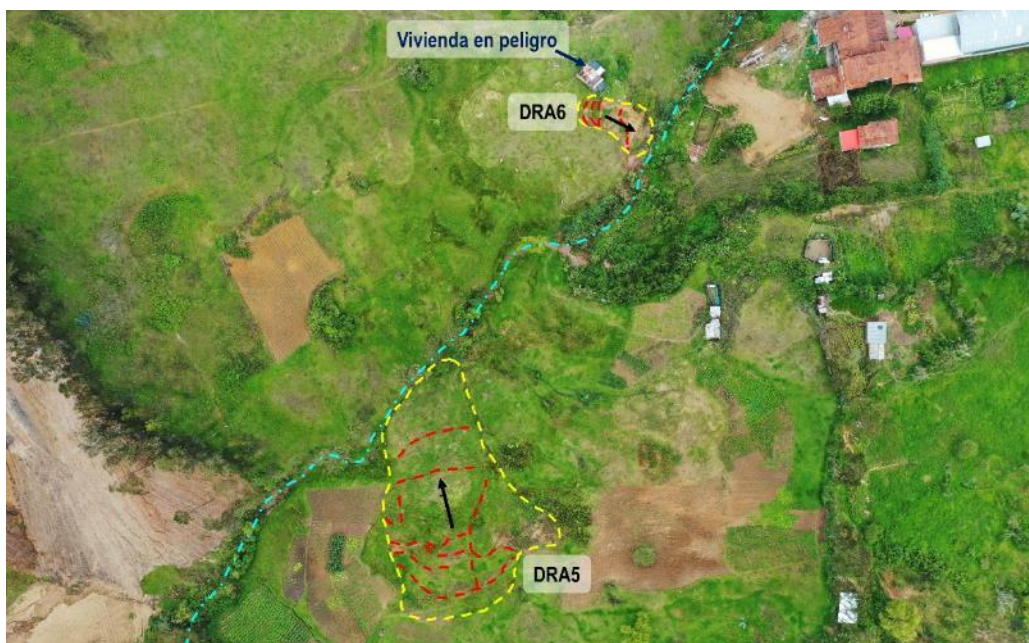
Estos deslizamientos se han desarrollado sobre terrenos de media a fuerte pendiente (5° a 25°) que conforman geformas de vertiente con depósito de deslizamiento; estos terrenos tienen abundante agua subterránea, reflejado en varios manantiales y bofedales.

Figura 21. Vista de los deslizamientos rotacionales activos 5 y 6.

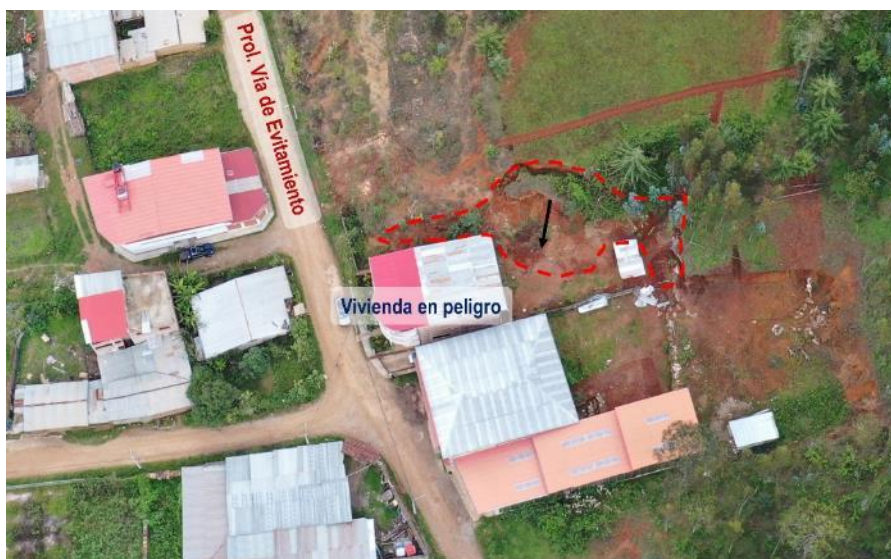
Abarca un área de 261 m² y un volumen de 294 m³ se han desarrollado sobre un terreno de fuerte pendiente (15° a 25°) que conforman geoformas de vertiente coluvio deluvial que cubre los conglomerados y areniscas muy fracturadas y altamente meteorizadas de la Formación Inguilpata.

Figura 22. Vista del derrumbe activo DA1 que pone en peligro a una vivienda ubicada en su parte inferior.

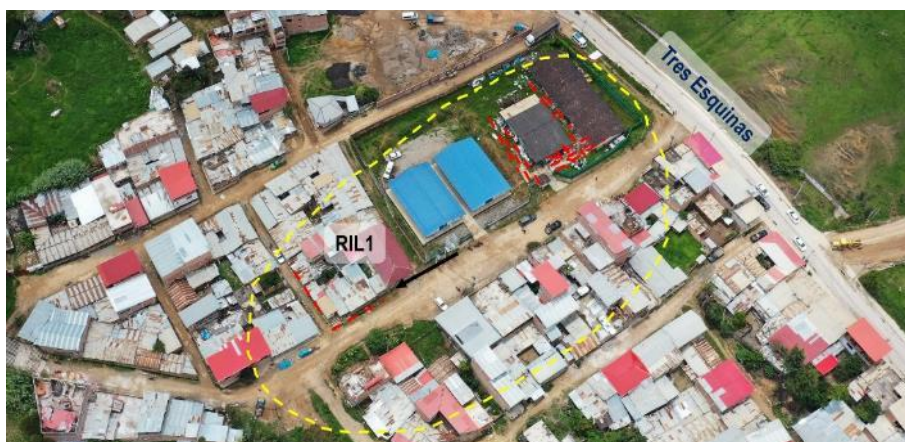
Este movimiento en masa se ubica al oeste de la calle Tres Esquinas (figura 23) abarcando terrenos de un establecimiento de salud inhabitable y de algunas viviendas que presentan fracturas estructurales.

Figura 23. Vista de la zona de reptación de suelos inactiva latente 1.

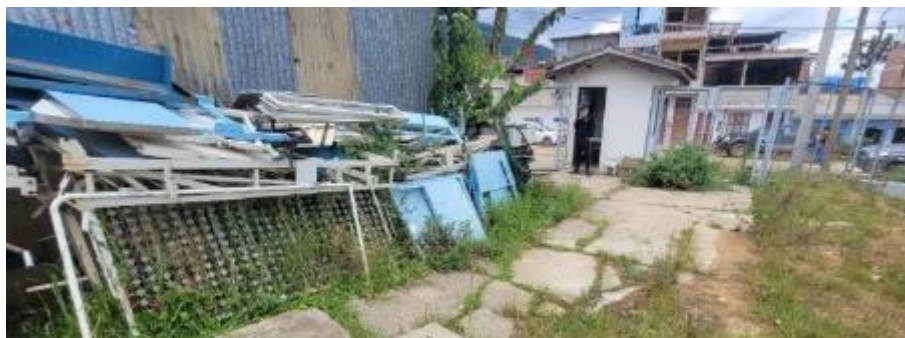
Durante los trabajos de campo se corroboraron los daños estructurales en la infraestructura (fotografía 9), con ausencia de nuevos daños durante los meses recientes; sin embargo, no se descarta la reactivación del movimiento ante sobresaturación del terreno por lluvias extremas o movimiento sísmico intenso.

Fotografía 9. Estado de las instalaciones del establecimiento de salud afectado por reptación de suelos. Coordenada: E: 182791; N: 93309746; Z: 2367.

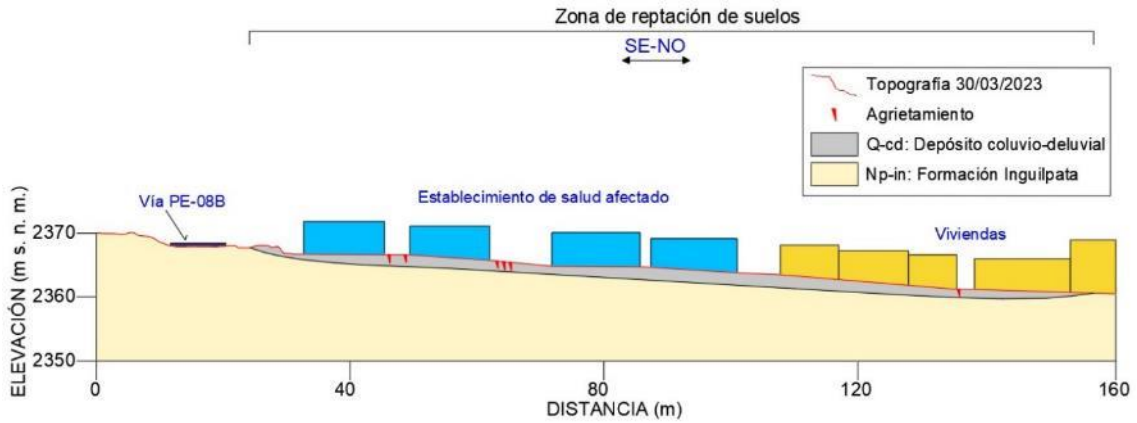
Figura 24. Perfil C-C' que muestra la distribución de los materiales geológicos e infraestructura afectadas en la zona de reptación de suelos RIL1.

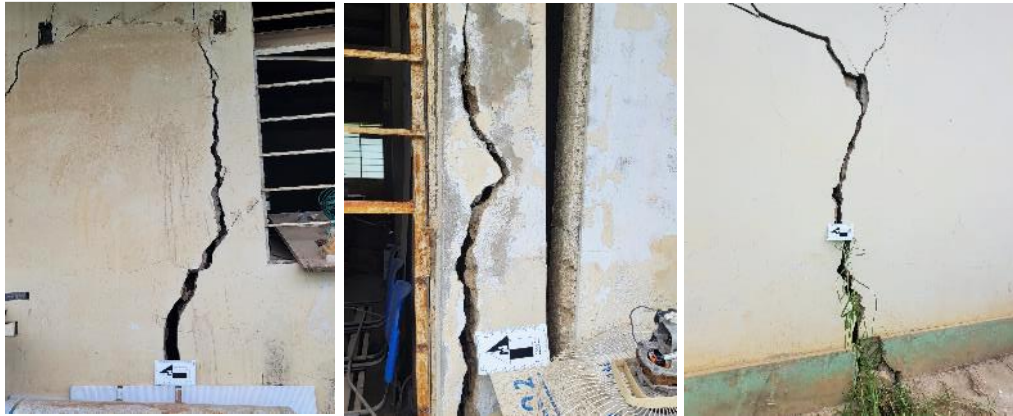
Los daños en el establecimiento de salud, en paredes (fotografía 10) y pisos (fotografía 11), sin alguna medida de mitigación de riesgos; hasta el momento de la evaluación en campo, han generado que la infraestructura permanezca inhabitable, para perjuicio de los usuarios de esta infraestructura pública.

Fotografía 10. Muestra de agrietamientos en paredes del establecimiento de salud afectado por reptación de suelos.

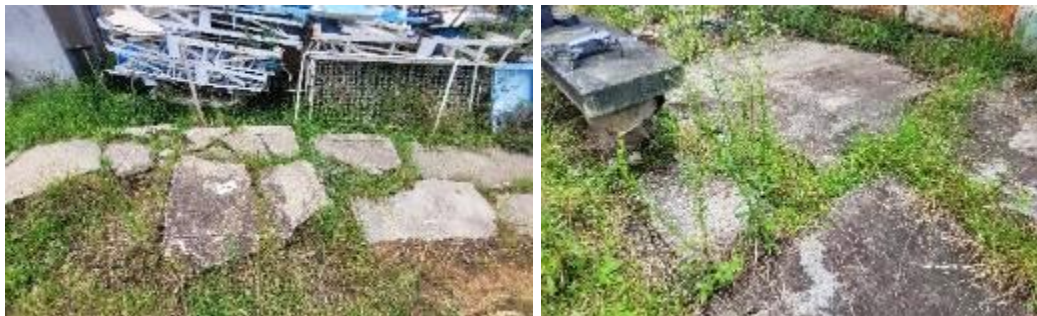
Fotografía 11. Muestra de agrietamientos en veredas del establecimiento de salud afectado por reptación de suelos.

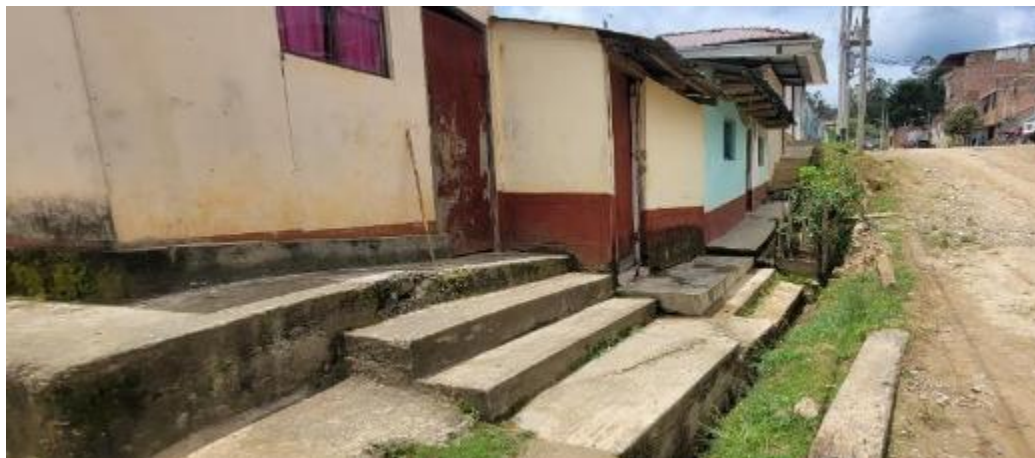
Las viviendas ubicadas al oeste también han sido afectadas por la reptación de los suelos, provocando hundimientos (fotografía 12) y alzamientos del terreno, que a su vez han fracturado a las infraestructuras de las viviendas.

Fotografía 12. Viviendas afectadas por hundimiento debido al proceso de reptación de suelos.
Coordenadas: E: 182727; N: 9309770; Z: 2360.

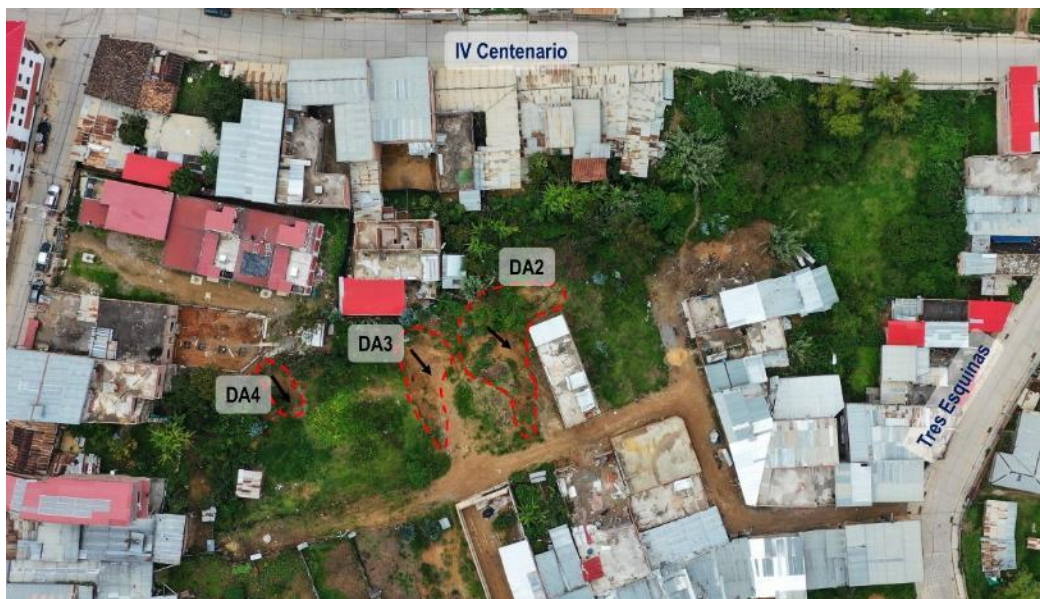
Corresponden a tres derrumbes ubicados al oeste de la calle IV Centenario (figura 25), en terrenos con pendiente fuerte a muy fuerte (25° a 45°) y sobre suelos areno limosos de depósitos coluvio deluviales que cubren a areniscas y limolitas muy fracturadas y altamente meteorizadas de la Formación Inguilpata.

Figura 25. Vista de los derrumbes activos 2, 3 y 4 al oeste de la calle IV Centenario.

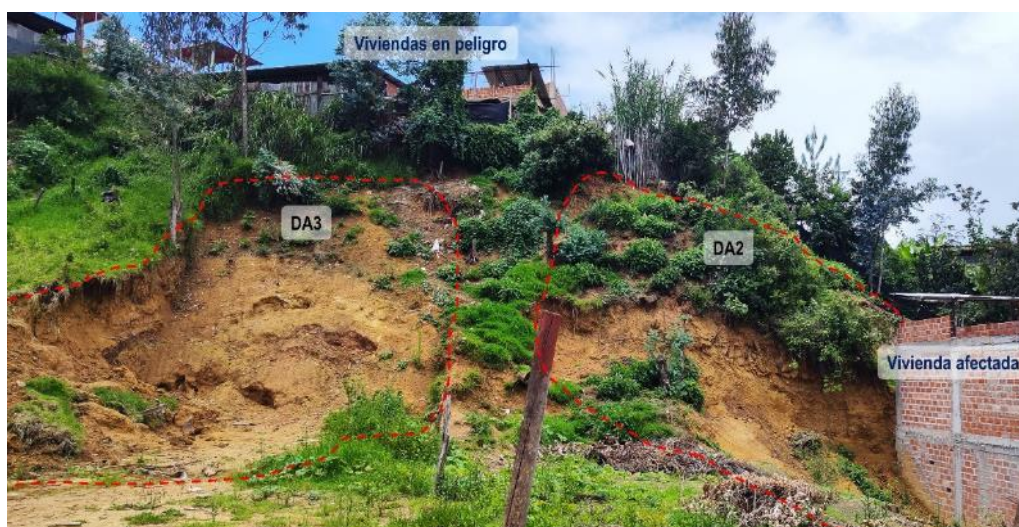
Figura 26. Vista de los derrumbes activos 2 y 3. **Coordenadas:** E: 182833; N: 9309977; Z: 2385.

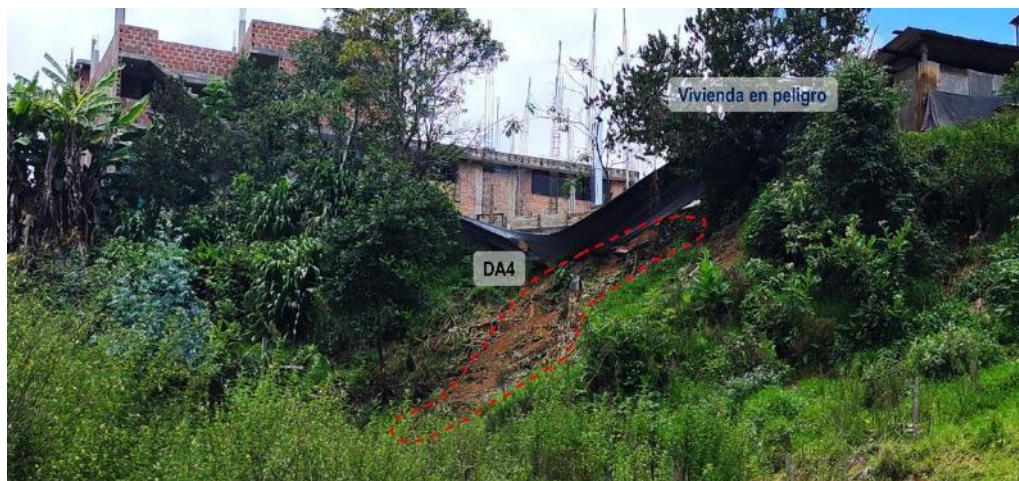
Figura 27. Vista del derrumbe activo 4. **Coordenadas:** E: 182838; N: 9310007; Z: 2391.

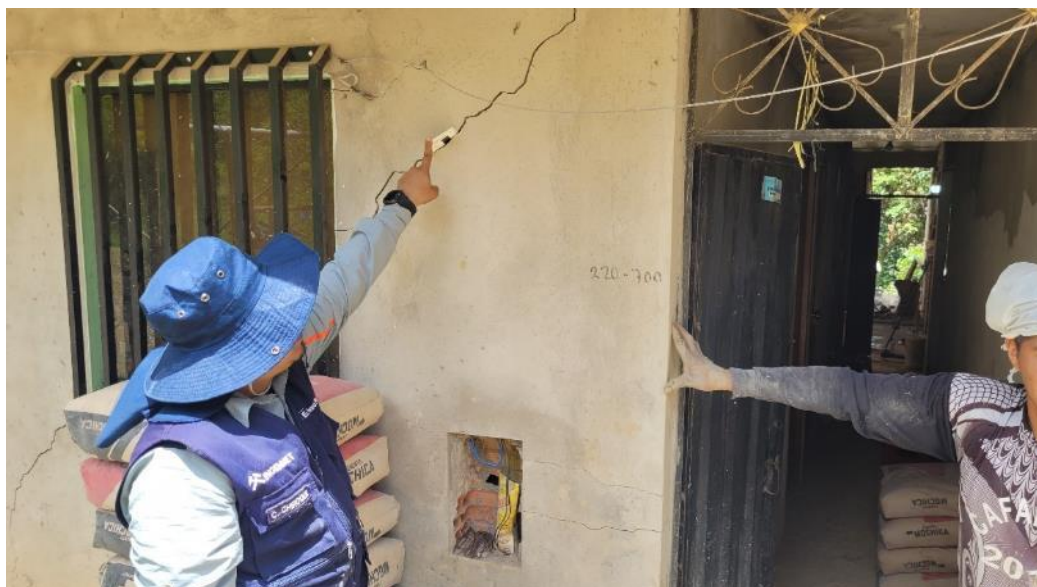
Además, se resalta la inadecuada cimentación de viviendas en el área circundante, reflejado en habituales agrietamientos en las paredes recién construida (fotografía 13).

Fotografía 13. Fractura en una pared de una vivienda aledaña a los derrumbes activos.
Coordenadas: E: 182827; N: 9309936; Z: 2379.

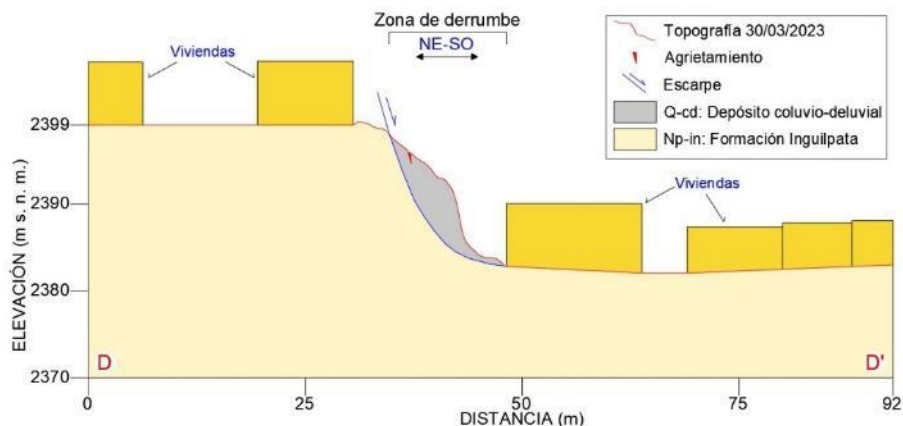
Figura 28. Perfil D-D' donde se muestra la distribución de los materiales geológicos e infraestructuras afectadas en la zona del derrumbe DA2.

- Área: 215 m².
- Perímetro: 69 m.
- Volumen 250 m³.
- Altura del derrumbe: 12 m.
- Longitud horizontal: 13.6 m.
- Ángulo del derrumbe: 41.4°.
- Dirección del movimiento: N240° (NE-SO).
- Ancho de la superficie de falla: 15 m.

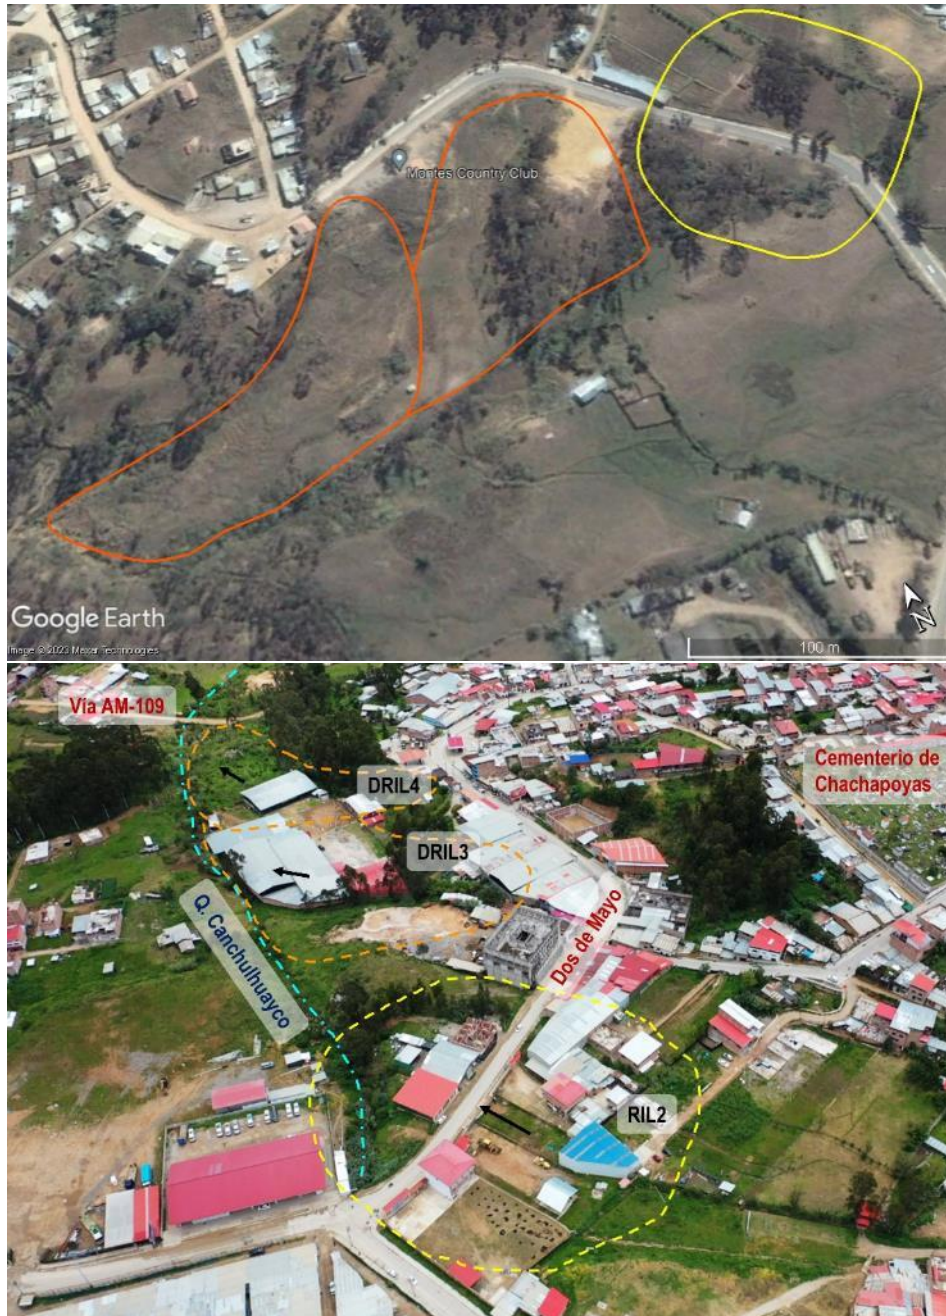
Estos movimientos cartografiados por Ingemmet (Vílchez Mata, 2007), describe escarpes, agrietamientos y afectaciones a terrenos de pastoreo y a la vía nacional asfaltada PE-08B; los terrenos donde se han generado los movimientos no tenían edificaciones hasta el 2010, sin embargo, en la actualidad se pueden apreciar diversas viviendas y otras infraestructuras presentes (figura 29).

Figura 29. Vista de las áreas que corresponden a la zona de reptación inactiva latente 2 (en amarillo) y de los deslizamientos rotacionales inactivos latentes 3 y 4 (en anaranjado), en julio del 2005 (arriba) y en marzo del 2023 (abajo).

En la actualidad, tanto los deslizamientos como la zona de reptación no presentan actividad (nuevos agrietamientos o deformación del terreno recientes); sin embargo, no se descarta su reactivación durante eventos de lluvias extremas o movimientos sísmicos intensos.

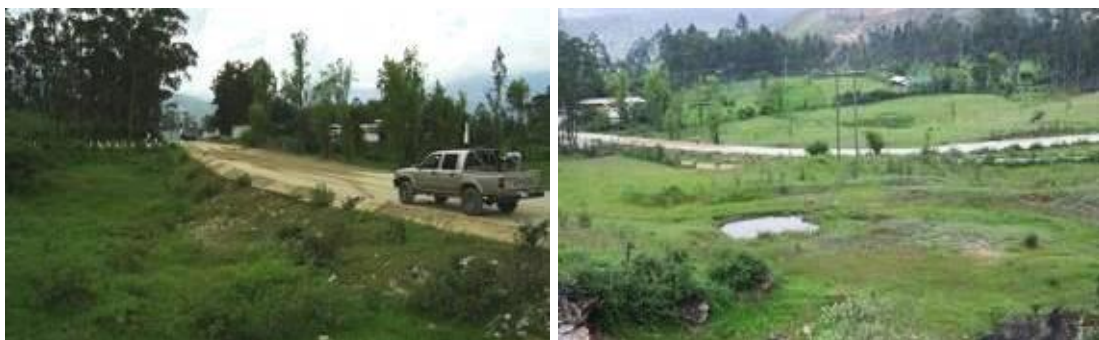
Fotografía 14. Asentamiento en una vía producto de la reptación de suelos (izquierda) y bofedales en los terrenos aledaños (derecha). **Fuente:** Vilchez Mata, 2007.

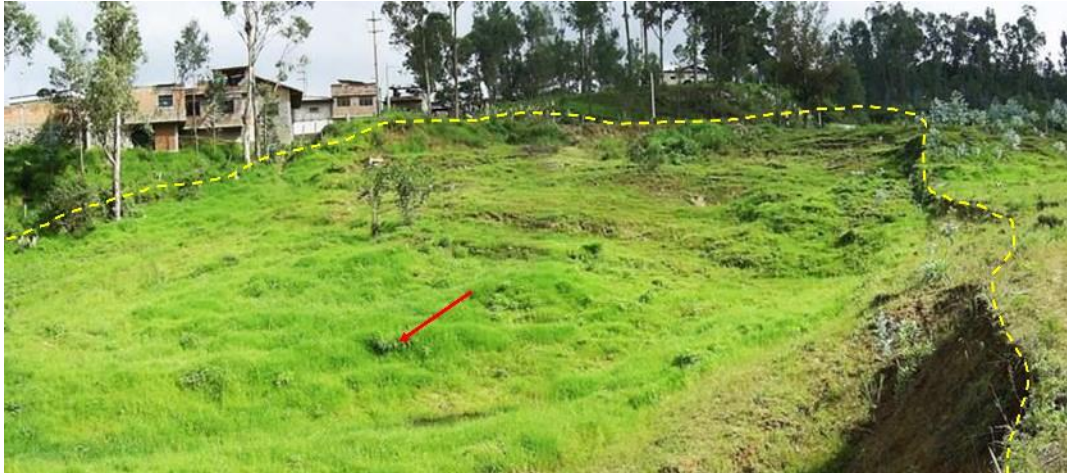
Los deslizamientos DRIL 3 y 4 se ubican en el sector Loja Pata donde afectaron a terrenos de pastoreo y la vía PE-08B; los escarpes de los deslizamientos tuvieron un salto vertical de hasta 5 m y un ancho de 80 m (figura 30); mientras los agrietamientos presentaban Santos de 10 a 20cm; los movimientos en masa estuvieron condicionados por la presencia de suelos arcillo-limosos de alta plasticidad, pendiente del terreno de mediana a fuerte (5° a 20°), abundante presencia de afloramiento de agua subterránea, inadecuado sistema de drenaje y sobrecargas debido a la construcción de la vía.

Figura 30. Deslizamiento DRIL3 durante la etapa de campo del 2007. **Fuente:** Vilchez Mata, 2007.
