Informe Técnico N° A7407

EVALUACIÓN DE PELIGROS GEOLÓGICOS EN LOS TERRENOS DE ACOGIDA PARA EL REASENTAMIENTO DEL CENTRO POBLADO SAN ISIDRO

Departamento Amazonas
Provincia Bagua
Distrito La Peca

AGOSTO
2023

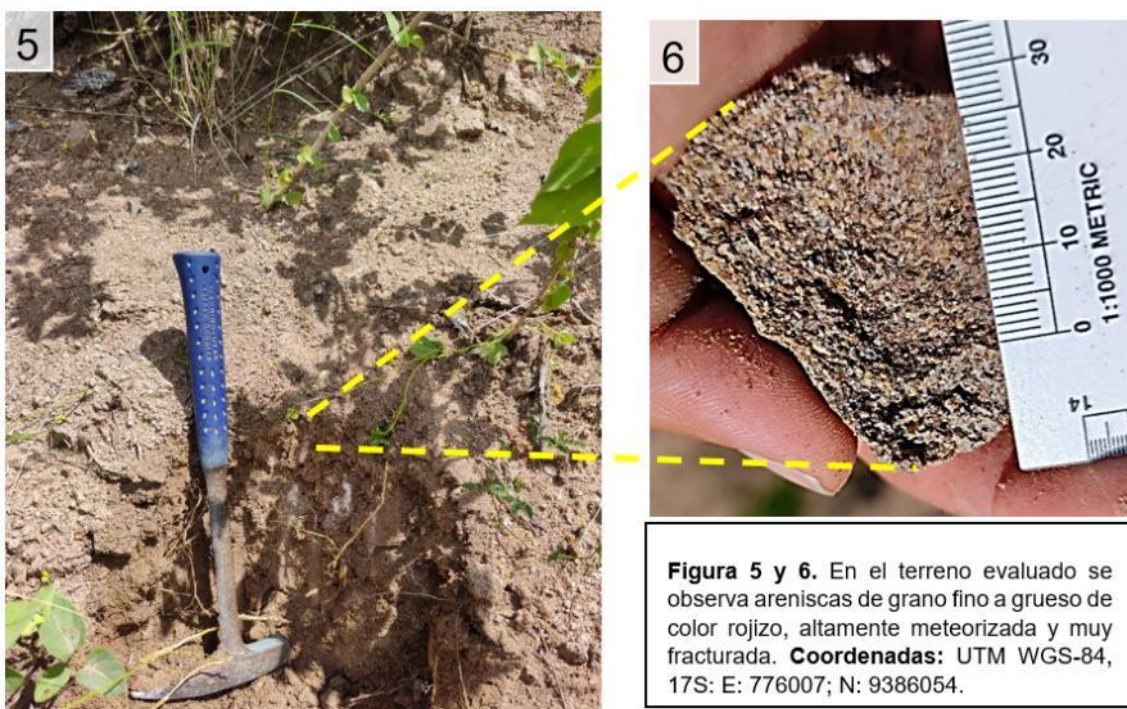
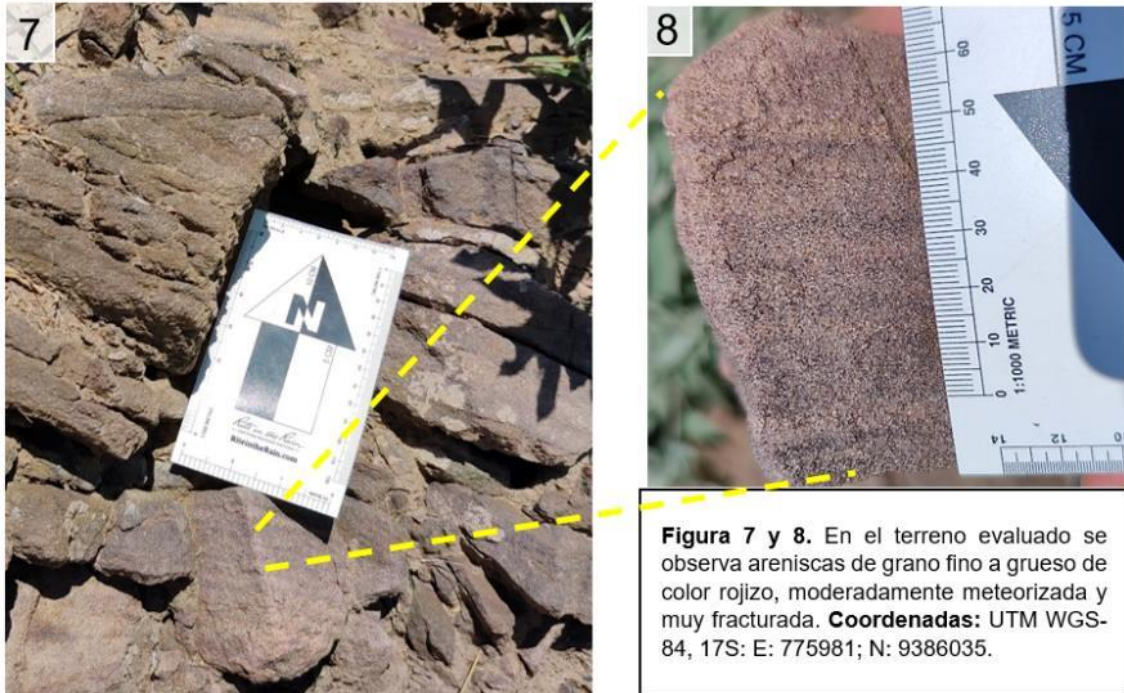
En el sector evaluado (terreno 3), se identificaron areniscas de grano fino a grueso, color rojizo, moderada a completamente meteorizada y muy fracturada (Figuras del 5 al 8).

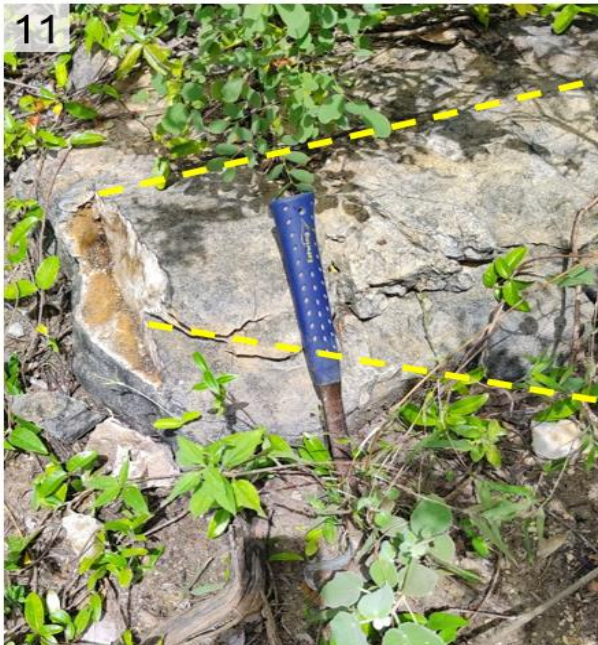
Esta unidad aflora en la zona de estudio (terreno 1), calizas delgadas grises, esta litología se encuentra medianamente fracturada y moderadamente meteorizada (Figuras 11 y 12). Los sedimentos provenientes de esta unidad forman suelos arcillo limosos de 0.1 a 1 m de espesor, poco compactos, susceptibles a procesos de erosión (Fotografía 1).

Figura 11 y 12. En el terreno evaluado se observa calizas nodulares moderadamente meteorizadas, medianamente fracturada. **Coordenadas:** Coordenada UTM WGS-84, 17S: E: 777738; N: 9386240.

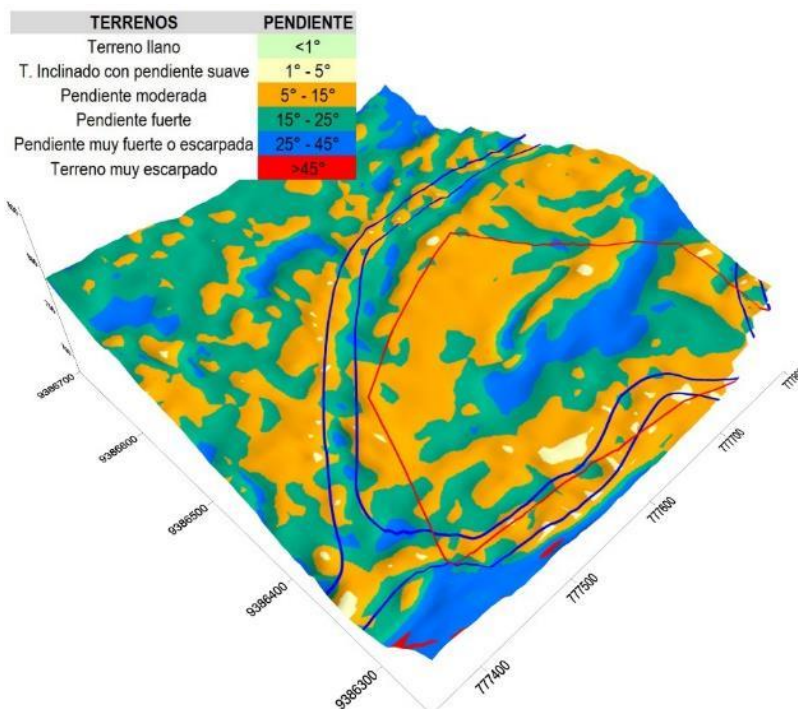
Figura 16. Modelo 3D de las pendientes del terreno 3 (línea roja), en el cual por factores litológicos y la pendiente fuerte a muy fuerte o escarpada podrían originarse movimientos en masa de tipo deslizamiento.

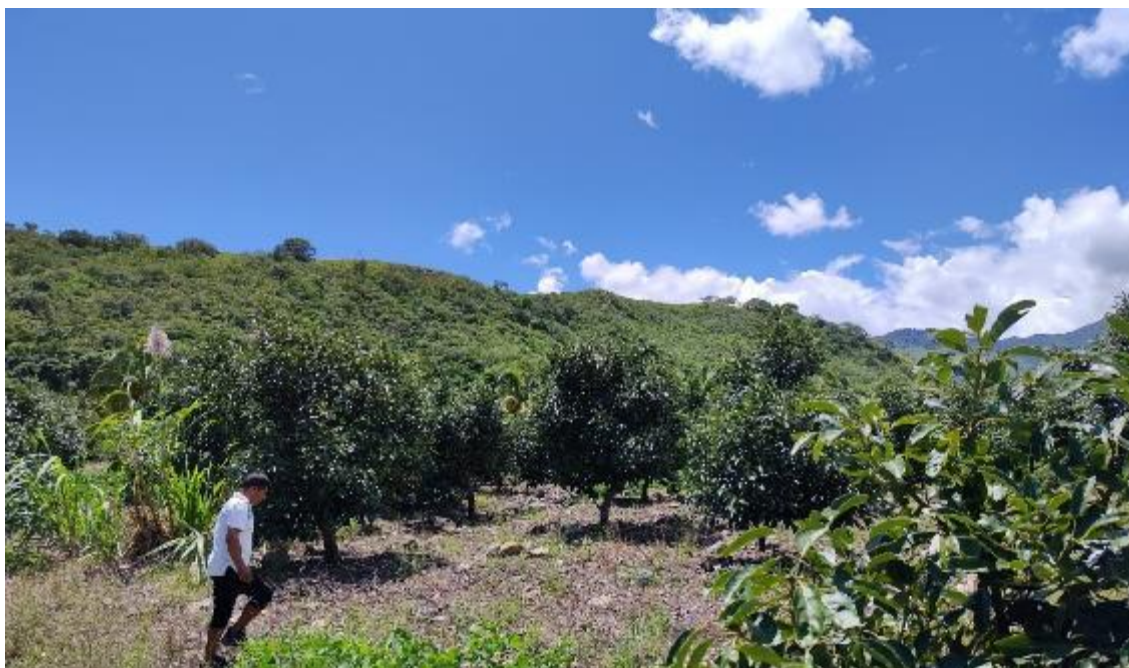
Fotografía 3. Terreno 2 inclinado de pendiente suave (1° - 5°), cubierto por plantaciones de paltas.
Coordenadas: Coordenada UTM WGS-84, 17S: E: 776326; N: 9385727.

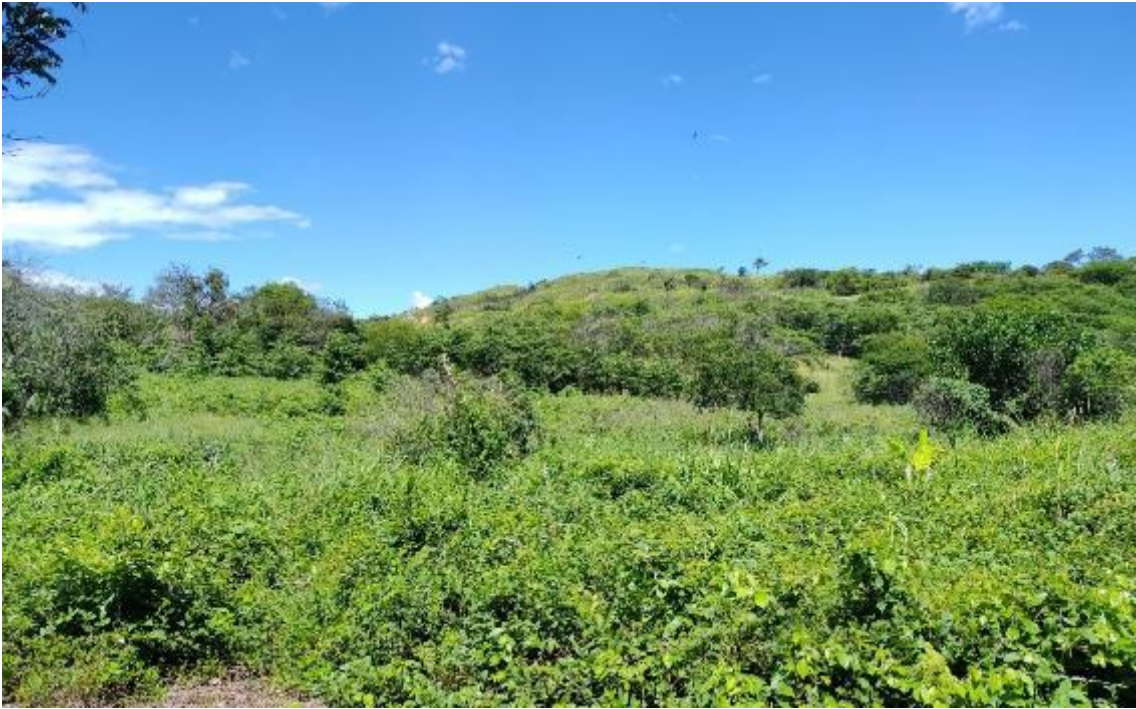
Fotografía 4. Terreno 2, inclinado con pendiente suave (1° - 5°), cubierto por vegetación nativa.
Coordenadas: Coordenada UTM WGS-84, 17S: E: 776349; N: 9385717.

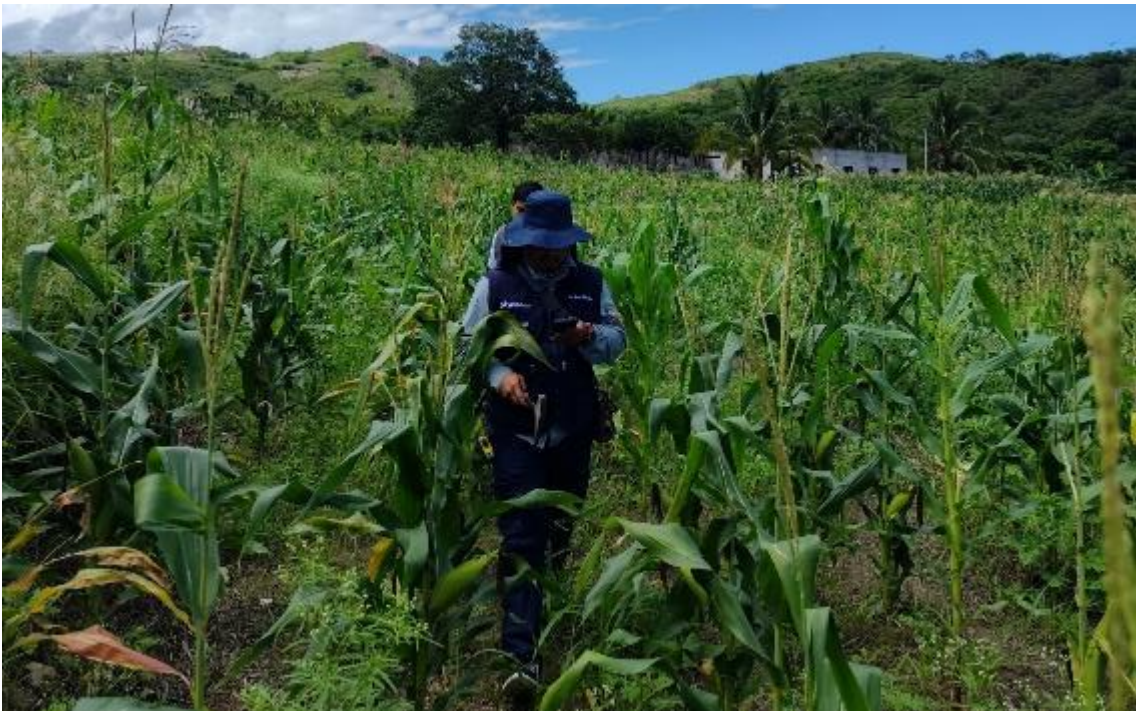
Fotografía 5. Terreno 3, inclinado con pendiente suave (1° - 5°), cubierto por cultivos de maíz.
Coordenadas: Coordenada UTM WGS-84, 17S: E: 776075; N: 9385915.

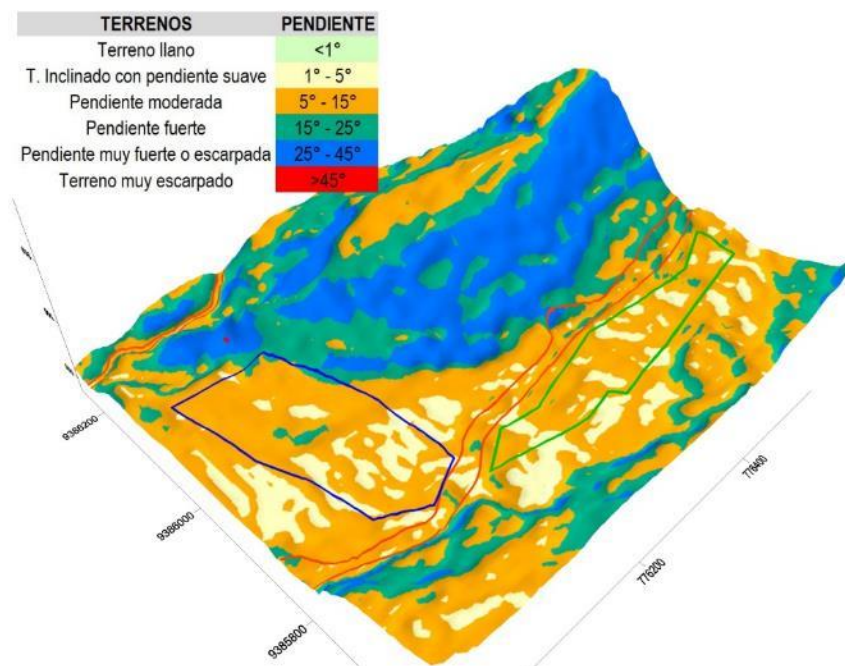
En los terrenos de Acerillo, se identificó un flujo de detritos que se canaliza por la quebrada Chachas. La cuenca de recepción presenta escaso transporte de material, por lo cual con un buen manejo de control de las laderas en la parte alta atenuaría el peligro.

Figura 17. Modelo 3D de las pendientes de los terrenos 2 (línea verde) y 3 (línea azul), sino se implementan las medidas de mitigación, podrían ser afectados por flujos de detritos de la quebrada Chachas (línea roja),
