Opinión Técnica N° 7-2023

EVALUACIÓN DE PELIGRO GEOLÓGICO POR DESLIZAMIENTO EN EL ESTADIO MUNICIPAL DE CHAVÍN DE HUÁNTAR

Departamento Áncash
Provincia Huari
Distrito Chavín de Huántar

Agosto
2023

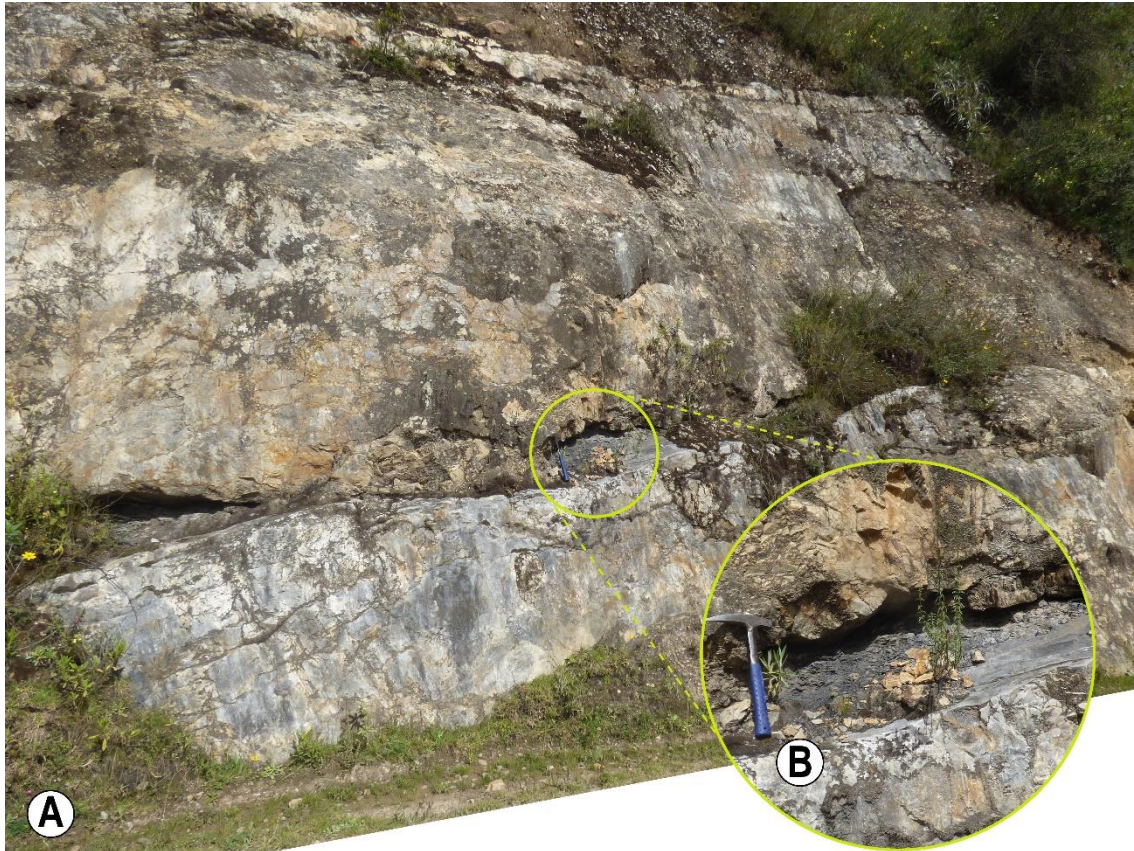
En el área evaluada, hacia el suroeste y noroeste del estadio municipal, se tiene rocas sedimentarias compuestas por areniscas cuarzosas grises a blancas, de grano fino a medio, intercaladas con limoarcillitas negras y grises, además de niveles de carbón (figura 2), de la Formación Oyón (Cobbing, et al, 1996). Estas rocas presentan una resistencia media (50-100 Mpa), moderadamente meteorizadas y de mediana a muy fracturadas definidas por tres familias principales de discontinuidades, generando bloques sueltos entre 0.2 m a 1.5 m. De acuerdo a sus características ingeniero – geológicas, se consideran como rocas de regular calidad geotécnica (Choquenaira & Núñez, 2022).

Figura 2: A. Sustrato rocoso compuesto por areniscas cuarzosas grises a blancas, de grano fino a medio, intercaladas con limoarcillitas negras a grises y niveles de carbón de la Formación Oyón. B. Detalle de los niveles de carbón en areniscas cuarzosas.

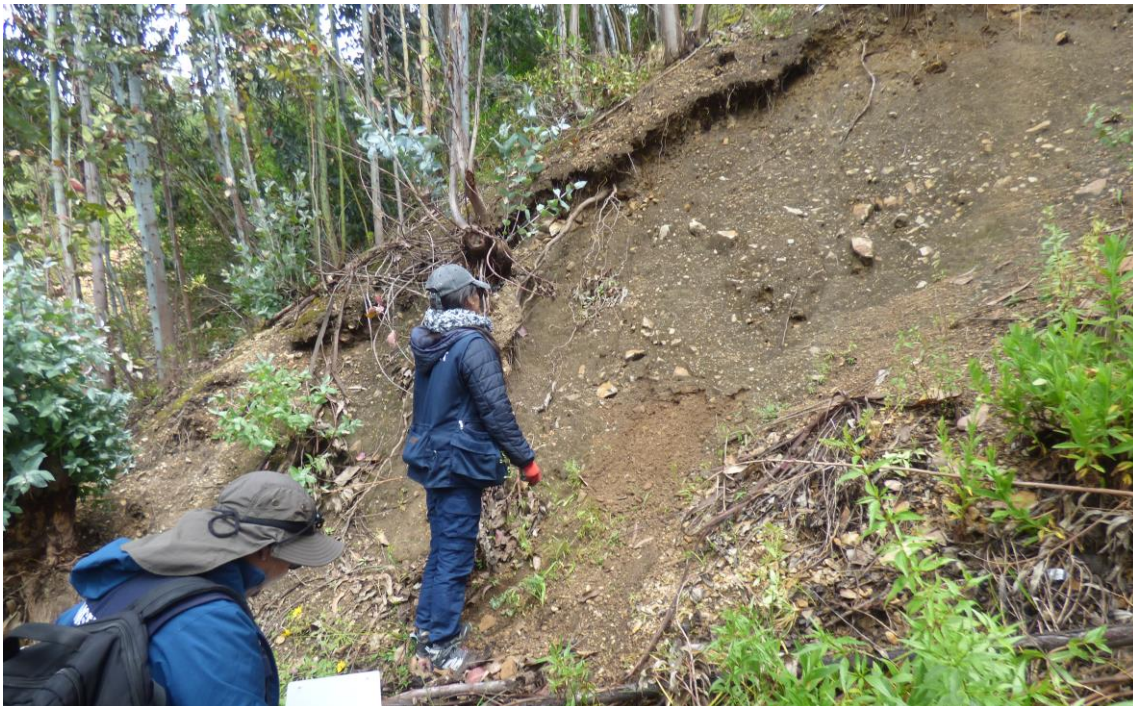
Superficialmente, el terreno se encuentra con una cobertura por depósitos inconsolidados principalmente de tipo coluvial y coluvio-deluvial, producto de la meteorización de las rocas sedimentarias y removidos constantemente por acción de la gravedad y las aguas de escorrentía. Estos depósitos están compuestos por fragmentos líticos, con clastos angulosos a subangulosos, heterométricos (0.04 a 0.40 m), alterados y meteorizados; envueltos en una matriz limoarenosa de color marrón rojizo a gris-oscuro. Así mismo, se evidencian señales de humedad (fotografía 1).

Fotografía 1: Vista del depósito coluvio-deluvial poco consolidado, compuesto por fragmentos de roca angulosos a subangulosos de tamaños variables (0.04 a 0.40 m), envueltos en una matriz limo-arenosa. Granulometría: 10% gravas, 25% gránulos, 30% arenas, 25% limos, y 10% arcillas.

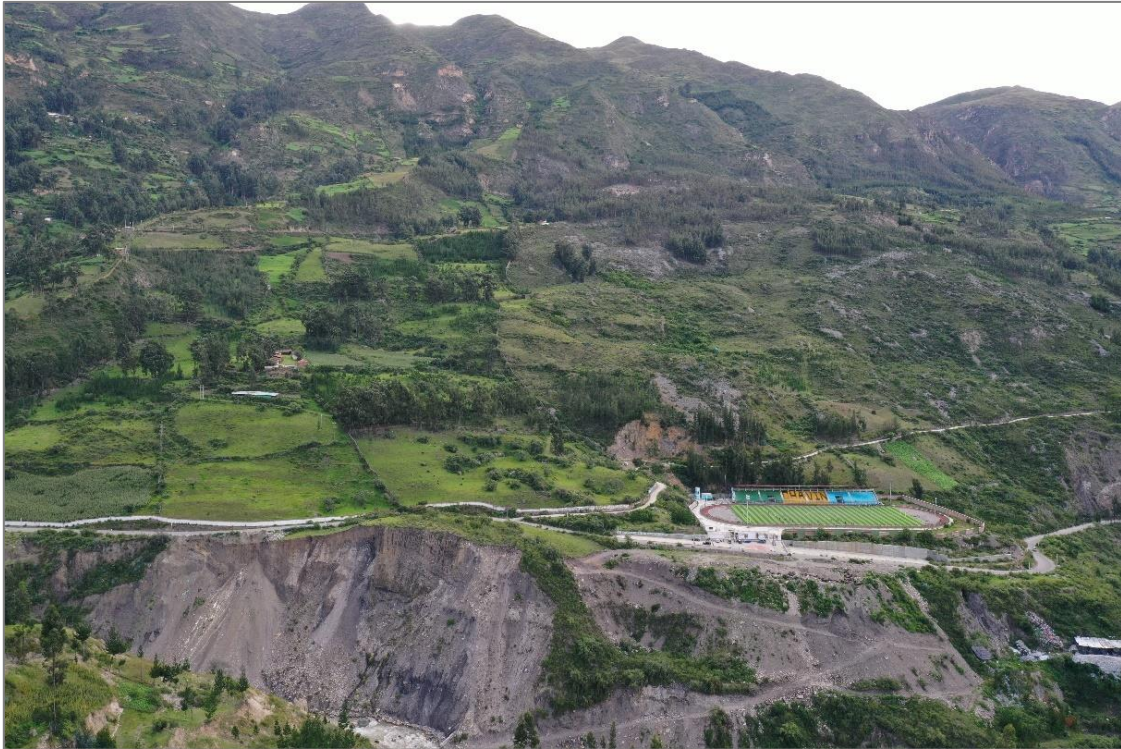
Fotografía 2: Vista de relieves ondulados por encima del estadio municipal y alrededores, aspectos indicativos de procesos de movimientos en masa como deslizamiento, derrumbes y avalanchas de rocas antiguos, activos y reactivados, ubicados en la margen izquierda del río Mosna.

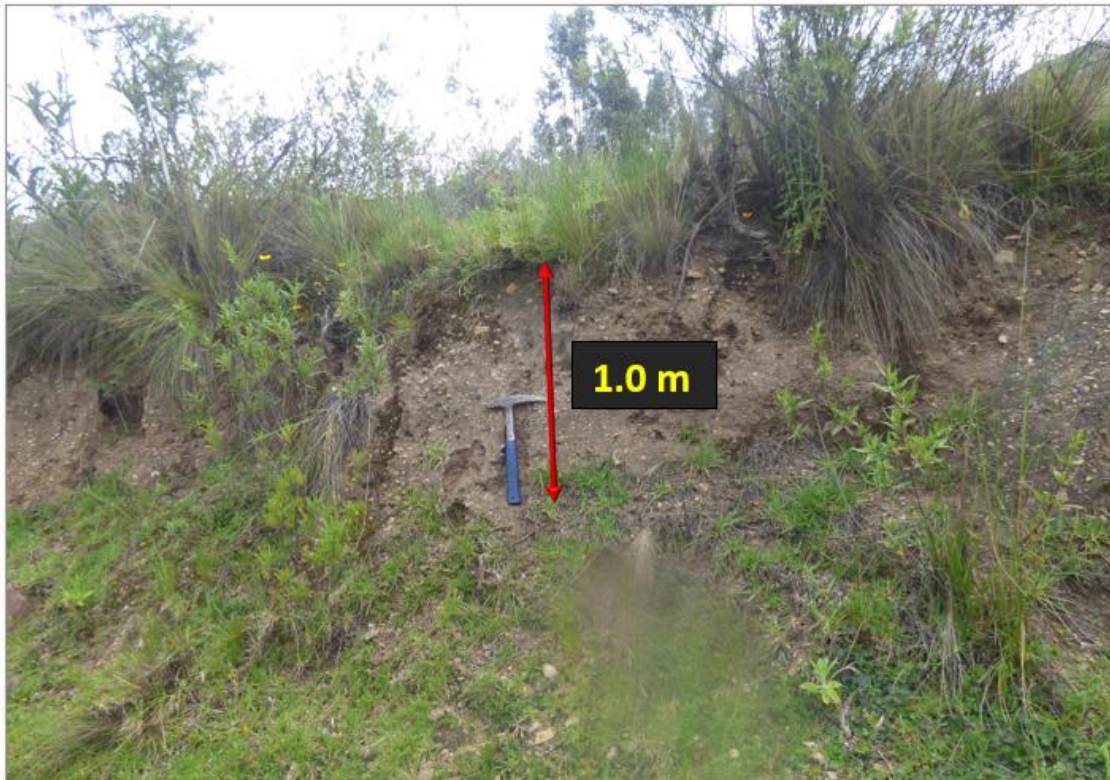
De acuerdo con testimonio de los pobladores, en el año 2009, la masa desplazada de este evento antiguo, empezó a reactivarse generando desniveles en el terreno (saltos verticales) de hasta 1 m (figura 3) en sus zonas de cultivos, lo cual se corroboró con los

trabajos de campo realizados en el mes de abril, donde se pudo observar saltos verticales de hasta 60 cm, lo que es un claro indicativo de reactivaciones más recientes.

Figura 3: Se resalta un desnivel del terreno (saltos verticales de deslizamientos) de 1 m aproximadamente, conformado por material inconsolidado. Esta característica indica reactivaciones del deslizamiento antiguo.

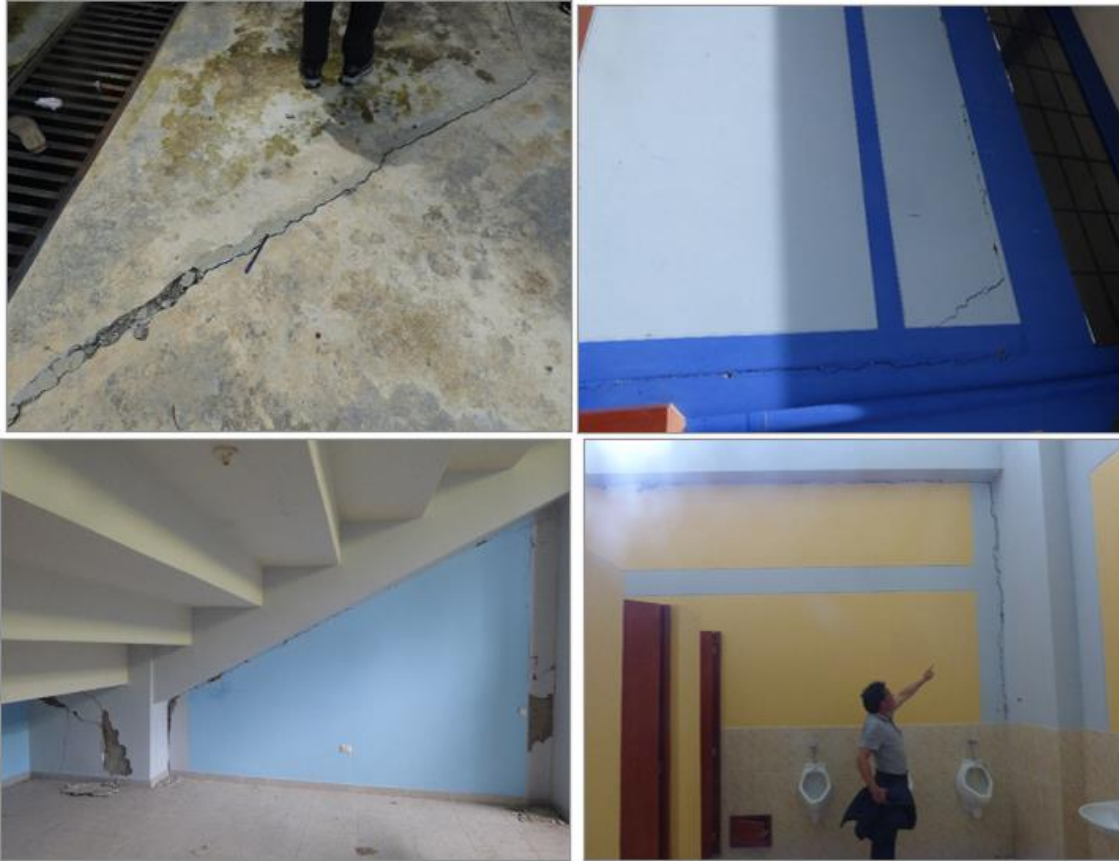
La geometría de la corona del movimiento reactivado tiene una forma semicircular e irregular, estrecha hacia la cabeza y abierta hacia sus dos extremos, el escarpe principal se muestra de forma irregular y continua con una longitud de 280 m, un ancho de 320 m y una distancia entre la corona y pie de 625 m, desplazada sobre una superficie de terreno con una pendiente entre 25° a 55°. La masa deslizada se moviliza sobre una superficie de falla rotacional con una velocidad de movimiento aparentemente lenta, lo que estaría afectando el estadio Municipal de Chavín de Huántar, construido aproximadamente hace cinco años.

Figura 4: Vista de las rajaduras en el piso y paredes del interior de la tribuna del estadio Municipal de Chavín de Huántar.

- 10) Restringir el uso del estadio Municipal de Chavín de Huántar, usando para ello señaléticas y letreros preventivos (como zona de deslizamiento activo).

- 12) Realizar un estudio de evaluación de riesgo (EVAR), para determinar el cierre definitivo del estadio Municipal de Chavín de Huántar.

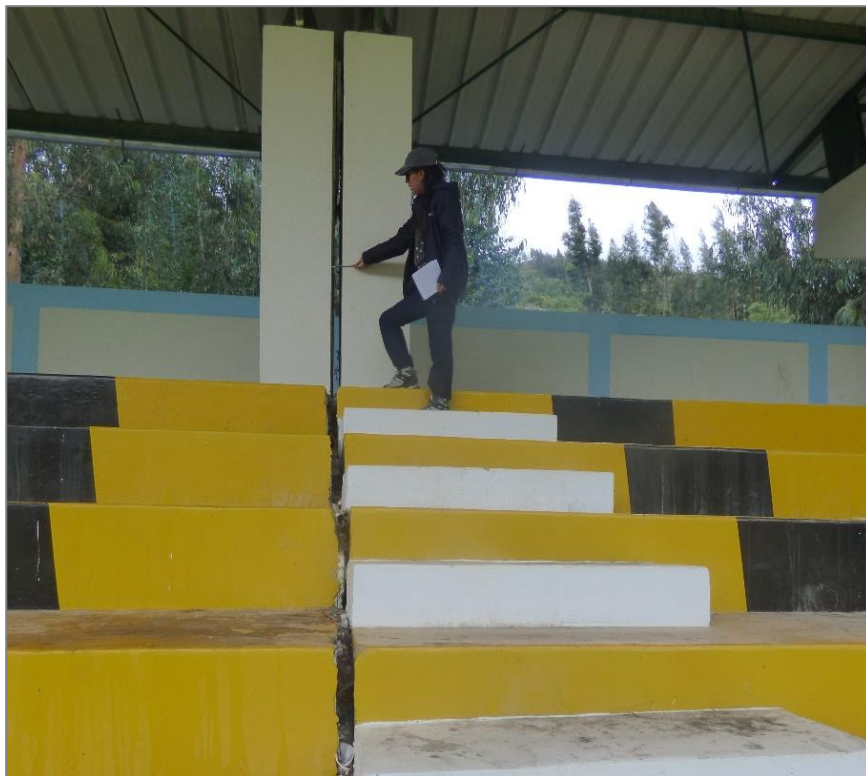
Fotografía 3: Vista de la parte central de la tribuna, con desplazamiento de 7 cm en la parte delantera y 2.4 cm en la parte posterior.

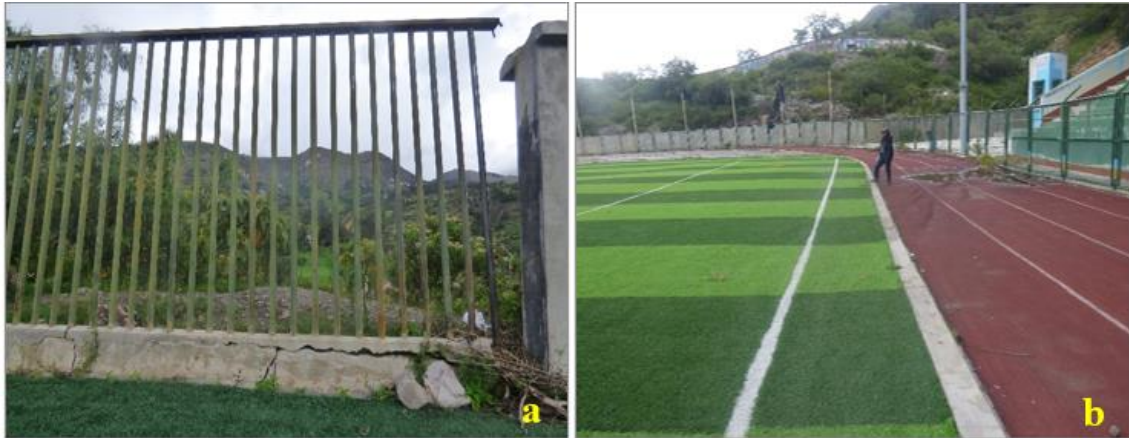
Las grietas en el terreno del estadio presentan aperturas que varían de 0.2 cm a 1.5 cm, 2 cm de desnivel en dirección al NE y 4 cm al NW, con una inclinación de 3°. Algunos agrietamientos resanados se han vuelto a agrietar. En el interior de la tribuna se tiene agrietamientos de hasta 4 cm en dirección NW (figura 4). La zona de mayor desplazamiento se observa en la parte central de la tribuna, con 7 cm en la parte delantera y 2.4 cm en la parte posterior (fotografía 3). Así mismo, las rejas que bordean el estadio, se presentan inclinadas en dirección preferente al movimiento (figura 5).

Figura 5: a) Vista de las rejas del estadio inclinadas a favor del movimiento. b) Piso ondulado del estadio Municipal de Chavín de Huántar.

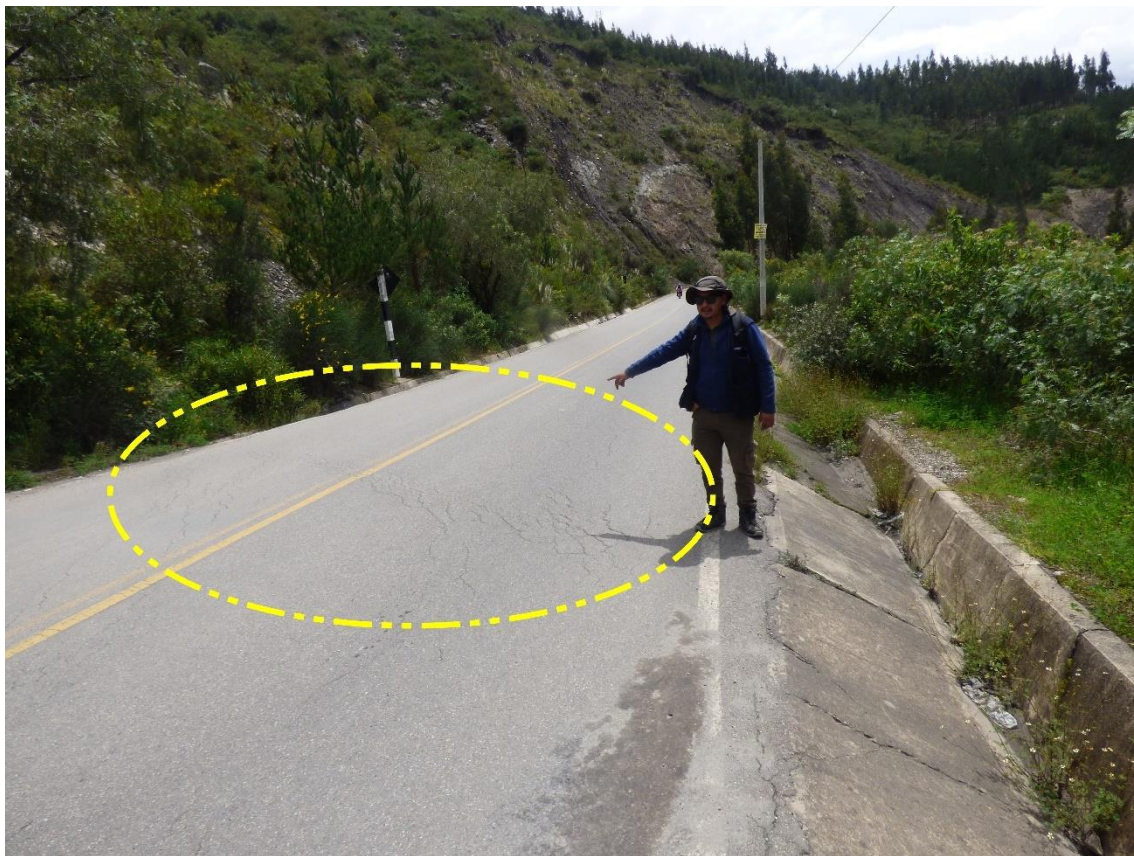
Por otro lado, la dinámica típica del movimiento generó deformación y agrietamientos milimétricos en la carretera que conecta los distritos de Chavín de Huántar y San Marcos (figura 6).

Figura 6: Deformación y agrietamientos milimétricos en la carretera Chavín de Huántar-San Marcos. Estas evidencias son indicativas de reactivaciones del deslizamiento por encima del estadio Municipal Chavín de Huántar. Coordenadas referenciales: UTM WGS84 Zona 18S 261326 E, 8942403 N.

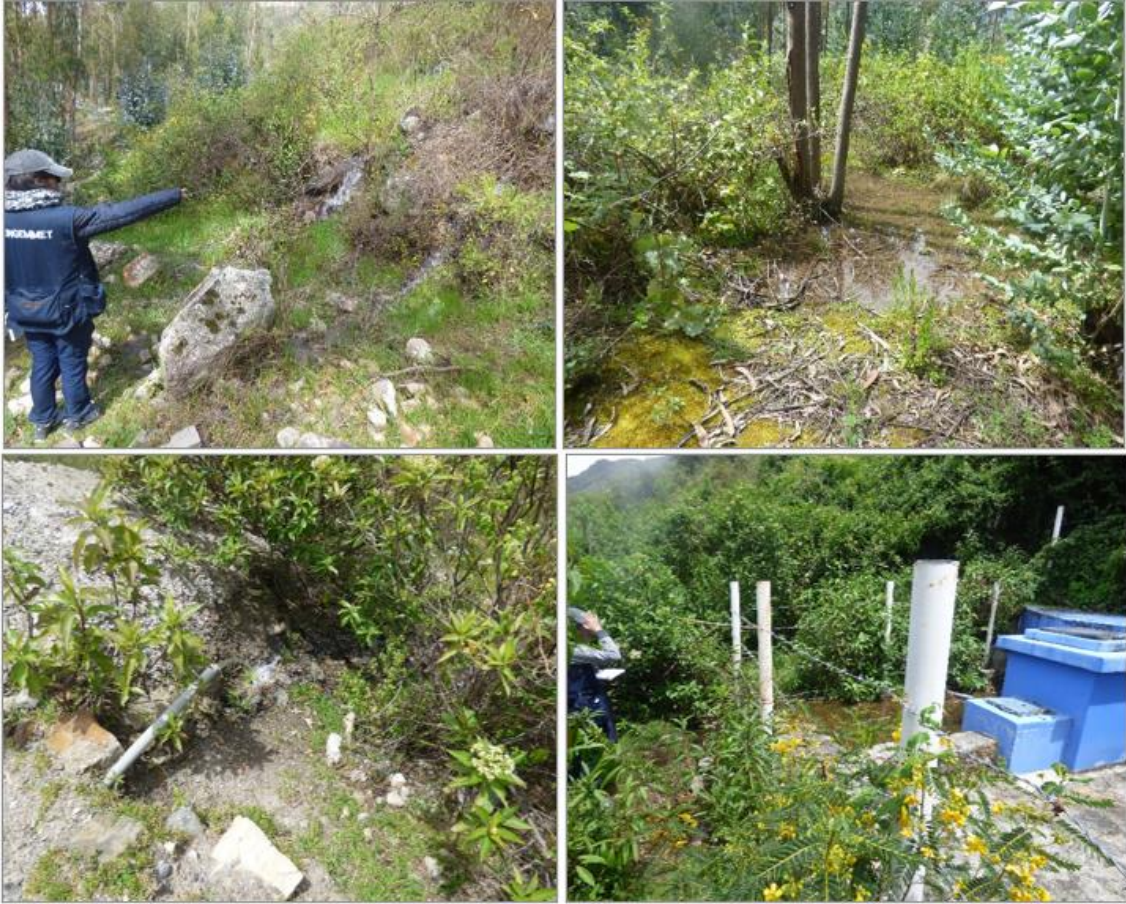
Un factor muy importante de destacar son las evidencias de puntos de surgencia de agua o manantes (4), los cuales tres de ellos han sido captados para uso agrícola (tabla 4); sin embargo, parte del agua discurre por la ladera, llegando a infiltrarse pendiente abajo sobre el terreno (figura 7). Así mismo en la parte alta se encuentra un canal de riego revestido parcialmente hasta media ladera, de tal forma que el agua continúa su recorrido por la ladera hasta infiltrarse en su totalidad sobre el terreno (figura 8). Estas condiciones actuales estarían incrementando la inestabilidad de la ladera, por sobresaturación del suelo, con altas probabilidades de una reactivación de considerable magnitud.

Figura 7: En la ladera se inventario 4 manantes de agua los cuales han sido captados para uso agrícola, sin embargo, parte del agua discurre por la ladera, llegando a infiltrarse pendiente abajo sobre el terreno.

- 7) En la parte alta se recomienda captar, permeabilizar y canalizar las aguas que infiltran al terreno; así mismo continuar el trazo del canal revestido, hasta la confluencia con la quebrada próxima. De la misma manera realizar la captación de las surgencias de agua identificadas en la parte media de la ladera (Ver tabla 04).

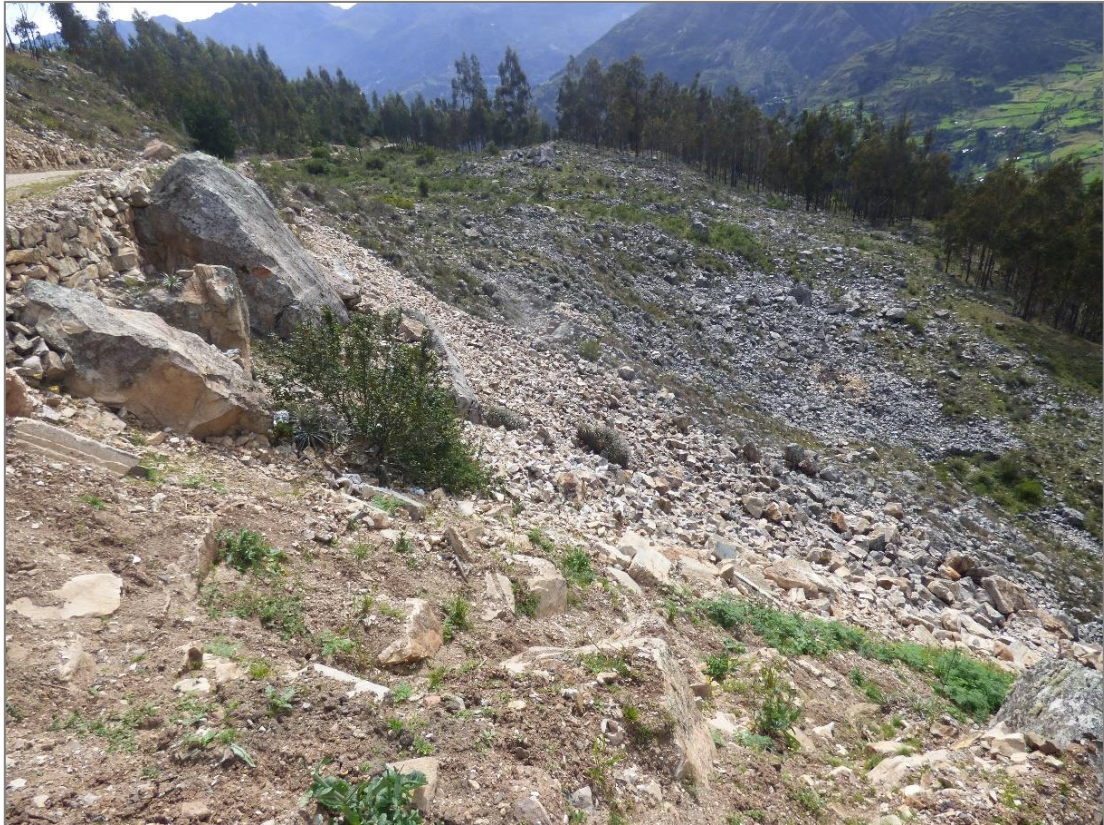
Este proceso se originó en rocas de la Formación Carhuaz, conformado por areniscas cuarzosas muy fracturadas y moderadamente meteorizadas, intercaladas con lutitas y limolitas altamente meteorizadas. El depósito está compuesto por bloques angulosos que varían de 0.5 hasta 3 m, dispuestos en la ladera de forma caótica (fotografía 4 y 5).

Fotografía 4: Vista del depósito de avalancha compuesto por bloques angulosos que varían de 0.5 hasta 3 m, dispuestos en la ladera de forma caótica.

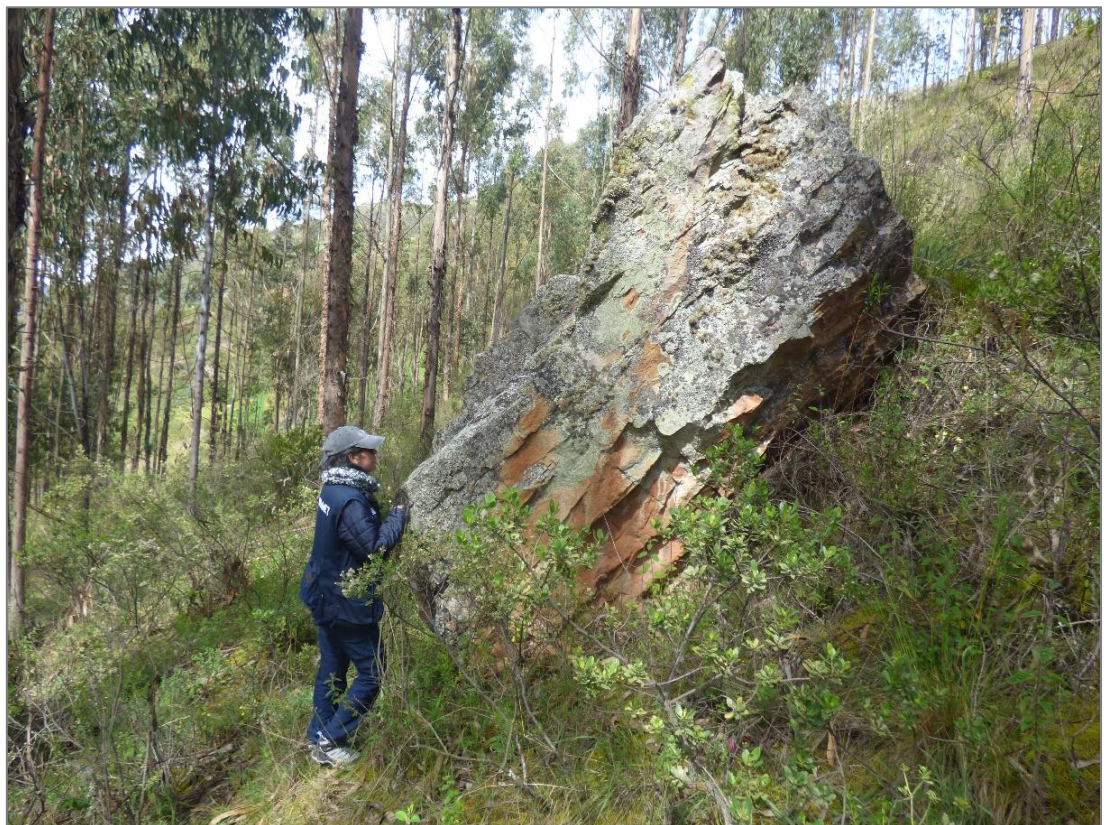
Fotografía 5: Vista del bloque de rocas sedimentaria desprendido desde la ladera noroeste del cerro Pacsin
