Informe Técnico N° A7412

EVALUACIÓN DEL PELIGRO GEOLÓGICO POR DESLIZAMIENTO EN EL CENTRO POBLADO CHOMZA ALTA

Departamento Amazonas
Provincia Bagua
Distrito La Peca

AGOSTO
2023

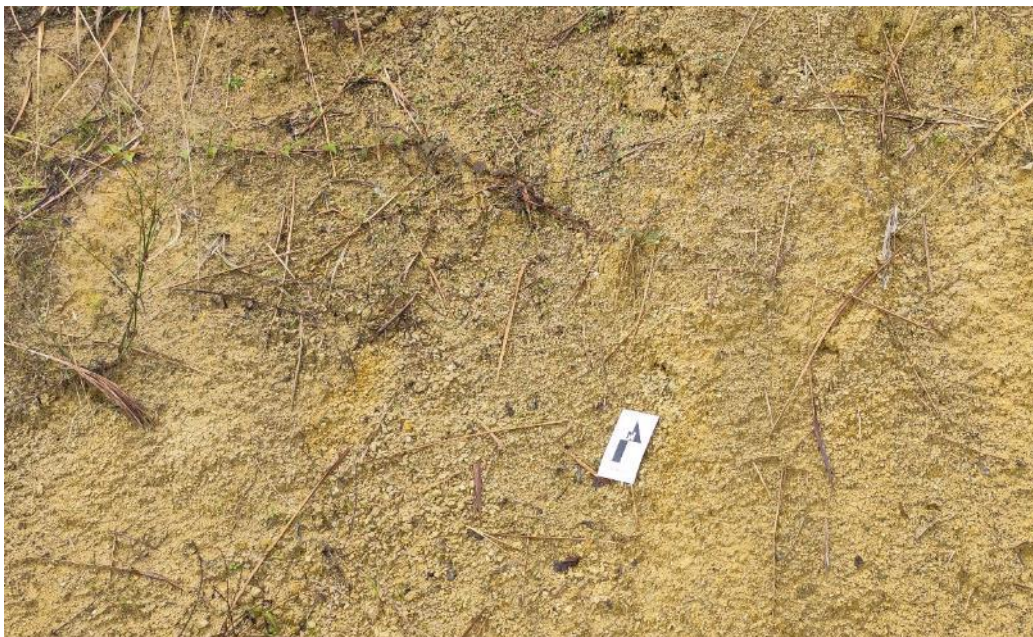
Fotografía 1. Corte donde se muestran estratos de lutitas calcáreas del Grupo Quilquián.
Ubicación: E: 787831, N: 9378318, Z: 1321

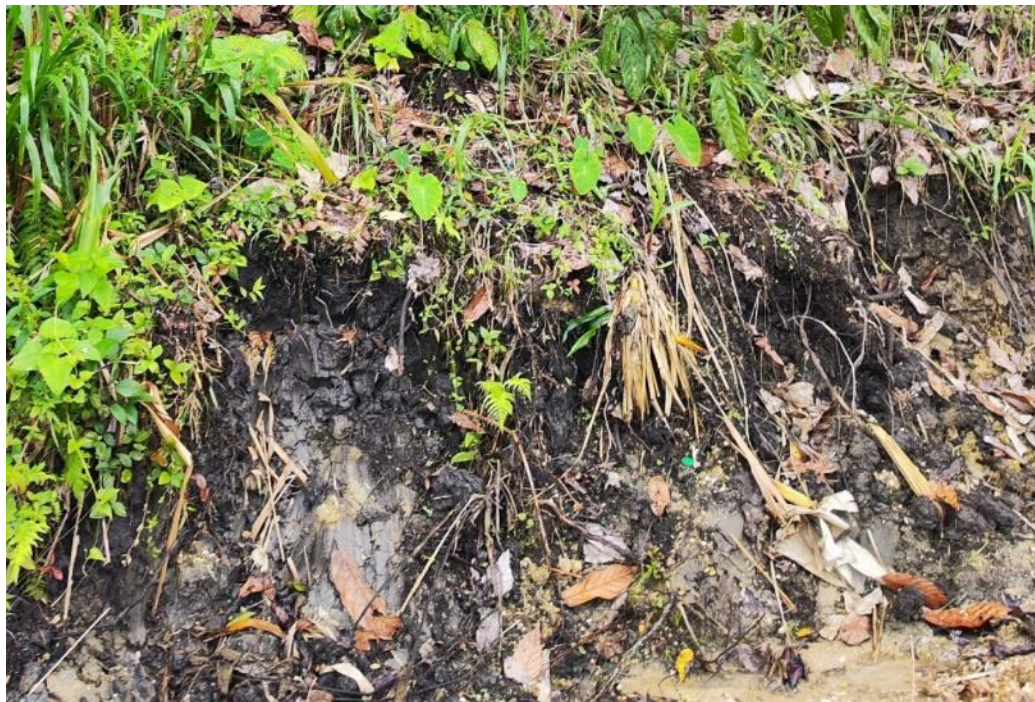
Corresponde a suelos originados por los diversos movimientos en masa originados en la zona evaluada, su granulometría corresponde a arcillas de alta plasticidad (fotografía 2, tabla 4).

Fotografía 2. Suelos coluvio deluviales compuestos por arcillas de alta plasticidad ubicadas en el tramo afectado por deslizamiento de la vía AM-534. **Ubicación:** E: 787820, N: 9378046, Z: 1309.

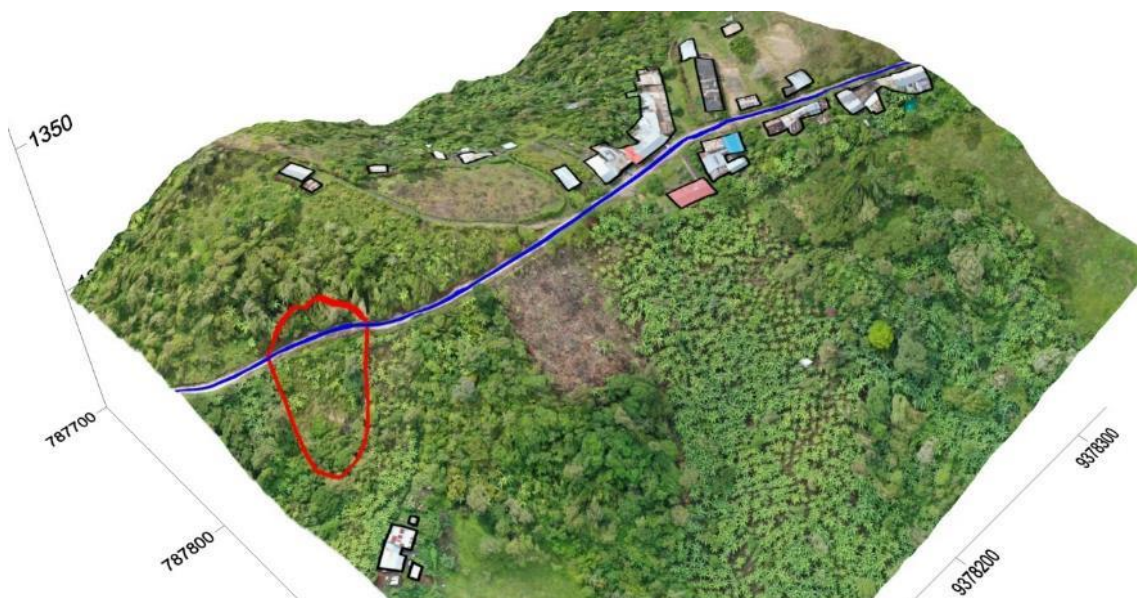
Figura 8. Modelo 3D del centro poblado Chomza Alta, donde se aprecia el área afectada por deslizamiento (en línea roja) y la vía de acceso AM-534 (en línea azul).

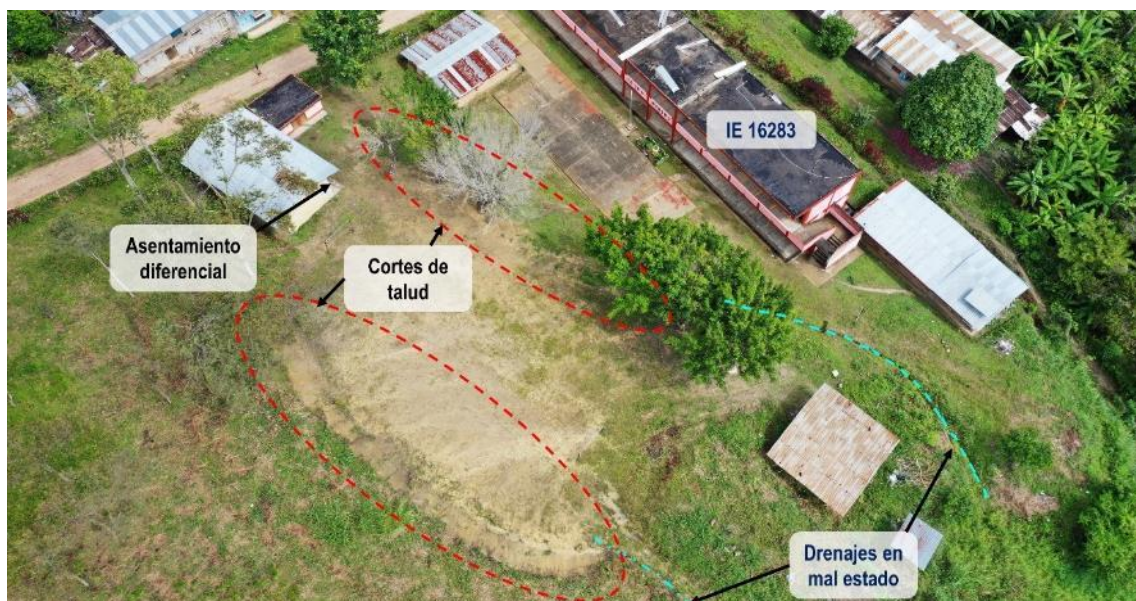
Figura 9. Sector con asentamiento diferencial y con cortes de talud en la IE 16283 (en línea roja); además drenajes en mal estado (en línea celeste).

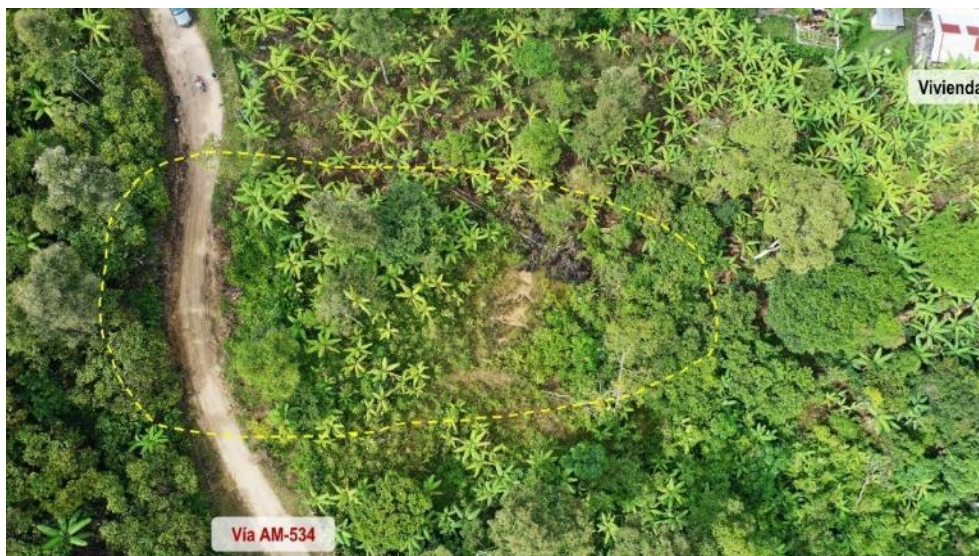
La vía vecinal AM-534, único acceso al centro poblado Chomza Alta, anualmente sufre afectación debido a un deslizamiento rotacional (Figura 10), con reactivaciones sucesivas debido a medidas de control de riesgos definitivas.

Figura 10. Vista del cuerpo del deslizamiento rotacional Chomza Alta.

El deslizamiento rotacional Chomza Alta corresponde a un movimiento en masa que ha sufrido diversos episodios de reactivación durante temporadas de lluvias de intensidad fuerte a extrema o movimientos sísmicos de intensidad fuerte.

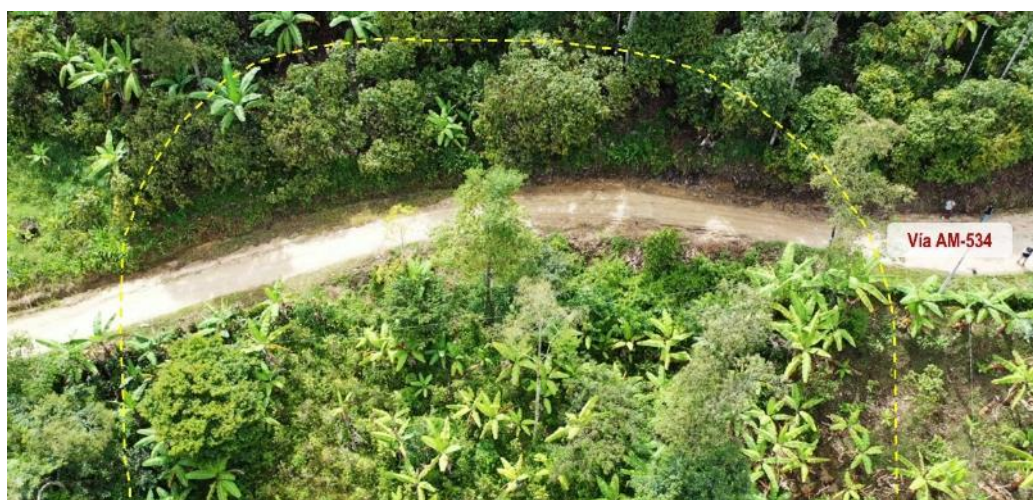
El principal elemento expuesto afectado por este movimiento en masa es la vía AM-534 en 45 m (Figura 11), por lo que la Municipalidad Distrital de La Peca tiene que intervenir en su rehabilitación con el relleno y afirmado de la vía.

Figura 11. Vista del tramo de la vía AM-534 afectado por deslizamiento (demarcado en línea amarilla).

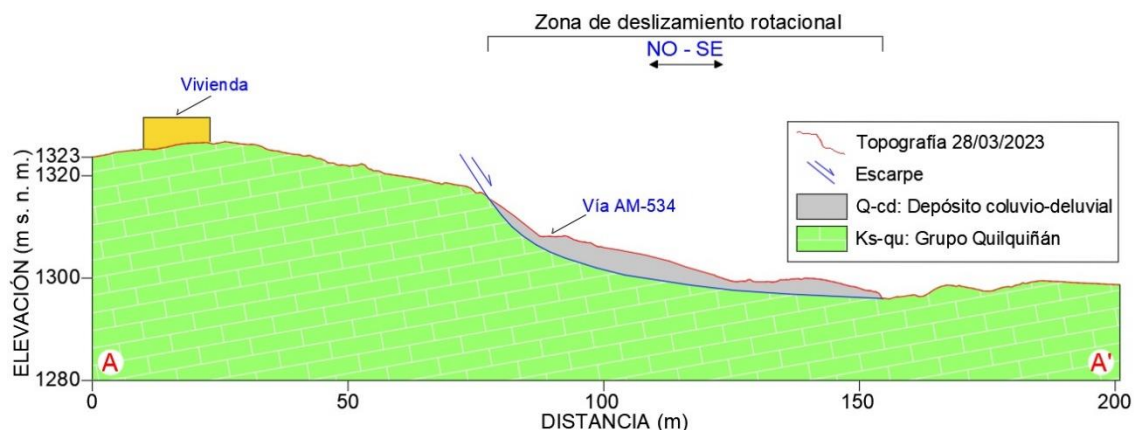
En el perfil longitudinal A-A' (figura 12) se aprecia la distribución de los materiales geológicos (Grupo Quilquiñán y depósitos coluvio deluviales) y la ubicación de la vía AM-534, afectada por el deslizamiento rotacional.

Figura 12. Perfil longitudinal A-A' que representa la distribución de los materiales geológicos, agrietamientos y estructuras expuestas a daños.

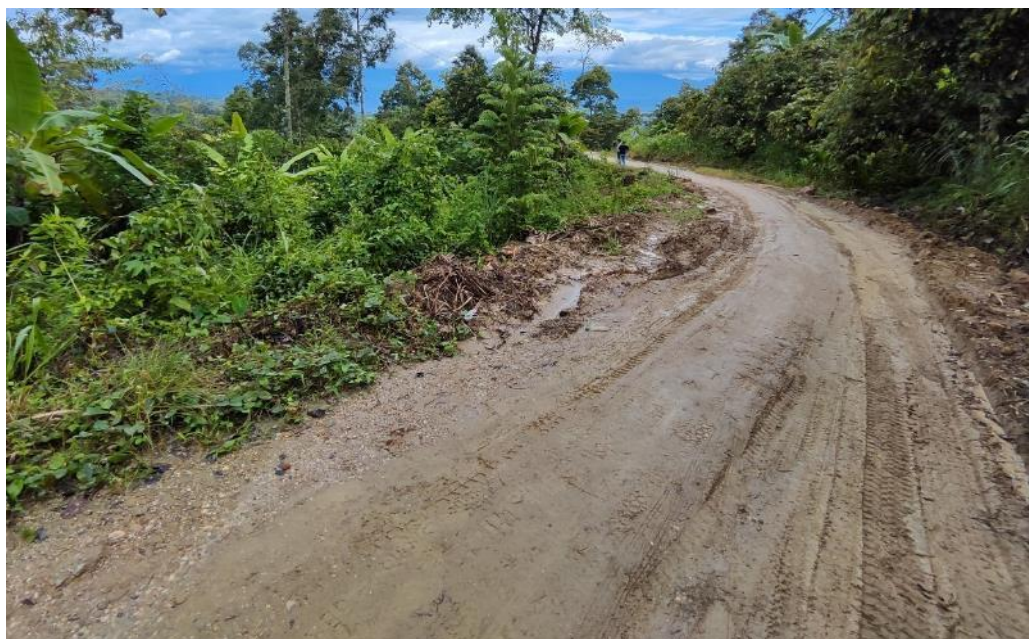
La vía AM-534 se ubica en la parte alta del deslizamiento, el mismo que provoca el colapso de la calzada de la vía, durante sus diversos episodios de reactivación; en la fotografía 3 se muestra una vista de la calzada de la vía durante los trabajos de campo, donde se resalta la presencia de arcillas sobresaturadas, producto de la meteorización y erosión de las calizas y lutitas del Grupo Quilquiñán.

Fotografía 3. Vista de arcillas sobresaturadas en el tramo afectado por deslizamiento. **Ubicación:** E: 787820; N: 9378040; Z: 1308.

La ausencia de una canalización adecuada de las aguas de escorrentías, sumado al riego por inundación para el cultivo intensivo de frutales en la parte baja, provocan la sobresaturación de los suelos, con la consecuente inestabilidad de los materiales geológicos.

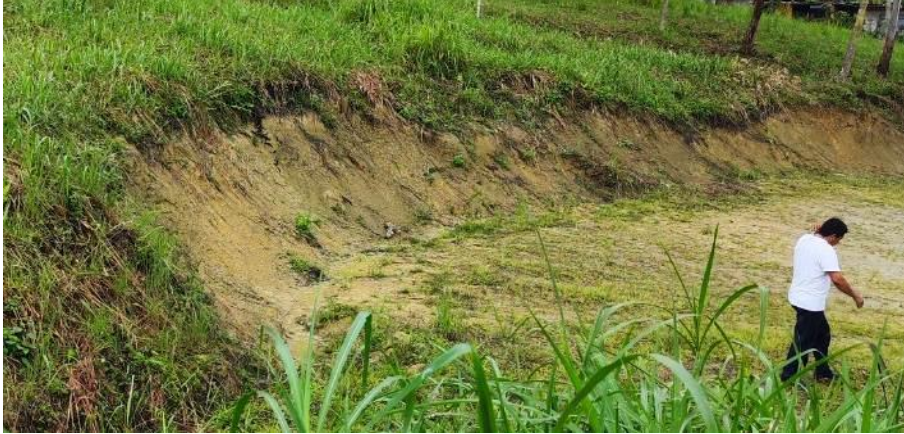
La IE 16283 se ubica en terrenos con pendiente de pendiente llana a moderada (<15°), sin embargo, los taludes excavados (Fotografía 4 y 5) presentan pendiente fuerte (15° a 25°) por lo que son sectores donde se deberían implementar medidas de estabilidad de taludes (canales de coronación, revegetación y banqueo).

Fotografía 4. Talud excavado reciente en la parte alta de la IE 16283. **Ubicación:** E: 787846, N: 9378311, Z: 1322.

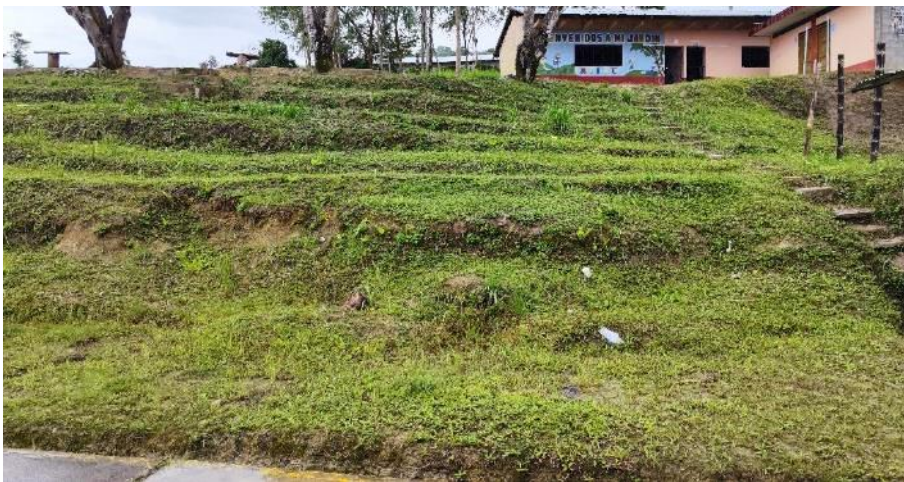
Fotografía 5. Talud excavado antiguo en la parte central de la IE 16283. **Ubicación:** E: 787849, N: 9378278, Z: 1318.

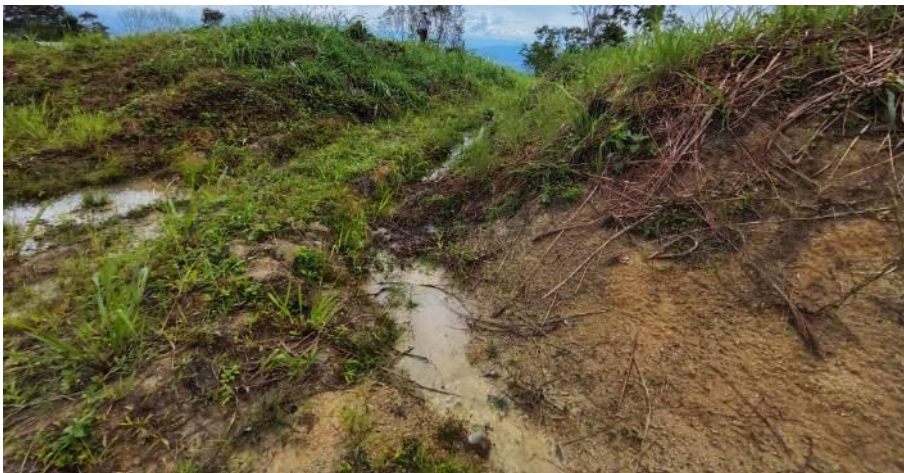
Los canales de derivación de escorrentías actuales no presentan un mantenimiento adecuado (Fotografía 6 y 7) generando que las aguas acumuladas de las lluvias intensas no discurren adecuadamente fuera de las instalaciones de la IE 16283.

Fotografía 6. Drenaje en mal estado en la parte alta de la IE 16283. **Ubicación:** E: 787825, N: 9378315, Z: 1321.

- d) Prohibir el riego por inundación en los terrenos aledaños a movimientos en masa.
- e) Rehabilitar los drenajes de la IE 16283, con una adecuada pendiente, que deriven las aguas de precipitaciones pluviales intensas fuera de la institución educativa.

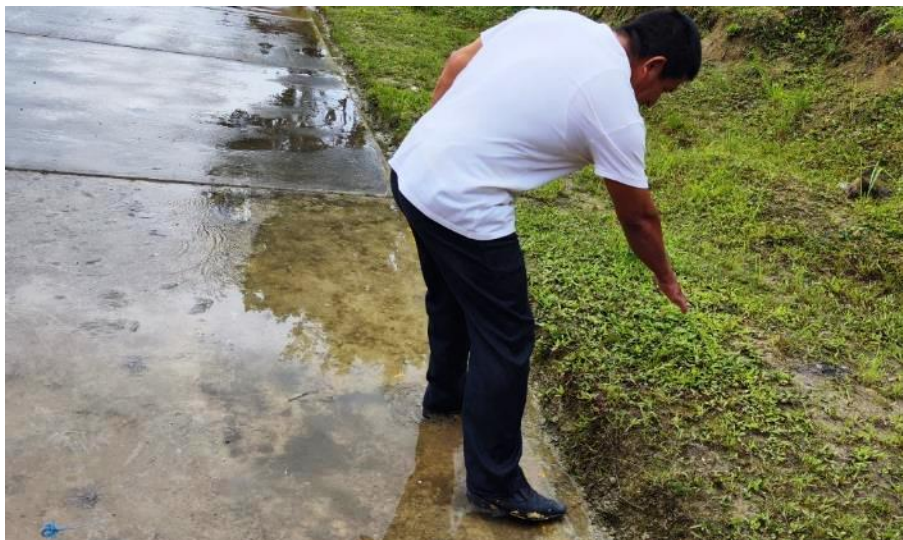
Fotografía 7. Drenaje en mal estado en la parte central de la IE 16283. **Ubicación:** E: 787832, N: 9378285, Z: 1317.

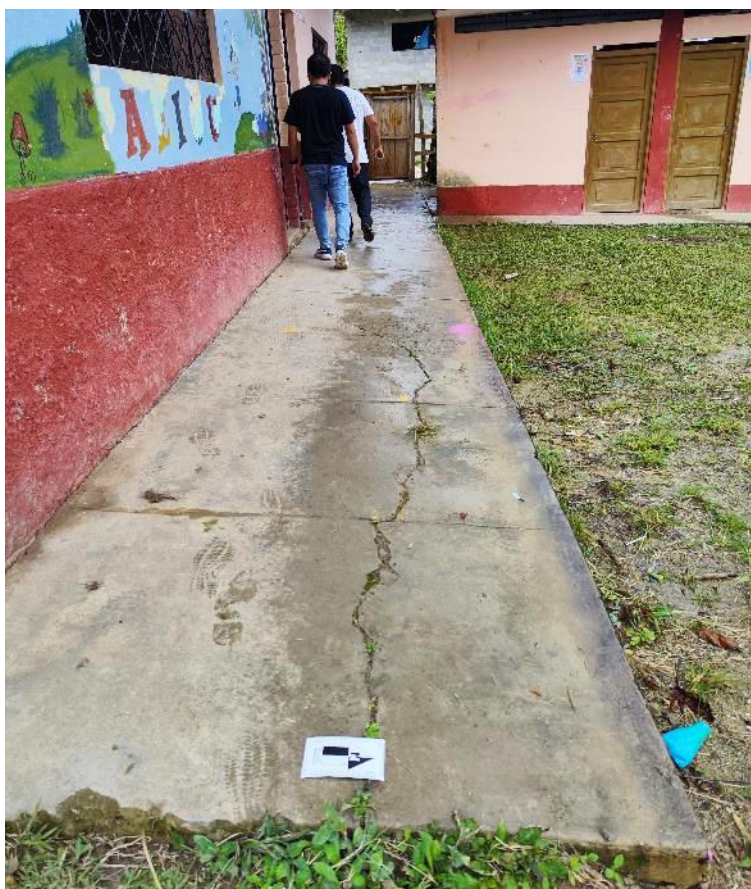
Además, las infraestructuras educativas no presentan un buen tratamiento de suelos, tampoco adecuadas cimentaciones; generando asentamientos diferenciales en las edificaciones, durante la época de lluvias intensas, reflejado en agrietamientos en pisos y paredes (Fotografía 8).

Fotografía 8. Vereda de la IE 16283 afectada por agrietamientos debido a asentamiento diferencial. **Ubicación:** E: 787860, N: 9378288, Z: 1322.

- d. En la infraestructura de la IE 16283 se presenta asentamientos diferenciales en algunas paredes y pisos, debido al inadecuado tratamiento de las aguas de escorrentía, que están saturando a los suelos, además de una cimentación deficiente de las estructuras.
