**Informe Técnico N° A7416**

# EVALUACIÓN DEL PELIGRO GEOLÓGICO POR DESLIZAMIENTO EN EL CASERÍO ÑUNYA TEMPLE Y EN EL TERRENO DE ACOGIDA LA TORITA

Departamento Amazonas  
Provincia Utcubamba  
Distrito Bagua Grande

SETIEMBRE  
2023

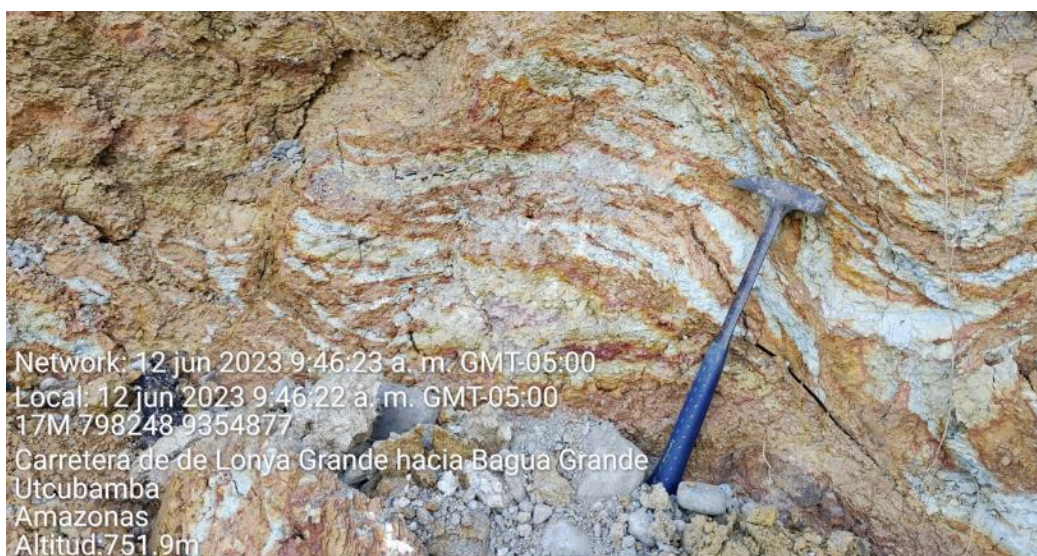
Según la clasificación de Hoek, (2007), los macizos rocosos que se presentan en el área, poseen una resistencia a la compresión uniaxial entre 1 a 5 MPa (**baja**) y un Índice Geológico de Resistencia entre 17 a 27. Ver cuadro 1 y figura 4.

**Fotografía 1.** Muestra de lutitas y limolitas fragmentadas y altamente meteorizadas y de la Formación Celendín.

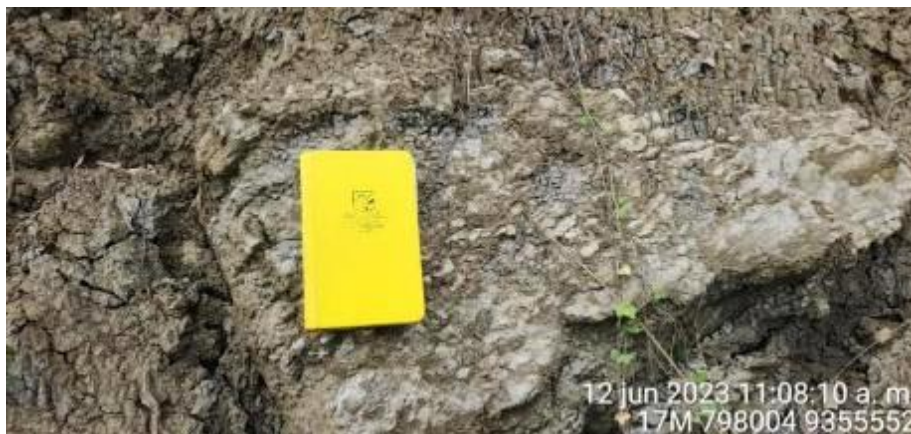
Corresponde a suelos originados por diferentes movimientos en masa como el deslizamiento Ñunya Temple, donde los suelos han tenido poco transporte; su granulometría es de limos y arcillas de baja a mediana plasticidad con bloques de calizas, lutitas y limolitas sub angulosas (fotografía 2).

**Fotografía 2.** Suelos coluvio deluviales compuestos por suelos arcillo limosos de baja a mediana plasticidad ubicados en la localidad de Ñunya Temple.

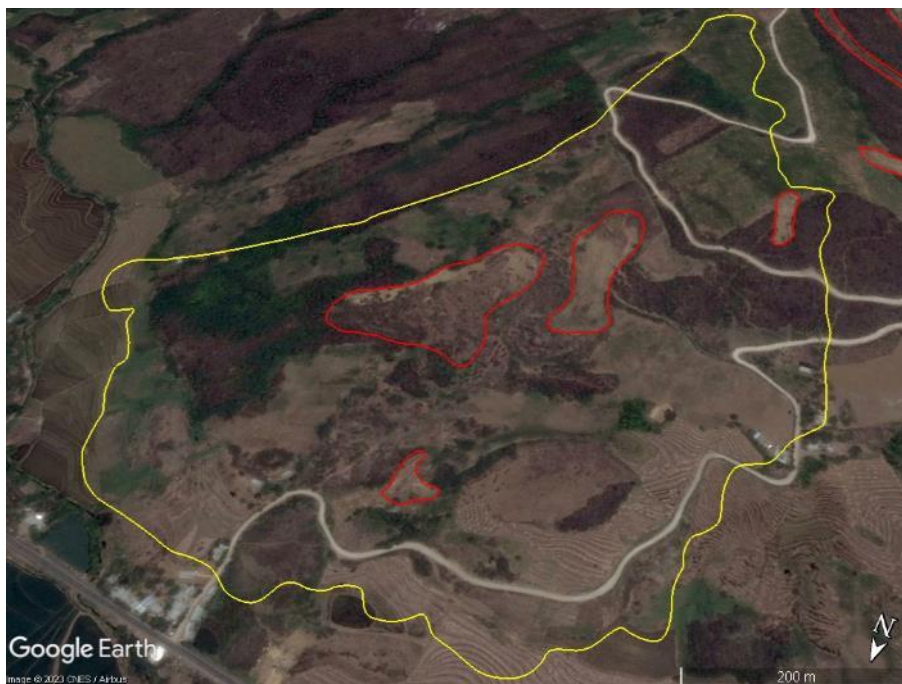
**Figura 8.** Deslizamientos activos durante octubre del 2014 (delimitados en rojo), en relación a la extensión actual del deslizamiento Ñunya Temple (delimitado en amarillo). Fuente: Google.

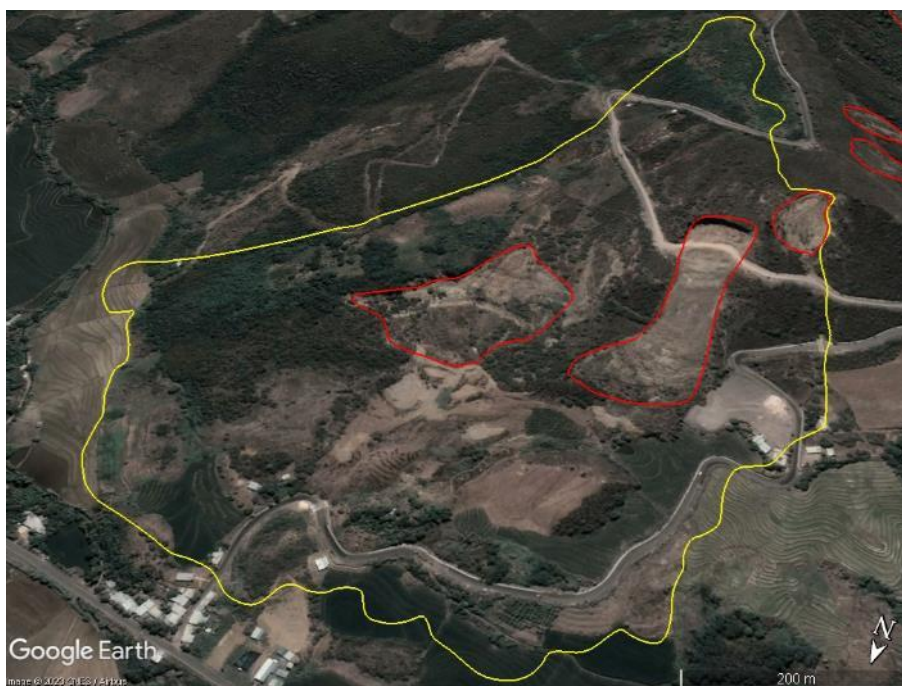
Para diciembre del 2017 (figura 9) se había realizado trabajos para el mejoramiento de la vía AM-105, desestabilizando los taludes, el área se encuentra sobre un deslizamiento.

**Figura 9.** Deslizamientos activos activados en diciembre del 2017 (delimitados en rojo), en relación a la extensión actual del deslizamiento Ñunya Temple (delimitado en amarillo). Fuente: Google.

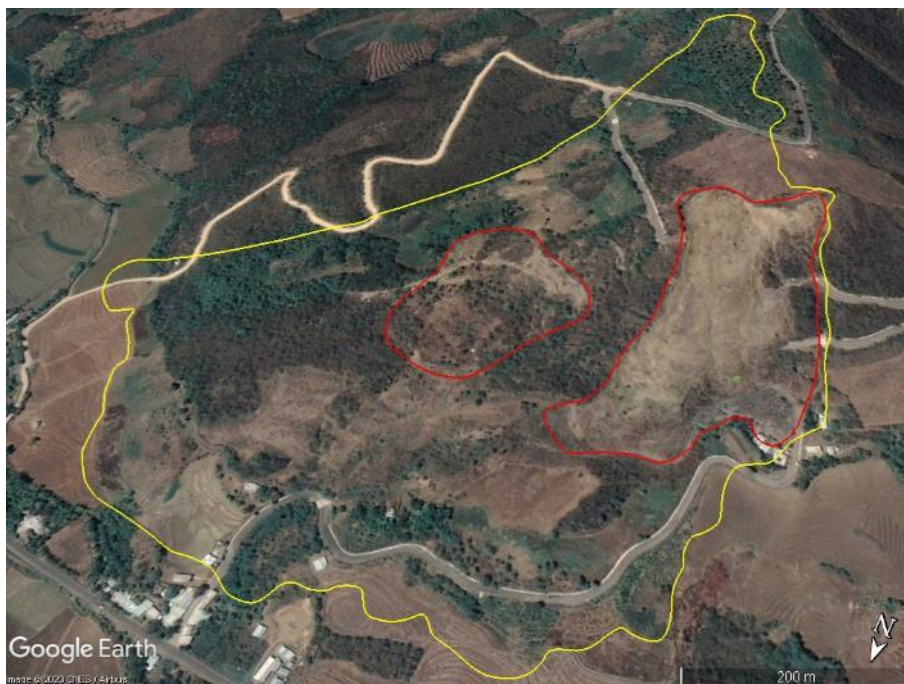
Para setiembre del 2020 (figura 10) un tramo de la vía AM-105 había quedado intransitable, por lo que se trazó una variante en las proximidades; sin embargo, ya para junio del 2023 (figura 11) se había producido la consolidación de los diversos movimientos en masa en un solo evento de 52.3 ha, que han dejado inhabitable a 10 viviendas y puesto en peligro a 20 viviendas del caserío Ñunya Temple; además de afectar, también, a la variante de la vía AM-105.

**Figura 10.** Deslizamientos activados en setiembre del 2020 (delimitados en rojo), en relación a la extensión actual del deslizamiento Ñunya Temple (delimitado en amarillo). **Fuente:** Google.

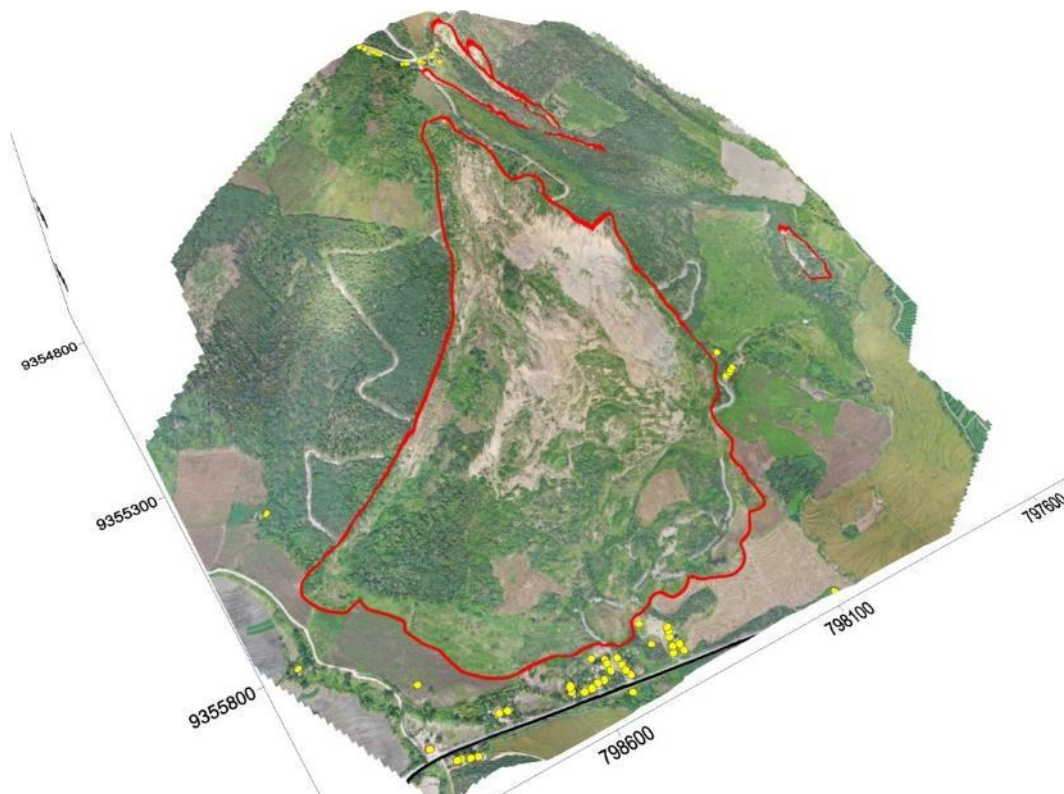
**Figura 11.** Modelo 3D del caserío Ñunya Temple, donde los movimientos en masa están delimitados en línea roja, la vía nacional PE-5N en línea negra y las viviendas en puntos amarillos, junio del 2023.

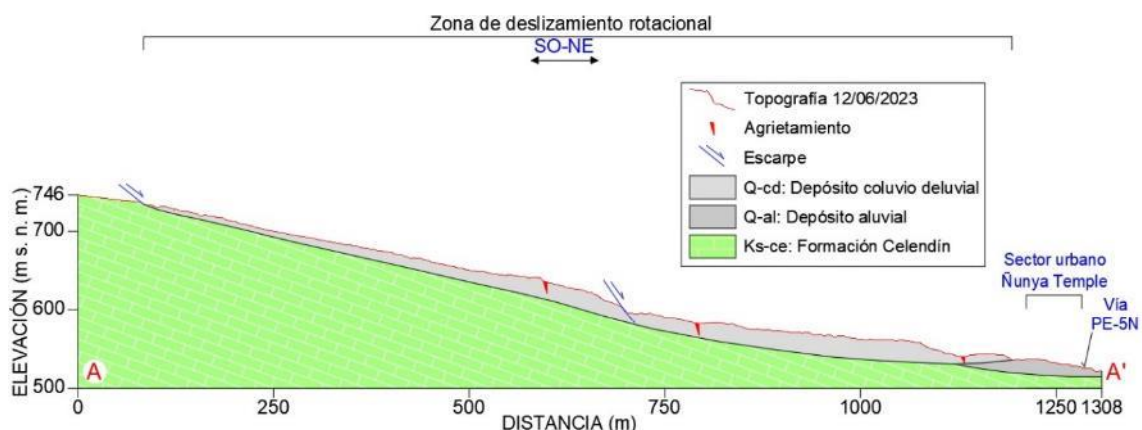
En la figura 12, se muestra la extensión horizontal del deslizamiento de 1 130 m y 200 m de desnivel; además se expone la ubicación del sector urbano del caserío Ñunya Temple y la vía nacional asfaltada PE-5N (Carretera Longitudinal de la Selva Norte) en peligro, de continuar el movimiento de los materiales en remoción.

**Figura 12.** Perfil longitudinal A-A' donde se aprecia la distribución de los materiales geológicos del deslizamiento Ñunya Temple y el sector urbano en peligro, en la parte baja.

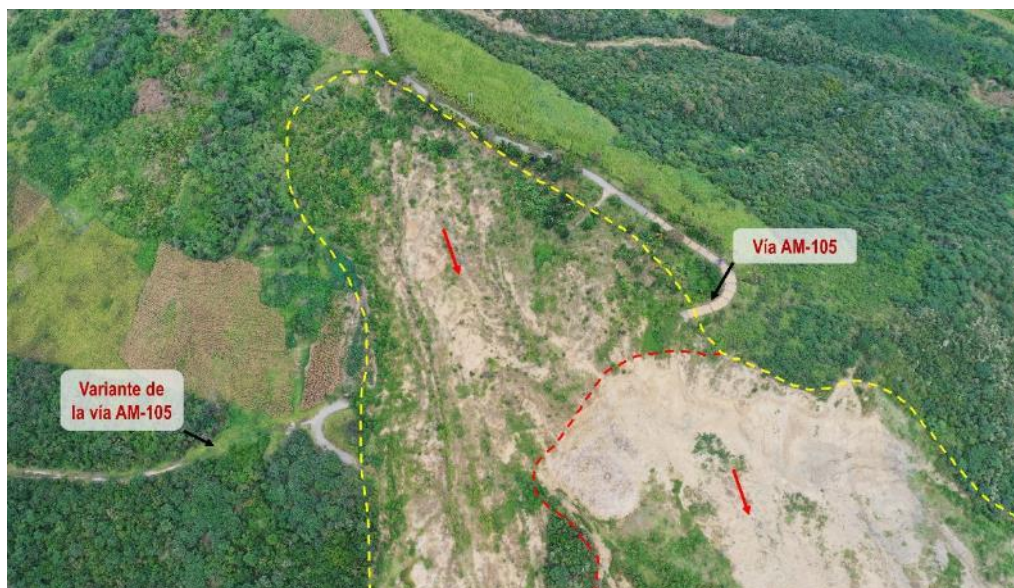
La parte alta del deslizamiento (figura 13), muestra dos escarpes, el principal tiene un salto vertical de entre 2 a 5 m; sin embargo, el escarpe secundario, desarrollado en base a cuerpo de un deslizamiento antiguo (figura 10) alcanza un salto vertical de hasta 30 m (figura 14)

**Figura 13.** Parte alta del deslizamiento Ñunya Temple, se aprecia la vía AM-105 y su variante, ambas afectadas e intransitables; el cuerpo del deslizamiento está delimitado en amarillo y un escarpe secundario en rojo.

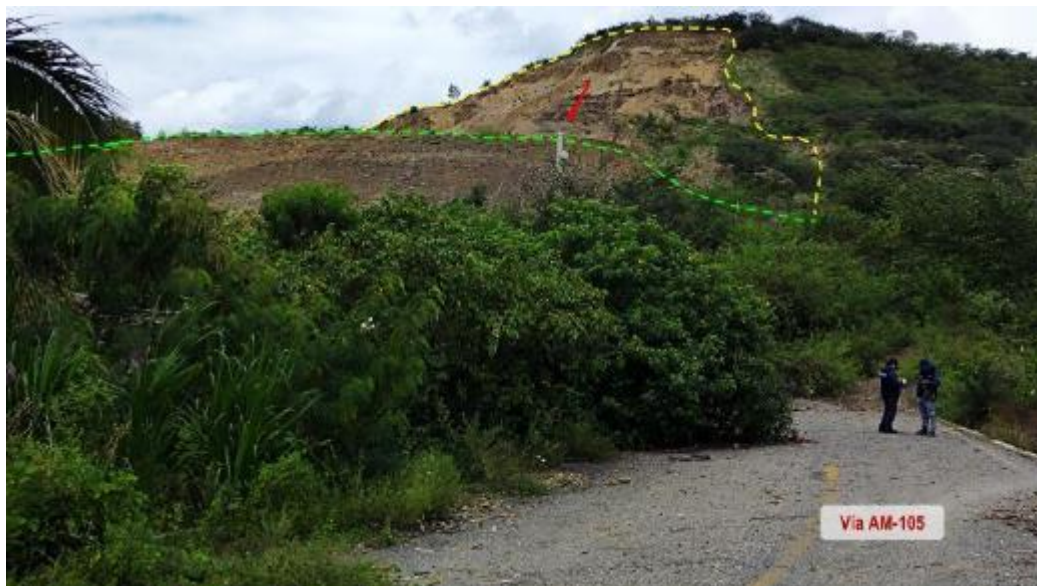
En el escarpe secundario (figura 14) se alcanza a apreciar los estratos rocosos de la Formación Celendín, conformado por calizas, lutitas y limolitas, fragmentadas y altamente meteorizadas.

**Figura 14.** Vista del escarpe secundario (en línea amarilla) desde la vía AM-105 afectada por el deslizamiento; también se aprecia el material acumulado y que se encuentra en movimiento (en línea verde).

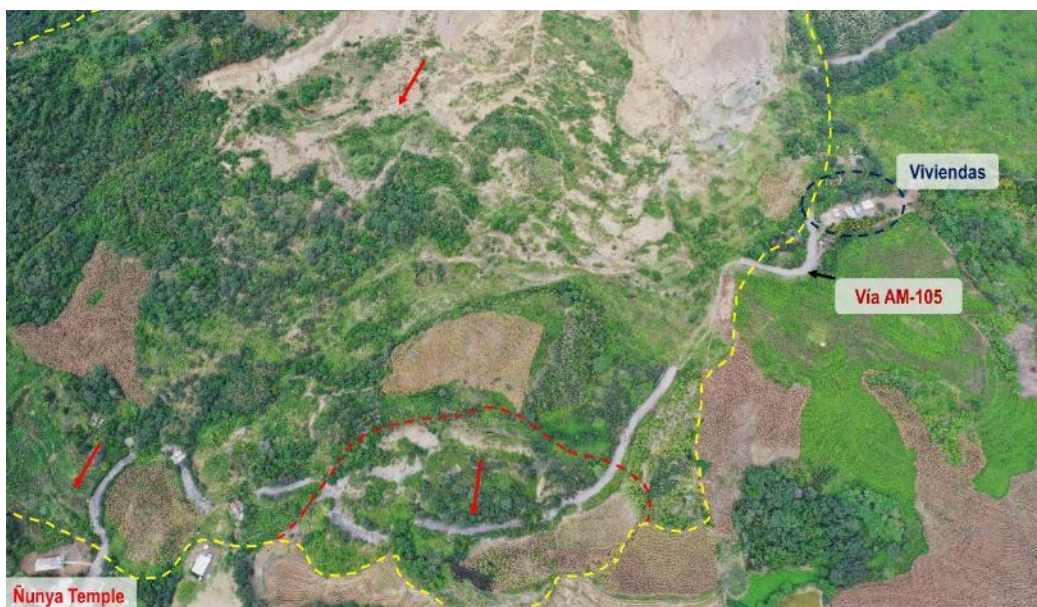
En la parte baja del deslizamiento (figura 15) se aprecia la zona de acumulación de los materiales en remoción, a pocos metros del sector urbano Ñunya Temple, en proceso de afectación; también se distinguen viviendas en el flanco derecho del deslizamiento que han sido afectadas por el deslizamiento (fotografía 3); además de diversos tramos de la vía departamental AM-105 destruidos (fotografía 4).

**Figura 15.** Parte baja del deslizamiento Ñunya Temple, se aprecian varios tramos de la vía AM-105 destruidos; el cuerpo del deslizamiento está delimitado en amarillo y el cuerpo de un escarpe secundario en rojo.

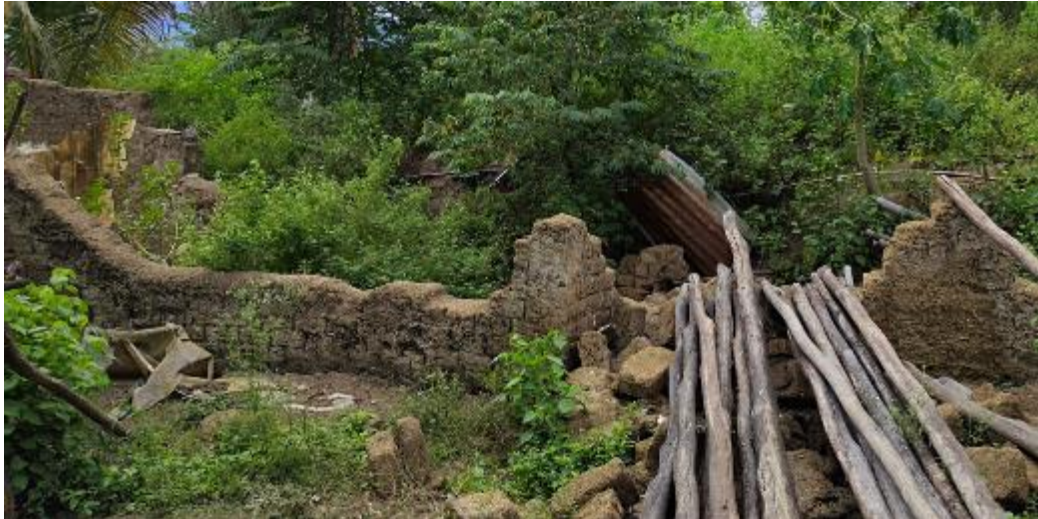
**Fotografía 3.** Vivienda destruida en el flanco derecho del deslizamiento Ñunya Temple.  
**Coordenadas:** E: 798034; N: 9355690

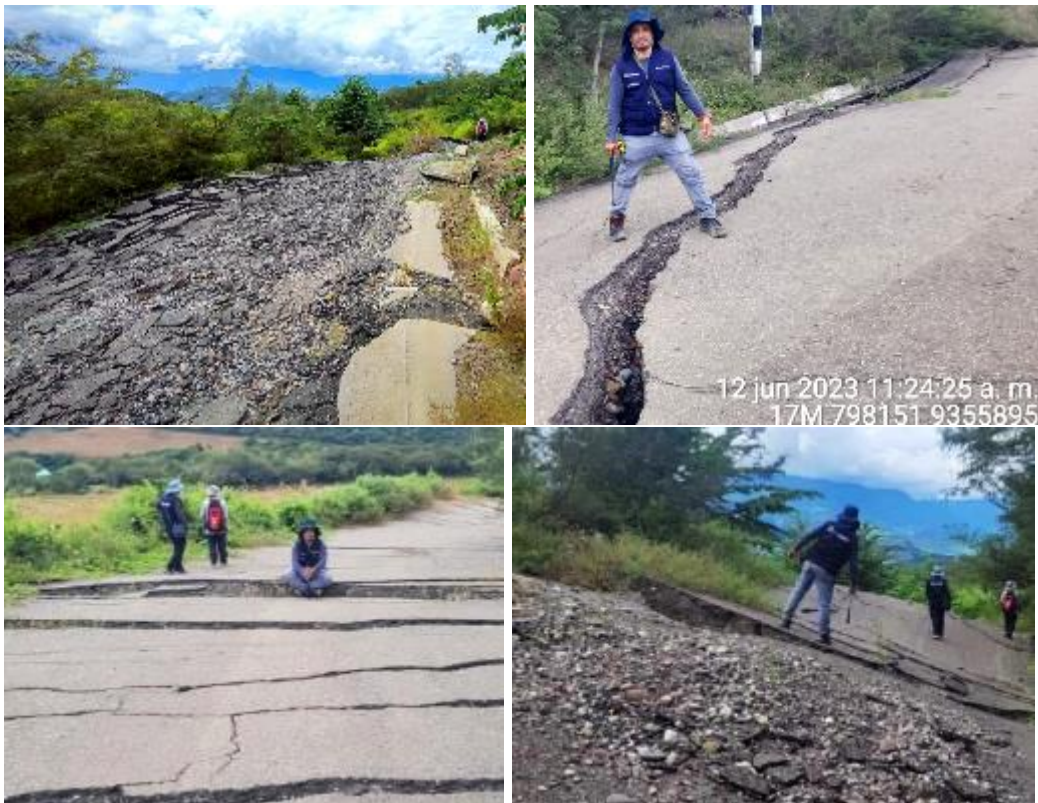
**Fotografía 4.** Vista de algunos tramos destruidos en la vía departamental AM-105 en la parte baja del deslizamiento Ñunya Temple.

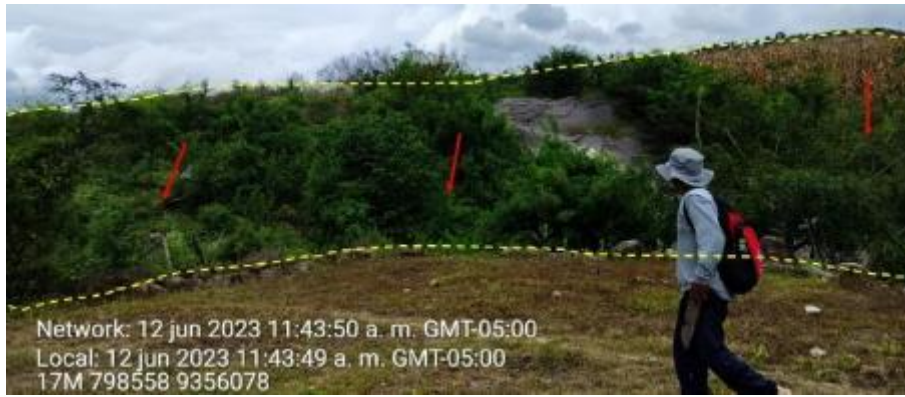
El material en movimiento se viene acumulando a menos de 20 m de principal núcleo urbano del caserío Ñunya Temple (figura 16); donde el empuje ha generado agrietamientos en las viviendas, provocando que algunas de estas estén inhabitables (fotografía 5); también se ha registrado la afectación de la iglesia del caserío (fotografía 6).

**Figura 16.** Acumulación del material en remoción en las cercanías del caserío Ñunya Temple.

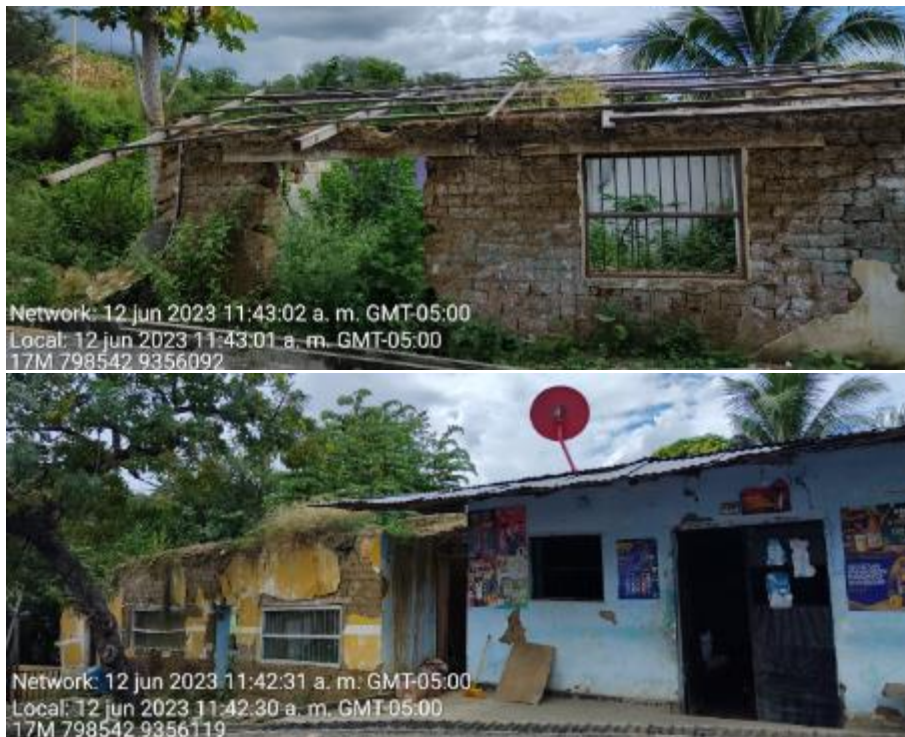
**Fotografía 5.** Viviendas inhabitables del caserío Ñunya Temple ubicadas en la parte inferior del deslizamiento.

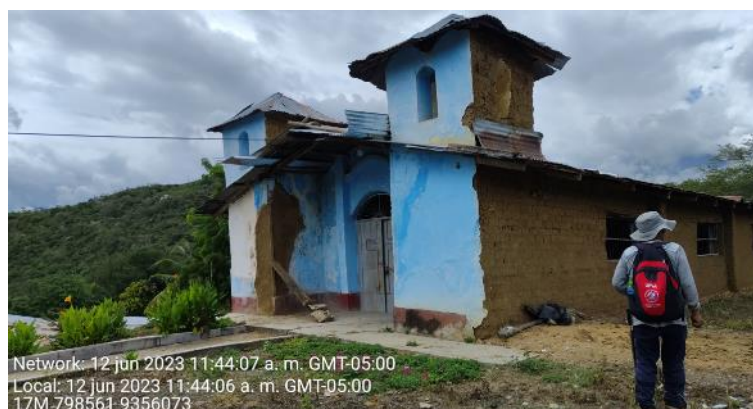
**Fotografía 6.** Iglesia del caserío Ñunya Temple afectada por el deslizamiento.

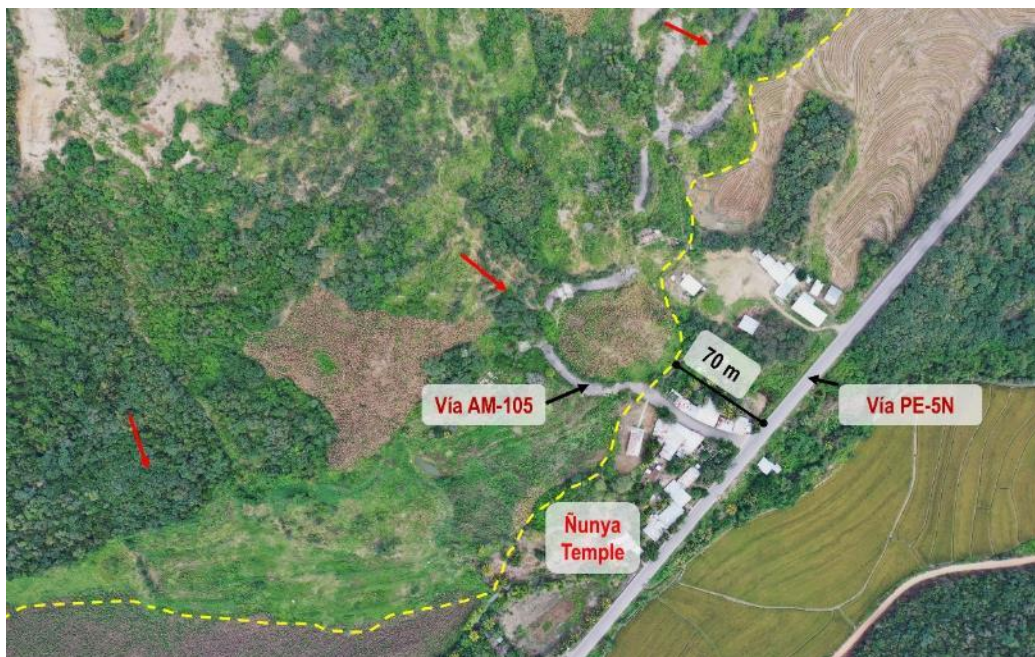
El material en remoción sigue en movimiento continuo, según testimonio de los pobladores, estando a 70 m de la vía nacional PE-5N (figura 17) a junio del 2023.

**Figura 17.** Vista del alcance actual del deslizamiento (delimitado en línea amarilla) junto al caserío Ñunya Temple y a 70 m de la vía nacional PE-5N.

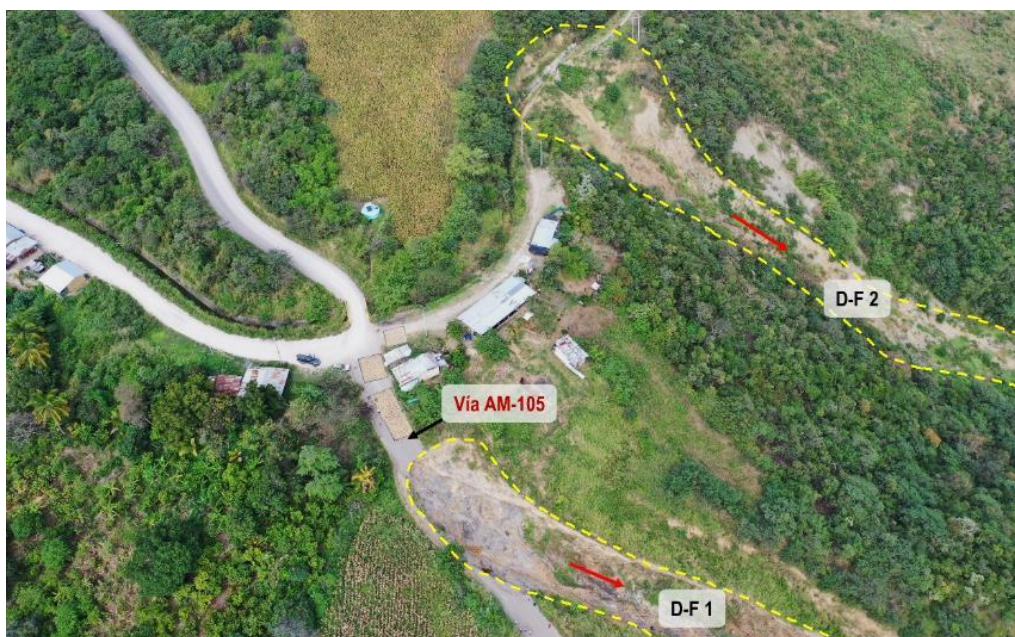
Son dos movimientos de tipo deslizamiento-flujo originados en la parte alta de la localidad de Ñunya Temple, que han tenido diversos episodios de activación durante los últimos años y han afectado la vías AM-105 y vecinal (figura 18).

**Figura 18.** Vista de los deslizamientos flujos 1 (D-F 1) y 2 (D-F 2).

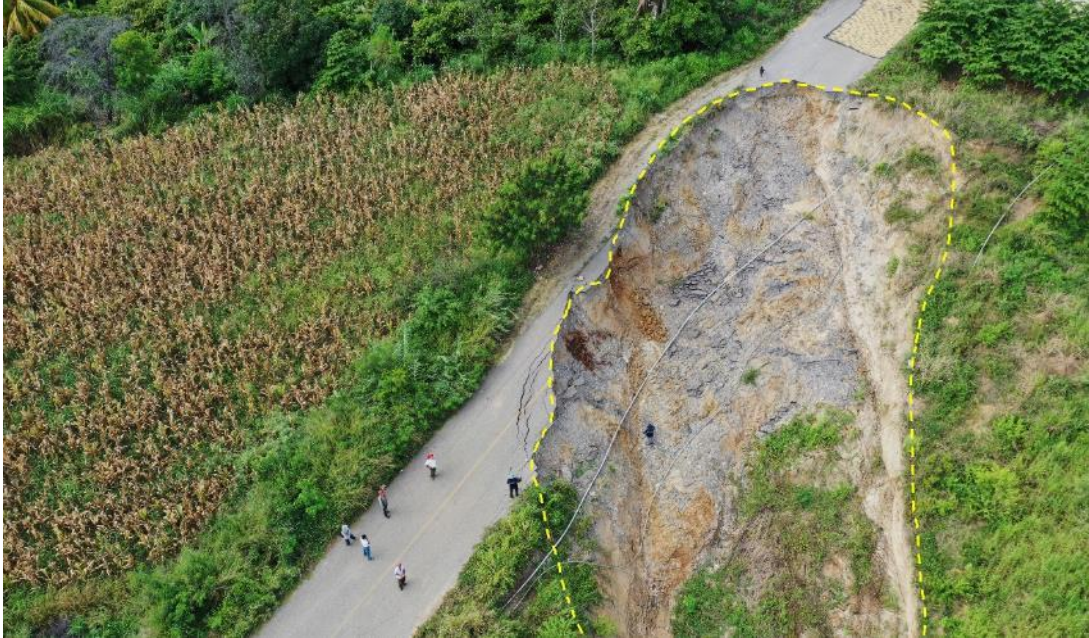
El deslizamiento-flujo 1 tiene un escarpe de 40 m de ancho y un salto vertical de 4 m (figura 19) donde se aprecia que la capa de relleno de afirmado alcanza el metro de espesor, los suelos coluvio deluviales unos 0.5 m y más abajo ya se puede apreciar a las lutitas y limolitas fragmentadas y altamente meteorizadas de la Formación Celendín (figura 20); en total presenta un área de 6 758 m<sup>2</sup> y 37 699 m<sup>3</sup> de volumen.

**Figura 19.** Vista de la parte alta del deslizamiento-flujo 1.

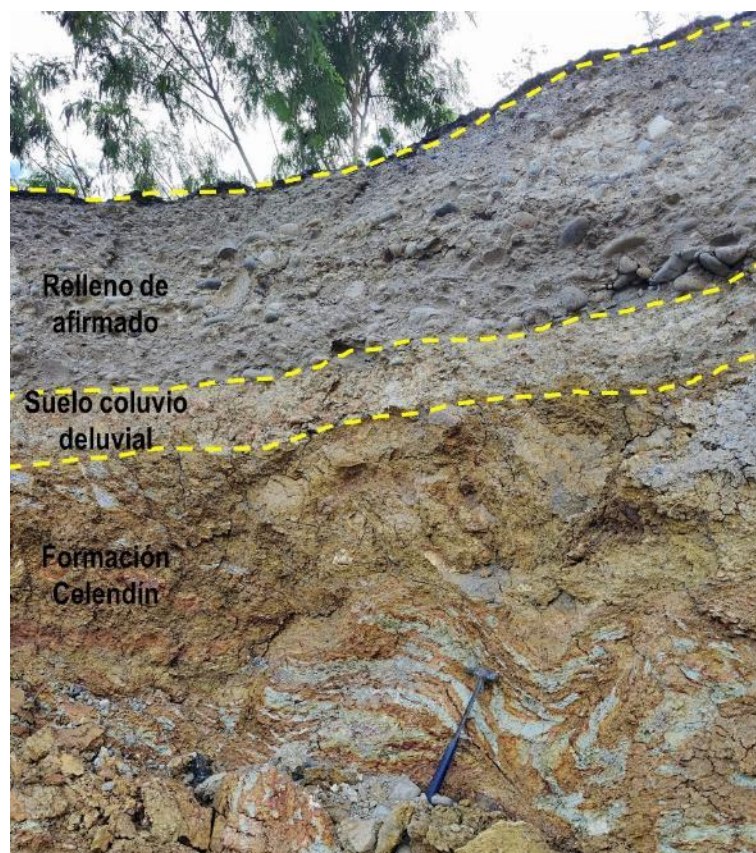
**Figura 20.** Detalle del escarpe principal del deslizamiento-flujo 1. En el corte se aprecia la profundidad del relleno afirmado, el suelo coluvio deluvial y la Formación Celendín infrayacente.

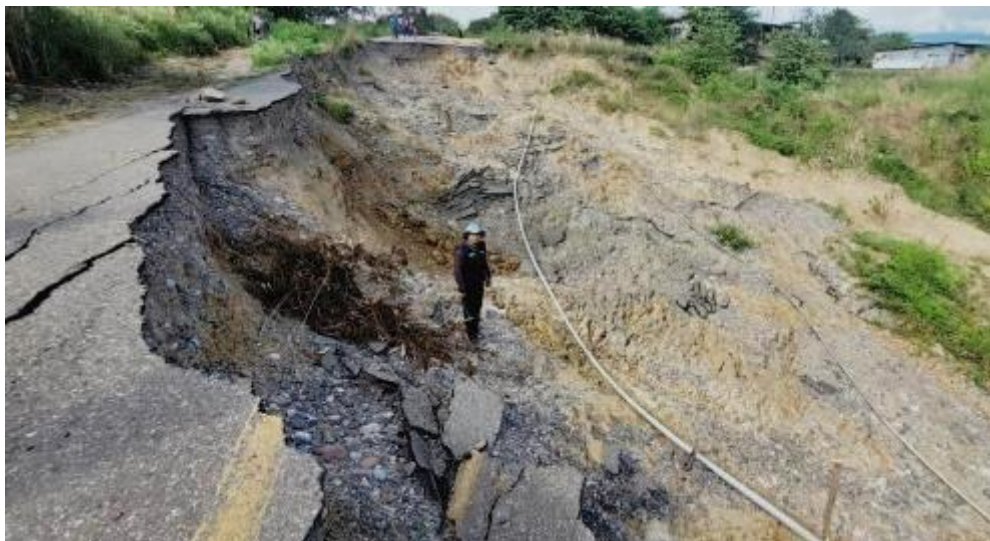
En la fotografía 7 se aprecia a detalle el tramo afectado de la vía AM-105, en un total de 50 m, estando la vía actualmente intransitable, generando la necesidad de trazar una nueva variante, lejos de los movimientos en masa.

**Fotografía 7.** Vista del tramo de la vía AM-105 afectado por el deslizamiento flujo 1.

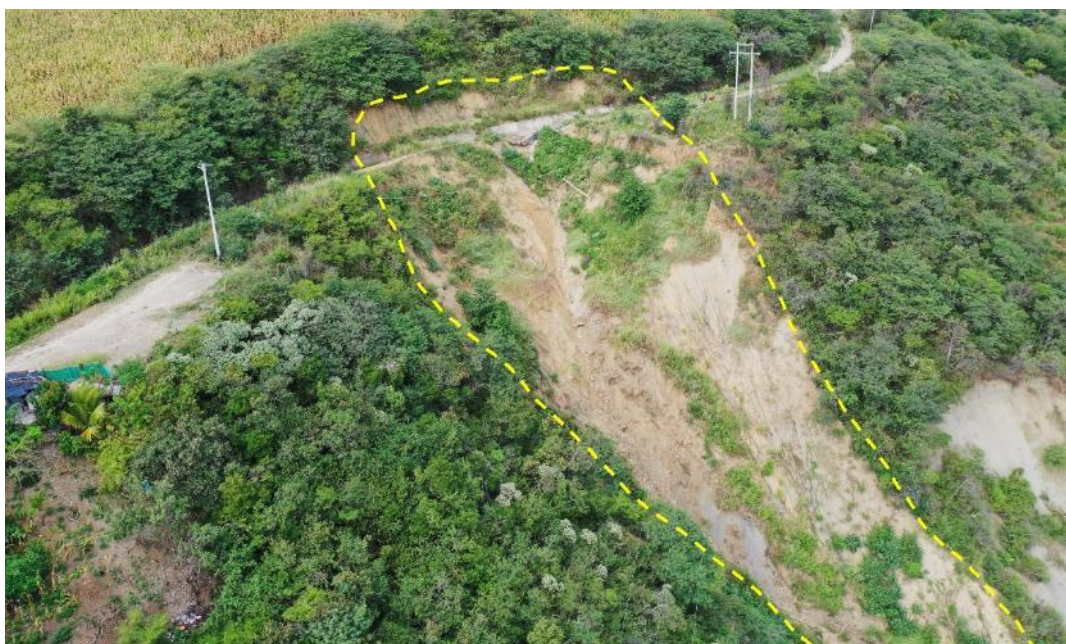
El deslizamiento-flujo 2 se ubica a 110 m al suroeste del deslizamiento-flujo 1, abarca un área de 7 557 m<sup>2</sup> y un volumen de 23 561 m<sup>3</sup>, la escarpa presenta una longitud de 40m y un salto vertical de 3 m. este evento destruyó una vía local en 50 m (figura 21).

**Figura 21.** Vista de la parte alta del deslizamiento-flujo 2.

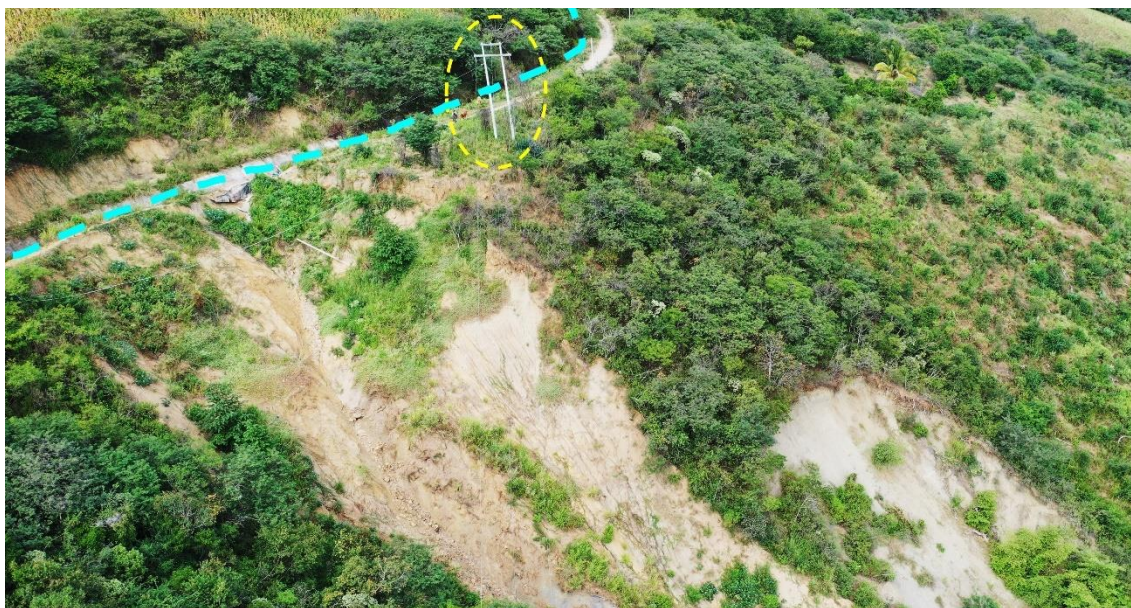
En la parte alta del deslizamiento-flujo 2 se aprecia un tramo de un canal de riego y postes de fluido eléctrico que podrían ser afectados de continuar el movimiento en futuros escenarios de lluvias intensas o movimiento sísmicos de gran magnitud.

**Fotografía 8.** Detalle de la parte alta deslizamiento-flujo 2, donde se aprecia un canal de regadío (en línea celeste), postes de fluido eléctrico (resaltados en línea amarilla) que podrían ser afectados de continuar el movimiento.

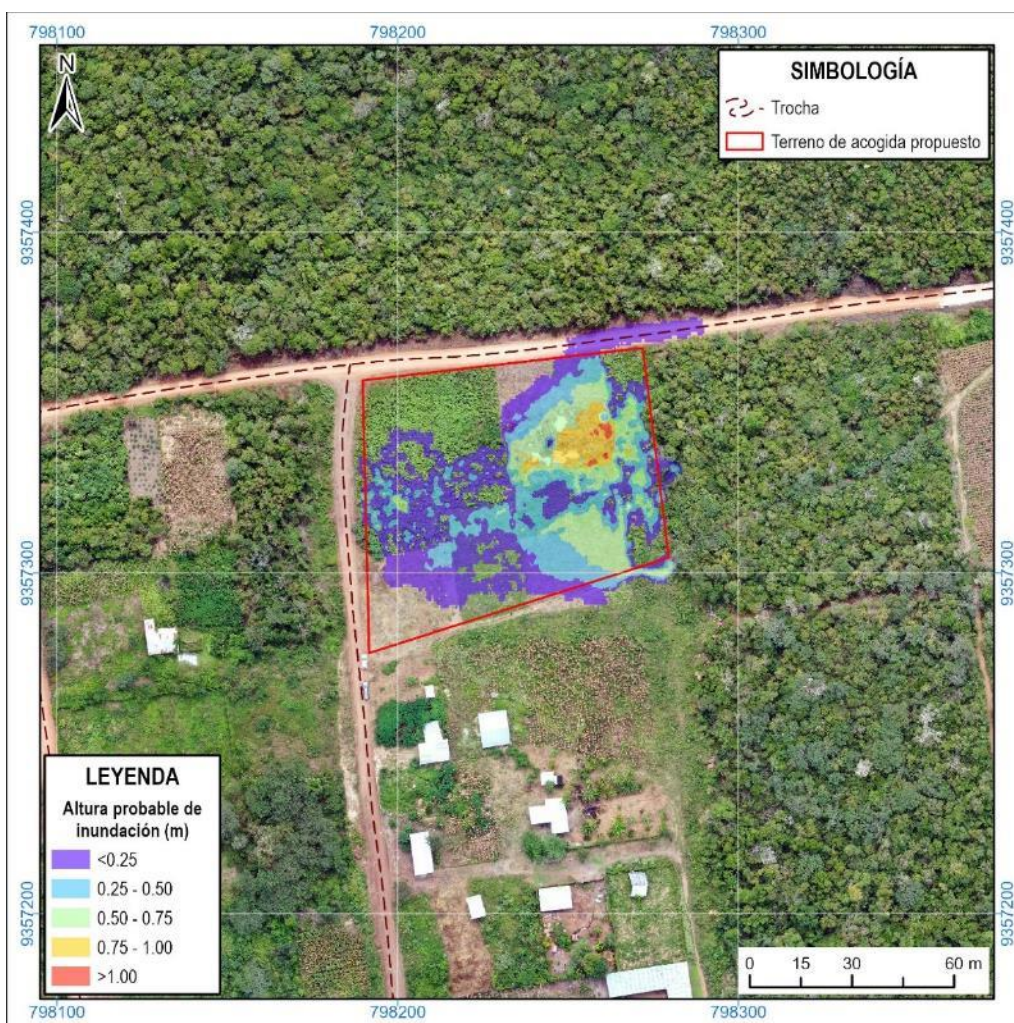
La evaluación en campo determinó que actualmente no existen movimientos en masa activos o cursos de agua permanentes o estacionarios en las cercanías que puedan afectar al terreno; sin embargo, mediante el análisis con el programa IBER, se determinó que las aguas provenientes de lluvias intensas tienden a acumularse en el este del terreno, alcanzando alturas de probable inundación de hasta 1m, por lo que se deberán realizar trabajos de drenaje pluvial para evitar daños por inundación pluvial, como también acondicionar el terreno.

**Figura 24.** Análisis ante inundación pluvial en el terreno de acogida propuesto con el programa IBER, se muestra un sector de acumulación de aguas de hasta 1m al oeste del terreno.
