**Informe Técnico N° A7418**

# EVALUACIÓN DE PELIGROS GEOLÓGICOS EN EL ANEXO YACMES

Departamento Arequipa  
Provincia Castilla  
Distrito Tipan

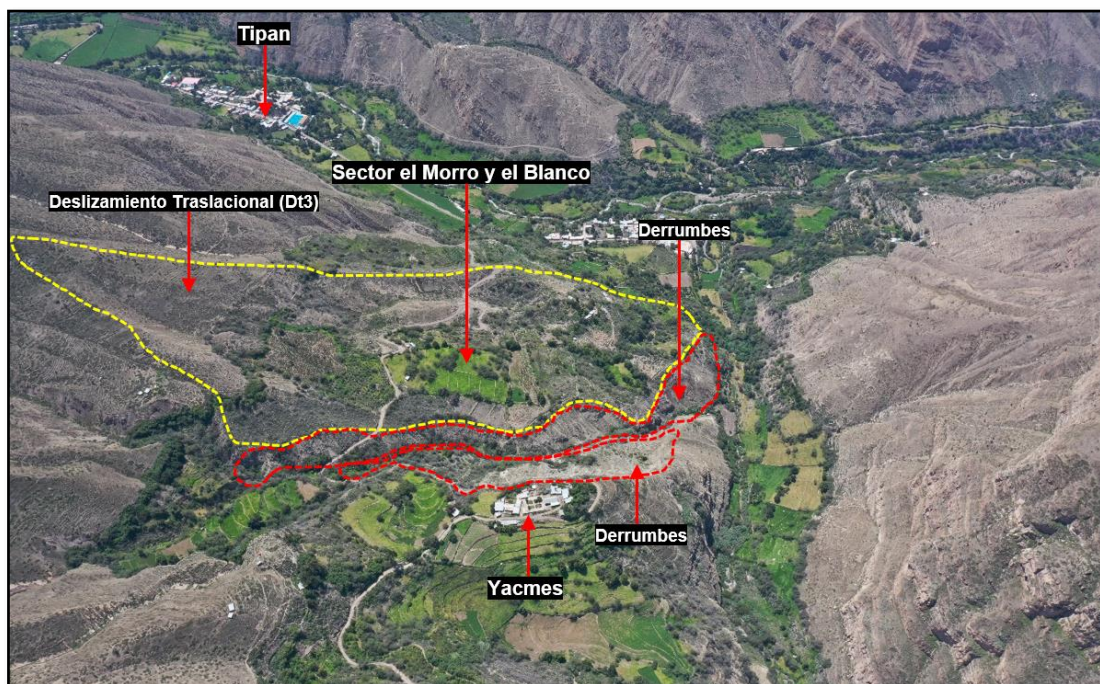
**Dt3:** La reactivación en el cuerpo de este deslizamiento, ha producido asentamientos del terreno, se observó un escarpe de con longitud de 700 m, con salto principal de 7 m. Dentro del cuerpo del deslizamiento se desarrollan actividades agrícolas y se asientan aproximadamente ocho viviendas (figuras 7 y 8).

**Figura 8.** Deslizamiento y derrumbes en el sector Morro y El Blanco

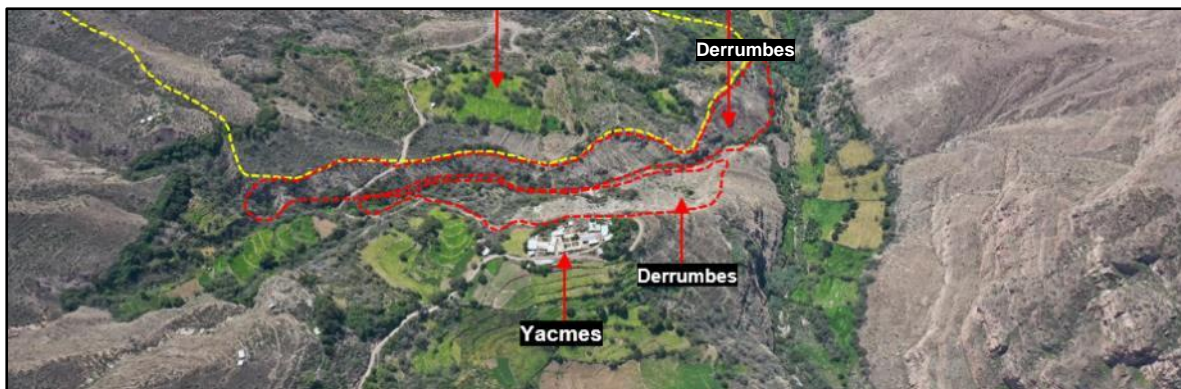
De todos estos eventos identificados, se tiene que destacar el derrumbe ubicado en la margen izquierda de la quebrada La Florida, específicamente debajo del sector El Morro, así como el derrumbe que se ubica en la parte baja de la zona urbana de Yacmes, donde se presentan depósitos coluviales, conformado por los materiales caídos (arenas, cantos, gravas y bloques) que provienen de las areniscas, limolitas y lutitas muy fracturadas del Grupo Yura, Este proceso se considera activo, con probabilidad de seguir desarrollándose de forma retrogresiva.

**Figura 9.** Derrumbes en el sector Morro, el Blanco y Yacmes.

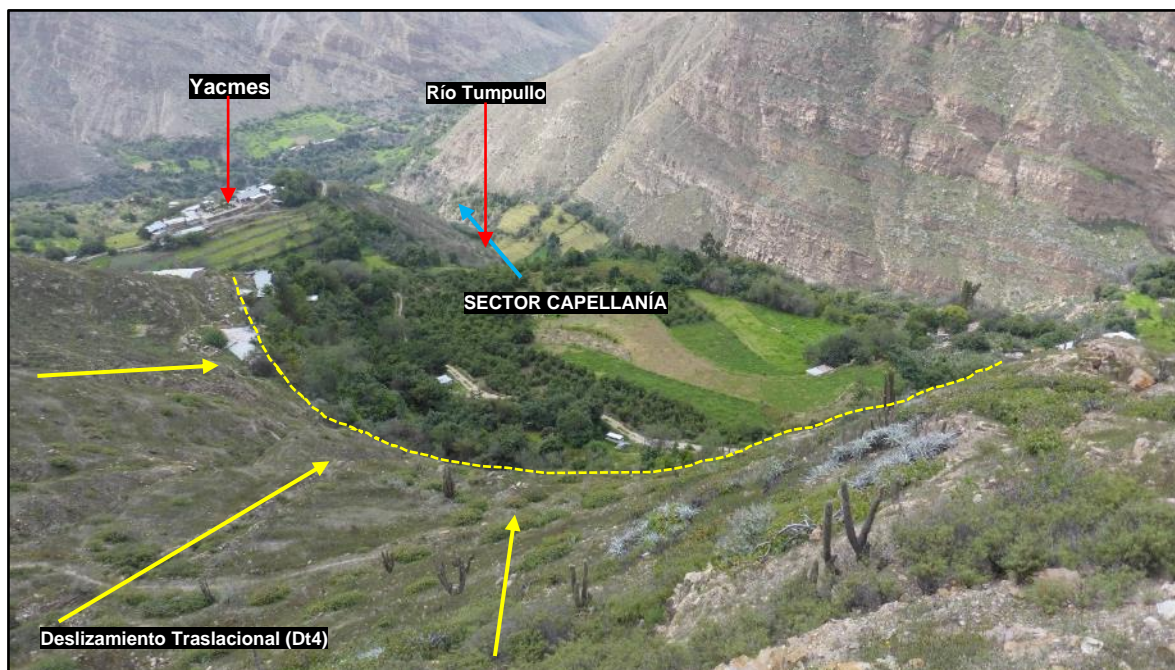
Se debe mencionar que, dentro del cuerpo de este deslizamiento, se encuentran más de 13 viviendas. Además, en el cuerpo del deslizamiento se evidencia un importante desarrollo agrícola, (figura 11).

Figura 11. Desarrollo agrícola en el cuerpo de deslizamiento.

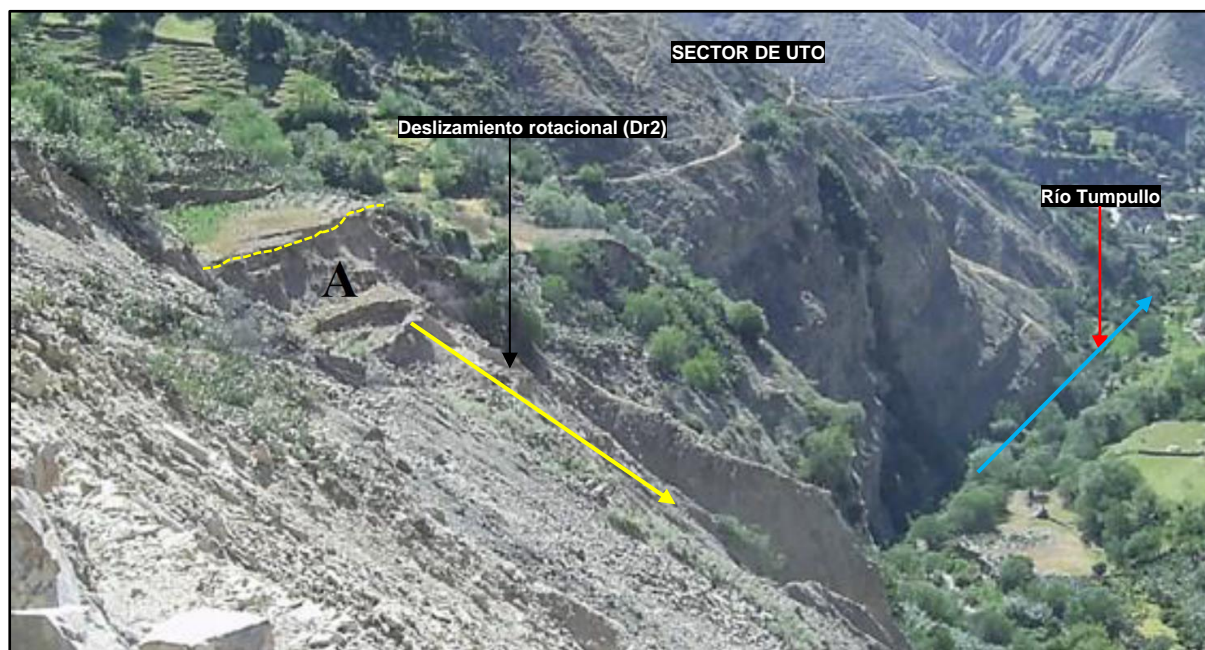
**Dr2:** Se trata de un deslizamiento poco definido, la erosión y la vegetación no dejan ver sus dimensiones. Se evidencia que actualmente viene produciendo asentamientos, tanto de suelo, como roca fracturada, afectando terrenos de cultivo.

Se considera que el deslizamiento de una gran masa de suelo de este sector, puede producir el represamiento del cauce del río Tumpullo, llamado también Tastane, (figura 12).

Figura 12. Deslizamiento rotacional, Vílchez; M. (2008).

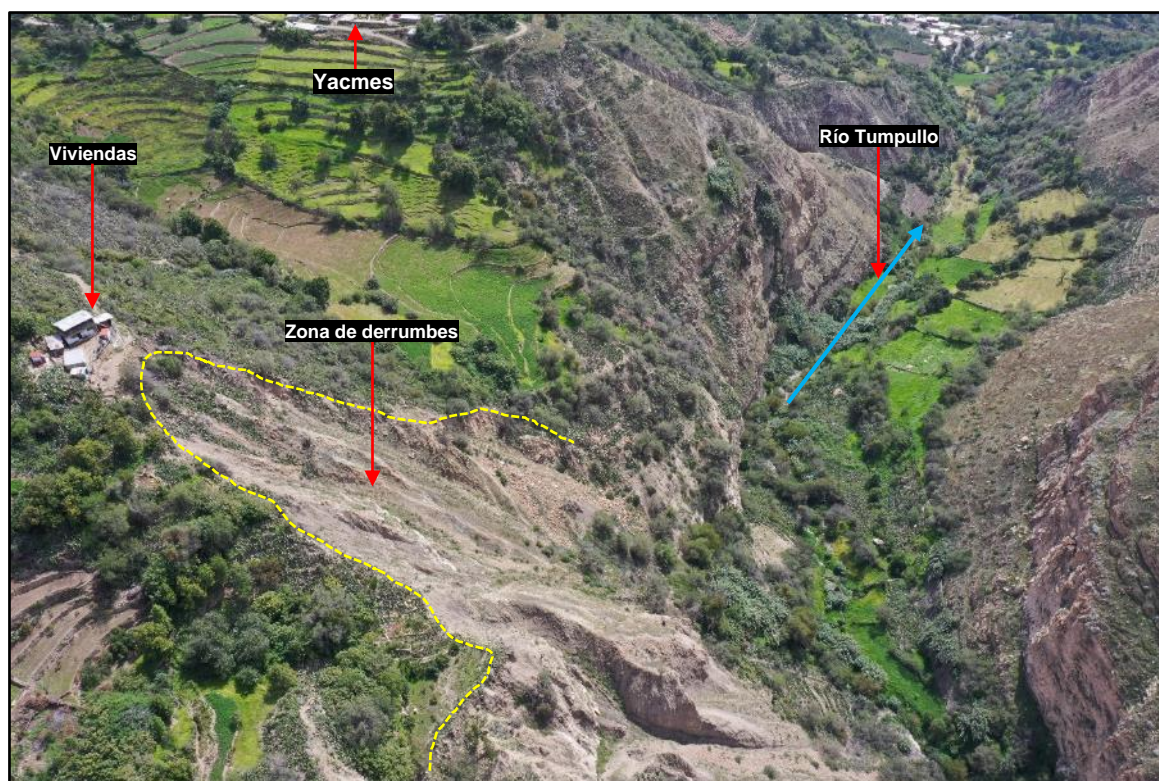
La cicatriz de rotura presenta una forma irregular poco definida, con una longitud de 800 m, el evento está ubicado entre las cotas 2072 m y 1960 m snm; es decir posee un desnivel 110 m. Además, posee un ancho promedio de 350 m. (figura 13).

Este derrumbe produce la pérdida de terrenos de cultivo, así como, podría ocasionar el represamiento de río Tumpullo. Muy cerca de la zona de arranque, se encuentran viviendas, las cuales pueden ser afectadas con el avance retrogresivo del derrumbe.

**Figura 13.** Derrumbes en la parte baja del sector Capellanía.

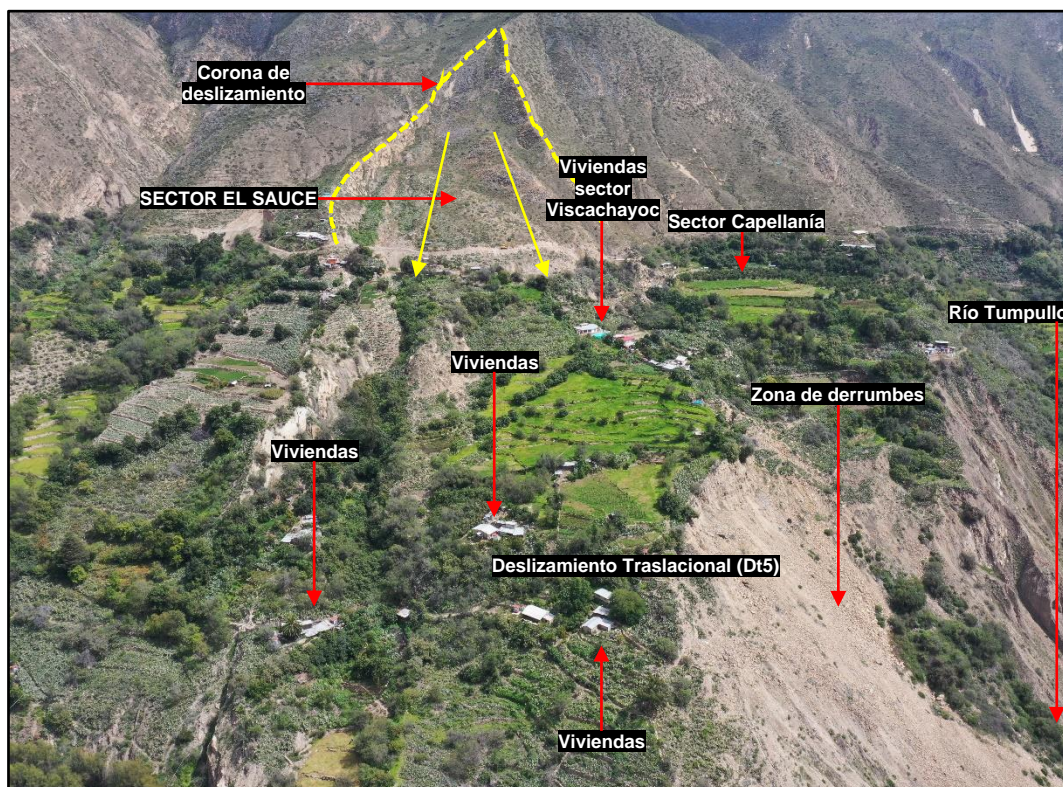
La masa movilizada se estima que afectó un área 21 has. Durante los trabajos de campo, en el cuerpo del deslizamiento se identificaron derrumbes al pie del deslizamiento, aparentemente por el empuje de la masa y erosión fluvial del río Sihuarpo, (figuras 14 y 15).

**Figura 14.** Deslizamiento traslacional de Yacmes “El Sauce”.

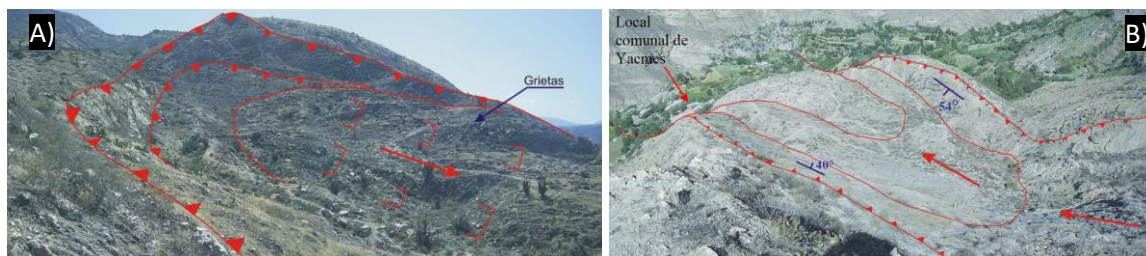
**Figura 15.** A) Vista de la escarpa del deslizamiento de El Sauce, los saltos, no se distinguen bien las grietas en el cuerpo y la dirección del movimiento (Línea roja). B) Vista ladera abajo del deslizamiento de El Sauce, donde se observa los extremos laterales de la escarpa y la dirección del movimiento de la masa deslizada (línea roja). Vilchez; M. (2008).

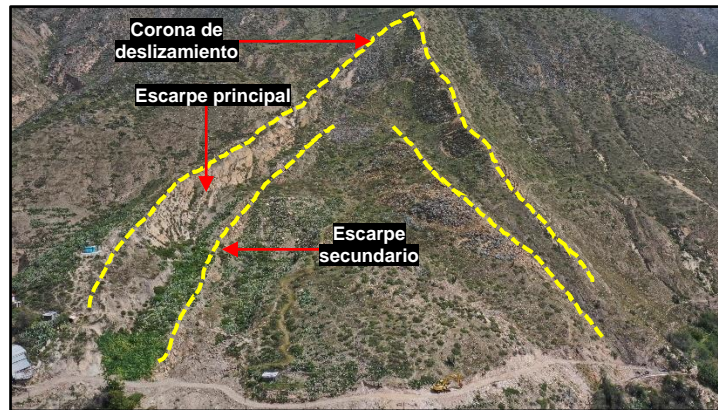
La escarpa secundaria presenta un salto de 20 m (figura 16); dentro del cuerpo se observan agrietamientos transversales con longitudes menores a 20 m, con aberturas de hasta 15 cm, (figura 17).

**Figura 16.** Escarpa secundaria en el deslizamiento Dt5, sector “El Sauce”.

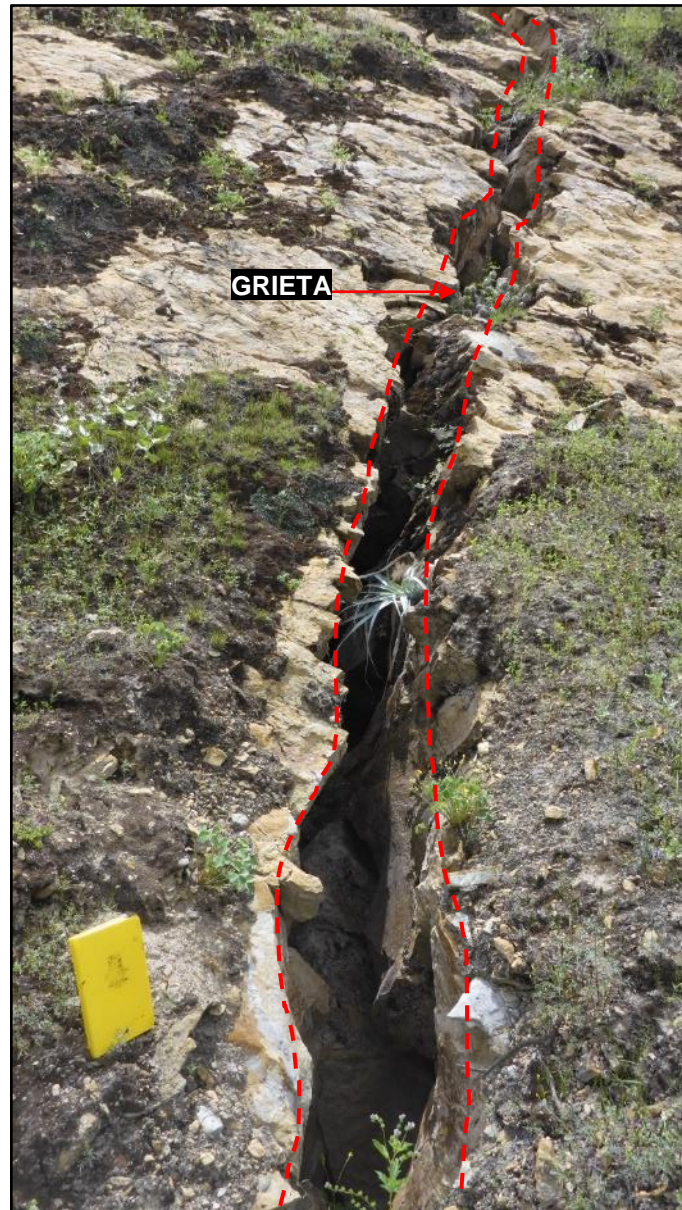
**Figura 17.** Agrietamientos en el deslizamiento Dt5, sector “El Sauce” parte alta.

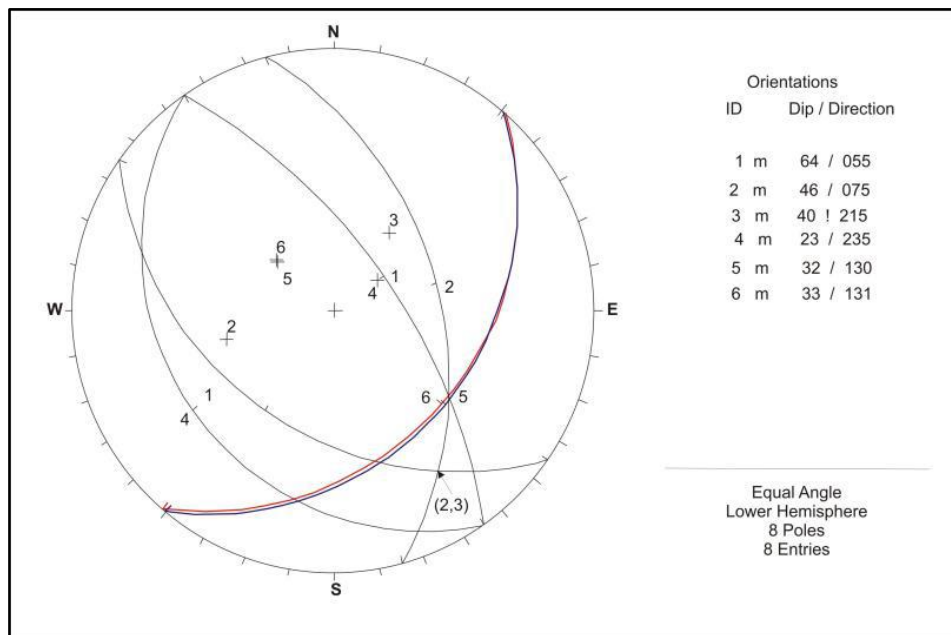
Al ser analizadas las condiciones geométricas y cinemáticas en los estereogramas (figura 18), en forma conjunta con la dirección de buzamiento de la ladera de  $131^\circ$  y buzamiento de  $33^\circ$ , podemos interpretar lo siguiente:

**Figura 18.** Estereograma donde se muestra la formación de fallas por cuña y planar, entre las principales familias de juntas. Vilchez; M. (2008).

- Se forman tres cuñas entre las familias 1-3, 2-3 y 2-4, de las cuales, la que tiene más probabilidad de producir una caída, es la formada por las familias 2-3, lo que dependerá del ángulo de fricción interna de la masa deslizante.
- La familia 5, forma una falla planar, por estar buzando a favor y en menor ángulo, que la pendiente de la ladera.

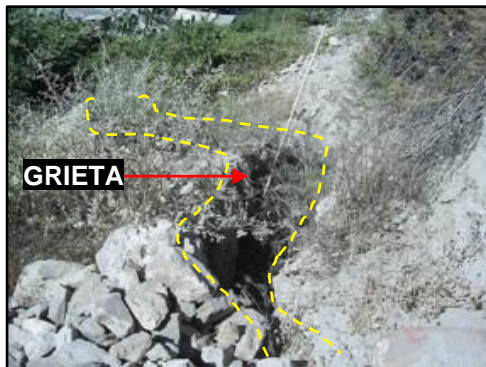
El deslizamiento "El Sauce", es de tipo traslacional, con un marcado control estructural, donde la masa deslizada, se mueve por el efecto conjugado de las fallas en cuña y planar, ocasionando asentamientos grandes de terreno, así como la formación de grietas en su extremo derecho (figura 19), las cuales alcanzan 1 m de abertura.

**Figura 19.** Grieta abierta en extremo derecho del deslizamiento de El Sauce.

6. Sellar y/o rellenar la grieta abierta localizada en la ladera superior, por encima de la corona del deslizamiento, así como de las grietas laterales, por considerárselas un peligro constante, tanto para pobladores, como para animales que transitan por la zona.

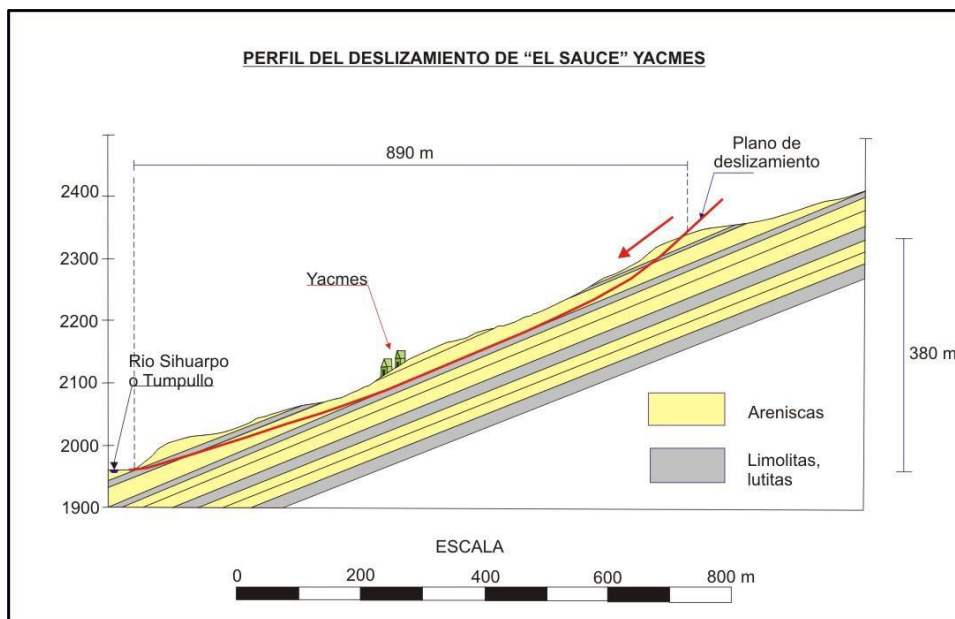
Esta inestabilidad en la ladera, se ve favorecida también por la litología del substrato, conformada por secuencias de areniscas, intercaladas con limolitas y lutitas muy fracturadas y deleznable, donde se puede asumir que el plano de falla está pasando por un estrato de limolitas, por ser esta una zona de debilidad (figura 20).

**Figura 20.** Perfil del deslizamiento de Yacmes “El Sauce”, donde se infiere el plano de deslizamiento. Vilchez; M. (2008).

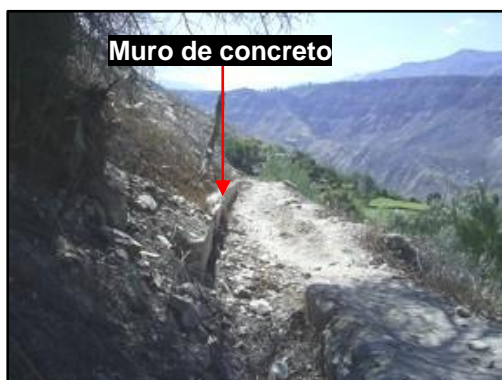
El terreno por encima del sector de Mulliyoc se presenta muy removido. Se evidencian estos movimientos y el empuje de terreno, en los daños sufridos por el canal de principal de Yacmes, el cual se encuentra canalizado con tubos de PVC y concreto, donde los muros de concreto del canal se presentan inclinados hacia afuera (figura 21).

**Figura 21.** Grieta abierta en extremo derecho del deslizamiento de El Sauce.

3. Revisar y mantener en buen estado el canal principal de Yacmes, en el tramo que pasa por el deslizamiento por medio de tubos, procurando corregir y reparar fugas. De igual modo realizar el mantenimiento constante del reservorio de agua, ubicado dentro del cuerpo del deslizamiento, y así evitar fugas e infiltración de agua en el terreno.

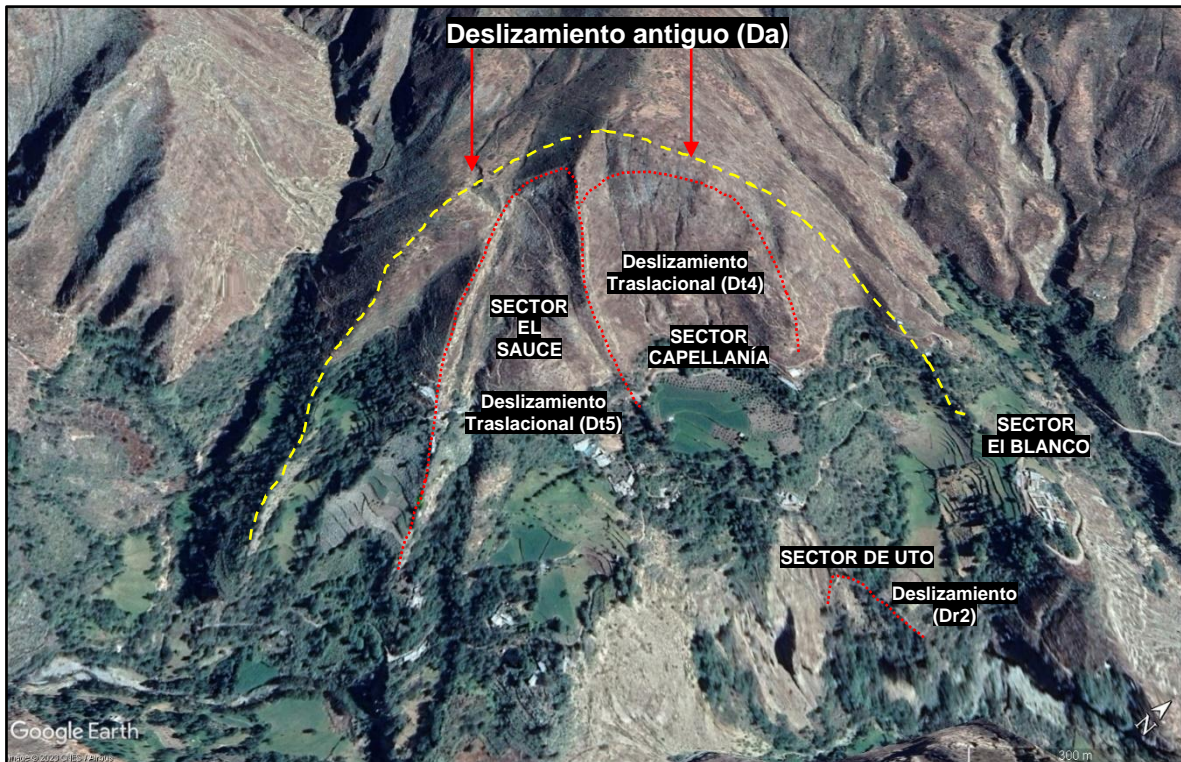
En el cuerpo del deslizamiento antiguo se desarrollaron las reactivaciones **Dt4**, **Dr2** y **Dt5**. (figura 22). Además, se identificaron derrumbes al pie del deslizamiento, aparentemente por el empuje de los eventos **Dt4** y **Dt5**.

**Figura 22.** Deslizamiento antiguo (Da), en el anexo de Yacmes.

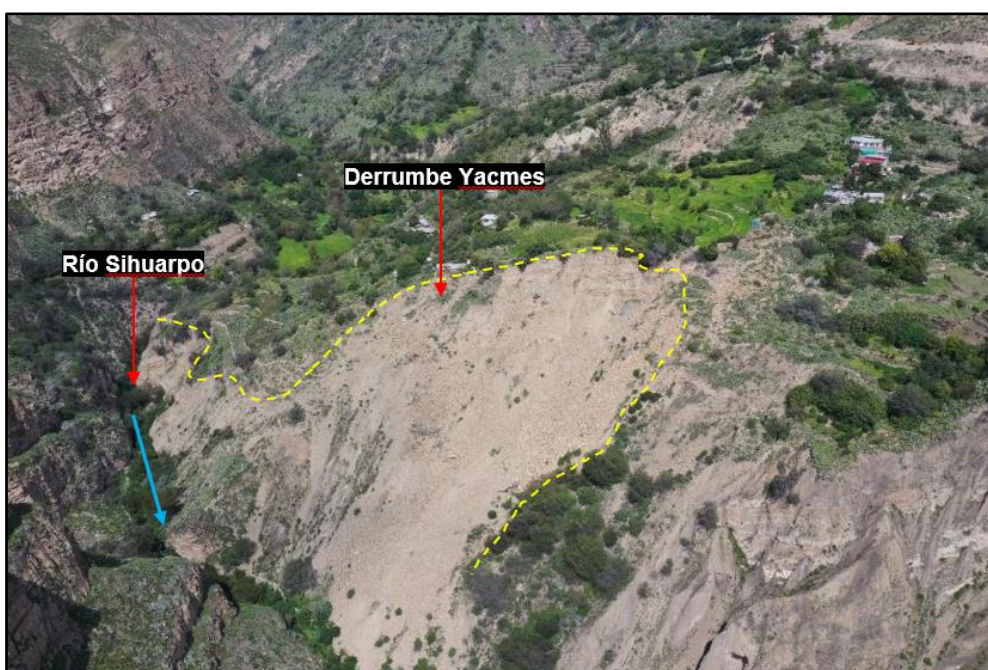
Se encuentra ubicados al pie del deslizamiento El Sauce, sector de Uto. Compromete el substrato rocoso fracturado, conformado por la intercalación de areniscas, limolitas y lutitas, del Grupo Yura, (figura 23).

Se considera activo, por las manifestaciones que se vienen dando desde el año 2000, según testimonio de los pobladores de la zona, año tras año en temporadas de lluvia se acumula material en la base de la ladera, producto de los derrumbes, sin embargo, no se identificaron agrietamientos, debido a la vegetación.

Estos derrumbes son resultado del empuje ladera abajo que existe en el cuerpo del deslizamiento El Sauce, la presencia de rocas de diferente competencia y su grado de fracturamiento, la existencia de aguas subterráneas y la infiltración de agua al subsuelo desde canales o infraestructura de riego en mal estado que sobresaturan el terreno.

**Figura 23.** Vista de la zona de derrumbe en la parte baja del sector Sauce.

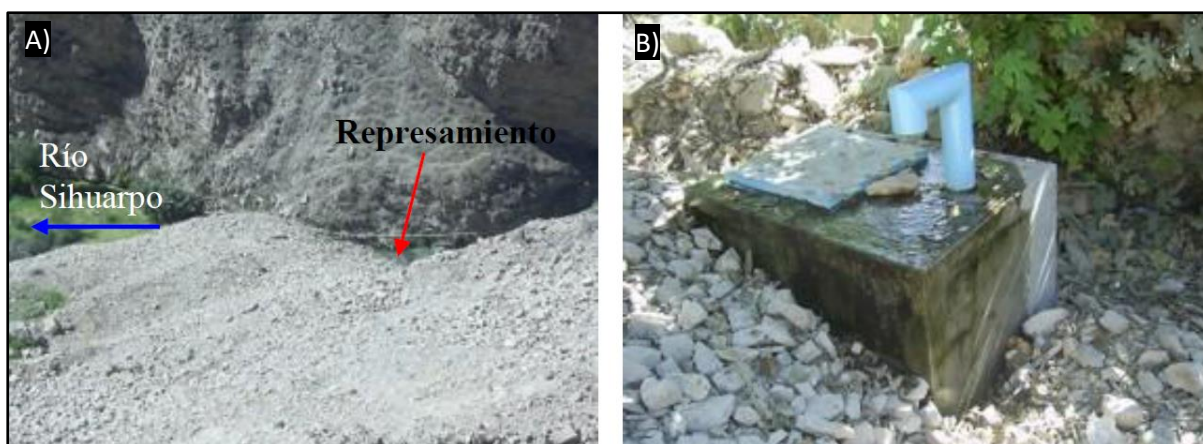
**Figura 24.** A) Material del segundo derrumbe, que originó un pequeño represamiento en el cauce del río Sihuarpó. B) Reservorio de agua en mal estado, donde existen fugas de agua que se infiltran en el terreno. Vilchez; M. (2008).

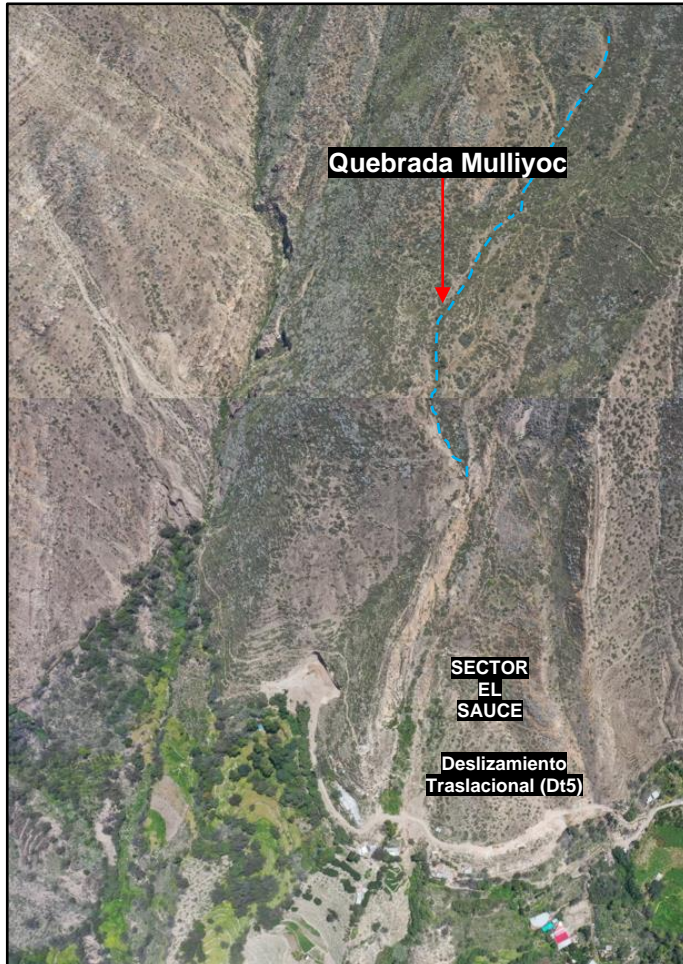
En los trabajos de campo, se observó que las cabeceras de la quebrada Mulliyoc, por encima del deslizamiento de El Sauce, se viene produciendo una profundización y ensanchamiento de la quebrada, por medio de derrumbes en ambas márgenes, estos materiales caídos y sueltos, son acarreados al cauce de la quebrada, lo que contribuye con la generación de huaycos. Este evento podría afectar las viviendas ubicadas en el cauce de la quebrada (figura 25).

**Figura 25.** Quebrada Mulliyoc, ubicado en la parte alta del deslizamiento Dr5.
