**INSPECCION INGENIERO-GEOLOGICA AL AREA EN
PELIGRO DE SER AFECTADA POR EL FENOMENO
DE "EL NIÑO"
TRAMO LAMBAYEQUE-TUMBES**

(DPTOS: LAMBAYEQUE, PIURA, TUMBES)

DIRECCIÓN DE GEOTECNIA

**SETIEMBRE 1997
LIMA - PERÚ**

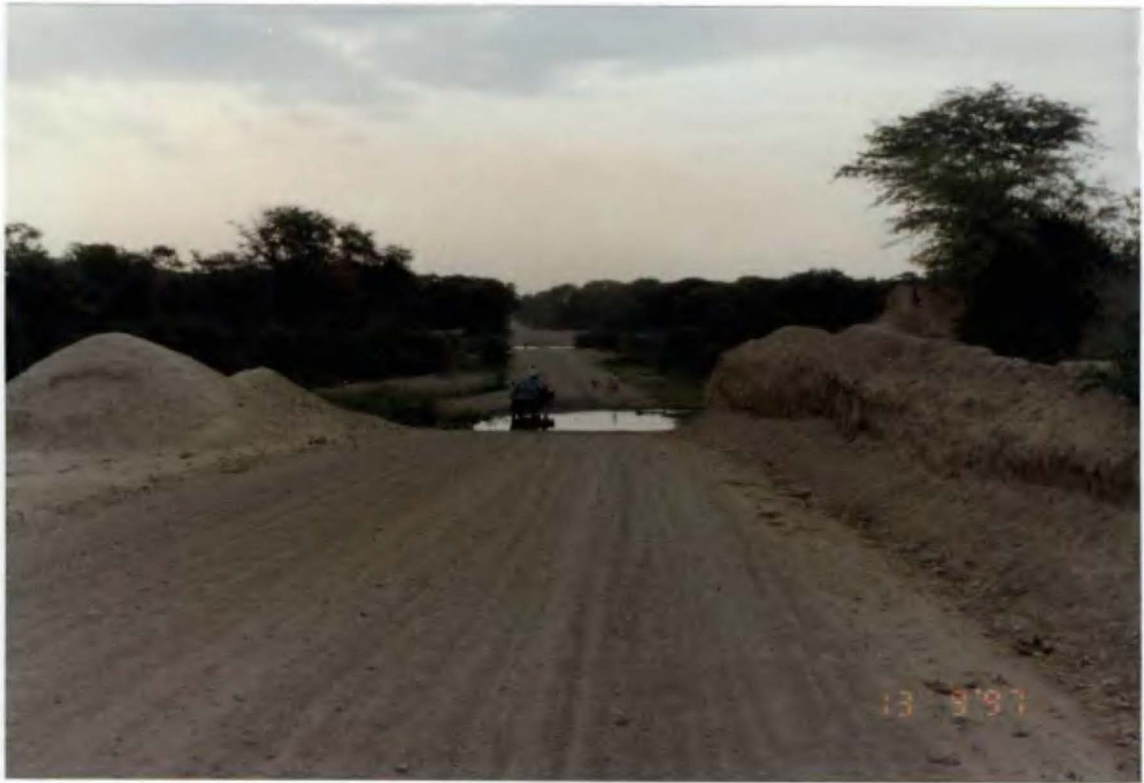
Foto N° 5. Puente Nacara (entrada a Chulucanas) y trabajos de limpieza en el cauce con amontonamiento de la arena en las márgenes.

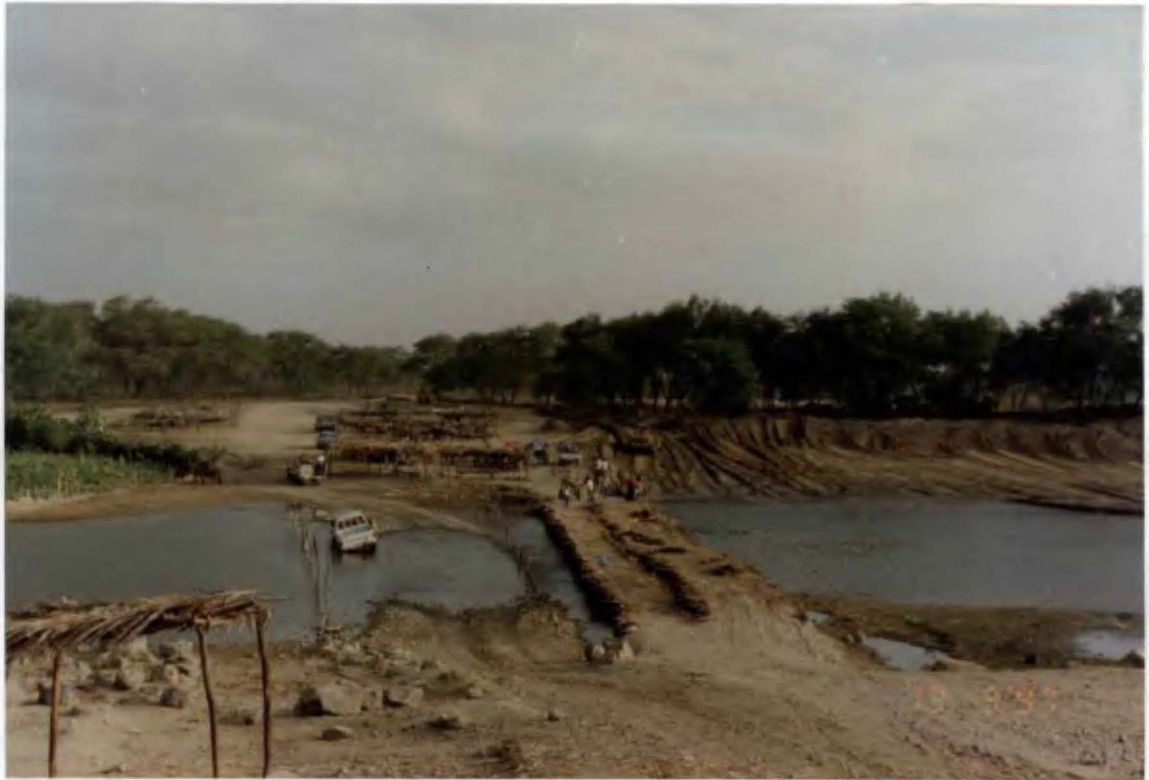
Foto N° 7. Puente Cameros en la entrada a Tambogrande de concreto armado con gaviones tanto aguas arriba como aguas abajo.

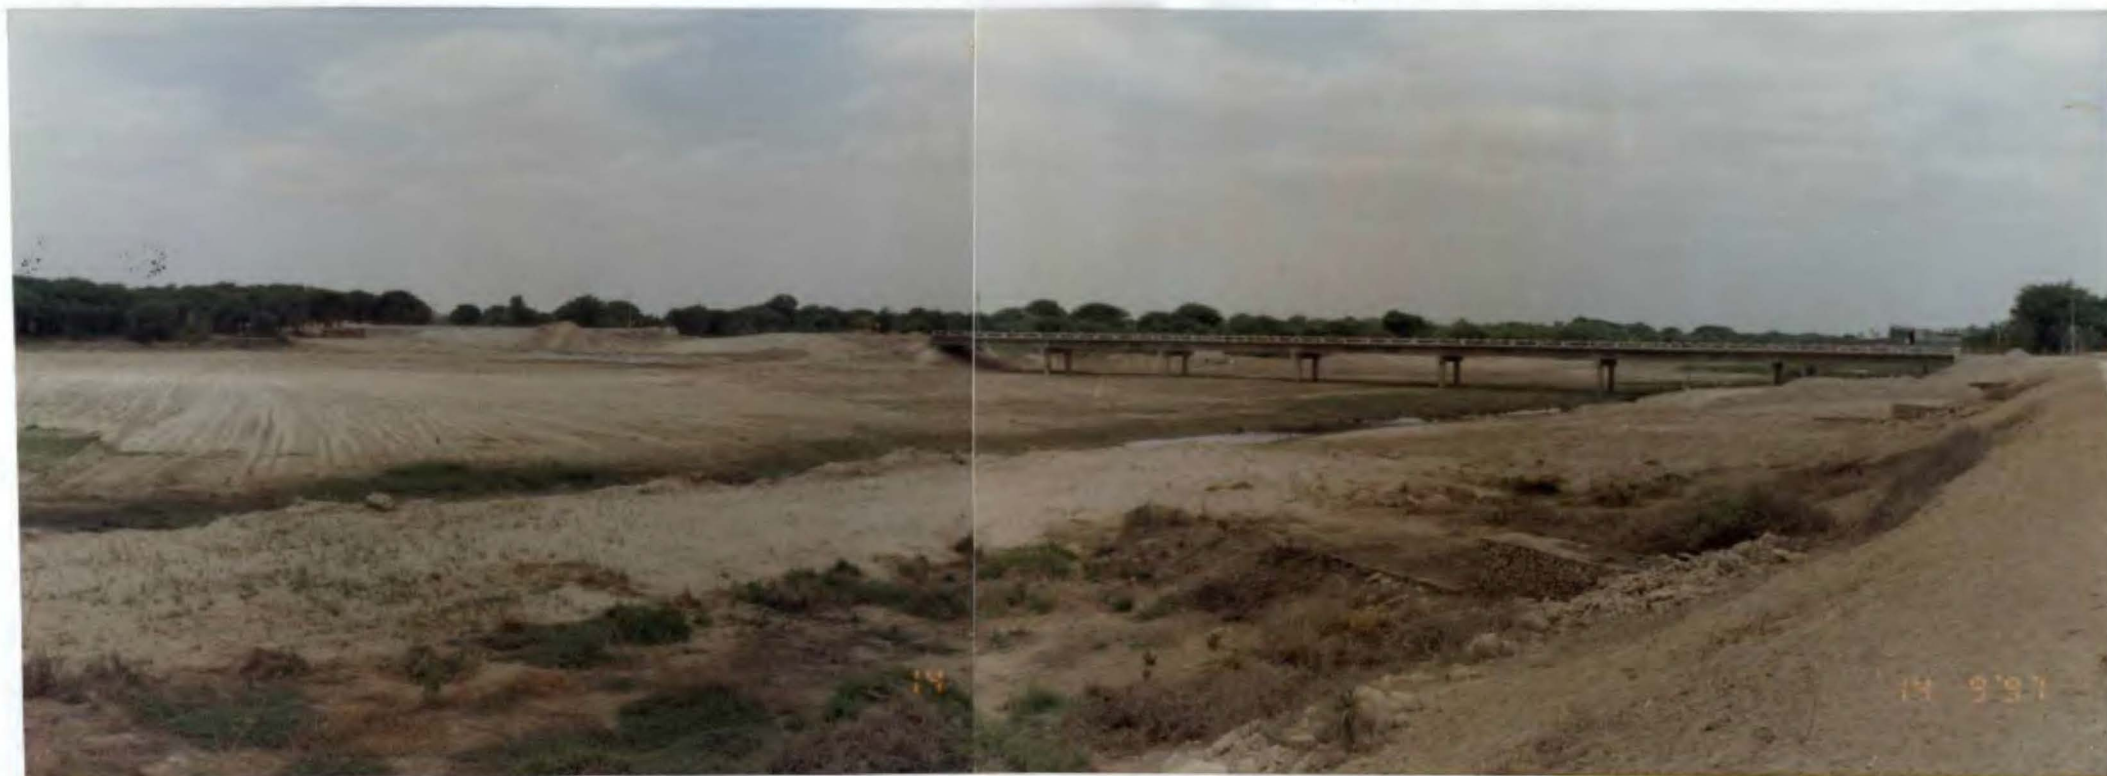
Foto N° 8. Puente provisional sobre el río Piura en Tambogrande en una trocha que comunica a este pueblo con el km 21 de la carretera Piura - Chulucanas.

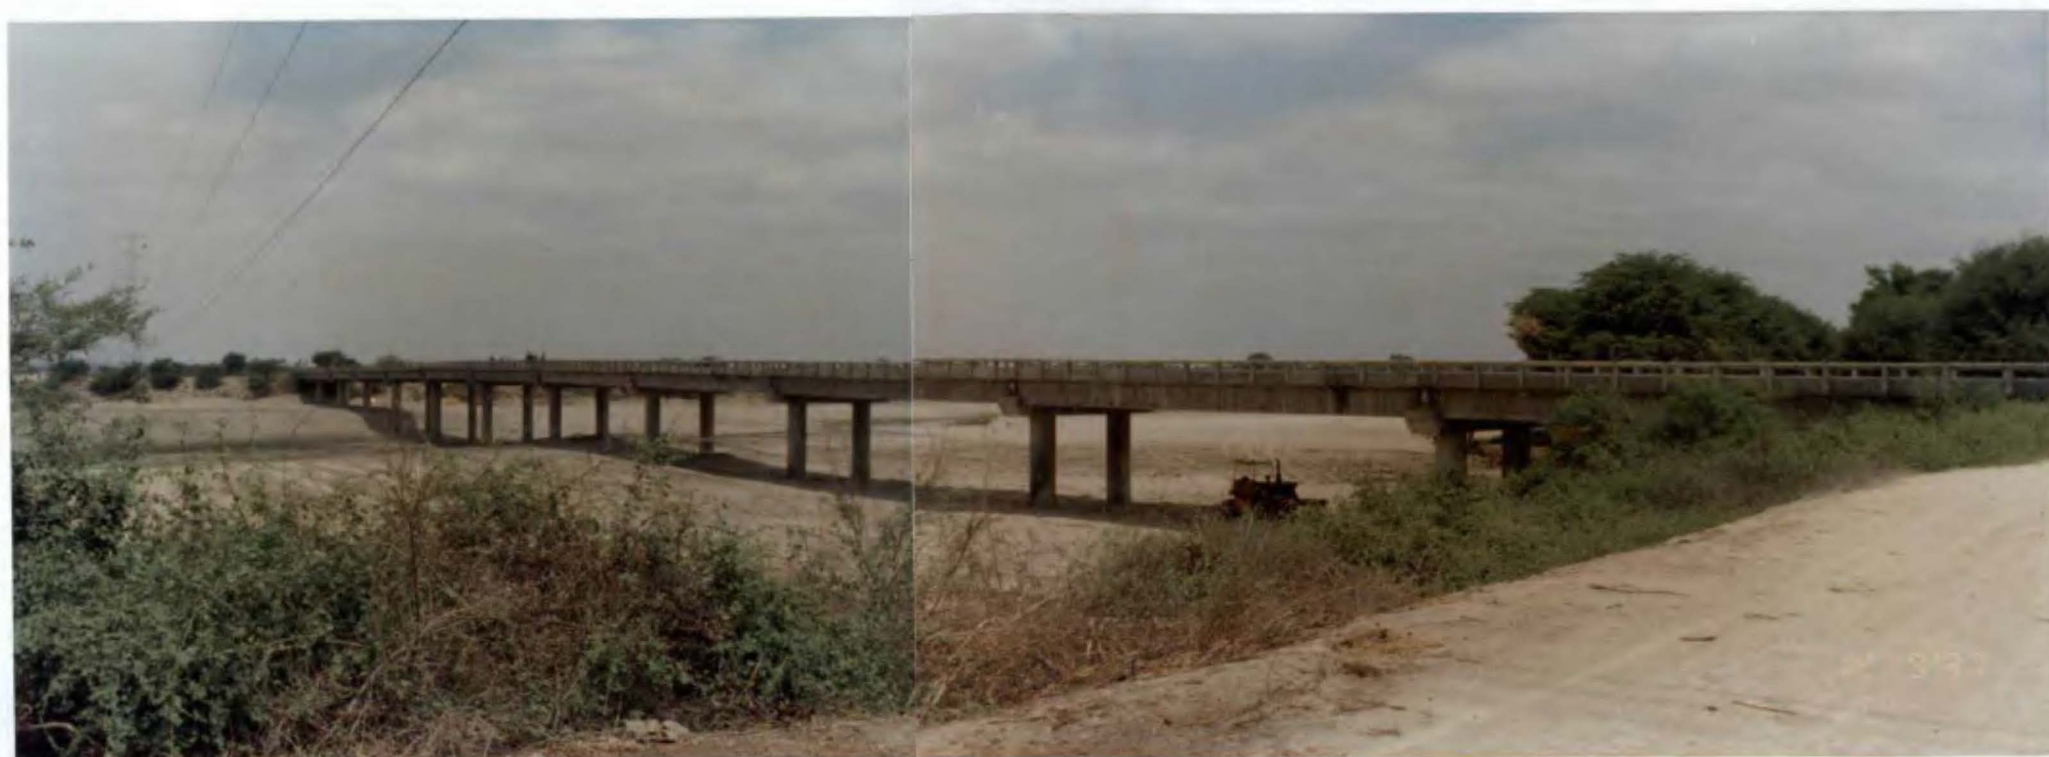
Foto N° 9. Vista al Puente Independencia en la carretera Piura - Chulucanas, donde se están efectuando obras de defensa en la margen izquierda del río Piura.

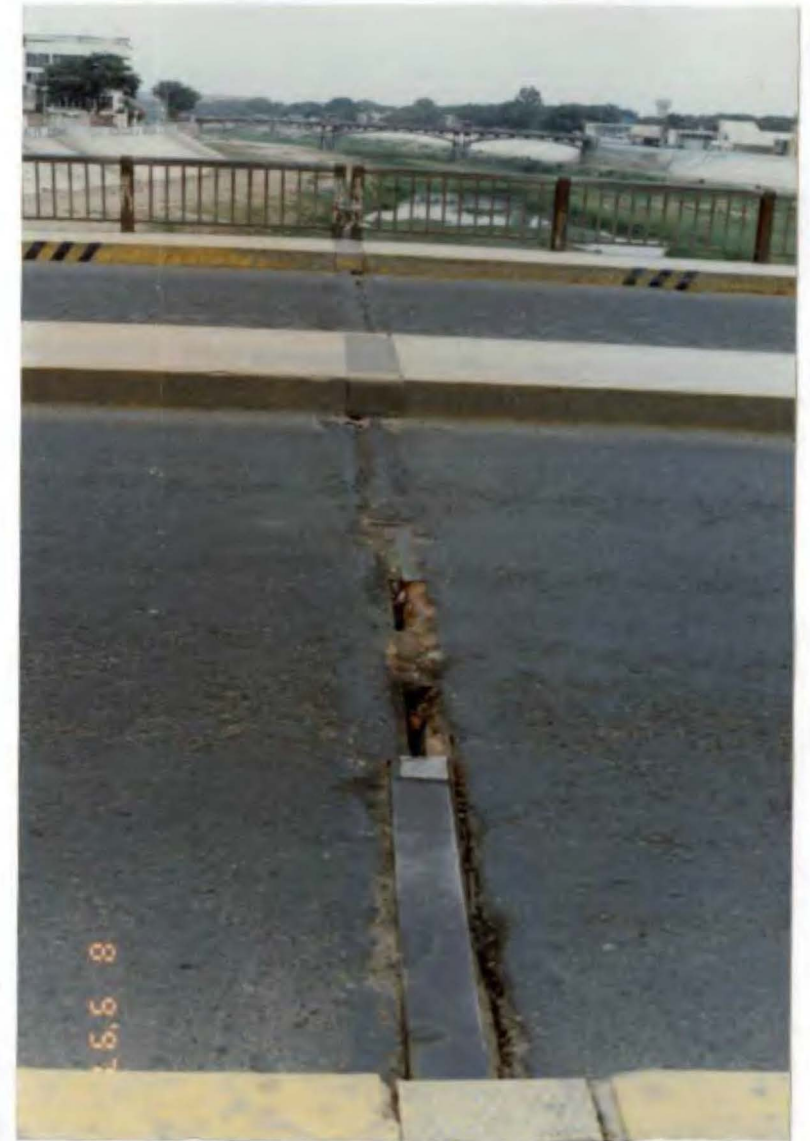
Foto N° 10. Vista de los trabajos de limpieza que se están efectuando en el Puente Grau, en la carretera Panamericana Norte.

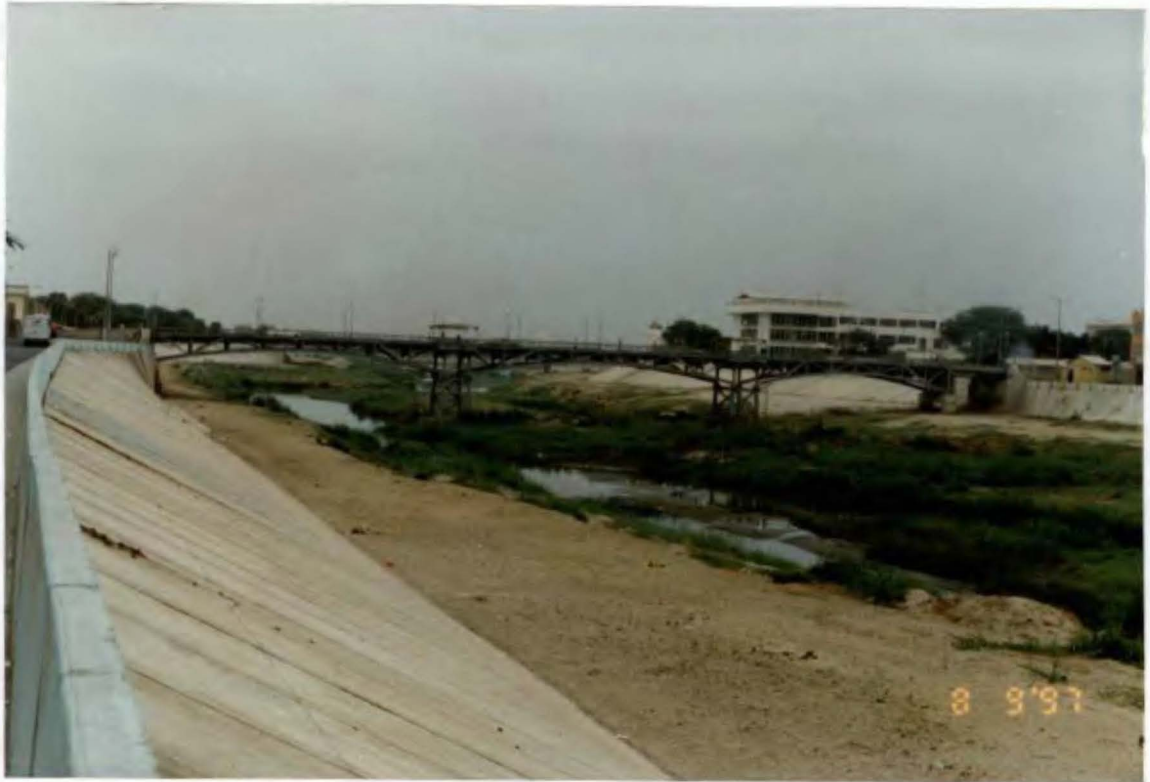
Foto N° 11. Estado del cauce a la altura del Puente Bolognesi en Piura y de la loza del puente.

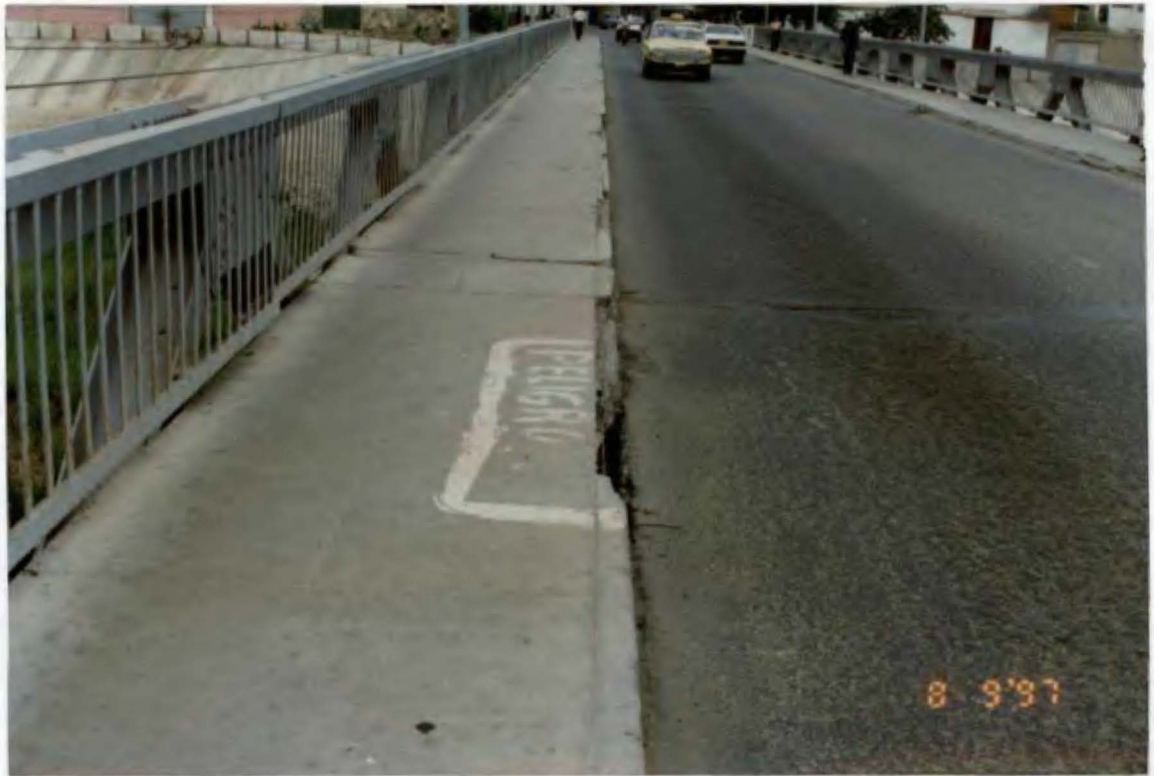
Foto N° 12. Estado del cauce a la altura del Puente Piura y de la loza de éste.

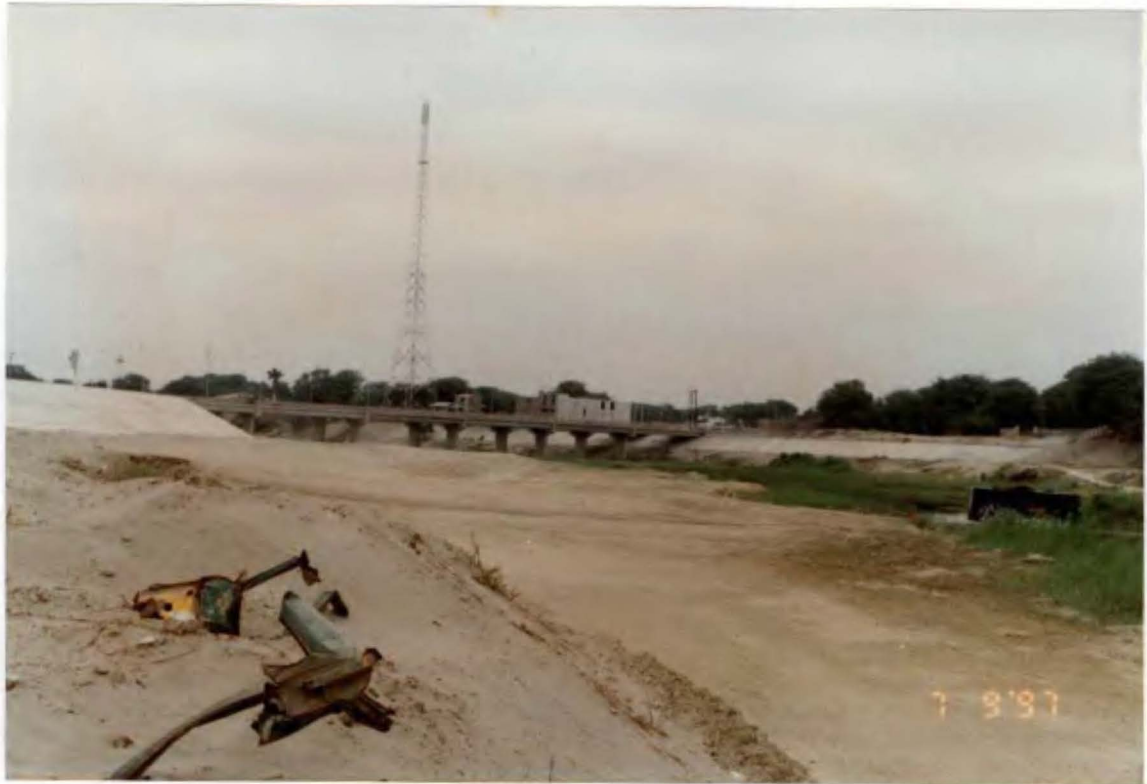
Foto N° 13. Estado del cauce a la altura del Puente Sánchez Cerro en Piura y de la loza del puente.

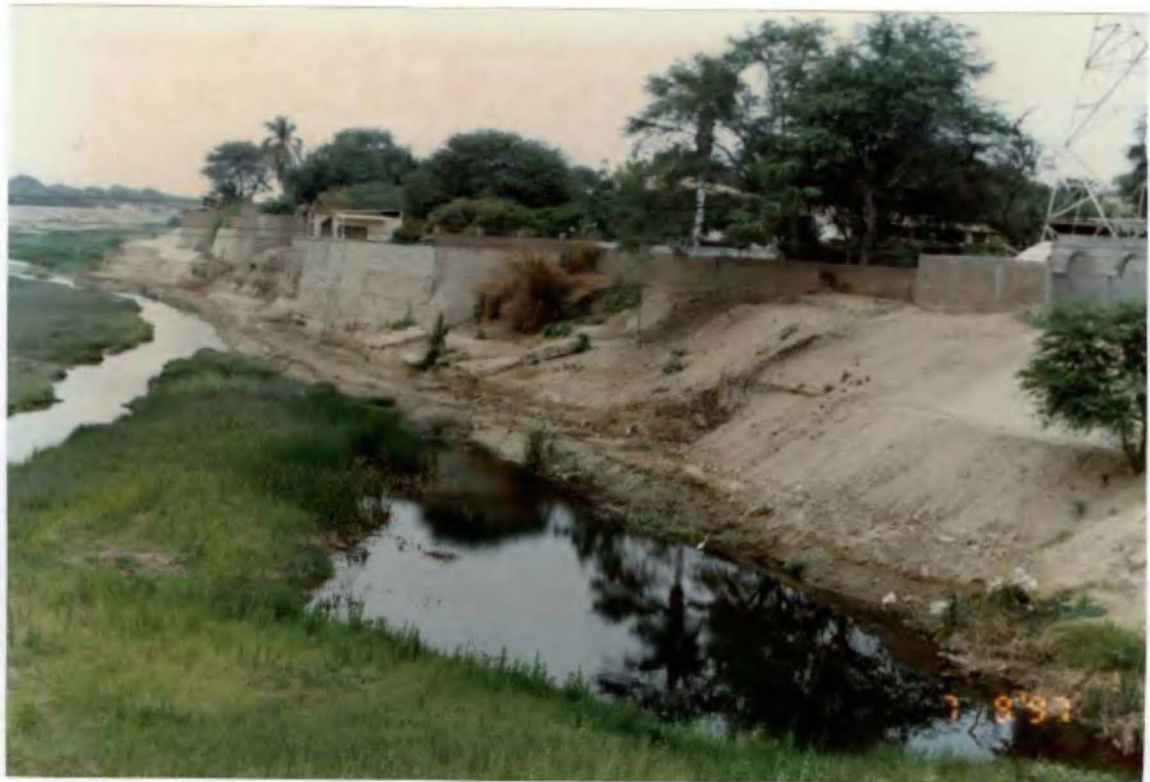
Foto N° 14. Puente Mariscal Cáceres - Piura (tomada de aguas arriba a aguas abajo)

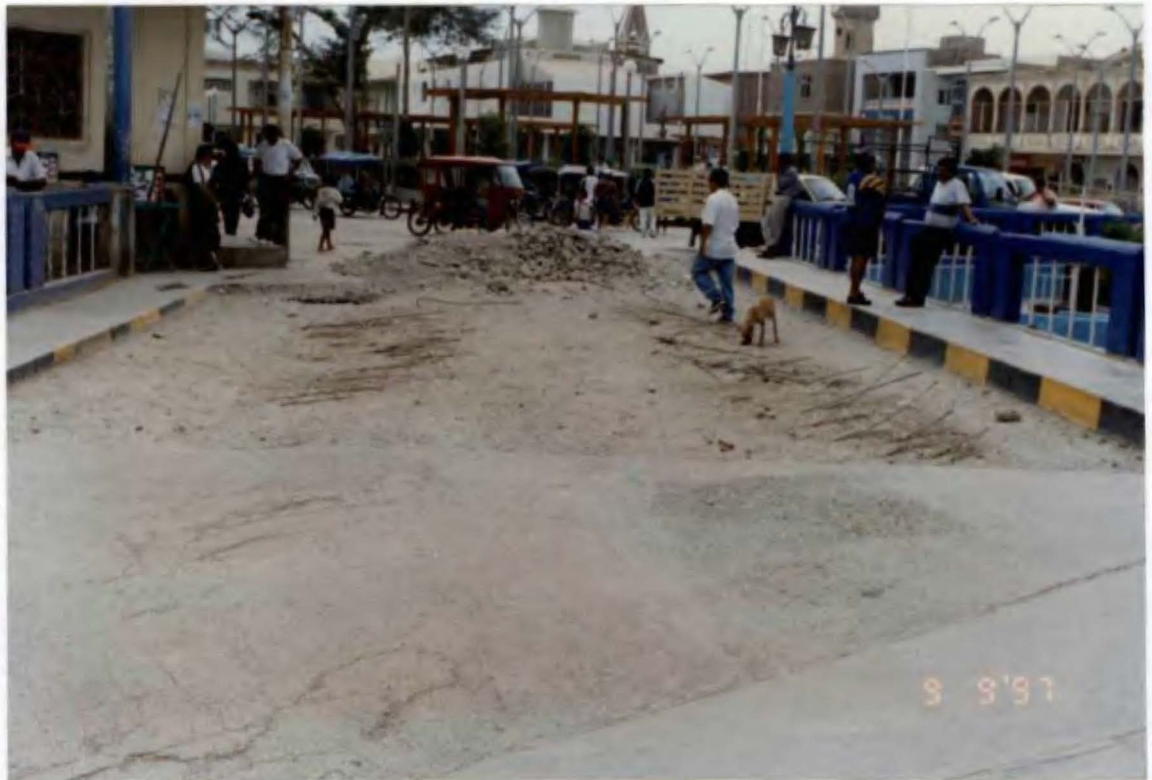
Foto N° 15. Estado del área ubicada en la margen derecha del río Piura en la zona de empalme del alero aguas abajo del Puente Mariscal Cáceres (A) y las obras de defensa (B).

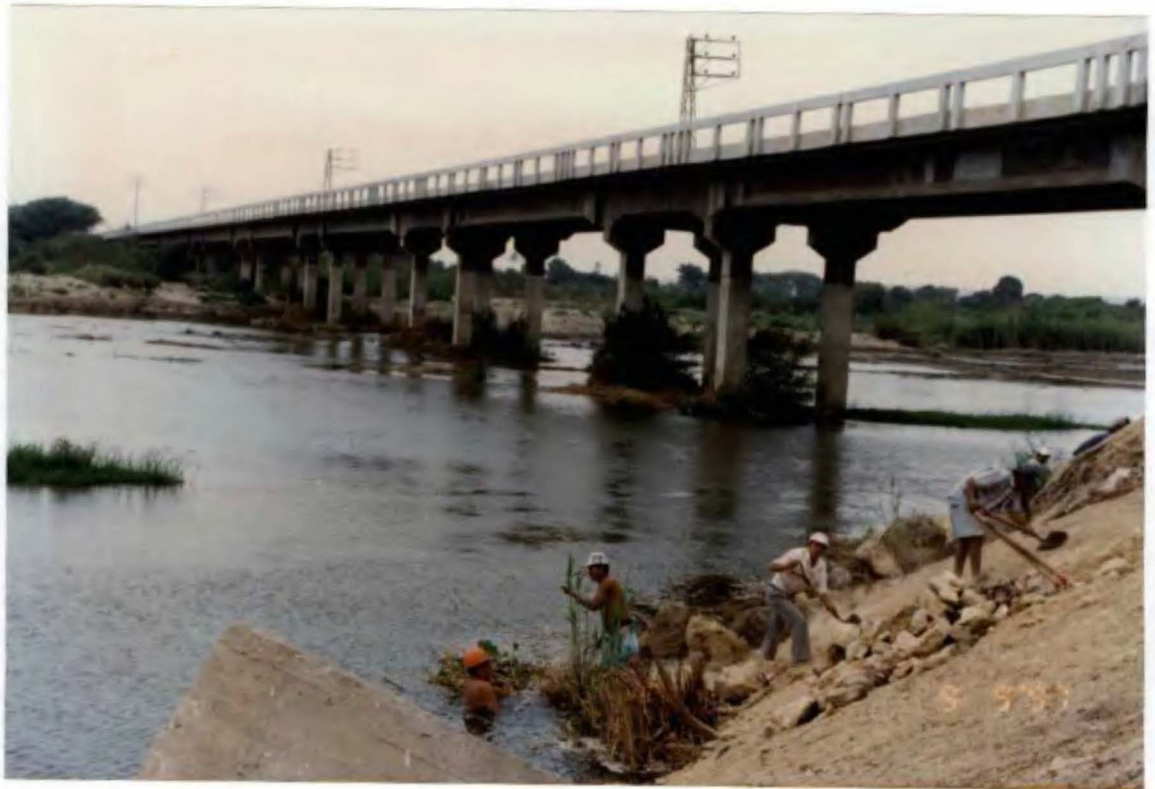
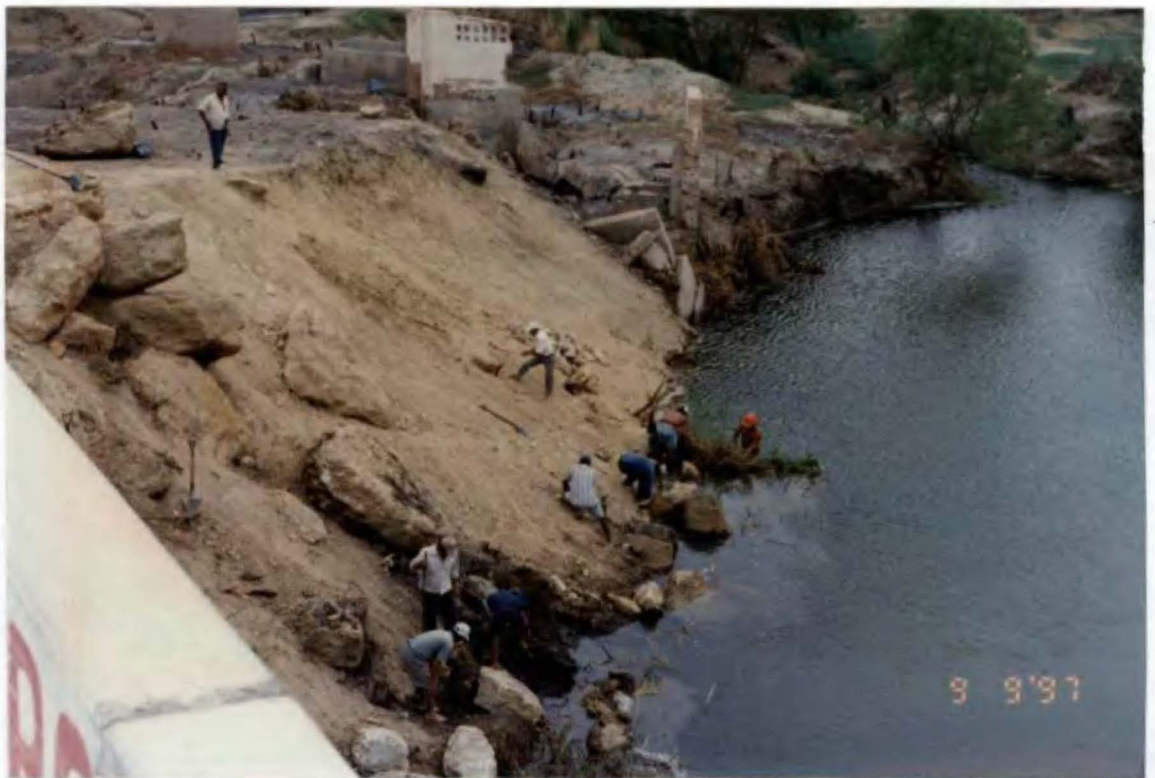
Foto N° 16. Estado del Puente que se ubica sobre el colector de desagües de lluvias en Paita (A) y de su desembocadura al mar (B), en donde es necesario efectuar obras con urgencia.

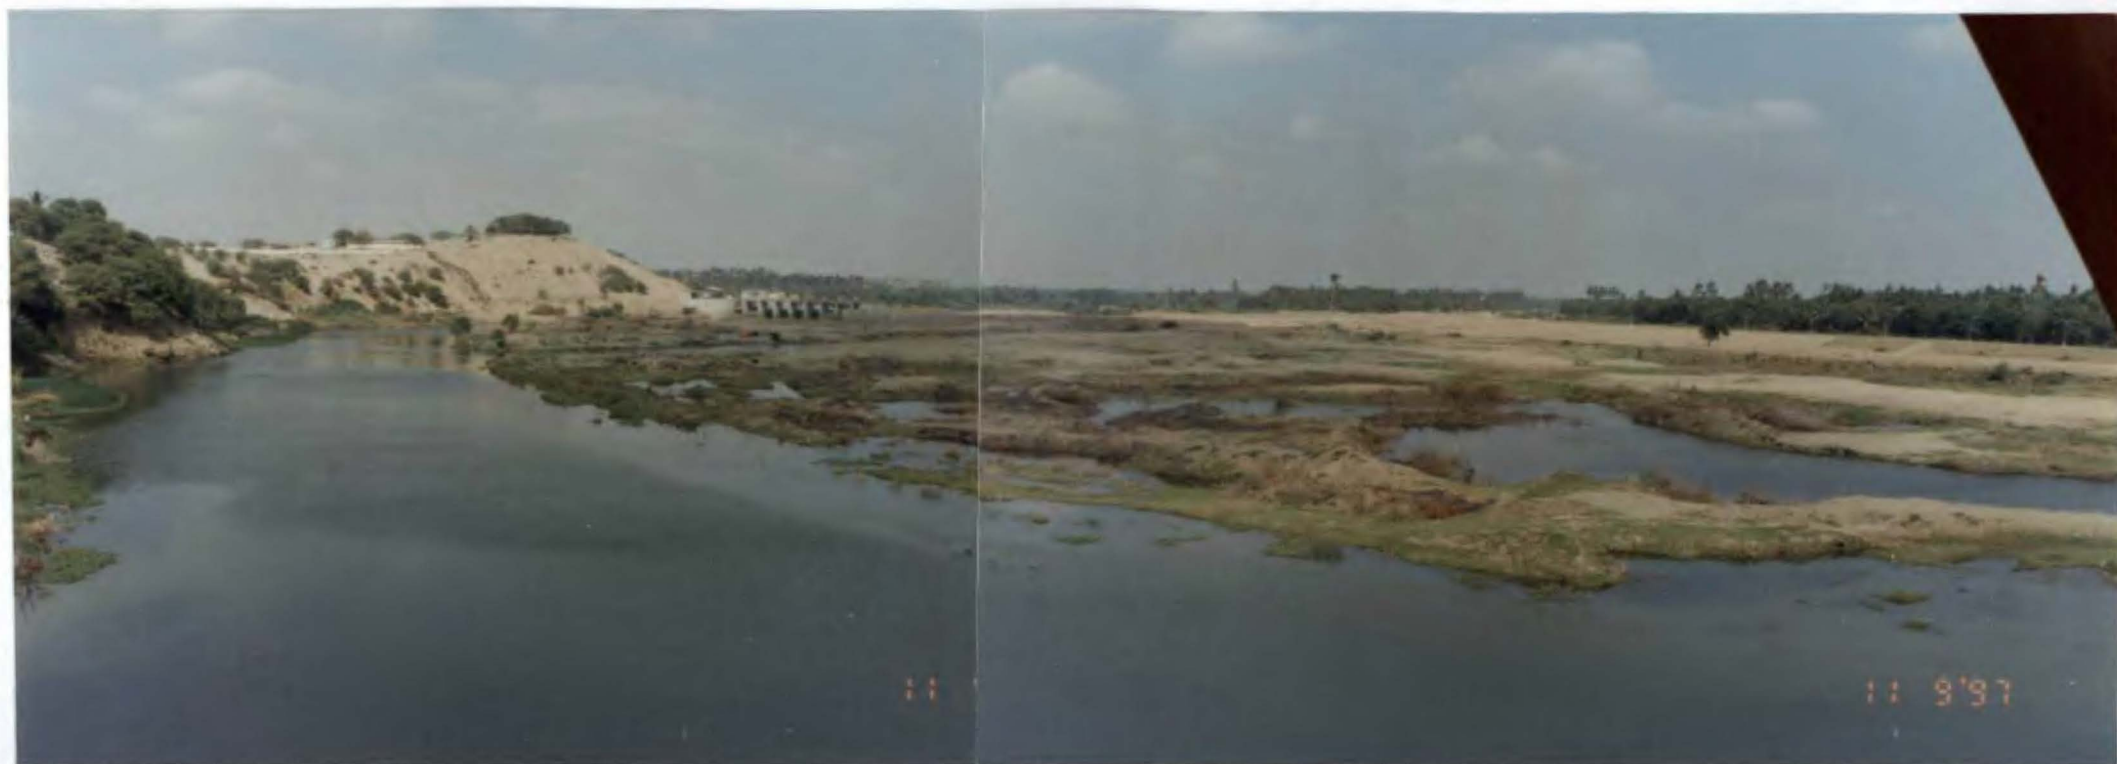
Foto N° 18. Estado de la salida del Puente Simón Rodríguez (Bajo Chira), sector hacia Amotape.

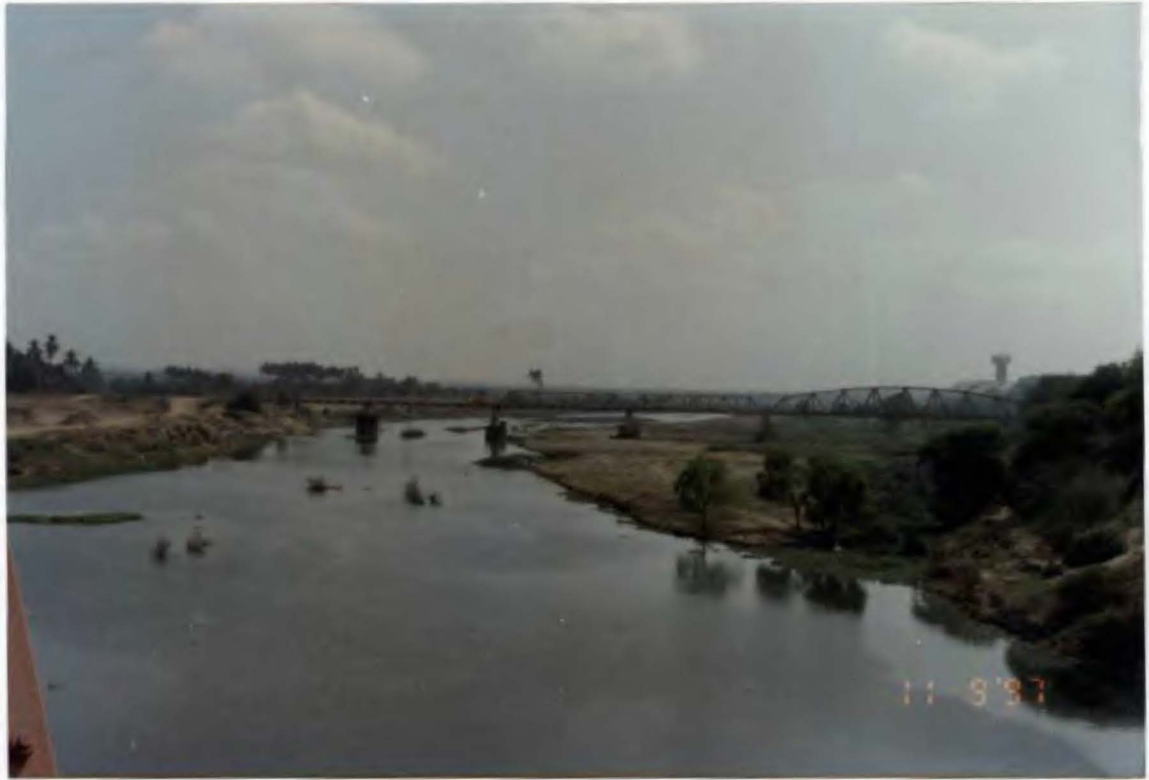
Foto N° 19. Vista tomada desde el nuevo Puente Sullana hasta la Presa de Desviación del río Chira; obsérvese el estado actual del lecho del río.

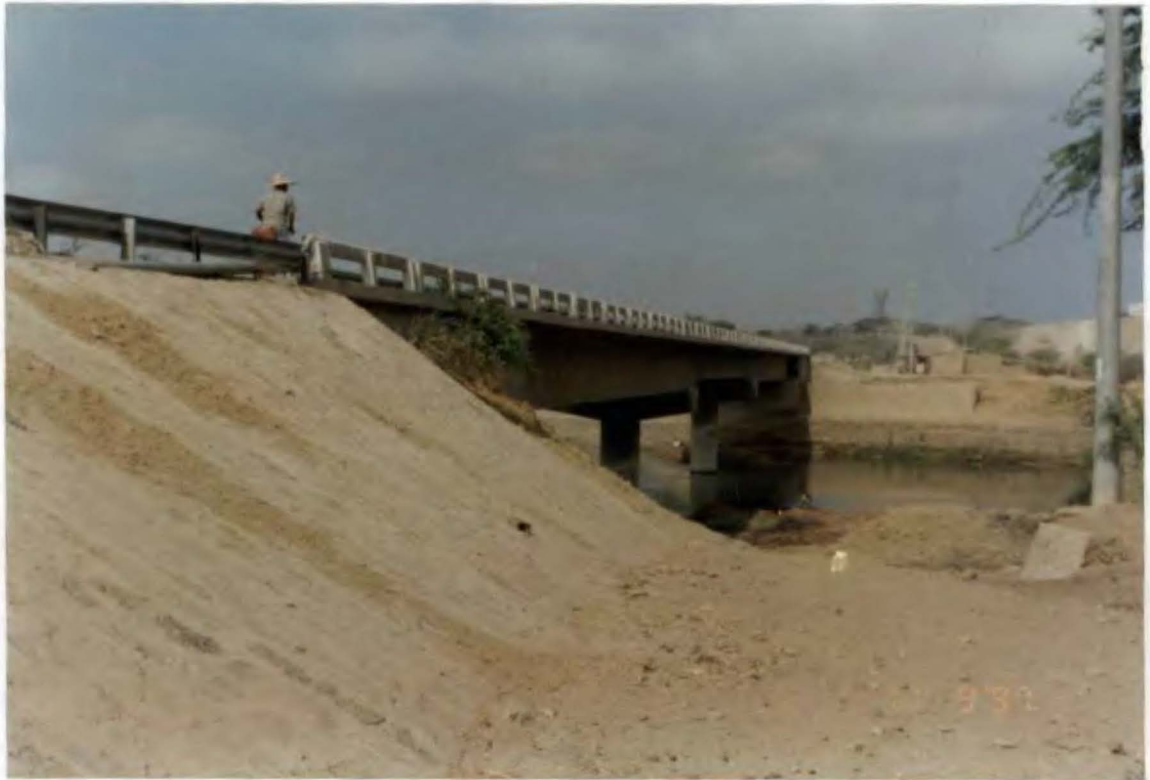
Foto N° 20. Lecho del Río Chira, aguas arriba del Nuevo Puente Sullana.

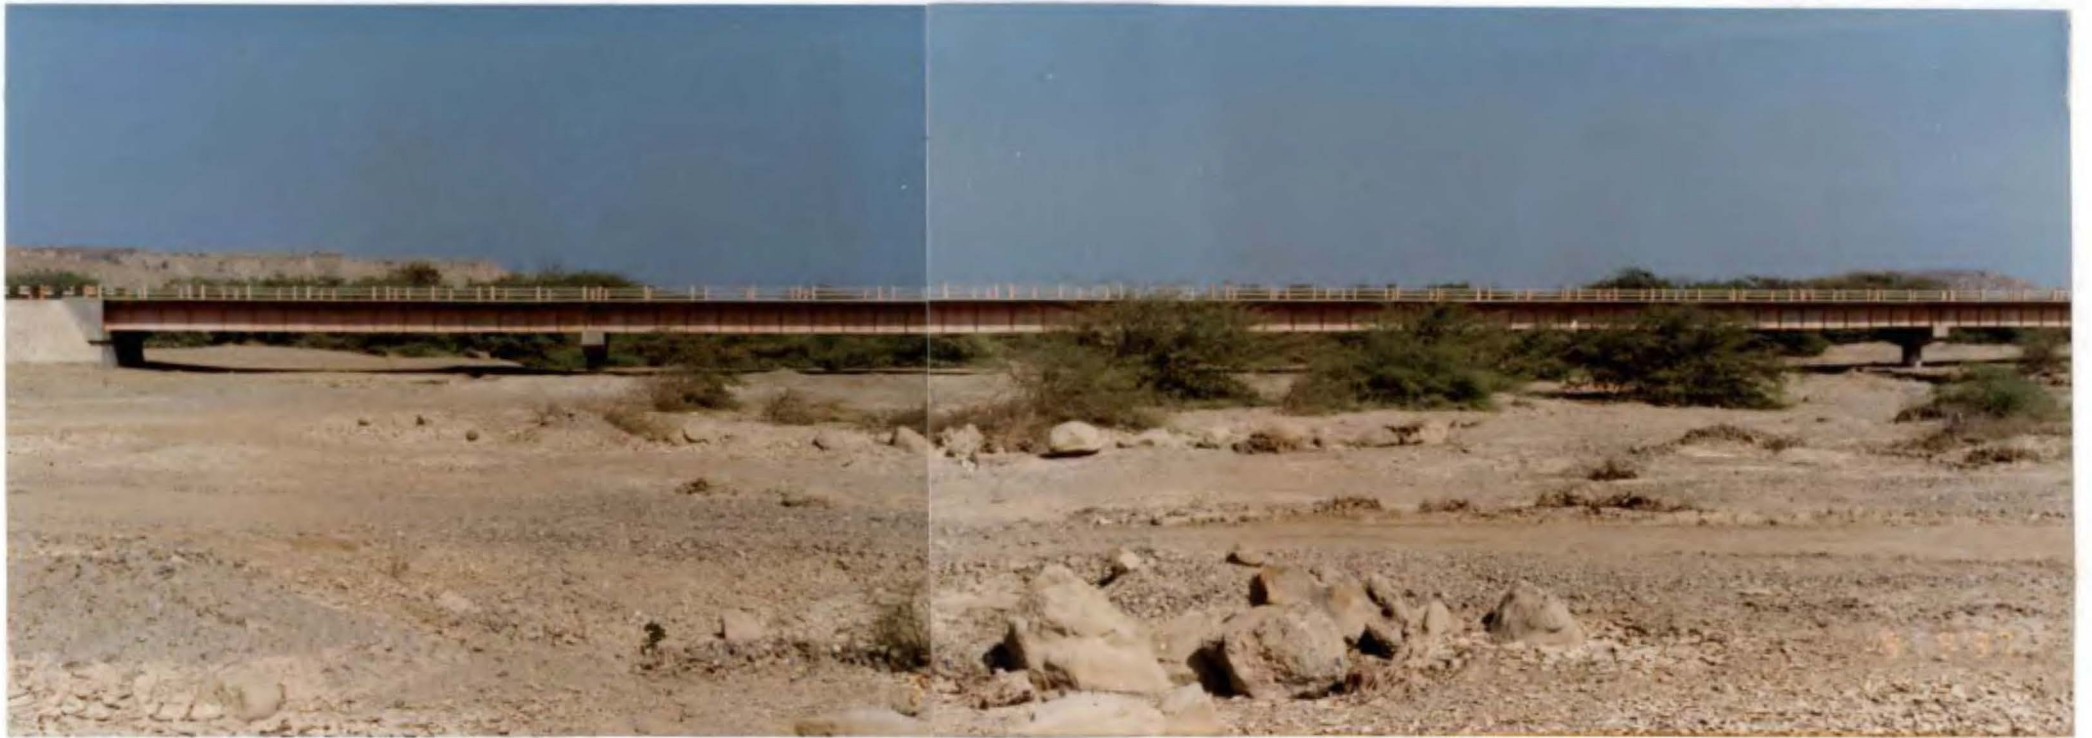
Foto N° 25. Vista al Puente Pariñas Norte protegido en su margen derecha (aguas arriba) por un muro de gaviones.

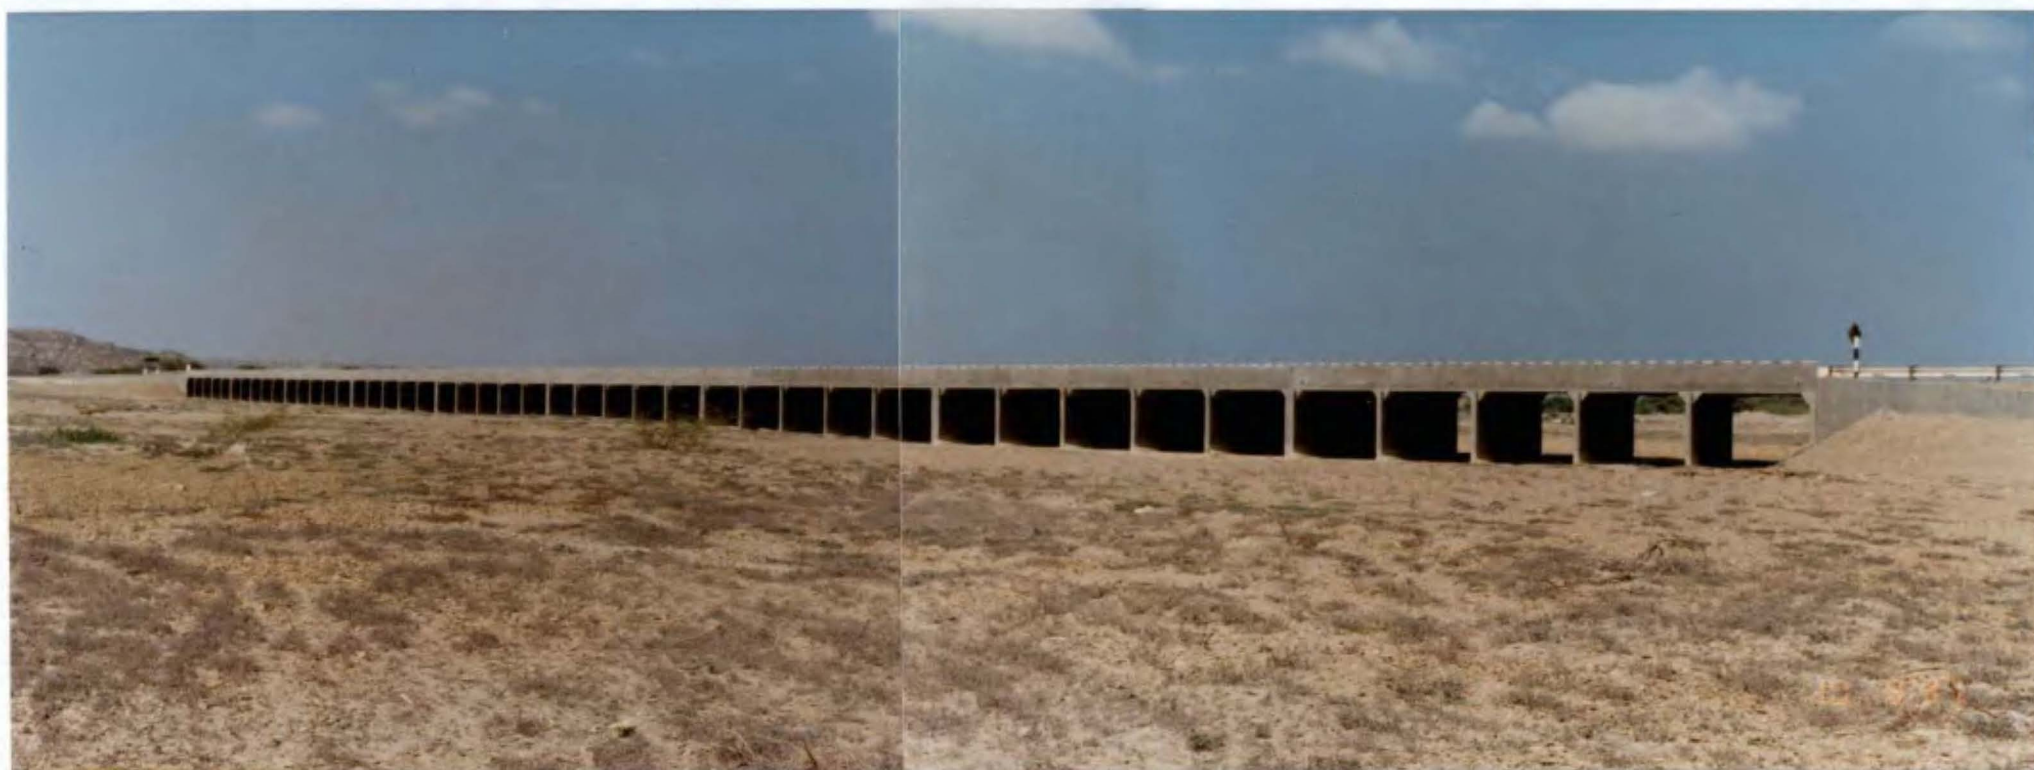
Foto N° 26. Vista de aguas arriba a aguas abajo de la estructura Sur del Puente Paríñas inaugurado en Setiembre de 1993; sería necesario reforzar las defensas del estribo izquierdo y limpiar el cauce.

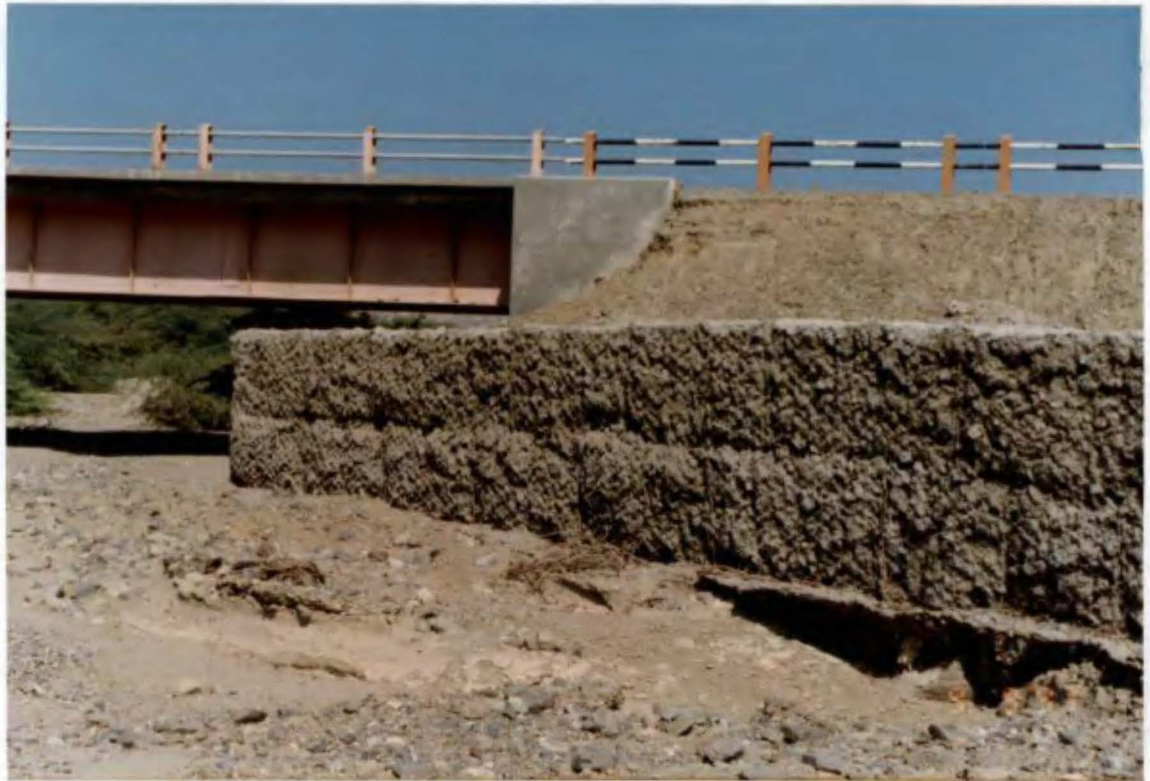
Foto N° 27. Estado del Puente Quebrada Honda en vía Panamericana Norte, pasando el Puente Pariñas.

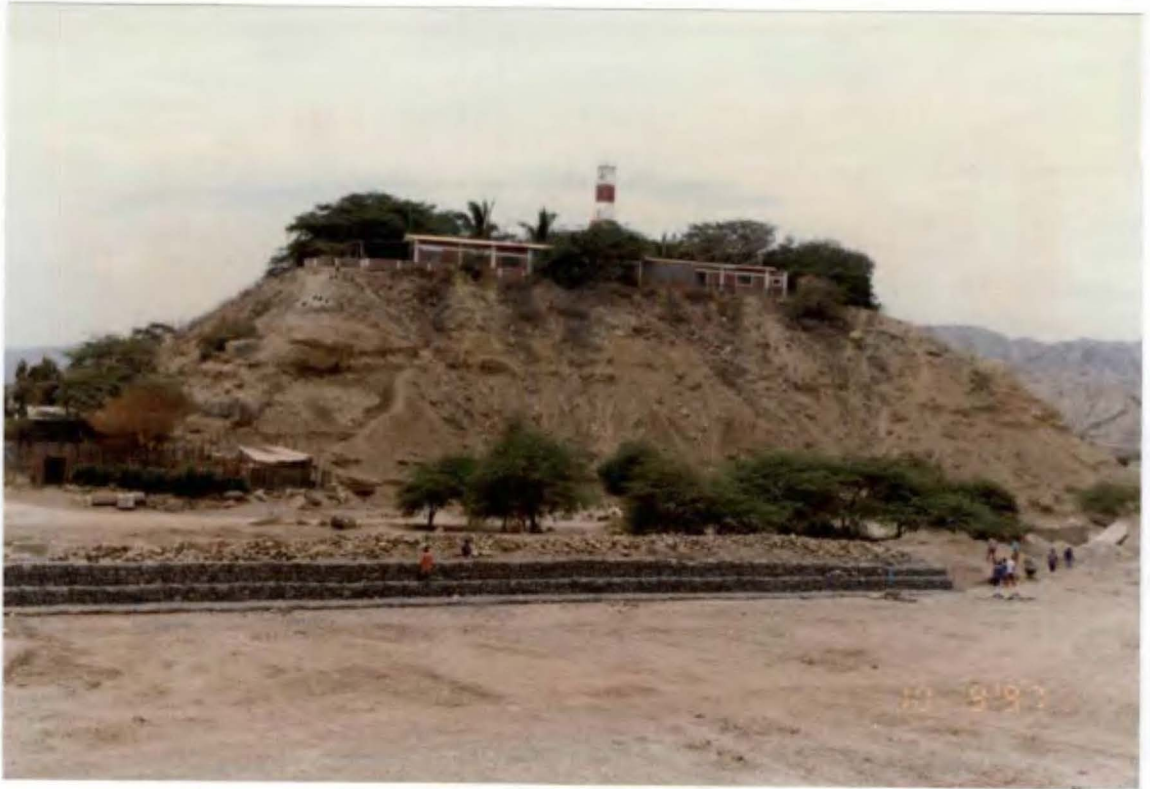
Foto N° 29. Vista que muestra el estado de la Quebrada Barrio Norte en Cabo Blanco y que necesita limpiarse.

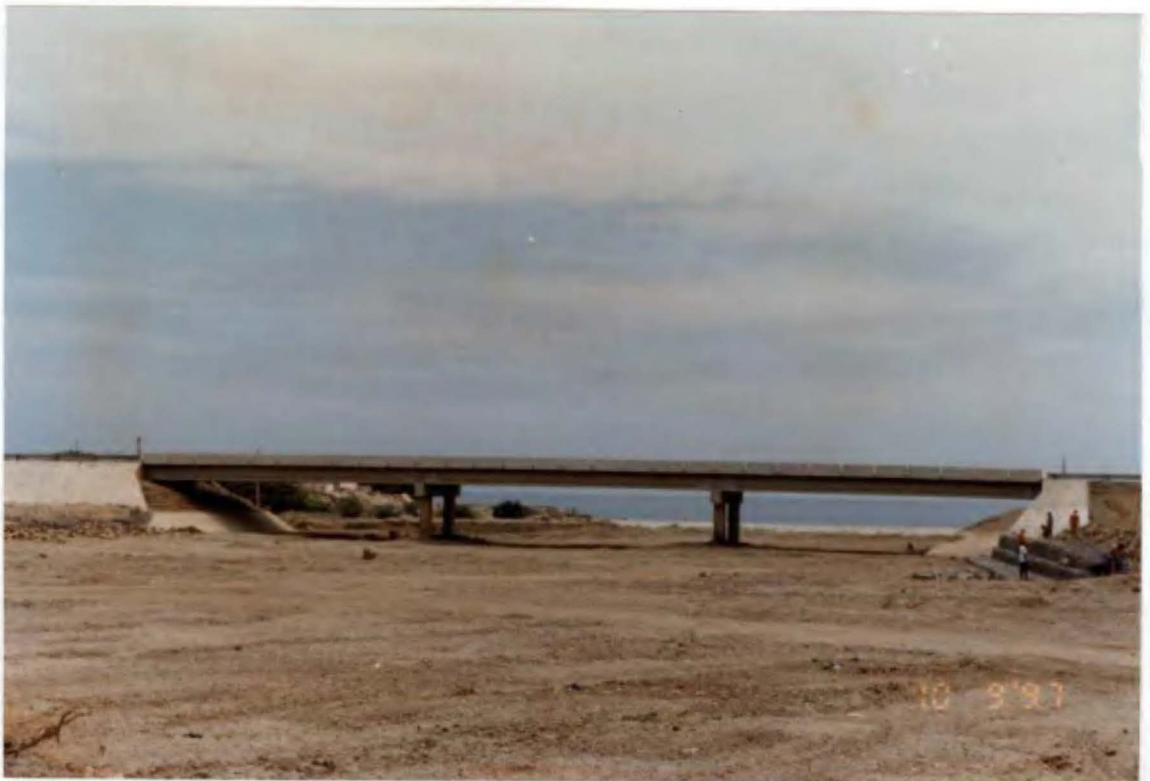
Foto N° 30. Muro de gaviones en construcción en la quebrada Cabo Blanco, así mismo se ha limpiado el cauce de la quebrada.

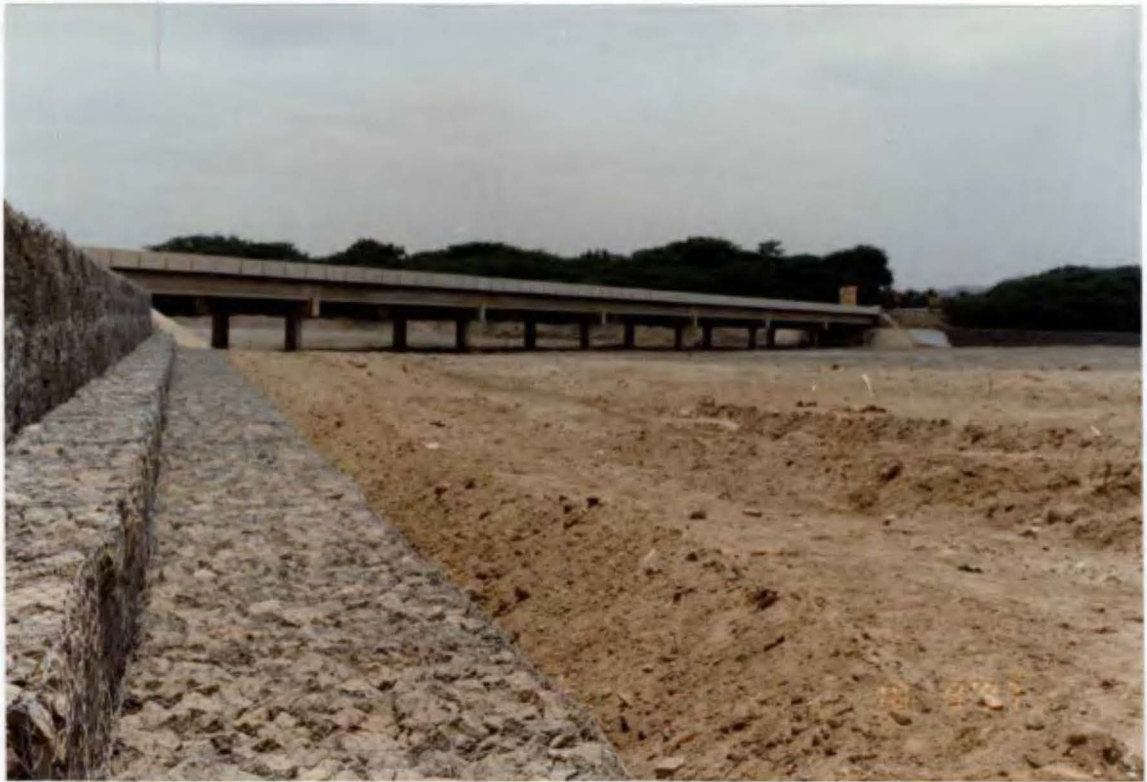
Foto N° 31. Puente Mancora, se ha limpiado el cauce y se están colocando gaviones en ambas márgenes.
