**INSPECCION INGENIERO-GEOLOGICA AL AREA EN
PELIGRO DE SER AFECTADA POR EL FENOMENO
DE "EL NIÑO"
TRAMO LAMBAYEQUE-TUMBES**

(DPTOS: LAMBAYEQUE, PIURA, TUMBES)

DIRECCIÓN DE GEOTECNIA

**SETIEMBRE 1997
LIMA - PERÚ**

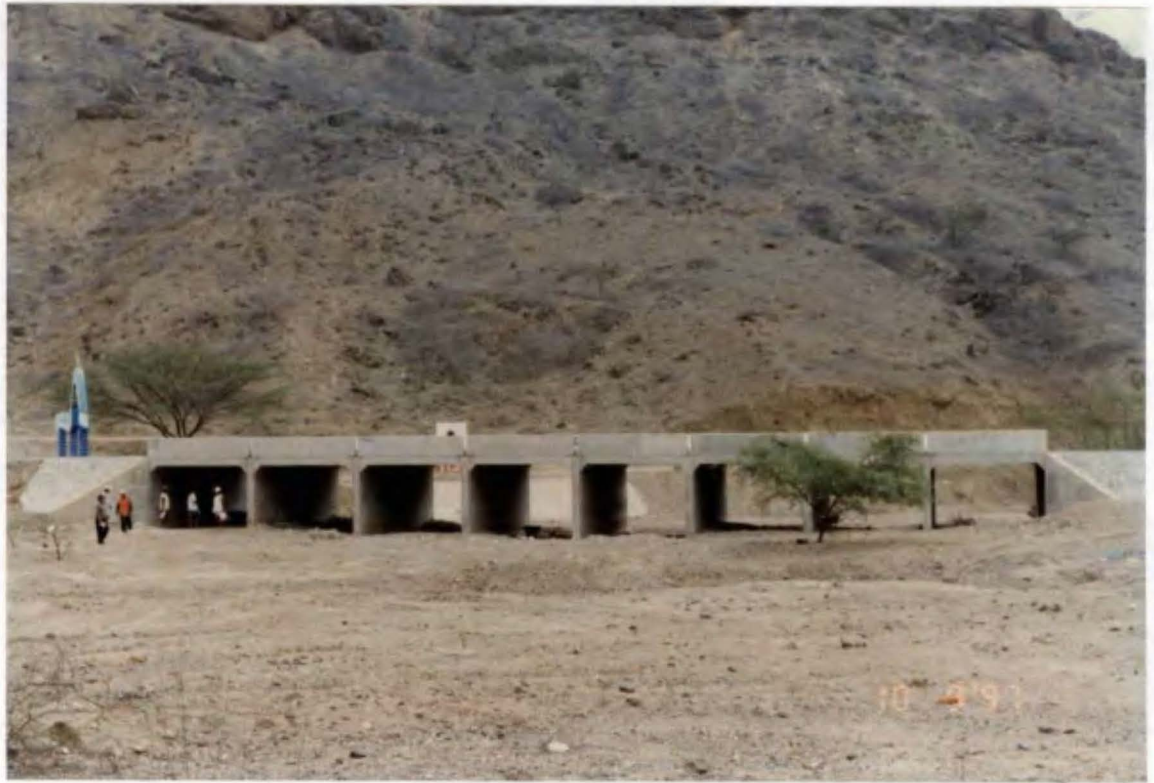
Foto N° 33. Puente Carpita (km 1182.700 Panamericana Norte). Vista de aguas arriba hacia aguas abajo.

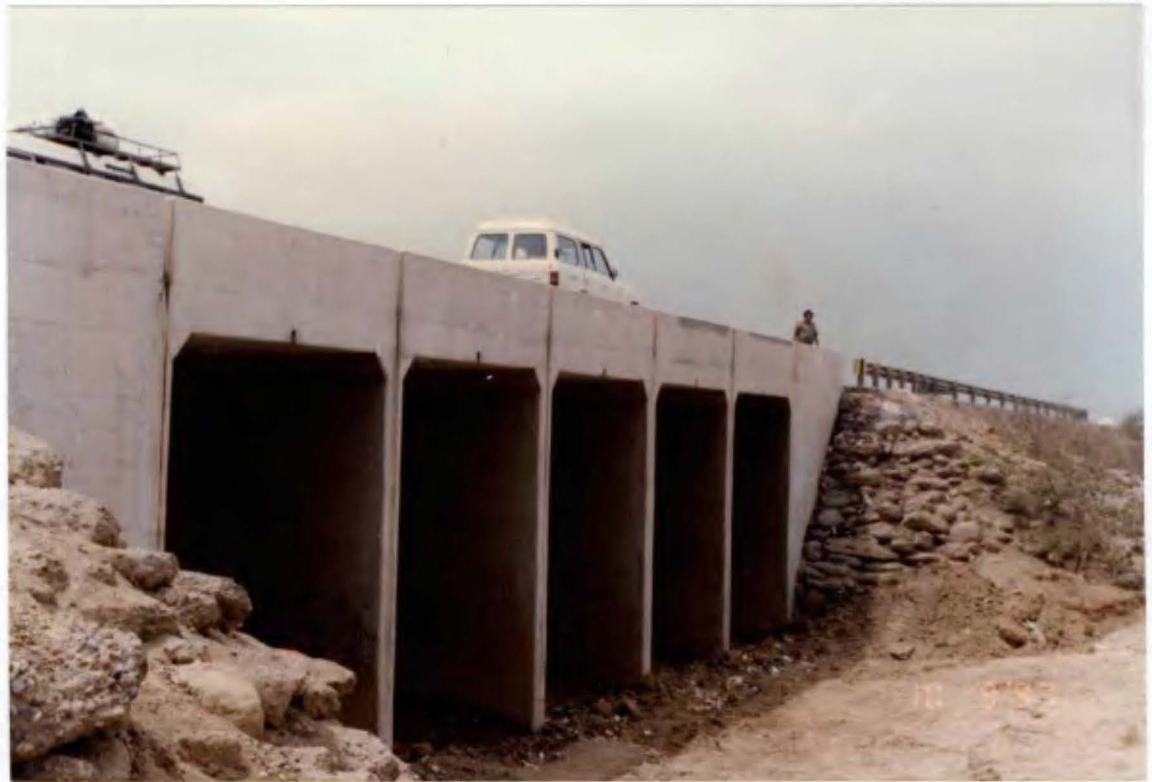
Foto N° 35. Puente Cancas I (km 1193.800 Panamericana Norte). Necesita efectuar limpieza de cauce.

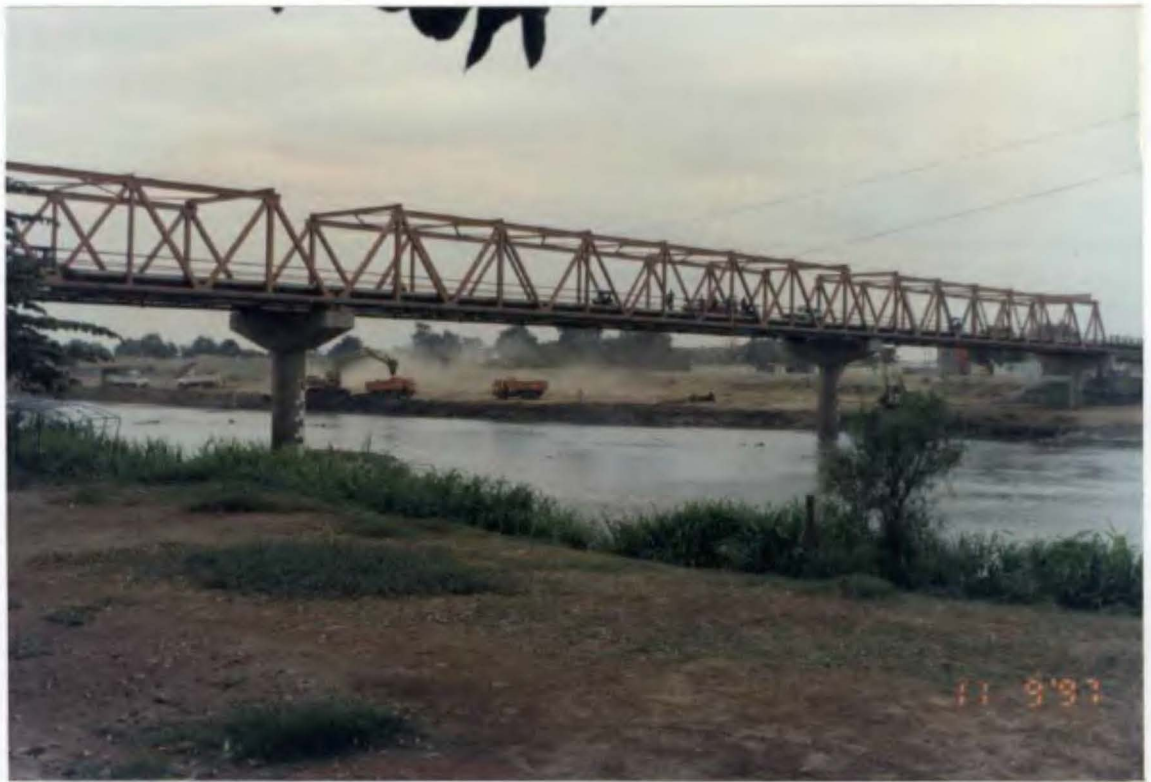
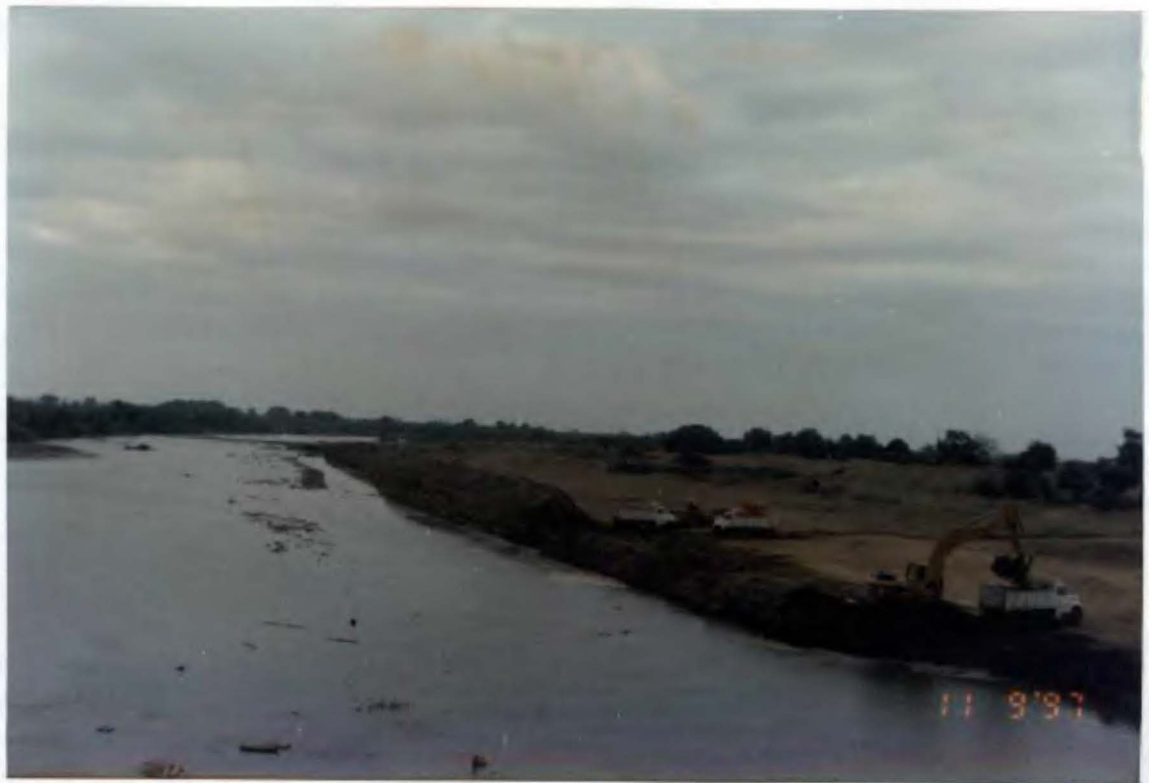
Foto N° 44. Trabajos de limpieza de material sedimentado en la margen derecha del río Tumbes, aguas arriba del Puente.

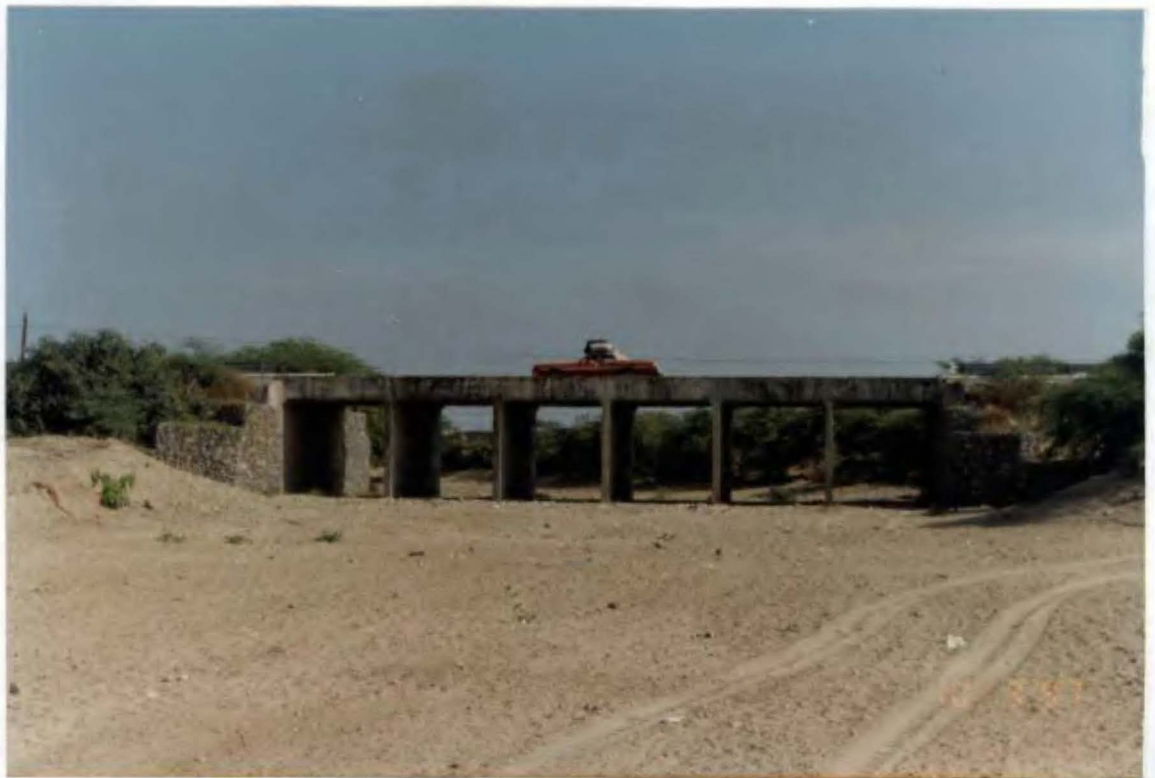
Foto N° 46. Estado del Puente Héroes del Cenepa N° 1 (km 1271 Panamericana Norte). Se ha efectuado limpieza aguas arriba.

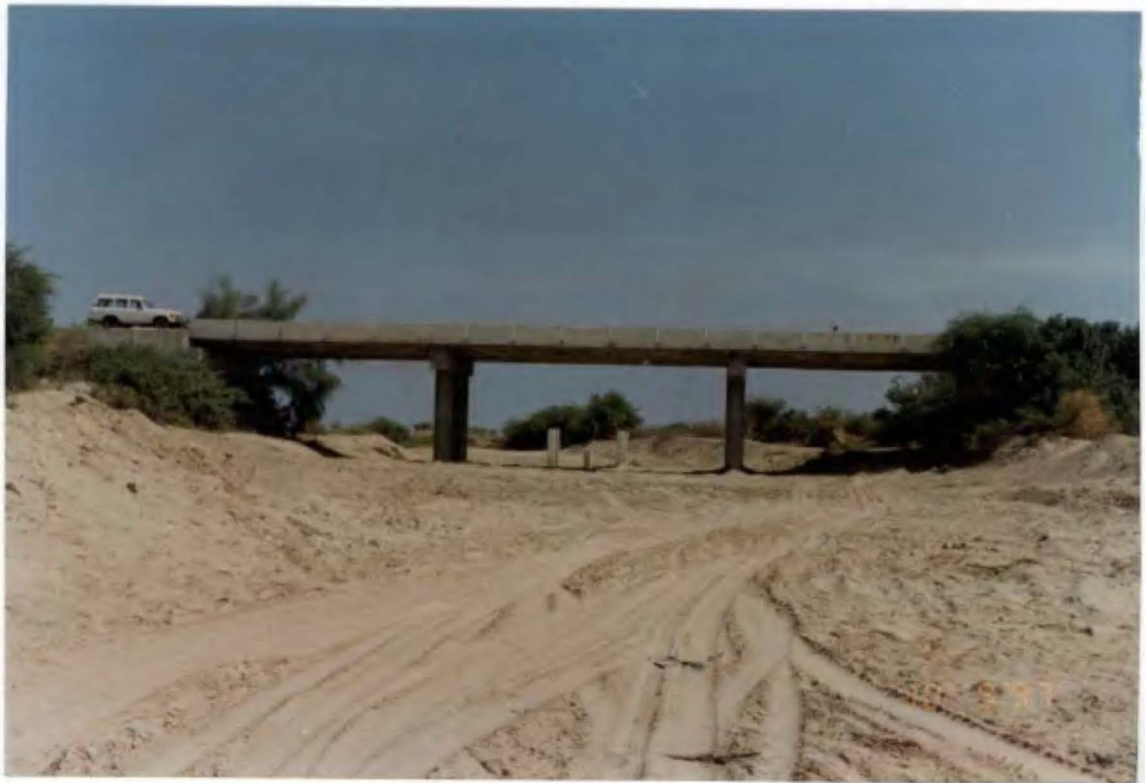
Foto N° 48. Estado de los trabajos ejecutados en el Puente Aeropuerto (km 1275.800 Panamericana Norte).

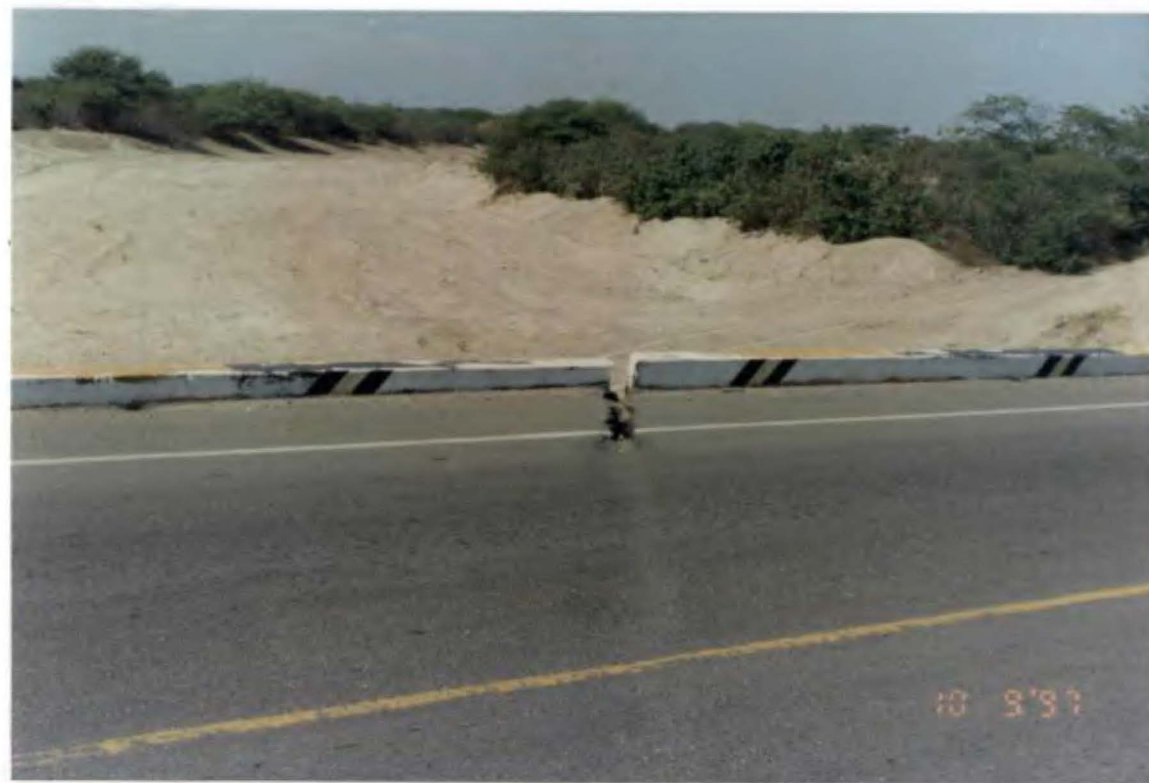
Foto N° 49. Estado de los trabajos ejecutados en el Puente Tronco Seco. (km 1279.800 Panamericana Norte).

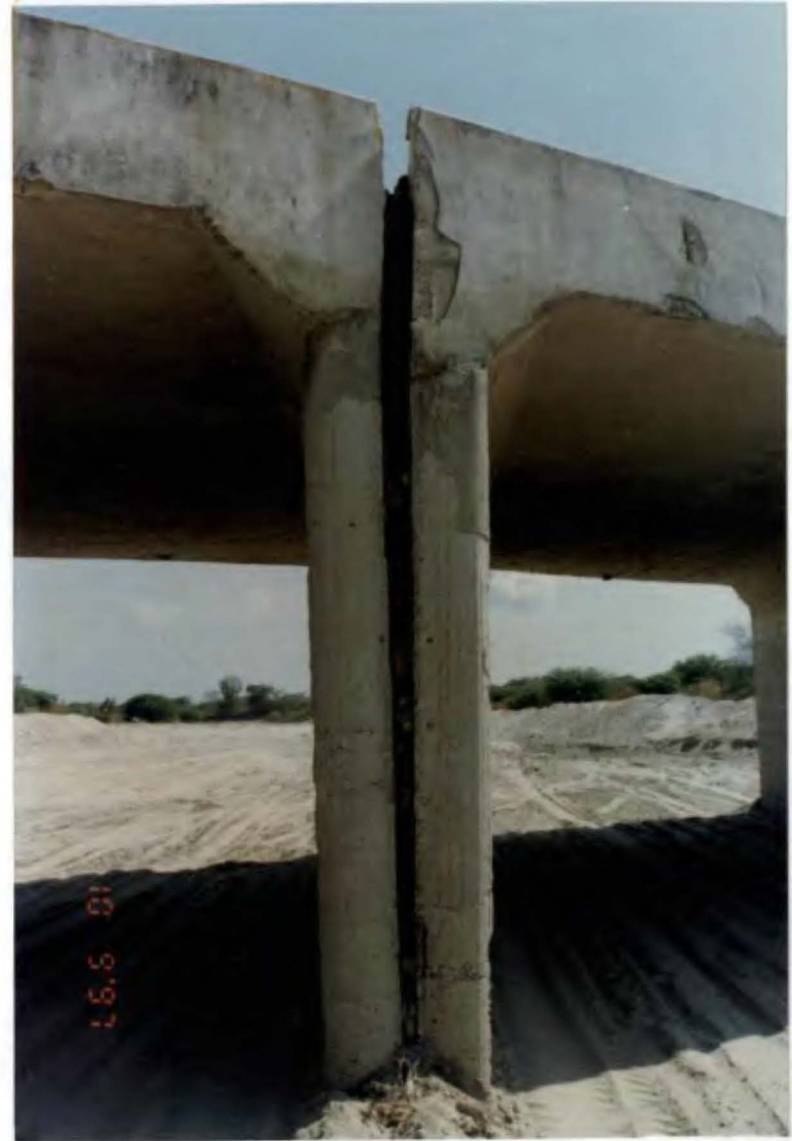
Foto N° 50.

Vista al E a la loza del Puente Quebrada Grande (\pm km 1283.500 Panamericana Norte) donde existe un desplazamiento de 0.13 metros entre una sección antigua y otra nueva de ampliación que es necesario verificar y reparar la loza.

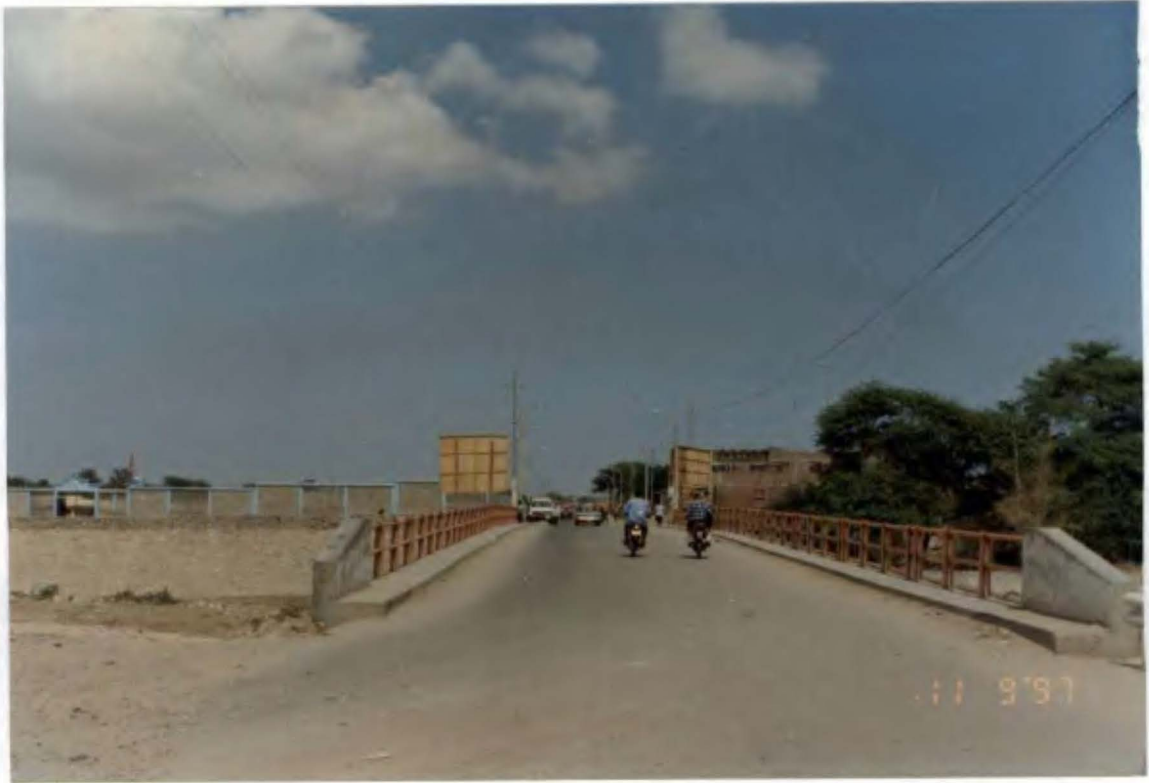
Foto N° 53. Estado del Puente Piedritas, donde se observa aguas arriba unos muros de mampostería adosados a los aleros del Puente.

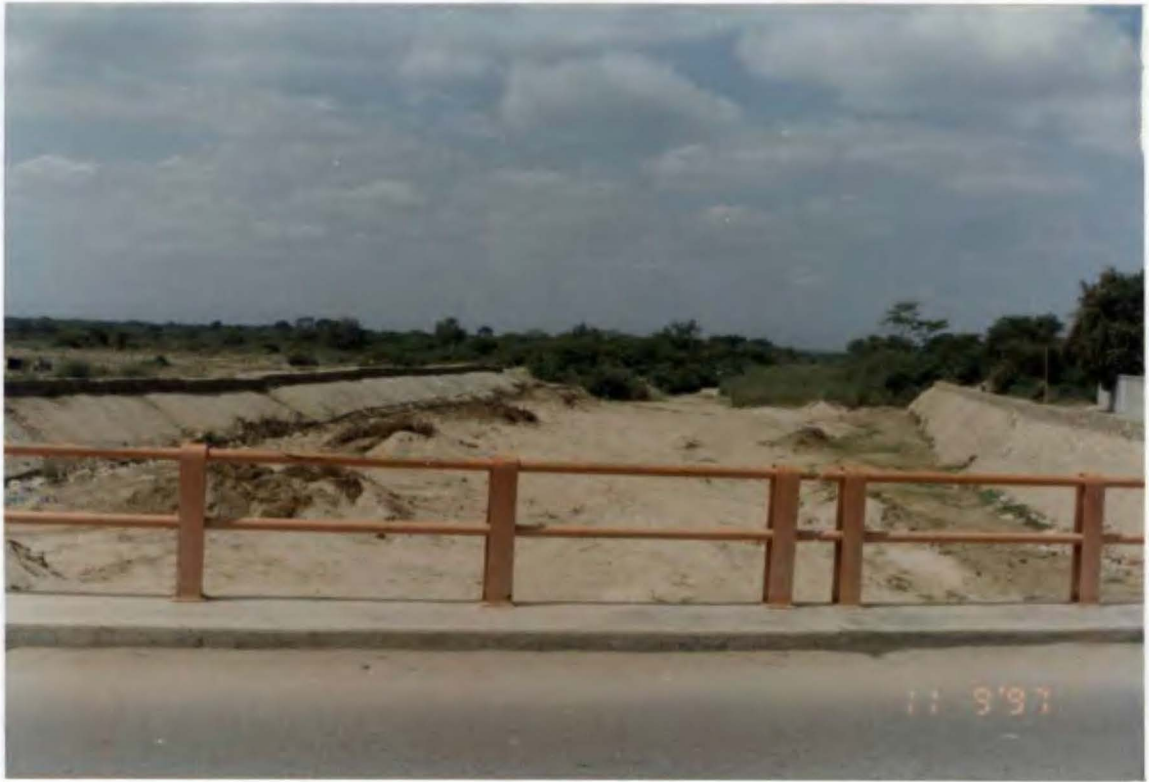
Foto N° 54. Puente Bolsico a la entrada de Zarumilla.

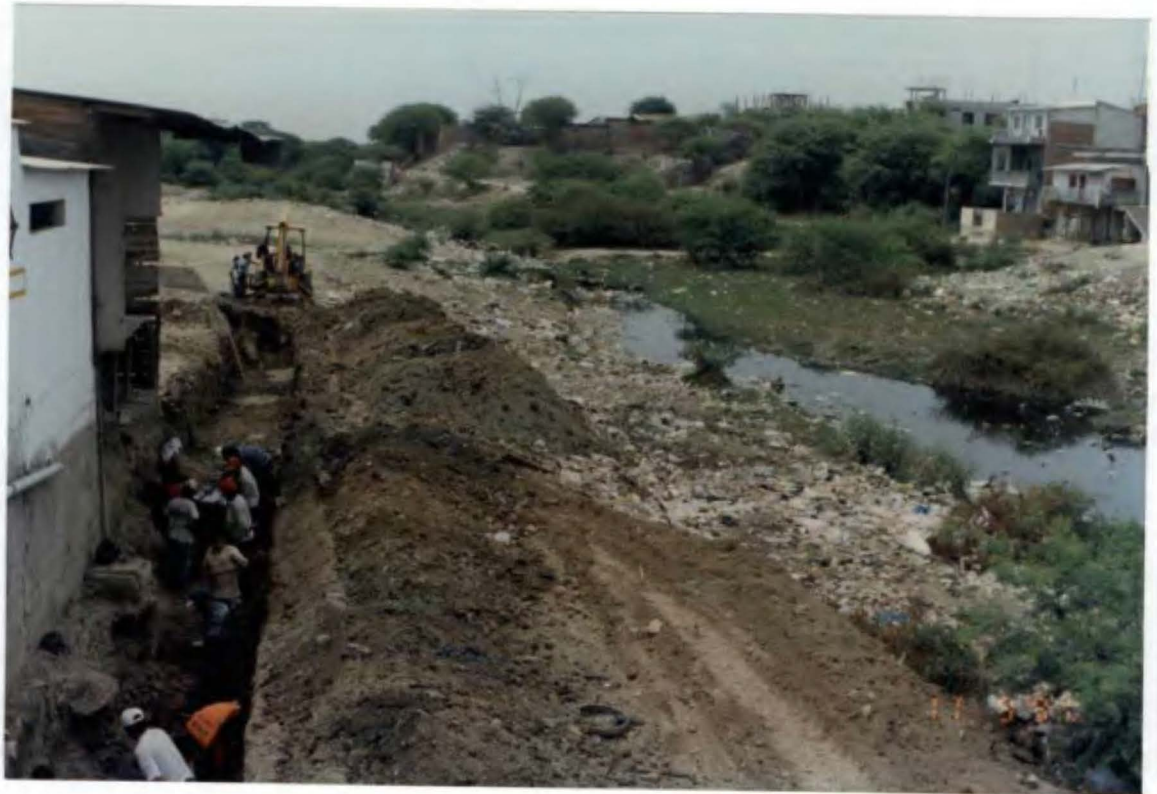
Foto N° 55. Puente El Bolsico sobre el río Zarumilla (km 1288.200 Panamericana Norte). Estado de las obras efectuadas en el cauce aguas arriba (A) y aguas abajo (B).

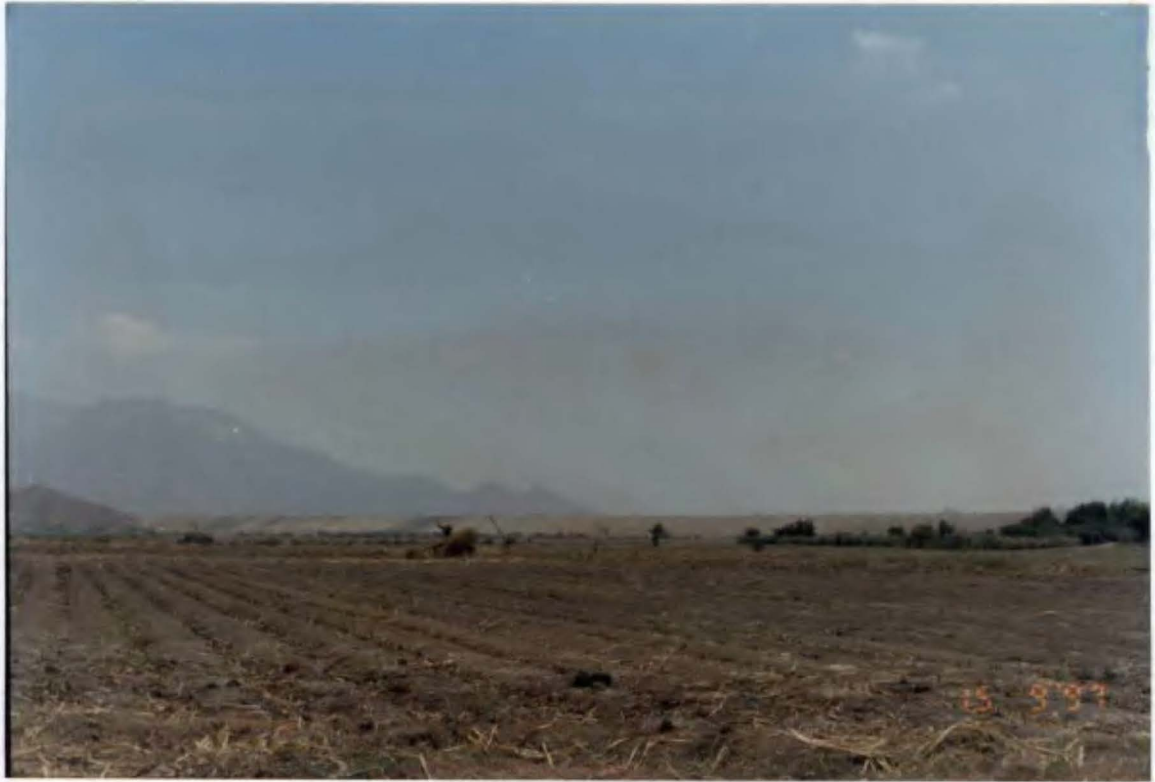
Foto N° 57. Vistas que nos muestran el estado de las Pirámides de Tucumé, zona que no está preparada para soportar un intenso periodo de lluvias como los del fenómeno del Niño.

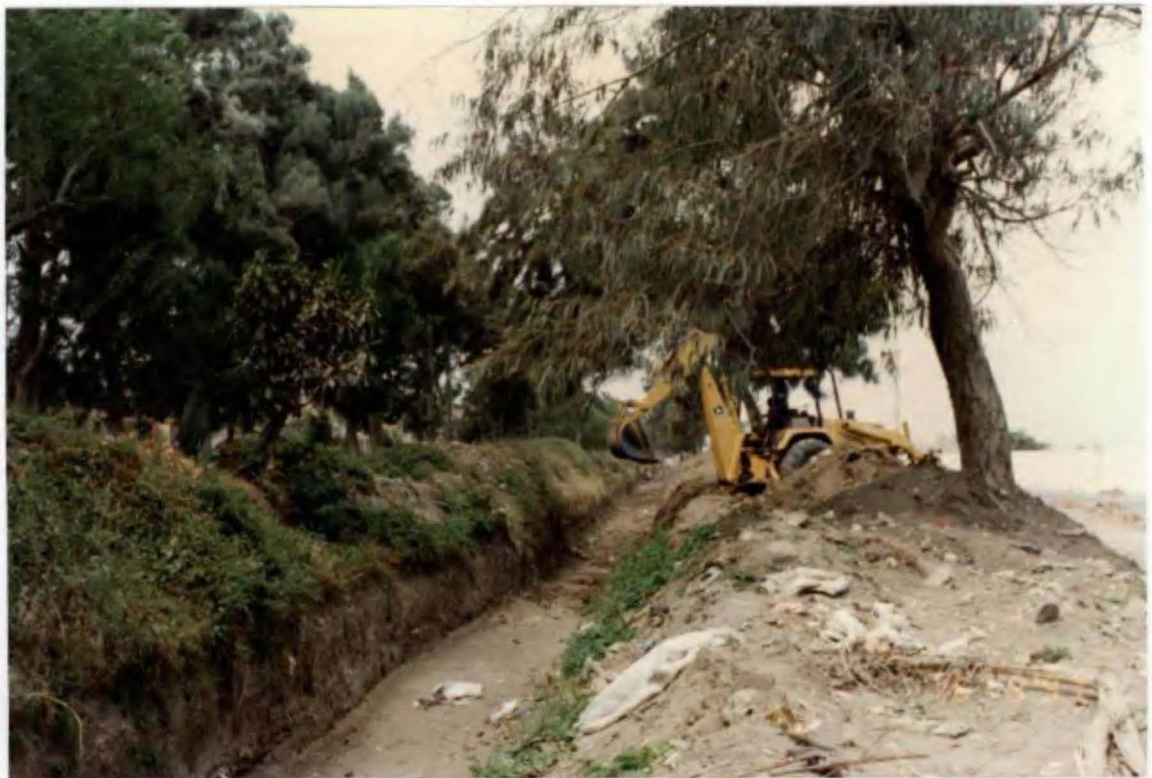
Foto N° 59. Dren revestido en Av. Garcilazo de La Vega - Chiclayo, el que necesita prolongarse hasta la Av. Grau.

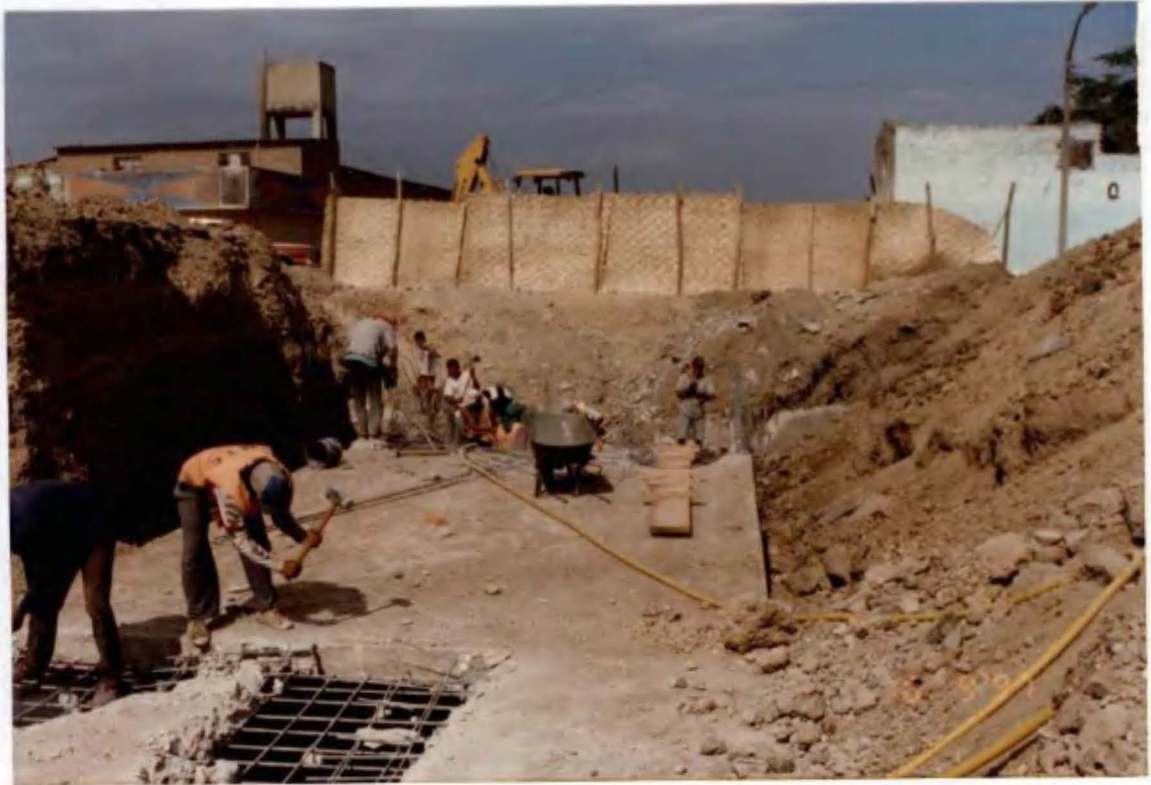
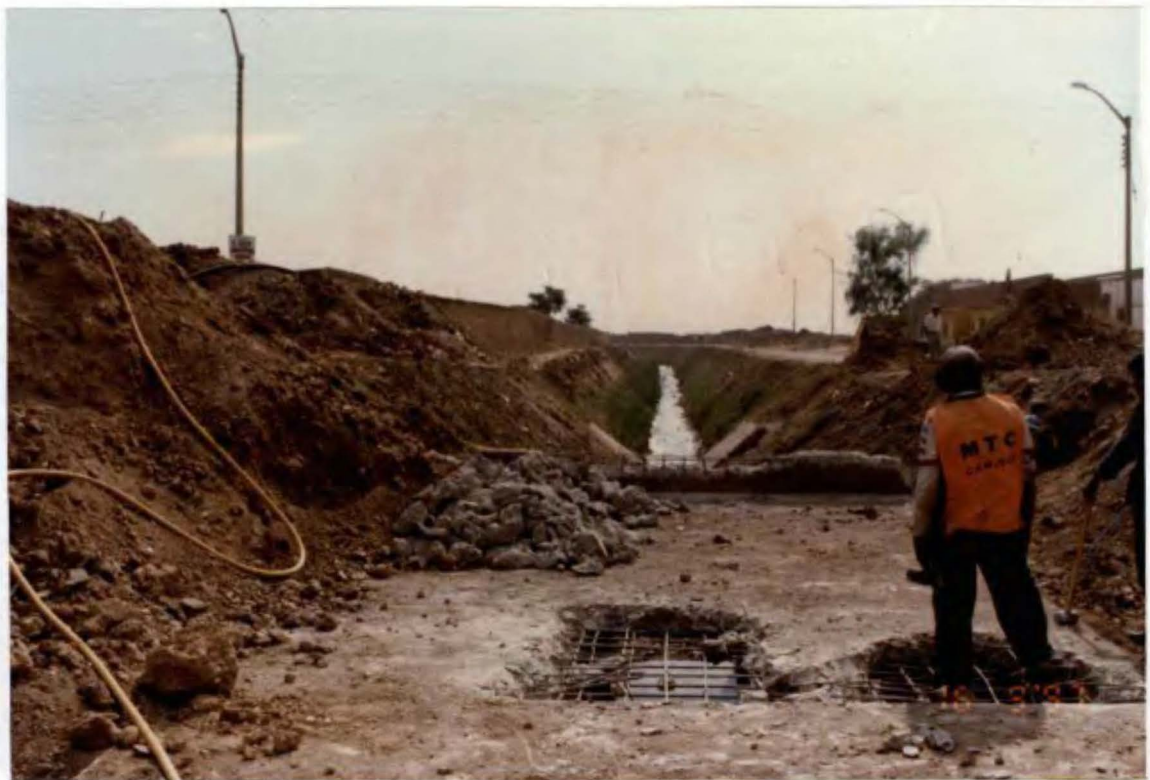
Foto N° 60. Dren en proceso de descolmatación en Prolongación Chinchaysuyo, Barrio Villarreal - Sector La Victoria - Chiclayo.

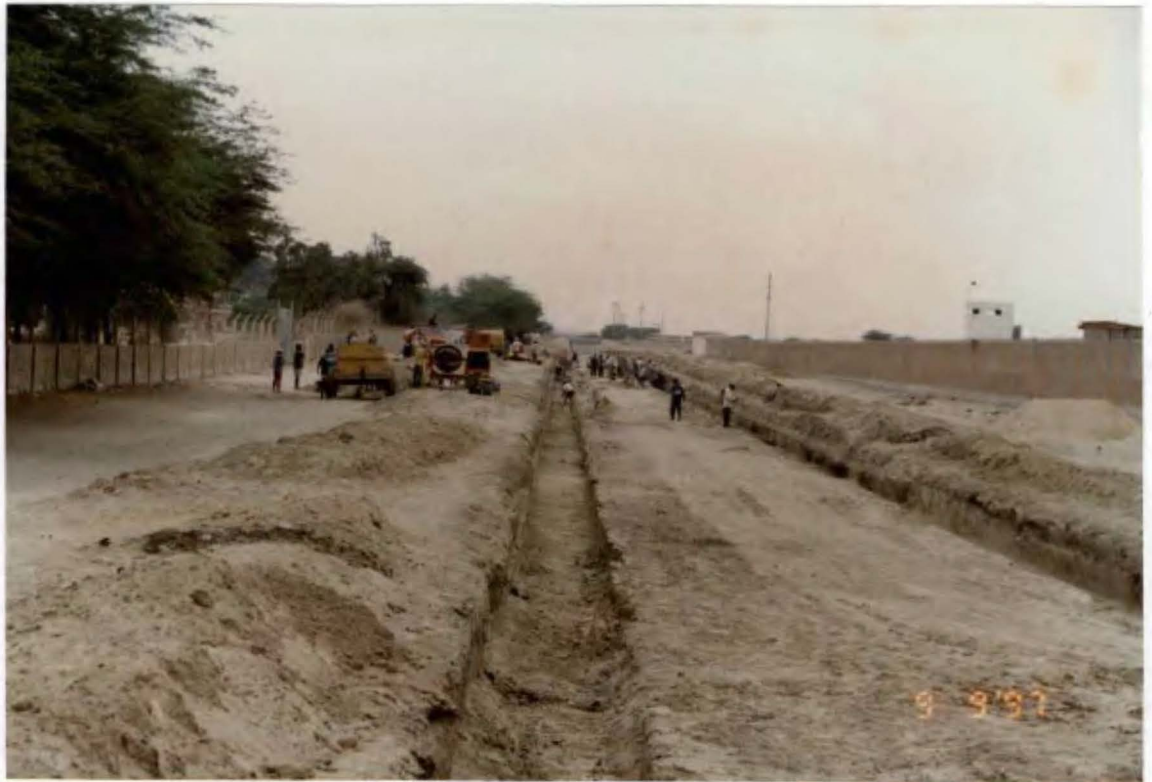
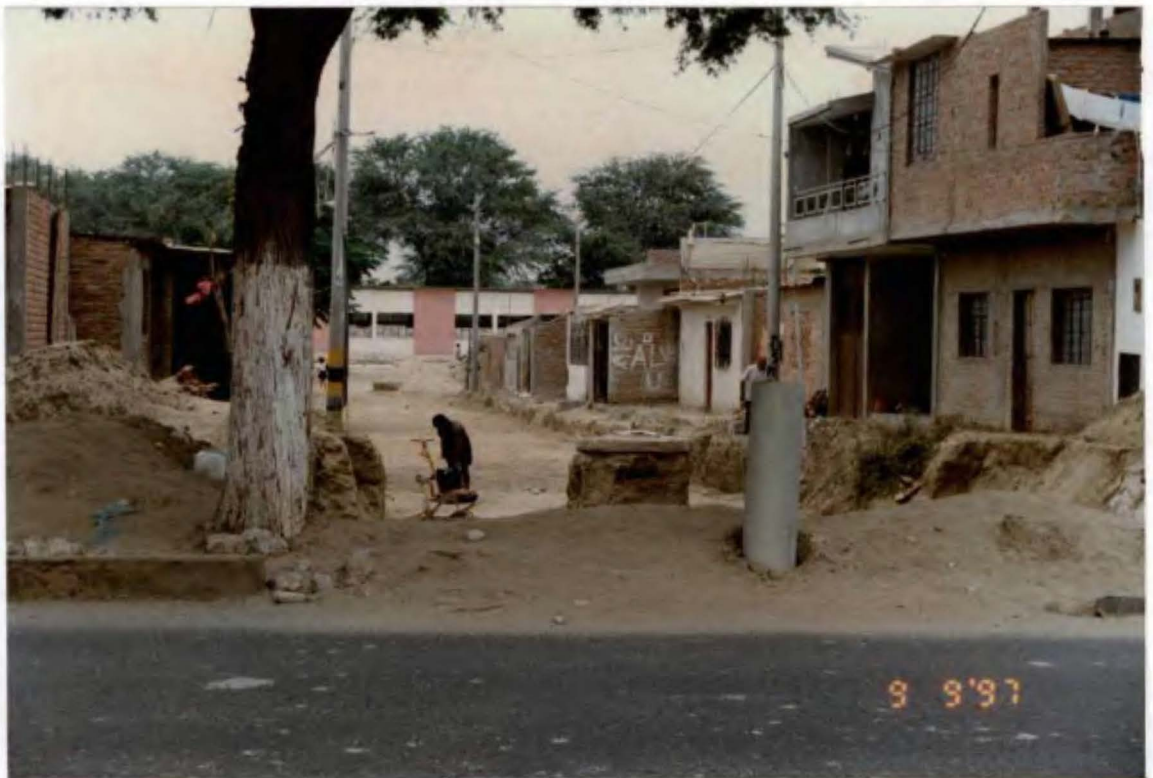
Foto N° 64. Vista a los trabajos de cambio de tubería de desagüe en la Av. Chulucanas-Piura. Obsérvese que todo el material que conforma las paredes es arena.

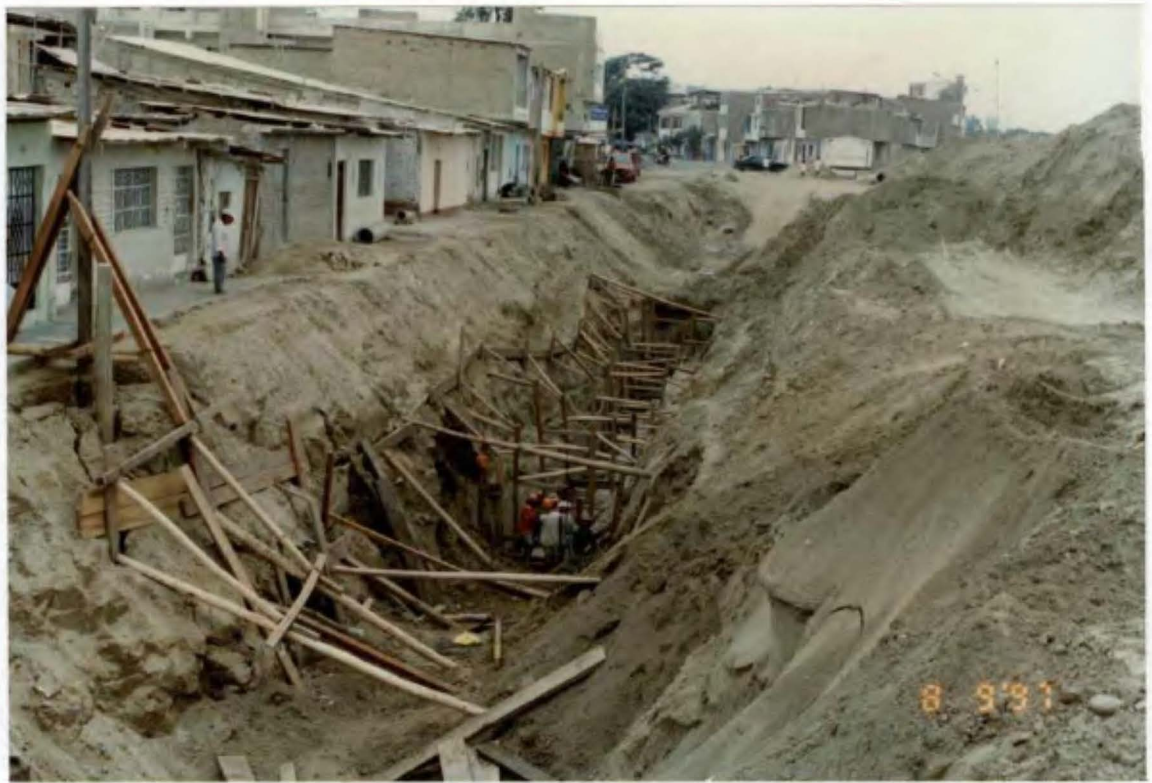
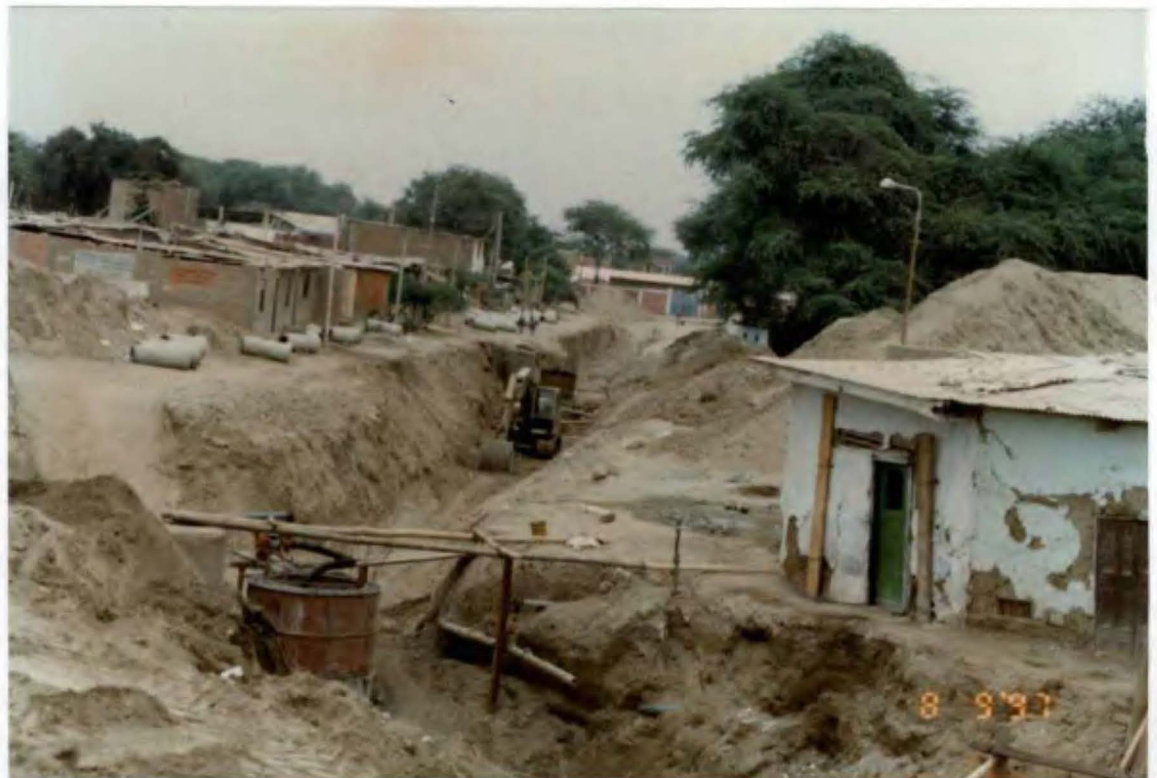
Foto N° 67. Estado del trabajo de instalación de tubería de desagüe en la Av. Circunvalación, que debe terminar a mediados de Octubre y que es necesario acelerar.

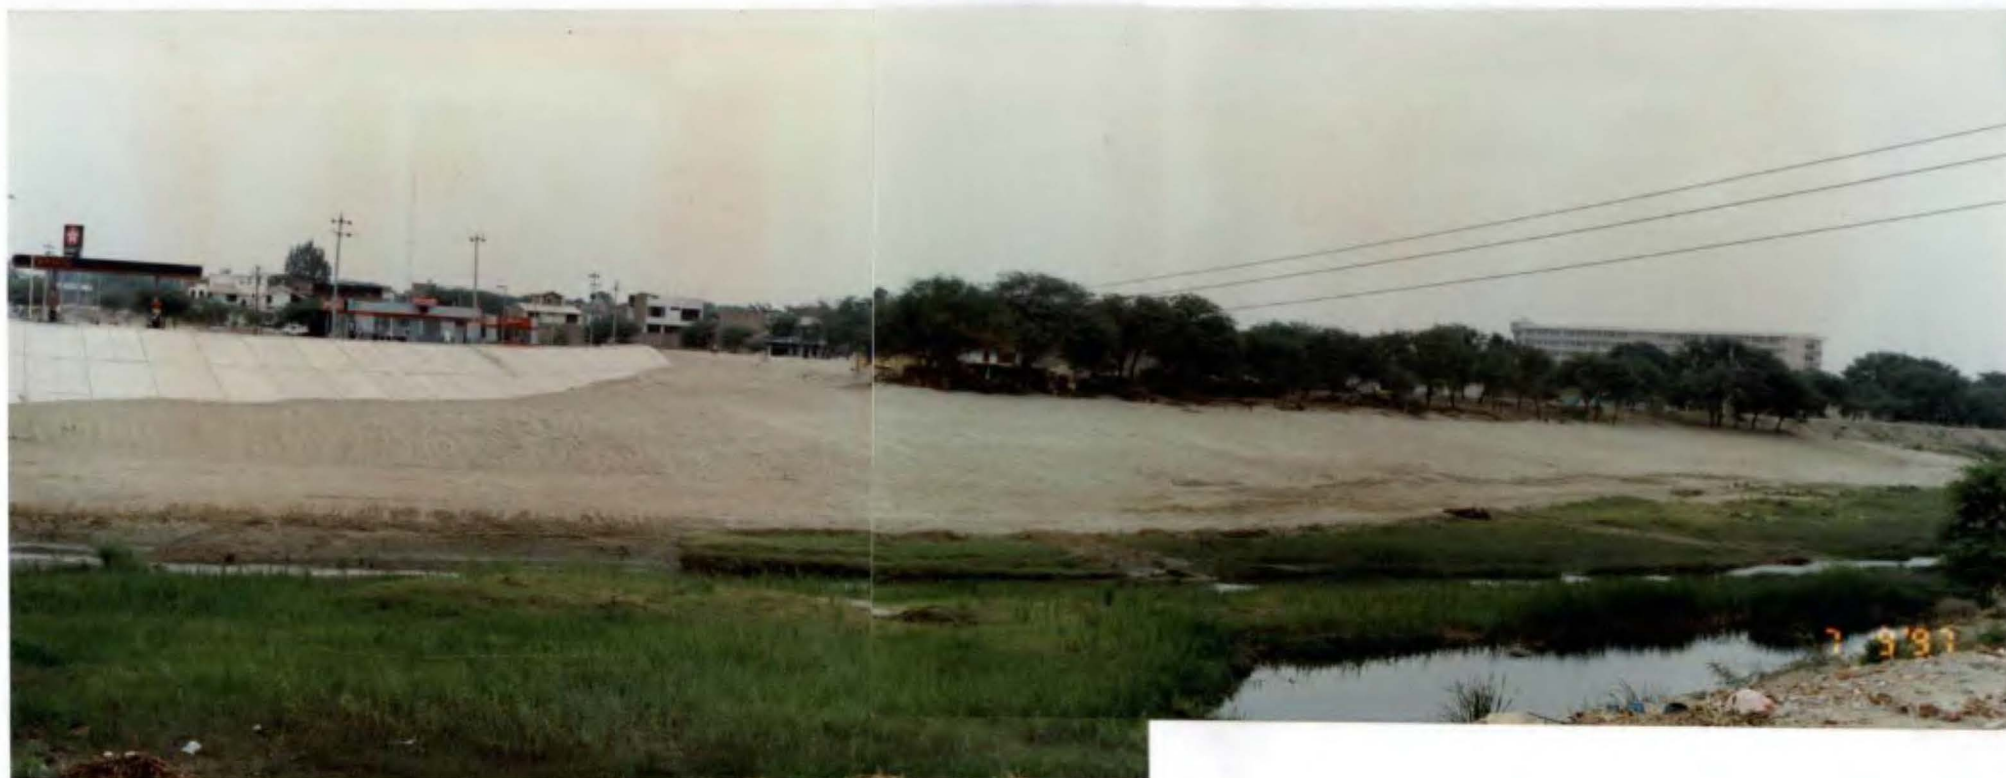
Foto N° 70. Dren Sechura en proceso de descolmatación.

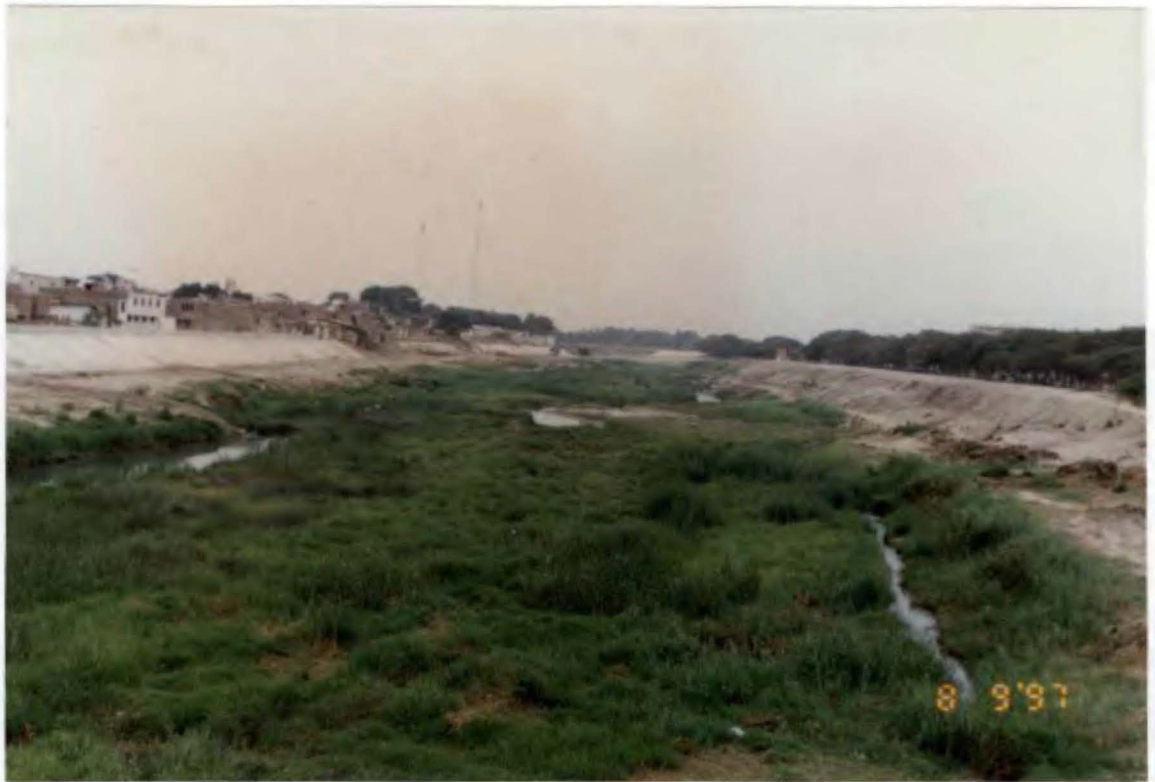
Foto N° 71. Limpieza efectuada en la margen izquierda del Río Piura, entre el Puente Mariscal Cáceres y el Hospital Cayetano Heredia. El lecho del río sin limpiar.

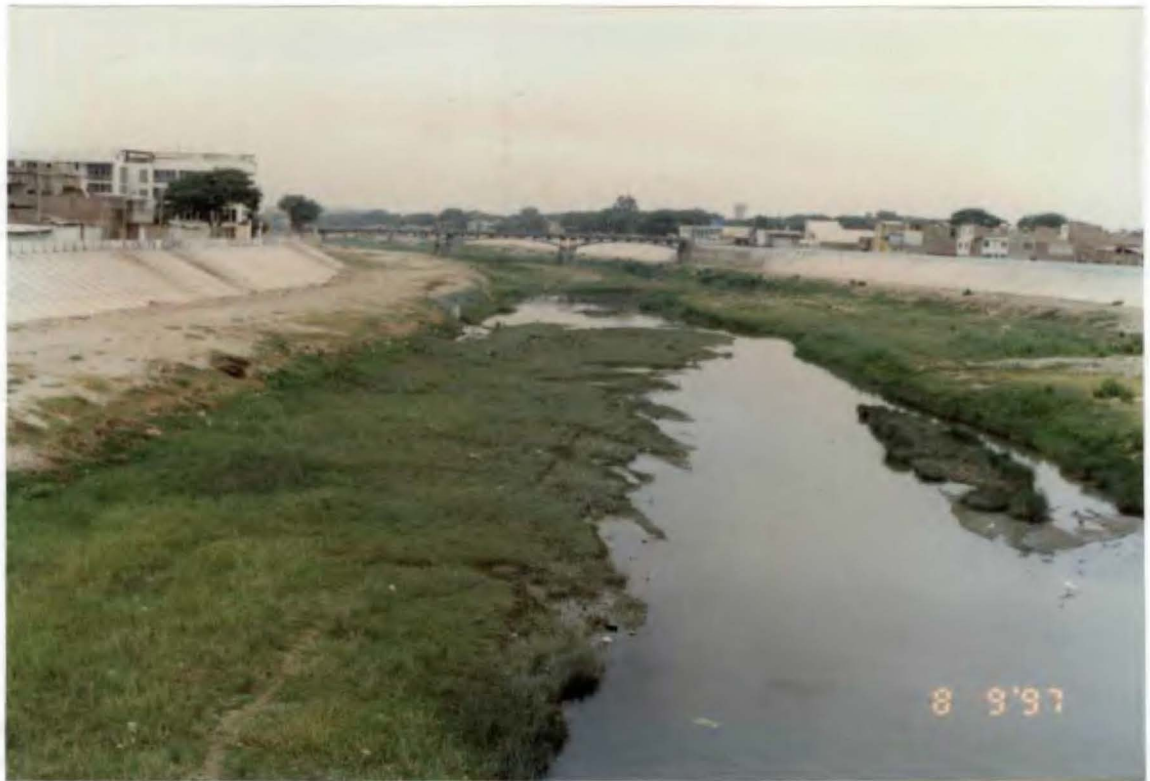
Foto N° 72. Vista tomada de aguas abajo hacia aguas arriba, obsérvese:
Sector de la margen derecha del río Piura entre los Puentes Sánchez Cerro y
Mariscal Cáceres sin protección (A) y en la izquierda un terraplén sin protección.

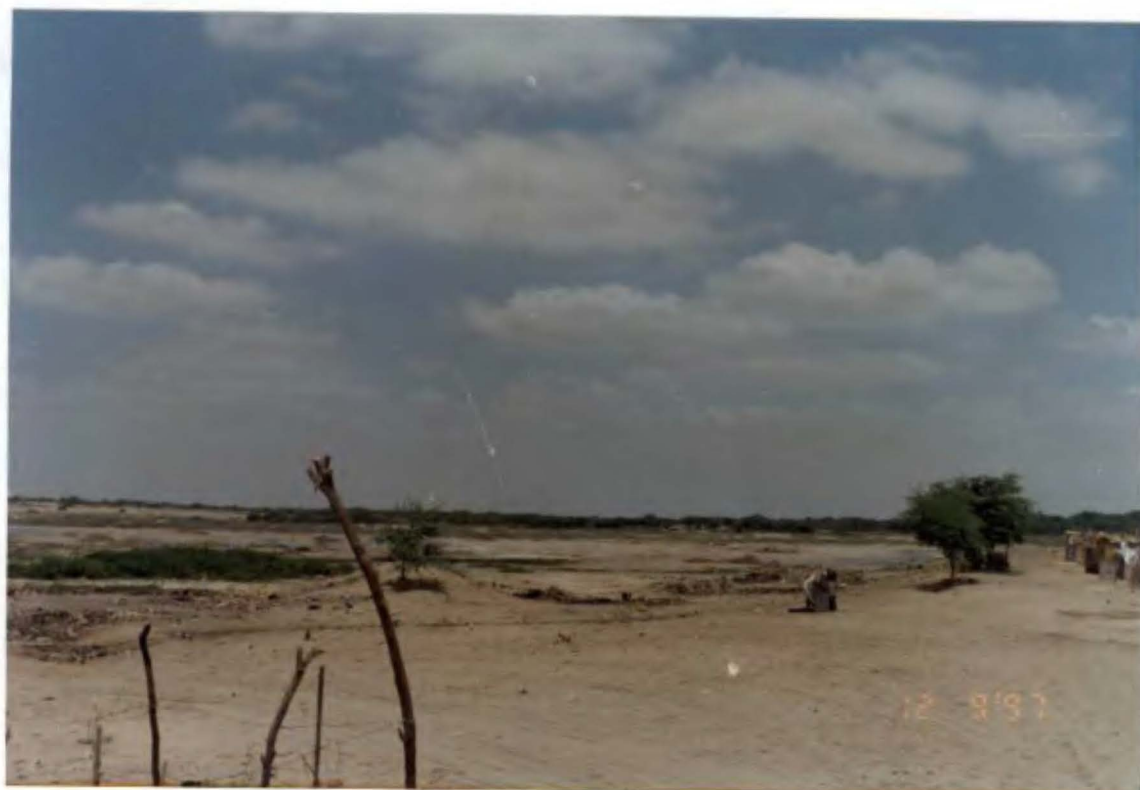
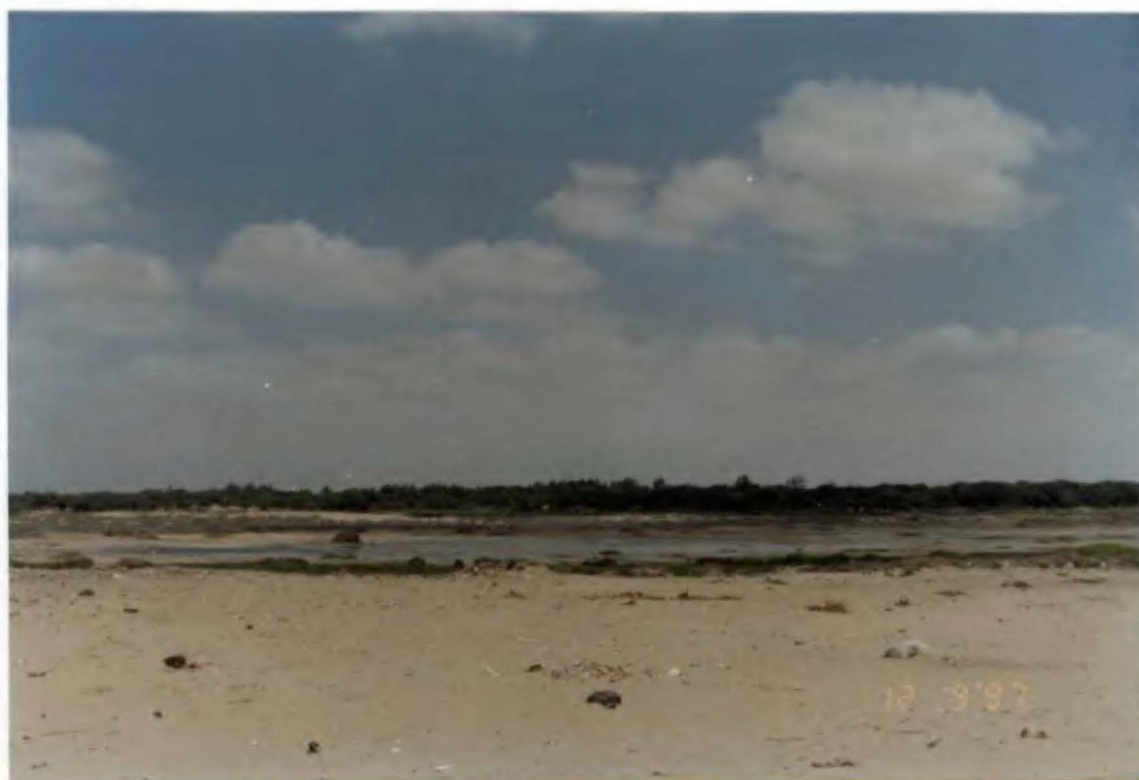
Foto N° 76. Zona de la ex-Laguna Negra invadida por Asentamiento Humano Los Robles, donde los daños por el Fenómeno del Niño serán de gran magnitud.
