**INSPECCION INGENIERO-GEOLOGICA AL AREA EN
PELIGRO DE SER AFECTADA POR EL FENOMENO
DE "EL NIÑO"
TRAMO LAMBAYEQUE-TUMBES**

(DPTOS: LAMBAYEQUE, PIURA, TUMBES)

DIRECCIÓN DE GEOTECNIA

**SETIEMBRE 1997
LIMA - PERÚ**

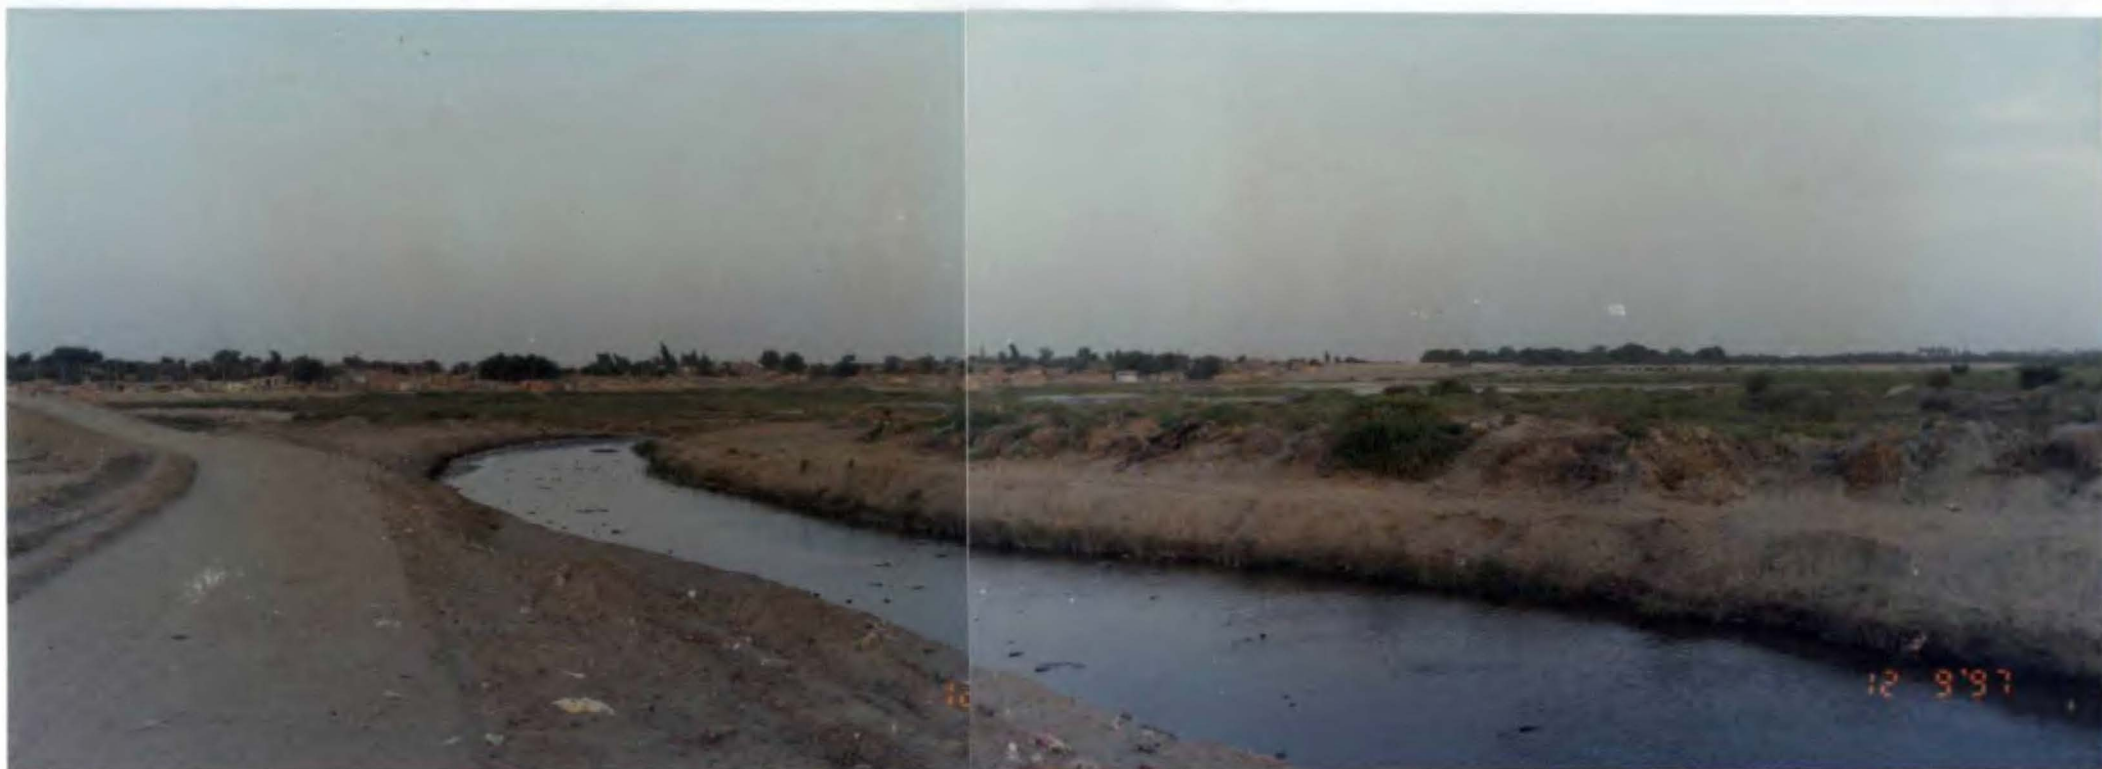
Foto N° 81. Vista al Canal "El Dren" en el sector Señor de los Milagros (margen izquierda) y Primavera (margen derecha) donde está siendo descolmataado. En A vista hacia la Vía Panamericana y en B hacia el Norte

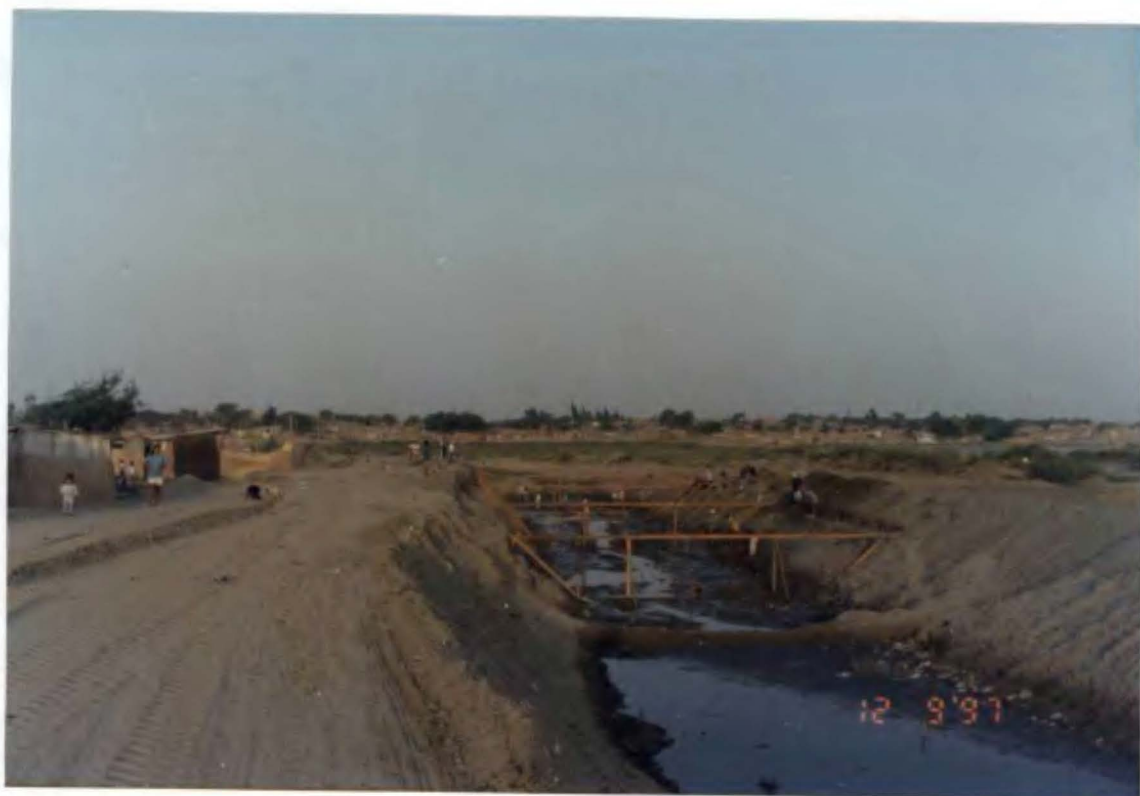
Foto N° 82. Vista que nos muestra el dren que extrae el agua de la depresión Laguna Azul circundada por los pueblos jóvenes Señor de los Milagros, 18 de Mayo, Susana Higuchi, Ampliación Manuel Scorza y Antonio Raymondi.

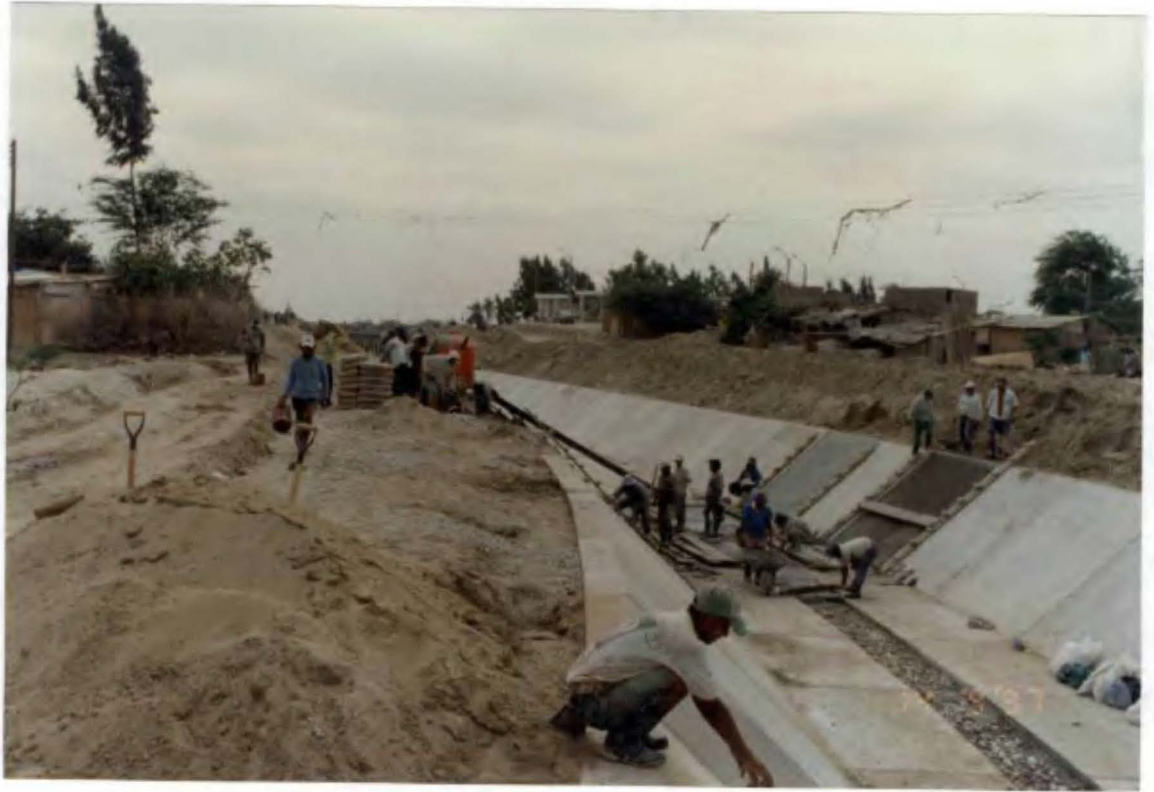
Foto Nº 83. Vista a los trabajos que se realizan en el Dren La Legua, a la altura del pueblo 18 de Mayo en A, y Manuel Scorza en B.

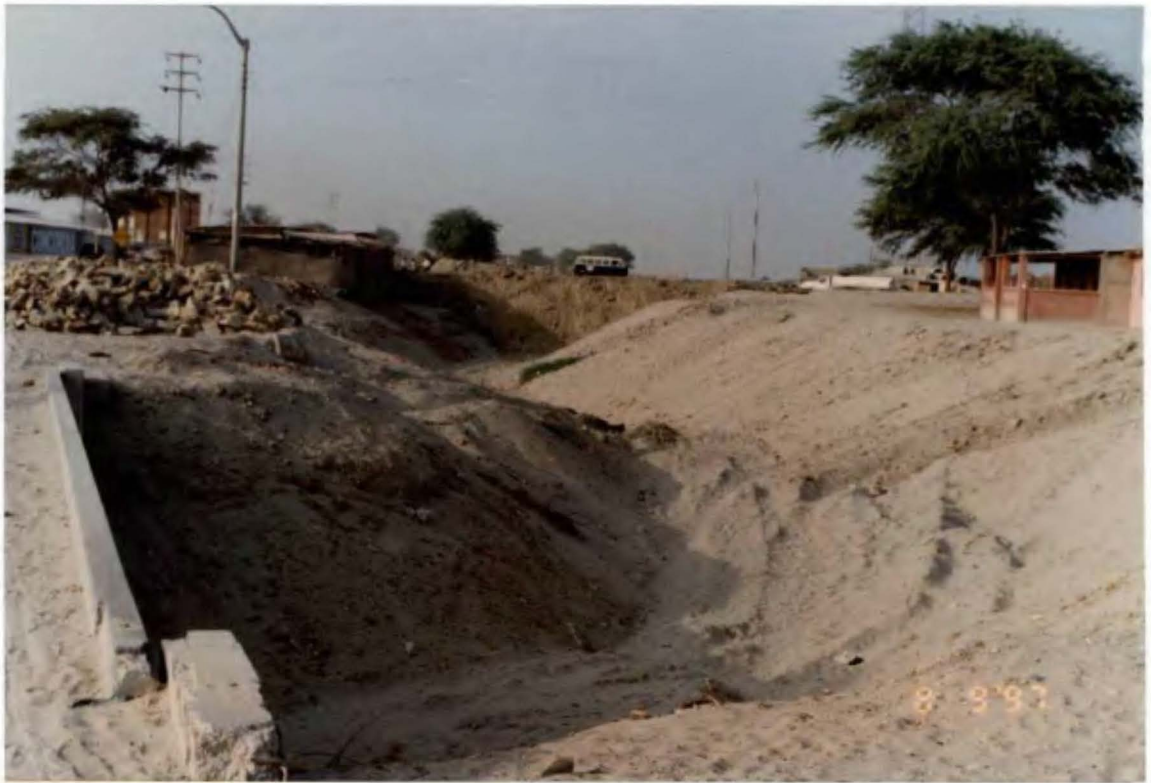
Foto N° 85. Vistas que muestran los trabajos de vaciado en el Canal La Legua, antes de llegar al Puente del mismo nombre.

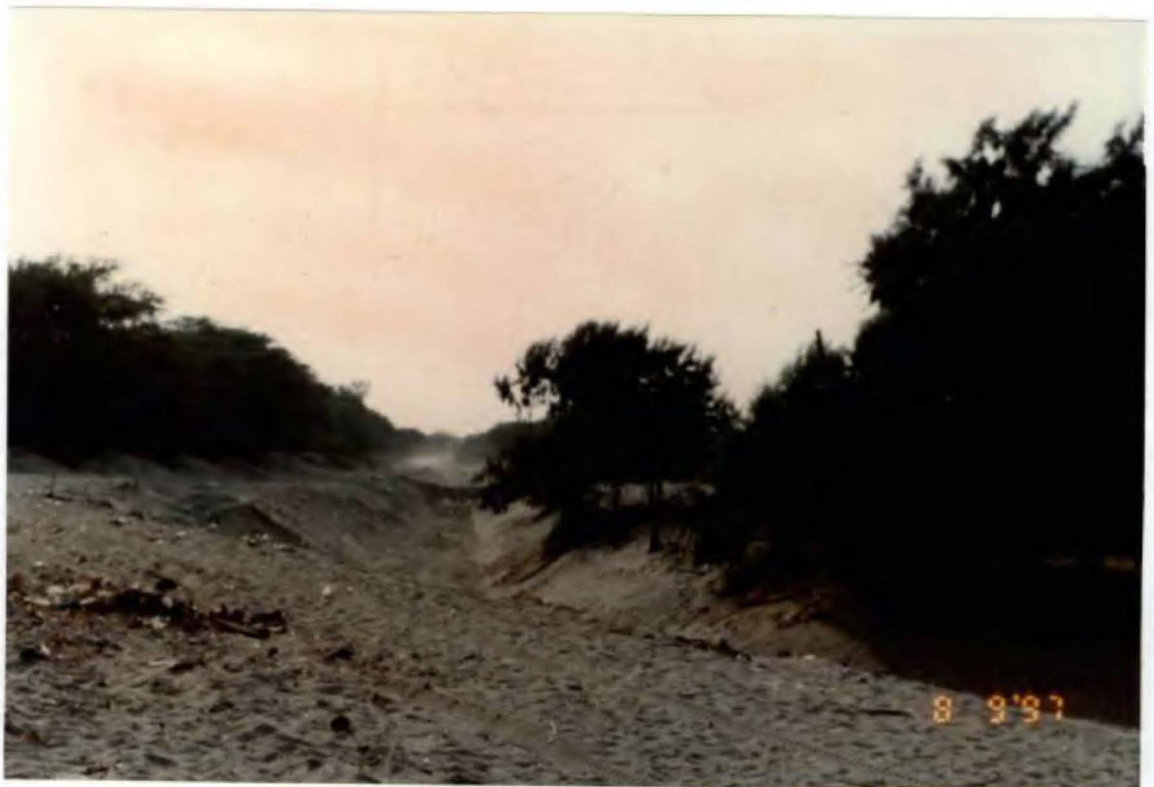
Foto N° 86. Vista al Dren La Legua en el sector del Puente La Legua; al fondo área hasta donde se encontraba el avance de los trabajos que viene del este.

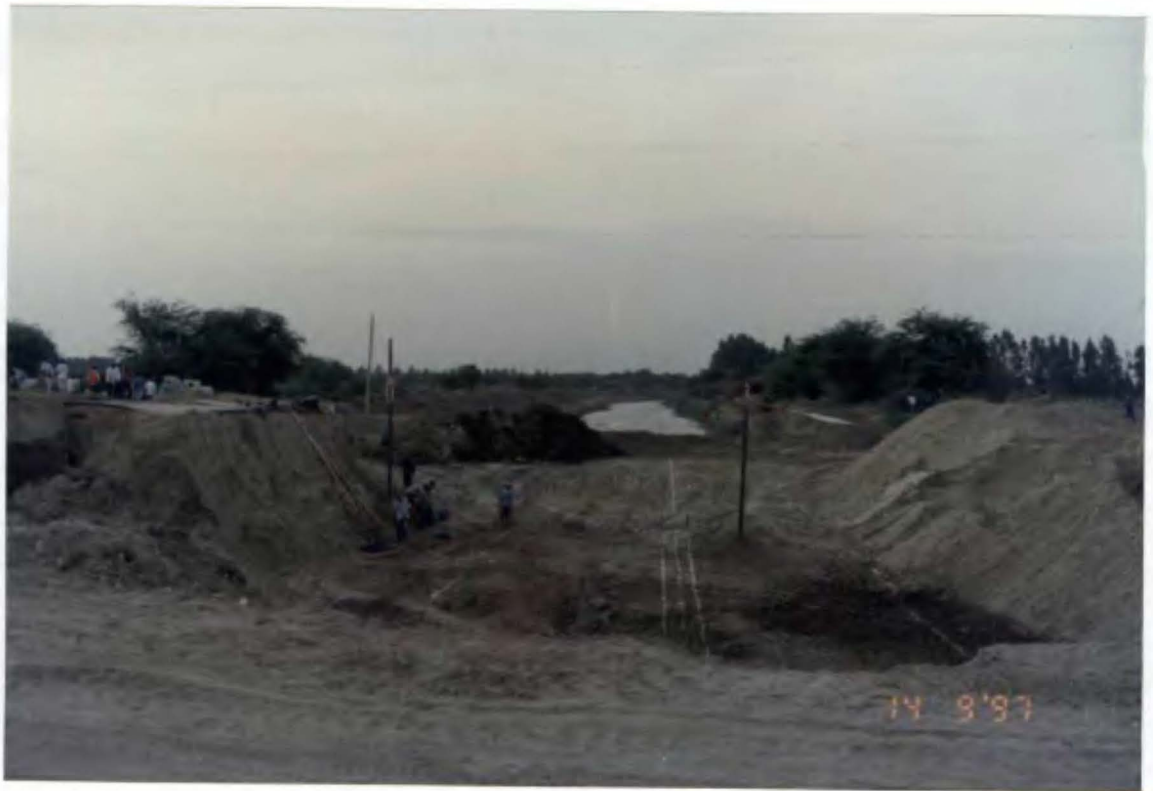
Foto N° 87. Otra vista al Dren La Legua en proceso de descolmatación para soportar las lluvias.

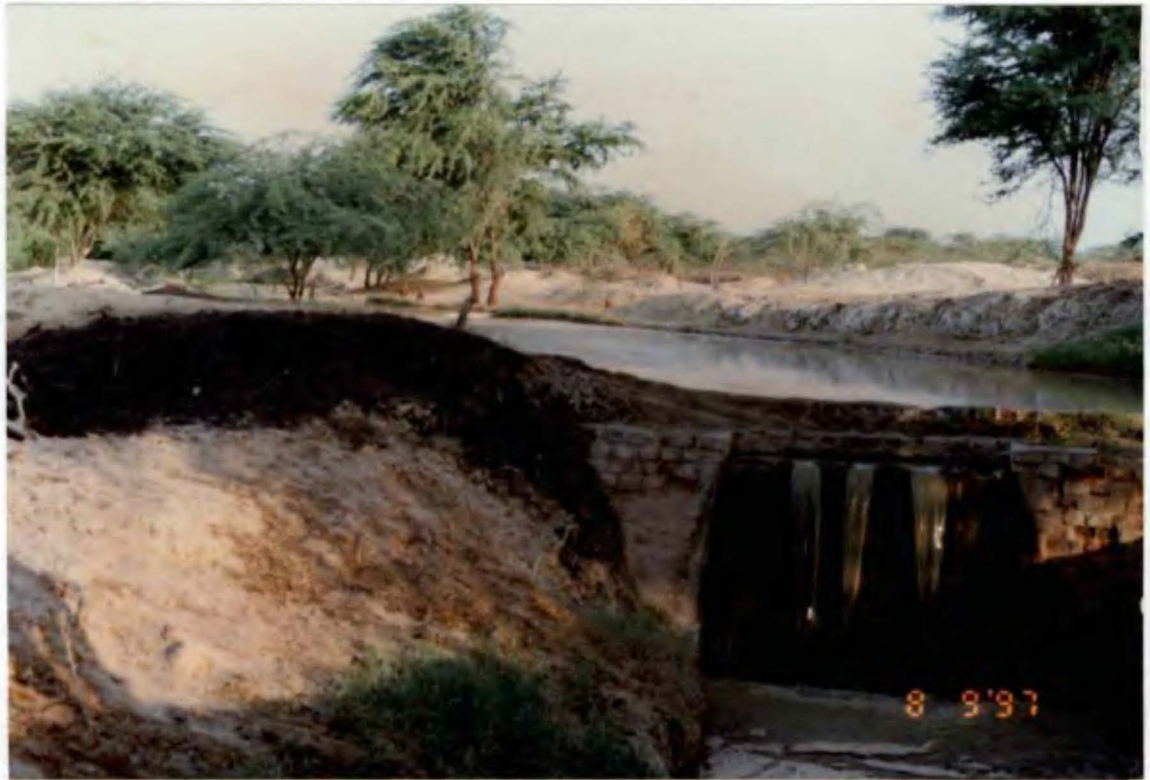
Foto N° 88. Area del km 916 de la Panamericana Norte donde se construye una batería de alcantarillas para ampliar el dren Panamericana.

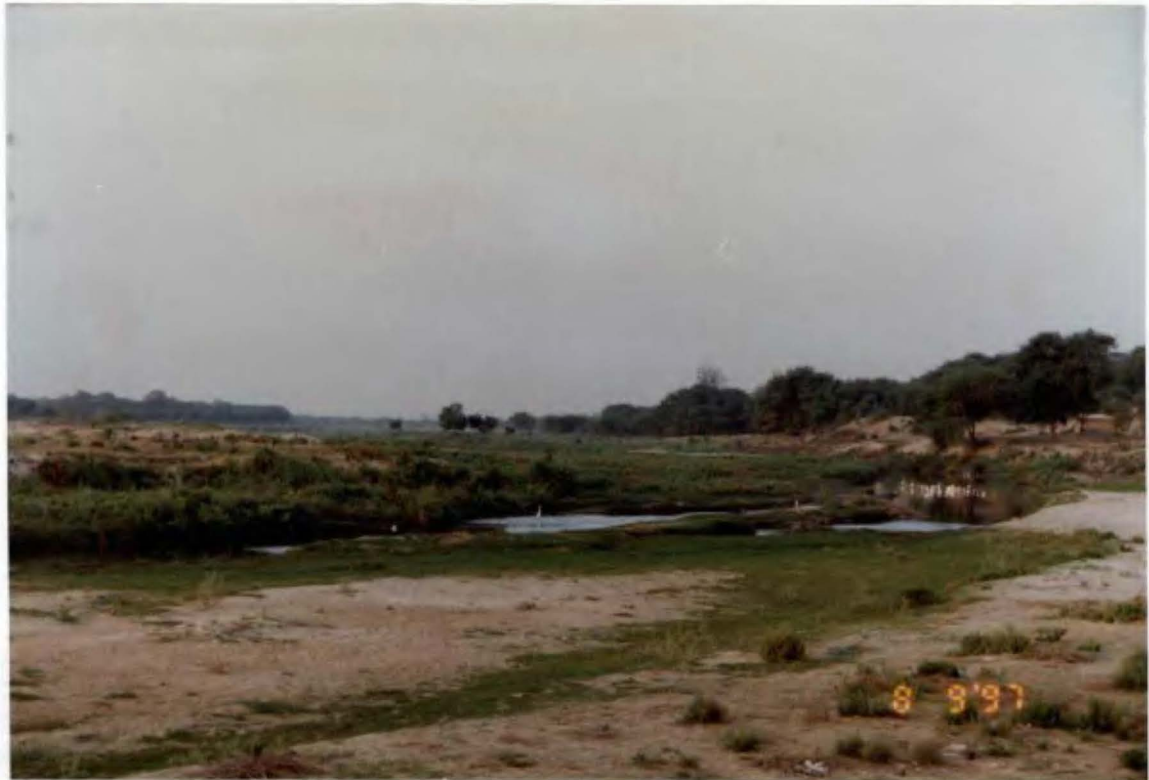
Foto N° 89. Agua contaminada de la Fabrica de aceites, jabones San Jacinto (Alicorp) que van a desembocar al dren Sechura, necesita un tratamiento especial.

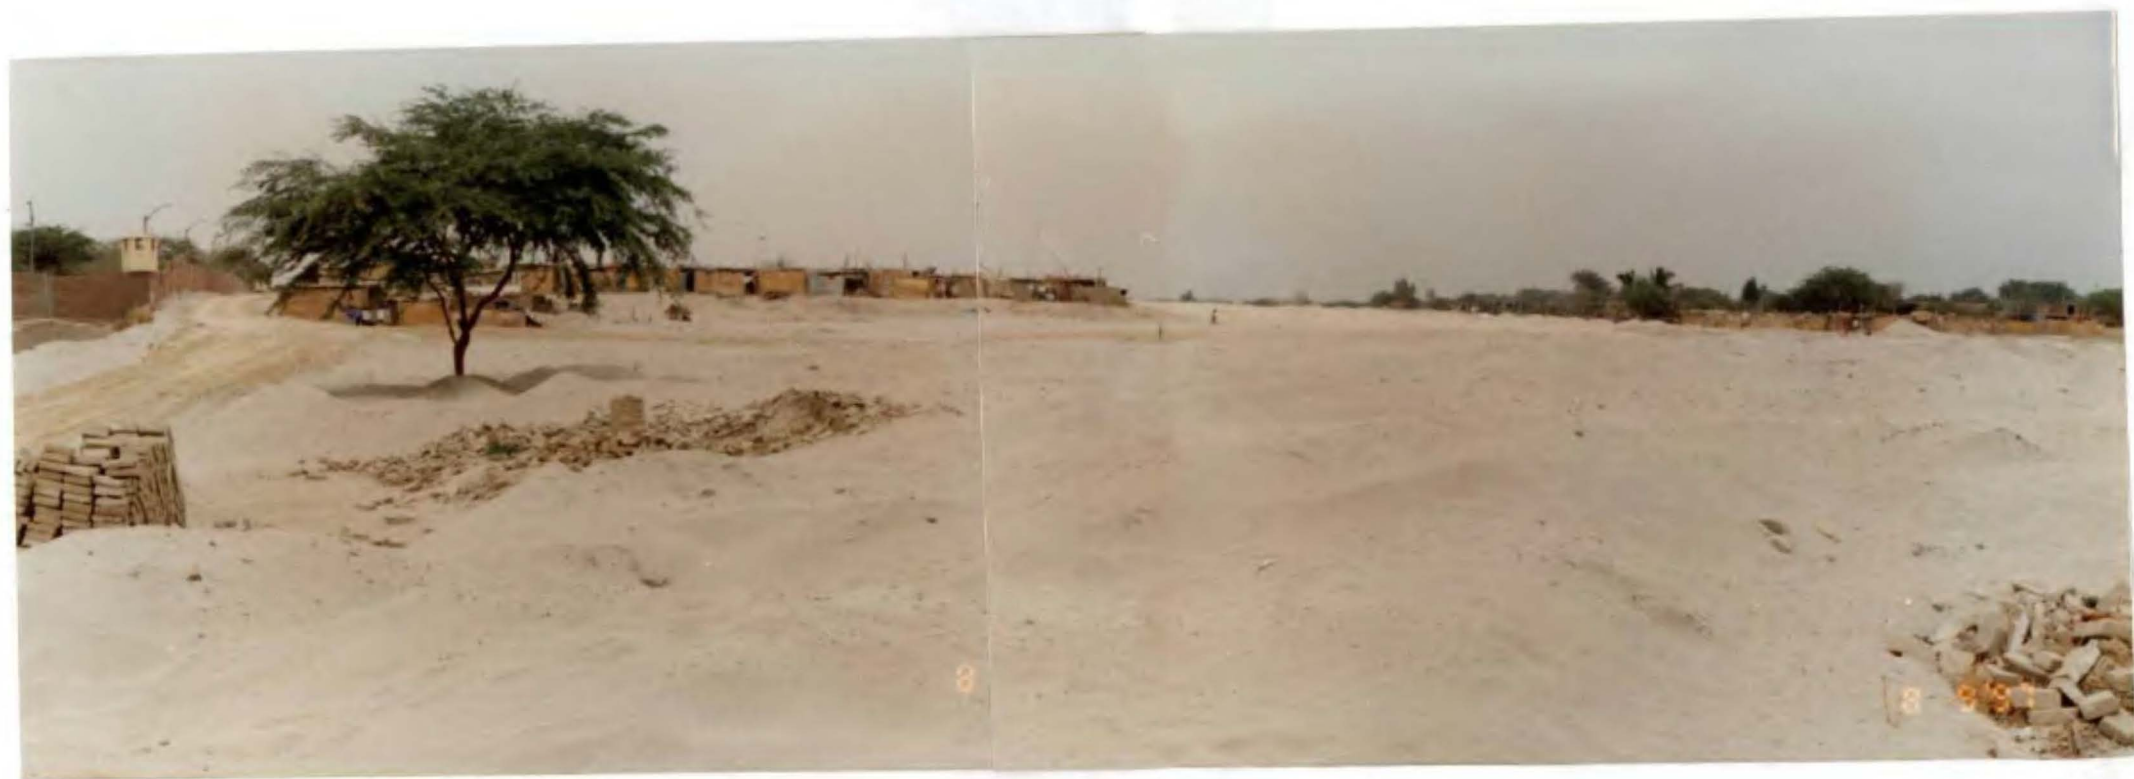
Foto N° 91. Relleno con material arenoso sin compactar en área donde se asientan los Pueblos Jóvenes Nazareno y los Jardines Norteños que posteriormente puede ser afectado por las lluvias.

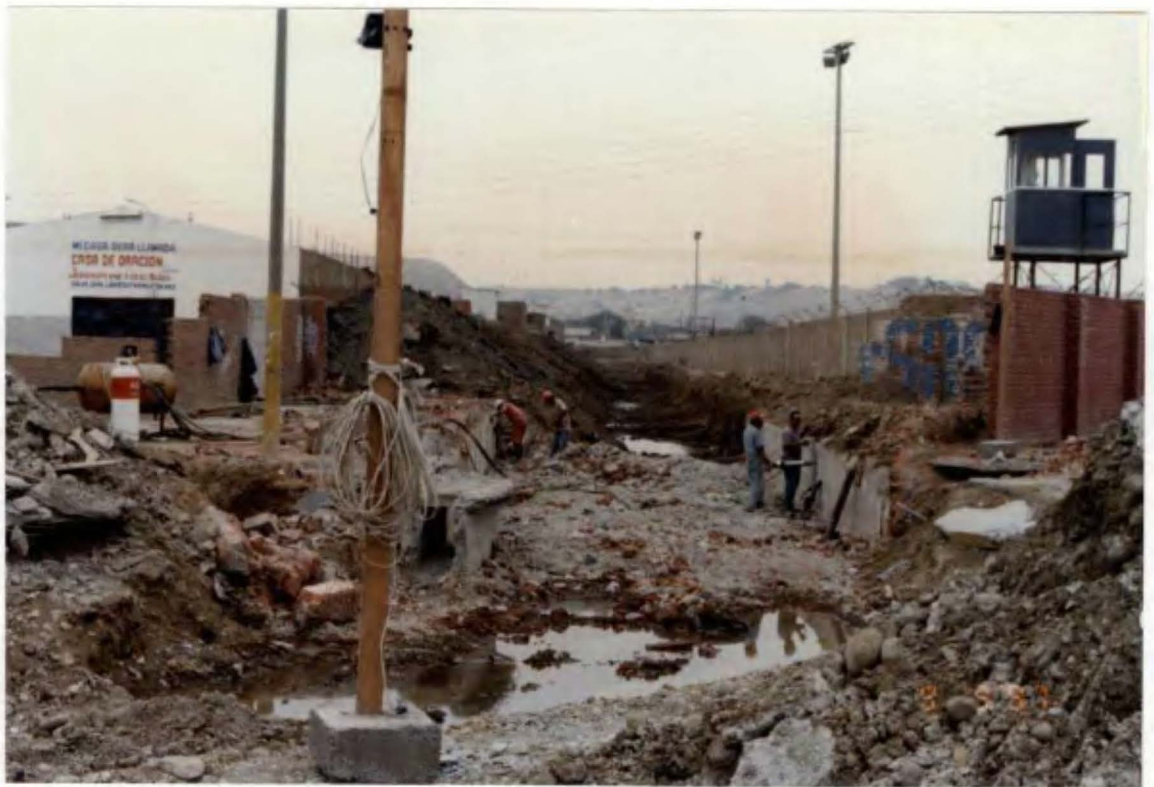
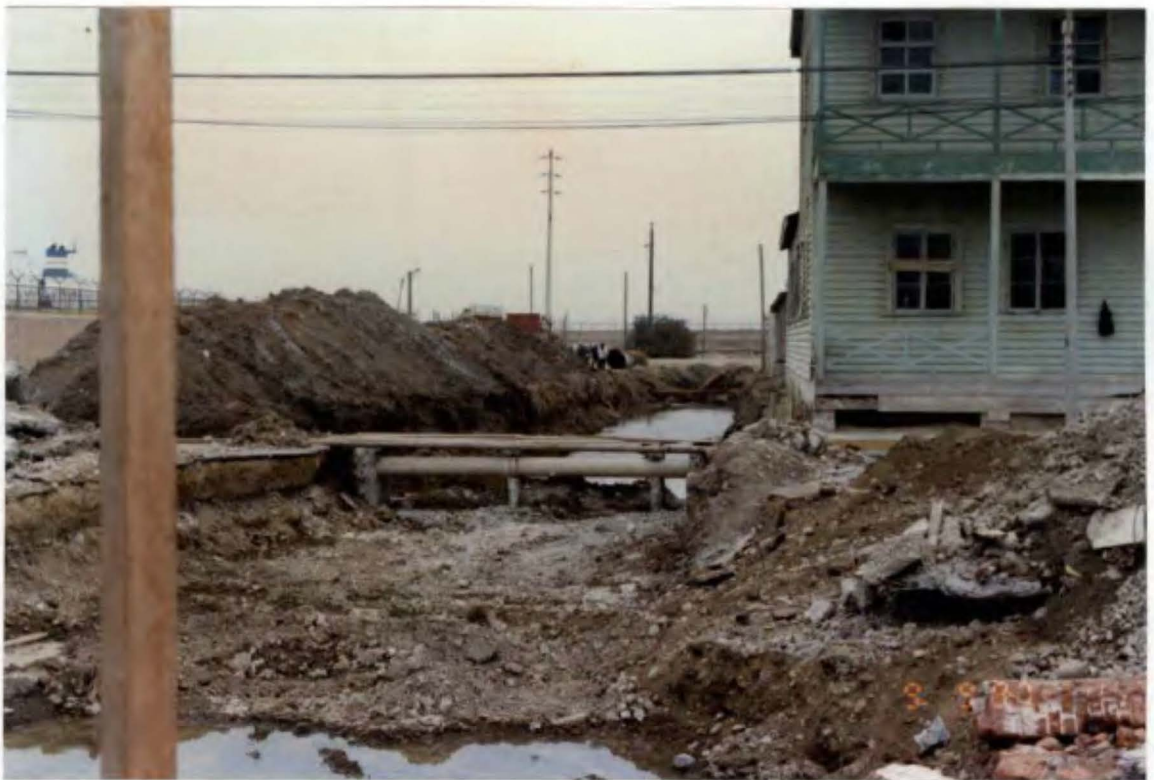
Foto N° 98. Vistas que nos muestran el estado de avance del colector de desagüe en construcción en Talara entre el Colegio Ignacio Merino y el ex Hotel Royal.
