**INSTITUTO GEOLÓGICO MINERO Y METALÚRGICO**

**INSPECCION INGENIERO-GEOLOGICA AL AREA EN  
PELIGRO DE SER AFECTADA POR EL FENOMENO  
DE "EL NIÑO"  
TRAMO PATIVILCA-LAMBAYEQUE**

**DIRECCIÓN DE GEOTECNIA**

**TRAMO: PATIVILCA – LAMBAYEQUE (05 al 13 de Setiembre de 1997)**

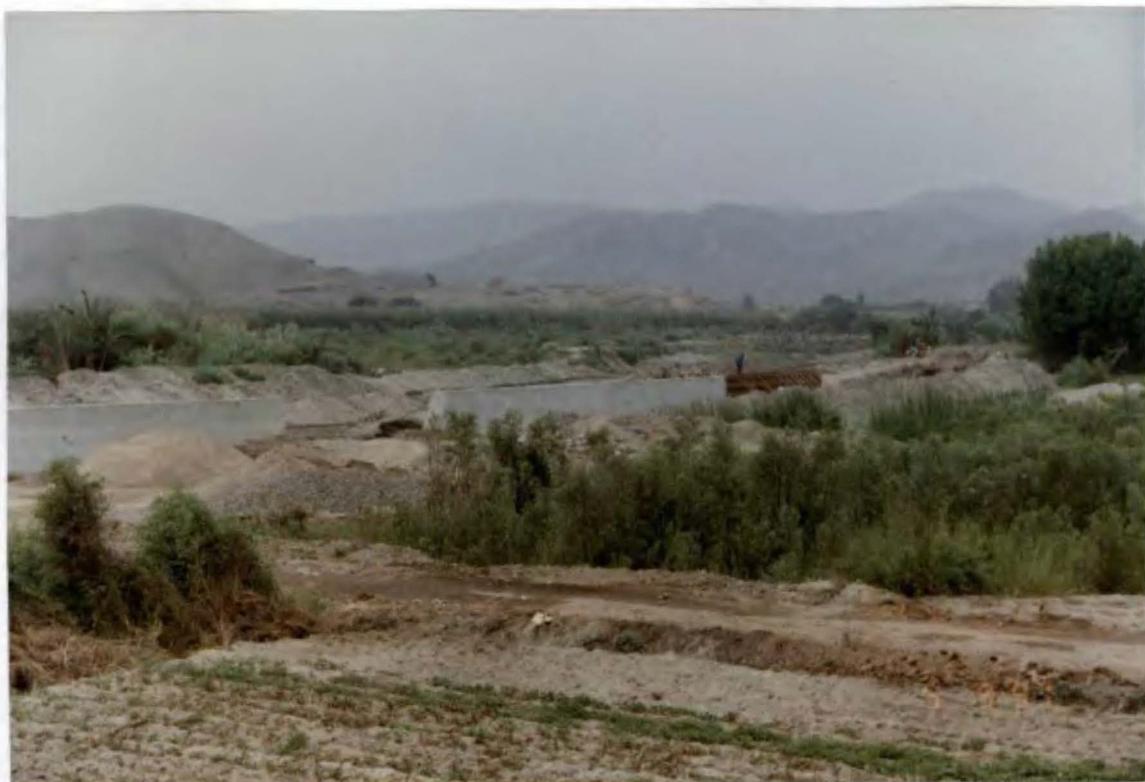
Foto No. 2 Muro de concreto ciclópeo y limpieza de cauce en la margen izquierda del río Fortaleza aguas arriba del puente Fortaleza.

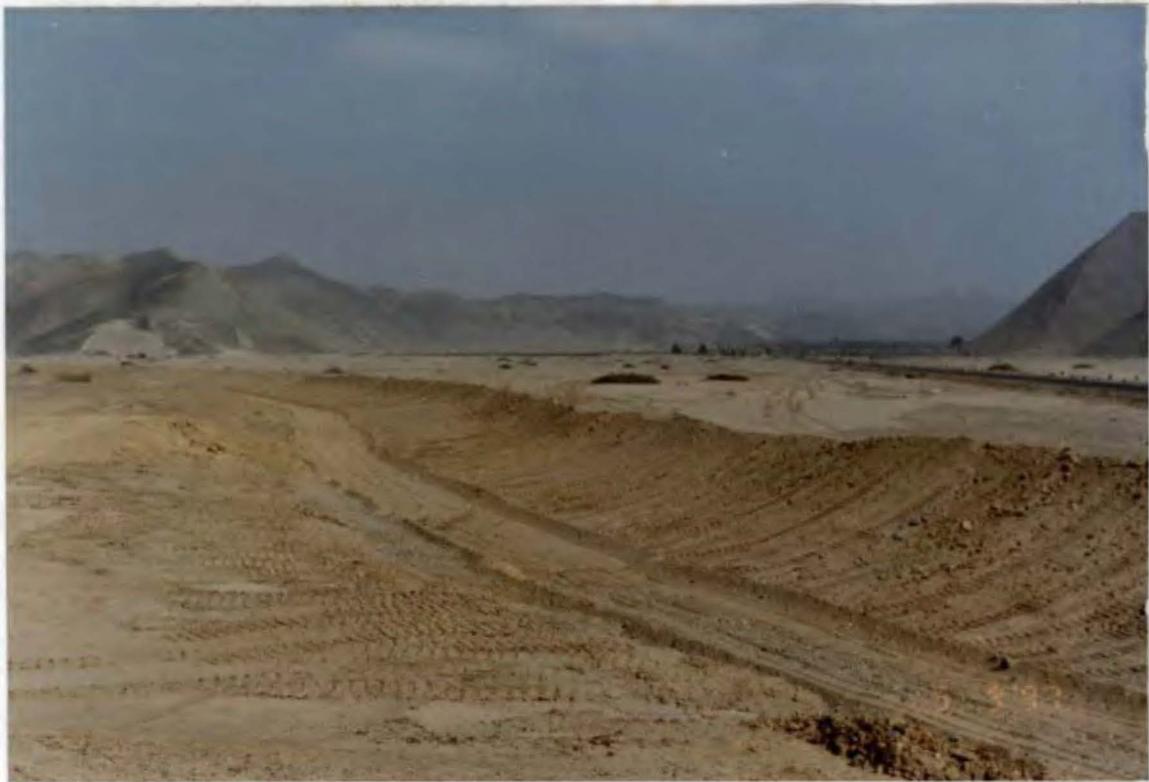
Foto No. 3 Muestra evidencias de flujo pequeño de lodo en la quebrada Río Seco, originado en Niño de 1983. De producirse lluvias más intensas que ese año comprometería carretera en un tramo de  $\pm 100$  m ante reactivación de quebrada.

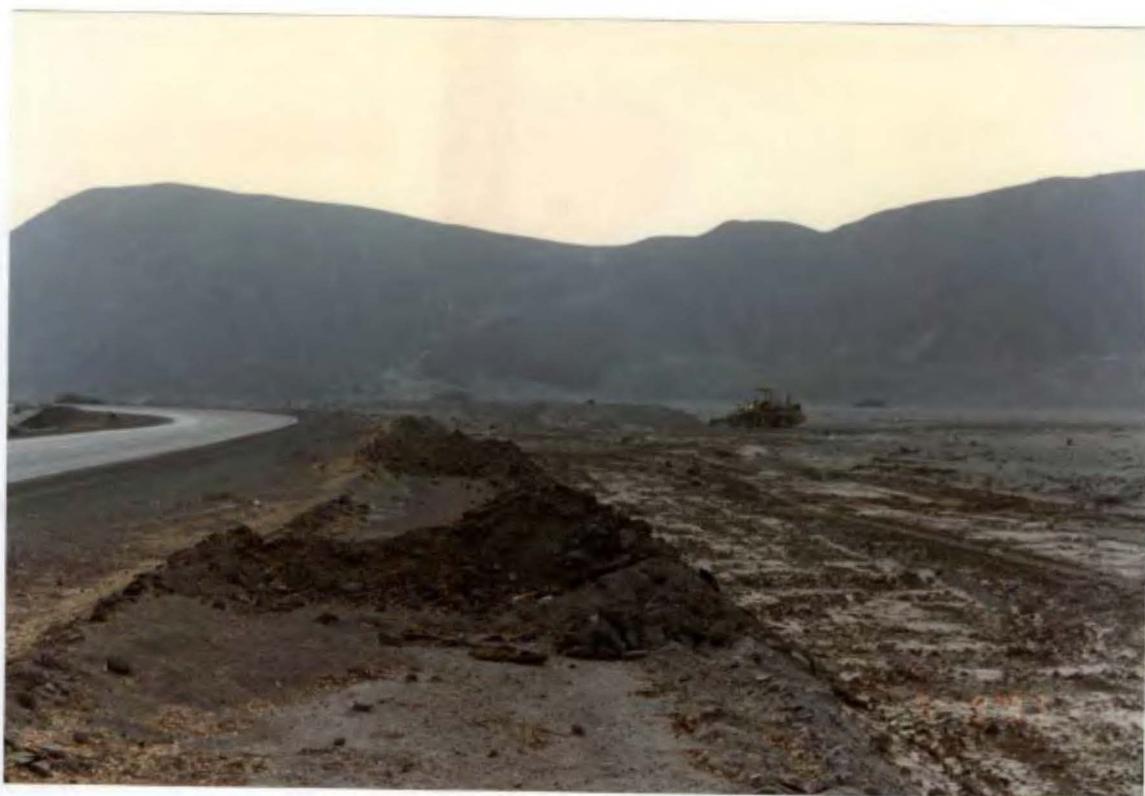
Foto No. 5 Construcción de muro de Gaviones (margen izquierda) y conformación de dique seco en ambas márgenes, aguas arriba del puente Culebras, sobre el río Culebras.

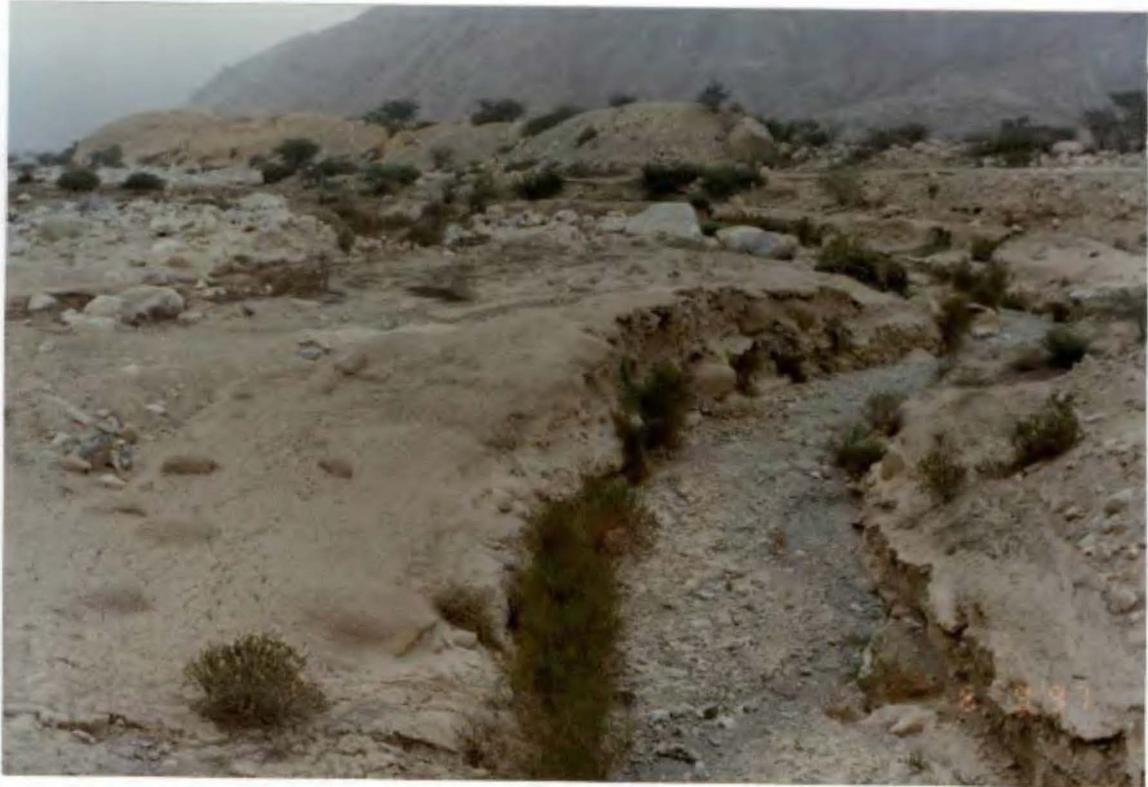
Foto No. 6 Trabajos de acumulación de material con tractor para canalizar flujo de lodo que podría afectar carretera panamericana norte (Km. 328+800 al 331+000) en la quebrada Río Seco/Matacaballo.

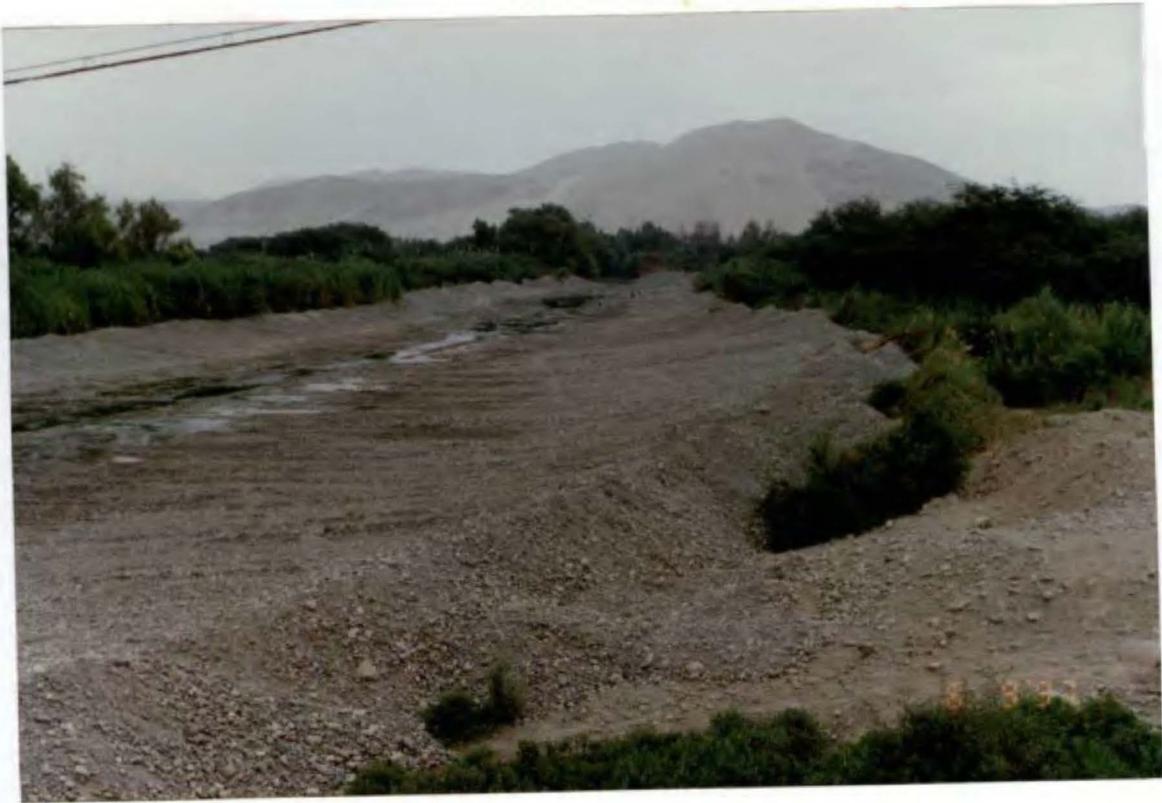
Foto No. 7    Flujos de lodo y piedras (huayco) en la quebrada Tomeque. Vista aguas arriba del puente sobre la carretera Casma-Huaraz en el sector Muña, con gran acumulación de materiales en su cauce.

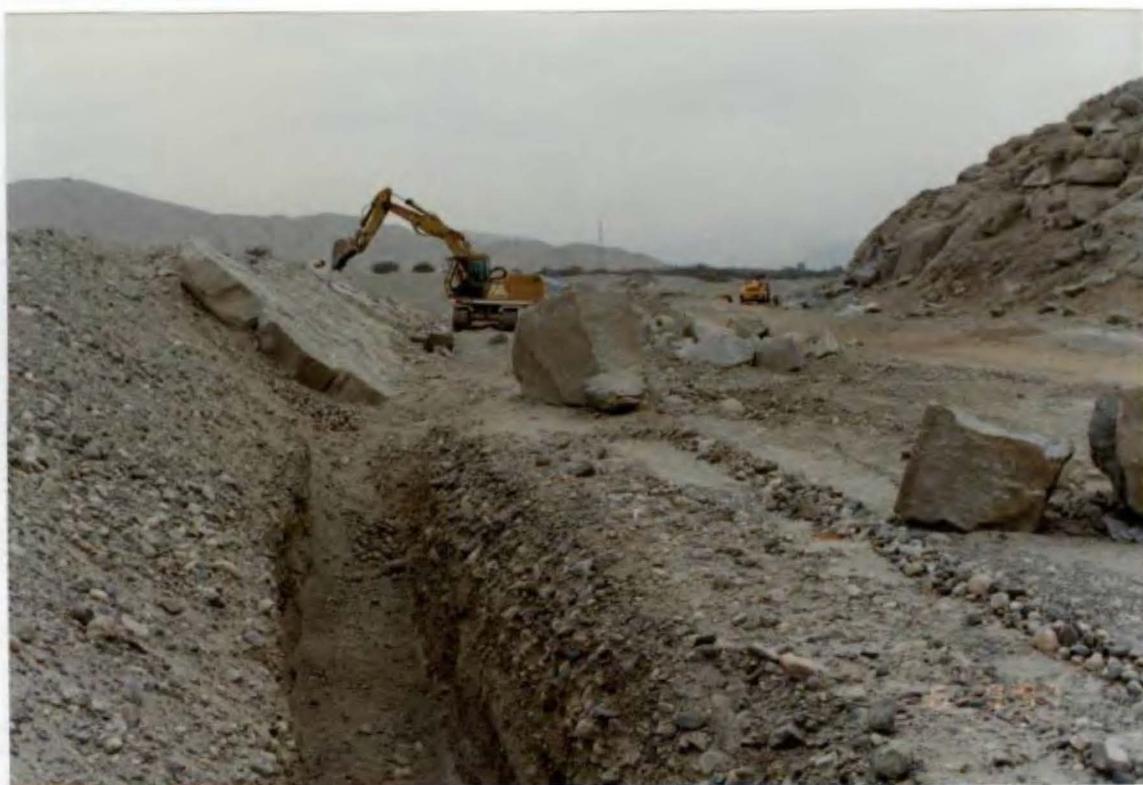
Foto No. 8 Sector Puente Carrizal sobre el río Casma; en (A) Aguas abajo, limpieza de cauce que necesita mejorar y en (B) aguas arriba donde necesita realizar trabajos de limpieza de cauce y defensas en la margen izquierda.

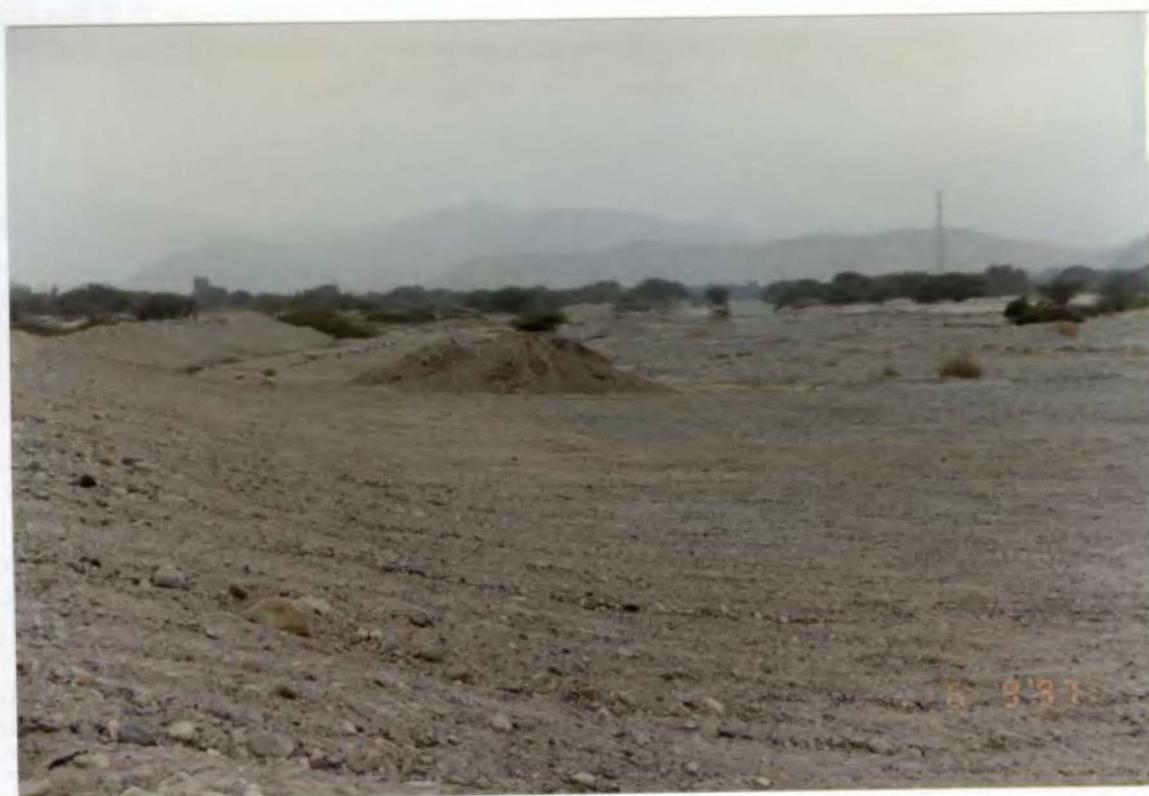
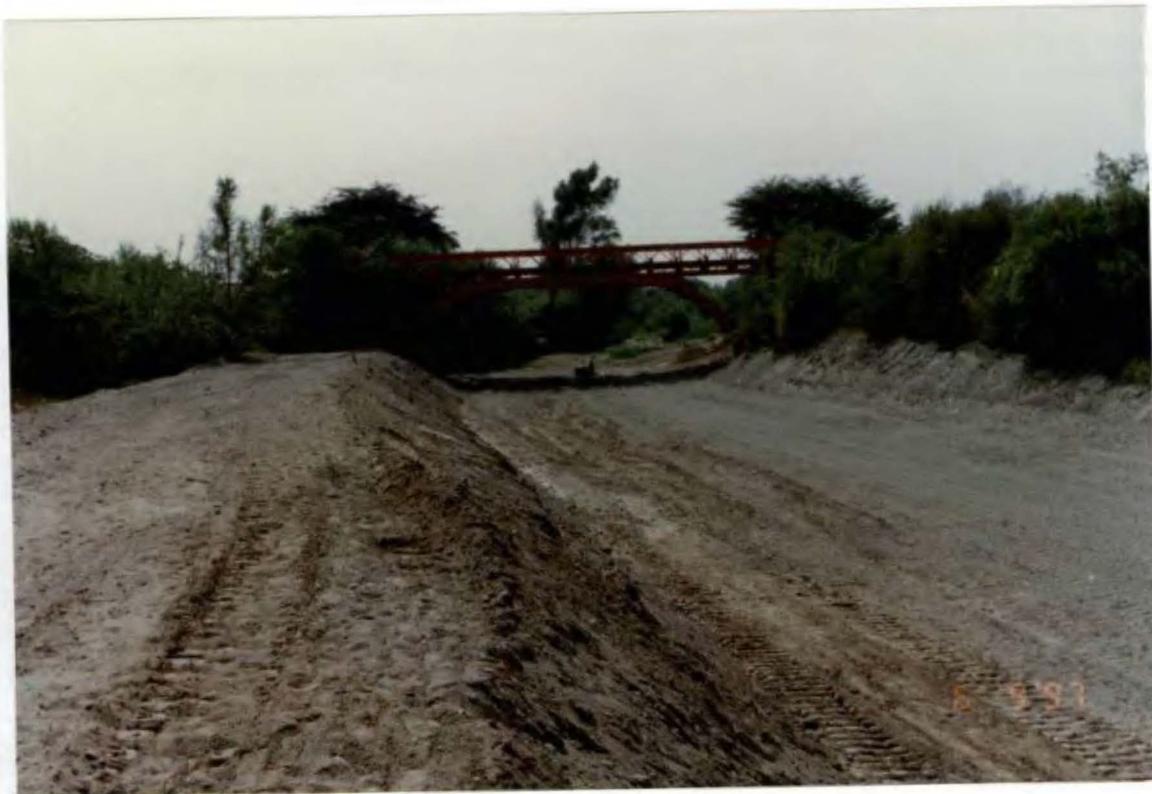
Foto No. 9 En (A): obras de defensa en el río Sechín, con muros de piedra con cemento en margen derecha y limpieza de cauce. En (B) sector del Huayco de 1983.

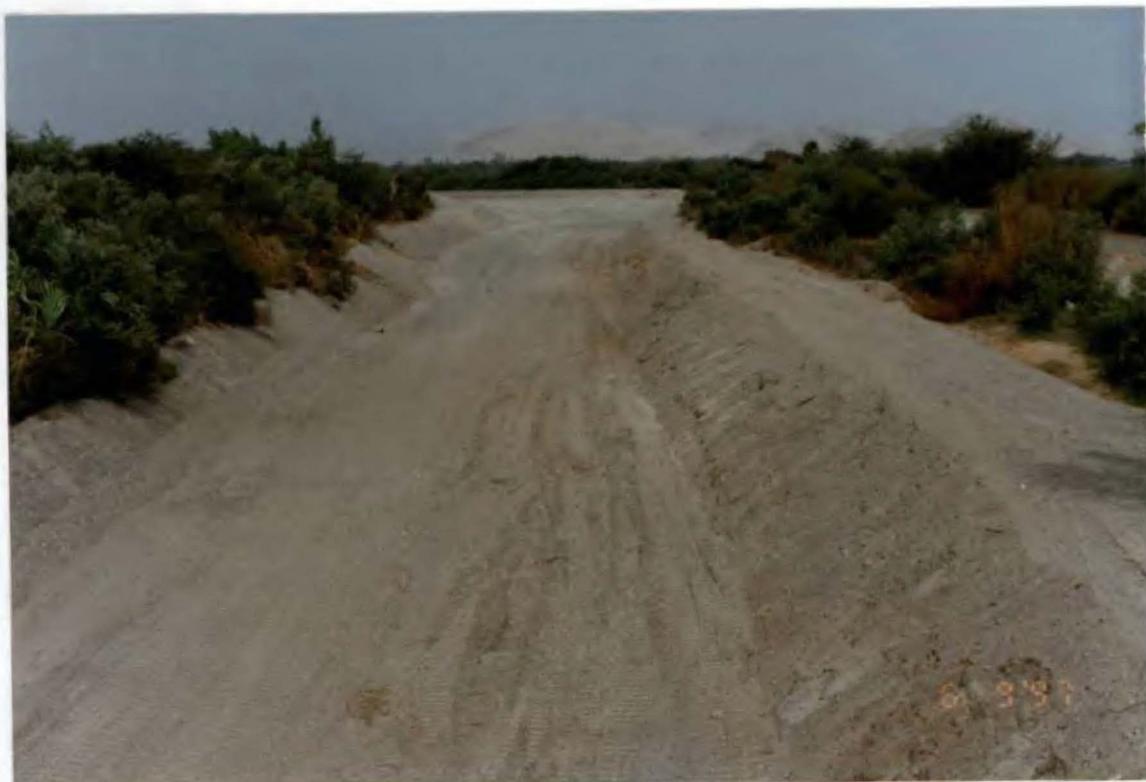
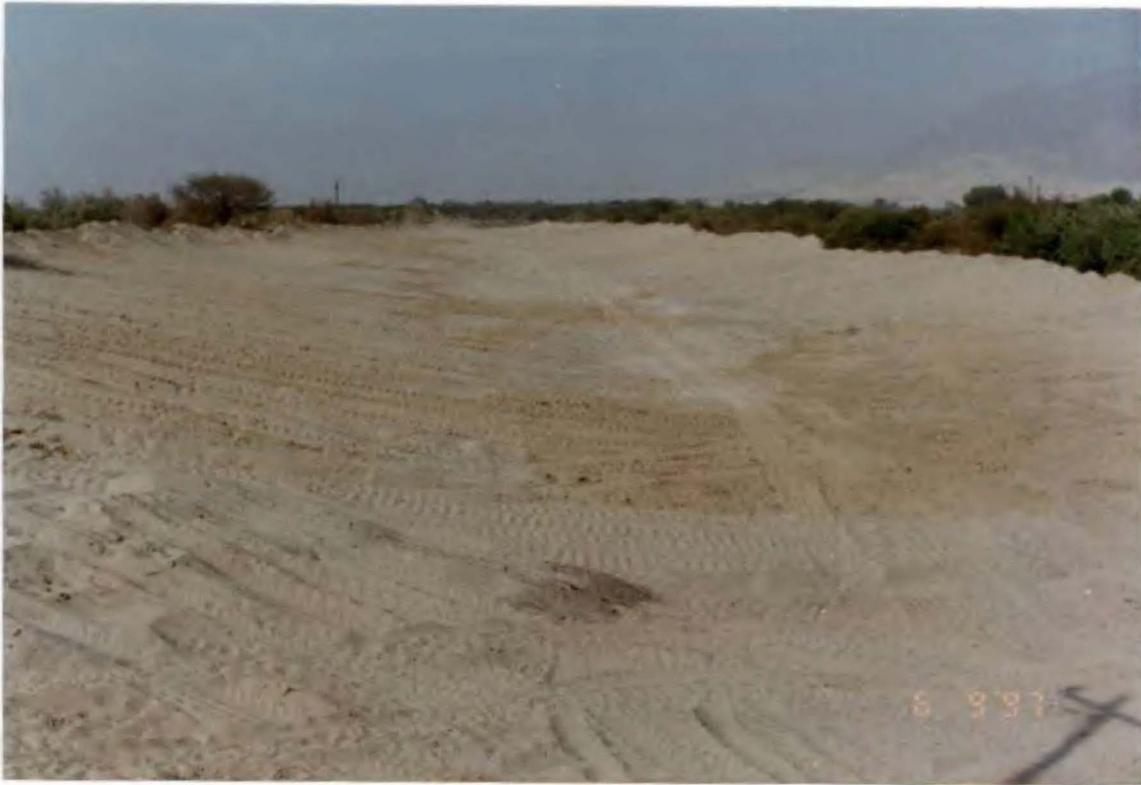
Foto No. 10 Dos vistas del sector Puente Tabón sobre el río Casma, carretera a Puerto Casma, donde se efectúan obras de limpieza de cauce y encauzamiento. En la vista inferior se necesita corregir curva forzada aguas arriba del puente.

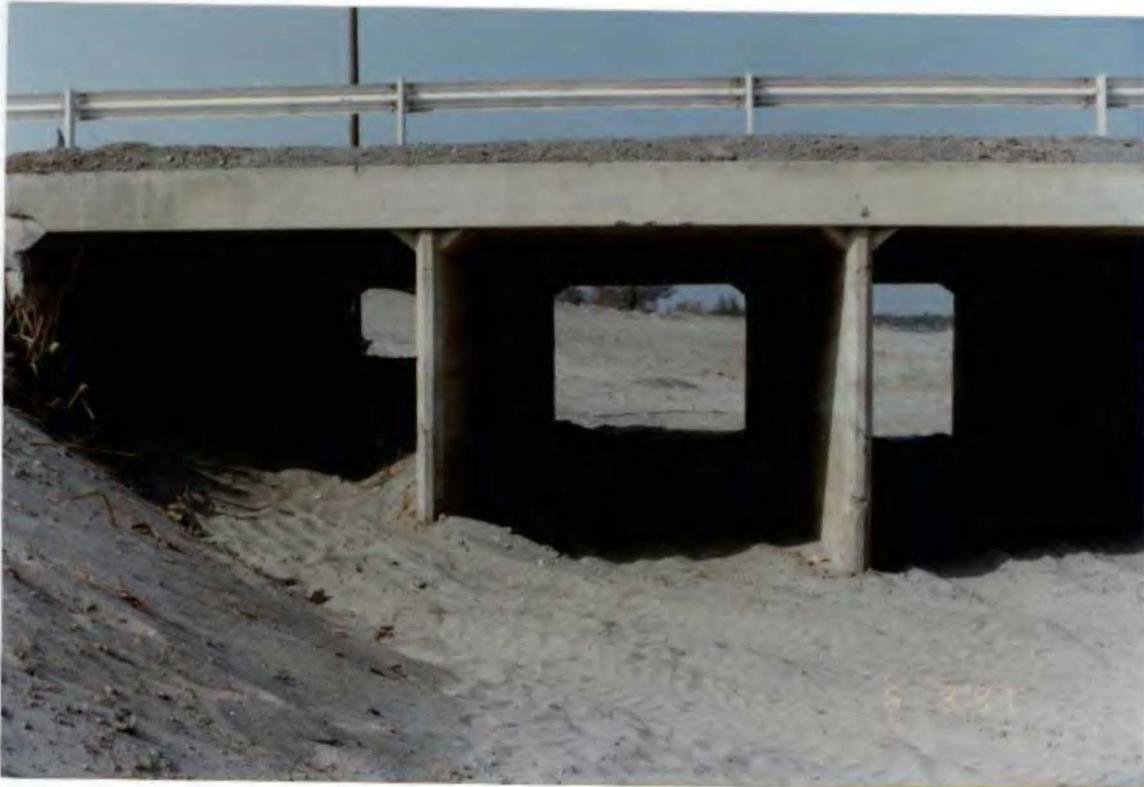
Foto No. 11 Vistas de los trabajos de limpieza de cauce en el río Nepeña; en la vista inferior nótese la altura hasta donde han cubierto las últimas avenidas del río, aprox. 1.80 m.

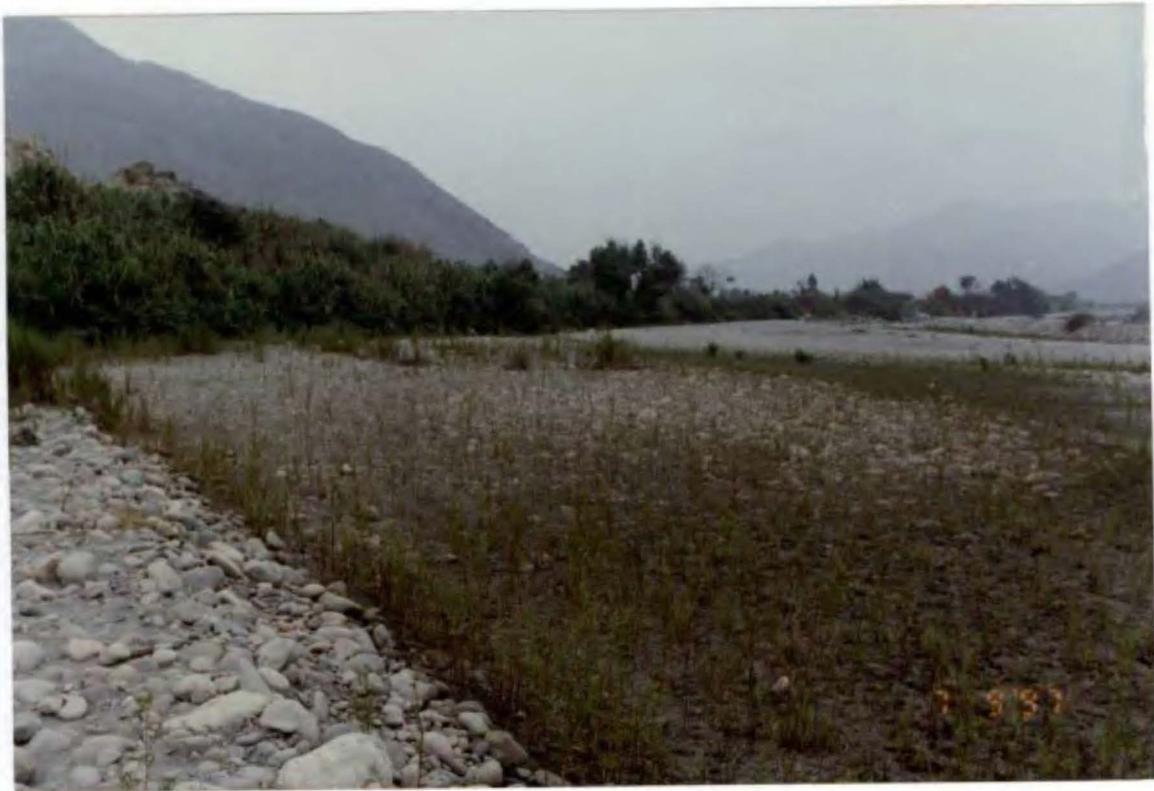
Foto No. 13 Erosión de ribera en la margen izquierda del río Santa, que podría afectar 150-200 m de carretera Chimbote-Huallanca, terrenos de cultivo y algunas viviendas aguas abajo

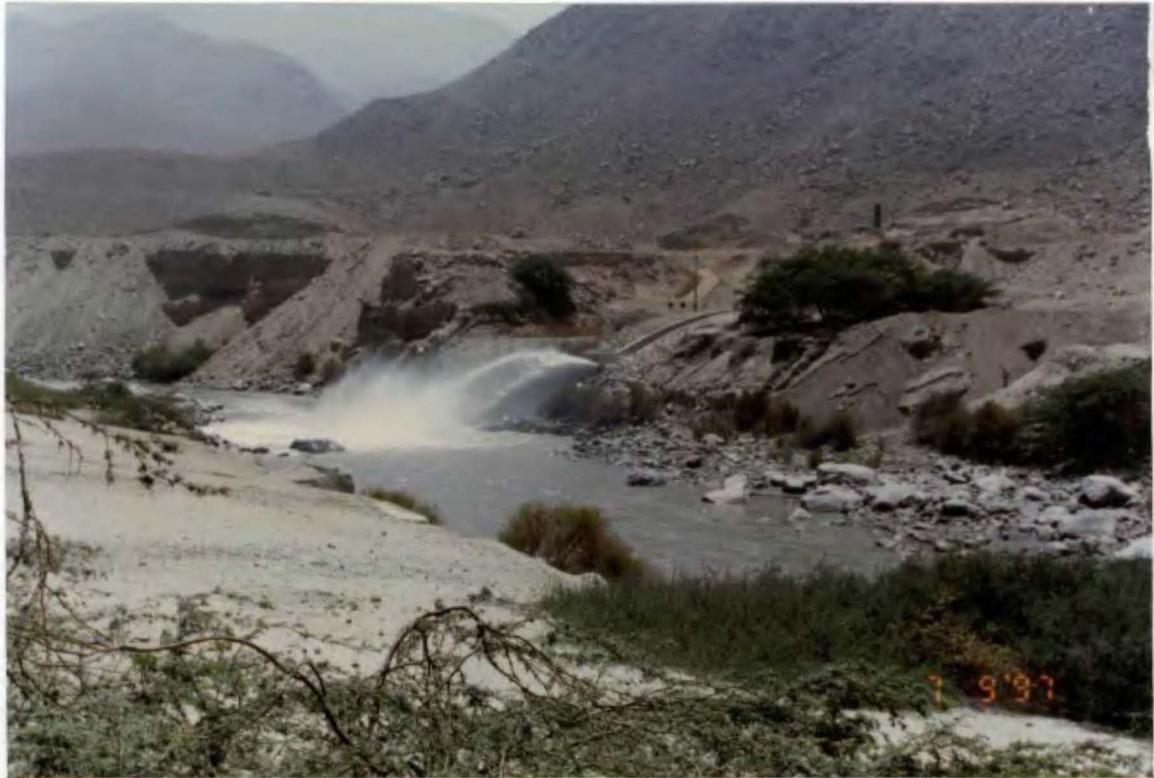
Foto No. 16  
Muestra el rebose y dique de tierra (en margen izquierda del río Santa) de la Bocatoma de Chinecas. Zona de posible erosión puede afectar obras.

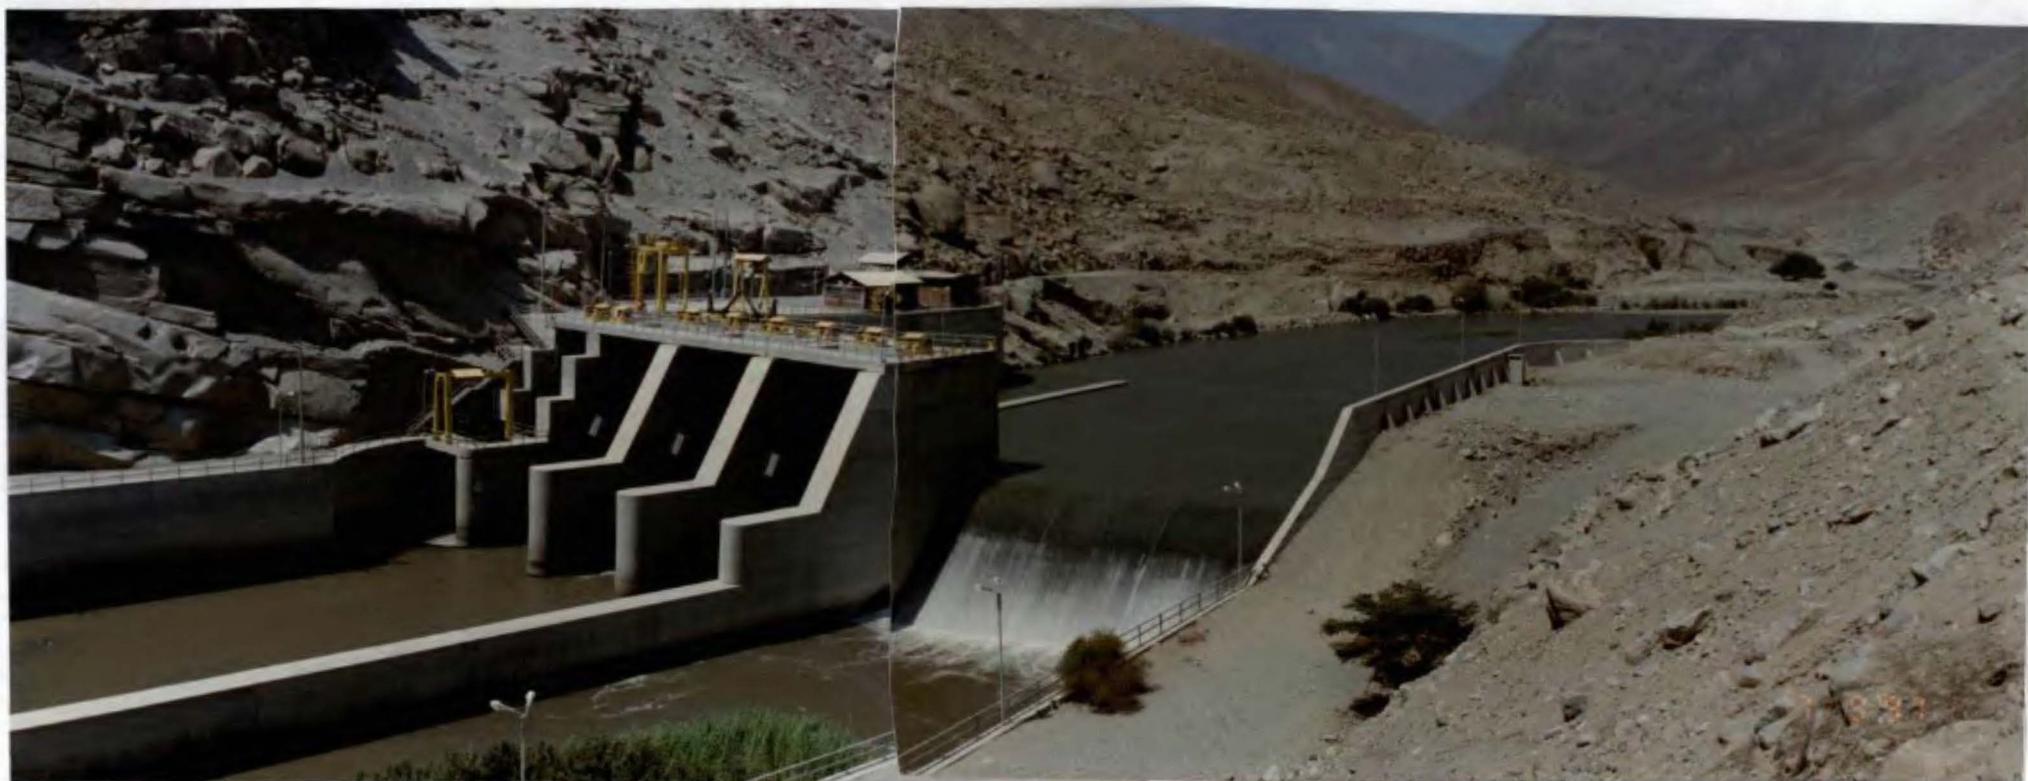
Foto No. 17 Erosión fluvial en la margen derecha del río Santa, podría afectar canal de descarga de Minicentral Hidroeléctrica.

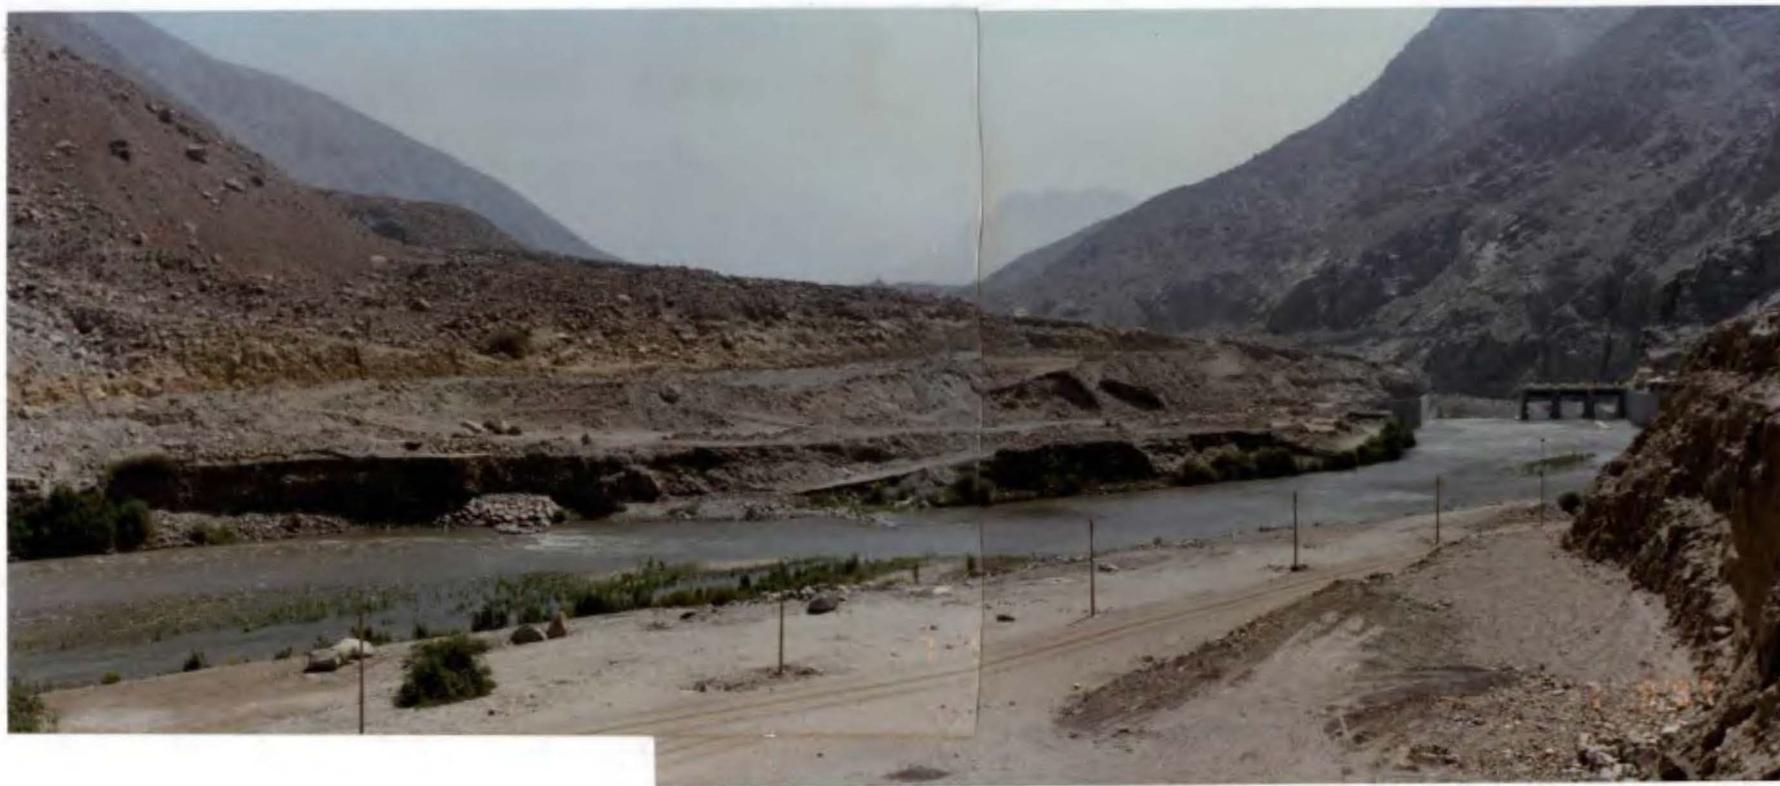
Foto No. 18 Bocatoma Chavimochic, vista aguas arriba del río Santa. Obsérvese en la margen izquierda problemas de desprendimiento de rocas, ante sismos.

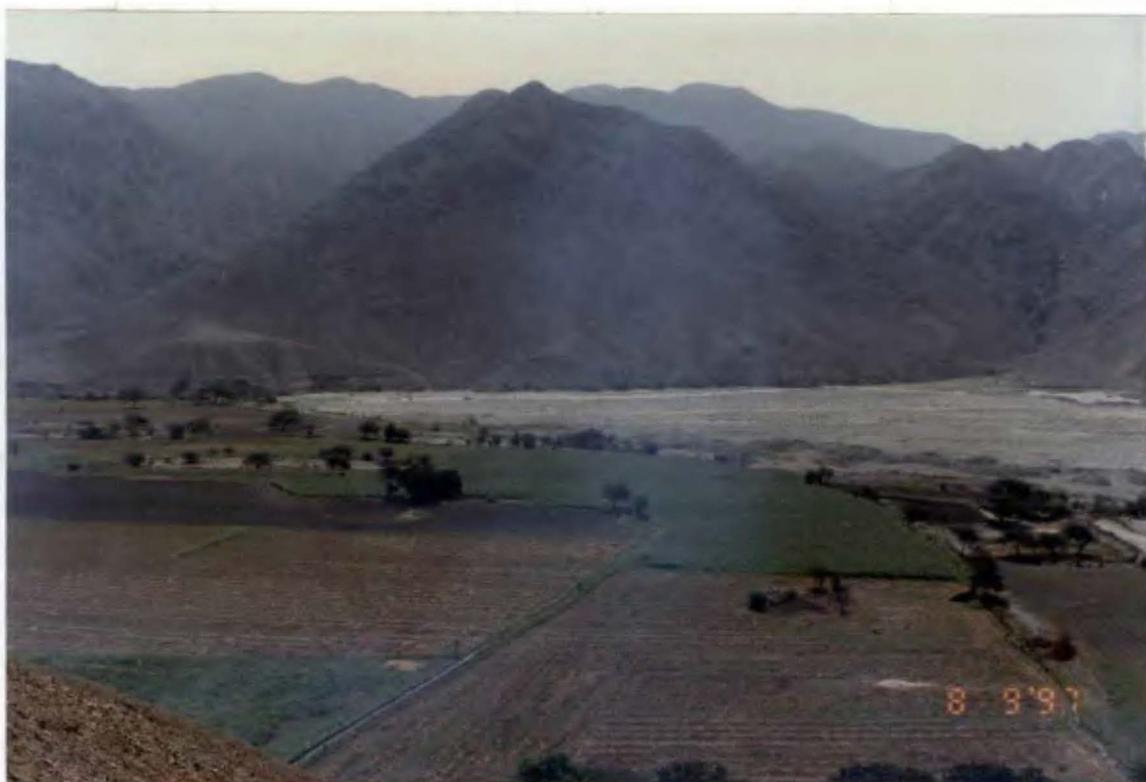
Foto No. 24 Quebrada Palo Redondo, cuyo cauce natural ha sido obstruido por terrenos de cultivo que podrían ser afectados por huayco.

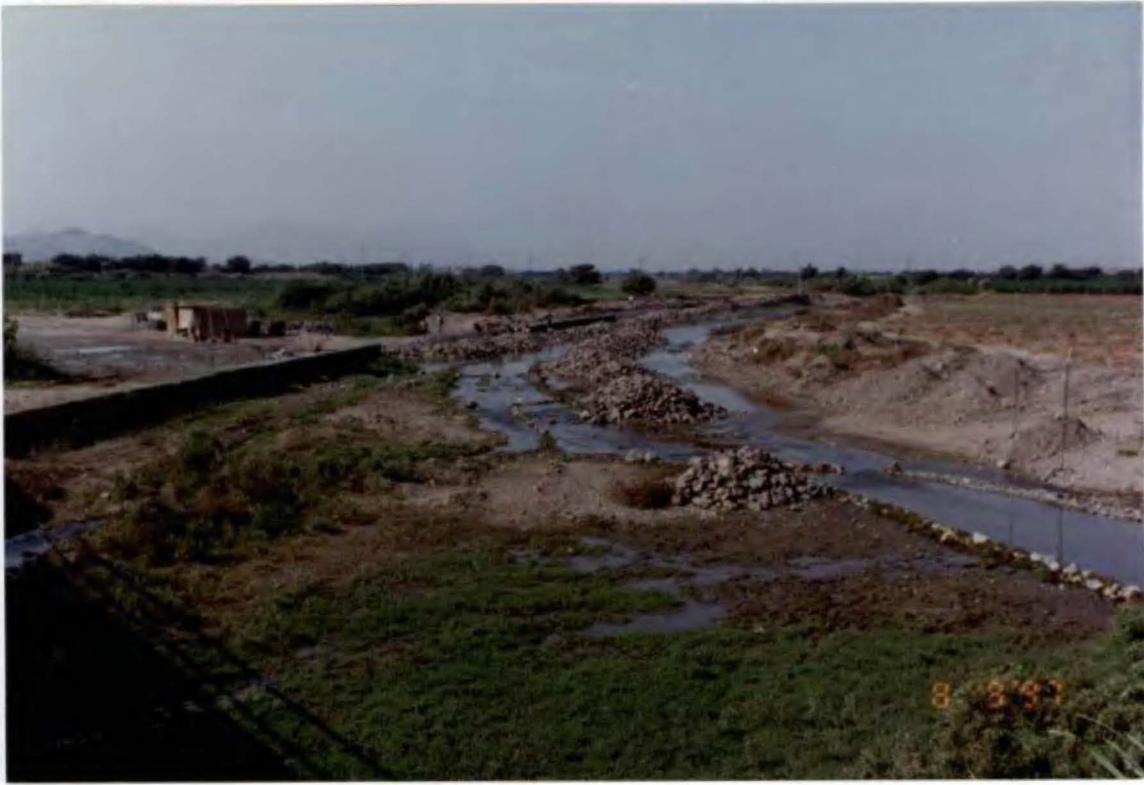
Foto No. 25 Sector del Canal (Sifón) Chavimochic que cruza la quebrada Palo Redondo que trae huaycos con lluvias excepcionales. Reactivada en 1983.

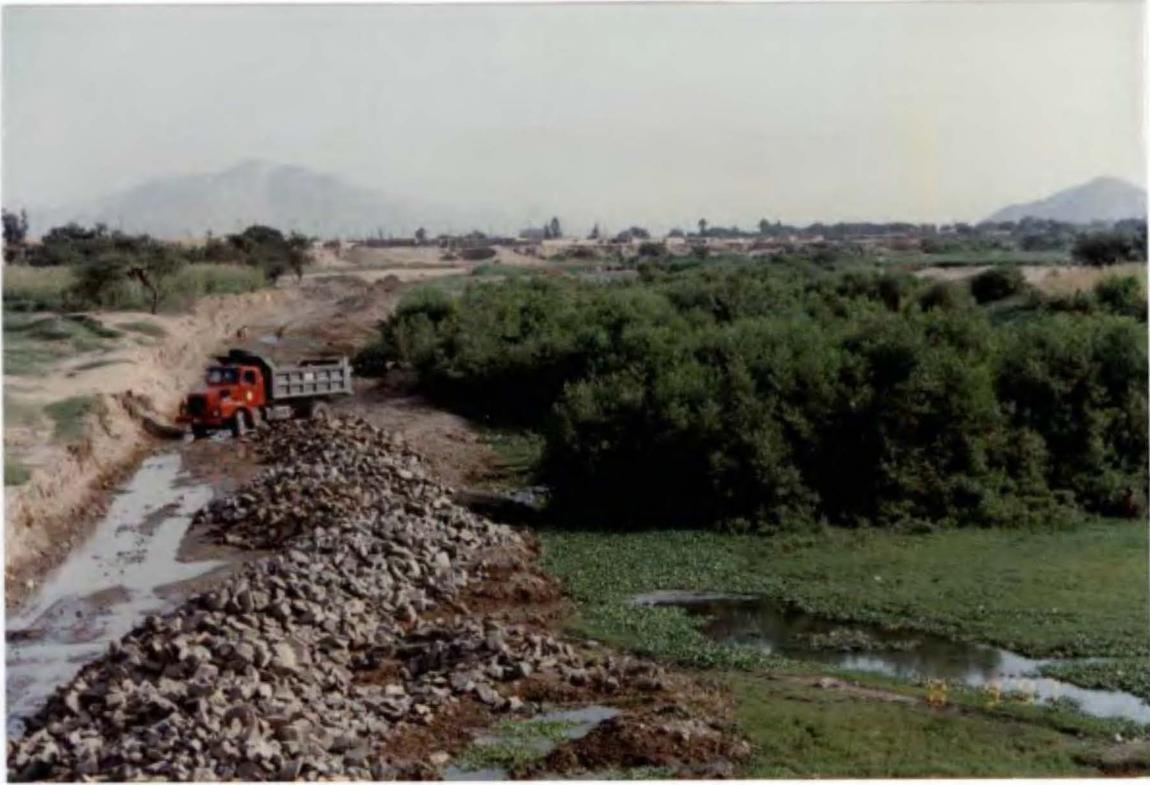
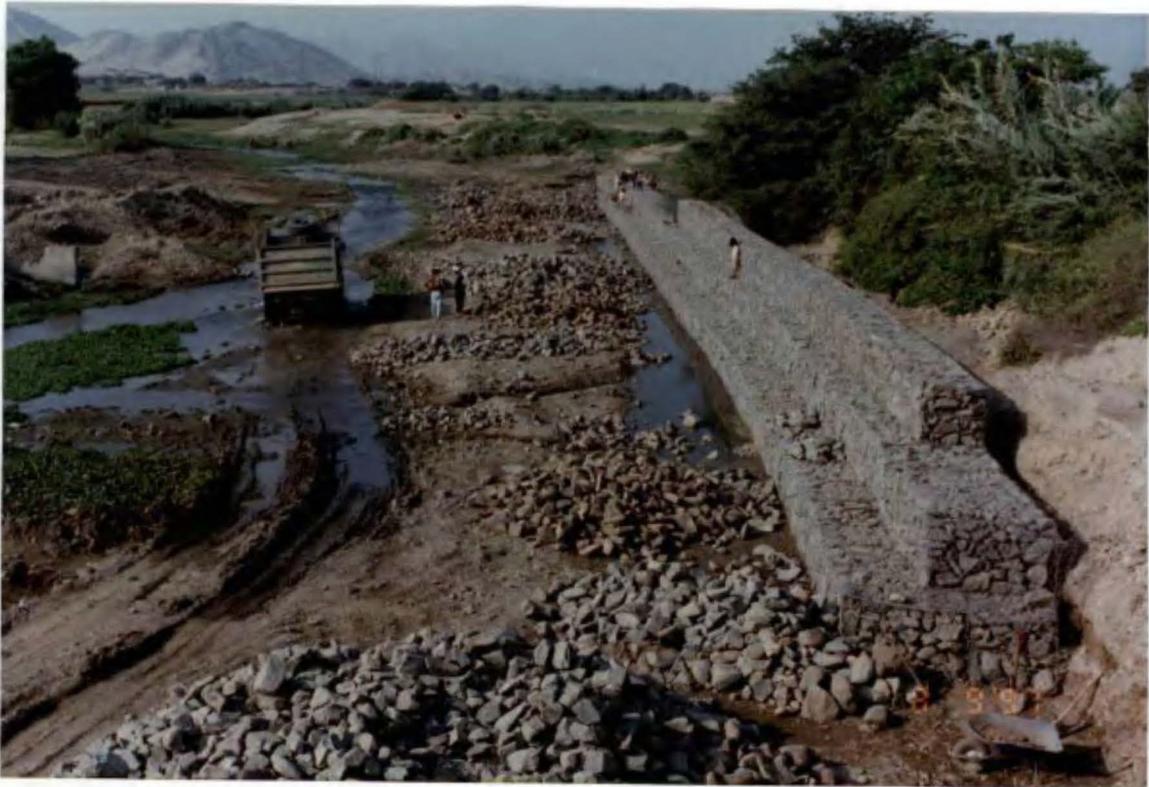
Foto No. 27 Sector Puente sobre el río Chao. En la vista superior (A), aguas abajo donde necesita limpieza de cauce; hacia el fondo erosión de ribera en la margen izquierda puede afectar a Chao. En la vista inferior (B), vista aguas arriba donde se están construyendo gaviones, en la margen izquierda.

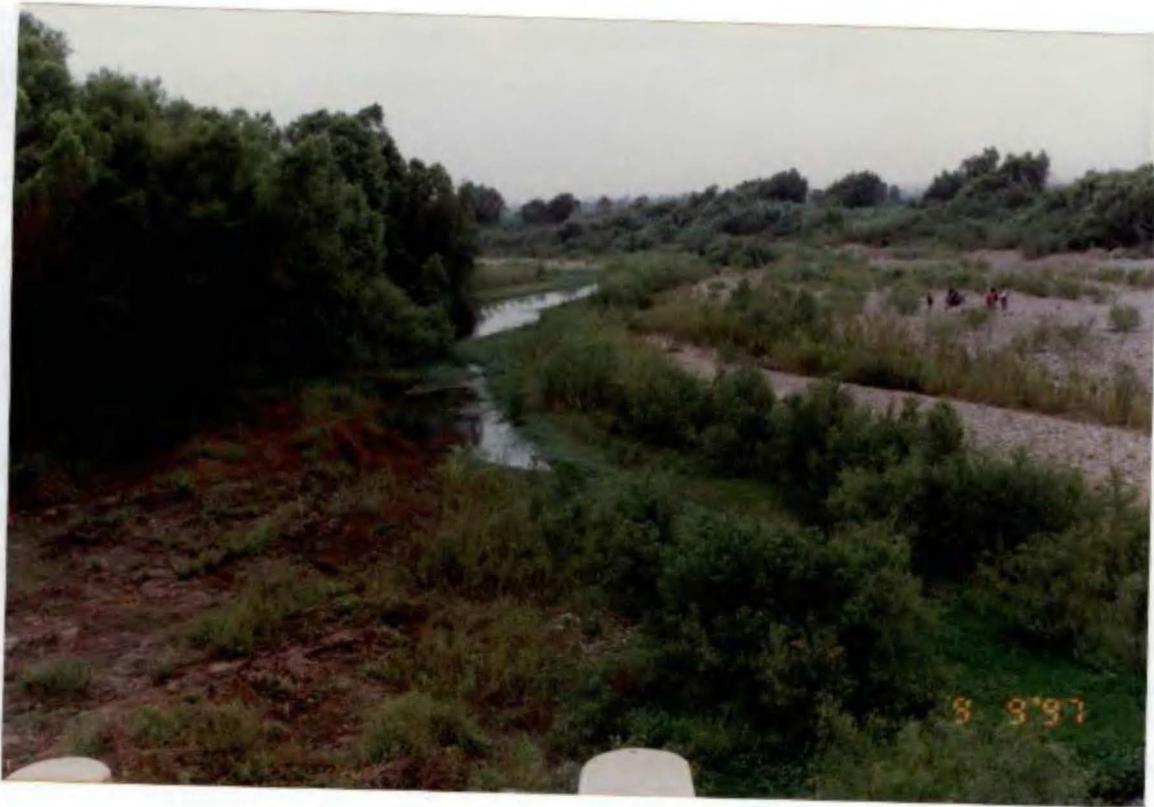
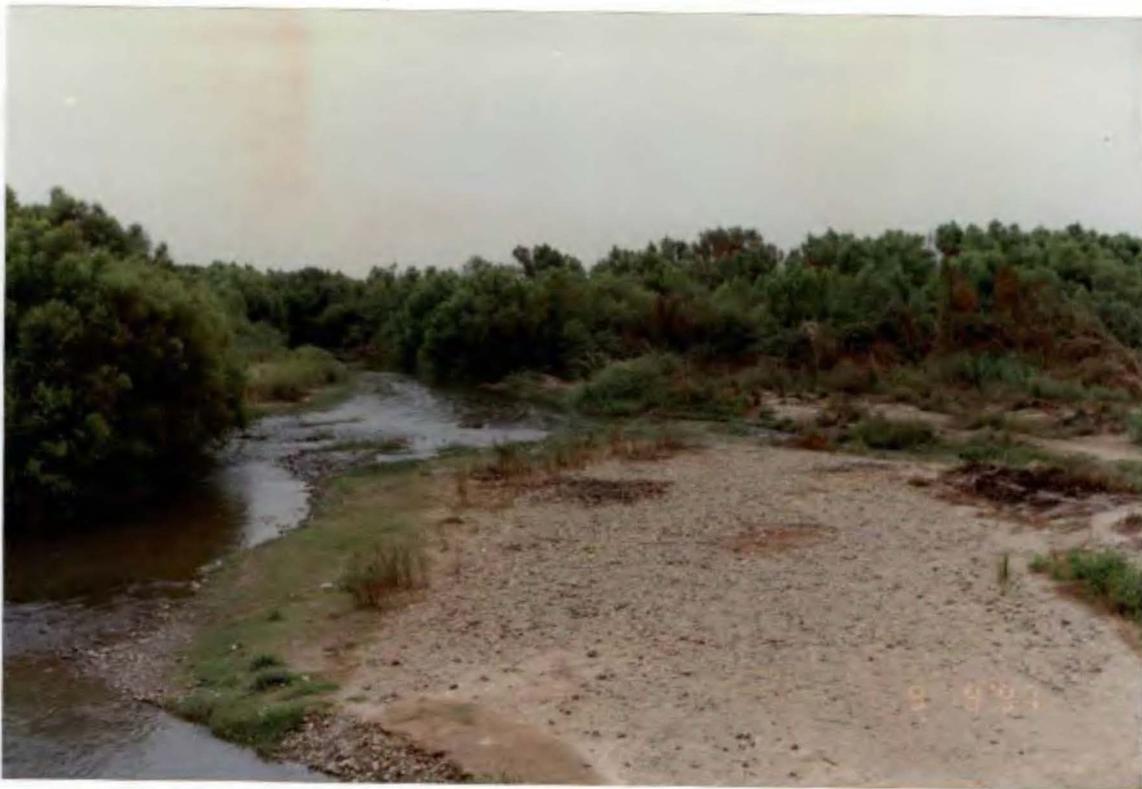
Foto No. 33 Sector aguas abajo (A) y aguas arriba (B) de Bocatoma Santa Lucía, en el río Moche que necesita limpieza y encauzamiento.

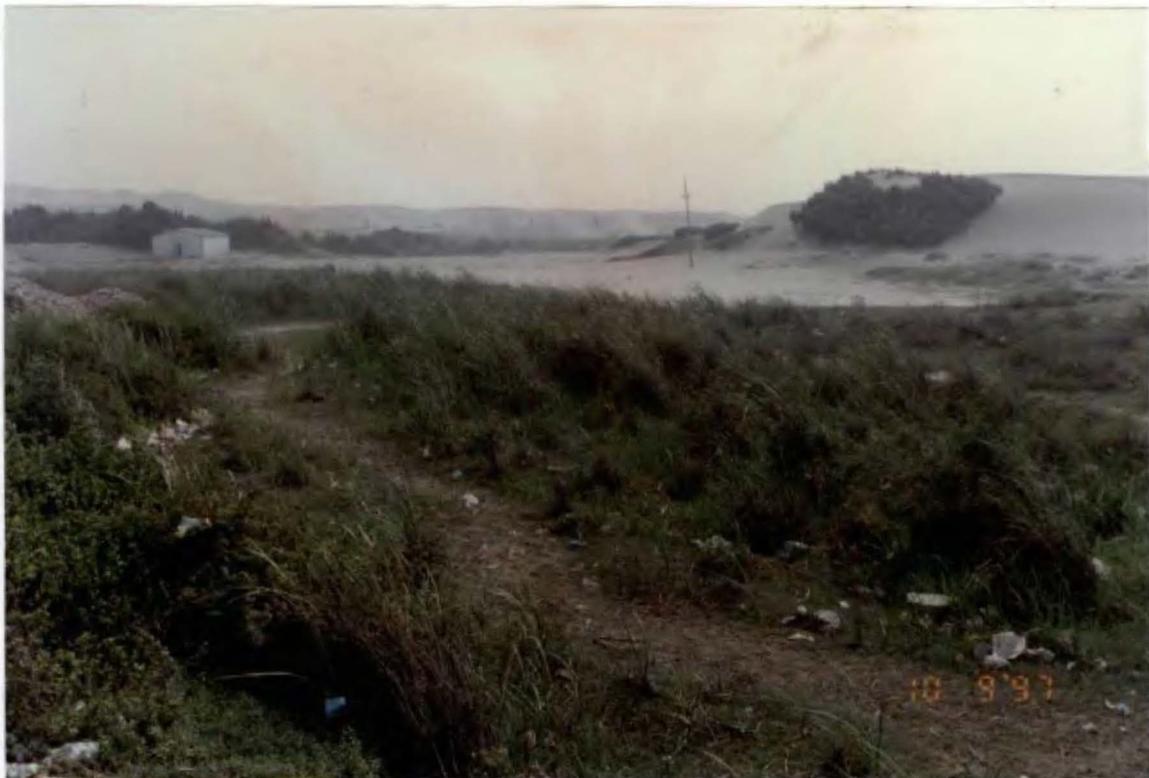
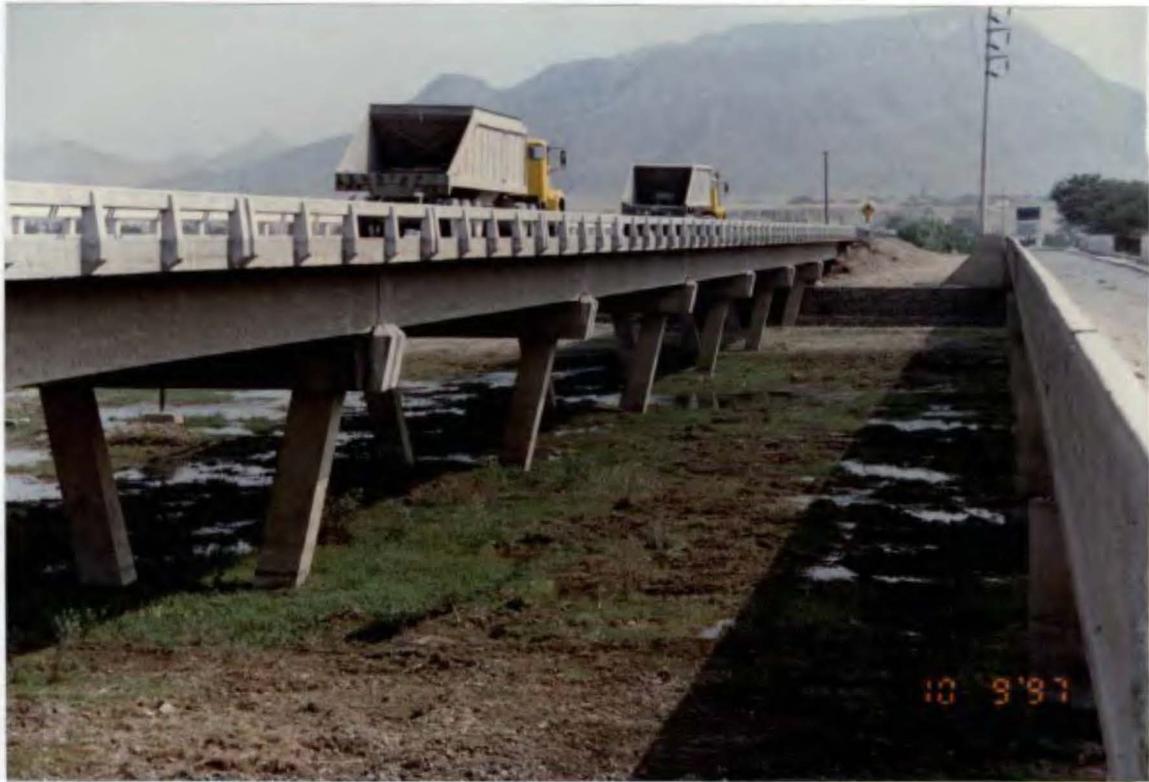
Foto No. 40 Sector de la quebrada Cabruna: en (A) vista aguas abajo donde se observa la quebrada que cruza la localidad de Pacasmayo y un dique seco en la margen derecha; en (B) Vista aguas arriba que necesita limpieza de cauce y defensa en la margen izquierda.
