**INSTITUTO GEOLÓGICO MINERO Y METALÚRGICO**

**INSPECCION INGENIERO-GEOLOGICA AL AREA EN  
PELIGRO DE SER AFECTADA POR EL FENOMENO  
DE "EL NIÑO"  
TRAMO PATIVILCA-LAMBAYEQUE**

**DIRECCIÓN DE GEOTECNIA**

**TRAMO: PATIVILCA – LAMBAYEQUE (05 al 13 de Setiembre de 1997)**

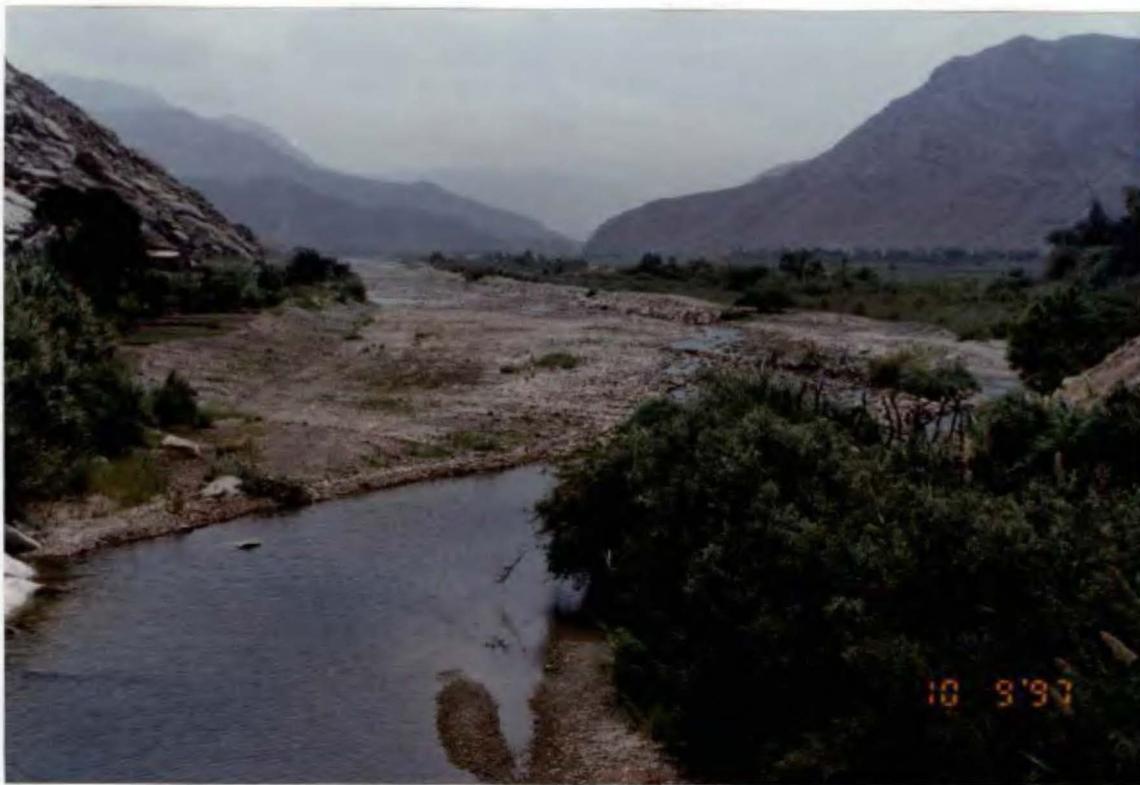
Foto No. 43 Erosión de riberas en la margen izquierda del río Jequetepeque, en el sector de Ventanillas, donde necesita reforzar y ampliar el dique de enrocado existente.

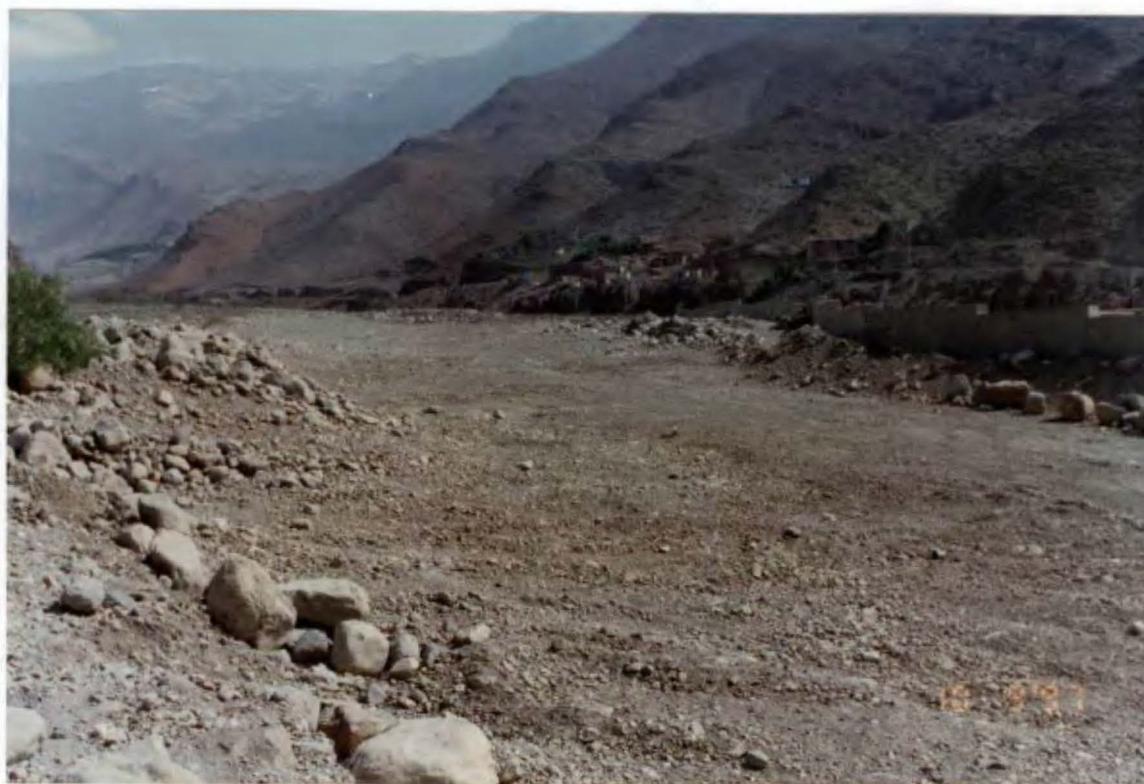
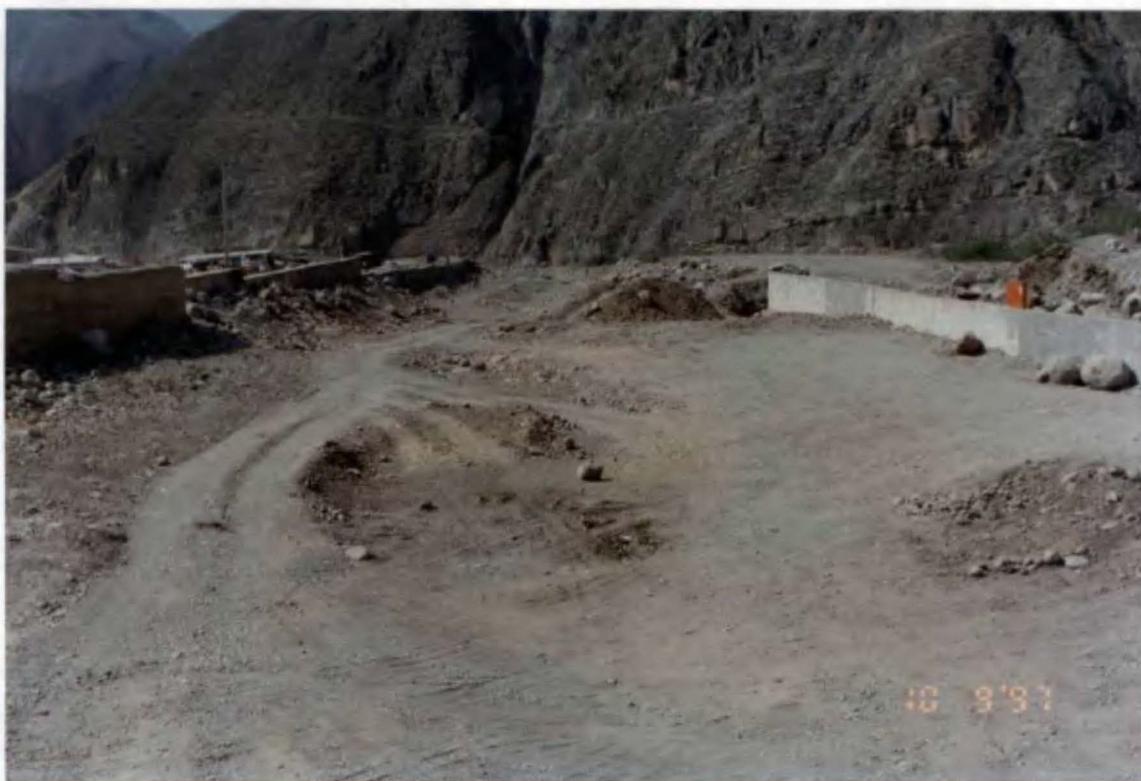
Foto No. 50 Sector Chilete. En (A) Puente sobre el río Huertas, vía importante de unión con la provincia de Cajamarca. Nótese los pilares centrales deteriorados por los huaycos; en (B) vista aguas arriba del puente sobre río Huertas y el muro de contención en la margen izquierda.

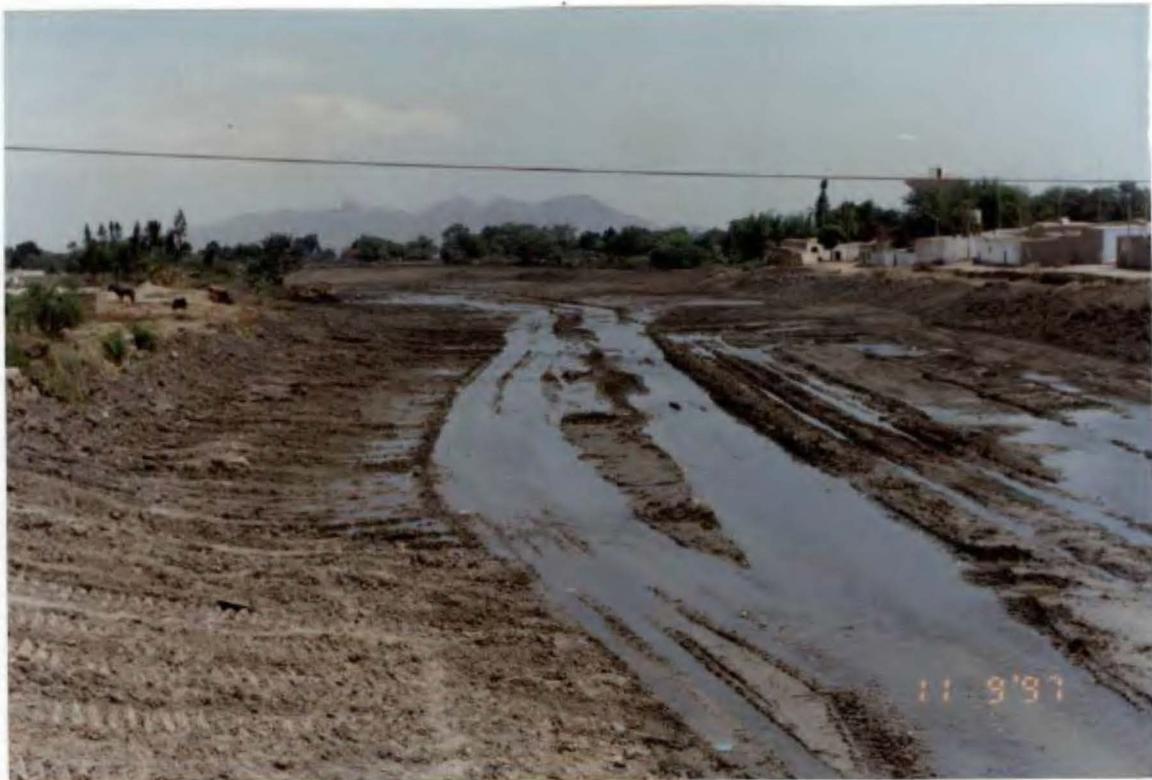
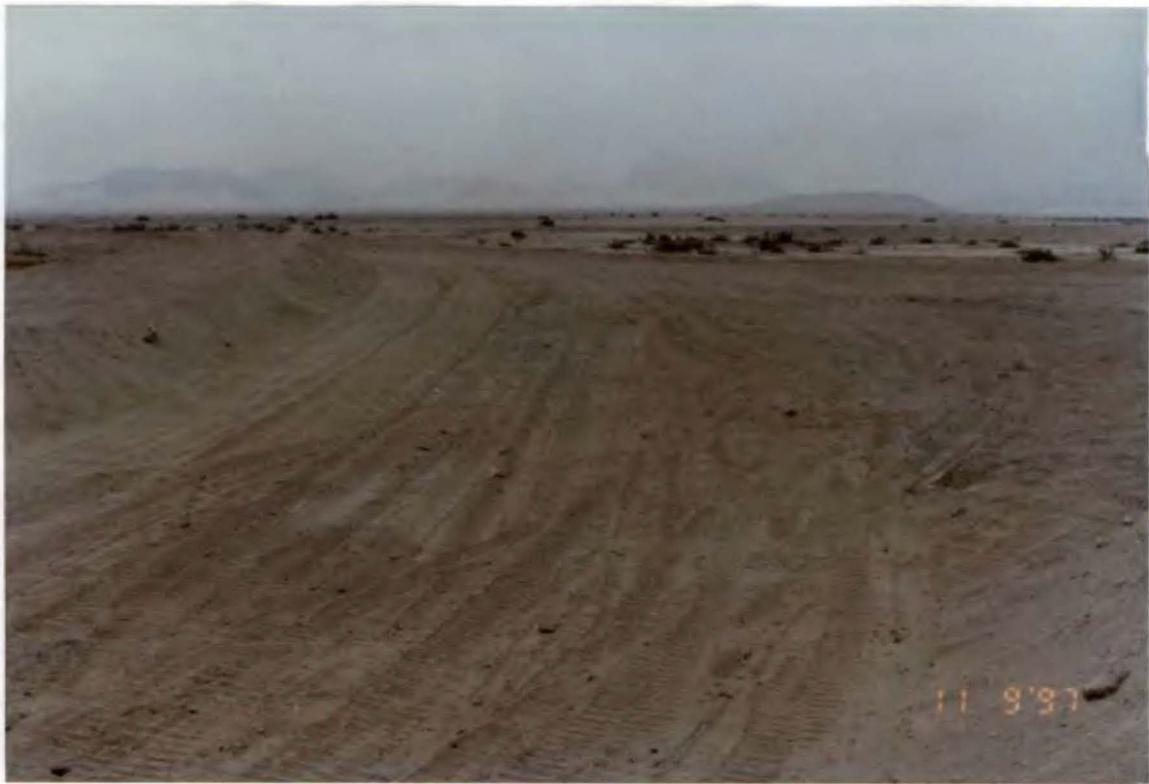
Foto No. 60 Vista de los trabajos de limpieza y encauzamiento efectuados en la quebrada Del Batán. (A) Aguas arriba del Puente Avispero obsérvese que falta mejorar la margen izquierda para proteger estribo izquierdo del puente y plataforma de carretera; (B) Aguas abajo, falta mejorar limpieza de cauce.

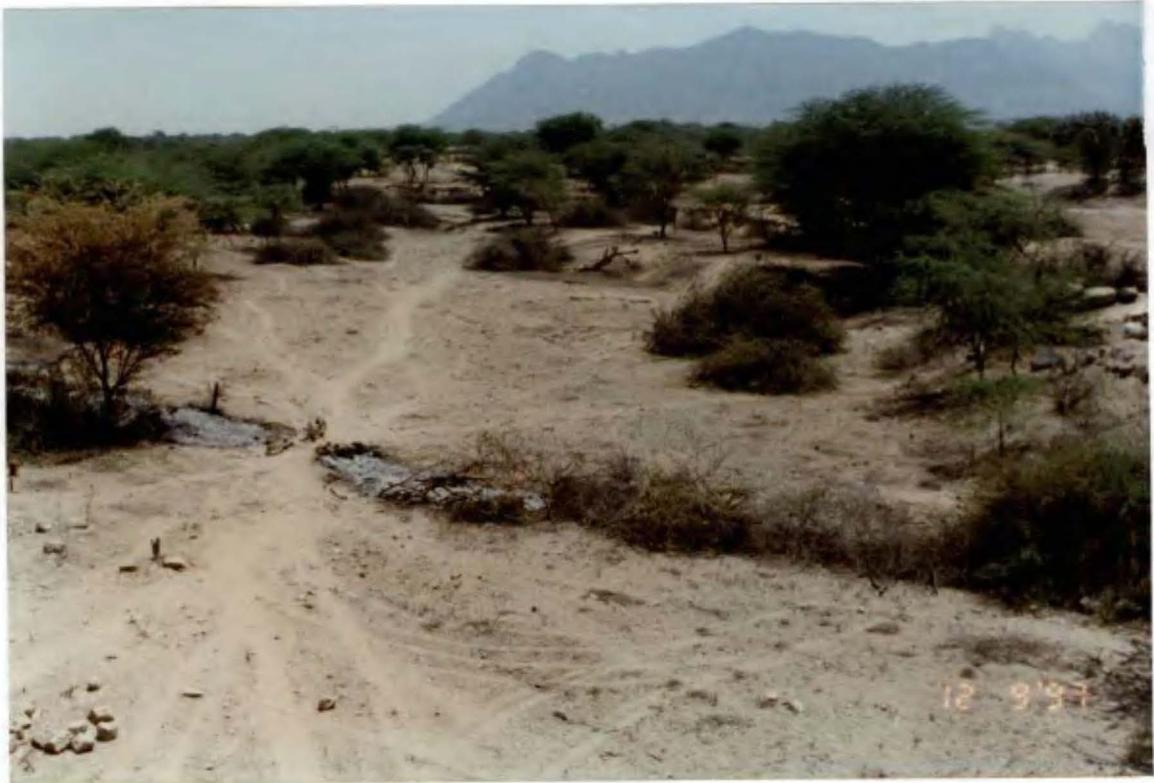
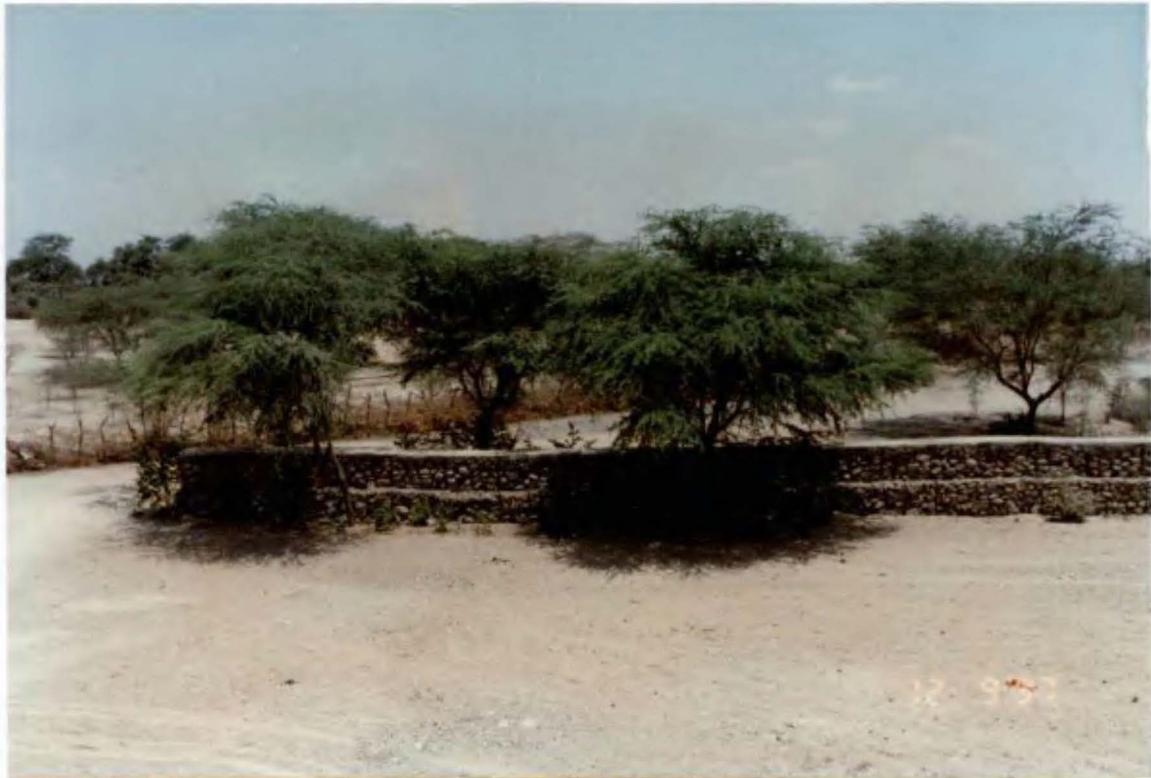
Foto No. 69 Sector Puente Chicoma. Se observa en (A) vista aguas arriba a antiguos enrocados en la margen izquierda y falta de limpieza de cauce. Más cerca se ha construido en ambas márgenes gaviones los que se encuentran colgados (B), y sin concluir pues no protegen los estribos del puente.

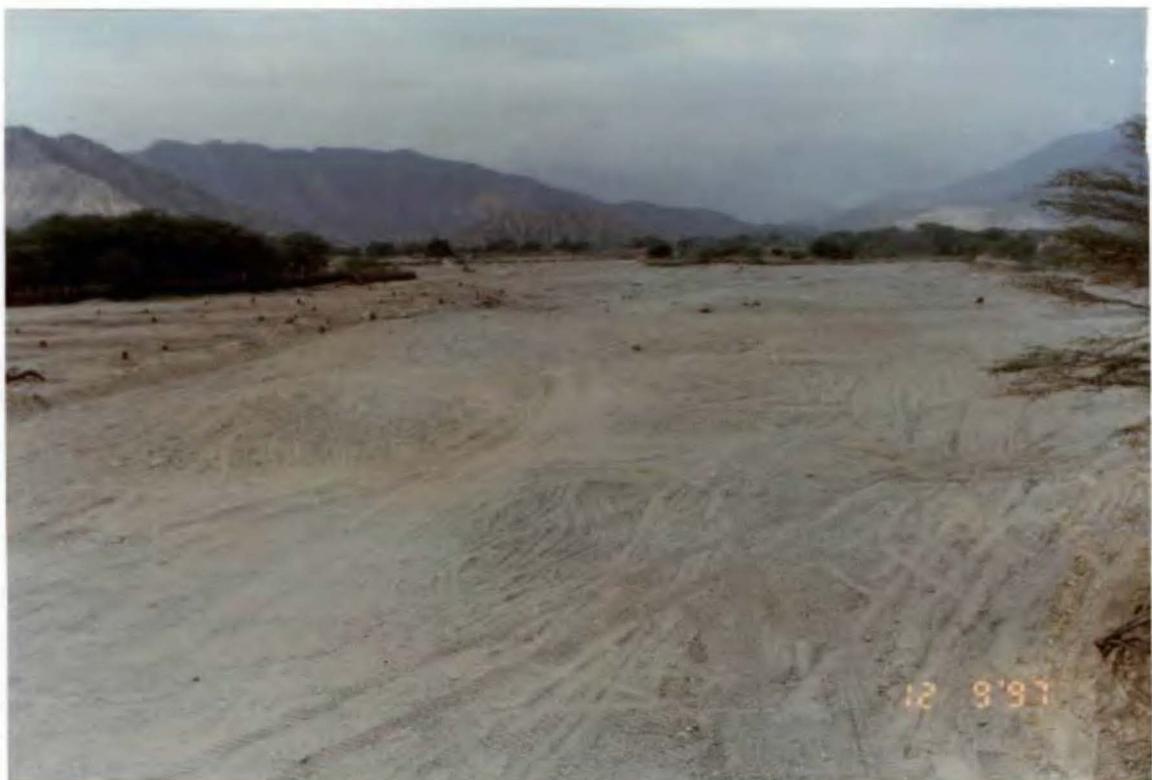
Foto No. 72 Vista aguas arriba del puente sobre el río Olmos; nótese en la margen derecha el talado de árboles (deforestación), y en la margen izquierda donde necesita proteger poblado de Víctor Raúl.
