Informe Técnico N° A7424

EVALUACIÓN DE PELIGROS GEOLÓGICOS EN LOS SECTORES SAMANA Y SILCO

Departamento Arequipa
Provincia Castilla
Distrito Ayo

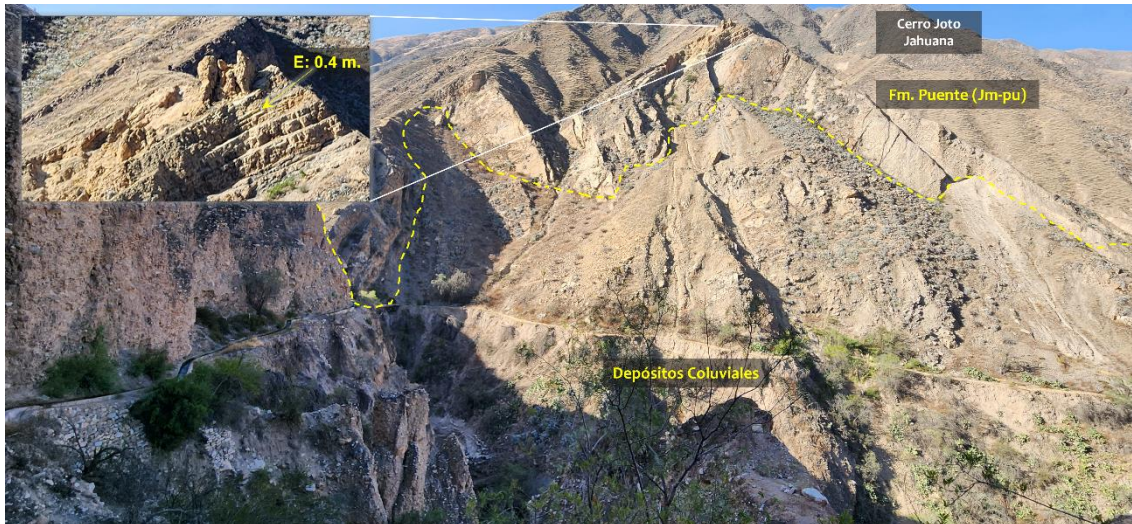
Figura 7. Sustrato rocoso de la Formación Puente – Sector Samana. Se observan afloramientos de areniscas pardas que están moderadamente meteorizadas y tienen estructuras medianamente fracturadas con espaciamentos entre 0.3 a 1 m.

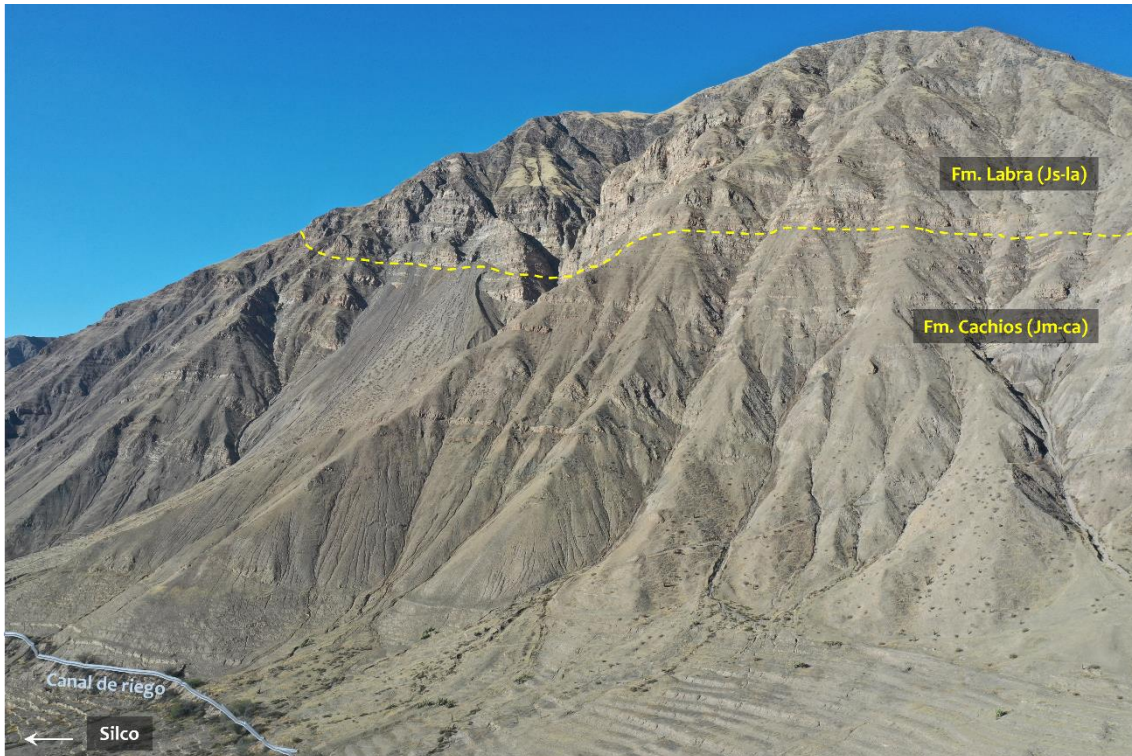
Figura 8. Formaciones Cachíos y Labra – Sector Silco. Se observan afloramientos del sustrato rocoso de la Formación Cachíos y Formación Labra de areniscas, limolitas y lutitas en los cerros de la margen derecha de la quebrada Silco.

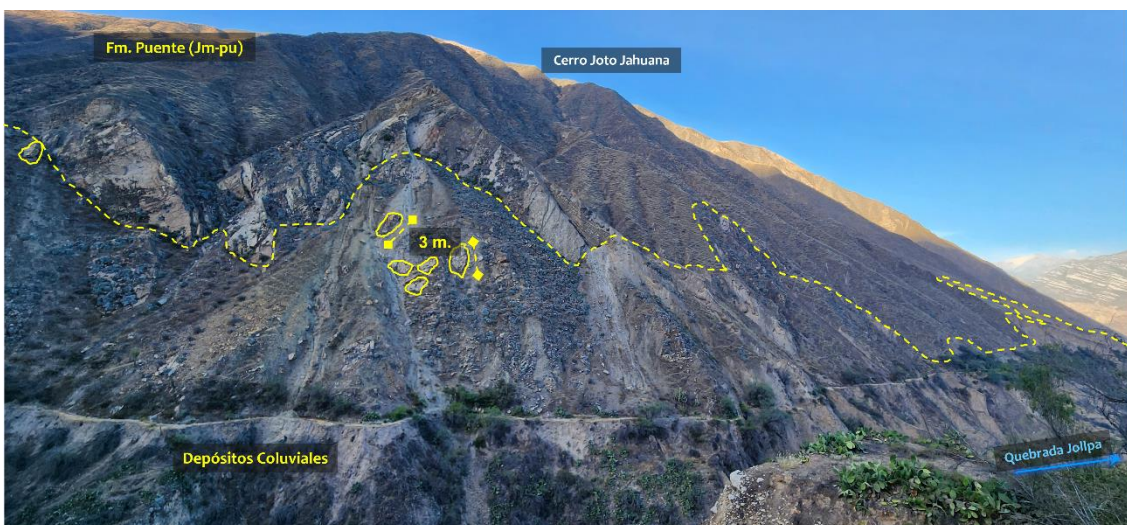
Figura 9. Depósitos coluviales – sector Samana. Se encuentran en las laderas del flanco Oeste del cerro Joto Jahuana.

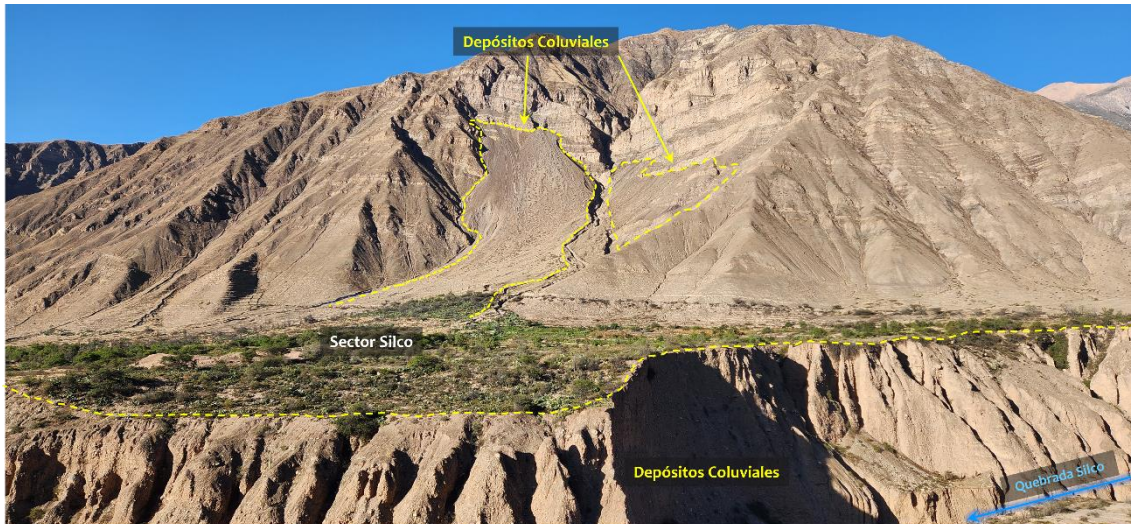
Figura 10. Depósitos coluviales – sector Silco. Se observan depósitos coluviales como resultado de la avalancha de detritos y erosión de laderas en cárcavas.

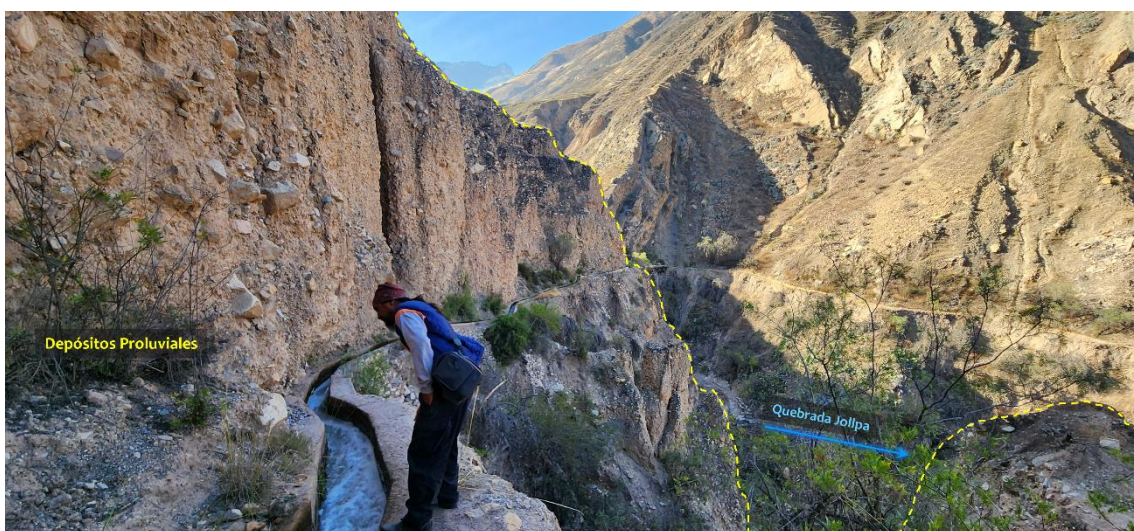
Los depósitos proluviales en Samana se encuentran no consolidados y provienen de flujos de detritos (huaicos) que se dieron en las quebradas Grande y Jollpa (Figura 11). Los depósitos no tienen ninguna selección, son una mezcla heterogénea de fragmentos de rocas con diferentes tamaños y de formas angulosas a subredondeadas, alcanzando alturas hasta 65 metros, forman terrazas. Están conformados por bloques (40%) con tamaños máximos de hasta 1.5 metros, gravas (40%) y matriz areno-limo-arcilloso (20%).

Figura 11. Sector Samana, se muestra los depósitos proluviales conformados por bloques con tamaños máximos de hasta 1.5 m, gravas en matriz areno-limo-arcillosa. Vista de la margen derecha de la quebrada Jollpa.

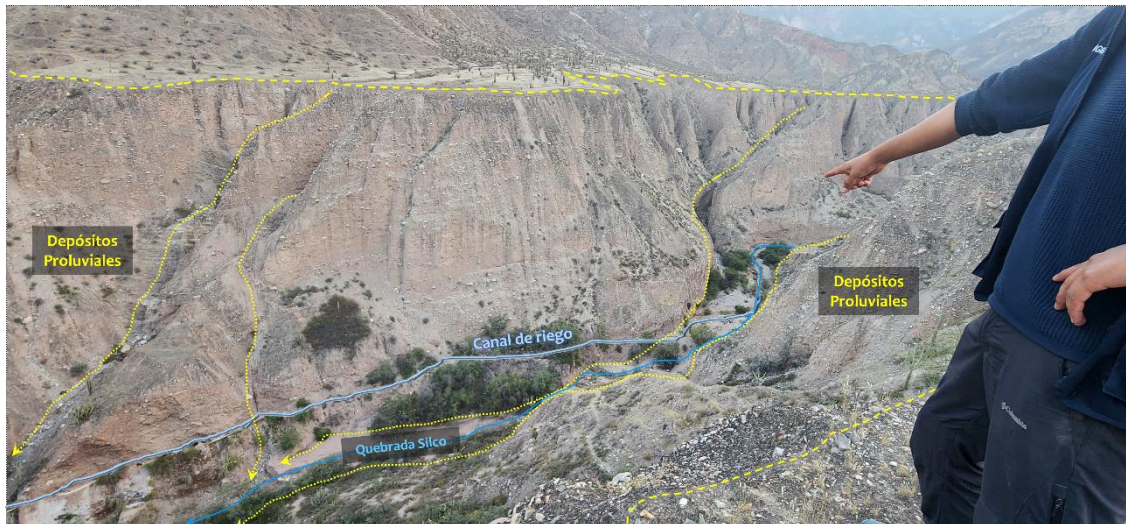
Estos depósitos, en ambos sectores se caracterizan por estar poco compactos, lo que permite la infiltración del agua. De esta manera, los terrenos son fácilmente saturados y susceptibles a los movimientos en masa.

Figura 12. Sector Silco, se observan los depósitos proluviales conformados por bloques con tamaños máximos de hasta 1 m, gravas, dentro de una matriz areno-limo-arcilloso. Vista hacia el oeste.

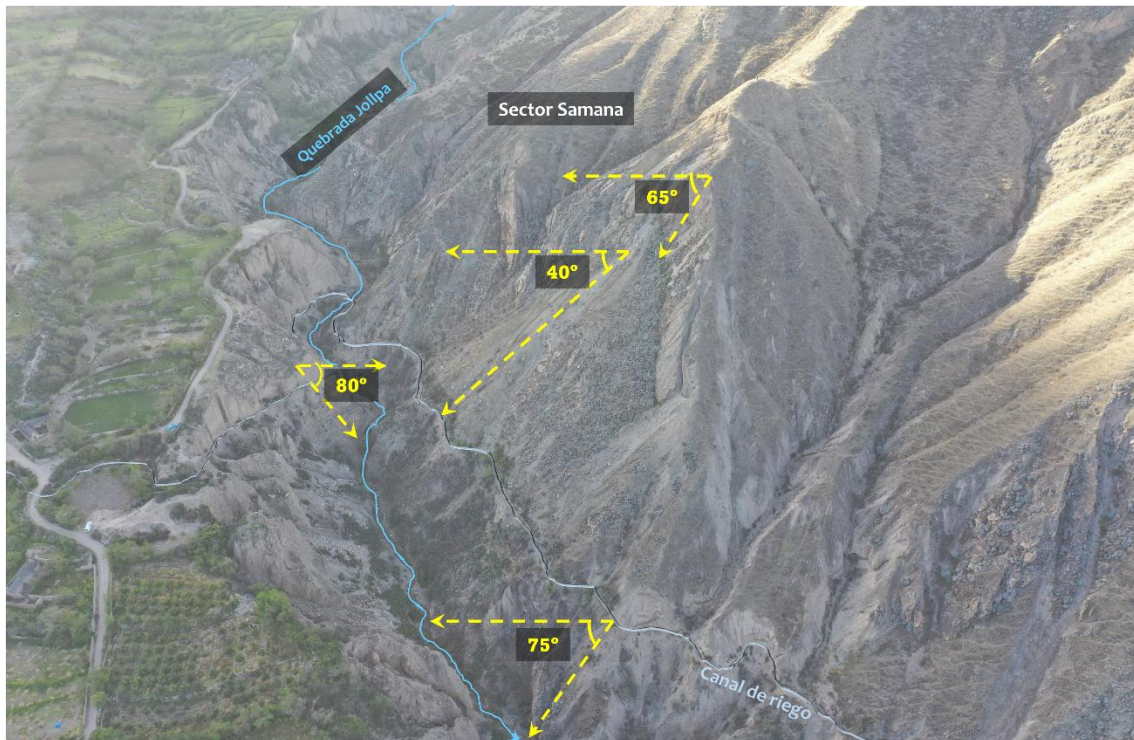
Sector Samana: Las laderas del flanco Oeste del cerro Joto Jahuana, tienen pendientes mayores a 40° (pendiente muy fuerte a muy escarpado), lo que facilita el escurrimiento superficial del agua de precipitación pluvial y el arrastre del material suelto disponible en sus laderas. Por otro lado, la zona de piedemonte proluvial o aluviotorrencial sobre la cual se encuentran áreas agrícolas se conforma de pendientes que varían de 1° a 15° (pendientes de inclinación suave a moderado). (Figura 13).

Figura 13. Sector Samana, se observa que el terreno presenta pendientes muy fuertes ($>40^\circ$), correspondiente a las vertientes del cerro Joto Jahuana.

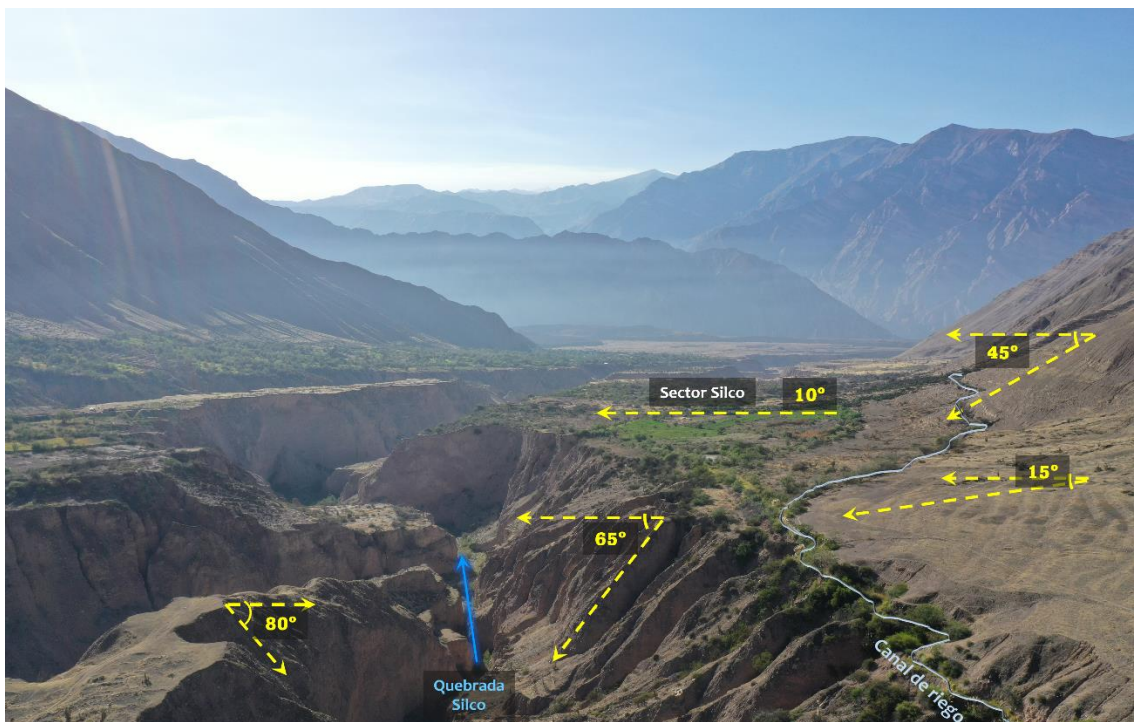
Sector Silco: Las laderas de la montaña tienen pendientes entre 15° a $>45^\circ$ (pendientes fuertes a muy escarpadas), lo que facilita el escurrimiento superficial del agua de precipitación pluvial y el arrastre del material suelto disponible en sus laderas. Por otro lado, la zona media a baja presenta pendientes hasta los 10° (pendientes llanas a moderadas), y es sobre esta zona que se encuentra el sector de Silco. (Figura 14).

Figura 14. Sector Silco, se observa las pendientes del terreno moderado (10°) en áreas agrícolas y pendientes moderadas a muy escarpadas ($15^\circ - >45^\circ$) en las laderas de la montaña y quebrada.

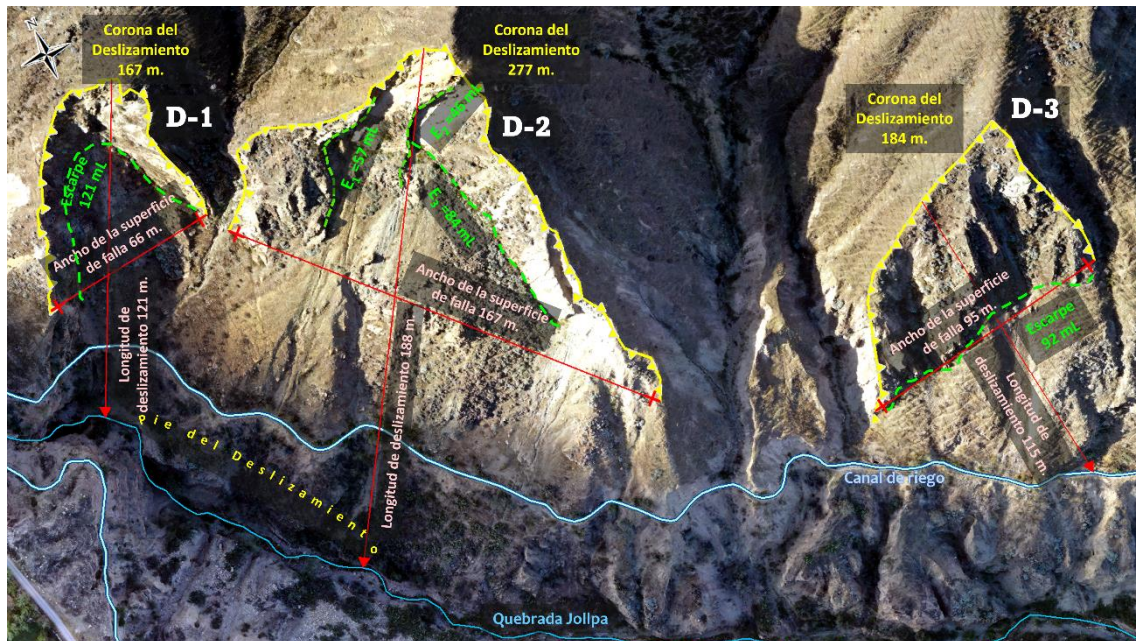
- **D1** (Longitud de corona 167 m, Ancho de la superficie de falla de 66 m, Longitud de deslizamiento de 121 m, Longitud de escarpe 121 m y salto de 17 m).
- **D2** (Longitud de corona 277 m, Ancho de la superficie de falla de 167 m, Longitud de deslizamiento de 188 m, tres escarpes de longitudes E₁ – 57 m, E₂ – 46 m, E₃ – 84 m y saltos de 5 m, 5 m y 20 m respectivamente).
- **D3** (Longitud de corona 184 m, Ancho de la superficie de falla de 95 m, Longitud de deslizamiento de 115 m, Longitud de escarpe 92 m y salto de 50 m).

Estos deslizamientos representan un **peligro alto a muy alto** para la infraestructura del canal de riego del sector Samana como también para los pobladores regantes que transitan por el canal. Además, existe la posibilidad de que de reactivarse los deslizamientos llegarían a represar la quebrada Jollpa, el posible desembalse y/o ruptura de dique del represamiento, afectaría las viviendas y áreas agrícolas que se ubican aguas abajo de la quebrada.

Figura 19. Se muestra las características de los deslizamientos traslacionales en la ladera del flanco oeste del cerro Joto Jahuana, margen izquierda de la quebrada Jollpa.

- Replantear el trazo del canal de riego en este sector, a un lugar donde no se observe perturbaciones geológicas.
- Antes de realizar cualquier tipo de obras de prevención y mitigación en la zona, se debe considerar realizar el estudio de mecánica de suelos del deslizamiento y alrededores.
- Instalar puentes colgantes para acueductos en los cauces de las quebradas profundas, como la quebrada Jollpa y quebrada Grande.
- Mejorar el canal de riego actual que se encuentra fuera de este sector, empleando tuberías de manera soterrada e impermeabilizando los canales existentes.
- Construir un sistema de protección con muros de contención, enrocado u otras estructuras de protección en el cauce de la quebrada Jollpa, para evitar la erosión fluvial en el pie del deslizamiento.

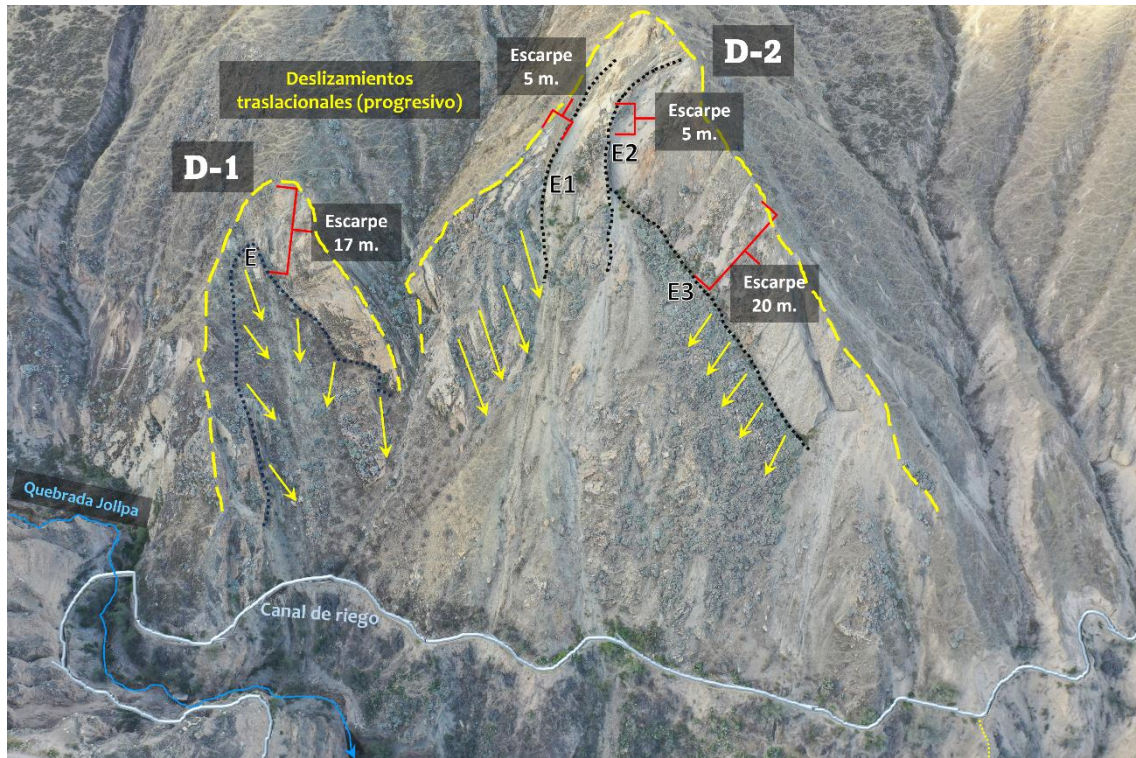
Figura 20. Se observa deslizamientos traslacionales progresivos en la ladera del flanco oeste del cerro Joto Jahuana, margen izquierda de la quebrada Jollpa.

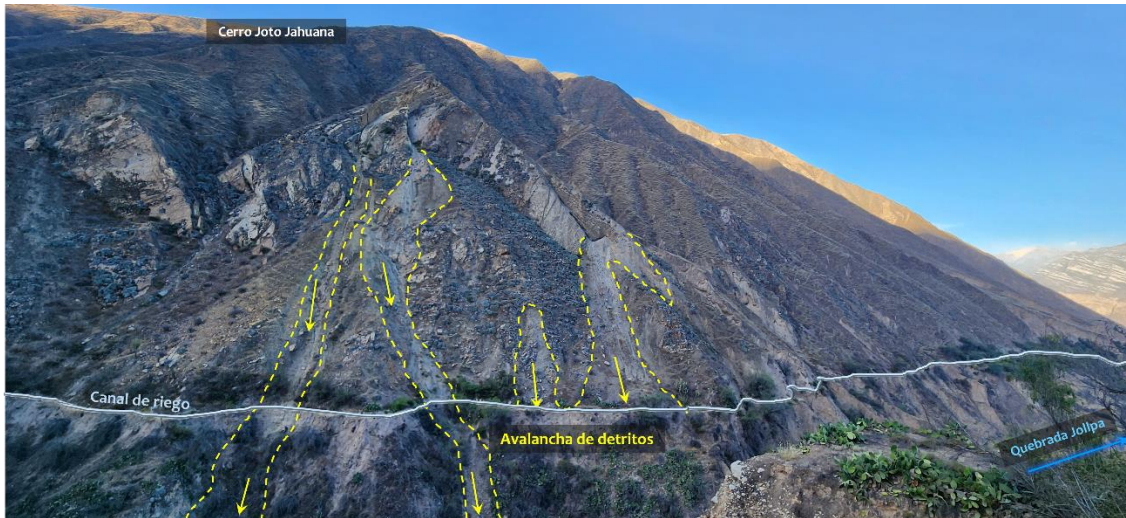
Este proceso afecta y pone en **peligro alto** al canal de riego en el sector Samana que pasa por las laderas de la montaña.

Figura 21. En la figura se observa la acumulación de avalancha de detritos que se desarrollan en el cuerpo del deslizamiento, estos se dan en las laderas del cerro Joto Jahuana.

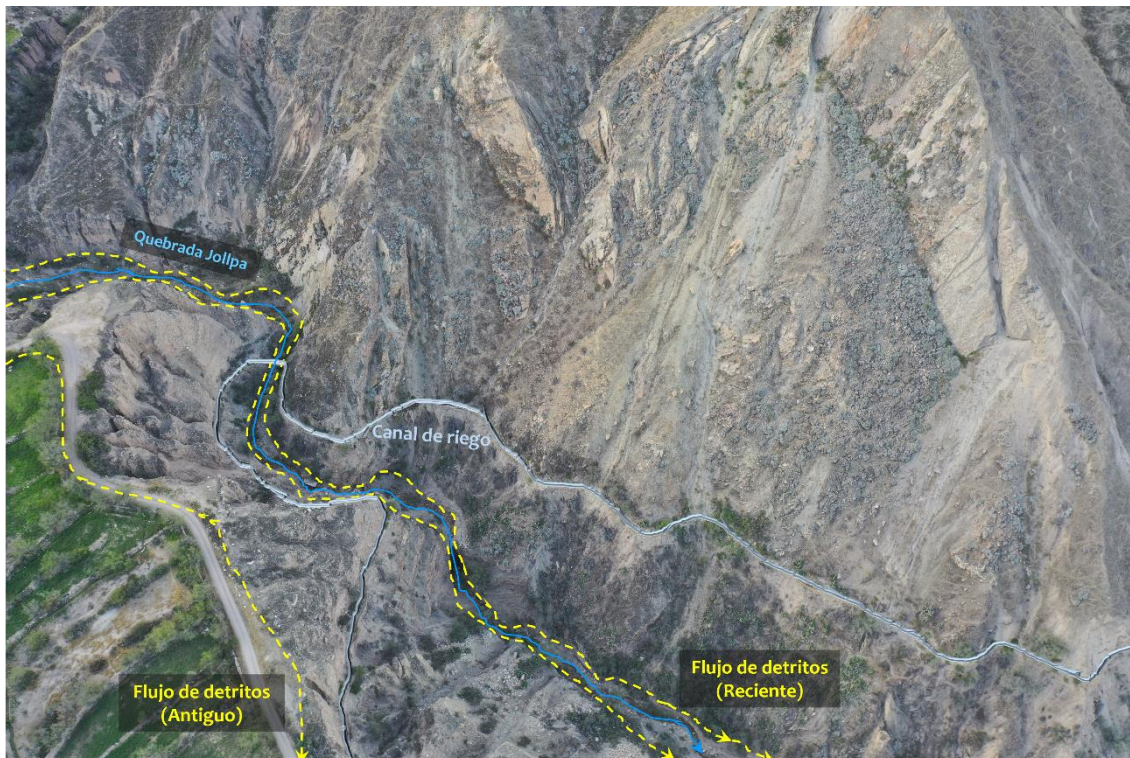
- **Flujo de detritos activo (Reciente):** Corresponde a los eventos frecuentes de huaicos que se dan por el cauce de la quebrada Jollpa (flujo canalizado) y en las vertientes de la montaña Joto Jahuana (flujos no canalizados) que afectan directamente al canal de riego. (Figura 22).
- **Flujo de detritos inactivo relicto (Antiguo):** Formó las terrazas de depósitos proluviales con alturas de 65 metros, que se observan en ambas márgenes de la quebrada Jollpa, sobre la cual se ubican las áreas agrícolas en este sector. (Figura 22).

Figura 22. En la figura se observan los depósitos de flujos de detritos activos (reciente) en el cauce de la quebrada Jollpa y flujos de detritos inactivos relictos (antiguo) acumulados a manera de terrazas con alturas de hasta 65 m.

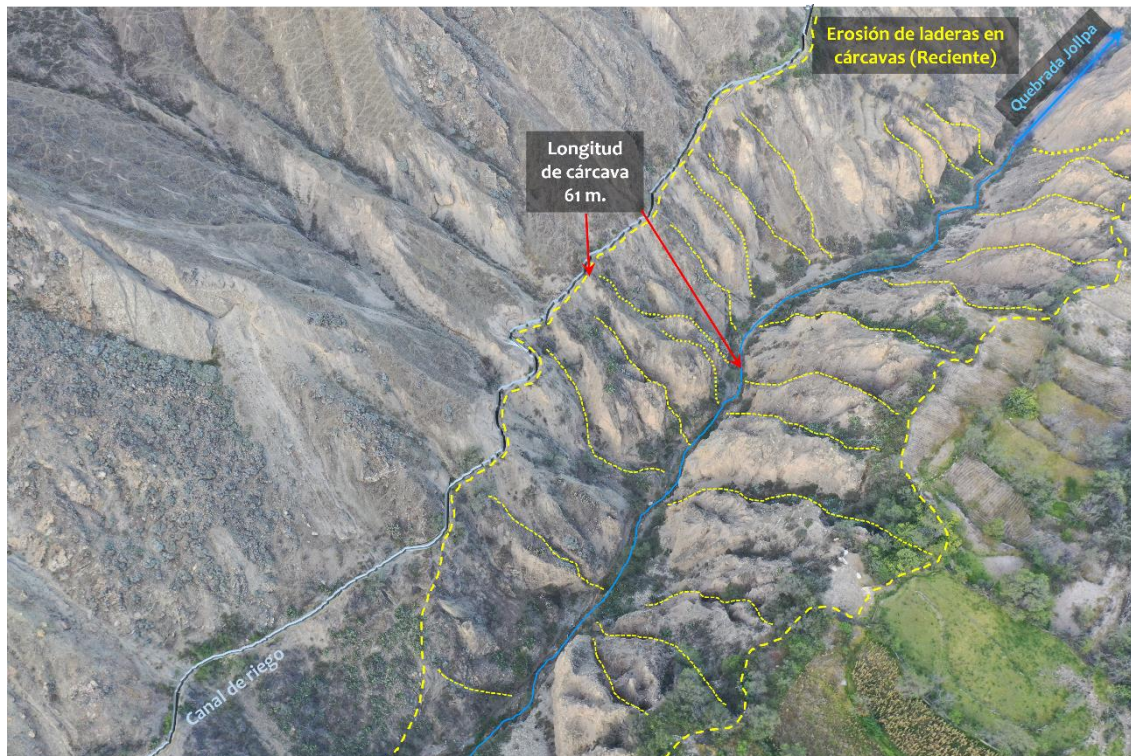
Este peligro geológico activo pone en **peligro alto** al canal de riego que pasa por las laderas de la montaña Joto Jahuana y a ciertas áreas de cultivo.

Figura 23. Se observan las cárcavas que están erosionando las laderas de la vertiente de la quebrada Jollpa en ambas márgenes de su curso.

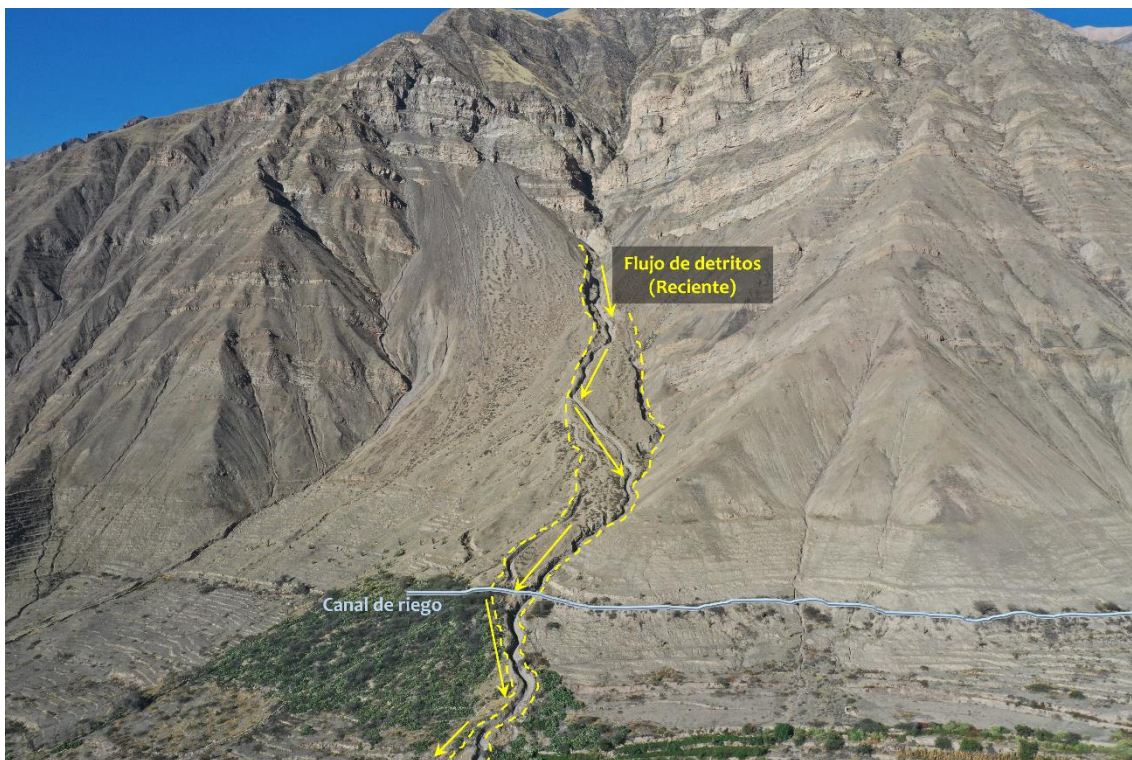
Figura 24. Se observa el flujo de detritos no canalizado reciente (activo) en la ladera de montaña en el sector de Silco.

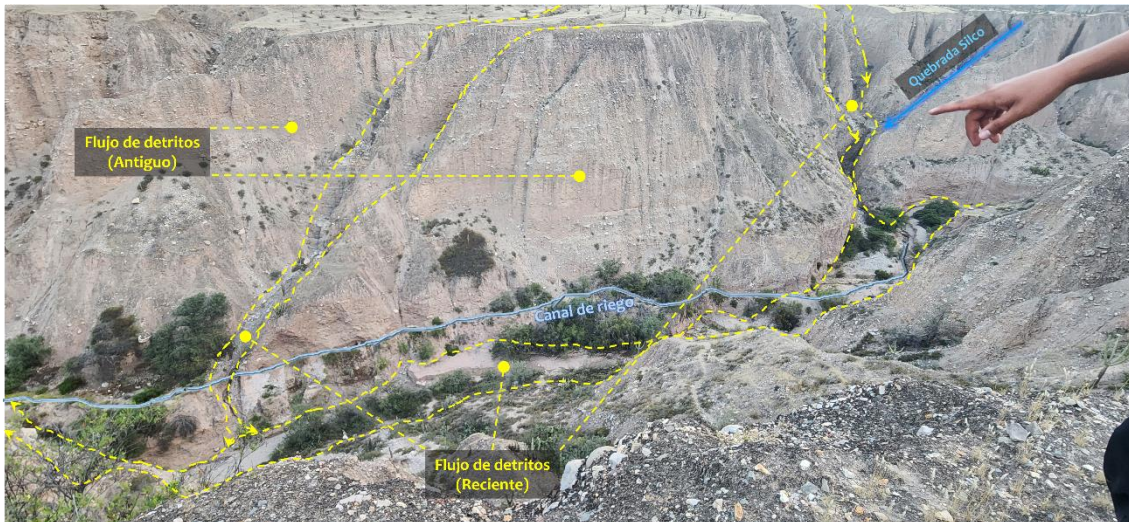
- **Flujo de detritos inactivo relicto (Antiguo):** Movimiento en masa que claramente ocurrió bajo condiciones geomórficas o climáticas diferentes a las actuales, posiblemente hace miles de años (Cruden y Varnes, 1996). El flujo está conformado por bloques con tamaños máximos de hasta 1 metro, gravas y una matriz areno-limo-arcillosa. Los elementos de estos depósitos no tienen ninguna selección, tratándose de una mezcla heterogénea con rocas de formas (angulosas a subredondeadas), alcanzando alturas de acumulación a manera de terrazas (piedemontes proluviales o aluviotorrenciales) de hasta 70 metros de potencia. (Figura 25).

Figura 25. Se muestra los depósitos originados por flujos de detritos antiguos (inactivo relicto), que alcanzan alturas de hasta 70 metros. Asimismo, se observan los depósitos recientes.

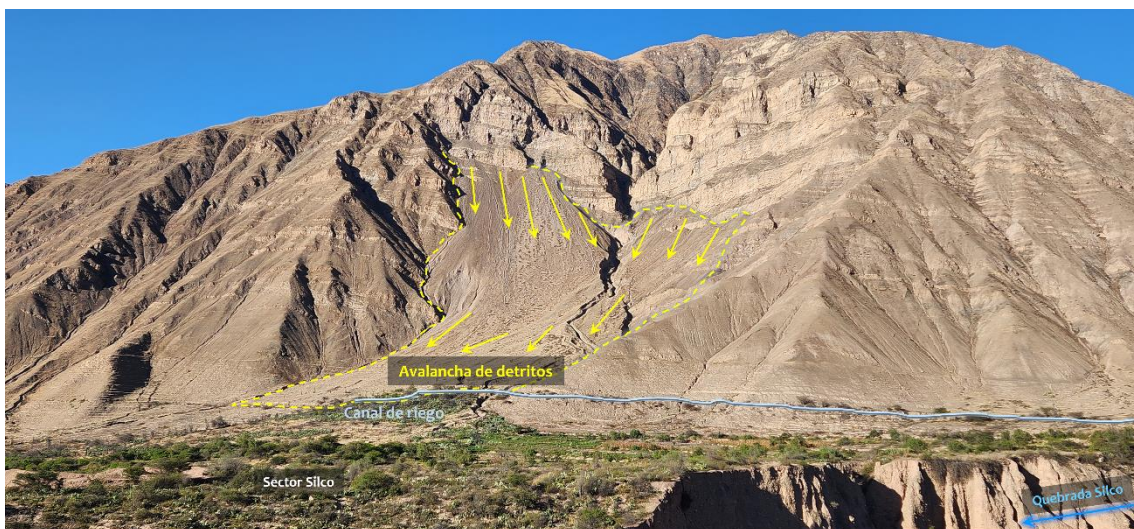
Este proceso está condicionado por la pendiente fuerte a muy escarpada ($>15^\circ$) del terreno, las rocas se encuentran moderadamente meteorizadas y medianamente fracturadas (Fm. Cachíos). La avalancha está compuesta por fragmentos de rocas angulosas, bloques con tamaños máximos de hasta 1 metro, gravas y una escasa matriz areno-limo-arcillosa.

Parte del tramo del canal de riego que abastece al sector Silco, se encuentra afectado por la avalancha de detritos, lo que pone en **peligro alto** al canal. (Figura 26).

Figura 26. Se observa la avalancha de detritos en la montaña aledaña al sector Silco.

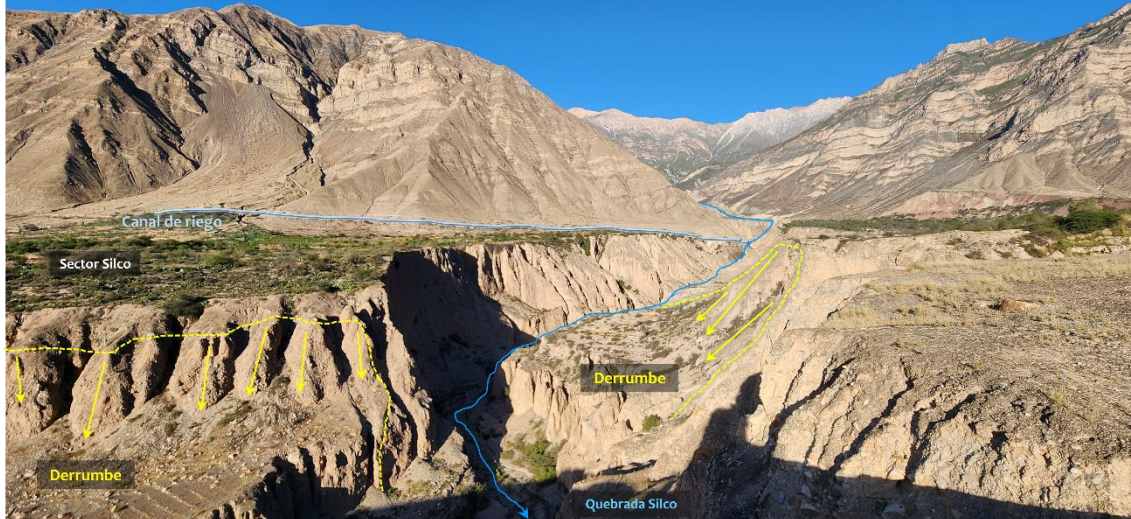
En la quebrada Silco se observan derrumbes antiguos (inactivos abandonados), debido a que las condiciones del suelo son poco compactas, lo que permite la infiltración de agua (Figura 27). Están conformados por bloques con tamaños máximos de hasta 1 metro, gravas en matriz areno-limo-arcillosa. Estos factores, sumados a las pendientes

Cabe aclarar que el sector de Silco es una zona agrícola donde el sistema de riego se da por gravedad. Esto hace que las riberas de la quebrada Silco sean susceptibles a derrumbes. Por lo tanto, el nivel de **peligro** se considera **medio**.

Figura 27. Se evidencia derrumbes en las laderas de la quebrada Silco. Vista hacia el oeste.

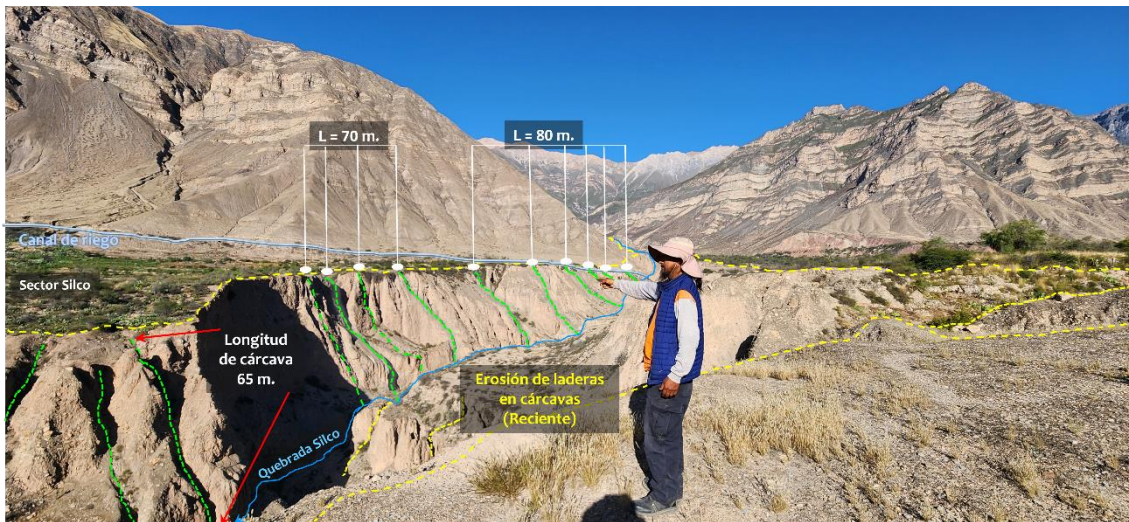
Por las condiciones geológicas, geodinámicas y geomorfológicas se le califica como **peligro alto**.

Figura 28. Se observan las diferentes longitudes de las cárcavas que erosionan las laderas de la quebrada Silco.

- Evitar la filtración de agua proveniente de los terrenos de cultivo. Esto se reduciría si se tecnifica el sistema de riego en zonas de cabecera de ladera. Por lo que, se recomienda cambiar a un sistema de riego por goteo.
- Capacitación en técnicas de riego por goteo, para de esta manera mitigar el avance de la erosión de laderas en cárcavas de la quebrada Silco.

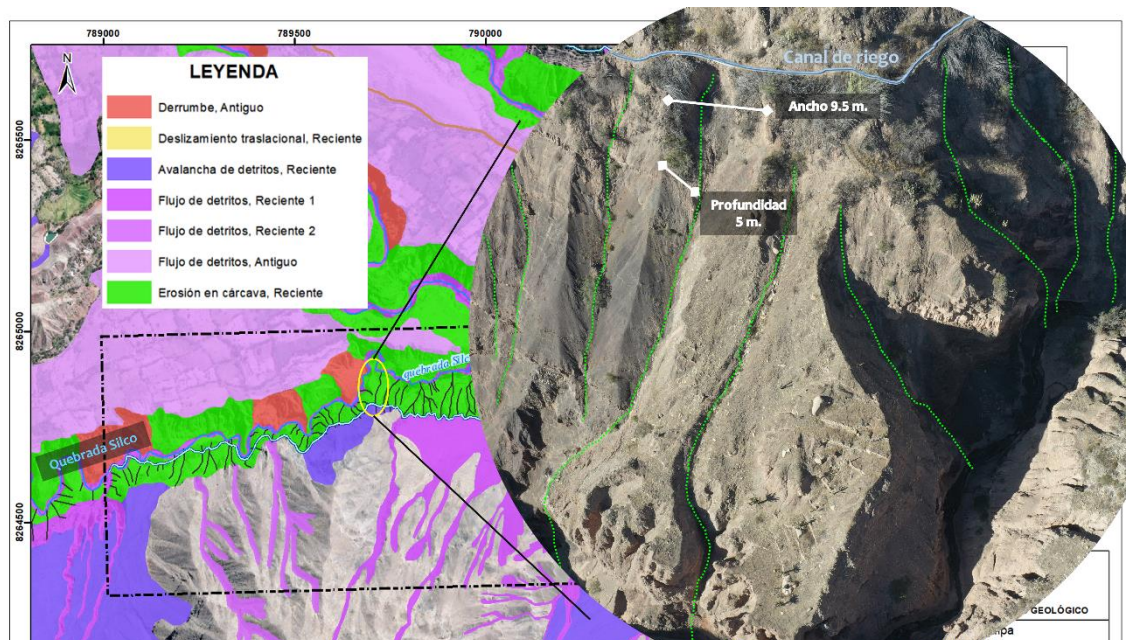
Figura 29. Se muestra la erosión de laderas en cárcavas en la quebrada Silco que afecta el tramo inicial del canal de riego.
