Informe Técnico N° A7426

EVALUACIÓN DE PELIGROS GEOLÓGICOS POR MOVIMIENTOS EN MASA EN EL CASERÍO UCTUBAMBA

Departamento La Libertad
Provincia Pataz
Distrito Ongón

SETIEMBRE
2023

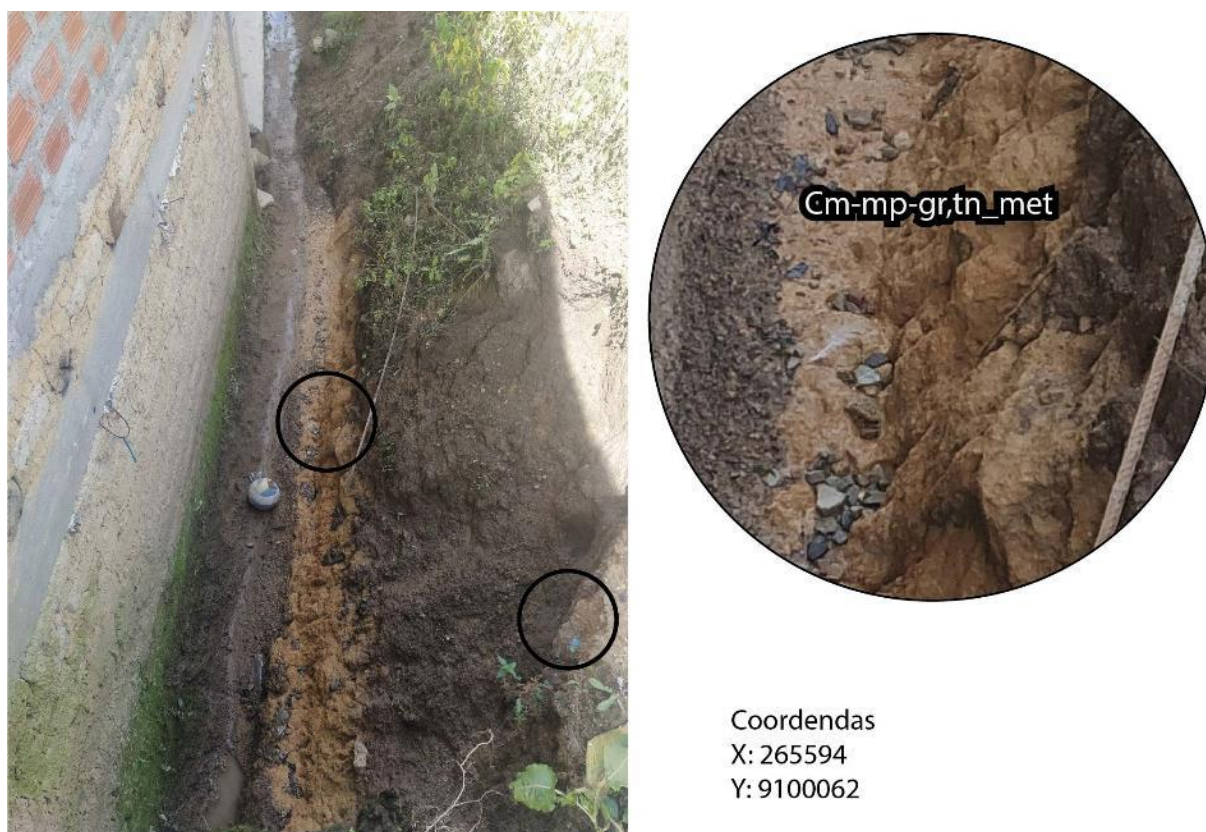
Figura 5. Obsérvese el depósito Qh-cd 1, emplazado sobre las tonalitas del Plutón Metal Palina.

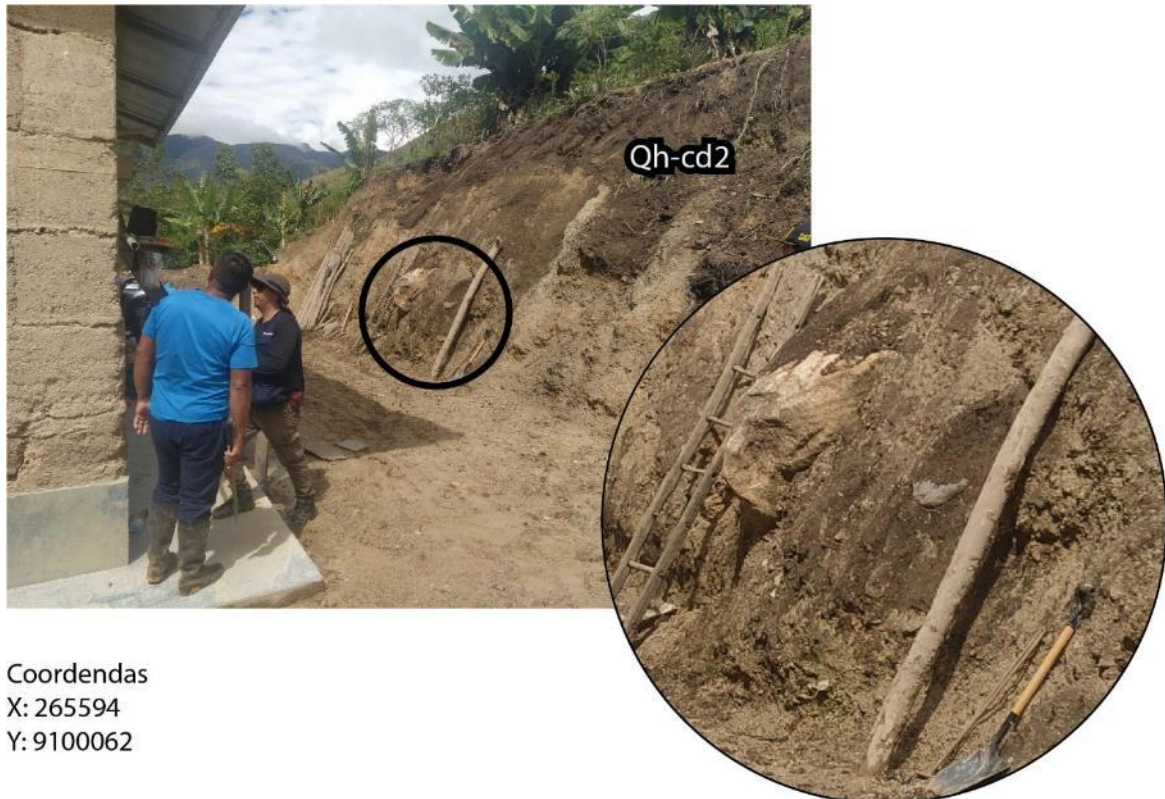
Figura 6. Obsérvese el depósito Qh-cd 2, de coloración más oscura a comparación del Qh-cd 3.

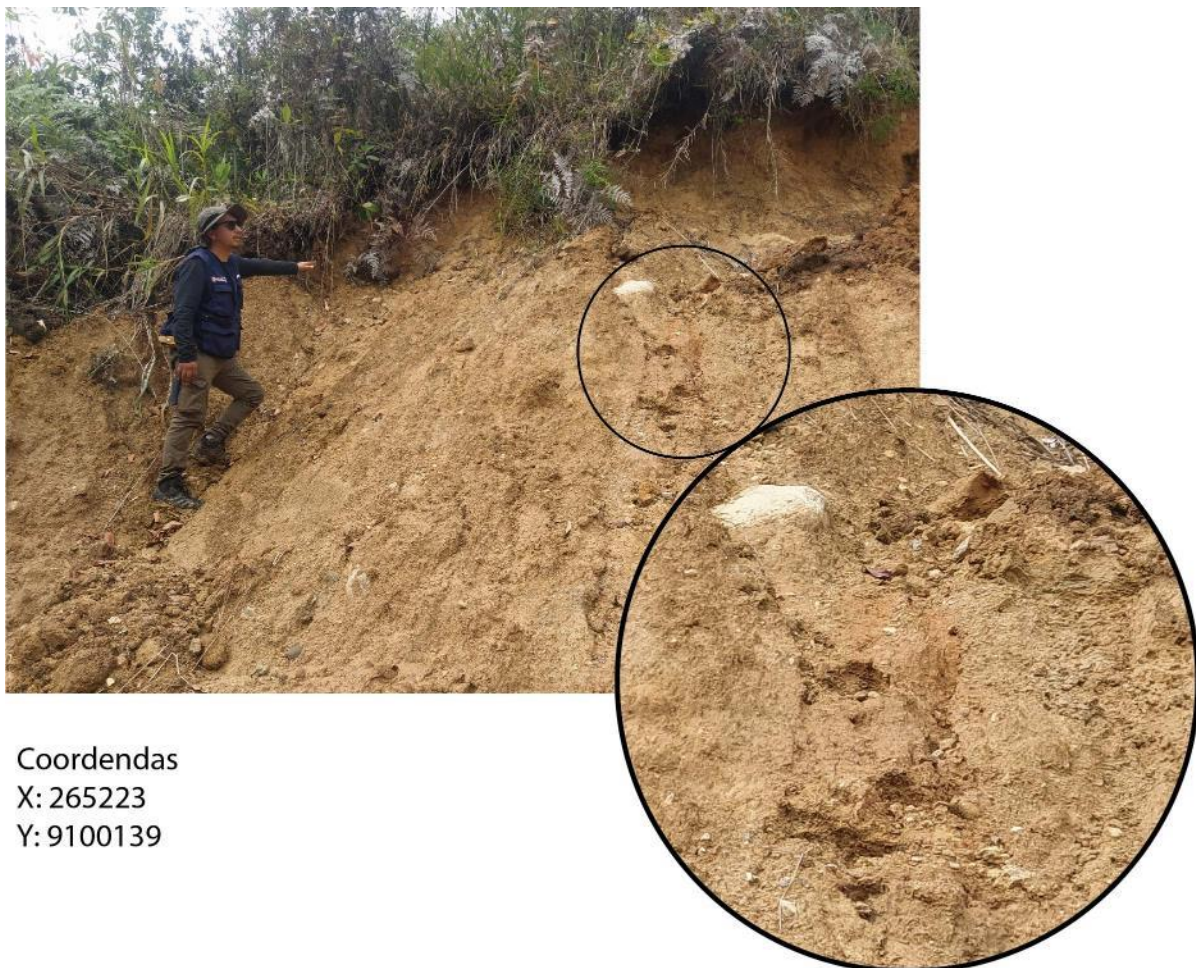
Depósito coluvio-deluvial 3 (Qh-cd3): se encuentra sobre el depósito coluvio-deluvial 2, presenta alto contenido de humedad y plasticidad y es de remoción reciente (figura 7).

Figura 7. Obsérvese el depósito Qh-cd 3, de coloración rojiza, y desplazamiento reciente.

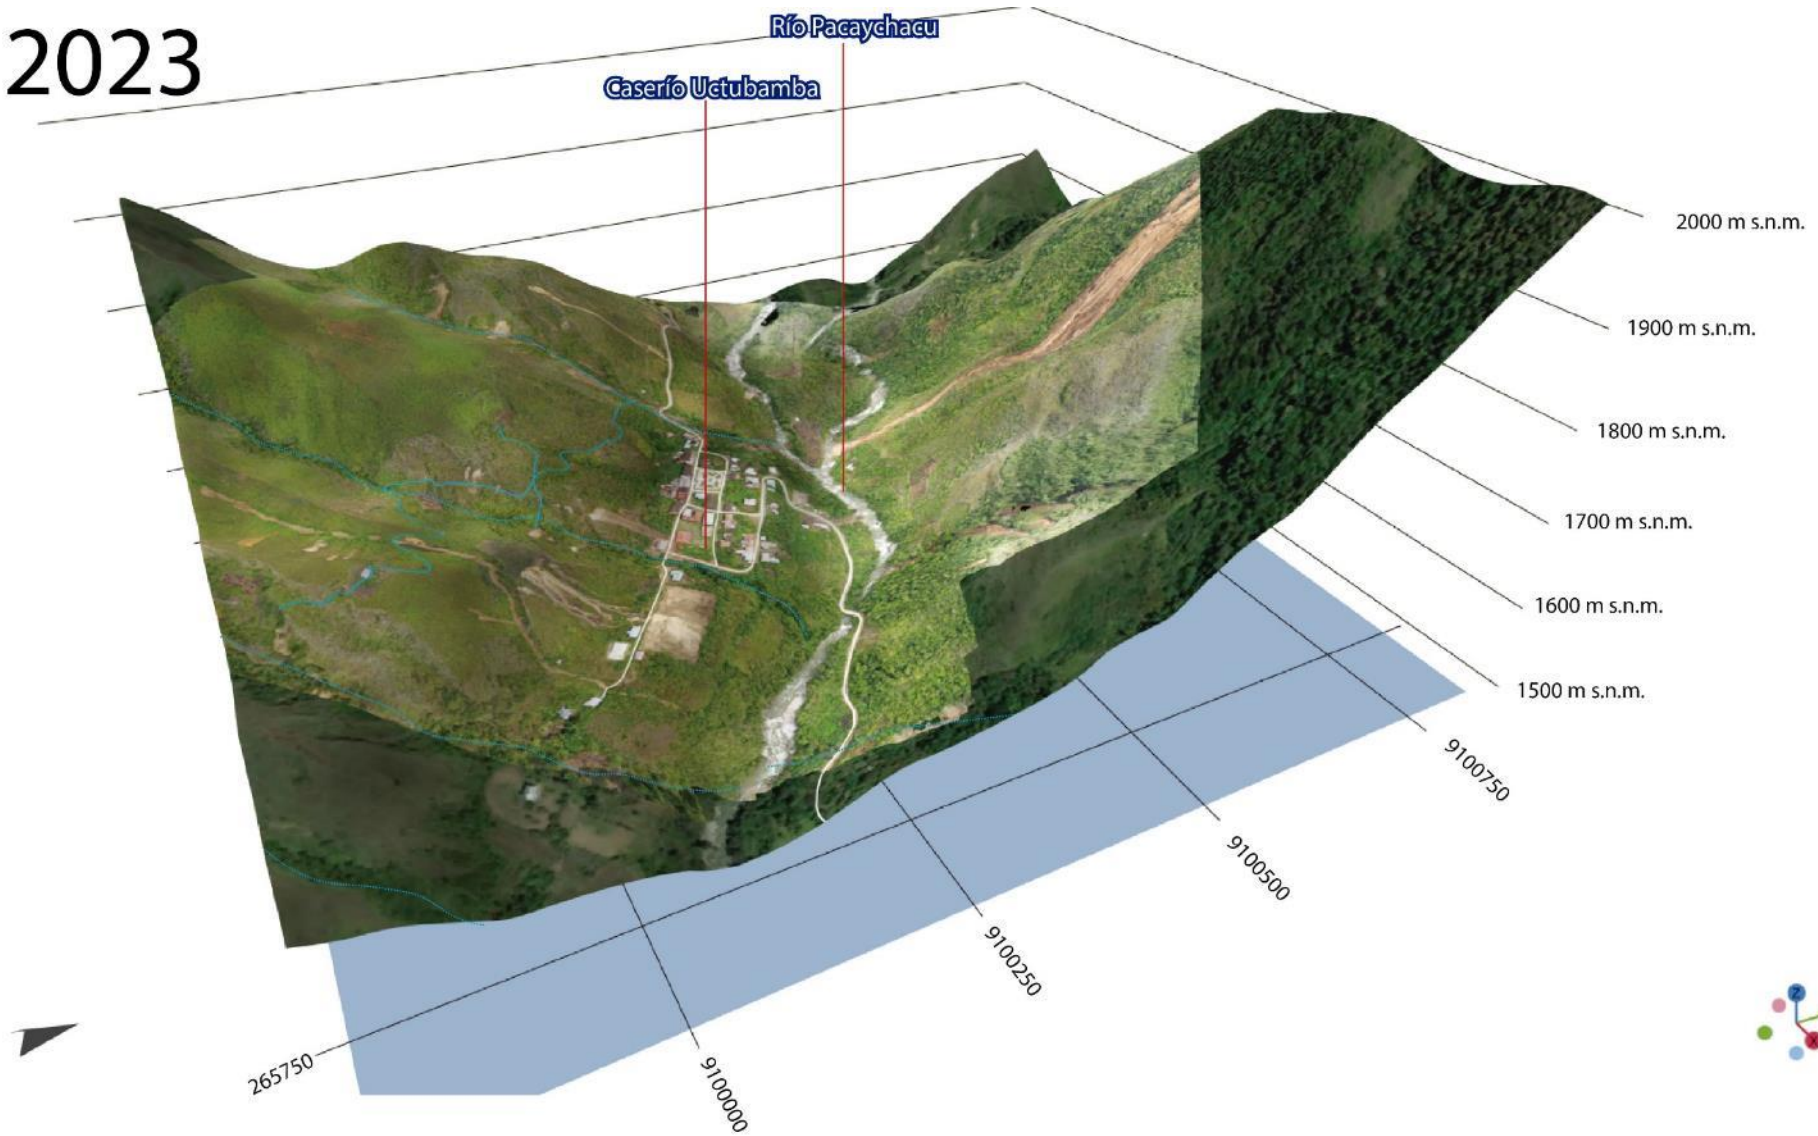
Figura 18. Imagen satelital del área de inspección (Vuelo dron agosto 2023), muestra la activación de eventos geodinámicos en esta fecha.

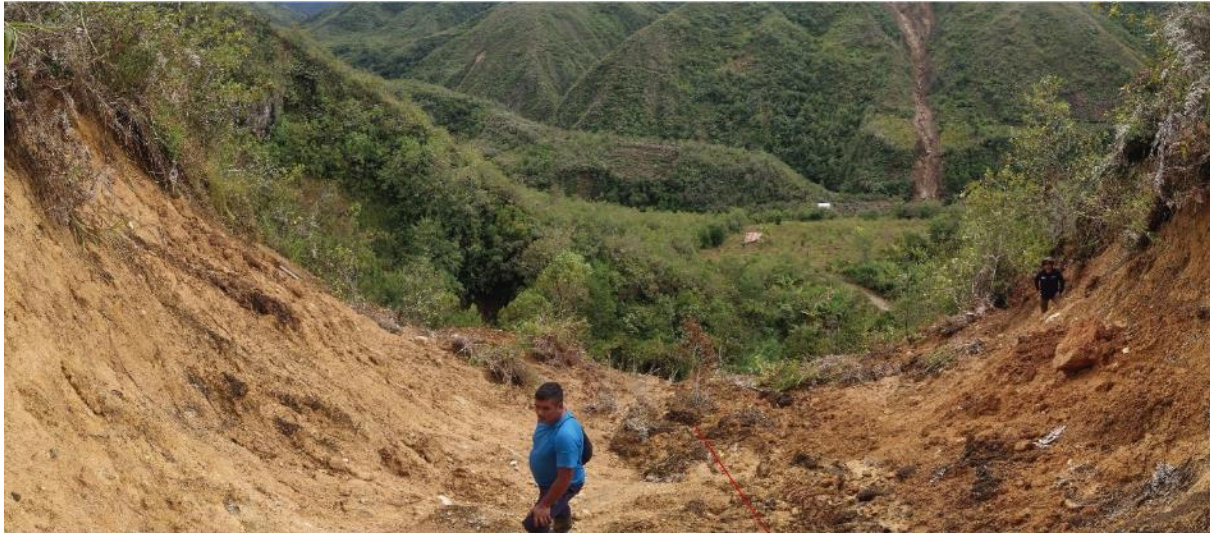
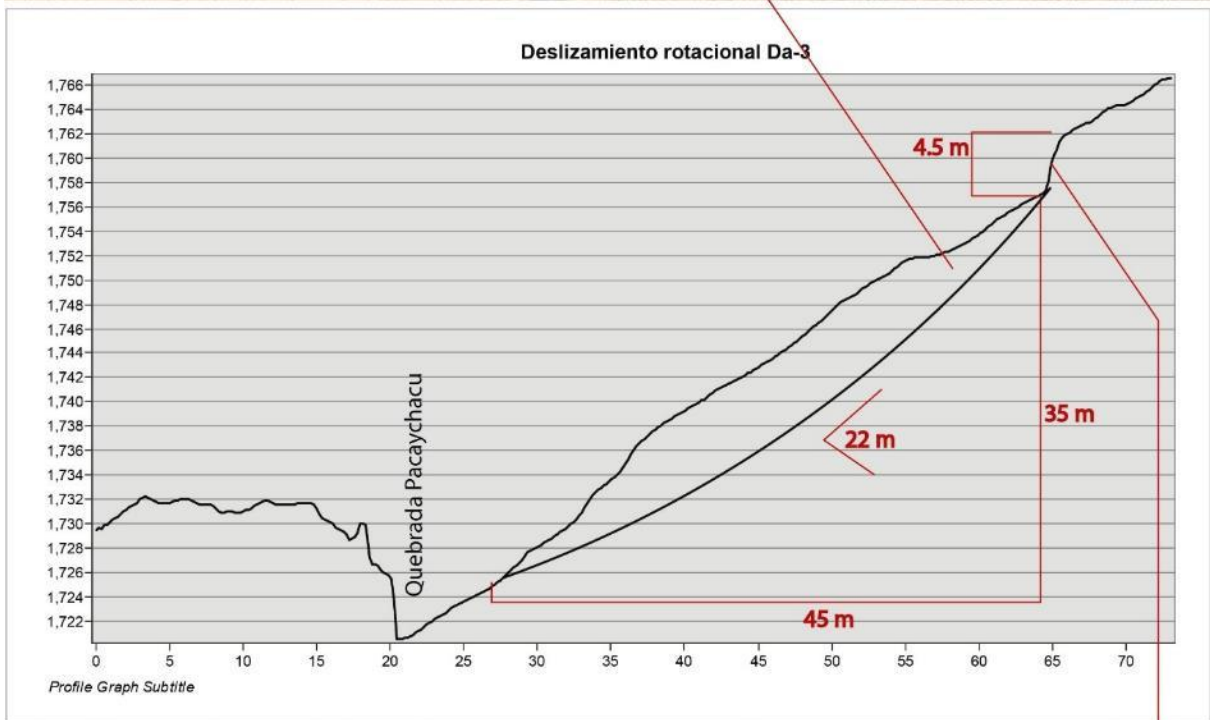
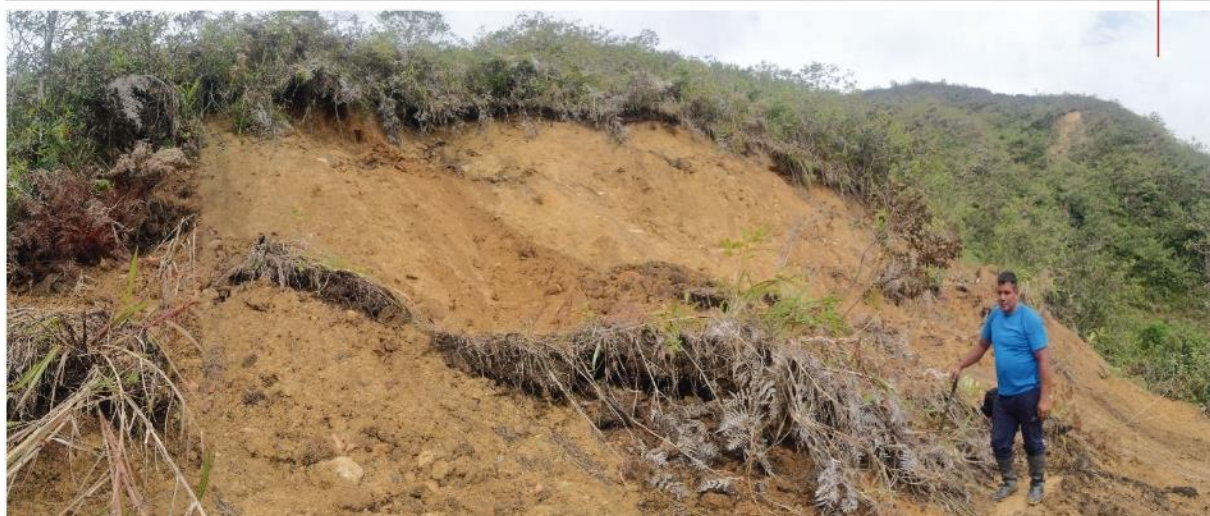
Figura 20. Perfil del deslizamiento activo Da-3.

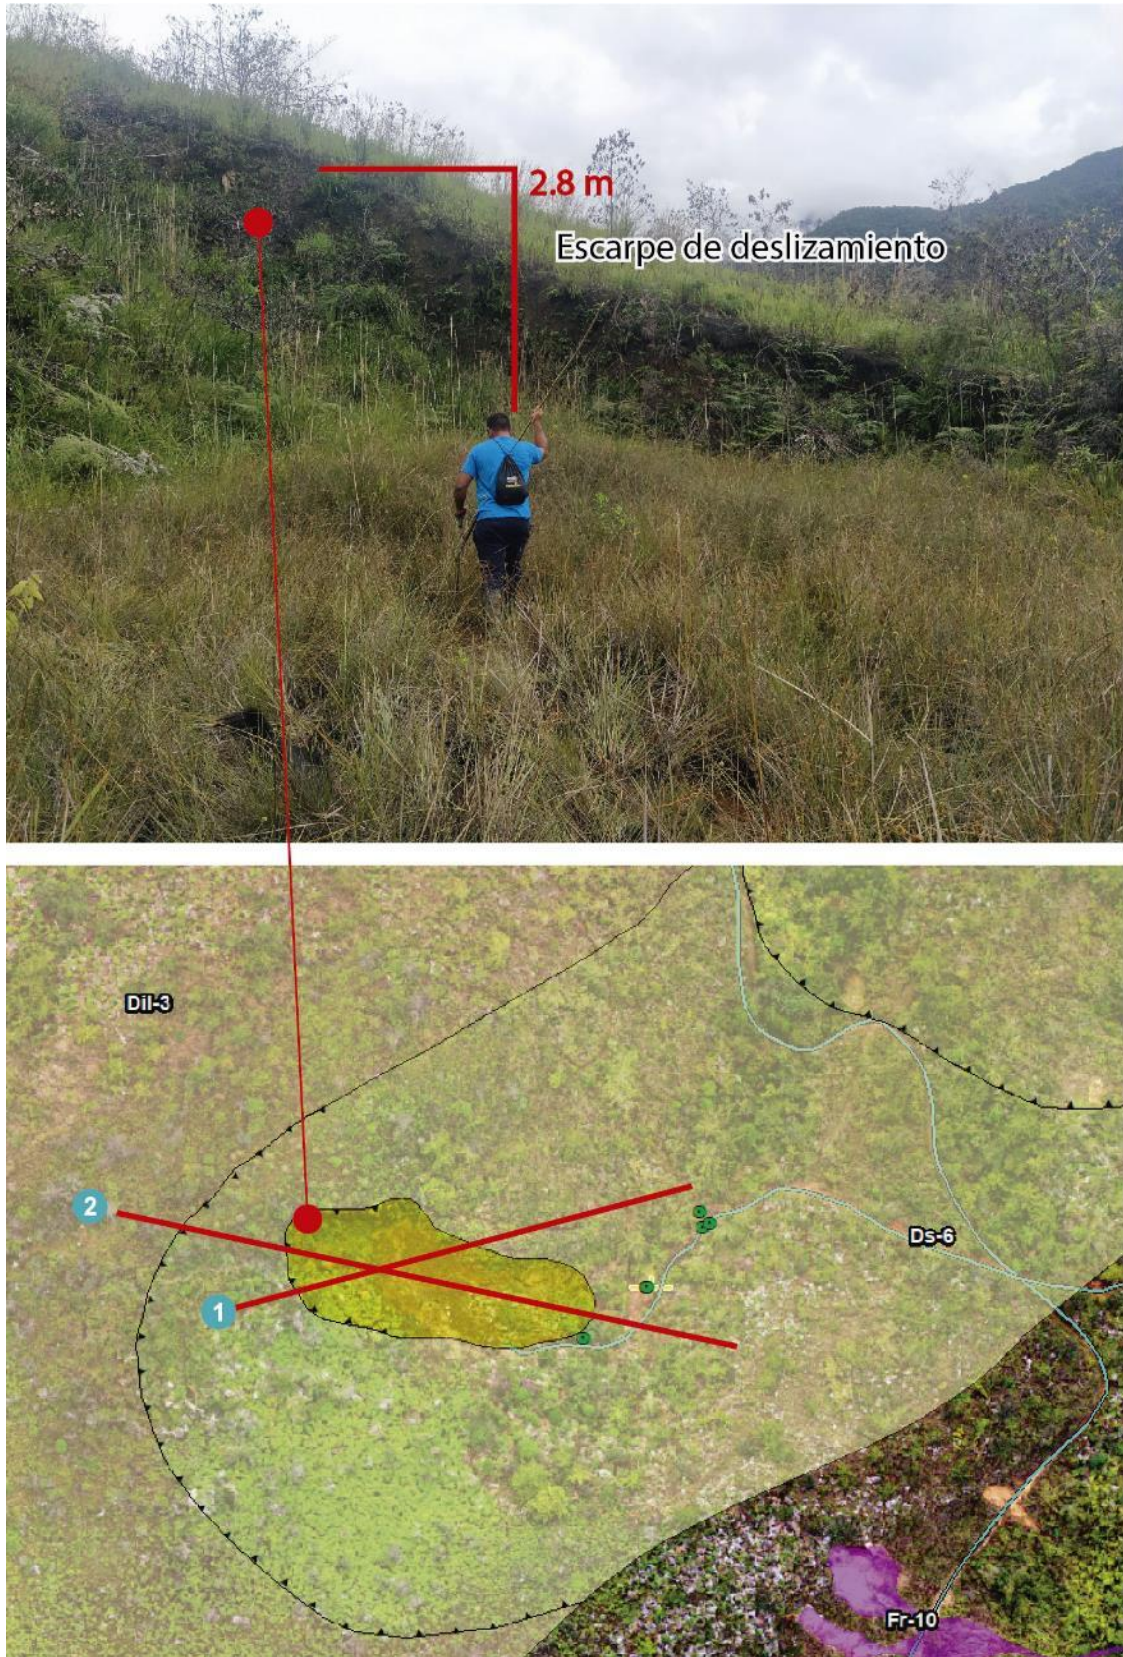
Figura 22. Vista satelital del deslizamiento Da-8, y los cortes de perfil realizada a este para visualizar su topografía en la figura 23.

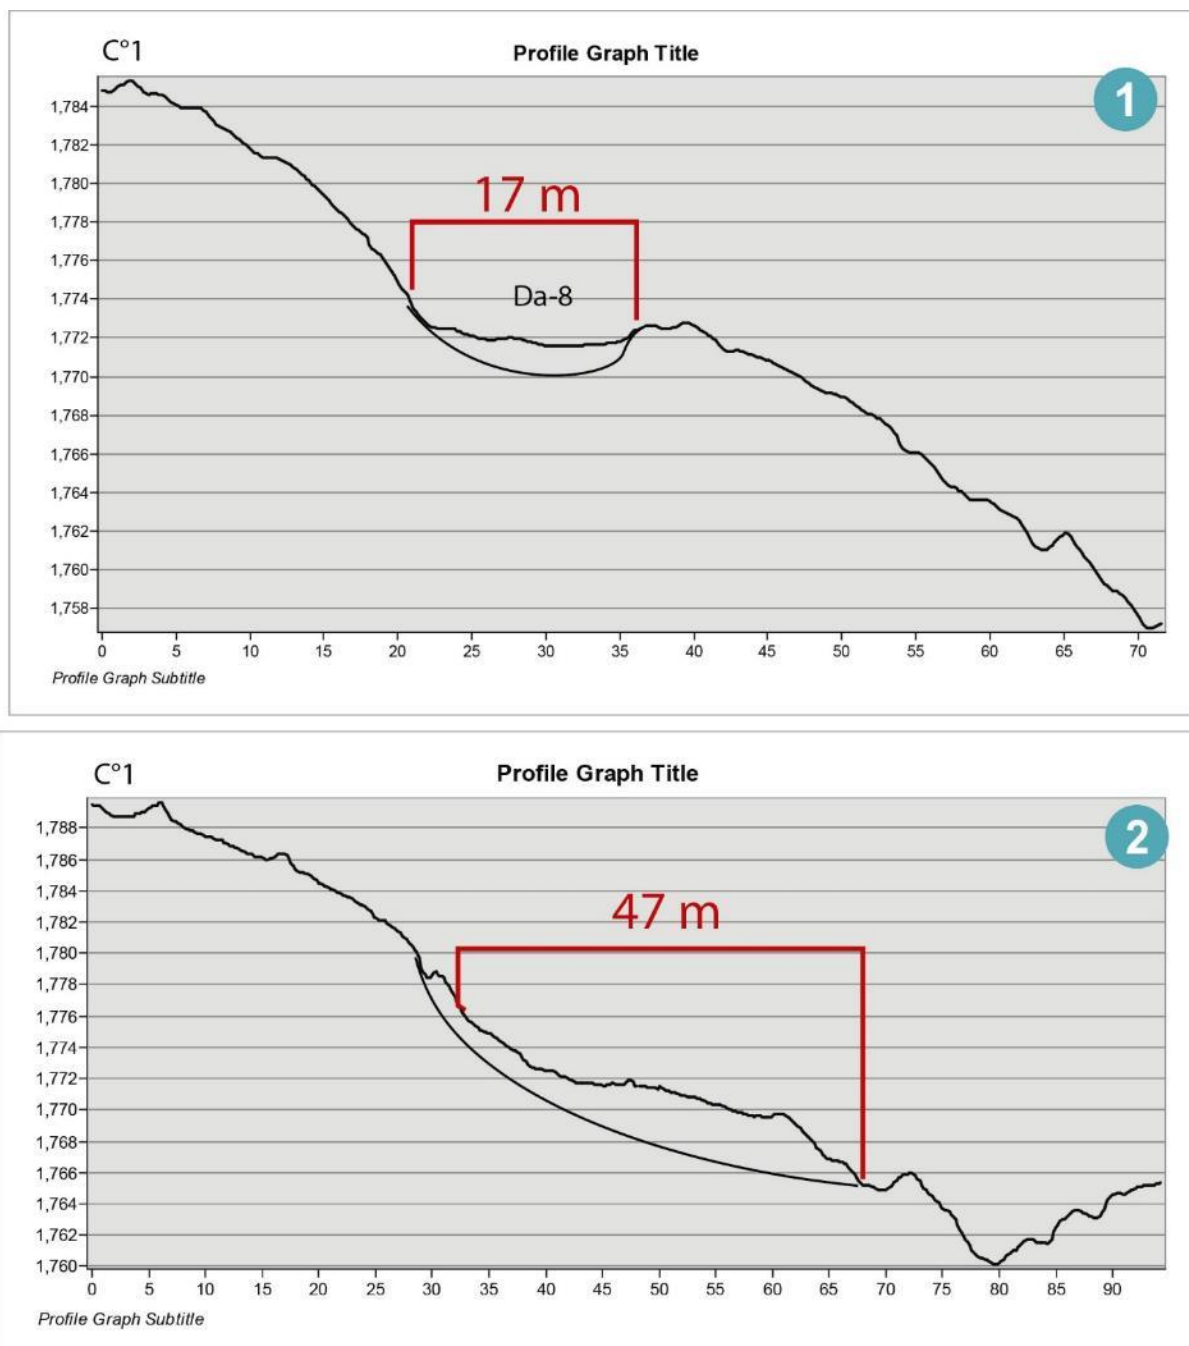
Figura 23. Perfiles 1 y 2 del deslizamiento Da-8.

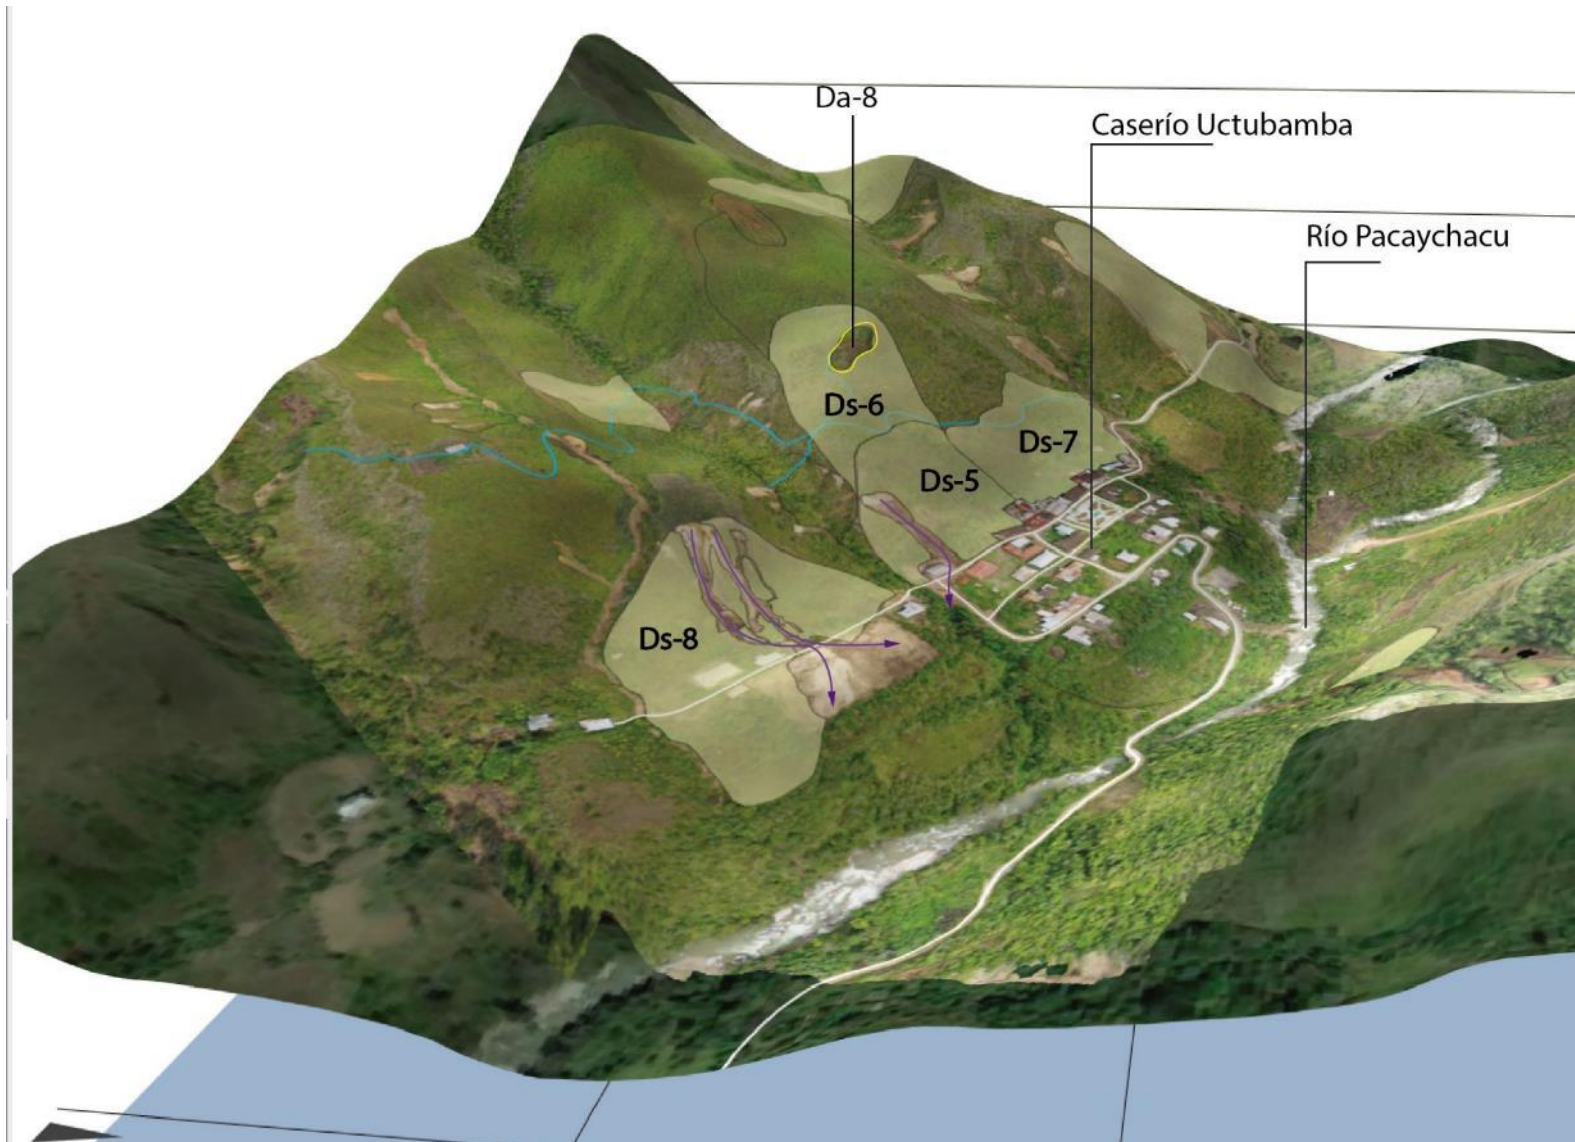
Los principales (Da 5, 6,7 y 8) se encuentran en la ladera NE, del cerro C°1, la misma ladera a la cual se encuentra adosado las viviendas del caserío de Uctubamba, estos presentan escarpamientos de hasta 50 cm y agrietamientos de 15 cm que se rellenan rápidamente por materiales deluviales y vegetación, además están siendo saturados por las aguas provenientes del bofedal ubicado en la parte alta de la ladera, ocasionando continuamente agrietamientos.

Figura 24. Deslizamientos suspendidos que afectan directamente el caserío de Uctubamba.

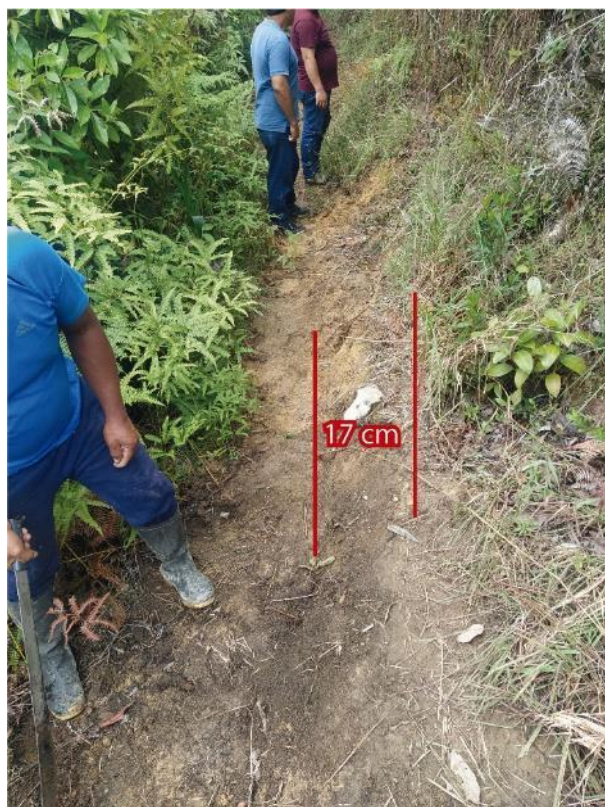
Estos indican movimientos de la masa coluvio deluvial, (antiguo depósito de deslizamiento) en épocas de lluvia en dirección N 45°, es decir hacia el poblado

. figura 25. agrietamientos en la ladera en del cerro C°1, en deslizamientos suspendidos.

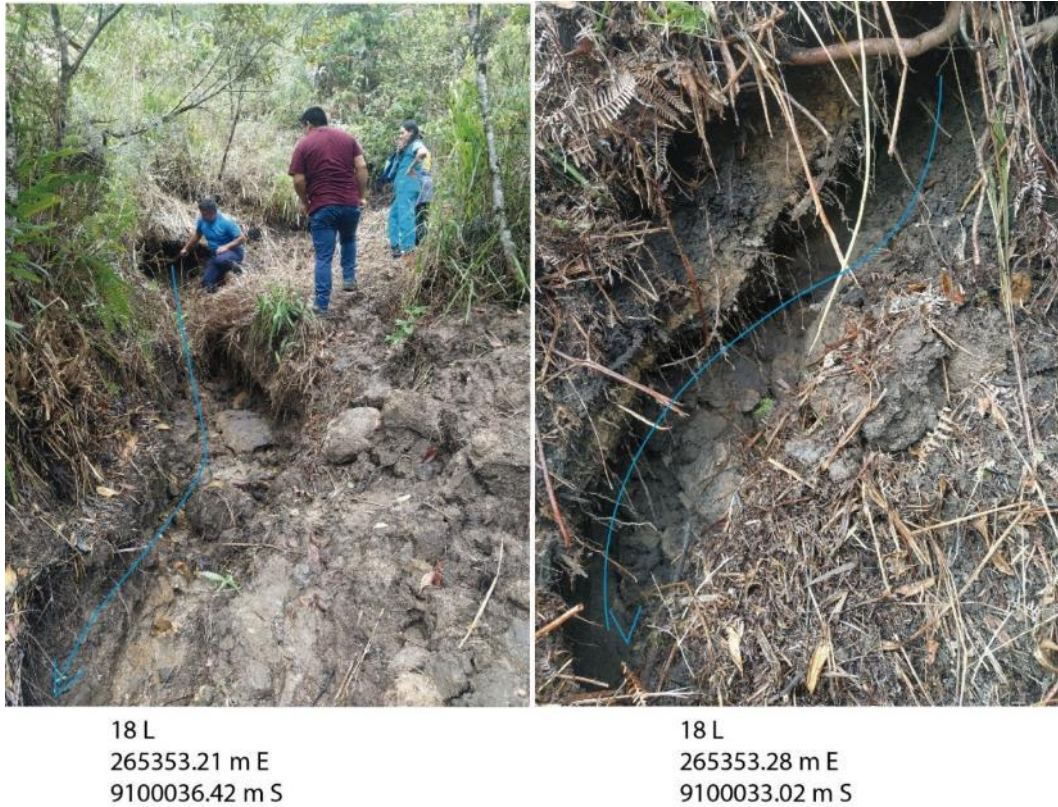
Teniendo en cuenta los perfiles A y B y la ubicación del deslizamiento Da-8, es necesario mencionar que la acumulación (entrapamiento de agua) en este favorece la presencia constante de emanaciones de agua por escorrentía superficial o infiltraciones en la ladera NE del C°1, la cual se evidencia de manera superficial en las acanaladuras de la ladera y en la parte baja de la misma como manantes de agua (ojos de agua). Ver figuras 29 y 30. La constante saturación del terreno por lo ya explicado puede provocar la reactivación de movimientos en masa en esta ladera.

Figura 29. escorrentía de agua superficial proveniente del “bofedal” por entrapamiento de agua del deslizamiento Da-8”.

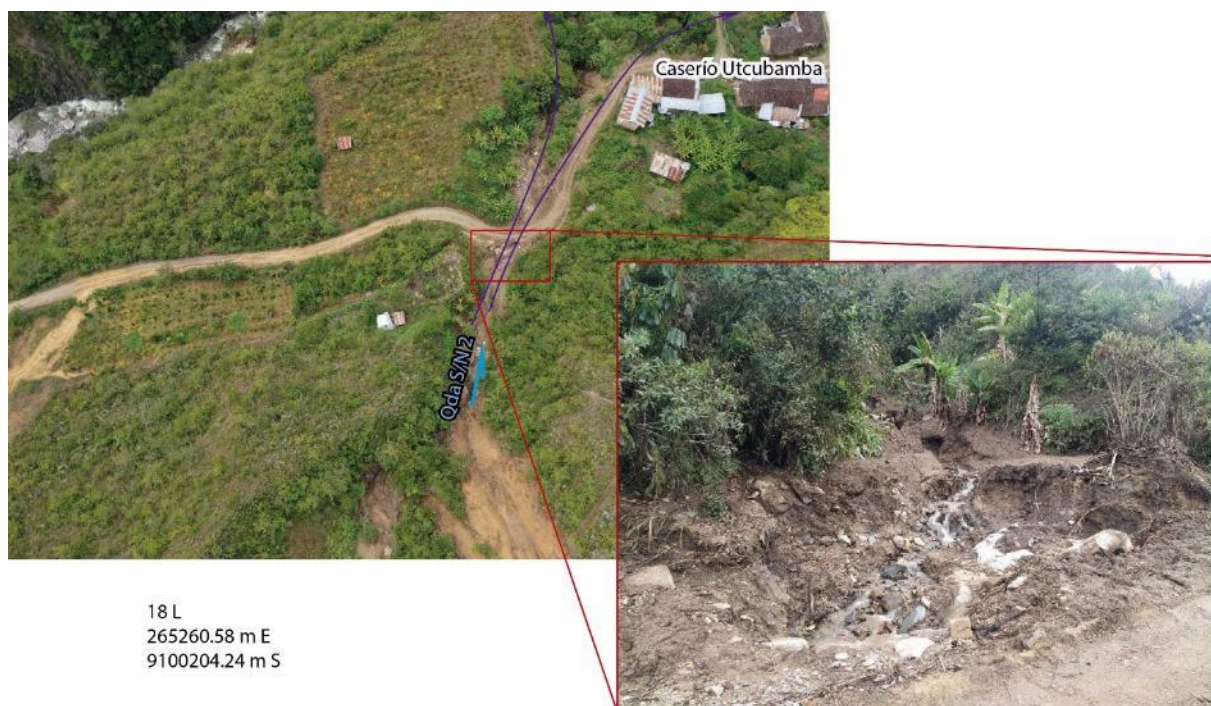
Figura 32. Flujo de detritos (Fr-5) desencadenado en la quebrada S/N 1 .

Este flujo de detritos pudo dejar incomunicado al caserío y por ende al centro poblado de Ongón ubicado aguas abajo.

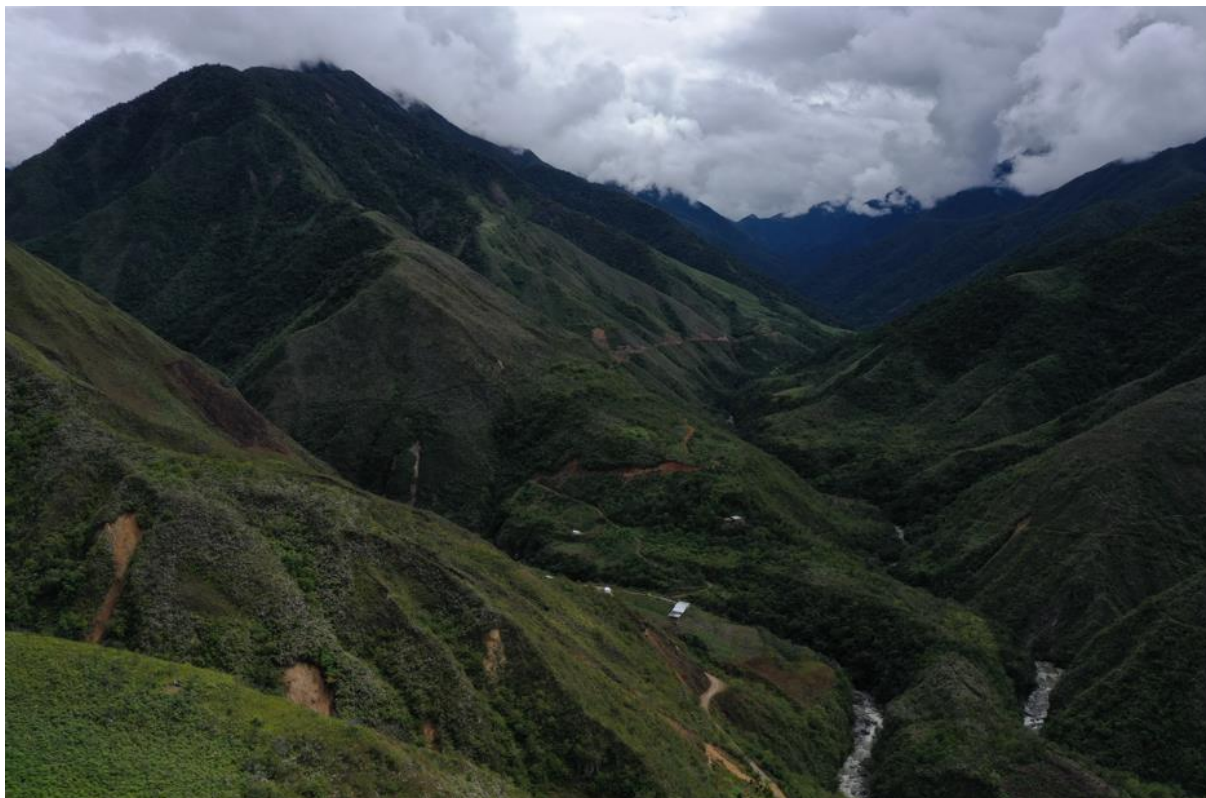
fotografía 4. Flujo de detritos desencadenados en la margen derecha del río Pacaychacu, aguas arriba del caserío Uctubamba.

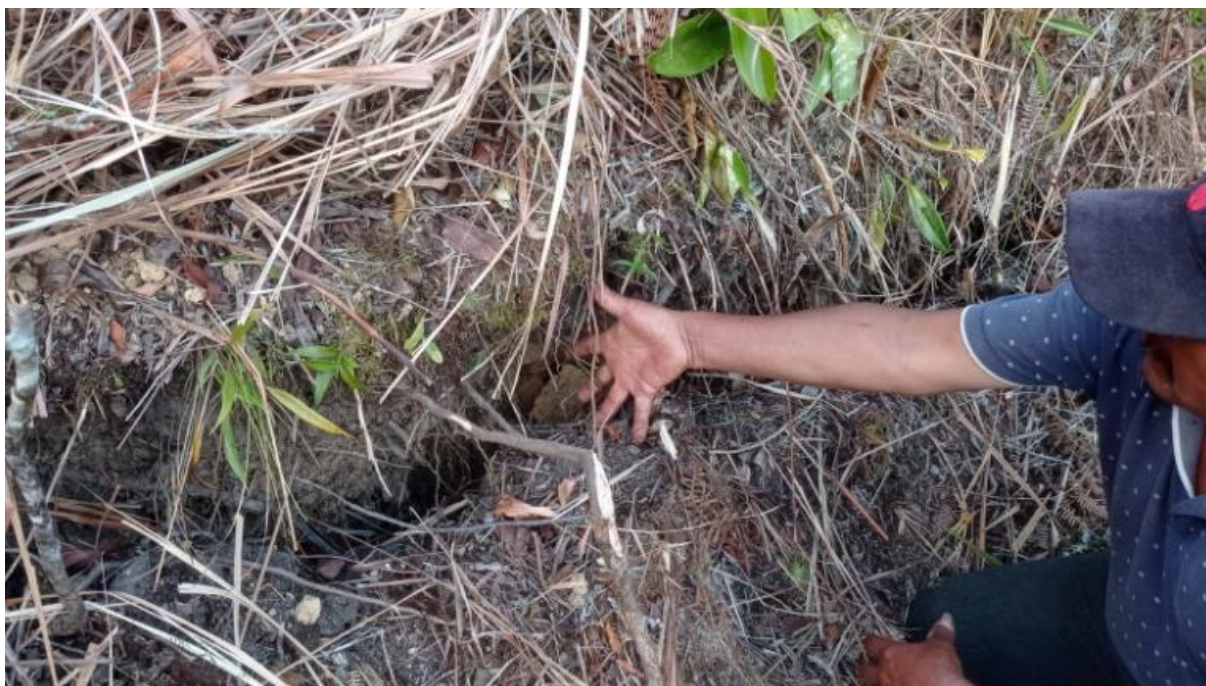
Es importante destacar que estos factores pueden interactuar entre sí, creando un efecto sinérgico y aumentando la posibilidad de movimientos en masa en la ladera inestable de alta pendiente. Además a la actualidad septiembre del 2023. Los pobladores de Uctubamba, continúan registrando la apertura de grietas en la ladera NE del cerro 1 (adyacente al caserío) y acanaladuras de agua generadas por la infiltración en los materiales detríticos que conforman la ladera (fotografías 5, 6 y 7).

Fotografía 5. Agrietamientos en la ladera NE del cerro 1 (adyacente al caserío de Uctubamba). Fuente: registro de morador del caserío de Uctubamba, septiembre 2023.

- Zanjas de drenaje (excavaciones lineales en la ladera) que permitan recoger y desviar el agua hacia áreas seguras (quebradas y al río Conyartuna). Se pueden construir zanjas en forma de V o U, revestidas con materiales permeables como grava o geotextiles para facilitar el drenaje. Estas zanjas ayudan a interceptar y desviar el flujo de agua antes de que se acumule y cause inestabilidad en la ladera.

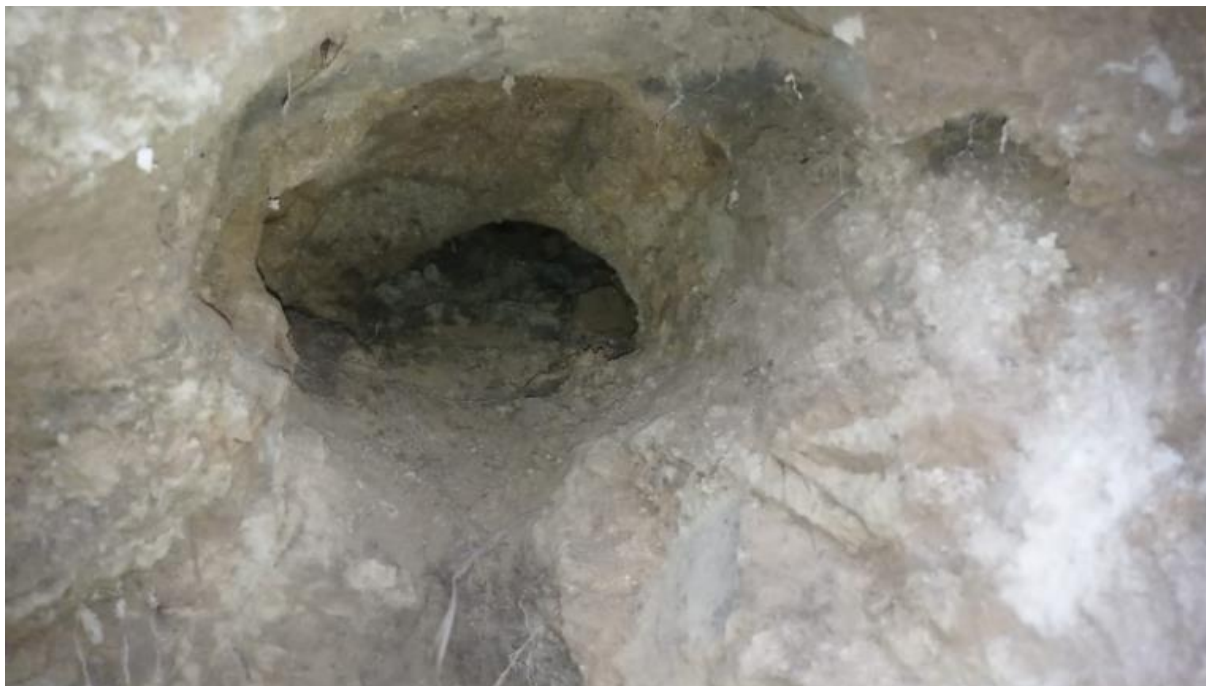
Fotografía 6. Acanaladuras subterráneas de agua en la ladera NE del cerro 1 (adyacente al caserío de Uctubamba). Fuente: registro de morador del caserío de Uctubamba , septiembre 2023.

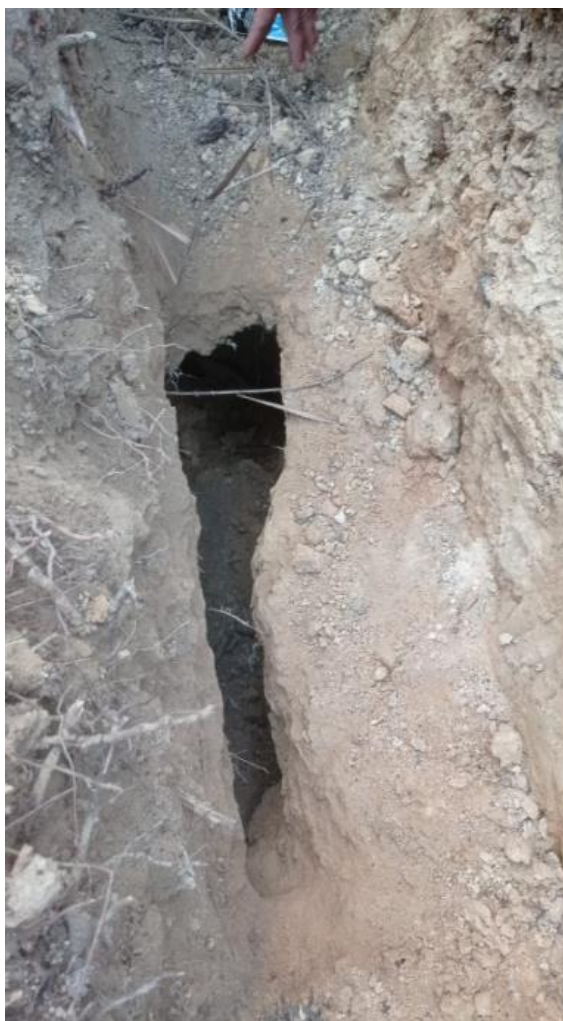
Fotografía 7. Acanaladuras subterráneas de agua en la ladera NE del cerro 1 (adyacente al caserío de Uctubamba). Fuente: registro de morador del caserío de Uctubamba , septiembre 2023.
