Informe Técnico N° A7429

EVALUACIÓN DE PELIGROS GEOLÓGICOS POR MOVIMIENTOS EN MASA EN EL SECTOR LAS HABAS, CASERÍO ARCAYPATA

Departamento La Libertad
Provincia Pataz
Distrito Buldibuyo

SETIEMBRE
2023

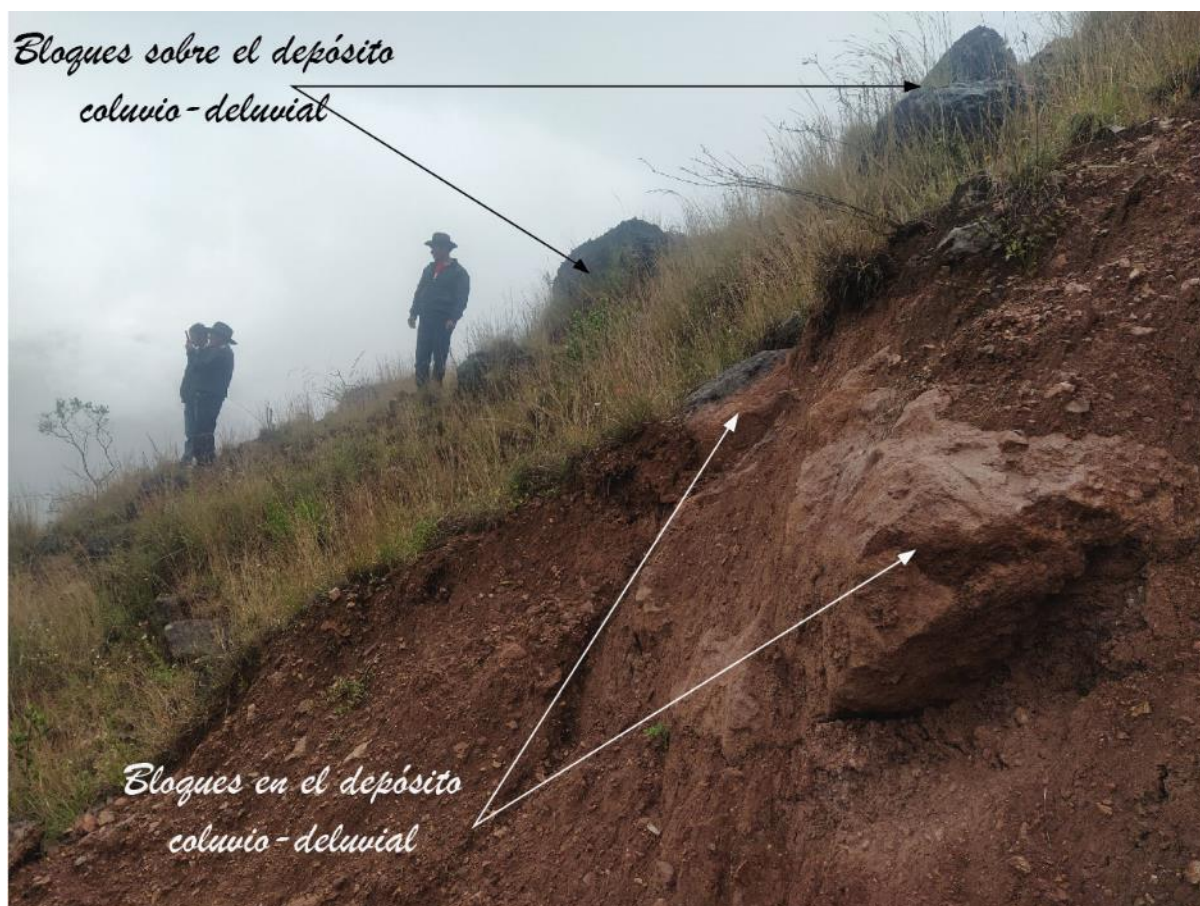
El terreno se encuentra saturado por el constante riego, además se tienen canales no revestidos que permite la infiltración de agua al subsuelo.

Figura 5. Depósito coluvio-deluvial en el sector Las Habas, obsérvese los bloques dentro del cuerpo del deslizamiento.

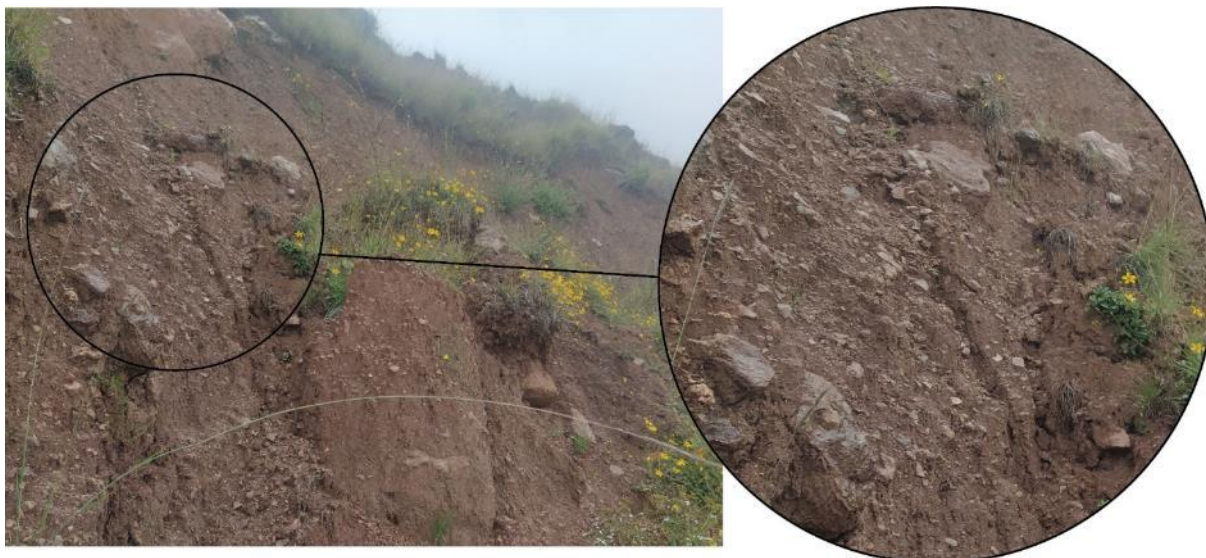
Figura 6. Depósito coluvio-deluvial en el sector Las Habas, se observa el salto de escarpe del deslizamiento que se encuentra erosionado.

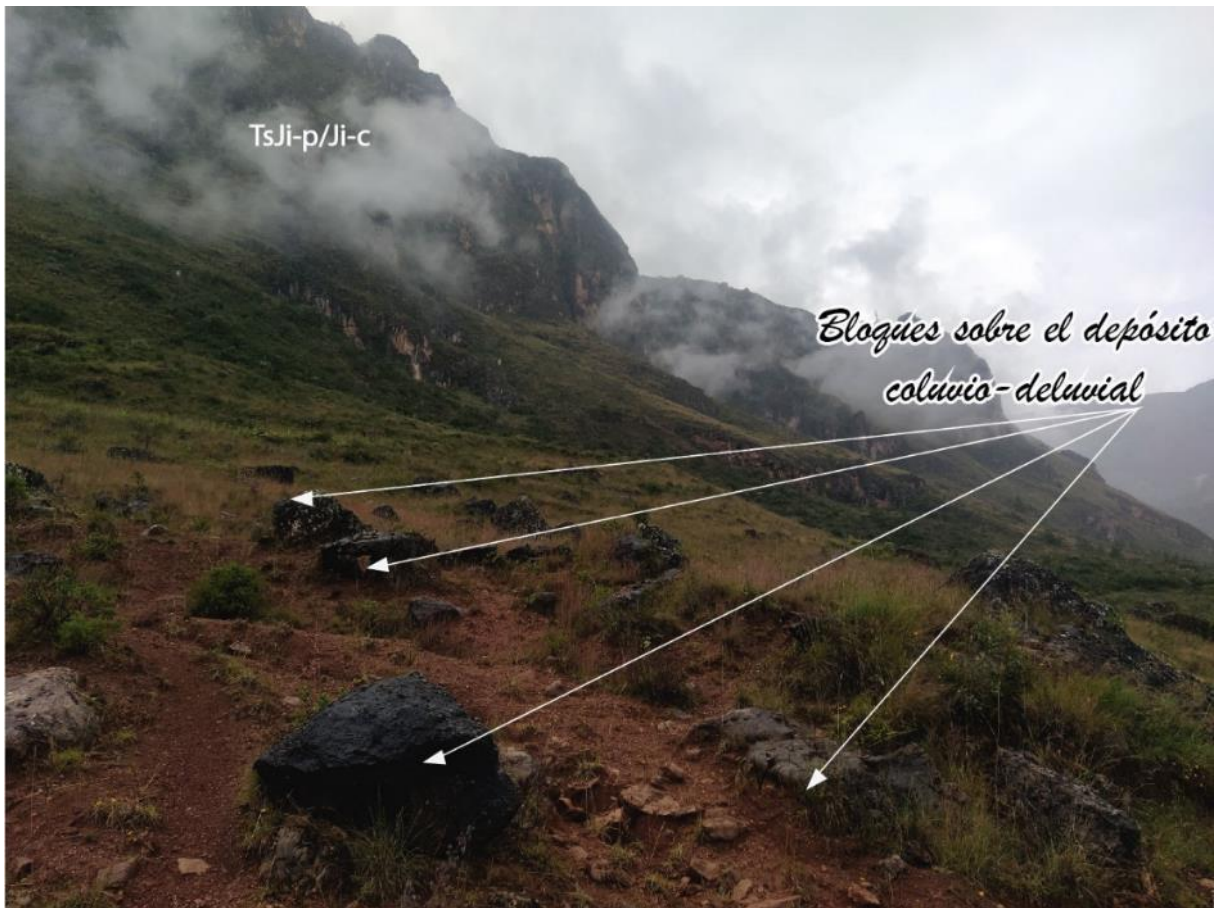
Figura 7. Sobre el depósito coluvio-deluvial, se tienen bloques sueltos producto de caída de rocas, (ladera este del cerro Apushalla), sector Las Habas.

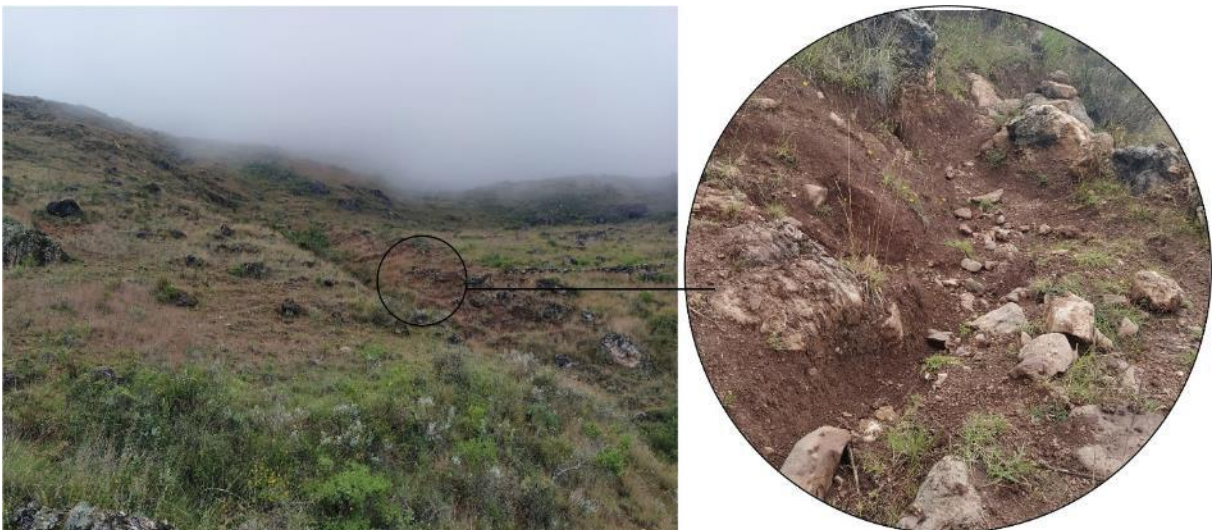
Depósitos no consolidados conformados por bloques, gravas y arenas subredondeadas a subangulosas en los cauces de quebradas y cárcavas de la ladera este del cerro Apushalla (sector Las Habas). Ver figura 8.

Figura 8. Depósito proluvial, en las quebradas y cárcavas de la ladera este del cerro Apushalla, sector Las Habas.

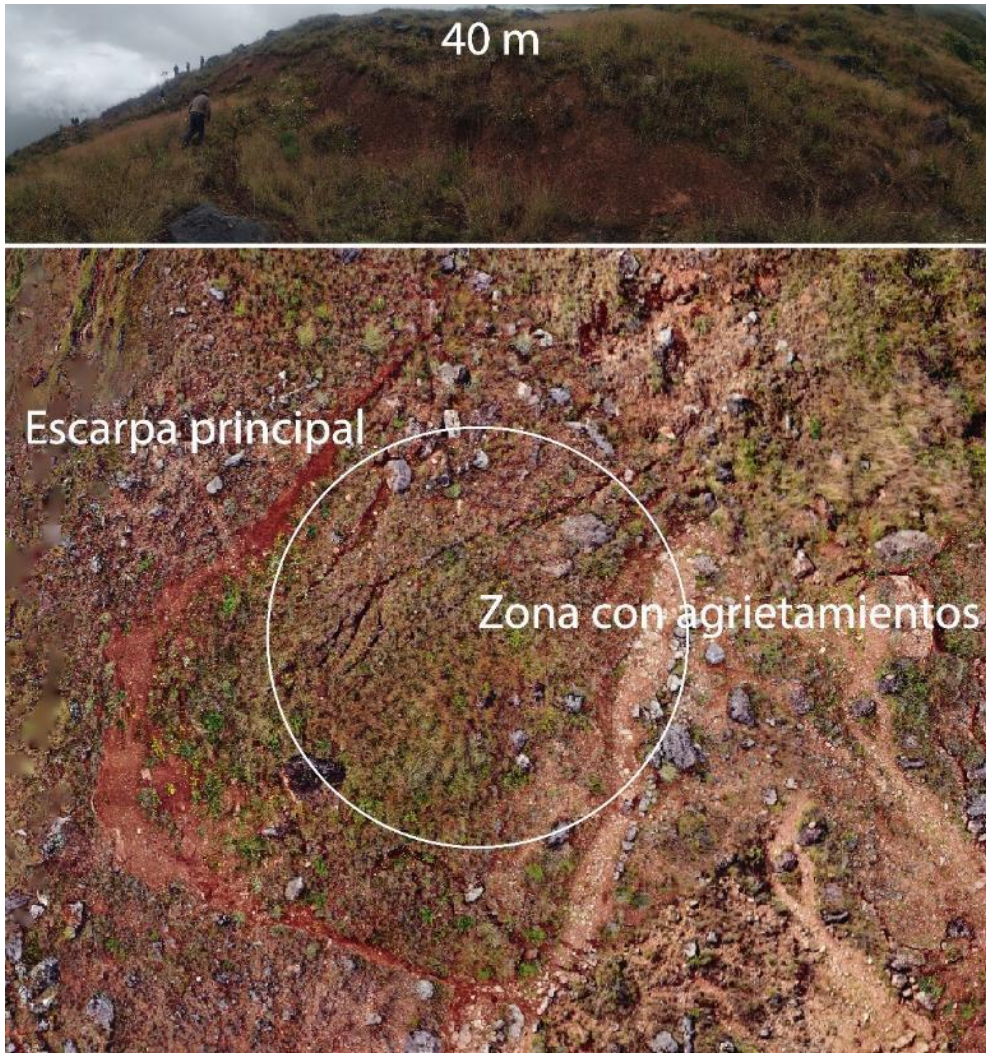
Según la versión de los pobladores este deslizamiento empezó en abril del 2022, coincidiendo con lluvias intensas, y manifestándose en primera estancia a través de grietas perpendiculares a la pendiente de la ladera, y en el mes de marzo se habría conformado la escarpa principal, parte del material deslizado se habría canalizado por cárcava adyacente denominada localmente quebrada “Alto Las Habas”.

- La corona superior se encuentra en la cota: 3024 m s.n.m.
- Longitud del escarpe: 40 m (figura 13)
- Salto del escarpe principal: 2 m (figura 14).
- Avance horizontal: 3.5 m.
- El pie de avance del deslizamiento se encuentra en la cota: 2960 m s.n.m.
- Diferencia entre la cota de la corona y pie de avance: 64 m
- Longitud del deslizamiento: 133 m.
- Ancho promedio del deslizamiento: 47 m.
- Área del deslizamiento: 0.65 ha.
- Volumen estimado: 408 000 m³.

Figura 13. Escarpe principal del deslizamiento Da-1.

3. Sellar las grietas identificadas con materiales arcillosos para evitar la infiltración de las aguas pluviales en el deslizamiento Da-1
4. Es esencial realizar un monitoreo regular de las áreas afectadas por cárcavas y deslizamientos para detectar cualquier cambio o progresión en el tiempo. Esto permitirá tomar medidas preventivas oportunas y ajustar las estrategias de control según sea necesario.

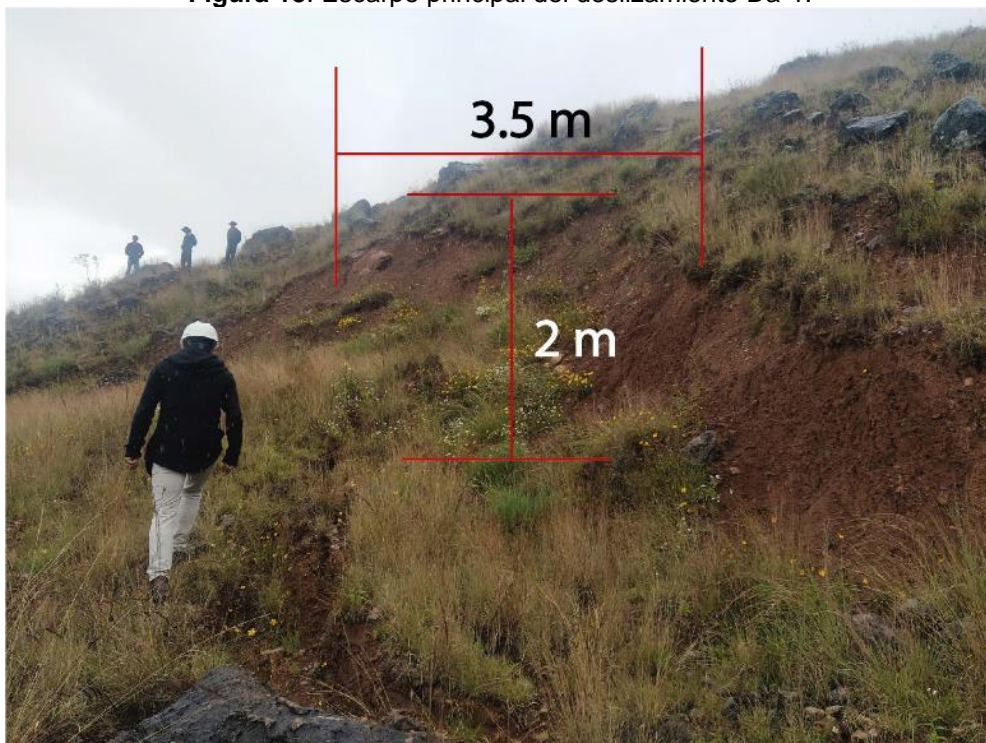
Figura 14. Escarpe principal del deslizamiento Da-1.

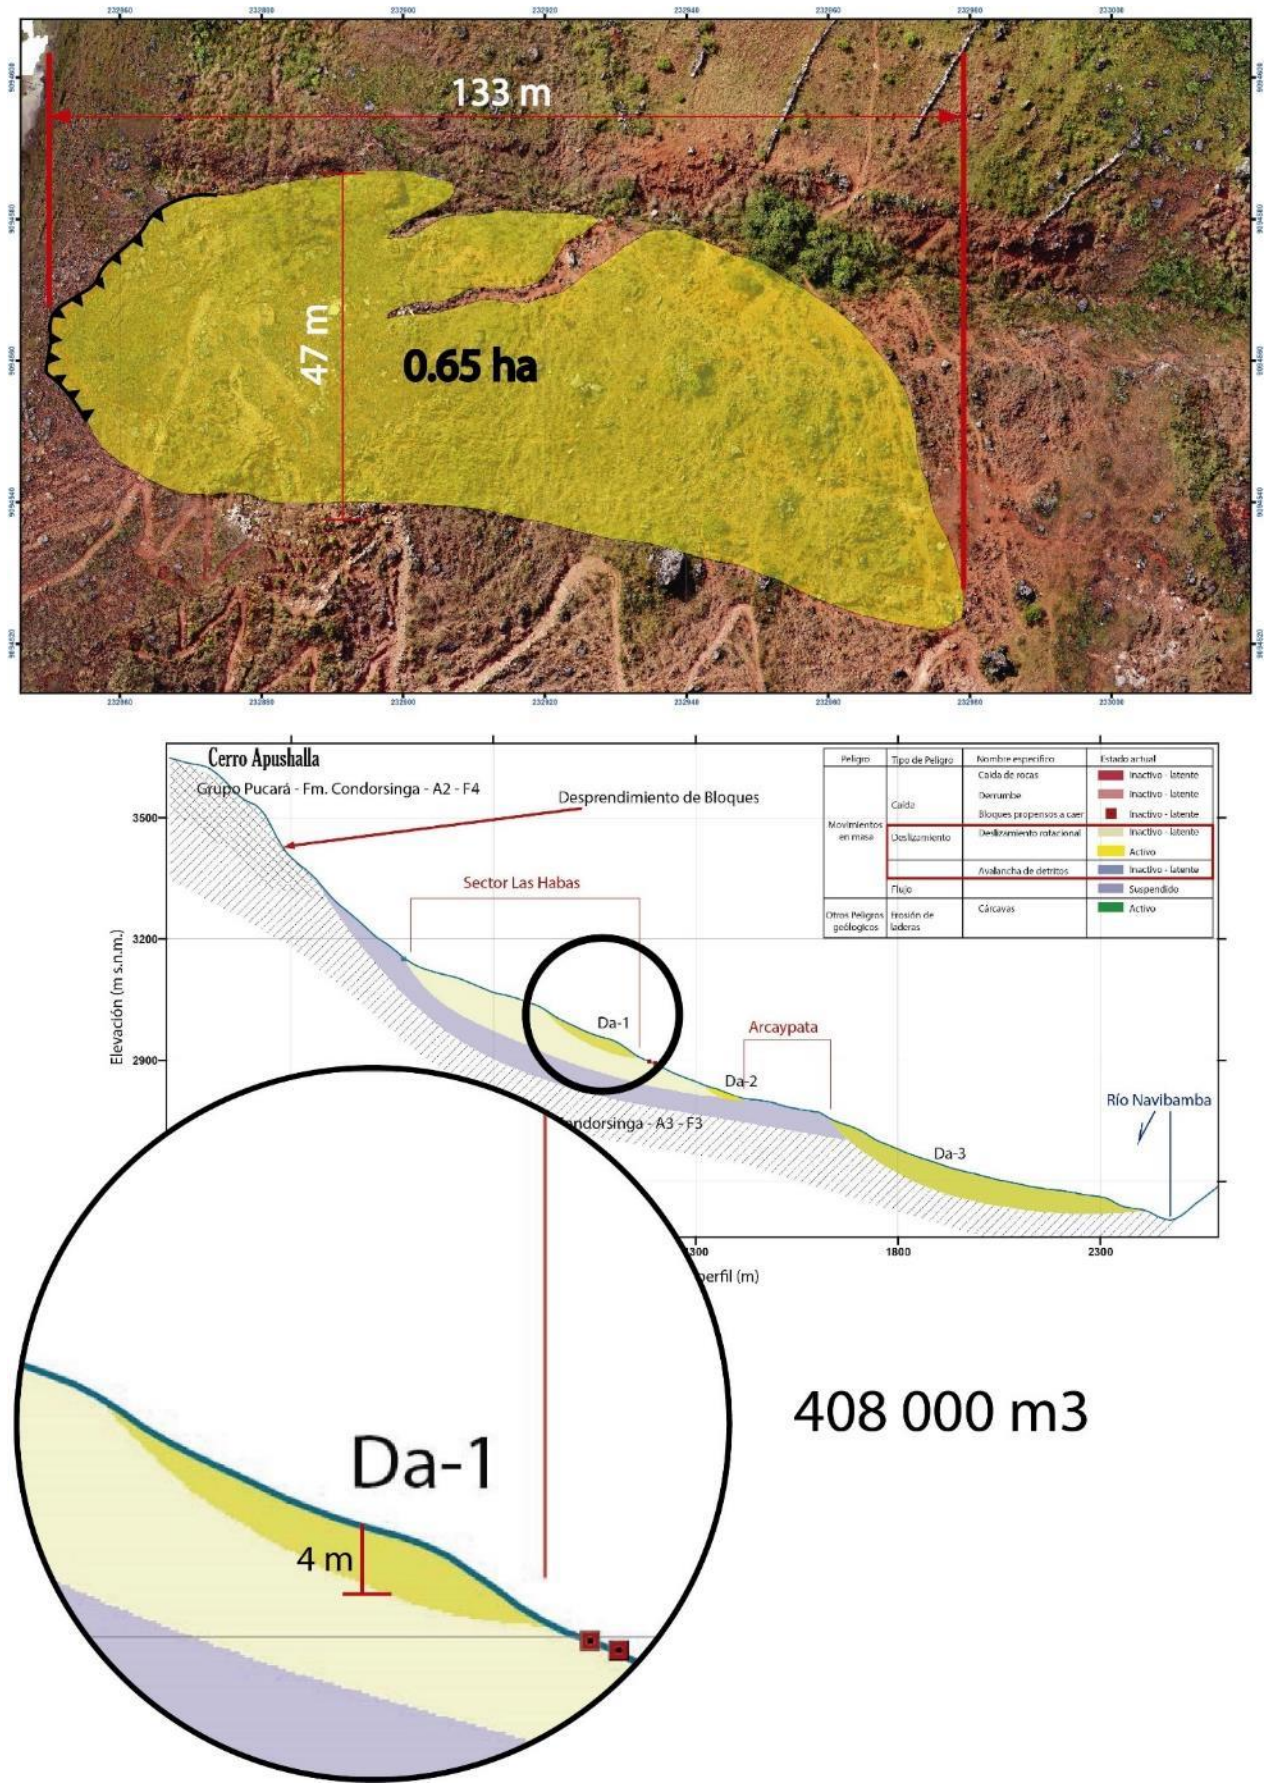
Figura 15. Medidas del deslizamiento Da-1.

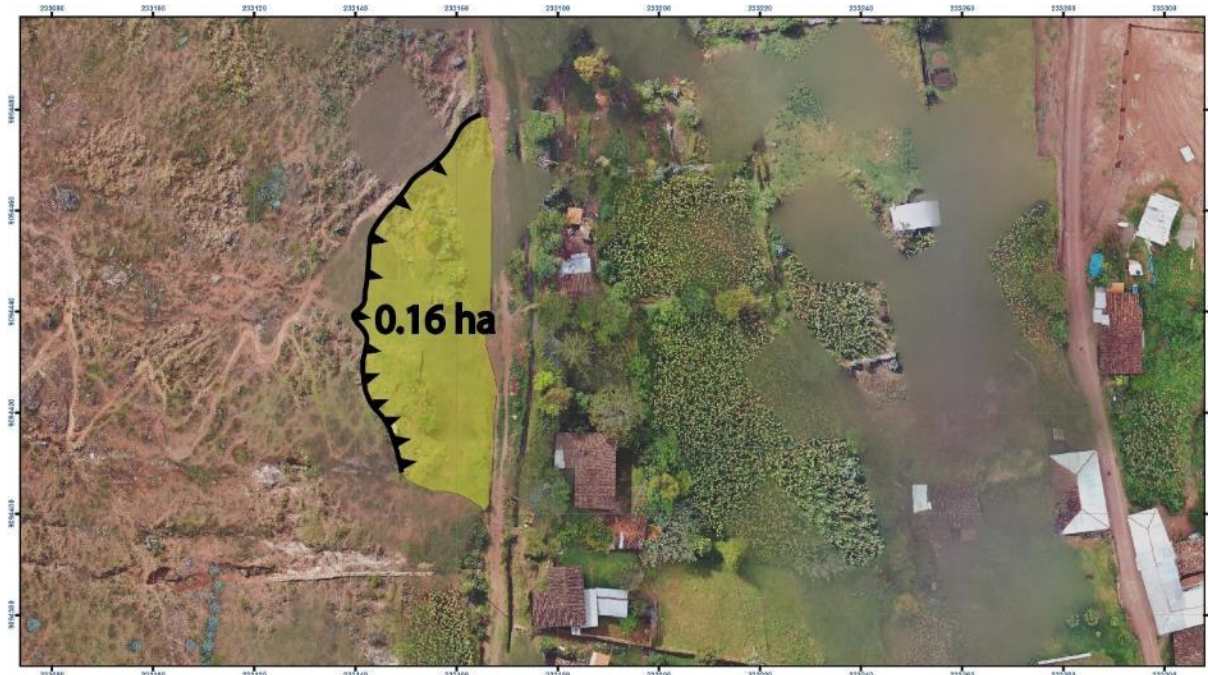
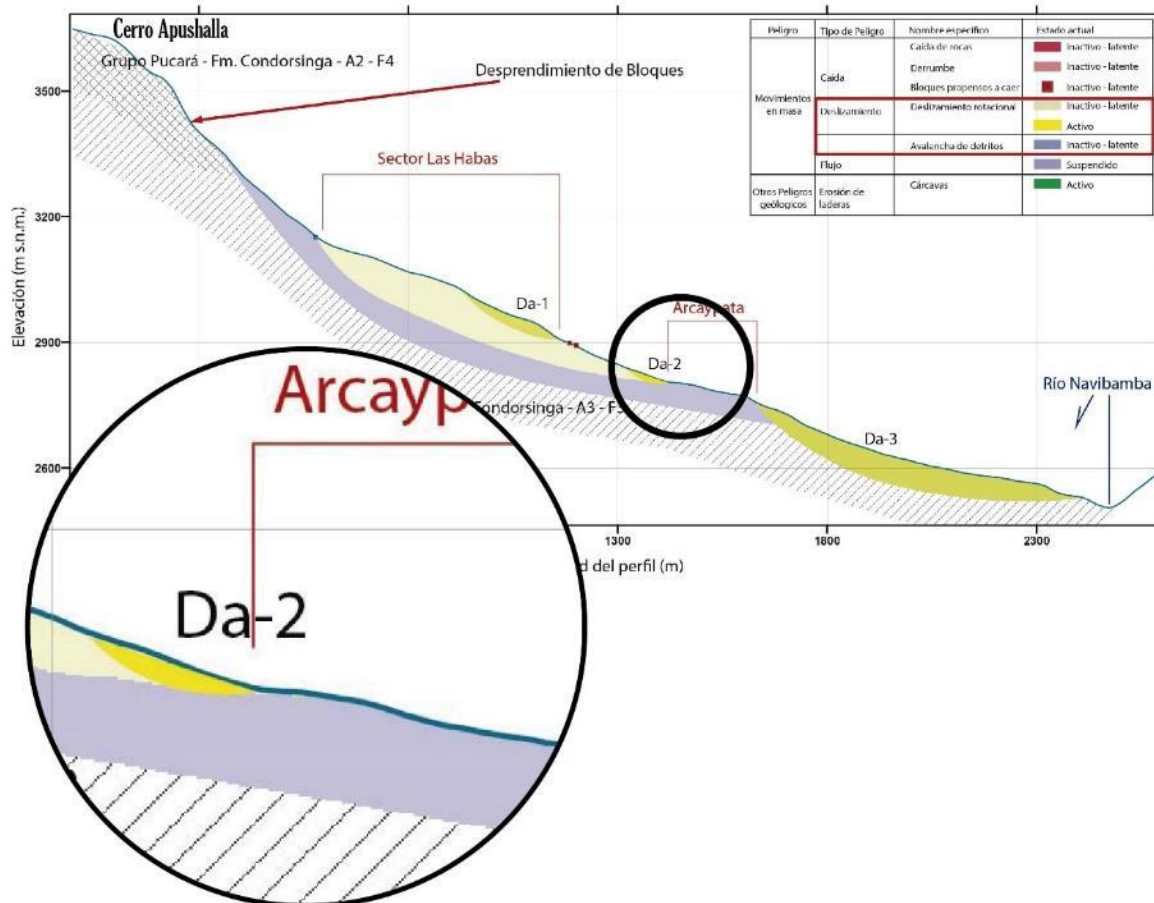
- La corona superior se encuentra en la cota: 2771 m s.n.m.
- Longitud del escarpe: 300 m .
- Salto del escarpe principal: varia de un máximo de 10 m a 5 m (figura 16).
- Avance horizontal: < 7 m.
- El pie de avance del deslizamiento se encuentra en la cota: 2538 m s.n.m.
- Diferencia entre la cota de la corona y pie de avance: 233 m
- Longitud del deslizamiento: 670 m.
- Ancho promedio del deslizamiento es 201 m.
- Área del deslizamiento: 14 ha.
- Volumen estimado: > =1,345,300 m³.

Este deslizamiento considerado activo, ha producido el colapso de una vivienda en las coordenadas UTM, WGS 84, 18 s: Este: 233572.m y Norte: 9094643 m S

Figura 16. Medidas del deslizamiento Da-2.

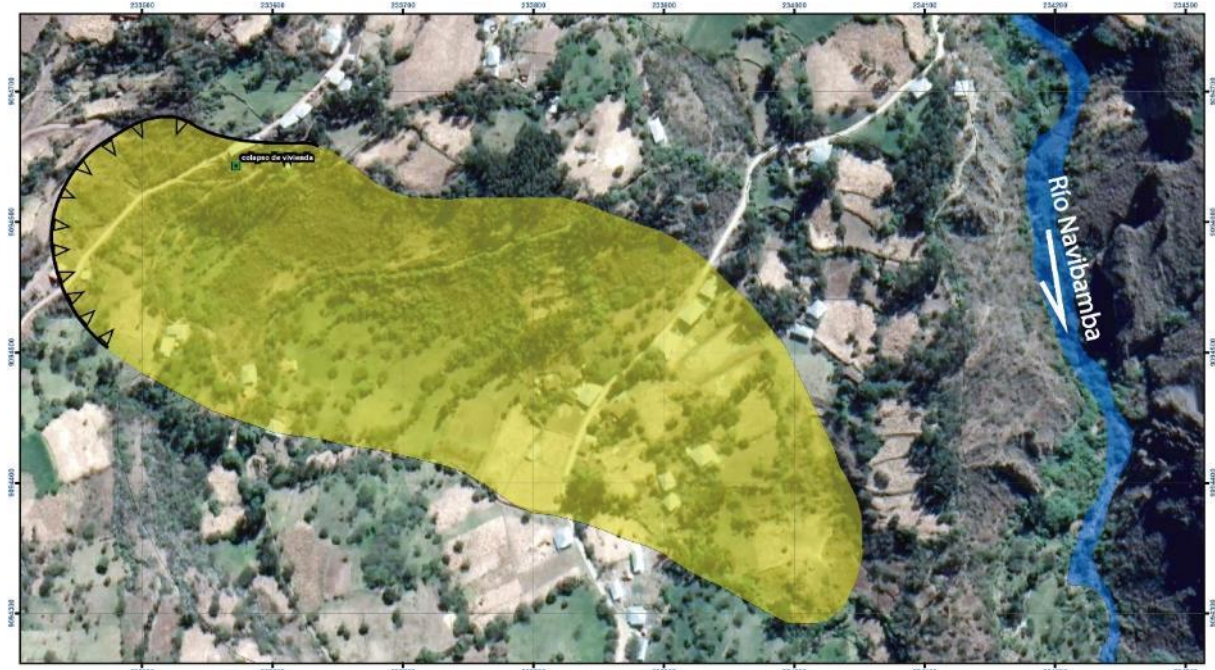
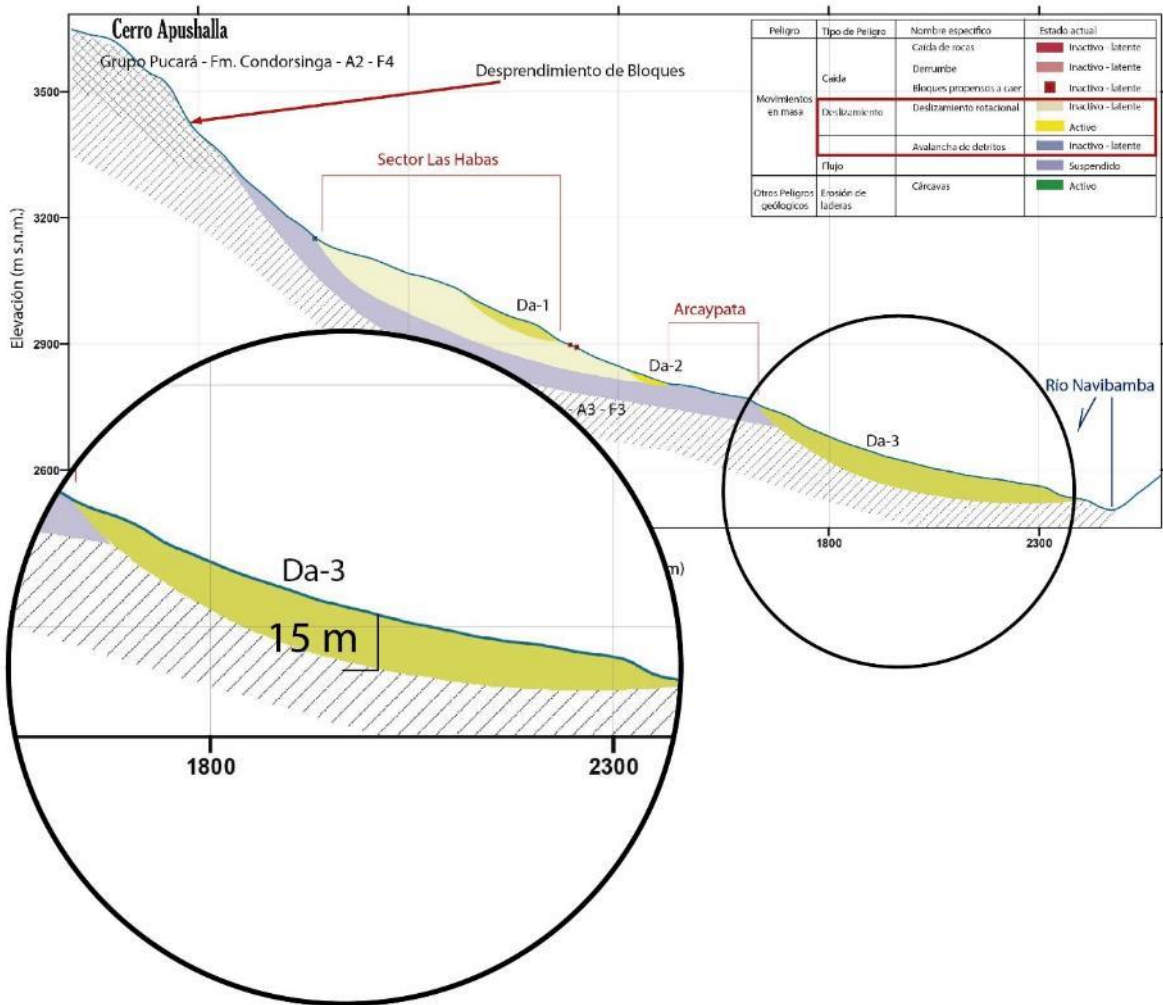
Figura 17. Medidas del deslizamiento Da-3.

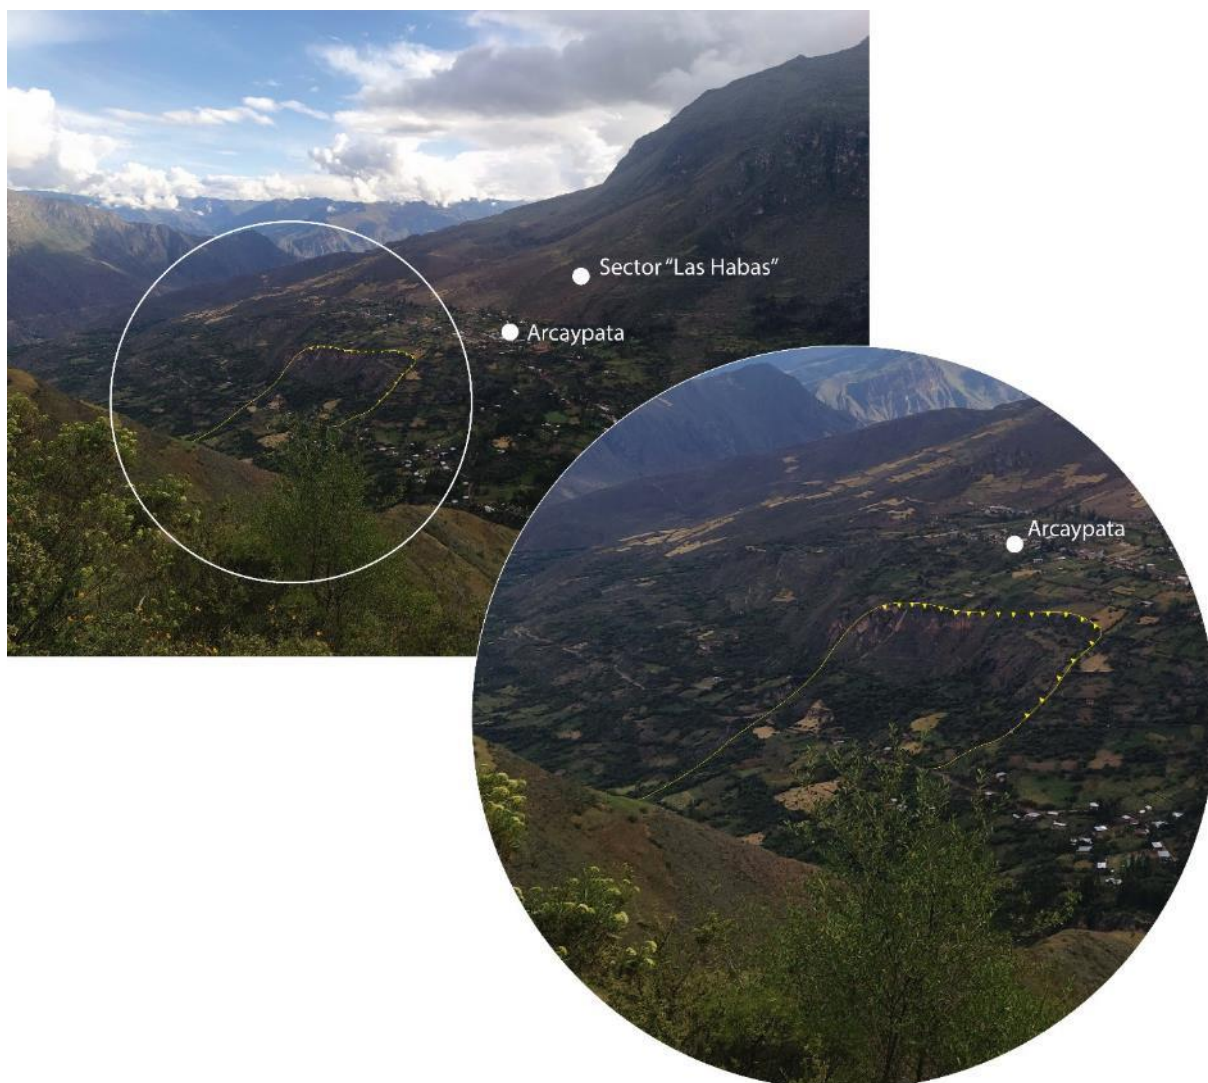
Figura 18. Medidas del deslizamiento Da-3.

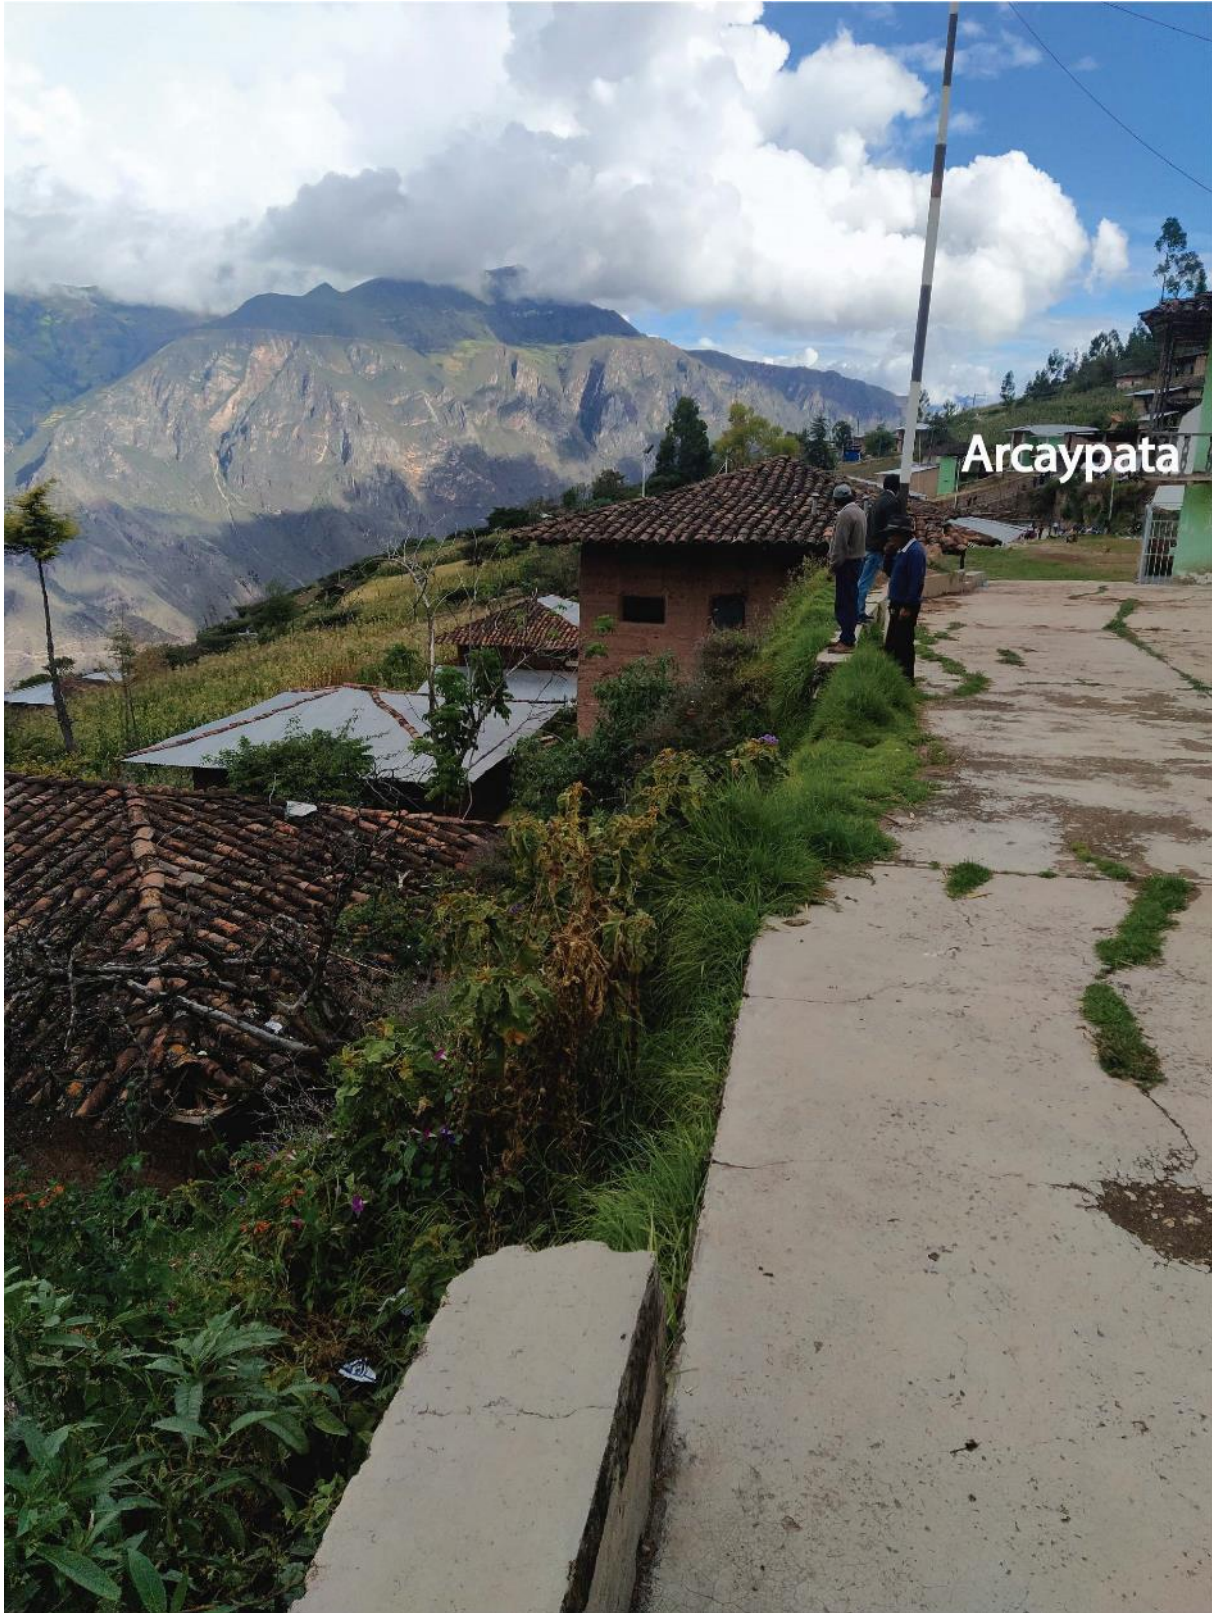
Se debe tener en cuenta que entre en caserío de Arcaypata (extremo oeste) y el cauce del río Navibamba existen numerosos deslizamientos antiguos con longitudes de escarpas métricas. Estos deslizamientos podrían alterar la estabilidad del terreno y aumentar la probabilidad de futuros deslizamientos, especialmente durante períodos de intensas lluvias u otros factores desencadenantes (figura 19).

La reactivación de estos deslizamientos antiguos conlleva un peligro para el caserío Arcaypata si nuevas viviendas se ubican en áreas vulnerables expuestas a ellas, por ello es recomendable mantener distancia de la escarpa principal e iniciar procesos de mitigación como forestación,

Figura 19. Posibles evidencias de reactivaciones que llegan a Arcaypata, caída de muros de contención cercano a la plaza e iglesia del caserío.

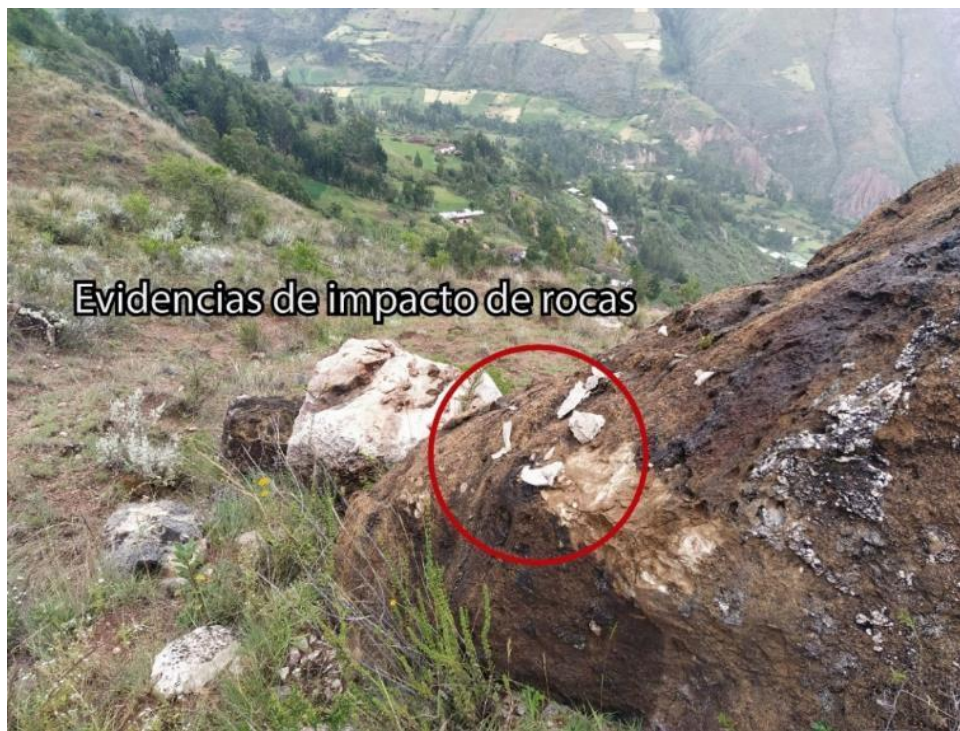
Unas de las causas para la generación de la caída de rocas, es ladera con pendientes escarpadas que incrementan la velocidad de caída y fuerza de impacto. Otro es que la caliza se encuentra fracturada, presenta grietas y fisuras que generan bloques sueltos.

Figura 20. Evidencia de caída de rocas reciente e impactos en bloques anteriores.

Estos factores combinados hacen que el sector sea propenso a caída de rocas, y es fundamental tomar medidas de seguridad adecuadas, como la instalación de barreras de contención o la restricción del acceso a la zona.

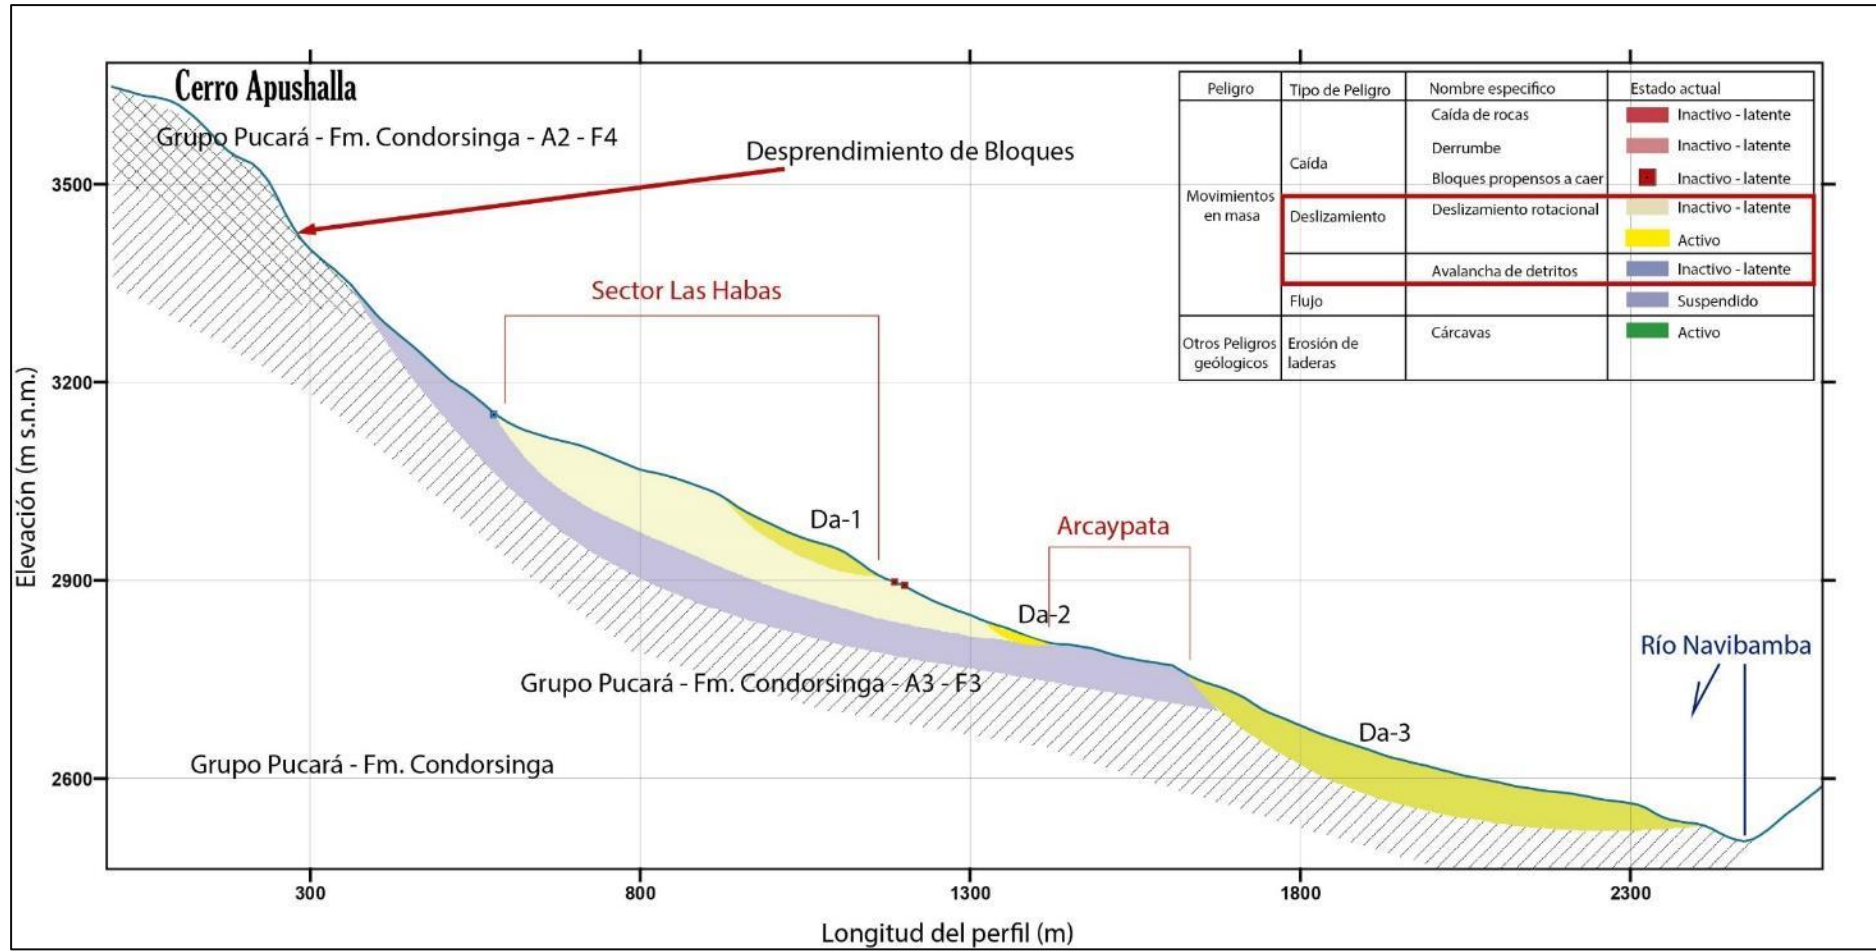
Figura 21. Muestra la zona de desprendimiento de bloques de roca y su posterior caída.

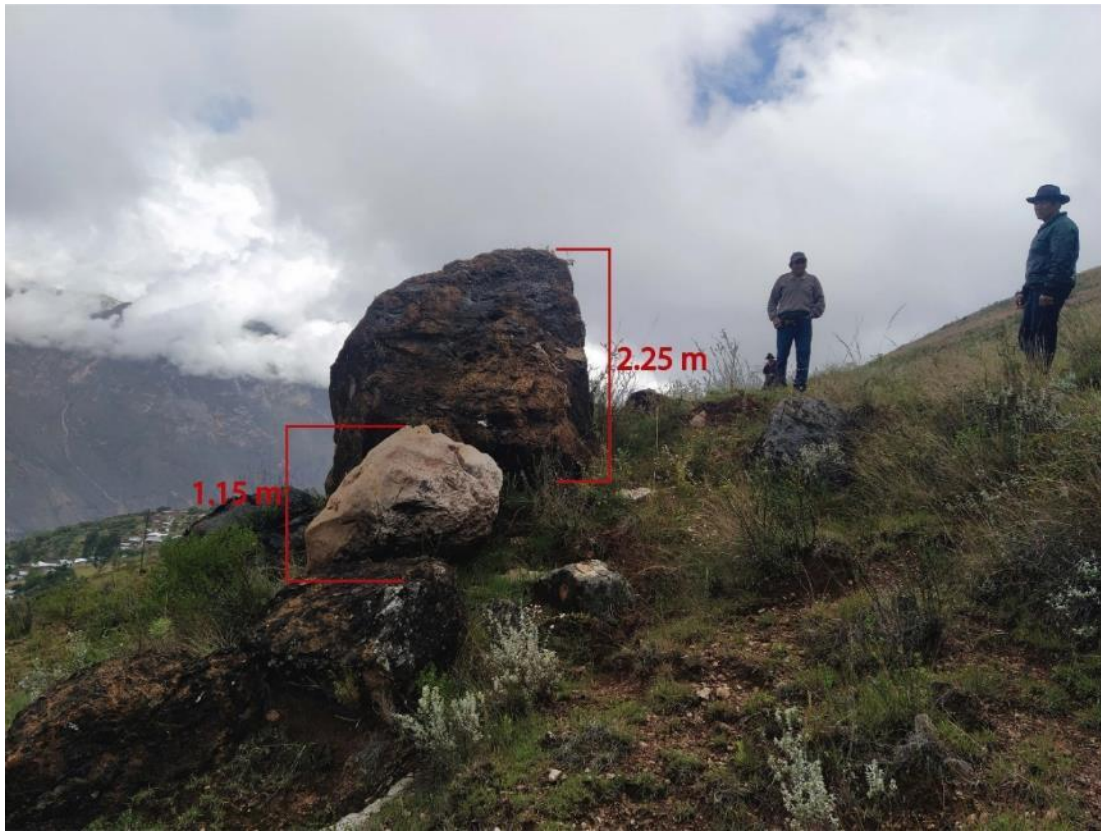
Figura 22. Muestra diámetros de bloques caídos de depósitos en el sector Las Habas, por encima del caserío de Arcaypata.

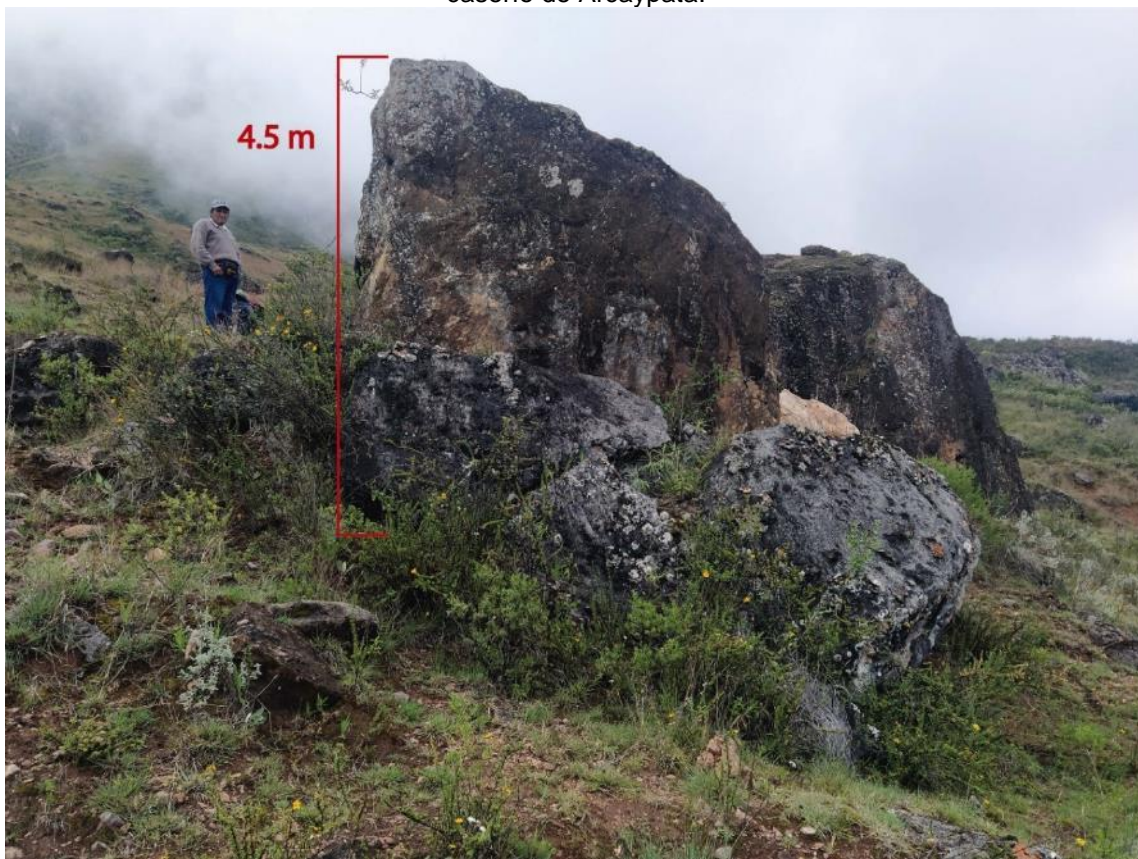
Figura 23. Muestra diámetros máximos de bloques caídos de depósitos en el sector Las Habas, por encima del caserío de Arcaypata.

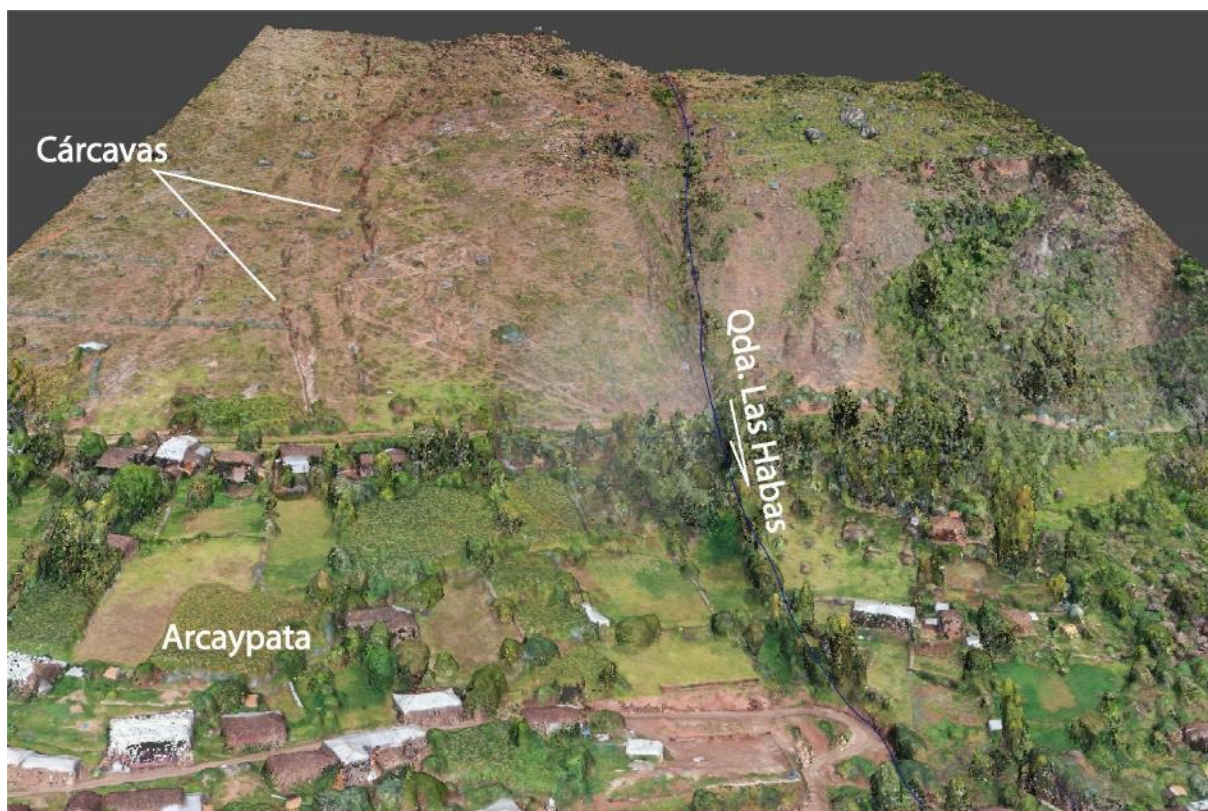
La presencia de cárcavas en la ladera este del cerro Apushalla puede representar un peligro para la estabilidad del terreno y para las estructuras y áreas cercanas. Estas depresiones pueden crecer con el tiempo y provocar el colapso de porciones de la ladera.

Figura 24. Cárcavas en la ladera este del cerro Apushalla (sector Las Habas), por encima del caserío Arcaypata.

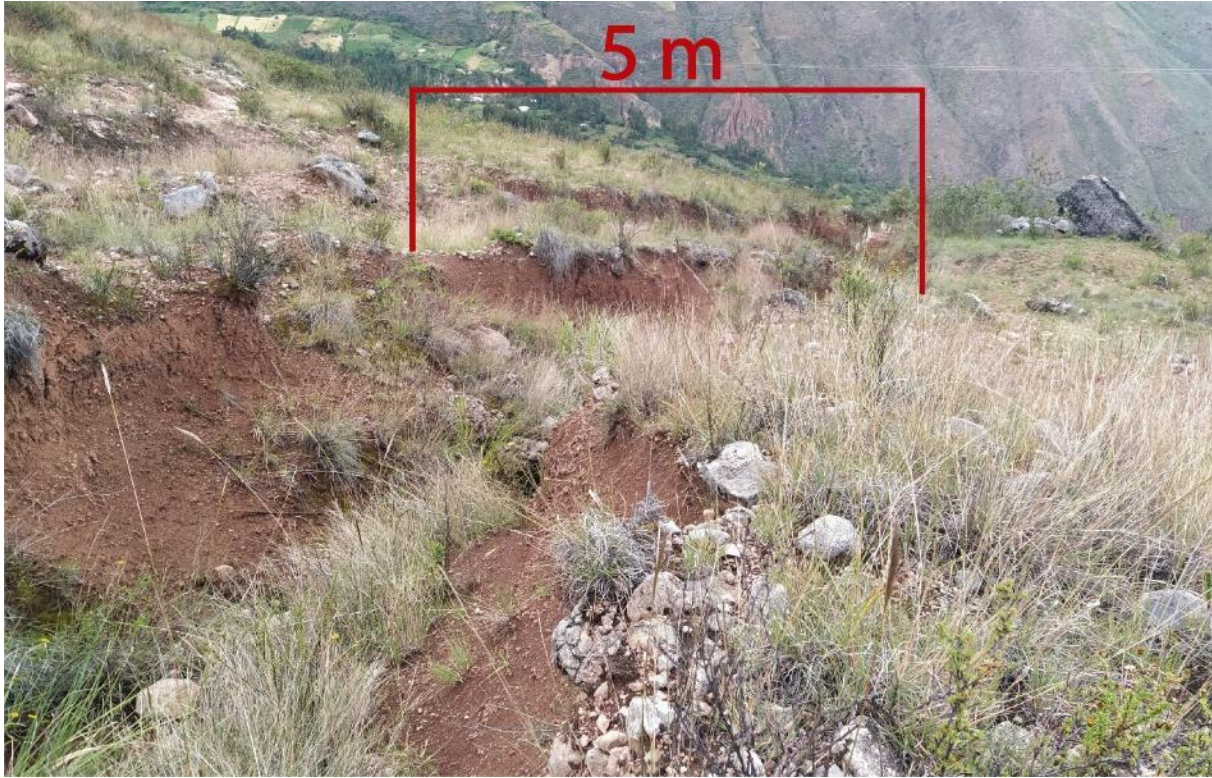
Figura 25. Cárcavas con anchos de 5 m y profundidad de 2 m.
