Informe Técnico N° A7429

EVALUACIÓN DE PELIGROS GEOLÓGICOS POR MOVIMIENTOS EN MASA EN EL SECTOR LAS HABAS, CASERÍO ARCAYPATA

Departamento La Libertad
Provincia Pataz
Distrito Buldibuyo

SETIEMBRE
2023

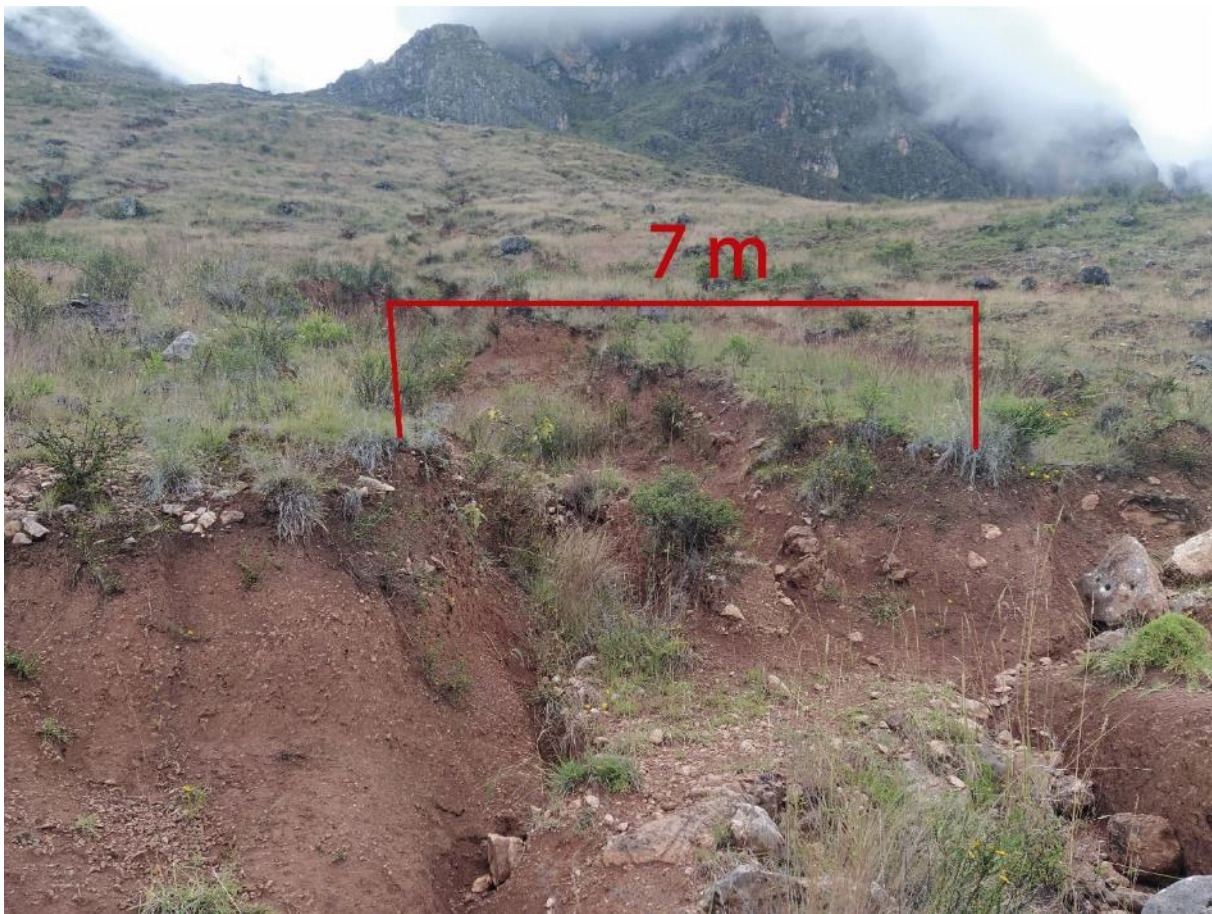
Figura 26. Cárcavas con anchos de 7 m y profundidad de 2.5 m.

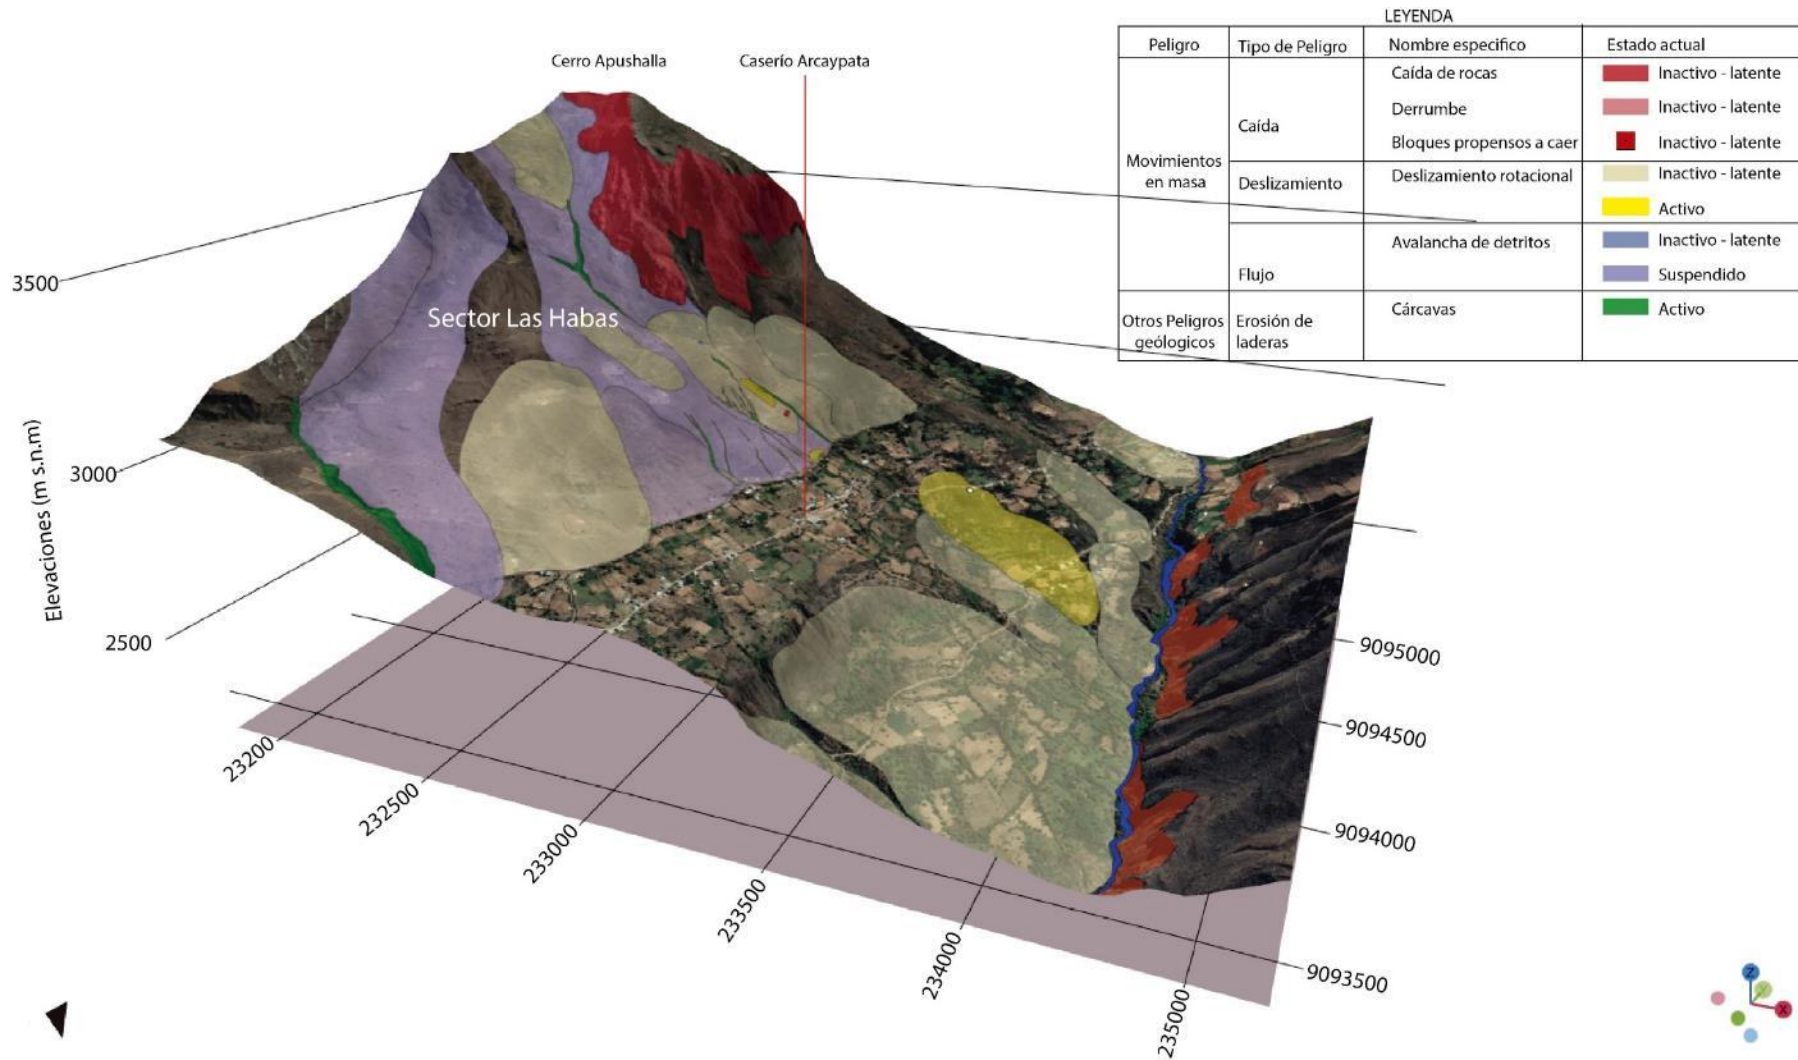
Figura 27. Representación 3D de los peligros identificados en el área de estudio.
