Informe Técnico N° A7430

EVALUACIÓN DE PELIGROS GEOLÓGICOS POR MOVIMIENTOS EN MASA EN EL SECTOR DE ACCESO AL ANEXO UNIÓN MANTUS

Departamento Junín
Provincia Chanchamayo
Distrito Vitoc

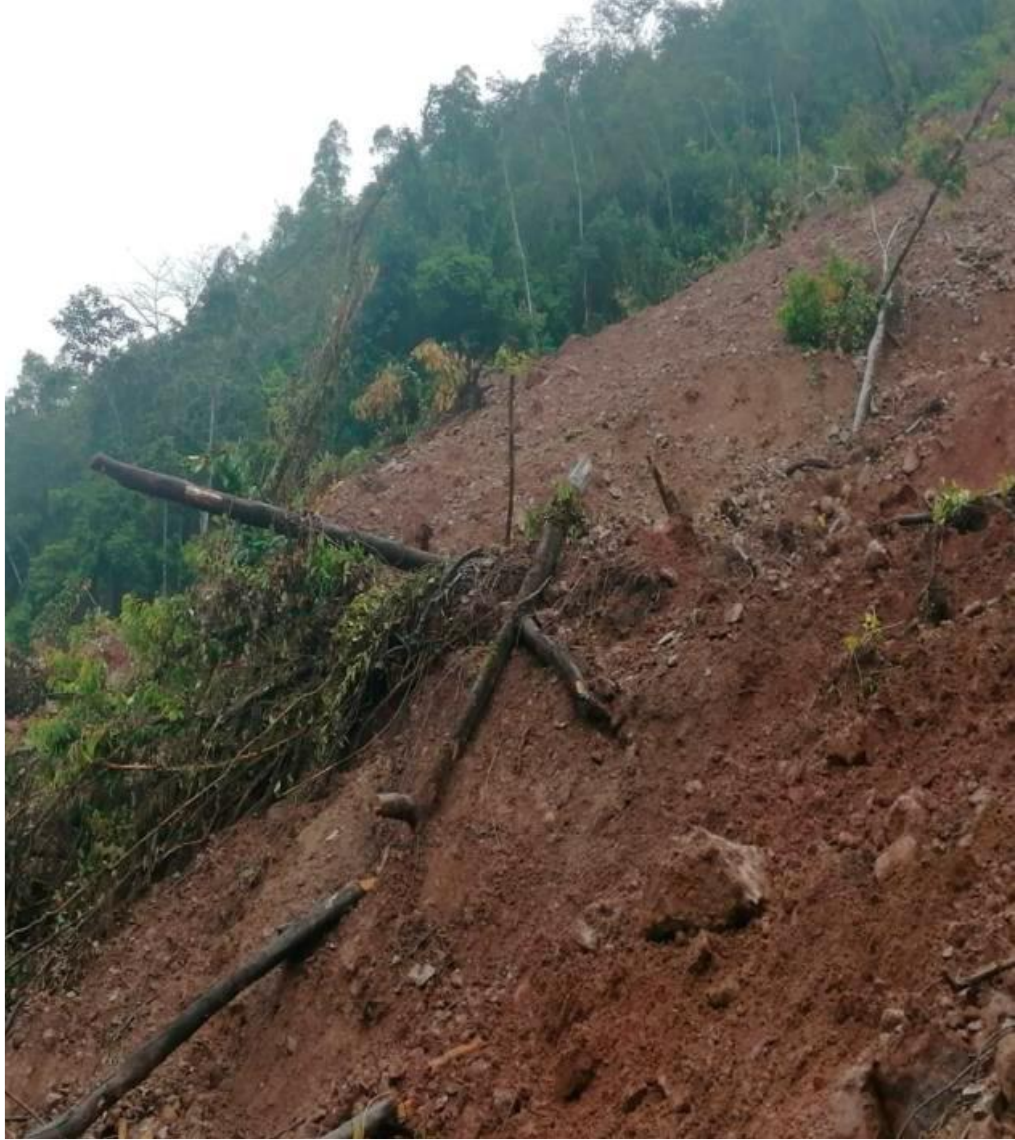
Fotografía 1. Escarpa de deslizamiento registrado el 22 de febrero del 2022 (fuente: Informe de emergencia N° 254 - 6/3/2022 / COEN - INDECI)

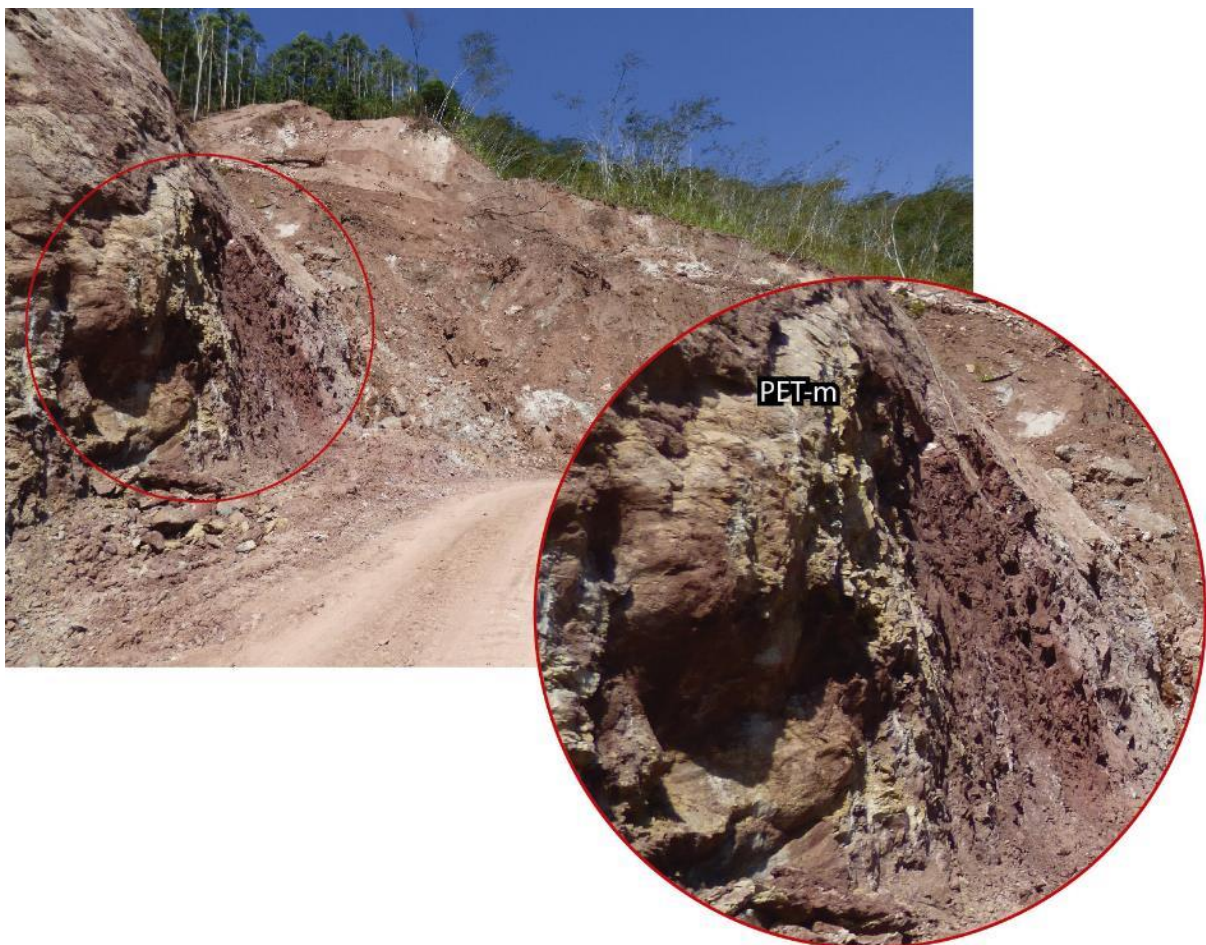
Figura 4. Afloramientos de areniscas y brechas volcánicas meteorizadas y alteradas ubicadas en el área de inspección, coordenadas UTM, WGS 84 18 s, X: 461578; Y: 8755718

Se identificó arenisca en el área de inspección y según la carta geológica pertenecientes al Grupo Mitu, presenta un grado de meteorización alto (más del 50 por ciento esta desintegrado a suelo), se aprecia una roca deleznable, con infiltraciones de humedad proveniente de las quebradas adyacentes. En cuanto a su grado de fracturamiento se puede indicar que este es muy fracturado e incluso llega a alcanzar grados de fragmentado (roca astillosa), esto ultimo se le puede atribuir al corte de talud que aumento el grado de fracturamiento de la roca expuesta (tablas 2 y 3). Su Buzamiento es de 30° a favor de la pendiente.

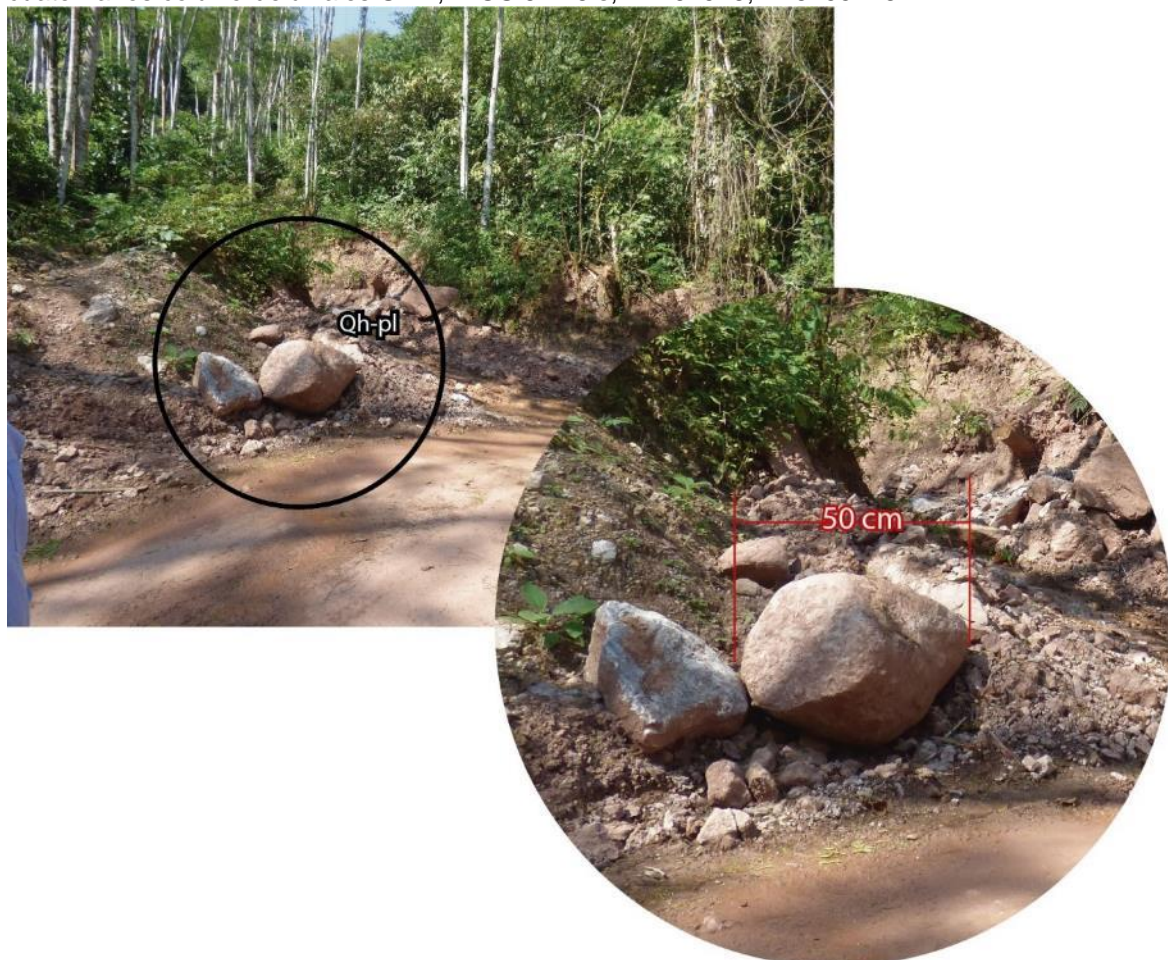
Figura 7. Depósitos proluviales en quebradas de la ladera este del cerro 1. acumulado en la carretera de acceso al sector de Unión Mantus.

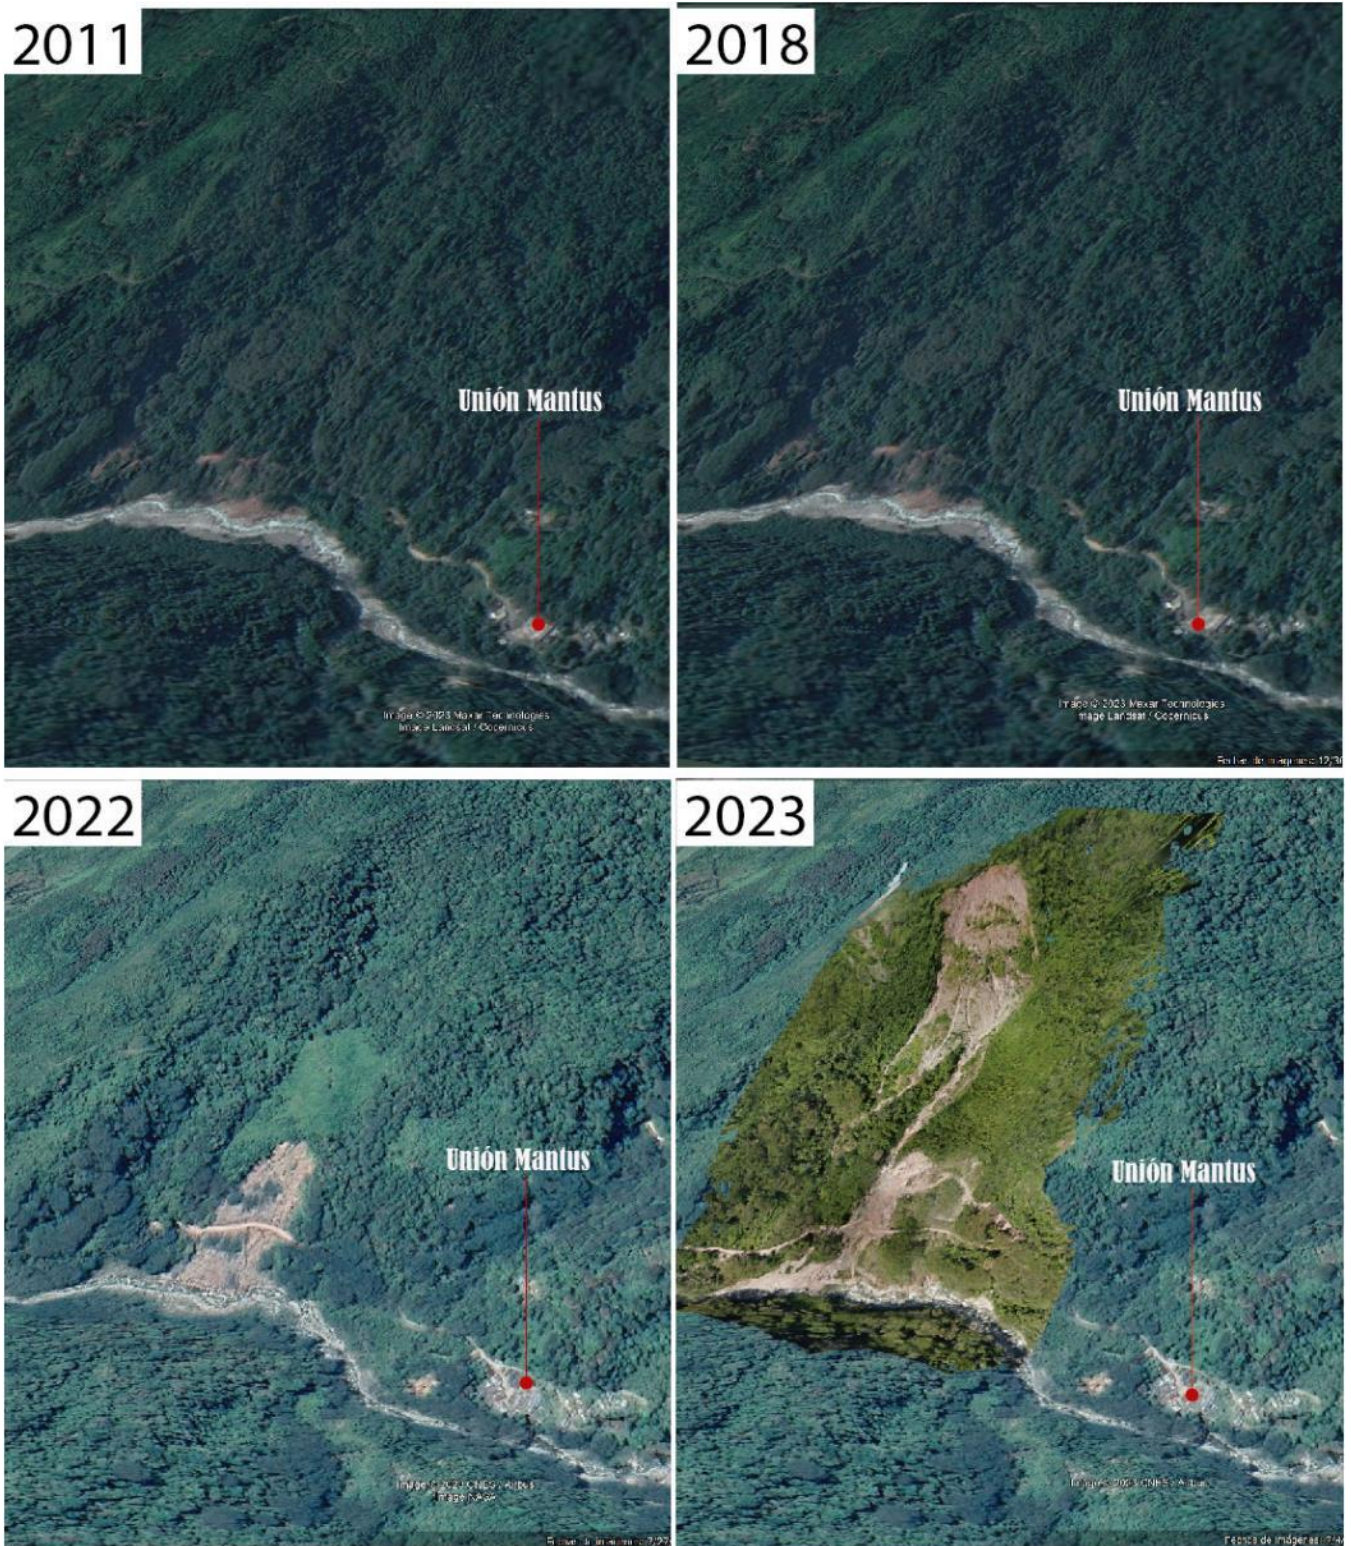
Finalmente, la pérdida de vegetación generada por el deslizamiento Da-1, disminuyó la infiltración de las aguas pluviales al terreno y aumentó la escorrentía superficial canalizadas por las quebradas 1 y 2 (Qda-1 y Qda 2), esto aunado a la inestabilidad inicial que generó el deslizamiento Da-1, provocó un deslizamiento de mayor dimensión (entre 2022- y 2023) en la parte superior de la ladera denominado Da-2 (figura 11).

Adicional a esto. Los flujos de detritos que descendieron de las quebradas 1 y 2 arrastraron material detrítico del deslizamiento D2, erosionando las márgenes de sus cauces de recorrido, lo que produjo el deslizamiento D3, ubicado en la misma relación que D1 y 2.

Figura 11. Evolución temporal de los movimientos en masa en la ladera este del cerro 1, margen derecha del río Aynamayo (carretera de acceso al sector Unión Mantus.)

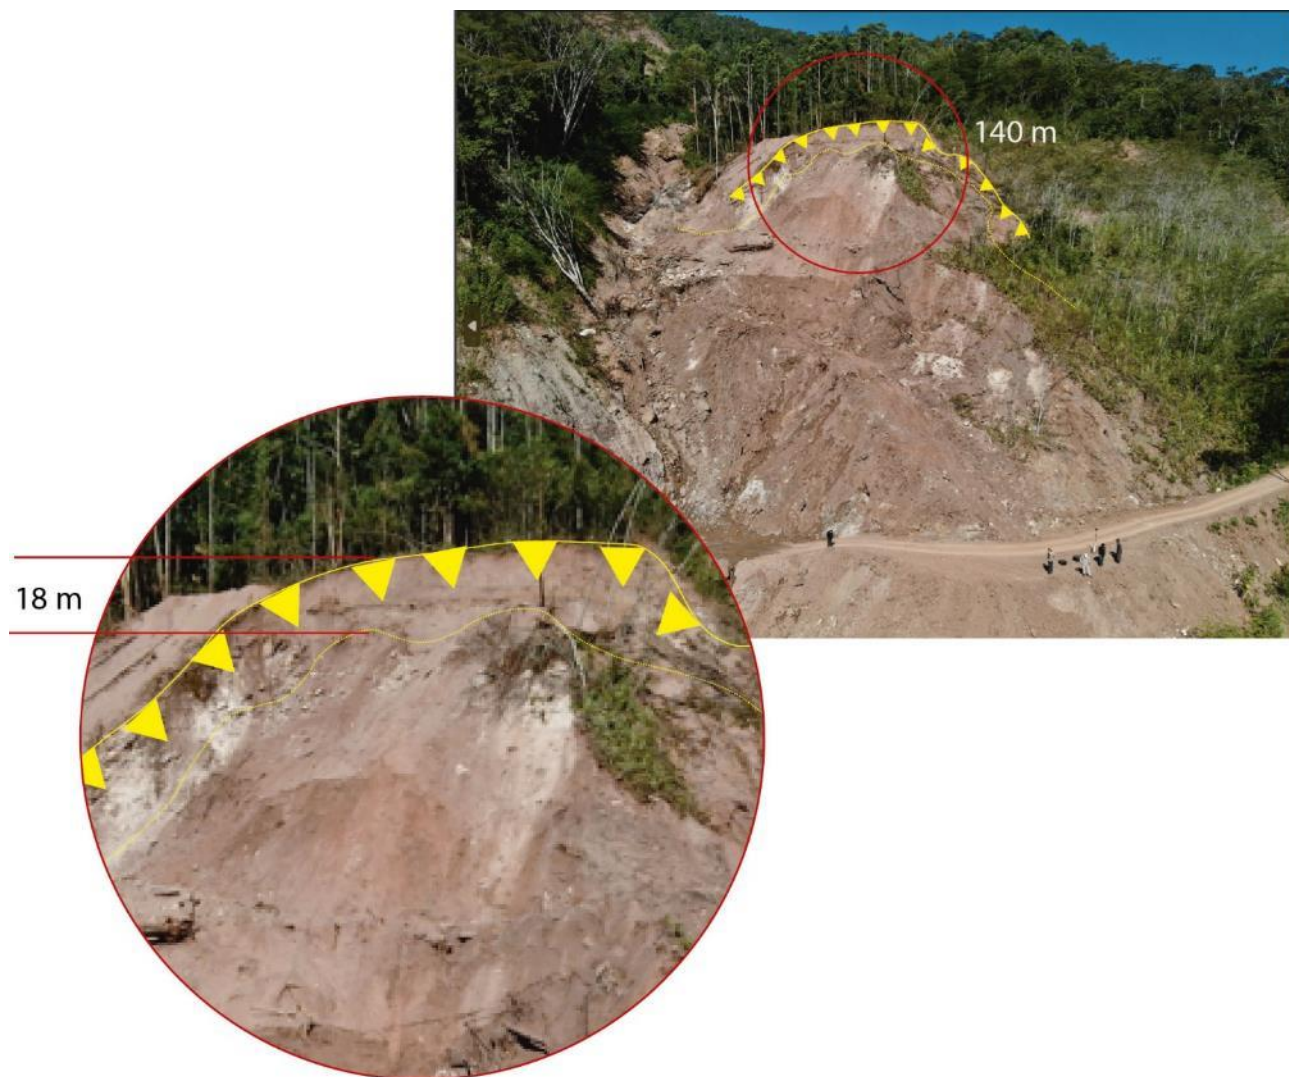
- La corona superior se encuentra en la cota: 1370 m s.n.m.
- Longitud del escarpe: 140 m.
- Salto del escarpe principal: 18 m.
- El pie de avance del deslizamiento se encuentra en la cota: 1200 m s.n.m.
- Diferencia entre la cota de la corona y pie de avance: 230 m
- Longitud del deslizamiento: 200 m.
- Ancho promedio del deslizamiento: 113 m.
- Área del deslizamiento: 2.12 ha.
- Volumen estimado: 206 000 m³.

Figura 13. Vista aérea (agosto 2023) tomada con dron del deslizamiento D1 y su escarpe principal.

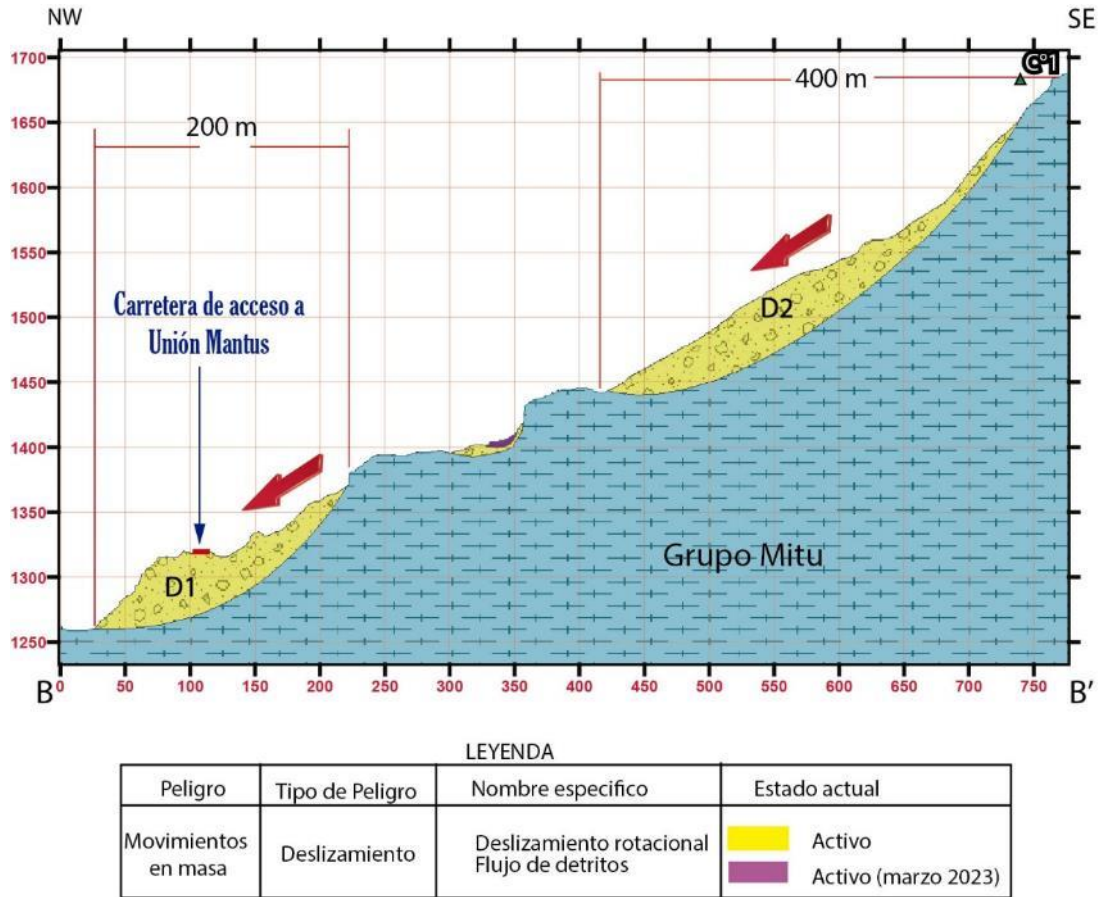
Figura 14. Perfil inferido del deslizamiento D1 y D2.

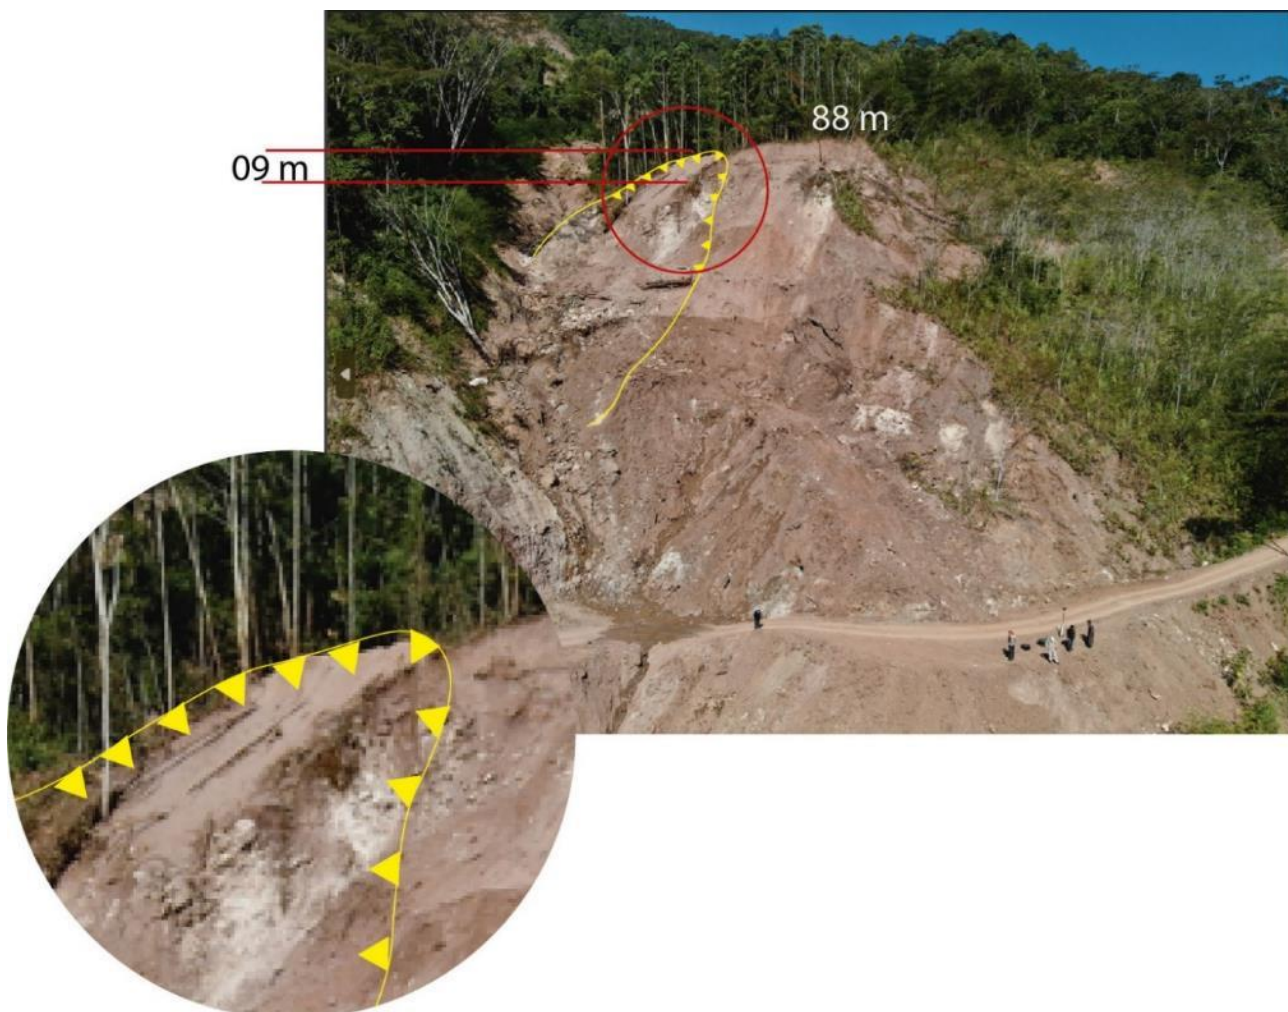
Figura 17. Vista aérea (agosto 2023) tomada con drone del deslizamiento D3.
