DIRECCIÓN DE GEOLOGÍA AMBIENTAL Y RIESGO GEOLÓGICO

Informe Técnico N° A7439

EVALUACIÓN DE PELIGROS GEOLÓGICOS POR REPTACIÓN DE SUELOS EN LA LOCALIDAD DE SAN FELIPE

Departamento Cajamarca
Provincia Jaén
Distrito San Felipe

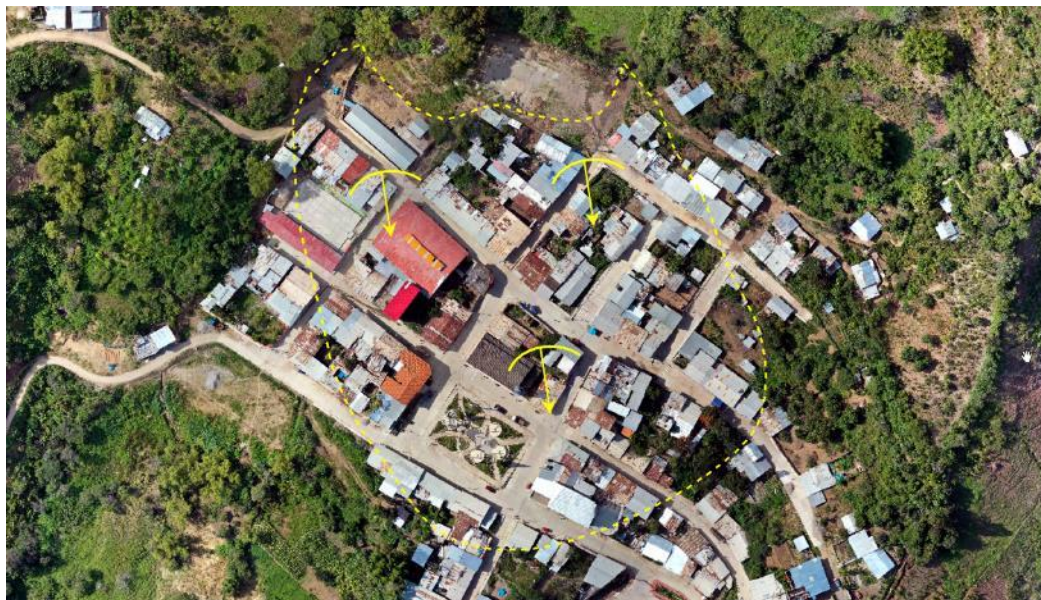
El proceso de reptación abarca el área urbana de la localidad de San Felipe (Figura 10), donde se han producido afectaciones a vías encementadas, viviendas y la Institución Educativa (Figuras 11 al 22).

Figura 10. Vista del cuerpo de reptación, donde se aprecia el área urbana afectada por el movimiento.

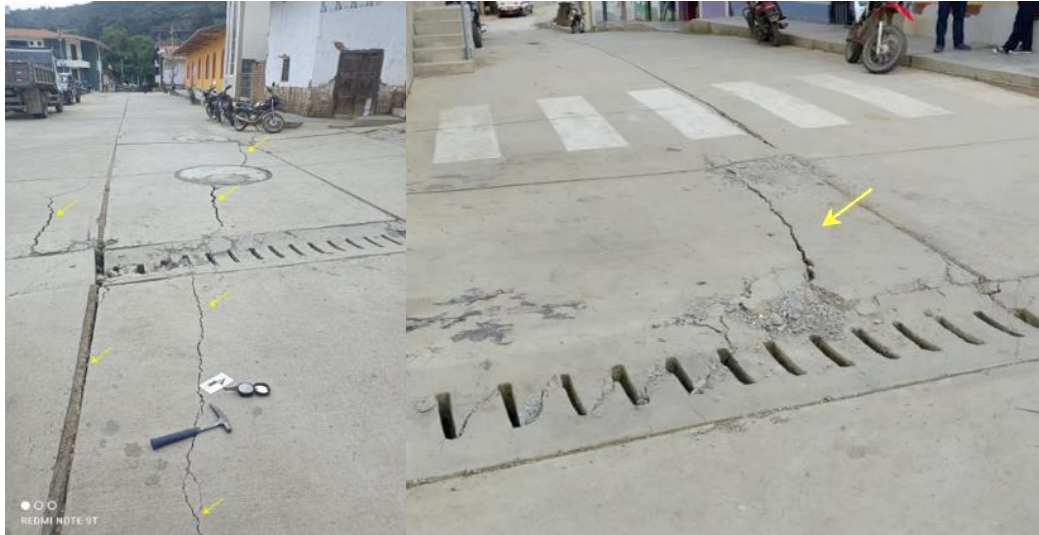
Figura 11. Agrietamiento en vía encementada y separación pronunciada de junta de dilatación.
Ubicación: E: 686755; N: 9361900.

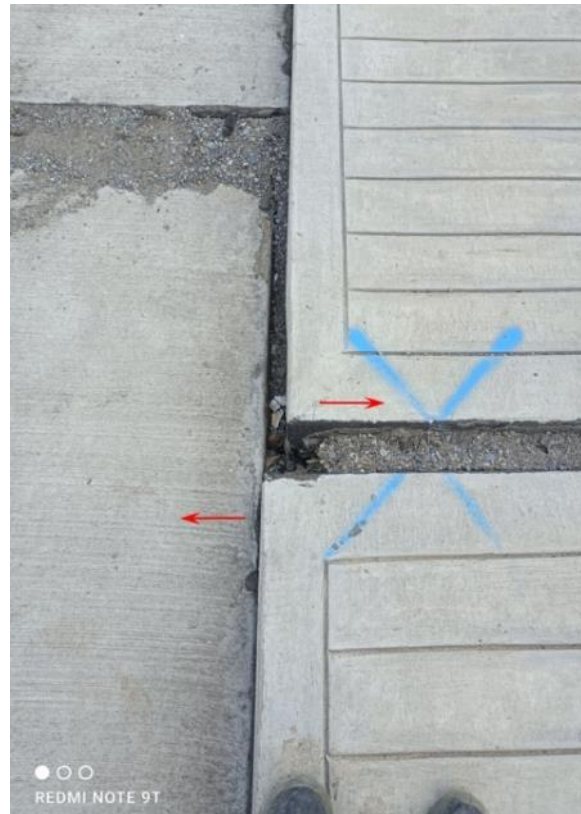
Figura 14. Separación de juntas de dilatación en veredas.

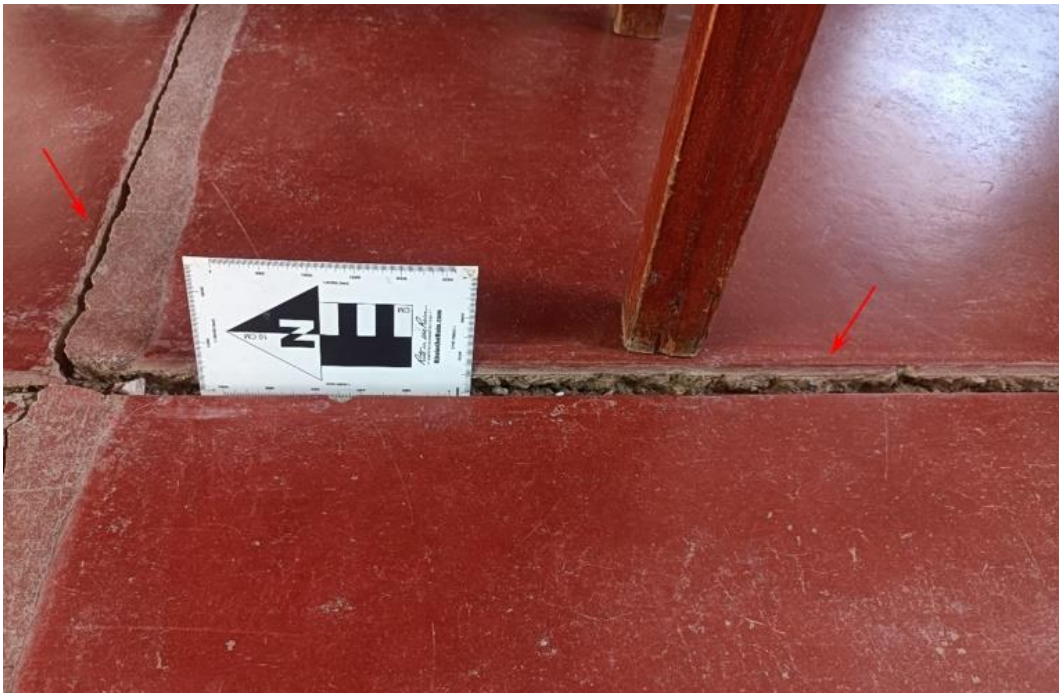
Figura 22. Desplazamiento horizontal en piso de salón de clases de Institución Educativa.
