Informe Técnico N° A7444

EVALUACIÓN DE PELIGROS GEOLÓGICOS EN LOS SECTORES UNCOLLO Y ARCOCOLLO

Departamento Arequipa
Provincia Caylloma
Distrito Lari

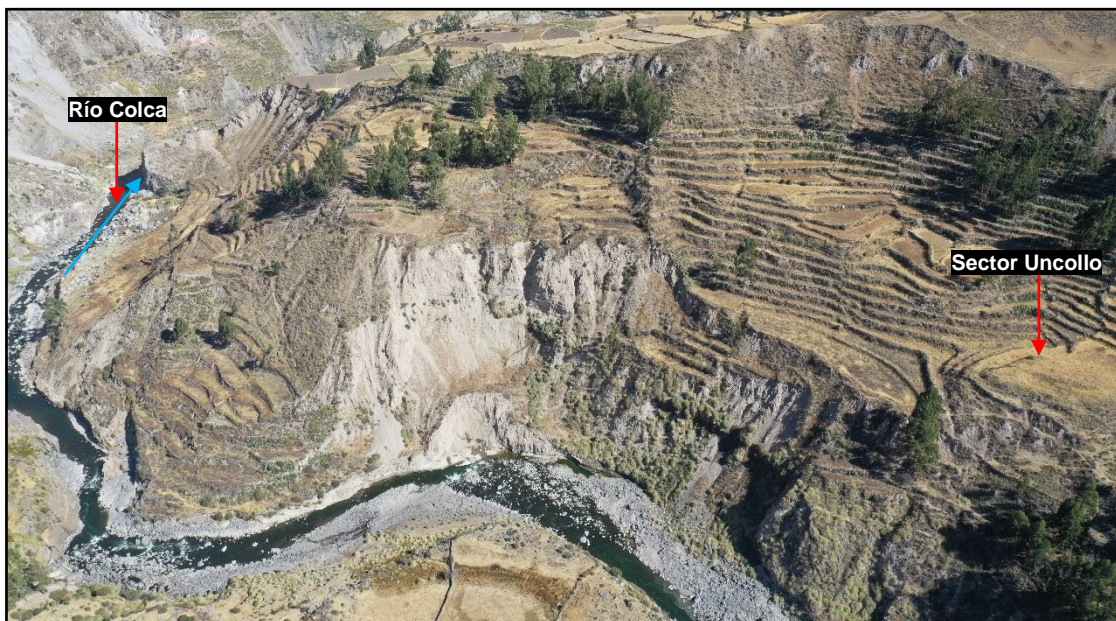
Estos peligros son resultado del proceso de modelamiento del terreno, originados por la incisión sufrida en los cursos de ríos en la Cordillera de los Andes (figura 7), que conllevó a la generación de diversos movimientos en masa, que modificaron la topografía de los terrenos y movilizaron cantidades variables de materiales desde las laderas. Coadyuvado por la alternancia de rocas de diferente competencia, así como la presencia de fallas geológicas, anticlinales, sinclinales, inestabilizando las laderas rocosas y depósitos de eventos antiguos (Anexo 1).

Figura 7. Incisión del río Colca en el sector Uncollo.

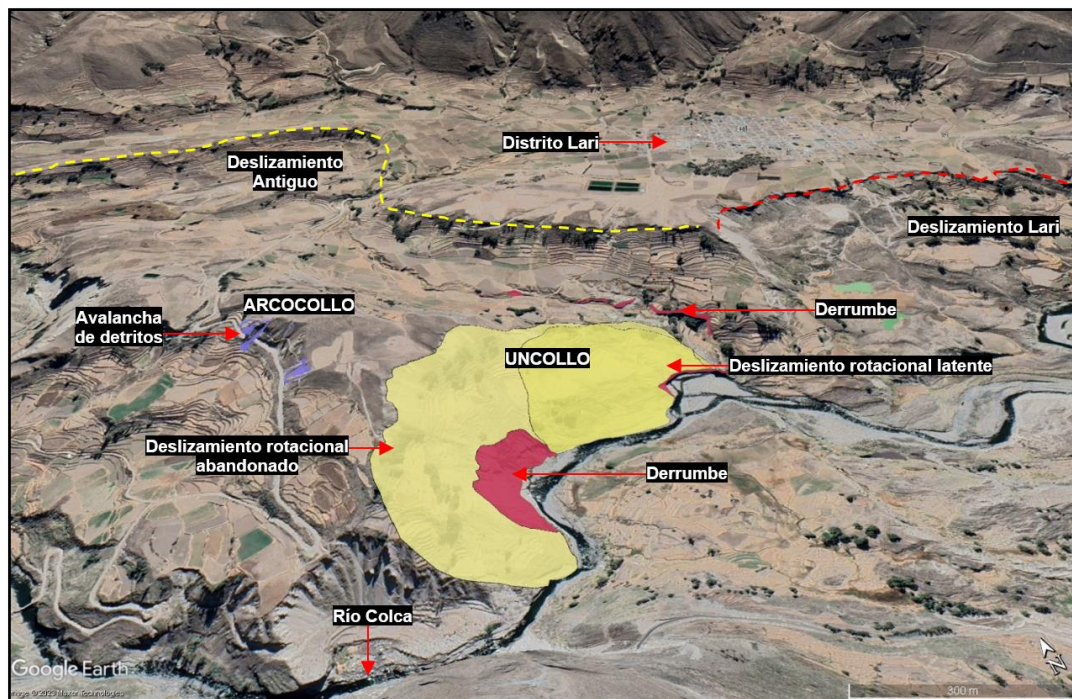
Deslizamiento rotacional latente: Se trata de un deslizamiento reciente, el cual presenta una corona definida, posee una forma de herradura invertida y tiene 850 m de longitud, del pie a la corona posee 89 m de alto, comprendidos entre las cotas (3247 y 3158), además de una escarpa definida, posee un salto principal de 10 m aproximadamente, (figuras 8 y 9).

Figura 8. Movimiento en masa en los sectores Arcocollo y Uncollo.

2. Para disminuir el avance del movimiento en masa, se debe controlar y evitar las infiltraciones de agua en el suelo, haciéndolo principalmente con un cambio de técnicas de riego, con asesoramiento de las entidades correspondientes. Además de trasladar las aguas que surgen en los sectores Arcocollo y Uncollo, hasta zonas alejadas de los deslizamientos, para evitar la saturación de los terrenos.

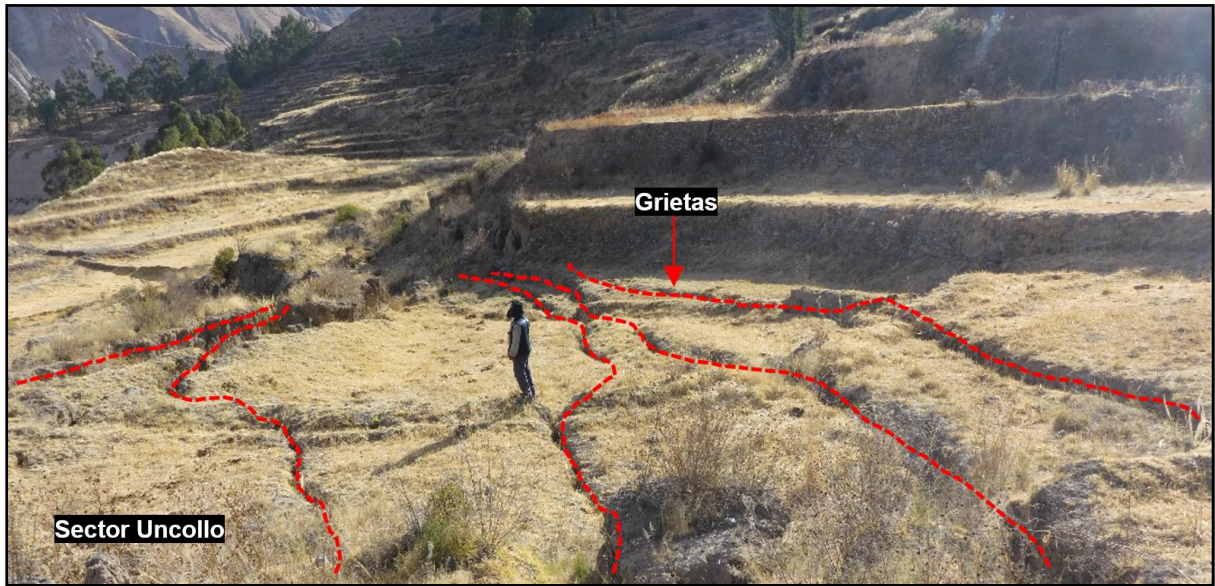
Figura 9. Sector Uncollo, Presencia de grietas en el terreno.

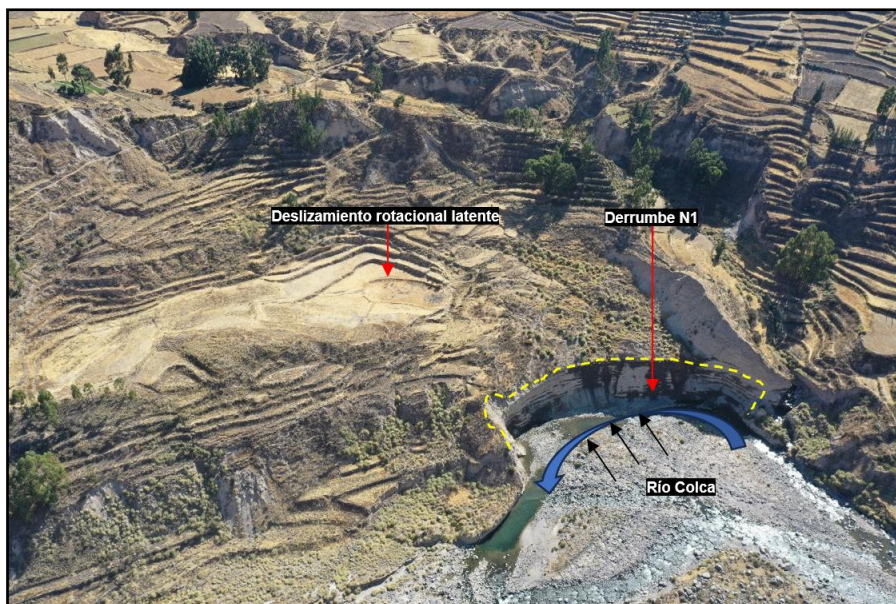
En **N1**: La zona de arranque presentan una cicatriz definida en forma de herradura, el cual tiene una longitud de aproximada de 200 m, con una altura de caída de 10 m.

En **N2**: La zona de arranque presentan una cicatriz poco definida irregular, el cual tiene una longitud de aproximada de 3150 m, con una altura de caída de 60 m.

Figura 10. Derrumbes en el sector Uncollo.

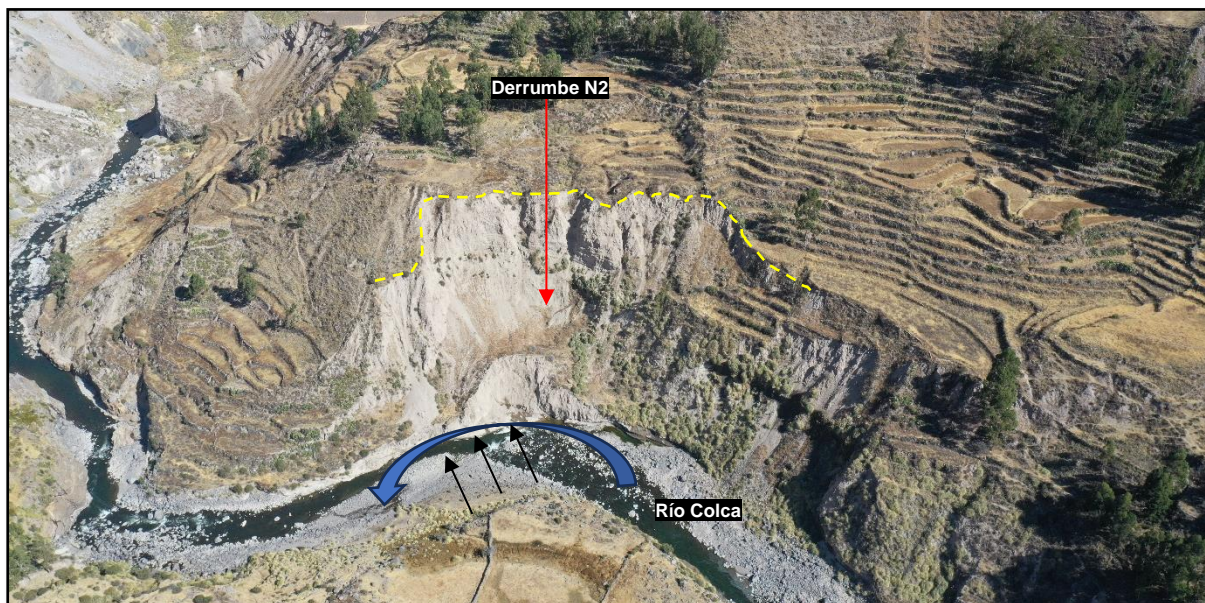
Figura 11. Derrumbes en el sector Uncollo, debido a erosión fluvial del río Colca.

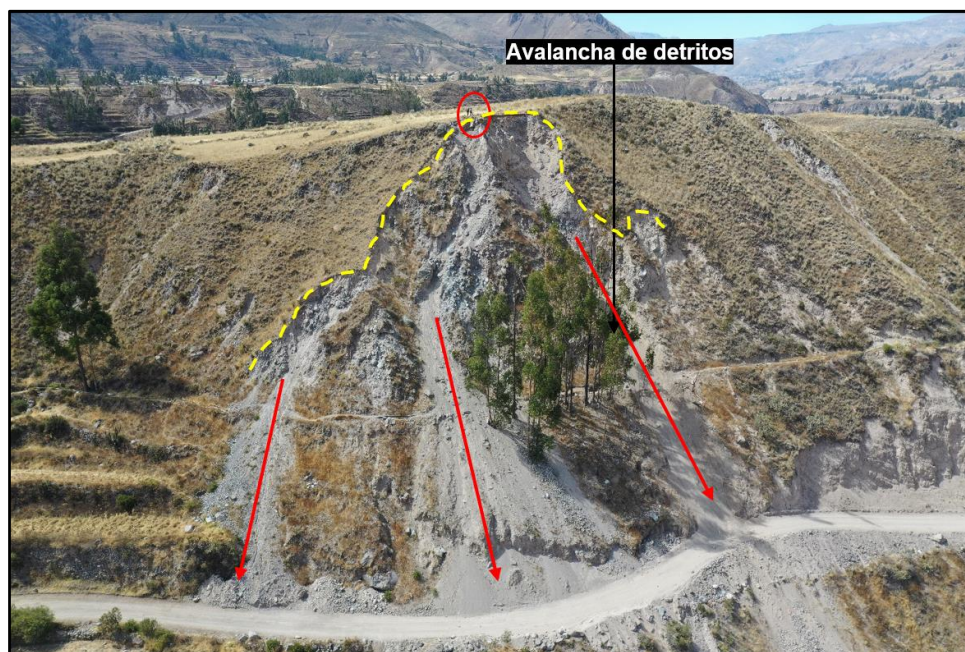
En el sector Arcocollo, en la parte alta de la trocha que comunica las localidades de Lari con Pinchollo y Maca; se aprecia una serie de cicatrices de roturas, desde donde caen detritos, formando avalancha de detritos, cuyo proceso geodinámico es acelerado por acción eólica (erosión eólica). En el sector afloran rocas no consolidados, los cuales son de fácil erosión (figura 12).

Figura 12. Avalancha de detritos en el sector Arcocollo, en la parte baja se aprecia la vía que comunica Lari con Pinchillo y Maca.
