**Informe Técnico N° A7446**

# EVALUACIÓN DEL IMPACTO OCASIONADO POR EL ALUVIÓN DEL 20/03/2023 EN LOS CENTROS POBLADOS SANTA ROSA DE QUIVES, ARAHUAY, LICAHUASI Y LAGUNA YARCÁN

Departamento Lima

Elaborado por la Dirección  
de Geología Ambiental y  
Riesgo Geológico del  
INGEMMET

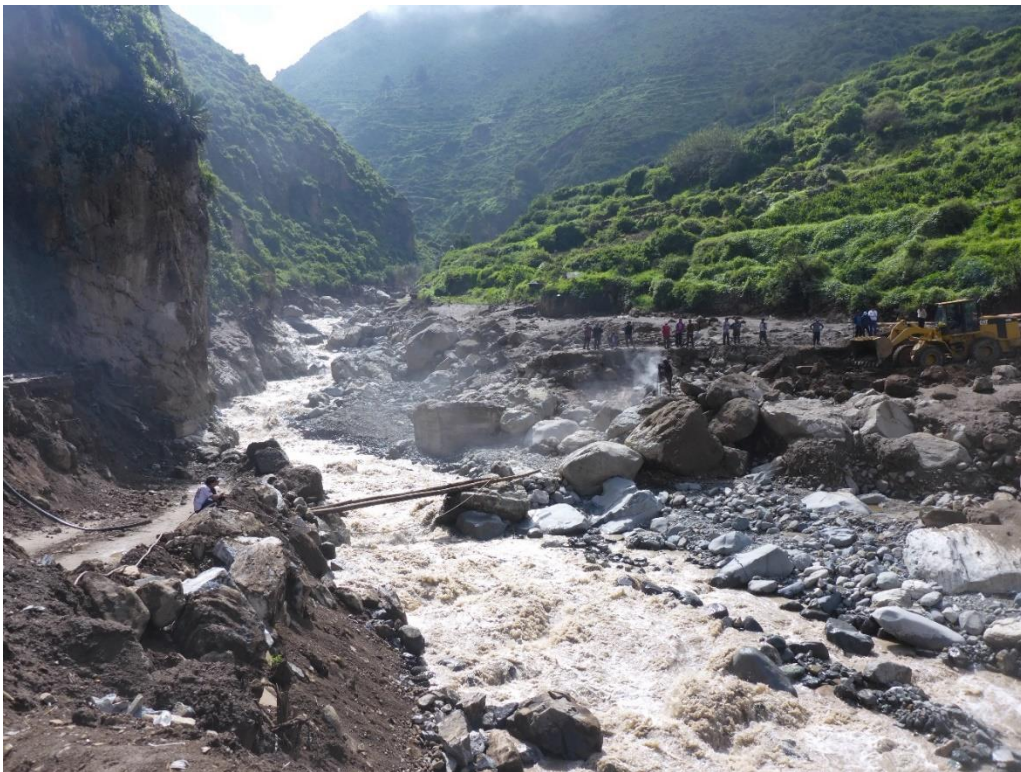
**Fotografía 8.** Depósitos proluviales canalizados por el cauce principal del río Arahúay. Estos materiales generaron inundaciones y erosiones que destruyeron el puente Maquín, única vía de acceso al centro poblado de Arahúay.

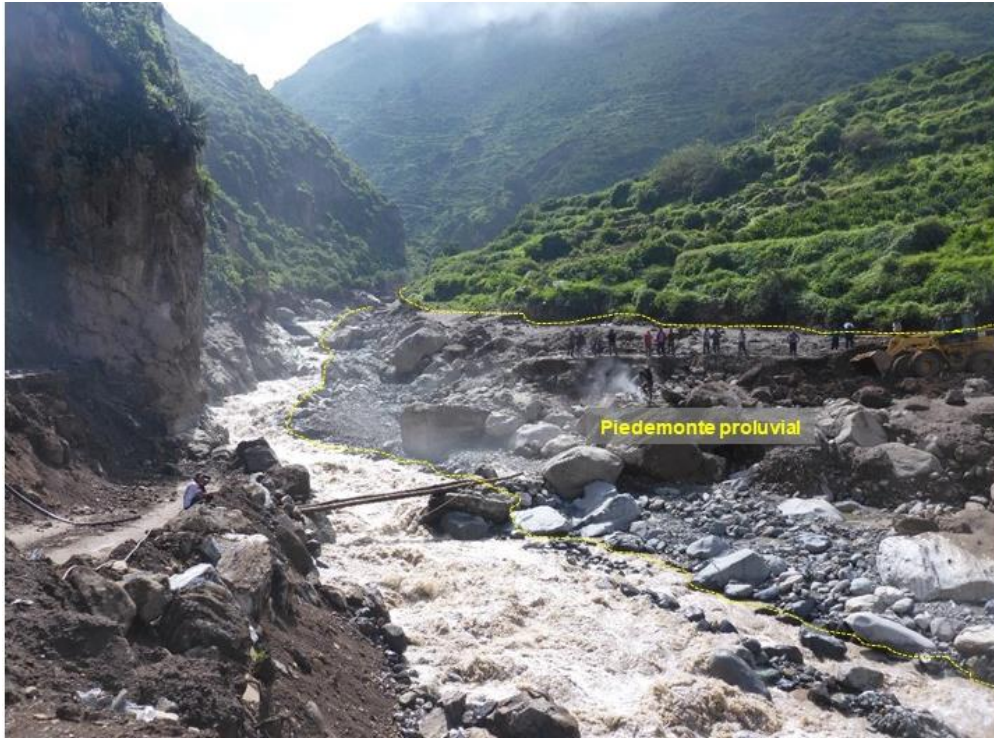
**Figura 7.** Piedemonte proluvial o aluvio torrencial generado por el aluvión ocurrido el 20 de marzo de 2023 y canalizados por el río Arahuay.

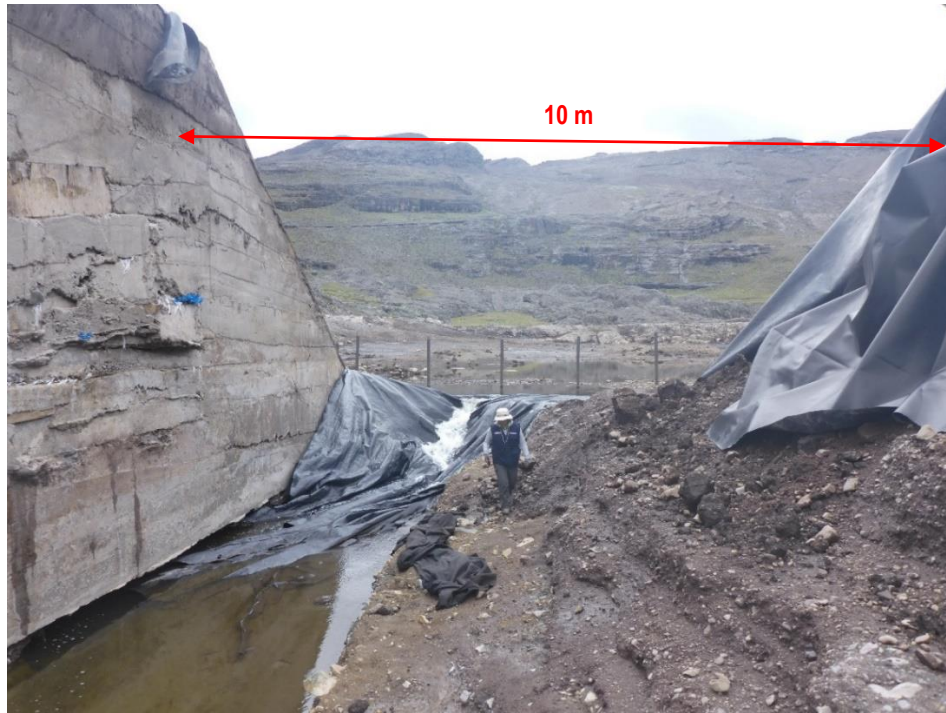
De acuerdo con el análisis multitemporal utilizando una imagen satelital de Google Earth del año 2021 y las imágenes obtenidas mediante vuelos con dron del año 2023 (figura 11), se puede apreciar el desembalse de la laguna Yarcán, así como la ruptura parcial del dique. También se puede observar el ensanchamiento del cauce de la quebrada Yarcán, hasta en 80 m aproximadamente. Mientras que los trabajos de campo permitieron evidenciar el socavamiento y profundización del lecho hasta en 10 m aproximadamente (fotografía 10), así como algunos sectores inundados (fotografía 11).

**Figura 10.** Destrucción parcial del dique, en 10 m aproximadamente, generada por la colmatación de la laguna Yarcán.

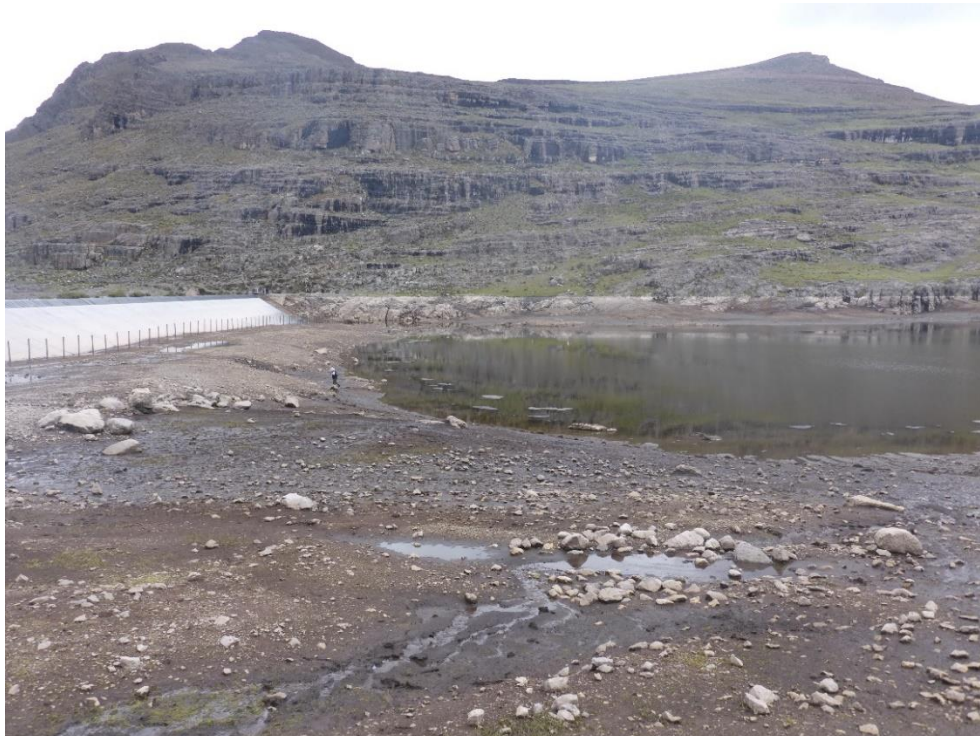
**Fotografía 9.** Desembalse de la laguna Yarcán a consecuencia de la rotura parcial del dique.

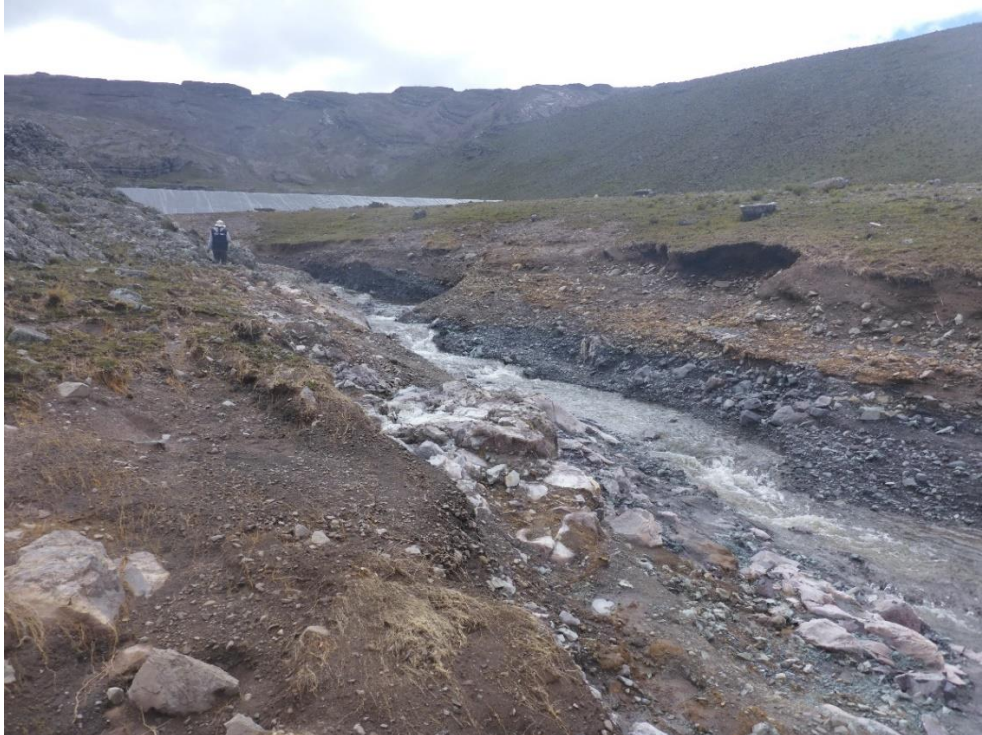
**Fotografía 10.** Procesos de erosión en la quebrada Yarcán, se evidencia el socavamiento y profundización del lecho hasta en 10 m aproximadamente.

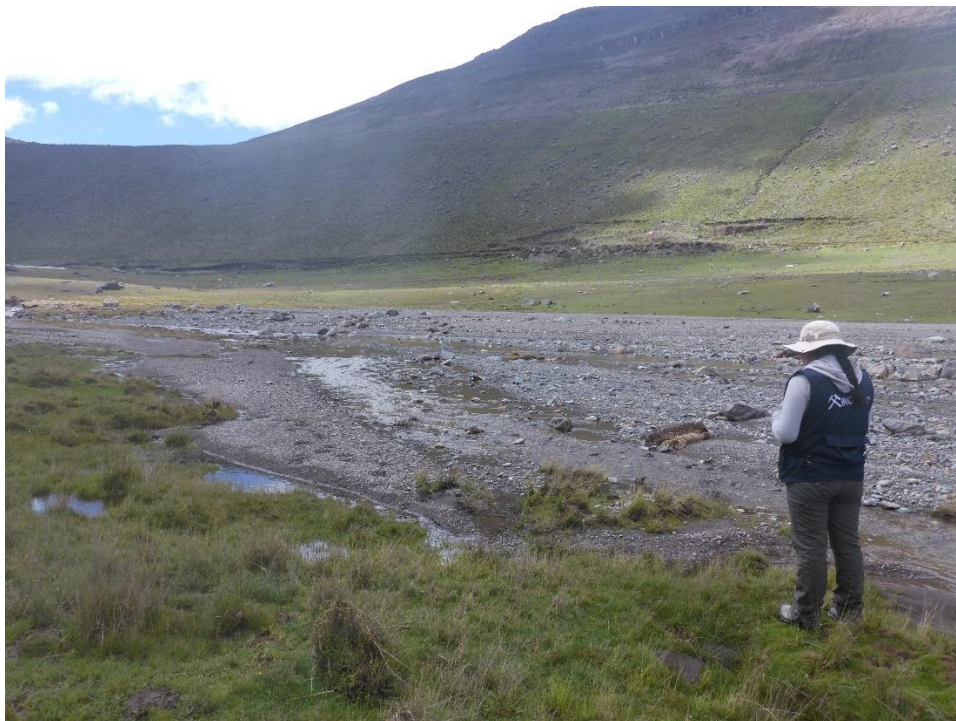
**Fotografía 11.** Material depositado por la colmatación de la quebrada Yarcán.

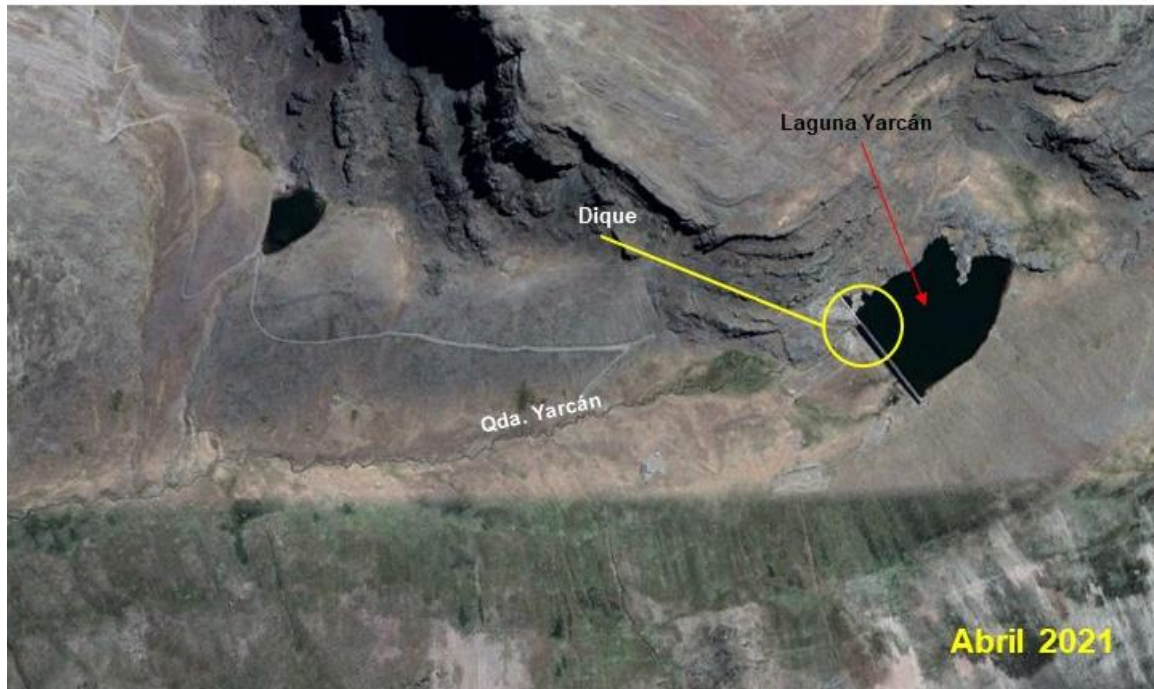
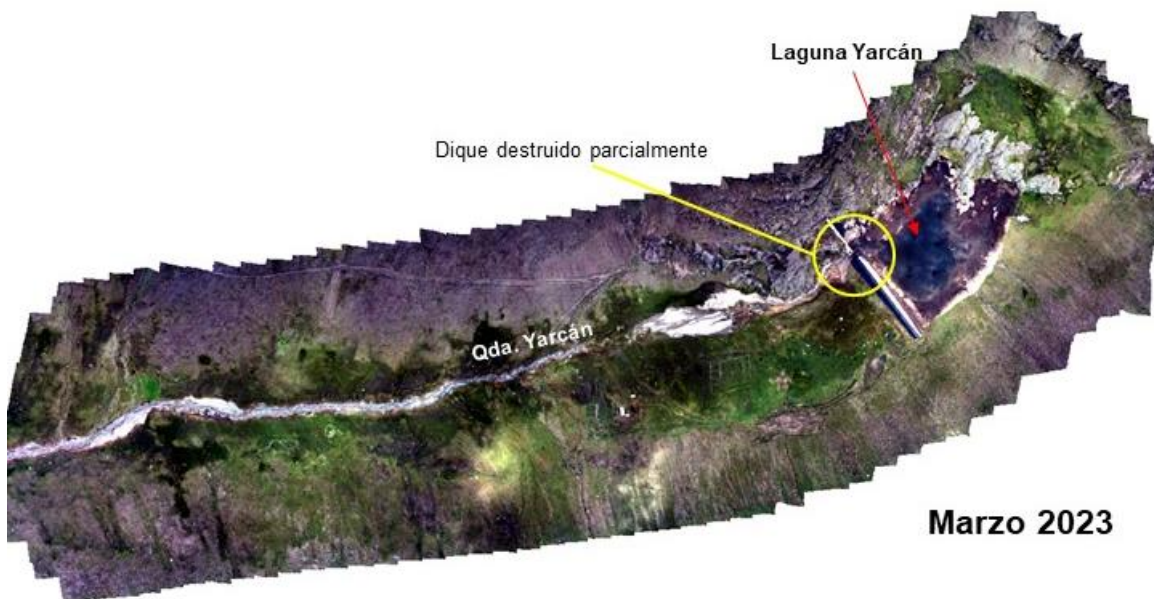
**Figura 11.** Análisis multitemporal utilizando imágenes de Google Earth del año 2021 y las obtenidas mediante vuelos con dron del año 2023, donde se puede evidenciar el desembalse de la laguna Yarcán, así como la ruptura parcial del dique. También se puede observar el ensanchamiento del cauce de la quebrada Yarcán (hasta en 80 m aproximadamente) y el material depositado por la colmatación de la quebrada Yarcán.

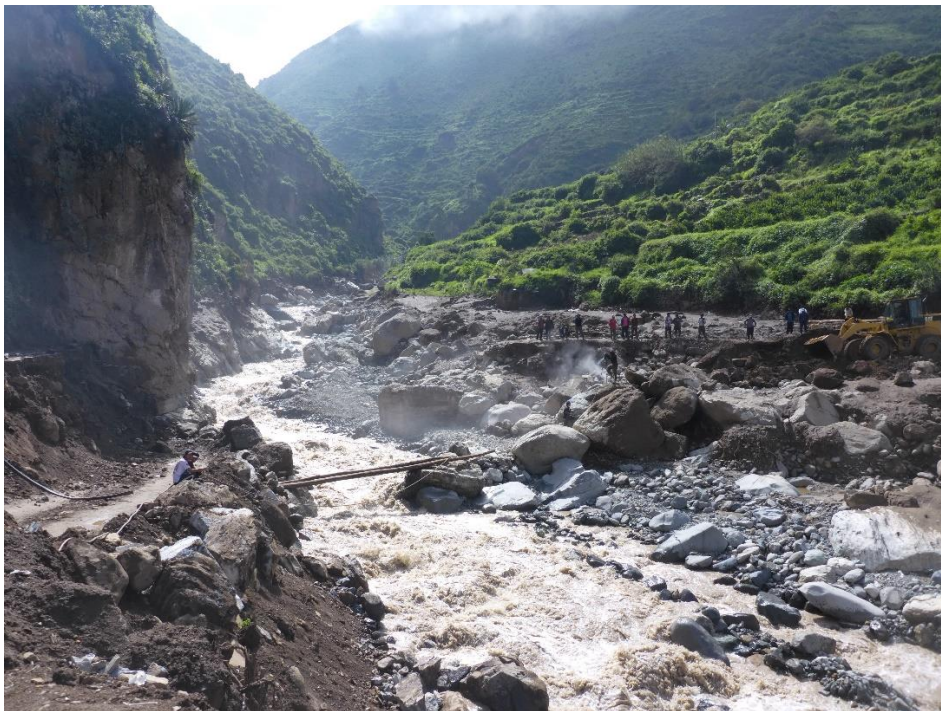
**Fotografía 12.** Material depositado por el aluvión generado el 20 de marzo de 2023 y canalizado por el río Arahua, el cual generó la destrucción del puente Maquín.

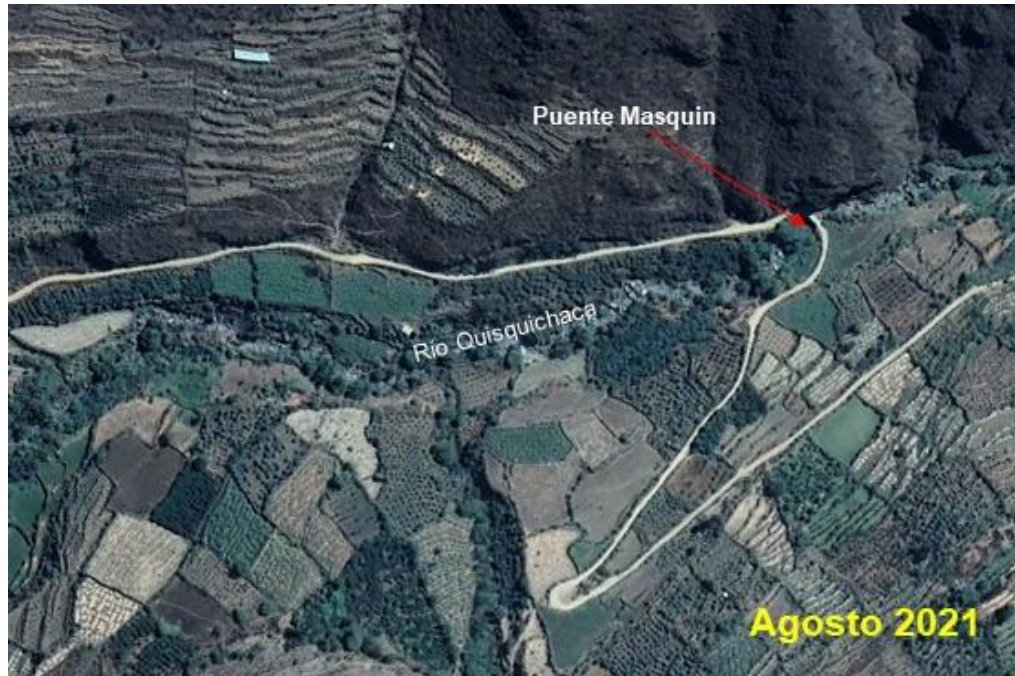
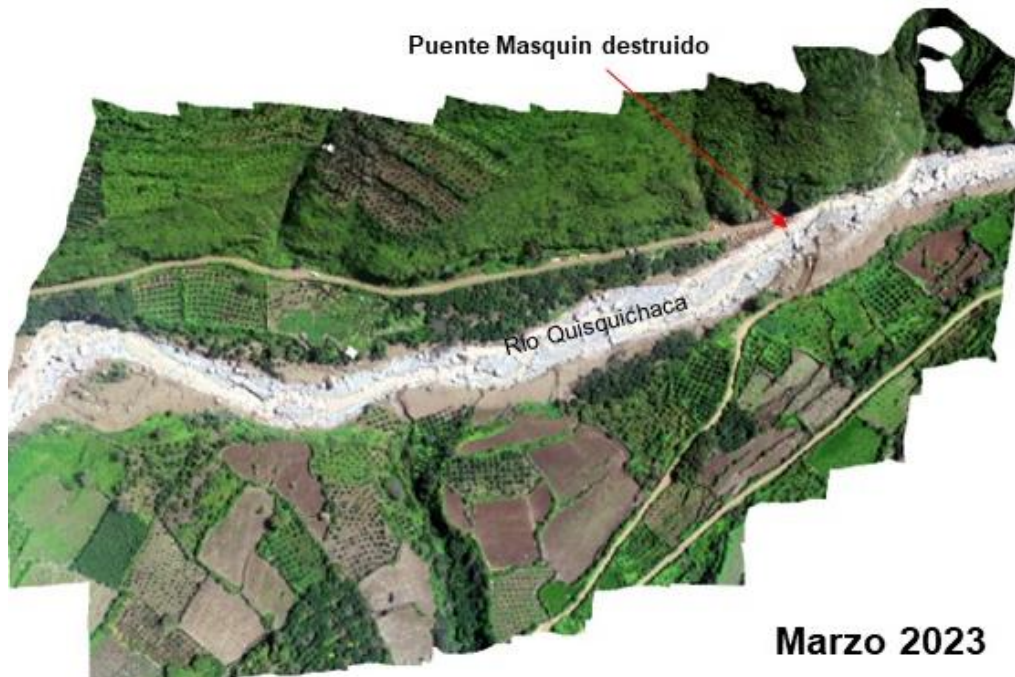
De acuerdo con el análisis multitemporal utilizando una imagen satelital de Google Earth del año 2021 y las imágenes obtenidas mediante vuelos con dron del año 2023 (figura 12), se puede observar el ensanchamiento del cauce del río Arahua, hasta en 70.5 m aproximadamente. Mientras que, los trabajos de campo permitieron evidenciar el socavamiento y profundización del lecho del río hasta en 10 m aproximadamente.

**Figura 12.** El análisis multitemporal utilizando una imagen satelital de Google Earth (agosto 2021) y las imágenes obtenidas mediante vuelos con dron (marzo 2023), permitió verificar el ensanchamiento del cauce del río Arahua, hasta en 70.5 m aproximadamente, así como la destrucción total del puente Masquín, única vía de acceso al sector de Arahua.

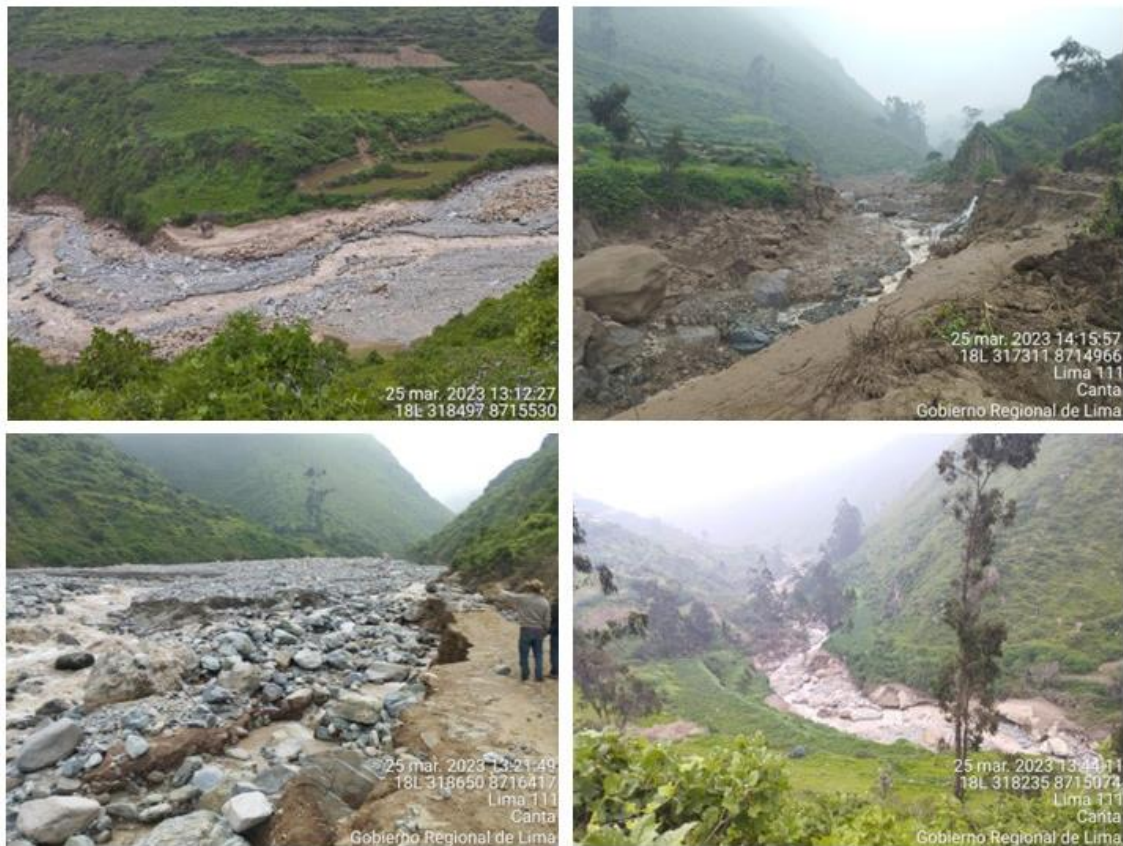
El aluvión durante su recorrido, generó erosión e inundación de terrenos en ambos márgenes del río Arahua, así como derrumbes, estos procesos aportaron material al

cauce del río, incrementando la actividad erosiva del río en mención, lo cual generó daños y destrucción de puentes, vías de acceso y terrenos de cultivo (figura 13).

**Figura 13.** Algunas zonas en los alrededores del sector de Arahuary que fueron afectadas por el aluvión del ocurrido el 20 de marzo de 2023. Se puede observar el ensanchamiento y profundización del cauce del río Arahuary, así como la afectación de terrenos de cultivo y vías de acceso hacia el sector de Arahuary. Fuente: Municipalidad Distrital de Arahuary.

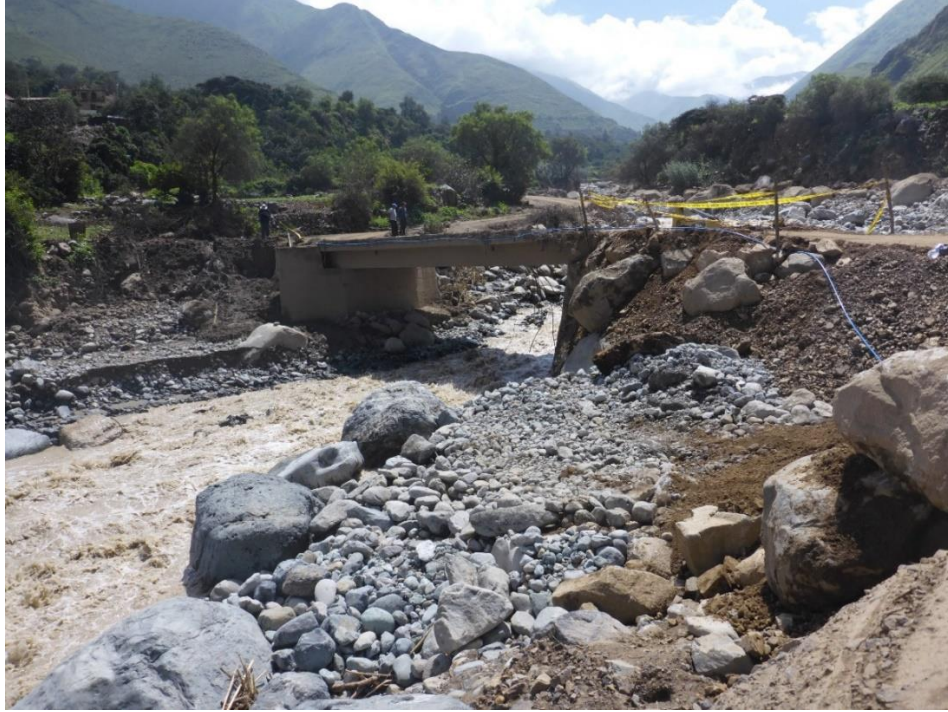
El aluvión ocurrido el 20 de marzo de 2023 también generó daños en el sector de Licahuasi, como la afectación del puente de acceso al sector en mención (22 m aproximadamente), así como daños en terrenos de cultivos (fotografías 13 y 14).

**Fotografía 13.** Puente Licahuasi afectado por el aluvión, se pueden observar los estribos afectados.

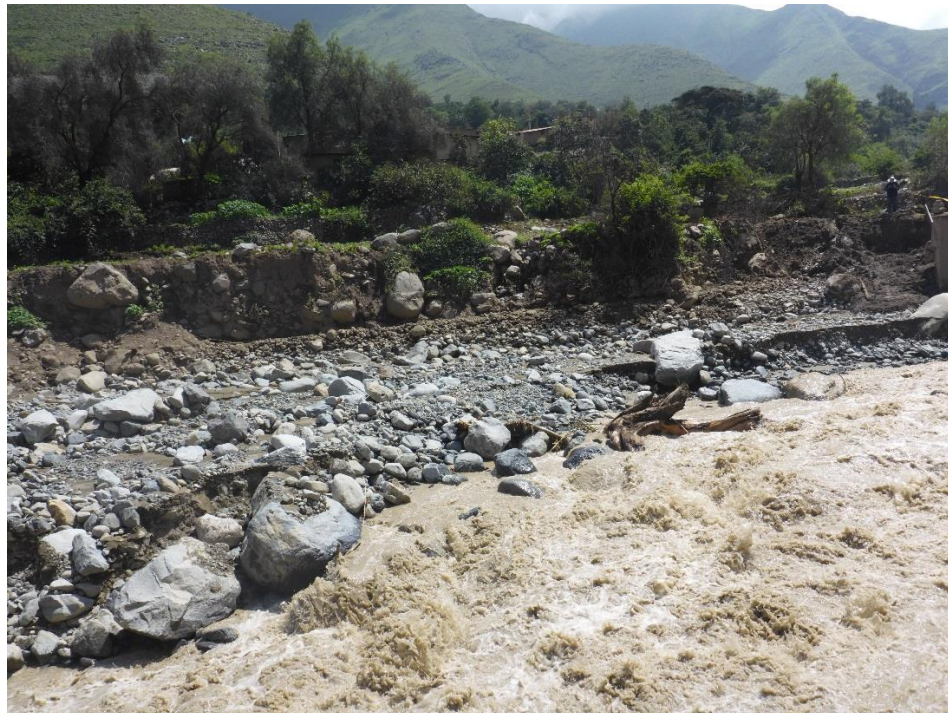
**Fotografía 14.** Erosión fluvial del río Arahúay que afectó terrenos de cultivo en la margen derecha.

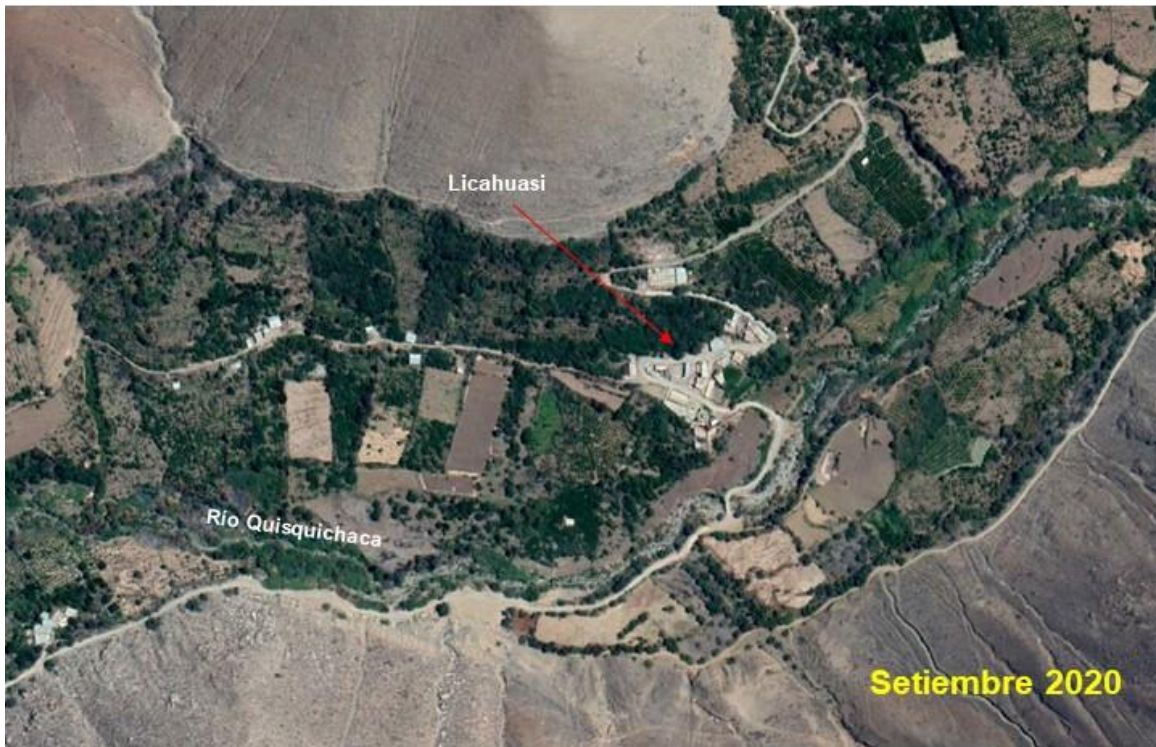
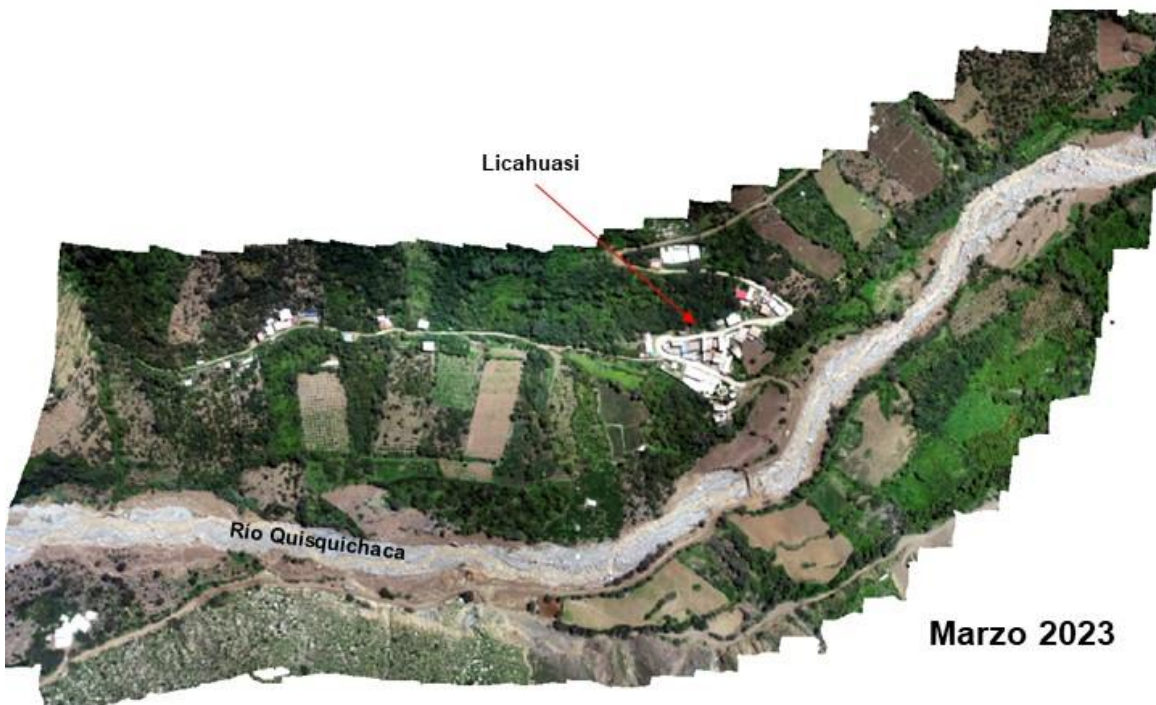
De acuerdo con el análisis multitemporal utilizando una imagen satelital de Google Earth del año 2020 y las imágenes obtenidas mediante vuelos con dron del año 2023 (figura 14), se puede observar el ensanchamiento del cauce del río Arahuary, hasta en 95 m aproximadamente. Mientras que, los trabajos de campo permitieron evidenciar el socavamiento y profundización del lecho del río hasta en 13 m aproximadamente.

**Figura 14.** Análisis multitemporal utilizando una imagen satelital de Google Earth del año 2020 y las imágenes obtenidas mediante vuelos con dron del año 2023, que permitió verificar el ensanchamiento del cauce del río Arahuay, hasta en 95 m aproximadamente. El aluvión destruyó el puente de acceso al sector Lichuasi y generó daños en terrenos de cultivo, así como vías de acceso.

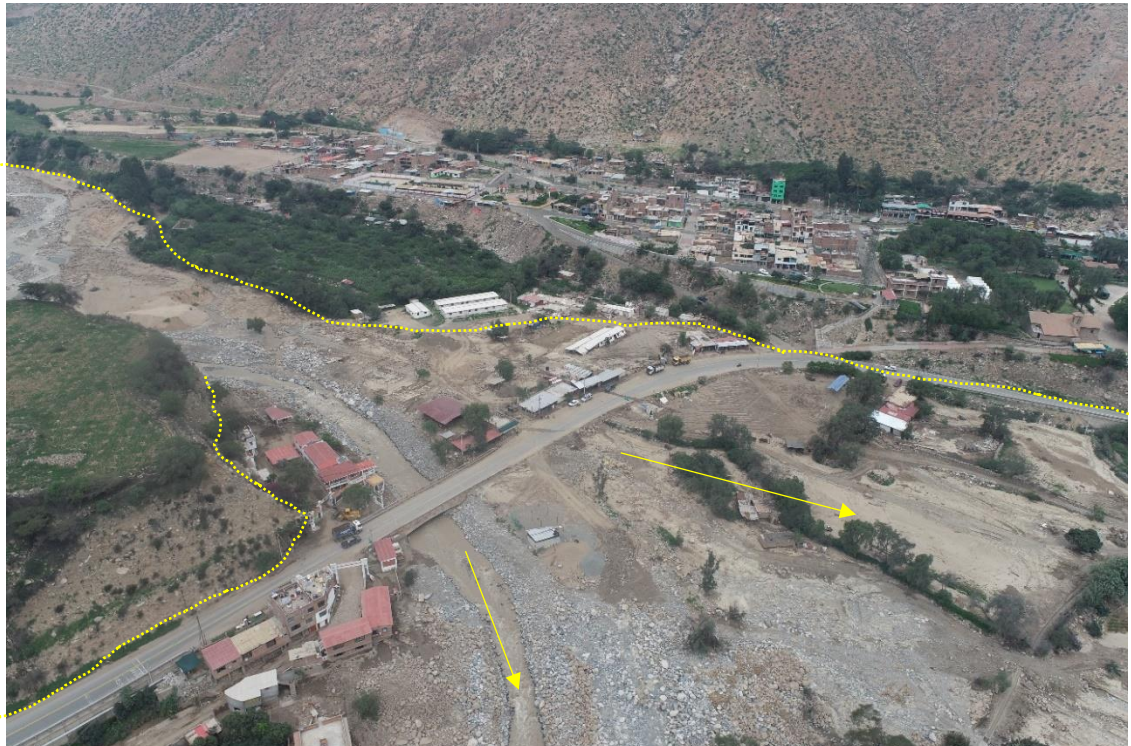
Entre los daños generados por el aluvión, en el sector Santa Rosa de Quives, se tiene afectación en: terrenos de cultivos, infraestructura de clubes campestres, puente en 23 m y carretera Santa Rosa de Quives-Canta en 230 m. aproximadamente, vías de acceso vecinales y destrucción de viviendas e infraestructura de material noble (figura 15, fotografía 15).

**Figura 15.** Zonas afectadas (línea discontinua amarilla) por el aluvión en el sector de Santa Rosa de Quives. Estos terrenos representan un peligro alto ante la ocurrencia de huaicos o aluviones.

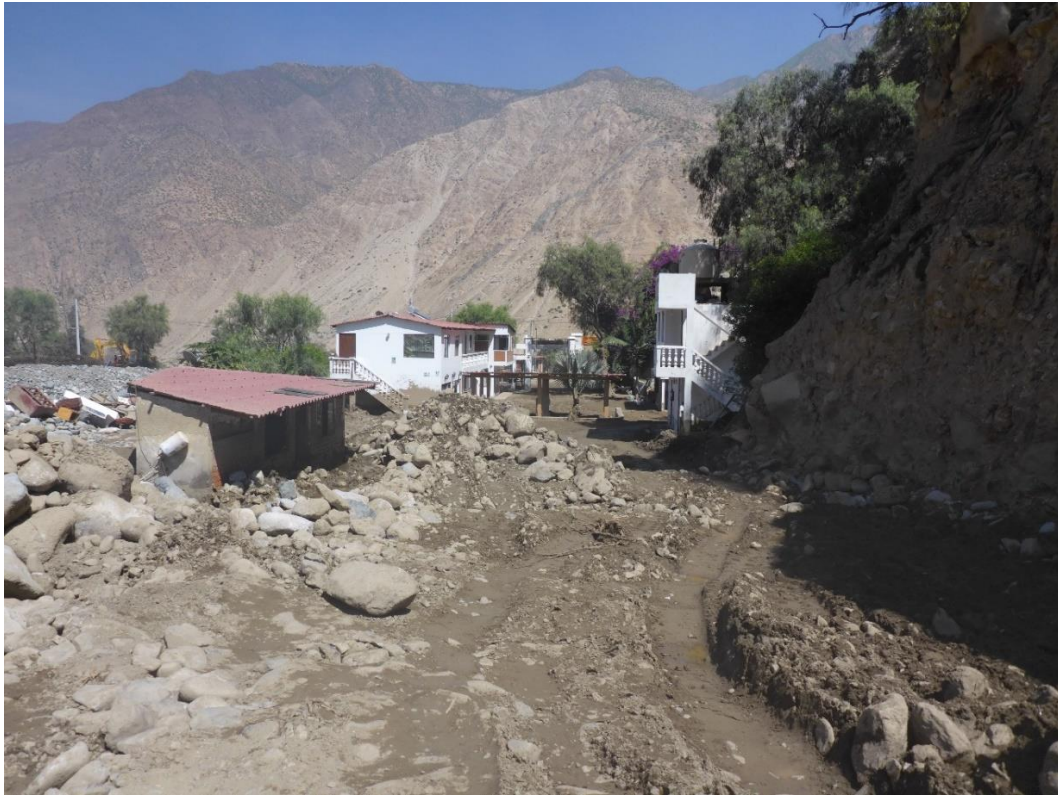
**Fotografía 15.** Daños generados por el aluvión en el club campestre “Real Club” en el sector Santa Rosa de Quives.

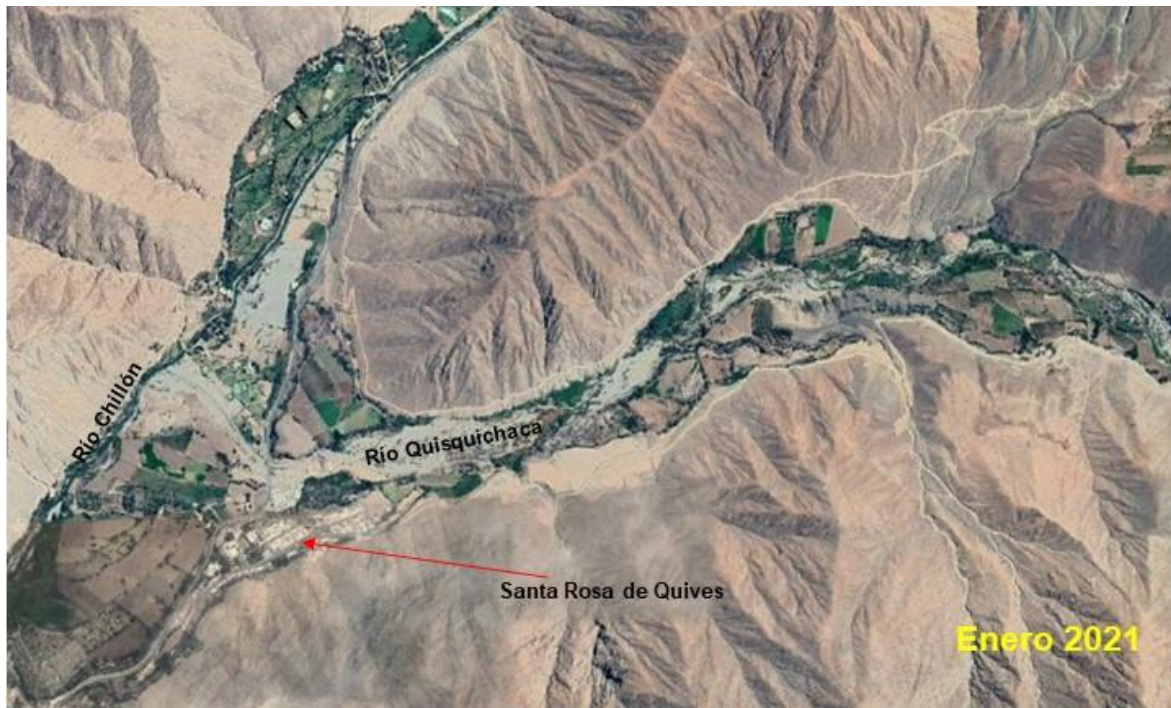
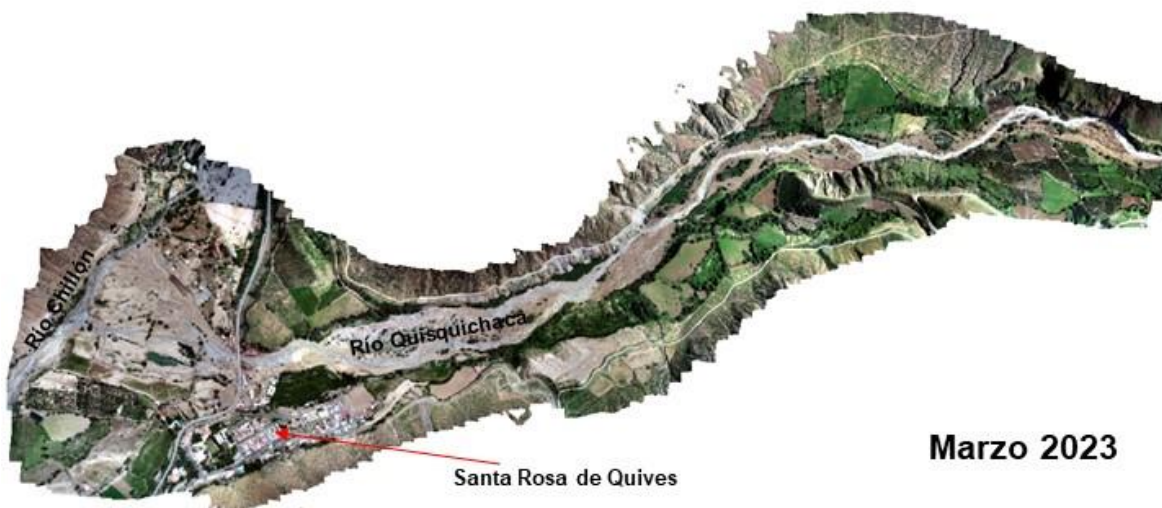
**Figura 16.** El análisis multitemporal utilizando una imagen satelital de Google Earth del año 2021 y las imágenes obtenidas mediante vuelos con dron del año 2023, permitió verificar el ensanchamiento del cauce del río Arahuay, hasta en 176 m aproximadamente. El aluvión generó daños en parte del sector de Santa Rosa de Quives, así como vías de acceso, clubes campestres, terrenos de cultivo y animales, que se asientan dentro del cauce antiguo del río Arahuay.

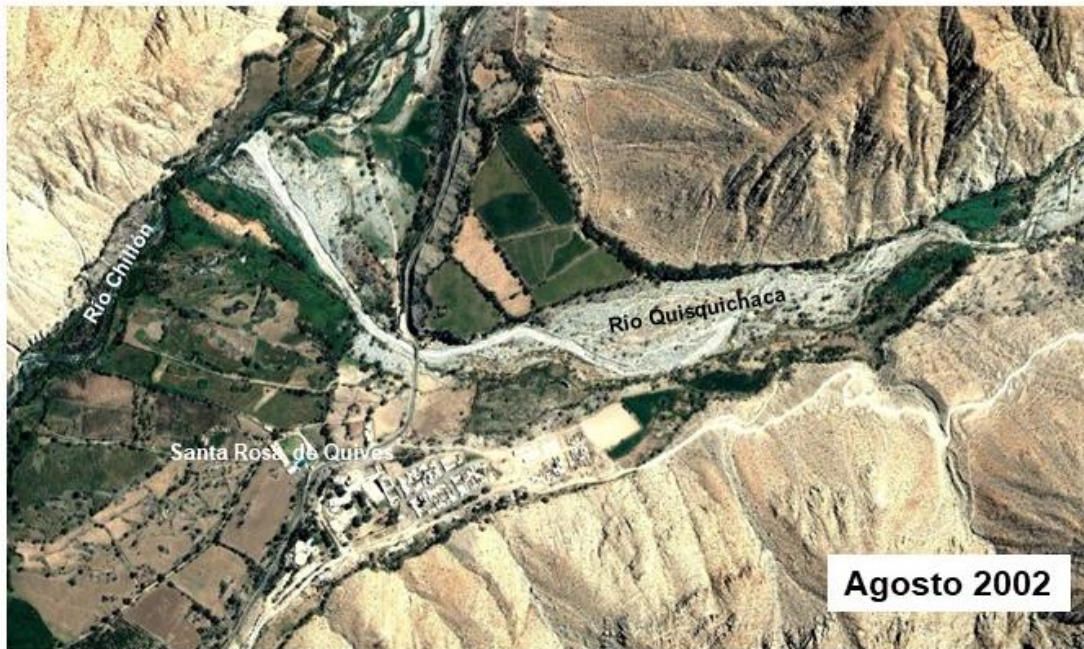
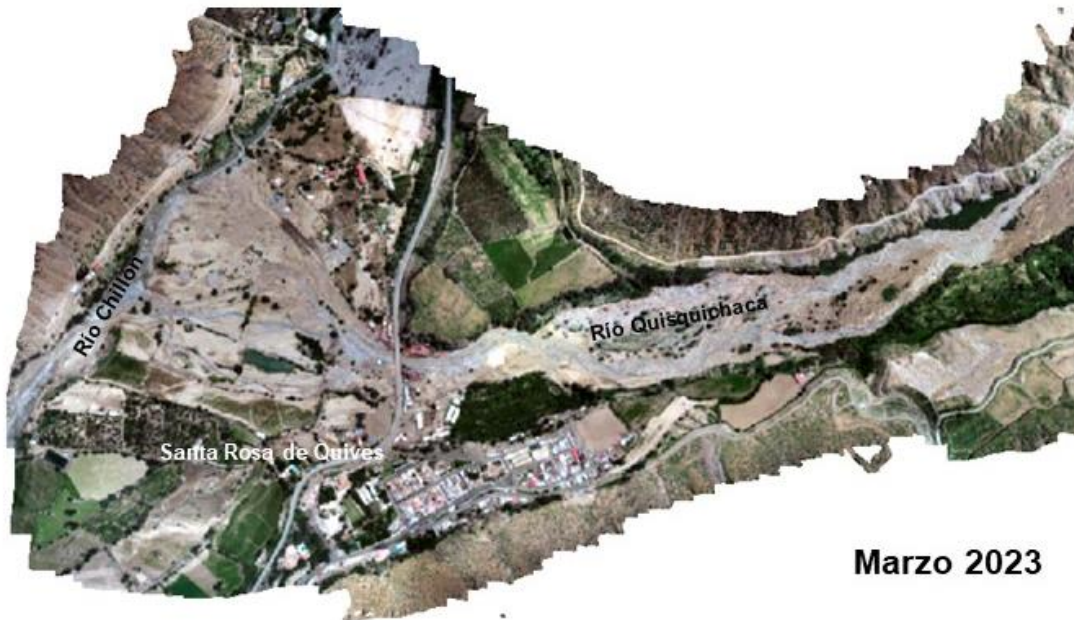
Cabe precisar que, la actividad antrópica ha incrementado en los últimos años, por ejemplo, el análisis multitemporal utilizando una imagen satelital de Google Earth del año 2002 y las imágenes obtenidas mediante vuelos con dron del año 2023, evidencia como la población se ha asentado en la desembocadura del río Arahúay, es decir en terrenos de peligro alto ante la ocurrencia de flujos como los aluviones (figura 17).

**Figura 17.** El análisis multitemporal utilizando una imagen satelital de Google Earth (agosto 2002) y las imágenes obtenidas mediante vuelos con dron (marzo 2023), permitió verificar la ocupación antrópica en la desembocadura y cauce antiguo del río Arahuay, estos terrenos presentan peligro alto ante la ocurrencia de flujos como el aluvión ocurrido el 20 de marzo de 2023.
